Fria vandringsvägar i Mälar- och Hjälmarvattendrag

– En kartläggning av vandringshinder och lekområden för fisk

LÄNSSTYRELSENS
MEDDELANDESERIE
2009:06
MILJÖENHETEN
ISSN 1400-4712

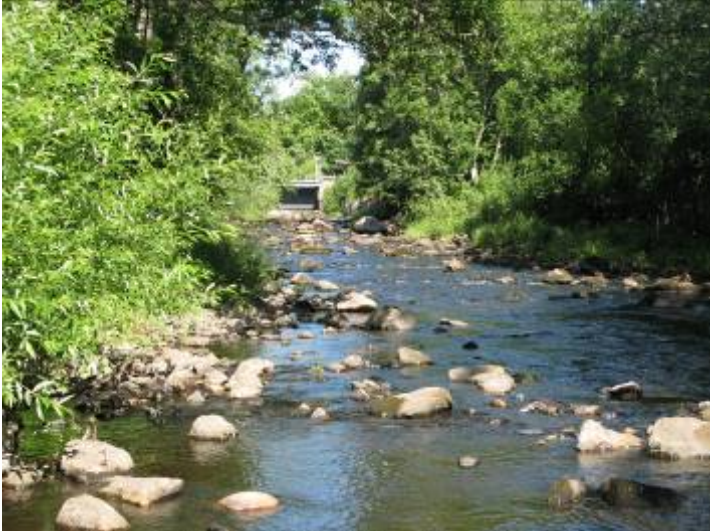
Sträckan utgör ett klass 3 lek område för asp.

**Bild 1: Potentiellt lek område för asp nedströms dammen vid Ekeby.
Foto: Linda Svensson**

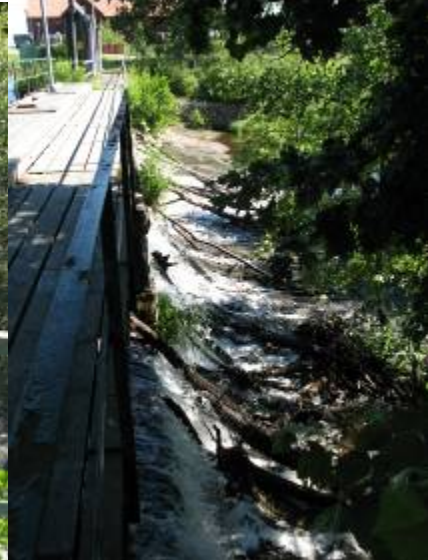
Bild 4: Utskovet på Ekeby kraftstation Foto: Linda Svensson

Prioriteringsklass: I totalklassningen får detta vandringshinder 2,85 poäng av 5 möjliga. Den blir så pass mycket lägre än i Östtuna för att lekområdena som tillgängliggörs blir mindre vid åtgärd av detta vandringshinder och att flera hinder ligger nedströms samt att fallhöjden här är större än vid Östtuna.

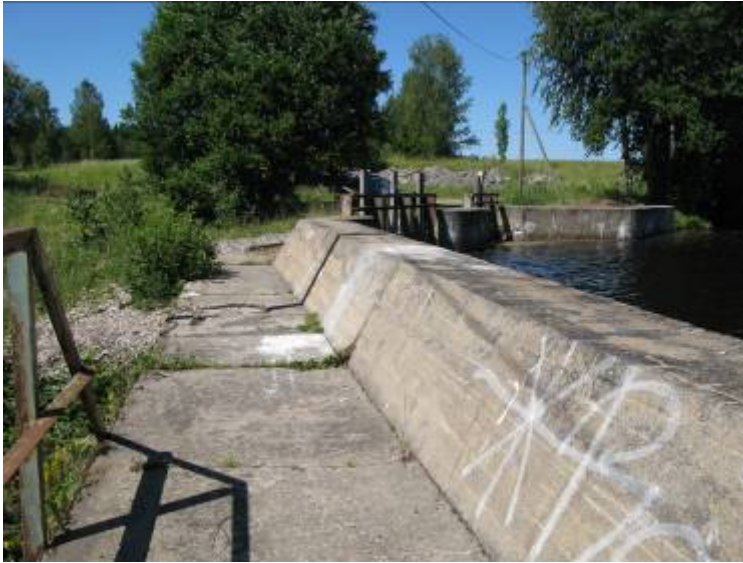
Bild 6 Utrymme vid dammen i Lyftinge som skulle kunna användas till att göra ett omlöp. Foto: Linda Svensson

att kunna anlägga ett omlöp (se bild 6). Fallhöjden är stor i området så ett omlöp skulle ta mycket utrymme i anspråk. Om dammen åtgärdas skulle fisken kunna nå lekområden som omfattar 195m² av klass 1 innan nästa vandringshinder vid

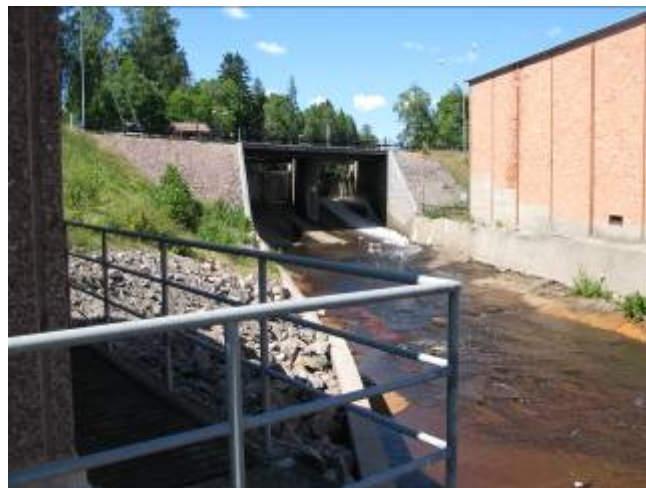
Bild 8: Kolsva kraftstation Foto: Linda Svensson

Kulturmiljöklassat: Järnbruksmiljön kring dammen är av riksintresse och är därmed klassad som särskilt värdefullt av Riksantikvarieämbetet. Två fasta fornminnen finns även inom 150m från dammen.

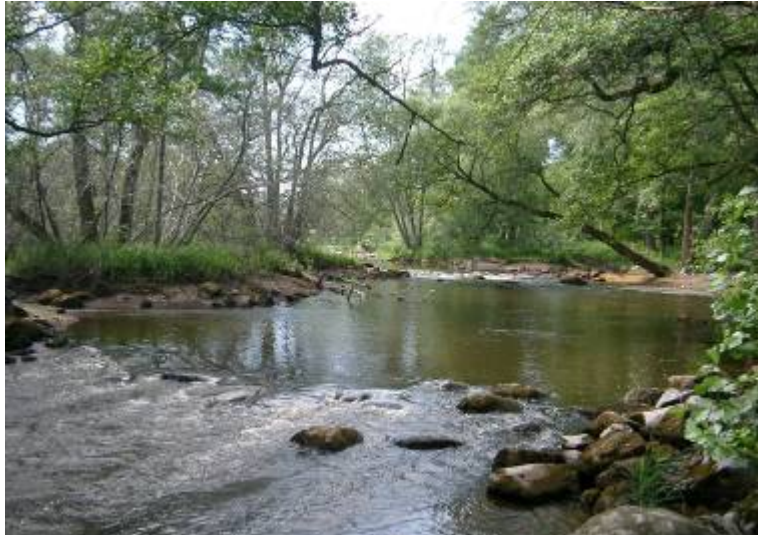
Bild 9: Strömsholms nedre strömsträcka Foto: Joel Berglund

Beskrivning: Nedströms Strömsholm bildas en lekplats i två åfåror runt Strömsholmsön där vattnet rinner i hög vattenhastighet för att sedan mötas bakom ön och bilda en gemensam åfåra. Vattenhastigheten fortsätter stundom att vara strömmande och stundom lugnflytande. Sträckan är relativt djup med ett medel på 1 meter. Stora träd skuggar hela strömsträckan men den höga vattenhastigheten gör att växtligheten i själva ån är begränsad.

Sträckan anses vara ett klass 3 område för lekande asp.

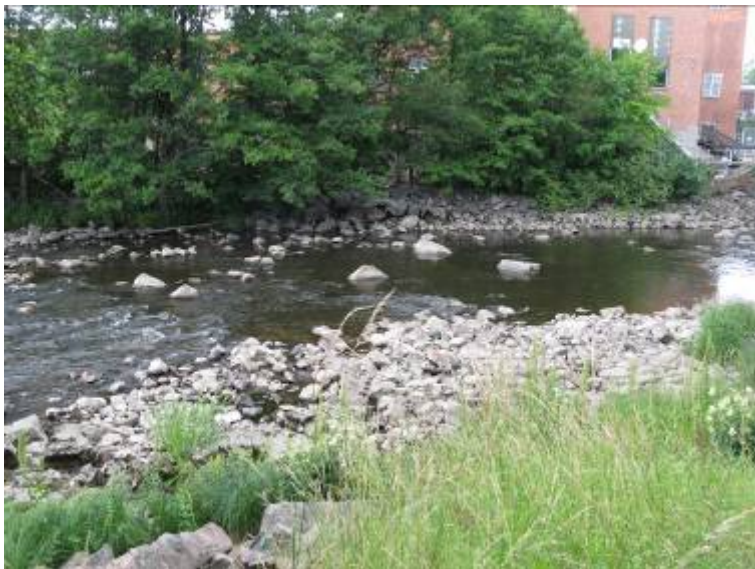
Bild 10: Strömsträcka nedströms Sörstaforsdammen
Foto: Linda Svensson

Beskrivning: En relativt kort sträcka med dominans av block men även inslag av sten, grus och findetritus från den uppströmsliggande dammen. Växtligheten domineras av övervattensväxter som vass, brudbröd och säv. Vattenhastigheten är främst strömmande som sedan övergår i lugnflytande ner till Mölntorp. Båtsluss finns i jämnhöjd med strömsträckan

så kanske en del fisk tar sig förbi dammen i denna åfåra. Skuggningen är relativt dålig hela sträckan.

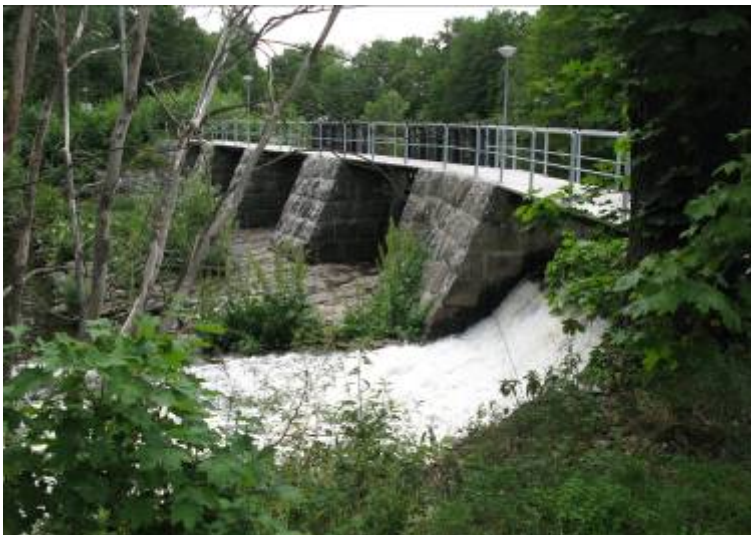
Bild 11: Dammen Mölntorp 2 Foto: Linda Svensson

Åtgärder: Är ett partiellt vandringshinder, framförallt under lågvatten perioder. Gör eventuellt en större öppning i mitten så att fisk kan komma förbi året runt. Idag kommer fisken enklast förbi vid högvatten som det är under lekperioden på våren och på hösten.

Prioriteringsklass: I
totalklassningen får detta vandringshinder hela 4,8 poäng av totalt 5 möjliga. Det beror på att inga hinder finns nedströms och att mycket lekområden finns uppströms detta hinder.

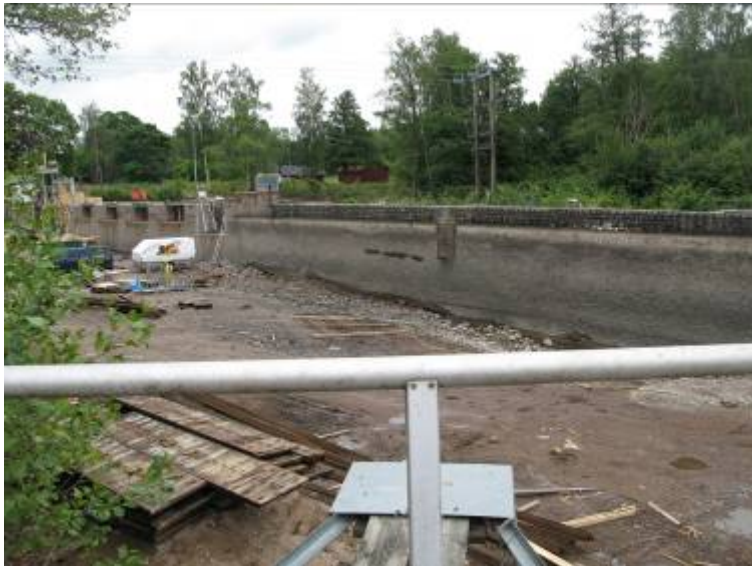
Bild 12: Dammen Mölntorp 3 Foto: Linda Svensson

Denna damm var under renovering sommaren 2008 då denna inventering gjordes. Vilket gjorde det svårframkomligt och svårt att uppskatta exempelvis fallhöjden. Värdena nedanför är därmed på ett ungefär.

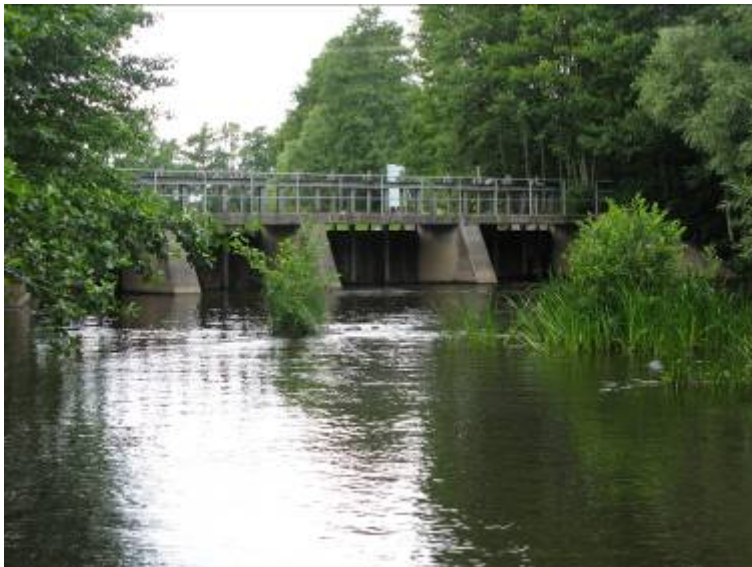
Bild 14: Dam Mølntorp 1 Foto: Linda Svensson

Prioriteringsklass: I totalklassningen får detta vandringshinder 3,3 poäng av 5 möjliga. Det som drar ner poängen är svårigheten att göra åtgärder på grund av komplicerad närmiljö.

Förslag till åtgärder: Fiskväg genom kvarnen är det enda alternativet då väg korsar dammen samt att kulturmiljö omger hela byggnaden. Enligt vattendom släpps som minst ett flöde av 0,5m³ i ån, vilket är tillräckligt för att kunna tillfredställa flödet som behövs i en fisktrappa. Om dammen åtgärdas skulle fisken nå lekområden som omfattar 2000 m² av klass 3 innan nästa vandringshinder vid Sörstafors.

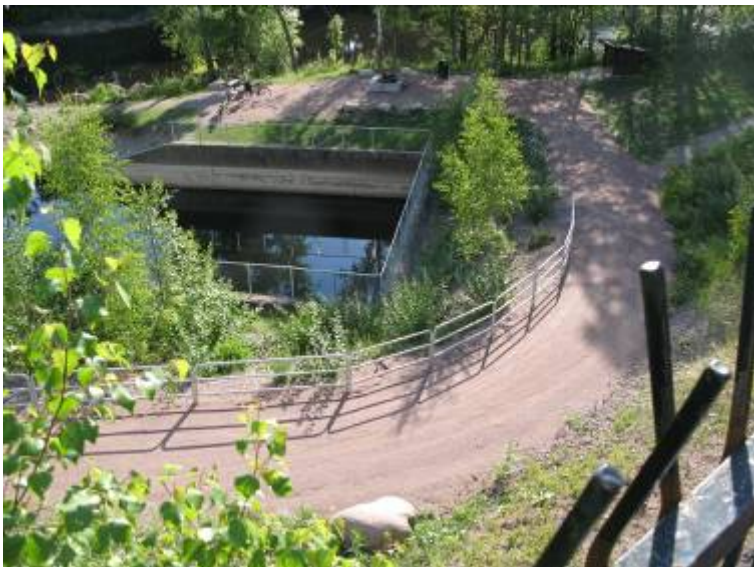
Bild 17: Stor fallhöjd på Norrkvarndammen
Foto: Linda Svensson

Prioriteringsklass: I
totalklassningen får detta vandringshinder 1,6 poäng av 5 möjliga. Fallhöjden drar naturligtvis ner poängen rejält samt att det redan finns ett stort antal hinder nedströms denna damm.

Förslag till åtgärder: Fallhöjden är oerhört stor. Dammen bidrar till att en lugnflytande fåra bildats, och som går ända upp till Norrkvarn 2 (se nedan). Det är bättre att göra åtgärder vid den dammen än att göra något här. Biotopkarteringen gick enbart

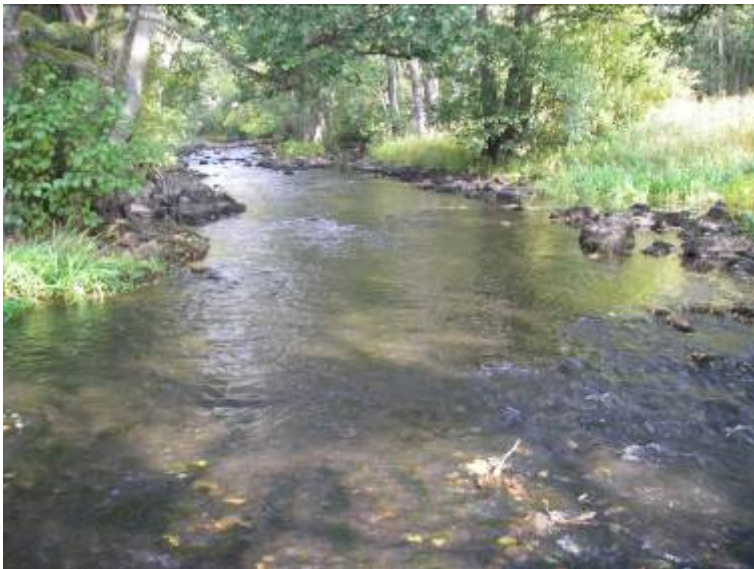
Bild 19: Strömsträcka nedströms Åkestakvarn

Beskrivning: Lokalen bedöms lämplig för asplek trots att det vid besöket strömmade måttligt till följd av lågt vattenflöde. Under vårflöden då aspen leker ökar vattenflödet kraftigt och sträckan blir då troligen en bra lekplats för arter som aspen. Omgivningen utgörs av lövskog som domineras av alm. Hela sträckan skuggas väl. Bottensubstratet domineras av sten, grus och block.

Sträckan anses vara ett klass 3 område för lekande asp.

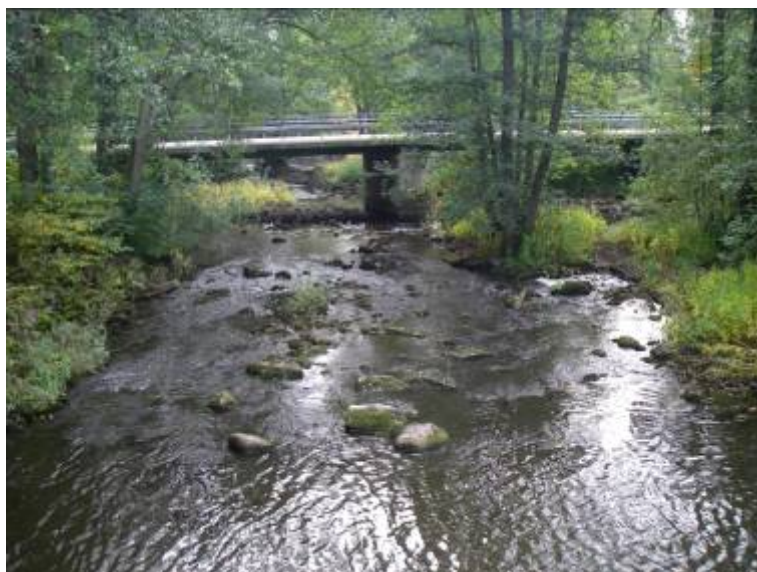
Bild 20: Mellan Åkesta och Forsbykvarn Foto: Joel Berglund

Beskrivning: Lokalen har strömmande och forsande partier som domineras av bottensubstrat som sten, block och grus. Botten är måttligt beväxt med vattenmossa och trådalger. Medeldjupet varierar

Sträckan anses vara ett klass 3 område för lekande asp.

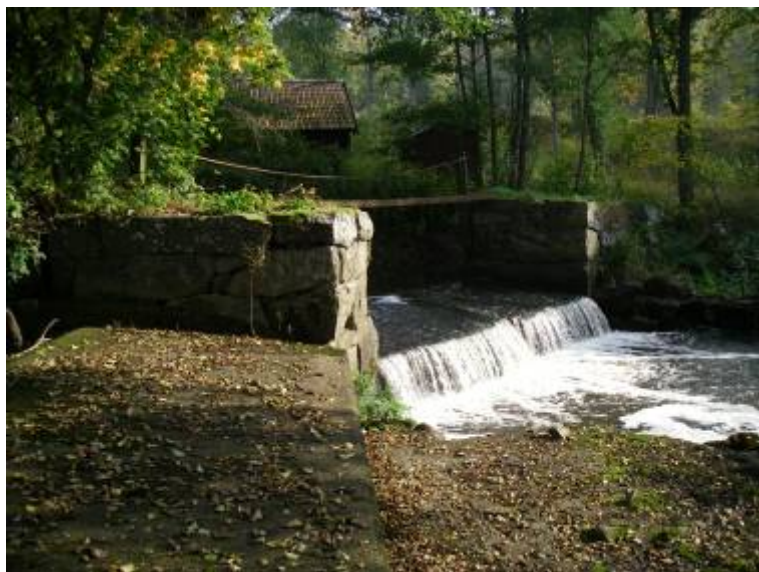
Bild 23: Åkesta kvarn Foto: Joel Berglund

Prioriteringsklass: I totalklassningen får detta vandringshinder 3,65 av 5 möjliga poäng. Det som drar ner poängen är kulturmiljön kring dammen men samtidigt dras poängen upp för att stora lekområden tillgängliggörs.

Förslag till åtgärder: Dammen är inte i bruk och är belägen ute i skogen. Fallhöjden är liten och ett hål skulle kunna rivas upp mitt i dammen vilket så att fisk och annan fauna kan passera. Om dammen åtgärdas skulle fisken nå lekområden som omfattar 2375 m² av klass 3 innan nästa vandringshinder vid Forsby kvarn.

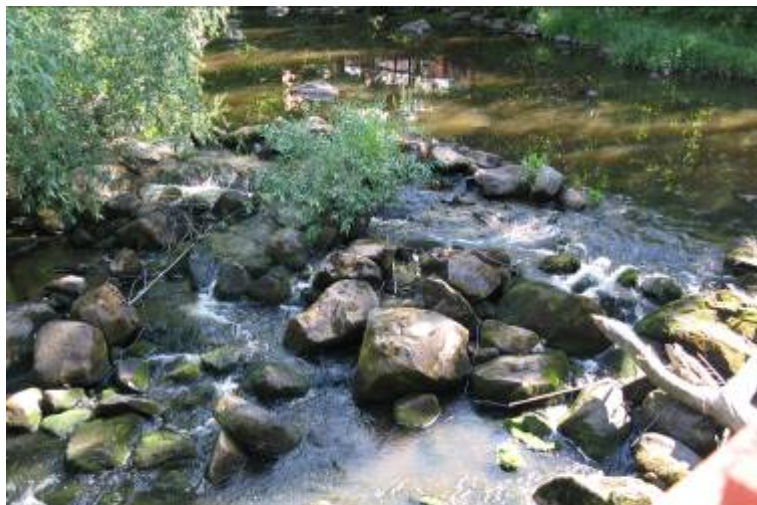
**Bild 25: Rester från gamal damm vid Skultuna bruket
Foto: Linda Svensson**

inom 150m från vandringshindret.
Dombeslut: Nej, detta är ett naturligt bildat hinder.

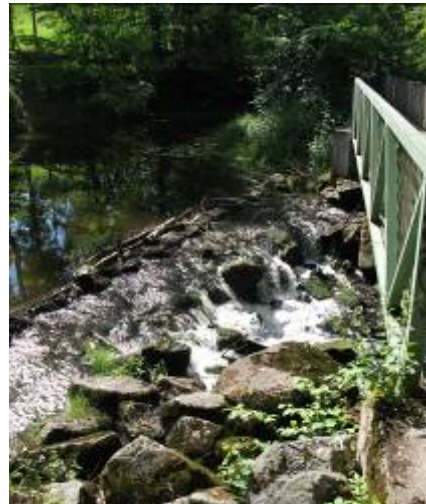
Bild 26: Dammsystem vid Skultunabruk
Foto: Linda Svensson

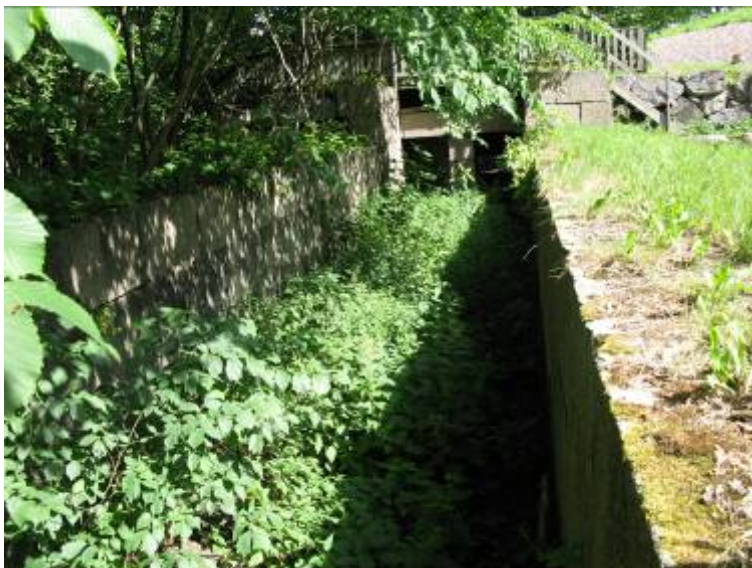
Bild 27: Torrfåra förbi dammen vid Skultunabruk som kan användas vid eventuell åtgärd Foto: Linda Svensson

Förslag till åtgärder: Här har det troligtvis en gång i tiden legat en dammbyggnad av något slag. Byggnaden är raserad men själva dämmet finns kvar. Till höger om dämmet finns en torrfåra som skulle kunna användas för att anlägga ett omlöp i, om det inte är så att själva dämmet får rivas. Det vore den bästa och troligtvis billigaste lösningen. Strömnacken skulle kunna dras ut på en längre sträcka och bidra till ännu större lekområden uppströms.

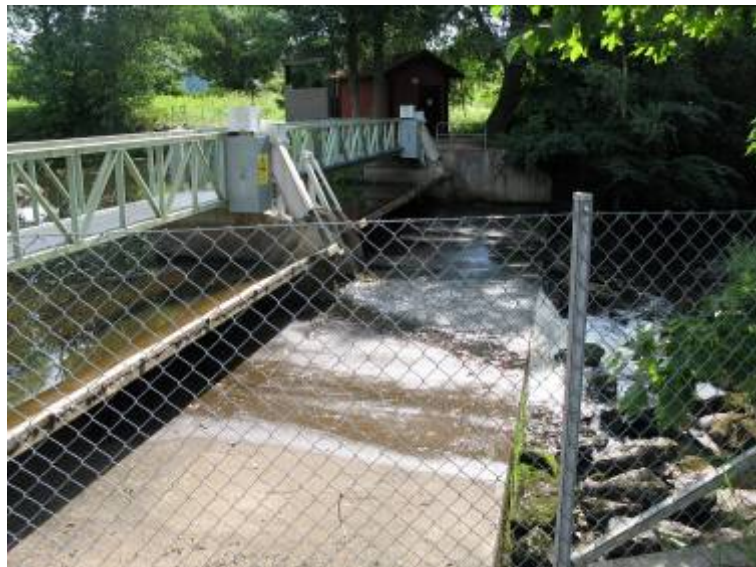
Vandringshinder 7: Kvarnbackadammen

Bild 28: Kvarnbackadammen uppströms Skultuna

Prioriteringsklass: I totalklassningen får detta vandringshinder 2,8 av 5 möjliga poäng. Den komplicerade närmiljön gör att poängen dras ner jämfört med vandringshindren nedströms samt att kraft utvinns, vilket måste ersättas på något sätt om en fiskväg ska kunna anläggas.

Förslag till åtgärder: En fiskväg genom själva dammbyggnaden är här den bästa lösningen. På höger sidan om dammen ligger kraftverkstationen. Runt omkring ligger bostadshus samt att en väg som korsar dammen en bit nedströms. Ett inlöp eller en slitsränna som är bra på att ta upp fallhöjden kan vara en lösning.

0,3m³ under april till september, det räcker gott och väl till för att fiskvägen ska få en bra funktion. Om dammen åtgärdas skulle fisken nå lekområden som omfattar 2300 m² av klass 2 innan nästa vandringshinder vid Härad kvarn.

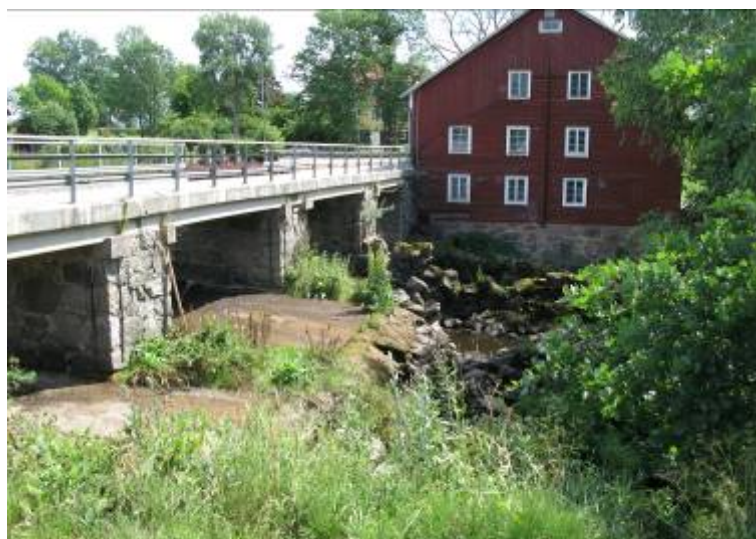
Vandringshinder 8:

Bild 29: Härad kvarn Foto: Linda Svensson

Prioriteringsklass: I totalklassningen får detta vandringshinder 2,9 av 5 möjliga poäng. Något högre än dammen nedströms vilket beror på att den ligger i ett område av riksintresse vilket inte detta hinder gör.

Förslag till åtgärder: Fiskväg genom ett av utskoven är möjligt. Vid besöket av dammen var vattenföringen noll vilket också måste ses över innan en eventuell åtgärd. Även en väg är anlagd i samband med dammen, närmiljön består av bebyggelse vilket gör att det kan bli svårt med ett omlöp. Om dammen åtgärdas skulle fisken nå lekområden som omfattar 2100 m² av klass 2 innan nästa vandringshinder.

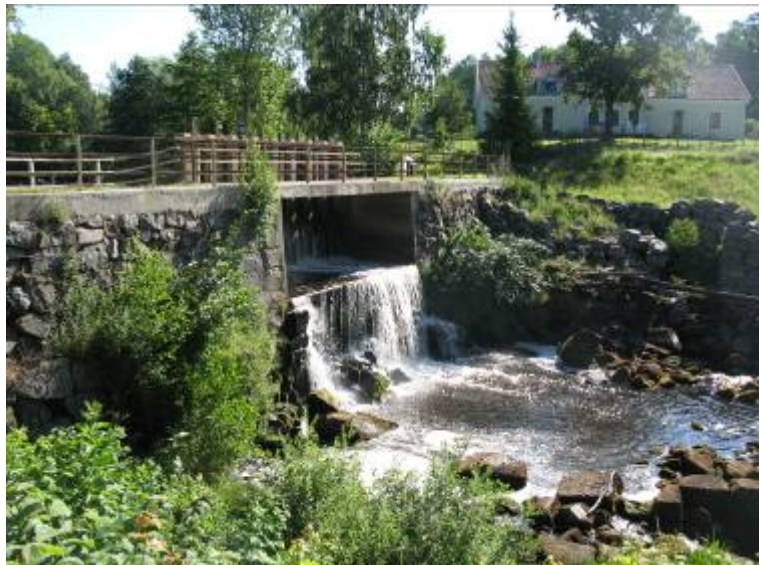
Vandringshinder 9:

Bild 30: Kvarndammen i Svanåparken Foto: Linda Svensson

Prioriteringsklass: I totalklassningen får detta vandringshinder 3,25 av 5 möjliga poäng. Att det inte är någon kulturmiljö utpekad här gör att klassningspoängen blir högre än för vandringshinder nedströms.

Förslag till åtgärder: Närmiljön tillåter ett eventuellt omlöp på vänster sida. En fiskväg genom

kan också anläggas men med vissa svårigheter då fallhöjden är stor. Om dammen åtgärdas skulle fisken nå lekområden som omfattar 3500 m² av klass 3 innan nästa vandringshinder vid Bruksdammen.

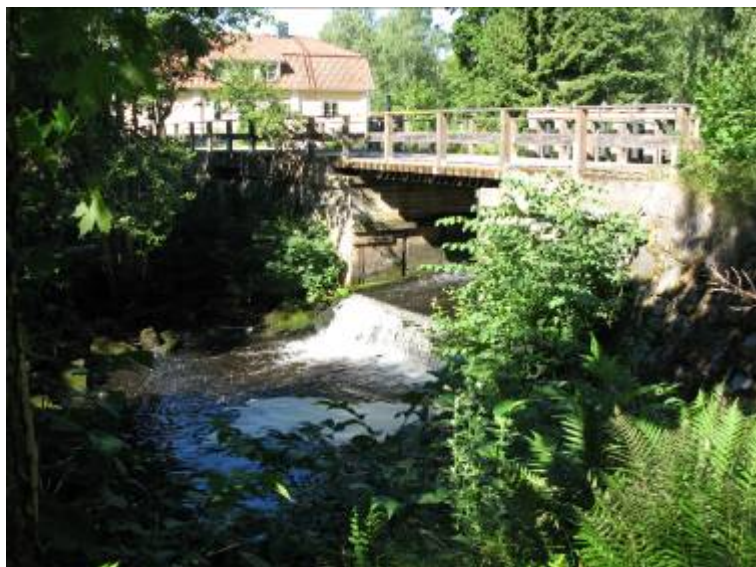
Vandringshinder 10:

Bild 31: Bruksdammen uppströms Svanåparken Foto: Linda Svensson

Prioriteringsklass: I totalklassningen får detta vandringshinder 3 av 5 möjliga poäng. Det som drar ner poängen är dels att dammen är högt upp i systemet men även kulturminnena som ligger i området kring dammen.

Förslag till åtgärder: Torrfåran på högersida kan förlängas och användas som ett omlöp. Åtgärden borde inte påverka de tre forntinnena som finns i området. Vattnet måste också styras så att det går genom omlöpet. Enligt gamla dammregistret så utvinns kraft här, ersättning för förlorad intäkt måste då även utgå. Avrinningsområdet är stort och vattentillgången borde vara tillräckligt god för att kunna hålla vatten i ett omlöp året om. Om dammen åtgärdas skulle fisken nå lekomyråden som omfattar 1560 m² av klass 3.

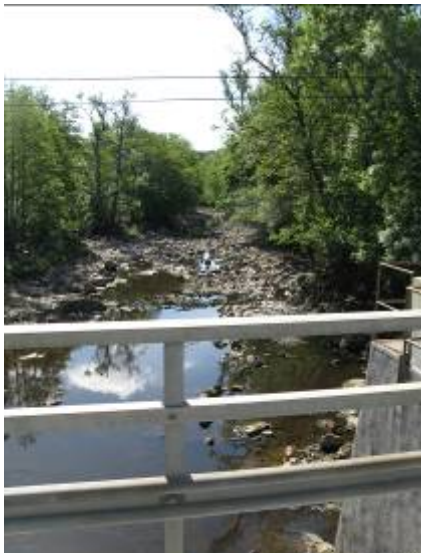
Bild 33: Torrlagd sträcka nedströms Skansdammen
Foto: Linda Svensson

Beskrivning: Denna sträcka var vid besökstillfället torrlagd men anses kunna utgöra en fin strömsträcka om vatten släpps genomdammen. På grund av torrläggningen kunde sträckan inte klassas för lekande asp. Sträckan skuggas även väl av omkringliggande träd.

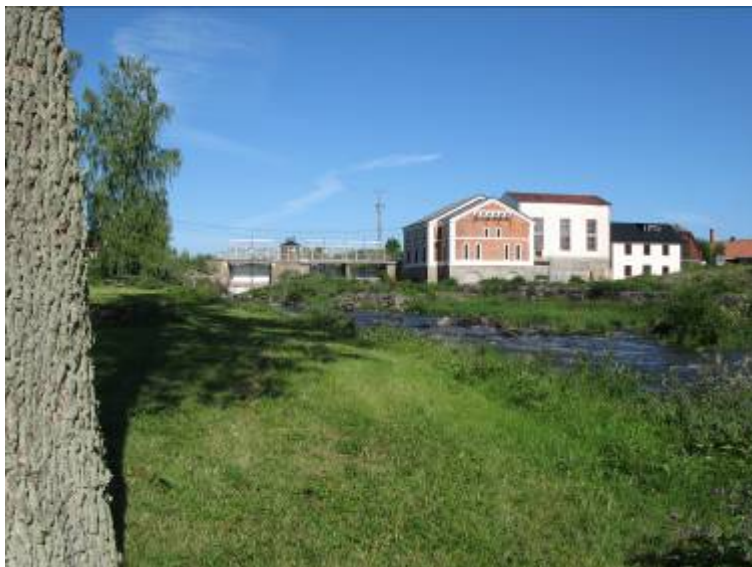
Bild 34: Strömsträcka nedströms Jädersbruk i Arbogaån
Foto: Linda Svensson

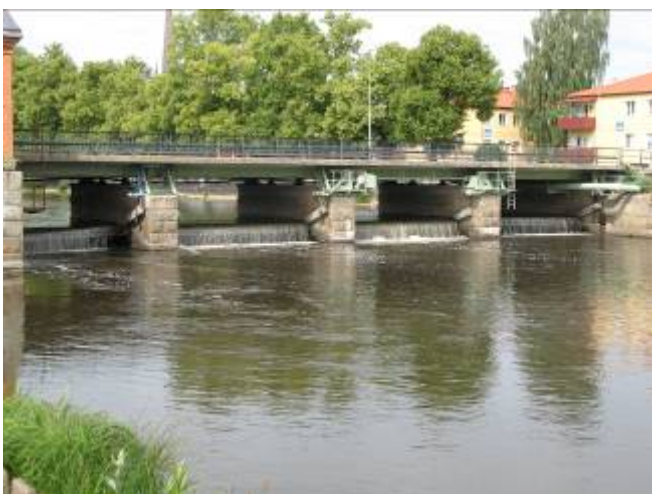
Prioriteringsklass: I totalklassningen får detta vandringshinder 4,9 av 5 möjliga poäng. Det är den högsta poängen av alla hinder i bassängen Galten. Dock bör, som påpekats ovan, vattenföringen ses över. En åtgärd av detta hinder är onödig om det inte finns vatten på strömsträckan uppströms.

Bild 35: Centrumdammen i Arbogaån
Foto: Linda Svensson

Förslag till åtgärder: Ett gammalt utskov finns på vänster sida som fördelaktigen kan användas till att bygga en fiskväg. Ett examensarbete görs på uppdrag av Mälarenergi för att se om man även i denna damm kan sätta in turbiner för att utnyttja vattenkraften. Som kompensation borde Mälarenergi då även bekosta en fiskväg förbi dammen. Stadsmiljön gör det svårt att anlägga ett omlöp. Om dammen skulle åtgärdas skulle potentiella lekområden på 17050 m² av klass 3 kunna nås av vandrande fisk. Siffrorna är dock något missvisande då vattenflödena fluktuerar kraftigt vilket gör att sträckorna uppströms inte är helt ideala. Avbördningen från alla dammar i Arbogaån bör ses över och ett schema för hur och när vatten som ska släppas genom respektive damm bör göras upp i samarbete med Mälarenergi.

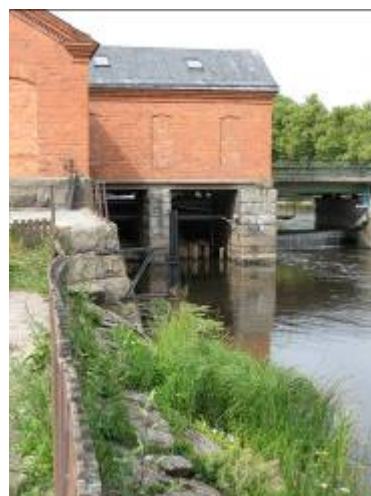
Bild 36: Här kan fiskväg anläggas förbi centrumdammen
Foto: Linda Svensson

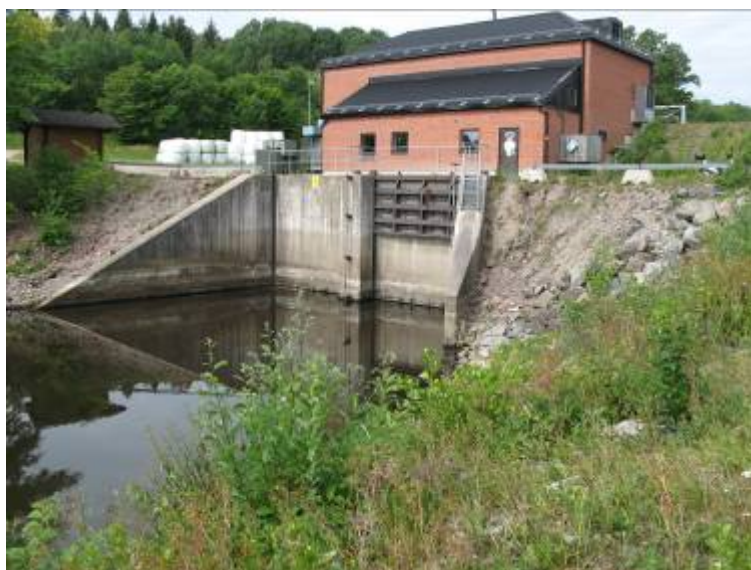
Bild 37: Grindberga kraftstation Foto: Linda Svensson

Frågan om minimitappning i torrfåran är mycket viktig då flera mycket fina strömsträckor Prioriteringsklass: I totalklassningen får detta vandringshinder 2,85 av 5 möjliga poäng. Det som drar ner poängen är svårigheten att anlägga en fiskväg förbi dammen samt att kraft utvinns här samt den stora fallhöjden.

Förslag till åtgärder: Det är bättre att passage möjliggörs förbi dammen Grindberga övre (se nedan). Uppströms den här dammen är en kanal anlagd med djupt och lugnflytande vatten. Kanalen förser själva kraftverket med vatten. Fina strömsträckor finns i åfåran som går förbi denna damm och upp till Grindberga övre damm. Om strömmen används som lekområde för fisk är det mera naturligt att en fiskväg anläggs vid den dammen.

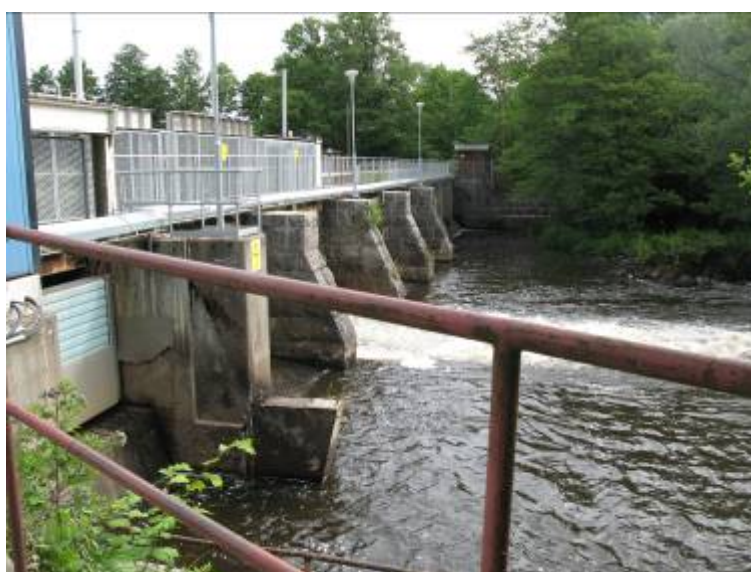
Bild 38: Grindberga regleringsdamm Foto: Linda Svensson

Förslag till åtgärder: På vänster sida finns en torrfåra som skulle kunna användas till att anlägga ett omlöp. Fåran går hela vägen fram till själva dammbyggnaden, det som behöver göras är att öppna upp och anlägga en fiskväg för att passage ska möjliggöras. Eventuellt kan en omlöps kanal grävas runt själva dammen, utrymme finns. Ett annat alternativ är att i huvudfåran anlägga en

fiskväg då i form av ett inlöp eller en slitsränna. Enligt Mälarenergi släpps aldrig mindre än 1m³ vatten, vattendomen säger 0,3m³ som minsta vattenmängd. Det är tillräckligt för att hålla en fiskväg med vatten. Fördelen med att använda torrfåran är att det under själva anläggandet blir lättare att jobba, då det går mindre vatten här. Om passage möjliggörs kan potentiella lekområden på 1900 m² nås.

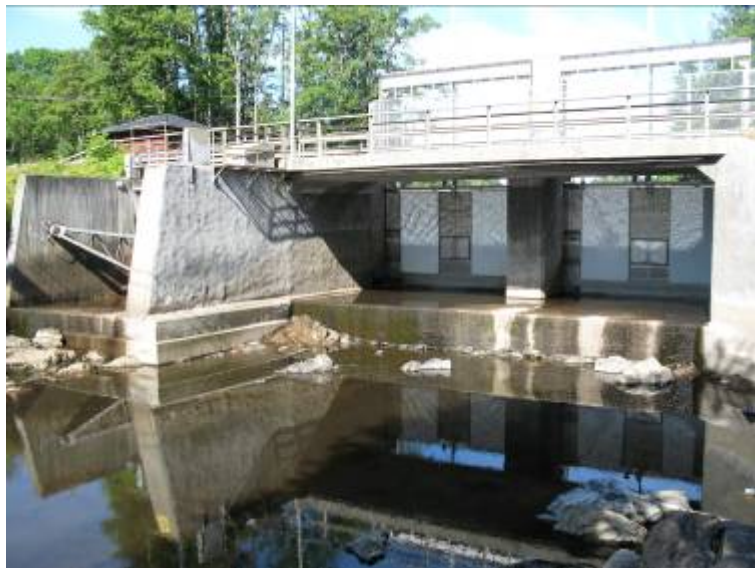
Förslag till åtgärder: Vid besöket 2008 var sträckan nedströms dammen torrlagd. Efter samtal med Mälarenergi kom det fram att inget avbördnings schema finns, på hur mycket och när vatten ska släppas. Genom vilken damm

Bild 39: Skandsdammen i Arbogaån Foto: Linda Svensson

vatten släpps beror på dem som jobbar just då. Om flödena är små så ska vattnet helst släppas genom Skandsdammen. Vid besöket var det torrperiod och lågaflöden, trots det släpptes inget vatten här. En åtgärd här bör först göras när ett vattenflöde året om kan säkras. Då kan ett omlöp anläggas, på vänster sida om dammen finns en mindre vattenfåra som kan användas. Om passage möjliggörs kan potentiella lekområden på 1000 m² nås.

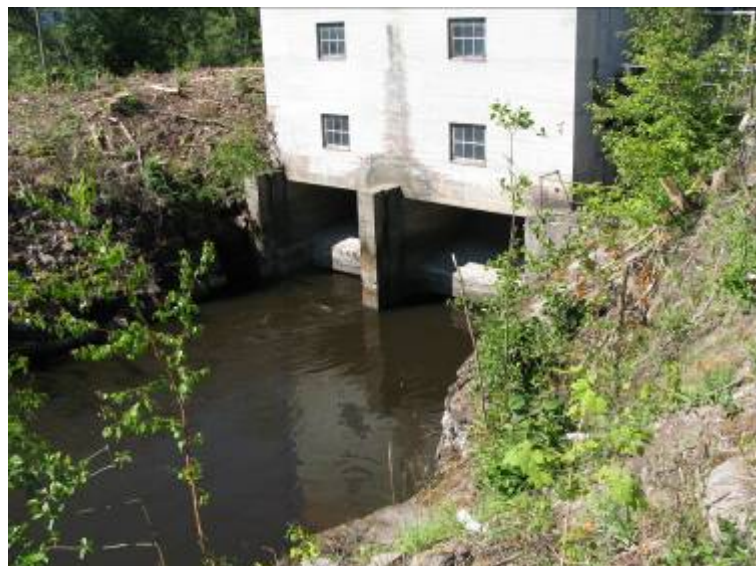
Bild 41: Tegeltorp Foto: Linda Svensson

Enligt personen som driver detta kraftverk vill man utöka kraftuttaget i denna station med 19m³ under 2009. Om åtgärder görs här vinner man inga ytterligare lekområden. Kanalen med lungflytande vatten uppströms denna damm leder enbart fram till nästa damm.

Förslag till åtgärder: Det går en potentiell strömsträcka förbi denna damm som är en privat kraftverksdamm. Den årfåran, som var torrlagd vid besöket, går hela vägen upp till nästa damm som borde åtgärdas i stället för denna.

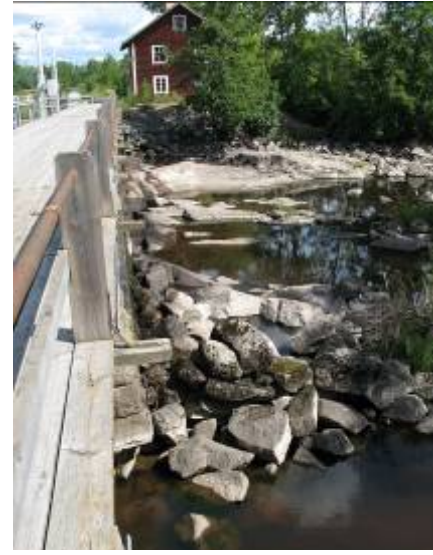
Bild 42: Frötunadammen

Förslag till åtgärder: Att anlägga ett omlöp här kan bli svårt då det står hus på båda sidor om dammen. Fiskväg genom är det bästa alternativet. Fallhöjden är inte stor vilket gör att en slitsränna eller ett inlöp inte behöver vara så lång. Om passage möjliggörs finns potentiella lekområden, dessa var under 2008 torrlagda och kan idag inte klassas som lekområde för asp.

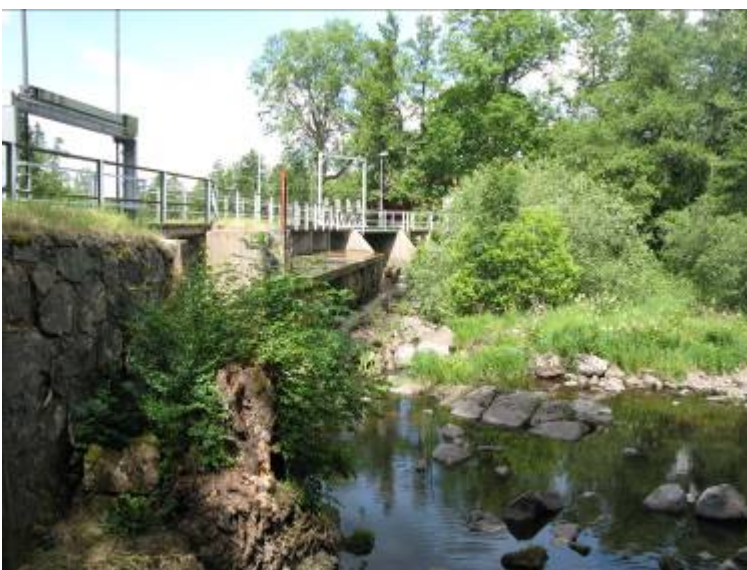
Prioriteringsklass: I totalklassningen får detta vandringshinder 2,05 av 5 möjliga poäng. Då biotopkarteringen gick upp hit tas inga poäng med för potentiella lekområden vilket gör att denna siffra är något missvisande. Den höga fallhöjden samt kulturmiljön i området drar ner poängen ytterligare.

Förslag till åtgärder: Beroende på var den kulturmiljöklassade vägbanken finns så finns det utrymme på vänster sida för anläggandet av ett omlöp. Alternativt kan en fiskväg av typ inlöp eller slitsränna anläggas genom något av utskoven på dammen. Den kommer att behöva vara lång då fallhöjden är hela 5m. Biotopkarteringen gick upp hit så om det finns strömsträckor

och därmed potentiella lekområden för fisk uppströms denna damm tas inte med i poäng sättning av denna damm.

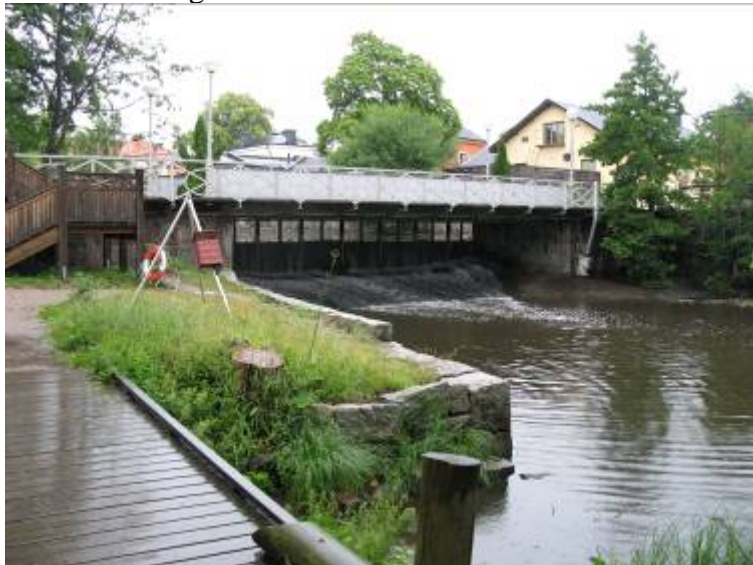
Kulturmiljöklassat: 6 stycken fasta fornlämningar återfinns inom en radie av 150m från dammen. Inga av dessa bör påverkas av en åtgärd på dammen då de inte ligger i direkt avslutning till själva dammen.

Bild 46: Centrumdammen i Köpingsån Foto: Linda Svensson

Förslag på åtgärder: Trots att dammen ligger i stadsmiljö och gångbro går över i samband med dammen över finns utrymme att på vänster sida göra ett omlöp. Fallhöjden är inte så stor så ett omlöp behöver inte vara långt. Alternativt kan en fiskväg i form av ett inlöp eller en slitsränna genom själva dammen anläggas. Om dammen åtgärdas kan potentiella lekområden på, 1225 m² av klass 2 och 3 samt 350 m² av klass 1, nås i biflödena Kölstaån och Valstaån.

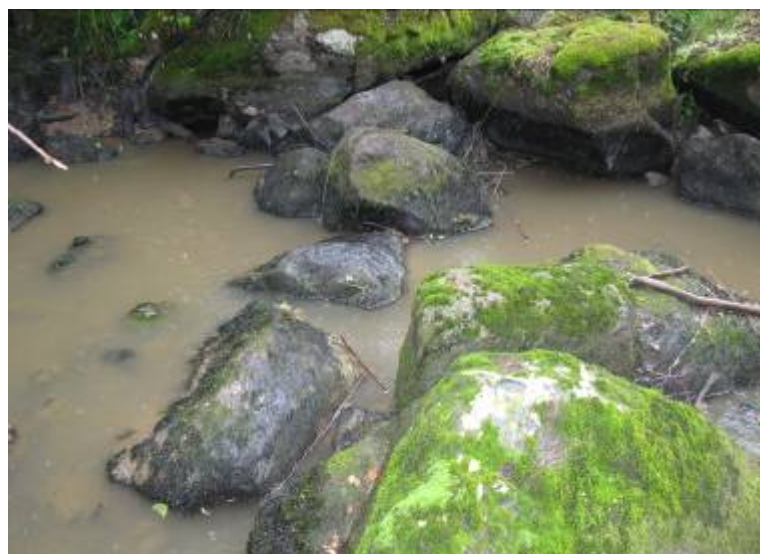
Bild 50: Paritellt hinder uppströms Häggesta kvarn Foto: Linda Svensson

Förslag på åtgärder: Stora stenar bildar en trång passage, särskilt vid lågvatten. Någon av stenarna bör flyttas åt sidan så passage

möjliggörs. Om åtgärden genomförs kan potentiella lekområden på 3080 m² av klass 1 nås under hela året.

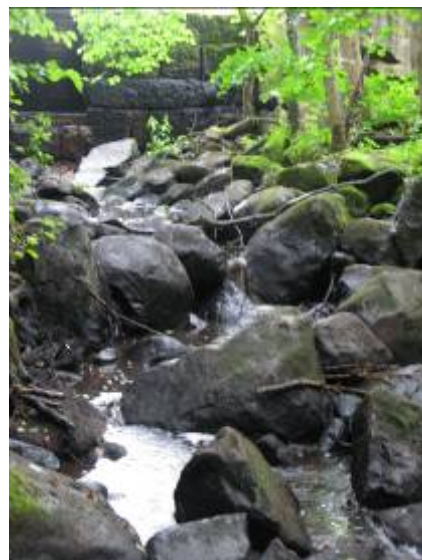
Bild 53: Naturligt hinder nedströms Kölsta kvarn Foto: Linda Svensson

Prioriteringsklass: I totalklassningen får detta vandringshinder 2,8 av 5 möjliga poäng. Det finns många hinder nedströms detta och vinsten vid en åtgärd av lekområden är små och enbart av klass 1 vilket drar ner poängen.

Förslag på åtgärder: Stora stenar bildar detta hinder strax nedströms Kölsta kvarn. Fallhöjden är stor så även vid högvatten blir detta ett vandringshinder för vissa fiskarter. Åtgärder kan relativt enkelt göras genom att flytta om bland stenarna så passage möjliggörs. Upp till kvarnen kan det vara ca 10m strömsträcka kvar tills nästa hinder. Det innebär att ca 40 m² potentiellt lekområde av klass 1

frigörs vid en eventuell åtgärd.

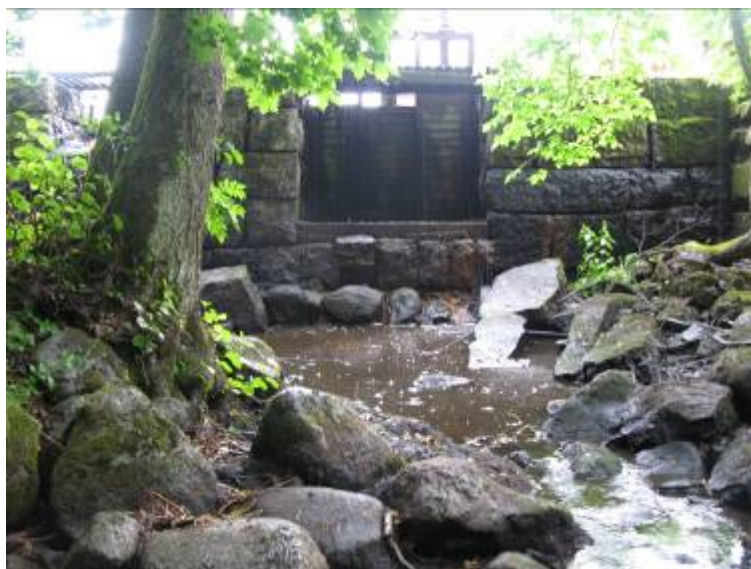
Bild 54: Kölsta kvarn Foto: Linda Svensson

Prioriteringsklass: I totalklassningen får detta vandringshinder 2,1 av 5 möjliga poäng.

Omgivningen med hus på båda sidor om kvarnen gör det svårt med ett omlöp. En fiskväg genom själva dammen om den inte kan rivs ut helt, blir ett alternativ. Om åtgärd genomförs blir potentiella lekområden på 720 m² av klass 1 tillgängliga.

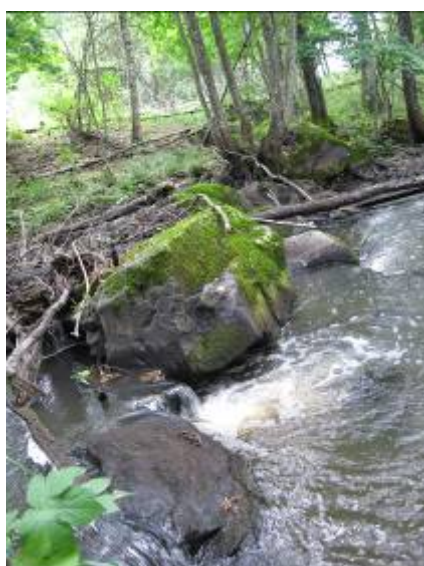
Vandringshinder 1: Skästa

Prioriteringsklass: I totalklassningen får detta vandringshinder 3,2 av 5 möjliga poäng. Det som drar ner poängen är att det är lekområden av klass 1 som nås uppströms samt dammen inne i Köping som är ett totalt vandringshinder för all vandranda fisk från Mälaren.

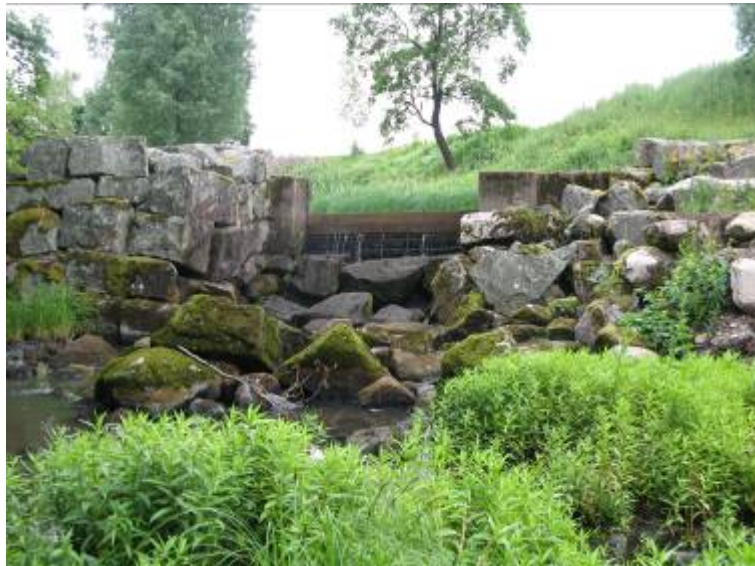
Bild 57: Gamla dammen i Valstaån vid golfbanan

lätthet gräva en omlöpskanal. Om dammen åtgärdas kan potentiella lekområden på, 990 m² av

klass 1 och 5500 m² av klass 2, nås innan nästa hinder.

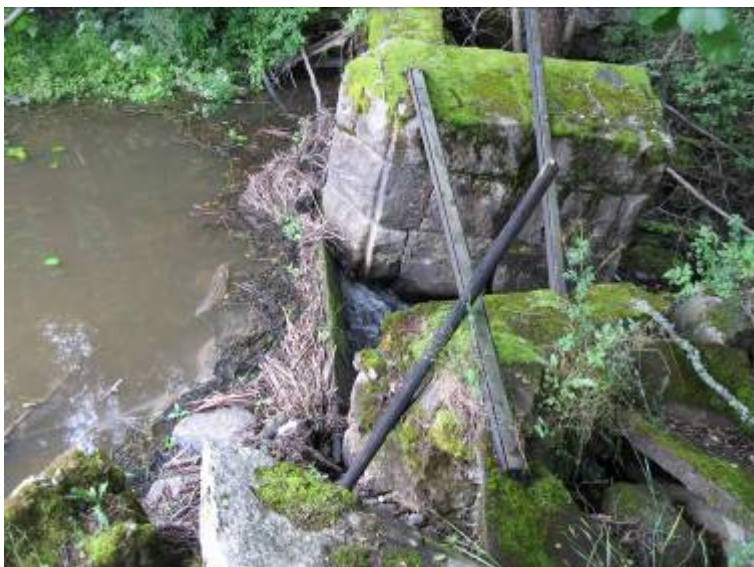
Bild 58: Valstadammen Foto: Linda Svensson

Förslag på åtgärder: Den redan förfallna dammen kan eventuellt rivas ut. Genom att bygga upp strömnackar nedströms kan man stegvis

lyfta vattenytan för att

behålla den som är idag. Det andra alternativet är att anlägga en fiskväg i form av en slitsränna. Om hindret åtgärdas nås potentiella lekområden på 1695 m² av klass 1.

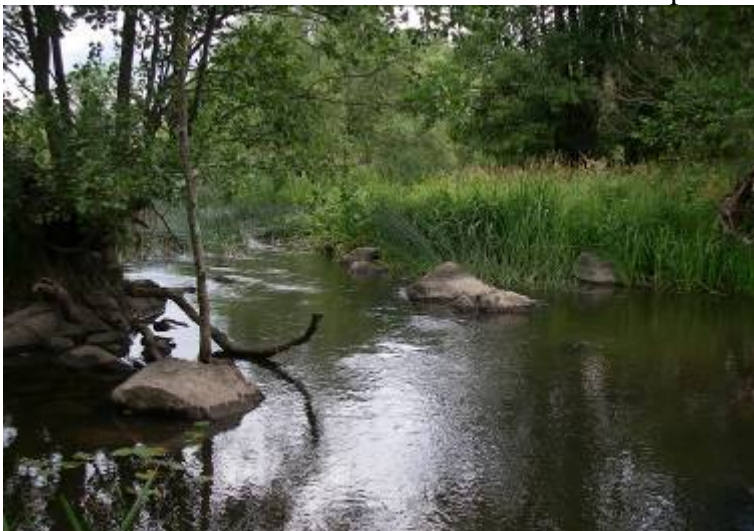
Bild 60: Strömsträcka nr 2 i Sagån Foto: Joel Berglund

block, sten och grus. En stor andel av stenarna är rikligt beväxta med

Sträckan anses vara ett klass 3 område för lekande asp.

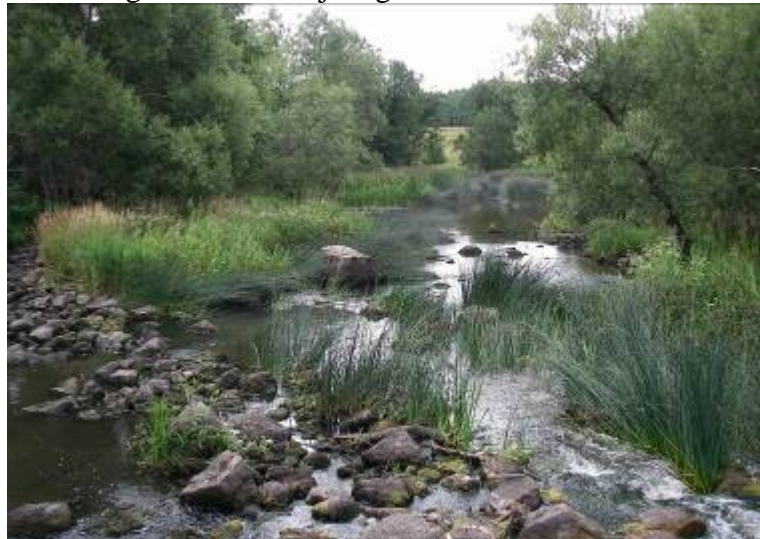
Bild 61: Strömsträcka nr 3 i Sagån Foto: Joel Berglund

Beskrivning: Bottensubstratet domineras av sten med inblandning av grus och block. Sträckan är måttligt beväxt med vattenmossa och ringa beväxt med jättegröe.

Sträckan anses vara ett klass 3 område för lekande asp.

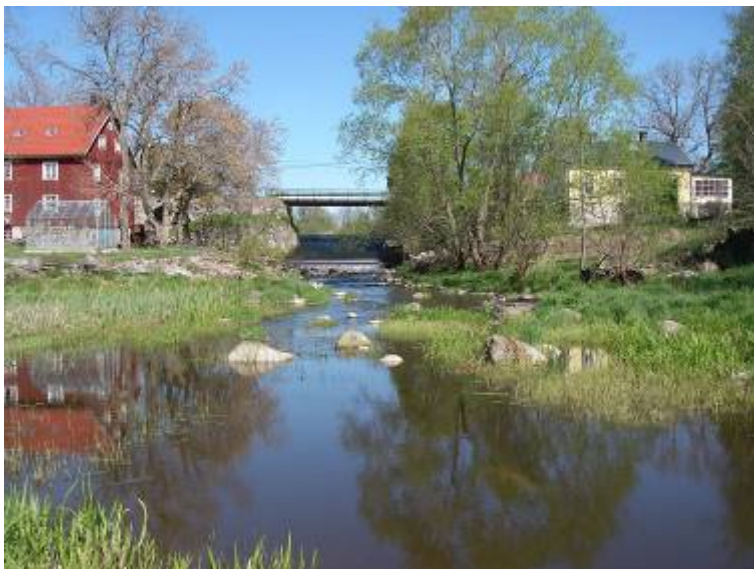
Bild 62: Dammen vid Nykvarn i Sagån Foto: Joel Berglund

Vandringshinder 1: Nykvarn
Koordinater: 6612674-1560237
Fallhöjd: 4,5m
Bredd: 80m
Kraftutvinning: Ja
Kulturmiljöklassat: Området kring dammen är utpekade som riksintresse för sin fornlämningsmiljö. 6st fornlämningar återfinns inom en radie av 150m från dammen. Av riksantikvarieämbetet är området utpekade som särskilt värdefullt.
Dombeslut: Inga funna

Prioriteringsklass: I totalklassningen får detta vandringshinder 3,9 av 5 möjliga poäng. Det som drar ner poängen mest är kulturmiljön i området som kan försvåra en åtgärd samt den höga fallhöjden och kraftutvinningen i dammen.

Förslag på åtgärder: Enligt en förstudie som är gjord för åtgärder av denna damm så är en slitränna

det bästa alternativet här. Den skulle kunna ta upp den relativt höga fallhöjden på ett bra sätt samt smälta in i miljön. Denna åtgärd kräver mera underhåll, då dammen är lättillgänglig bör det inte innebära några svårigheter. Om åtgärden genomförs kommer potentiella lekområden på 5060 m² av klass 3 och 1255 m² av klass 2, att kunna nås. Dessa områden finns delvis i Sagåns huvudfåra med framför allt i biflödet Lillån Södra vars mynning ligger uppströms denna damm.

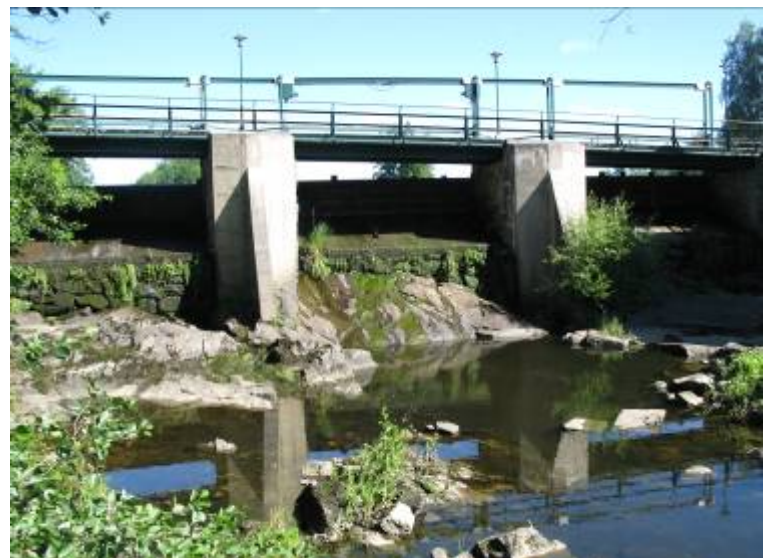
Bild 65: Strömbergskvarn Foto: Linda Svensson

Strömbergskvarn
Koordinater: 6619255-1557353
Fallhöjd: 7m
Bredd: 100m
Kraftutvinning: Ja
Kulturmiljöklassat: Område kring dammen är utpekade som riksintresse för Sagåns dalgång. Av riksantikvarieämbetet är det utpekade som särskilt värdefullt. Även ett bevakningsobjekt i egenskap av en stensträng finns inom 150m från dammen.

Dombeslut: AD 30/1924, AD 10/1929, AD 127/1940, AD 36/1950, AD 1/1951, AD 49/1935

Förslag på åtgärder: Sträckan nedanför denna damm var torrlagd vid besöket. Hela Sagån verkade lida av lågt vattenstånd sommaren 2008. Vid denna damm var det dock mest påtagligt. Höjden på dammen samt den väg som går över dammen försvårar åtgärder. En fiskväg genom själva dammen kan bli lång. Alternativt kan ett omlöp anläggas på vänster sida. Det kommer också att behöva vara långt för att kunna ta upp hela fallhöjden. Om dammen åtgärdas kan potentiella lekområden på 5180 m² av klass 2 nås.

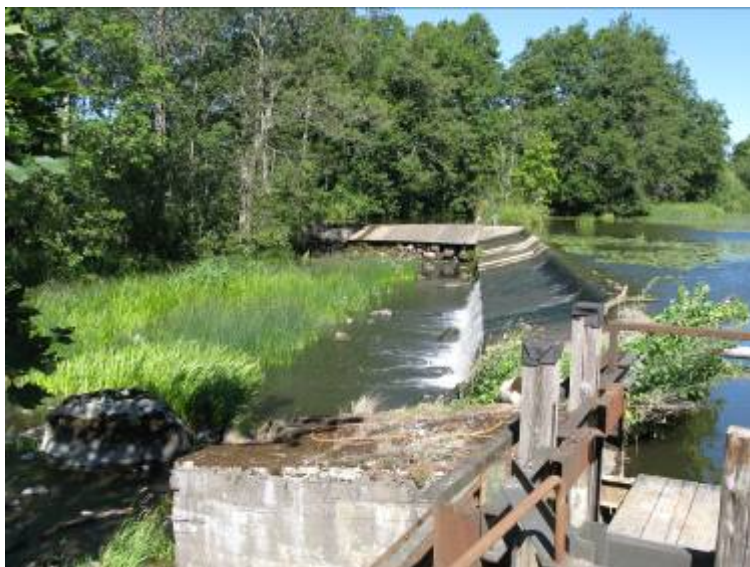
Bild 66: Dammen i strömslund Foto: Linda Svensson

Hittar dock ingen vattendom på

Prioriteringsklass: I totalklassningen får detta vandringshinder 2,1 av 5 möjliga poäng. Den låga poängen kommer sig av kraftutvinningen utan vattendom på minimivattenföring samt att det finns hinder nedströms denna damm.

detta vilket är anmärkningsvärt. Förslag till åtgärd är att ett omlöp kan anläggas på vänster sida. Där finns inga bostadshus utan enbart betesmark och skogsmark. Fallhöjden är inte så stor här så ett omlöp skulle inte behöva vara så långt. Om dammen åtgärdas kan potentiella lekområden på 420 m² av klass 2 och 440 m² av klass 1 nås.

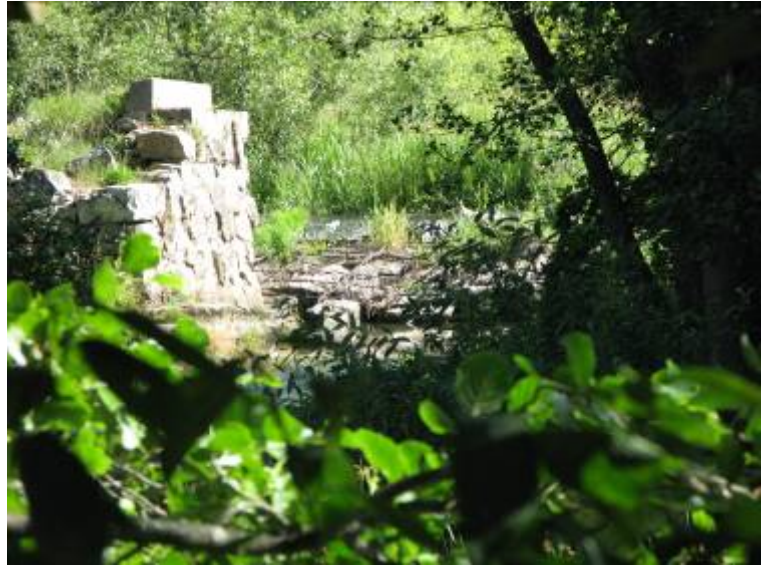
Bild 67: Den förfallna Herrkvarns dammen Foto: Linda Svensson

Prioriteringsklass: I
totalklassningen får detta vandringshinder 3,05 av 5 möjliga poäng. Dammen ligger högt upp i systemet vilket naturligtvis drar ner poängen rejält samt fornlämningarna vid dammen som kan försvåra en åtgärd.

Förslag på åtgärder: Denna damm är inte längre i bruk. Det bästa vore att helt riva ut dammresterna och skapa en längre strömsträcka här i stället. Eventuellt kan marken på vänster sida användas till att göra ett omlöp runt dammen. Om åtgärder på dammen görs kan potentiella lekområden på 900 m² av klass 3 nås.
