Fria vandringsvägar i Mälar- och Hjälmarvattendrag

– En kartläggning av vandringshinder och lekområden för fisk

LÄNSSTYRELSENS
MEDDELANDESERIE
2009:06
MILJÖENHETEN
ISSN 1400-4712

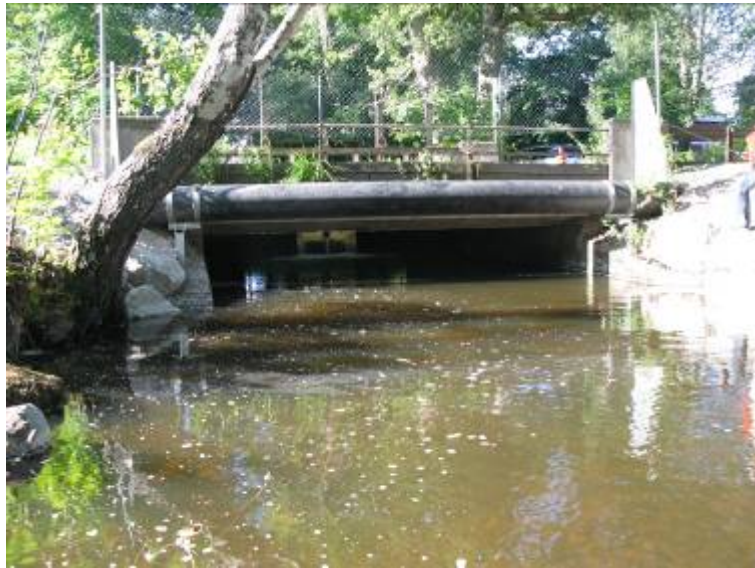
Bild 78: Dämnet vid sjön Vissnaren Foto: Linda Svensson

Prioriteringsklass: I totalklassningen får detta vandringshinder 2,8 av 5 möjliga poäng. Det enda som drar ner poängen är just det att man inte vet vilka potentiella lekområden som finns uppströms samt att det finns hinder nedströms.

trösklar som var för sig inte utgör något hinder. På så vis

höjer man gradvis upp vattenytan mot den befintliga dammen. Biotopkarteringen gick upp hit så vilka möjligheter till lekområden som finns uppströms denna damm har inte tagits hänsyn till i poängsättningen nedströms.

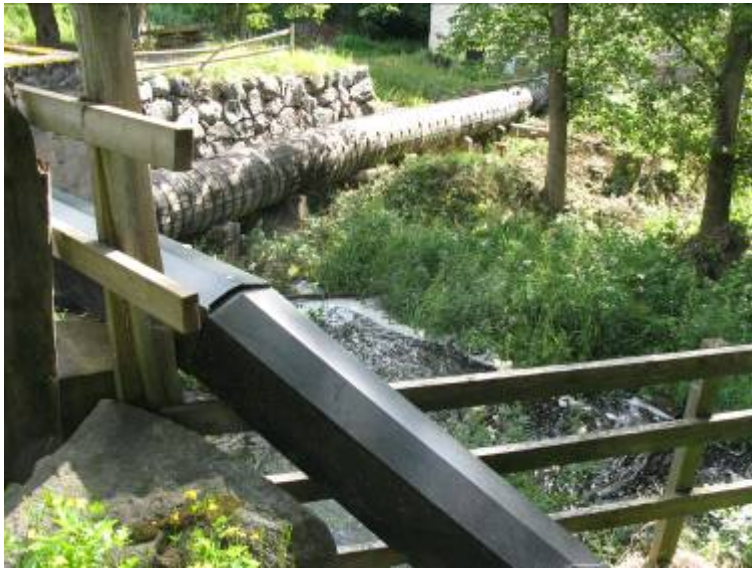
Bild 80: Bergadammen, vattnet leds delvis in i kvarnhuset
Foto: Linda Svensson

Prioriteringsklass: I totalklassningen får detta vandringshinder 3,35 av 5 möjliga poäng. Det som drar ner poängen är dess höga fallhöjd samt att dammen är klassad som ett fornminne. Andelen lekområden som kan utnyttjas av vandrande fisk om dammen rivs är inte heller så stor vilket naturligtvis drar ner poängen.

men dammen ligger en bra bit in i skogen. Här kan ett omlöp anläggas om dammen inte får rivas ut på grund av att den anses vara en fornlämning. Att återställa vattendraget till dess ursprung är alltid den bästa lösningen. Om dammen åtgärdas skulle potentiella lekområden på 380m² av klass 2 kunna nås.

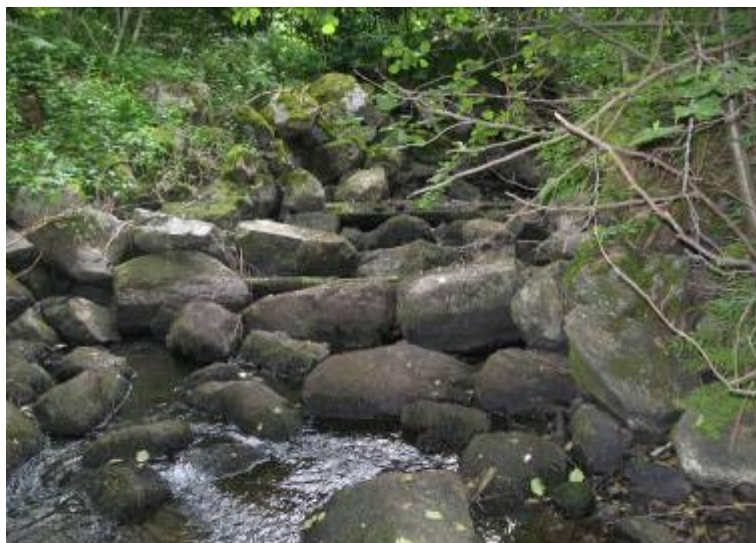
Bild 81: Naturligt hinder vid gamla kvarnen i Eksåg

Kulturmiljöklassat: En fast fornlämning finns inom 150m från hindret. Den skulle inte

påverkas av en åtgärd här.

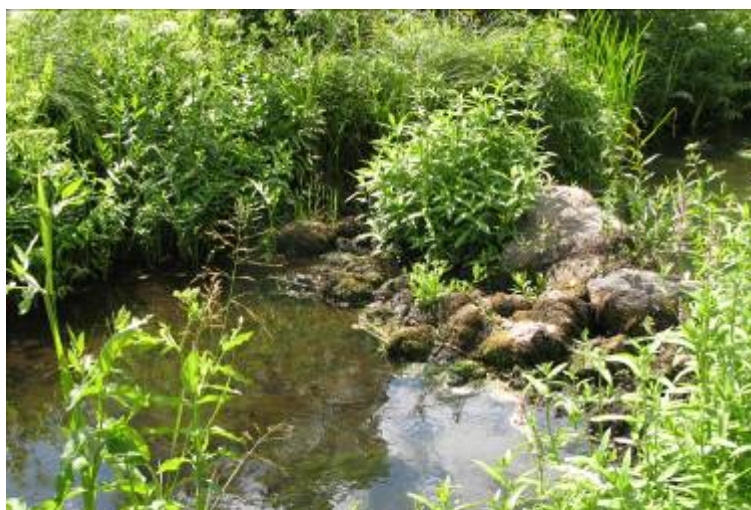
Bild 83: Vandringshinder nr 3 nedströms Herrgården i Eksåg
Foto: Linda Svensson

Vandringshinder 3:
Nedströms herrgården i Eksåg
Koordinater: 6583346-1560416
Fallhöjd: 0,3m
Bredd: 4m
Kraftutvinning: Nej

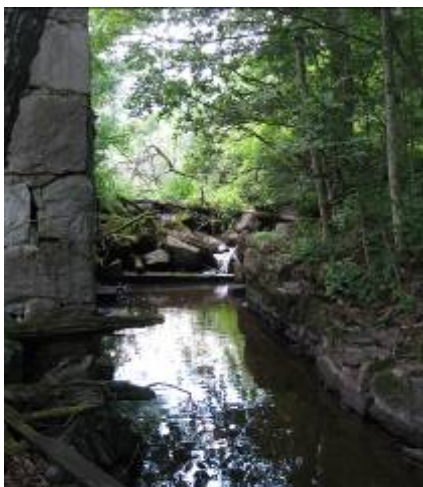
Bild 85: Lottersta kvarnen
Foto: Linda Svensson

Prioriteringsklass: I totalklassningen får detta vandringshinder 3,2 av 5 möjliga poäng. Det som drar ner poängen är att det inte frigörs lekområden av någon högre klass om åtgärden genomförs. Samt de fornlämningar som dock inte skulle påverkas men ändå tas med i bedömningen.

Förslag till åtgärder: Trädrötter har delvis bildat detta hinder så det man kan göra är att försöka

höja vattennivån nedströms. Det gör man enklast genom att bygga upp strömnackor nedströms hindret. Dessa ska naturligtvis vara passerbara med öppningar som ligger i zickzack mot varandra. Om hindret åtgärdas skulle potentiella lekområden på 120 m² av klass 1 uppströms denna sträcka kunna nås.

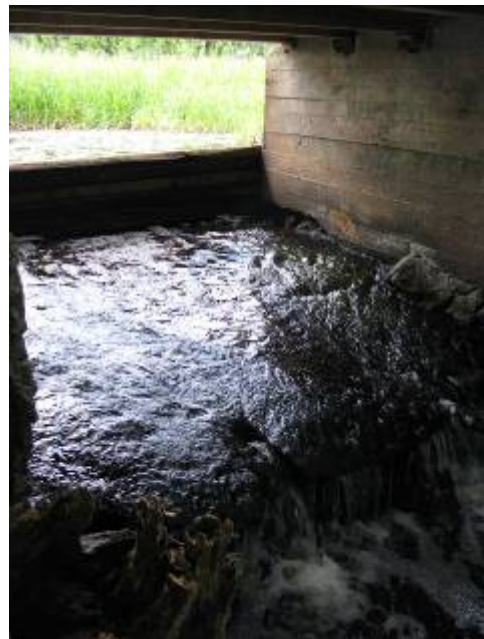
Bild 86: Dammen vid Rosenfors

Prioriteringsklass: I totalklassningen får detta vandringshinder 2,6 av 5 möjliga poäng. Det som drar ner poängen är att inga strömsträckor av högre klass återfinns uppströms. Samt de många dammar som redan finns nedströms denna.

Förslag till åtgärder: Den låga fallhöjden gör det möjligt att riv ut dämnet och låta ån gå i en naturlig åfåra. Alternativt kan vattennivån höjas genom att nedströms anlägga strömnackar och gradvid höja vattennivån fram till dammen. Om dammen åtgärdas kan potentiella lekområden på 120 m² av klass 1 kunna nås.

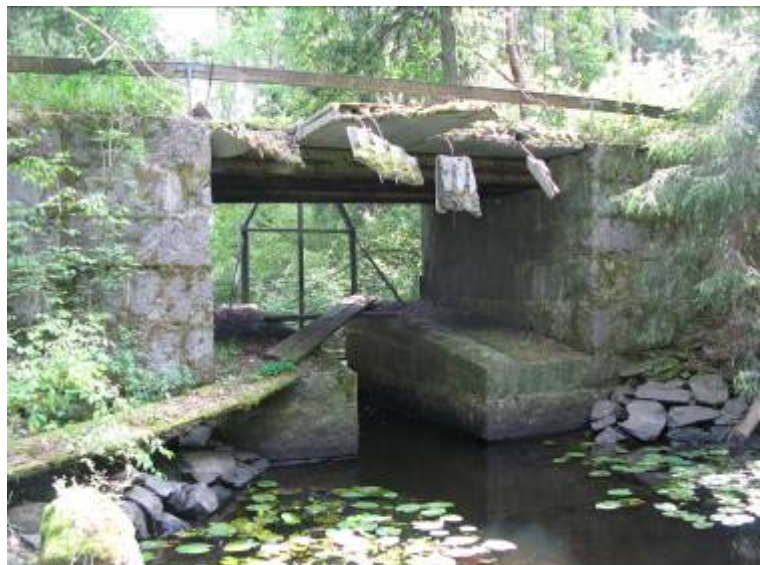
Bild 87: Dämnet vid Öknasjön Foto: Linda Svensson

Dombeslut: En överklagans dom finns BUD 1/1922

Förslag till åtgärder: Då dammen reglerar vattenflödet från Öknasjön kan det bli svårt att riva ut denna trots den låga fallhöjden. Ett omlöp finns det

utrymme till att gräva, det som försvårar är den grusväg som passerar över ån. Ån blir relativt djup och lugnflytande nedströms dämnet så att bygga upp nackar så att vattennivån höjs blir svårt. Biotopkarteringen gjordes upp till sjön om det finns potentiella lekområden i något biflöde till sjön tas inte hänsyn till i poängsättningen nedan. Själva sjön är mycket grund och utgör troligtvis inget lekområde i sig för aspen.

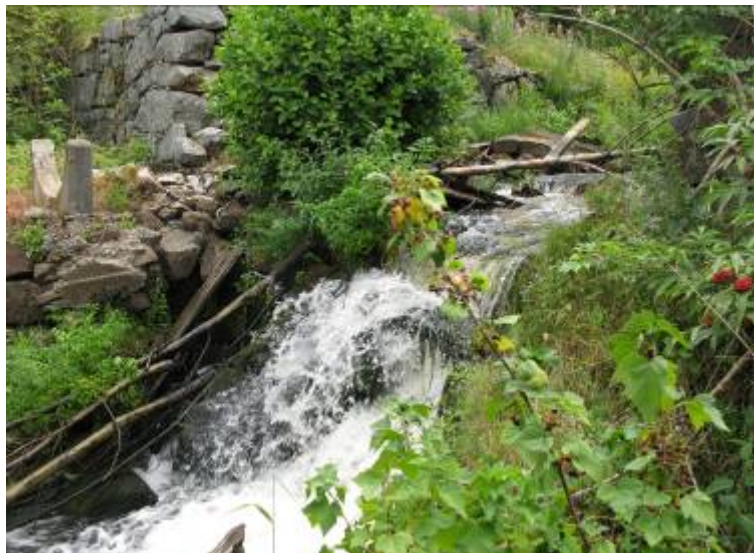
Bild 88: Vandringshinder vid Näshultakvarn

Prioriteringsklass: I totalklassningen får detta vandringshinder 3,2 av 5 möjliga poäng. Det som drar ner poängen är den höga fallhöjden, kulturmiljön i området samt att man inte vinner så mycket lekområden om hindret åtgärdas.

fisktrappa i form av pooler med slitsar mellan poolerna. Ett omlöp kan bli svårt då närområdet består av många kulturmiljöbyggnader. Samt att fallhöjden är stor vilket gör att omlöpet måste vara väldigt långt. Om hindret åtgärdas skulle potentiella lekområden på 400 m² av klass 2 kunna nås.

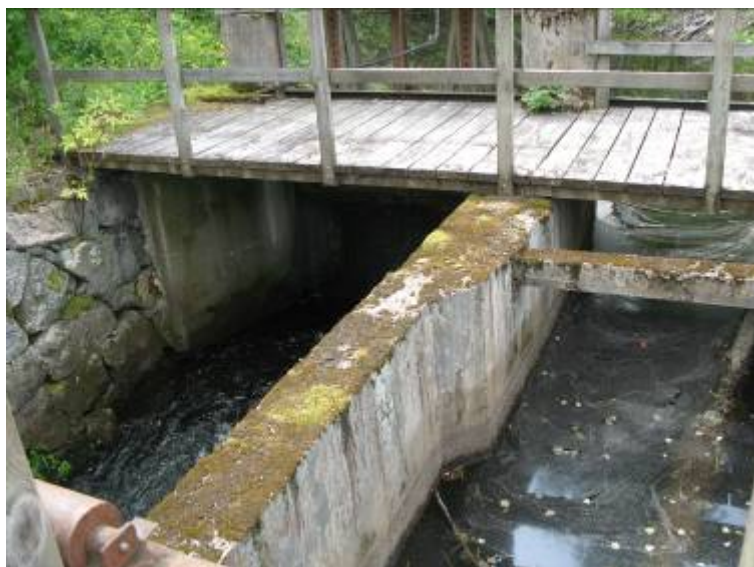
Bild 90: Näshultabruk Foto: Linda Svensson

Näshultabruk
Koordinater: 6569682- 1527028
Fallhöjd: 3m
Bredd: 5m
Kraftutvinning: Nej
Kulturmiljöklassat: Tre fasta fornlämningar, bruksstugor, är utpekade i området kring dammen. En åtgärd på själva dammen borde inte påverka dessa fornlämningar.
Dombeslut: AD 76/1955

Förslag till åtgärder: Det finns utrymme för ett omlöp på höger sida om dammen. Fallhöjden är

relativt stor så omlöpet kommer att ta stor plats. Alternativt kan en fiskväg av slitsränna eller inlöpstyp genom den gamla kvarnen anläggas. Biotopkarteringen gjordes upp hit, det kan finnas potentiella lekområden högre upp i ån. Det visar inte denna sammanställning.

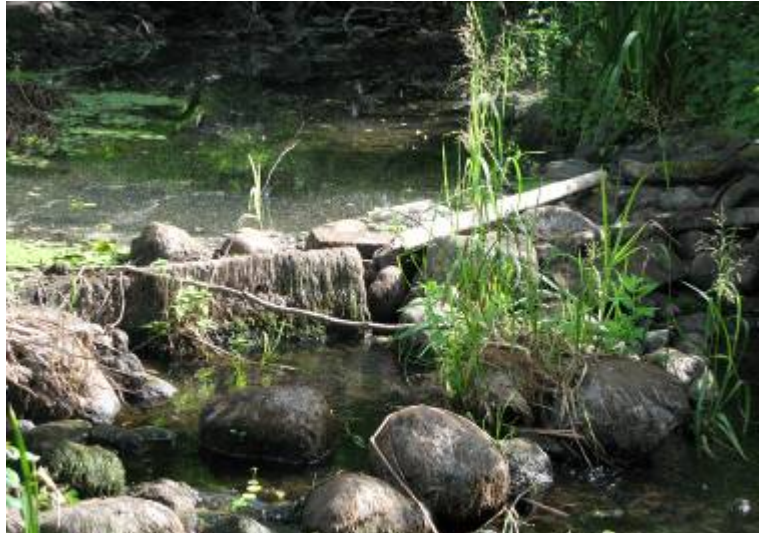
Bild 91: Vandringshinder i Forsån Foto: Linda Svensson

Fallhöjd: 0,3m

Prioriteringsklass: I
totalklassningen får detta vandringshinder 3,6 av 5 möjliga poäng. Det enda som drar ner poängen är att det inte är utpekat några strömsträckor uppströms dämnet.

Förslag till åtgärder: Hindret verkar vara gjort för en kort tid sedan och fyller ingen funktion. Stenarna och betongplattorna kan rivas ut. Fler strömnackar bör i stället byggas på flera ställen för att öka på strömhastigheten.

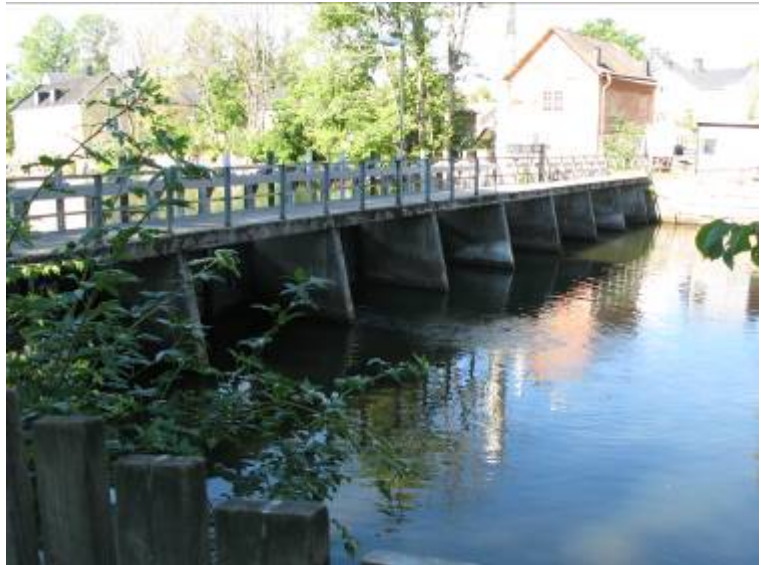
Bild 93: Dam uppströms stora kvarnfallet i Torshällaån

Kulturmiljöklassat: Området är av riksintresse för sin småstadsmiljö och är av riksantikvarieämbetet utpekad som särskilt värdefullt. Tre fornlämningar finns inom 150m från dammen.

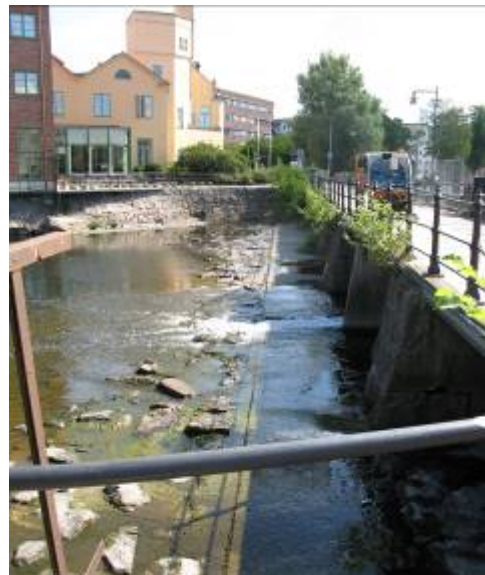
Bild 94: Faktoridammarna

Koordinater: 6584126- 1540111
Fallhöjd: 1m
Bredd: 100m
Kraftutvinning: Ja
Kulturmiljöklassat: Inget utpekad
Dombeslut: Inga funna

Prioriteringsklass: I totalklassningen får detta vandringshinder 3,25 av 5 möjliga poäng. Det är en högre poäng än de hindren nedströms denna får. Det beror på att de potentiella lekområdena är större uppströms denna damm än tidigare. Det som ändå drar ner poängen är de många hinder som finns nedströms samt kraftutvinningen.

Förslag till åtgärder: Till höger om denna damm finns en torråra med ett dämme. Den åran skulle kunna användas till att anlägga ett omlöp kring dammen (se hinder nedan). Det skulle troligtvis bli den bästa och minst kostsamma lösningen. Alternativ kan en fiskväg genom denna damm göras i form av ett inlöp eller en slitsränna. Om hindret åtgärdas nås potentiella lekområden på 1800 m² av klass 2 vid Tunafors.

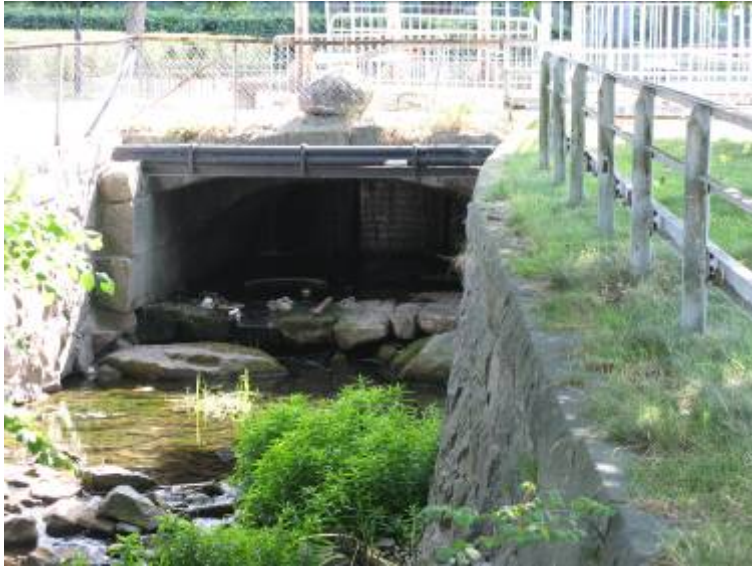
Bild 95: Damm uppströms Faktoridammarna
Foto: Linda Svensson

Prioriteringsklass: I totalklassningen får detta vandringshinder 3,85 av 5 möjliga poäng. Det enda som drar ner poängen är att det finns många hinder nedströms.

Förslag till åtgärder: Öppna upp med slitsränna i den redan befintliga stensatta kanalen. Då behöver man inte åtgärda den stora dammen på andra sidan museet. Om hindret åtgärdas nås potentiella lekområden på 1800 m² av klass 2 vid Tunafors.

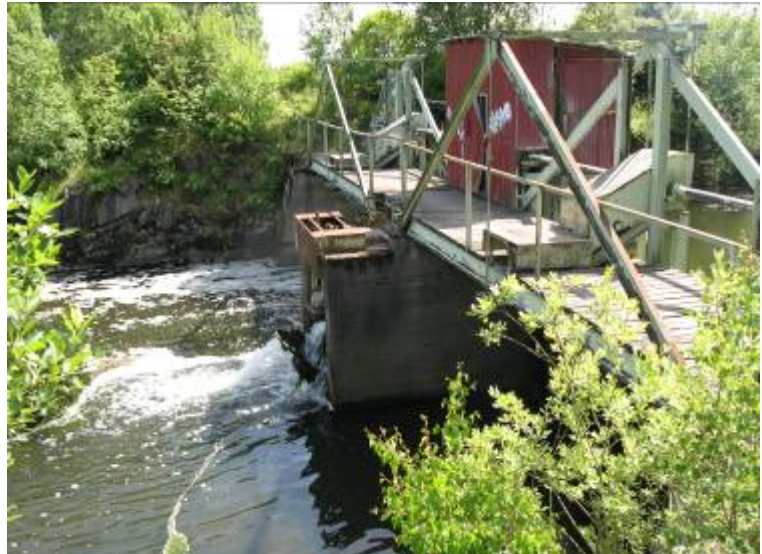
Bild 98: Damm uppström Attersta Foto: Linda Svensson

Uppströms Attersta
Koordinater: 6563014- 1466047
Fallhöjd: 1m
Bredd: 50m
Kraftutvinning: Nej
Kulturmiljöklassat: Området är utpekade som riksintresse för sina kanal- sjösänkingsjordar. Av riksantikvarieämbetet är det utpekade som särskilt värdefullt.
Dombeslut: Inga funna

Förslag till åtgärder: Utrivning i första hand och i andra hand en fiskväg. Dammen ligger ute i skogen med en väg som löper

längs med ån hela vägen fram till dammen. På vänster sida är det dock skog och åkermark, där kan ett omlöp anläggas. Fallhöjden är liten så ett omlöp skulle inte behöva vara så långt. Om åtgärden genomförs nås potentiella lekområden på 100 m² av klass 1.

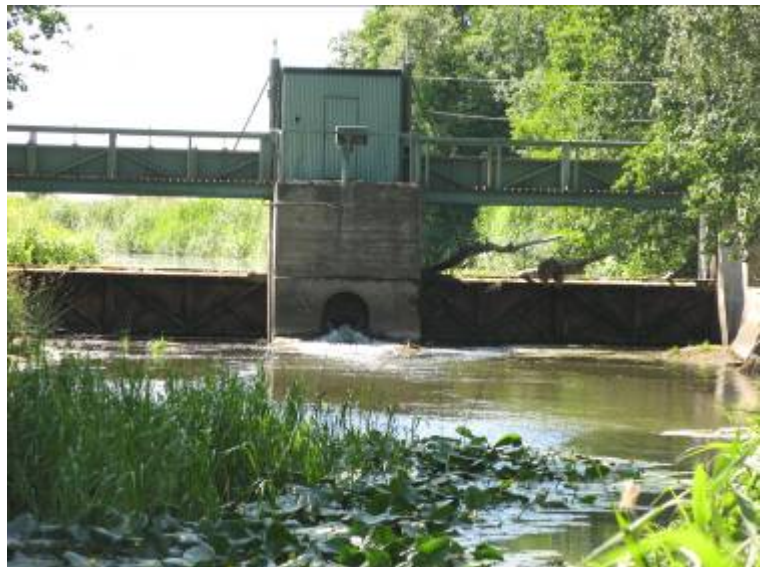
Bild 99: Damm vid Mosjön Foto: Linda Svensson

Prioriteringsklass: I totalklassningen får detta vandringshinder 2,6 av 5 möjliga poäng. Poängen är missvisande då studien inte säger något om potentiella lekområden uppströms.

Förslag till åtgärder: Utrivning eller en fiskväg genom dammen kan vara det bästa alternativet. Fallhöjden är inte stor så en fiskväg behöver inte vara lång och därmed inte lika kostsam. Omlöp kan eventuellt anläggas, dock finns hus en bit in i skogen från dammen på båda sidor. Biotopkarteringen gjordes

enbart upp hit, om det finns potentiella lekområden uppströms denna damm tas inte hänsyn till i denna sammanställning.

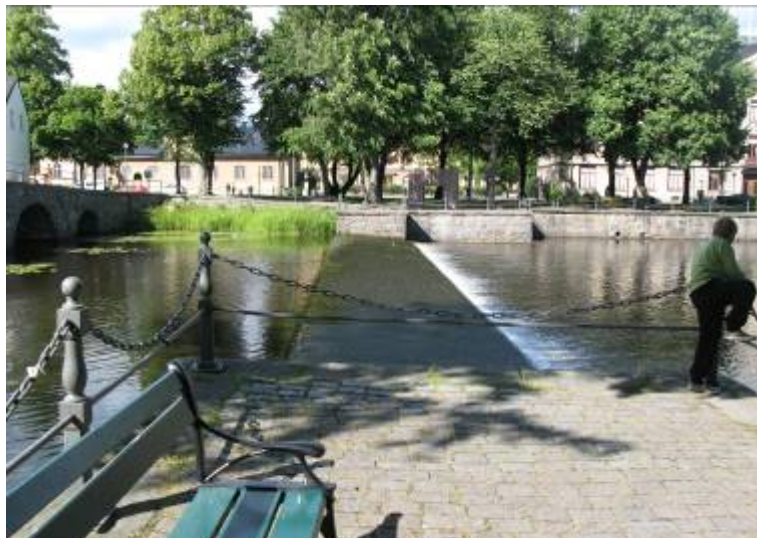
Bild 101: Kanslibron i Svartån Örebro Foto: Linda Svensson

Prioriteringsklass: I totalklassningen får detta vandringshinder 3,4 av 5 möjliga poäng. Det som drar ner poängen är att det inte finns några potentiella lekområden innan nästa vandringshinder.

Förslag till åtgärder: Om fiskvägen förbi dammen åtgärdas så kommer detta vandringshinder inte behöva åtgärdas.

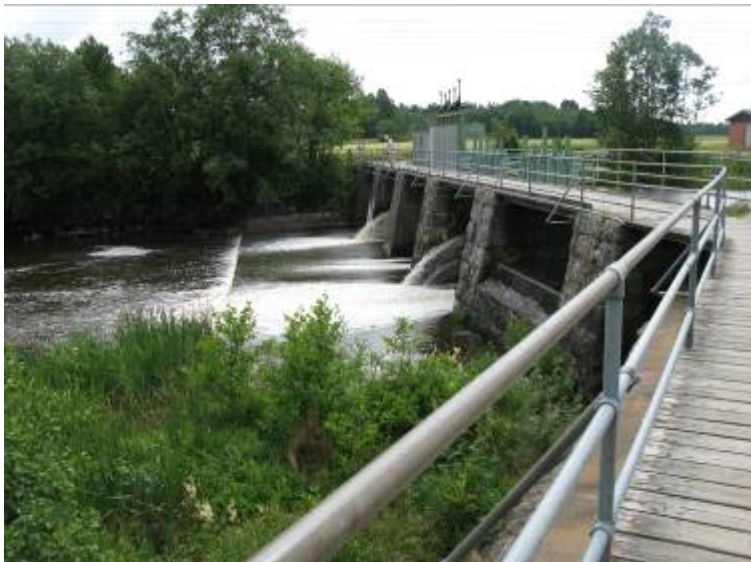
Prioriteringsklass: I totalklassningen får detta vandringshinder 1,9 av 5 möjliga poäng. Uppströms finns enbart lekområden av klass 1 samt att det finns många hinder nedströms drar ner poängen för denna damm. Även kulturmiljön i området bidrar till de låga poängen.

skulle kunna nyttjas för att **Bild 103: Karlsundsdammen Foto: Linda Svensson** anlägga ett omlöp. Alternativt kan en fiskväg anläggas i form av ett inlöp eller en slitsränna genom det torrlagda utskovet i dammen. Om dammen åtgärdas kan potentiella lekområden på 450 m² av klass 1 nås.

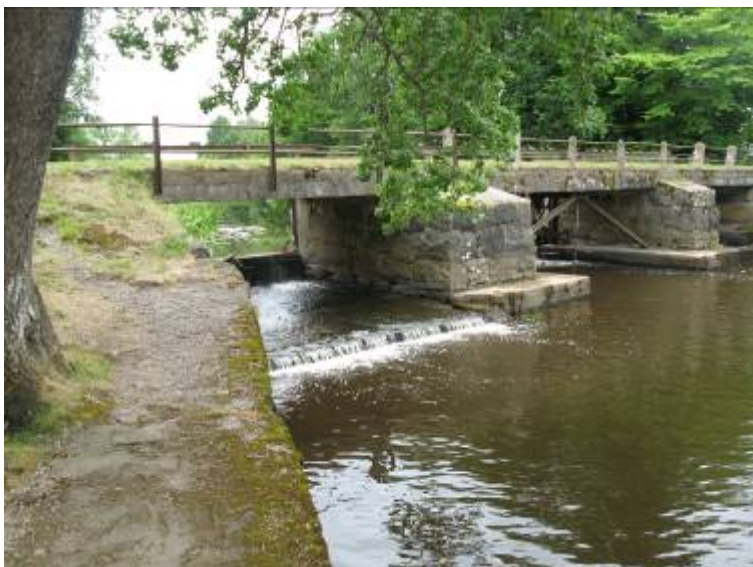
Bild 104: Lindbackadammen Foto: Linda Svensson

Prioriteringsklass: I totalklassningen får detta vandringshinder 3,75 av 5 möjliga poäng. Det som drar ner poängen är det att denna damm ligger högt upp i systemet och det finns många hinder nedströms detta.

omlöpskanal. Fallhöjden är så pass liten att det inte ska vara några svårigheter att ta upp höjden. Om hindret åtgärdas kan potentiella lekområden på 1270 m² klass 1 och 660m² klass 2 och 780m² klass 3, nås.

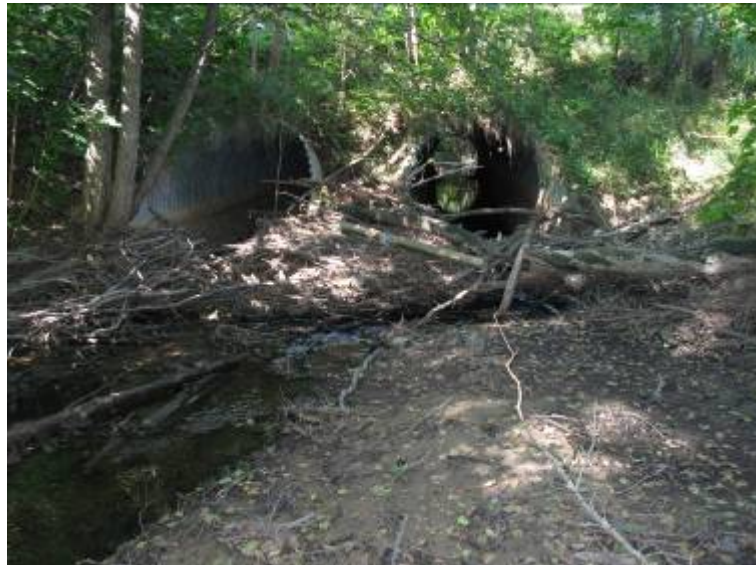
Bild 108: Naturligt hinder har bildats vid vägtrummor
Foto: Linda Svensson

Vid vägtrummor mellan Skälby och Ström
Koordinater: 6564001-1594241
Fallhöjd: 0,2m
Bredd: 5m
Kraftutvinning: Nej
Kulturmiljöklassat: En fast fornlämning finns inom 150m men den skulle inte påverkas av en eventuell åtgärd.
Dombeslut: Naturligt bildat

Prioriteringsklass: I totalklassningen får detta vandringshinder 3,15 av 5 möjliga poäng. Det som drar ner poängen är Sundör kraftstation nedströms.

består av ett bröte av kvistar som satt sig vid vägtrumorna som leder ån under vägen. Detta kan lätt rivs bort för hand.

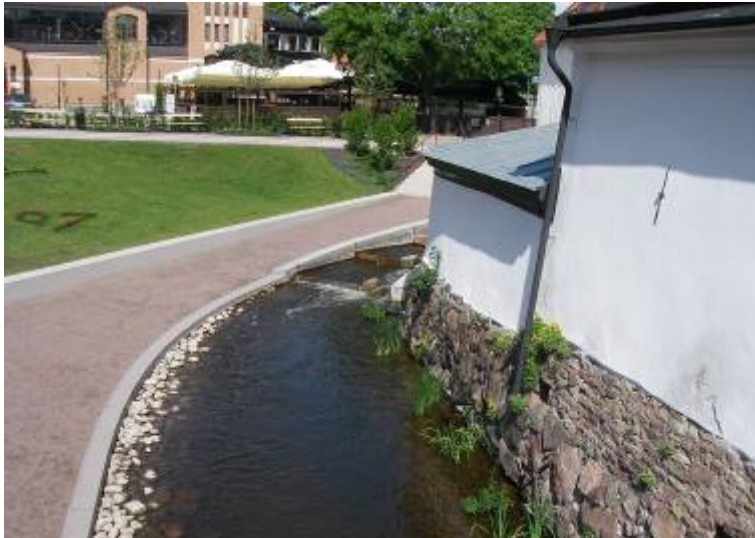
Bild 113: Fiskvägen vid UpplandsMuseet Foto: Joel Berglund

när den nedströmliggande fiskvägen vid Islandsfallet fungerar så klassas detta hinder om som passerbart. Om hindret åtgärdas eller förbättras så kan potentiella lekområden på 1204 m² av klass 2 och 4462 m² av klass 3 nås innan nästa vandringshinder.

Prioriteringsklass: I totalklassningen får detta vandringshinder 4,85 av 5 möjliga poäng. Det som drar ner poängen är de fornminnen som finns i närområdet. I detta fall handlar det bara om att eventuellt rätta till funktionen på den redan befintliga trappan så det borde inte påverka några fornminnen.

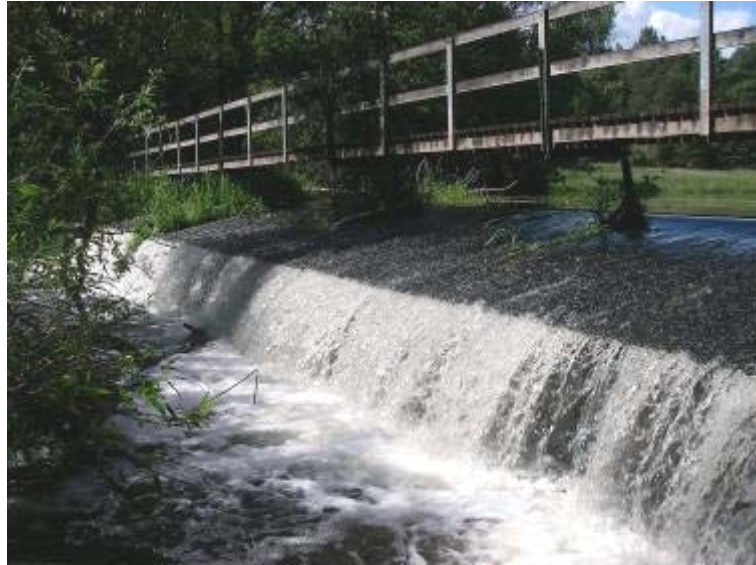
Bild 115: Ekebydammen Foto: Joel Berglund

Prioriteringsklass: I totalklassningen får detta vandringshinder 2,45 av 5 möjliga poäng. Det som drar ner poängen är dammen nedströms och att storleken på potentiella lekområden uppströms inte är så stor. Kulturmiljön kring dammen kan försvåra en åtgärd samt att det finns hinder nedströms.

Förslag till åtgärder: Dammen har en relativt låg fallhöjd jämfört med övriga dammar i systemet. Då dammen och ån är bred kan det bli svårt med ett överlöp varför ett inlöp troligen är den bästa lösningen.

Utrymme för ett inlöp finns i dammens västra strand. Om dammen åtgärdas kan potentiella lekområden på 1200 m² av klass 2, i biflödet Vendelån, nås innan nästa vandringshinder.

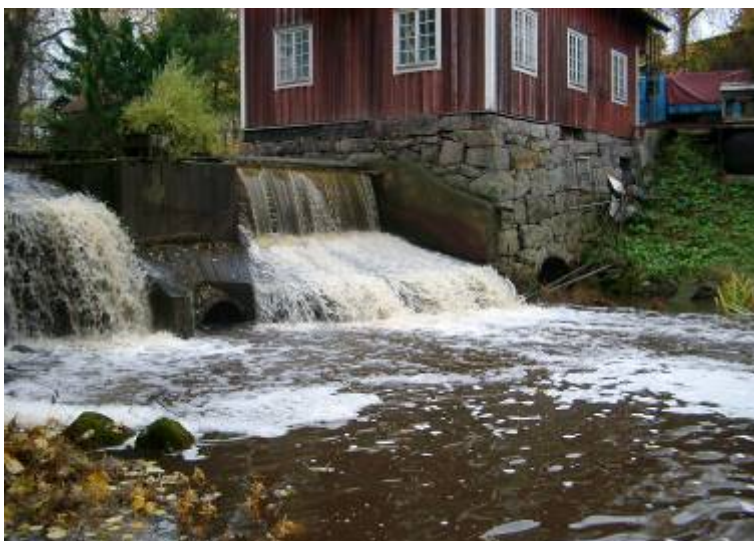
Vandringshinder 1: Nyåker

Bild 120: Nyåkersdammen Foto: Joel Berglund

Fallhöjd: 3m

Kulturlandskapet kring dammen är klassat som riksintresse och utpekad som särskilt värdefullt.

Prioriteringsklass: I totalklassningen får detta vandringshinder 4,55 av 5 möjliga poäng. Mycket höga poäng vilket beror på att mycket stora strömrealer finns uppströms. Det som drar ner poängen är kulturmiljön i området samt fallhöjden.

Länsstyrelsen i Uppsala län har tagit fram en förstudie på åtgärder vid dammen. Då ägaren motsätter sig en utrivning innebär förslagen att antingen en teknisk fiskväg eller ett inklöp anläggs. Om hindret skulle åtgärdas skulle potentiella lekområden på 8949 m² av klass 3 kunna nås innan nästa vandringshinder.

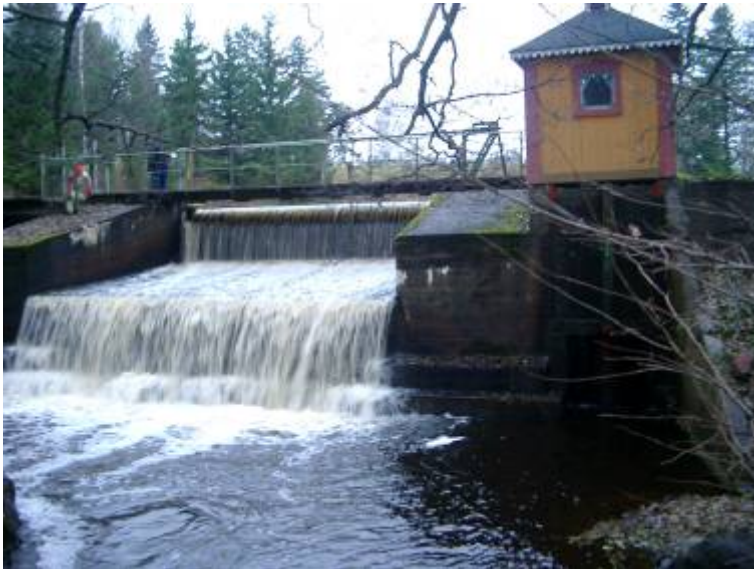
Bild 121: Ullbolsta sågdamm Foto: Joel Berglund

Vandringshinder 2: Ullbolsta sågdamm
Koordinater: 6650247- 1587685
Fallhöjd: 4m
Bredd: 50m
Kraftutvinning: Ja
Kulturmiljöklassat: Inget utpekad
Dombeslut: Ans D 92/1955, Dom 48/1957

Prioriteringsklass: I totalklassningen får detta vandringshinder 2 av 5 möjliga poäng. Den låga poängen kommer sig av att eventuella lekområden uppströms inte är medtaget. Kraftutvinning sker utan vattendom ingen minimivattenföring finns och den höga fallhöjden bidrar till kraftig neddragning av poängen. Det är endast några hundra meter upp till nästa damm i systemet.

Förslag till åtgärder: Ån endast karterad upp till denna damm vilket gör att prioriteringspoängen blir

missvisande då den inte tar hänsyn till om några potentiella

lekområden finns uppströms. Dammen har relativt hög fallhöjd men det finns utrymme för omlöp öster om dammen. Denna yta tillhör dock en gammal såg där marken är förorenad av dopningskemiklaier vilket försvårar alla grävarbeten.

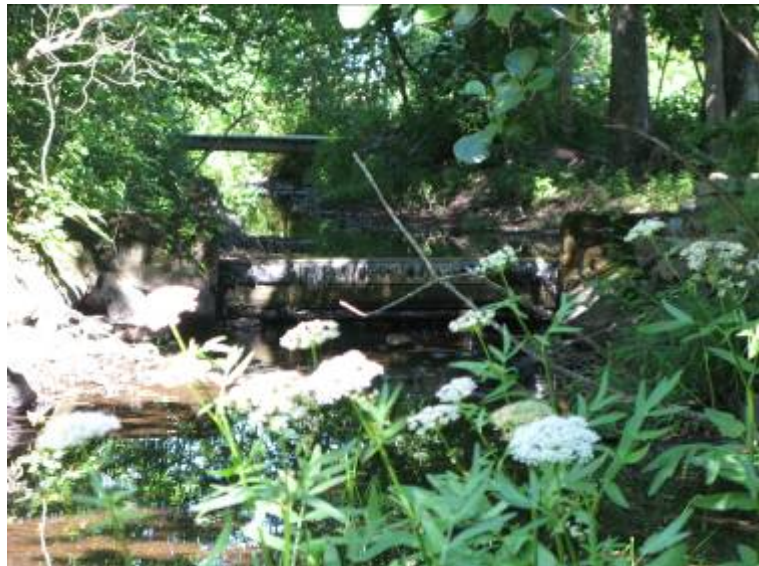
Vandringshinder 5: Forsgärdet
 Koordinater: 6654216- 1596397
 Fallhöjd: 0,5m
 Bredd: 5m
 Kraftutvinning: Nej
 Kulturmiljöklassat: Inget utpekad
 Dombeslut: Inga funna

Förslag till åtgärder: Detta hinder är troligtvis gjort av boende i området, troligtvis för att hålla kvar vatten under lågvatten säsongen. Plankor har satts upp i alla tre fåror vilket

Bild 126: Plank uppsatta vid Forsgärdet i alla tre fåror Foto: Linda Svensson

under lågvatten även innebär ett vandringshinder för alla fiskar som inte kan hoppa. Under högvatten spelar dessa troligtvis ingen roll. Att bygga kvarhållande magasin är bra även för fisk och fauna men passage måste vara möjlig. Bygg här i stället upp strömnackar på flera ställen så fler kvarhållnings magasin bildas. Dessa nacka ska ligga zickzack om varandra för att inte bilda nya vandringshinder. Om åtgärder genomförs kan under alla årstider potentiella lekområden på 560 m² av klass 1 nås innan nästa vandringshinder.

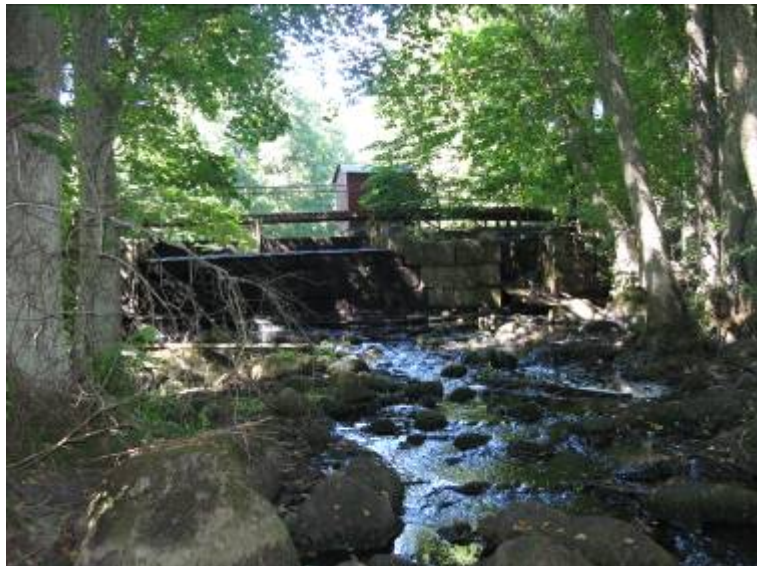
Prioriteringsklass: I totalklassningen får detta vandringshinder 2,2 av 5 möjliga poäng. Poängen är dock något missvisande så den inte tar med eventuella lekområden uppströms. Det stora antalet hinder nedströms drar också ner poängen.

Bild 127: Nyby sågdamm Foto: Linda Svensson

Förslag till åtgärder: Dammen används idag för bevattning och som brandpost. På höger sida om dammen ligger ett företagsområde, på vänster sida passerar en väg så ett omlöp runt dammen blir svårt. En fiskväg genom själva dammen är troligtvis det bästa alternativet. Biotopkarteringen gjordes upp hit så poängen nedan blir något missvisande så den inte tar hänsyn till eventuella lekområden uppströms.

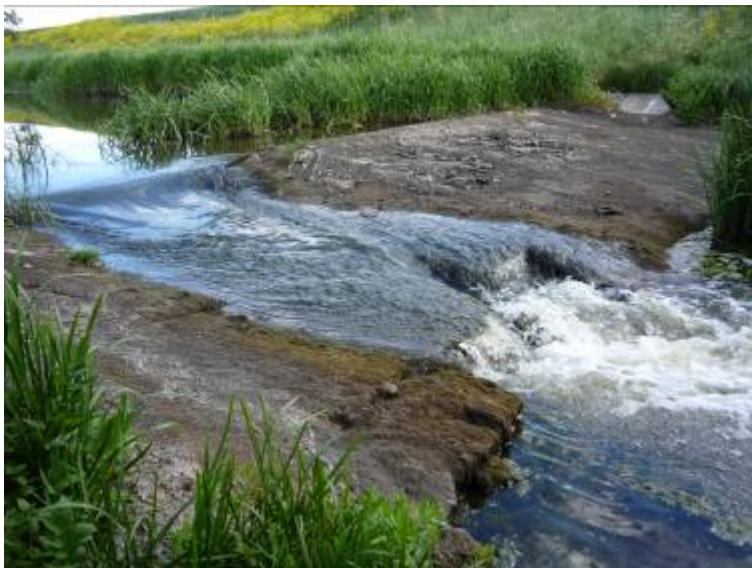
Beskrivning: På denna sträcka finns det enda vandringshindret upp till Funbokyrka. Det består av en SMHI pegel som är en betongklack och utgör ett partiellt vandringshinder främst vid lågvatten. Bottensubstratet domineras av block och sten. Växtligheten som finns är vass, säv och näckmossa på stenarna. Beskuggningen av vattendraget är på denna sträcka mycket liten och utgörs helt av järnvägsbron

Bild 136: SMHI pegeln i Sävjaån vid lågvatten. Foto: Anders Larsson

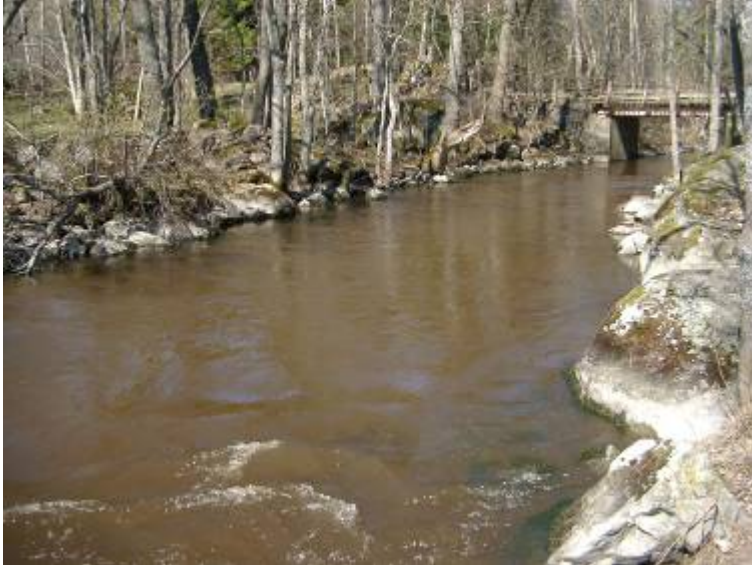
Bild 138: Strömsträcka vid Enbyle Foto: Joel Berglund

Beskrivning: Bottensubstratet domineras av block och sten. Växtligheten domineras av vattenmossa på stenarna i vattendraget. Asp leker på sträckan varje år. Sträckan är hårt rensad och i behov av biotopvård.

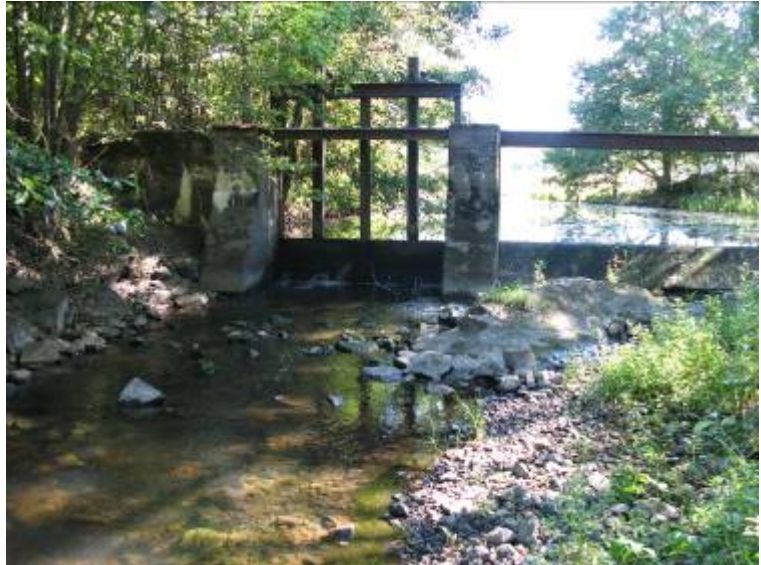
Prioriteringsklass: I totalklassningen får detta vandringshinder 3,3 av 5 möjliga poäng. Poängen är något missvisande då det inte är medtaget om det finns några potentiella lekrområden uppströms denna damm.

Bild 140: Dammen vid Långsjön i Vistebyån Foto: Linda Svensson

en biologisk synvinkel. Möjligtvis kan ett omlöp anläggas på höger eller vänster sida dock går vattendraget genom en höjd just här men det är något flackare på höger sida. Det kan även bli svårt att komma dit med maskiner då terrängen är något svårframkomlig till dammen. Poängen nedan blir något missvisande då biotopkartering enbart gjorts upp till sjön. Eventuellt kan det finnas lekrområden i sjön eller i något annat biflöde från sjön.

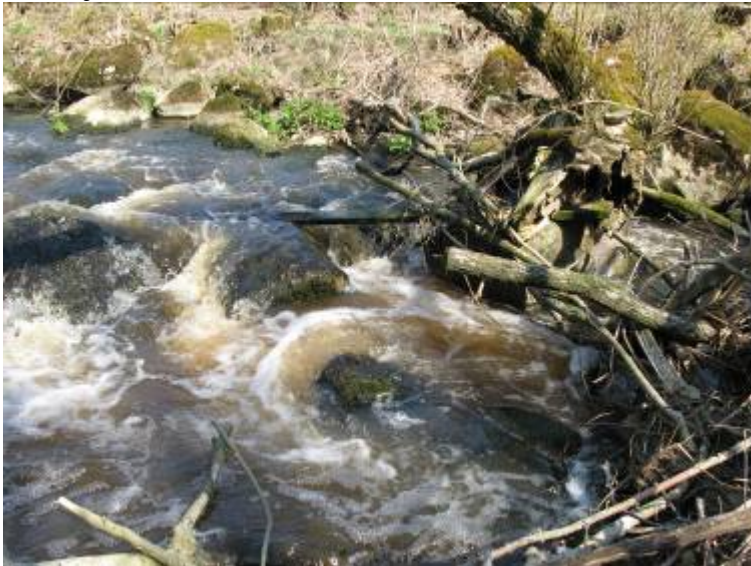
Bild 144: Naturligt partiellt hinder nedströms Frövikvarn
Foto: Lennart Nordvarg

Prioriteringsklass: I totalklassningen får detta vandringshinder 4,3 av 5 möjliga poäng. Det enda som drar ner poängen är lekområden fram till nästa hinder som också är partiellt.

Förslag till åtgärder: Stenar bildar detta partiella vandringshinder för asp. Eventuellt så kan de flyttas om lite så att fallhöjden tas bort eller så fördjupar man poolerna ned och uppströms hindret så att passage görs lättare. Åtgärd skulle innebära en lättare uppfärd för fisken, till nästa hinder som är Frövi kvarn, återfinns potentiella lekområden på 510 m² av klass 3.

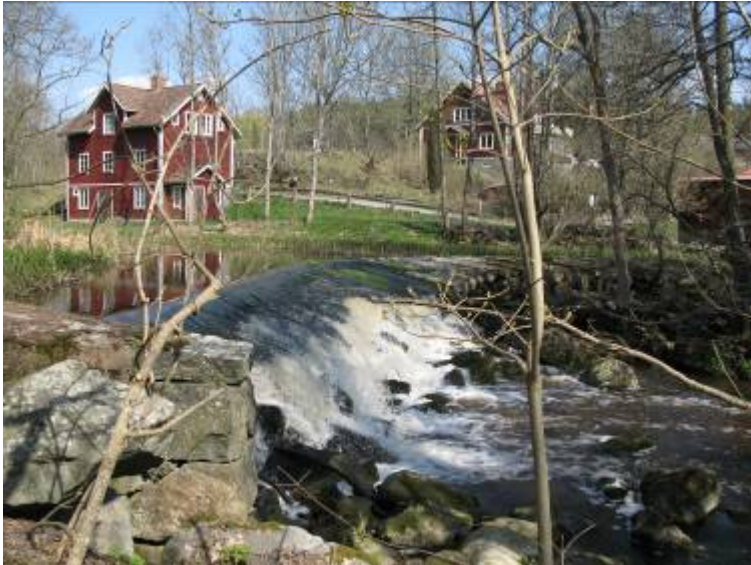
Bild 146: Sävakvarn Foto: Joel Berglund

Prioriteringsklass: I totalklassningen får detta vandringshinder 4,25 av 5 möjliga poäng. Antalet hinder nedströms drar ner poängen samt att så lite lekområden friläggs uppströms.

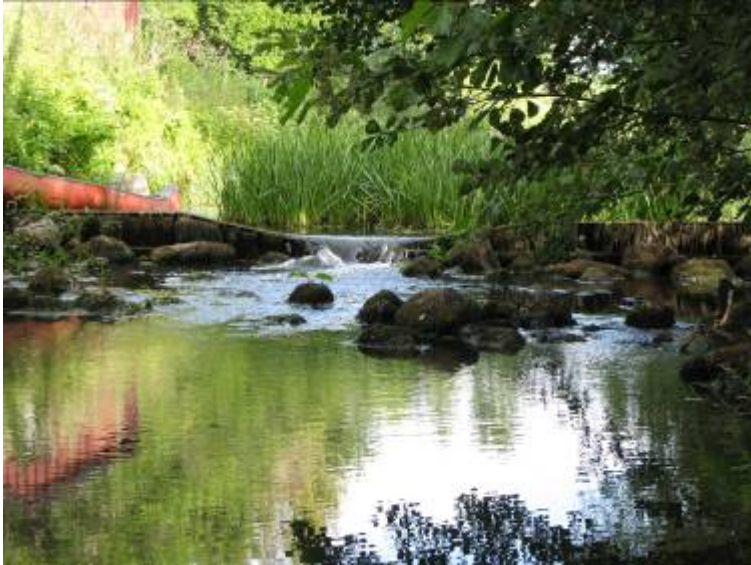
Bild 148: Överfall vid Strömsborg Foto: Linda Svensson

Prioriteringsklass: I totalklassningen får detta vandringshinder 2,8 av 5 möjliga poäng. Hinder nedströms samt att inga större lekområden friläggs drar ner poängen.

Förslag till åtgärder: Denna betongklack utgör idag ett partiellt hinder för asp. Den skulle kunna rivs ut och i stället bygga upp strömnackar av stenarna som finn i området. På

strömsträckan på detta vis och fördela fallhöjden på en längre sträcka. Om åtgärden genomförs återfinns inte mycket strömsträckor uppströms endast 10 m² av klass 1. Dock är åtgärden enkel att genomföra.

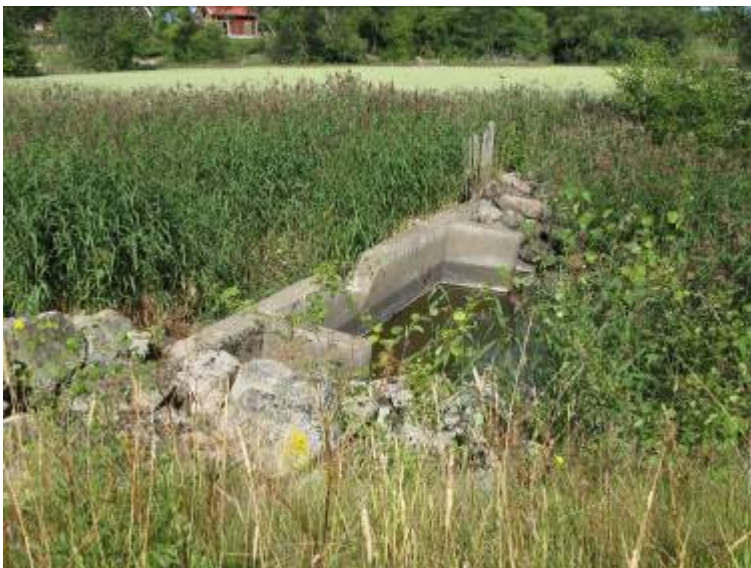
Bild 149: Betongdämme vid Årke Foto: Linda Svensson

Förslag till åtgärder: Detta betongdämme är troligtvis inte lagligt anlagt. Utredning kring detta bör göras och

betongdämmet bör tas bort då det

Prioriteringsklass: I totalklassningen får detta vandringshinder 3,05 av 5 möjliga poäng. Hinder nedströms samt att inga större lekområden friläggs drar ner poängen.

idag stoppar upp all vandring av fisk. Om åtgärden genomförs kan potentiella lekområden på 450 m² av klass 3 nås vid Focksta.

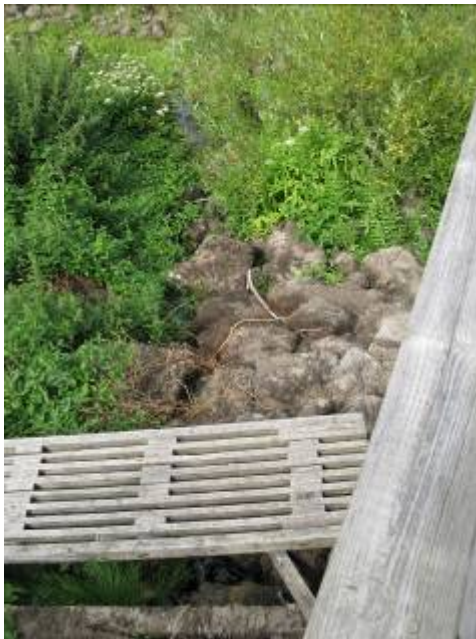
Bild 150: Ena fåran var uppdämd med stenar vid Focksta kvarn.

Prioriteringsklass: I totalklassningen får detta vandringshinder 2,5 av 5 möjliga poäng. Kulturmiljön i området samt det stora antalet hinder nedströms drar ner poängen.

Förslag till åtgärder: Detta dämme tros vara anlagt för en kort tid sedan. En boende i närheten berättade att de hade en kvarnens dag och då la man upp denna stenhög för att få vattnet att gå genom kvarnen. Den bör rivas ut då vattnet ändå tar vägen under stenröset

dammen (se vandringshinder 8). Om åtgärd görs på detta hinder eller hinder nr 8 kan potentiella lekområden på 75 m² av klass 1 innan nästa hinder som dock är partiellt.

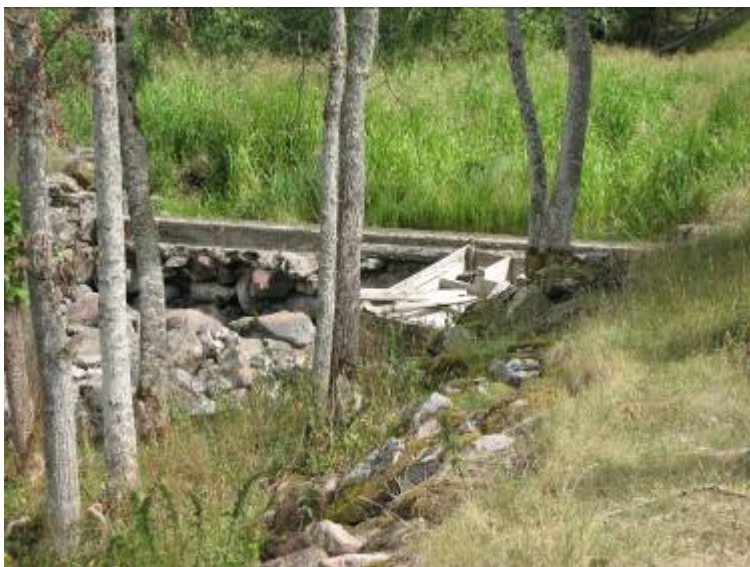
Bild 151: Dämme i huvudfåran vid Focksta kvarn

Förslag till åtgärder: På vänster sida finns en torråra som kan användas till att anlägga ett omlöp. En betonklack utgör

Prioriteringsklass: I totalklassningen får detta vandringshinder 2,5 av 5 möjliga poäng. Det som drar ner poängen är kulturmiljön i områden samt det antal hinder som finns nedströms detta.

själva dämnet, den kan rivas ut och en längre strömsträcka kan skapas. Fallhöjden är låg vilket underlättar en åtgärd. Om åtgärden genomförs kan potentiella lekområden på 75 m² av klass 1 innan nästa hinder som dock är partiellt.

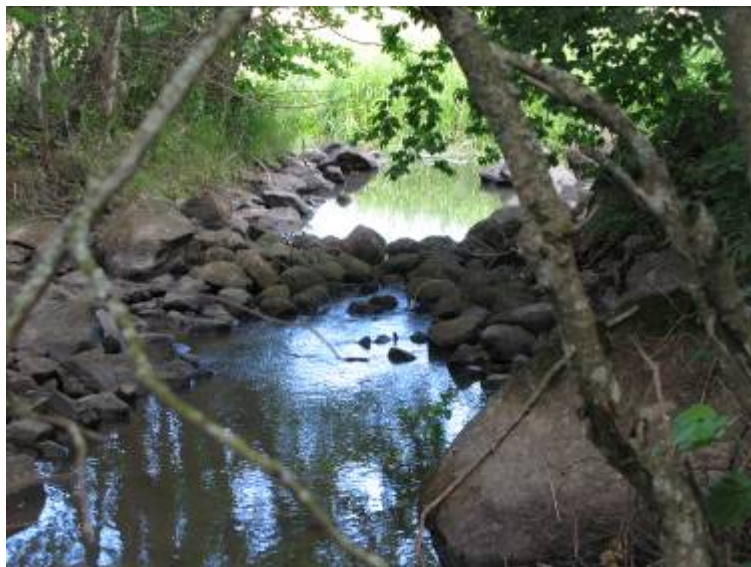
Förslag till åtgärder: Hindret är partiellt och består av stenar som lagts upp i en klack. Troligtvis kan fisk passera vid högre vattenflöden.

Bild 152: Naturligt hinder vid Hillinge Foto: Linda Svensson

Prioriteringsklass: I totalklassningen får detta vandringshinder 2,7 av 5 möjliga poäng. Det som drar ner poängen är det antal hinder som redan finns nedströms detta samt de små lekområden som går att vinna på en åtgärd.

inte av en åtgärd av detta hinder. Stenarna bör placeras om så att passage möjliggörs på alla tider under året. Om åtgärden genomförs kan potentiella lekområden på 220 m² av klass 1 och 105 m² av klass 2 nås under hela året.

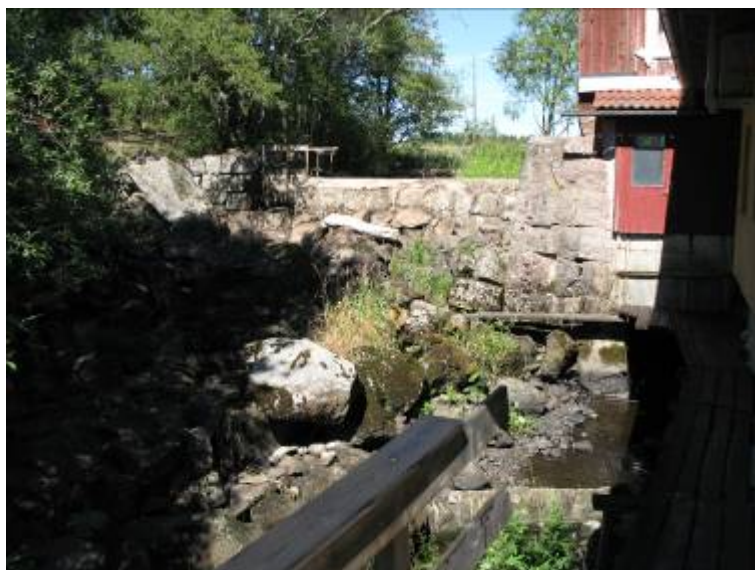
Bild 153: Holmbro kvarn Foto: Linda Svensson

Prioriteringsklass: I totalklassningen får detta vandringshinder 2,4 av 5 möjliga poäng. Det som drar ner poängen är antal hinder nedströms samt att det inte är känt om det finns potentiella lekområden uppströms dammen.

Förslag till åtgärder: Omlöp kan

anläggas på vänster sida. Riv ut och skapa en fiskväg istället, dra ut själva strömsträckan. Utrymme finns nedströms för att göra detta. Biotopkarteringen gjordes upp till detta hinder, om det finns strömsträckor uppströms tas inte med i poängsättningen nedan.

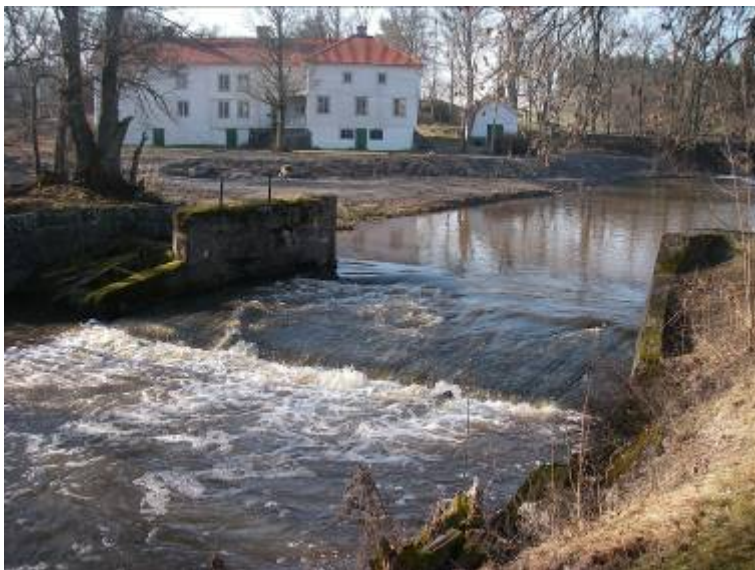
Bild 156: Dammen vid Vånsjöbro Foto: Joel Berglund

inte då det finns bostäder på båda sidor, det skulle också påverka riksintresset mer än en utrivning. Om åtgärden genomförs kan potentiella lekområden på 126 m² av klass 2 och 1029m² av klass 3 nås innan nästa hinder.

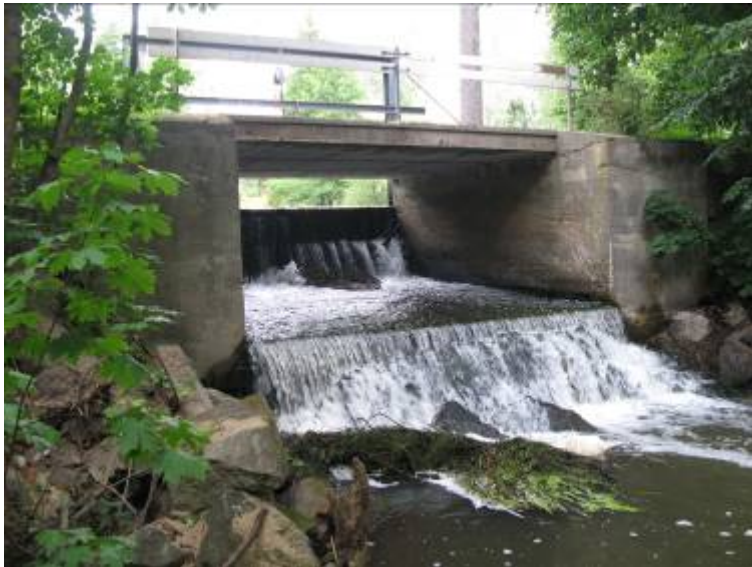
Bild 157: Högbykvarn Foto: Linda Svensson

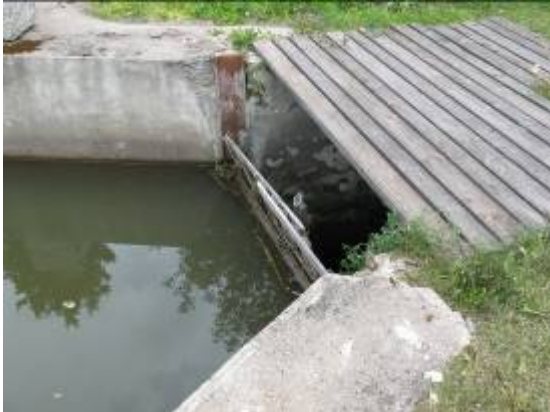
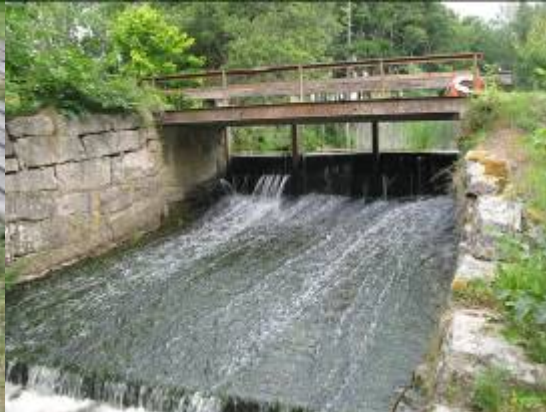
Prioriteringsklass: I totalklassningen får detta vandringshinder 2,45 av 5 möjliga poäng. Det som drar ner poängen är kulturmiljön kring dammen samt att lekomyrådena som skulle friläggas är av den lägsta klassen.

Bild 158: Här kan omlöp förbi Forsbykvarn anläggas Foto: Linda Svensson

Bild 159: Forsbykvarn Foto: Linda Svensson

Förslag till åtgärder: Sjalva dammen är svår att åtgärda på grund av kulturmiljön samt att en bilväg passerar över dammen. Det finns dock en torråra på höger sida. Fåran är delvis kulverterad under vägen. Den skulle kunna användas till ett så kallat omlöp. En fin strömsträcka med uppbyggda nackar skulle kunna bildas nedströms delvis för att ta upp fallhöjden i området. Det skulle också innebära större lekomyråden för fisk. Om åtgärden genomförs kan potentiella lekomyråden nås på 500m² av klass 1 nås innan nästa vandringshinder.
