Fria vandringsvägar i Mälar- och Hjälmarvattendrag

– En kartläggning av vandringshinder och lekområden för fisk

LÄNSSTYRELSENS
MEDDELANDESERIE
2009:06
MILJÖENHETEN
ISSN 1400-4712

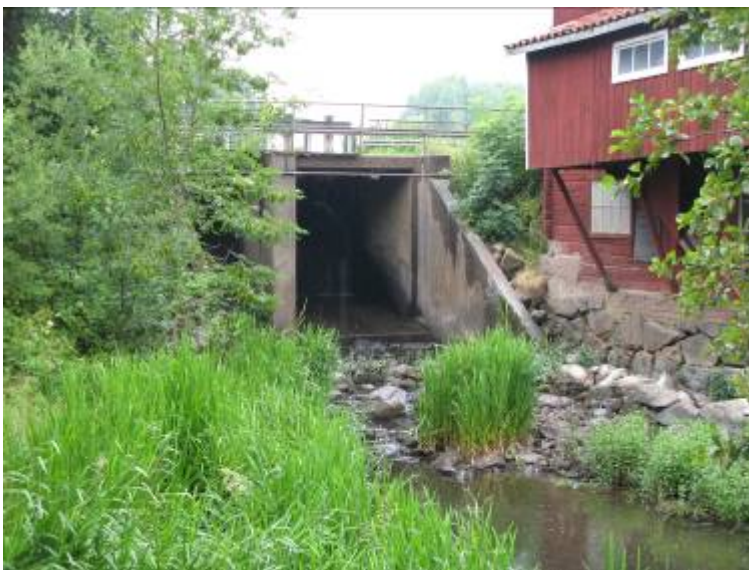
Bild 160: Vilstena kvarn Foto: Linda Svensson

Prioriteringsklass: I totalklassningen får detta vandringshinder 2,85 av 5 möjliga poäng. Det som drar ner poängen är kulturmiljön i området samt det höga antalet hinder nedströms.

Förslag till åtgärder: På vänster sida om dammen finns utrymme för ett omlöp dock finns där även en fiskodling. På höger sida ligger den gamla kvarnbyggnaden samt att en bilväg går över dammen vilket försvårar en sådan åtgärd. En fiskväg genom själva dammen är troligtvis den bästa lösningen. I dammen uppströms har man planterat ut regnbåge. Den arten anses inte vara normalt förekommande i svensk fiskfauna och bör separeras från omgivningen. Om en åtgärd ska

Om en åtgärd blir möjlig skulle potentiella lekområden på 750m² av klass 2 kunna nås innan nästa vandringshinder.

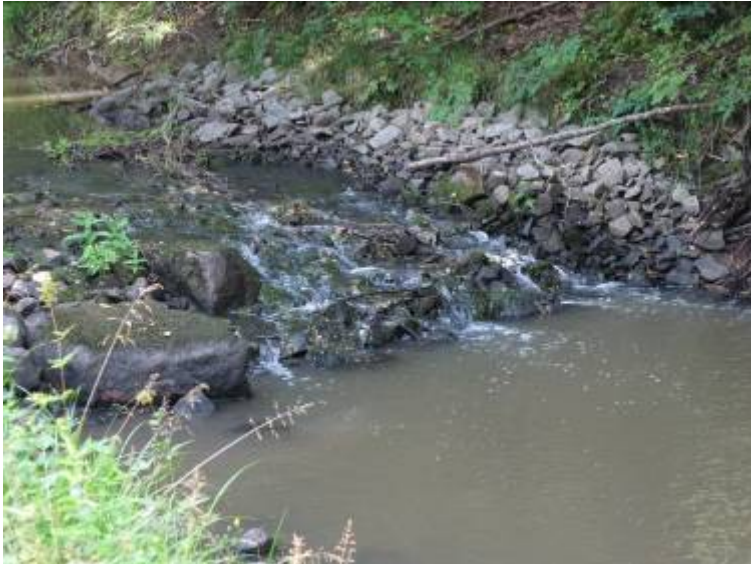
Bild 161: Hinder i Hårsbäcksdalen Foto: Linda Svensson

Prioriteringsklass: I totalklassningen får detta vandringshinder 2,7 av 5 möjliga poäng. Det som drar ner poängen är främst att inga större lekområden av högre klass friläggs vid åtgärd samt antalet hinder nedströms.

fisk. Denna strömnacke är troligtvis inte lagligt byggd och bör rivras ut. Stenarna kan användas till att skapa fler strömnackar som är passerbara i stället. Sträckan är annars lugnflytande, uppbyggande av strömnackar skulle innebära potentiella lekområden. Om åtgärden genomförs skulle potentiella lekområden uppströms kunna nås på 30 m² av klass 1.

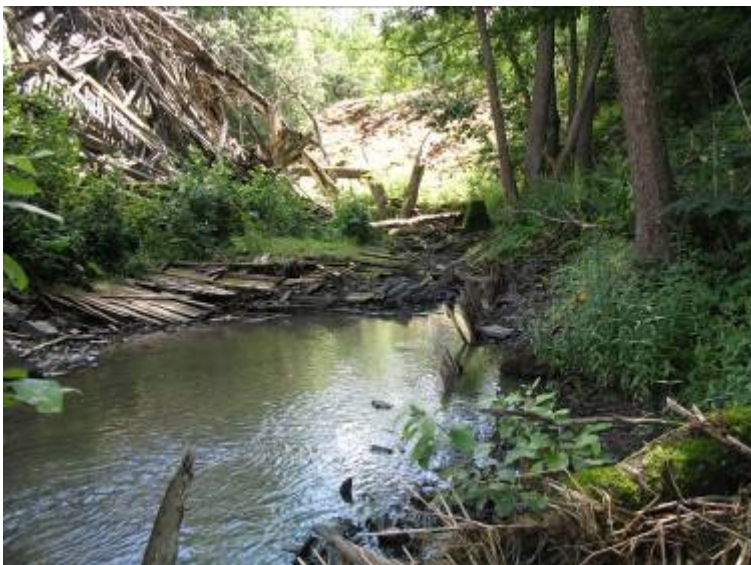
Bild 162: Raserat teglebruk i Örsundaån Foto: Linda Svensson

Prioriteringsklass: I totalklassningen får detta vandringshinder 2,7 av 5 möjliga poäng. Det som drar ner poängen är bristen på lekområden uppströms samt att hinder nedströms finns.

bör rivras och det som ligger i ån tas bort. Skylt fanns om rivningsområde men det verkar inte

vara någon aktivitet i området just nu. En fin strömsträcka skulle istället kunna skapas här. Rester från teglet kan läggas i ån som skulle utgöra ett bra lekmaterial för fiskar som aspen. Det är brist på strömsträckor uppström då nästa damm ligger bara några 100m därifrån. Här skulle man istället se möjligheten till att skapa en ny fin strömsträcka.

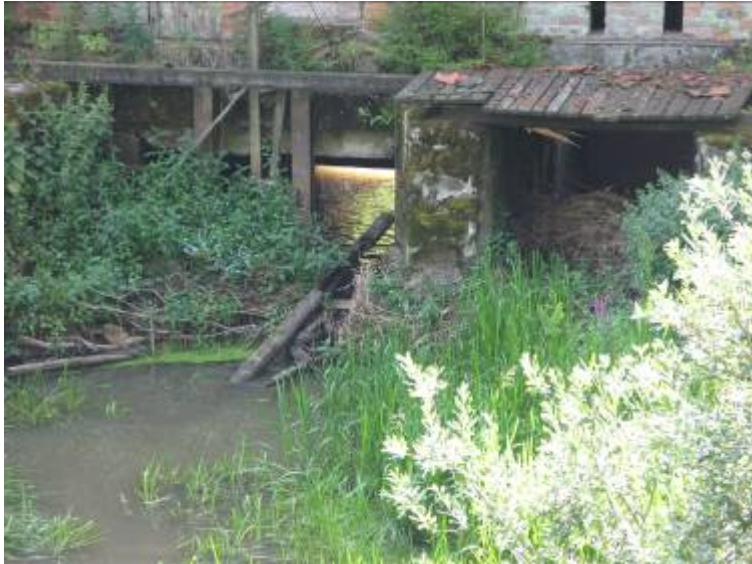
Bild 163: Hårsbäcksdammen Foto: Linda Svensson

allmänheten som rör sig i områden. Samt för att skapa fina strömsträckor i ån och för att den idag utgör ett vandringshinder för fisk och fauna. Biotopkarteringen gjordes upp hit så poängen nedan blir missvisande då den inte tar med om potentiella lekområden finns uppströms.

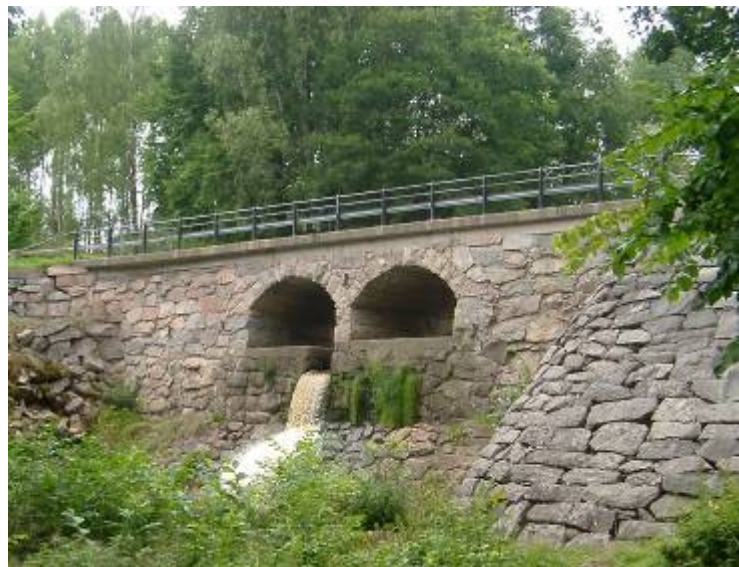
Bild 169: Ytterkvarn Foto: Joel Berglund

Förslag till åtgärder: Dammen har hög fallhöjd och används som vägbro. Möjligen ligger dammen på en plats som tidigare har utgjort ett naturligt vandringshinder. Detta bör utredas innan eventuell åtgärd. Befinns platsen utgöra ett naturligt hinder är eventuella åtgärder mer tveksamma Biotopkartering har gjort upp hit därmed blir poängen nedan missvisande då den inte tar hänsyn till eventuella lekområden uppströms.

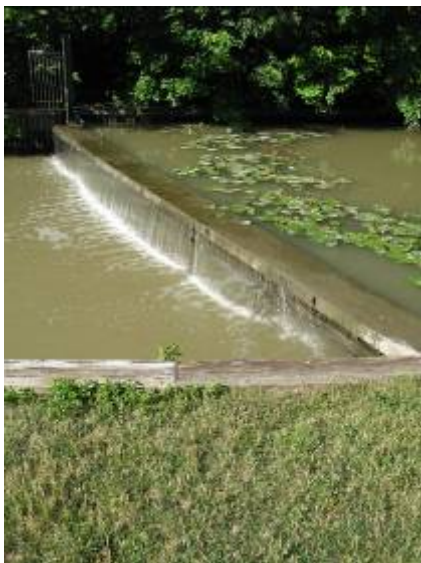
Bild 170: Centrumdammen i Enköping Foto: Linda Svensson

Prioriteringsklass: I totalklassningen får detta vandringshinder 3,6 av 5 möjliga poäng. Det enda som drar ner poängen är de få potentiella lekområden som finns uppströms.

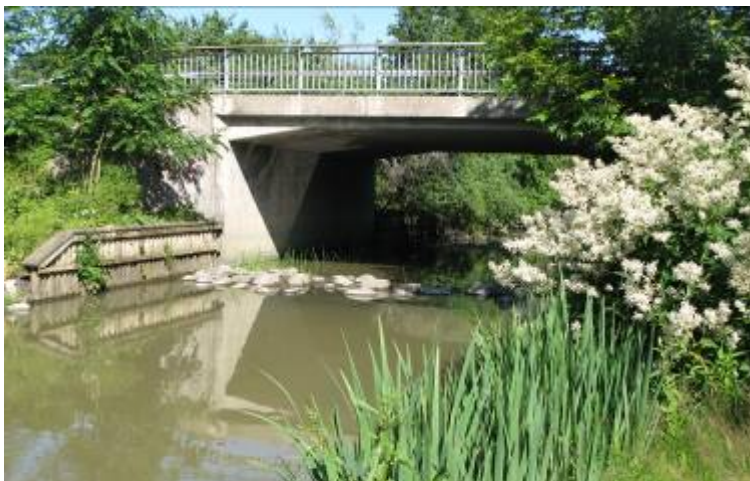
Bild 171: Lillsidan, partiellt hinder vid lågvatten Foto: Linda Svensson

Prioriteringsklass: I totalklassningen får detta vandringshinder 3,2 av 5 möjliga poäng. Det som drar ner poängen är dammen nedströms samt de få potentiella lekområden som finns uppströms.

dock inget hinder även för större fisk. Dessa stenar bör dock placeras om. Det skulle räcka med att placera om en av stenarna så att passage görs lättare. Om åtgärden genomförs tillgängliggörs potentiella lekområden på 459 m² av klass 1 och 300 m² av klass 2 innan nästa totala vandringshinder. Det finns flera partiella hinder på sträckan upp till nästa hinder men som vid högvatten kan passeras av de flesta fisk arter.

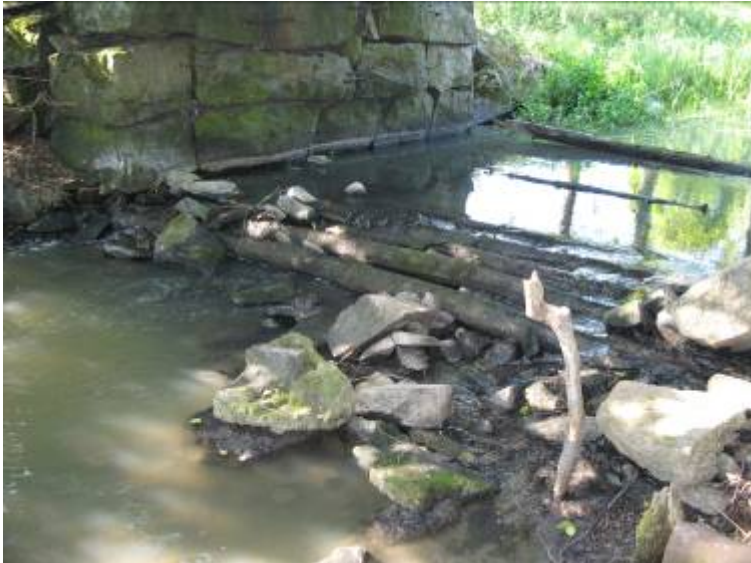
Bild 172: Paritellt hinder vid nedströms Paddeborg
Foto: Linda Svensson

Prioriteringsklass: I totalklassningen får detta vandringshinder 3,2 av 5 möjliga poäng. Det

passage omöjlig. Dessa bör rivras ut och möjliggöra passage året om. Bygg i stället upp strömnacka så att en längre strömsträcka bildas. Om åtgärden genomförs tillgängliggörs potentiella lekområden på 159 m² av klass 1 och 300 m² av klass 2 innan nästa totala vandringshinder. Det finns flera partiella hinder på sträckan upp till nästa hinder men som vid högvatten kan passeras av de flesta fisk arter.

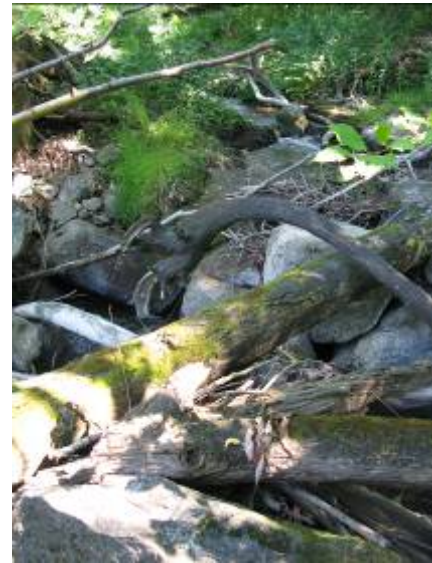
Bild 174: Stenröse vid Ullbro
Foto: Linda Svensson

Prioriteringsklass: I totalklassningen får detta vandringshinder 2,95 av 5 möjliga poäng. Det som drar ner poängen är de få lekområden av låg klass som finns uppströms samt den svårframkomliga terrängen.

Förslag till åtgärder: Stenblock har rasat ner i vattendraget och vattnet går nu under dessa block. En del större trädstockar har även lagt sig över stenbumlingarna. Dessa stenar och stockar bör plockas bort så att vattendraget kommer upp i dagen. Problemet kan bli att komma ner med en maskin då det är mycket igenvuxet på båda sidor om ån. Bäst chans har man nog på vänster sida där bostadshus finns i närheten. Om åtgärden genomförs tillgängliggörs potentiella lekområden på 247 m² av klass 1. Några partiella hinder finns på sträckan uppströms men vid högvatten bör dessa inte utgöra något hinder.

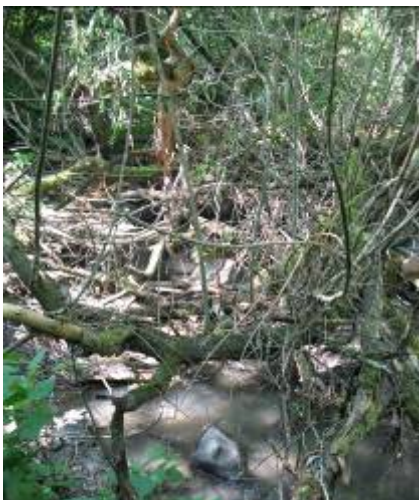
Bild 175: Uppströms Ullbro
Foto: Linda Svensson

Prioriteringsklass: I totalklassningen får detta vandringshinder 3,2 av 5 möjliga poäng. Det som drar ner poängen är de få lekområden av låg klass som finns uppströms

genomförs tillgängliggörs potentiella lekområden på 147 m² av klass 1.
