Naturminnen i Uppsala län

2013

LÄNSSTYRELSEN
UPPSALA LÄN

Denna rapport presenterar resultatet av en naturminnesinventering som genomförts under hösten år 2013 i Uppsala län. 32 naturminnesobjekt har besökts och samtliga träd inom objekten har bedömts utefter ett standardiserat inventeringsprotokoll. Syftet har varit att få uppdaterad information om länets naturminnen samt kartlägga riskträd, eventuella behov av skötselåtgärder och/eller revidering av befintliga naturminnesbeslut. I rapporten redovisas en beskrivning av statusen för varje naturminnesobjekt. Inventeringsdata över samtliga enskilda träd har sammanställts och finns redovisade som en tabell i slutet av resultatavsnittet. Inventeringen har genomförts av Evelina Lindgren inom ramen för en praktikkurs i Bio-geovetenskap vid Stockholms Universitet. Handledare har varit Katarina Rydh och Maria Forslund, Länsstyrelsen i Uppsala.

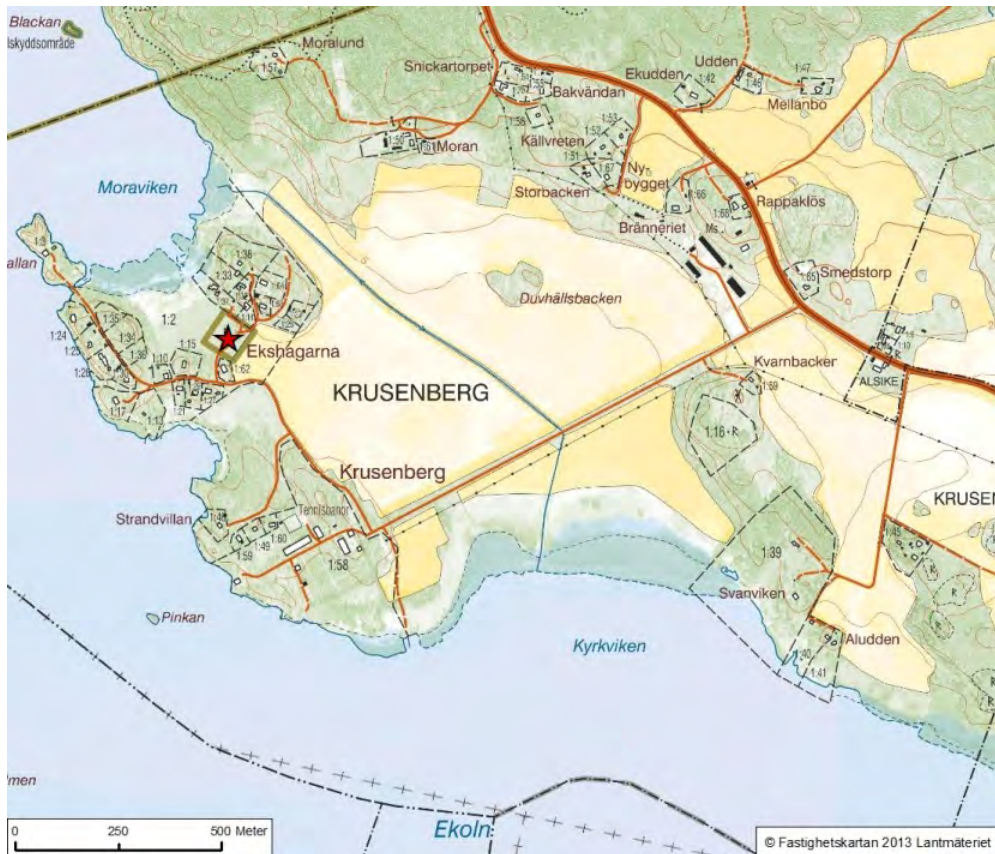
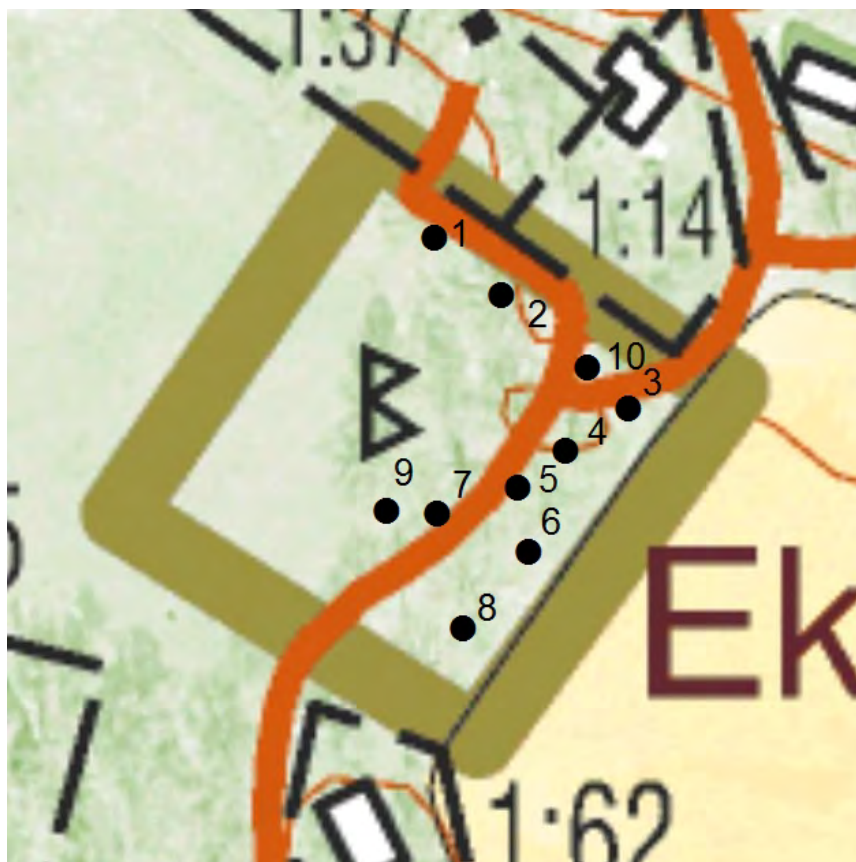
Fig.1 Översikt – läge för naturminne 001.

Status: Åtta av tio träd är vitala, ett är klart försämrat och ett har låg vitalitet.

Riskbedömning: Det finns ett mindre antal grenar som hänger ut över en mindre väg. Vissa grenar är döda och någon har en spricka. Detta bedöms inte innebära en akut risk, men en besiktning snart är rekommenderad. Se obj. 1:1, 1:3 och 1:5 i resultattabellen.

Åtgärdsbehov: En röjning runt fyra träd (1:03–04 & 1:06–07) snart, inom 3-10 år.

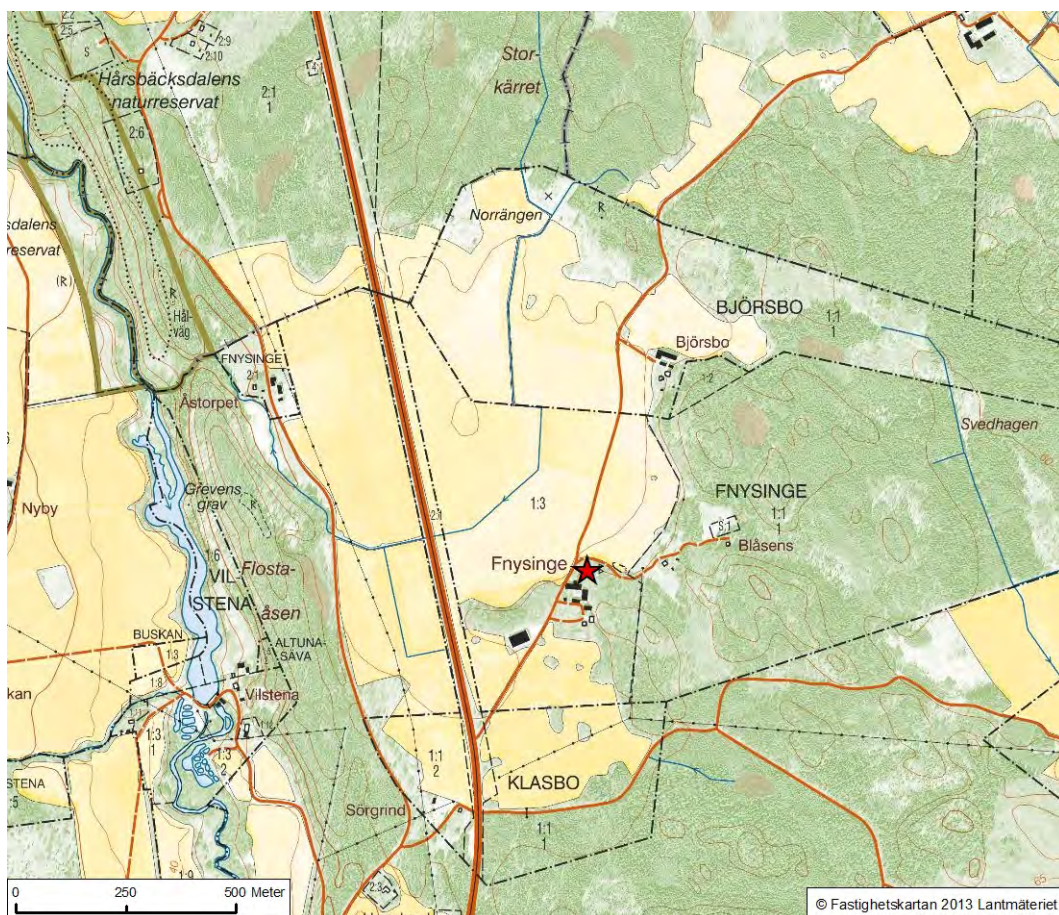
Fig. 3. Översikt – läge för naturminne 002.

Status: Vitalt (viss försämring).

Riskbedömning: Trädet står nära en elledning, men ingen åtgärd bedöms vara nödvändig i dagsläget.

Åtgärdsbehov: Frihuggning inom 3-10 år i och med att trädet med åldern kommer att vilja sänka sig och bli bredare och behöver gott om utrymme för detta. Det finns en myrstack i stam, som till fördel för trädet och biologisk mångfald om möjligt bör bekämpas.

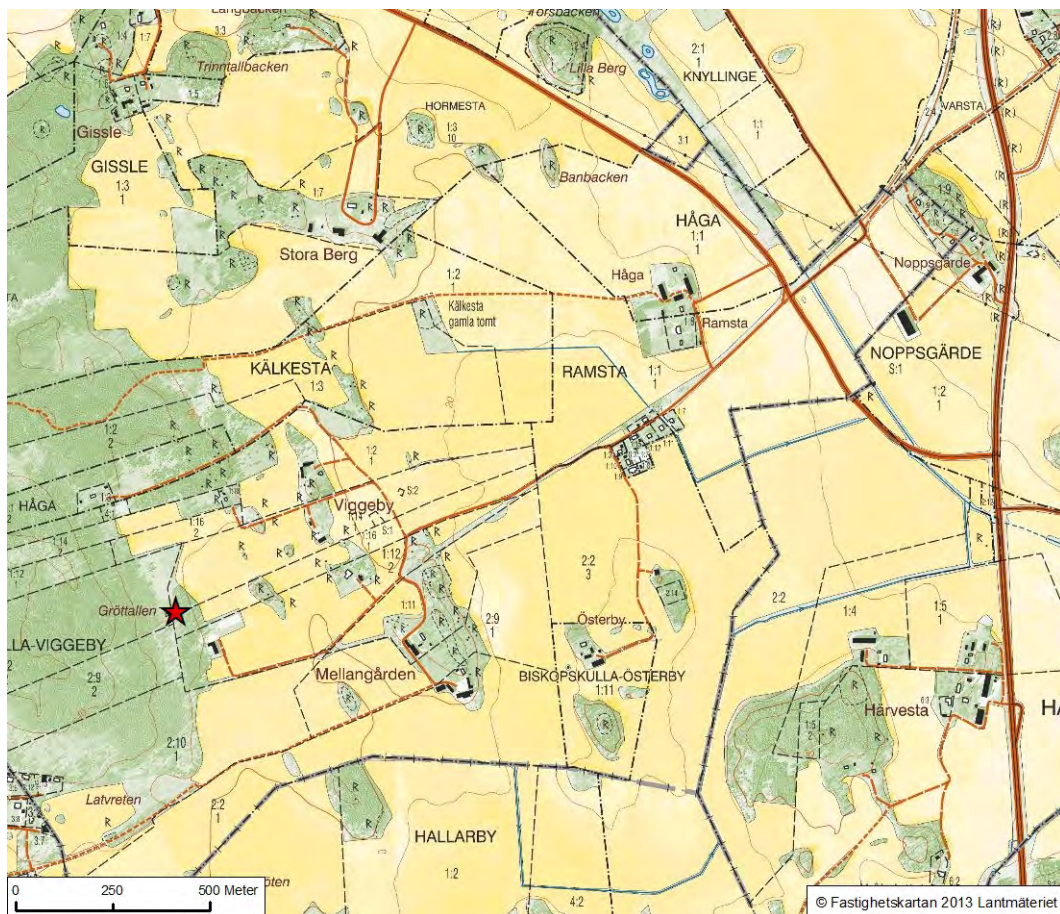
Fig.4. Översikt – läge för naturminne 003.

Status: Låg vitalitet

Övrigt: Halva tallen ligger död (har knäckts). Den andra hälften som är kraftigt lutande, kan få stå kvar tills den faller av sig själv. Vid fältbesök: Observera att det finns en bom som kan vara låst. Byggnaden i slutet av vägen är ett häststall.

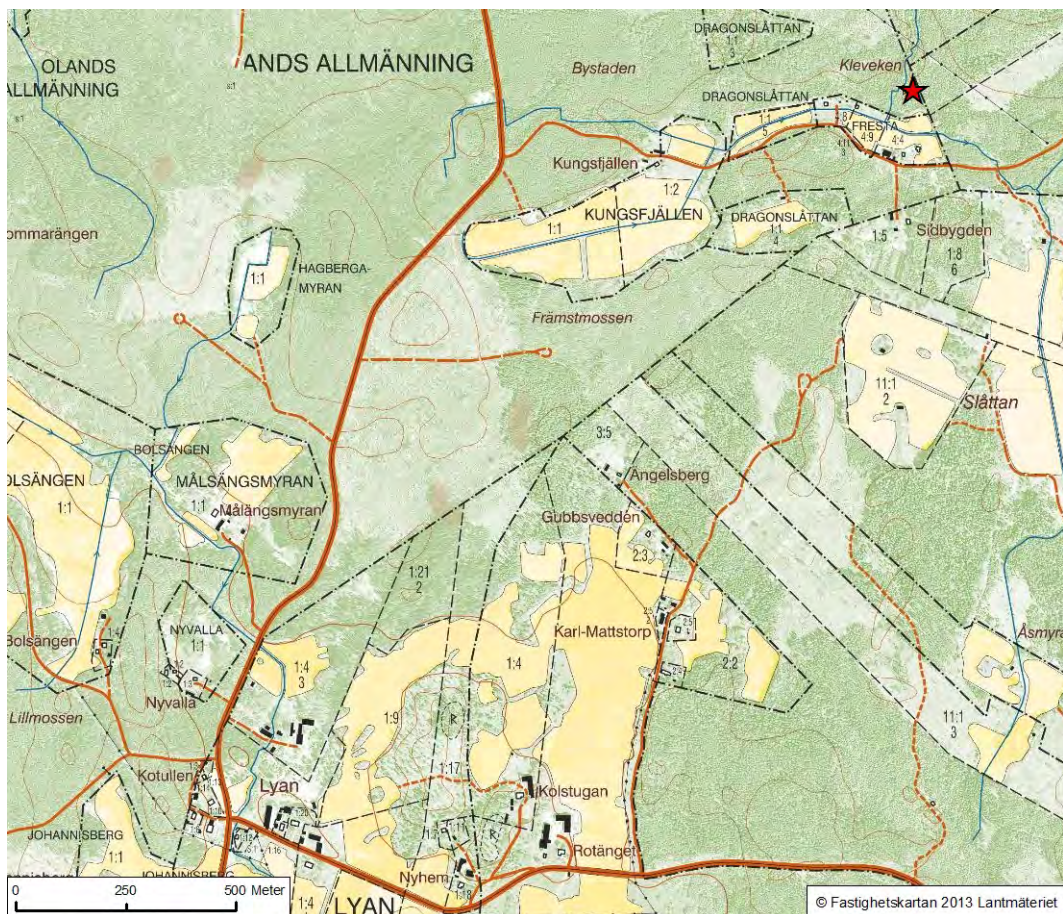
Fig.5. Översikt – läge för naturminne 004.

Övrigt: Eken är omgiven av ungskog dominerad av gran och tall som gör miljön relativt skuggig för eken. Om ingen frihuggning görs kommer även träd att växa upp och tränga ekens krona. Finns enstaka ekföryngring.

Åtgärdsbehov: Frihuggning akut (inom 2 år).

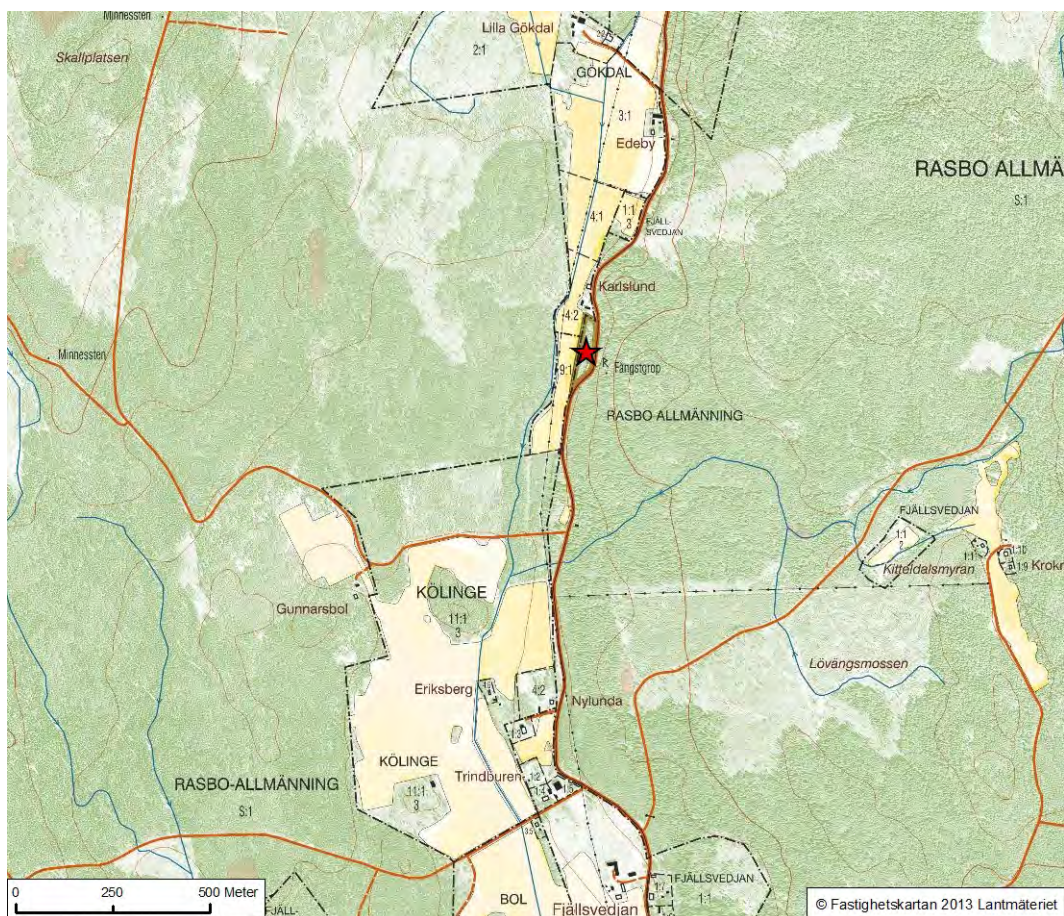
Fig.6. Översikt – läge för naturminne 005.

Status: Statusen varierar hos träden från dött liggande till vitalt.

Riskbedömning: Aktuellt att se över stormfastheten i beståndet, då särskilt för de träd som kan falla över väg. Det är inte uppenbart att de är riskträd, eftersom inga skador eller svamp upptäckts. Många är dock höga och starkt lutande. De träd som står nära infart till tomt bedöms vara vitala och ej riskträd.

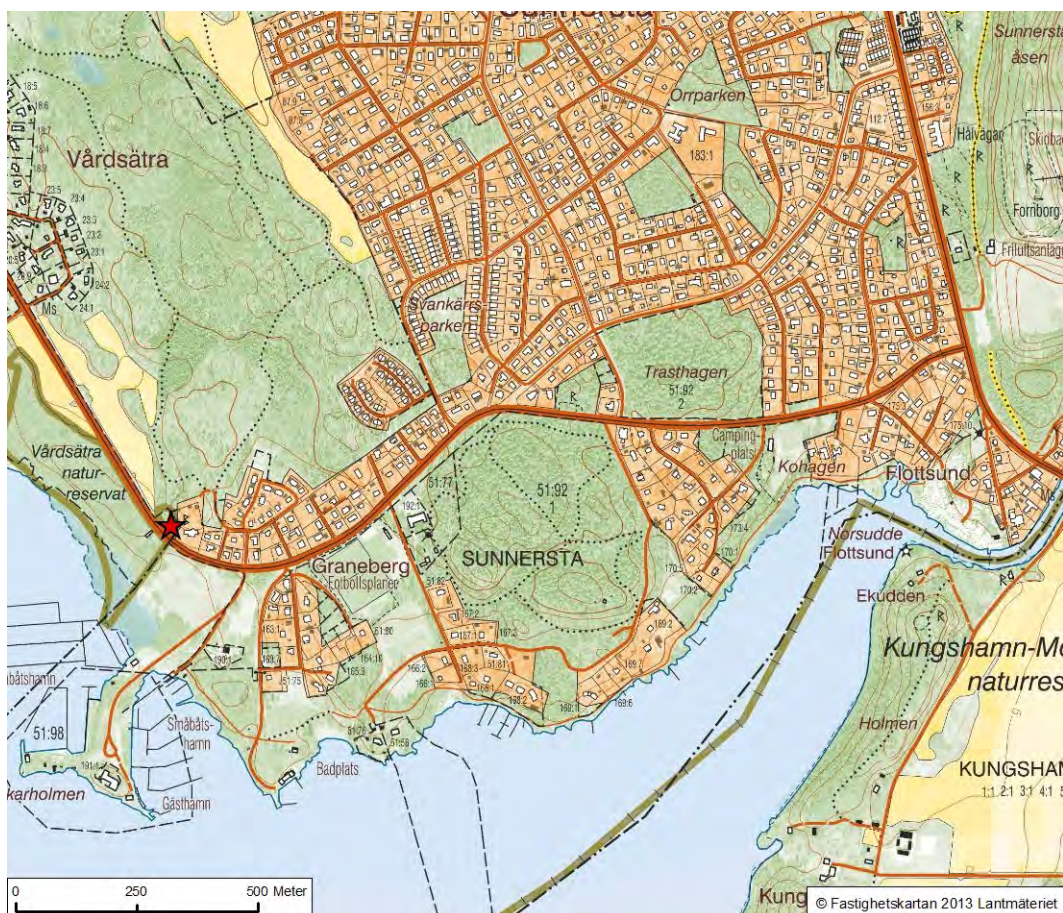
Fig.7. Översikt – läge för naturminne 006.

Status: Låg vitalitet

Riskbedömning: Det finns en metallvajer från en av de större grenarna som lutar ut över staket vid bostadshus. Vajern bedöms vara i gott skick.

Åtgärdsbehov: Rövning snart (inom 3-10 år)

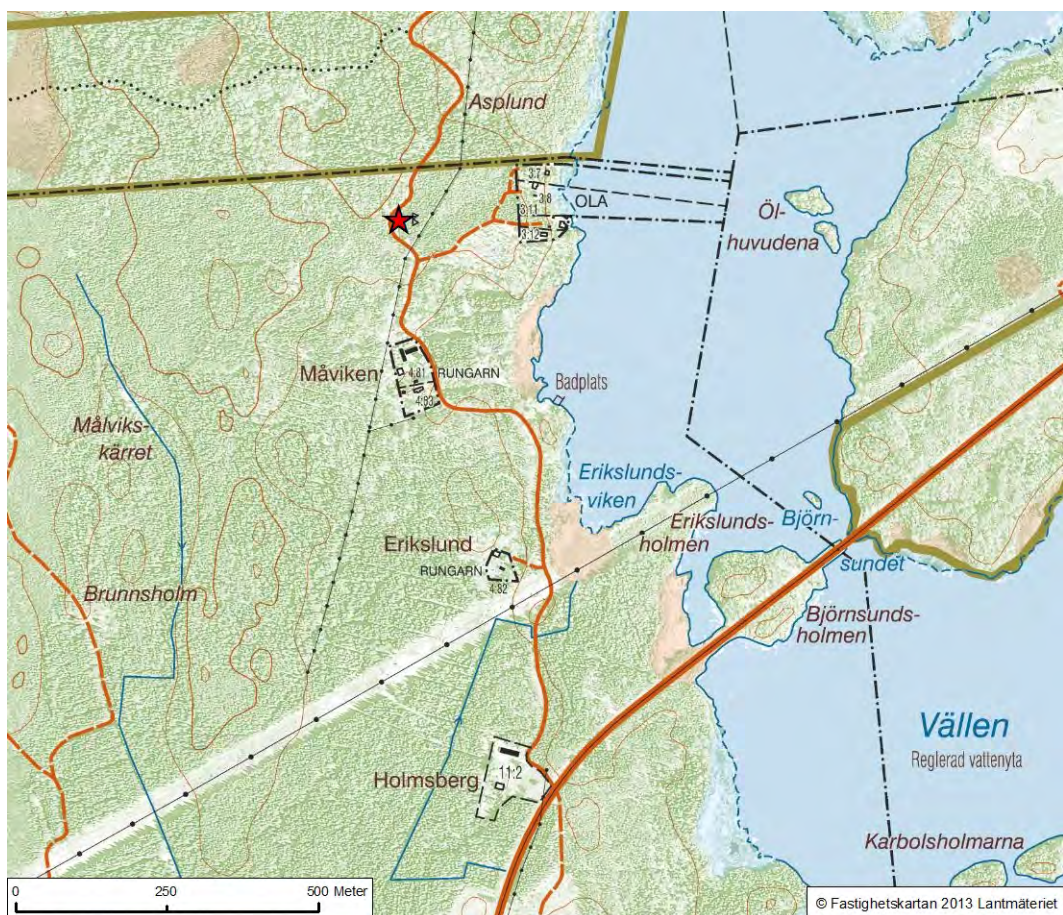
Fig.8. Översikt – läge för naturminne 009.

Riskbedömning: En stor gren över väg har ett misstänkt sår och savflöde invid stam och kan utgöra en säkerhetsrisk.

Åtgärdsbehov: Rövning snart (3-10 år)

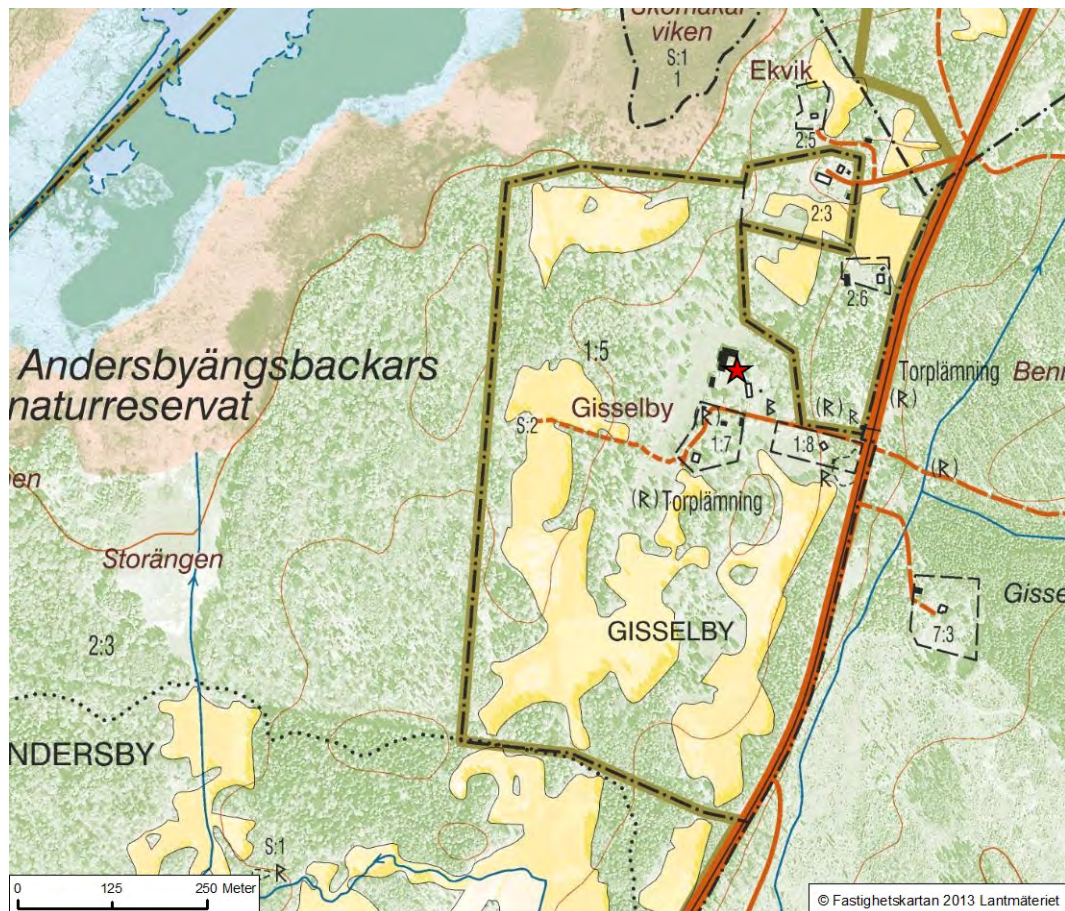
Fig. 13. Översikt – läge för naturminne 015.

Status: Vitalt, men försämrat. Savflöden och dåligt igenvallade skador.

Riskbedömning: Det finns stora döda grenar som potentiellt sett skulle kunna falla snart. Riskträd för de boende på gården.

Övrigt: Ett par grenar är beskurna (okänt vem som beskurit eller när).

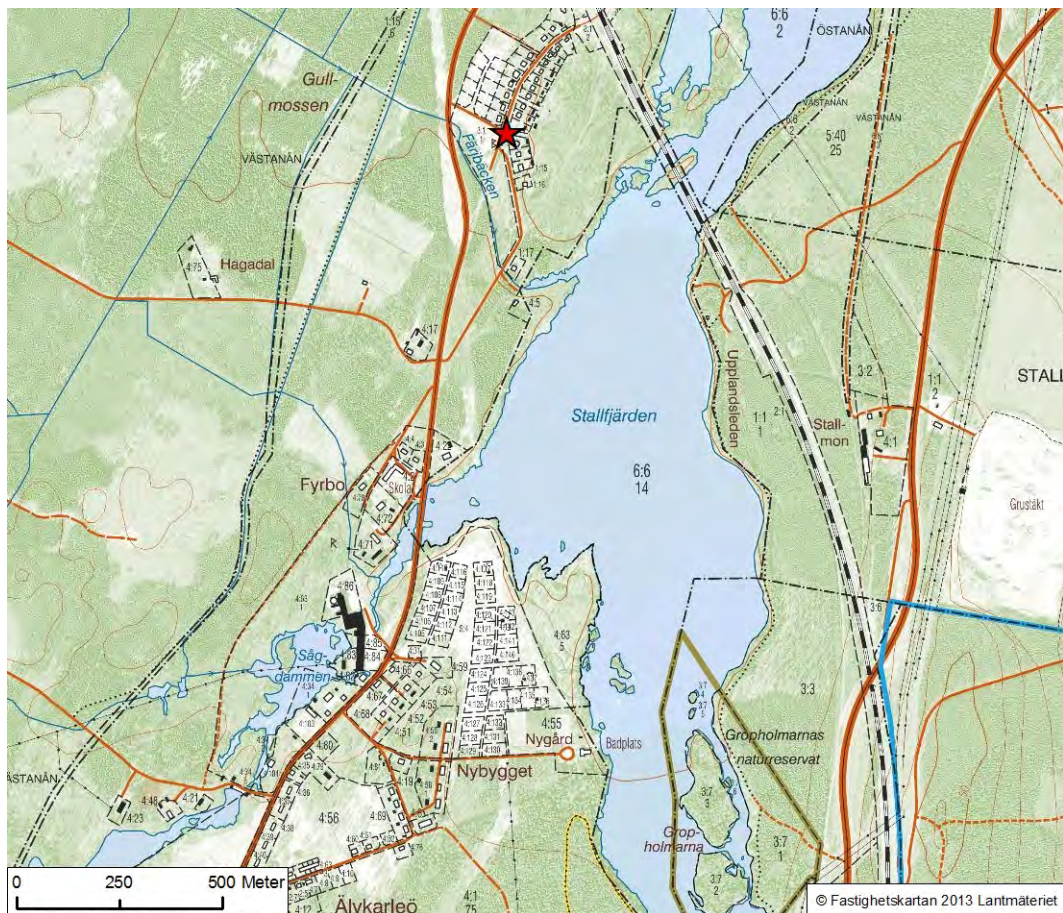
Fig. 14. Översikt – läge för naturminne 016.

Riskbedömning: Besiktning av trädvårdskunnig person snart (3-10 år). En större gren sänker sig över tomt (kanske kommer trädet att släppa denna såsmåningom). Inga uppenbara tecken på att grenar skulle knäckas snart. Stammen delar sig i tre huvudstammar ca 6-8 m över marken, varav den ena lutar lite över väg och de andra mot tomt.

Övrigt: Enstaka tickor finns på grenar. Savflöden. Barklös stamved där trädet använts som anslagstavla.

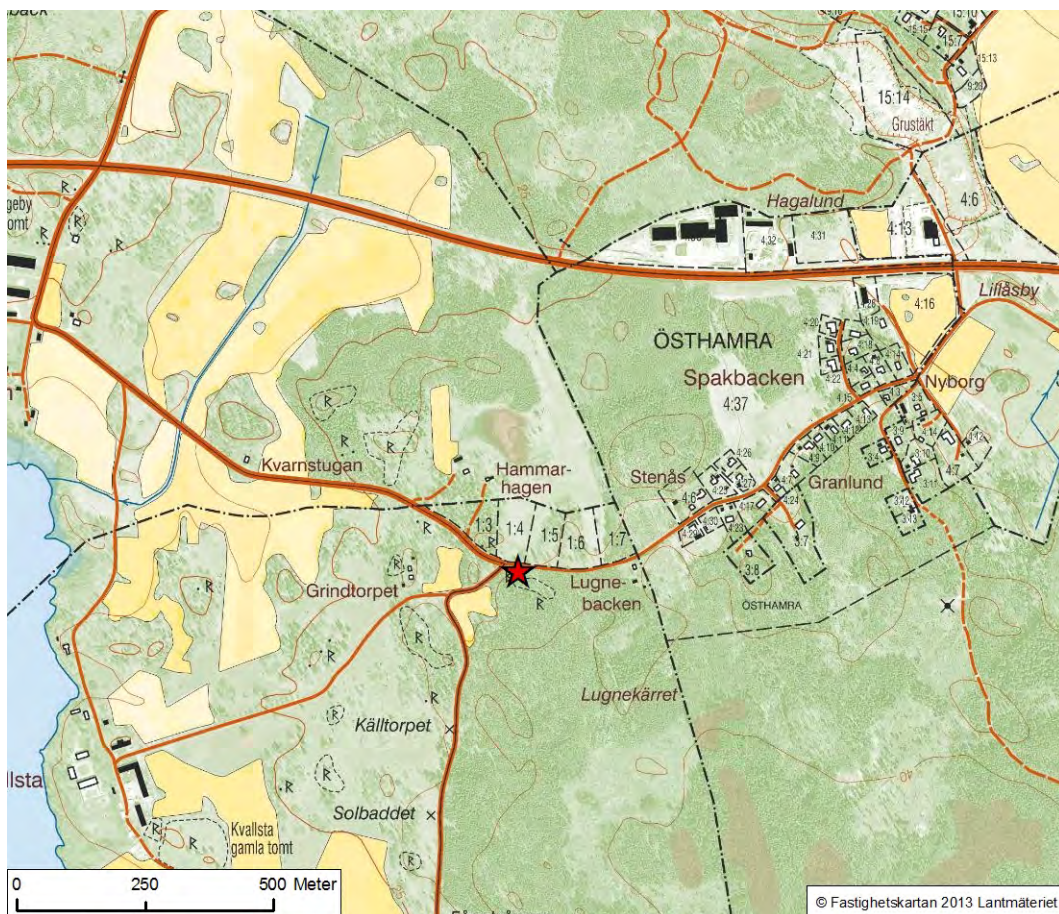
Fig. 15. – Översikt – läge för naturminne 017.

Riskbedömning: Trädet är ett riskträd i och med att det står vid väg och nära elledning. Trädet är ett hålträd och det har sprickor vid basen samt många döda smågrenar.

Övrigt: Vid beslutsdatumet uppskattades åldern till 250 år. Ett flertal tickor och bohål finns på/i stam och grenar.

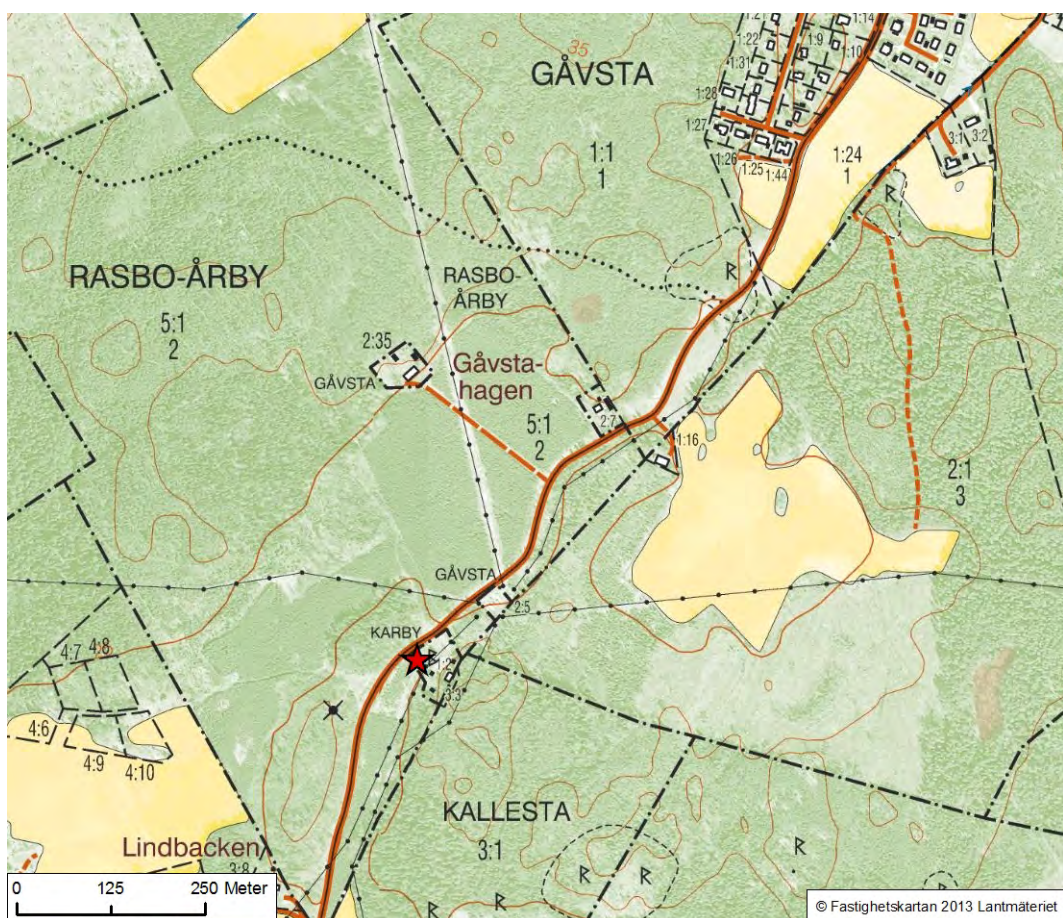
Fig. 17. Översikt – läge för naturminne 021.

Riskbedömning: Många döda grenar. I och med att tallarna står på tomtmark med risk för att fallande grenar orsakar personskador eller skada på egendom bör träden besiktigas av person utbildad i trädvård inom två år från inventeringsdatum.

Övrigt: Ett flertal grenar har kapats på träden utan ansökan om dispens. En eventuell asfaltering av uppfarten/parkeringen kan komma att försämra förutsättningarna för tallen vad gäller vattentillgång, vilket bör tas i beaktande.

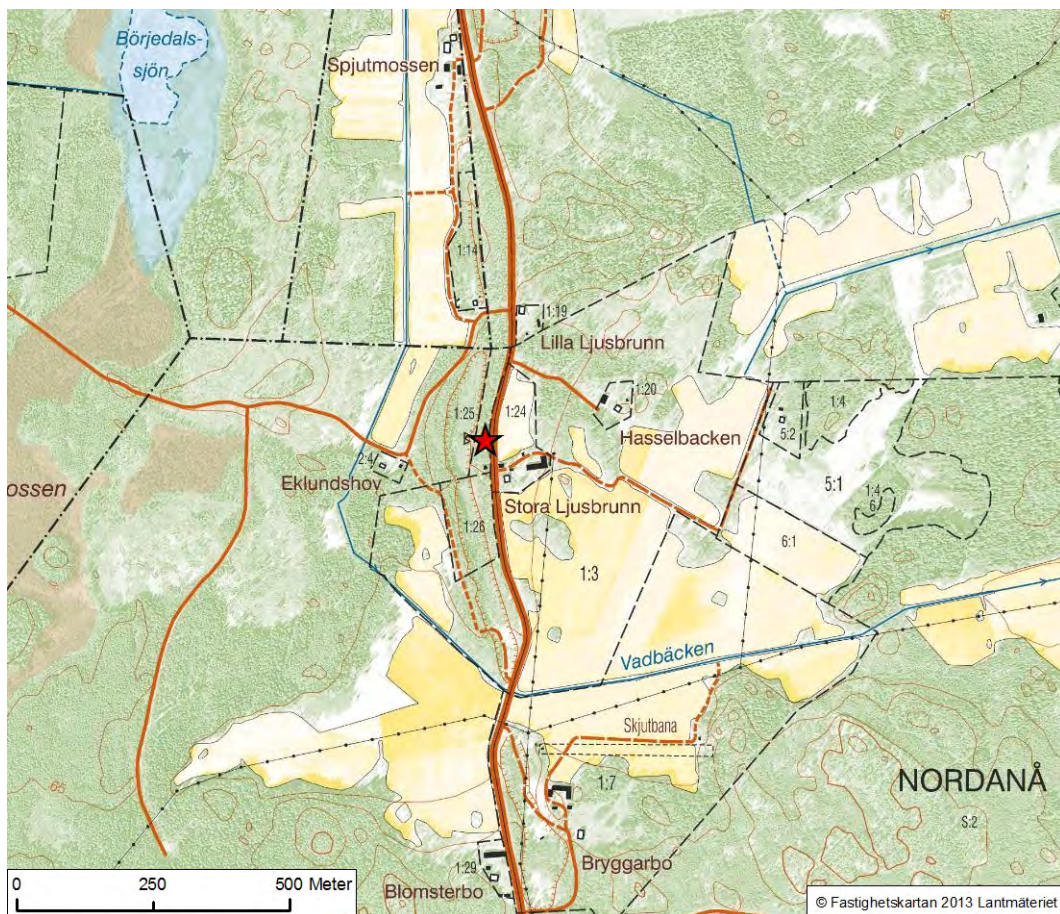
Fig. 24. Översikt- läge för naturminne 026.

Status: Vitalt i lövverk statusen dock klart försämrad med tanke på spricka. Stöddlinor sattes upp 2007 för att stabilisera kronan och en kronreducering genomfördes 2010.

Riskbedömning: Bör besiktigas av trädvårdskunnig person inom 2 år. Stöddlinor upplevs som spända.

Åtgärdsbehov: Ca 10 granar á 3-4 m kommer upp under kronan. Frihuggning och röjning bör ske snart, inom 5 år.

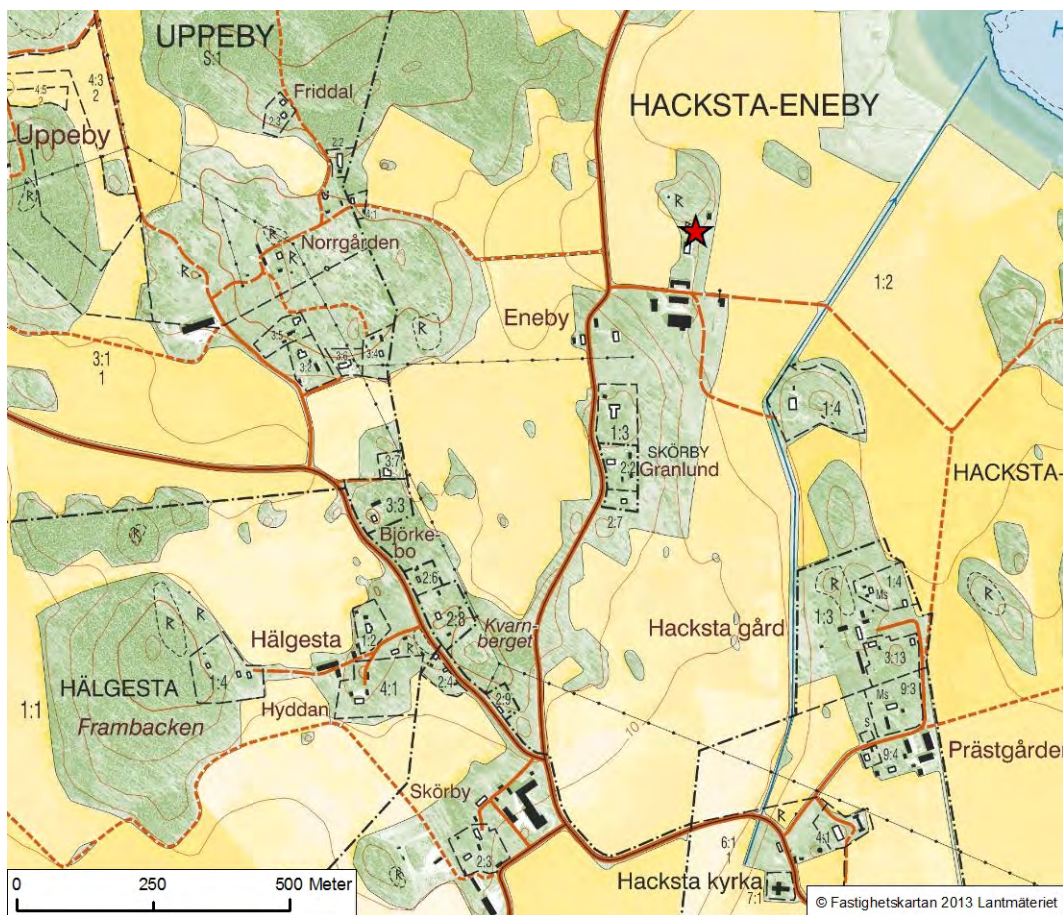
Fig.25. Översikt – läge för naturminne 027.

Riskbedömning: Stam och grenar i toppen är döda och trädet ämnar troligen släppa dessa snart. Det finns i övrigt grenar som växer ut över lada, men dessa bedöms vara friska.

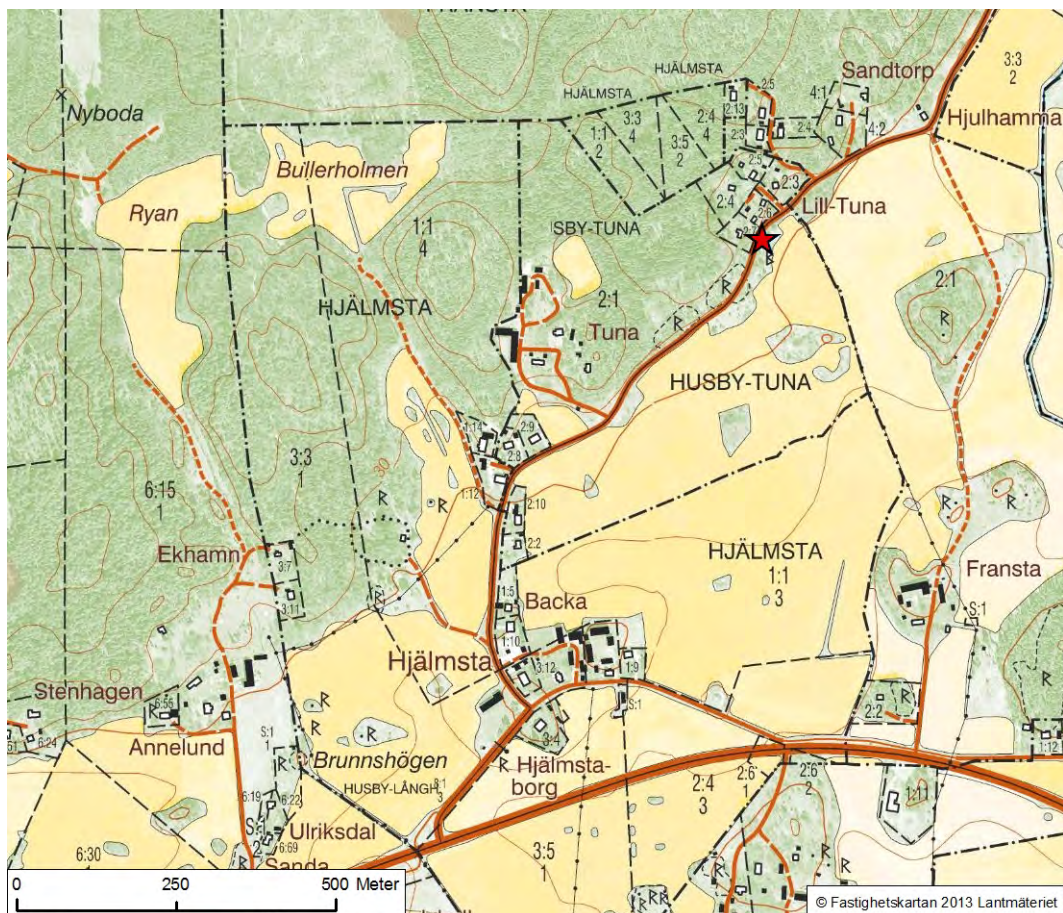
Fig.30. Översikt – läge för naturminne 031.

Övrigt: Enen var 11m hög och hade en omkrets om 150 cm vid beslutsdatum. En gren mot väg är i nuläget skadad och två stycken är avkapade utan ansökan och beslut om dispens.

Åtgärdsbehov: Frihuggning och röjning akut (inom 2 år)

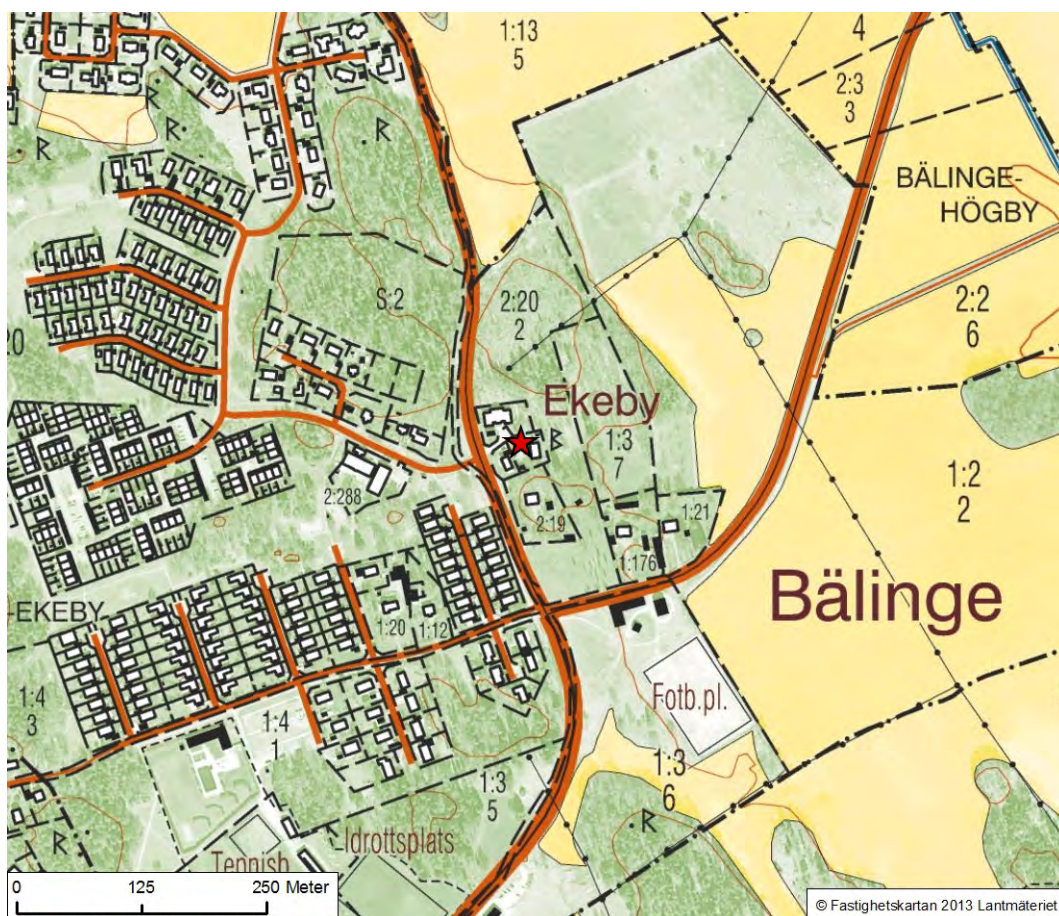
Fig. 31. Översikt – läge för naturminne 32.

Riskbedömning: För att åstadkomma en konsolidering av kronan och minska risker med instabila grenar rekommenderas av arborist att göra en beskärning i fyra till fem steg (5-årsintervall). Se besiktningsprotokoll hos Uppsala kommun för mer detaljerad rekommendation.

Åtgärdsbehov: Frihuggning akut (inom 2 år). Två björkar och enstaka sälg.

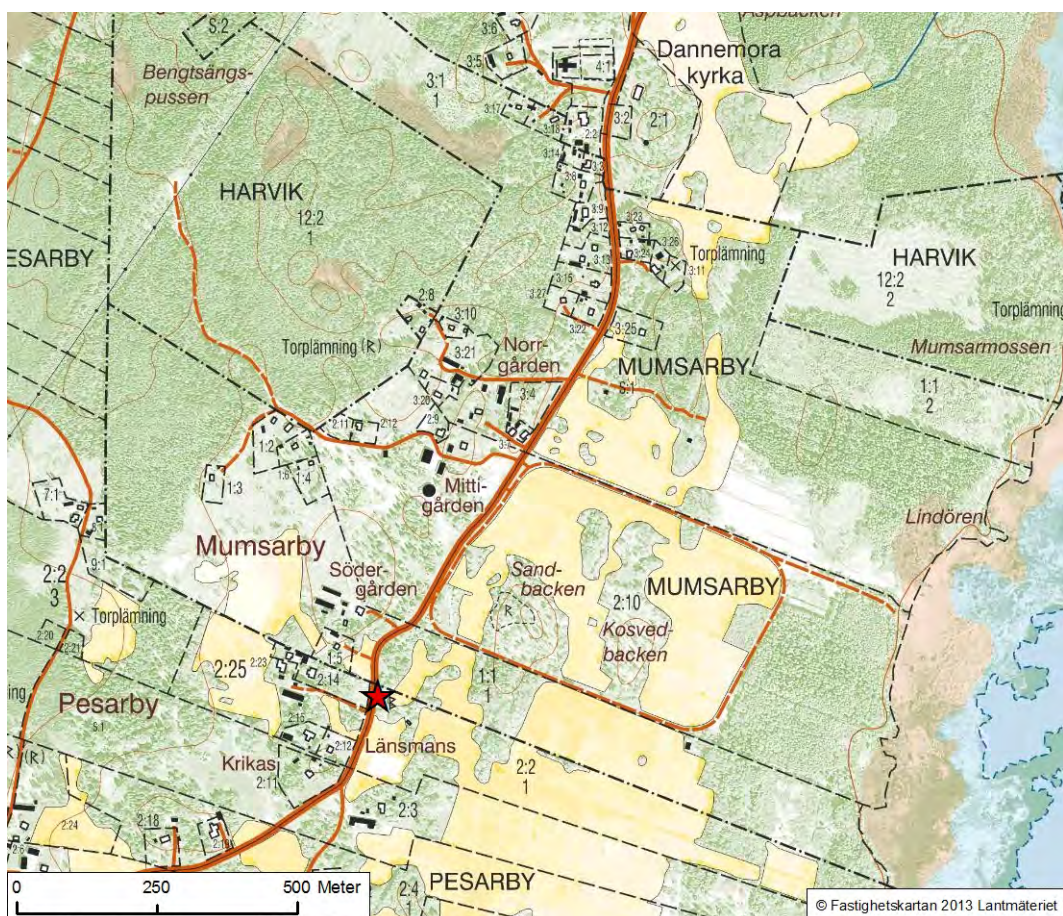
Fig. 32. Översikt – läge för naturminne 033.

Riskbedömning: Troligen ett riskträd inom kort och bör besökas av trädvårdskunnig person inom 2 år från inventeringstillfället. Många grenar har brutits p.g.a. röta. Risk att fler grenar bryts och då faller på den mindre grusvägen eller den större asfalterade vägen. Finns svamp i håligheten i stammen (art ej bestämd). Trädet upplevs obalanserat då grenar fallit mestadels på en sida om det.

Åtgärdsbehov: Røjning snart (inom 3-10 år)

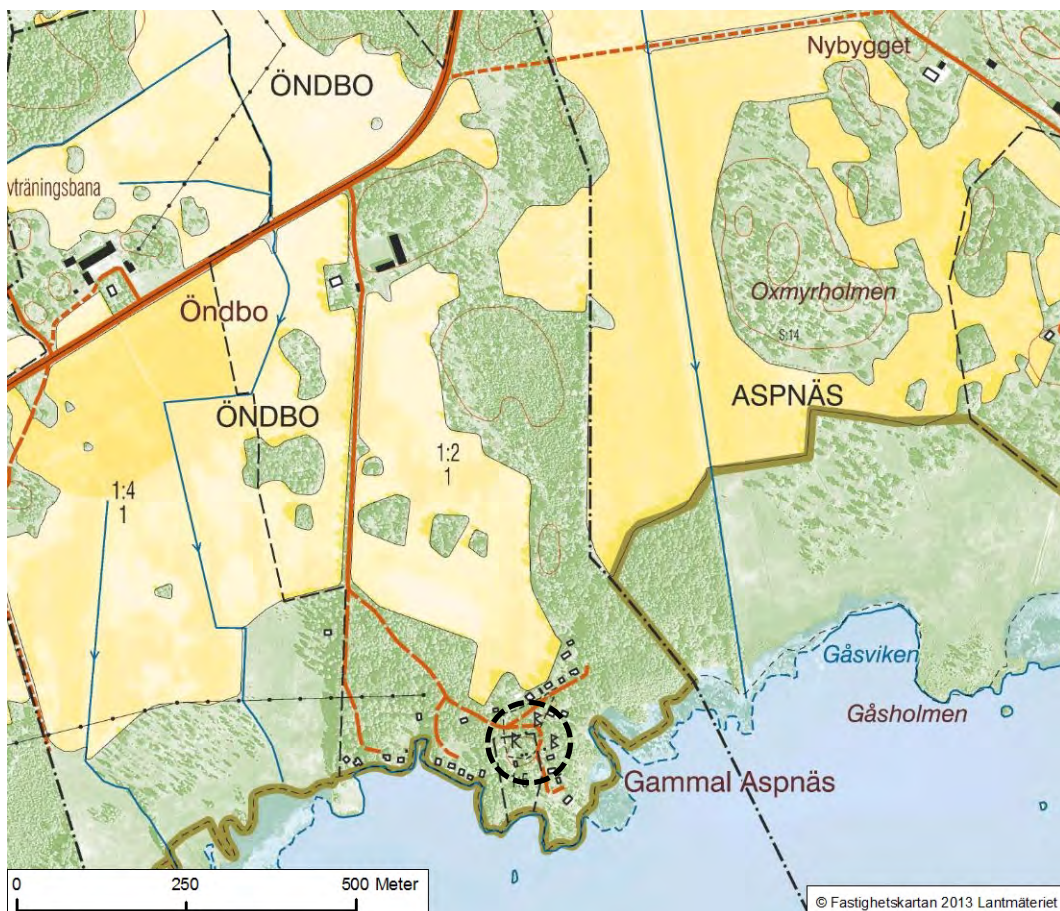
Fig. 37. Översikt – läge för naturminne 038.

Status: Tre träd har låg vitalitet, medan resterande elva är vitala (Se inventeringstabell)

Riskbedömning: Det finns ett par-tre riskträd som kan behöva beskäras p.g.a. att de kan innebära en säkerhetsrisk för människor och/eller en risk att falla på elledning. Träd nr. 6 (se detaljkarta) bör kapas och sparas som en s.k. ”trädruin”, d.v.s. ett stående dött träd.

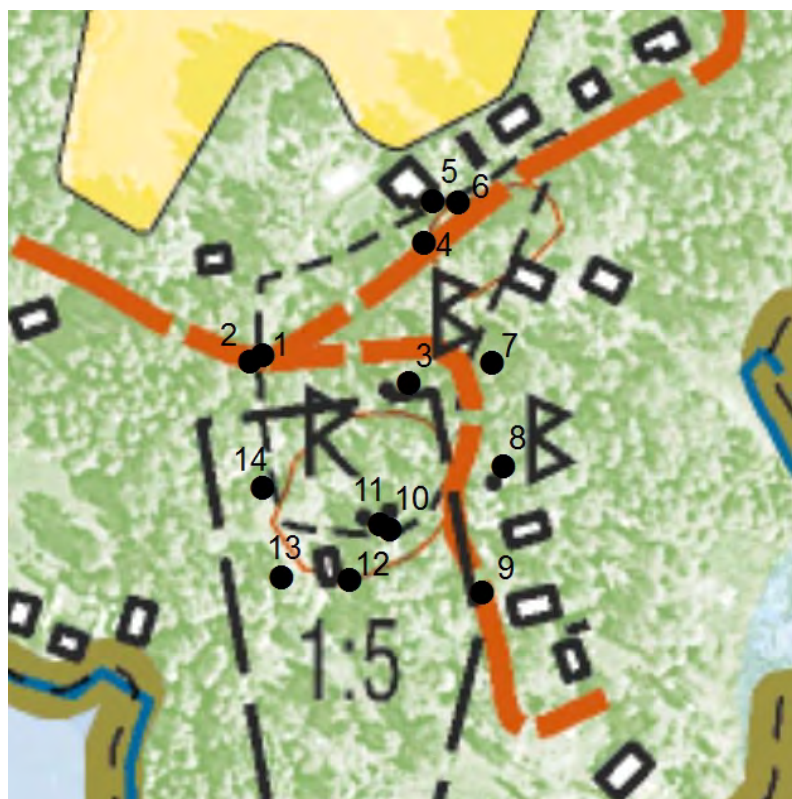
Fig. 38. Läge för varje enskilt träd i naturminne 038.

38:5	ej inlagd	Ek	182	Vitalt	4	Tomt	Inget		
Naturminne	Trädportals-ID	Trädslag	Omkrets	Trädstatus	AHA-klass	Omgivning	Åtgärdsbehov	Risk	Kommentar
38:6	ej inlagd	Ek	197	Låg vitalitet	2	Väggkant/Tomt	Inget	x	Skulle kunna falla på kraftledning. Besiktning akut rekommenderas.
38:7	ej inlagd	Ek	148	Vitalt	4	Lövskog/Nära tomt och väg	Ev. hugga asp snart		
38:8	ej inlagd	Ek	600	Låg vitalitet	2	Väggkant	Inget		
38:9	ej inlagd	Ek	200	Vitalt	4	Väggkant	Inget		
38:10	ej inlagd	Ek	181	Vitalt	4	Tomt	Inget		
38:11	ej inlagd	Ek	222	Vitalt	4	Tomt	Inget		
38:12	ej inlagd	Ek	226	Vitalt	4	Tomt	Inget		Nästan grenlös på ena sidan
38:13	ej inlagd	Ek	195	Vitalt	4	Tomt	Inget		
38:14	ej inlagd	Ek	190	Vitalt	4	Tomt	Inget

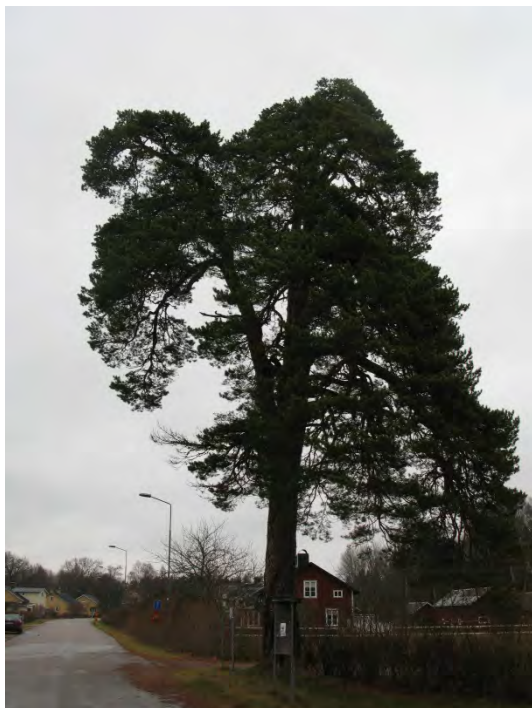
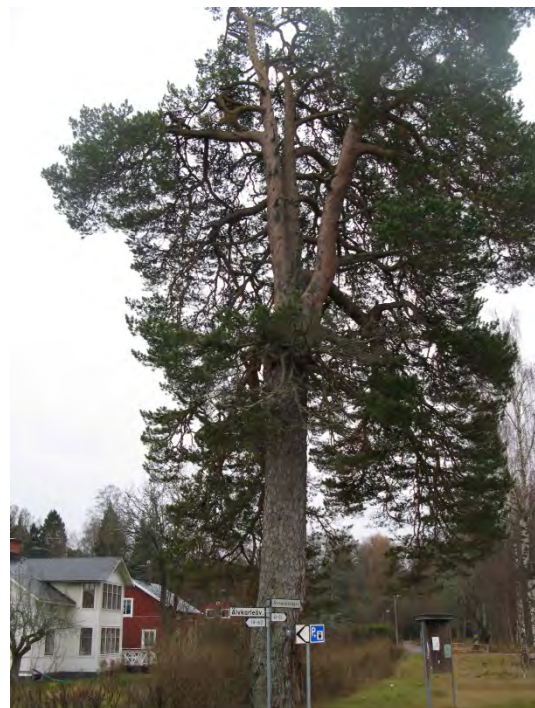
16: Stortallen väster om Stallfjärden

16	788892	Tall	350	Vitalt	1	Väggkant/Tomt	Inget	x	Besiktning snart rekommenderas. Riskträd i o m placering vid tomt/väg.

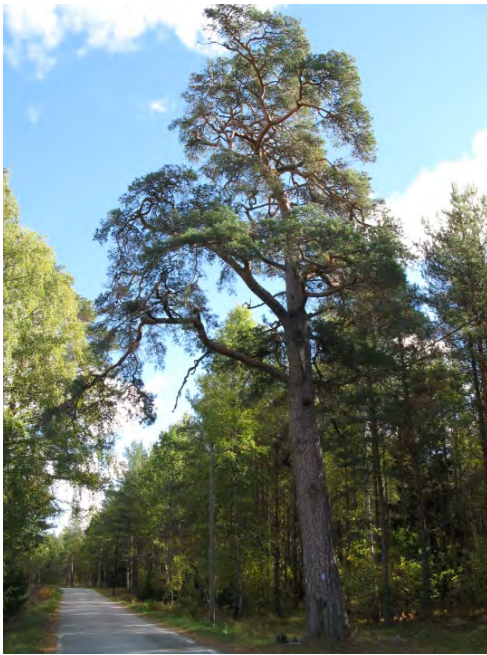
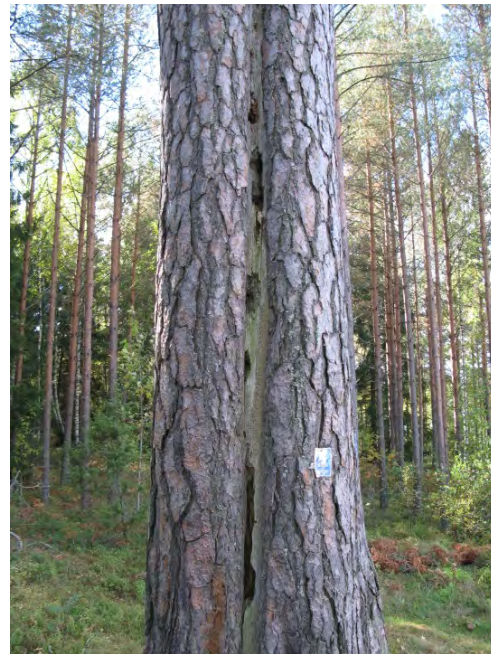
17: Tall öster om Valloxen

Naturminne	Trädportals-ID	Trädslag	Omkrets	Trädstatus	AHA-klass	Omgivning	Åtgärdsbehov	Risk	Kommentar
17	784717	Tall	300	Vitalt	2	Väggkant	Inget	x	Ihålig stam och sprickor vid basen. Många små döda grenar.
18		Tall							Naturminnet ska upphävas
19		Tall							Naturminnet ska upphävas
20	785565	Granar	16-95	Dött liggande-Vitalt	Ej bedömt		Röjning, snart

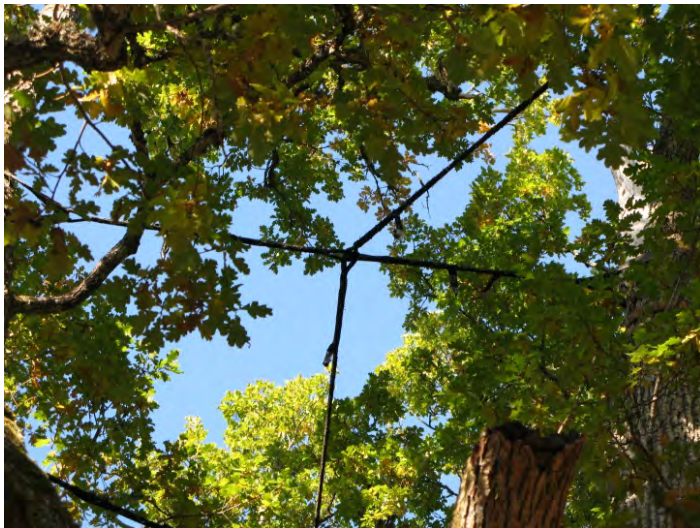
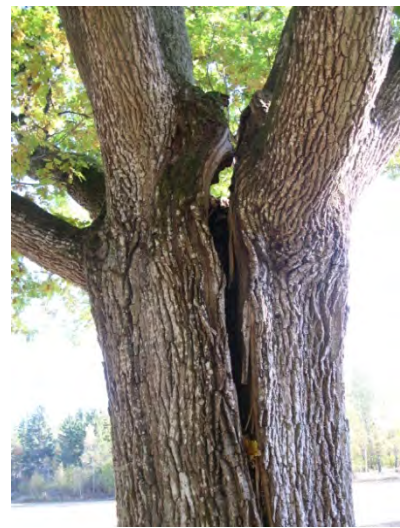
26: Ek vid Ljusbrunn

Naturminne	Trädportals-ID	Trädslag	Omkrets	Trädstatus	AHA-klass	Omgivning	Åtgärdsbehov	Risk	Kommentar
26	788449	Ek	394	Vitalt/Klart försämrat	3	Väggkant	Frihuggning & röjning snart	x	Spricka i stam, stödlina finns. Besiktning akut rekommenderas, ev. beskärning.
27	1460346	Ek	835	Vitalt	2	Tomt	Inget	x	Död stam och grenar i toppen
28	785576	Ek	289	Vitalt	3	Tomt	Inget	x	Besiktning akut
29	785228	Tall	403	Vitalt	3	Tomt	Inget
