Kulturmiljöer i vatten

Ett kunskapsunderlag om flottningslämningar, kraftstationer, kvarnar och sågar i Västerbottens län

Meddelande 5 • 2013

Länsstyrelsen
Västerbotten

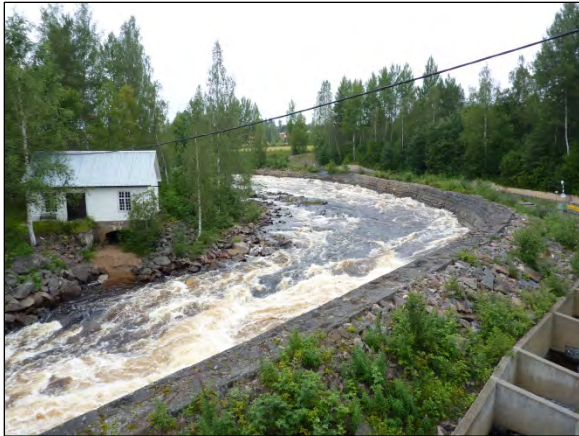
Kilstensmur och kraftstation

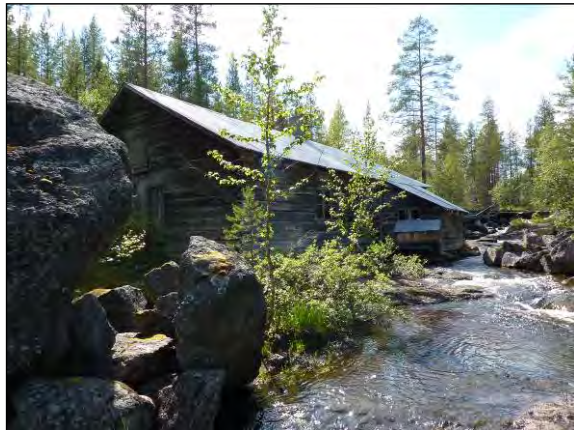
En kraftstation med en kanal ca 95 m l och förfallen, en liten, konstgjord damm finns intill kraftverket.

Kanalen och dammen vid kraftstationen är fortfarande vattenfyllda men ger ett förfallet intryck liksom kraftverksbyggnaden, som inte längre används.

Bäcklidens gamla kraftstation.

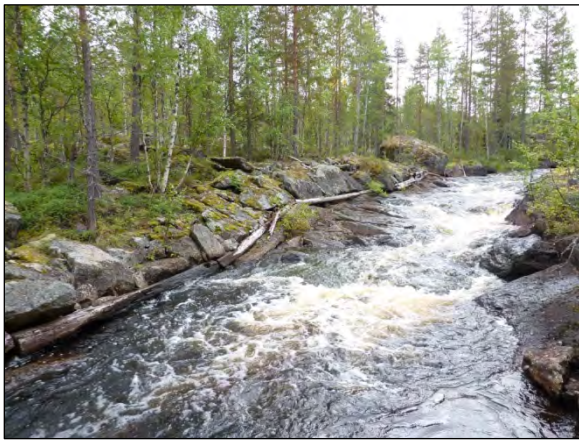
Släntmur med träförstärkning.

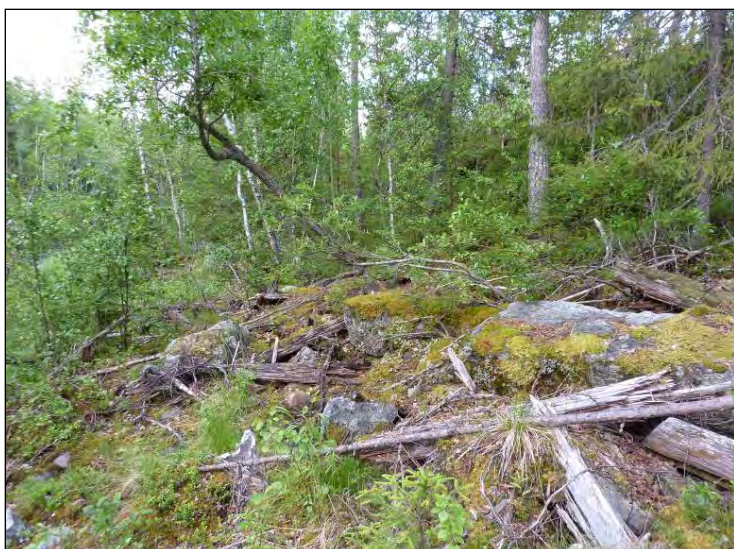
Rest av timmerränna med kallmurade stöd.

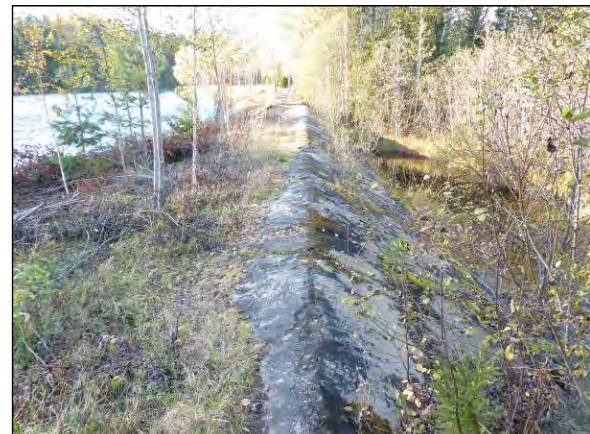
Släntmur av betong.
