# Restaurering av rinnande vatten för bevarandet av flodpärlmusslan

Resultat Kultsjödalen 2016

Länsstyrelsen  
Västerbotten

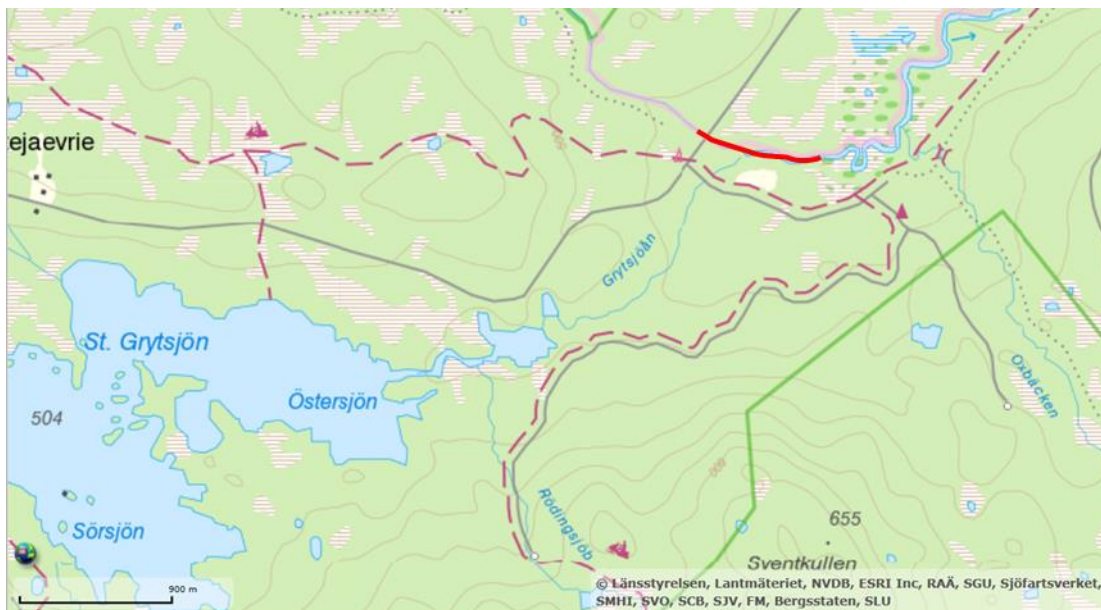
Figur 2. Karta över restaurerad sträcka i Marsån under säsongen 2016 (rött sträck).

I Marsån restaurerades en ca 700 m lång strömsträcka med början strax uppströms bron längs vägen mot Grytsjö/Marsliden (Figur 1 och 2). Långa sträckor längs denna del av ån saknade större strukturer som block och död ved, vilket blev fokus vid restaureringen här (Tabell 1, Bilaga 1). Vid utloppet till ett sel hittades stora mängder lekgrus som spolats ner i samband med flottningen. Detta grus grävdes upp och transporterades med grävmaskin och vinsch/pulka till lämpliga förberedda lekplatser för öringen uppströms i ån (Bilaga 1).

Under säsongen 2017 planerar vi på denna sträcka av ån att fortsätta transportera upp lekgrus från selet högre upp i ån samt göra blockkompletteringar på en sträcka strax nedströms utloppet av Grytsjöån.

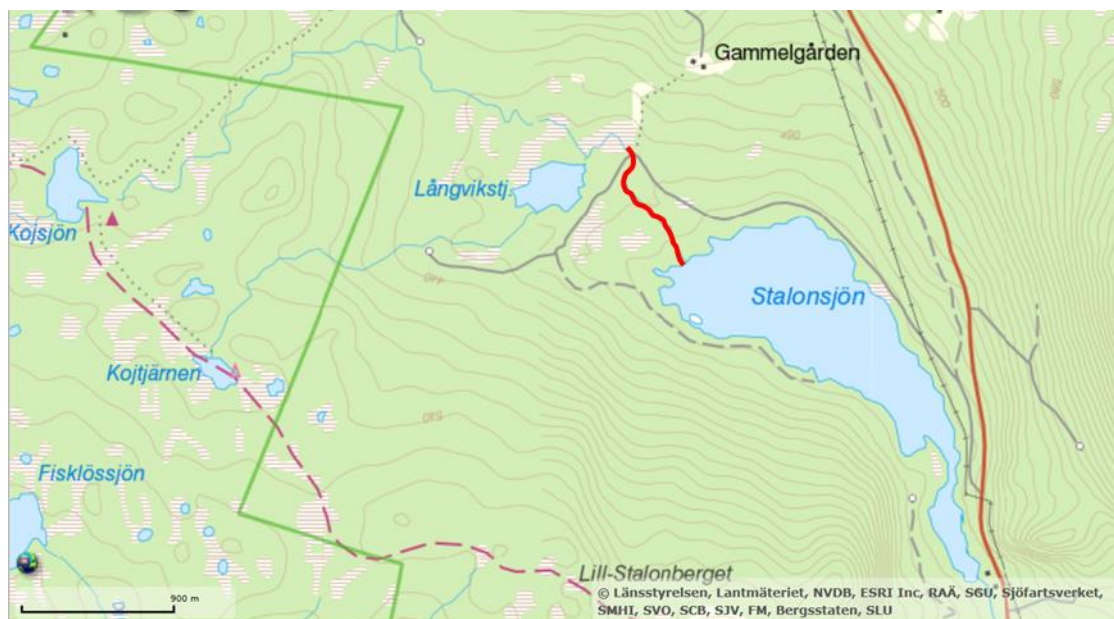
Figur 3. Karta över restaurerad sträcka i Stalonbäcken under säsongen 2016 (rött sträck).

I Stalonbäcken restaurerades sträckan från Långvikstjärnen ner till Stalonsjön, en sträcka på 925 m (Tabell 1, Figur 1 och 3). Innan restaureringen inventerades bäcken på mussla, men inga musslor hittades. Stora block och död ved tillfördes på hela sträckan (Bilaga 2). Dessutom återskapades bäckens naturliga form på avsnitt där den rätats och kanaliserats under flottledsrensningen. Utloppet

ut i Stalonsjön hade ett onaturligt utlopp med en kraftig 120 graders böj. Här pluggade vi igen och grävde en ny fåra med bättre lockvatten för uppvandrande öring från sjön (Bilaga 2). Två blockerade sidofåror öppnades också upp. Vi avslutade säsongen med att köra ut 10 m<sup>2</sup> lekgrus med skotaren till förberedda lekområden i bäcken. Långa sträckor saknar fortfarande lekgrus för öring och även grus för musslan, vilket kommer fortsätta åtgärdas under 2017-18.
