# Sammanställning över 2023 års vattendragsrestaurering

Jämtlands län

**LÖPNUMMER:** 2023:12

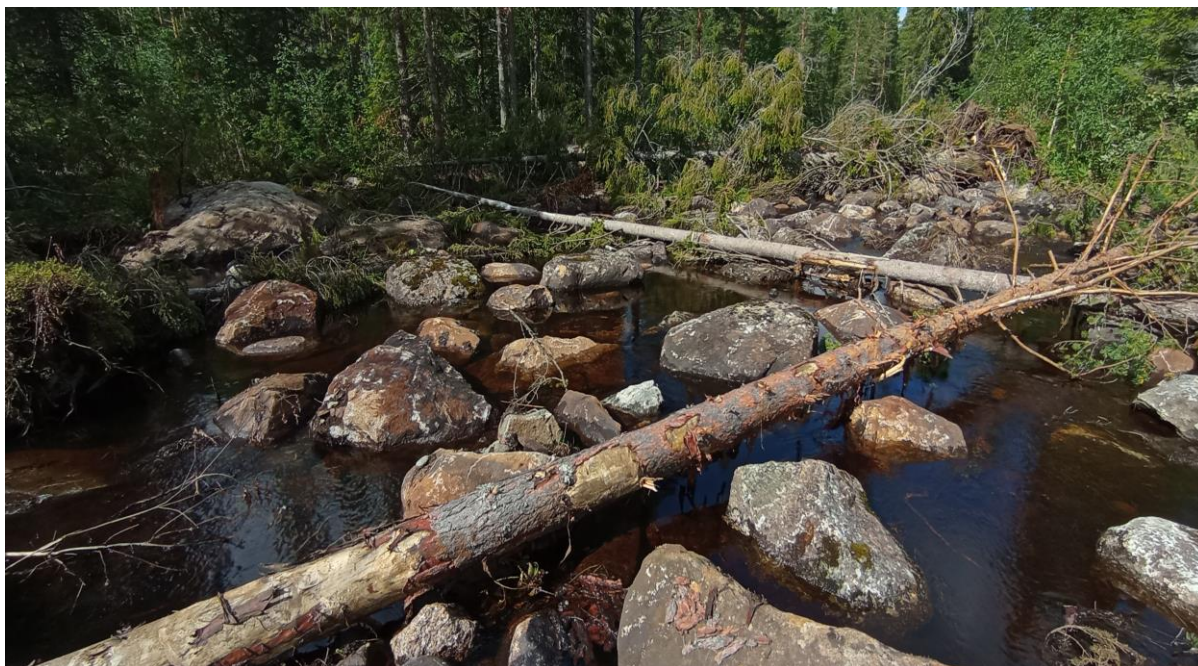
Arbetet började med att en dammrest med skibord revs och planades ut för att förbättra vandringsmöjligheter för fisk och andra vattenlevande djur. Delar av dammvallen är sparad med hänsyn till kulturmiljö. Resterande del av sträckan var kraftigt kanaliserad och bestod av rensvallar och stenkistor med stora mängder sprängsten (figur 4). Arbetet blev utfört i enighet med traditionell restaureringsmetodik där block och sten återförs i ån för att skapa en variationsrik miljö. Mycket av sprängstenen blev utsorterad och bortlokaliserad för att återskapa ett naturligare intryck men också använd till att höja botten och bygga uddar. Bortplockande av stenkistor, ihop med återförande av block och sten i olika formationer, höjd botten och skapande av uddar bidrog till en naturligare slingrighet av ån. Rensvallarna var kraftigt igenväxta med buskar vilka blev bortlokaliserade, och stora träd återförda i ån i form av död ved (figur 5). Vattenflödet var extremt lågt vid arbetet i detta åtgärdsområde vilket försvårade möjligheten att se hur vattnet betedde sig i ån. Senare på sommaren när vattenflödet hade ökat gick det att se effekt av åtgärderna, vattnet hade bromsats upp och vattendraget återfått kontakt med svämytor.

*Figur 5. Efter åtgärd, område 1, Staversån 2023.*

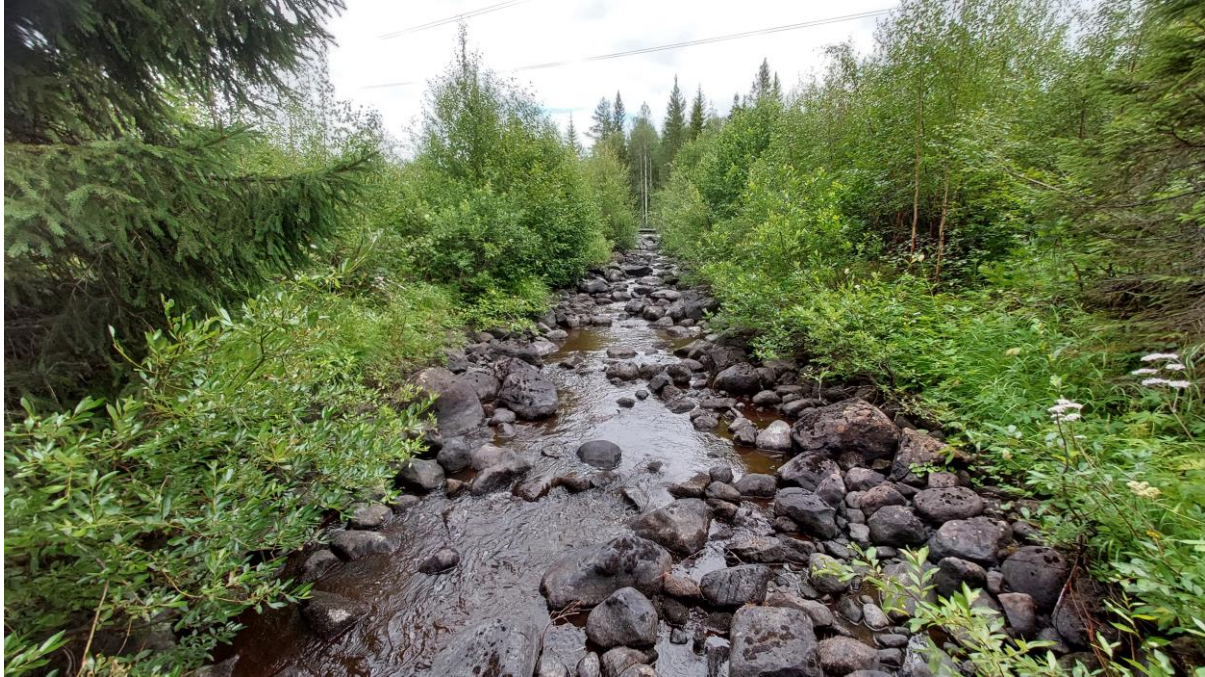
Resterande del av åtgärdsområdet bestod, likt åtgärdsområde 1, av stora rensvallar och stenkistor, ån var kraftigt kanaliserad (figur 6). Arbetet blev utfört likt föregående område enligt traditionell restaurering (figur 7). På sträckan fanns två dammrester med skibord som blev bortplockade och utplanade för att återskapa åns ursprungliga bredd. Samt för att underlätta vandringsmöjligheter för fisk och sedimenttransport, men också för att fungera som spridningskorridor till andra vattenlevande djur och växter. Materialet från den nedströms belägna dammresten är använt till igenpluggning av en kanal nedströms dammresten. Den dämmande pluggen har hjälp till att trycka vattnet mot den ursprungliga naturfåran som tidigare varit avstängd och torrlagd. Ett kortare parti på denna sträcka blev lämnat orört på grund av berghäll med vattenfall vilket gjorde det omöjligt för grävmaskinen att jobba. Även under denna arbetsperiod var det extremt lågt vattenflöde vilket försvårade arbetet.

Figur 6. Före åtgärd, område 2. Kraftigt rensad och kanaliserad sträcka med överväxta rensvallar, Staversån 2023.

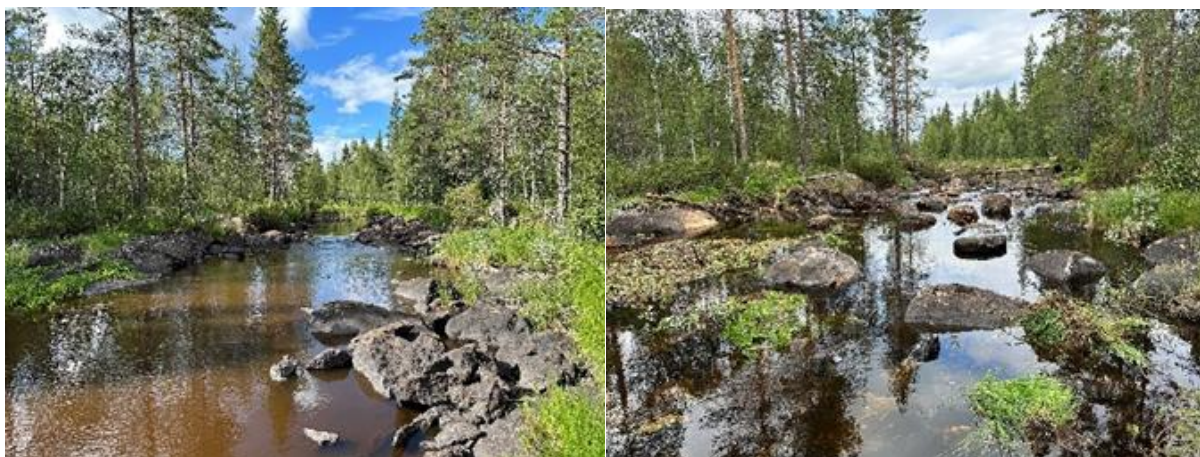
Åtgärdsområde 3 var inte lika kraftigt påverkat som åtgärdsområde 2 men det fanns ett antal upprensade sträckor och några stenkistor mellan partier med lugnvatten. Vattenföringen var som lägst på den här åtgärdssträckan. Majoriteten av rensmassorna bestod av sprängsten, där en del blev nedgrävd på land och en annan del på djupet i selen. Inom området låg fokus på att tröga upp och höja vattennivån på sträckorna uppströms. Åtgärdsområde 4 (figur 11) var likt område 3 och arbetsmetoden var därför densamma.

Figur 11. Före och efter restaurering, område 4, Tannån 2023.

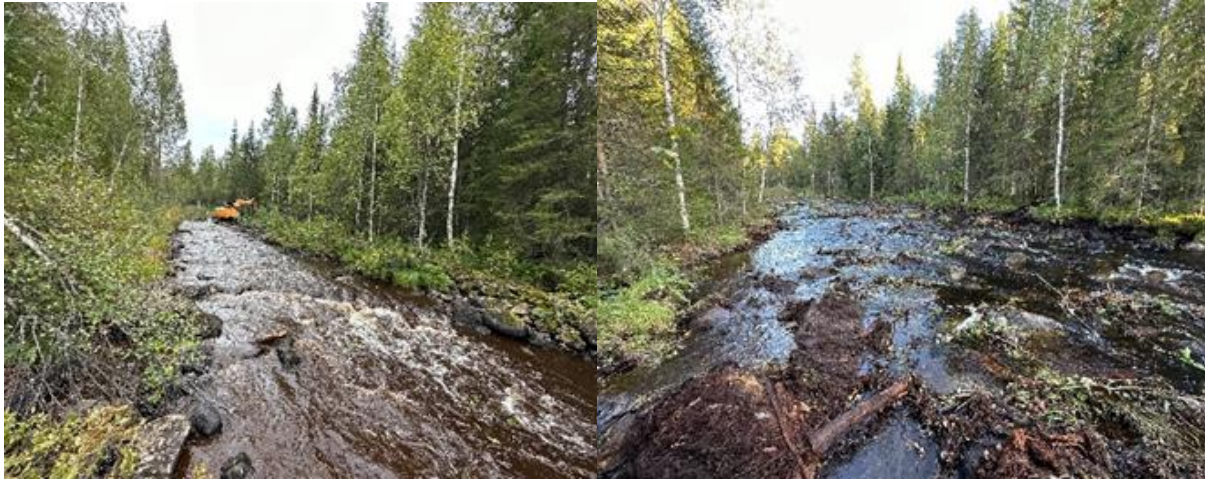
Åtgärdsområdet är en kraftigt rensad och kanaliserad sträcka (figur 12) med ett vandringshindrande skibord beläget i början av området. Genom att blocka upp samt täta botten nedanför befintligt skibord blev vattennivån höjd så pass att det inte längre utgjorde ett vandringshinder. Flottningsresten blev lämnad intakt för kulturvärdesbedömning (figur 13). Nedströms låg fokus på att ta bort rensvallar och stenkistor samt skapa en naturligare bredd på vattendraget. Hanteringen av den stora mängden rensmaterial var en utmaning, eftersom sprängsten inte kunde grävas ner i den blockrika terrängen. Materialet blev i stället utsorterat och använt till återuppbyggnad av åbotten. Naturstenar är placerade ovanpå den nya höjda sprängstensbotten och finmaterial använt till att täta strukturerna. Vid ett fåtal platser fanns uppensade öar av grus och sand, finmaterialet är använt till att skapa lekplatser. När restaureringsarbetet avslutades hade nästan hela den planerade sträckan längs åtgärdsområdet blivit åtgärdad.

*Figur 12. Före och efter restaurering, område 6, Tannån 2023.*

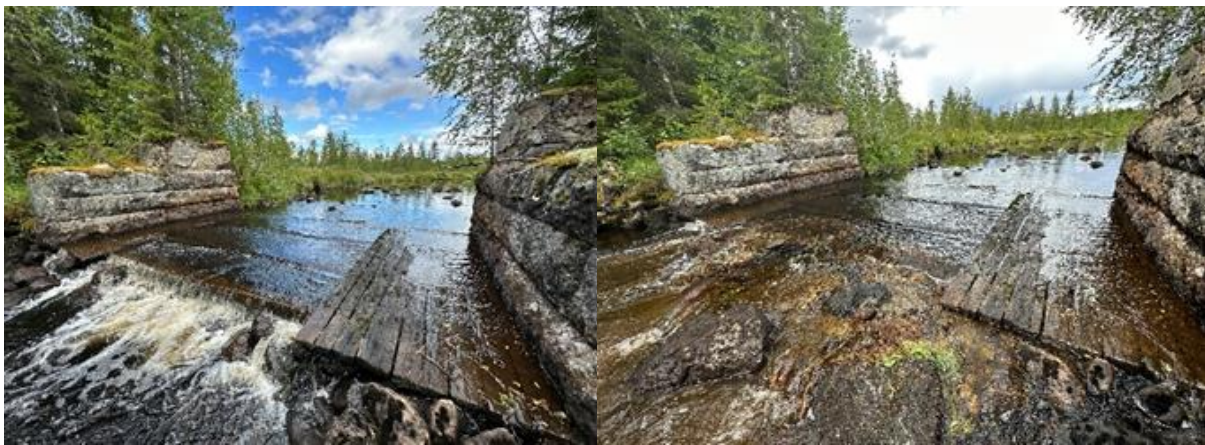
*Figur 13. Före och efter restaurering, skibord vid start av område 6, Tannån 2023.*

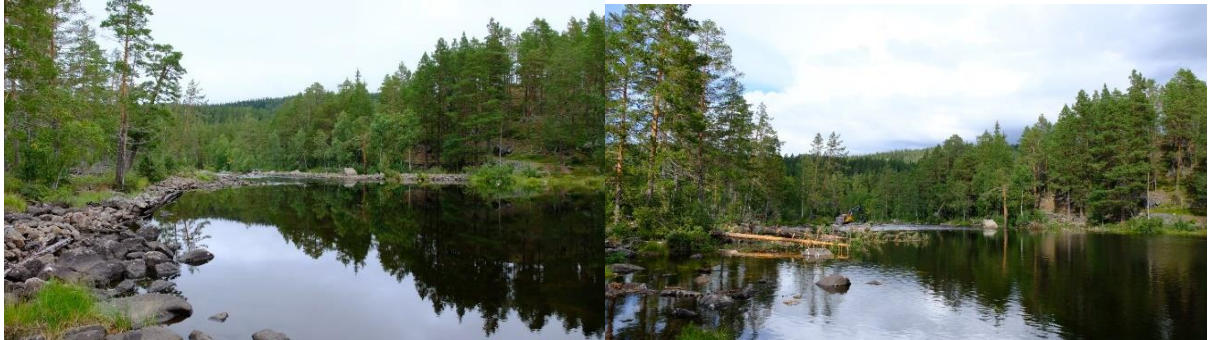
Figur 18. Innan åtgärd, utloppet ur Lill-Ringsjön. Efter åtgärd till höger i bild.

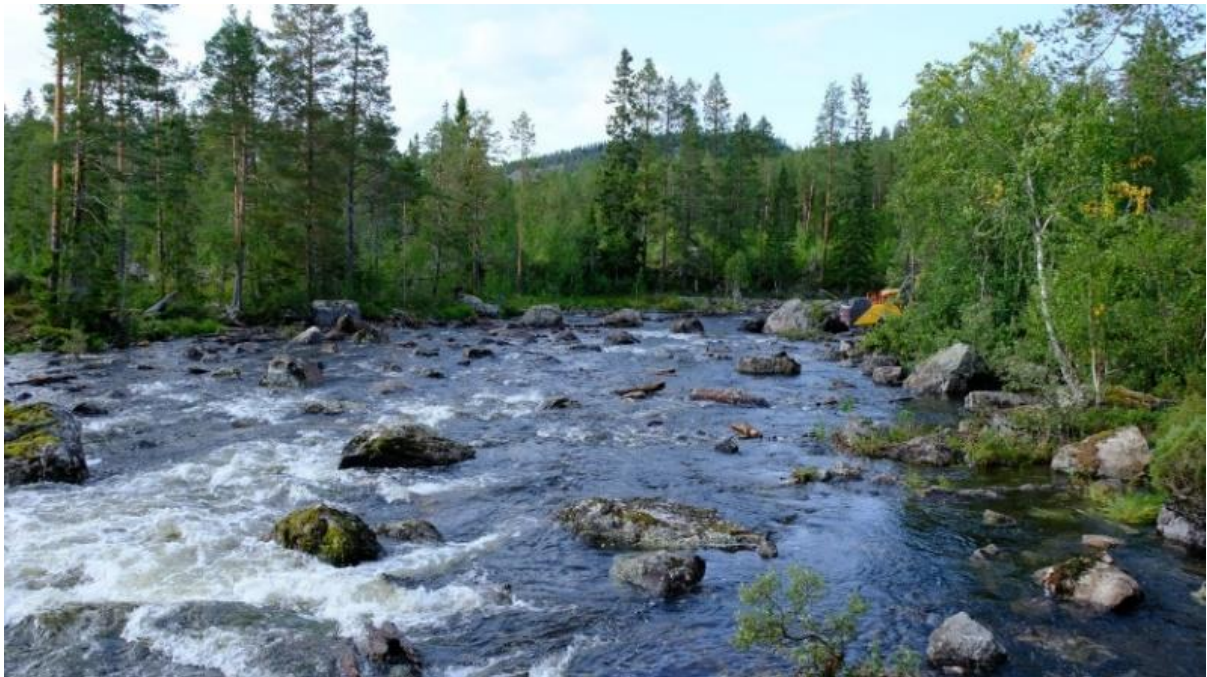
*Figur 20. Samma sträcka efter åtgärd. Utan inneslutning och återställd basnivå kan vattendraget bredda i sidled. Större block skapar dynamik och sänker vattenhastigheten, Lill- Ringsjöströmmen.*

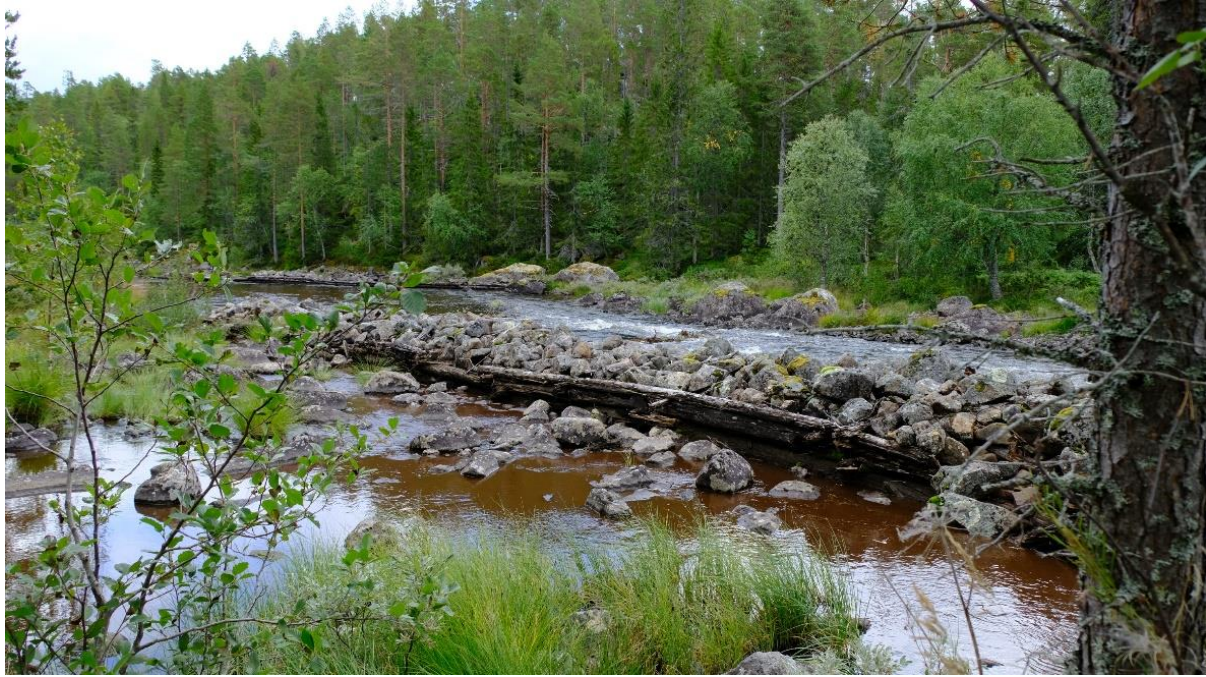
*Figur 21. Stenkista vid nedre delen av Lill-Ringsjöströmmen 2023.*

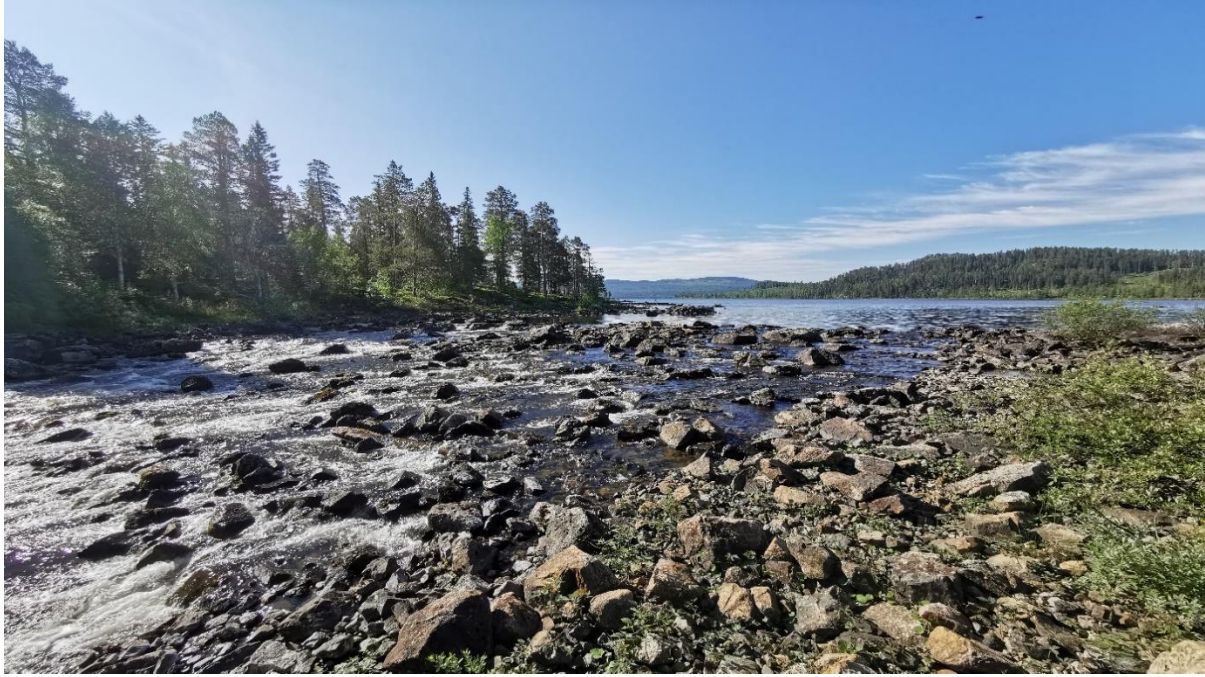
*Figur 25. Före åtgärd. Utloppet ur Stor-Ringsjön, åtgärdssträcka 1 Svaningsån 2023.*

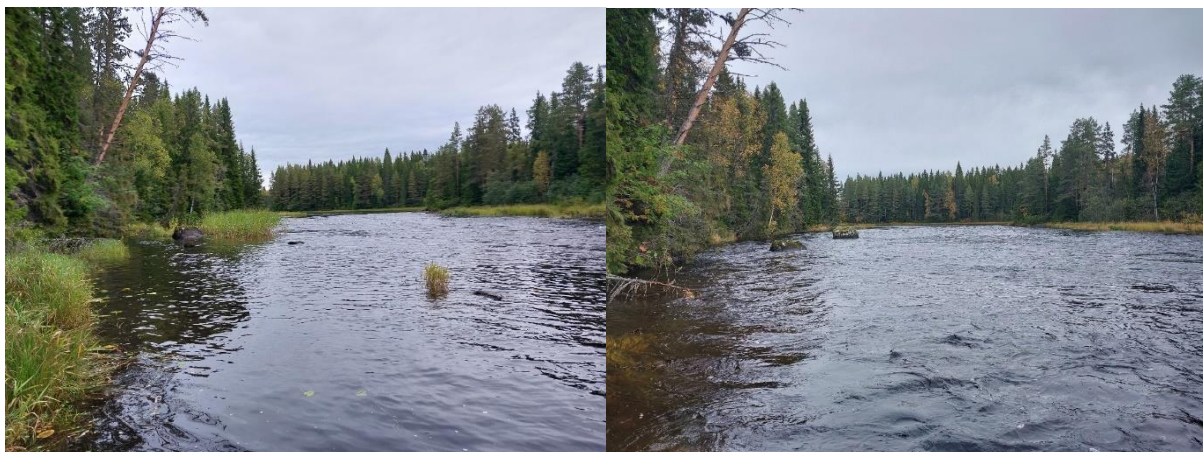
Restaureringsåtgärder har endast utförts i de västra och östra fårorna (figur 34). Den mittersta fåran kan komma att åtgärdas under kommande år. I den västra fåran har en cirka 200 meter lång rensvall som tidigare stängde av ytterkurvan fördelats ut i huvudfåran för att bromsa upp flödes hastighet och återskapa huvudfårans slingrighet (figur 34). Den tröskel som löpte tvärs över sträckans nedre del har justerats till en mer naturlig nacke. Det är gjort genom en breddökning av nacken mot ösidan, en utglesning av den mest kompakta delen och förlängning av forsen i nedströmsriktning. I de uppströmsliggande delarna av sträckan finns sprängsten kvar längs med kanterna. En bedömning gjordes att lämna den då växtlighet idag döljer sprängstenen som dessutom har en viss dämmande effekt. Genom att glesa ut eller gräva ned sprängstenen riskerar man att sänka den bestämmande sektionen i västra fåran och påverka flödet i övriga fåror. Sprängstenen härstammar troligtvis från de hållar som sprängdes i västra fåran för att underlätta timmerflottningen som troligtvis primärt skedde just i Nötflyns västra fåra.

Figur 34. Nötflyn (SWEREF N 7037621, Ö 522298). Vänster bild: Före åtgärd. Rensvall stänger av en naturlig ytterkurva. Höger bild: Efter åtgärd. Fåran har återfått sin slingrighet då vattnet återigen trycks ut i ytterkurvan. En ytterligare del av rensvallen fortsatte även cirka 150 meter i nedströms riktning mot kameran, men är numera också åtgärdad.

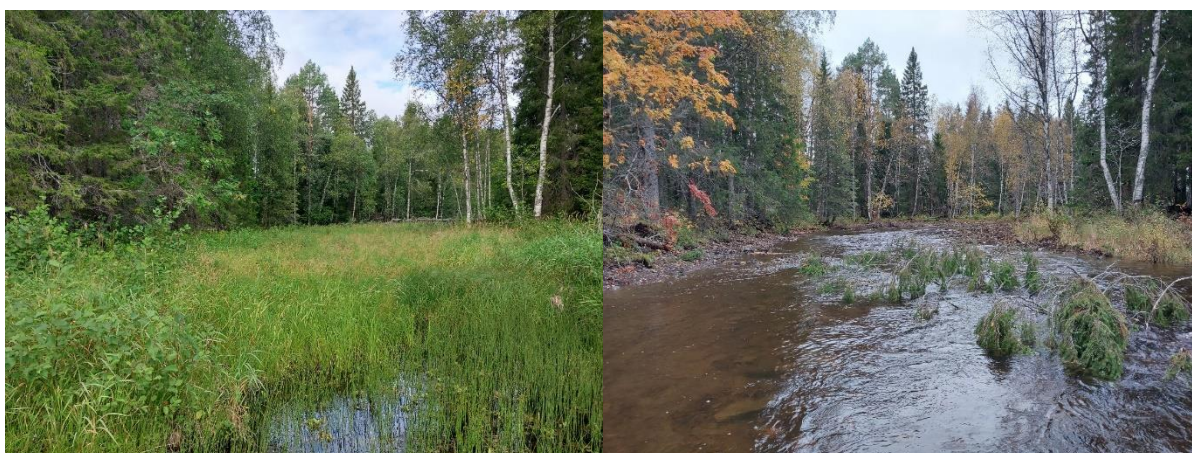
Denna fåra blev åtgärdad under höglöde då den ändå delvis var torrlagd. Cirka 70 meter av fårans övre del var helt igenväxt (figur 35), men blev översvämmad vid vårflod. På den sträckan blev vegetationen avtäckt hela ytan i fårans full bredd (cirka 20 meter). Därefter blev en smalare fåra grävd på fem till åtta meter mellan de djupare delarna längs med den ursprungliga ytterkurvan. För att få in vatten från uppströmsliggande sel sänktes den grävda fåran med 30–40 centimeter. Materialet är utschaktat i selmiljöerna uppströms och nedströms. Detta område är väldigt flackt med en fallhöjd på cirka 30 centimeter mellan selen. En hel del finkornigt material finns kvar efter avtäckningen, men det kommer troligtvis bli bortspolat under kommande vårfloder, vilket kan göra att det grövre materialet sätter sig och fåran blir sänkt. Kompletterande åtgärder i uppströmsliggande områden kan behövas för att styra in mer vatten i den östra fåran. En trolig förklaring till att den övre delen av östra fåran blivit torrlagd är att man under flottningen har sprängt hållar i den västra fåran och sänkt av den i syfte att styra över majoriteten av flödet dit.

Figur 35. Nötflyn Ammerån 2023 (SWEREF N 7037644, Ö 522542). Vänster bild: Före åtgärd. Cirka 70 meter av fåran är igenväxt med cirka två meter hög vegetation. Höger bild: Efter åtgärd. Vegetationen har tagits bort och fåran har sänkts för att få in vattnet igen.

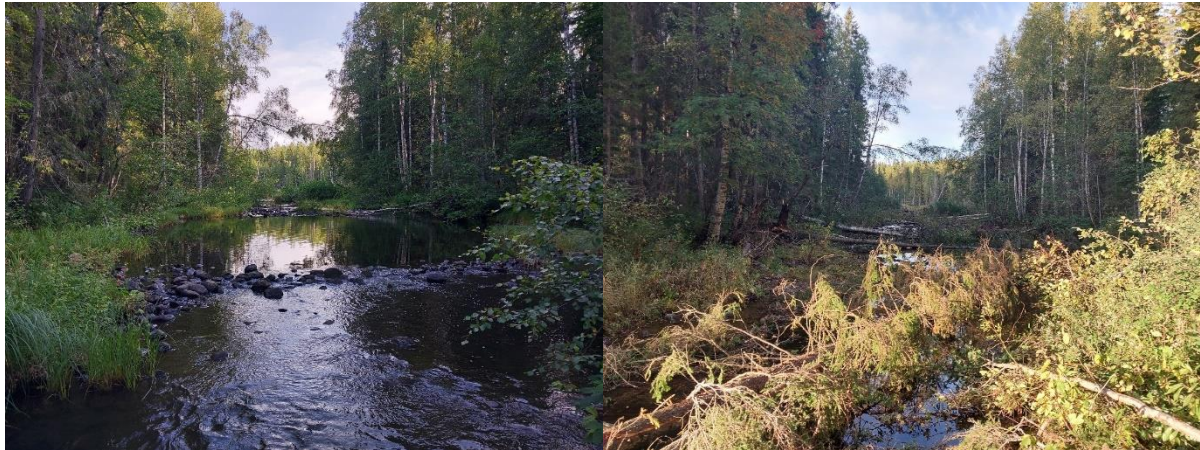
Nedströms den övre delen har fokus varit på att optimera uppväxtmöjligheter för harr och öring. Därför har stora mängder död ved placerats ut för att gynna uppväxande fisk och öka produktionen av vattenlevande insekter (figur 36). Den döda veden kan även återskapa de dynamiska processerna som leder till att fåran kontinuerligt omformas vid högflöden. Död ved är strukturer som ofta krävs för att skapa grusbankar och en variation i djup i områden där älvbotten domineras av mindre stenar och grus. Där den östra fåran och mittenfåran rinner ihop har ett större område biotopvårdats för lek. Det blev gjort genom att luckra botten och sortera fram den storlek på materialet som är lämpligt för lekande öring och harr. Stenblock utplacerades även som mothåll så att lekmaterial kan hållas kvar.

Figur 36. Nötflyn Ammerån 2023 (SWEREF N 7037455, Ö 522549). Övre bild: Före åtgärd. En troligen grävd överfördjupad hölja med trösklar uppströms och nedströms höljan. Nedre bild: Efter åtgärd. Fåran har breddats och trösklarna har justerats och gjorts om till grusbankar. Stora mängder död ved har tillförts.

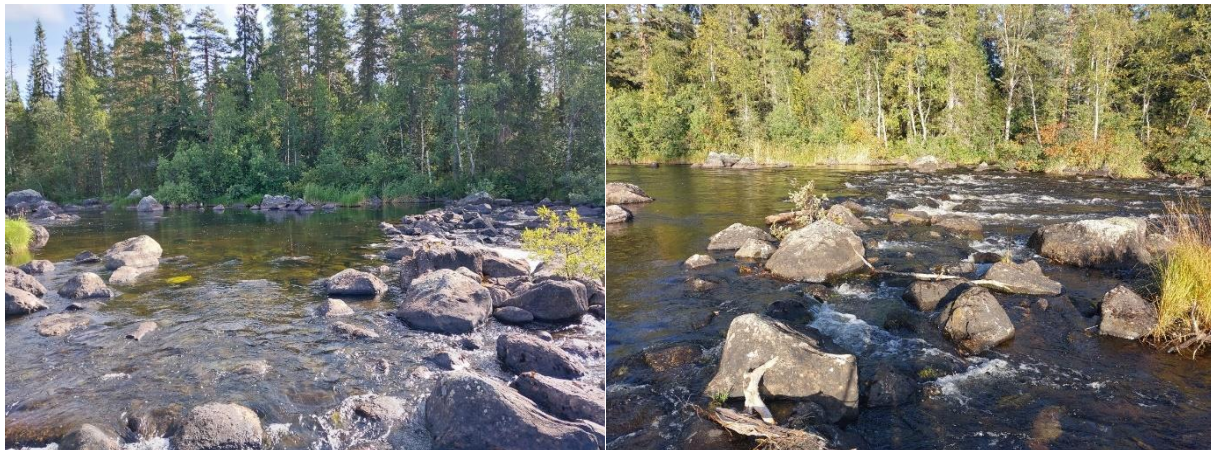
Figur 38. Justering av tröskel åtgärdssträcka 3 (SWEREF N 7035904, Ö 523142) Vänster bild, före åtgärd och höger bild, efter åtgärd, Ammerån 2023.

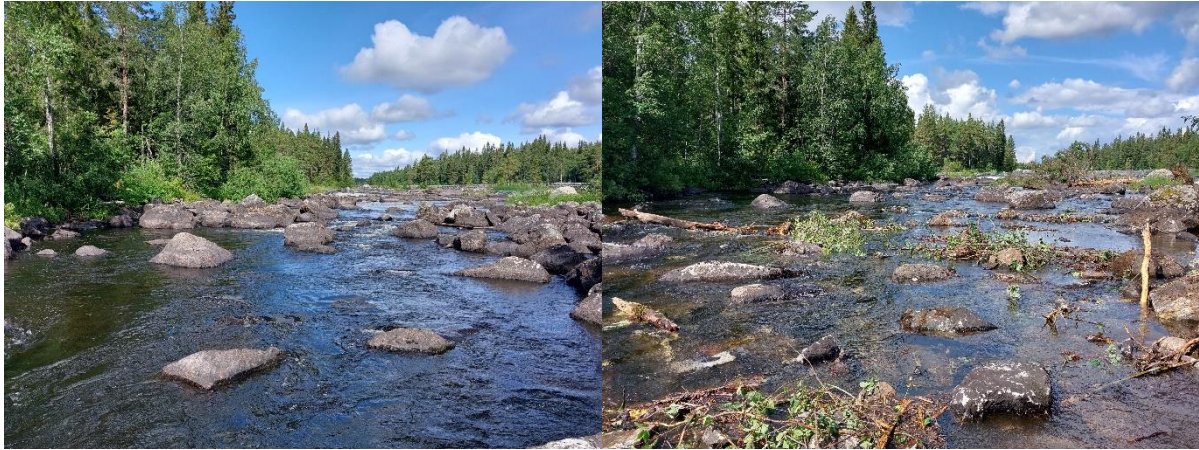
Här har en rensvall och en stenkista som delvis stängde av den västra fåran tagits bort (figur39). En ö som utgjorde rensvallens övre del blev sparad för att bevara karaktären i området. En grov tall blev fälld och förankrad genom att delar av rotsystemet grävts ned och stammen fastkilad mellan två storblock. Målbilden med restaureringen var att skapa ett

område med storblock och djuphålor med ståndplatser för större fisk. Efter restaureringen har tillflödet till fåran ökat vilket är positivt för de ekologiskt viktiga nedströms liggande partierna som till stora delar är opåverkade av flottning. Innan rensvallen och stenkistan blev bortplockad letade sig det mesta av vattnet ut i huvudfåran. Hänsyn för sportfiske är tagen då det finns större sammanhängande partier som är fria från block som bryter ytan vid normalflöden. En lekacke är förberedd och kommer bli försedd med lekgrus.

Figur 39. Åtgärdad sidofåra åtgärdssträcka 3 (SWEREF N 7035924, Ö 523034). Vänster bild före åtgärd och höger bild efter åtgärd, Ammerån 2023.

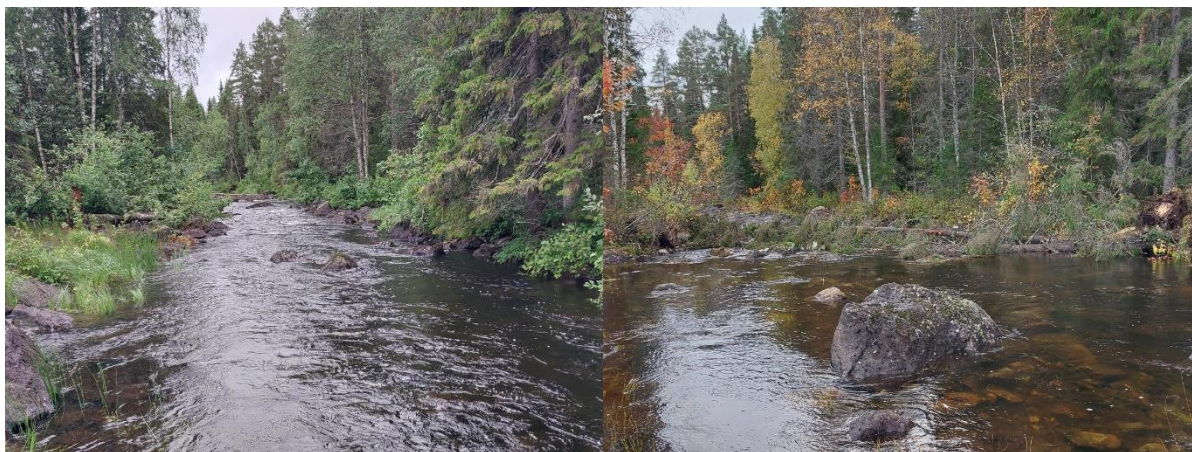
Här har en kortare kraftigt rensad del av en sidofåra åtgärdats (figur 41). Målbilden med restaureringen var att bredda fåran och skapa ett område med storblock och ståndplatser för större fisk samt uppväxtmiljöer för juvenil fisk. På sträckan är två större lekområden förberedda att förses med lekgrus. Då platsen är relativt otillgänglig har död ved blivit tillförd.

Figur 41. Åtgärdad sidofåra åtgärdssträcka 6 (SWEREF N 7035452, Ö 523203). Vänster bild: Före åtgärd. Höger bild: Efter åtgärd, Ammerån 2023.

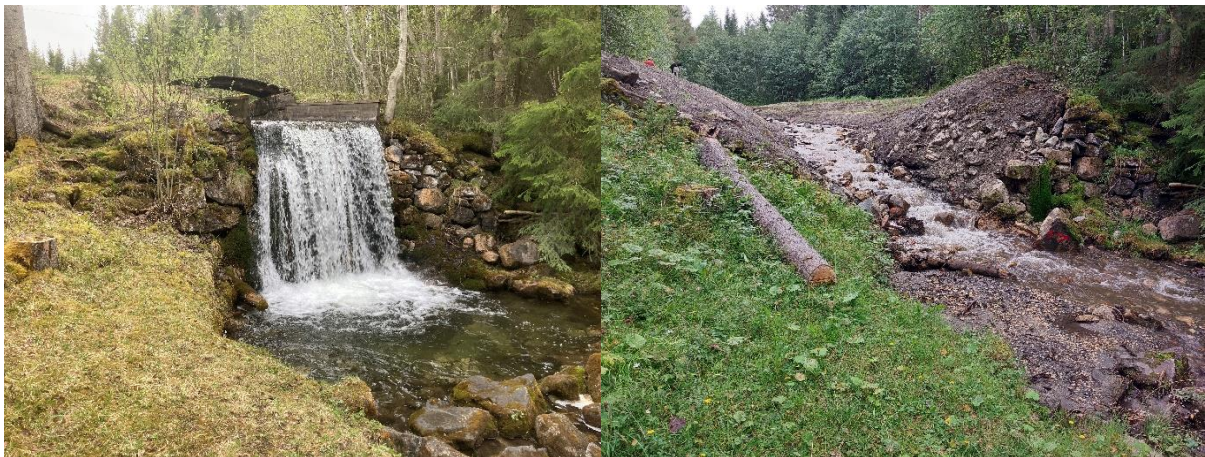
*Figur 59. Efter tillståndsansökan påbörjade rivning av dammen i Fillstabäcken sommaren 2023. Utskovsbordet av betong och vandringshindret för fisk togs bort. Till vänster i bild före åtgärd och till höger efter åtgärd.*

Efter tillståndsansökan hos mark och miljödomstolen påbörjades rivning av dammen sommaren 2023. Utskovsbordet av betong togs bort och sediment schaktades ur och lades i dammområdets kanter. En stor del av dammvallen är kvar ur kulturell aspekt (figur 59 och 60). Sediment från dammområdet kördes bort med dumper.

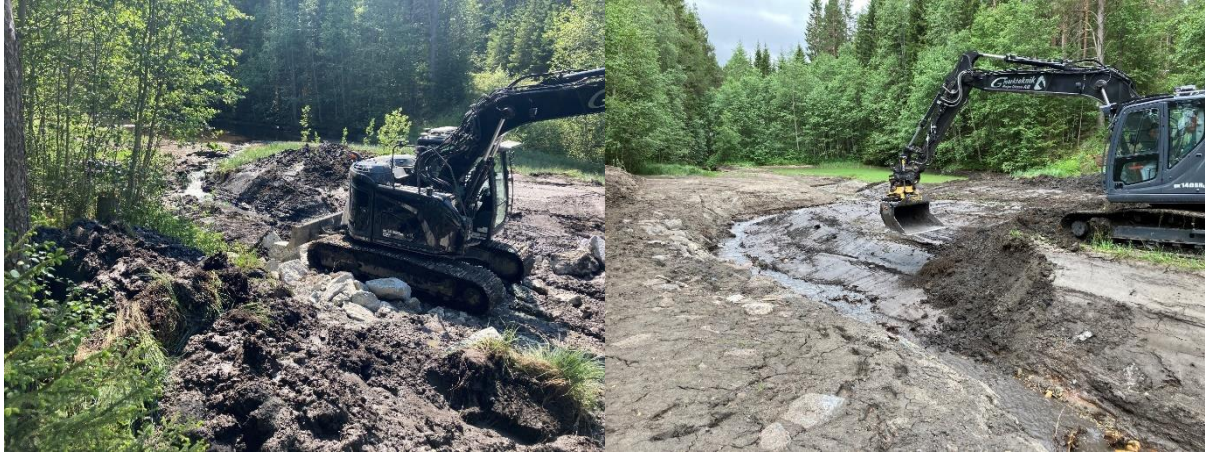
*Figur 60. Efter tillståndsansökan påbörjade rivning av dammen i Fillstabäcken sommaren 2023. Sediment schaktades ur och lades delvis i dammområdet kanter.*

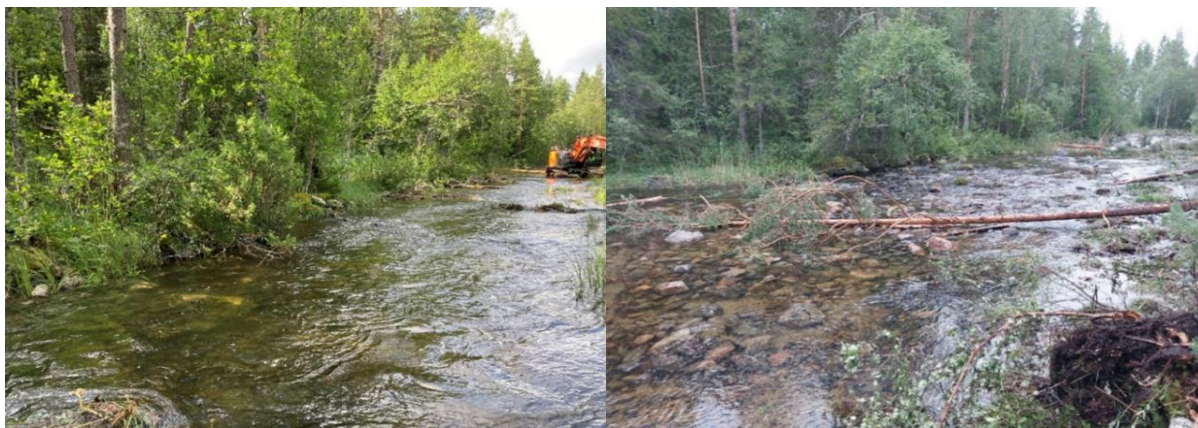
*Figur 69. Norån 2023, sträcka 1, uppströmsvy. Till vänster i bild före restaurering, en avstängd ytterkurva. Rensmassorna är använda till att bygga upp botten, bromsa upp vattnet och styra in vatten i ytterkurvan. Till höger i bild, efter restaurering, ytterkurvan är öppnad, stenar har blivit omgrupperade och död ved placerat i vattnet. En mer varierad strömsträcka är återskapad.*

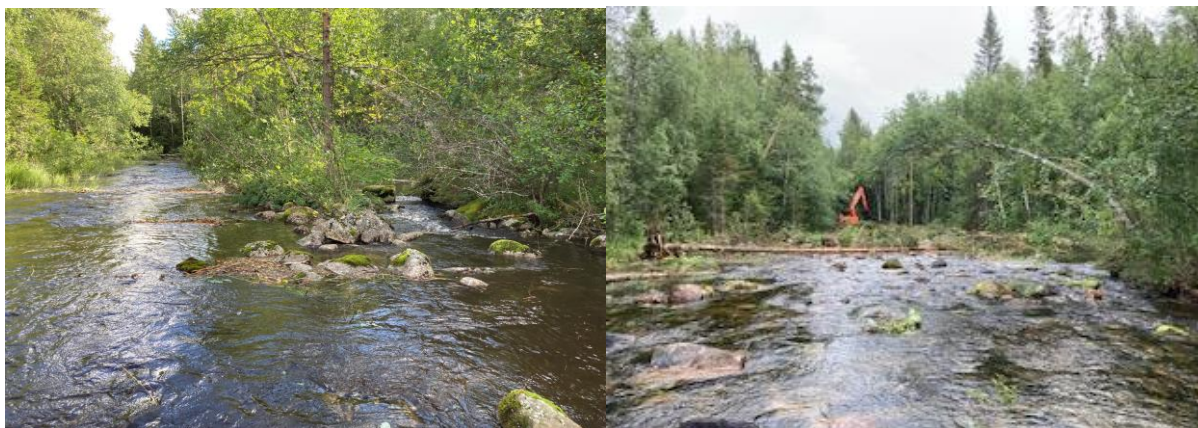
*Figur 70. Efter restaurering Norån 2023, åtgärdssträcka 1, samma som i bilden ovan men i nedströmsvy. Till vänster i bild, en kanaliserad sträcka med en rensvall beväxt med träd och sly som stänger av ytterkurvan. Rensmassorna är använda till att bygga upp botten, bromsa vattnet och för att styra in mer vatten i ytterkurvan. Till höger i bild efter restaurering, ytterkurvan är öppnad, vattendraget breddat, stenar omgrupperade och död ved är placerat i vattnet. En mer varierad ekologiskt funktionell strömsträcka har blivit återskapad.*

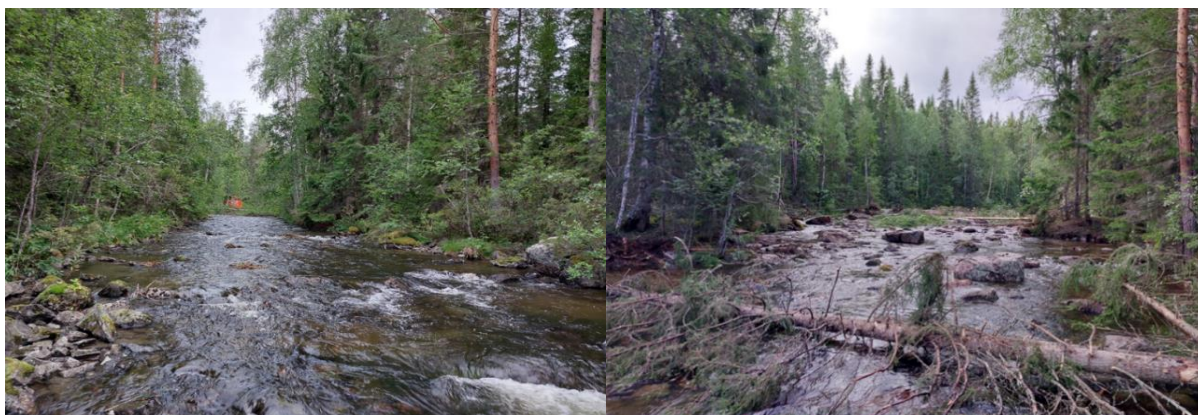
*Figur 71. Till vänster i bild, före restaurering Norån 2023, åtgärdssträcka 1, en kanaliserad strömsträcka med invallade rensvallar på båda sidor. Till höger i bild efter restaurering, block och sten har blivit utflyttade i vattnet och strömsträckan är breddad med och har mer varierade ström- och djupförhållanden.*

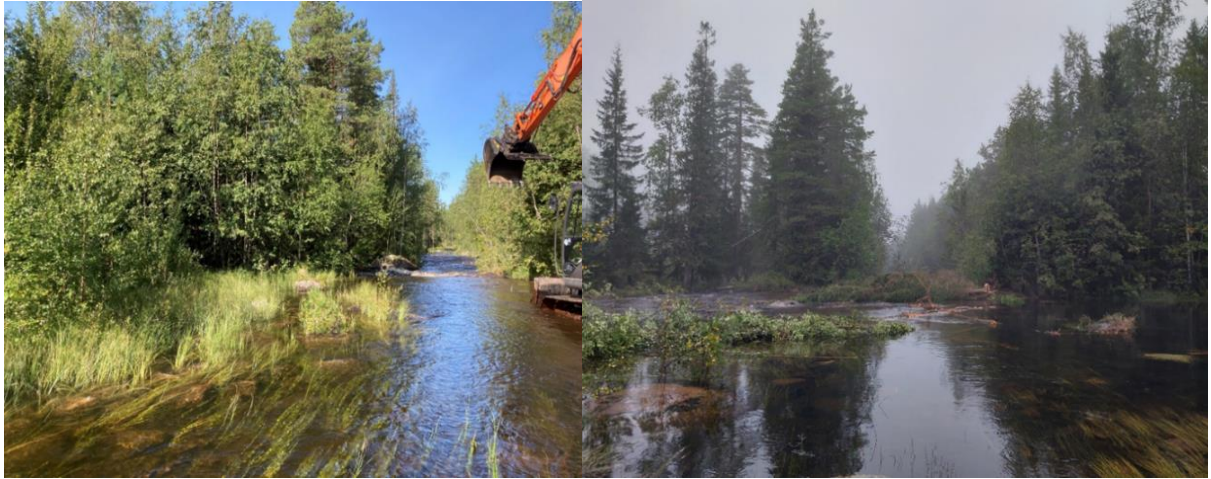
Åtgärdssträcka 7 är ett kraftigt flottledspåverkat parti. Innan årets restaurering blockerade västra delen av dammvallen en naturfåra, i stället rann den största mängden vatten rakt ner i en sprängd kanal (figur 72). Beroende på vattenflöde varierade mängden vatten i naturfåran, vid lågflöde helt torrlagd och vid högflöde visst genomsläpp av vatten (figur 73). Målet med restaureringsarbetet var att öka mängden vatten i naturfåran. I arbetet med att förskjuta vattnet från kanalen till naturfåran blev den västra delen av dammvallen riven och sprängsten blev uppflyttat från kanalen, använt som grund för utbyggnad av östra dammvallen. Uppströms dammvallen är block och stenar omgrupperade i ån och när åtgärderna var färdigställda rann största delen av vattnet i naturfåran (figur 74). Ett mer slingrande förlopp med varierade djup- och strömförhållanden är skapat på åtgärdssträckan (figur 72).

*Figur 72. Åtgärdssträcka 7, Norån 2023. Till vänster i bild före restaurering, en beväxt dammvall och sprängd kanal. Till höger i bild, västra dammvallen är riven, den östra delen av dammvallen är påbyggd av sprängsten och tätad med finmaterial, vattnet är förskjutet i sidled och större delen av vattnet rinner ner i naturfåran.*

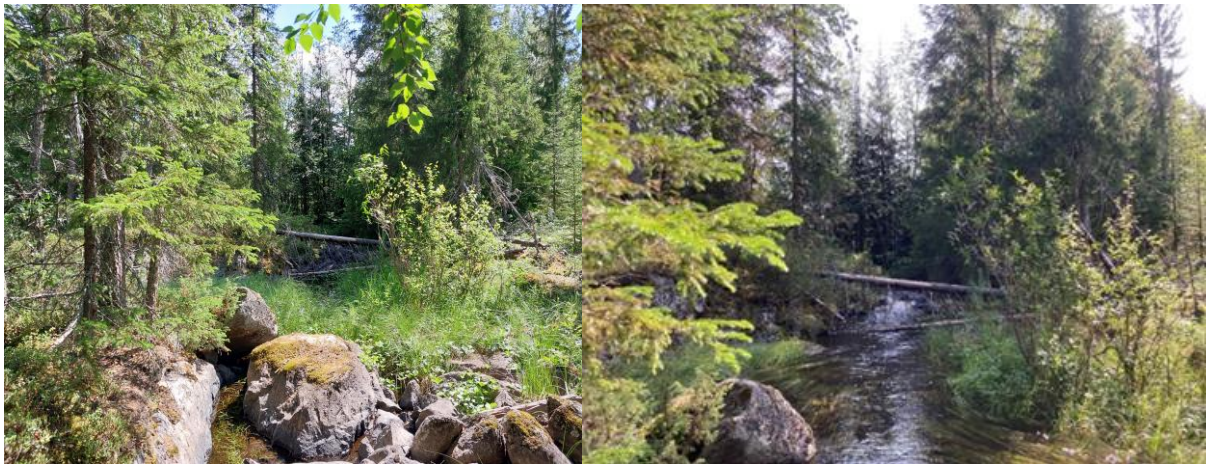
*Figur 73. Före restaurering Norån 2023, sträcka 7. Till vänster i bild, en blockerad naturfåra vid lågflöde. Till höger i bild den blockerad naturfåran vid högflöde.*

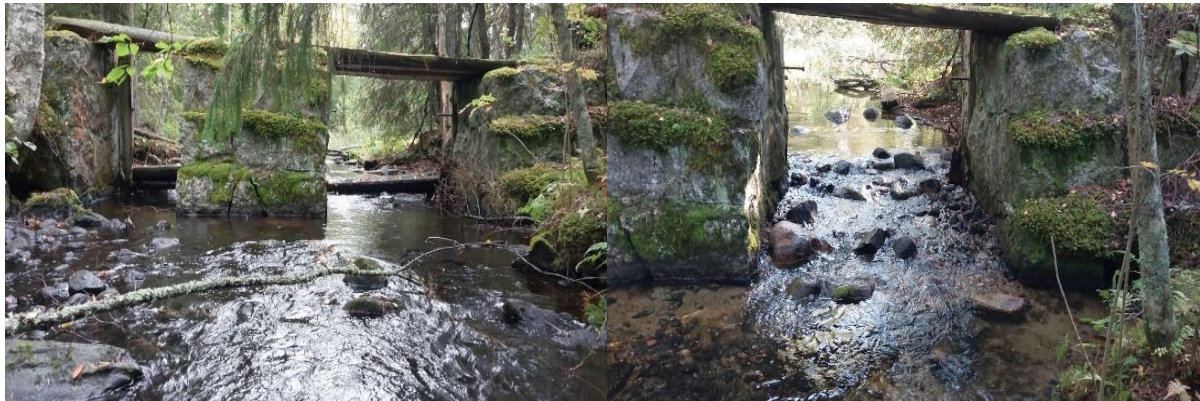
På åtgärdssträcka 1 fanns en rest av en fördämningsvall med dammfundament och två öppningar med vandringshindrande bottenstockar (figur 83). I den södra öppningen blev en bottenstock och sätt bortplockad, den nedersta bottenstocken är kvarlämnad. Uppströms dammen är block utplacerade för att hålla kvar vattnet på samma vattennivå som innan åtgärd, genom öppningen blev en nacke skapad av sten och grus (figur 82). Passagen blev vandringsbar efter åtgärden.

Figur 83. Till vänster i bild en flottningsrest med fördämningsvall, brofundament och bottenstockar som utgör vandringshinder i Öster-Rotsjöbäcken 2023. Till höger i bild efter manuell restaurering, passagen har blivit vandringsbar för fisk när bottenstockar plockats bort.

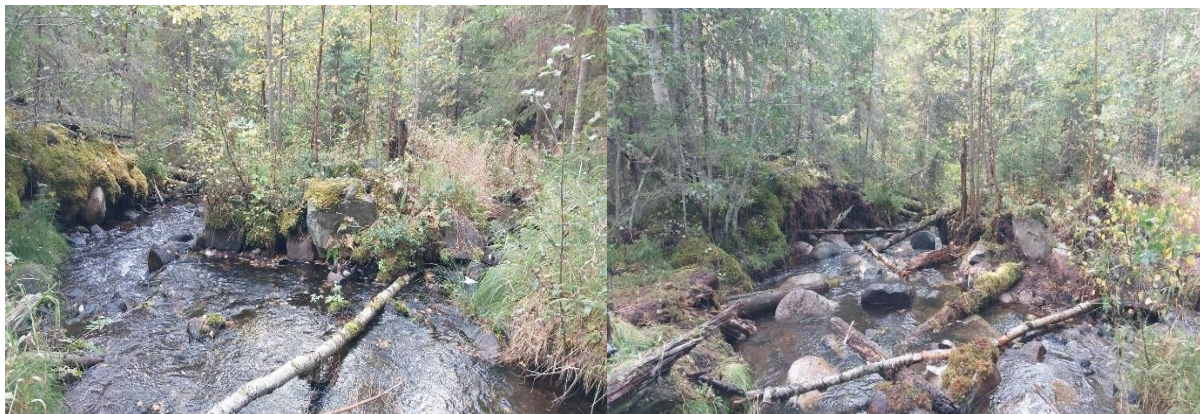
En bit nedströms vägen på åtgärdssträcka 2 fanns ett rensat parti med en fördämningsvall och stenkistor vilken delar upp vattnet i två fåror (figur 84). Vid den mindre nordvästra fåran är en liten nacke byggd som trycker vattnet åt motsatt håll, mot den sydöstra fåran. Den sydöstra fåran blev breddad, en nacke är skapad och strömsträckan är uppblockad med rensmaterial samt tätad med grus och mindre sten längs ungefär tio meter (figur 84). En större del av stenkistan är bortplockad men ett antal sprängstenar ligger dock kvar. Död ved i form av kulturved och fallna träd är utplacerade i vattnet.

Figur 84. Bild till vänster, nedströmsvy före manuell restaurering av Öster-Rotsjöbäcken 2023, en stenkista delar bäcken i två fåror, till vänster i bild den sydöstra fåran. Till höger i bild efter restaurering. Block och död ved är utplacerat i bäckfåran.

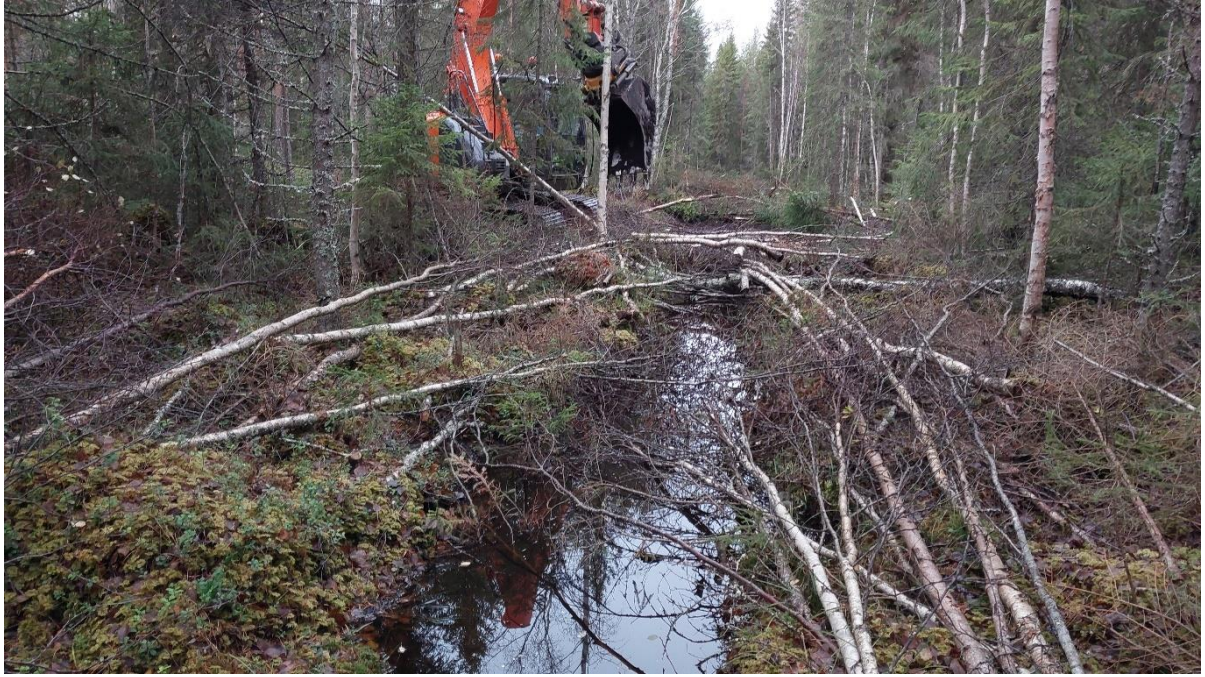
*Figur 88. Före igenläggning av dike vid Sännån 2023.*

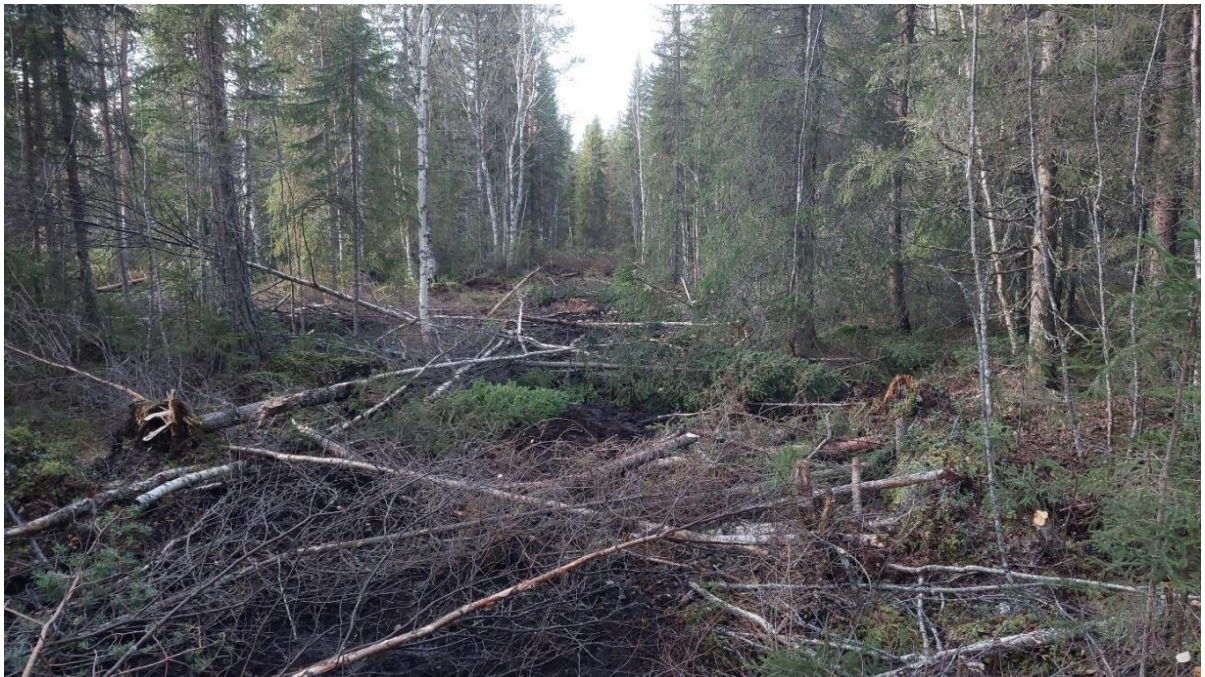
*Figur 89. Efter igenläggning av diket i Sännån 2023.*

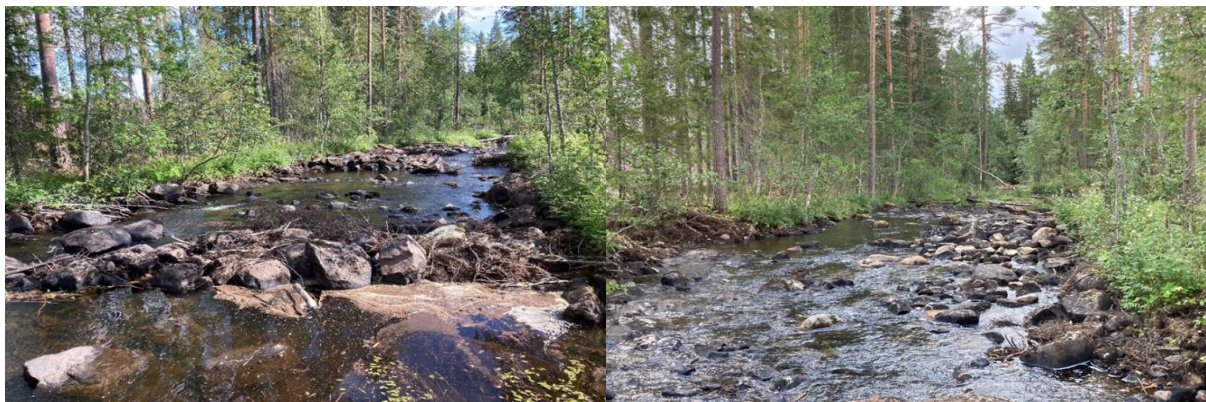
Sista åtgärdssträckan hade rikligt med strömkoncentratorer från tidigare biotopvårdsåtgärder, dessa stensamlingar är utglesade och omgrupperade för att återskapa mer funktionella strömsträckor och en större variation av livsmiljöer (figur 91–93). Rensmassor som legat kvar orörda trots tidigare restaurering är tillbakaförda i ån. Blockstrukturer är tätade med finmaterial men längre nedströms var tillgången på finmaterial mindre. På vissa ställen kommer lekgrus att kompletteras externt. Ett hållrikt parti med en dammrest är lämnad orestaurerad. När block och sten blivit omgrupperade och placerade i vattendraget har två torrlagda sidofåror blivit öppnade och vattenförande igen, även blockerade ytterkurvor har blivit vattenförande igen.

Figur 91. Till vänster i bild före restaurering strömkoncentratorer från tidigare restaurering. Till höger i bild efter restaurering, block och sten har omgrupperats för att skapa en naturligare vindling av ån, sträcka 3, Täckelån 2023.

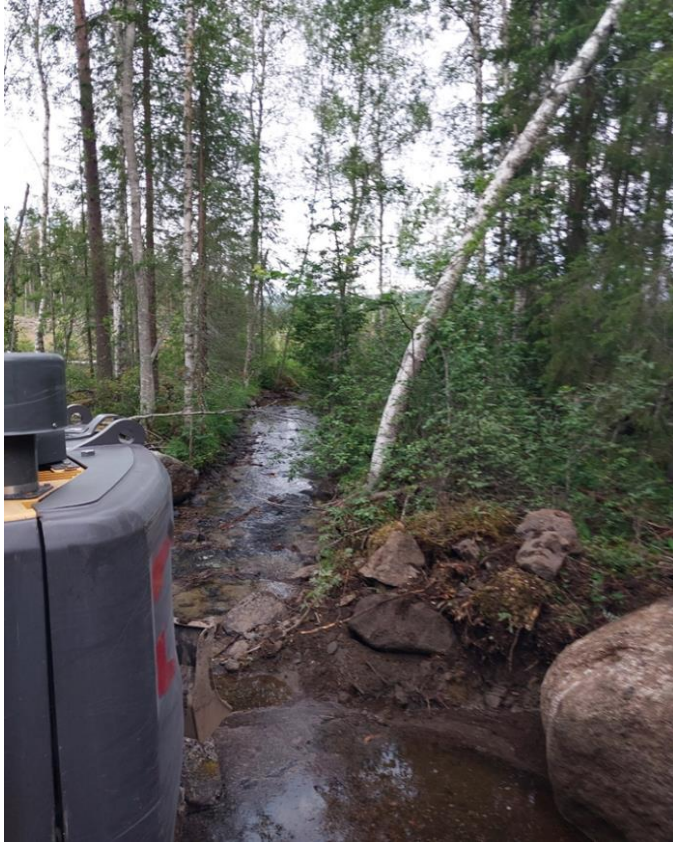
*Figur 95. Ulvsjöbäcken innan restaurering, denna sträcka var en smal handrensad kanal ungefär 1,4 meter bred.*
