Faunapassager för utter i Jämtlands län

Inventering under åren 2006 och 2007 i Jämtlands län

Länsstyrelsen i Jämtlands län
Avdelning Miljö och Fiske
Miljöövervakningsfunktionen
Tomas Bergström

Inventeringen utförd på uppdrag av
Vägverket Region Mitt

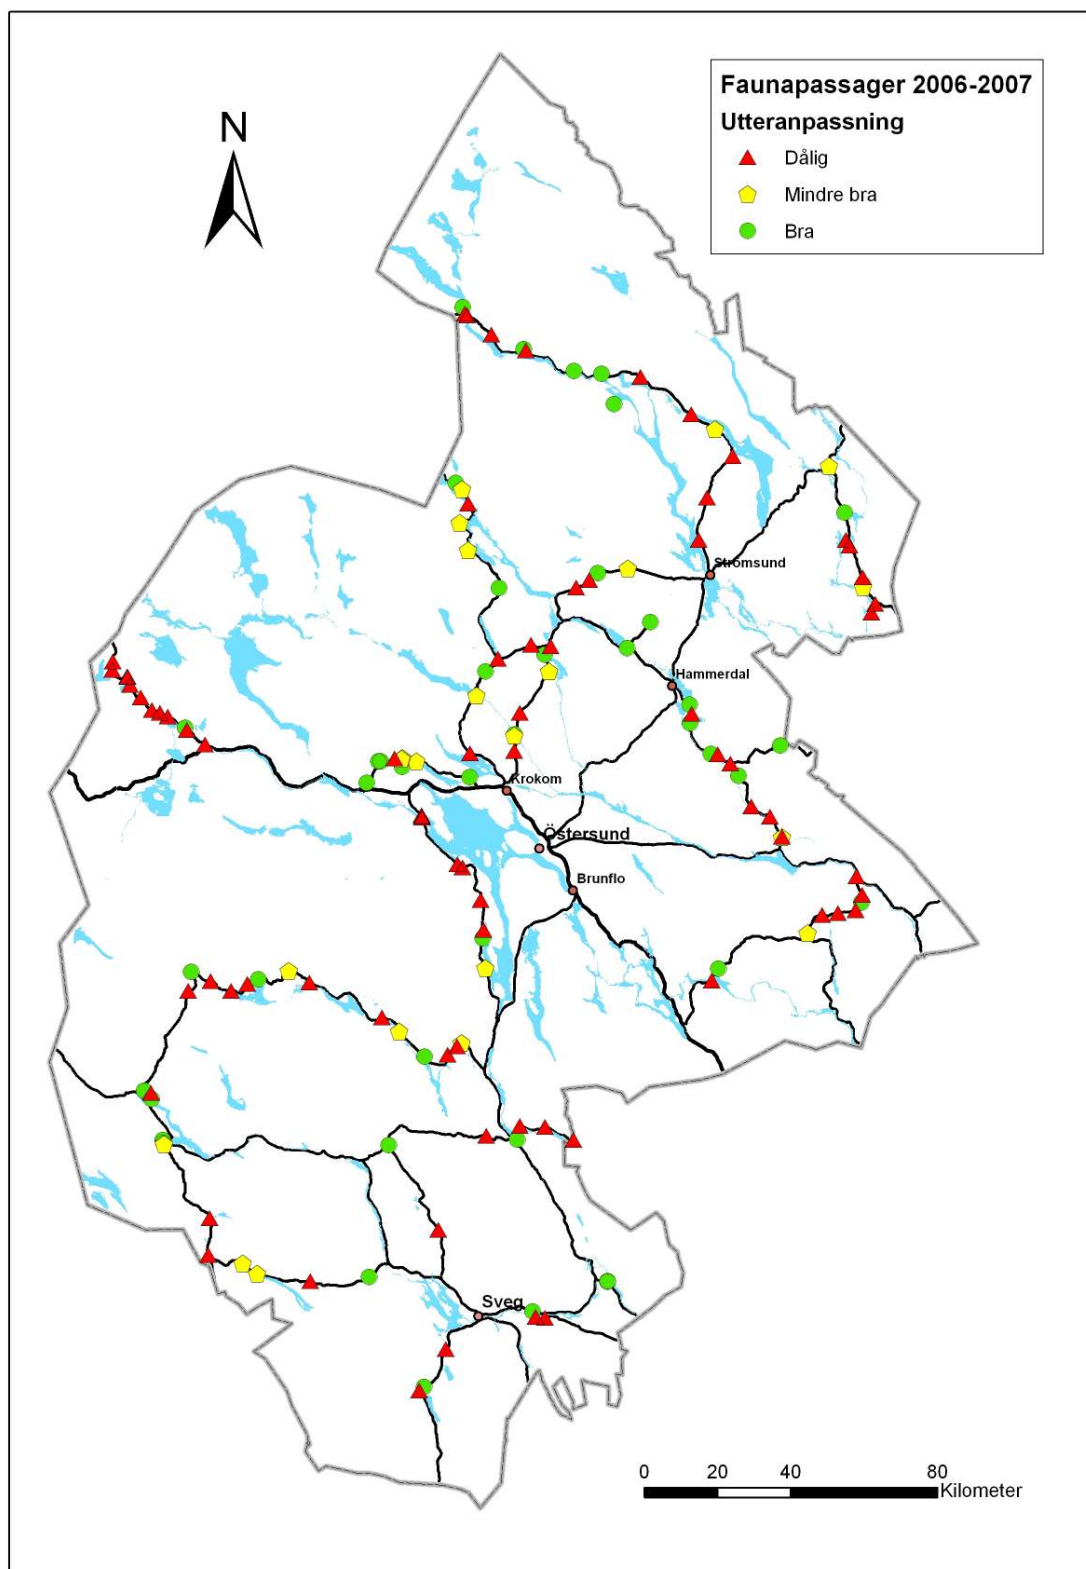
Figur 2 Utteranpassning vid inventerade lokaler.

Vid 90% av trummorna bedömdes utteranpassningen vara dålig. Vad gäller broarna hade 42st, eller 46%, bra eller mycket bra utteranpassning, 19st (21%) var mindre bra medan 30st (33%) bedömdes vara dåliga eller mycket dåligt anpassade för utter. I de flesta fall rörde det sig om att strandpassager saknades under broarna.
