Sammanställning över 2022 års vattendragsrestaurering

Jämtlands län

UTGIVEN AV: Länsstyrelsen i Jämtlands län, december, 2022

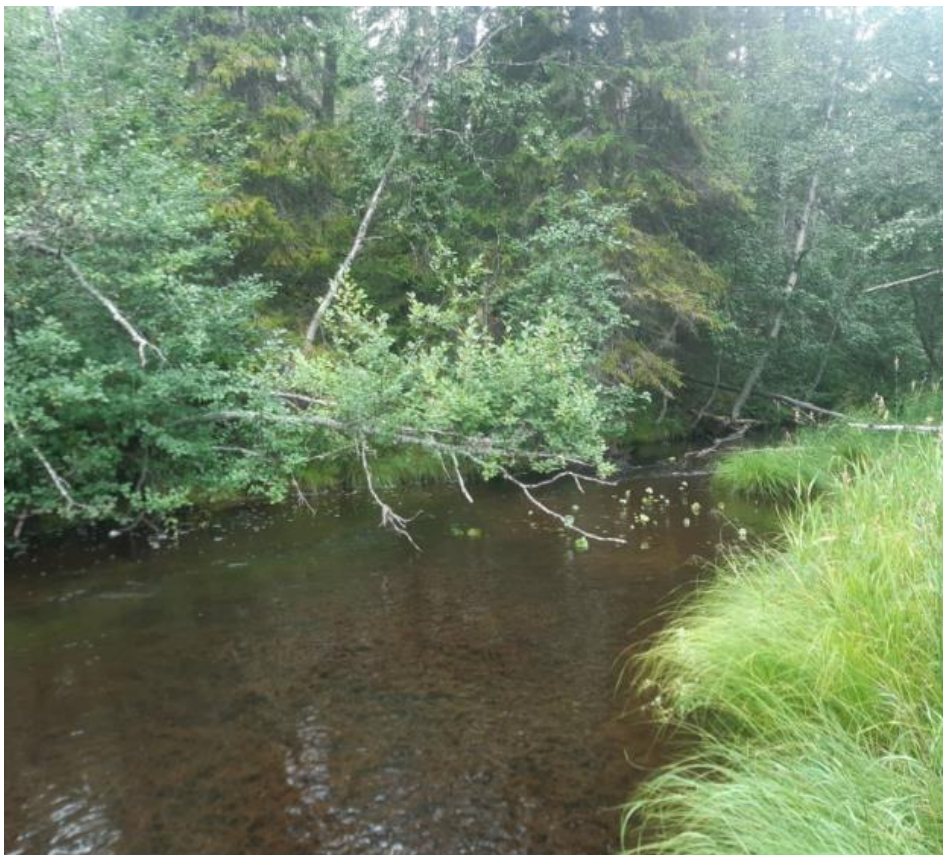
Figur 44. Efter restaurering, nedströms sidofåra i Arån.

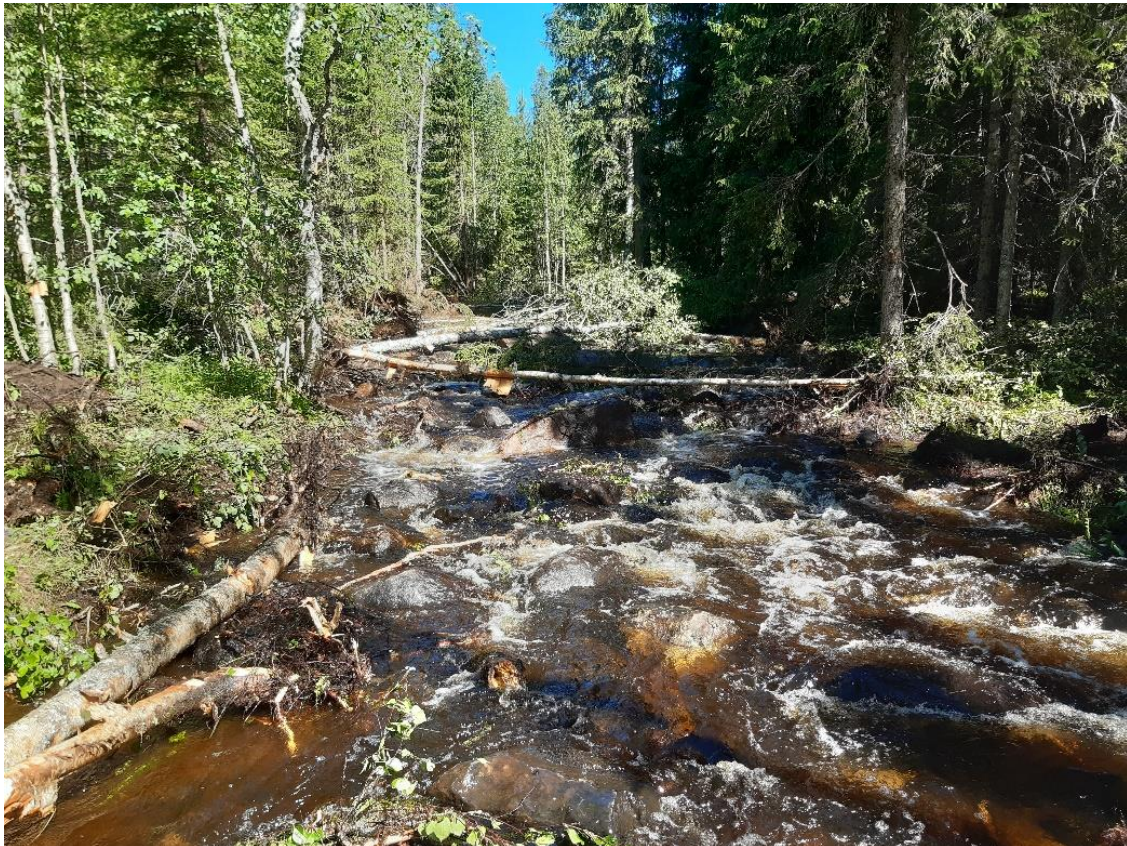
Figur 56. Efter restaurering Nällsjöån.
