# INVENTERING AV VANDRINGSHINDER

DEL 1

BRUATORPSÅN  
HALLTORPSÅN  
HAGBYÅN  
SNÄRJEBÄCKEN

Av  
Thomas Lennartsson  
Kalmar läns Hushållningssällskap

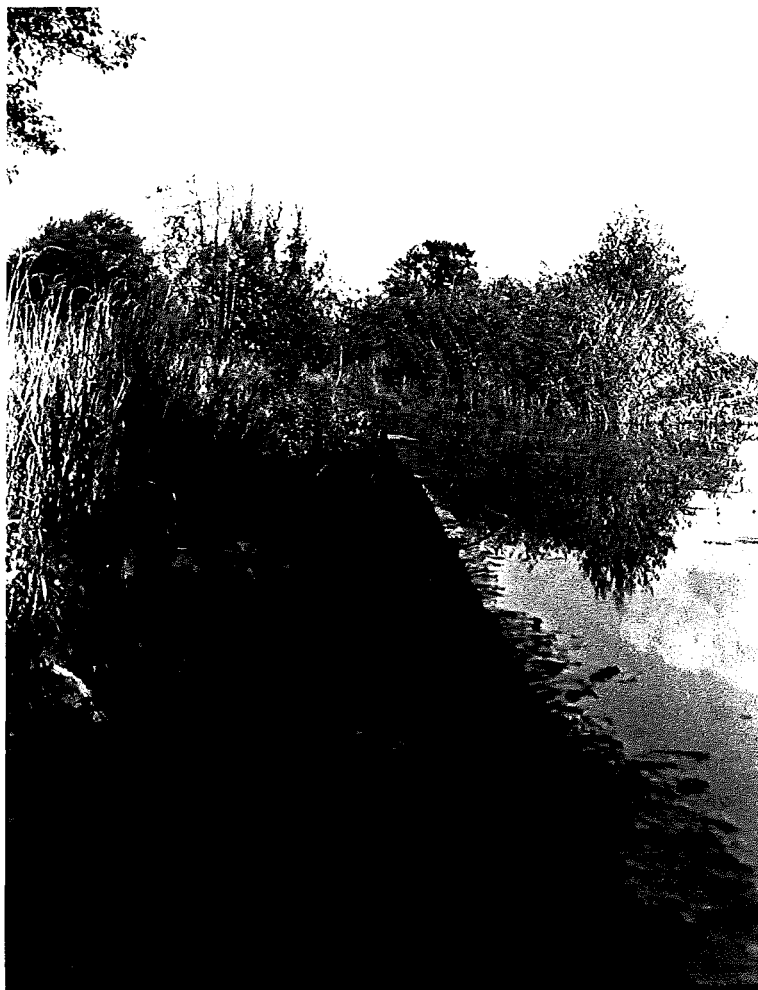
**VATTNETS VÄG :** Dammen saknar utskov. Vid besiktning var vattennivån i dammagasinet i nivå med spärrdammen och en mindre breddning av vatten skedde ned i vänstra färaren (vattendjup vid besiktning ca 0,1 m). Breddningen kan vara stor i samband med hög vattenförling. Strax nedan dammen är västra färaren delvis igentäppt av stenblock och växtlighet. Fallhöjden från spärrdammens kant ned till åfärans botten är ca 0,8 m.

Ädholmens Spärrdamm - breddning och fall ned i västra färaren.

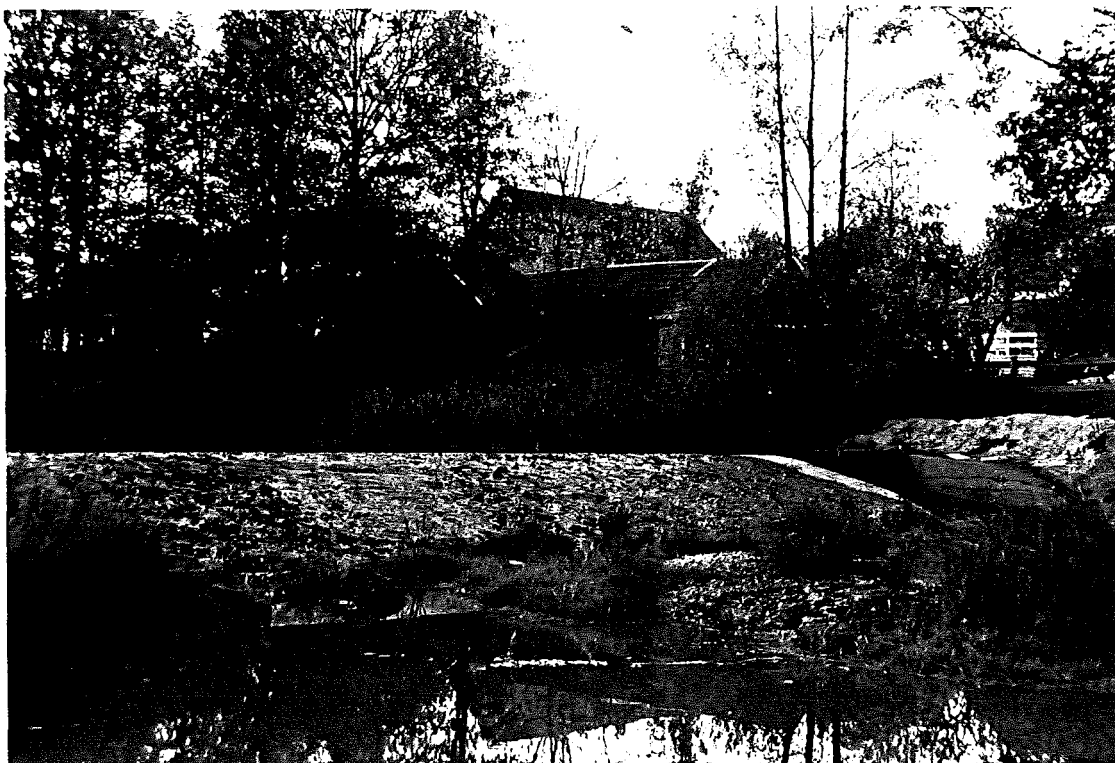
**UTSKOVET :** Utskovsöppningen är 3,3 m bred och försedd med två stycken ca 0,5 m höga träluckor. Luckorna utgår från en svagt sluttande, ca 5 m lång och ca 3 m bred cementsluttning vilken mynnar i själva åfåran. Fallhöjden utmed utskovsrännan är ca 0,5 m. Vid besiktning var luckorna nedfällda och det enda vatten som passerade dammbyggnaden var en mindre mängd som sipprade under luckorna. Vattendjupet i åfåran nedströms dammen var ca 0,2 m. Vid hög vattenföring kan breddning ske utmed hela dammvallen. Fallhöjden från dammkrönet (alt. luckornas övre kant) till åfårans botten är ca 1m.

Damm vid Vallmansgöl - sluttande dammbyggnad med utskovsöppningen i höger kant.

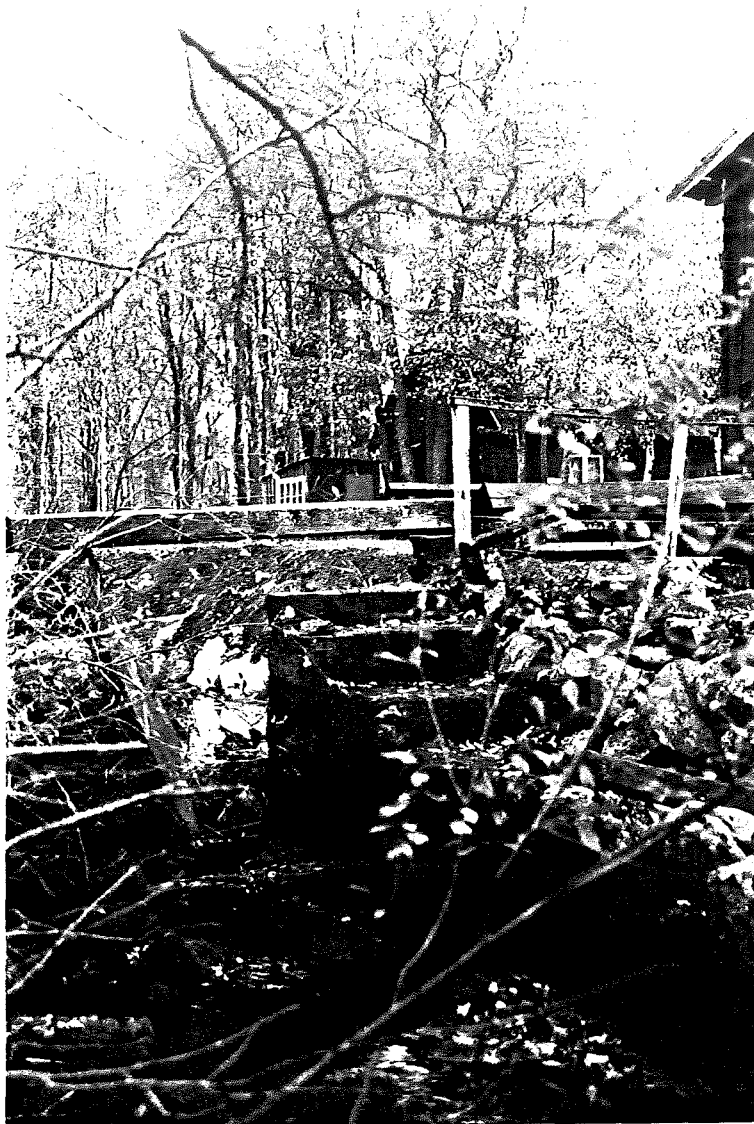
**UTSKOVET :** Utskovsöppningen är ca 2,4 m bred och helt fri då luckan är utriven. Öppningen in till utskovsfåran är dock enbart 1,2 m bred då en del av bakomvarande dammvägg täpper till passagen. Några större höjdskillnader mellan utskovsöppningen och utskovsfåran finns inte men nedrasad sten och annan bråte finns både i öppningen och fåran vilket försvårar passage. Vid besiktning var dammagsinet mycket lågt och den lilla mängd vatten som passerade dammen rann via utskovsfåran.

Bällstorp Kvarndamm - fri utskovsöppning och utskovsfärans början med diverse brate.

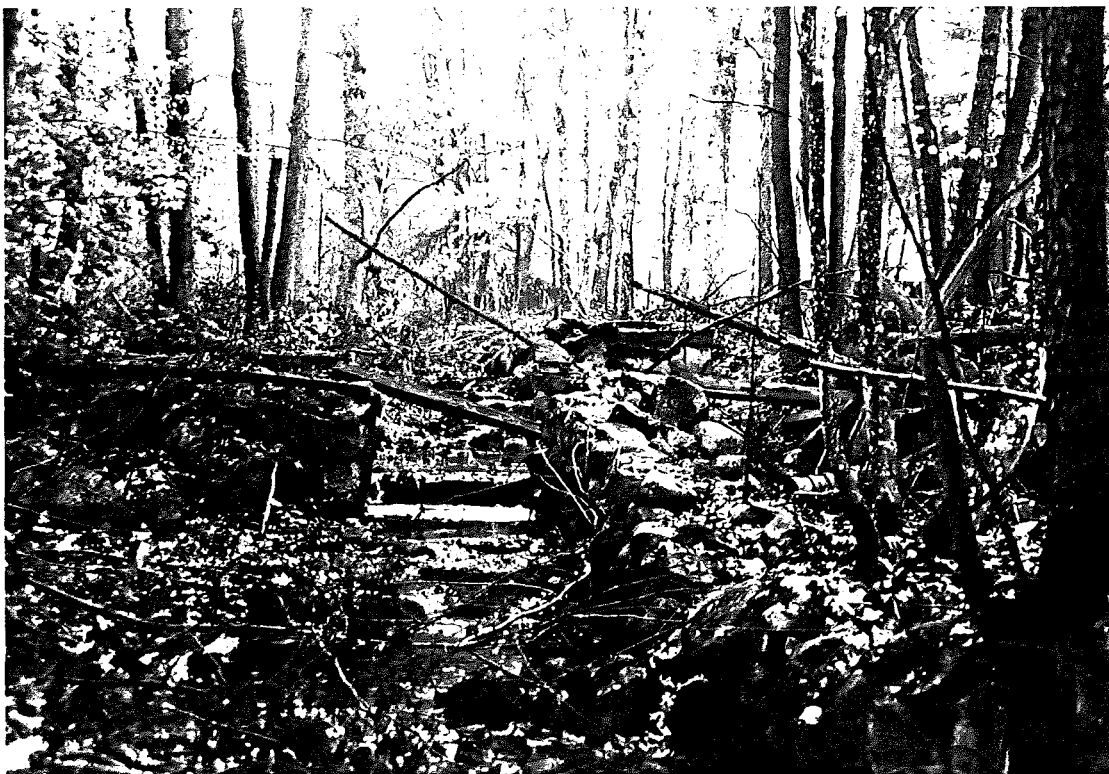
**UTSKOVET :** Utskovsöppningen är ca 2,5 m bred och saknar lucka. I utskovsöppningens botten finns en ca 0,3 m hög betongtröskel över vilken vattnet rinner och sedan faller ned i utskovsfåran. Vattendjupet i utskovsfåran var ca 0,1 m vid besiktning.

Trankvills raserad Sägdamm - utskovsöppning med mindre fall över betongtröskel.

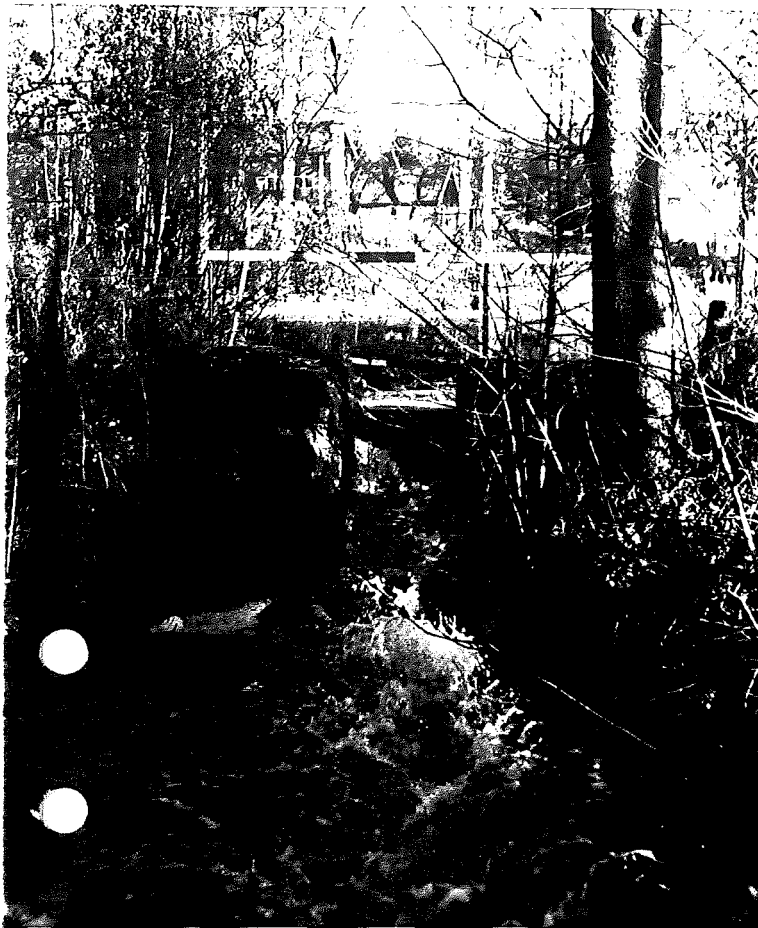
**VÄNSTER UTSKOV :** Utskovsöppningen är ca 0,9 m bred och ca 0,9 m hög. Öppningen är försedd med en st ca 0,3 m hög nivåplanka av trä. Vattnet forsar över nivåplankan (vattennivå ca 0,3 m över vid besiktning) och via en ca 3,5 m lång utskovsränna av betong ned i utskovsfåran. Fallhöjden från vattenytan över nivåplankan ned till vattenytan i utskovsfåran (vattendjup ca 0,4 m) var ca 1 m.

Lyckeström Damm - vänster utskov med fall ned i utskovsfåran

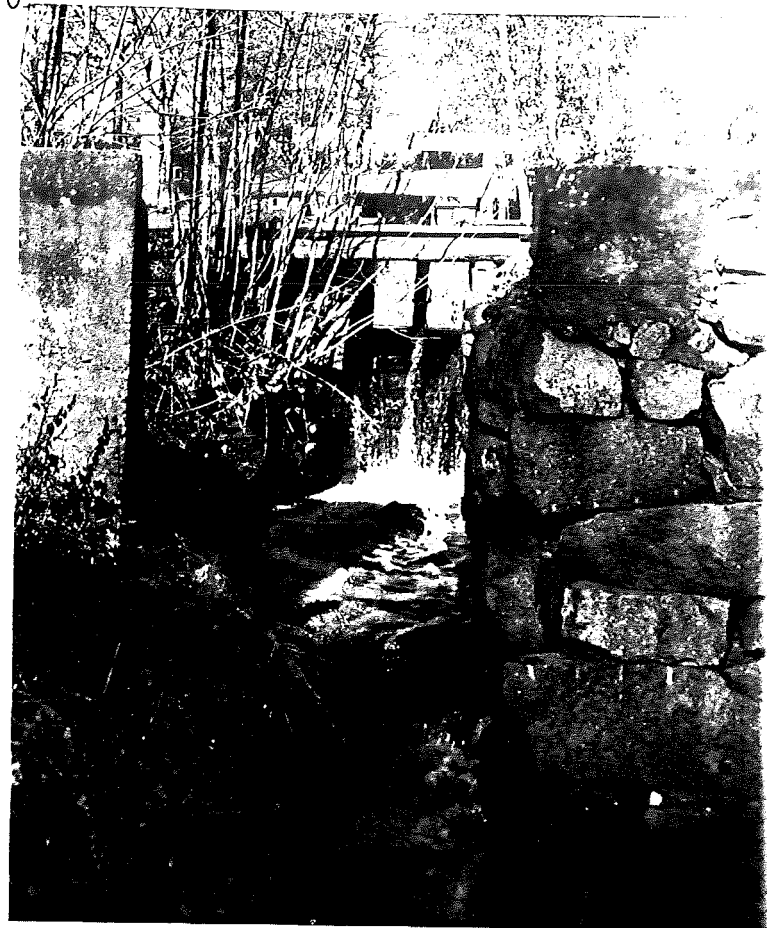
**HÖGER UTSKOV :** Utskovsöppningen är ca 1 m bred och ca 2,6 m hög. Öppningen är försedd med sättrar upp till ca 1,8 m höjd. Vattendjupet i dammagasinet uppströms var vid besiktning ca 1,8 m. Vattnet rinner över sättrarna (ca 0,3 m vattennivå över vid besiktning) och med fall på ca 1,8 m direkt ned i utskovsfåran. Ungefär 5 m nedströms i utskovsfåran kommer ytterligare ett fall på ca 1 m vilket är uppdelat i två etapper.

Lyckeström Damm - höger utskov med fall ned i utskovsfåra samt fall i utskovsfåran.

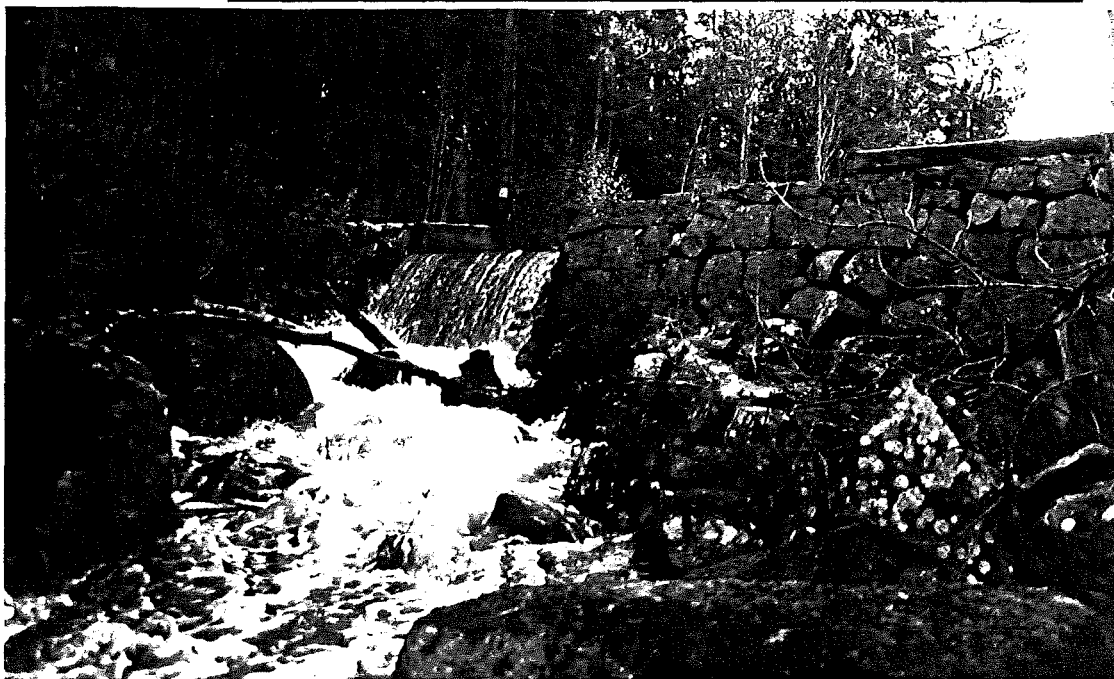
**VÄNSTER UTSKOV :** Utskovsöppningen är i form av en ca 3 m bred och 0,5 m djup urgröpning i dammväggen. Öppningen saknar luckor och dess botten utgörs av betong. Fran utskovsöppningens kant ned till åfårans botten är höjden ca 2 m. Vid besiktning rann vattnet in genom öppningen (vattendjup ca 15 cm) och från dess kant med fall på ca 1,8 m ned i åfåran.

Inges Damm - vänster utskovsöppning med fall ned i åfåran.

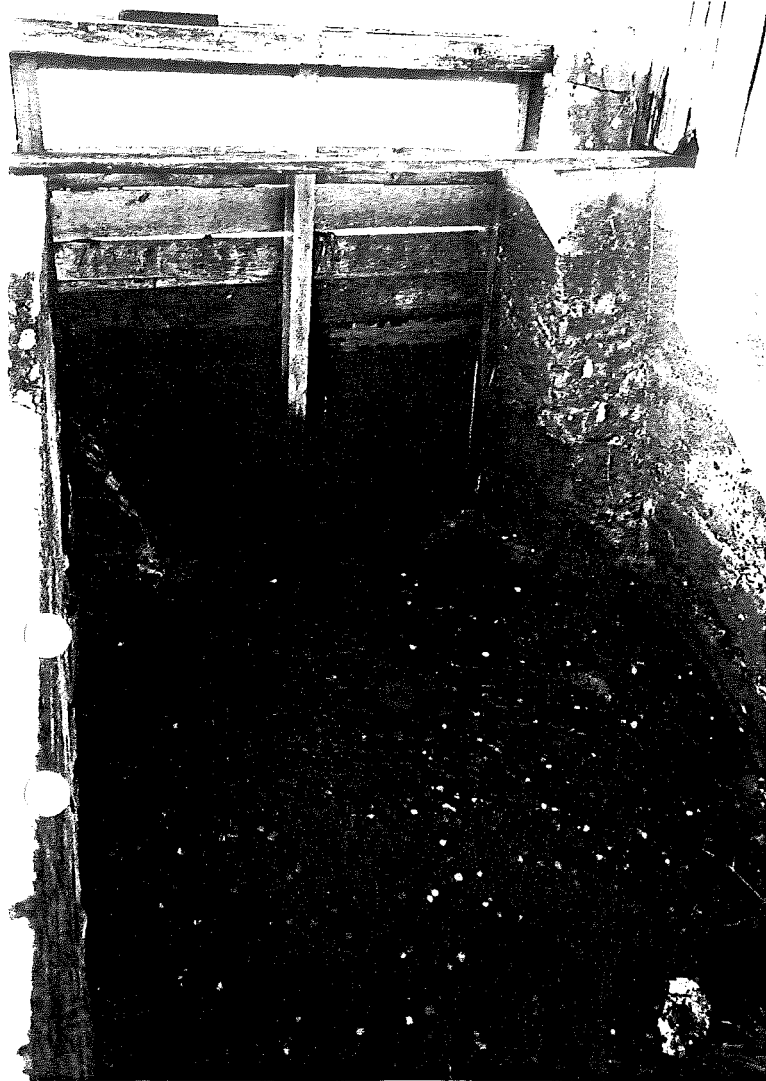
**HÖGER INTAG :** Intagsöppningen är ca 2,4 m bred och försedd en ca 1,9 m hög trälucka. Intaget leder in till ett öppet turbinhus av betong där turbinen finns kvar. Fallhöjden från öppningens botten ned till turbinen är ca 1 m. Vid besiktning sipprade endast lite vatten genom sprickor i luckan in i turbinhuset och vidare genom vissa håligheter detta ut i en nästan helt igenväxt och torrlagd fåra.

Påryds damm - höger intagsöppning.

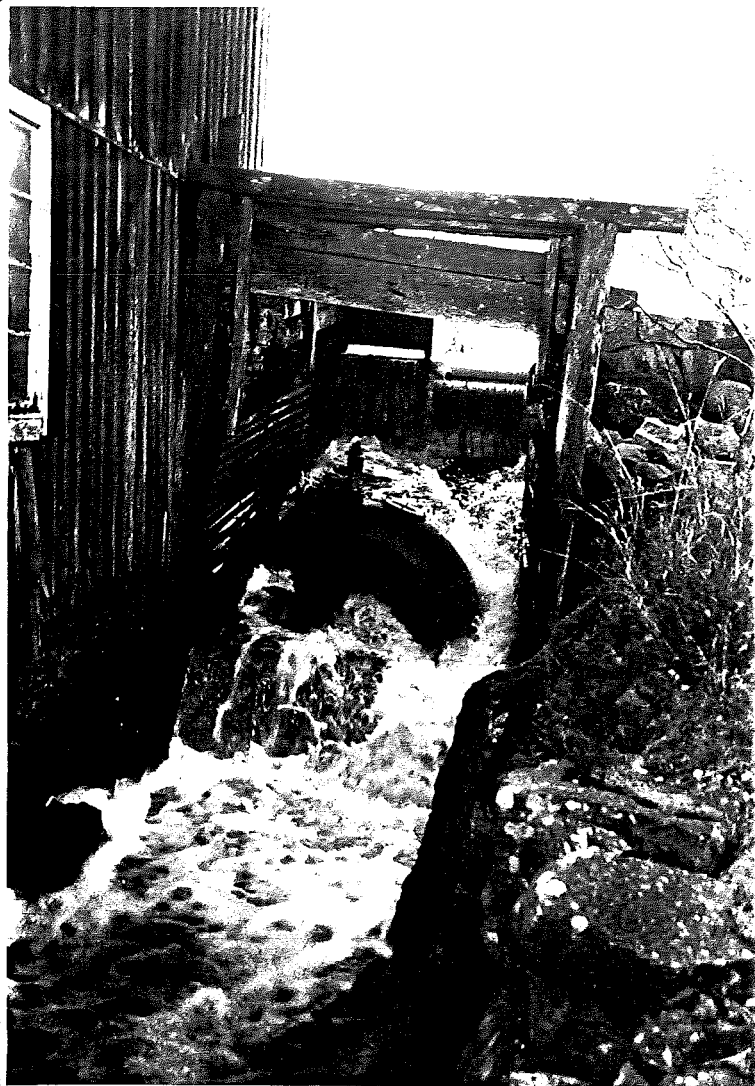
**VÄNSTER INTAG :** Intagsöppningen är ca 2,3 m bred och försedd med två stycken olika höga träluckor. Den vänstra luckan är ca 1,8 m hög och den högra ca 0,8 m hög. Den vänstra luckan har emellertid en öppning i mitten. Vattnet forsar genom resp. över luckorna med ca 0,8 m fall ned på en sluttande tröskel som leder ned mot turbinen. Bakom turbinen faller vattnet ned i turbinfåran vilken ca 40 m nedströms förenas med utskovsfåran. Den totala fallhöjden från luckornas övre kant med till turbinfårans vattenyta är ca 2,3 m. Huvudelen av vattnet avbördades genom detta intag vid besiktning.

Påryds damm - vänster intagsöppning.

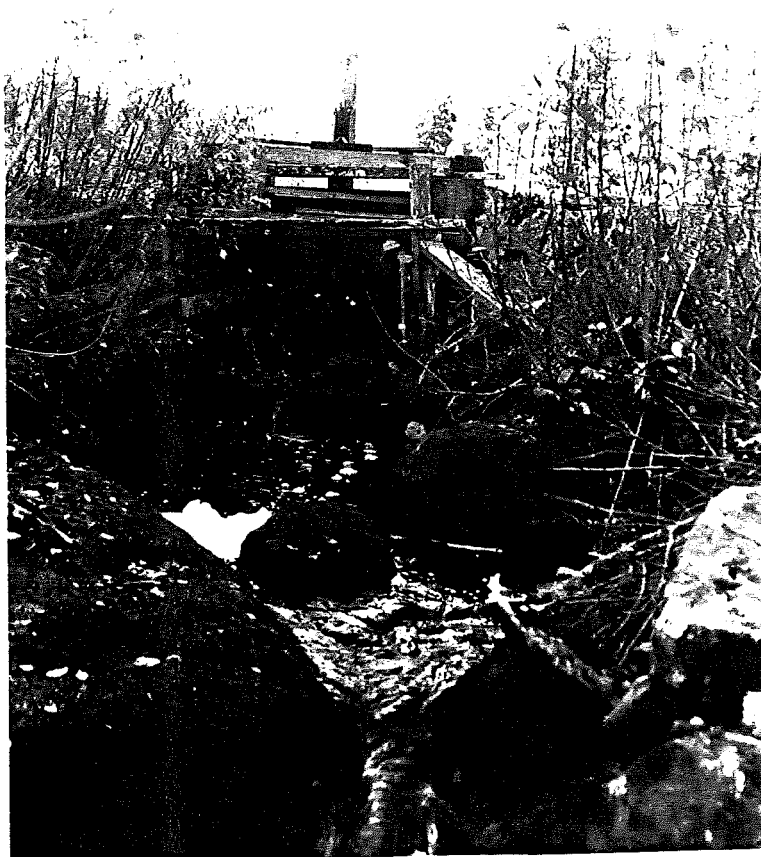
**UTSKOVET :** Utskovsöppningen är ca 1,1 m bred och försedd med en ca 0,9 m hög spettelucka av trä. Vattnet strilar under luckan och ned genom gallren i en raserad ålkista och vidare ut i utskovsfåran. Utskovsfåran är ca 75 m lång och lutningen ned mot föreningen med vänster turbinfåra måttlig.

Påryds Damm - utskovsöppning med raserad ålkista.

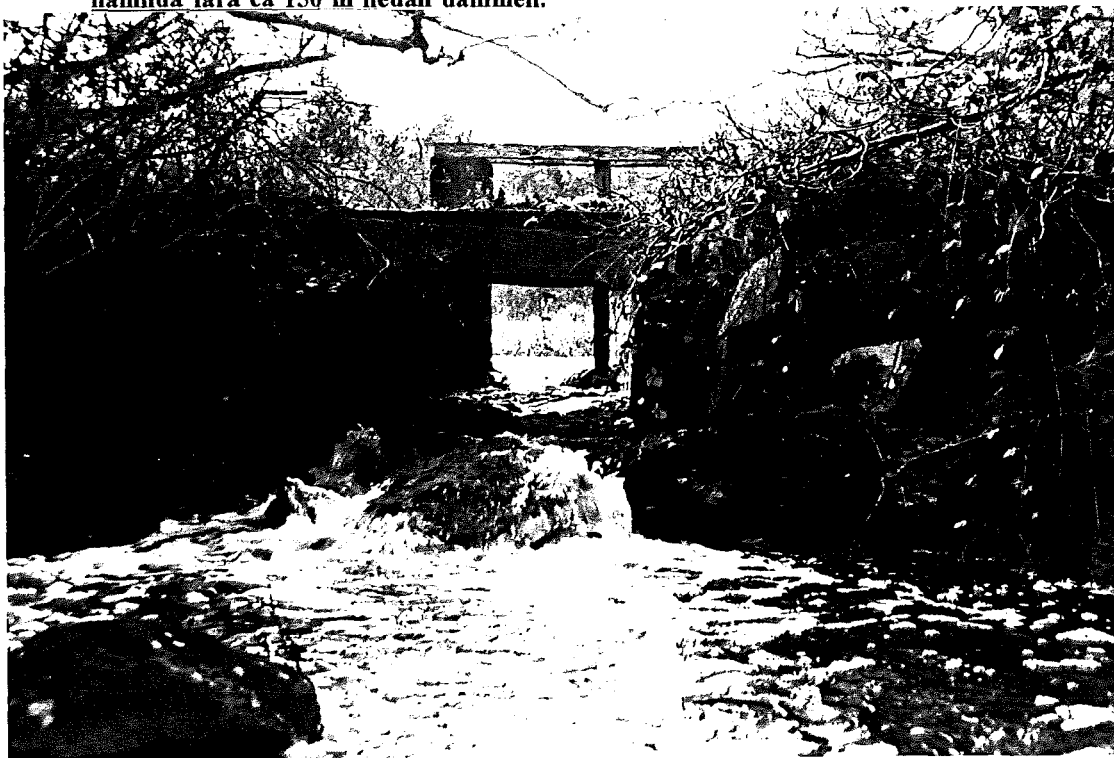
**UTSKOVET :** Utskovsöppningen är ca 1,6 m bred, ca 0,8 m hög och saknar sättar. Den huvudfåra som rinner genom det nedsänkta dammagasinet uppströms leder fram till utskovsöppningen. Merparten av vattnet avbördas genom utskovet. Vattnet forsar fritt ned i utskovsfåran med en fallhöjd av ca 0,5 m fördelat på en ca 5 m lång sträcka. Utskovsfåran fördelar sig ett stycke ned i flera kvillar. En av kvillarna i vilket ungefär hälften av vattenmängden leds mynnar ca 75 m nedan dammen med ca 1,5 m fall ned i den gemensamma såg- och kvarnfåran. Resterande kvillar förenas med nämnda fåra ca 150 m nedan dammen.

Ugglebo Damm - utskovsöppning med utsträckt fall ned i utskovsfåran.

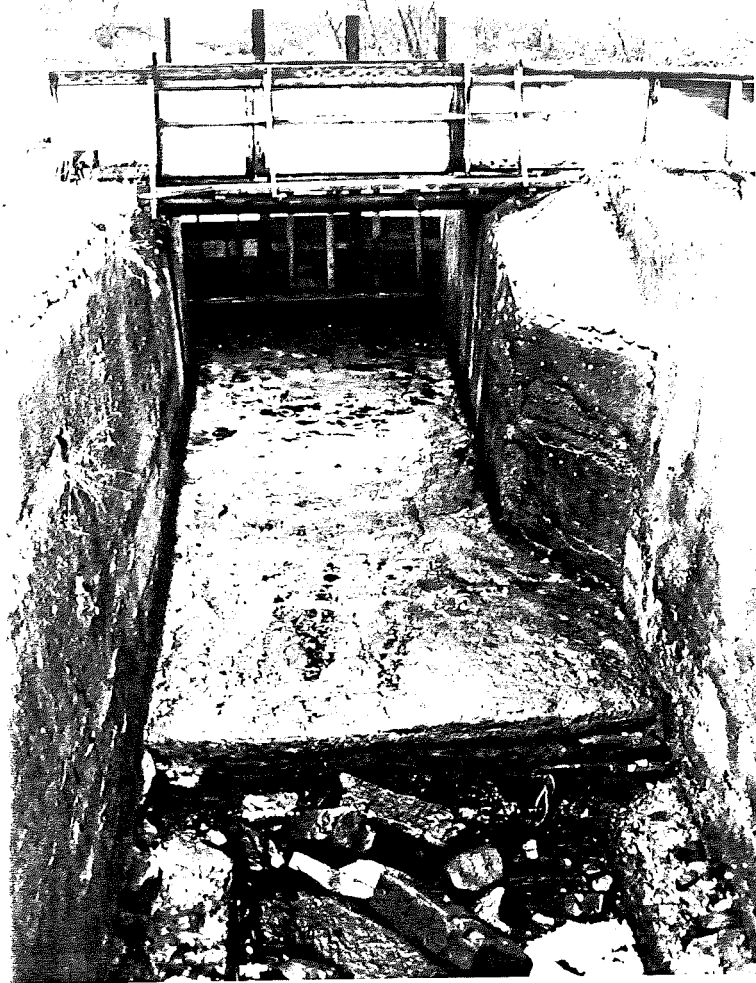
Igelösa Damm - intagsöppningen med betongtröskel och fall ned i turbinhus.

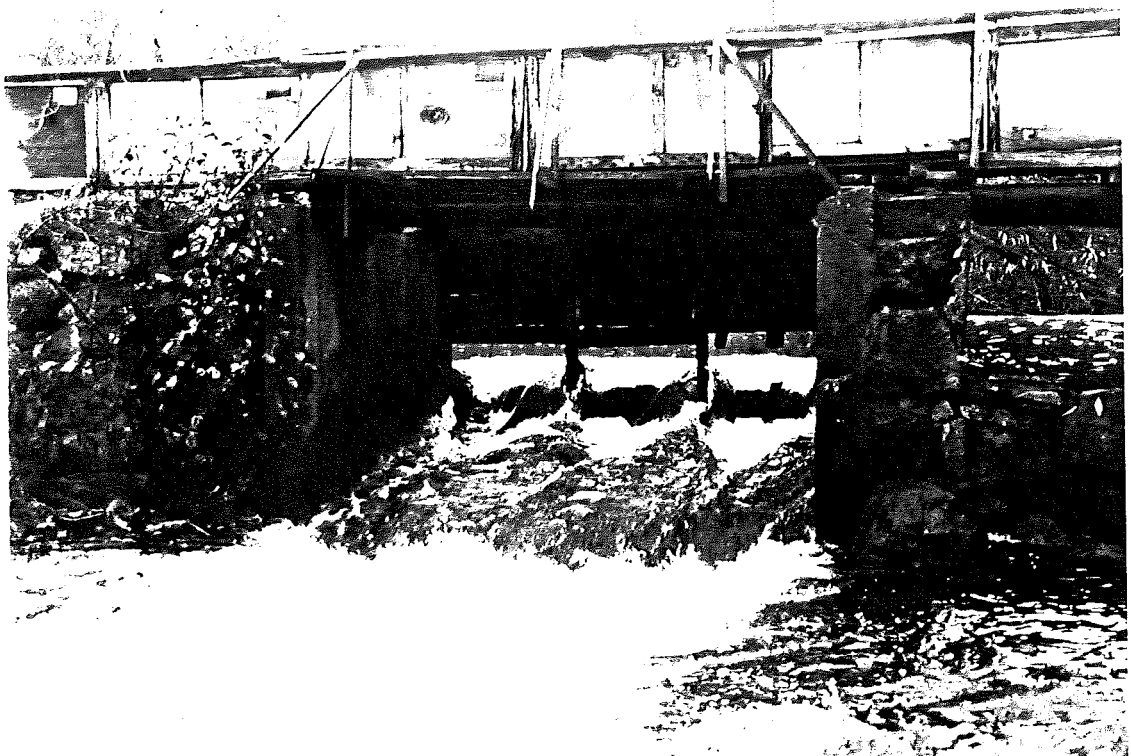
**VÄNSTER UTSKOV :** Utskovsöppningen är ca 3,6 m bred och försedd med tre stycken ca 1,3 m höga spetteluckor av trä. Luckorna utgår från ett ca 0,2 m högt luckfäste av stål vilket i sin tur är fästade vid en sluttande utskovströskel av betong. Utskovströskeln är ca 3 m lång och dess lutning ned mot utskovsfåran ca 0,5 m. Från tröskelns kant ned till utskovsfårans botten är höjden ca 0,5 m. Vid besiktning var luckorna delvis uppdragna och vattnet rann över luckfästet (vattendjup över ca 0,3 m) med ca 0,2 m fall ned på utskovströskel (vattendjup ca 0,1 m) och vidare med ca 0,2 m fall från dess kant ned i utskovsfåran (vattendjup ca 0,3 m). Fallets totala höjd från luckfäste ned till utskovsfårans vattenyta var vid besiktning ca 0,9 m. Allt vatten avbördades genom detta utskov vid besiktning.

Igelösa Damm - vänster utskovsöppning med uppdragna luckor.

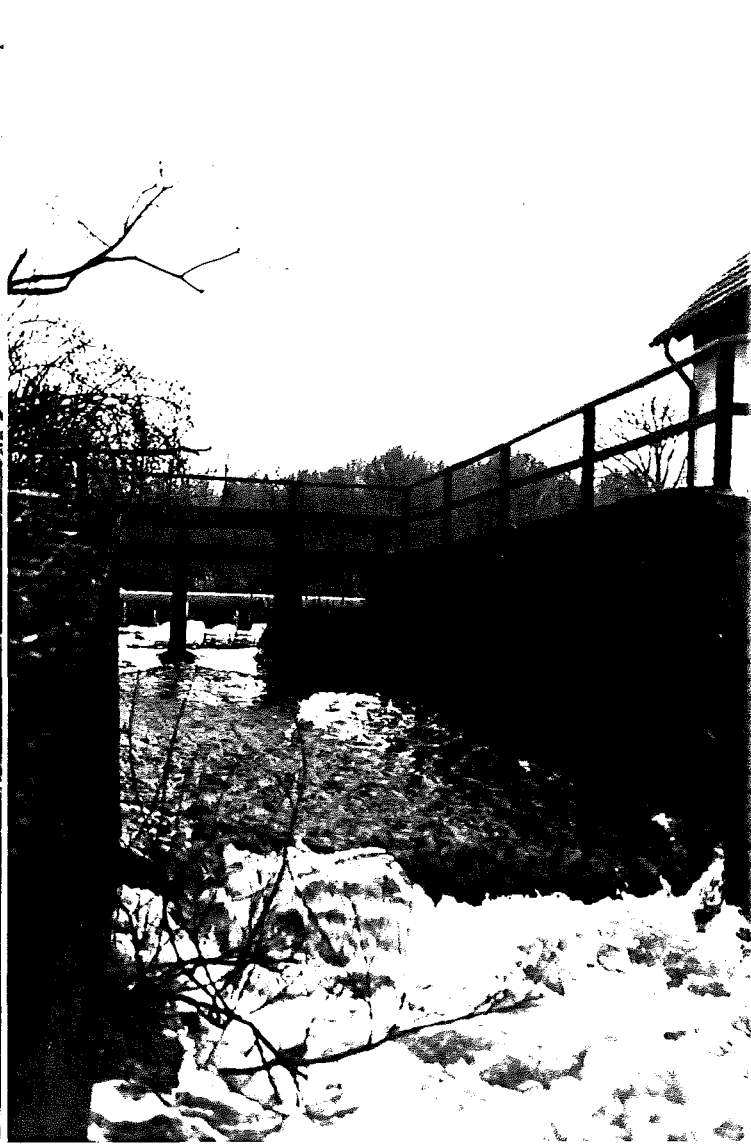
Väntorp Gamla dammen - höger utskov.

**KOMMENTAR :** Infiltrationsdammen utgör ett definitivt hinder. Dock bedöms passage kunna ske framförallt genom vänstra utsköyet i gamla dammen. Vid låg vattenföring blir även denna passage svår framförallt för öring och övrig fisk.

**ÅTGÄRDER ÖRING :** Anlägga en fiskväg. Fiskvägen anläggs antingen invid infiltrationsdammen eller invid spärrdammen i västra fåran. Avgörande är vilken väg den största mängden vatten släpps vid uppvandringstid.

**KOMMENTAR :** En fiskväg är enklast att anlägga invid spärrdammen. Om en fiskväg anläggs invid infiltrationsdammen bör även passagemöjligheterna genom gamla utskovsfårorna förbättras.

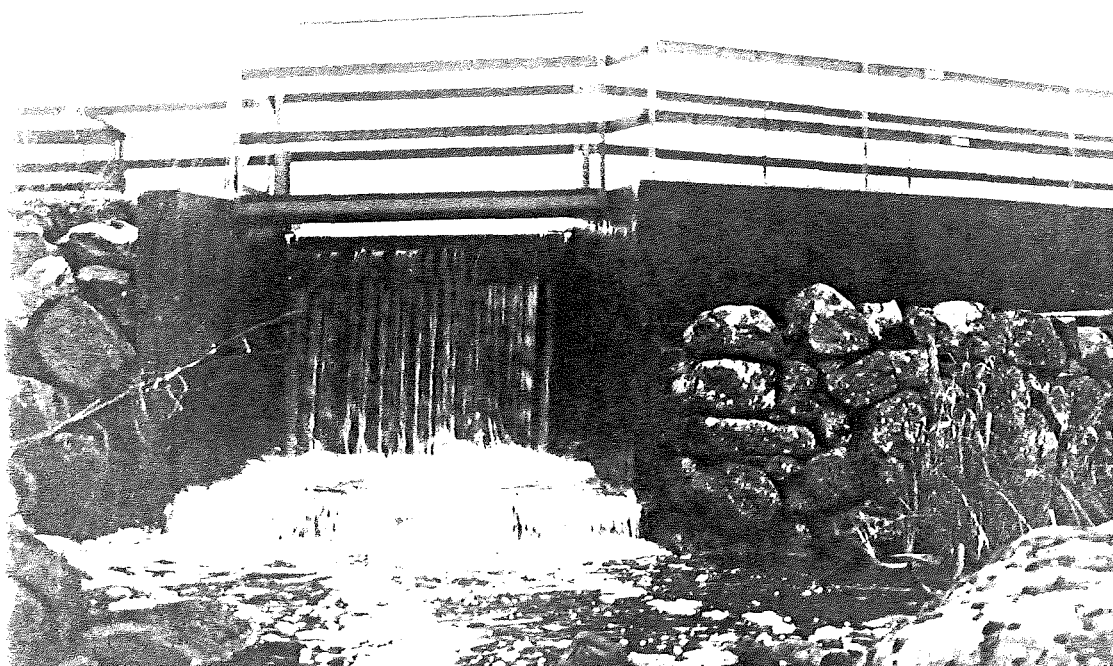
**VÄNSTER UTSKOV :** Utskovsöppningen är ca 2,5 m bred och försedd med sättar av trä upp till ca 1,9 m höjd. Sättar utgår från en mycket svagt sluttande och 2 m lång utskovströskel av betong. Vid besiktning rann vattnet över sättarna (vattendjup ca 4 cm) med ca 1,9 m fall ned på utskovströskeln (vattendjup ca 2 cm) och från tröskelns kant med ca 0,3 m ytterligare fall ned i åfaran (djup ca 0,3 m). Den totala fallhöjden från sättarnas övre del till åfaran botten är ca 2,5 m.

Törnbloms Damm - vänster utskov med fall över sättar och tröskel ned i åfaran.

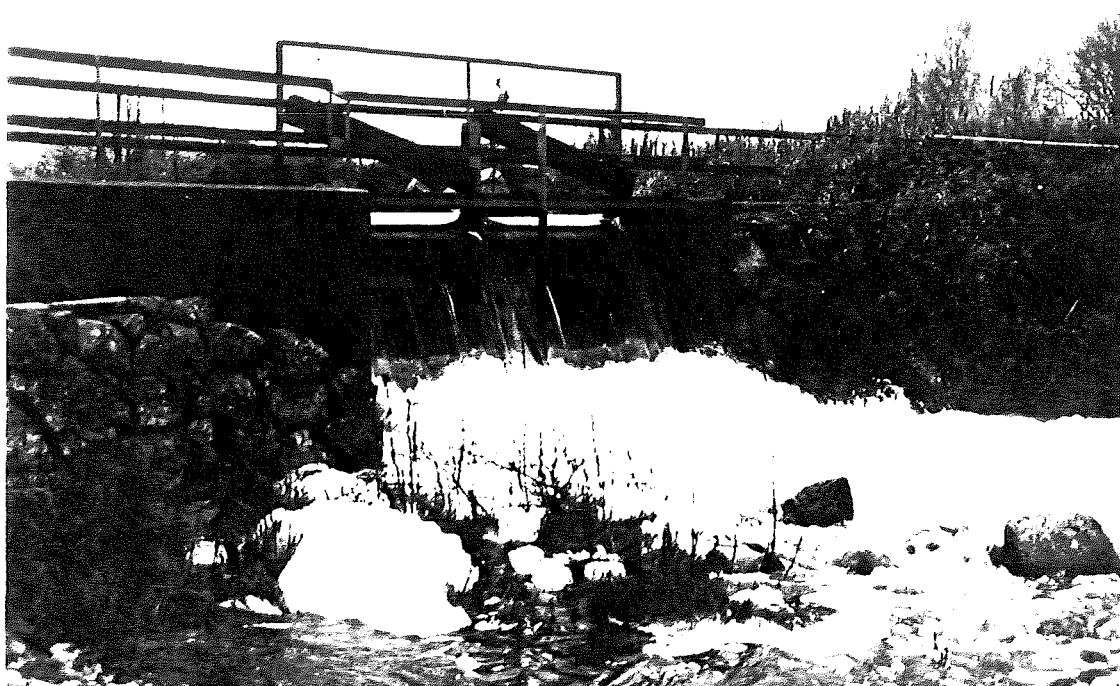
**HÖGER UTSKOV :** Utskovsöppningen är ca 5,2 m bred och försedd med två avdelningar sättar av trä upp till ca 1,8 m höjd. Sättarna utgår från en svagt sluttande ca 2 m lång utskovströskel av betong. Vid besiktning rann vattnet över sättarna (vattendjup ca 0,3 m) med ca 1,8 m fall ned på utskovströskeln (vattendjup ca 5 m) och från tröskelns kant med ca 0,3 m ytterligare fall ned i åfaran (vattendjup ca 30 cm). Den totala fallhöjden från sättarnas övre del till åfaran botten är ca 2,4 m.

Törnbloms Damm - höger utskov med fall över sättar och tröskel ned i fåran.

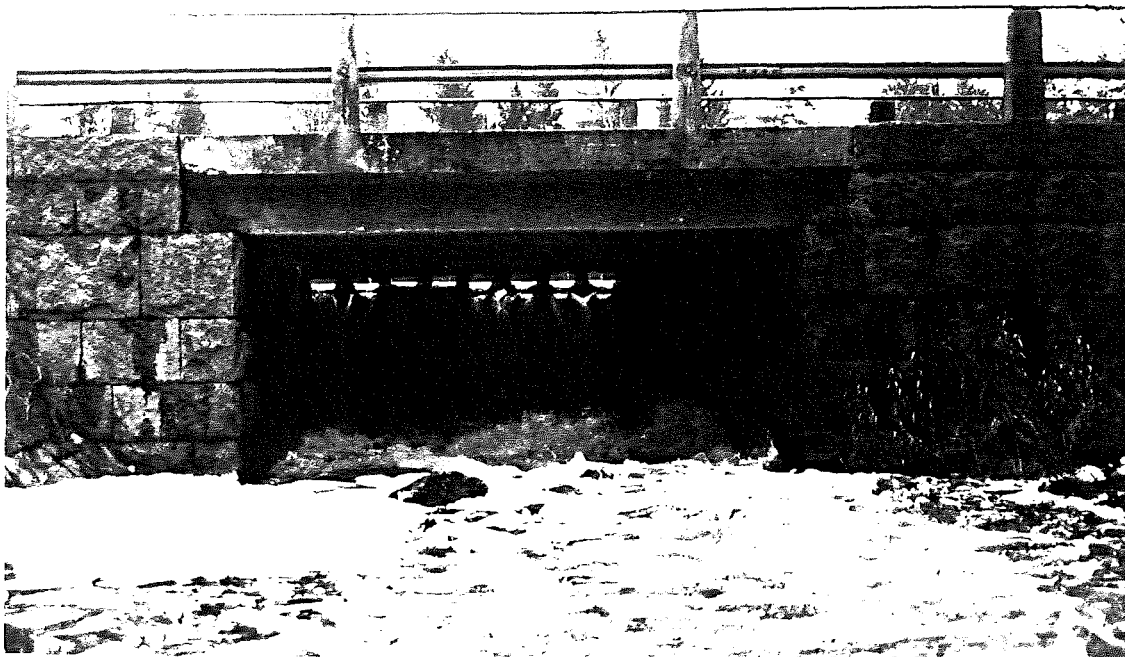
**VÄNSTER UTSKOV :** Utskovsöppningen är ca 5 m bred och försedd med 5 stycken ca 1,9 m höga spetteluckor. Luckorna utgår från en plan ca 1,6 m lång utskovströskel av betong. Höjden från tröskelns kant till åfårans botten är ca 0,3 m. Den totala fallhöjden från luckornas övre kant ned till åfårans botten är ca 2,2 m. Vid besiktning var luckorna nedfällda och vattnet rann över dess kant med ca 1,9 m fall ned på betongtröskeln och från den med obetydligt fall ned i åfåran.

Kaxgärde Damm - vänster utskovsöppning med fall över spetteluckor.

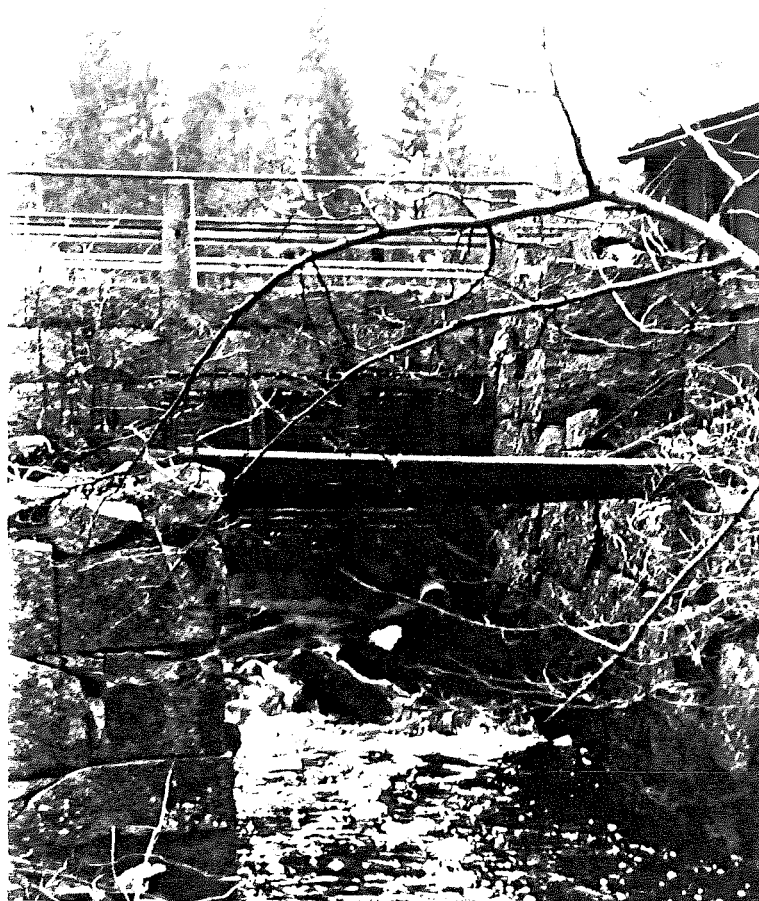
**HÖGER UTSKOV :** Utskovsöppningen är ca 2 m bred och försedd med 2 stycken ca 1,2 m höga spetteluckor. Luckorna utgår från en plan ca 6,7 m lång utskovströskel av betong vilken mynnar i en ca 3,6 m lång ålkista som är i gott skick. Vid besiktning breddade vatten över luckorna via utskovströskeln passerade vattnet genom ålkistan springor med ca 0,6 m fall ned i underliggande utskovsfåra. Bakom ålkistan finns ett mindre fall över sten, ca 0,3 m, i utskovsfåran.

Kaxgärde Damm - höger utskov med ålkista och utskovsfärans början.

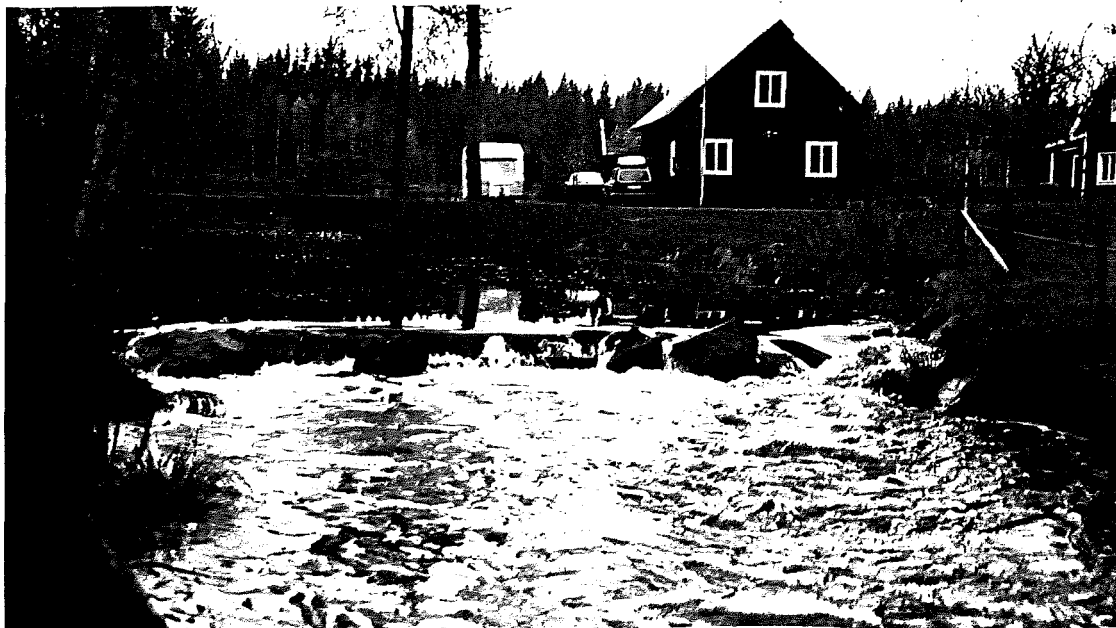
**VATTNETS VÄG :** Vattnet forsar fram utmed hela tröskel med ca 0,3 - 0,4 m fall ned i åfåran.

Stentröskeln vid Gärdsgården, Böle.

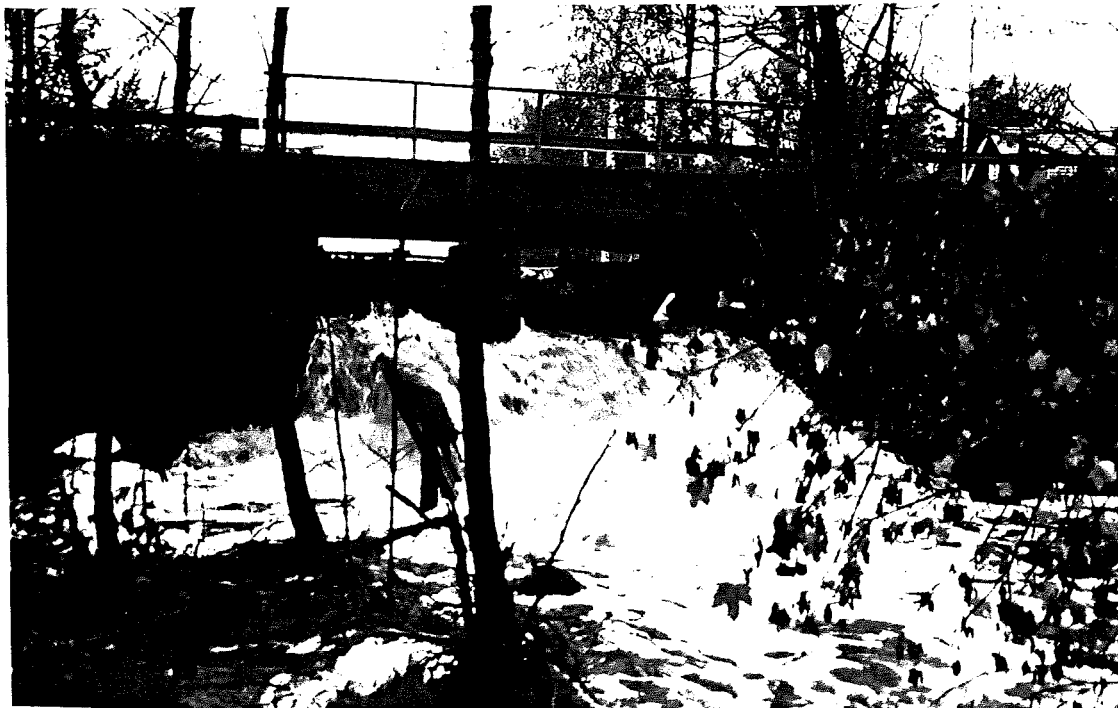
**VÄNSTER UTSKOV :** Utskovsöppningen är ca 3 m bred och försedd med två st ca 0,7 m höga gallerluckor. Avståndet mellan gallerspringorna är 25 mm. Vattnet rinner genom gallret och ned på en ca 6 m lång och svagt sluttande utskovströskel. Från utskovströskels kant faller vattnet först ca 1,5 m ned på en klipphäll och från denna med ca 0,5 m ytterligare fall ned i åfåran. Den totala fallhöjden från utskovströskels kant ned till åfårans vattenyta är ca 2 m.

**HÖGER UTSKOV :** Höger utskov har i stort sett samma utformning som det vänstra. Den totala fallhöjden från utskovströskels kant ned till åfårans vattenyta är ca 2 m.

Utskovsdelen Ebbegärde Damm - vänster och höger utskovöppningar med utskovströsklar och fall.

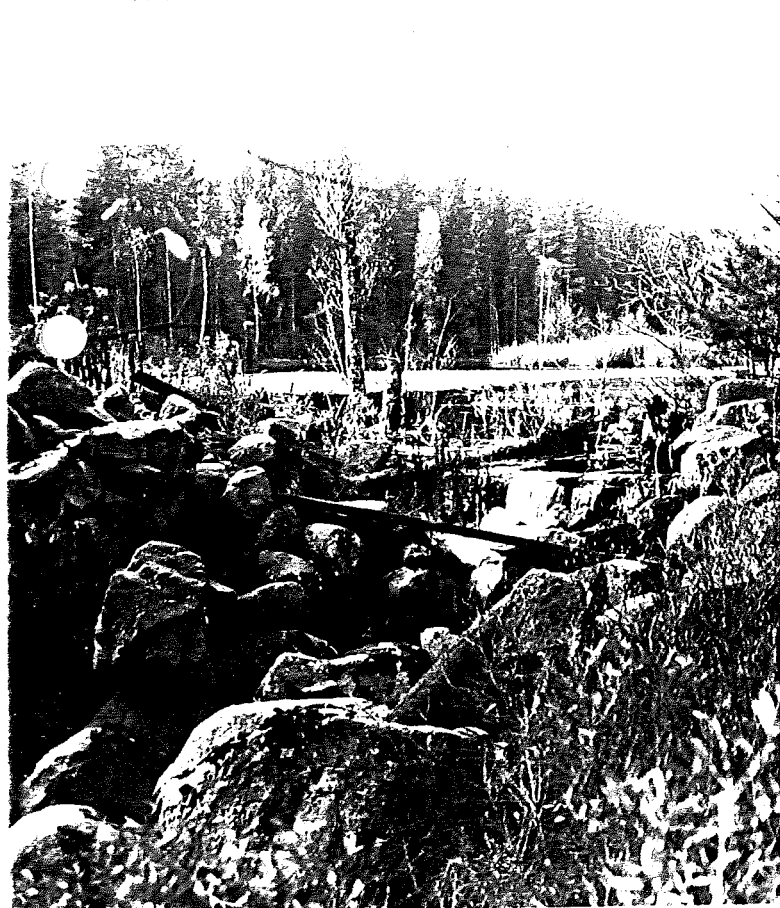
Vänster sidutskov Skillerhults Damm

**VÄNSTER SIDOUTSKOV:** Utskovsöppningen är ca 3 m bred och försedd med nivåplanka. Vattnet strilar över nivåplankan och faller ca 0,4 m ned i utskovsfåran (vattendjup vid besiktning ca 0,1 m). Utskovsfåran är mer eller mindre igentäppt med nedrasade block mellan vilka vattnet rinner vidare ut i höger mittutskovsfåra med en fallhöjd av ca 1 m på en ca 7 m lång sträcka.

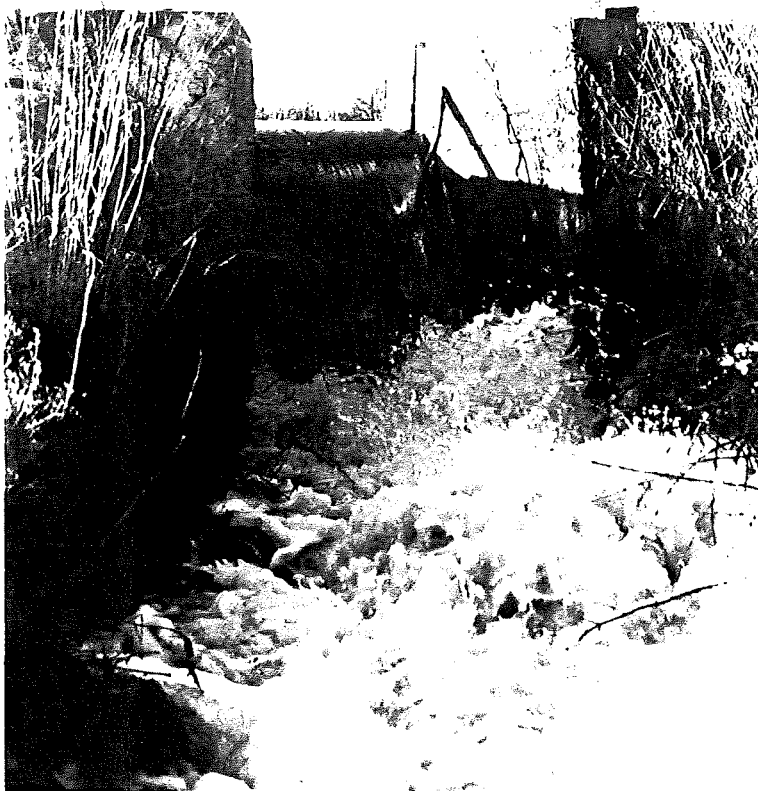
**UTSKOVET :** Utskovsöppningen är ca 1 m bred och är försedd med sättar av trä vilka utgår från en plan bottenplatta av betong. Höjden från bottenplattan upp till högsta möjliga regleringsnivå är 1,5 m. Vid besiktning var öppningen försedd med sättar upp till 0,95 m höjd. Vattnet rinner över sättarna och faller ned på betongplattan och direkt vidare ned i kvarnfåran. Vattendjupet i inträdet till kvarnfåran var vid besiktning ca 0,2 m. Fallhöjden från sättarnas kant ned till kvarnfårans vattenyta var ca 0,9 m. Det gamla raserade turbinhuset återfinns ca 10 m ned i kvarnfåran men utgör inget hinder.

Utskovsdel Binnaretorps Damm.

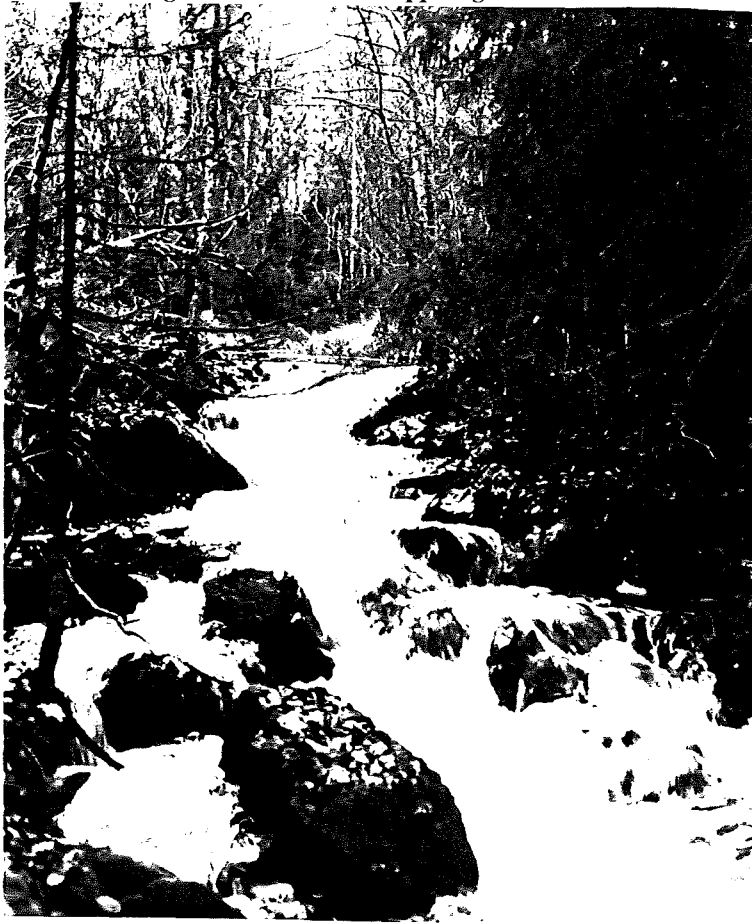
**VATTNETS VÄG :** Huvudelen av vattnet avbördas genom den högra öppningen som är ca 1,5 m bred. Vattnet forsar fritt genom öppningen och ned i fåran med en fallhöjd av ca 1,5 m fördelad på en ca 10 m lång sträcka. Troligen har här alltid funnits ett naturligt fall. En mindre mängd av vattnet avbördas genom den vänstra öppningen som är ca 1 m bred och vars fall är något beskedligare.

Stendämme vid Kolningsmåla - höger öppning med fall i fåran.

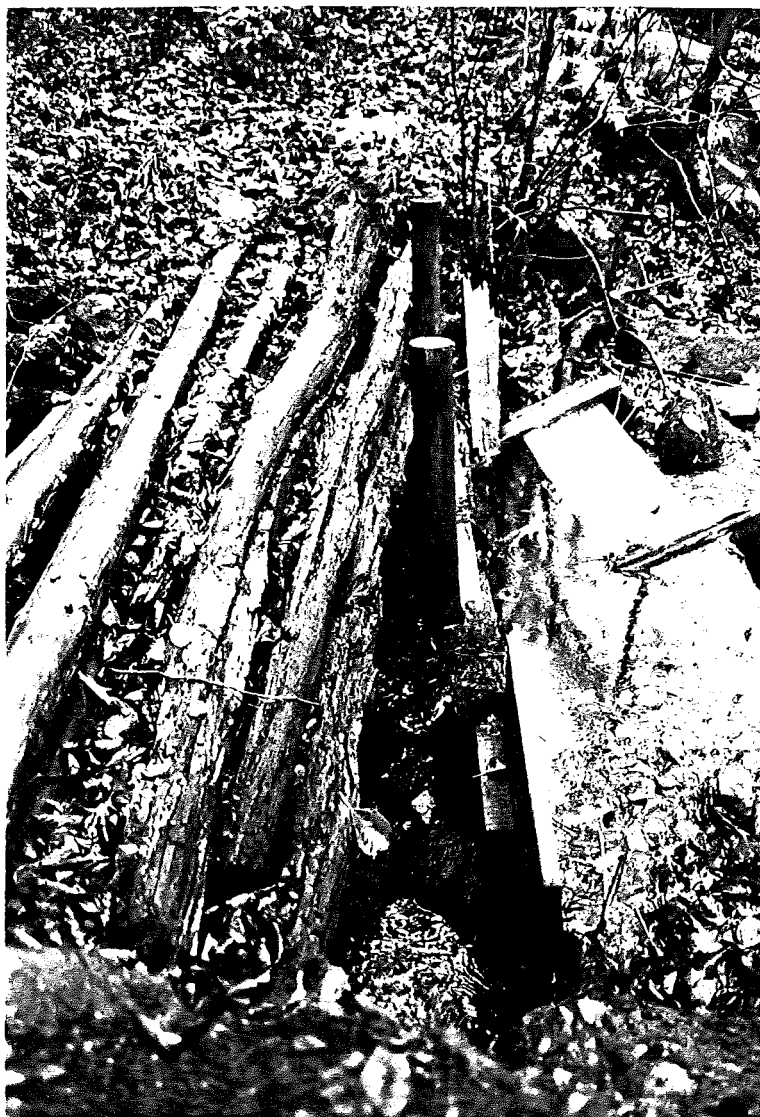
**VATNETS VÄG :** Vid besiktning var vattendjupet ca 0,5 m strax uppströms dämmet. Inget vatten rann över själva dämmet utan passerade via ca 30 cm stora öppningar i dämmet båda kanter. Öppningarna var mer eller mindre tilltäppta av lövpackar.

Trädämme vid Stensjöns utlopp.
