# Förslag på biotopvårdande åtgärder i Emån - mellan Emsfors och Åsebo

**Emåförbundet 2010**  
**På uppdrag av Länsstyrelsen i Kalmar**

**Förslag på biotopvårdande åtgärder i Emån**  
**- mellan Emsfors och Åsebo**

Författare T. Nydén & P. Johansson

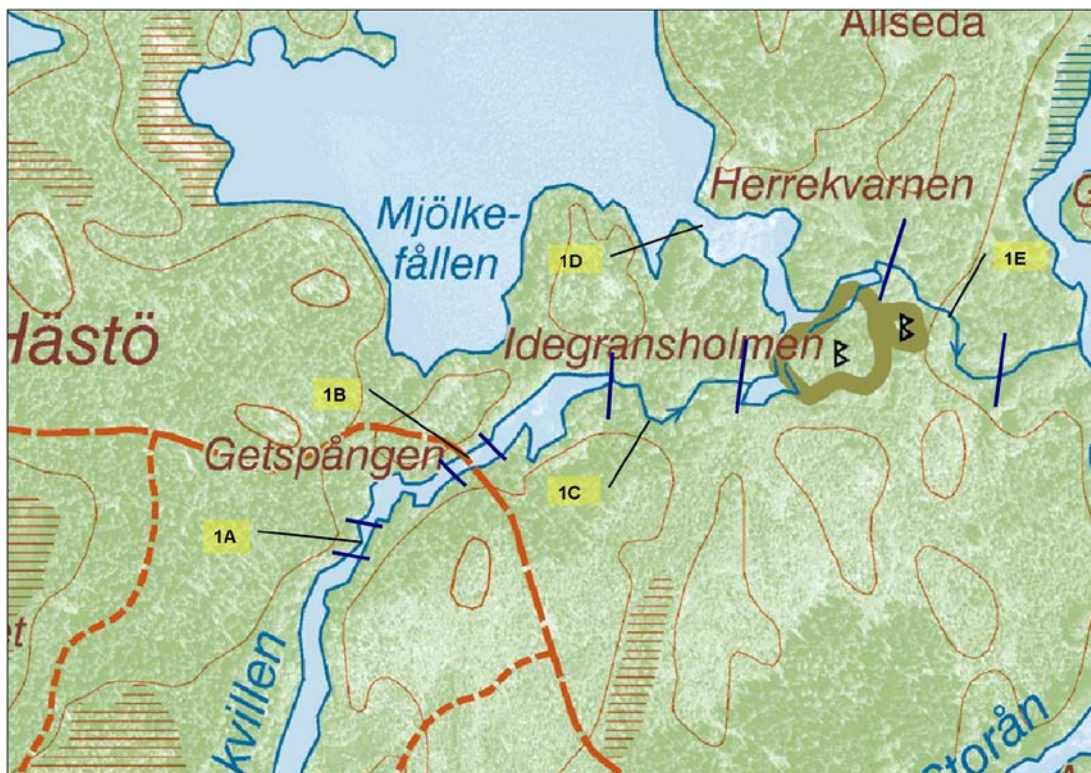
Tabell 9. lokalbeskrivningar och åtgärdsförslag för åtgärdssträcka 1 Kyrkevillen inom åtgärdsområde Grönskog.

Lokal	Beskrivning	Åtgärdsförslag
A	ca 25 meter försiktigt rensad strömnacke med en del grov död ved och fin beskuggning av lövträd. Det rensade materialet ligger i kanterna, både sten och större block.	Sten och block i den mån det är möjligt läggs ut i strömfåran för hand, för att dels bredda kvillen dels öka mångformigheten i den rensade delen. Leksten 5 m <sup>3</sup> sprids därefter med helikopter på nacken, död ved tillförs som sista åtgärd
B	ca 40 meter rensad ström/fors vid bron "getaspången", tydligare rensning uppströms bron, större block nedströms bron. I övrigt mycket sten och block längs kanterna.	Åtkomst med maskin är möjligt från ffa SV sidan, bandgående grävare lägger tillbaka sten och block, breddar hela fåran uppströms. Sträckan nedströms bron är djupare och trol ej nåbar med maskin. Tillförsel av leksten sker på övre sträckan och även direkt nedströms bron
C	En troligen orörd, storblockig fors/ström med 2-3 tillhörande kvillar, totalt ca 70 meter.	Tillförsel av leksten i forsen samt i kvillarna med helikopter, fällning av död ved

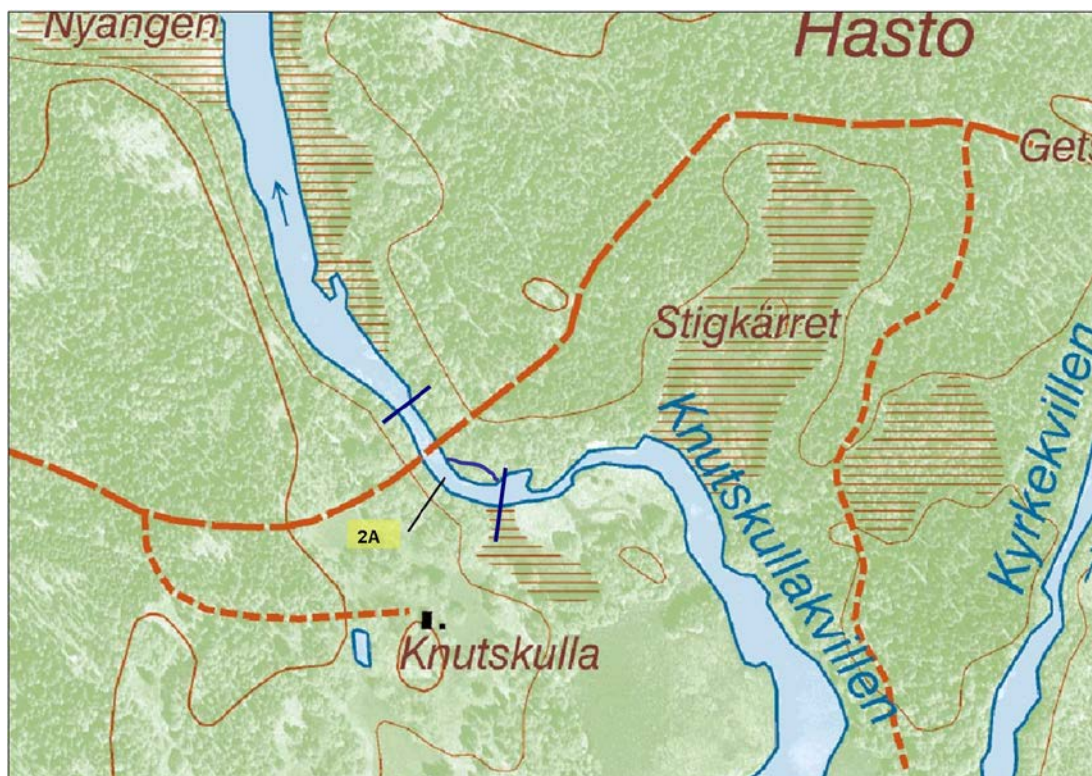
Tabell 11. lokalbeskrivningar och åtgärdsförslag för åtgärdssträcka 2 Knutskullakvillen inom åtgärdsområde Grönskog.

Lokal	Beskrivning	Åtgärdsförslag
A	Rensad ström (måttlig rensningsgrad) med mkt material kvar längs kanterna, en liten kvill rinner längs östra sidan	botten luckras upp med grävmaskin, rensat material läggs tillbaka och leksten sprids på lämpliga platser, även på nacken i kvillens tillflöde. Lättillgängligt med maskin från beteshagen västra sidan. Död ved tillförs som sista åtgärd Låg prio pga att fisk först måste vandra upp genom Grönskogssjön via kyrkekvillen för att nå lokalen.

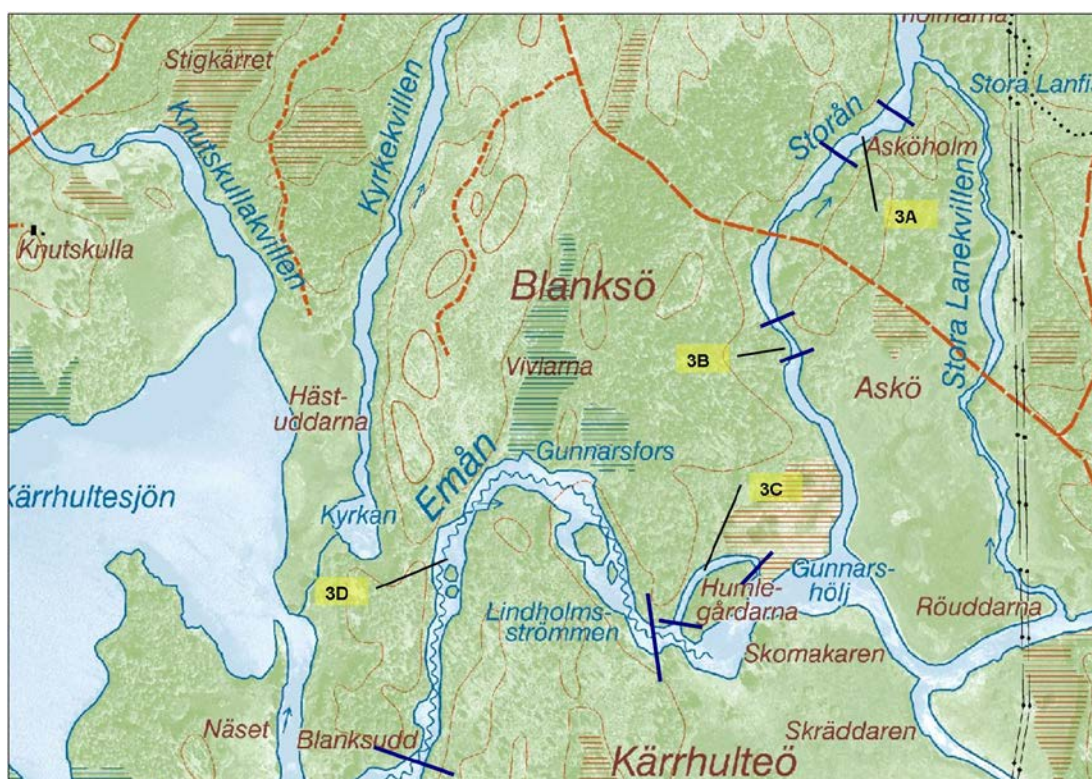
Tabell 13. Lokalbeskrivningar och åtgärdsförslag för åtgärdssträcka 3 Storån inom åtgärdsområde Grönskog.

Lokal	Beskrivning	Åtgärdsförslag
A	Evas pool. Kortare strömsträcka med stora block ute i ån, mindre kvillar på sidorna. Rikligt med vattenvegetation. Inga synliga tecken på rensning.	Förbättra lekmöjligheterna genom att sprida leksten, på nacken men även i sidokvillarna, totalt ca 30 m <sup>3</sup> . Helikopter enklast och skonsammast, möjligt att åtgärda med maskin. Död ved tillförs som sista åtgärd.
B	Anders pool. Rensad strömsträcka, stora högar med upprensade block i kanterna på den S sidan. Utgör ett potentiellt mycket bra lek- och uppväxtområde.	Sträckan åtgärdas med hög ambitionsnivå. Allt upprensat material läggs tillbaka med grävmaskin. Större lekrområden skapas genom att leksten sprids ut, ca 60 m <sup>3</sup> . Död ved tillförs som sista åtgärd.
C	Två mindre kvillar som utgör mycket fina uppväxtområden. Tillgången på bra leksubstrat bedöms dock som klart begränsande. Vid den övre lilla kvillen spärras tillflödet av videbuskage.	Sprida leksten med helikopter, större lekrområden skapas vid kvillområdenas övre del, ca 10 m <sup>3</sup> (övre) och 20 m <sup>3</sup> (nedre). Videbuskagen vid övre kvillens översta del tas bort.

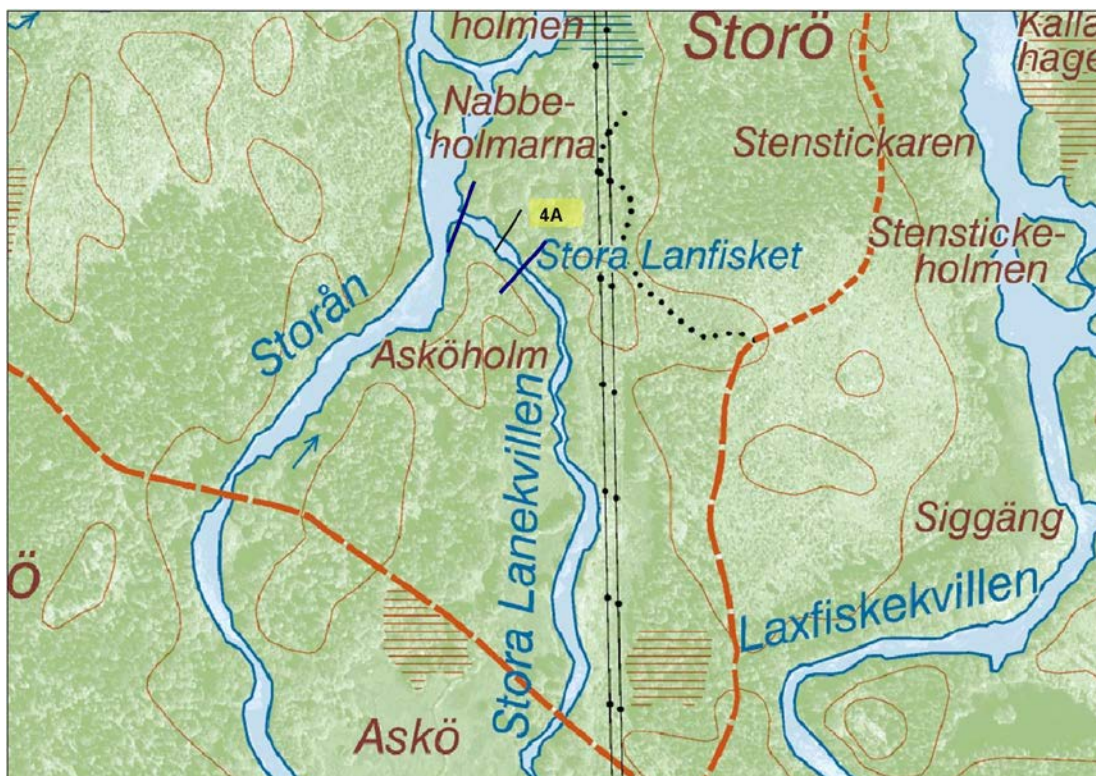
Tabell 15. lokalbeskrivningar och åtgärdsförslag för åtgärdssträcka 4 Stora Lanekvillen inom åtgärdsområde Grönskog.

Lokal	Beskrivning	Åtgärdsförslag
A	Kraftigt rensad och sänkt strömsträcka. Långsträckta hävdade öppna mader uppströms.	Med tanke på risk för dämningseffekter uppströms föreslås ingen död ved men vid en hög ambitionsnivå kan enstaka block rullas ifrån kanten för att hålla kvar lekbäddar som skapas med leksten, ca 20m <sup>3</sup> . Platsen går att nå med maskin från den V sidan.

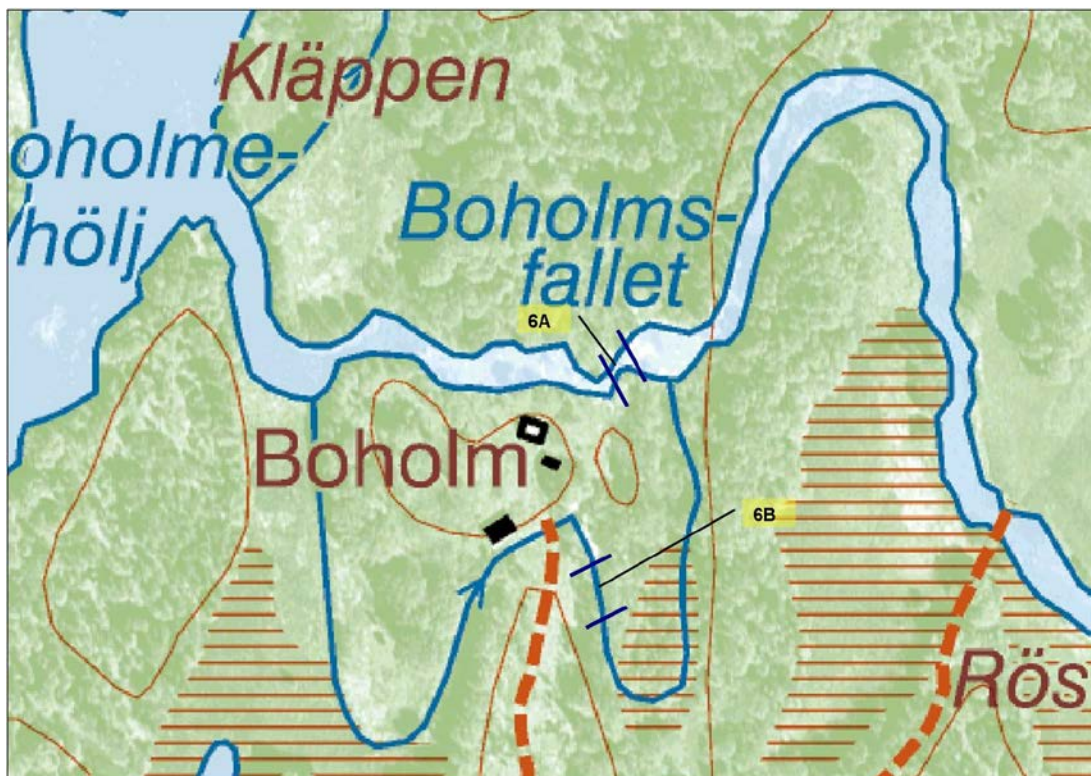
Tabell 19. lokalbeskrivningar och åtgärdsförslag för åtgärdssträcka 6 Boholmekvillen inom åtgärdsområde Grönskog.

Lokal	Beskrivning	Åtgärdsförslag
A	Naturliga vandringshinder av hållar, naturskönt område med många kulturlämningar. En kvill mynnar strax nedströms och ett definitivt hinder finns även i denna ca 200 m uppströms bestående av naturlig håll.	Hög ambitionsnivå: Lekplatser kan skapas i huvudfåran nedströms det naturliga hindret (10 m <sup>3</sup> ) åtkomst via väg över beteshagen. Enstaka död ved tillförs på platsen
B	Kvillen söder om Boholm	Hög ambitionsnivå: Lekplatser kan skapas i den kvill som mynnar strax nedströms (10 m <sup>3</sup> leksten och 10 m <sup>3</sup> större osorterat), åtkomst via väg över beteshagen. Död ved i måttlig mängd tillförs.

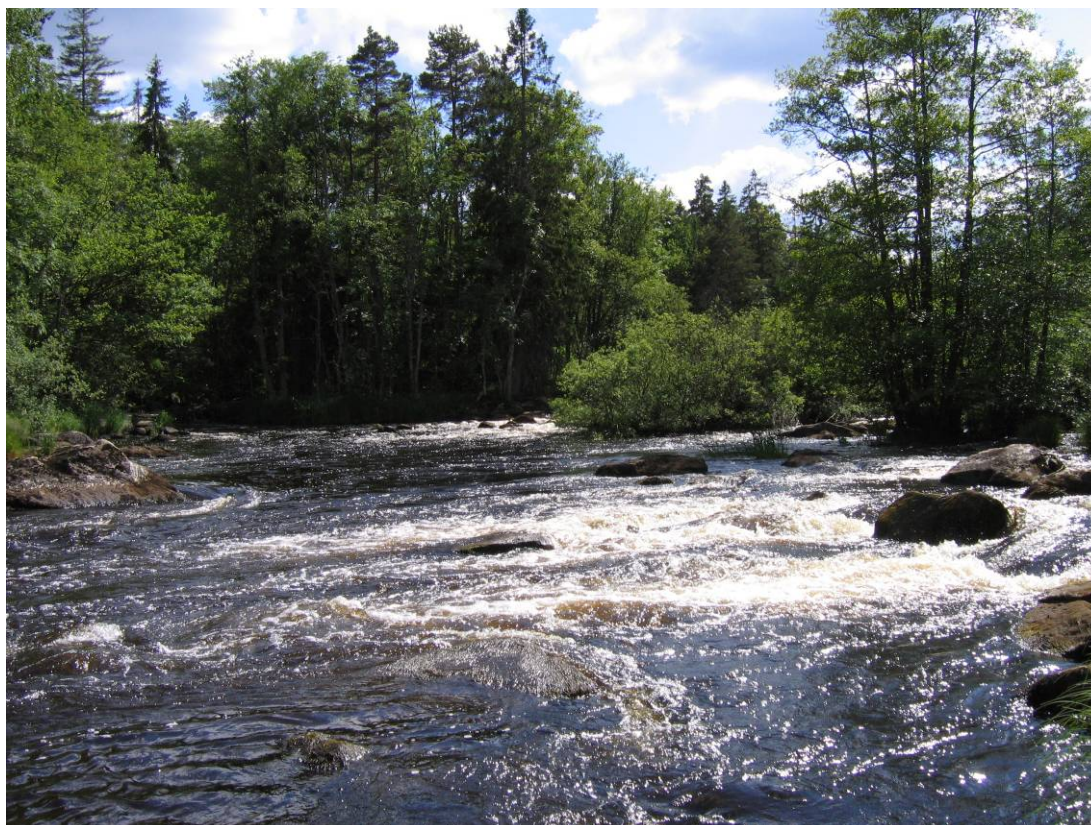
Lokal	Beskrivning	Åtgärdsförslag
A	Första delen strömmande/forsande över hållar en fin kvill på östra sidan. I strömmens nedre del mycket fina (orörda) strömmar med stora block i forsen. Vänstra mitt fåran dock rensad. Sträckan utgör ett fint uppväxtområde, avsaknad av bra lekplatser..	Bra område att skapa lekplatser, svårtillgängligt. Helikopter, totalt 80 m <sup>3</sup> leksten, större lekbottnar skapas framförallt på de strömnackar som finns i områdets nedre del.

Figur 21. Vy över Kumlemarströmmen mellan Grönskog och Fliseryd. Foto: T. Nydén.

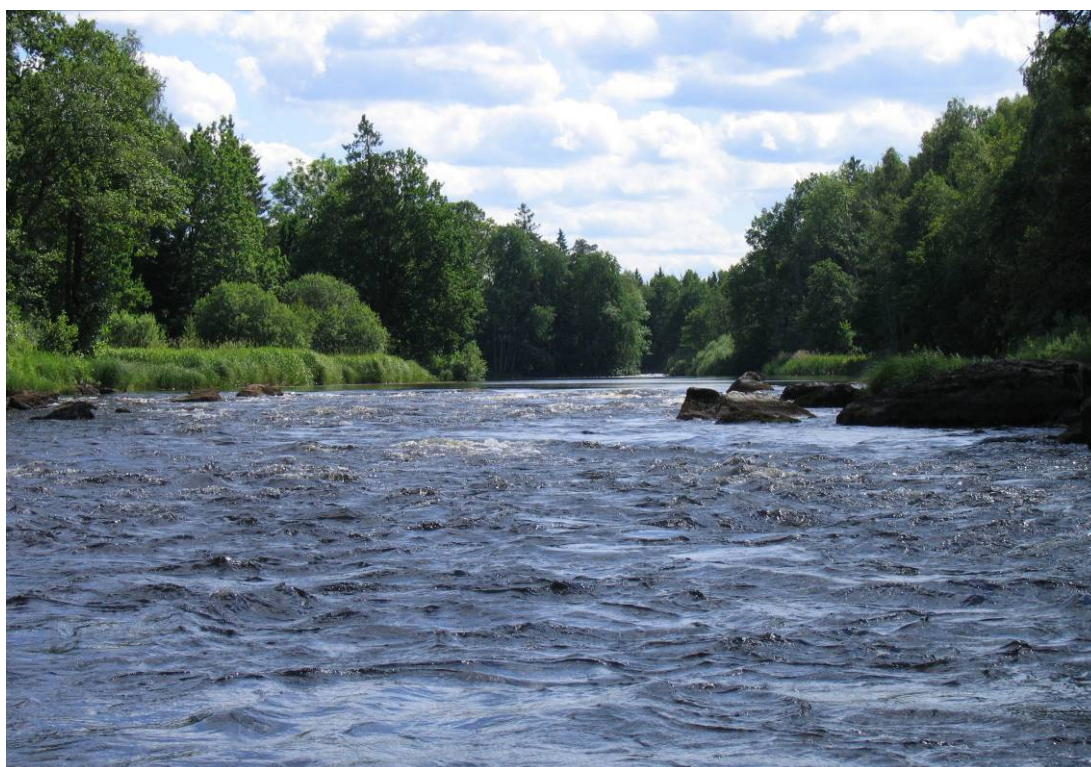
Lokal	Beskrivning	Åtgärdsförslag
A	Kort rensad strömmande/fors. Rensad, sten och block ligger i kanterna. Begränsat uppväxtområde.	Låg prioritet, eventuellt lekbotten 20 m <sup>3</sup> med helikopter. Mycket svårtillgängligt, annars önskvärt återställa genom att lyfta tillbaka blocken. Död ved kan tillföras från båda sidor.

*Figur 22. Vy över Sätesström. Foto: T. Nydén*

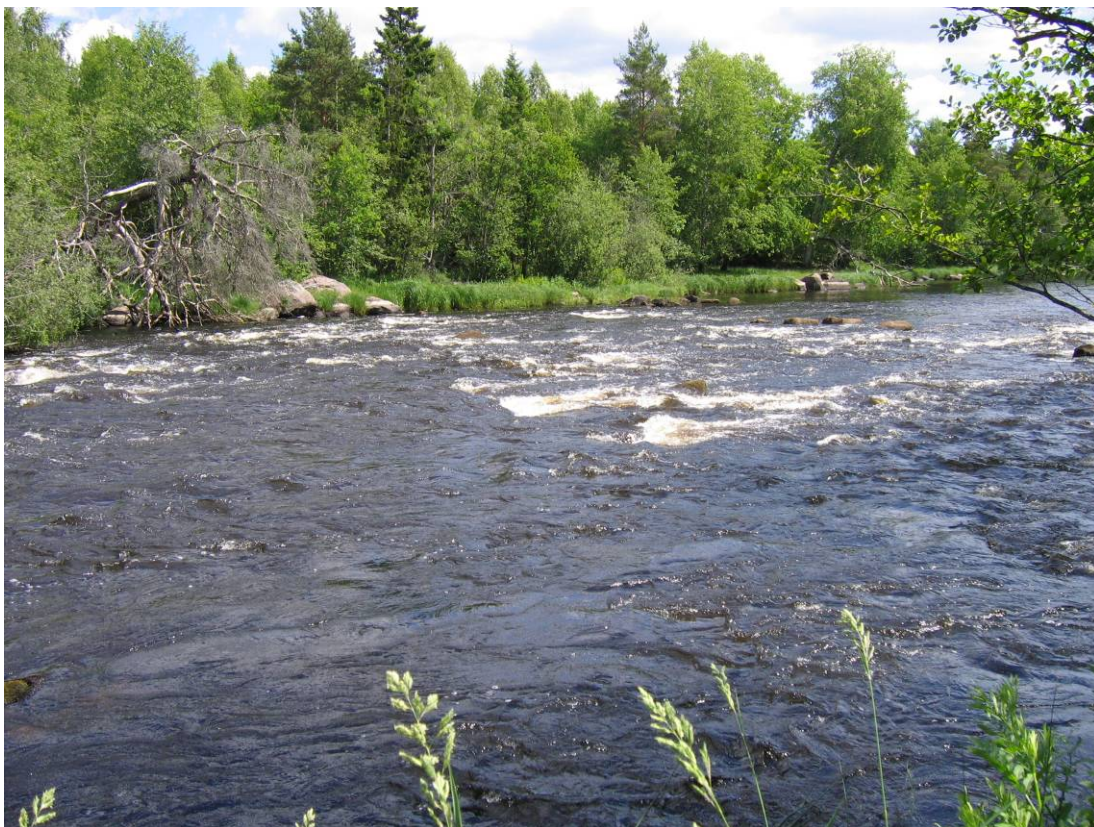
Lokal	Beskrivning	Åtgärdsförslag
4 A	Ån delar upp sig med holme i mitten, strömhastigheten avtar. Lämpliga uppväxtområden framförallt på insidan (södra sidan) av holmen, på den nedre strömnacken.	Möjligt att lägga ut leksten i strömmens nedre del på den södra sidan av holmen en större lekbotten skapas på strömnacken, ca 20 m3 leksten, som sprids med helikopter. Död ved fällt som sista åtgärd
4 B	Strömmande/fors, i den övre delen finns en rensad liten kvill intill den västra kanten (kvarn). Dålig tillgång på lekplatser men bra uppväxtområden.	Lekplatser skapas med helikopter, en stor lekbotten ca 20 m3 läggs ut i området ovan kvillen (nacken) på den V sidan. Två till lekbottnar skapas nedströms med ca 10 m3 i varje. Kvarnkvillen kan biotopvårdas för hand men den antikvariska bedömningen är att lämna den orörd. Död ved tillförs som sista åtgärd

*Figur 23. Vy över Klumpekvarnströmmen mellan Grönskog och Fliseryd. Foto: T. Nydén.*

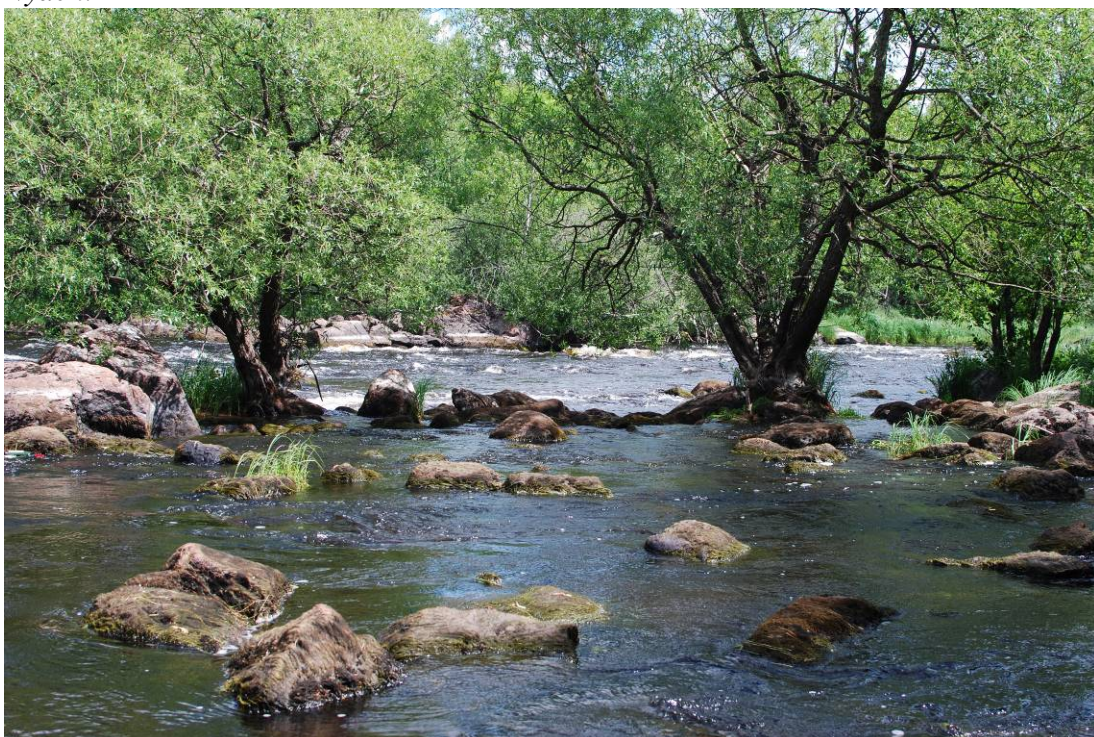
*Figur 24. Vy över Klumpekvarnströmmen mellan Grönskog och Fliseryd. Foto: P. Johansson.*

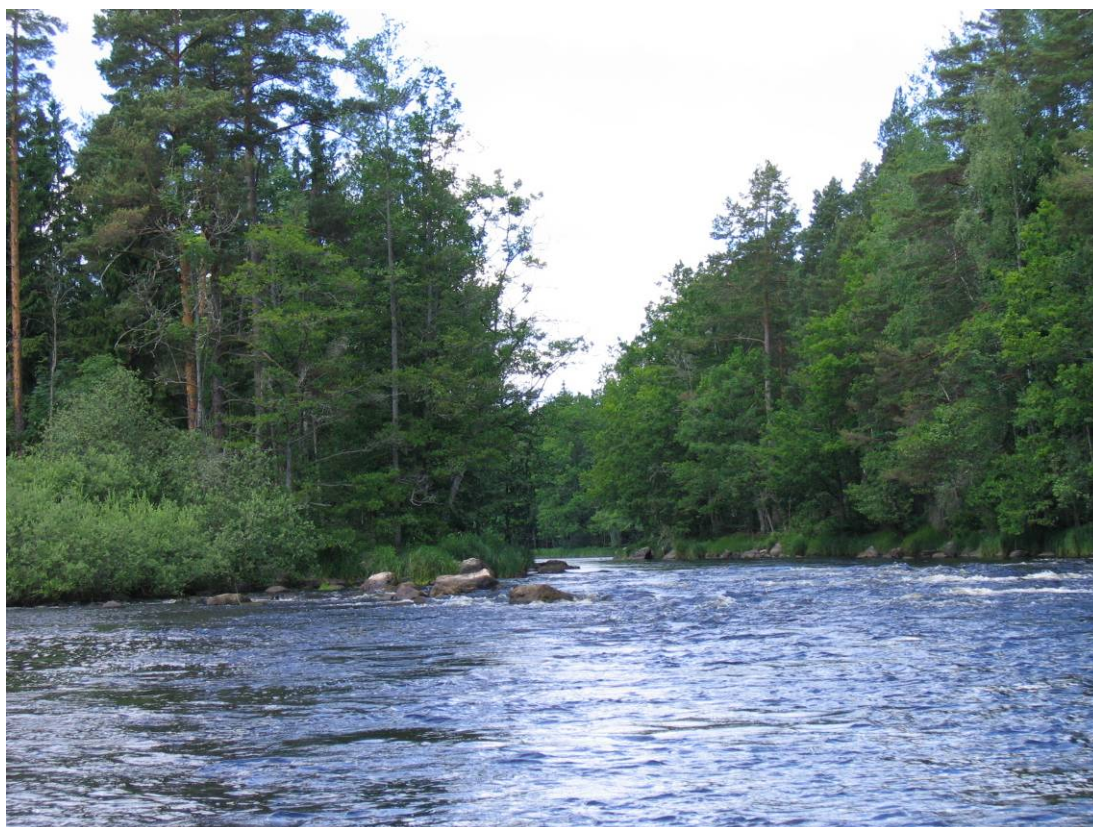
Lokal	Beskrivning	Åtgärdsförslag
A	Kort nacke och ström mellan höljar. Begränsat uppväxtområde, dock möjligt med åtgärd	Lägre prioritet, 2 st lekbottnar på varje sida av strömnacken, 2x10 m <sup>3</sup> med helikopter, tillförsel av död ved utmed kanterna

*Figur 26. Den korta strömmen vid Gåsgöleheten. Foto: T. Nydén*

Lokalen är försiktigt rensad men samtidigt svårtillgänglig med maskin. Såväl upp- som nedströms finns lugnflytande, djupa höljar och själva strömsträckan är mycket kort. Därför föreslår vi endast utläggning av leksten på strömnacken med helikopter samt tillförsel av död ved utmed kanterna. Åtgärden ges lägre prioritet beroende på förutsättningarna.

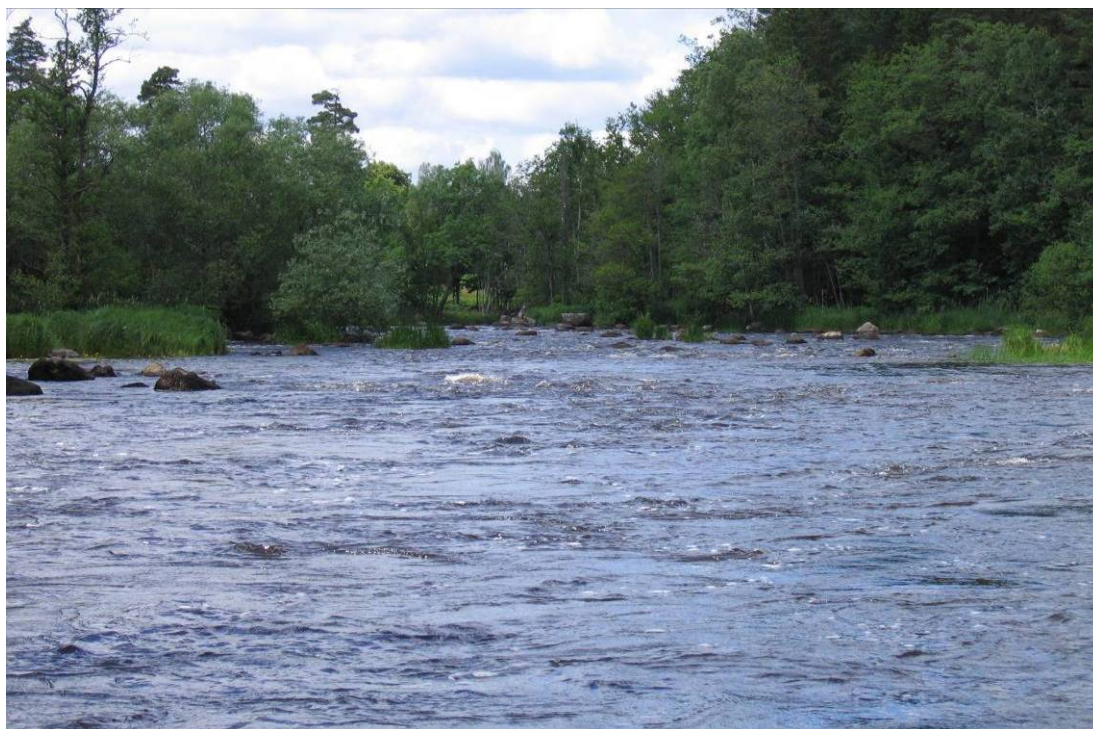
Lokal	Beskrivning	Åtgärdsförslag
A	Mycket fin långsträckt fors/ström med bra uppväxtområden både för lax och havsöring dock begränsade lekmöjligheter, avsaknad av bra lekbottnar. Sträckan är försiktigt rensad. Sammantaget det största lek- och uppväxtområdet på denna delsträcka av Emån.	Skapa lekplatser med hjälp av helikopter, totalt ca 100 m <sup>3</sup> , övervägande delen i övre delen. Många lämpliga platser finns ute i strömmen, platserna märks ut av sakkunnig innan åtgärd. Död ved tillförs i rikliga mängder. Hög prioritet.

Figur 27. Vy över Vällingströmmen sett från nedströmsidan. Foto: T. Nydén.

En långsträckt och tilltalande strömsträcka som ges högsta prioritet. Inom åtgärdssträckan föreslår vi utläggning av leksten på flera ställen med hjälp av helikopter. Den försiktiga rensningen kan återställas men bedöms inte göra nämnvärd effekt eftersom det redan finns mycket sten ute i åfåran. Död ved kan tillföras i riklig mängd, speciellt där åfåran delar upp sig och åtgärden har störst effekt

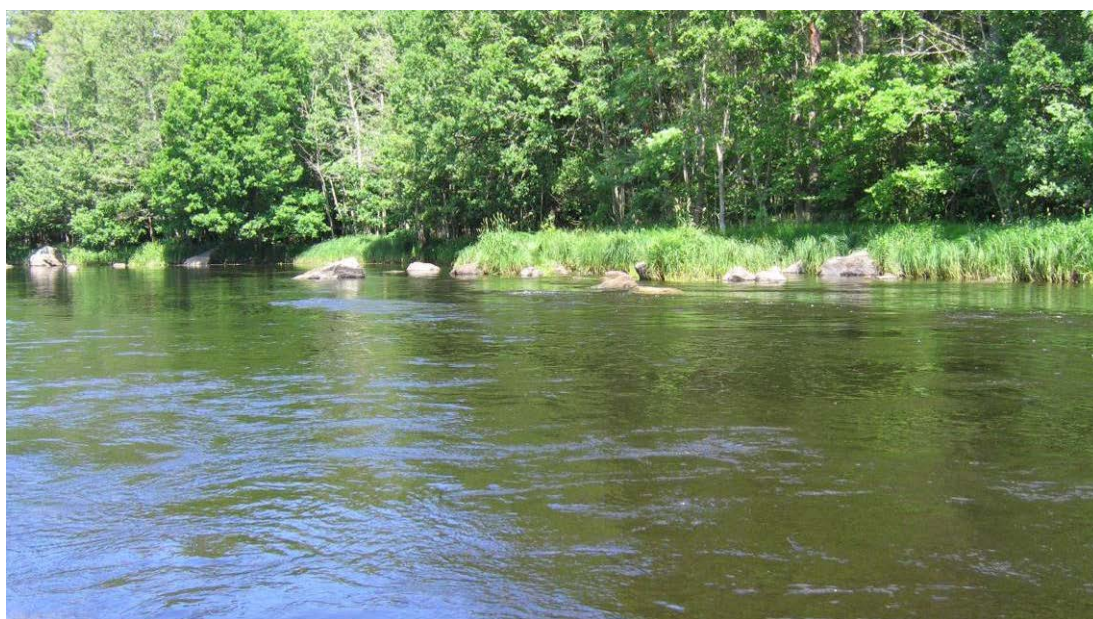
Lokal	Beskrivning	Åtgärdsförslag
A	En kort strömsträcka, begränsade lekmöjligheter	Lekområden skapas, lyfta ut leksten ca 30 m3 med maskin. Traktorväg på den N sidan.

Figur 28. Lilleström nedströms Figgölhult. Foto: T. Nydén.

En kort strömsträcka som ges måttlig prioritet. Inom åtgärdssträckan föreslår vi utläggning av leksten på flera ställen med hjälp av maskin samt i den mån det är möjligt tillbakaläggning av rensade stenar och block. Död ved tillförs som sista åtgärd

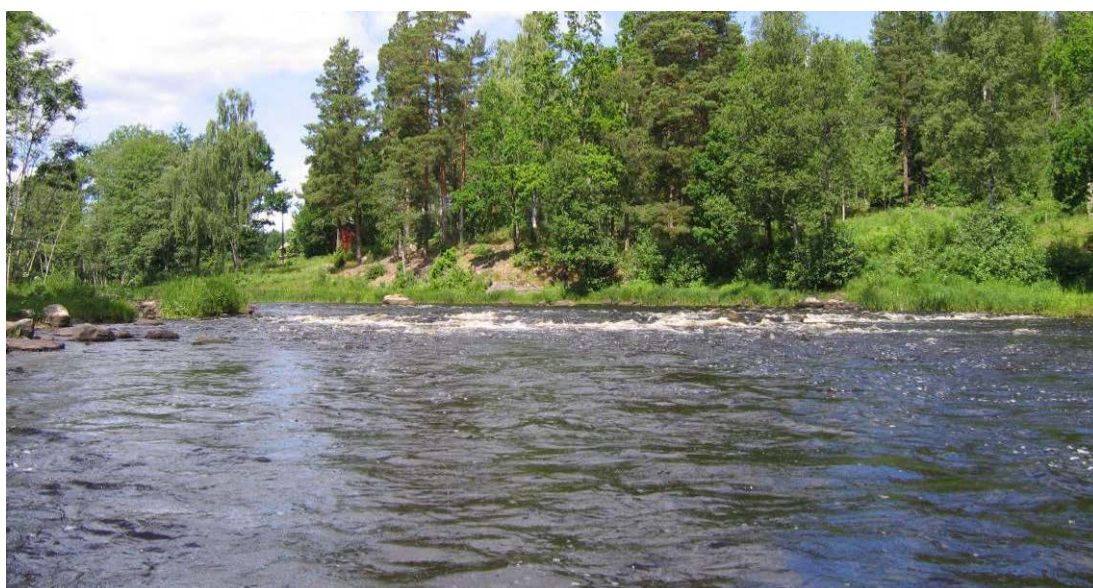
Lokal	Beskrivning	Åtgärdsförslag
A	Mycket fin strömmande/forsande sträcka som börjar med tydlig blanknacke. Bra uppväxtområden men avsaknad av bra lekbottnar.	Tillförsel av leksten på nacken men även på mindre strömnackar i strömmen. Totalt ca 50 m <sup>3</sup> . Åtkomst med maskin. Tillförsel av enstaka död ved.

Figur 29. Nedströmsvy över Kvarneströmmen. Foto: T. Nydén.

En fin strömsträcka som ges hög prioritet. Inom åtgärdssträckan föreslår vi utläggning av leksten på flera ställen med hjälp av maskin. Tillgången på lämpliga träd att fälla är mycket låg pga gles skog och öppen mark, men något träd bör kunna fällas längs kanten. Lättillgänglig.

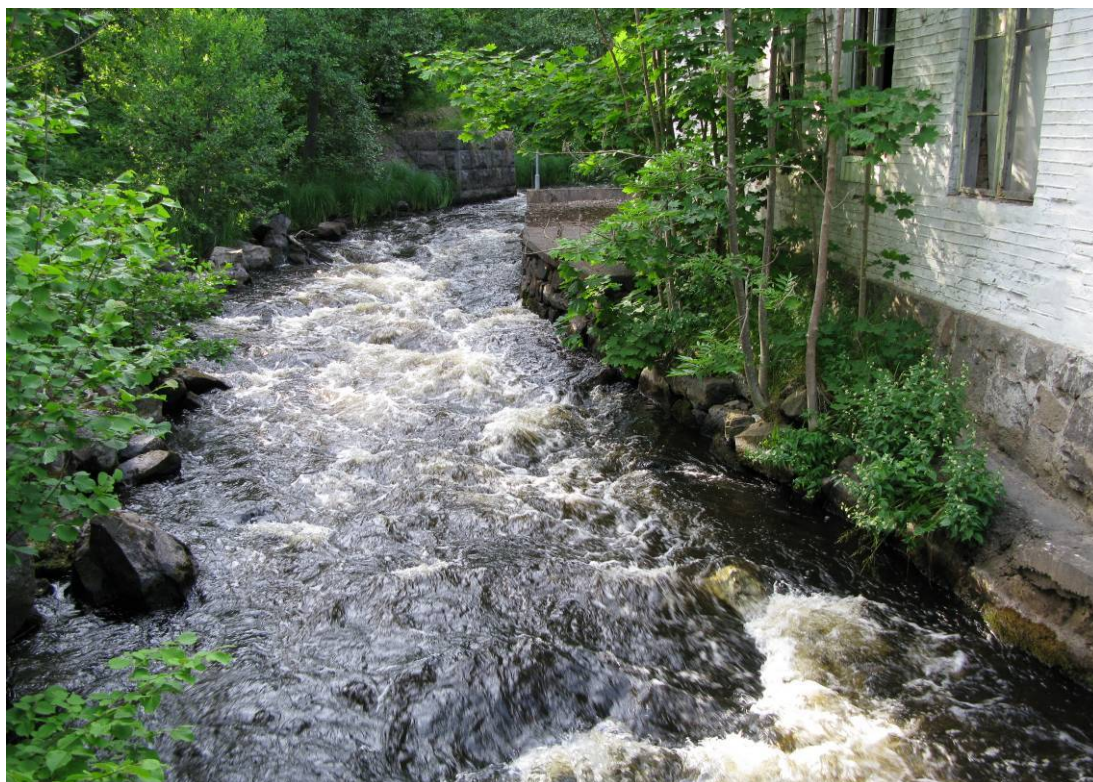
Lokal	Beskrivning	Åtgärdsförslag
2A	Fors/ström (ca 70 m) innan huvudfåran. Rensad och trol sprängd men fortfarande en hel del sten i vattnet. Delar av lokalen utgör elfiskelokal.	Större stenar och block (30 m3) läggs ut upp- och nedströms bron med maskin, finjustering sker för hand och därefter läggs leksten (30 m3) ut från vägen samt från det gamla brofästet ca 20 m uppströms bron.
2B	Från lokal A upp till gammalt kvarnställe, trol nedre Krutkvarn enligt infotavlor. Kraftigt rensad och sänkt sträcka, snabbt strömmande med mkt rensmaterial i kanterna, dock mest sprängsten som inte är önskvärt.	Biotopvård med grävmaskin som tillför ca 60 m3 nytt stenmaterial och ca 40 m3 leksten. Åtkomst kan ske från östra sidan genom att tipa från slänterna. Helikopter ej nödvändigt men används vid behov. Död ved kan tillföras i relativt stor mängd.
2C	Begränsad sträcka vid "Lutterhuset", rester från kvarn, möjligen "övre krutkvarn" enligt infoskyltar. 2 st. rensade strömnackar	Biotopvård med grävmaskin som tillför ca 20 m3 block/sten samt 30 m3 leksten jämnt fördelat på båda strömnackarna. Åtkomst kan ske från östra sidan. Död ved tillförs sparsamt i anslutning till nackarna

Figur 33. Nedre delen av Mejerikvillen inom lokal 2 A. Foto: T. Nydén.

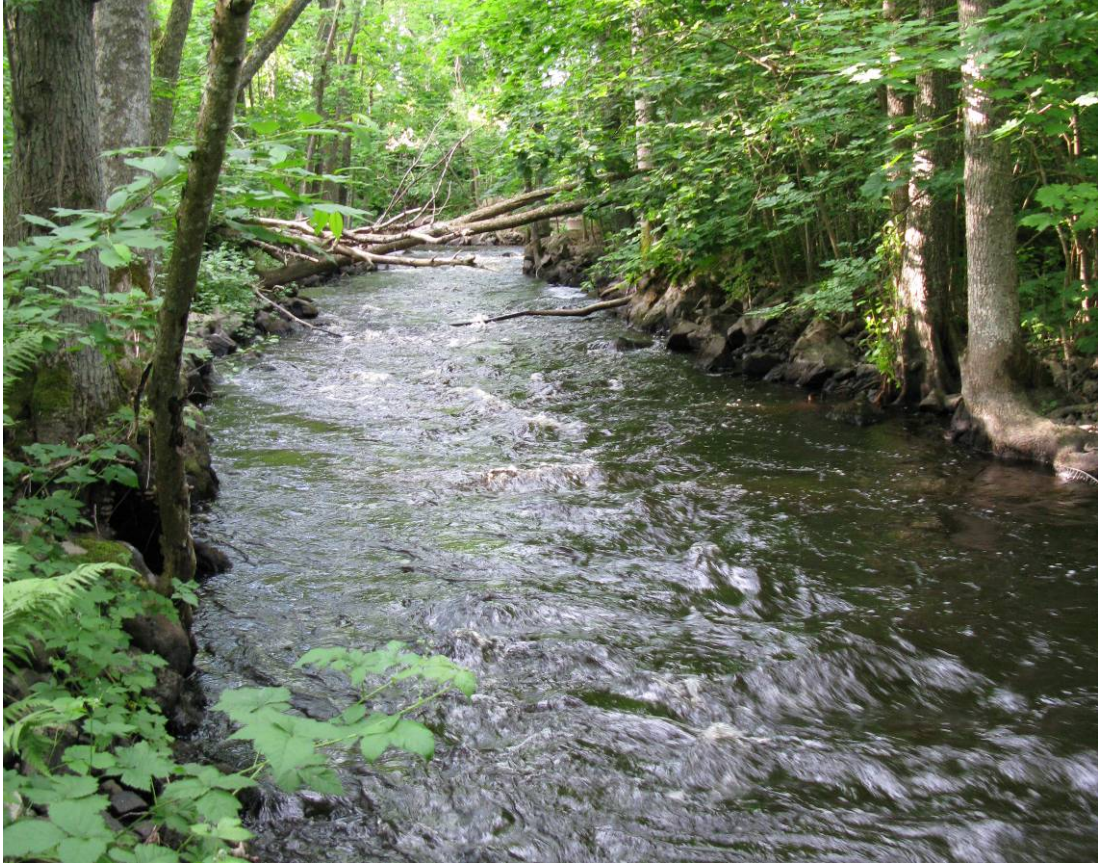
*Figur 34. Mellersta delen av Mejerikvillen inom lokal 2 B. Foto: T. Nydén.*

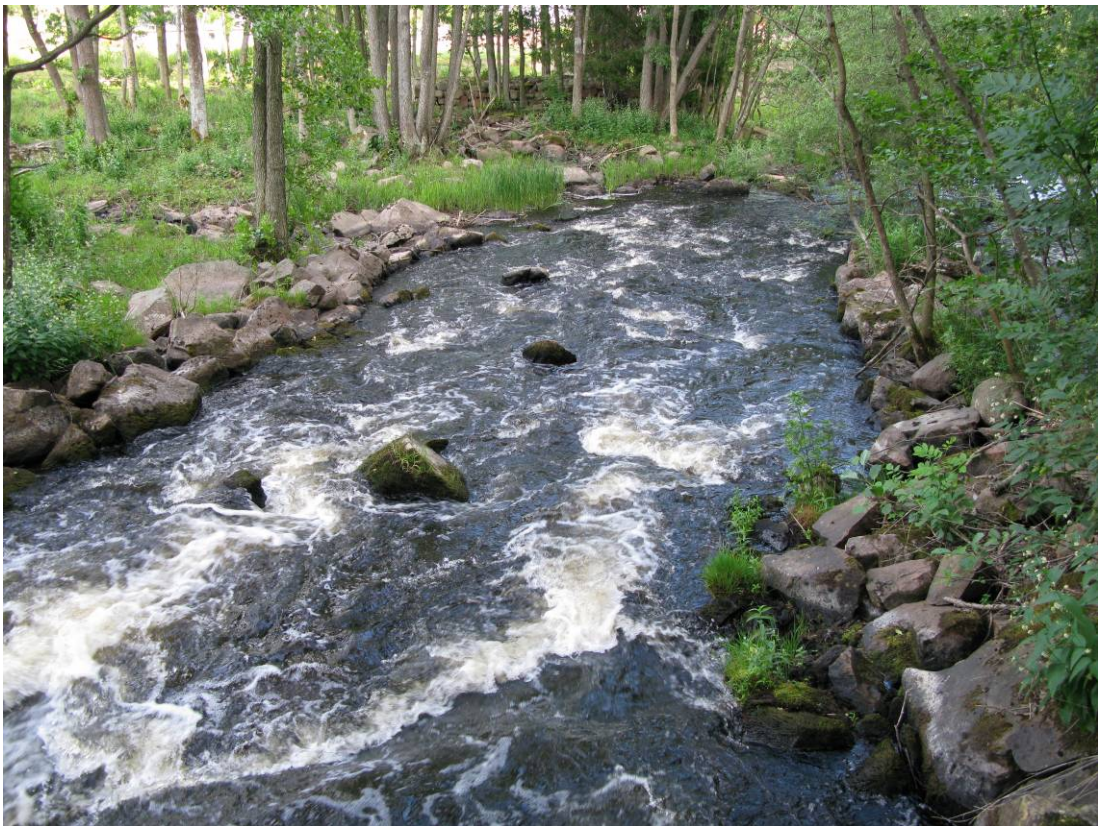
2D	Krutholmen – en välbevarad kulturmiljö bland mycket fina strömmar och forsar. I princip allt rensat material är fint upplagt längs med kvillarna	Försiktig utläggning av leksten (ca 20 m3) med helikopter för att helt undvika åverkan på kulturmiljöerna
2E	Rensad och sprängd, storblockig och strömmande sträcka som är mycket svåråtkomlig med maskin	utläggning av leksten (15 m3) på 2-3 platser med helikopter. Död ved kan tillföras sparsamt på sträckan

*Figur 35. Övre delen av Mejerikvillen inom lokal 2 D. Foto: T. Nydén.*

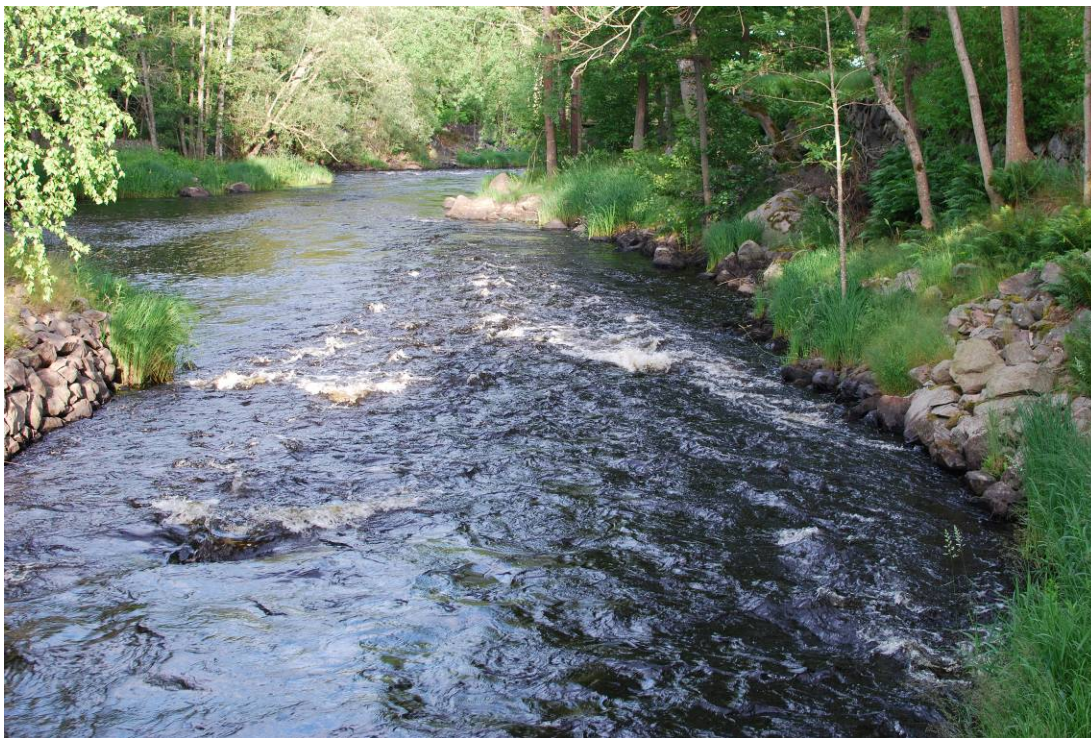
*Figur 38. Sydligaste delen av huvudfåran i höjd med kaffestugan, lokal 3 C. Foto: P. Johansson.*

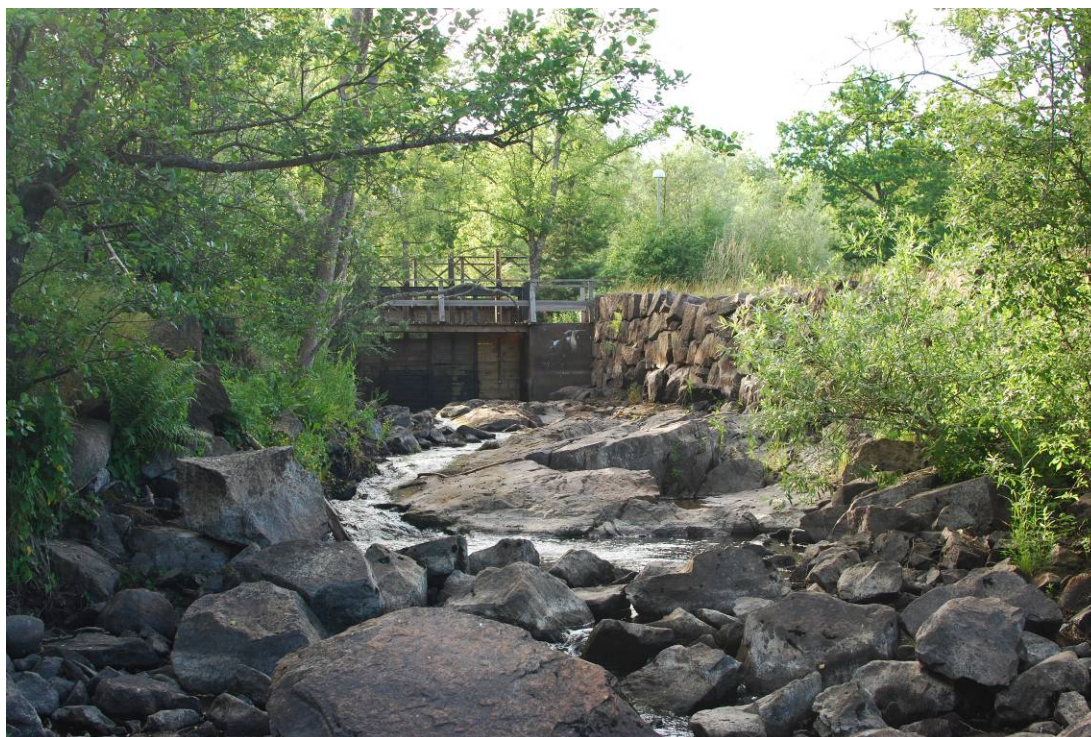
Lokal	Beskrivning	Åtgärdsförslag
1A	Mindre kvill genom området. Övre delen damm med spettluckor, torrlagd nedströms. Den nedersta delen av kvillen utgör ett bra uppväxtområde för havsöring.	Föreslås ingen avsänkning men en minimitappning bör säkras i kvillen genom att ett hål eller fast rör läggs i botten på utskovet.

*Figur 41. Foto på Kvillen vid Kvarnholmen, nedströms fördämningen. Foto: P. Johansson.*

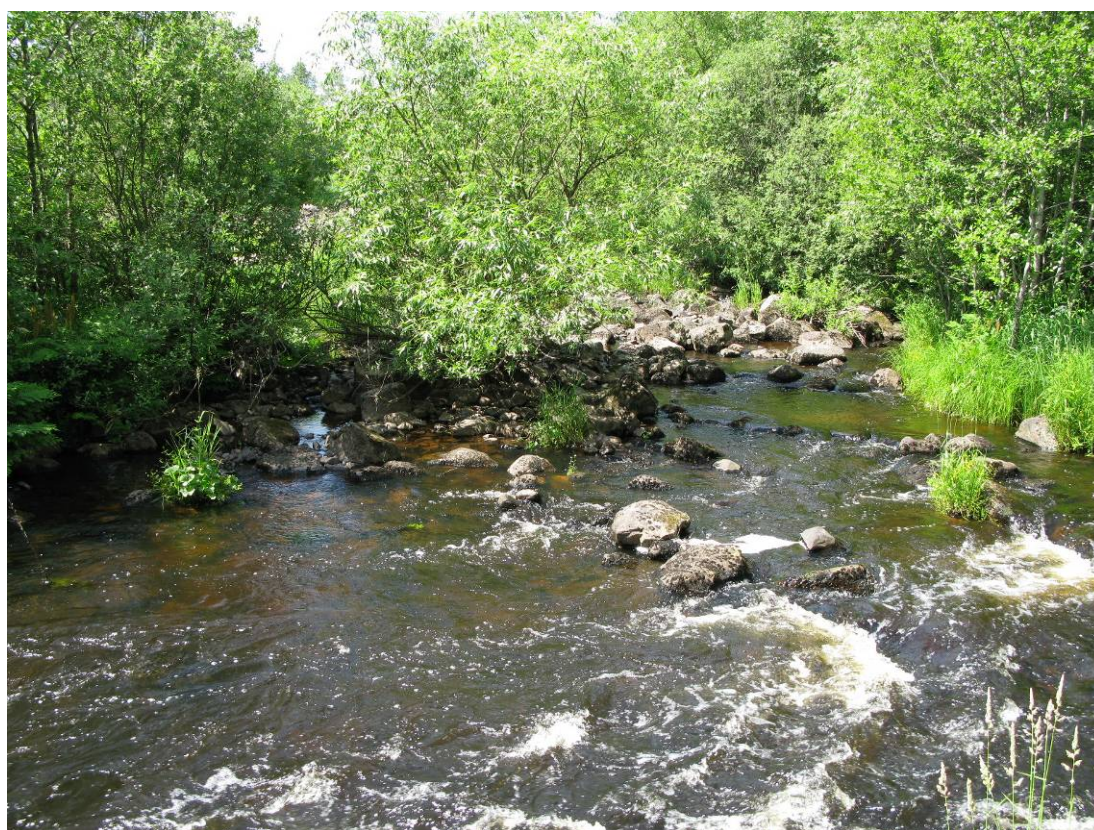
Lokal	Beskrivning	Åtgärdsförslag
1A	Fin strömmande/forsande sträcka med mycket bra förhållanden för uppväxt men brist på leksubstrat samt död ved.	Utläggning av lekbottnar med helikopter, ca 50 m <sup>3</sup> som läggs ut på lämpliga platser, 5-6 st. Död ved kan fällas i riklig mängd som sista åtgärd.
1B	Vid rådande vattenföring i torrfåran under projekteringen var förhållandena mycket goda, men risk för ringa eller ingen vattenföring är stor under lågvattenperioder	Säkra en minimitappning i torrfåran.
1C	Vandringshinder vid Finsjö nedre torrfåra. Dammluckor vid torrfårans övre del mot kraftverksdammen. Nedströms finns också ett naturligt svärpasserbart hinder, ett vattenfall över hållar men fisk kan vid högre vattenföring ta sig förbi.	En fiskväg är enkel att få till i 2:a utskovet från norra sidan. Gjuts i N utskovet längs berghäll. Vid tidpunkter då man måste bredda i torrfåran bör avtappning ske i första hand genom fiskvägen därefter i utskovet bredvid. Åtgärden är relativt enkel och billig att utföra

Figur 44. Vy över de fina uppväxtområdena för havsöring nedströms Finsjö nedre kraftverk. Foto: T. Nydén.

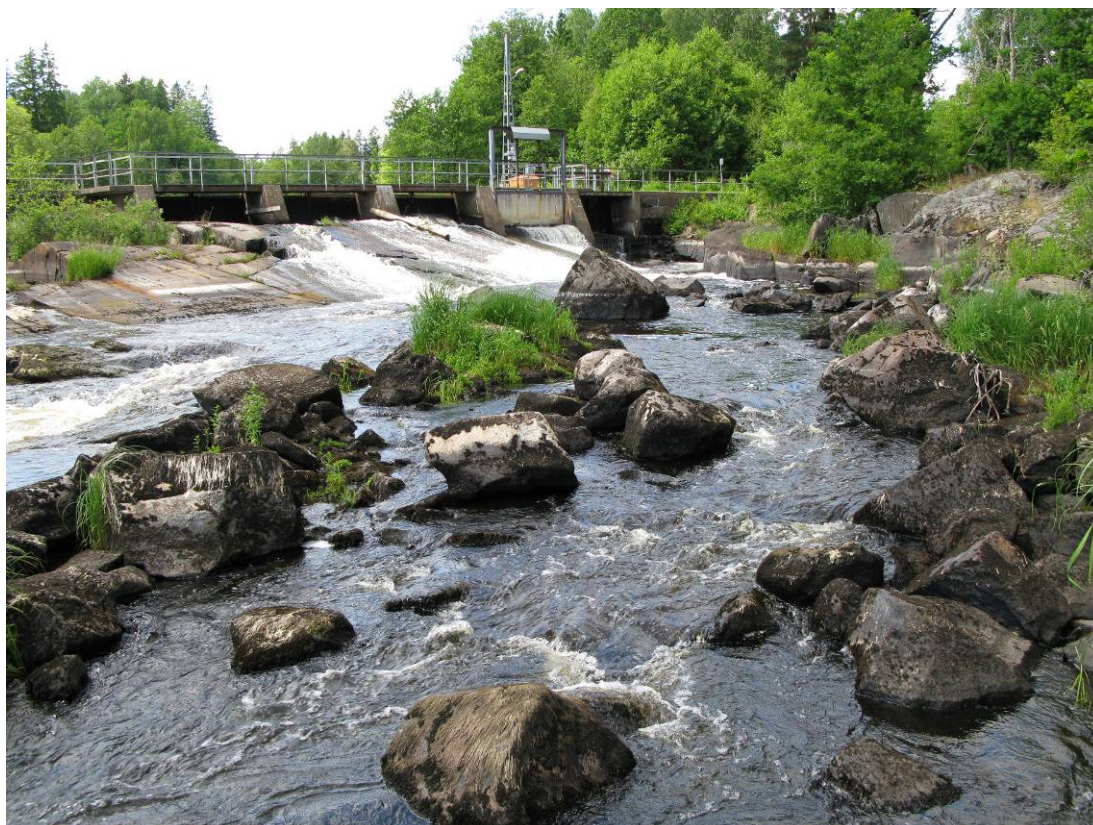
Lokal	Beskrivning	Åtgärdsförslag
2A	I sträckans början finns ett naturligt svårpasserbart vandringshinder i form av en håll som skapar ett fall. Därefter är sträckan rensad/sprängd, stora block och hållar längs övre delen. Relativt djup ström. Möjligt uppväxtområde framförallt för lax, lekmöjligheterna är dock mycket begränsade. Strax nedströms omlöpets mynning finns en mindre kvill på den N sidan som utgör ett bra uppväxtområde för havsöring. En håll finns dessutom nära omlöpets mynning som försvårar fiskvandring vid höga flöden	Maskin kan komma ner från den N sidan (väg fram till gamla brofästet) och lägga ut de rensade block man kan komma åt direkt ovanför det naturliga fallet och upp till brofästet. Högar ligger utmed den N kanten. En större lekbotten skapas därefter, totalt ca 20 m <sup>3</sup> leksten. Önskvärt att även skapa en lekbotten i den lilla kvillen nedanför omlöpets mynning totalt 10 m <sup>3</sup> . För att underlätta fiskvandring kan hållen närmast omlöpets mynning sprängas i samband med sprängarbeten vid utskoven uppströms. Hållen nedströms kan också ev sänkas av genom sprängning.

*Figur 46. Vy över potentiellt lek område i torråran nedströms Finsjö övre kraftverk. Omlöpets mynnar till höger om utskovet längst till höger i bilden. Foto: T. Nydén.*

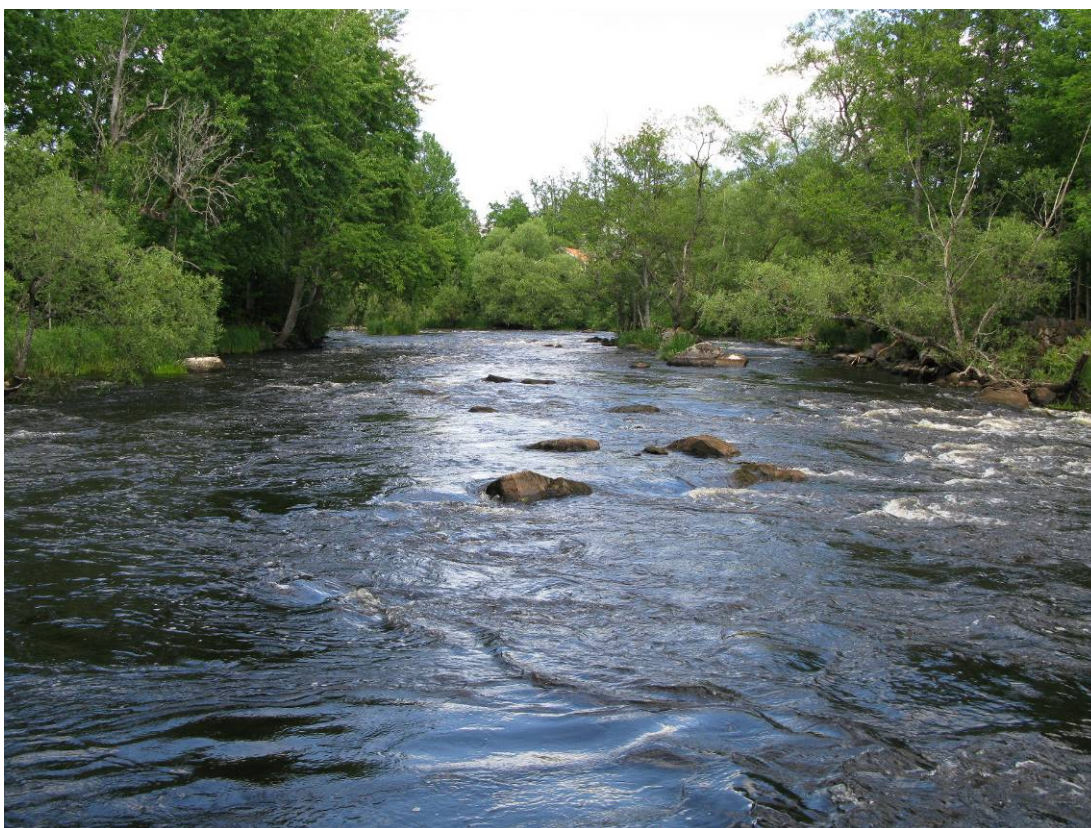
Lokal	Beskrivning	Åtgärdsförslag
1A	Mäktig bred ström, försiktigt rensad. Fin långsträckt strömnacke och en del stora block ute i strömmen.	Skapa 4-5 lekbottnar från övre till nedersta delen. Helikopter totalt ca 50 m3, observera att en kraftledning löper mitt på sträckan, svårt med helikopter där. Tillförsel av död ved görs på enstaka platser med relativt grova träd.

Figur 49. Vy över strömmarna vid Högsrum, lokal 1 A. Foto: T. Nydén.

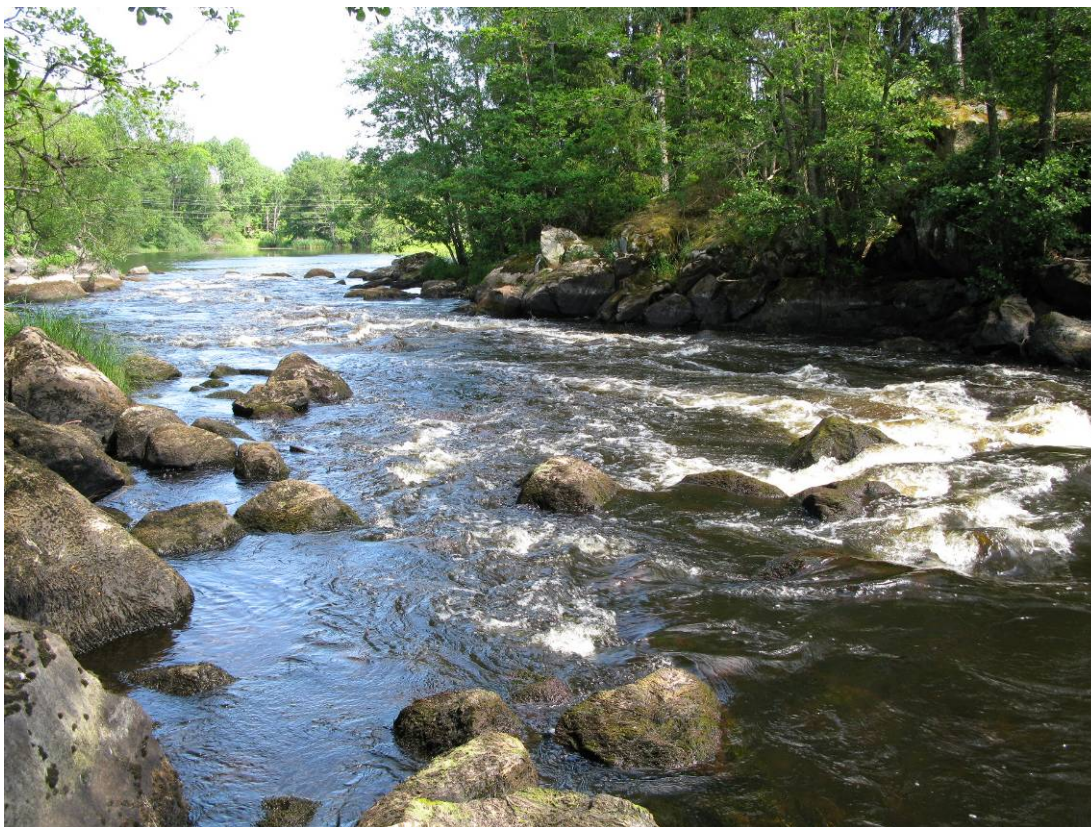
Figur 51. Nedre delen av Busseström. Foto: T. Nydén.
