# Förslag på biotopvårdande åtgärder i Emån - mellan Emsfors och Åsebo

**Emåförbundet 2010**  
**På uppdrag av Länsstyrelsen i Kalmar**

**Förslag på biotopvårdande åtgärder i Emån**  
**- mellan Emsfors och Åsebo**

Författare T. Nydén & P. Johansson

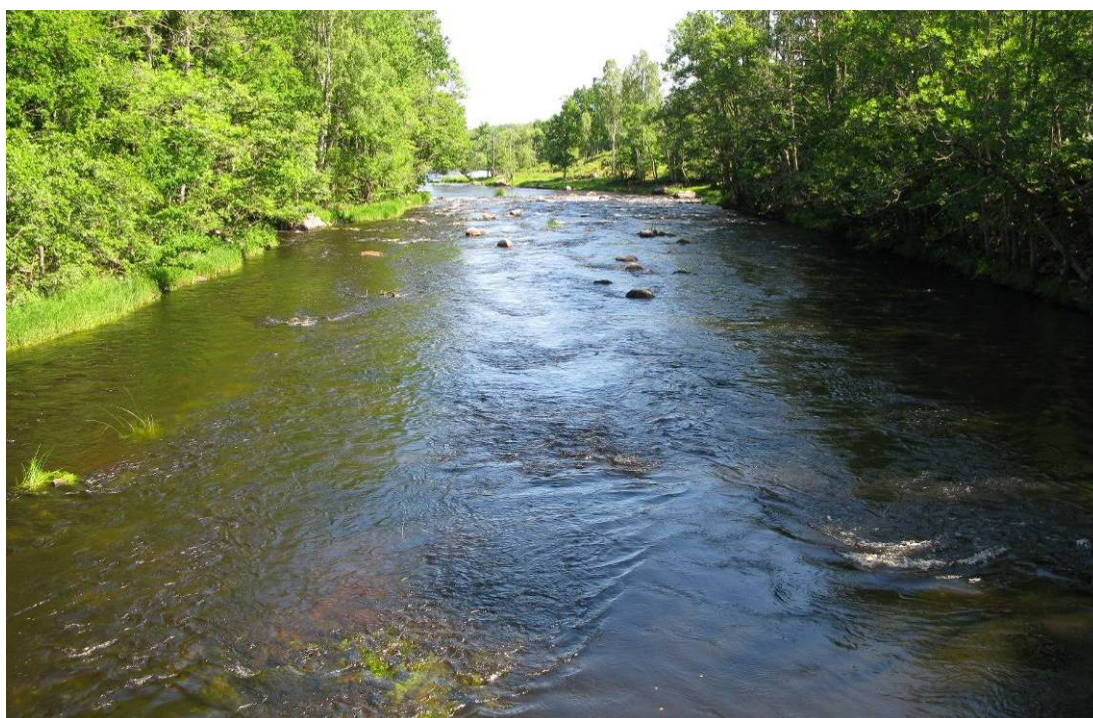
Lokal	Beskrivning	Åtgärdsförslag
1A	Nedströms vägbron är Åseboforsen biotopvårdad med block och sten, samt kanotränna (fördjupad och fri från hinder i södra delen). Uppströms bron finns inga block utlagda, gissningsvis pga risken för översvämningar på jordbruksmark.	Det som kan tillföras i större mängd är mer leksten, uppskattningsvis ca 80 m <sup>3</sup> . Åtkomst är möjlig med maskin vid lågvatten från betesmarker på södra sidan. Stenen placeras på nackar och vid stenpartier. Uppströms bron föreslås inga åtgärder pga risken för dämningseffekt uppströms Död ved fälls längs norra sidan (ej södra pga kanotled) med så grova träd som möjligt.

Figur 54. Vy över Åseboforsarna nedströms bron. Foto: T. Nydén.

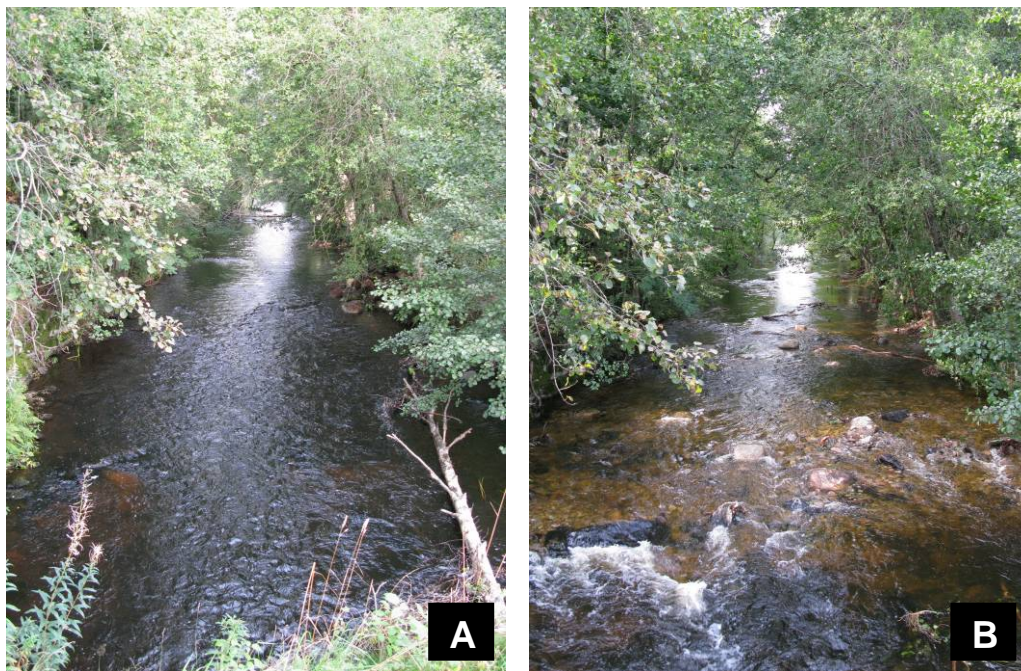
*Figur 56. Exempel på genomförd biotopvård i en sänkt kanal utförd med en bandgående grävmaskin. Bild A: före åtgärd, bild B: block och sten har lagts ut, därefter dressas botten med lämpligt lekgrus. Målet är att få ett så naturligt utseende som möjligt. (den stora döda vedbiten flyttades nedströms då den låg för nära vägtrumman) Foto: T. Nydén*
