Förslag på biotopvårdande åtgärder i Loftaåns nedre del

Länsstyrelsen
Kalmar län

Emåförbundet 2010
På uppdrag av Länsstyrelsen i Kalmar

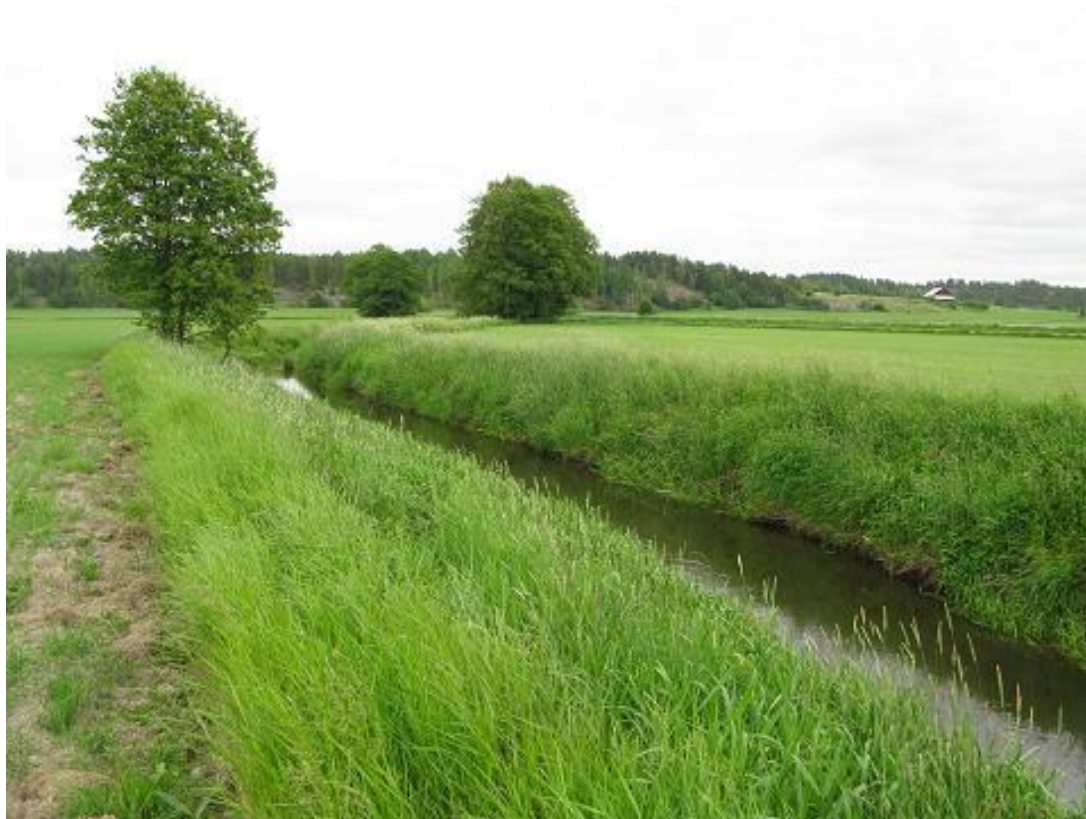
Figur 15. Vy över Loftaån åtgärdsområde 2. Foto: T. Nydén.

Ett övergripande åtgärdsförslag är att på sikt öka andelen död ved och beskuggning genom sammanhållande kantzoner. Detta gynnar framförallt tjockskalig målarmussla och dess värd fiskar men även övrig akvatisk fauna.

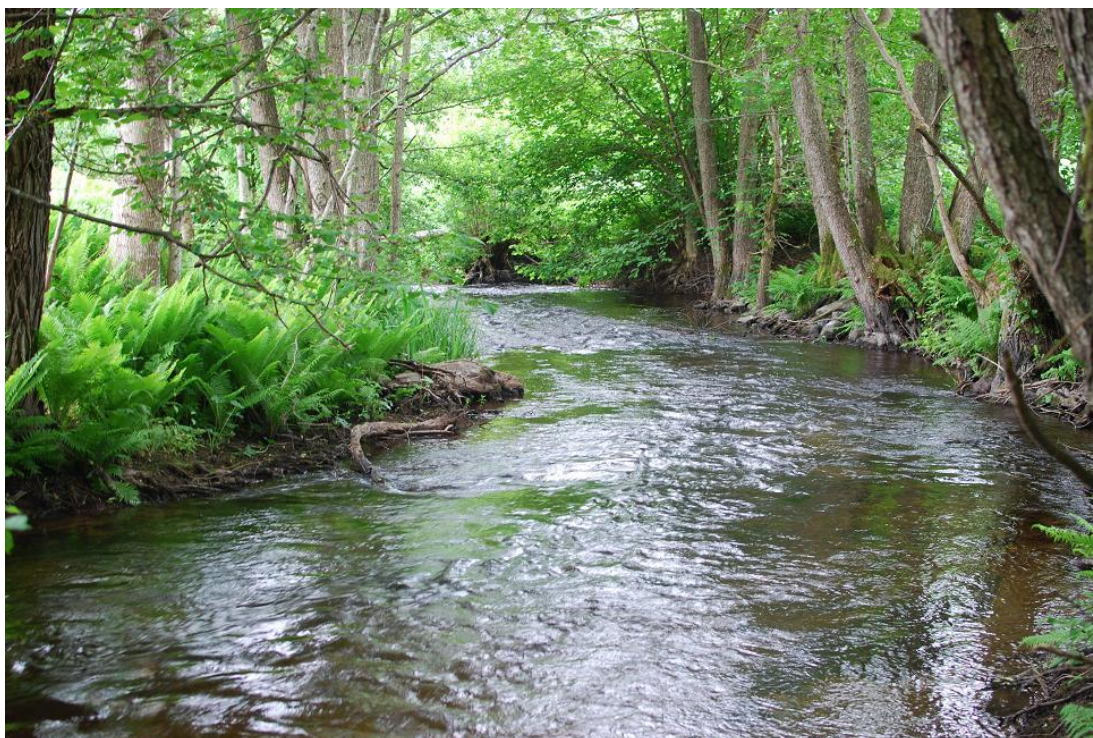
Figur 25. Övre delen av sträckan erbjuder mycket fina miljöer för strömlevande arter med bl.a. perfekta lekbottnar för havsöring. Foto: P. Johansson.

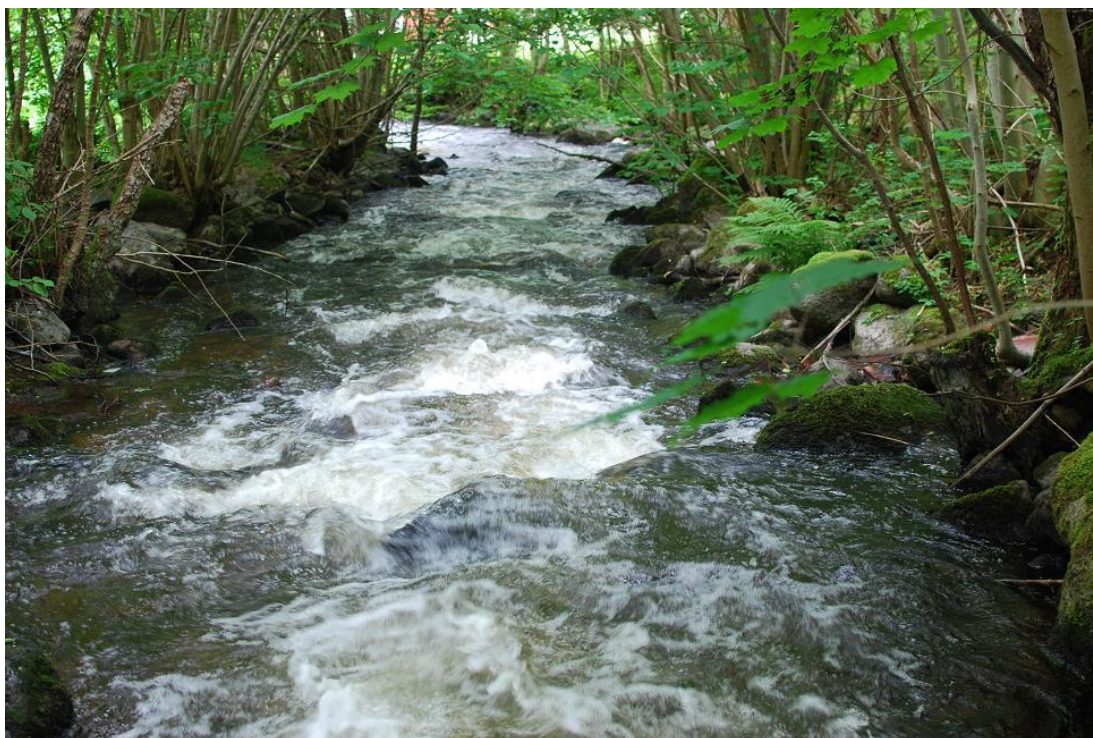
*Figur 29. Forssträcka vid Sågaretorp, försiktigt rensad med större block i kanterna.
Foto: P. Johansson.*

En hög ambitionsnivå är att återställa forsen genom att lyfta tillbaka de rensade blocken. I den nedre delen är det lämpligt att skapa några lekplatser. Med hänsyn till den antikvariska bedömningen och vid en lägre ambitionsnivå kan endast några enstaka block läggas tillbaka och då framförallt i sträckans övre del för att förbättra

passagemöjligheterna vid de branta partierna. Lokalen är lättillgänglig från traktorväg på den södra sidan utmed ån.

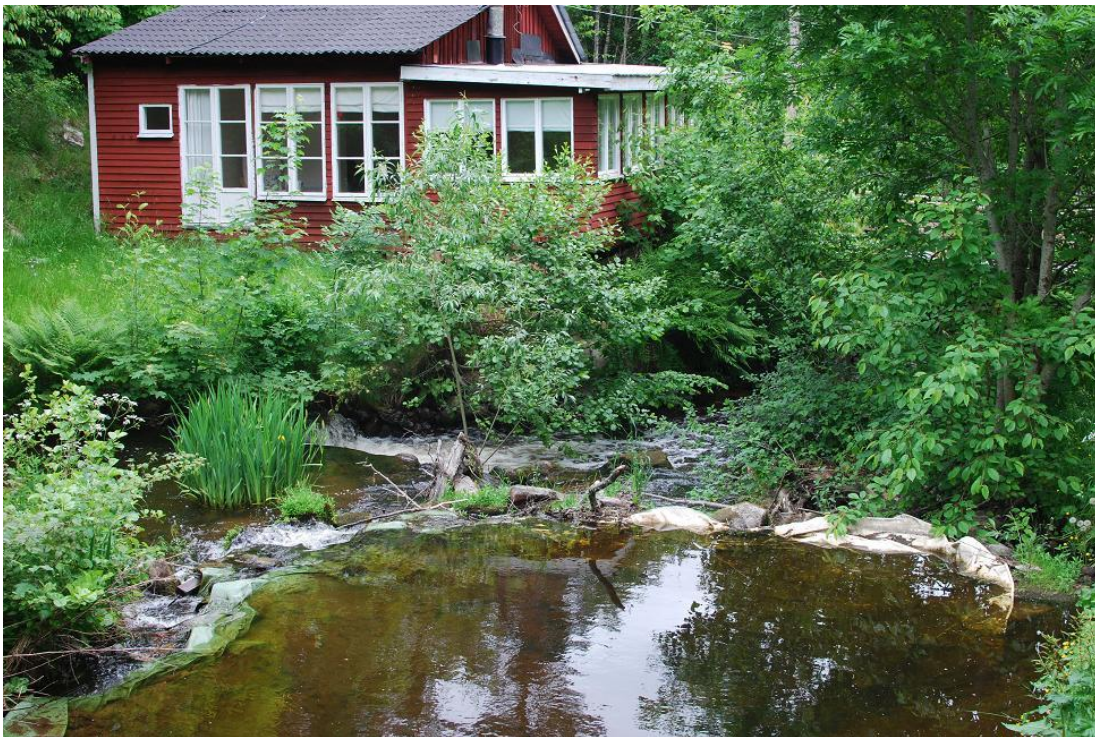
Figur 32. Stendammen sedd uppströms ifrån. Foto: P. Johansson.

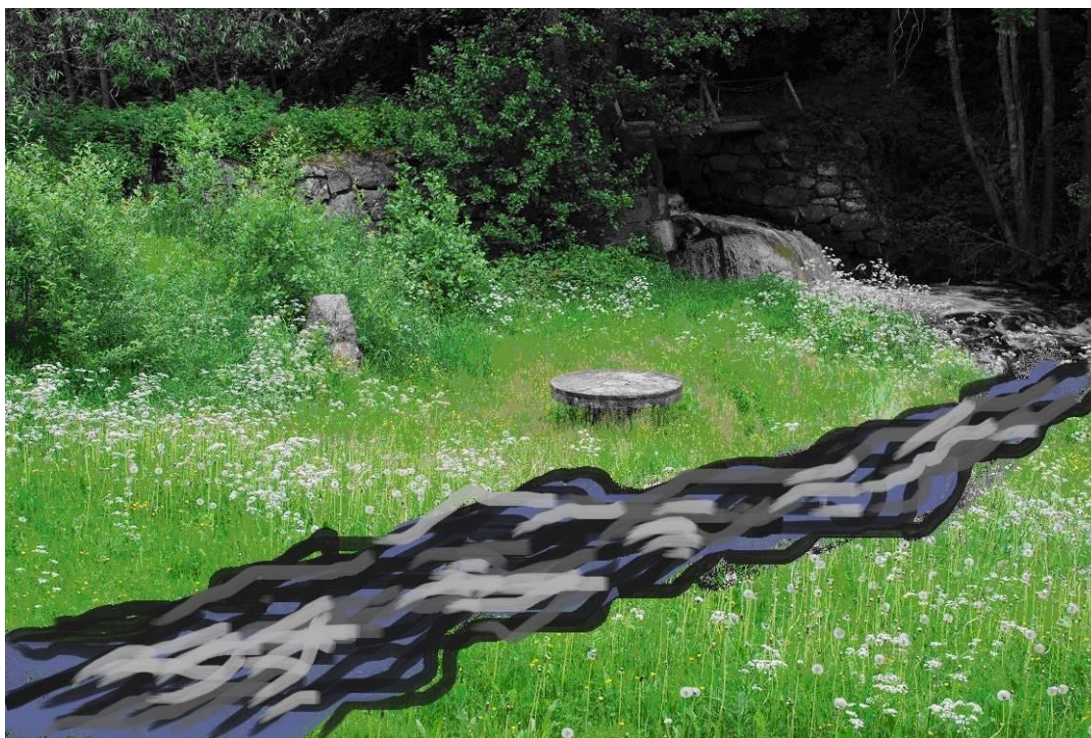
Figur 34. Principskiss på tänkt sträckning av en ny bäckfåra runt stendammen.

Vårt första alternativ är att skapa en fiskväg som fungerar för alla förekommande fiskarter, en s.k. faunapassage genom att gräva en ny bäckfåra (omlöp) runt stendammen på den södra sidan (se skiss figur 34). Den nya fåran ”mejslas” ut i terrängen och formas som en naturlig bäck, oregelbunden till bredd och form. Denna fungerar vid alla vattenföringar och är relativt underhållsfri. Åtgärden kräver en detaljprojektering vilket är steg 1 tillsammans med en föreslagen arkeologisk utredning.

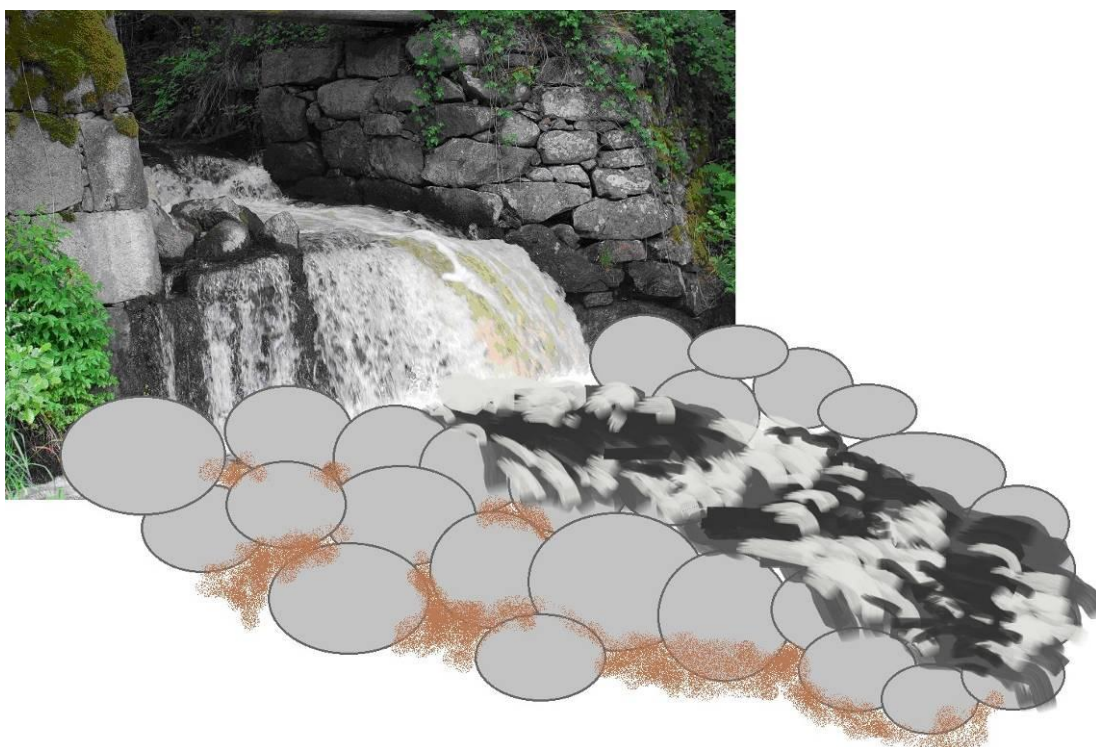
Figur 35. Skiss på hur botten byggs upp nedströms fallet för att minska fallhöjden.

En enklare åtgärd är att förbättra nuvarande passage vid fallet genom att tillföra nytt stenmaterial nedanför och på så sätt bygga upp nivån så att en större hoppgrop skapas och därmed minska fallhöjden. Detta skapar förbättrade passagemöjligheter för havsöring men är fortfarande svårpasserbart för andra arter. Det är viktigt att konstruktionen byggs upp stabilt genom att stora block (50-100 cm) först placeras ut, därefter tätas konstruktionen med mindre stenmaterial och leksten (se skiss figur 35). På detta sätt fortsätter man bygga på tills önskvärd nivå uppnåtts. Det är svårt att bedöma exakt materialåtgång och man får vid behov hämta mer under arbetets gång.

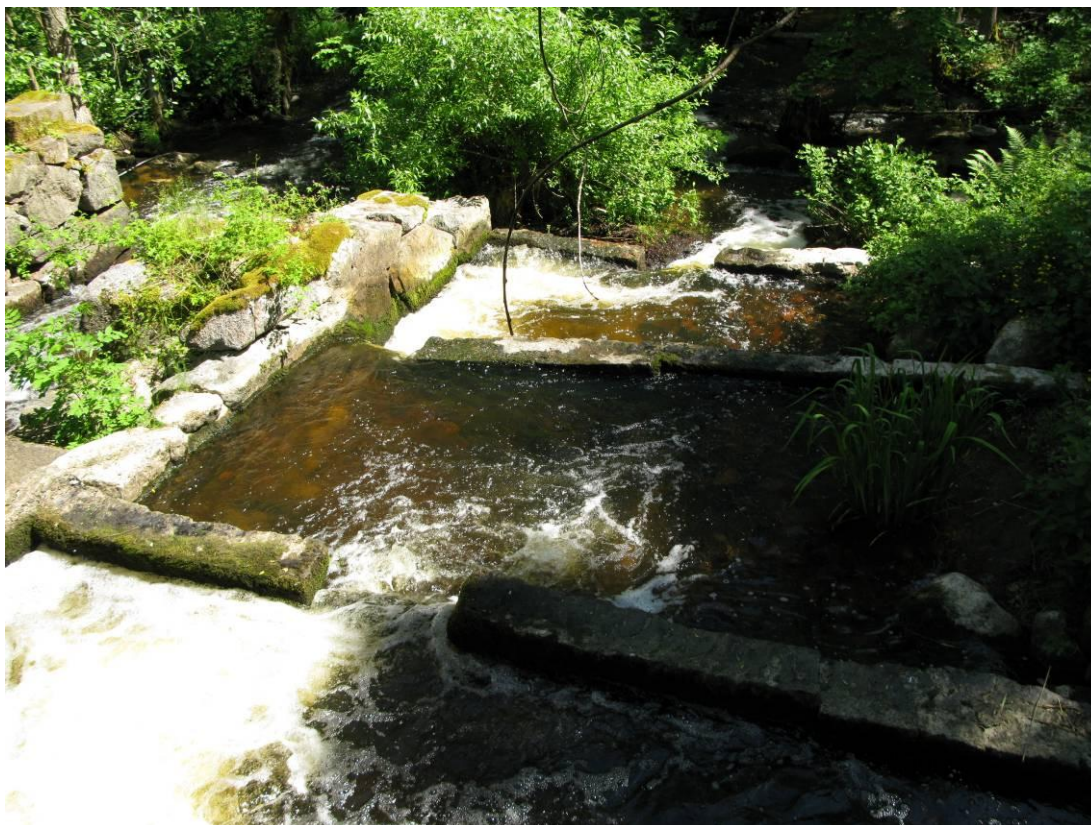
Figur 40. Den befintliga, gjutna bassängtrappan vid Rabo. Foto: T. Nydén.
