# DEGERFORS JÄRNVERK

Byggnadsinventering av det östra  
verksområdet

Länsstyrelsen  
Örebro län  
Kulturmiljövård  
1999

Publ Nr 1999:14

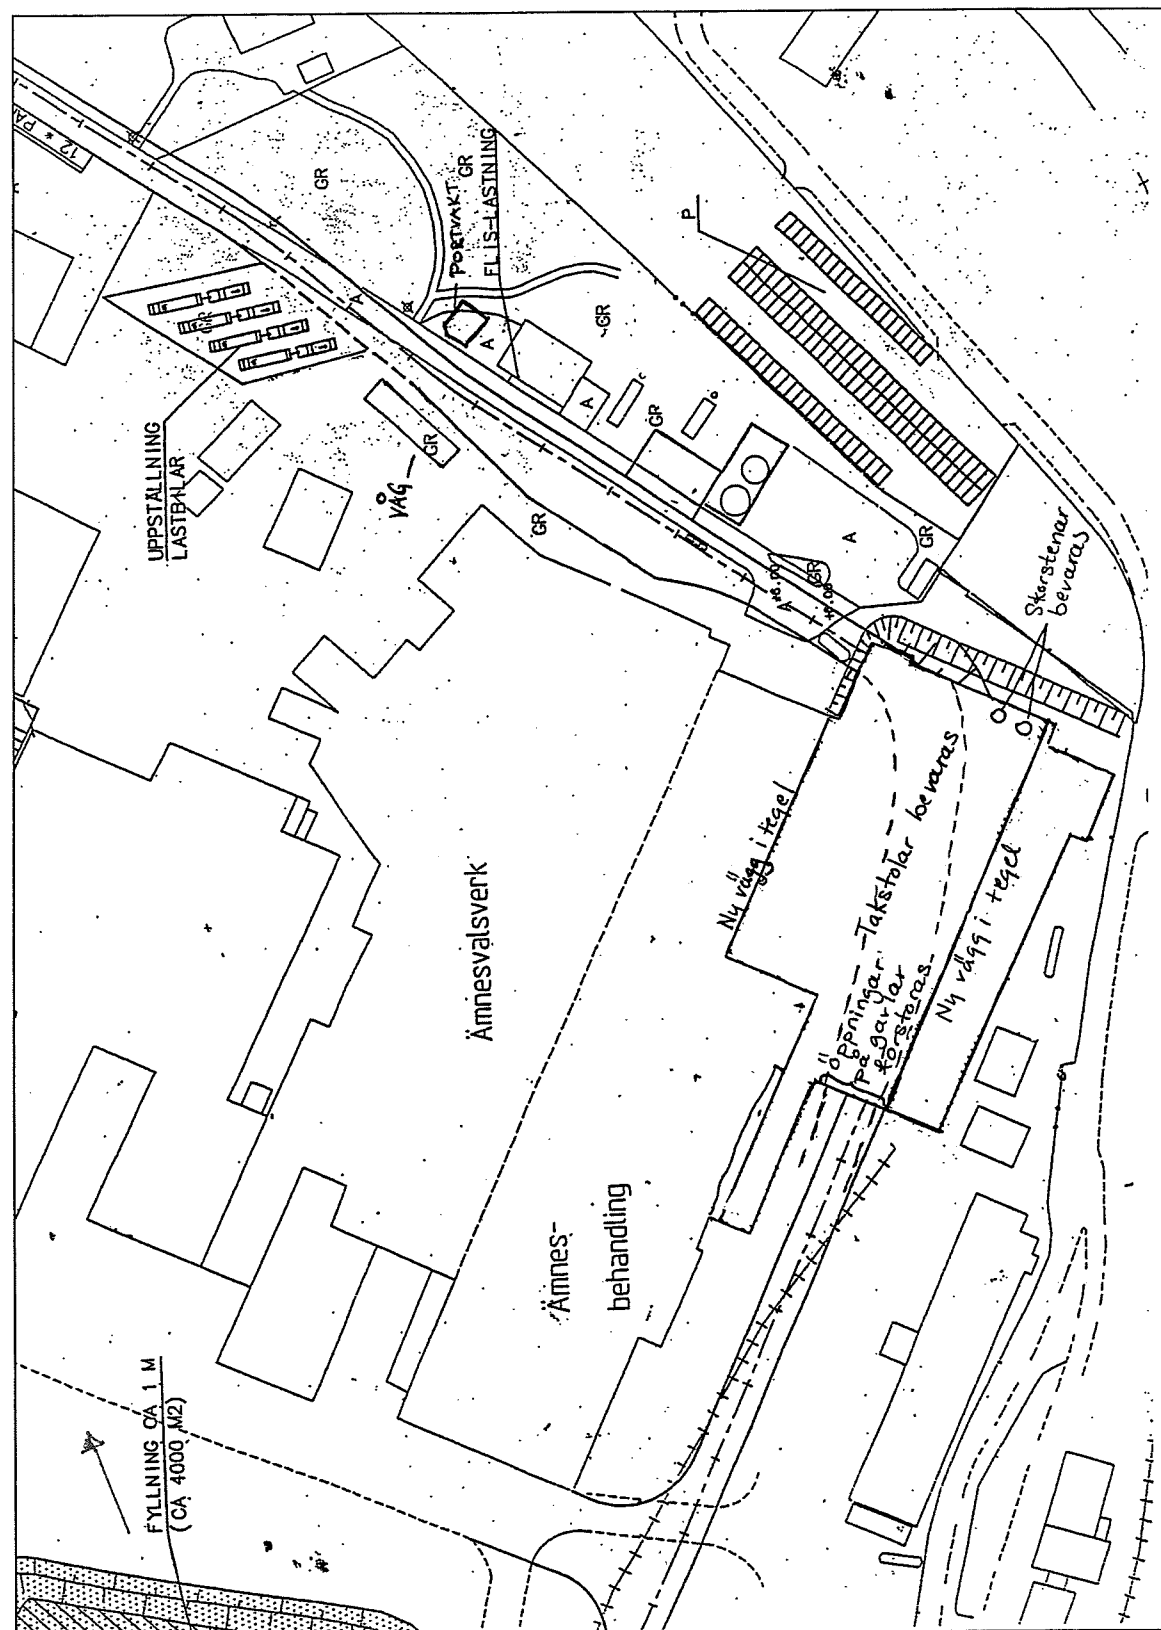
Nytt förslag på vägdragning. Ny väg dras igenom befintlig byggnad (mediumplåtverket). Takstolar och bärande stomme bevaras. På gavlarna mot väster tas större öppningar upp. Nya tegelväggar lika ursprungliga uppförs som avgränsning mot intilliggande byggnader. Den sk "Saniteten" rivs selektivt och teglet återanvänds i de nya tegelväggarna. Skorsteningarna mot öster bevaras. Vägen och portvakten flyttas något längre norrut och uppställningen för lastbilar minskas, alternativt flyttas till annan plats. Obs! Läs mer om förslaget i rapporten.

Ett förslag där den nya vägen dras igenom byggnaden bör tas fram. Förslaget bör innebära att takstolarna och deras bärande stålkonstruktion bevaras. De västra gavlarna bör sparas i största möjliga mån. Den nya vägsträckningen medför att "Saniteten" måste rivas. Denna rivning bör ske selektivt och tegel, kakel samt klinker bör tillvaratas för återanvändning. Ett bevarande av skorstenarna åt öster bör diskuteras.

En ny vägg måste uppföras mot norr och denna vägg bör ta upp formspråket från den gamla fackverksväggen i tegel från 1920-talet.

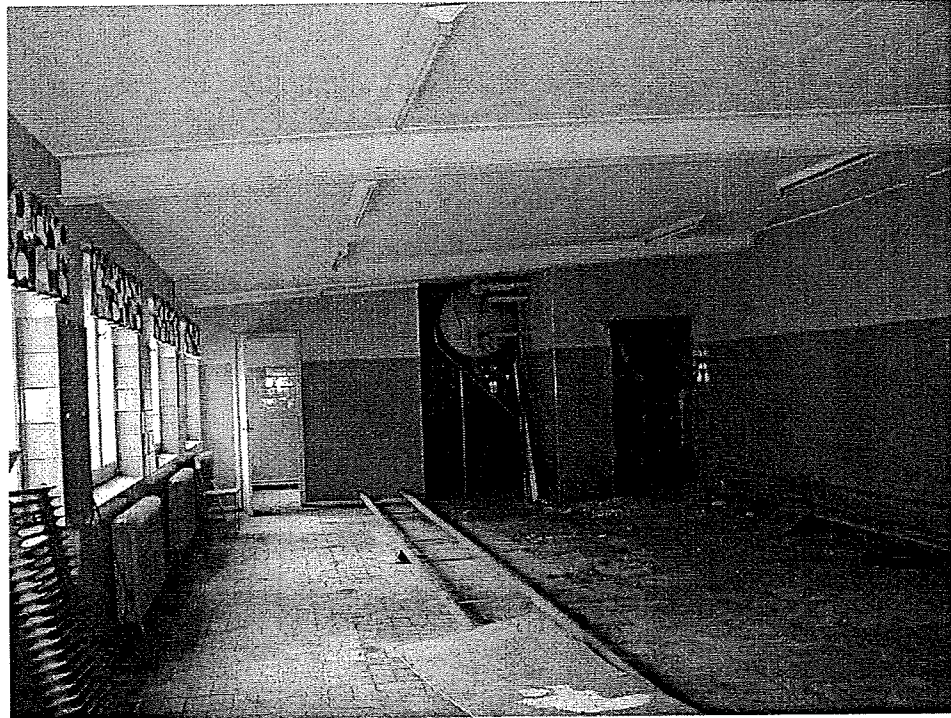
Interiör från "Saniteten". Väggarna är kaklade med tidstypiskt grönt kakel. Foto: Hanna Domfors 1999.

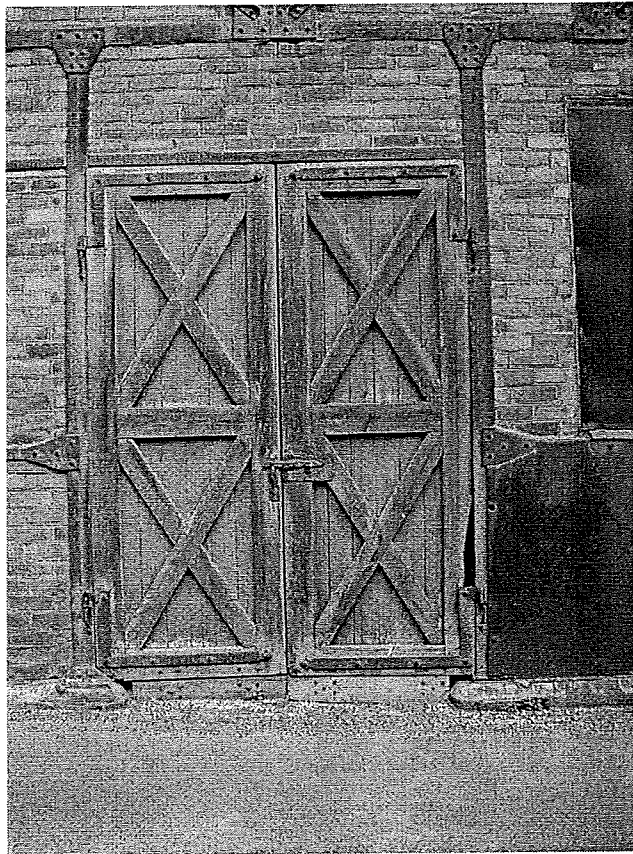
*Detalj av det nitade fackverket samt en av dörrarna på "Sned väggen". Foto: Hanna Domfors 1999.*

Det vore önskvärt om den plåt som täcker bottenvåningens fönster på "sneda väggen" togs bort. Dörrar och fönster är i behov av renovering.

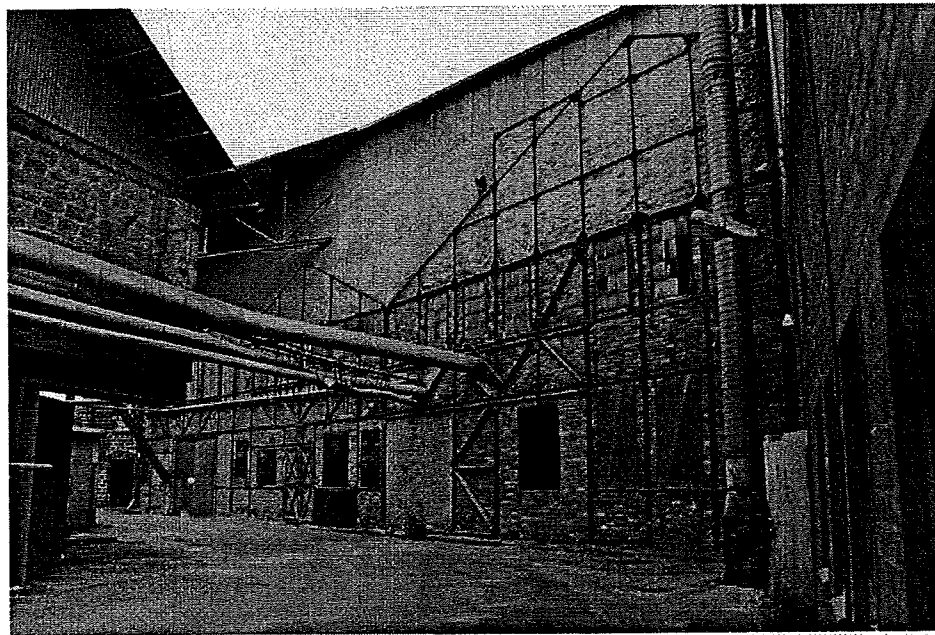
"Snedaväggen" som den ser ut idag. Foto: Anna-Karin Ericson 1999.

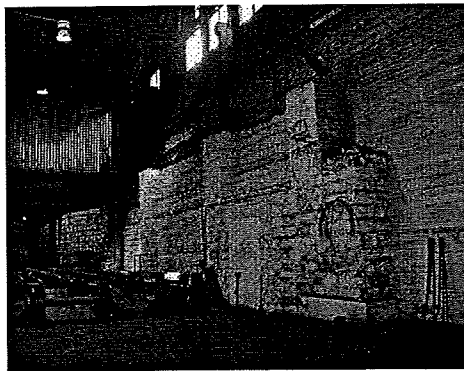
Ovan: rester efter det gamla martinverkets murar i slaggtegel. Foton: Anna-Karin Ericson 1999.

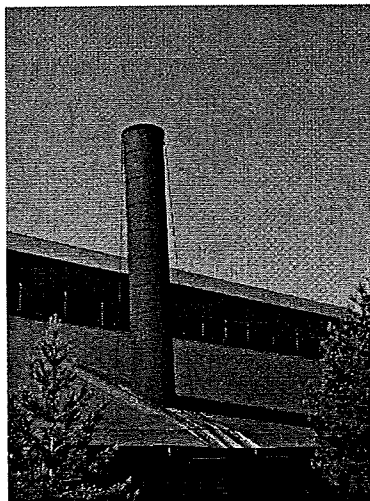
Vänster: äldre nitad skorsten på ämnesvalsverkets östra sida som möjligen kan härröra från en av martinugnarna. Foto: Anna-Karin Ericson 1999.

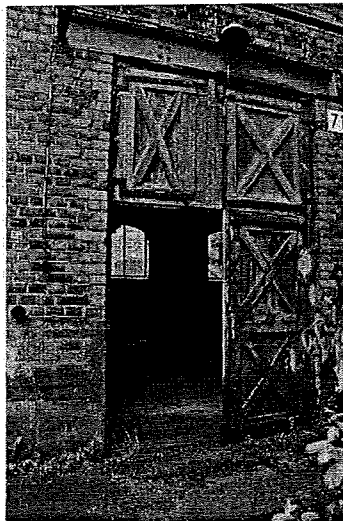
I anslutningen till ämnesvalsverket i det sydöstra hörnet har stora skador på teglet uppstått. Förmodligen beroende på vatten som rinner längs väggen, eftersom hängrännor och stuprör är dåligt skick. Skadan bör omgående repareras.

Ovan till vänster: skadad vägg. Ovan till höger: intressant rumsbildning mellan kraftstationen och ackumulatorhuset. Till vänster: dörr till kraftstationen.  
Foton: Anna-Karin Ericson och Hanna Domfors 1999.

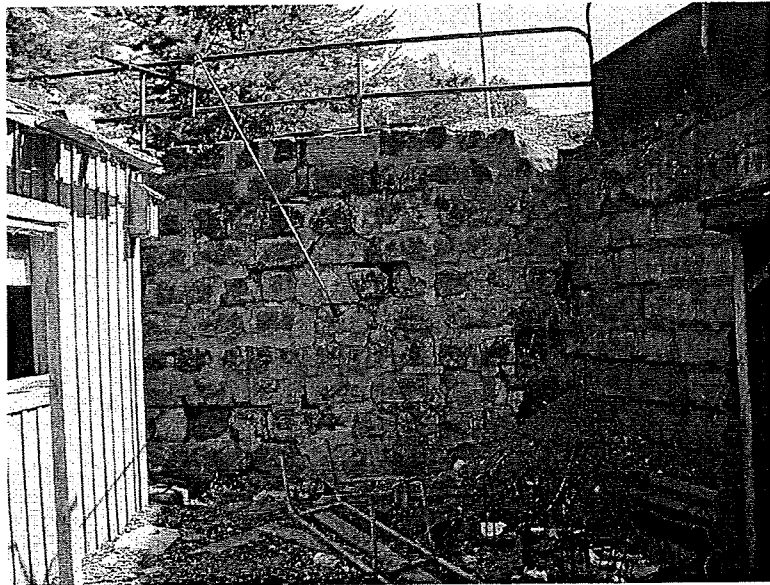
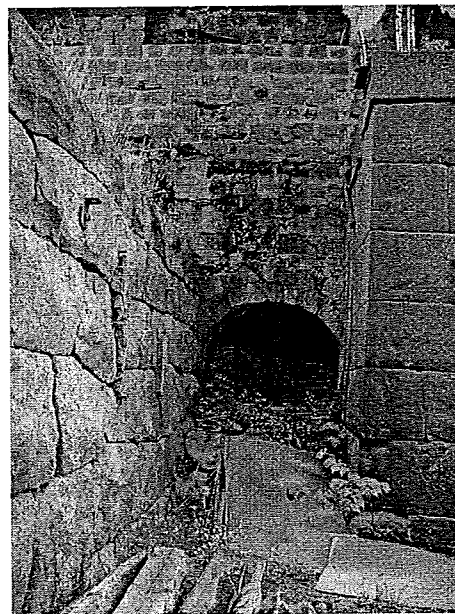
*Ovan: mur vid stamphuset. Foto: Anna-Karin Ericson 1999.  
Vänster: kulvert vid kokillguteriet. Foto: Hanna Domfors 1999.*

Dessa bör inte tas bort eller förändras vid en eventuell vägdragning.

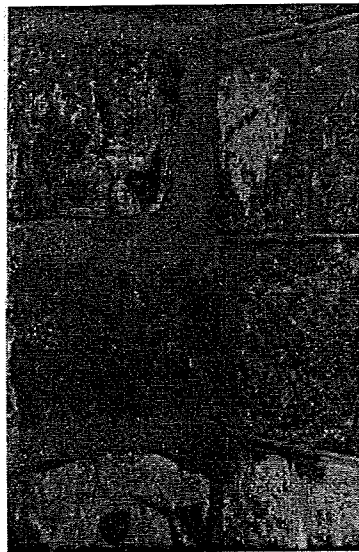
*Fogarna på den äldsta delen av ackumulatorhuset är släta medan den yngre tillbyggnaden har rundfogar. Foto: Hanna Domfors 1999.*
