# Inventering av förorenade områden

Bruksområden inom järn-, stål- och  
manufakturbranschen

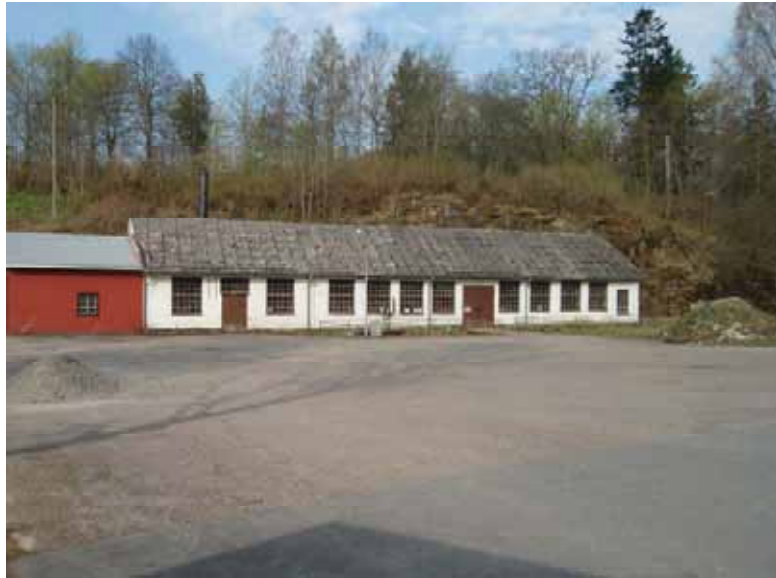
Idag finns kraftverk och elverkstad kvar i drift på bruksområdet. Ingen tillverkning sker idag i Skyllberg, endast kontor och försäljning för Skyllberg Industri AB, som ligger i Kårberg. Delar av bruksmiljön finns bevarad, bland annat herrgårdsanläggningen med tillhörande ”uthus”. Även byggnaden för snickeriverkstaden (idag uthyrd), lokstall och hantverksbod med två bensinpumpar utanför, finns på platsen. Vid platsbesök 2009 kunde ingen slagg ses i området. Inga rester finns kvar av hammare, masugn eller valsverk.

Figur 6. Snickeriverkstad. Foto: Länsstyrelsen, Miljöskydd

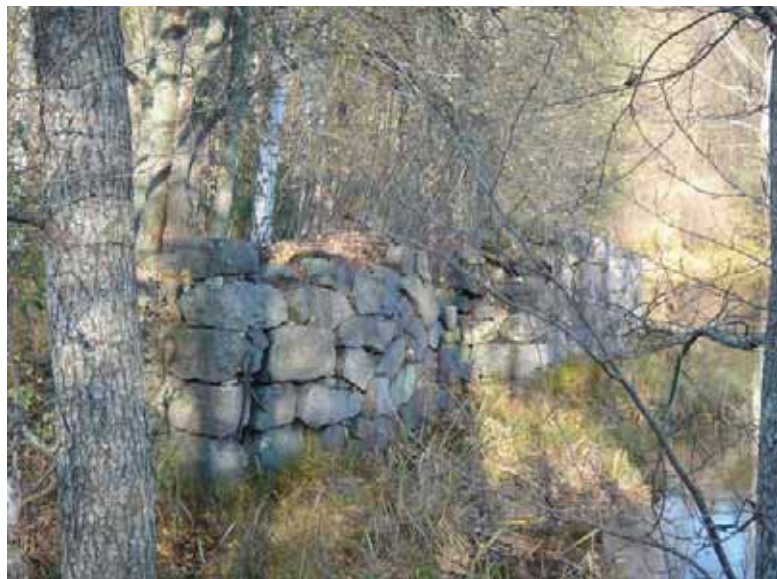
Idag finns endast spår kvar av järnhanteringen i form av grundstenar efter kolhus och hammare/såg. Smedjebostäder, stallar, vattenkraftverk och en fallfärdig kvarn finns också kvar. Ingen slagg fanns synlig i området. Eventuella tungmetaller kan finnas i mark och sediment. Bostäder och brunnar finns i närheten av där de gamla järnbruksbyggnaderna legat och området ligger inom Tiveden - riksintresse för friluftslivet.

Figur 8. Stengrund efter kolhus. Foto: Länsstyrelsen, Miljöskydd

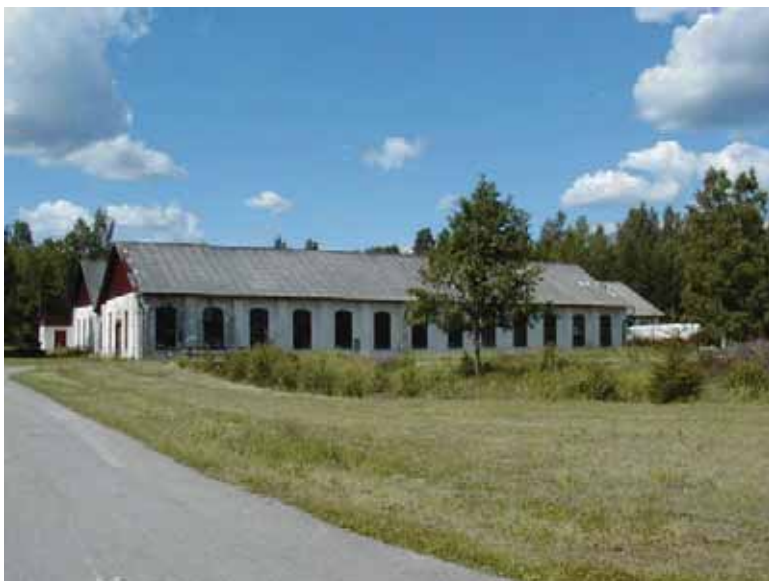
Idag är kvarnen vid nedre bruket garage och minikraftverk. Herrgården inrymmer restaurang och konferenshotell. Vid övre bruket är idag platsen för masugnen en fotbollsplan. Hyttpipan finns kvar liksom hammarsmedjebyggnaden. Café drivs där ett hyvleri låg. Bultfabriken, som ligger strax nordost om bruket, drivs idag som metallverk och verkstadsindustri. Slaggförekomst finns både på nedre och övre bruksområdena.

Figur 10. Svartå bruk lancashiresmedja. Foto: Länsstyrelsen, Kulturmiljö

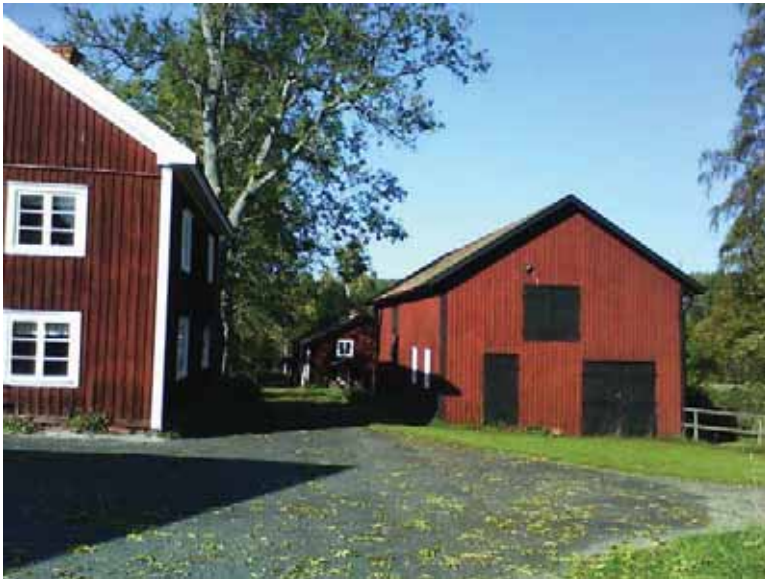
Figur 25. Stjärnfors bruksområde. Foto: Länsstyrelsen, Miljöskydd

Idag finns på området en kraftstation, bruksherrgård, musealverksamhet och golfbana. Det ska finnas smälter/varphögar nedanför kraftstationen, men dessa kunde ej ses vid platsbesök. Känsligheten på hyttområdet bedöms som liten till måttlig då området är delvis inhägnat och yrkesverksamma exponeras i liten utsträckning. En hushållsbrunn finns ca 1,5km nedströms herrgården (1km nedströms Stjärnfors hytta) och bebyggelse finns på herrgårdsområdet. Även hammarområdets känslighet bedöms som liten till måttlig då få eller inga människor vistas på området. Marken består av morän vilket ger måttliga spridningsförutsättningar. Skyddsvärdet för mark, vatten och sediment på hyttområdet bedöms vara måttligt till stort då området har naturvärdesobjekt i form av å/bäckmiljö och lövsumpskog. Även riksintresse för naturvården. För hammarområdet bedöms skyddsvärdet vara måttligt då området kan antas ha störda naturliga ekosystem efter all verksamhet som bedrivits och inte har några utpekade skyddsvärda ekosystem.

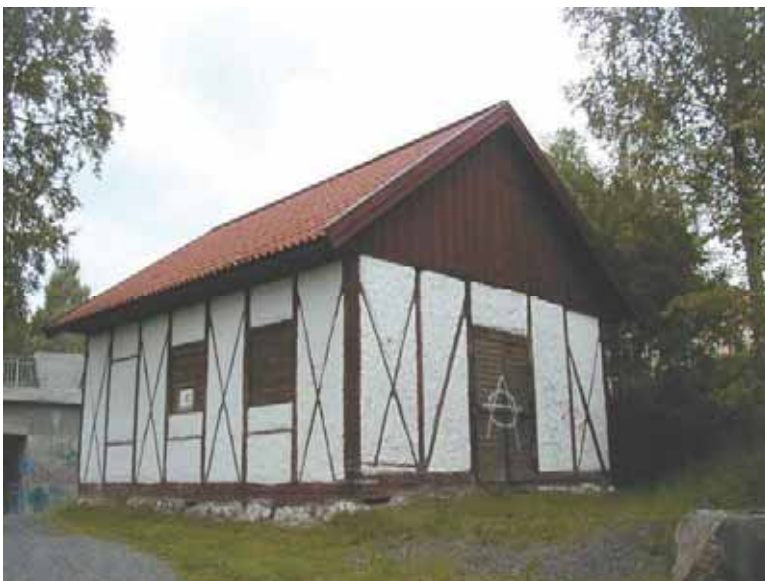
Figur 27. Klensmedja vid Krokfors bruk. Foto: Länsstyrelsen, Kulturmiljö

Idag finns bostadshus på området och det drivs bland annat musealverksamhet. Eftersom bland annat det gamla smältverket var beläget på ett ställe som idag är bostadsområde (flerbostadshus) anses känsligheten för mark vara mycket hög. Känsligheten för grundvatten är endast måttlig då inget dricksvattenuttag sker i området. Spridningsförutsättningarna har uppskattats vara stora till mycket stora p g a materialets stora genomsläpplighet. Området är beläget på en jordart som till största del består av grovmo, sand och grus. Skyddsvärdet bedöms vara måttligt då centrala kopparberg är klassat som riksintresse för kulturmiljövården, vilket ligger i anslutning till verksamheterna.

Sammantaget bedöms Kaveltorps koppar- och blyverk tillhöra riskklass 2, stor risk för människors hälsa och miljön. Även Kopparhytta Krokfors AB (Mickelshyttan, senare Suluhyttan) har klassats till riskklass 2.

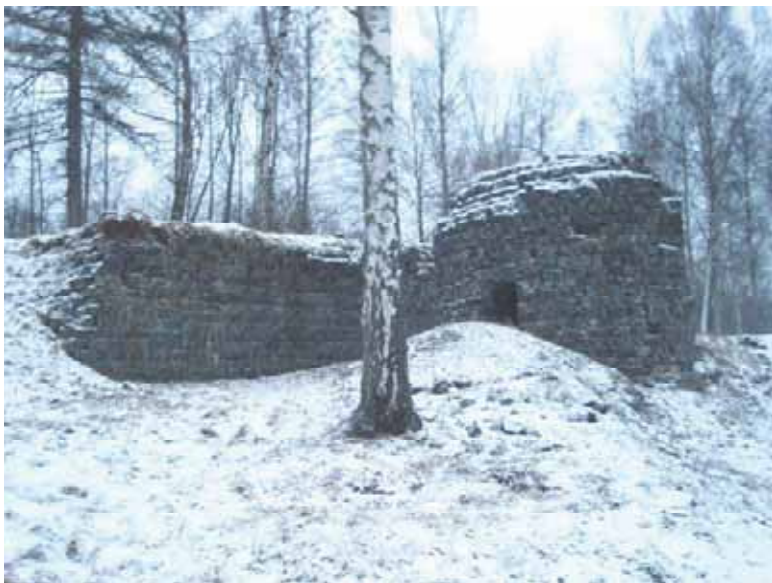
Figur 30. Hammarby bruk hyttruin. Foto: Länsstyrelsen, Miljöskydd

Idag finns en kraftstation samt hytt- och hammarlämningar kvar på platsen. Även det fd martinverket står kvar och används som förråd medan herrgårdsbyggnaden används som bostad. Runt om och i närheten av masugnsplatsen kunde vid platsbesök en hel del utspridd slagg ses. Delar av området ligger även på fyllnadsmassor som troligtvis utgörs av slagg. En hushållsbrunn finns i närheten och ett par förordnade grundvattentäkter i berg/jord. Bebyggelse finns i närheten och området är även klassat som naturreservat med vandringsled och annat friluftsliv. Känsligheten för området bedöms vara stor. Hammarby bruksområde ligger på en grund av omväxlande sandig morän, fyllnadsmaterial och postglacial finlera-silt vilket bedöms leda till måttliga till stora spridningsförutsättningar. Då Järleån är klassat som naturreservat, natura 2000-område och riksintresse för naturvården bedöms området ha mycket stort skyddsvärde.

Sammantaget bedöms Hammarby bruk tillhöra riskklass 3, måttlig risk för människors hälsa och miljön.

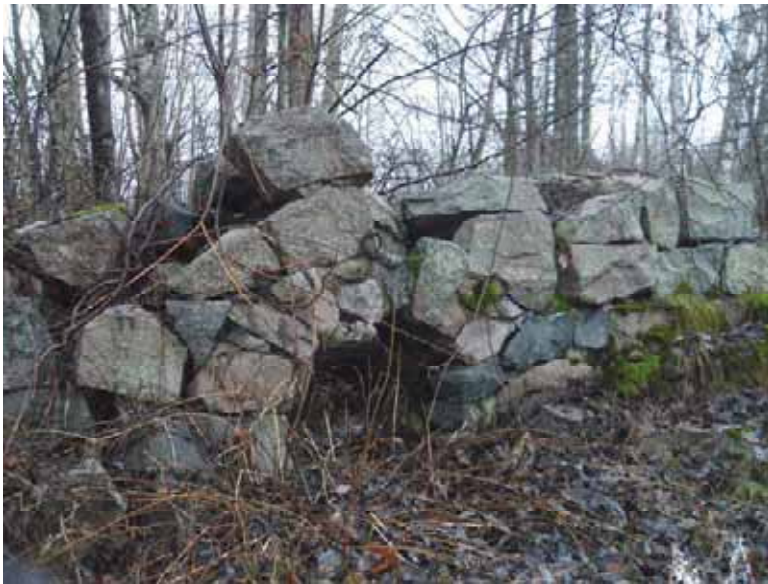
Idag finns en kraftstation på platsen och Axbergshammars herrgård/säteri ligger strax söder om bruksområdet. Stenar och slagg finns kvar på holmen och på området söder om ån. Ingen slagg finns synlig i området norr om ån. Bostäder finns i närheten och fyra hushållsbrunnar finns inom 500m, men inte i direkt närhet. En förordnad grundvattentäkt i jord samt vattentäkt Axbergshammars skola finns även i området. Känsligheten för området bedöms vara måttlig till stor.

Figur 32. Kvarnruin vid Axbergshammars bruk. Foto: Länsstyrelsen, Miljöskydd

Sammantaget bedöms både södra och norra hammarområdena tillhöra riskklass 3, måttlig risk för människors hälsa och miljön.

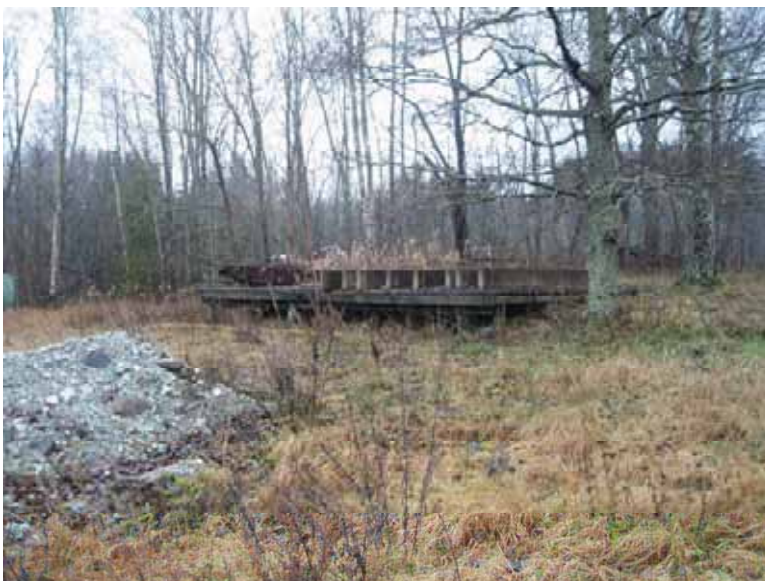
Figur 36. Lastbrygga vid Dylta järnbruk. Foto: Länsstyrelsen, Miljöskydd

I dag finns en kraftstation samt förråd och grillplats inom området. Grundstenar finns kvar i området för Ervalla hammare. Ingen synlig slagg i området och en viss del av markföroreningen kan ha tagits bort i samband med byggnationen av den nya kraftstationen. Kolhaltig mark finns speciellt inom ett område med kolhusgrund. Känsligheten bedöms vara måttlig till stor i området då bostad och ett par brunnar finns i närheten, varav en hushållsbrunn samt att en förordnad grundvattentäkt i jord finns ca 1,2 km bort. Marken inom bruksområdet domineras av sandig morän med inslag av svämsediment i storleken ler-silt samt berg. Spridningsförutsättningarna bedöms vara måttliga. Dyltaån och dess miljö räknas som ett naturvärdesobjekt, dessutom finns en rödlistad art i området. Ca 500m nedströms är Ervalla ängar vilka är ett riksintresse för naturvården och är en av de få kvarvarande hävdade fuktängarna och har dessutom ornitologiska värden. Skyddsvärdet för marken bedöms vara måttligt medan det för ytvattnet bedöms vara stort.
