## LÄNSSTYRELSEN I ÖREBRO LÄN

### Skagersholmsån

- en kulturmiljöinventering i Finnerödja socken, Laxå kommun

Publ nr: 2016:27

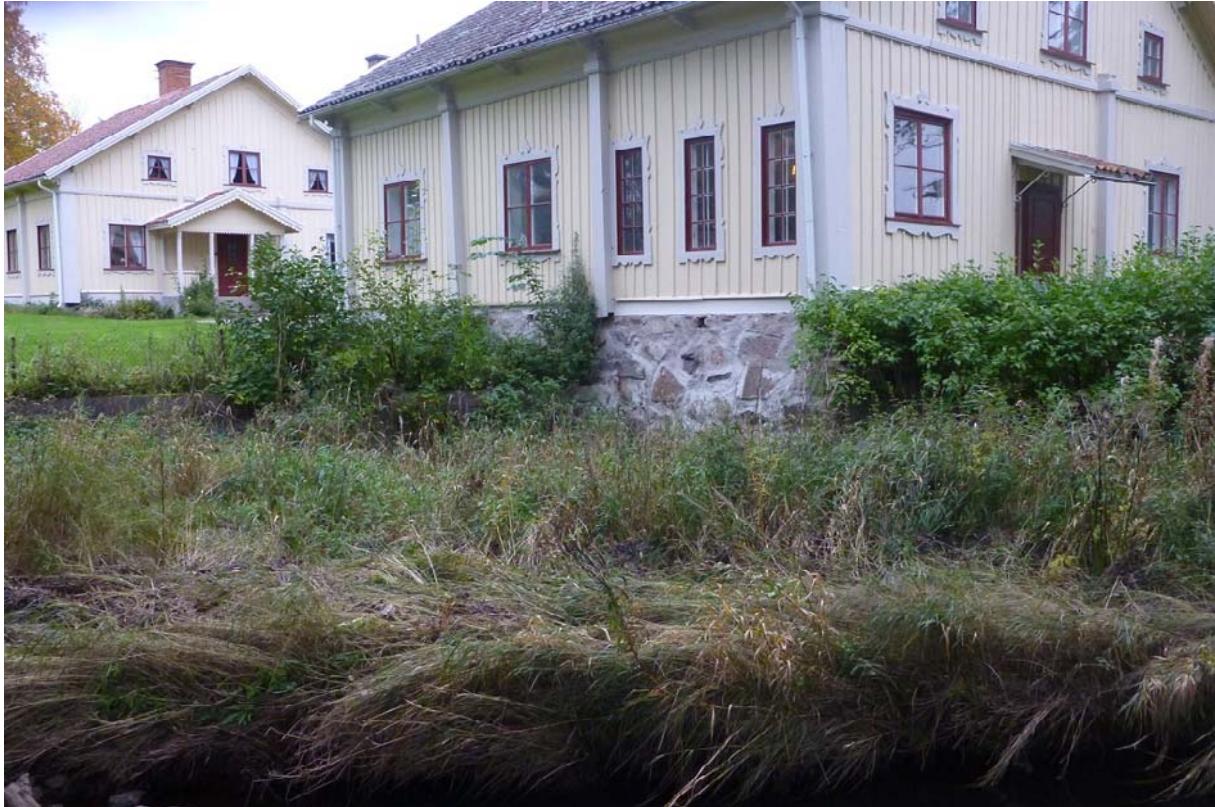
*Figur 6. De två västra flygelbyggnaderna. I förgrunden syns en igenvuxen yta som förut varit vattenfylld fram till stengrunden till flygelbyggnaden. Foto från SV.*

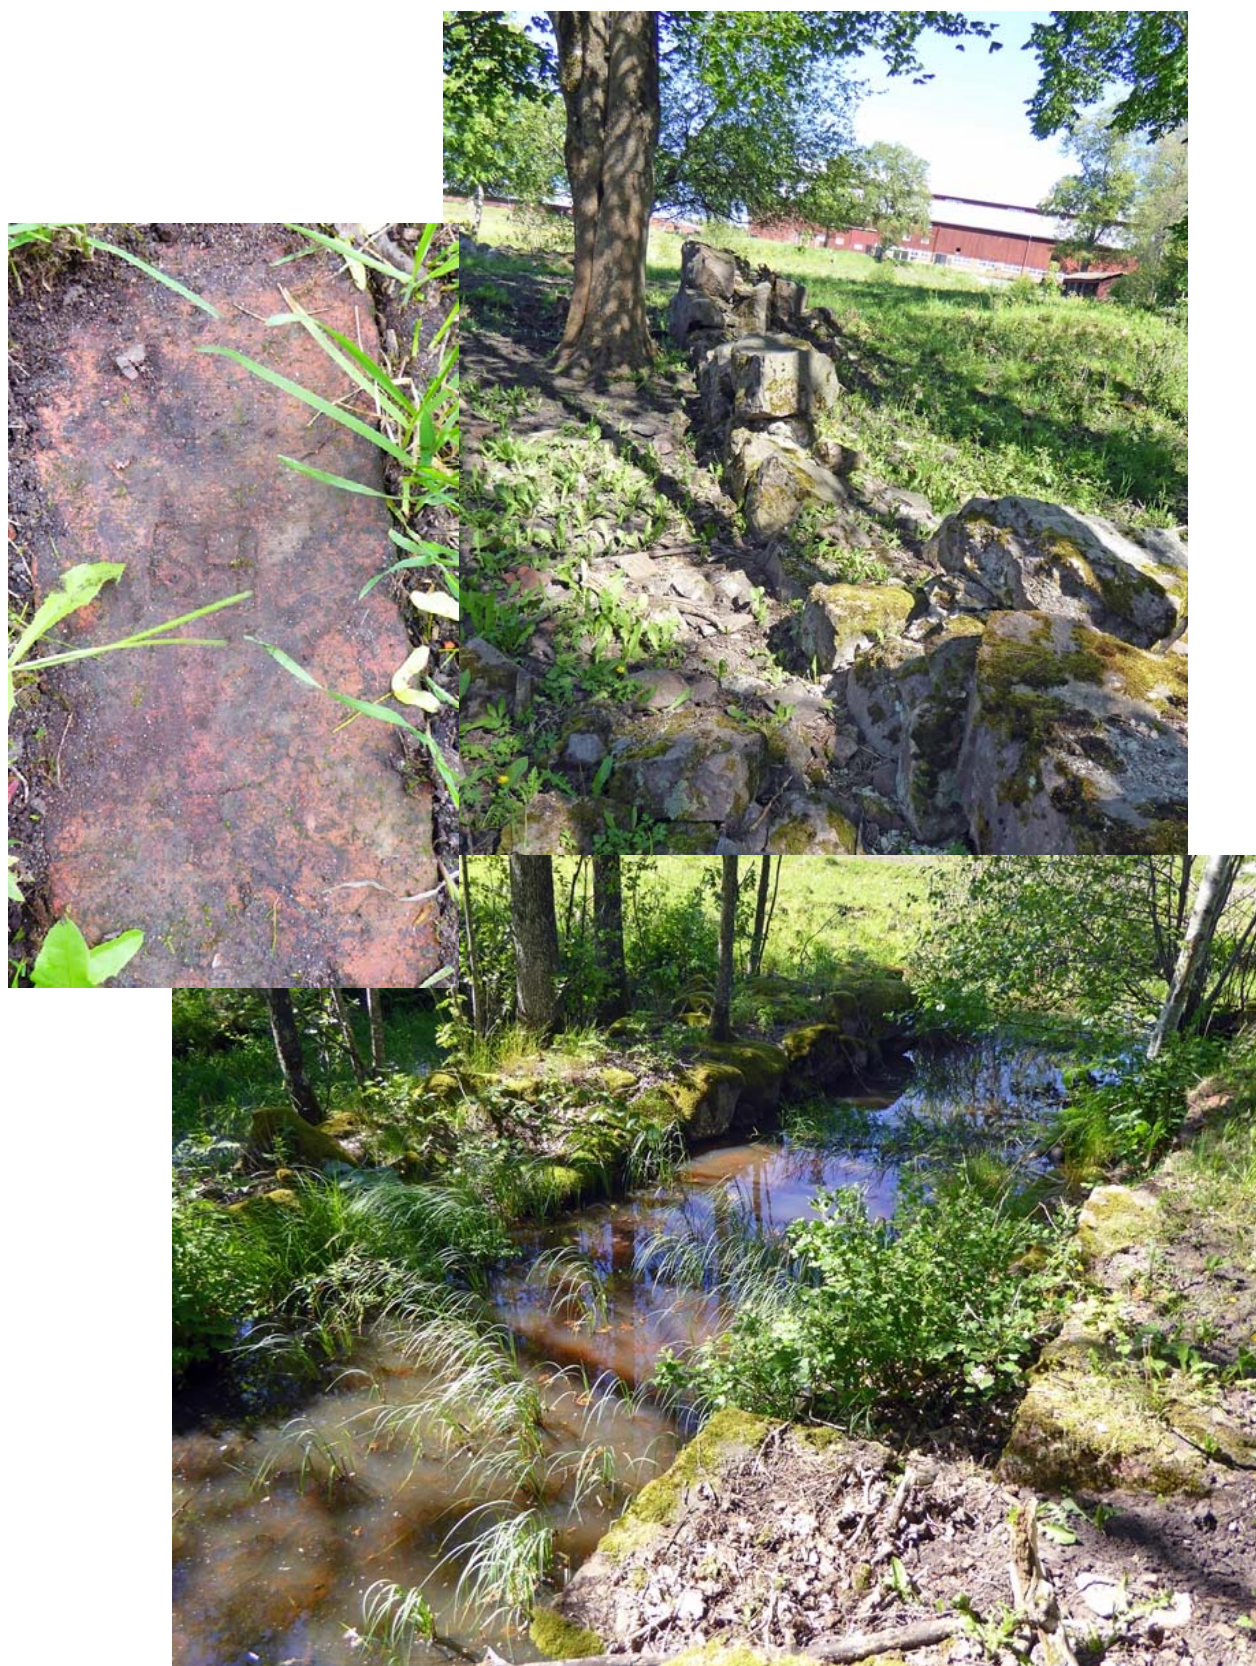
**Hotbild:** En del av hammarområdet är redan skadad i samband med vägbygget. Idag ligger ruinen i en kohage och det är närmast djurens sökande efter skugga och trampande runt om som skadar ruinen. I

skogen är det avverkning och trädfällning som kan orsaka skador på dammvallen.

*Figur 10. Skagersholms stämpel, SH, ovan i vänstra hörnet. Grundmuren till hammaren, ovan i högra hörnet. Hjulgraven med stenskoning och vattendelare, nedan.*

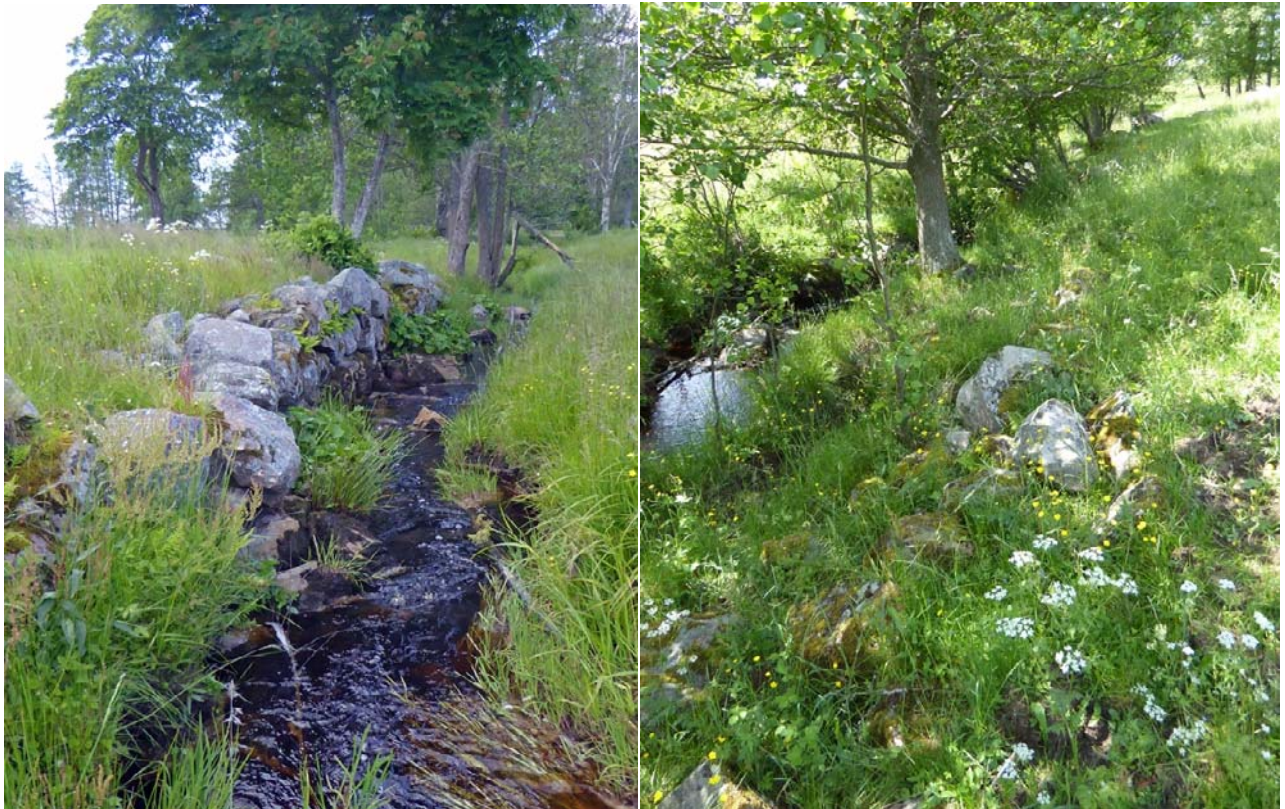
Figur 19. Platsen för backstugan och den del av terrasseringen som vetter ner mot vattendraget. Foto från NÖ.

Vattendraget fortsätter genom en hage och vid ett par ställen finns rester av stenförstärkningar. Den första är vid böjen av vattendraget och är ganska otydlig. Det finns mycket odlingssten påkastat med det ligger även några stenar på rad längs kanten. Något längre västerut finns en tydlig strandförstärkning med fin strandskoning, se figur 19.

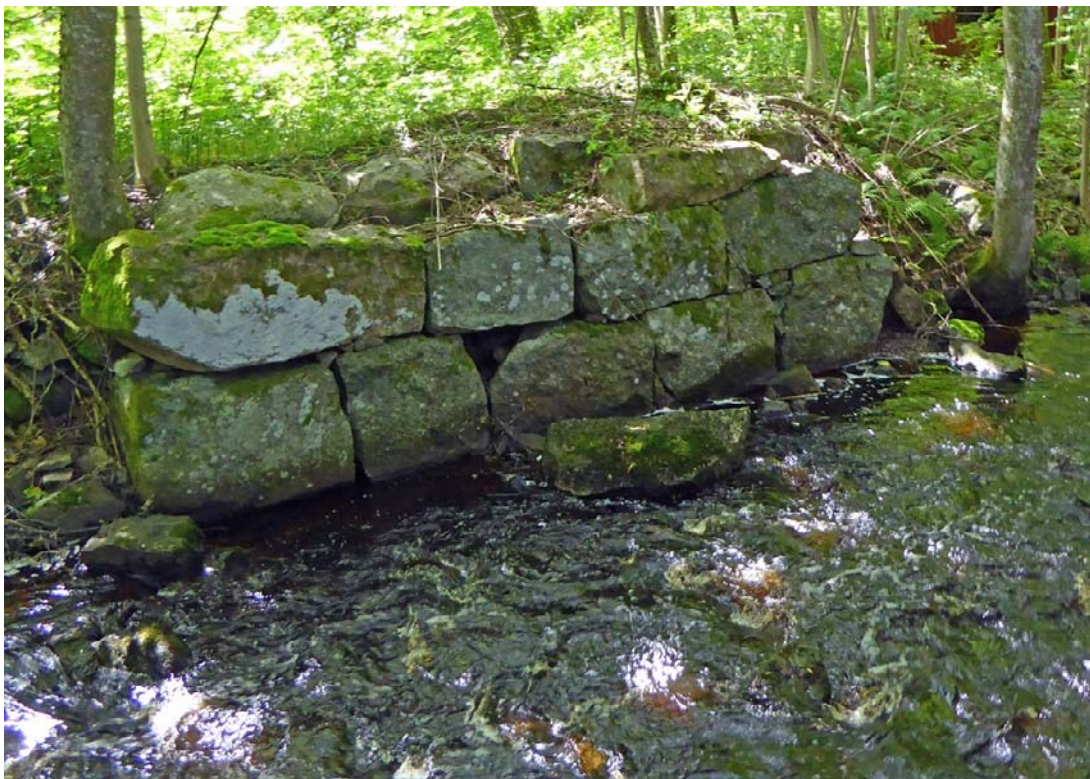
*Figur 26. Fundament efter Pila-Brittans övergång. Timmertransport på räls. Foto från N.*

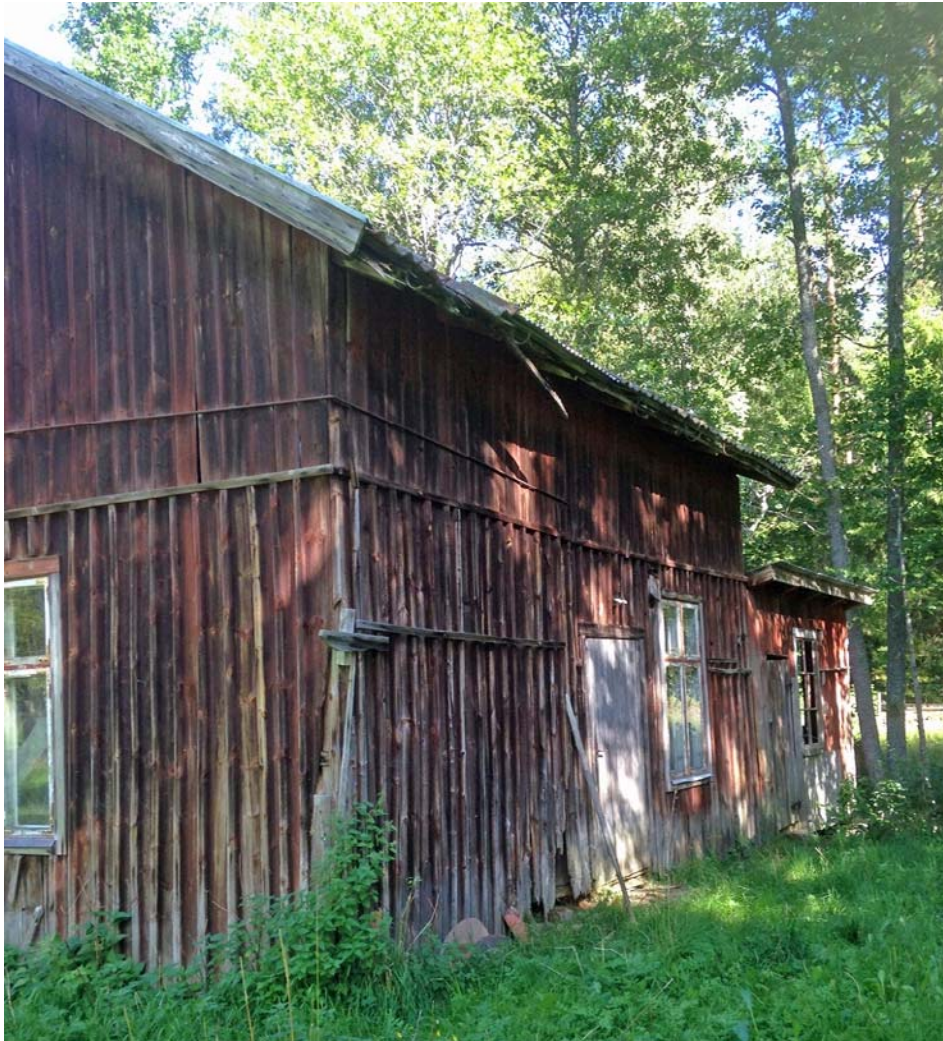
Figur 27. Toffelfabriken. Foto från SV.

I Åtorp som ligger i Finnerödja centrum sydöstra delar, inom fastigheten Rynningskäret finns en byggnad som använts som toffelfabrik. Av byggnadens konstruktion och detaljer borde fabriken i Åtorp vara från 1900-talets början. Inuti byggnaden finns viss utrustning kvar. Verksamheten drevs från början av vattenkraft och turbinen sitter fortfarande kvar i vattenfåran.

**Hotbild:** Idag är byggnadens förfall på god väg att förstöra de värden som en äldre fabrik har.

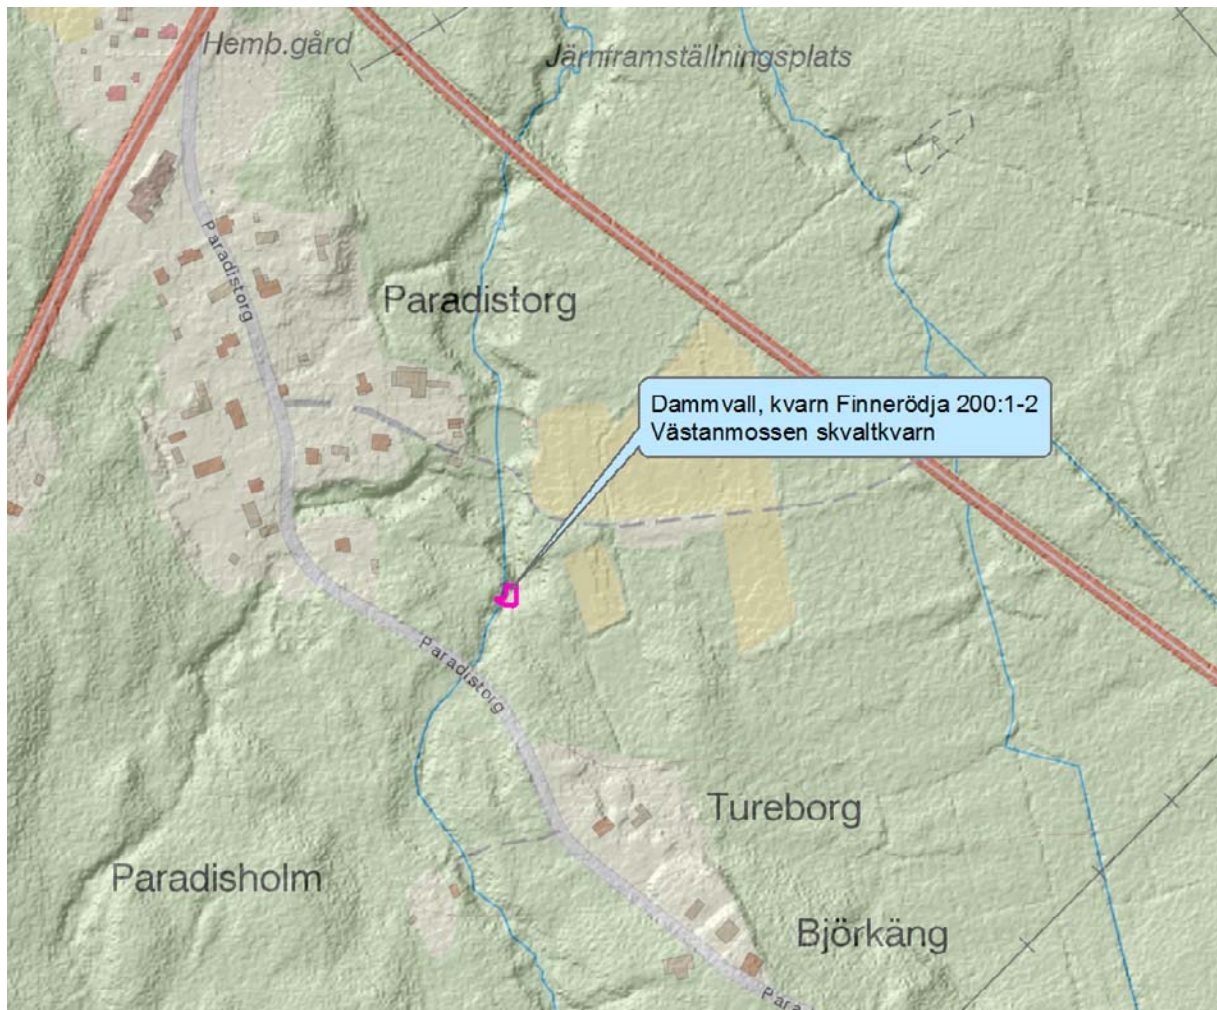
Figur 34. Fastighetskarta med Västanmossens skvaltkvarn markerad. Notera att den västra åfåran som går genom Paradistorg idag är helt uttorkad.

Sydväst om Finnerödja och nära Paradistorg finns Västanmossen (Finnerödja 200:1-2). I en bäckravin finns resterna av en mindre dammvall och en husgrund. Platsen tolkas som rester av en skvaltkvarn där husgrundens syllsten mäter ca 6,5x5 meter. Den västra sidan som vetter mot bäcken består av dubbla väggar med ca en meters avstånd. Dammvallen ligger ca 10 meter söder om husgrunden. Vallen är uppbyggd av mindre stenar och mäter ca 5 meter på ömse sidor om bäcken. Den är kallmurad på västra sidan och av utskovet finns inget kvar. Det ligger dock mycket sten kvar i vattenfåran.

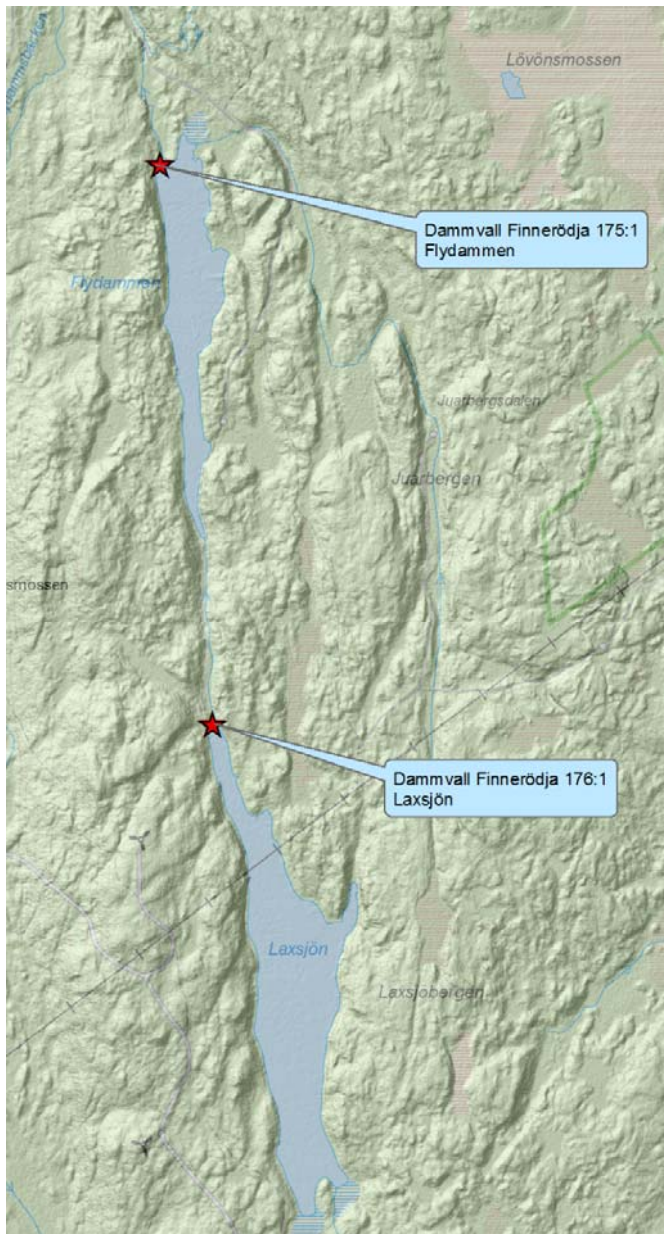
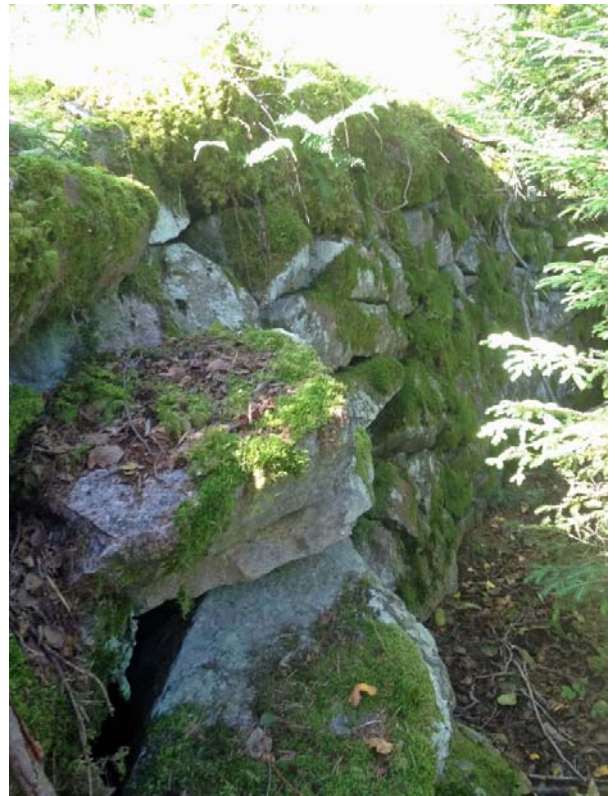
Bild ovan till höger. Den kallmurade dammvallen vid Flydammen, foto från NÖ.

Bild nedan till höger. Betongrör vid Laxsjöns utlopp, foto från NV

Laxsjöns dammvall (Finnerödja 176:1) är byggd i östvästlig riktning och dammvallen är 16 meter lång, 3,5 meter bred och ca 1,5 meter hög. Vallens norra sida är kallmurad och utskovet är ca 0,6 meter brett och till viss del ombyggt genom att vattnet rinner genom tre betongrör.

Flysjöns dammvall (Finnerödja 175:1) går i en båge i östvästlig riktning som sedan viker av i nordsydlig riktning. Vallen är ca 75 meter lång, 4-5 meter bred och upp till 2 meter hög. Vallens norra sida är kallmurad med grovt huggna stenar. Utskovet är beläget ca 15 meter från västra änden och spettluckan sitter kvar nerfälld. Utskovet är förstärkt med betong och det finns trärester kvar av skibord. Det ligger mycket bråte vid utskovet och vattnet rinner över och sipprar genom vallen.

**Bruksvärde:** Dammarna är delvis i funktion idag. De dämmer fortfarande vatten även om utskoven till viss del är raserade. De är inte reglerbara och de har mist sin ursprungliga funktion.

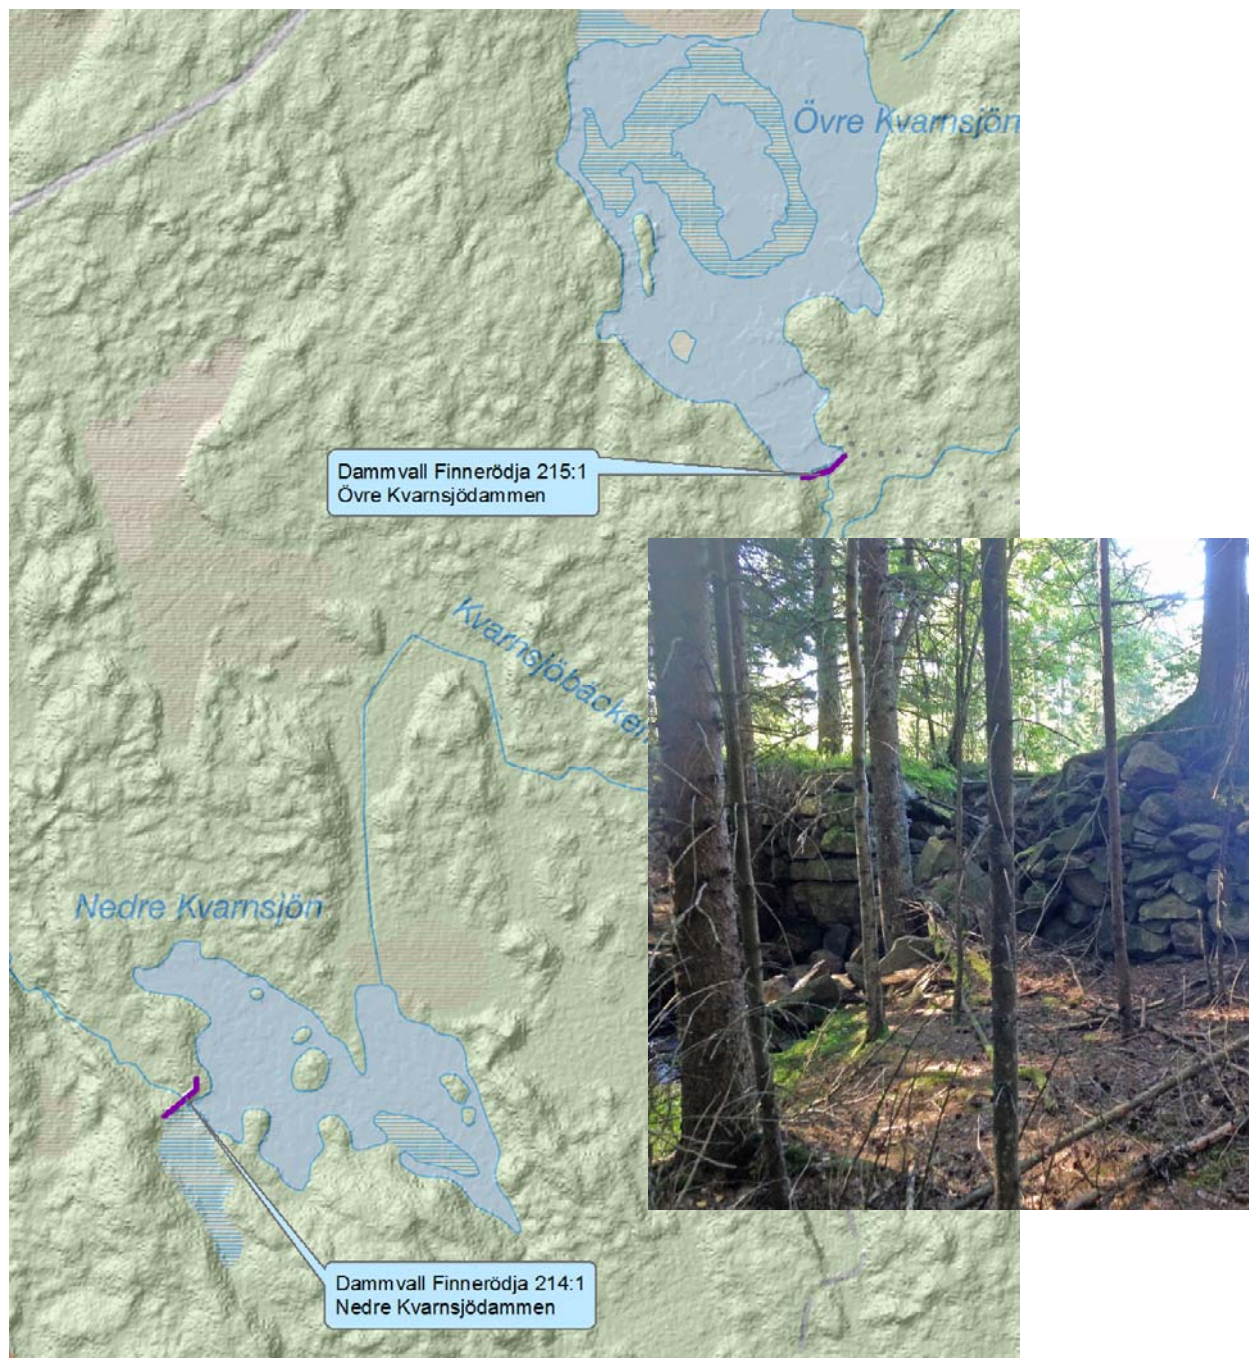
Figur 41. Fastighetskarta med Övre och Nedre Kvarnsjödammarna markerade.

Den mindre infällda bilden visar den kallmurade dammen vid Övre Kvarnsjön. Det går att skönja vattenfåran mellan träden. Foto taget från SV.

Övre Kvarnsjöns dammvall (Finnerödja 215:1) ligger vid den sydöstra delen av Övre Kvarnsjön. Tidigare kallades sjön Norra Kvarnsjön. Dammvallen är 42 meter lång, 2 meter bred och upp till 2 meter hög. Sydöstra sidan av vallen är kallmurad av ca 0,3-0,6 meter stora stenar. Utskovet är ca 1 meter brett med ett cementrör i botten och rester av träkonstruktion ovanför.

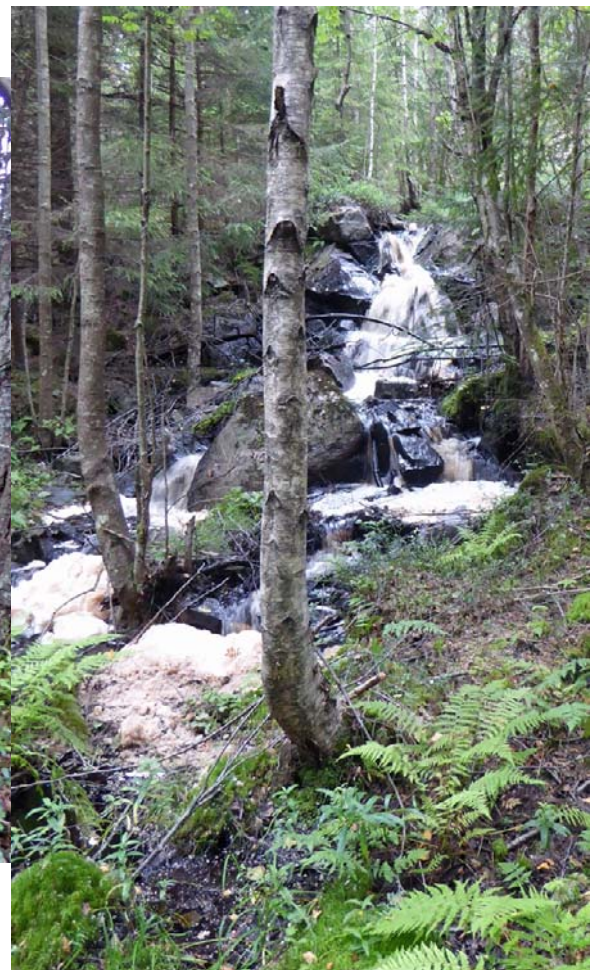
mot nordväst. Dammvallen är 45 meter lång och ligger i nordväst till sydvästlig riktning. Bredden är upp till 4 meter bred och den är ca 1,8 meter hög. Vallens nordvästra sida är kallmurad och utskovet är ca 1 meter brett. Det finns ingen konstruktion kvar vid utskovet.

Området runt Nedre Kvarnsjön är skogsbeväxt och även över vallen växer blåbärsris tätt och större träd är spridda utefter hela vallen.

Figur 42.  
Bild ovan, foto från Nedre Kvarnsjöns övervuxna dammvall.

Bild till höger, vattenfallet på väg ner från Nedre Kvarnsjön.

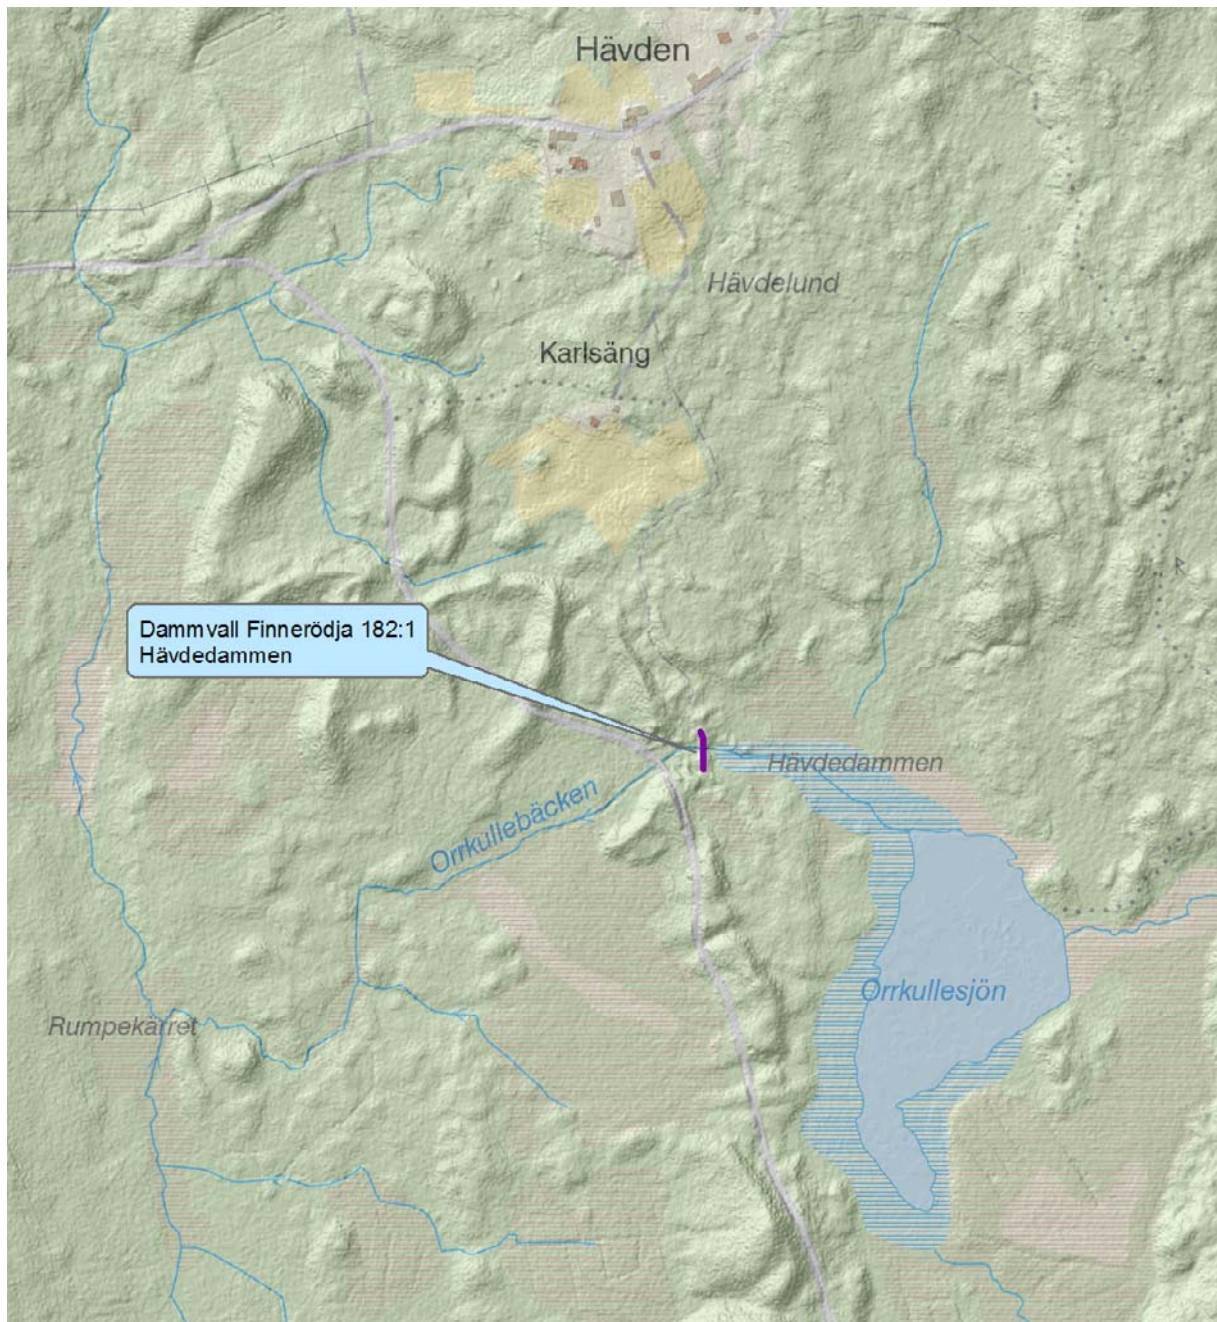
Figur 47. Hävdedammen vid Orrkulesjöns utlopp i nordväst.

Orrkulesjön blev genom Hävdedammen en av Skagersholms bruks dammar för vattenkraft. Det är den damm som är placerad längst ner i söder längs Orrkullebäcken. Från Orrkulesjön passerar Orrkullebäcken ett antal dammar för att till slut nå stångjärnshamrarna vid Skagersholm.

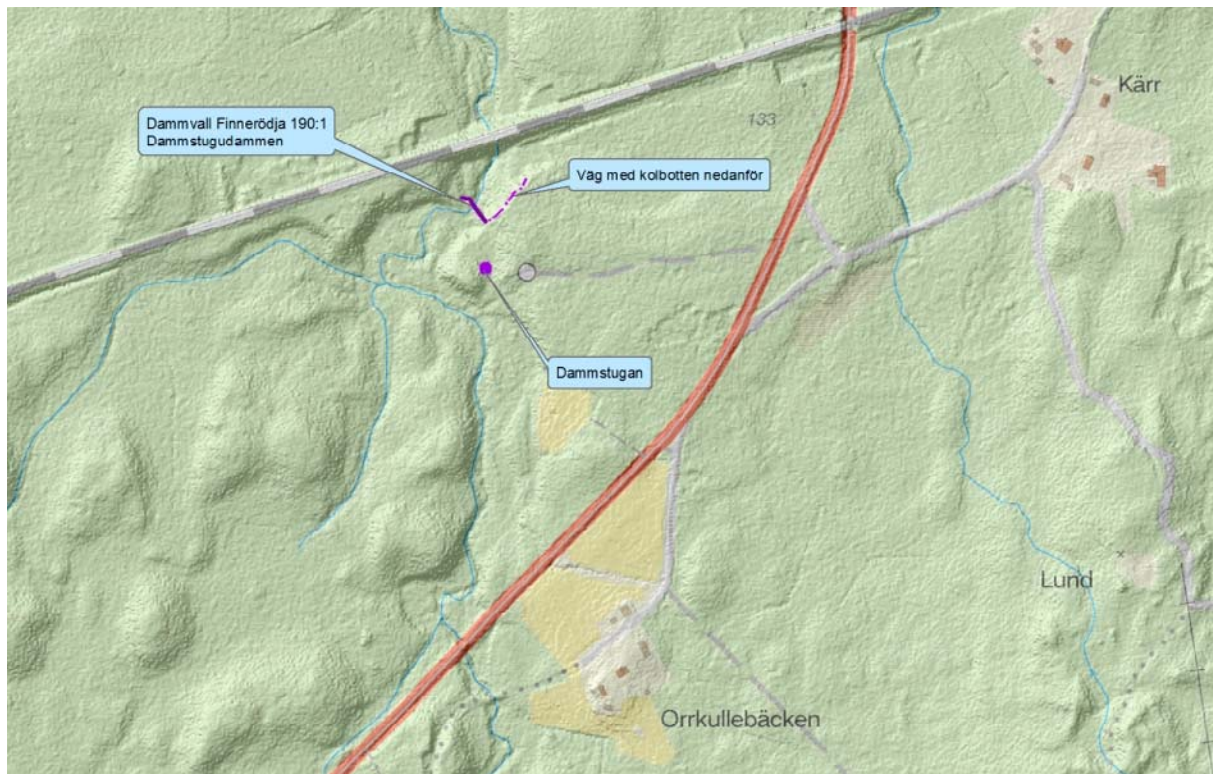
Figur 60. Karta över dammvall och dammstuga vid Dammstugan.

Söder om dagens E 20 och järnvägen ligger Dammstugan och dess dammvall (Finnerödja 190:1). Dammvallen är ca 40 meter lång och sträcker sig från nordväst till sydöst. Vallen är 6 meter bred och intill 2 meter hög. Södra vingen är ca 20 meter och den norra ca 12 meter. Vallen är konstruerad av jord och sten med kallmur på nordöstra sidan. Stenarna är huggna block blandat med natursten, 0,4-1,5 meter stora. Dammöppningen är raserad och ca 2 meter bred med mycket sten i bäckfåran samt rester av träkonstruktion. Väg har tidigare gått över området och resterna av vägen syns tydligt på båda sidor om vattnet. Det finns ingen dammspegel kvar.
