Länsstyrelsen
Värmland

Restaurering av N2000-området "Klarälven övre delen" efter flottning

Sammanfattning av säsong 2 (2022)

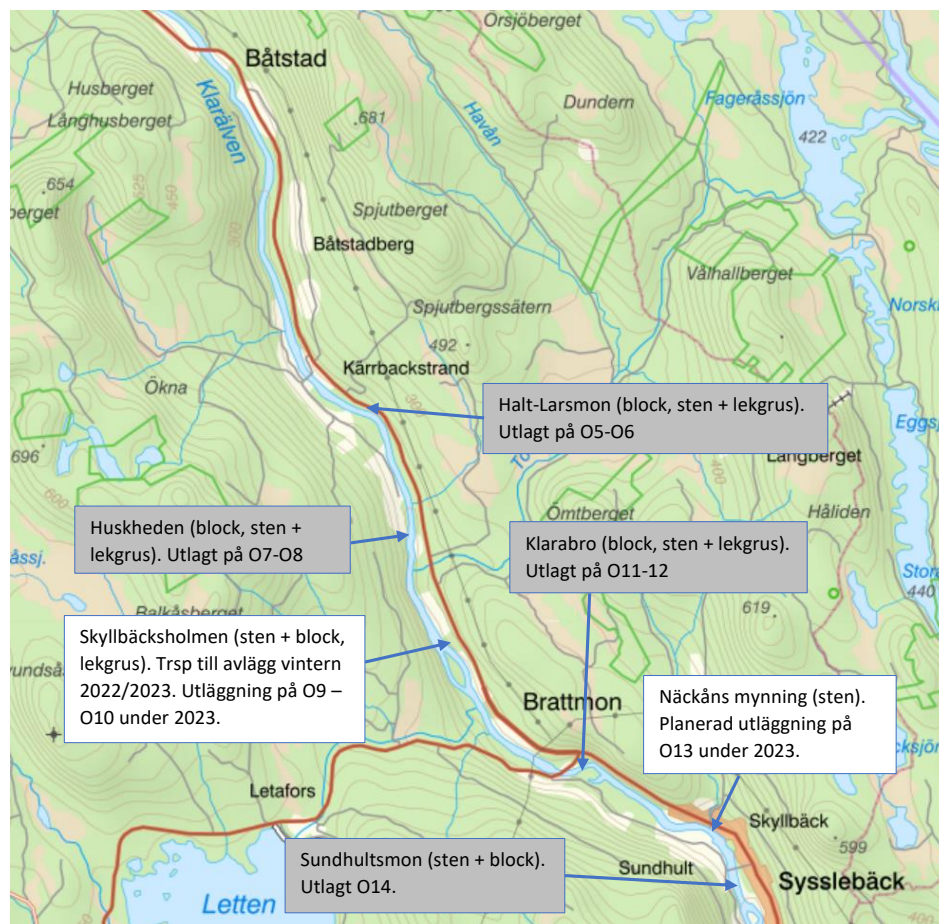
Arbetet i älven startade i slutet av juni med fokus på att under de första veckorna lägga ut materialet av sten, block och lekgrus som sedan förra vintern legat på olika upplagsplatser längs älven (O5 – O8, O11-O12, O14, figur 3). Till exempel vid optimeringsområdena runt Halt-Larsmon och nedströms Sundhultsbron (figur 4 och 8). I de fall som optimeringsområden och restaureringssträckor sammanfaller sker återutläggning av rensvallar parallellt. Vattennivån i älven var gynnsam och åtgärderna flöt därför på i god takt.

Figur 3. Avläggsplatser för block, sten och lekgrus dit material kördes under vintern 2020/21/22. Till största delen lades detta material ut sommaren 2022. Nytt avlägg planeras vid Skyllbäcksholmen under vintern 2022/2023, för utläggning 2023.

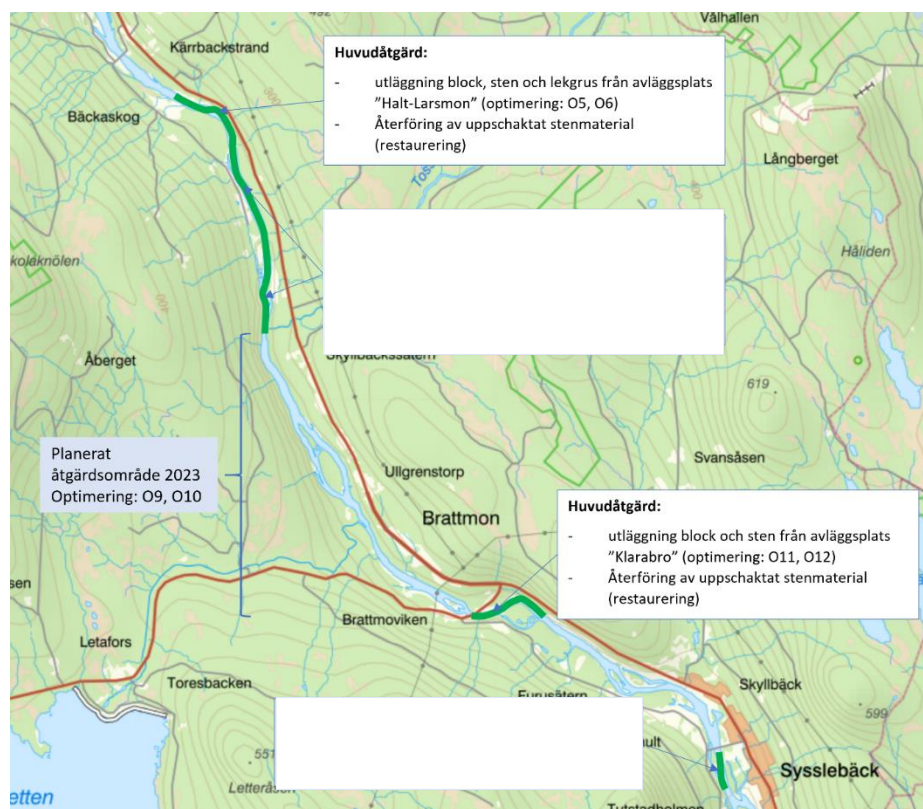
Figur 7. Sträckor där restaurering- och optimeringsåtgärder genomförts sommaren/hösten 2022. Total åtgärdad sträcka 6 km (ca 50 ha).
