Förorenade områden Träimpregneringsbranschen

En inventering av
potentiellt förorenade områden
i Stockholms län

*Inventering enligt Naturvårdsverkets
MIFO-modell, fas 1*

Utgivningsår: 2003

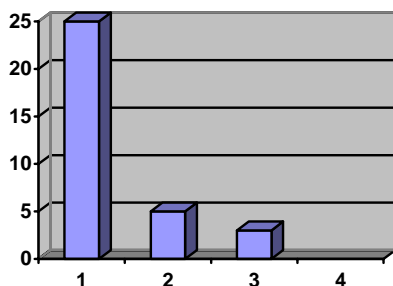
Figur 1. Fördelning av 33 riskklassade objekt (de sex som saneras eller är sanerade och de två doppningsanläggningarna är ej medtagna). Klass 1 är den allvarligaste.

De i rapporten redovisade objekten är fördelade på 18 av länets 26 kommuner. Av de 48 objekt som definierades som träimpregnerare i MIFO-databasen besöktes 45 stycken. Av dessa riskklassades 41 stycken enligt MIFO-metoden. De riskklassade objekten hamnade i tre riskklasser där 24 objekt bedömdes som riskklass 1, sex objekt som riskklass 2, tre objekt som riskklass 3 samt sex objekt som är sanerade/håller på att saneras. Två objekt hamnar inom branschen sågverk med dopkning. Objekten presenteras även i tabell 4 i rapportens resultatdel samt i bilaga 3. Figur 1 illustrerar riskklassfördelningen över de inventerade objekten.

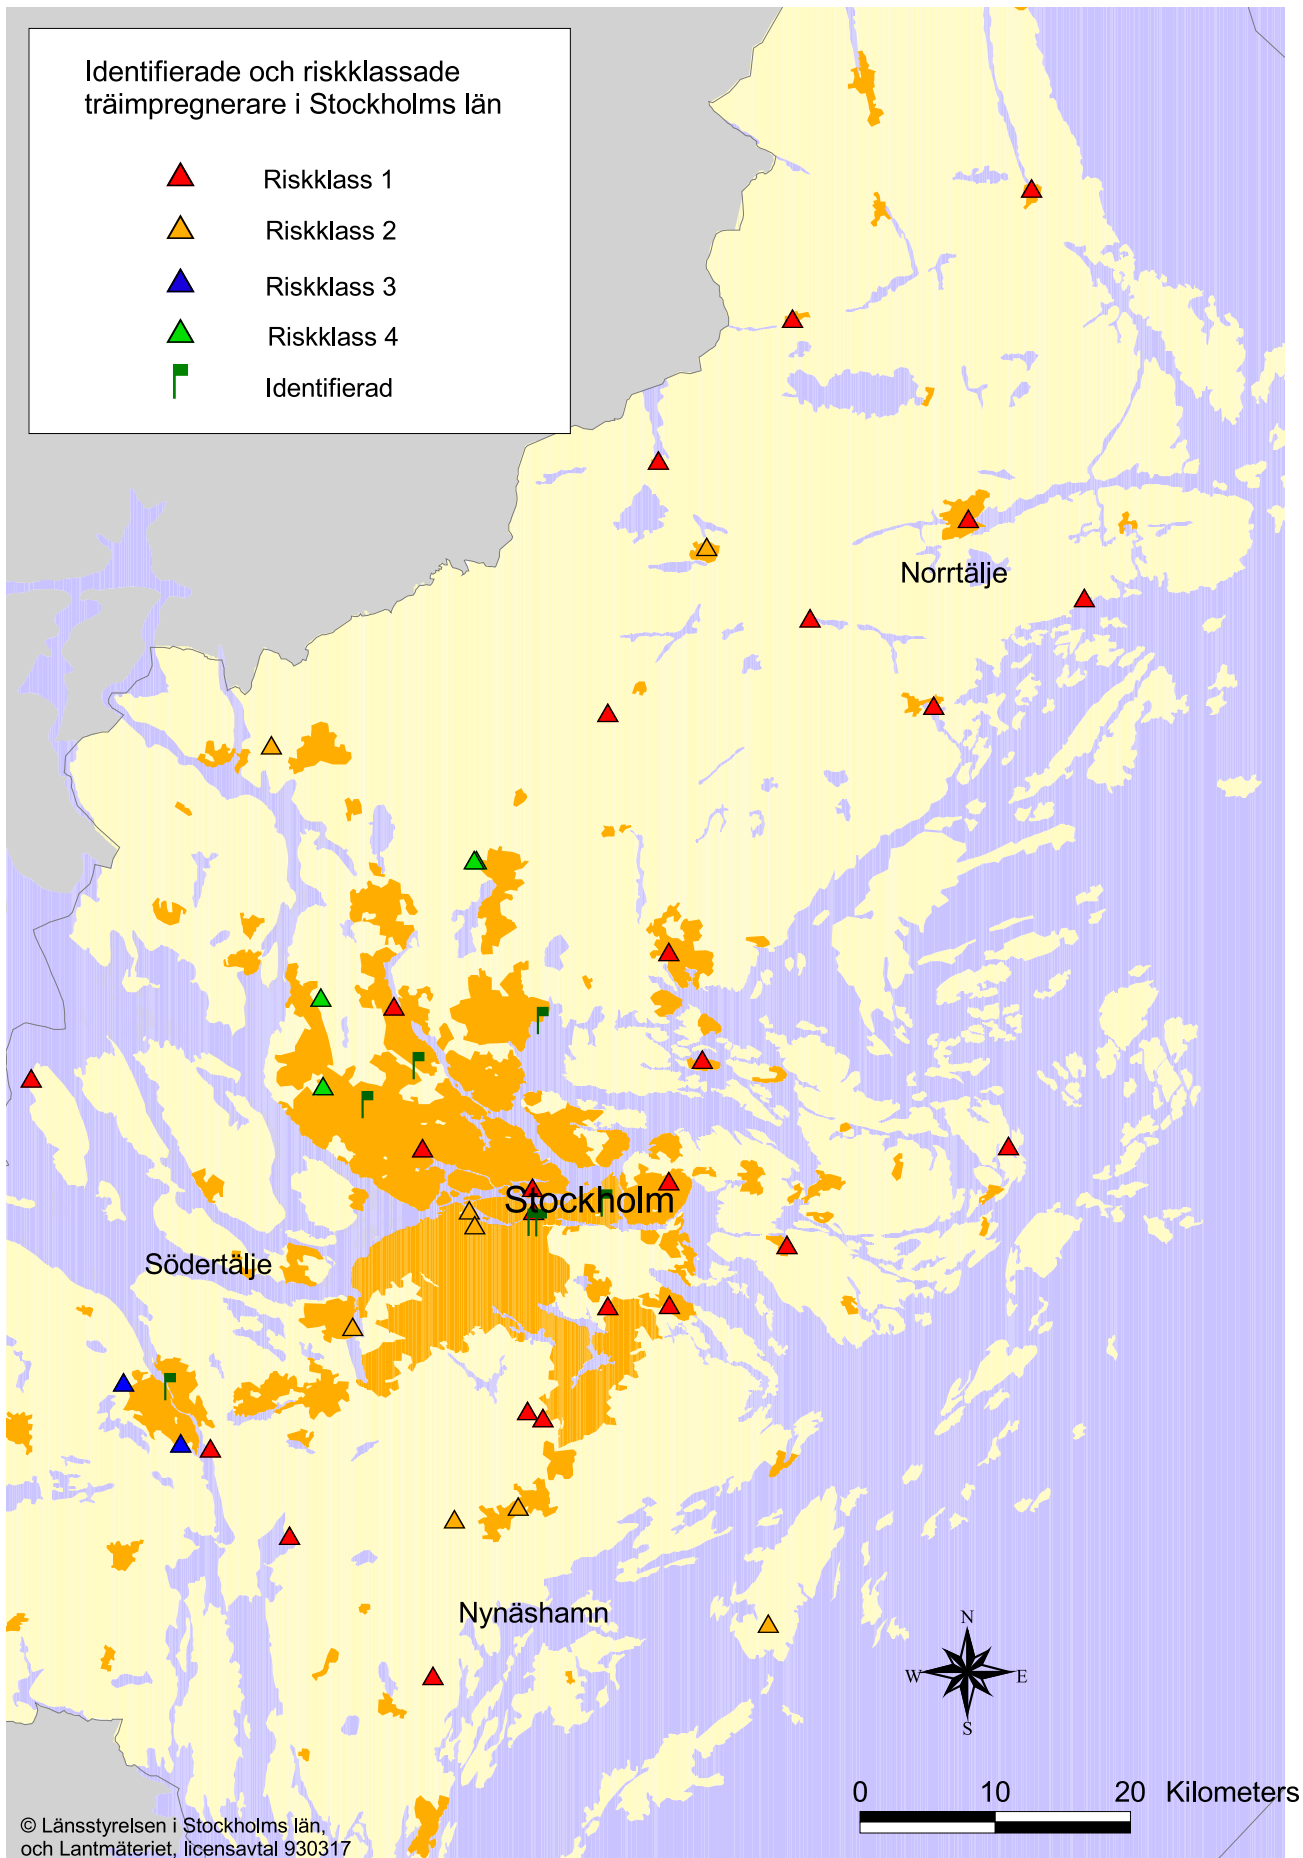
Figur 5: Inventerade och riskklassade objekt inom träimpregneringsbranschen i Stockholms län.
