# Kvarnar och sågar

Dokumentation av kulturmiljöer vid vattendrag i Stockholms län

2014

Länsstyrelsen  
Stockholm

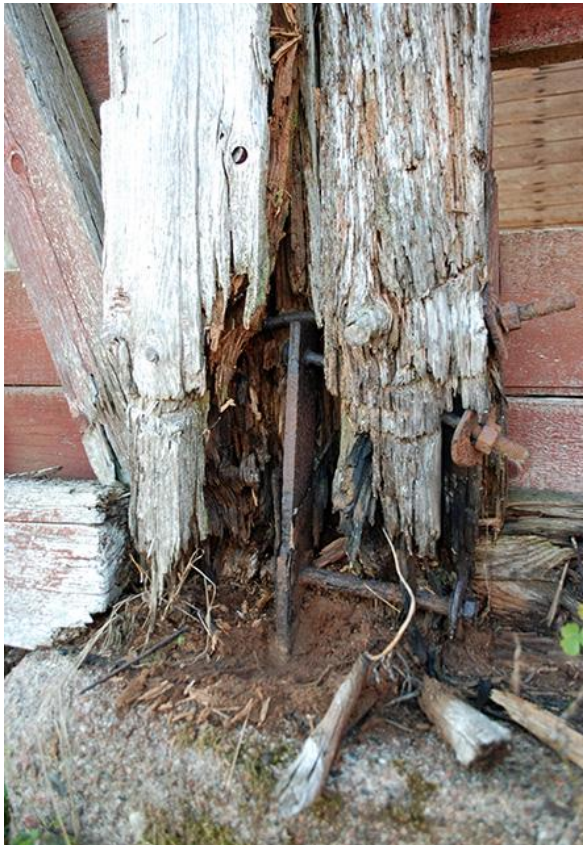
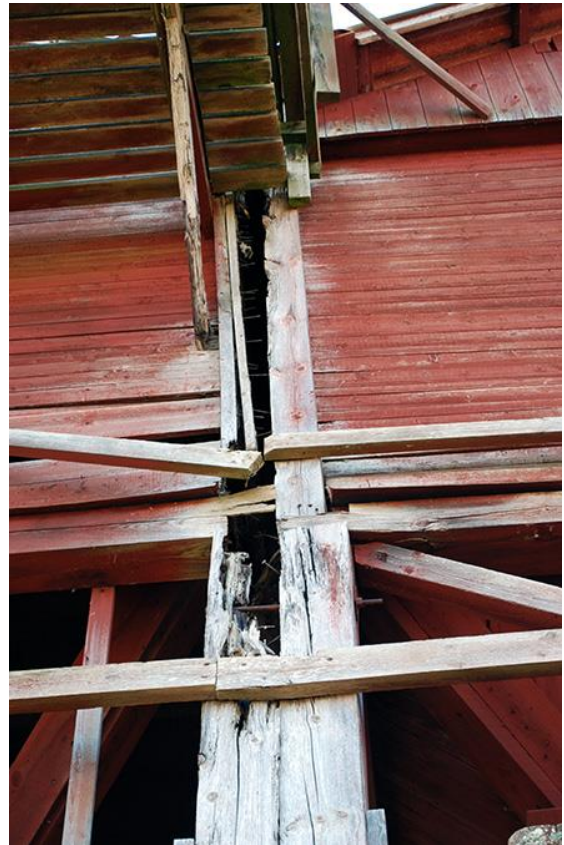
**Skick:** Spånlagret är delvis i dåligt skick med rötskador i både stolpkonstruktionen och fasaderna. Skadorna har lett till sättningar och byggnadens två delar börjar glida isär vilket gör att hela byggnaden har börjat luta, främst det övre planet. Rödfärgen är delvis bortnött. Taket ser ut att vara i gott skick. Marknivån har blivit för hög vid vissa av betongfundamenten, och fukt har letat sig upp i stolparna med stora rötskador som följd. Även de invändiga järnen har kraftiga korrosionsskador. På norra fasadens östra del saknas fasadbrädor drygt en meter upp. En av spånfickorna saknar delvis brädor nertill. Fasadbrädorna åt väster, mot marken, är rötskadade. Enligt uppgift från fastighetsförvaltaren har ägarna planer på att renovera byggnaden.

Rötskadorna är på sina ställen stora vilket har orsakat sättningar så att byggnadens två delar börjar glida isär.  
Foto LKU 2014

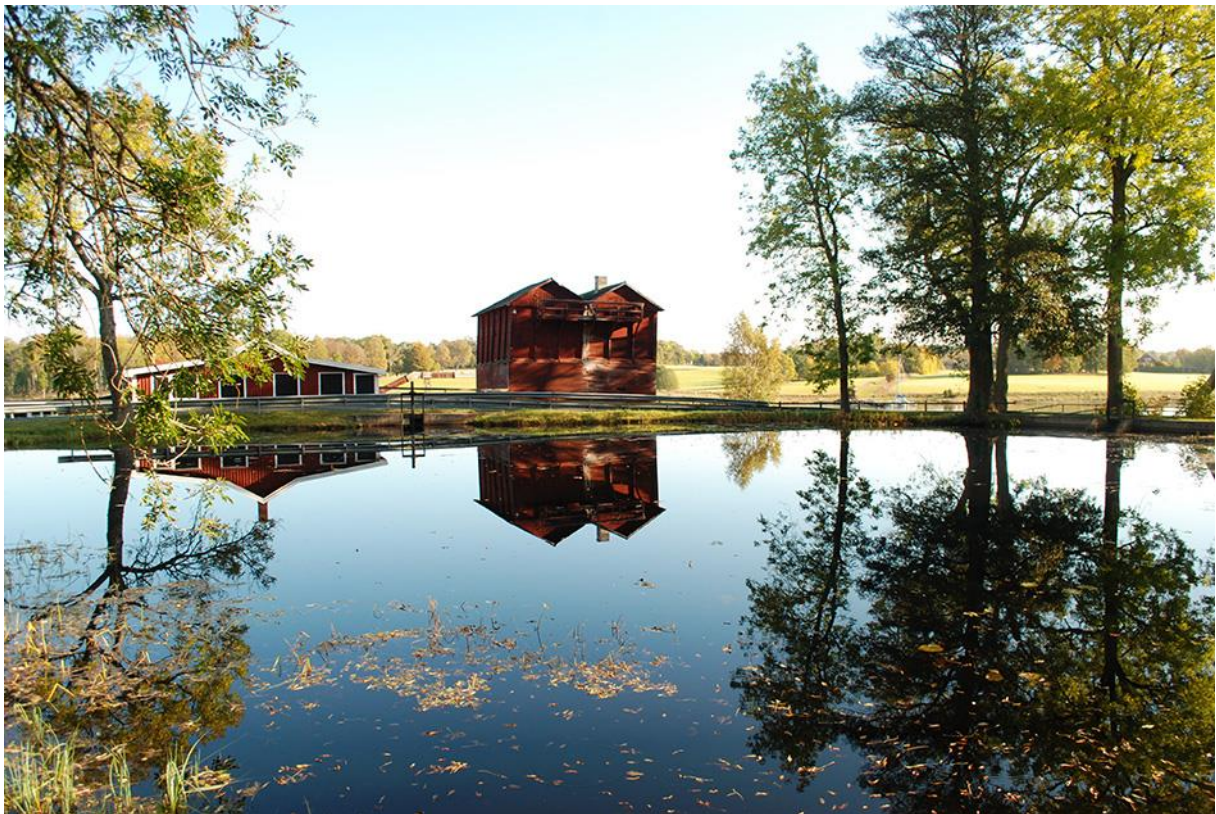
Sågdammen. Foto LKU 2014

**Skick:** Dammarna ser ut att vara i gott skick. Kvarndammen kan dock inte inspekteras ordentligt nedströms då den samtidigt utgör grund till kvarnbyggnaden och gjutits på med betong. Båda dammkropparna fungerar även som väg och är därför breda och gediget uppförda. Vid sågdammen växer stora alar och askar som kan underminera dammkonstruktionen och därför bör tas bort. Betongen vid sågdammens intag har mindre skador.

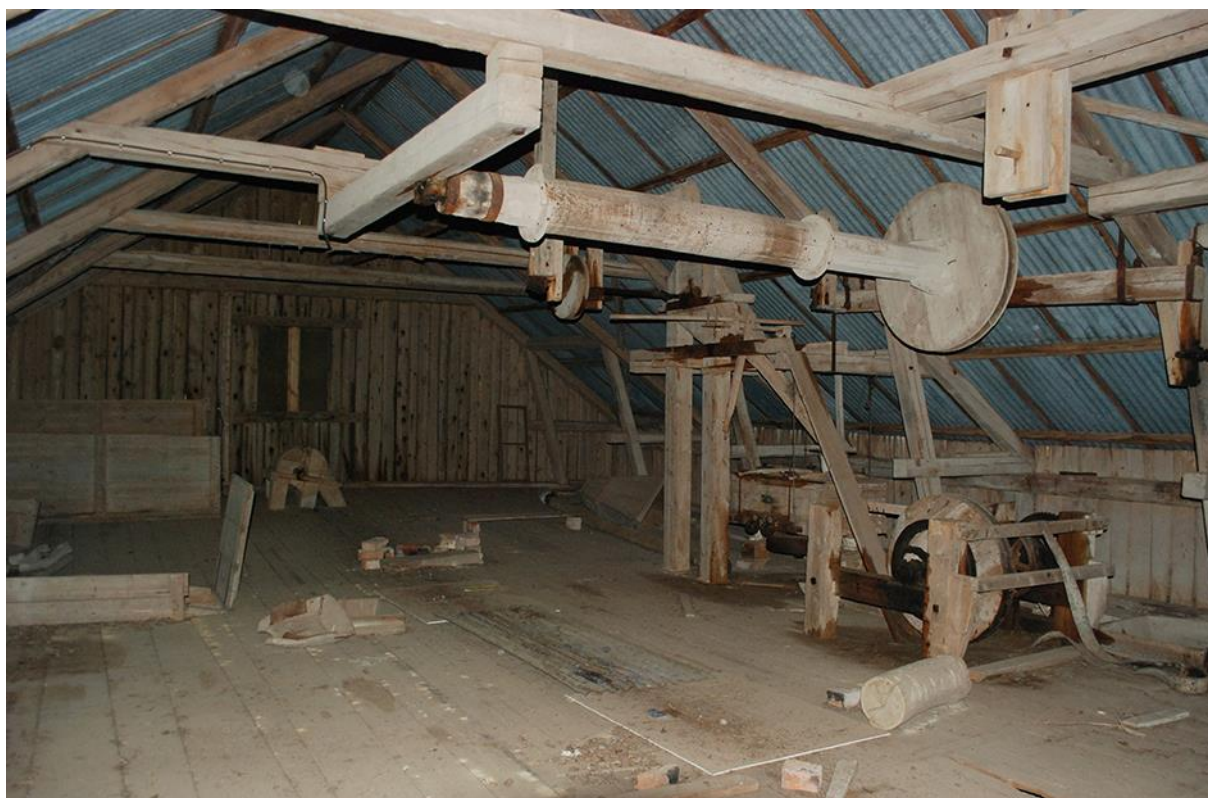
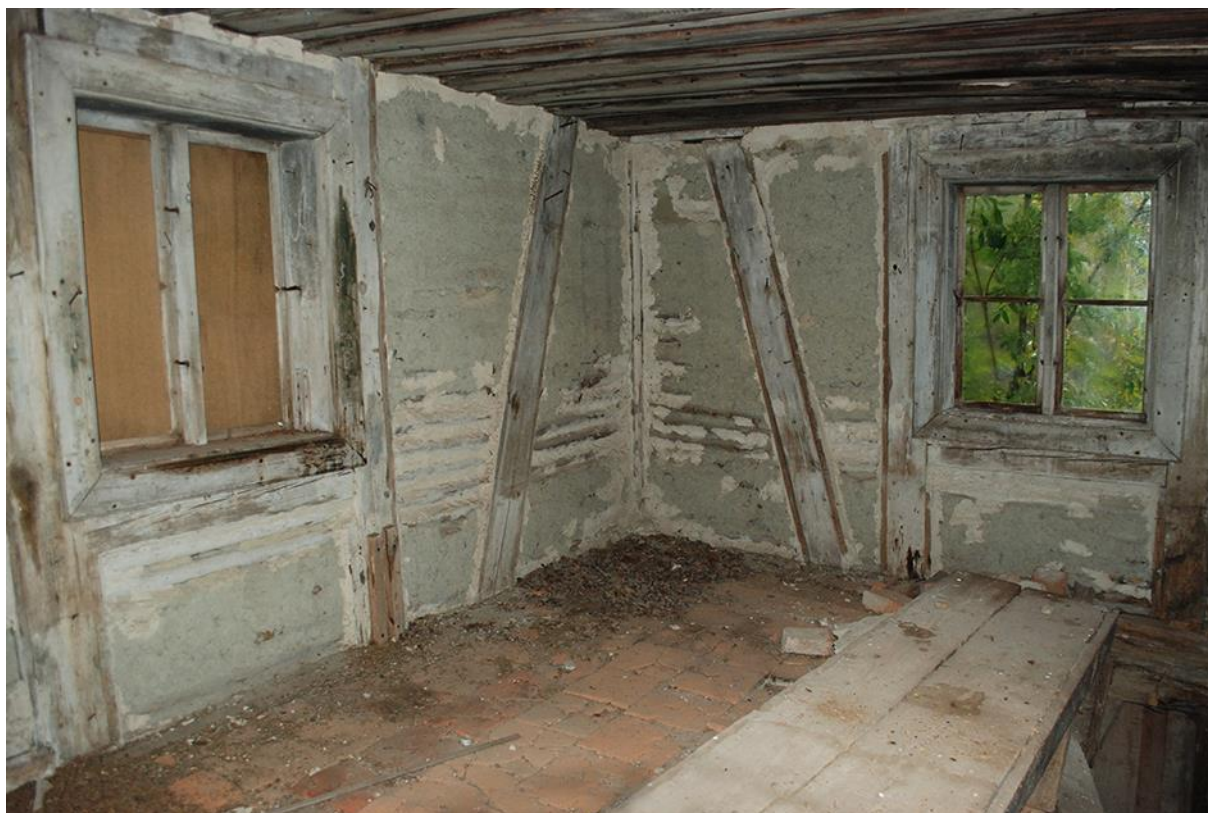
**Skick:** Byggnaden står ännu upp men invändigt är den delvis raserad. Tidigare läckor i taket har orsakat stora skador då golven har störtat in i de två mindre rummen som beskrivs ovan. Troligen fanns här två eldstäder med tillhörande skorstenar där regnvatten tog sig in. Här ligger nu stora högar med hoprasat tegel. Taket är täckt med galvaniserad korrugerad plåt som hunnit bli väldigt rostig. Träd och sly växer alltför nära byggnaden. Det krävs steg för att komma upp på malbotten eftersom trappan saknas. Invändigt är transmissionsbotten fylld av föremål och bråte från en tidigare fiskodling i vattenvägarna.

Översta bilden visar kvarnens siktbotten. På bilden ovan syns ett av de mindre rummen på malbotten som har en ålderdomlig konstruktion med skiftesverk av tegel och lerklinade väggar. Golvet är lagt med tegel. Rummets funktion är oklart. Foto LKU 2014

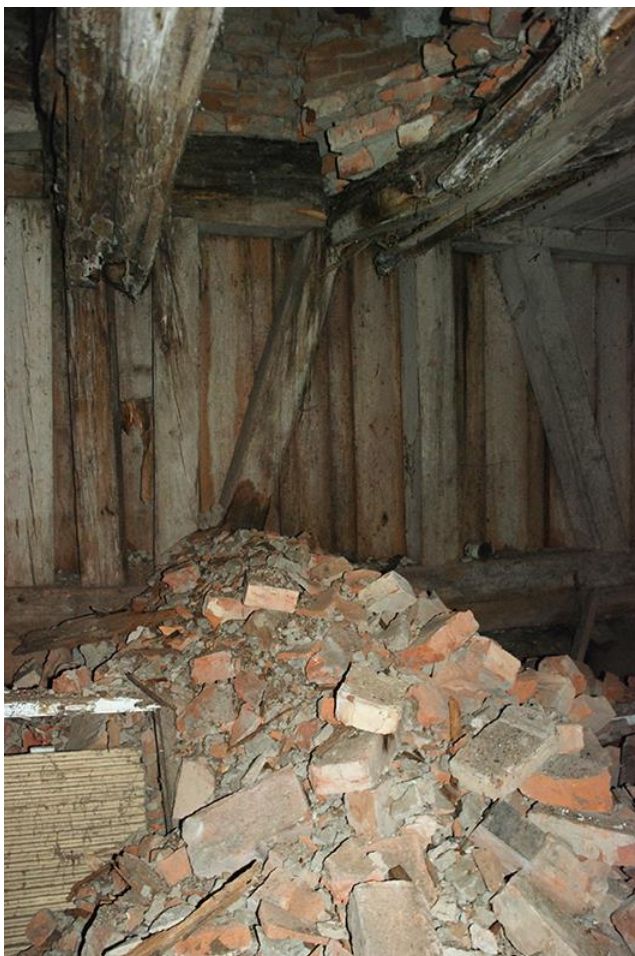
Siktboten (ovan) och delar av det invändiga raset (vänster). Foto LKU 2014

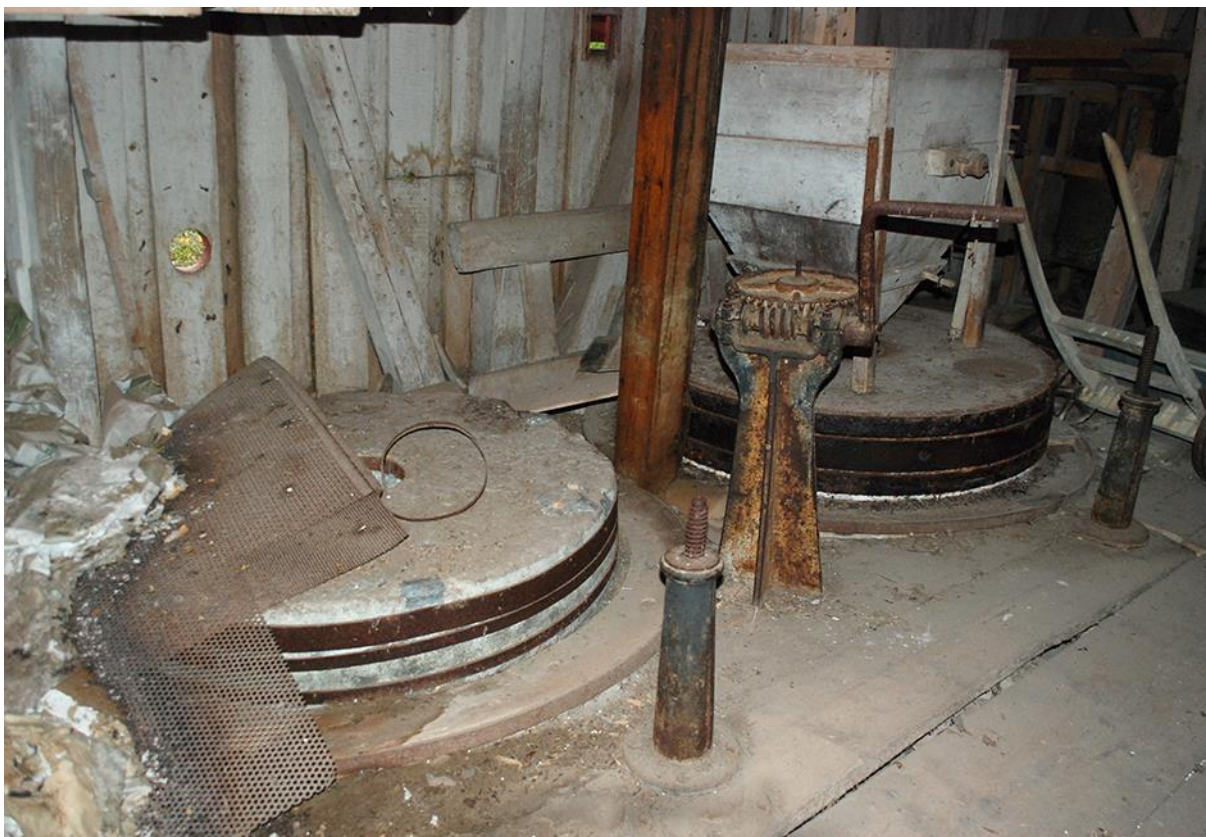
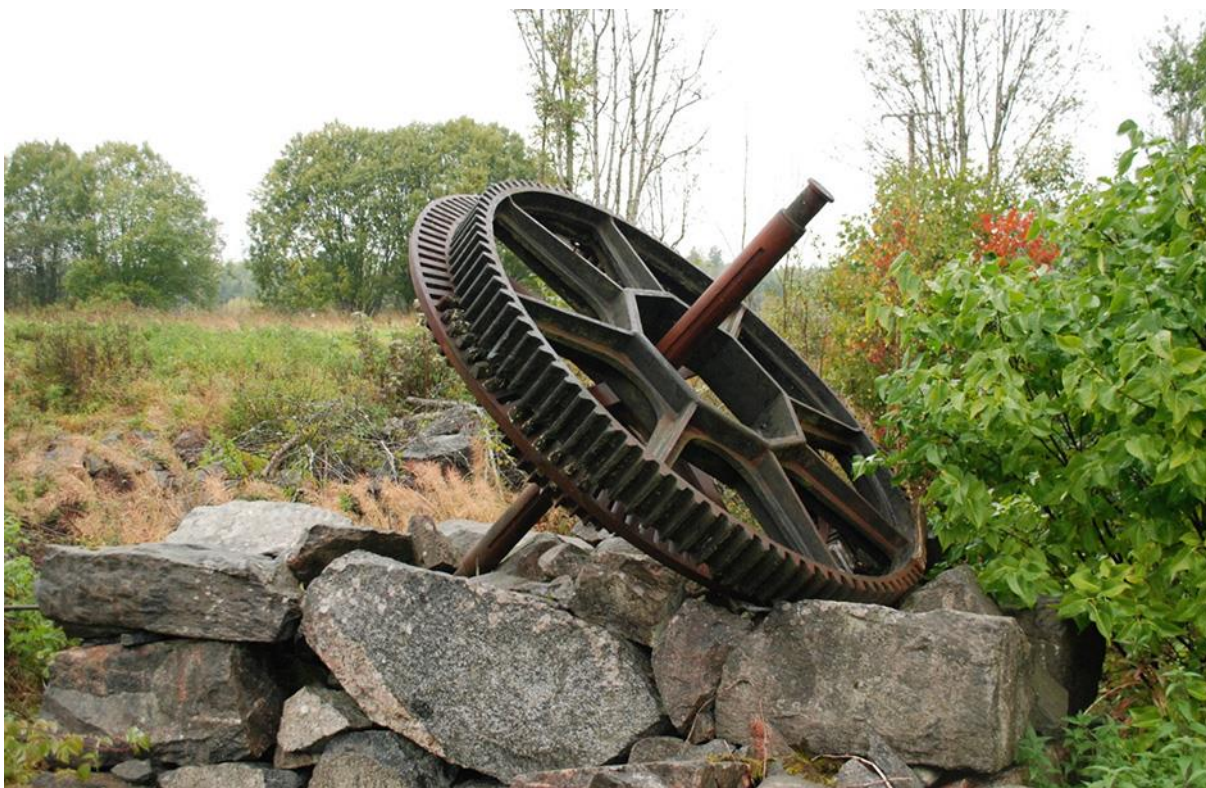
**Skick:** Två av stenparen ligger på sin plats medan det tredje parets översten är spräckt och lyft åt sidan.

Översta bilden visar två av kvarnens stenpar. På marken utanför kvarnen har två kugghjul placerats som en liten påminnelse om tiden då kvarnen var igång och drevs av vattenkraft via vattenhjul. Hjulaxeln satt i den åttkantiga öppningen i det stora högra kugghjulet som i sin tur låg i ingrepp med det mindre kugghjulet. På så sätt kunde man växla upp hastigheten från det ganska långsamt roterande vattenhjulet till kvarnstenarna som måste rotera snabbare under malningen. Foto LKU 2014

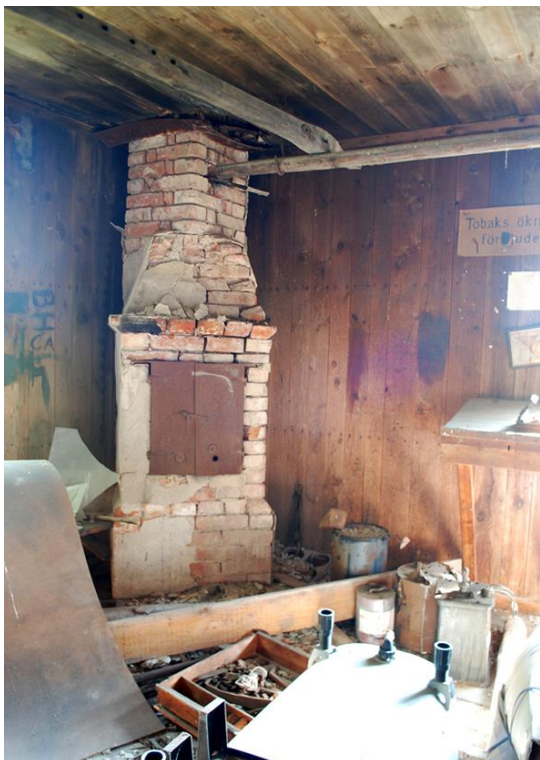
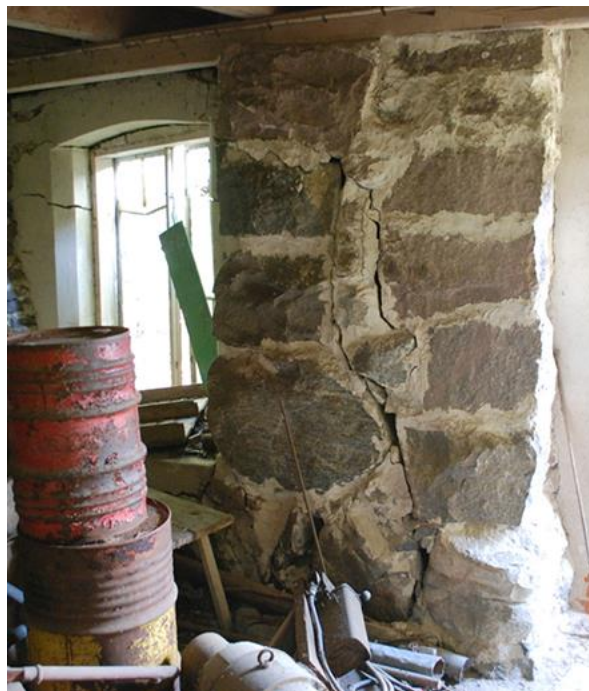
I kvarnen finns en liten kvarnkammare med en murad eldstad. Bilden ovan visar en del av byggnadens grund med en sättningskada. Foto LKU 2014

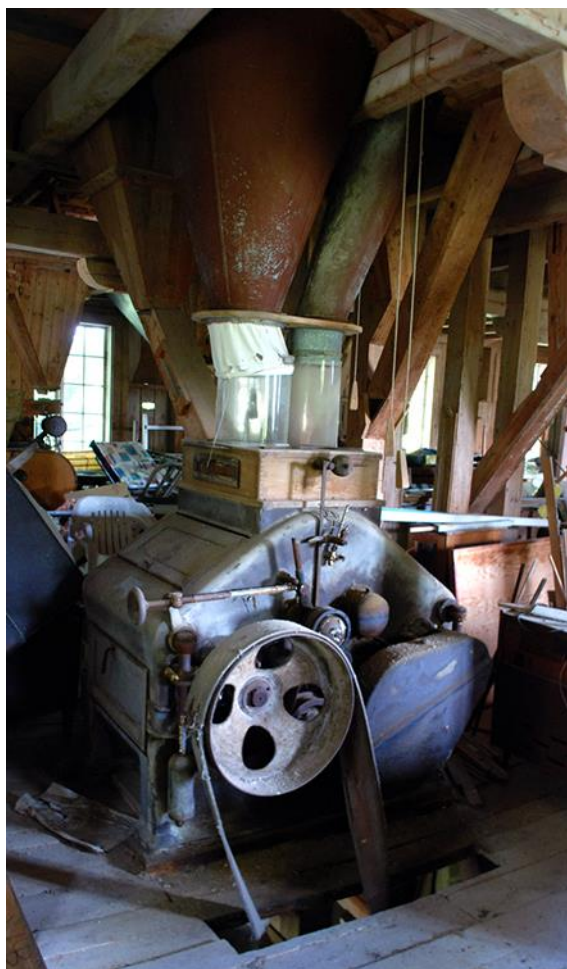
**Skick:** Ser ut att vara komplett men troligen mycket rostig invändigt.

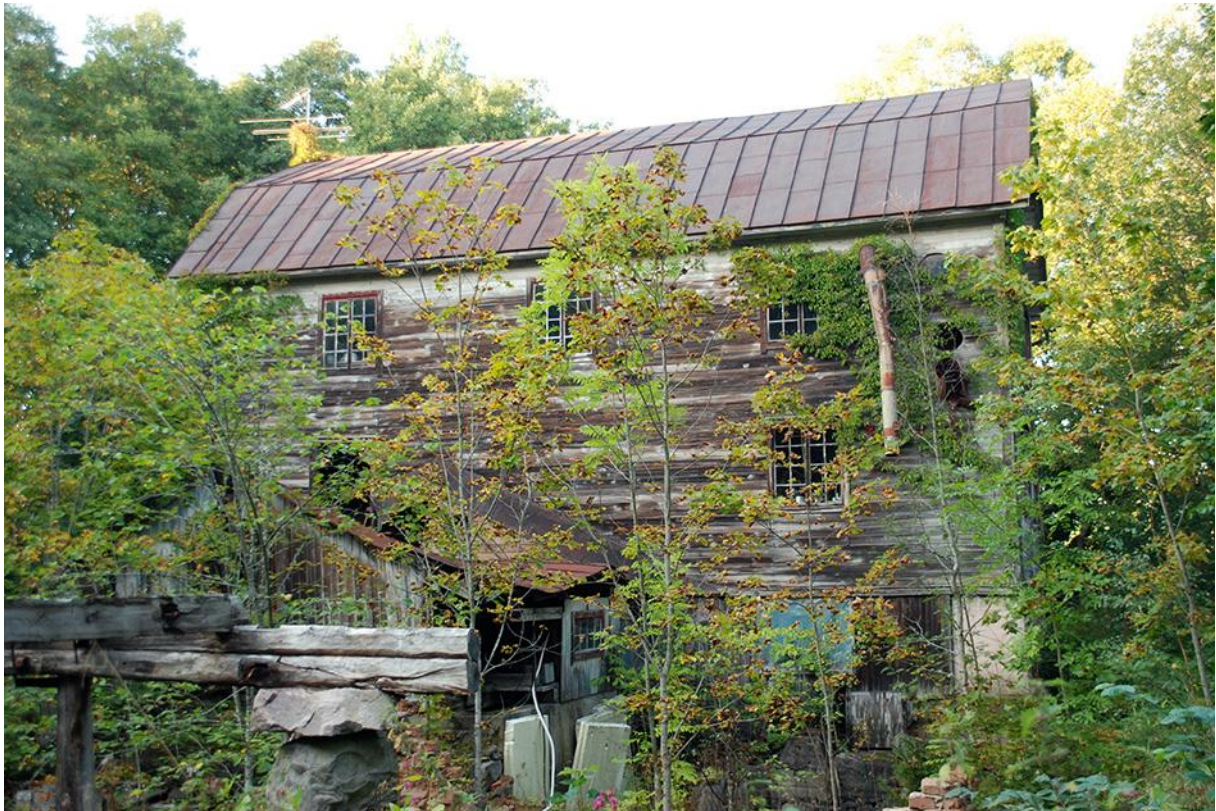
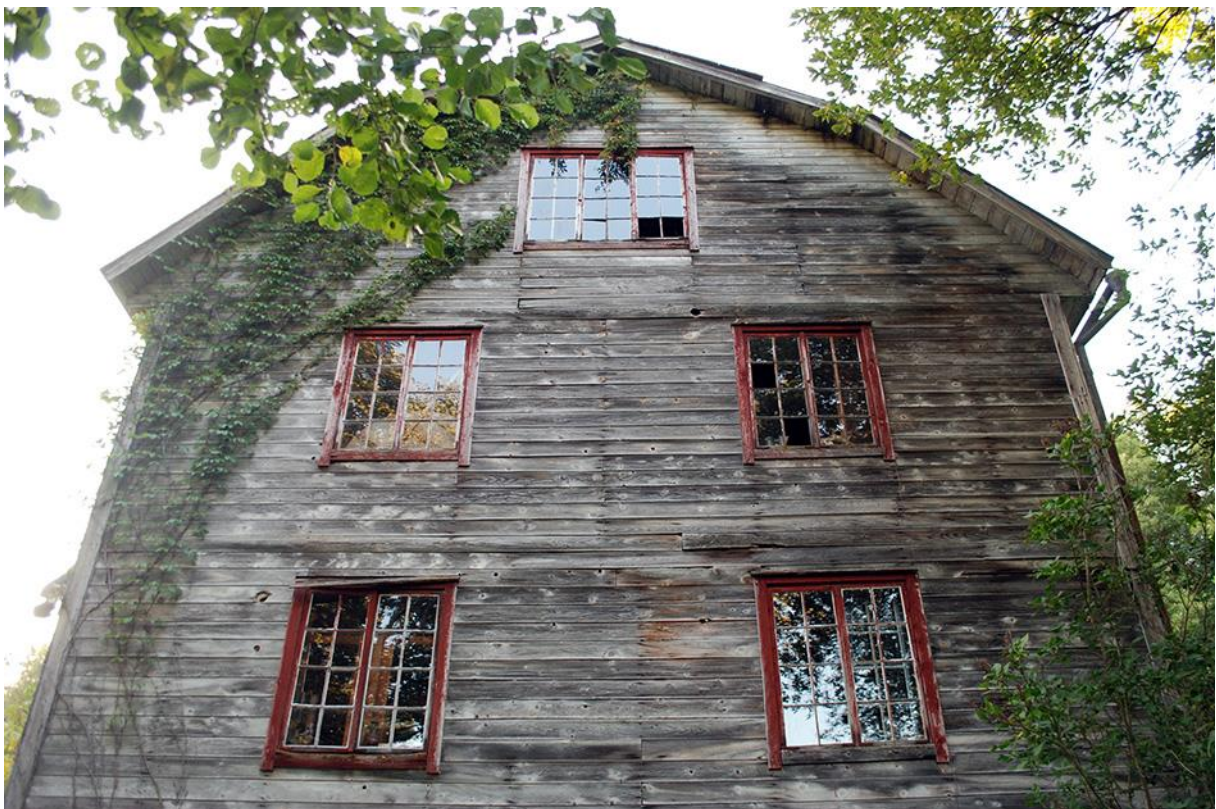
**Skick, generellt för anläggningen:** Såghuset är sedan länge rivet, turbinhuset, som även tillverkat elektricitet till ägarna efter att kvarndriften lagts ner, har idag rasat ihop. Själva kvarnbyggnaden står ännu upp med tak och väggar relativt intakta. Den har dock inte underhållits på mycket länge och även den del som används som bostad har här och var skador i tak och fönster. Kvarnmaskineriet ska enligt uppgift från ägarna till största delen vara borta.

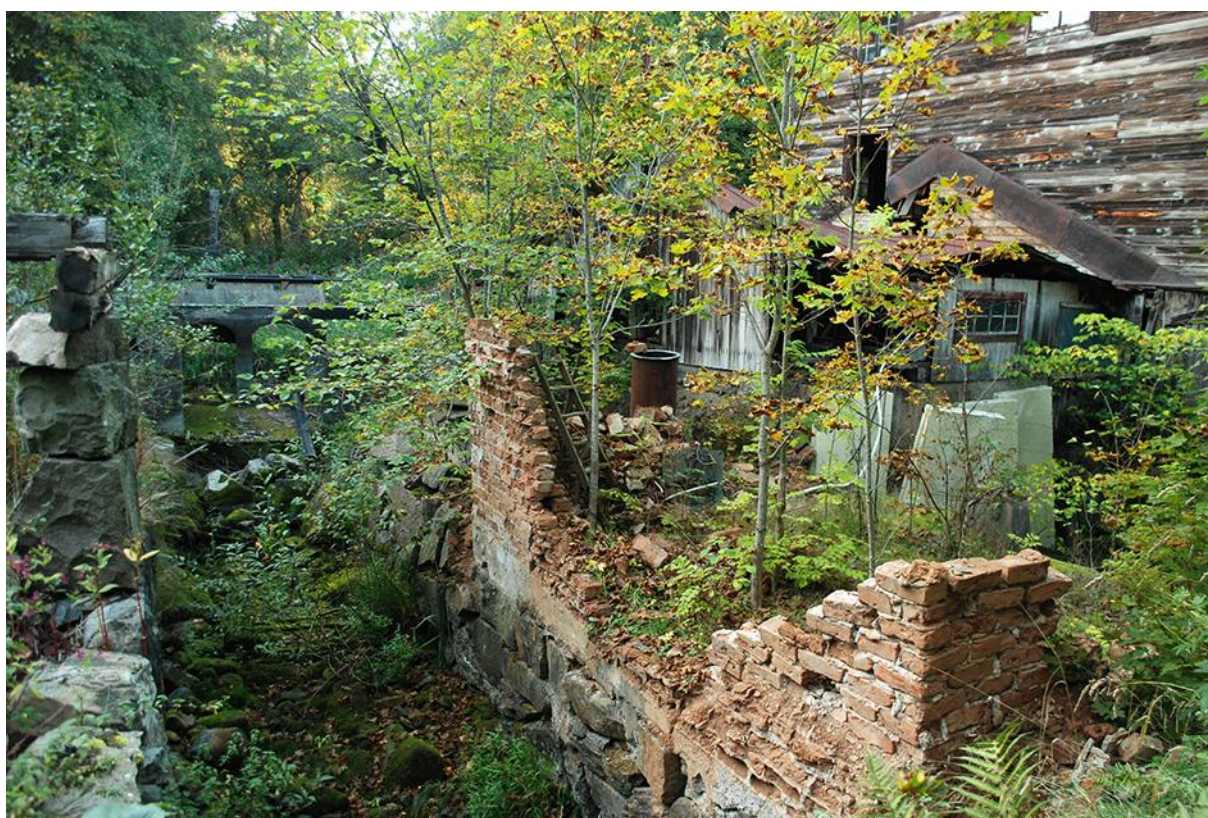
**Skick:** Av vattenvägarna finns endast raserade fragment kvar.

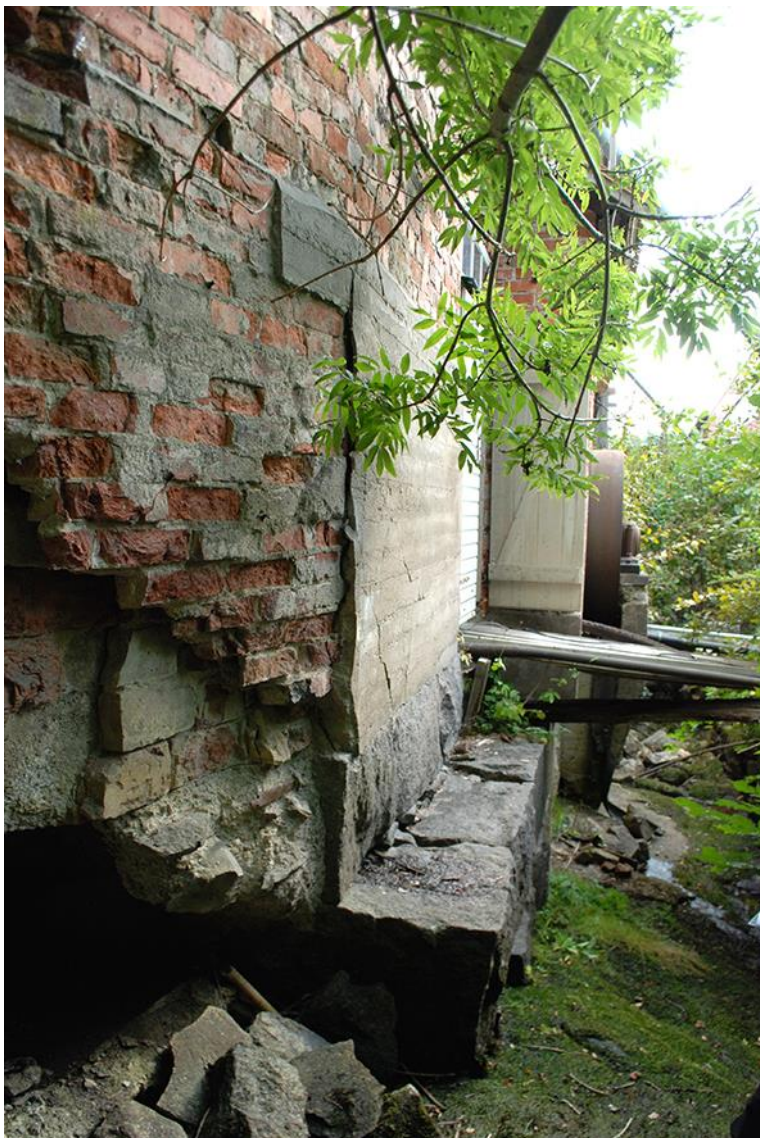
**Skick:** Av regleringsdammen vid maskinhuset återstår endast ruiner men att här passerat vatten framgår ännu tydligt.

Här längs med maskinhuset passerade vattnet. Notera transmissionshjulet som fortfarande sitter kvar bakom dörren. Foto LKU 2014

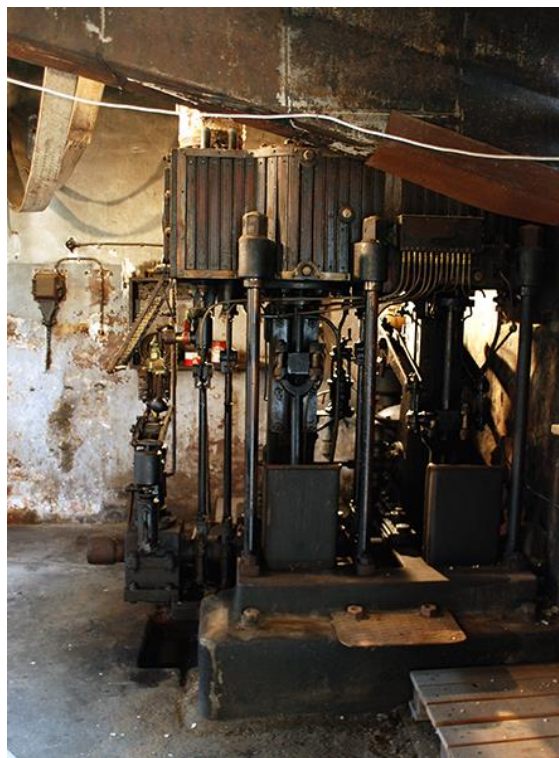
**Skick:** Ångmaskinen är troligen i så gott skick att den med små insatser åter skulle kunna tas i drift, men inte på denna plats utan ångpanna och skorsten. Utan kvarn/såg är den dessutom lösryckt ur sitt egentliga sammanhang.

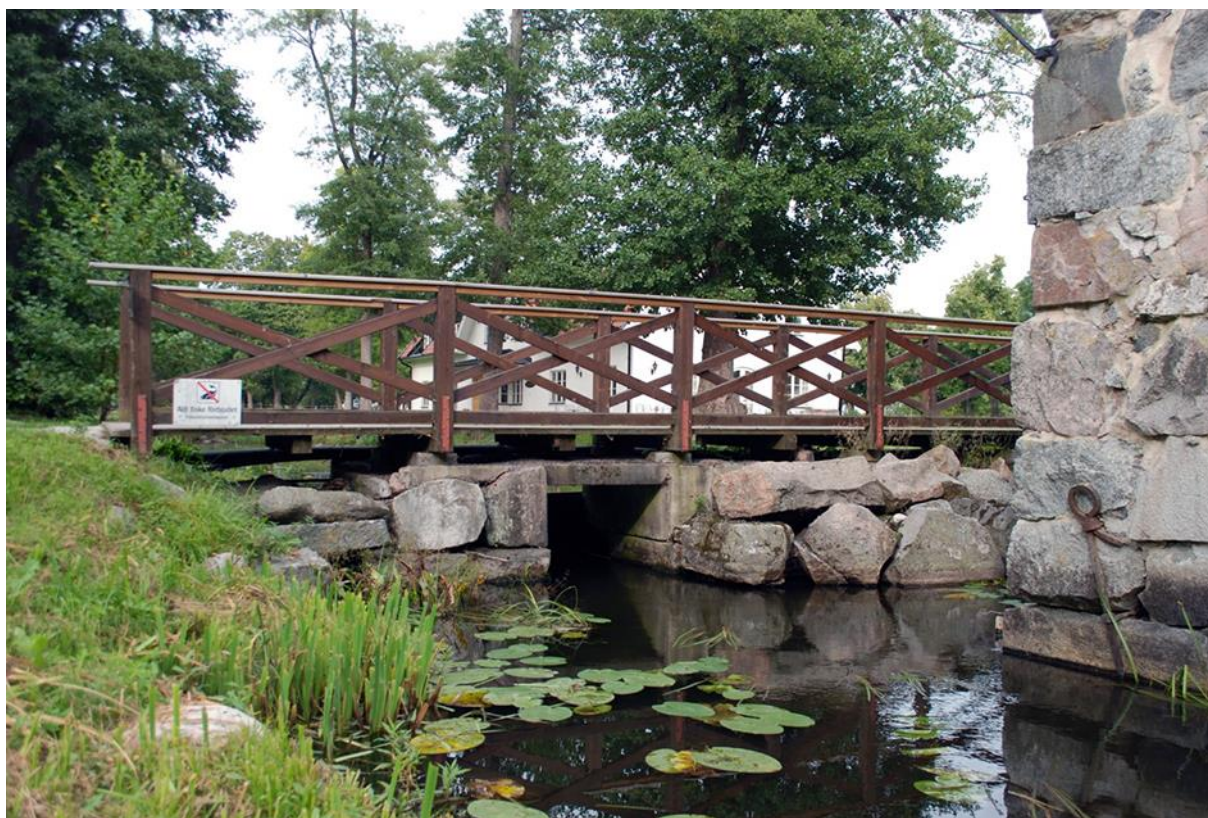
**Skick:** Dammen står idag delvis under vatten och är svår att besiktiga. Den dämmer också så låg vattenhöjd att belastningarna på den knappast motsvarar ursprunglig belastning, vilket beror på att vattennivån nedströms höjts och idag är betydligt högre än den var under kvarnens driftstid. Nedströms kvarnen finns en valvbro vars valv nu nästan helt döljs under vattenytan. Troligen beror höjningen av vattennivån på att man från Rånäs slotts håll ville ha vackra dammspeglar runt slottet. Följden är att vattnet är alltför stillastående och att såväl ån som dammarna växer igen. Dammnivån behöver sänkas några decimeter för att kvarnens ankarjärn inte ska stå i vatten och för att vattnet ska få sådan fart att det inte slammar och växer igen.

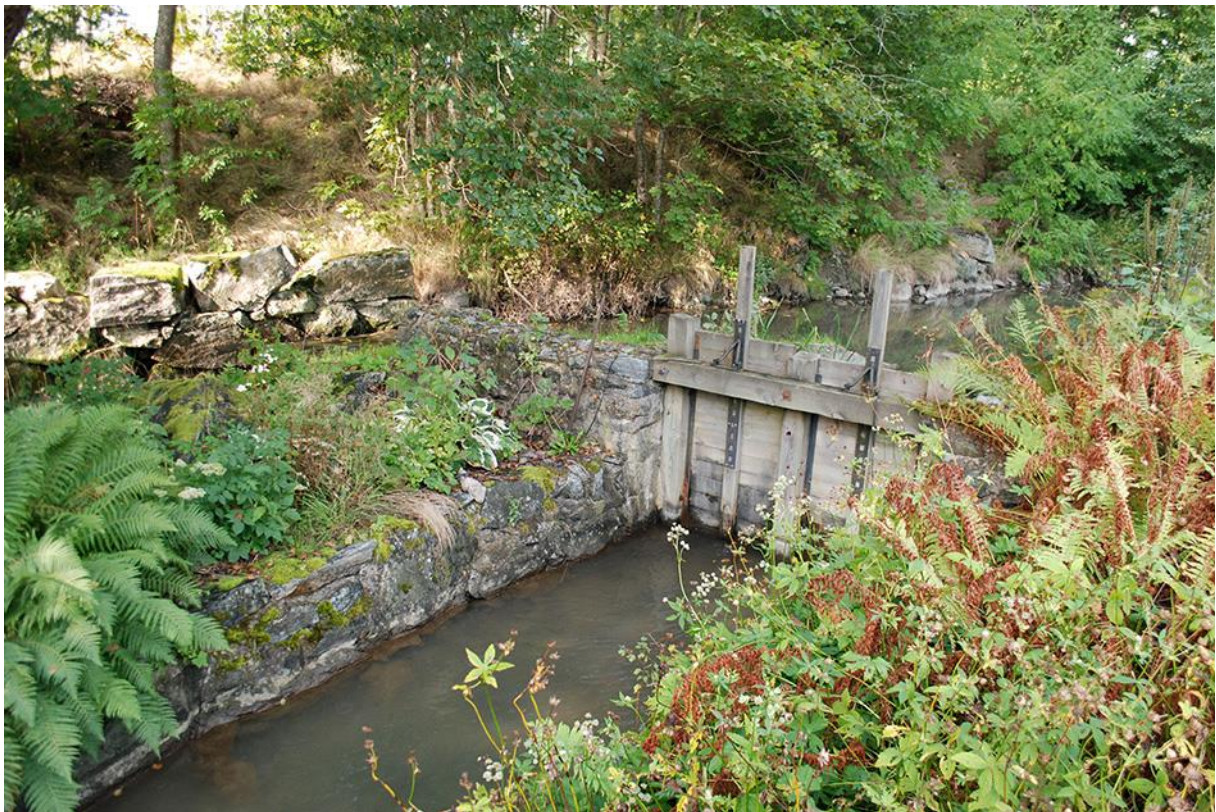
**Skick:** Trots det relativa nyskicket läcker ändå vattenrännan som ett såll. En anledning till detta är att dammluckorna släpper fram vatten som sedan inte har något naturligt utlopp.

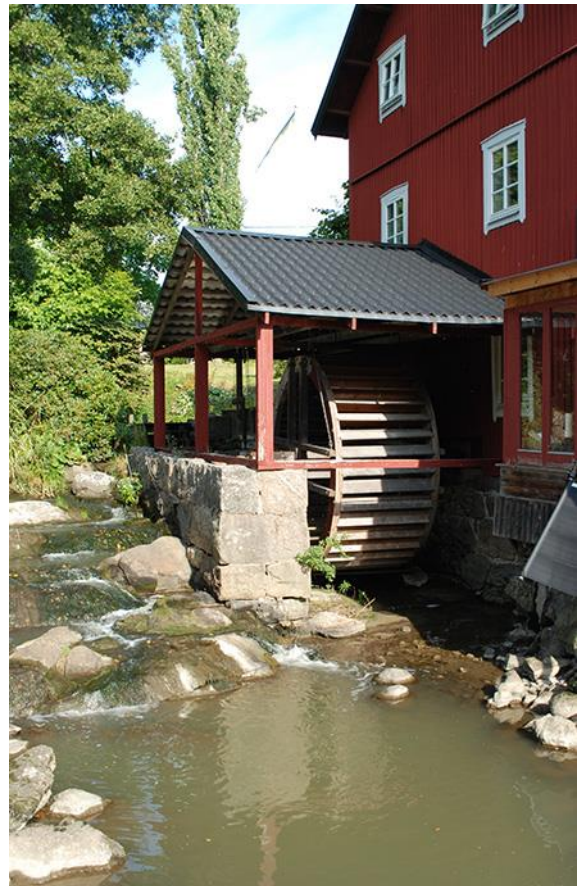
**Skick:** Hjulet ser ut att vara i relativt gott skick. Någon del av påsläppet saknas troligen och skulbron behöver möjligen lagas en aning. Lagren bör kontrolleras och smörjas innan hjulet eventuellt kan roteras. Vattenvägarna är inte heller i bästa skick.

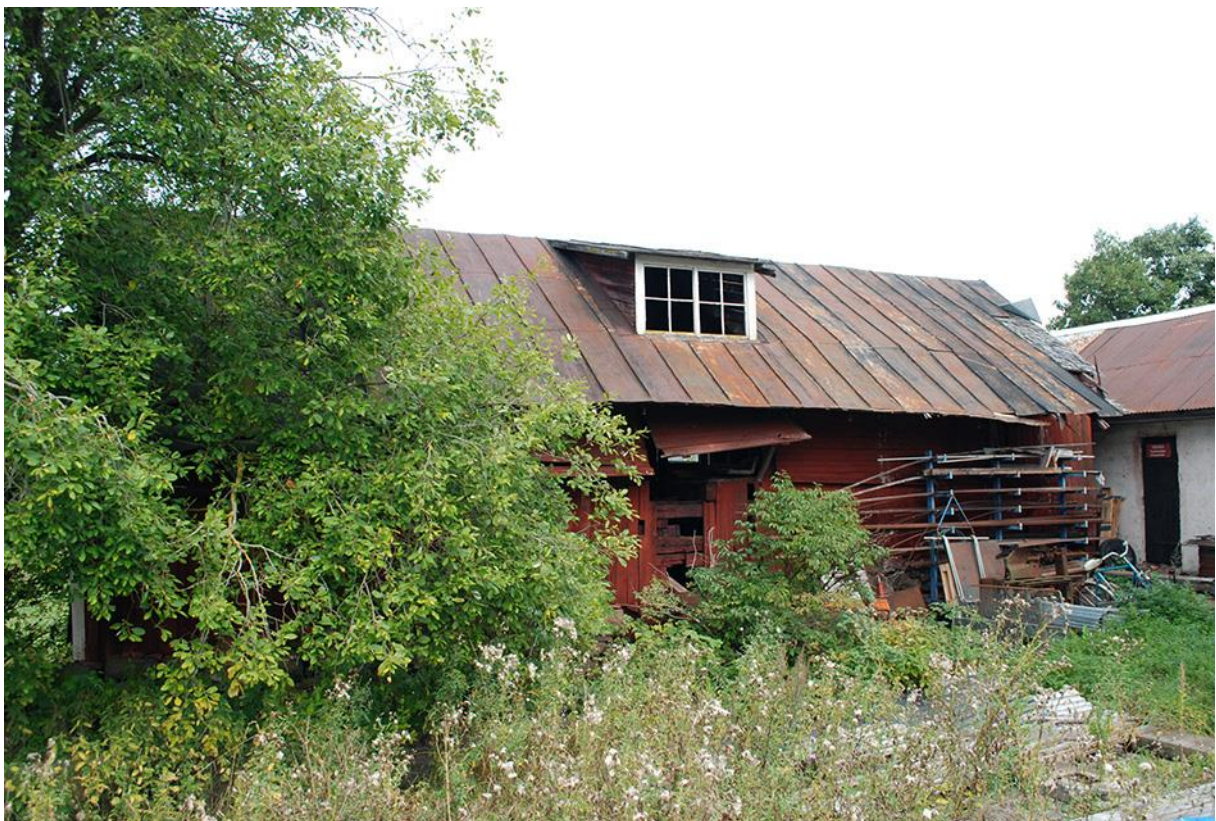
**Skick:** Taket håller ännu tätt men är mycket rostigt. Inga sättningsskador syns. Förutom att sågmaskineriet saknas finns inga större problem med byggnaden.

Såghuset till vänster i bild och maskinhuset skymtar höger. Foto LKU 2014

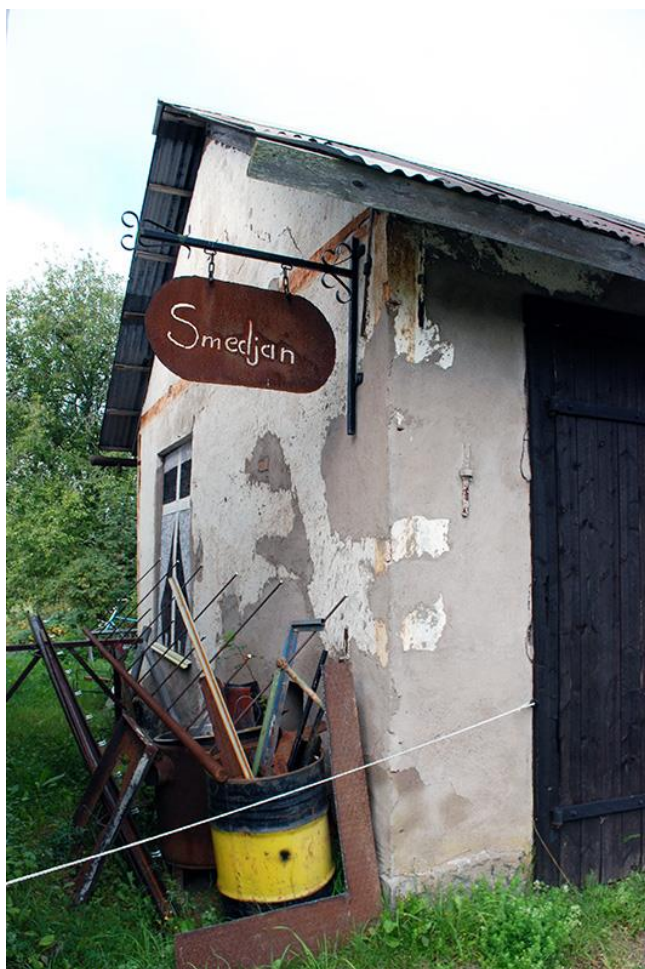
**Skick:** Byggnaden har en del mindre sättningssprickor och rostigt plåttak. Maskineri saknas helt men vissa rester som någon transmissionsaxel i taket skvallrar om tidigare funktion. Byggnaden är i bra skick men har inte hållits efter på länge.

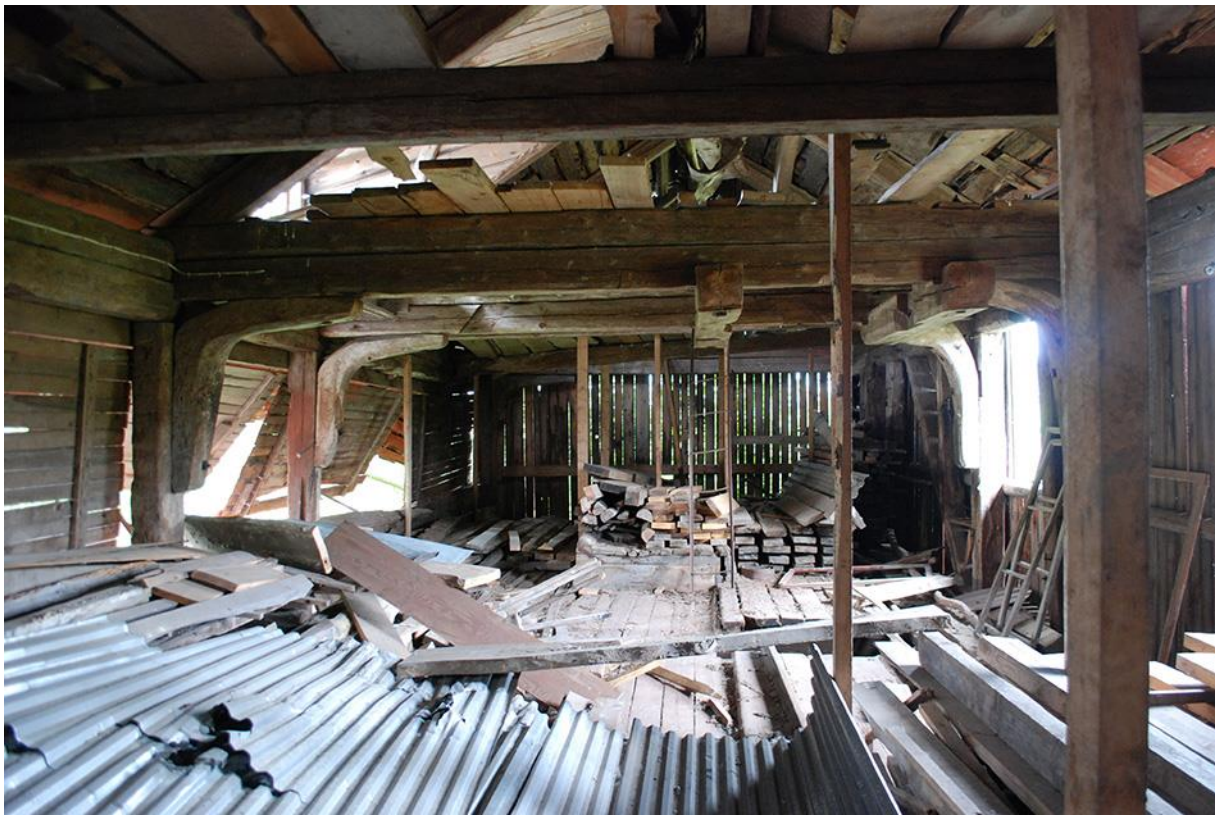
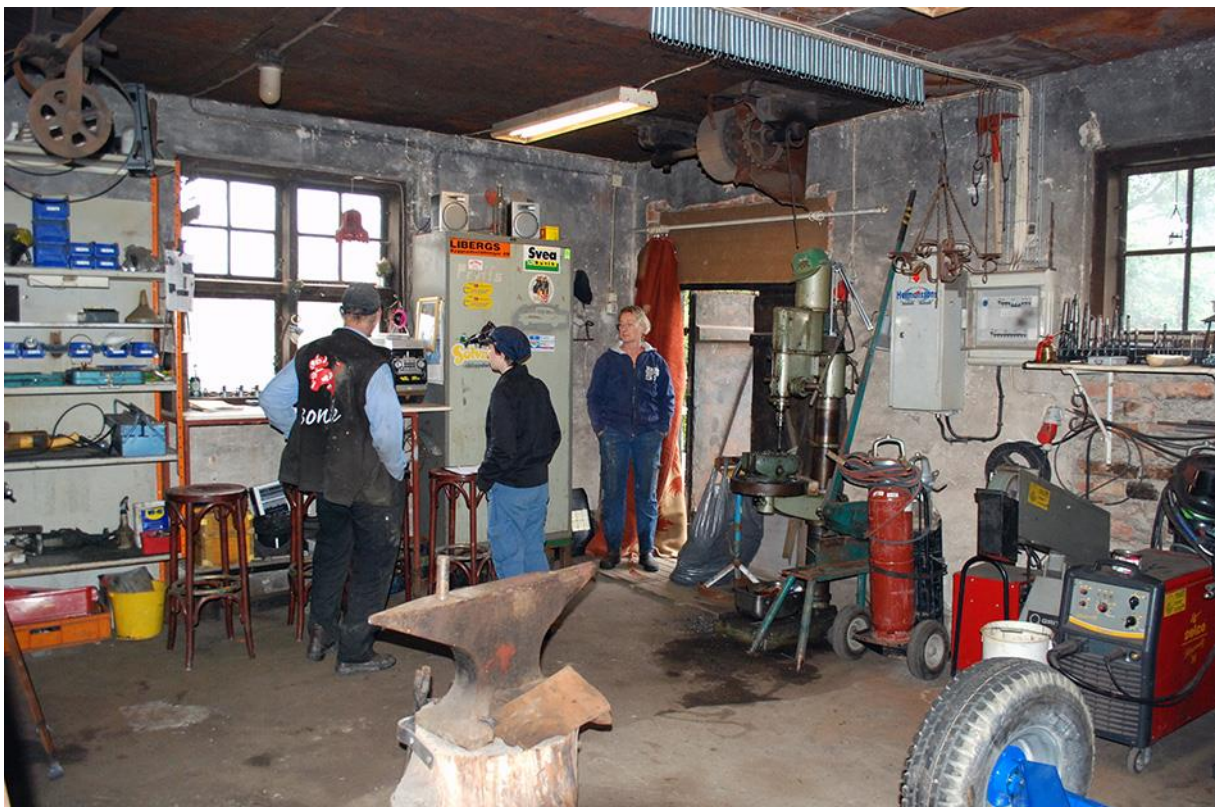
Sågwinden (överst) och maskinhusets interiör (ovan). Foto LKU 2014
