Markaryds kommun

## **HUVUDSTUDIE KYLHULT 1:341, STRÖMSNÄSBRUK**

**Malmö 2007-08-27  
SWECO VIAK AB  
Södra regionen**

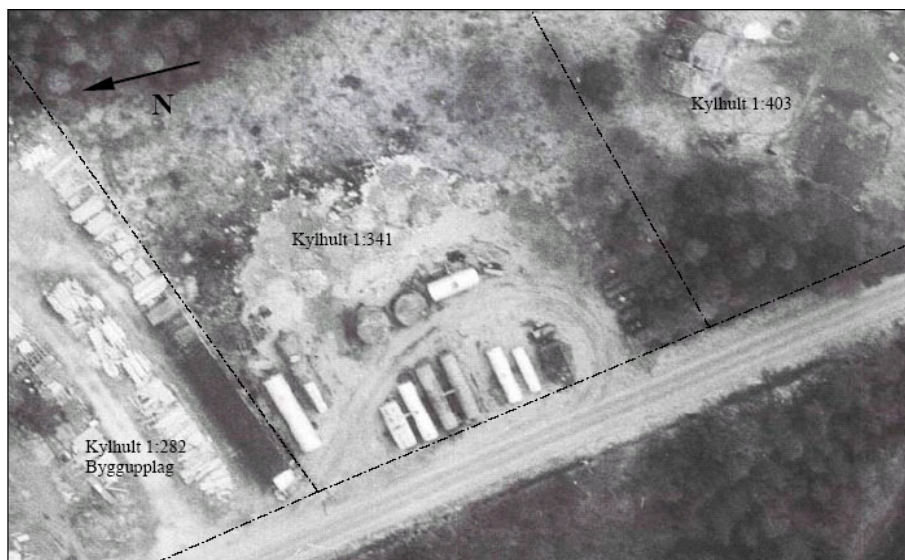
Spill har troligtvis skett kontinuerligt både vid påfyllning och tappning men också från rostiga fat och droppande kranar. Det har t.ex. observerats att hål i förvaringskärl har tätats med träpluggar. Både under år 1970 och 1980 har det observerats oljespill i betydande utsträckning runt kärlen (Länsläkarorganisationen, 1970, Markaryds

kommun, Brandförsvaret, 1980 och Länsstyrelsen, 1980). Dessutom har sedimenterade oljerester skyfflats ut och eldats på marken.

Figur 4.1 Flygbild över Kylhult 1:341 år 1966 då enbart spillolja hanterades på platsen (från Sandström, 2004).

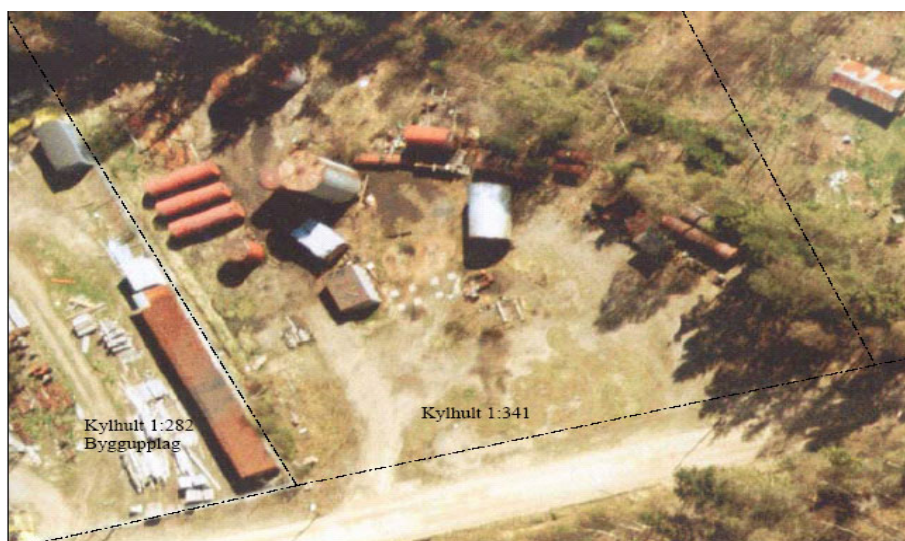
Figur 4.2 Flygbild över Kylhult 1:341 år 1980 då enbart färgavfall hanterades på platsen (från Sandström, 2004).

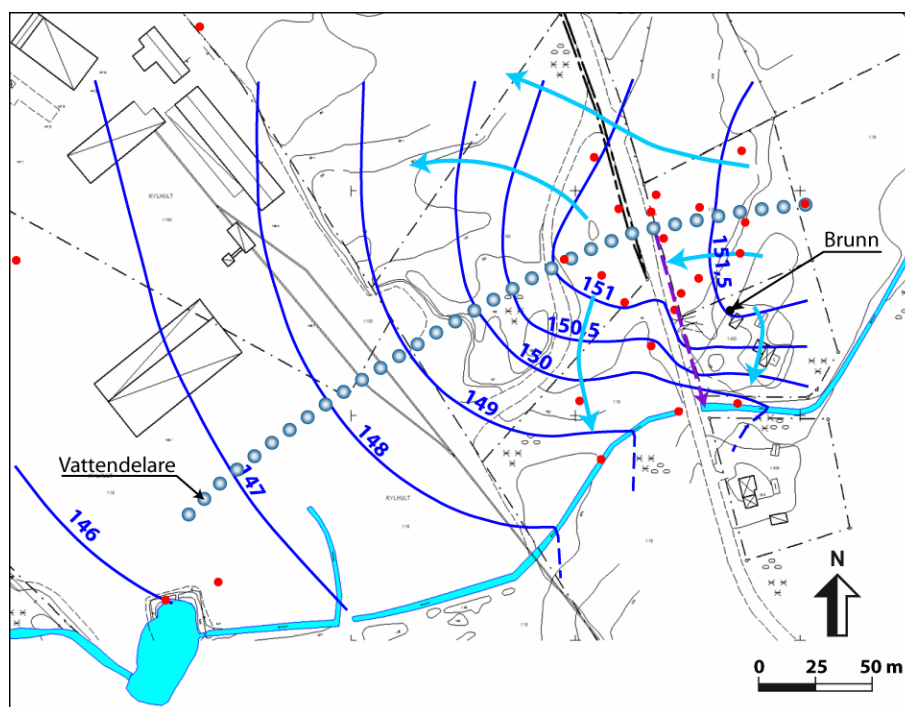
Figur 5.3. Grundvattennivåer 2006-11-30 (höjder i möh). Mätpunkterna markeras med rött, flödesriktningar i grundvatten som heldragna blå pilar och flödesriktning av ytvatten i vägdlake som streckad pil.

Av figuren framgår att grundvattenflödet inom området är i huvudsak mot väst. Den södra delen av fastigheten dräneras mot bäcken i söder-sydväst, medan den norra delen dräneras mot väst-nordväst. En vattendelare kan således urskiljas inom och väster om fastigheten. Utförda nivåmätningar tyder på att vattendelarens läge kan förändras något beroende på vattenstånd.

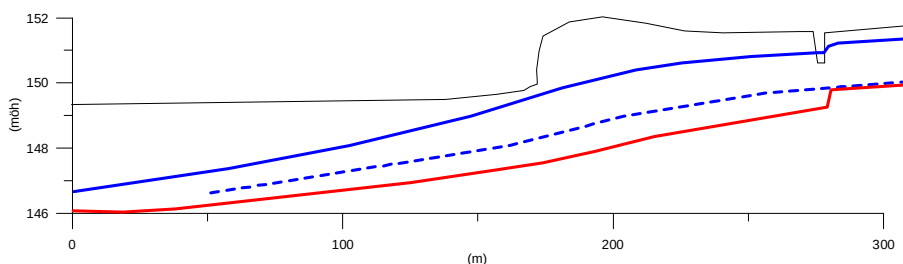
Diket längs vägen har en bottennivå på +150,7 – 150,8, vilket betyder att diket har dränerande funktion vid höga grundvattennivåer, då en del av det avrinnande grundvattnet bräddar via diket och vidare till bäcken (vilket illustreras i figur 5.3). Vid normala eller låga grundvattennivåer är diket dock torrt och det har då ingen dränerande funktion. Dikets botten i förhållande till uppmätta grundvattennivåer framgår av Figur 5.4.

Figur 5.4. Grundvattennivåer vid två olika vattenstånd längs tvärprofil längs vattendelaren enligt Figur 5.3. Svart linje – markyta. Heldragen blå linje – högt vattenstånd, november 2006 (diket har viss dränerande funktion), streckad blå linje – lågt vattenstånd, juni 2004 (diket har ingen dränerande funktion, nivåerna lägre än 149 möh är uppskattade). Röd linje – bottennivå i närliggande bäck.

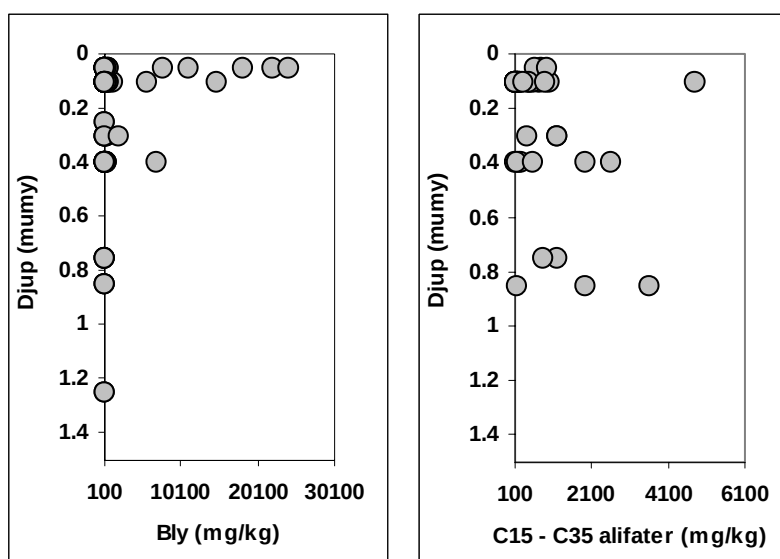
Figur 6.3. Halter av bly och >C16 - C35 alifater på olika djup.

De ämnen som förekommer mer frekvent på större djup är alifater >C16 – C35 och aromater >C8 – C10, vilket förklaras av att oljor och lösningsmedel ställvis har "sjunkit" genom jordlagren. I Figur 6.3 visas skillnader i djuputbredning mellan bly och alifater >C16-C35.

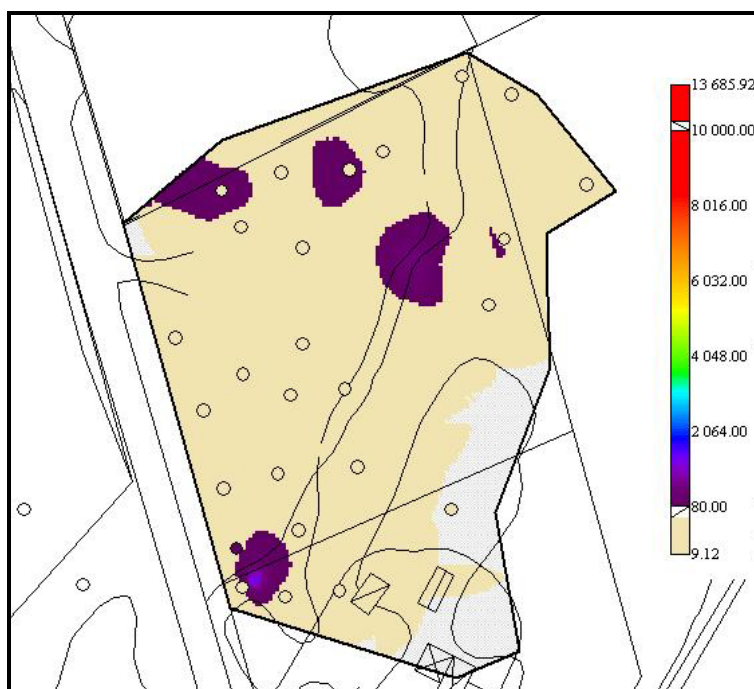
Figur 6.5. Interpolerade blyhalter på 0,5 – 2 m djup. Halterna baseras på XRF-mätningar med korrigering för sambandet XRF-bly och Lab-bly enligt Figur 6.2.

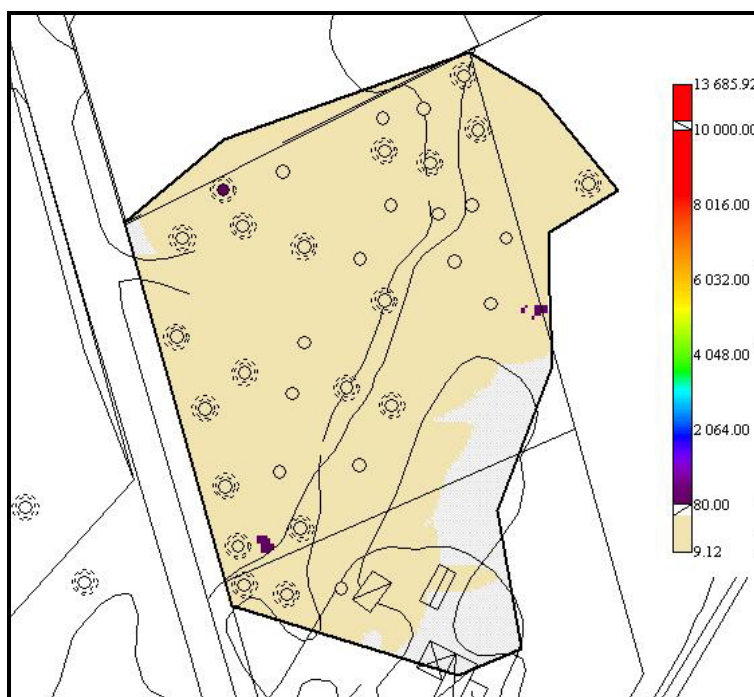
Figur 6.6. Interpolerade XRF-bly halter på 2 - 4 m djup. Halterna baseras på XRF-mätningar med korrigering för sambandet XRF-bly och Lab-bly enligt Figur 6.2.

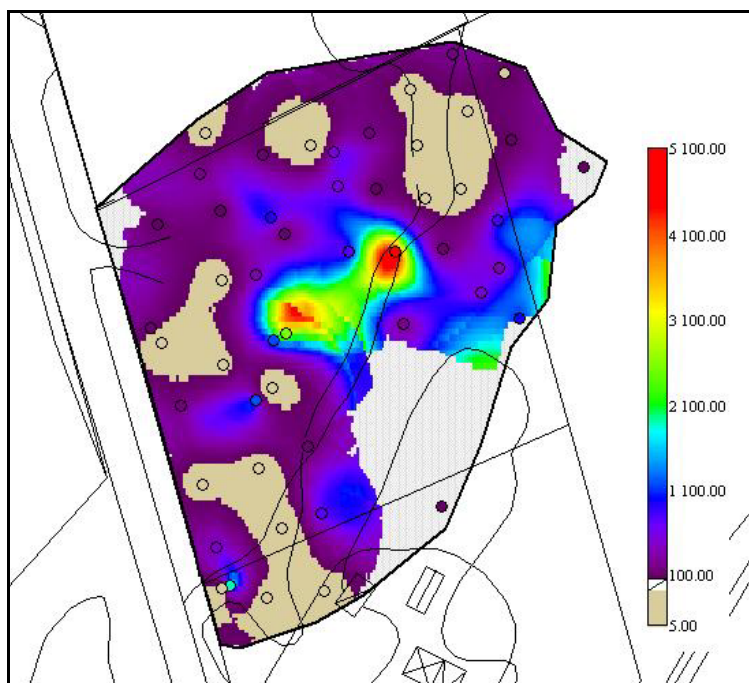
Tyngre alifater (>C16-C35) samvarierar tydligt med andra organiska ämnen med låg flyktighet (kapitel 6.2.2.1), såsom PCB och cancerogena PAH. Samtidigt förekommer dessa alifatiska kolväten i höga halter (Tabell 6.5) och är det mest detekterade ämnet i gruppen för den horisontella utbredningen av alifater >C16 – C35 representera den horisontella utbredningen för andra icke flyktiga organiska ämnen. Undantaget är dioxin som inte tydligt samvarierar med något ämne.

Figur 6.7 Interpolerade halter (mg/kg) av alifater >C16 – C35 inom intervallet 0 – 0,5 mury. Grått fält indikerar att det finns för lite data för interpolering inom området.

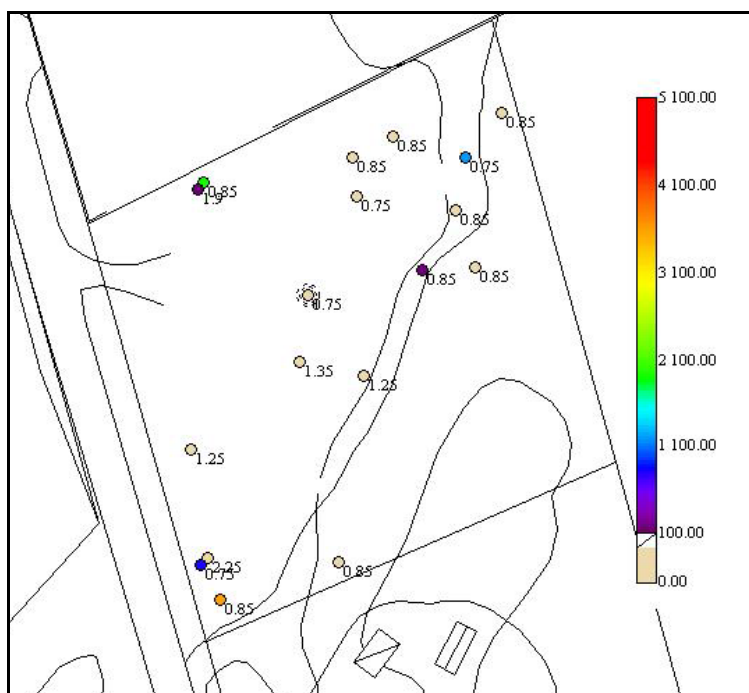
Den horisontella utbredningen på större djup redovisas endast med punktvis uppmätta halter för samtliga prov från 0,5 – 4 mury, eftersom det inte finns tillräckligt dataunderlag för ytinterpolering.

Figur 6.8. Halter (mg/kg) av alifater >C16 – C35 i prov från 0.5 – 4 mury. Siffran bredvid provpunkten anger djupet (m).

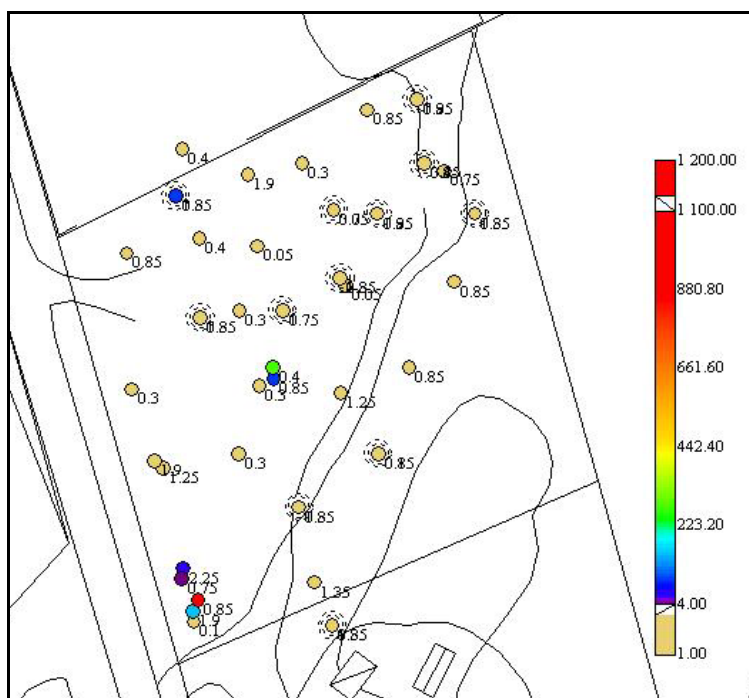
Aromater >C8 – C10 får därför representera utbredningen av flyktiga organiska ämnen på fastigheten (Figur 6.9). Den horisontella utbredningen redovisas endast med punktvis uppmätta halter för samtliga prov eftersom det inte finns tillräckligt dataunderlag för ynterpolering.

Figur 6.9. Halter (mg/kg) av aromater >C8 – C10 i prov från 0 – 4 mury. Siffran bredvid provpunkten anger djupet (m). Alla värden under 4 mg/kg representerar jordprov där halten aromater >C8 – C10 ligger under detektionsgräns.

I de punkter där aromater >C8-C10 påvisats, förekommer de vanligtvis på 0,7-1,0 m eller större djup.

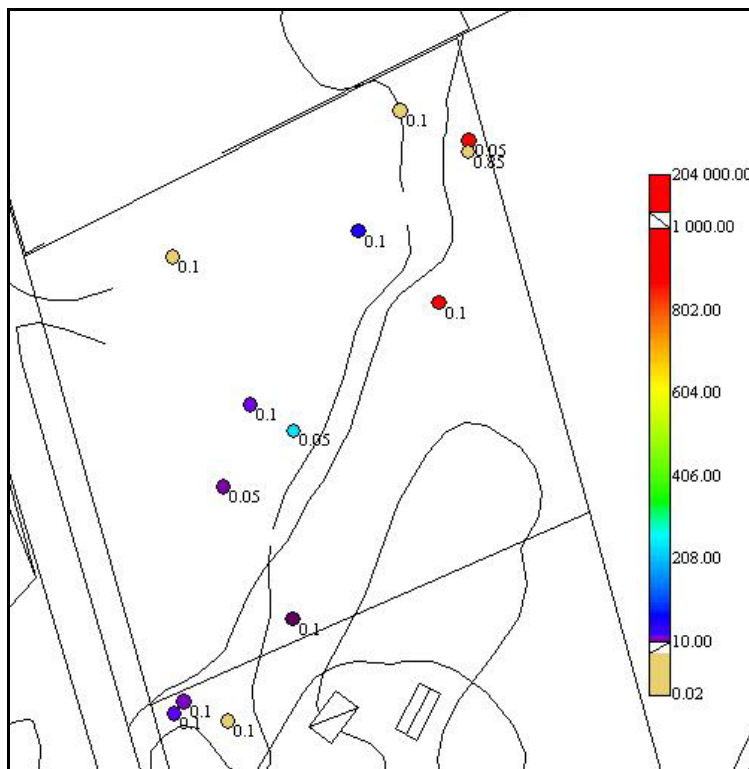
Eftersom dioxin är ett mycket hälsofarligt ämne redovisas den horisontella utbredningen för dioxin separat. Utbredningen redovisas endast med punktvis uppmätta halter för samtliga prov, eftersom det inte finns tillräckligt dataunderlag för ytinterpolering.

Figur 6.9. Halter (WHO TEQ mg/kg) av dioxiner i prov från 0 – 0.5 m djup.

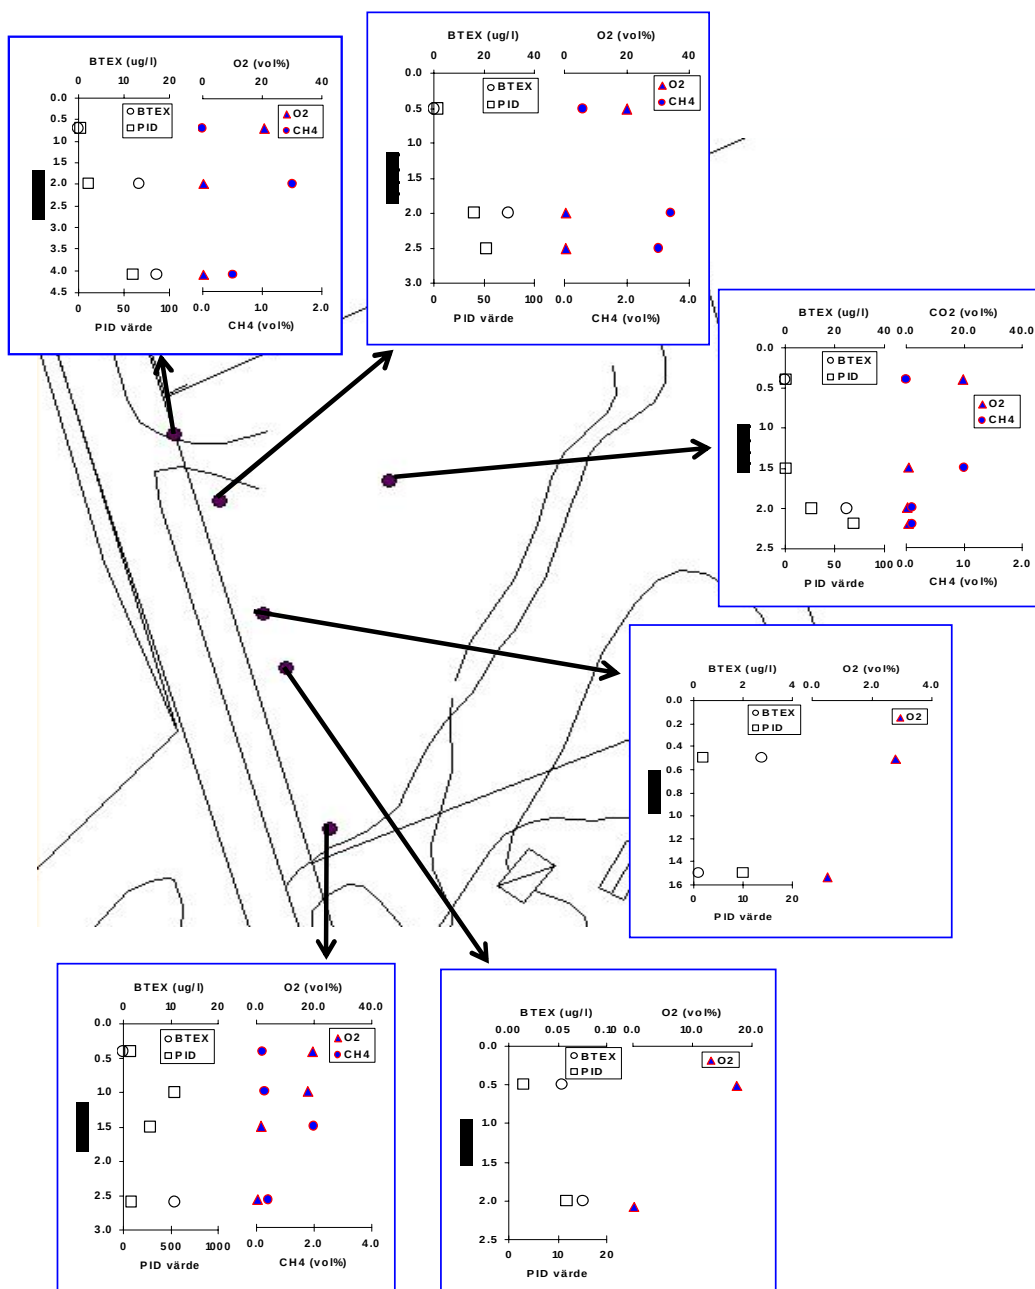
I den norra delen av fastigheten ökar halterna av flyktiga organiska ämnen med djupet. Haltökningen tycks fortsätta även på 4 m djup, och det finns i nuläget ingen information om det maximala djupet på vilket grundvattenföroreningar förekommer.

I det sydvästra hörnet av fastigheten har mycket höga PID-värden uppmätts på 1 – 2 m djup i punkt C5 för att sedan avta ner mot 2,5 m djup. Detta tyder på att flyktiga organiska ämnen finns i fri fas i den övre delen av grundvattenmagasinet. Trots detta är BTEX-halterna i samma punkt på 1,5 m djup förhållandevis låga, vilket med tydlighet visar att BTEX-ämnen inte dominerar bland grundvattenföroreningarna.

Figur 6.10. PID-värden och BTEX-, syre- och metanhalter i porluft på olika djup uppmätta i fält vid porluftsundersökning.

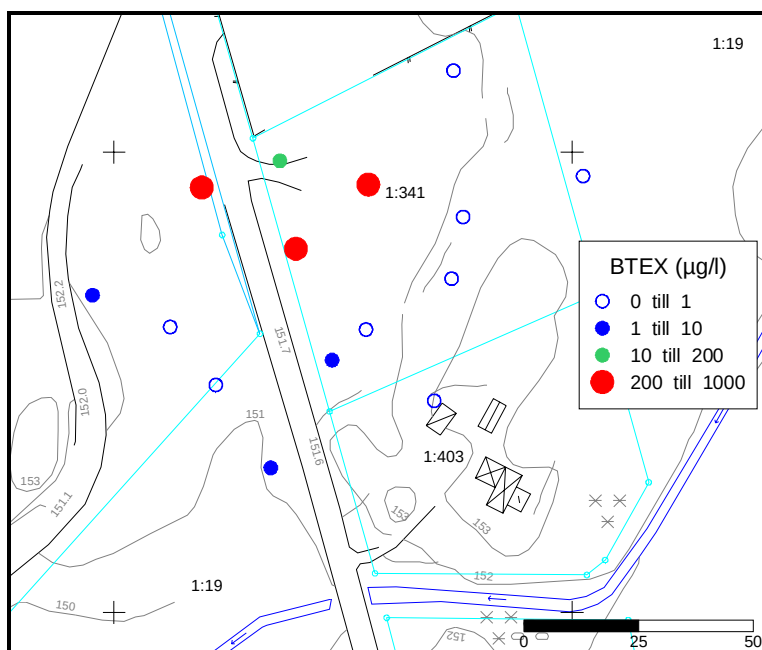
mitten av fastigheten och västerut förbi vägen. Spår av BTEX återfinns 50 m väst om fastigheten. Det är dock oklart om denna punkt är belägen i plymens mitt eller randområde. Maximihalterna 50 m från fastigheten kan alltså vara högre än vad provtagningen indikerar. Framförallt utgör BTEX-ämnena endast en mindre andel av förekommande flyktiga organiska ämnen i plymen, vilket innebär att den totala belastningen 50 m nedströms är större än vad Figur 6.12 indikerar.

Figur 6.12. Halter (µg/l) av BTEX i grundvatten.

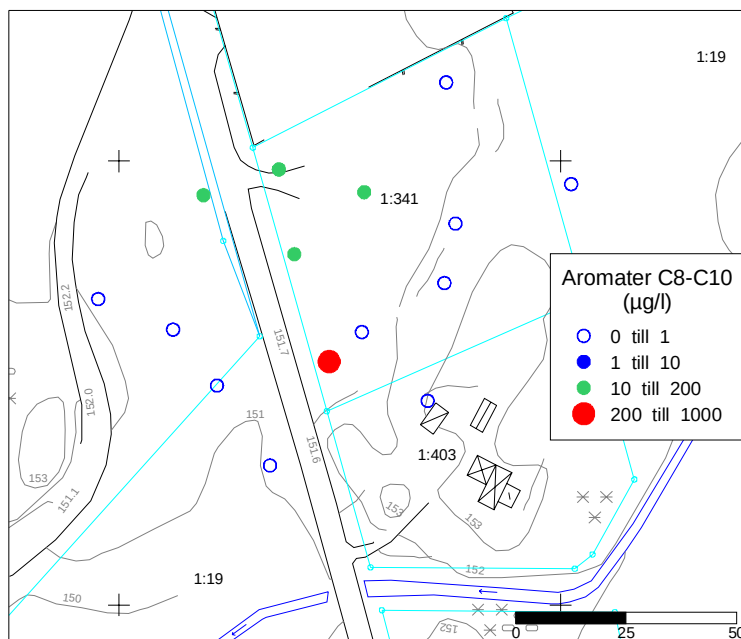
Figur 6.13. Halter (µg/l) av aromater (>C8–C10) i grundvatten.
