HUVUDSTUDIE

f.d. AB Malmens metallfabrik i Hovmantorp

-Resultatrapport-

Juli 2013

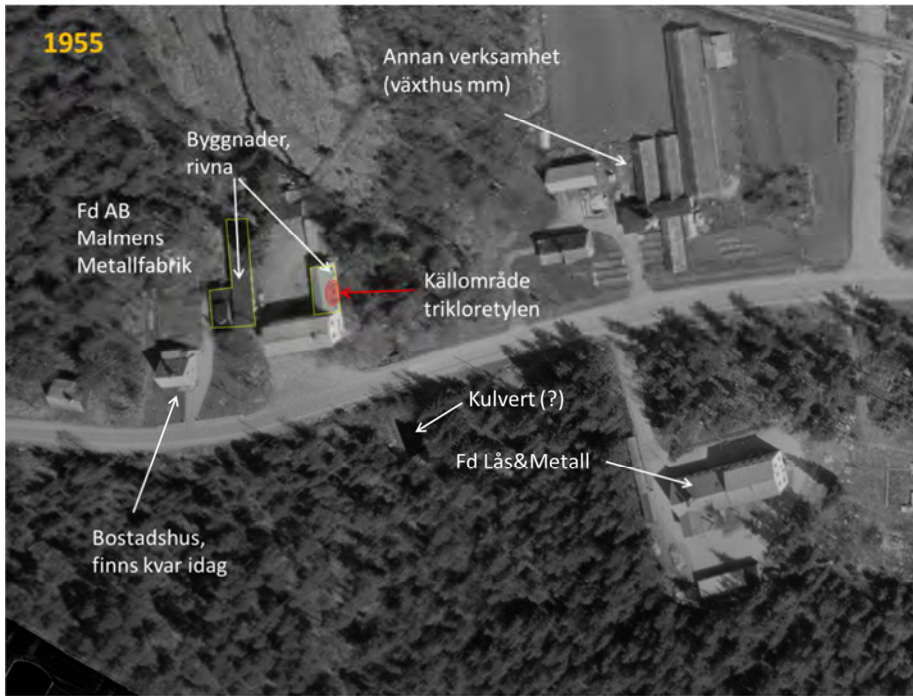
Figur 5-2. Flygbild 1955

Flygbilden från 1955 visar att byggnaden varit mindre än idag och att den del där trikloreten hanterats rivits före 1977. Efter 1977 har en påbyggnad skett åt öster vilket medfört att ”källområdet” eller området där tri med stor sannolikhet hanterats inte angränsar mot en yttervägg och ligger under nuvarande byggnad.

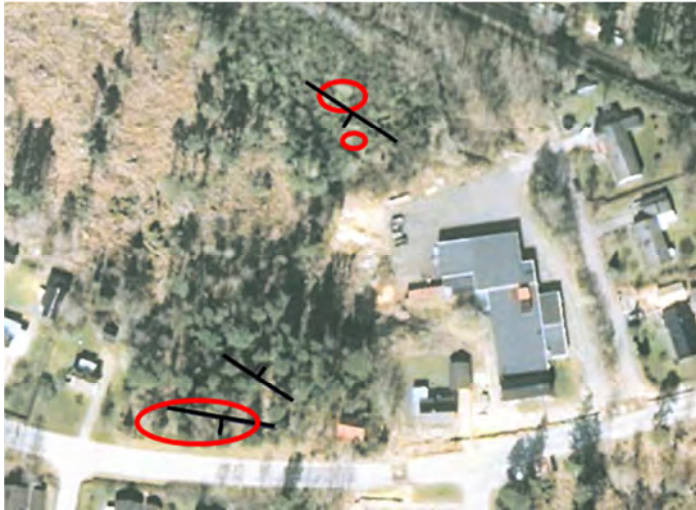
Figur 6-1. Lägen för berghällar

Berghällkarteringen visade att berget består av en massformig medelkornig gråröd granit som i berghällar indikerar få subvertikala sprickor. Tre sprickgrupper har identifierats och ligger i riktning/stupning enligt 1/ 100°-130°/60°-75 °, 2/ 280°/60° och 3/ 195°/85°. Kartor från SGU, Sveriges Geologiska Undersökning, visar två strukturer utanför Hovmantorp. En är orienterad i sydväst-nordostlig riktning och en i nord-sydlig riktning. Riktningen på den senare av dessa sammanfaller med sprickgrupp 3. Lägen, riktningar och stupningar på hållar redovisas i figur 6.1

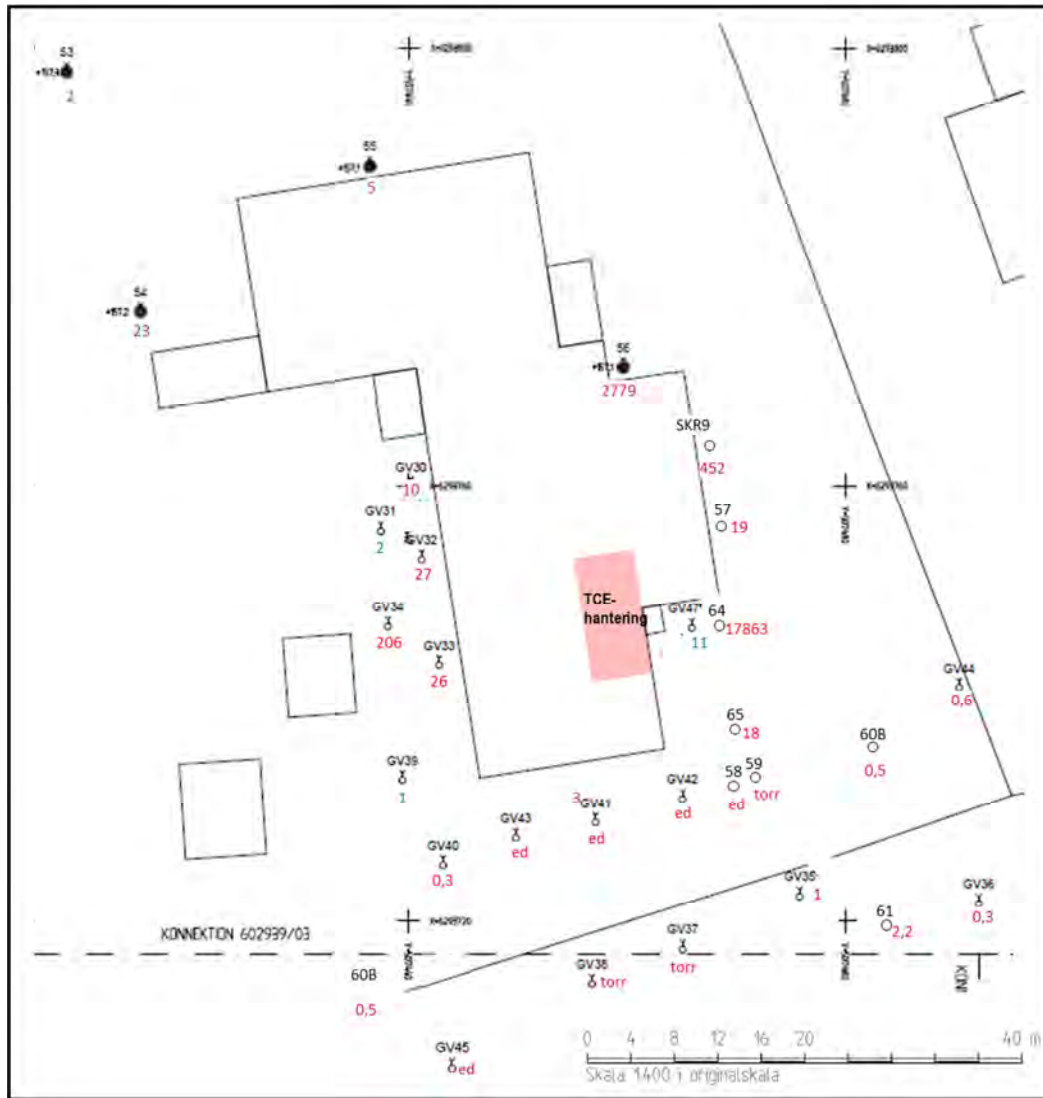
Figur 7-3. Grundvattenprover i och i nära anslutning till fd Malmens metallindustri

Klorerade alifater (CAH) har påträffats i mycket höga halter i grundvattnet (28 000 µg/l). Främst är det trikloreten (TCE) och i mindre omfattning trikloretan (1,1,1-TCA) samt deras nedbrytningsprodukter som påträffats. Halterna indikerar fri fas och ett källområde har lokaliserats under byggnaden där hantering av klorerade alifater skett ovanpå inuti byggnaden. Källområdets utbredning i jorden är mycket begränsad. Spridning av fri fas till berget kan inte uteslutas då mycket höga halter i grundvattnet påträffats vid bergborringen. Spridningen vertikalt bedöms ha skett minst 5 m in i berget.

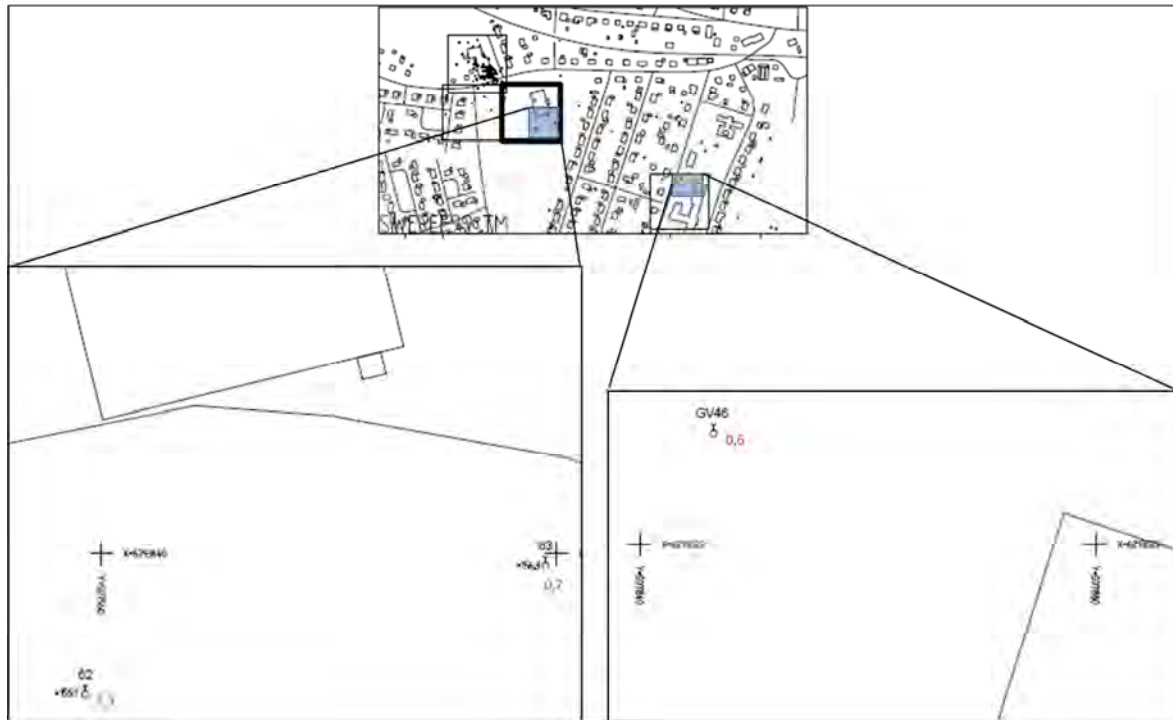
Figur 7-4. Grundvattenprover nedströms fd Malmens metallindustri vid fd Lås och Metall (vänster) samt i Kv. Ringaren 12 (höger).

Spridningen av klorerade alifater i grundvattnet är förhållandevis utbredd och föroreningen har detekterats 400 m nedströms fastigheten. Föroreningsplymen har dock mycket låga halter och underskrider gränsvärden för dricksvatten. Den utbredda föroreningsplymen kan ha uppstått genom spridning i berg.
