Huvudstudie
fd AB Malmens Metallfabrik, Hovmantorp Lessebo
kommun

Fördjupad riskbedömning och åtgärdsutredning

För
Länsstyrelsen i Kronobergs län

Upprättad: 2014-02-26
Uppdrag: 712-078

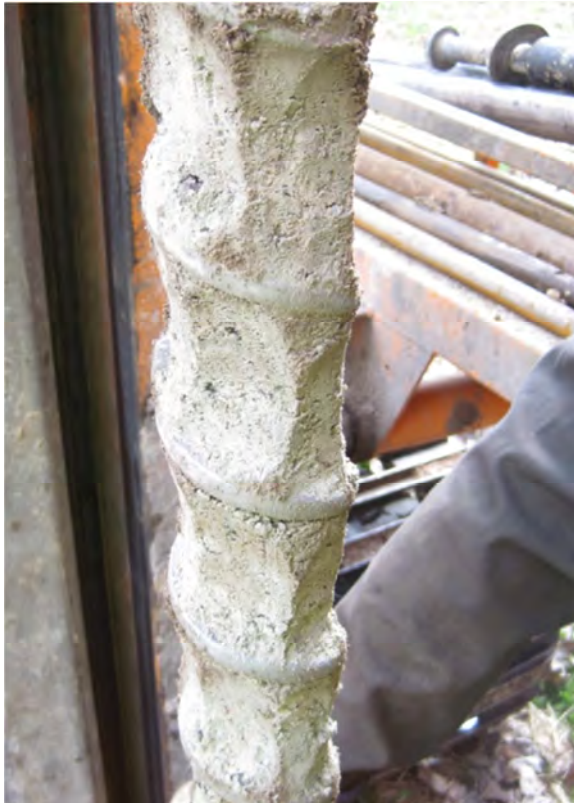
Figur 11. Finkornig siltig morän från fd Malmen.

Klorerade lösningsmedel är såsom DNAPL, tunga vätskor med hög flyktighet, låg vattenlöslighet och hög motståndskraft mot naturlig nedbrytning. Senare års erfarenheter visar även att en förorening som funnits länge i marken genom diffusion tränger in i finkorniga material i marken, så som den finkorniga siltiga sandiga moränen som finns i området, se *Figur 11* till vänster. Förmodligen sker även en viss diffusion till kristallint berg, men denna är avsevärt mindre.

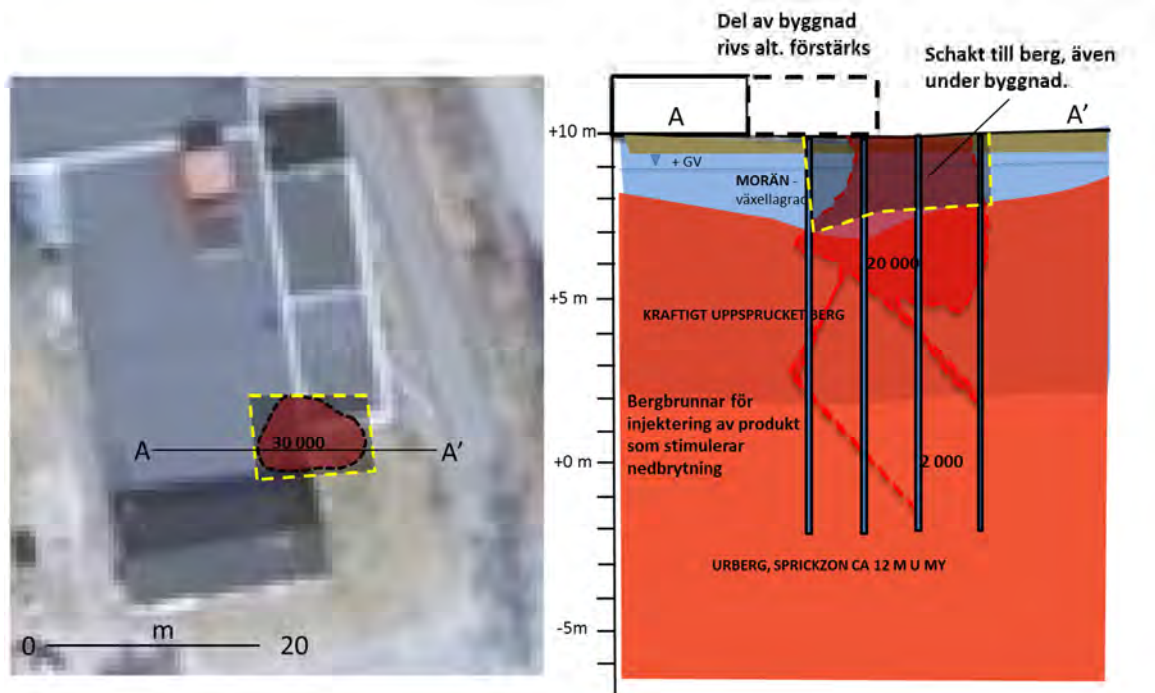
Figur 12. Principskiss för Alternativ 1.

7. I schaktbotten sker återfyllnad med finkorniga massor innehållande adsorbent (t ex aktivt kol, kolrik jord) upp till grundvattennivå och upp till 0,5 – 1 m under nuvarande markyta sker. Nya ytskikt påförs.

8. Vid behov fortsätter kontroll och/eller grundvattenvattenpumpning i berget.

Kostnaden för Alternativ 1 uppgår till ca 3,5 Mkr och är sammanställd i Tabell 7 nedan.

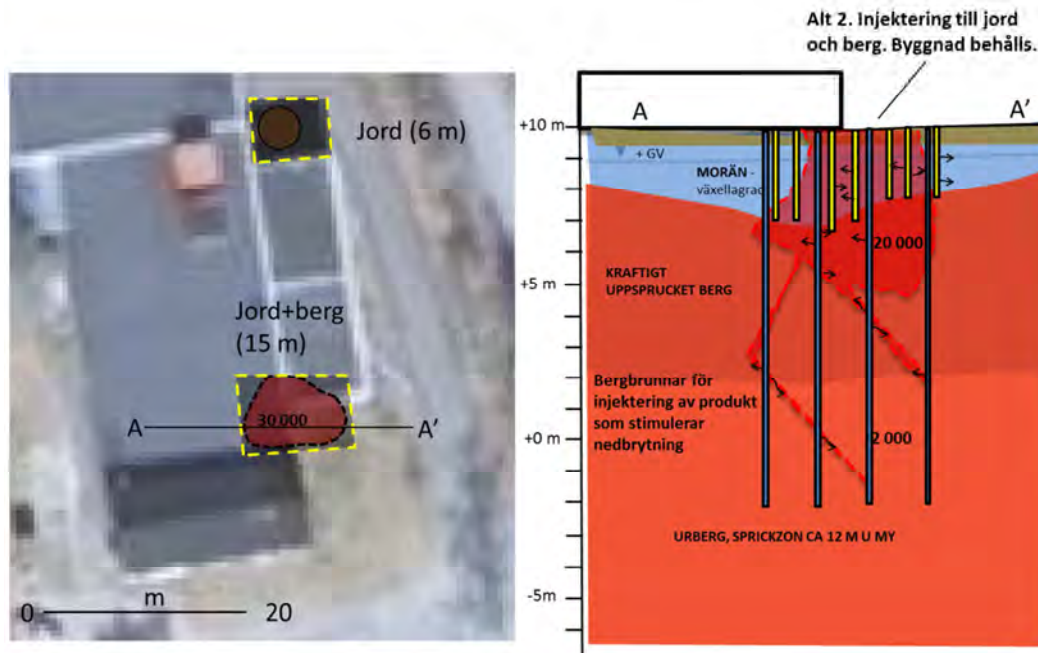
Figur 13. Principskiss för Alternativ 2, injektering i jord och berg.

Under projekteringskedet bör lämplig produkt för injektering utredas närmare, men ur kalkylsynpunkt är det ingen större skillnad vilken produkt som slutligen injekteras. Moränen är tät och en injektering är svårare här jämfört med andra jordar (lera, silt, sand). Under projekteringen bör ett injekteringsförsök utföras för att säkerställa att det är praktiskt möjligt att injektera produkter med föreslagen ODEX-teknik.

Kostnaden för alternativet uppgår tillca 2,5 Mkr och är sammanställd i *Tabell 8* nedan.

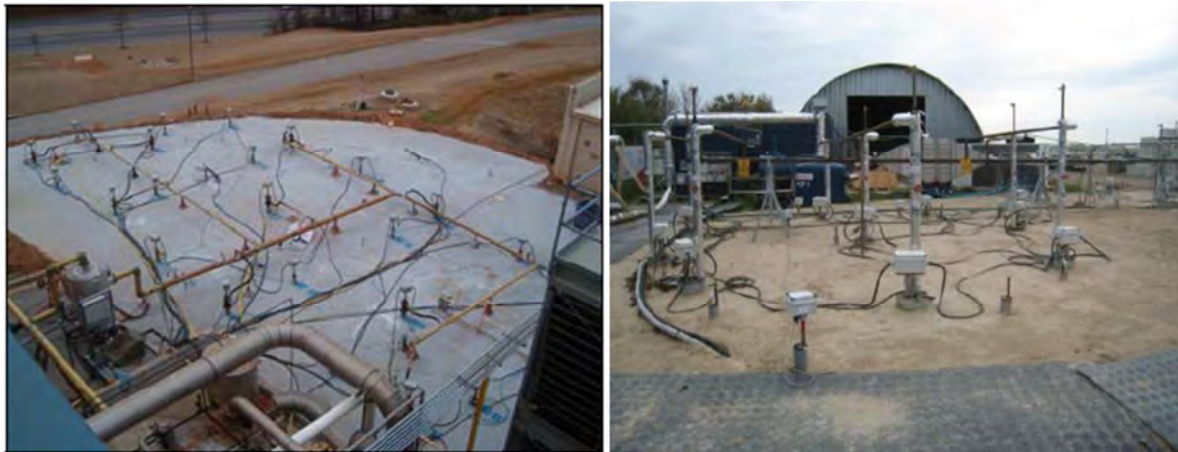
Figur 14. Foto på en termisk sanering. Betongkappa och uppsamling av ångor. Till vänster foto från TerraTherm från ett projekt i USA och till höger ett foto från ett projekt i Danmark (foto Structor).

Det krävs ett elsystem (alternativt gas) med en kapacitet om ca 1500 kW för uppvärmningen. I liknande fall har energiåtgången varit ca 500 kWh/kbm uppvärmd jord och berg¹. Energiåtgången styrs till största delen av vilken kylande effekt ett förbipasserande grundvatten har i bergsprickorna.

Kostnaderna för en termisk sanering av jord och berg inom bedömt källområde är kalkylerade till ca 3 Mkr, se *Tabell 9*, nedan.
