# Bolmens sågverk Rapport - Huvudstudie

Sveriges geologiska undersökning

2016-03-29

**Projekt nr: 8113011**

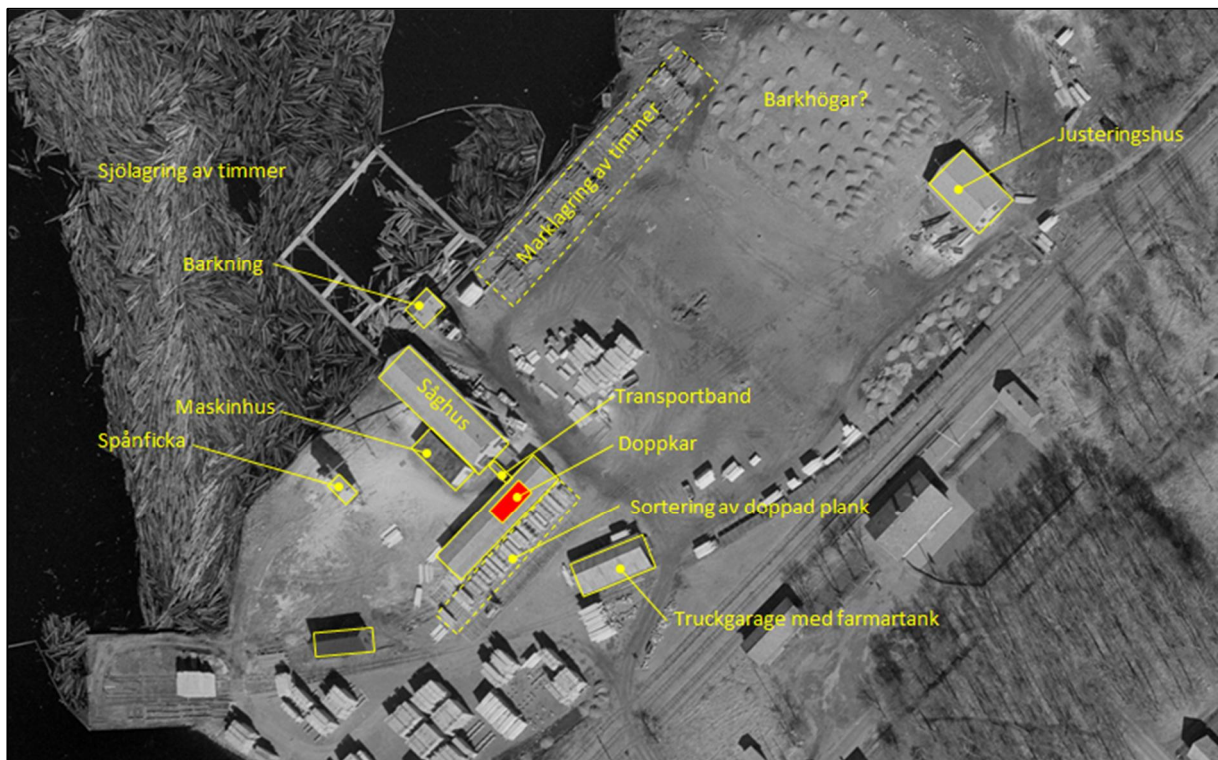
Figur 4. Flygfotografi över sågverksområdet år 1961, med ett urval av kända verksamheter markerade.

- Timmer magasinerades både i sjön och på land. Barkning skedde i en byggnad invid såghuset innan timret leddes in till såghuset. Sågarna drevs av elektricitet och en nätstation var lokaliserad i maskinhuset, som tidigare inhytt en vedeldad ångpanna. Sågspån leddes till en spånficka något väster om såghuset.
- Sågade plankor leddes en och en från såghus till doppkar via det södra av de två transportbanden från såghusets kortsida. Plankorna föll av bandet och rakt ned i doppkaret. I takt med att nya plankor föll i, gled äldre plankor längre bort i karet och vid motsatt kortsida

lyftes de upp mekaniskt till ett slags linbanekonstruktion för transport längre bort i längan. Här sorterades de våta plankorna för hand efter olika dimension och mellanlagrades i mindre spårbundna vagnar utanför längan.

- Färdiga virkespackar kördes ut på sågverksområdet med truckar, som tankades från en cirka 3 m<sup>3</sup> stor farmartank i eller i anslutning till truckgaraget.
- Plankorna i de olika virkespackarna var i regel olika långa. I de fall en köpare önskade plankor av samma längd, justerades hela packen i "justeringshuset" i områdets nordöstra del. Sågsån från denna verksamhet förväntas därför innehålla rester av doppningsvätska.

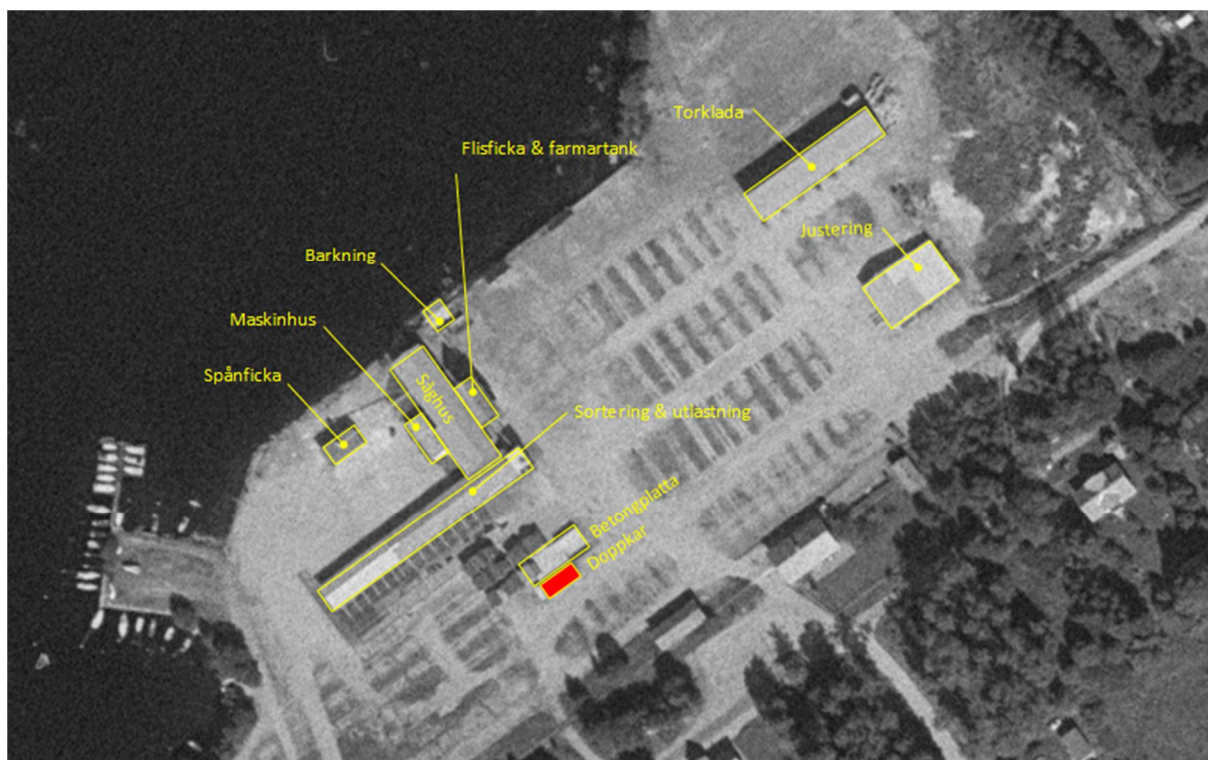
Figur 6. Flygfotografi över sågverksområdet år 1978, med ett urval av kända verksamheter markerade.

- Då fotografiet är taget efter nedläggning syns inga timmer- eller plankupplag. Enligt genomförda intervjuer förvarades dock betydande del av timret på land samt under tak i en torklada i områdets norra del. Sågprocessen var identisk med tidigare, men en flisficka har tillkommit sedan 1960-talet. Under flisfickan fanns nu farmartank med tankningsmöjligheter för brädgårdstruckar.

- Fortfarande lämnar styckvisa plankor såghuset på transportband, men i den tidigare "doppningslängan" sker nu enbart sortering. Färdiga virkespackar körs sedan med truck till det nya doppkaret, som består av ett stort betongkar lokaliserat utomhus utan tak. Vid karets södra långsida finns en permanent hydraulisk lyft med gafflar som sänker ned hela virkespacken i vätskan. Efter behandling droptorkar virkespacken på en anslutande betongplatta med fall mot karet, som ett slags retursystem.

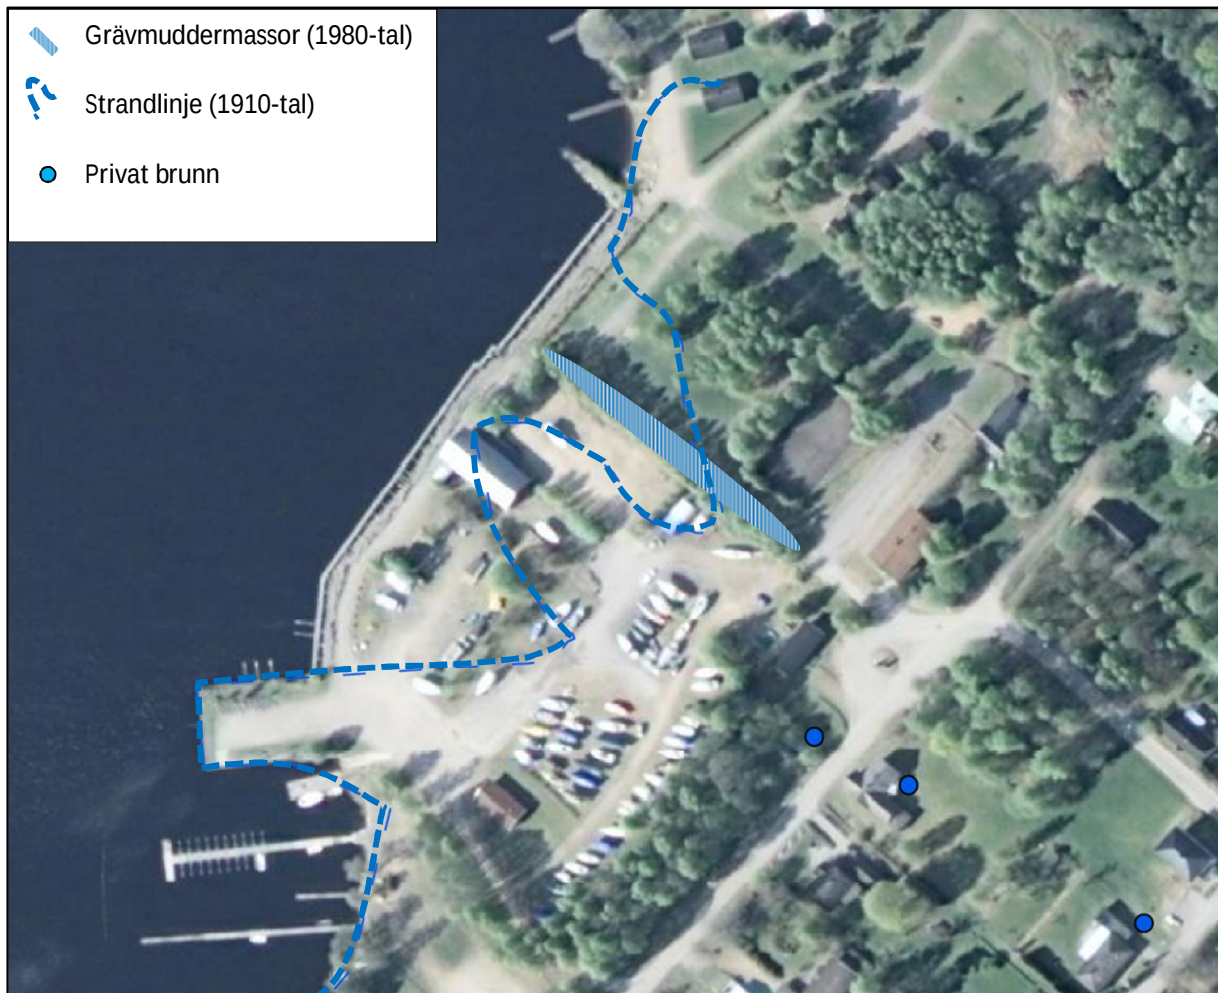
Figur 7. Nutida flygfotografi med 1910-talets strandlinje, samt kända lägen för privata brunnar och område som påförts grävuddermassor.

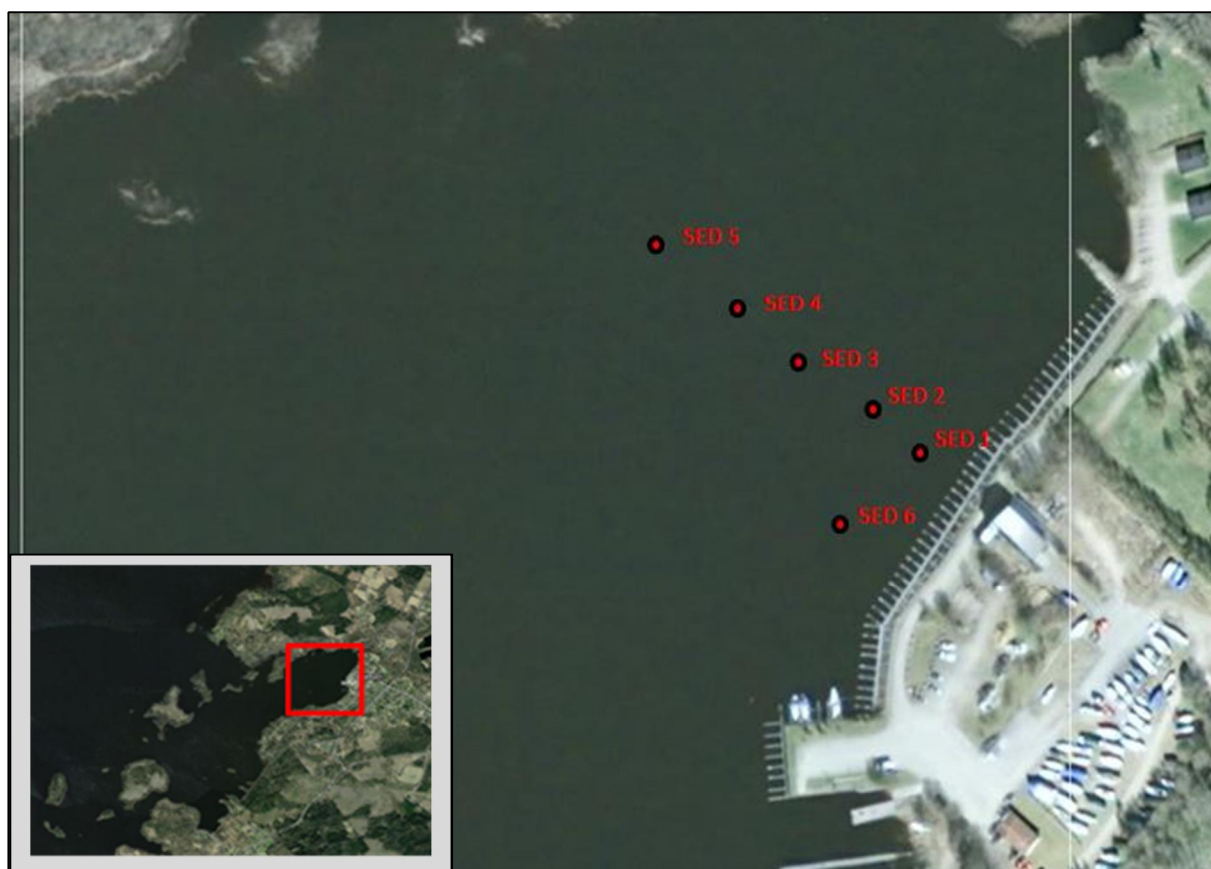
| ID | Bottenmaterial |
|---|---|
| Sed 5 | Fina rötter samt synliga äldre rötter och pinnar - ingen synlig koppling till sågverksverksamhet |
| Sed 6 | Barkrester med mindre delar sågspån samt synlig ljusgrå mellansand |

Figur 16. Lokalisering av provpunkter för sediment i Värseviken i Sjön Bolmen.
