Miljösamverkan
Sverige

Efterbehandling av täkter

En för- täkt vägledning

2006-11-30

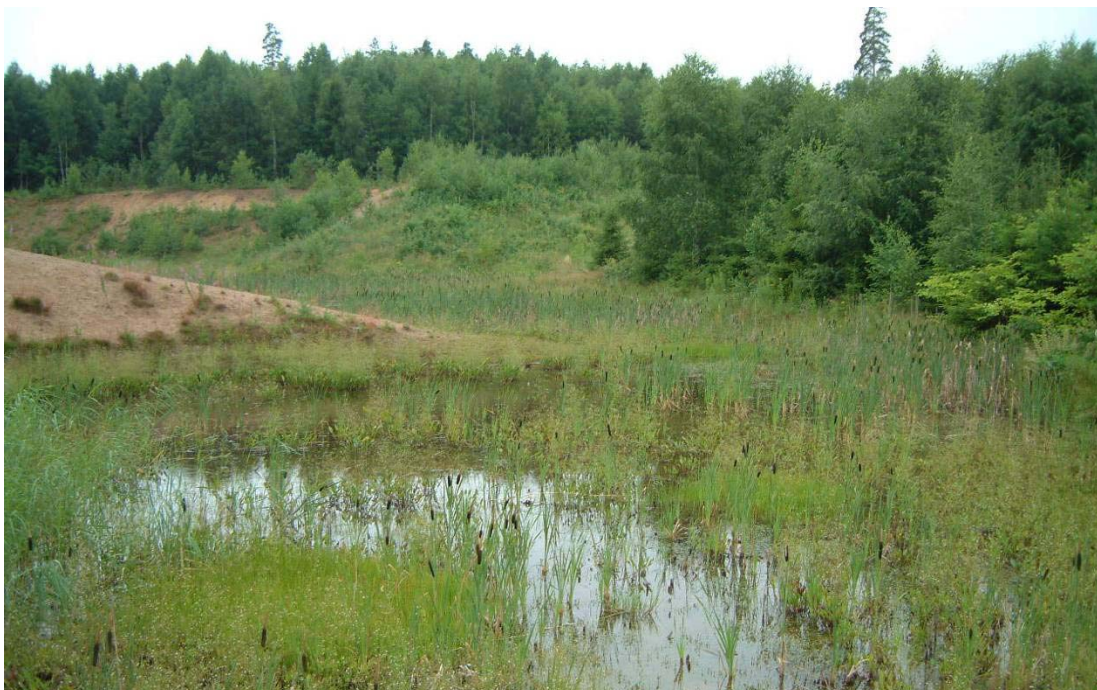
*Våtmark som sparats utan åtgärd trots att den har uppstått på grund av att man grävt för djupt.
Foto: Länsstyrelsen i Västra Götalands län.*

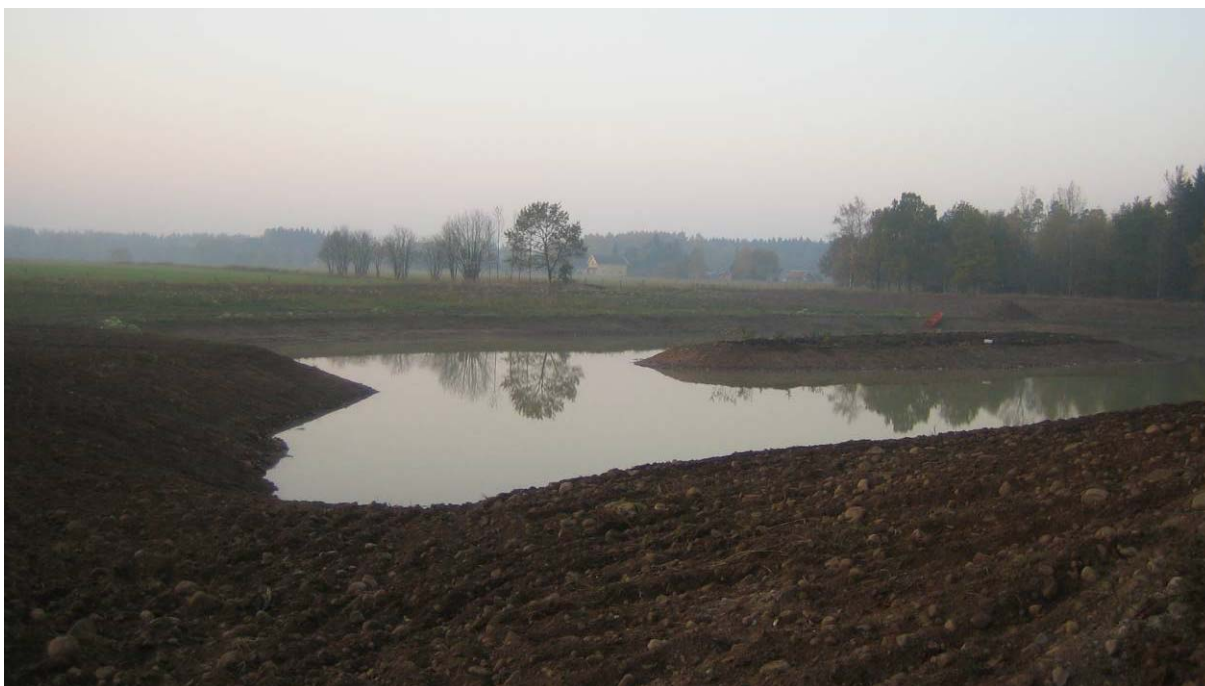
Viltvatten som har anlagts efter samråd i botten av en grustäkt. Inga massor såldes i samband med fördjupningen. Foto: Länsstyrelsen i Västra Götalands län.

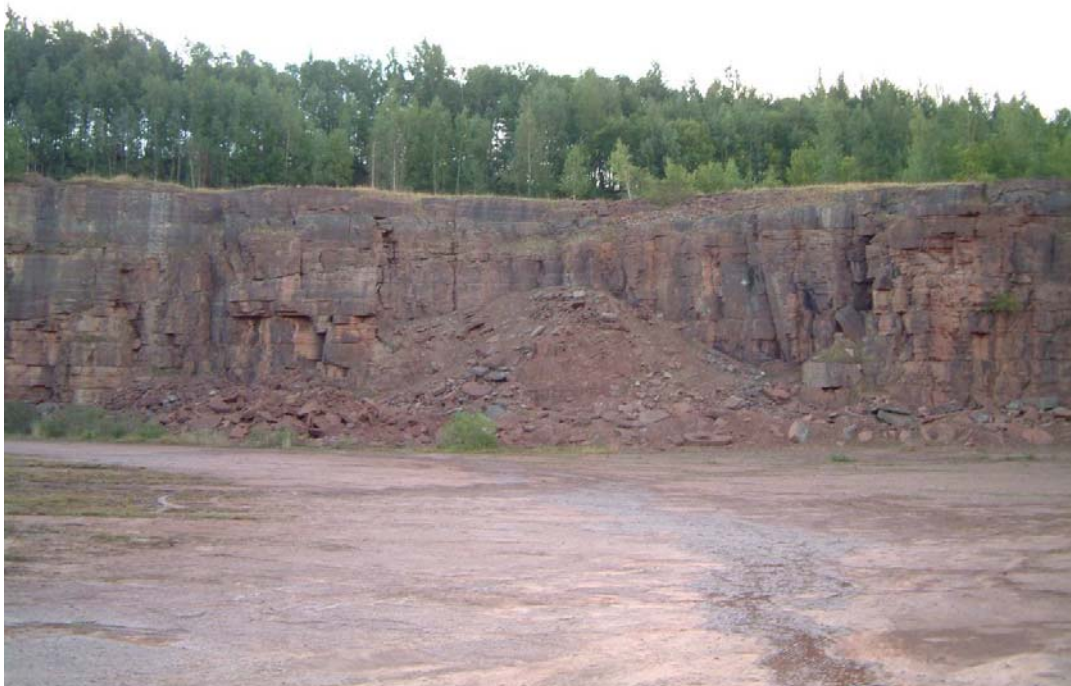
Lämnad bergsbrant med uppbyggd taluskon i efterbehandlad täkt för brytning av kalk till cementtillverkning. Foto: Länsstyrelsen i Västra Götalands län.

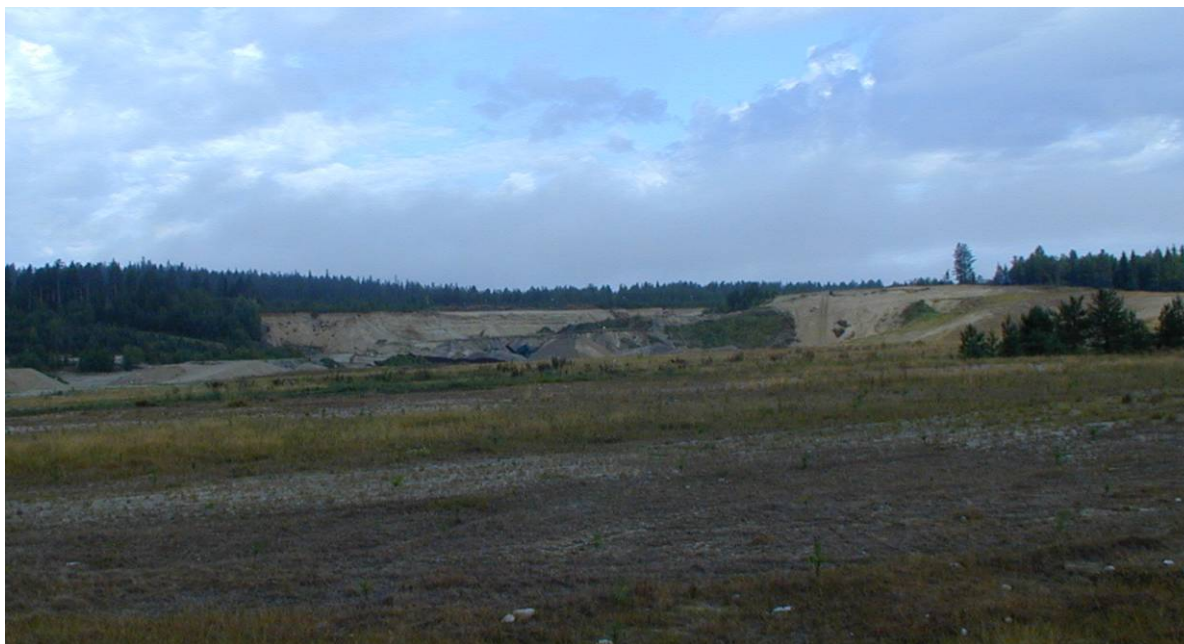
Södra delen av grustäkten har avslutats och blivit grässådd. Brytning pågår ännu i norra delen (2004). Foto: Länsstyrelsen i Västerbottens län

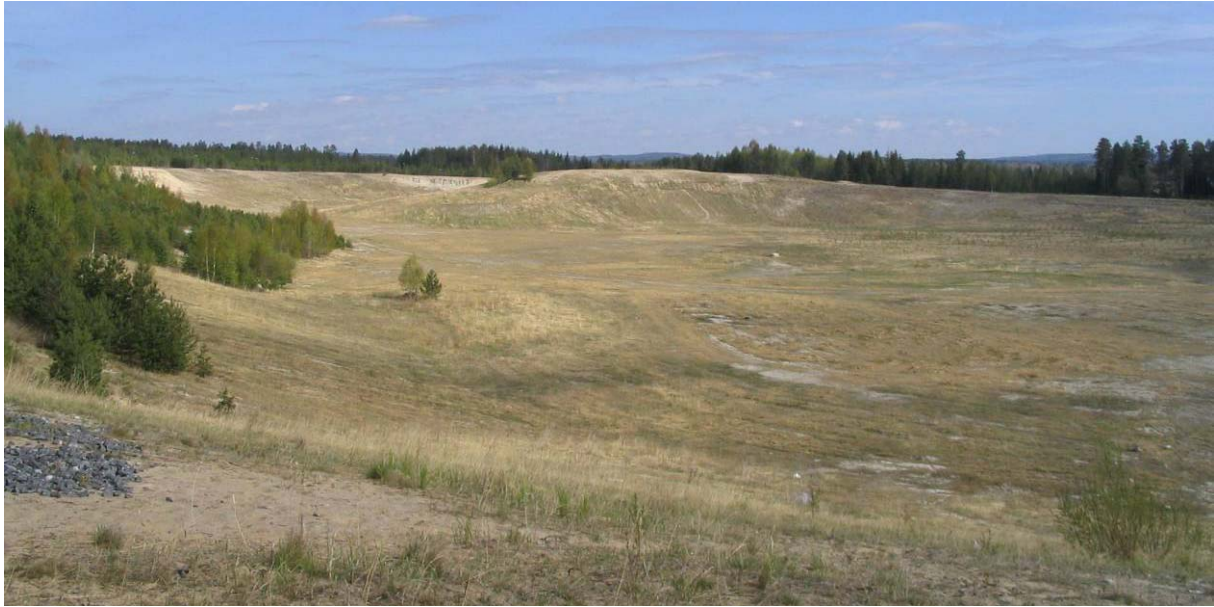
Täktens norra del efter utförd efterbehandling. Foto: Länsstyrelsen i Västerbottens län

Vid efterbehandlingen sparades ett antal branta partier, ca två till tre meter höga och ca 50 meter långa, för att bevara backsvalans livsmiljö i täkten. Övriga delar av täkten släntades och såddes med gräs, bl.a. för att minska sandflykten från täktområdet. Efterbehandlingen utfördes av tillståndshavaren. Länsstyrelsen i Västerbottens län anser att efterbehandlingen blev lyckad eftersom de mjukt avrundade slänterna och grässådden ändrade täktens karaktär från grustäkt till stäppliknade landskap. Aspekterna biologisk mångfald, rörligt friluftsliv och dammbekämpning styrde valet av efterbehandling.

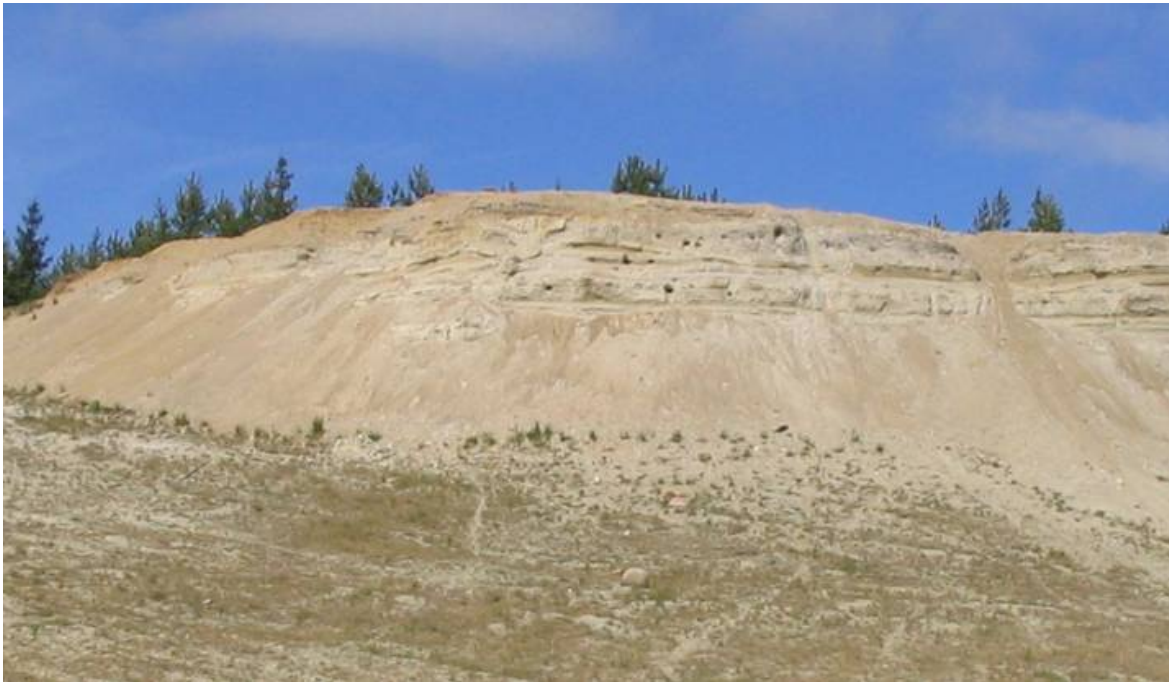
Sparat parti i täkten, med backsvalans bohålor i koloni. Foto: Länsstyrelsen i Västerbottens län

Under tillståndstiden dammade det från det stora öppna täkten, vilket skapade problem för de närboende. Successiv efterbehandling utfördes genom släntning och grässaad för att binda sanden och gynna återväxten av annan vegetation. De partier som sparades för backsvalor fick inte vara så höga och branta att det skulle finnas risk för olycksfall, eftersom området nyttjas av det rörliga friluftslivet.

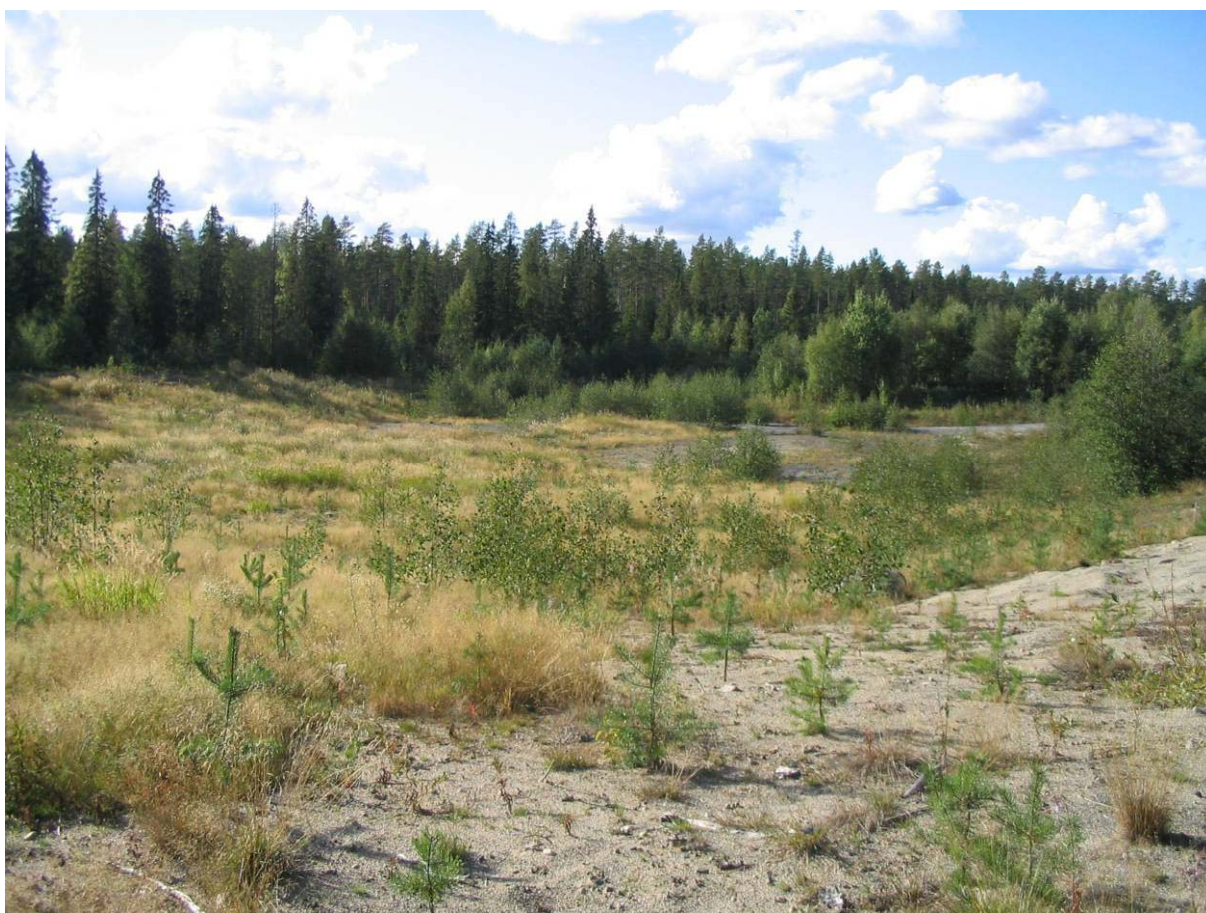
Efterbehandlingen upphandlades och i överenskommelsen tilläts visst uttag av material. Bilden visar hur täkten såg ut sex år efter godkänd efterbehandling. Foto: Länsstyrelsen i Västerbottens län

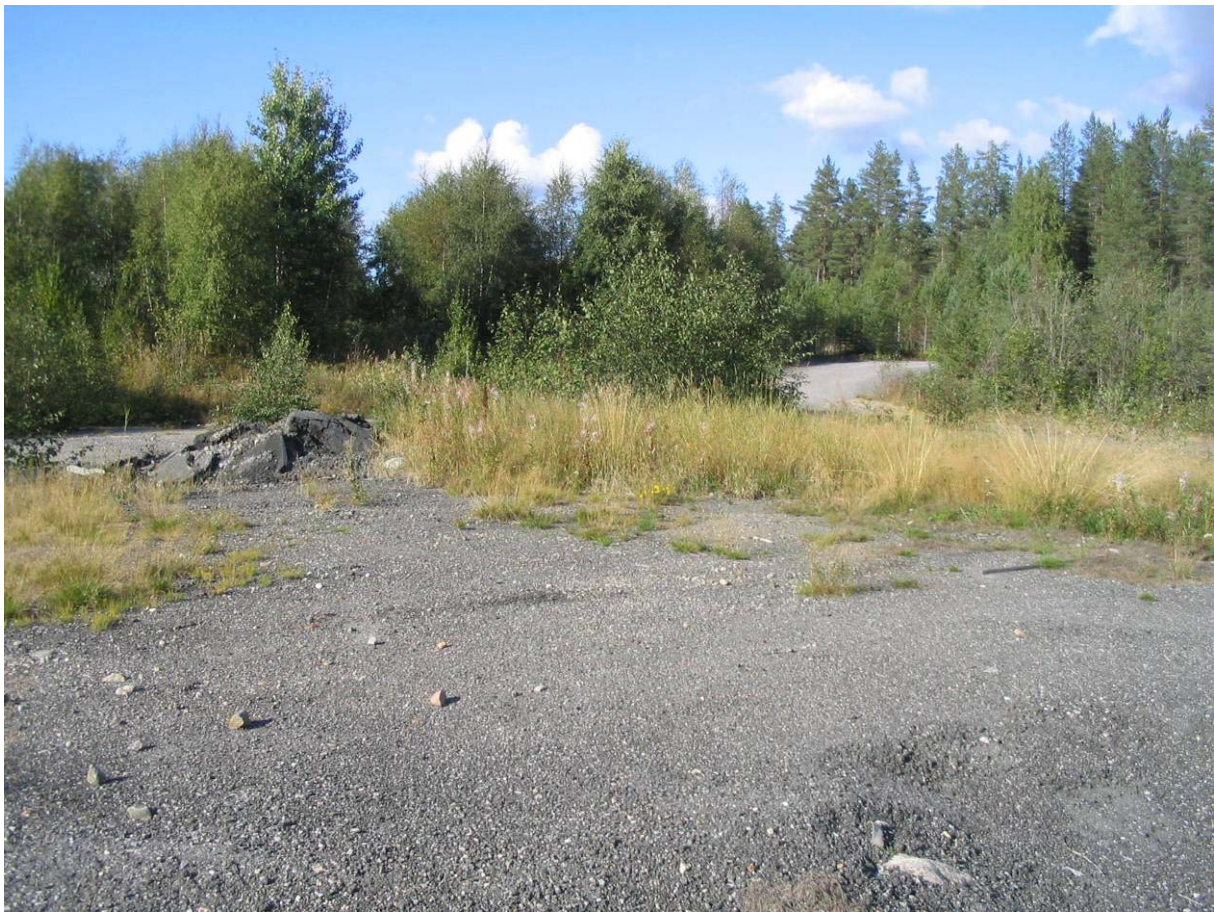
Asfalt finns kvar i tåkten. Foto: Länsstyrelsen i Västerbottens län

Länsstyrelsen bedömde att värdet av efterbehandlingen kompenserade ett mindre uttag i tåkten. I beslutet om täktillstånd står det även att: "Länsstyrelsen avstår från att ta ut täktavgift då värdet av efterbehandlingen bedöms kompensera för avgiften." Täktavgiften var 26 öre/ton, och betalades som en engångssumma. Avgiften skulle ha blivit 3 120 kronor och värdet av att få efterbehandlingen utförd bedömdes således kompensera avgiften för uttaget. Vid återbesök i tåkten 2006 konstaterades att ett område med asfalt dessvärre har lämnats kvar, något som inte är helt ovanligt i täkter.

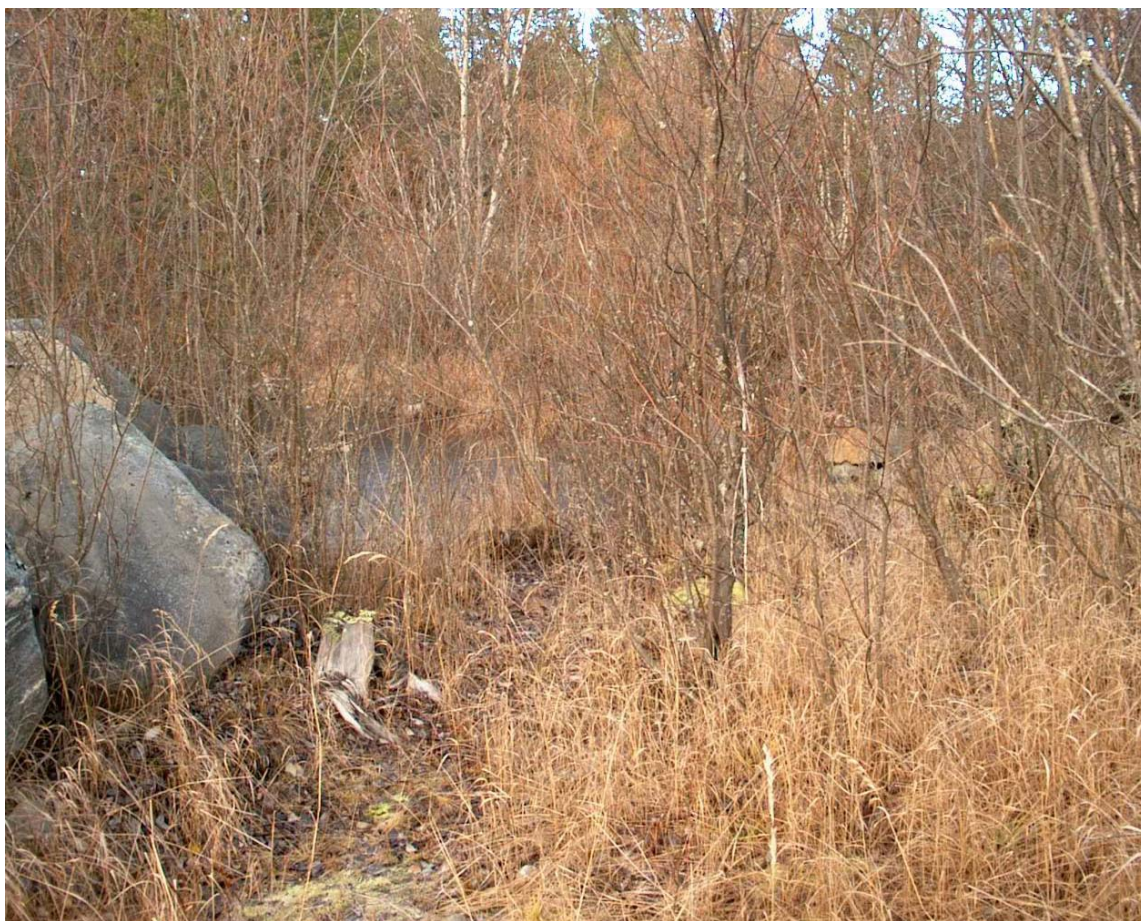
*Damm i täkt, före utförd restaurering. Dammen är fortplantningslokal för grodor och mindre vattensalamander.
Foto: Umeå kommun*

När täkten skulle efterbehandlas togs hänsyn till den population av mindre vattensalamander som hade etablerat sig i täktens damm. Arten, som hör till gruppen groddjur, är inte så vanlig i norra Sverige. Även grodor lever i dammen. En överenskommelse gjordes mellan tillståndshavaren och en intresseförening för groddjurens bevarande, att skuggande sly

fortsättningsvis ska röjas av föreningen. På så sätt kan det grunda vattnet förbli solbelyst vilket gynnar salamandrarnas lek och fortplantning. En ca 5 x 5 meter stor yta framför dammens grundaste del ska hållas öppen och inte planteras. Stora stenblock behövs längs ena kanten av vattenspegeln för att ge skydd och övervintringsplatser åt salamandern. De aspekter som styrde valet av efterbehandling var främst biologisk mångfald. Övriga delar av tälten efterbehandlades av tillståndshavaren på konventionellt sätt, genom slätning och plantering.

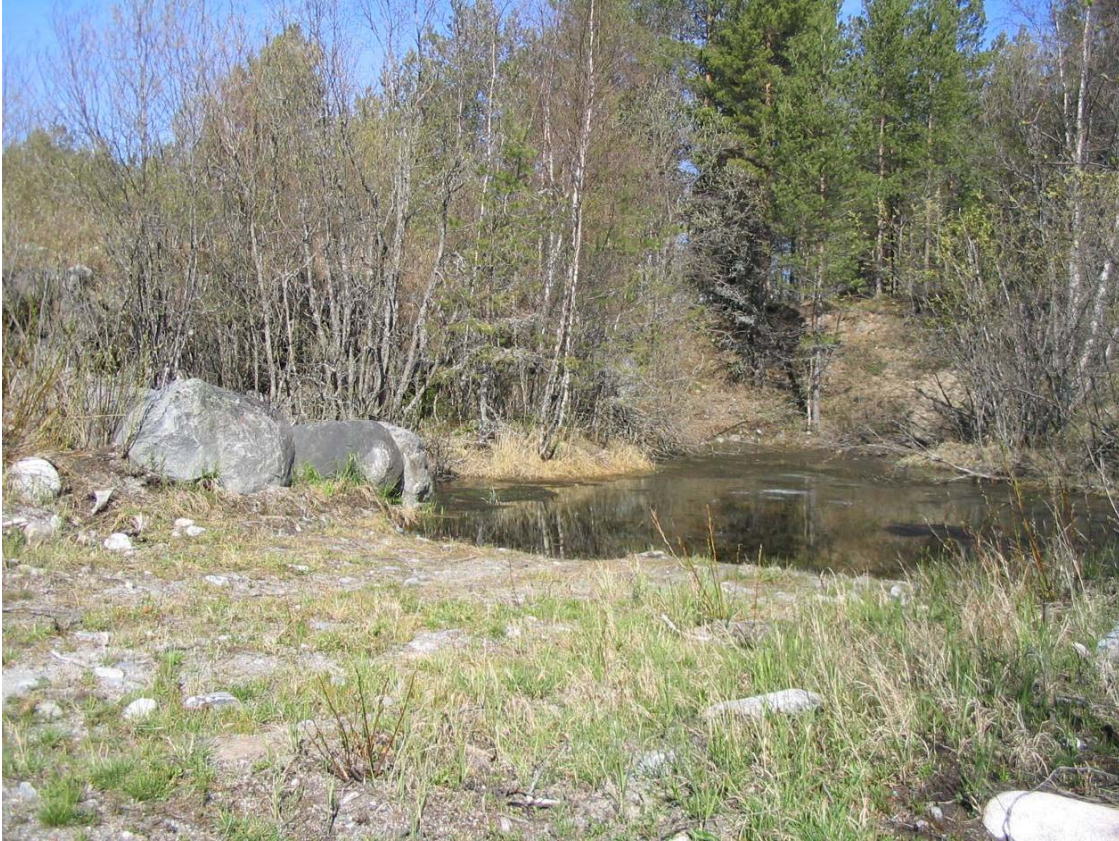
Efter restaureringen har sly och stenar tagits bort, för att släppa in mer ljus och förbättra överlevnadsmöjligheterna för groddjur i dammen. Foto: Länsstyrelsen i Västerbottens län

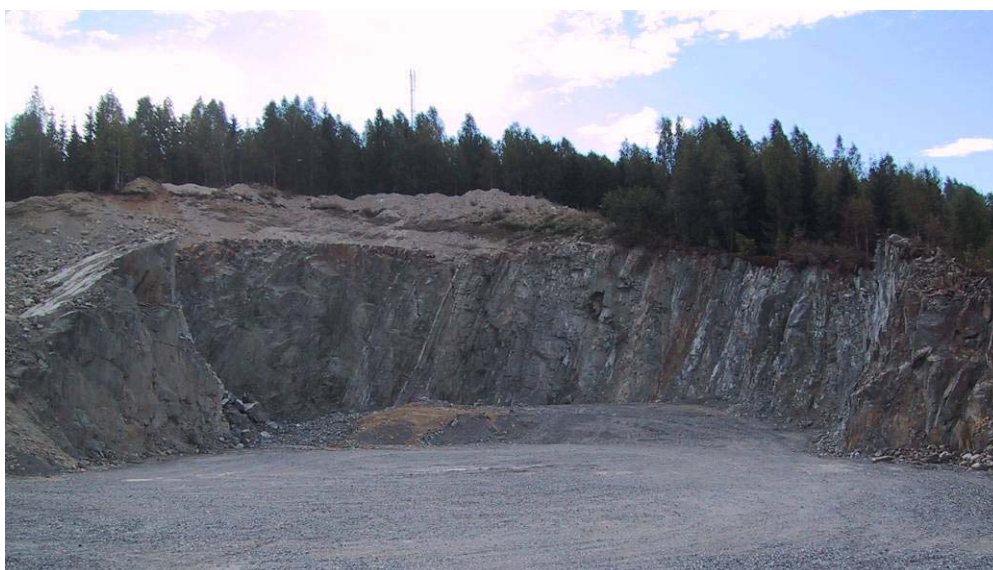
Före efterbehandlingen var brytningsfronten drygt 20 meter hög. Foto: Nicklas Svensson, Swerock

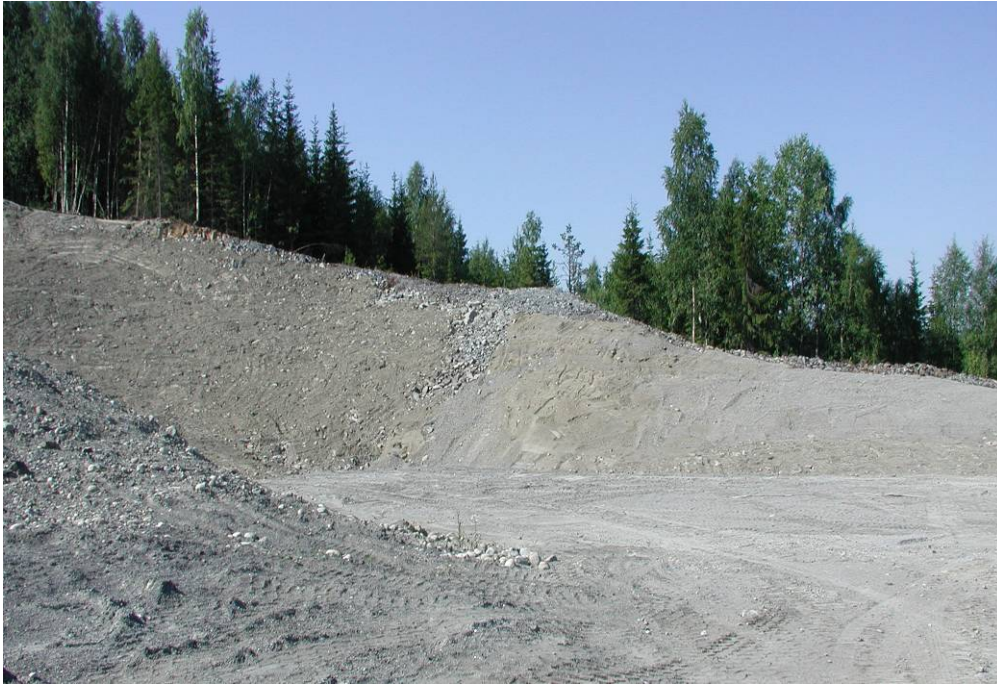
Efterbehandlingen utfördes genom snedsprängning, sedan spreds avbaningsmassorna ut över slänterna. Foto: Länsstyrelsen i Västernorrlands län.

Länsstyrelsen och verksamhetsutövaren kom överens om snedsprängning. Efterbehandlingen skulle ha ske i form av hyllor men en del av en vägg fick knackas ned då täkten brutits på ett för efterbehandlingen mindre lämpligt sätt. Efter sprängning och nedknackning lades avbaningsmassorna ut över slänterna. Massorna räckte till att täcka bergmaterialet och plantering kommer ske inom kort (2006). Efterbehandlingen utfördes av bolaget.

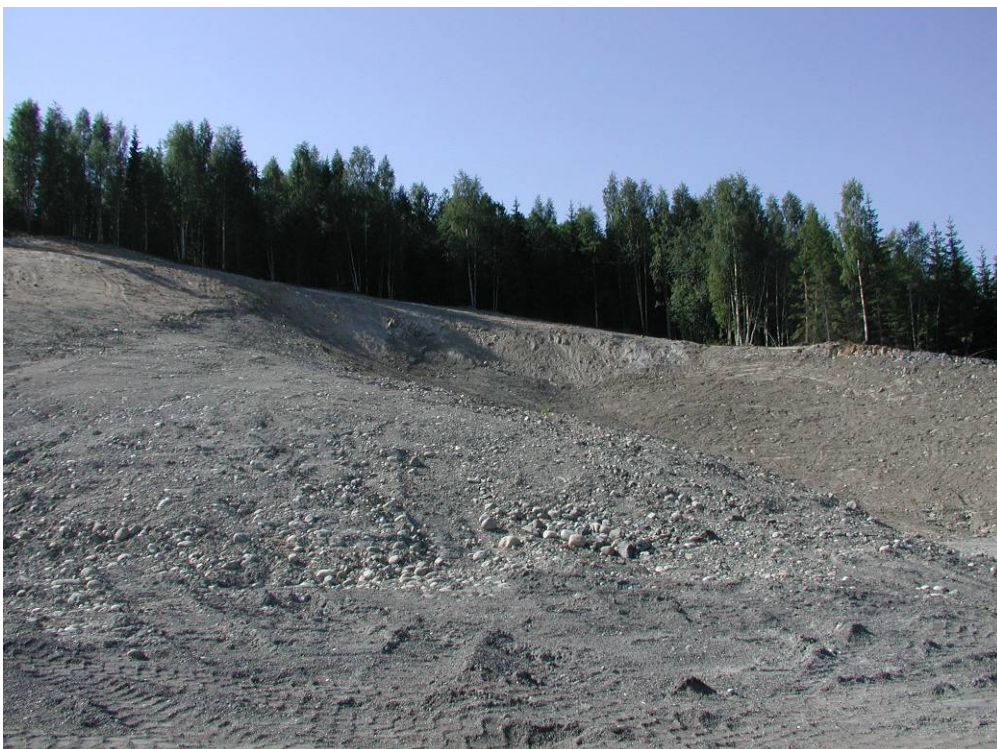
Bergtäktens exponerade läge bidrog till valet av efterbehandlingsmetod, snedsprängning och släntning. Foto: Länsstyrelsen i Västernorrlands län.

Länsstyrelsen i Västernorrlands län förordar genomgående snedsprängning vid efterbehandling av bergtäkter för att få en långsiktigt hållbar lösning och minska olycksrisken. Eftersom täkten låg i ett ganska exponerat läge bidrog landskapsbilden till valet av efterbehandlingsmetod. Länsstyrelsen anser att efterbehandlingen blev bra.

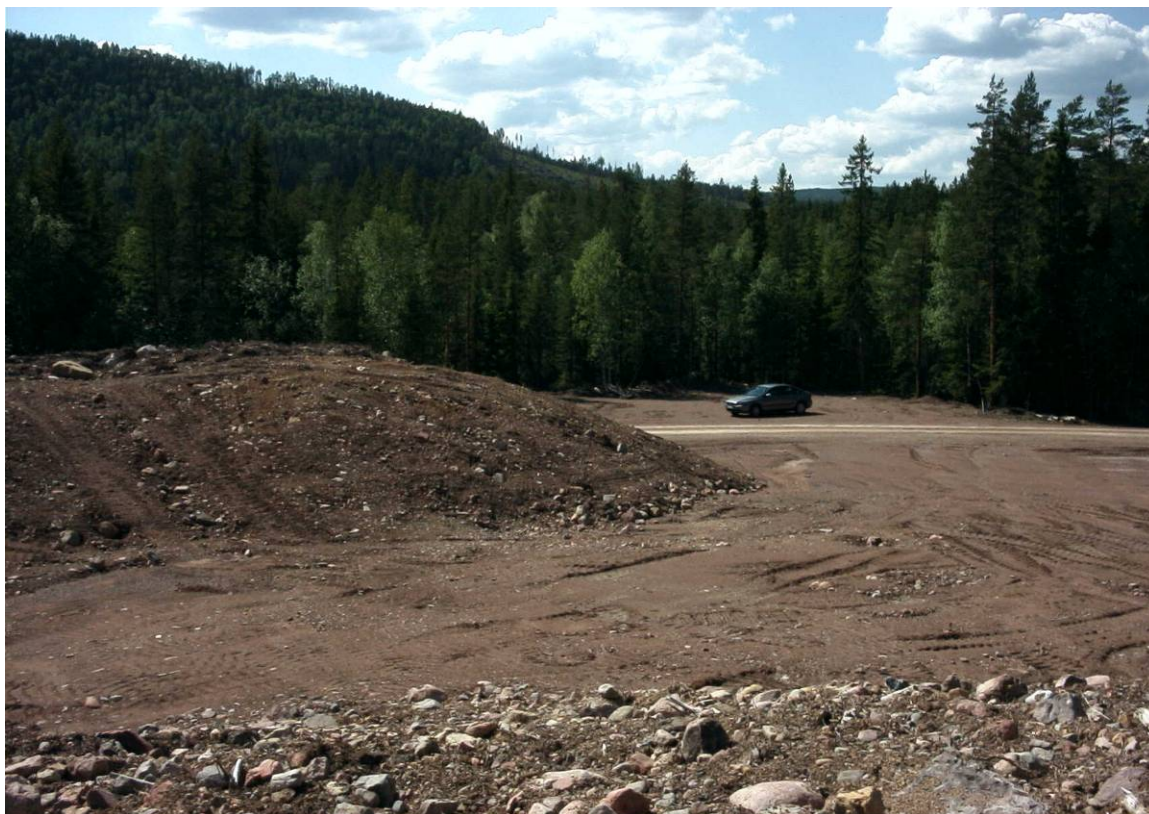
Moräntäkt, efter utförd släntning. Täktbotten lämnades kvar för framtida lagring av timmer. Foto: Länsstyrelsen i Dalarnas län

Efterbehandlingen ingick i upphandlingen av krossningen. Efterbehandlingen genomfördes av krossentreprenören direkt efter avslutad krossning och bestod av släntjustering och anpassning till omgivande terräng. Täktbotten lämnades kvar som framtida upplagsplats för skogsbruket. Enbart släntning som efterbehandling är vanlig i mindre moräntäkter i länet och markägare anser ofta att skogen kan etableras genom självsådd. Det är inte ovanligt att markägare vill efterbehandla på ett sätt som möjliggör uttag av material i framtiden. Den

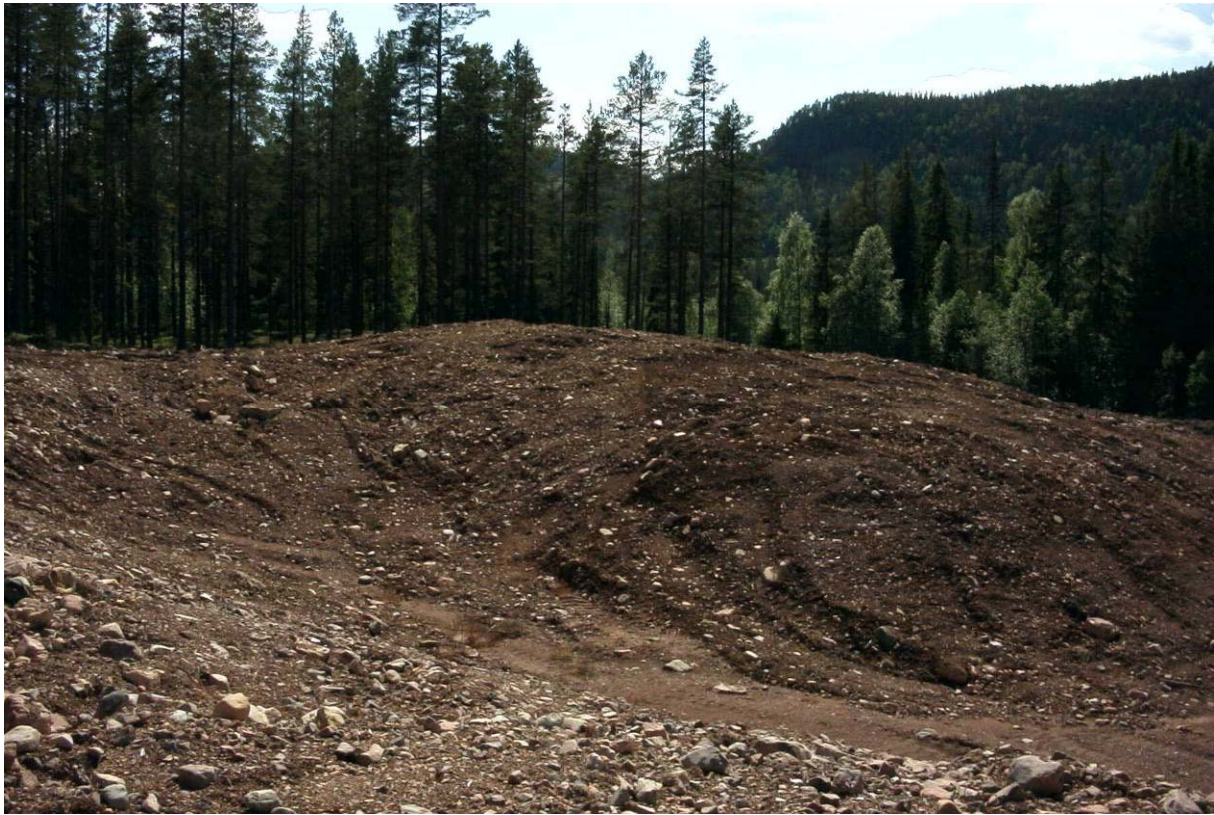
Moräntäkten släntades i samband med krossningen. Foto: Länsstyrelsen i Dalarnas län

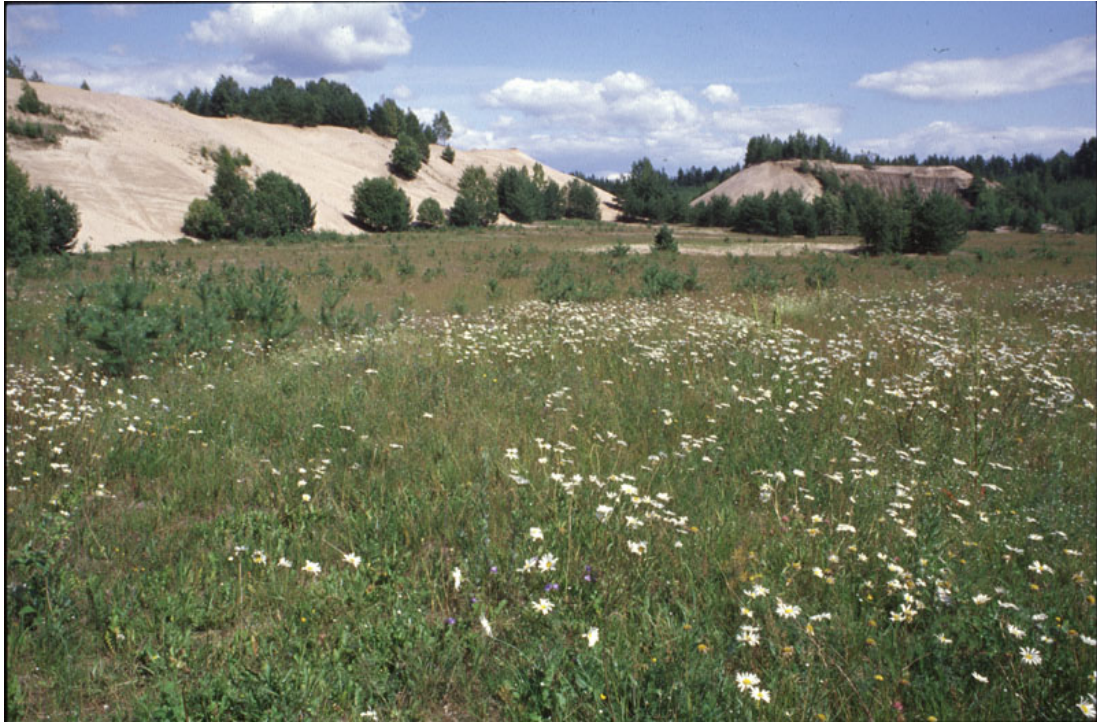
Del av grustäkten där en rik ängsflora med bl.a. prästkrage etablerat sig ca tio år efter att ett tunt matjordslager påförts, fotograferad mot nordost. Foto: S-Å Berglind.

En viss efterbehandling hade skett några år innan den slutliga efterbehandlingen, genom släntning av väst- och nordsluttningar i täktens södra del och plantering med tall. Efter att förekomsten av sandödlor och sällsynta sandmarksinsekter blivit känd träffade länsstyrelsen en överenskommelse med täktbolaget om att den slutliga efterbehandlingen, år 1990, skulle ske på ett sätt som i första hand var lämpligt för de hotade arterna. Råd gavs av en expert på insekter och kräldjur. De syd- och sydöstvända, ca 15 m höga och branta sluttningarna i täktens norra del sparades. Ett tunt lager med lerig matjord påfördes i ca ¼ av täktens botten för att skapa bättre förutsättningar för en spontant etablerande torrängsflora (normalt i området växer tall upp i övergivna täkter utan att något fältskikt först etablerar sig). Två fuktiga partier i täktens botten fördjupades ner till grundvattnet med hjälp av en grävskopa som skapade två grunda dammar på ca 0,3 ha tillsammans.

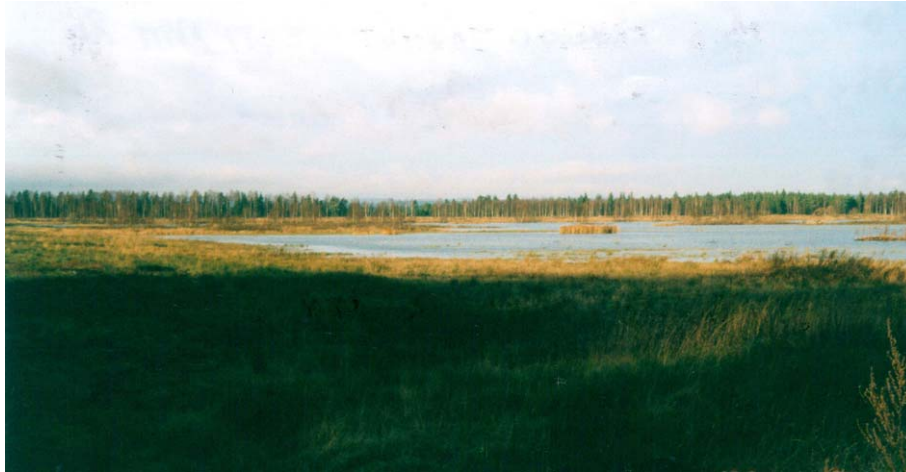
Våtmarksområdet som det såg ut 1999. Foto: Sven-Åke Josefsson

Efterbehandlingen omfattade att lägga igen kantdiken, slänta hårdområden, spara tegdiken och sedan ordna naturlig avrinning, alltså att släppa på vattnet igen.

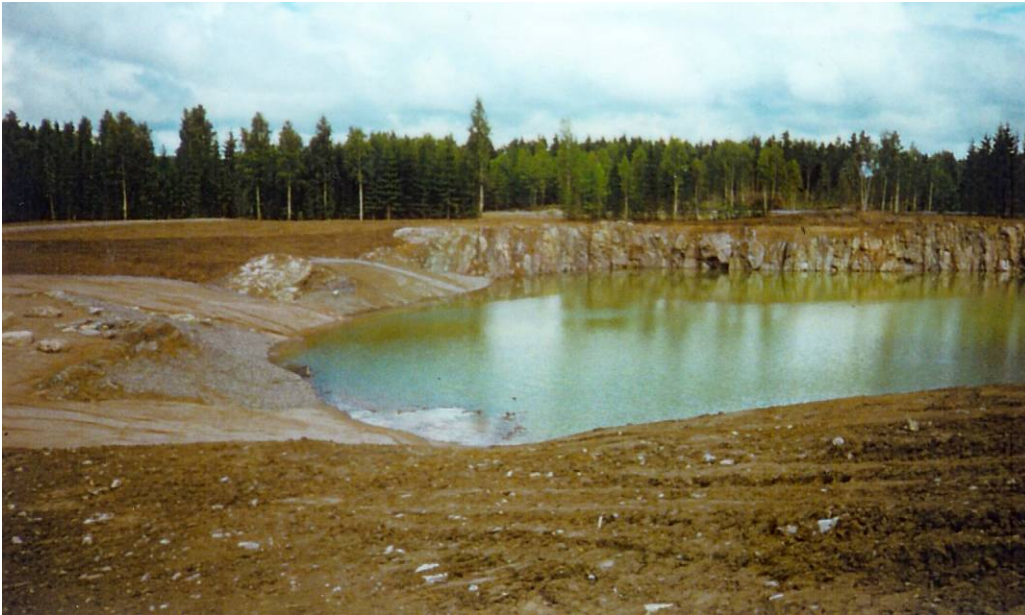
Täktsjön med iordningställda badstränder 1997. Foto: Gunnar Gustaf-son

Då området brutits ut fanns ett djupt hål med branta bergssidor. Längs kanten på hålet skulle en två meter bred skyddszon med rent berg skapas på de sträckor som inte iordningställdes som badstränder. Finmaterial användes för att skapa två badstränder och jordmaterial schaktades ut längre upp på land. Bestämmande för sjöytan är yt- och grundvattentrycket från norr. Stabiliseringsnivån kan anpassas genom dämning eller dikning. Bergmaterialet bedömdes vara så tätt att man utan problem kunde bryta under grundvattenytan, ändå förväntade man sig att täkten skulle vattenfyllas inom rimlig tid. Under pågående verksamhet konstaterades att pumpning behövdes, men inte kontinuerligt. Trots detta steg vattnet till beräknad nivå, cirka 15 meters djup, inom fyra till fem månader efter avslutad pumpning. Ett dike finns för avledande av överskottsvatten men någon större mängd

vatten avleddes inte i nuläget. I täkten fanns även ett stort upplag av avbaningsmassor som inte behövdes vid efterbehandlingen. Detta upplag formades till en kulle i terrängen.

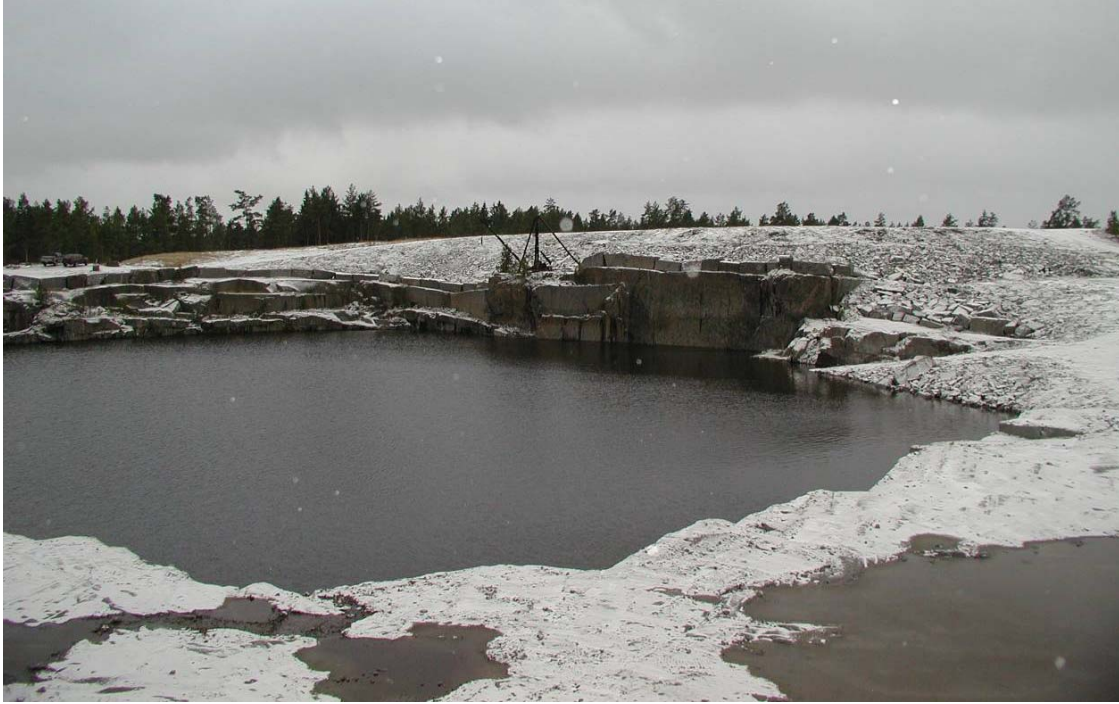
Den efterbehandlade täkten med blockrad och lyftkran. Foto: Länsstyrelsen i Kalmar län

Efterbehandlingen gjordes främst med avseende på landskapsbilden och bestod av hantering av skrotsten, oljesanering och allmän städning. Länsstyrelsen i Kalmar län ansåg att bolaget skulle spara en blockrad längs kanten av brytfronten som en säkerhetsåtgärd samt som ett hinder för eventuella dumpningar av bilar eller annat avfall i täkten. Ur säkerhetssynpunkt blev dock blockraden överflödigt eftersom täkten fylldes med vatten och idag har blockraden endast funktionen av ett hinder för dumpning. Bolaget gjorde en mycket bra efterbehandling, och var mycket lyhörda inför önskemål från myndigheterna.

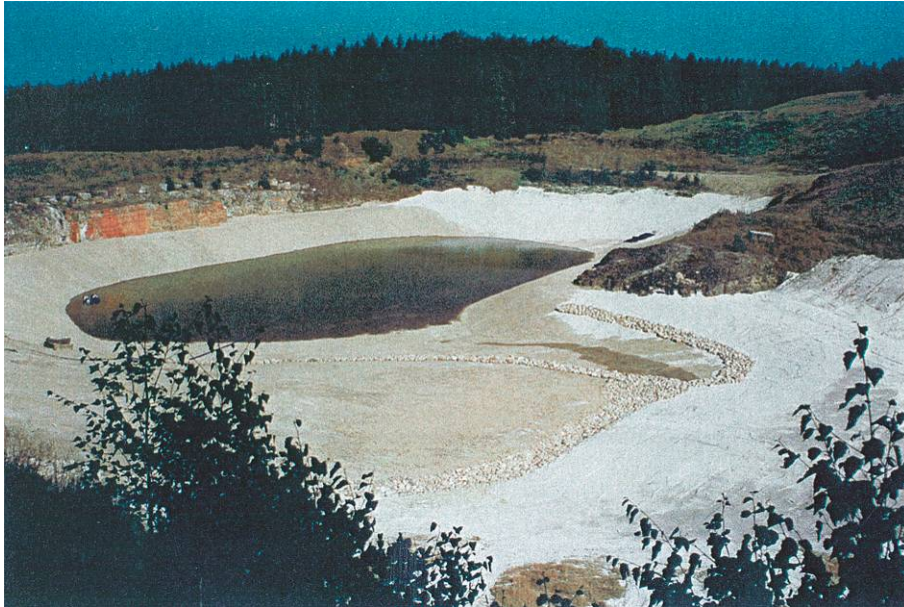
*Tätningen med moränlera utfördes 1992 för att återskapa vattenspegeln i täkten.
Foto: Lars Wikström, Mark och Landskap.*

Bolaget fick tillstånd 1984 och 1990 var Skryllesjön etablerad på bolagets bekostnad. Valet av efterbehandling styrdes av landskapsbilden, friluftslivet och den ekonomiska situationen. 1992 inträffade ett första läckage och vattenytan sjönk dramatiskt. Länsstyrelsen i Skåne län, Lunds kommun och bolaget utarbetade en restaureringsplan som innebar att stora massor moränlera kördes till sjön för att bygga en stabil botten. Nytt läckage inträffade 1995 men tillkallad vattenexpertis rekommenderade att Skryllesjön skulle behålla den nya vattennivå utan ytterligare åtgärder. Sedan dess har sjöytan varit stabil men ligger lägre än planerat.
