SAMHÄLLSPLANERING OCH EXTREMA HYDROLOGISKA FÖRHÅLLANDEN I DALÄLVEN

**SAMHÄLLSPLANERING OCH EXTREMA
HYDROLOGISKA FÖRHÅLLANDEN**

Denna rapport ingår i ett forskningsprogram inom "Tillämpad FoU om dammsäkerhet och översvämningar under extrema hydrologiska förhållanden" som leds av en programkommitté och SMHI på uppdrag av regeringen.

Rapporten skall belysa de konsekvenser som extrema flöden kan ge på samhällsbildningar utmed större vattendrag. Den kan vara av särskilt intresse för personer som arbetar med översiktsplanering och räddningsverksamhet inom kommuner med genomkorsande älvar och större vattendrag, liksom för länsstyrelser och statliga myndigheter som Räddningsverket.

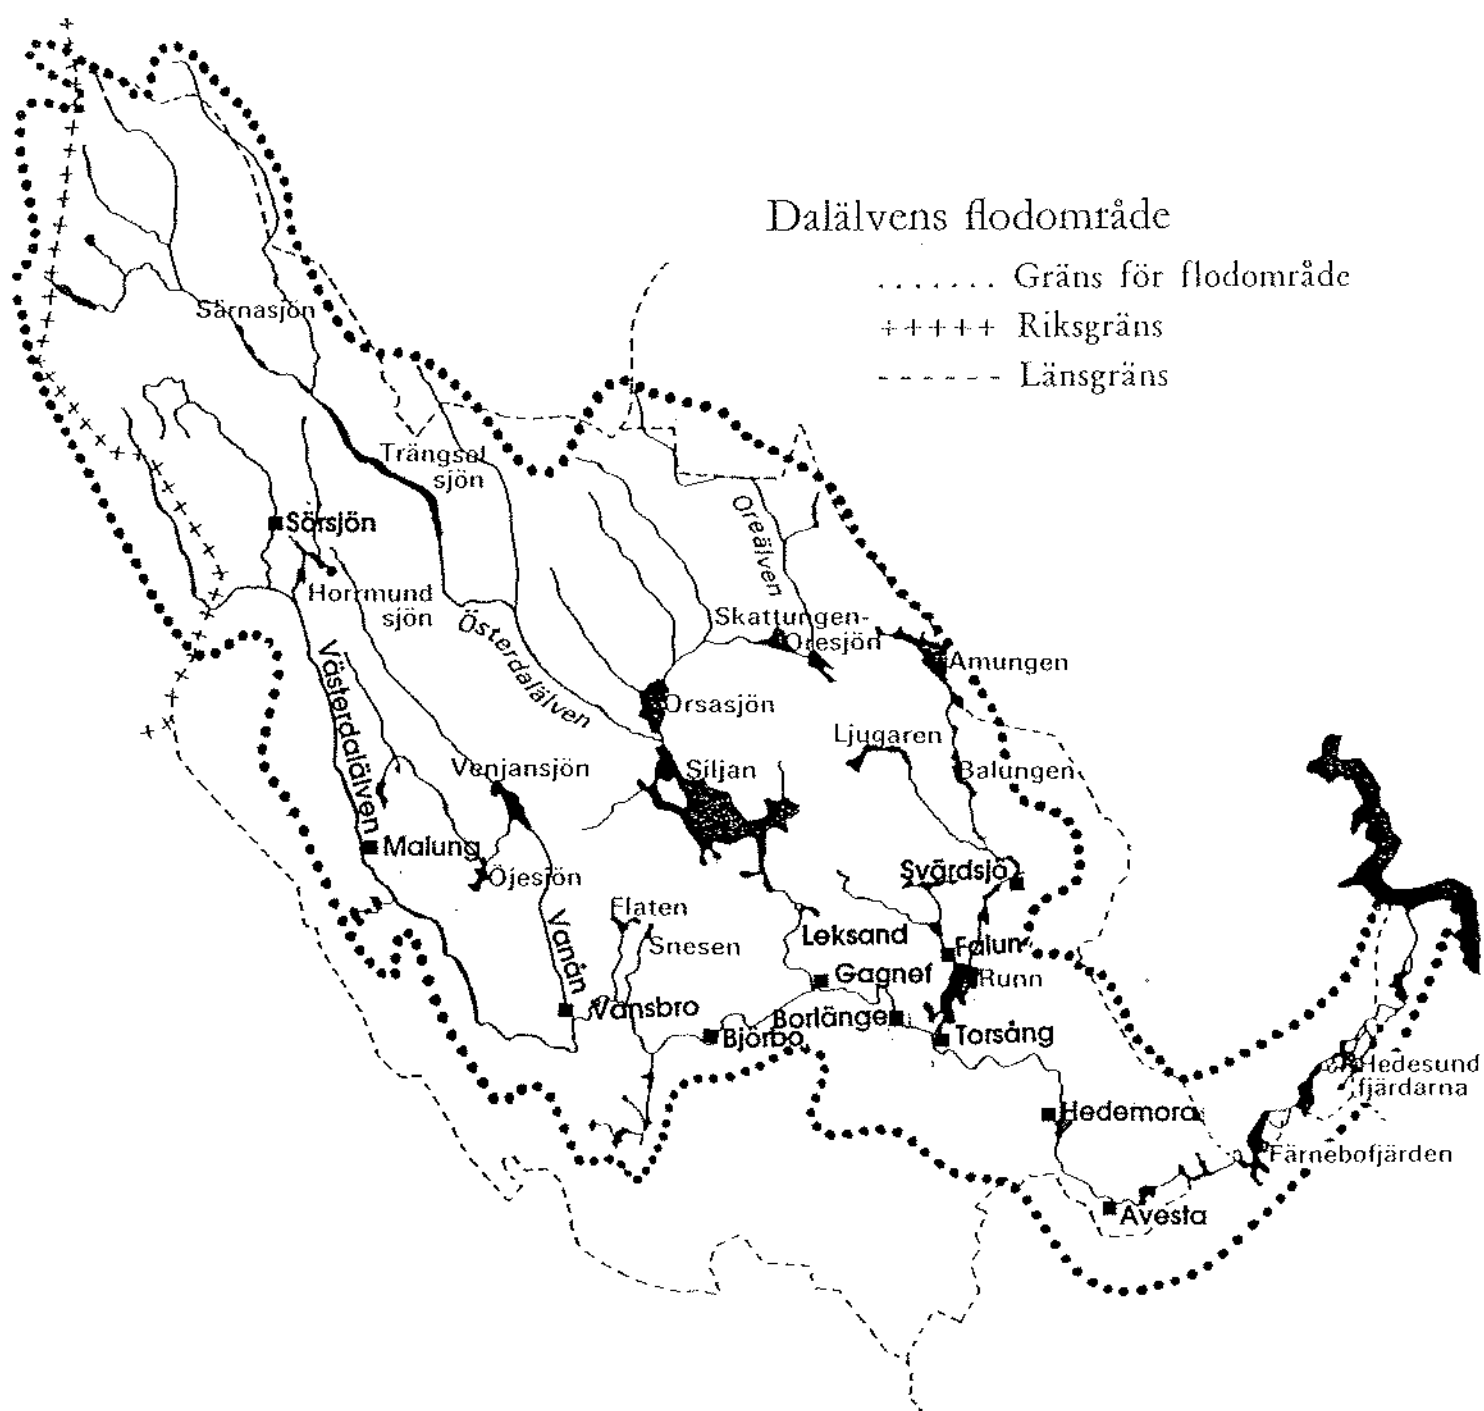
Fig 2.1

Dalälvens vattenkraftssystem

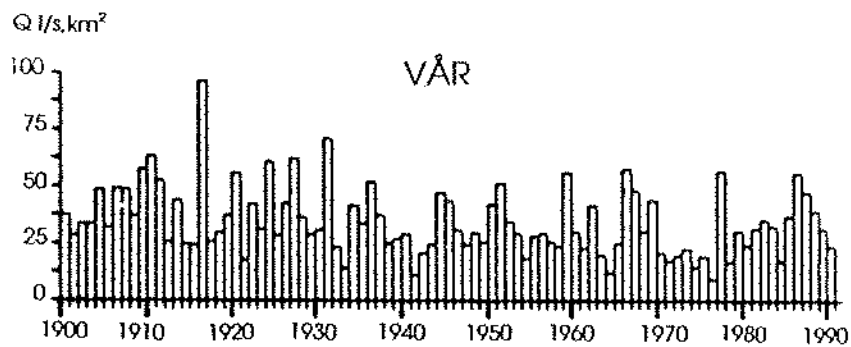
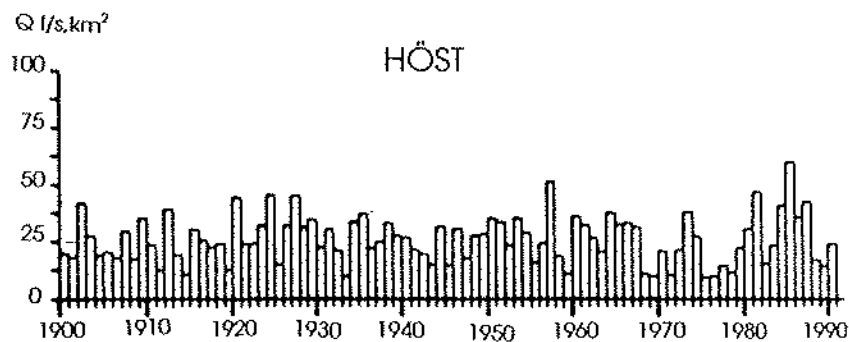
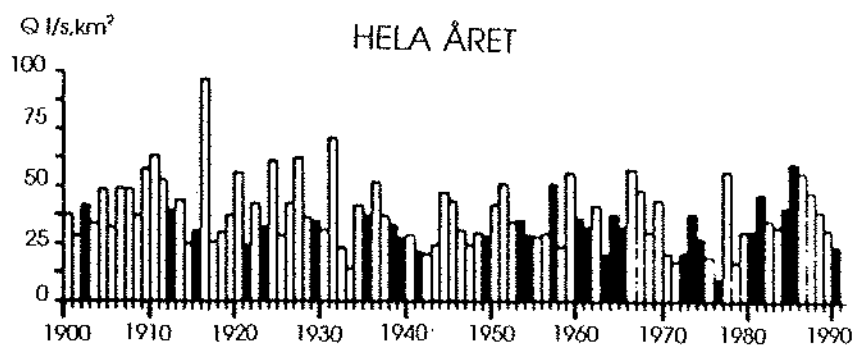
Fig 2.4

- Siljan, historiska vattenstånd
- Fäggeby, 140-årsserie för årligt maximiflöde
- Fäggeby, 90-årsserie för maximiflöde under vår, höst respektive hela året $1 \text{ l/s.km}^2 = 25,0 \text{ m}^3/\text{s}$

Tidsserier över årliga högvattenstånd i Siljan och årliga högvattenföringar vid Fäggeby, nedströms Runn i nedre Dalälven visas i figur 2.4. (Harlin 1989 och Lindström 1993). Av observerade vattenstånd i Siljan framgår att det förekommit större flöden än 1916 års flöde under vardera av de tre föregående seklen. I tidningsartiklar och andra dokument finns beskrivet vilken förödelse dessa flöden medförde. I Inrikes Tidningar fanns år 1764 infört en beskrivning av vårflo dens våldsamma förlopp med bortspolade hölador, avskurna vägar och förändringar i älvfårens utseende. När flödet kulminerade stod vattnet $\frac{1}{2}$ aln högt inne i kyrkan. Som jämförelse kan nämnas att maxvattenståndet var vid vårflo den 1916 mer än en meter lägre.

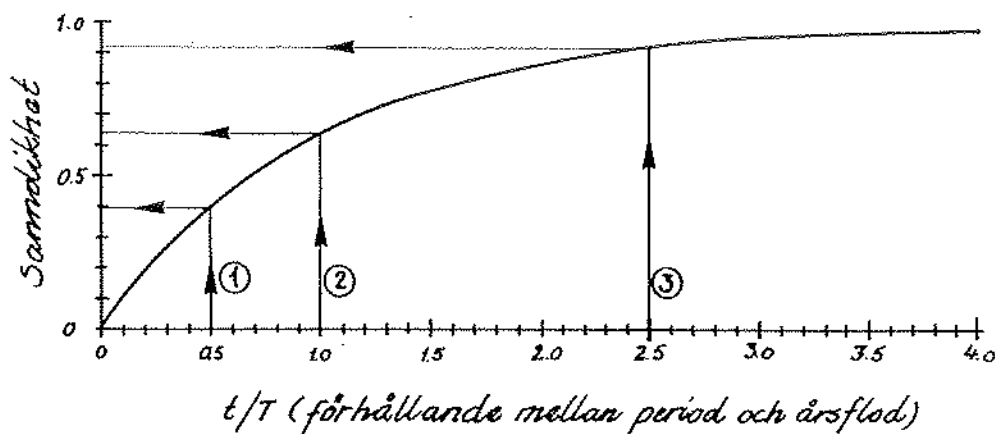
Fig 2.5

Sannolikheten för att en årsflod inträffar minst en gång under en period

Av figur 2.5 framgår att sannolikheten/risken för att en 100-årsflod skall inträffa under de närmaste 50 åren är ca 40%. Motsvarande risk för 100 år och 250 år är ca 65% respektive över 90%.

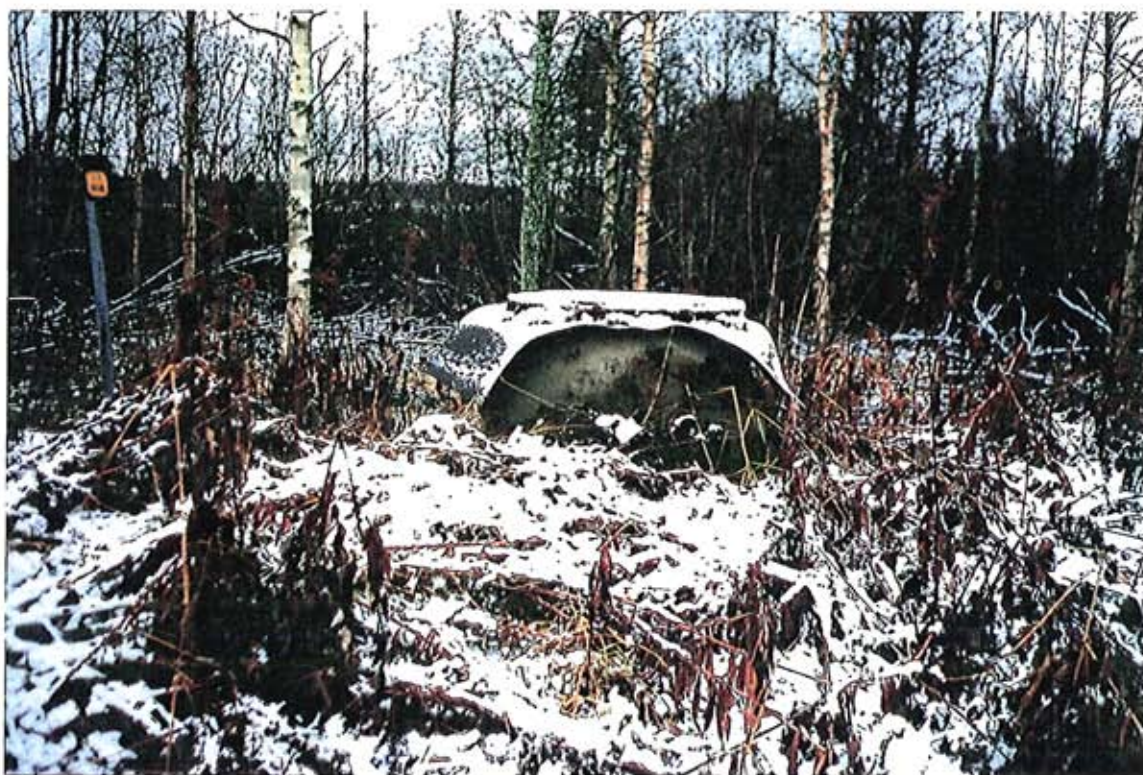
Bild 3.1.2 Höjd avloppsbrunn med tätning

Stora driftstörningar uppkommer i VA-systemet och beroende av hur avloppsanläggningarna till fastigheterna är utformade kan dessa drabbas av översvämningar om brunnslock ej är täta och inga bakvattenluckor finns till anläggningarna.

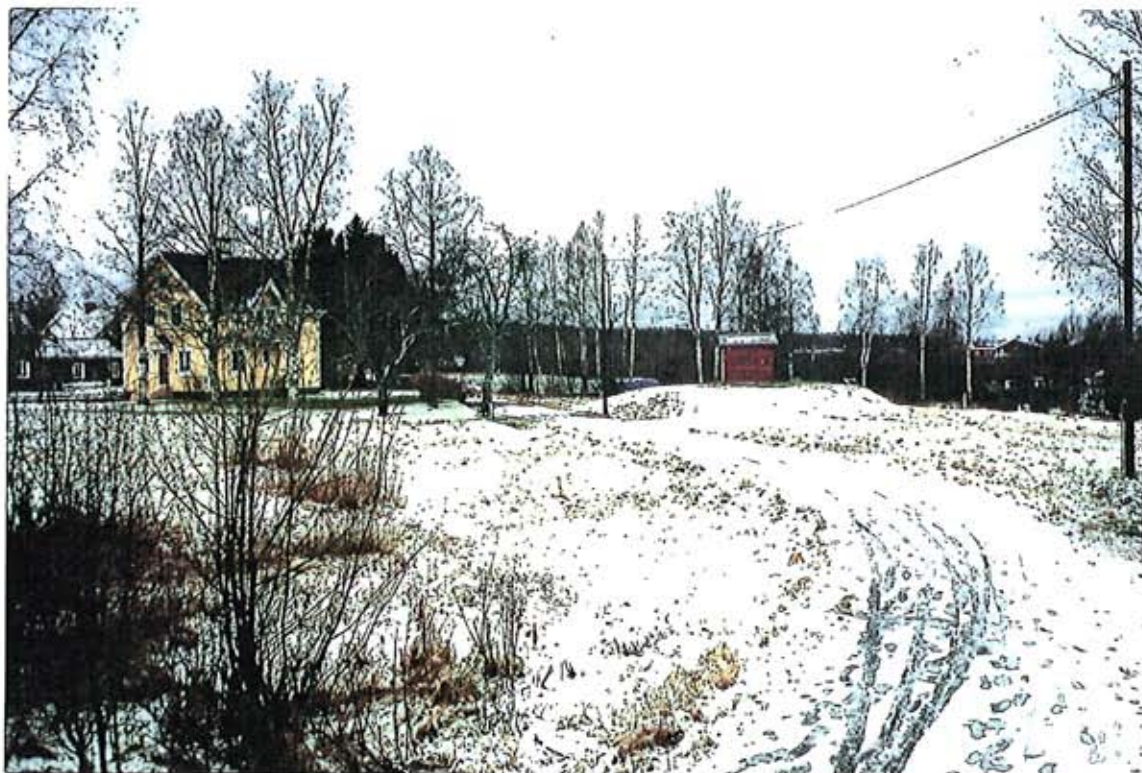
Bild 3.1.3 Högvattenfri avloppspumpstation i Malung

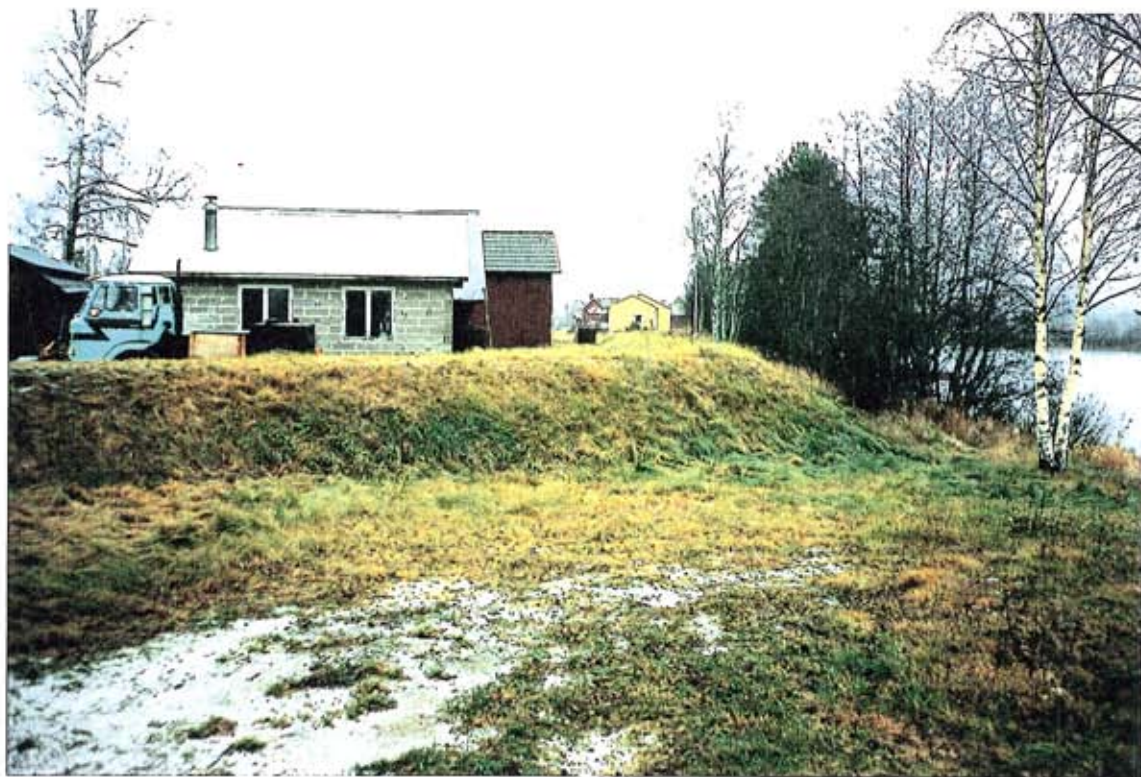
Bild 3.3.2 Invallat område i Björbo

Björbo är beläget mellan Fännforsen och Hagelängsforsen. Byn och samhället var ett av de värst drabbade områdena vid översvämningen 1916. Numera är delar av området invallade (se bild 3.3.2) och rensningar har genomförts i Hagelängsforsen. Detta förbättrar avsevärt förhållandena vid måttliga översvämningar motsvarande 1985 års flod.

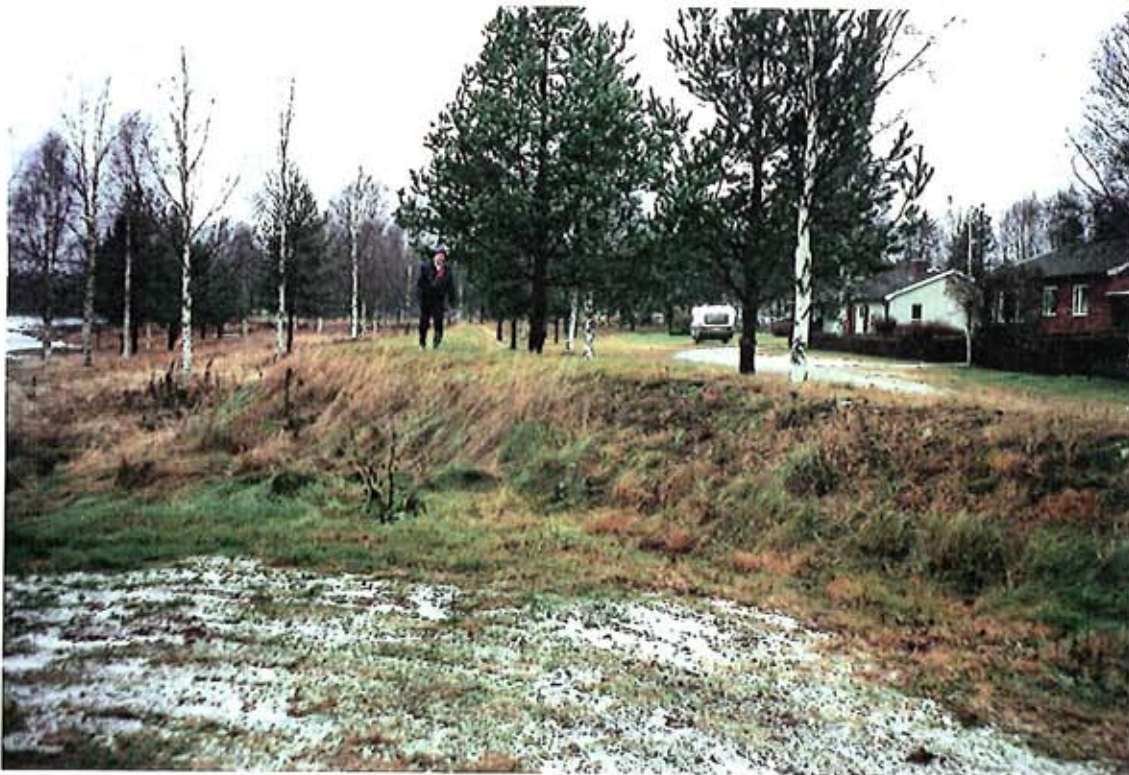
Bild 4.4.1 Permanent vall för skydd av villabebyggelsen i Björbo.

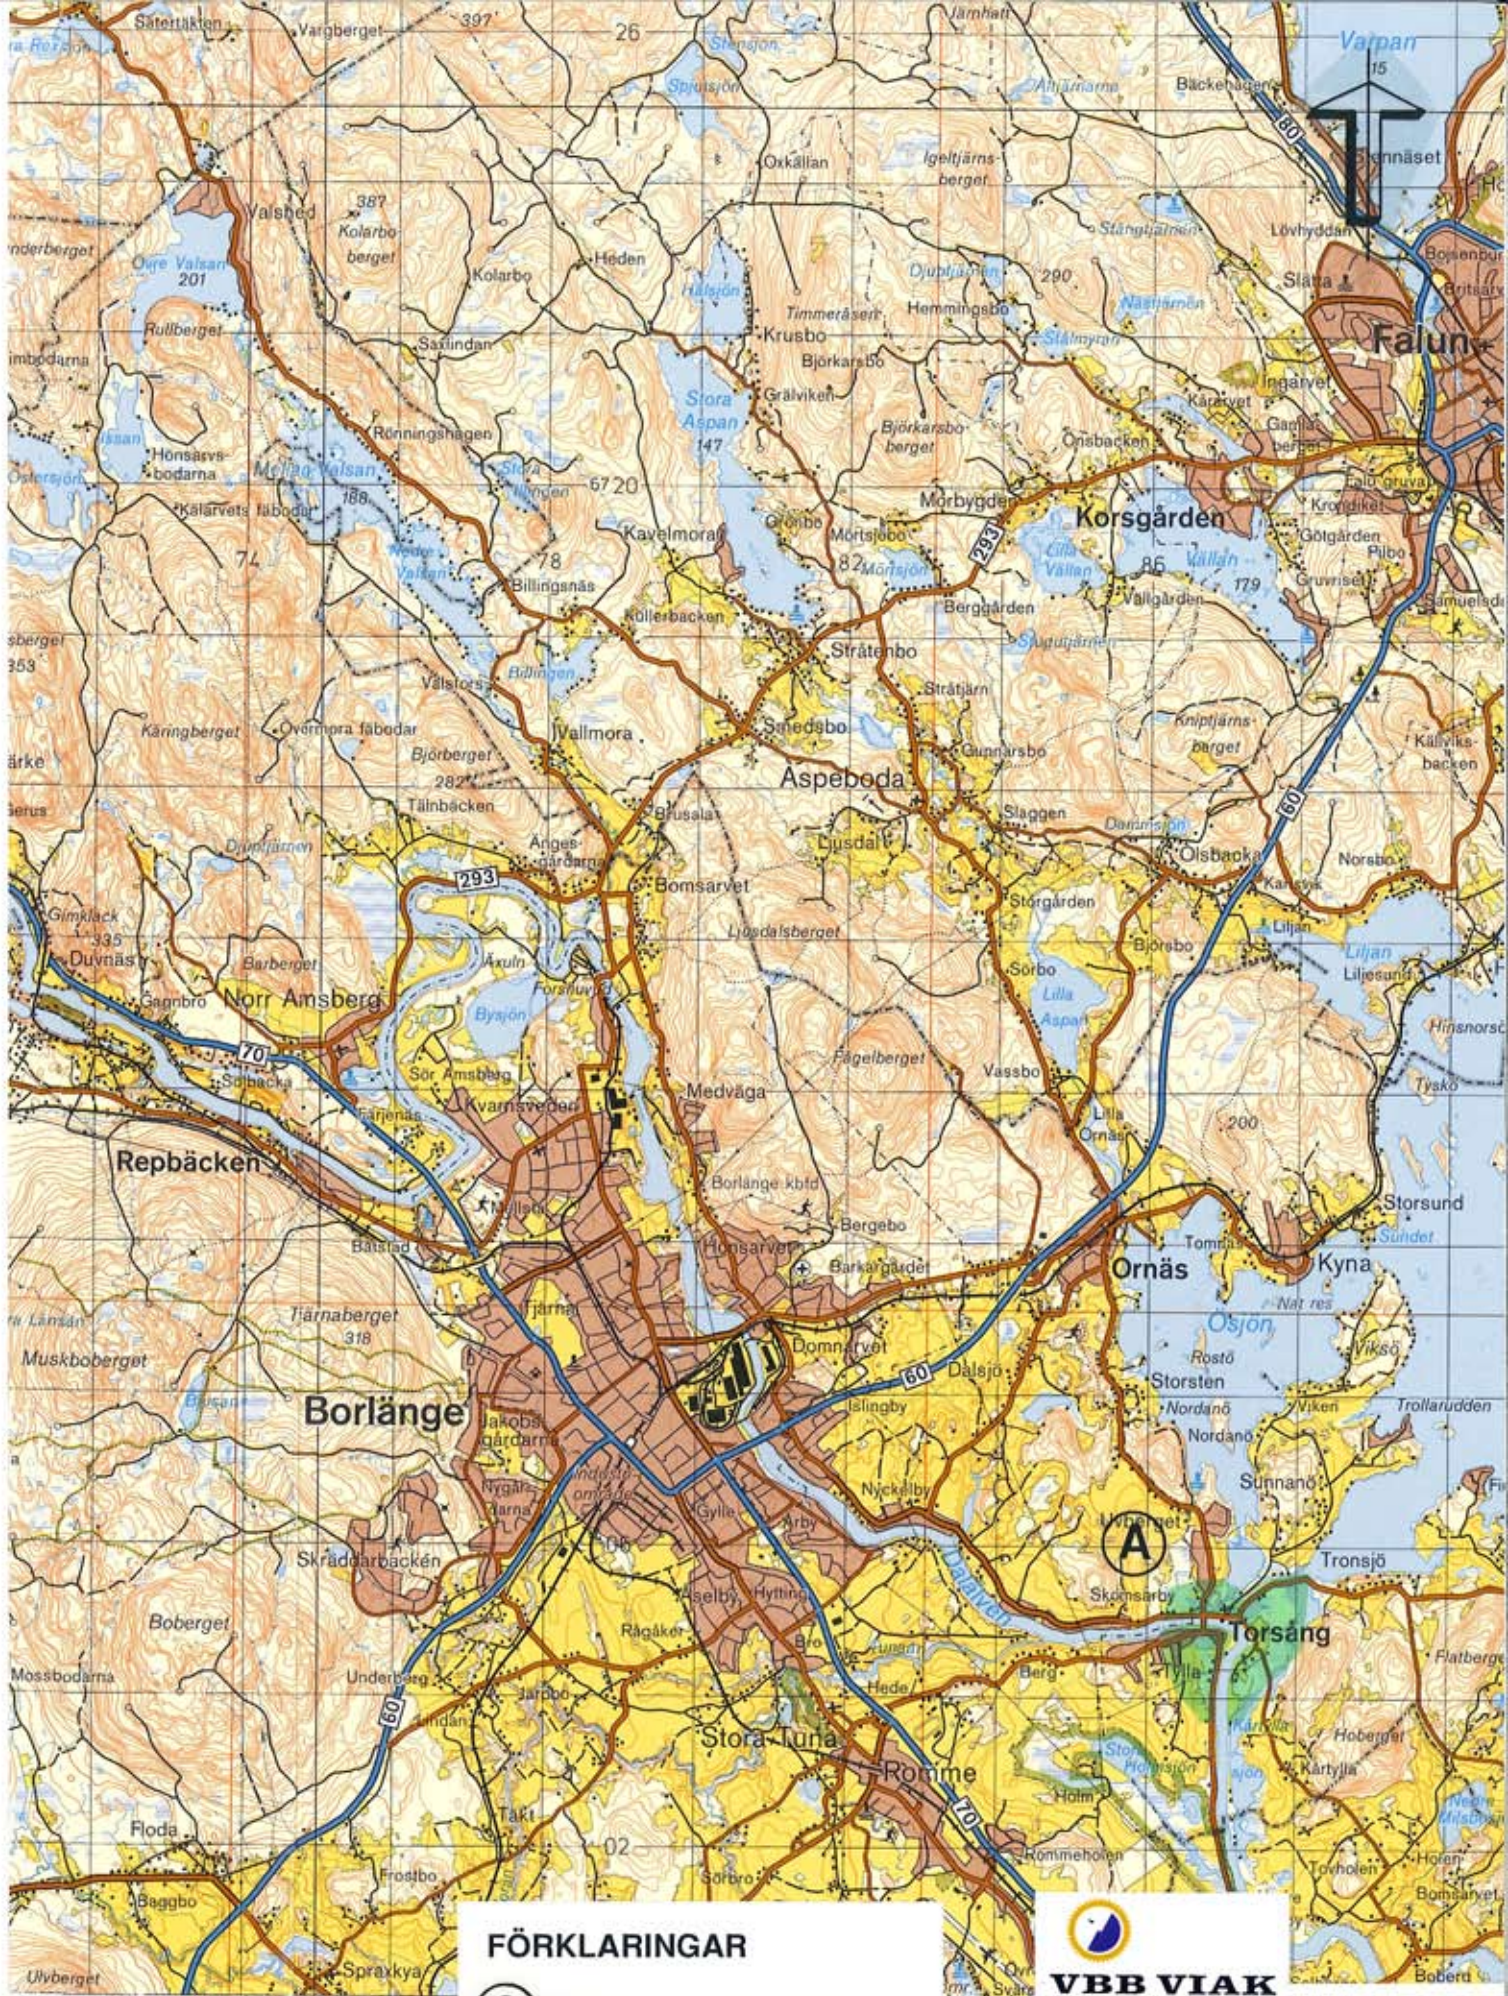
ÖVERSÄMMNINGSKARTA DALA-FLODA 3.3.2
SKALA 1:10 000

STUDERAT ÖVERSVÄMMINGS-
OMRÅDE I HUVUDRAPPORT

EROSIONS- OCH STABILITETS-
KÄNSLIG STRÄCKA

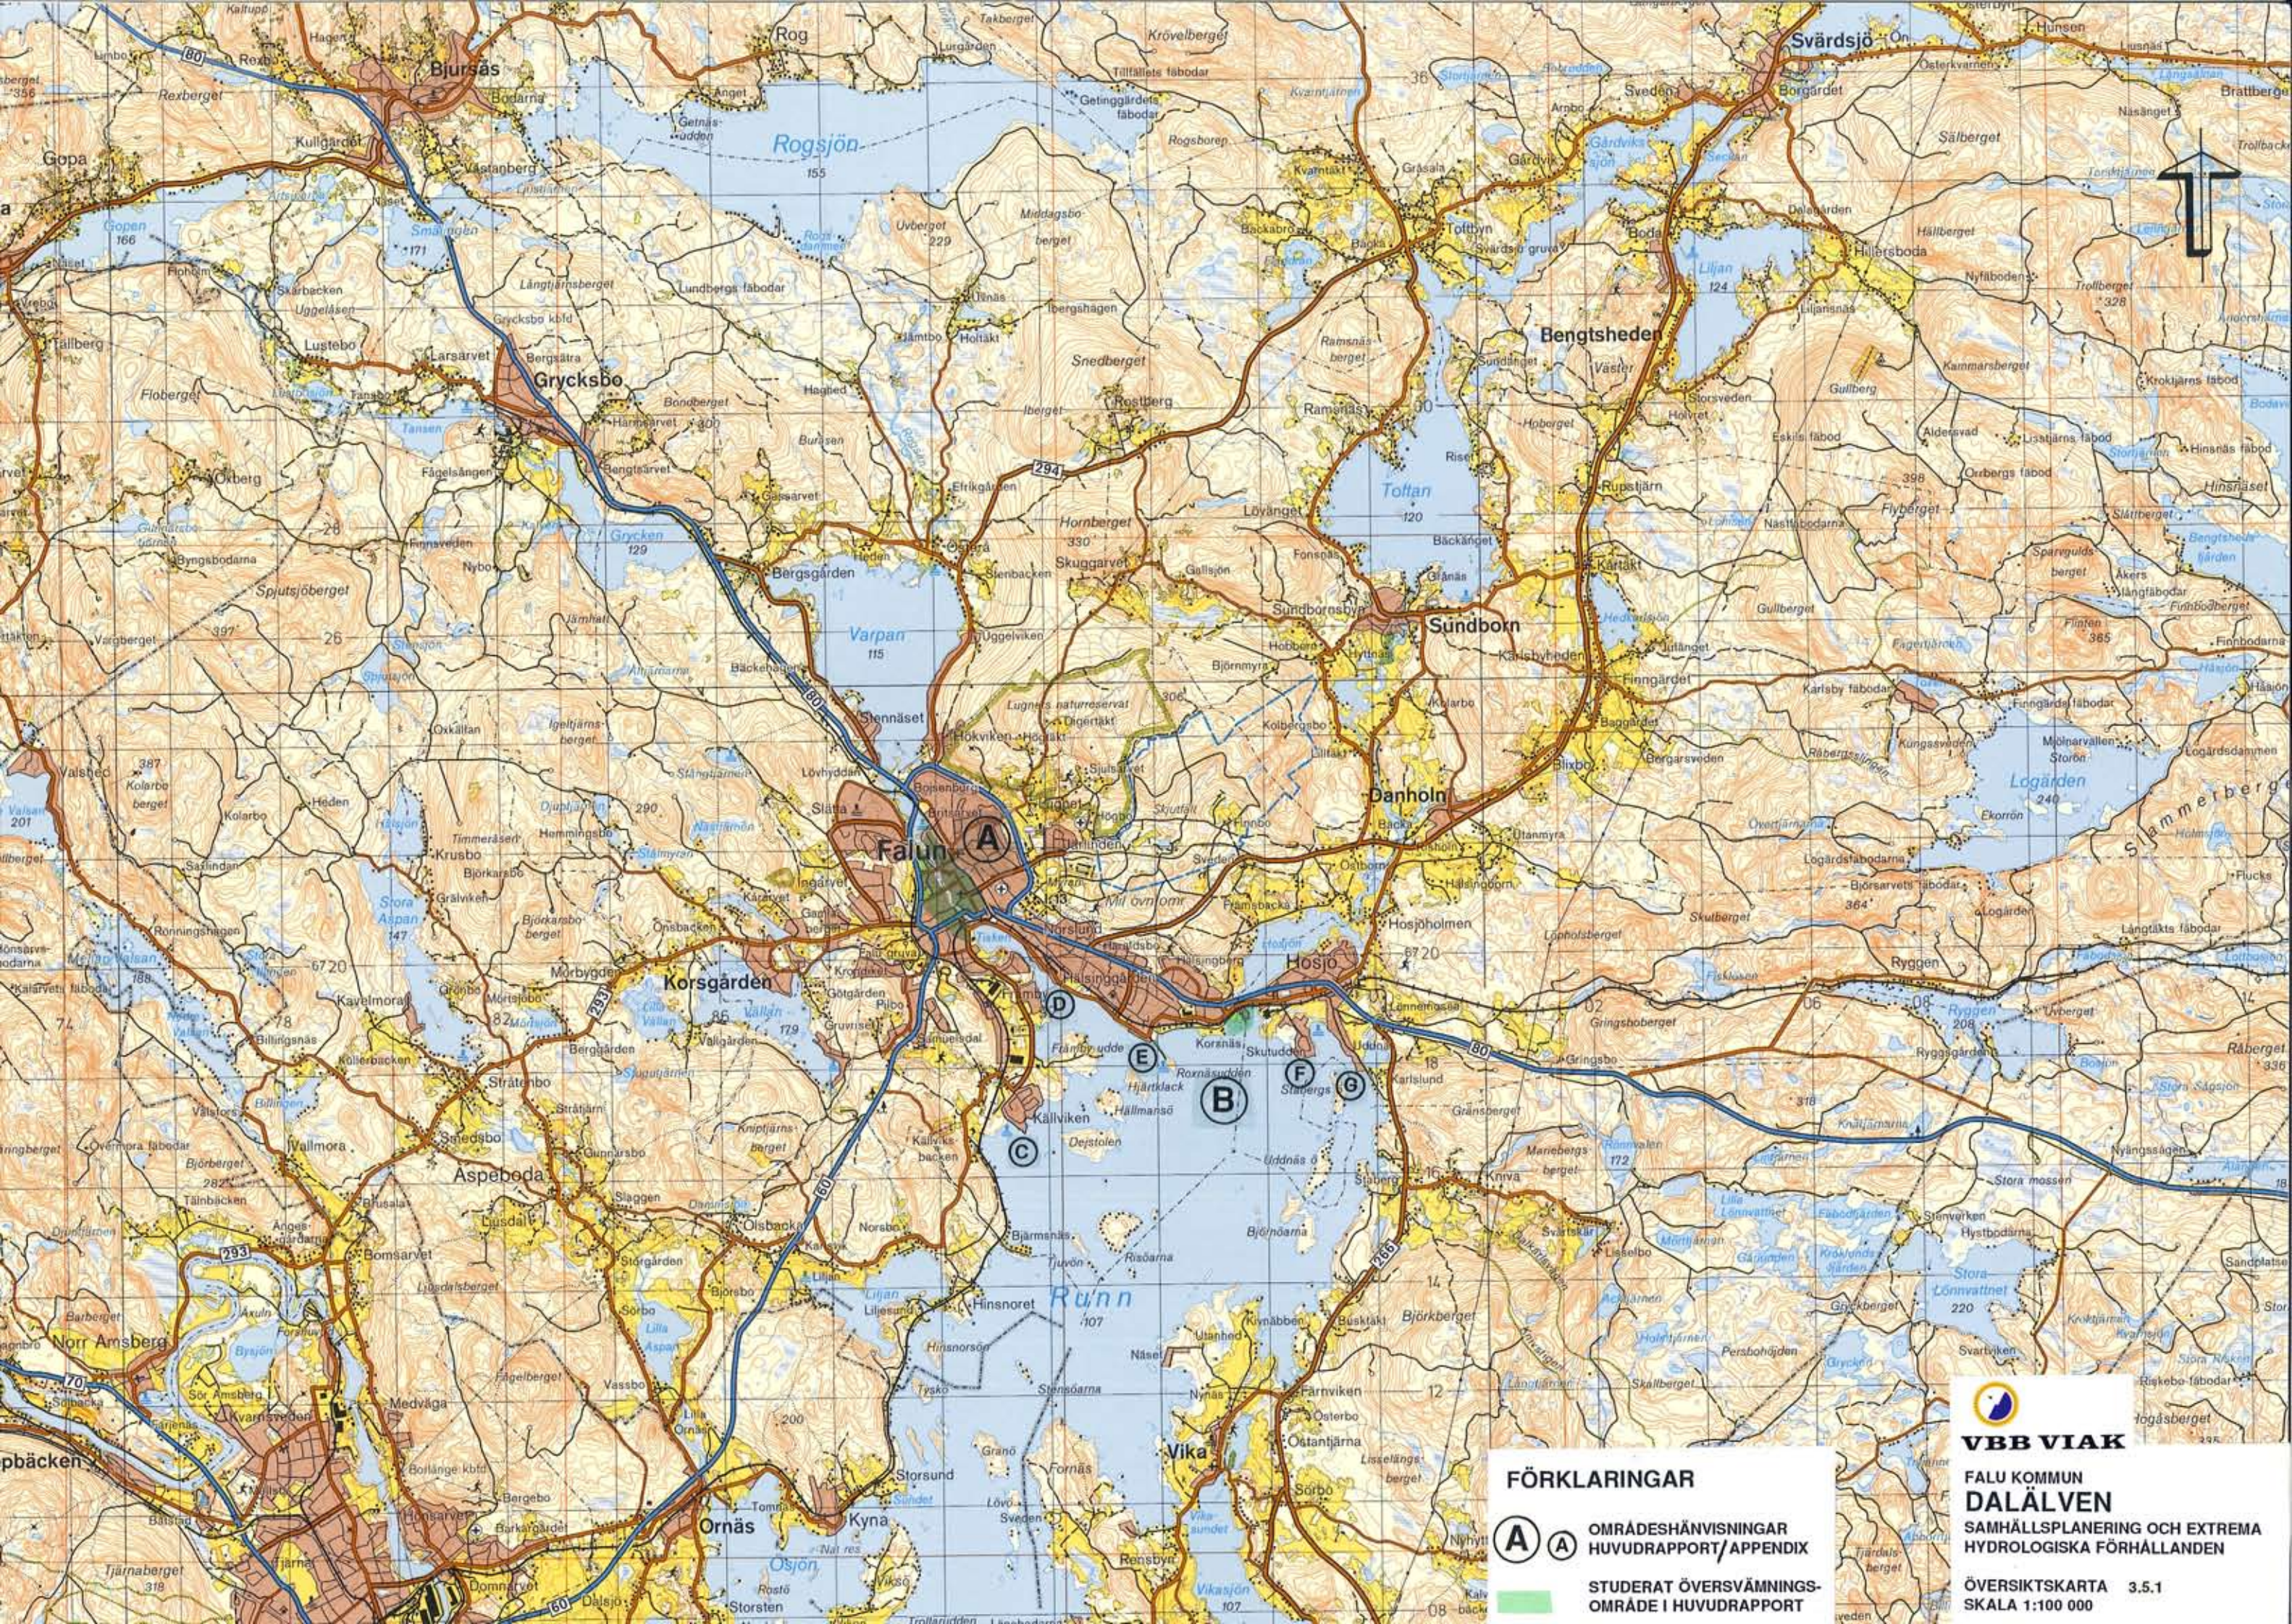
ÖVERSÄMMNINGSKARTA TORSÅNG 3.4.2
SKALA 1:8 000

STUDERAT ÖVERSÄMMINGS-
OMRÅDE I HUVUDRAPPORT

En översvämning motsvarande 1985 års flod (+108.35 m) innebär begränsade skadeeffekter på Torsång med omgivningarna. Konsekvenserna kan sammanfattas enligt följande:

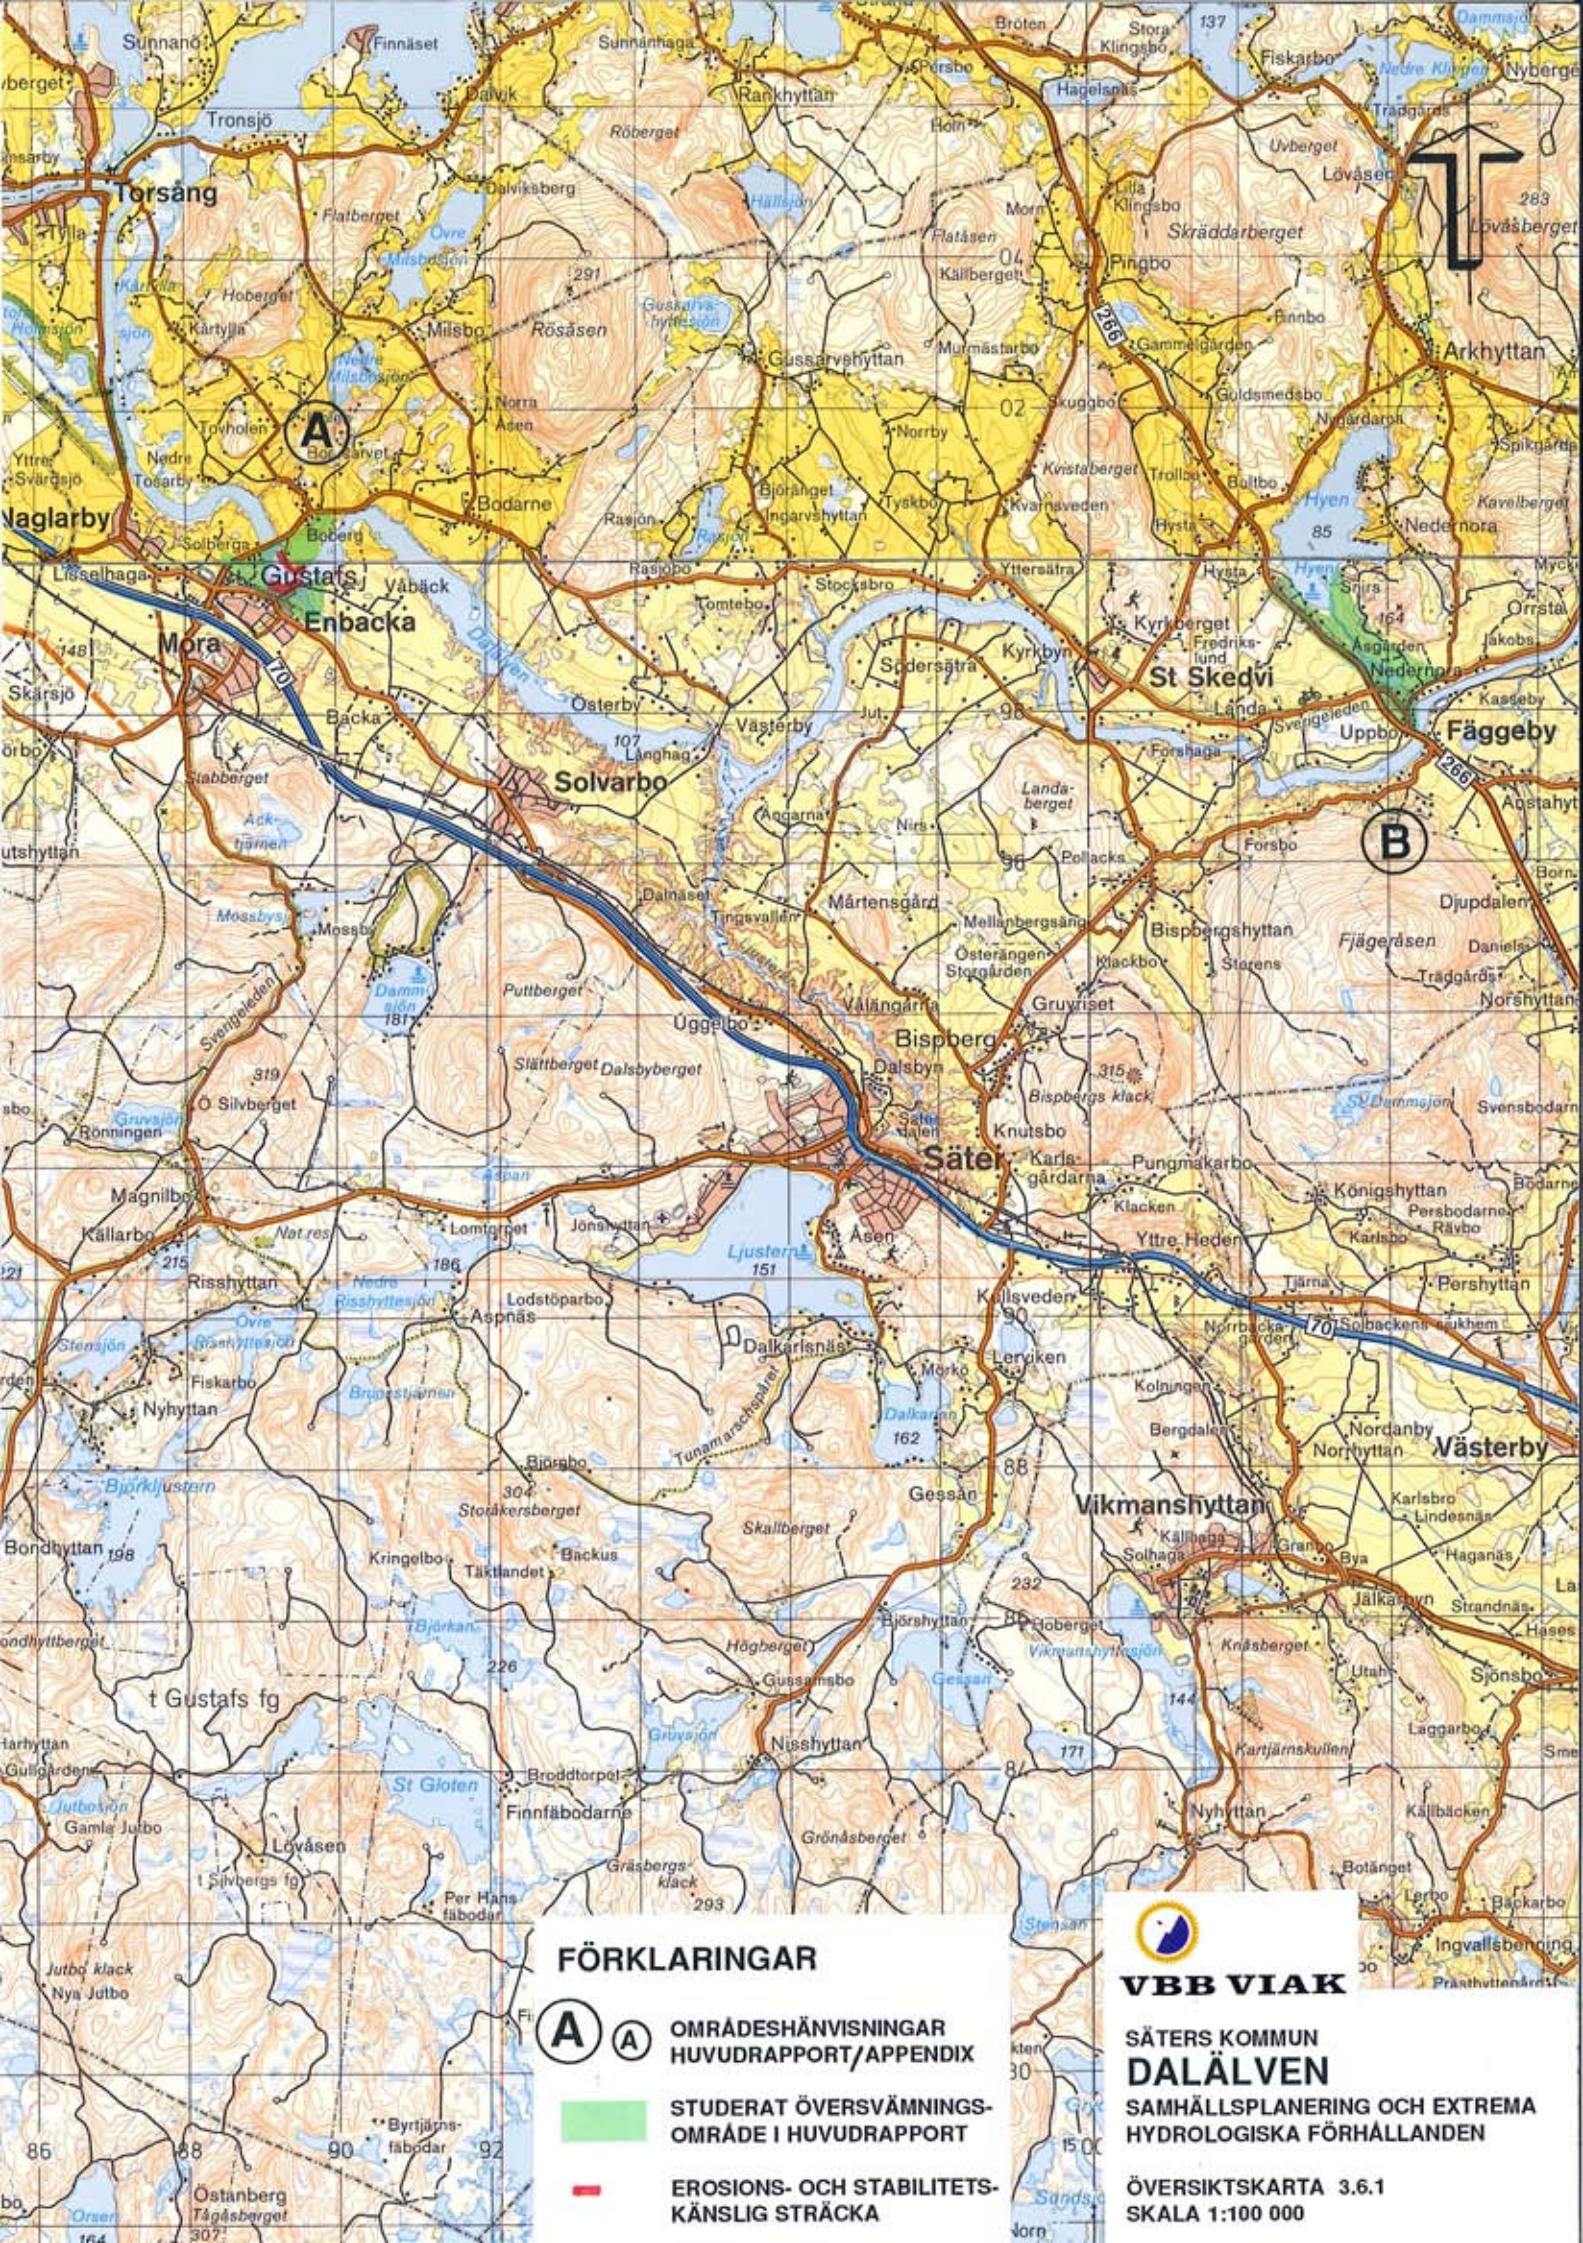
ÖVERSÄMMNINGSKARTA MASUGNEN 3.5.2
SKALA 1:2 000

■ STUDERAT ÖVERSÄMMNINGSMÅN
OMRÅDE I HUVUDRAPPORT

— EROSIONS- OCH STABILITETS-
KÄNSLIG STRÄCKA

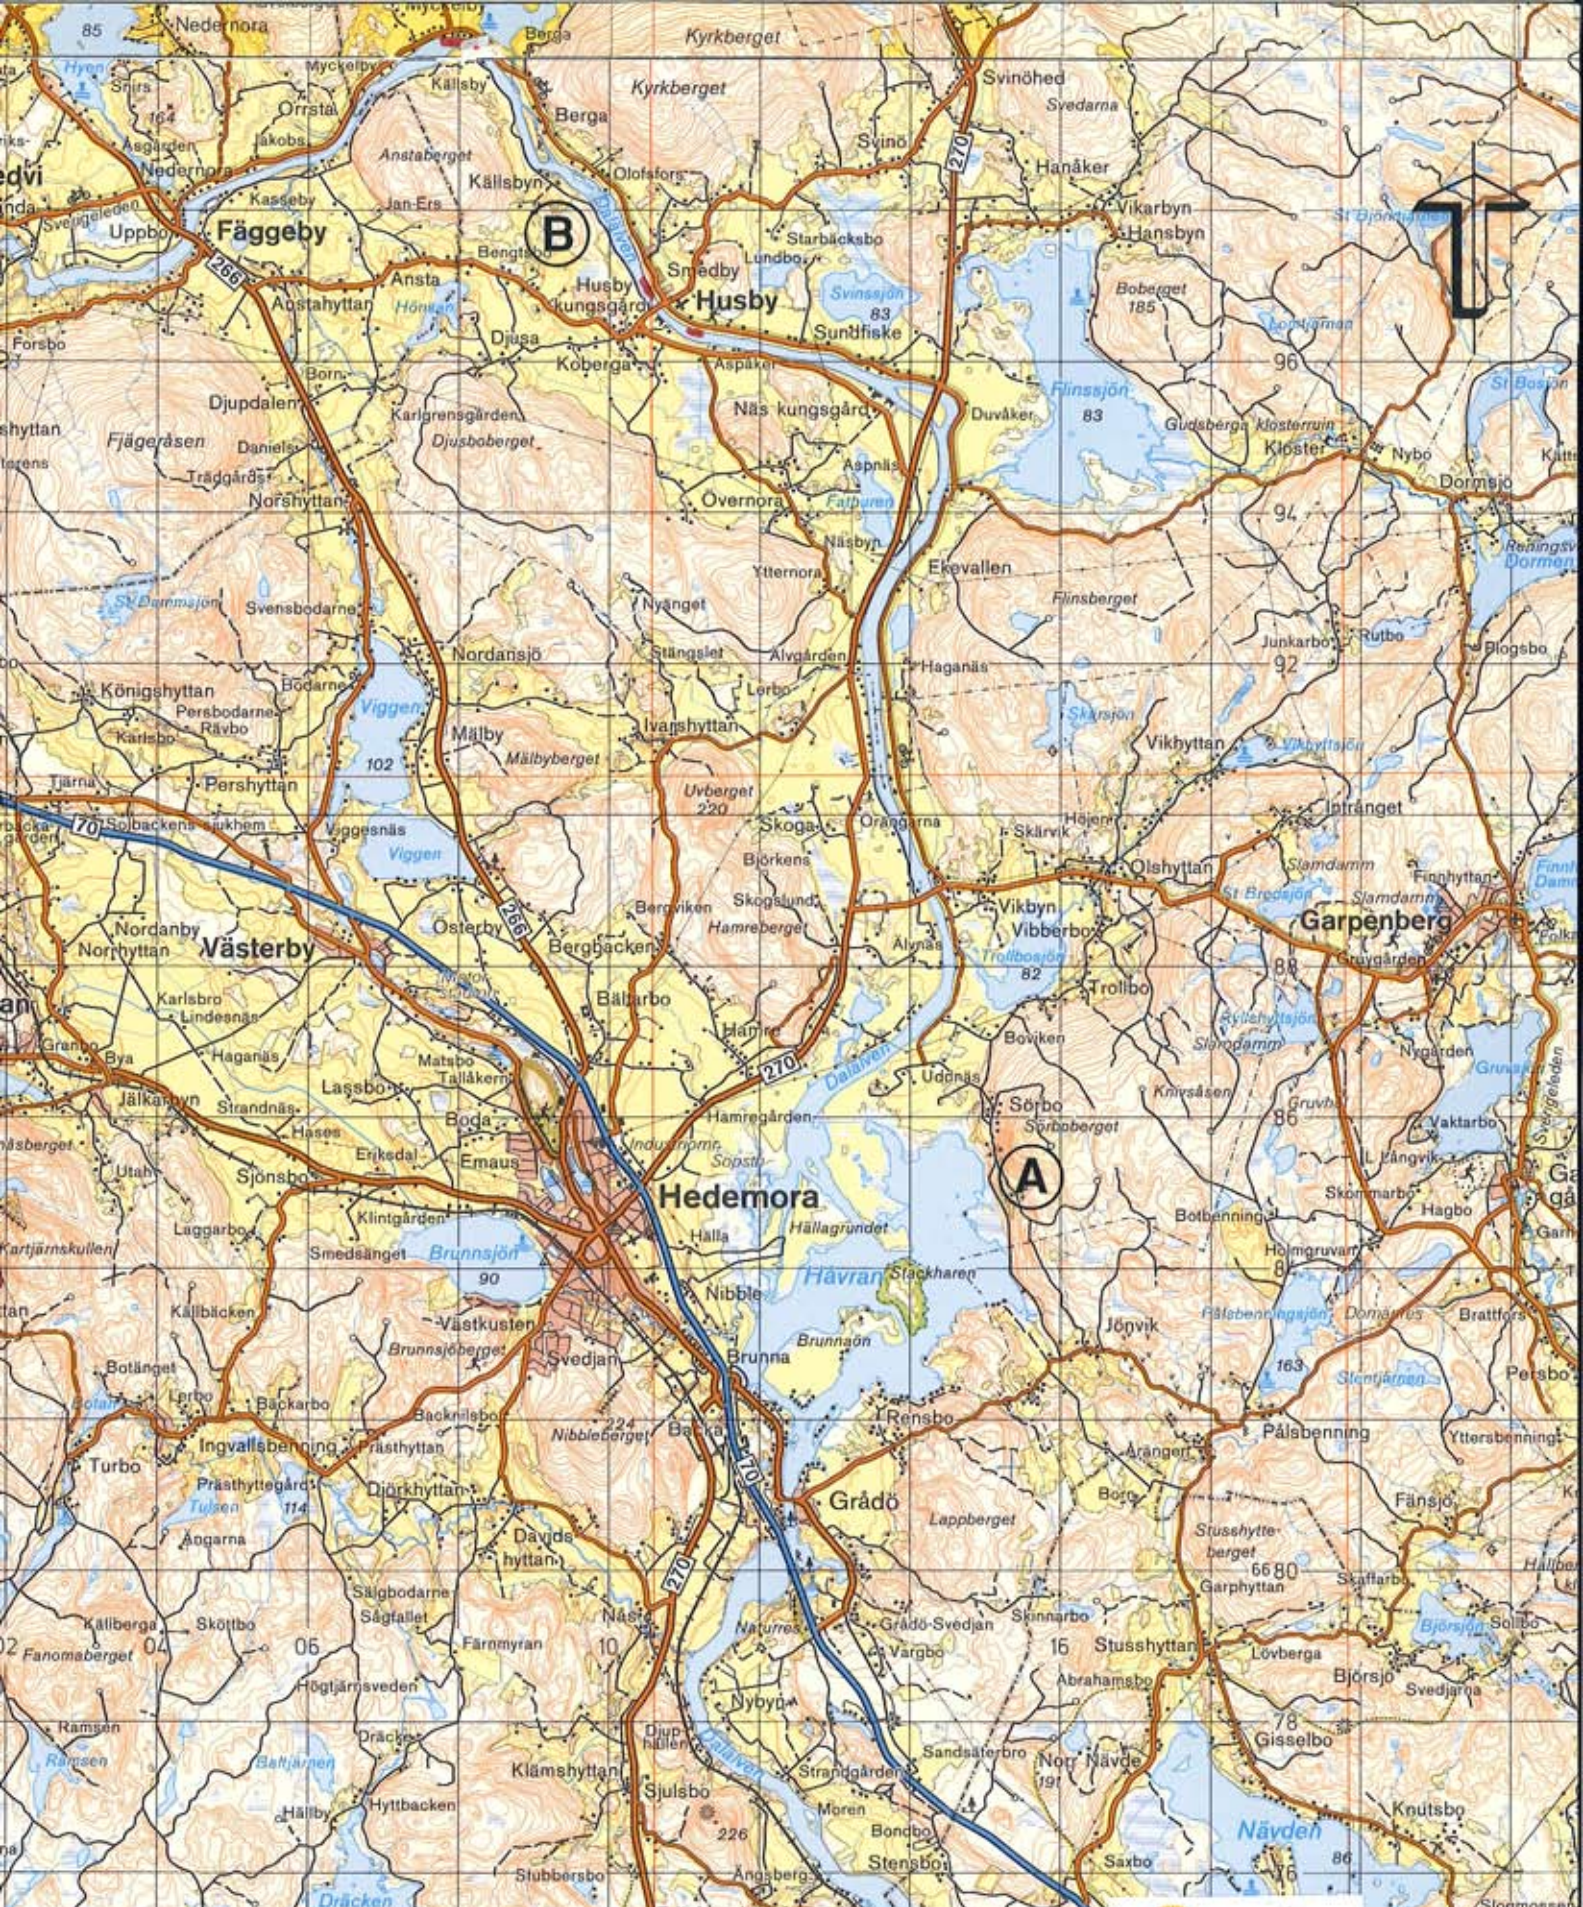
ÖVERSVÄMNINGSKARTA FÄGGEBY 3.6.3
SKALA 10 000

HÖJDSYSTEM RH70

+89,5 ÅR 1916
