SAMHÄLLSPLANERING OCH EXTREMA HYDROLOGISKA FÖRHÅLLANDEN I DALÄLVEN

**SAMHÄLLSPLANERING OCH EXTREMA
HYDROLOGISKA FÖRHÅLLANDEN**

Denna rapport ingår i ett forskningsprogram inom "Tillämpad FoU om dammsäkerhet och översvämningar under extrema hydrologiska förhållanden" som leds av en programkommitté och SMHI på uppdrag av regeringen.

Rapporten skall belysa de konsekvenser som extrema flöden kan ge på samhällsbildningar utmed större vattendrag. Den kan vara av särskilt intresse för personer som arbetar med översiktsplanering och räddningsverksamhet inom kommuner med genomkorsande älvar och större vattendrag, liksom för länsstyrelser och statliga myndigheter som Räddningsverket.

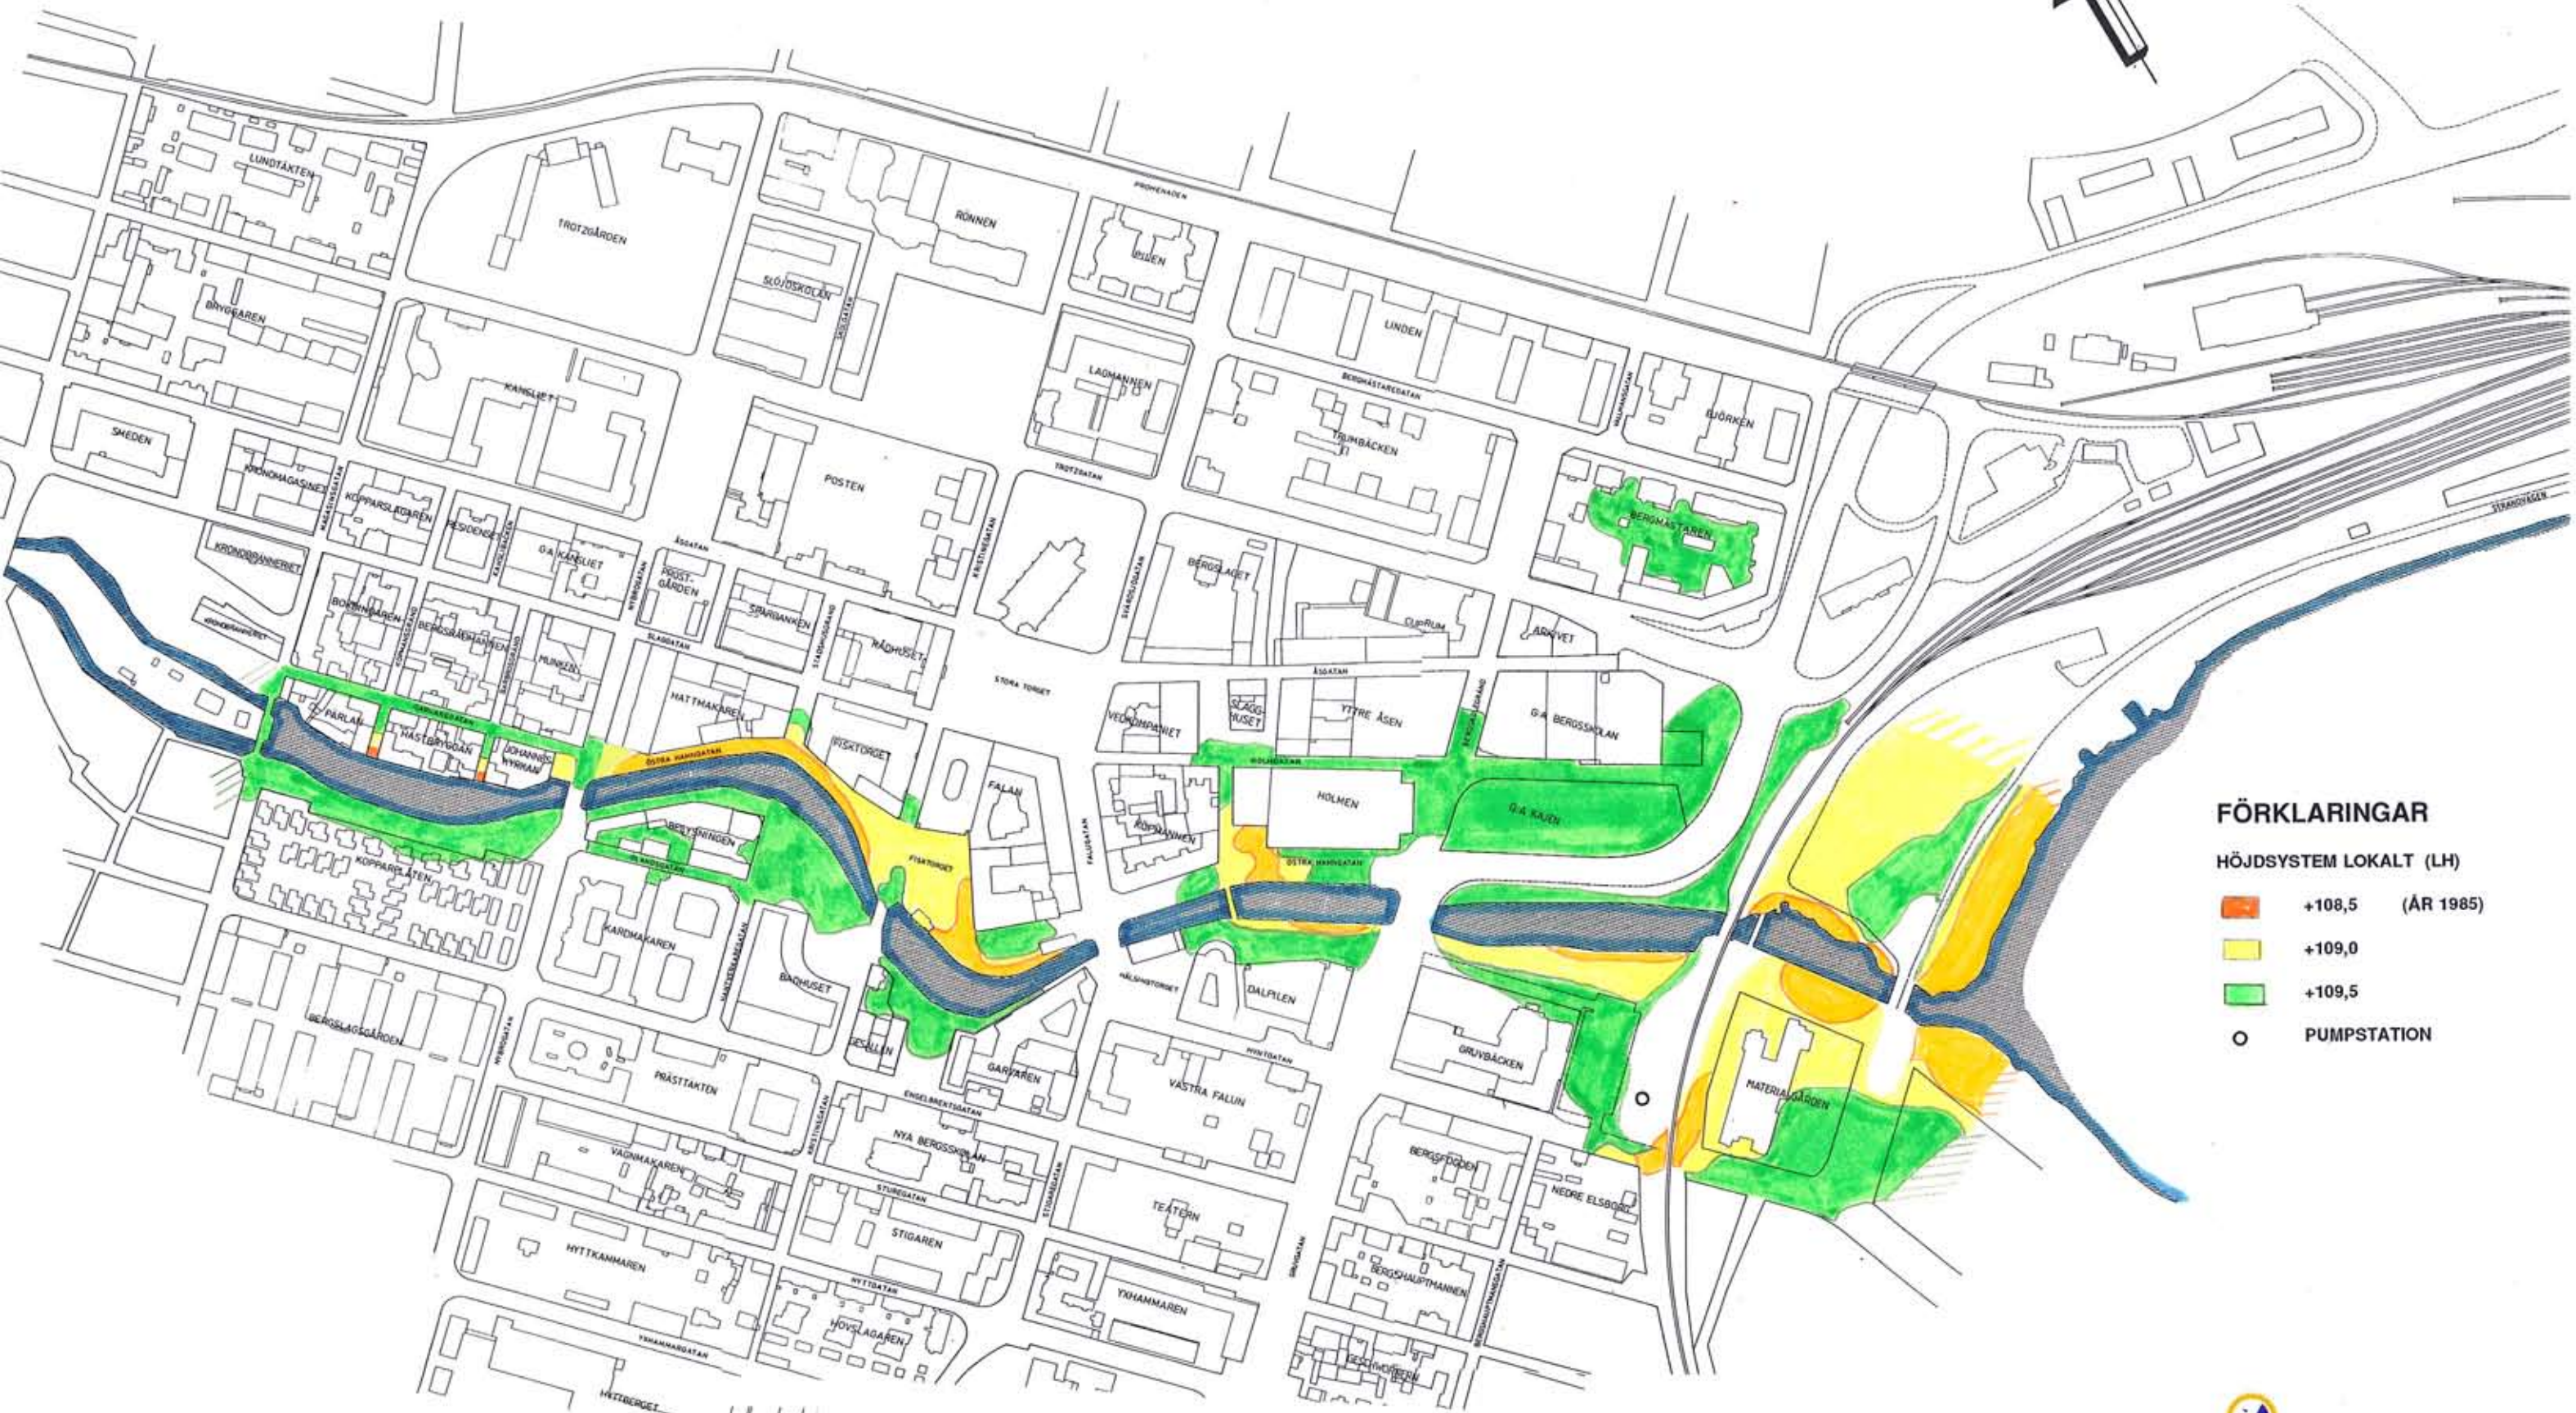
ÖVERSVÄMNINGSKARTA BJÖRBO 4.4
SKALA 1:10 000

- HÖJDSYSTEM LOKALT (LH)
-

PUMPSTATION

Under årens lopp har olika alternativ för att minska skadeeffekterna av extrema högflöden övervägts, främst för den praktiskt taget oreglerade Västerdalälven. Det s k Hällaprojektet med ett magasin för flödesreglering har övervägts, men förkastats av miljöhänsyn. Därmed återstår möjligheterna att göra rensningar i forsar nedströms översvämningskänsliga tätorter, alternativt invallningar av tätorterna. Västerdalälvsutredningen (Ds Jo 1976:8) behandlar ett antal sådana rensningsåtgärder. Av dessa har enbart rensningar nedströms Björbo kommit till
