# *Efterbehandling av gruvavfall i Falun*

*Kompletterande åtgärder för att minska metalläckaget  
till Faluån - Dalälven – Östersjön*

## *DELRAPPORT 1*

*Kartläggning av metalläckage och miljöriskbedömning*

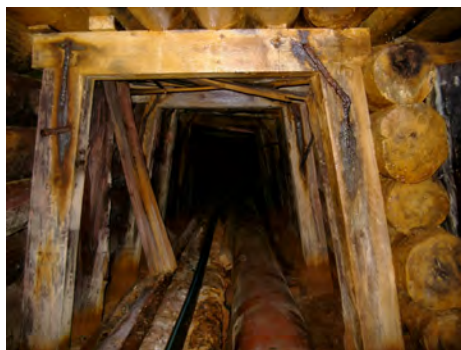
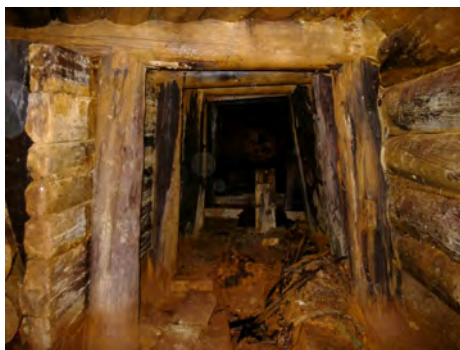
Figur 14. Stollen

Stollgången användes vid den tidiga gruvdriften för avledning av vatten. Stollen var försedd med överfall i botten för att samla upp slam som sedan kunde användas som Rödfärgsråvara. Längs Stollen fanns ett antal nedstigningsbrunnar varav en del fortfarande finns kvar. Bitvis har Stollen rasat igen och bitvis är det fortfarande möjligt att gå ner i brunnarna och gå i Stollen. En bedömning av Stollen sträckning har gjorts av utifrån gammalt kartmaterial, muntlig information och egna observationer på plats. Under årens lopp har ett antal olika ledningar dragits fram inom området, där man nyttjat Stollen som ledningsschakt. Ett flertal ledningar finns alltså kvar i Stollen men nyttjas inte längre. Nedanstående bilder visar hur Stollen ser ut på några delsträckor.

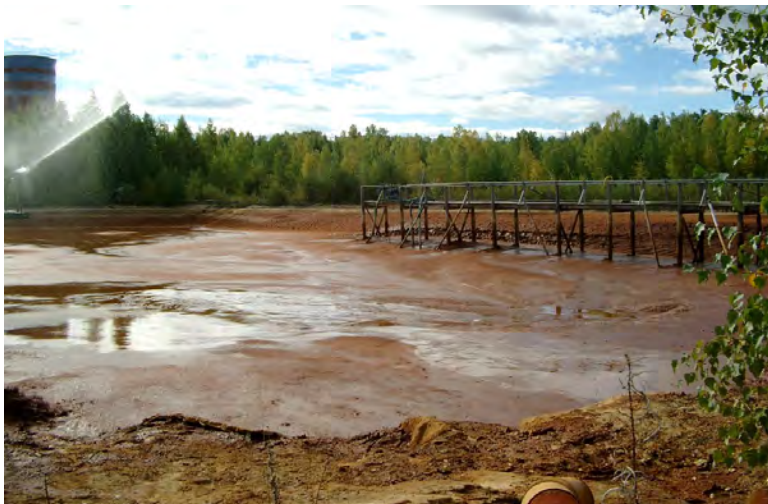
*Figur 34. Sedimenteringsbassäng vid tömning.*

Till vänster visas hur sedimenteringsbassängerna ser ut när de töms på metallhydroxidslam.

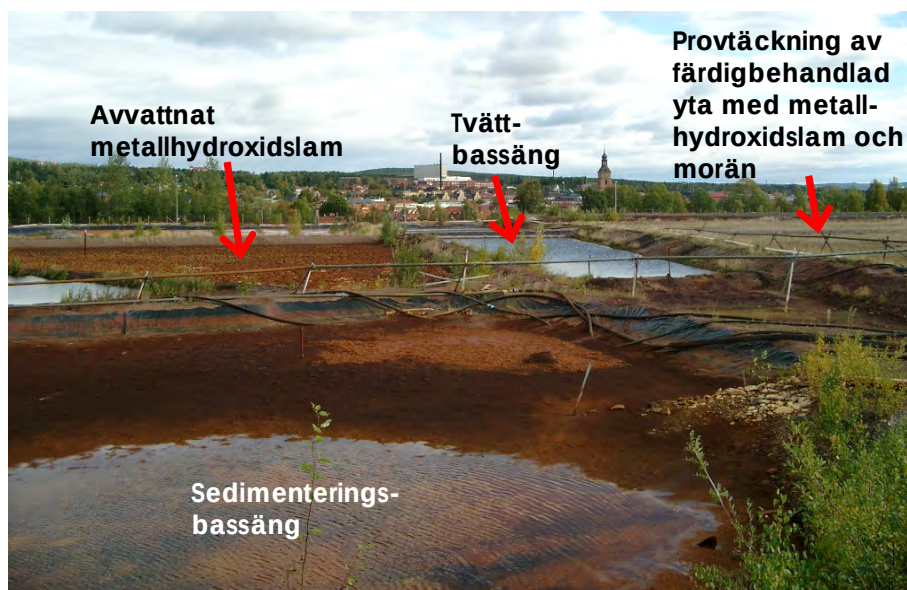
Figur 35. Bild över tvättområdet från väster mot öst, med olika typer av ytor markerade.

I bilden ovan visas en del av kisbränderdeponin där tvättning pågår i bassänger. Området till höger om den vattenfyllda bassängen har provtäckts med metallhydroxidslam och morän.

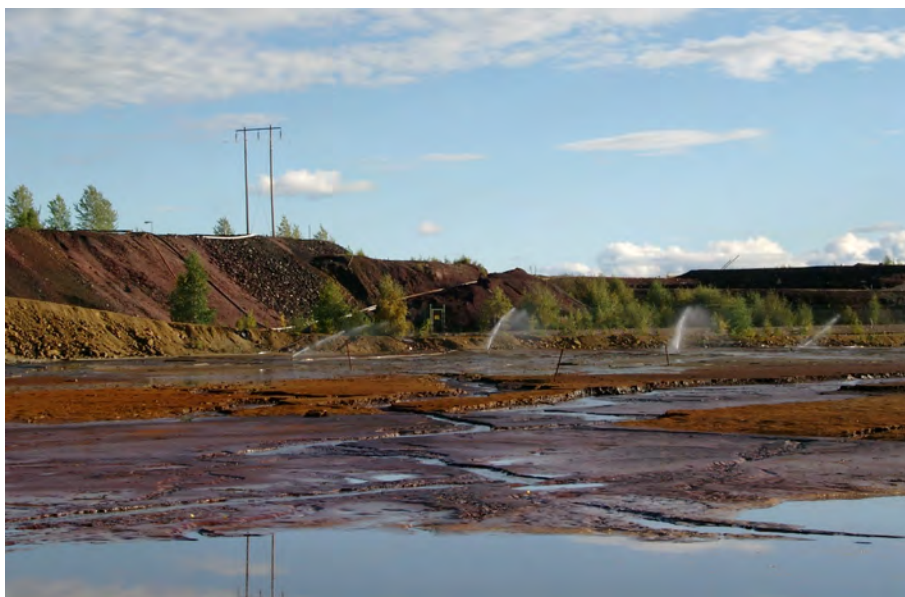
Figur 36. Sprinkling av Skålpussenområdet, kort tagit från norr mot söder.

Inom Skålpussenområdet utförs tvättningen endast genom sprinkling, som framgår av nedanstående bild. I samband med tvättningen har det ordinarie utloppet från Skålpussen stängts och det förorenade vattnet från tvättningen pumpas istället till behandlingsanläggningen.

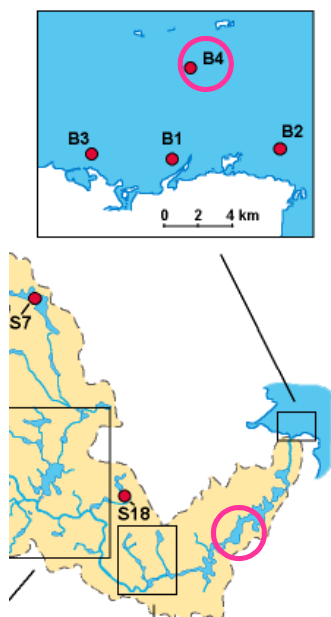
## Eggegrund

37 m

I Figur 68 kan medelvärdet för ett antal metaller från mätningar vid Gysinge i nedre Dalälven från 1990 och framåt jämföras med motsvarande värden vid Eggegrund i Bottenhavet på 37 meters djup. Under den aktuella perioden har zinkhalten i genomsnitt varit 10-15 gånger högre i Dalälven än i havsvattnet. Zinkhalten har även varit påtagligt högre i ytvattnet nära älvmynningen än längre ut i Bottenhavet. Dalälven och Falu gruva kan därmed sägas ha haft en väsentlig betydelse för zinkhalten i detta begränsade havsområde. Denna betydelse har minskat som en följd av genomförda åtgärder under senare år. Medelhalten för zink vid Gysinge år 2002 på 9,6 µg/l antyder att älvvattnet idag innehåller ca 7 gånger mer zink än havet.
