# HISTORISKA DAMMAR

Meddelande 5 • 2008

# Historiska dammar i våra levande sjöar och vattendrag

Underlag för kulturhistorisk utvärdering och bevarandekriterier  
av äldre dammanläggningar inom Västerbottens län

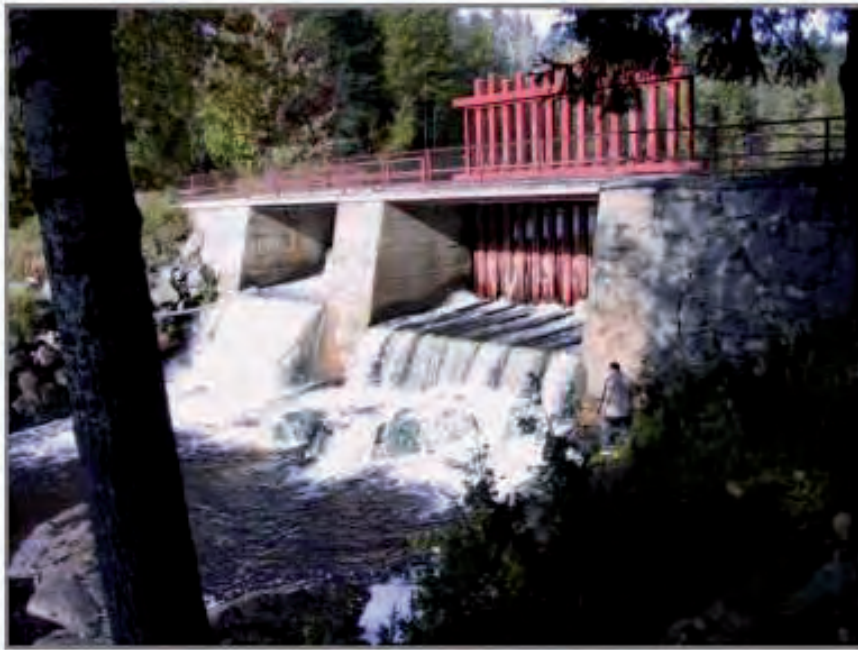
BILD 1. Bruksdamm vid Olofsfors bruk, Leduån.

talet och fram till mitten på 1900-talet.<sup>13</sup> Under 1900-talets första decennier kom dessutom mindre vattenkraftverk för *elproduktion* att anläggas efter olika vattendrag.<sup>14</sup> Detta skedde allt som oftast i anslutning till en redan befintlig damm: ett elkraftverk kunde med andra ord stå uppställd intill en skvaltkvarn, en såg och ett spånhyvelhus och samsas om samma dammanläggning (BILD 4, FIGUR 2). Ytterligare exempel på dammanläggningar som återfinns inom Västerbottens län, fastän i relativt ringa mängd, är *bruksdammar*. De kanske mest bevarade återfinns vid Olofsfors bruk, Leduån (se BILD 1 ovan).

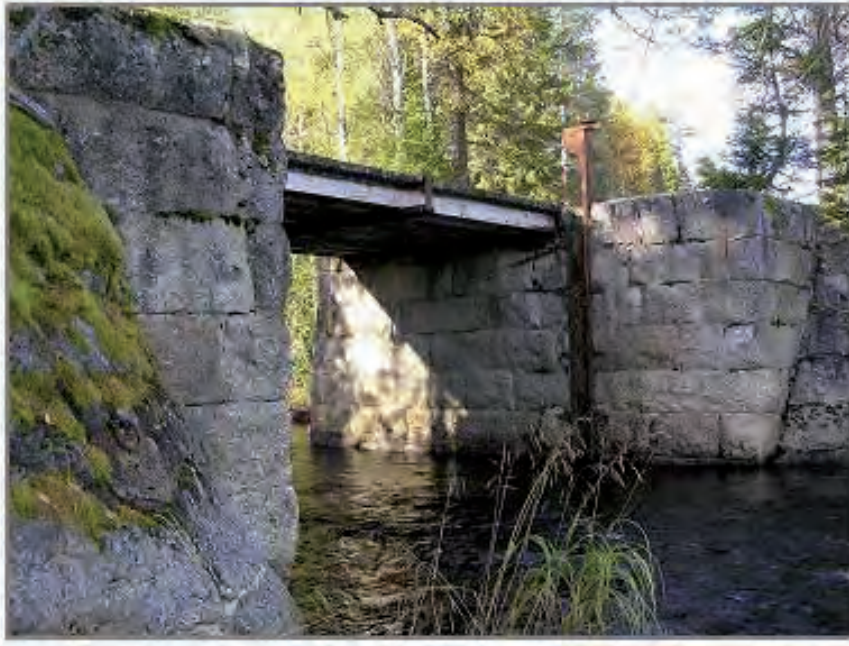
*BILD 2. Tidigare flottningsdamm, Fäboträskdammet, numera utriven med undantag för utskovet som består av vällagd kilsten. Tjänar idag som vägbro. Rödån, bivattendrag till Vindelälven, vid utloppet av Fäbodträsket.*

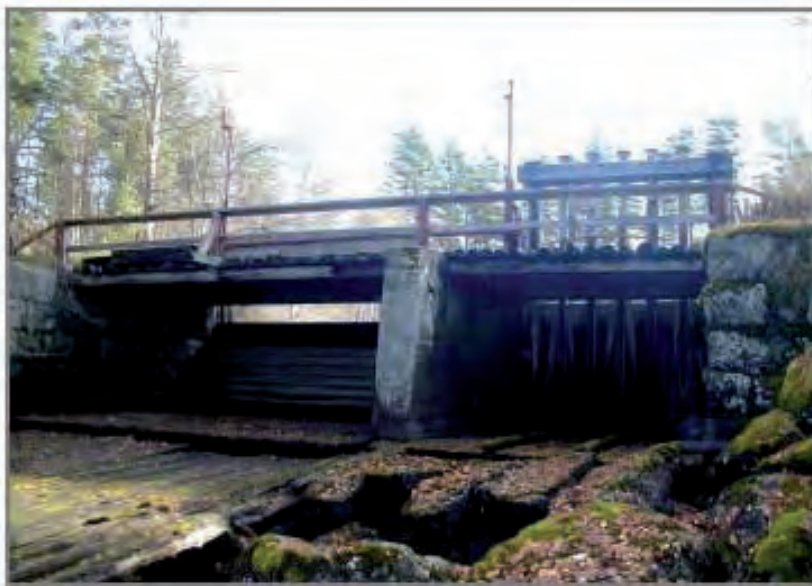
**BILD 3.** *Norstdammen, Åman, bivattendrag till Vindelälven. Kombinerad flottnings- och kraftverksdamm (ID-nr 532, BILAGA 1). Det är ett bra exempel på en dammanläggning med två utskov, där den ena har bjälksättar som dämme (vänster) och den andra luckor (höger). Utskovet består i huvudsak av kilad sten (mellanväggen i detta fall av heljuten betong).*

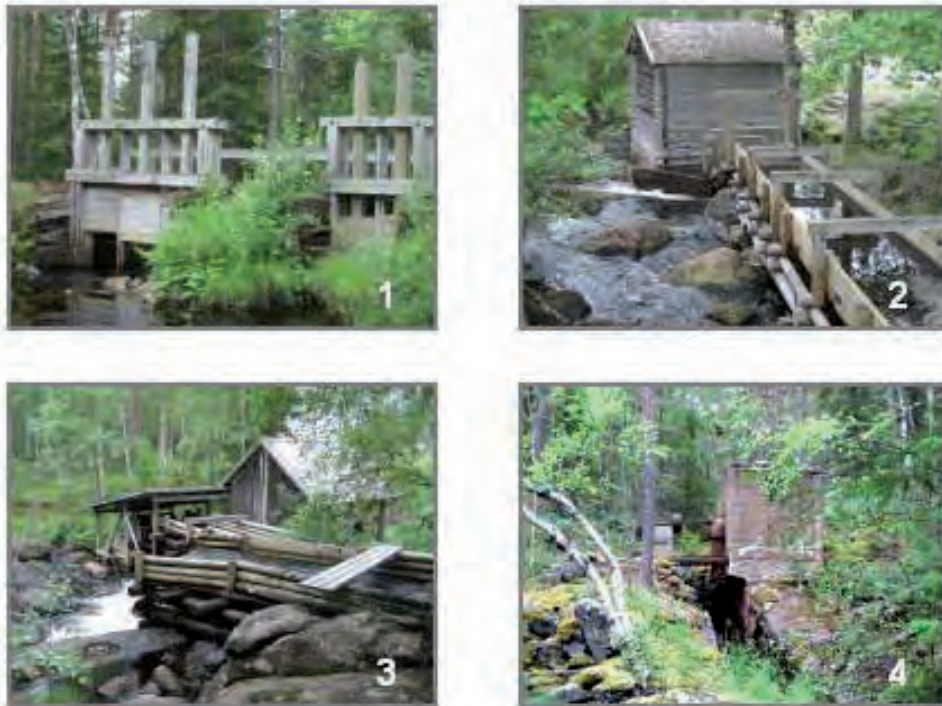
BILD 4. Kulturmiljön vid Baksjöleden, Mellansjöbäcken, ett bivattendrag till Lögdeälven. Ett bra exempel på hur olika vattenkraftsrelaterade verksamheter placerats i anslutning till en gemensam damm (1): skvaltkvarn med tillhörande ränna (2), något nedströms en spånhyvel (3) samt rester av elkraftverk (4). Tidigare låg här även en vattensåg, strax nedan spånhyveln.

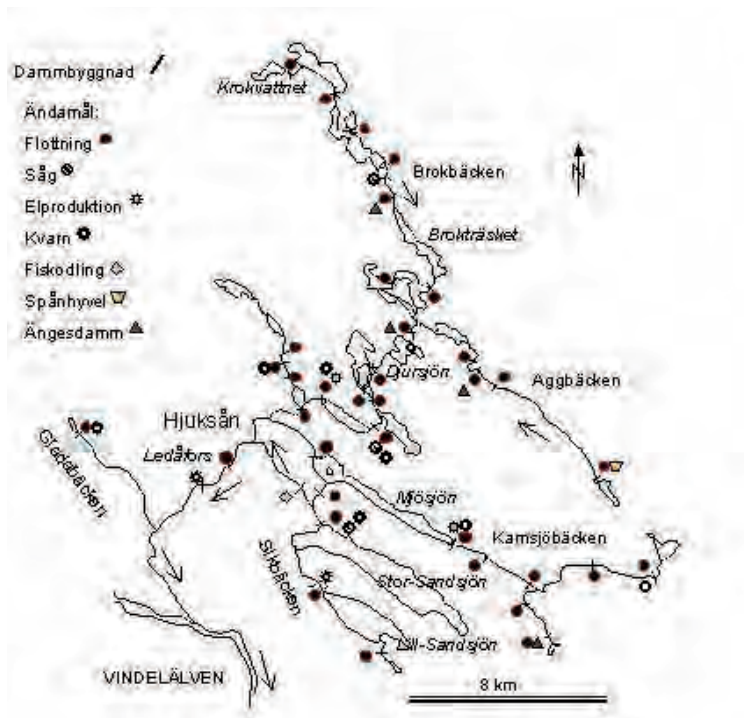
FIGUR 2. Hjuksåsystemet, Vindelälven. Exempel på dammanläggningar i det kulturhistoriska skogslandskapet och användandet av vattendragen som transportleder och kraftkällor.

De flesta dammarna efter Hjuksåsystemet nyttjades för flottningsändamål men användes i många fall även till kvarnverksamhet och elkraftsproduktion. En del flottningsdammar tjänade även som ängesdamm, exempelvis efter *Aggbäcken*, där ett damm benämns just "Strandängesdammen" (beläggen mellan *Hjuksnoränge* och *Nyänge* vars namn återspeglar hur markerna intill vattendraget brukats). Förmodligen har fler dammar i Hjuksåsystemet använts till detta ändamål, exempelvis efter *Kamsjöbäcken*, vilken torde ha varit mycket lämpad för detta med tanke på dess omfattande och öppna myrar och raningsmarker. En del mindre skvaltkvarnar nyttjade dammar som inte anlades över själva vattendraget utan låg intill en mindre grävd kanal från vattendraget. Det handlade om att dämna mot en mindre jordvall som var ca 1 meter hög och hade längd upp mot 30 meter. Regleringen skedde med en mindre lucka och vattnet släpptes in efter en ränna som anslöt till kvarnens skovelhjul. Exempel på detta är kvarnen strax ovan Hjuksåns utlopp i *Djursjön*. Elkraftverket vid *Ledåfors* fick sitt vatten genom en liknande lösning (fast givetvis en större och mer utvecklad sådan, bl.a. anlades en inloppstunnel med en nästan 300 meter lång tub som ledde vattnet till turbinen) medan kraftverket efter *Sikbäcken* nyttjade en mindre damm anlagd över vattendraget.

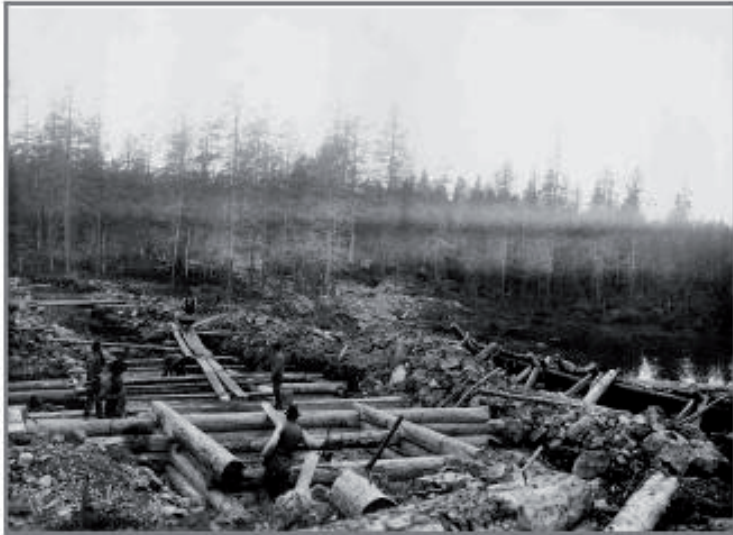
*BILD 5. Uppförande av flottningsdamm. Blästtjärn, Kälkåns flottled, Dalarna. Fotograf är Hesselman, H. September 1903. Ovan byggarbetsplatsen har en temporär dammvägg satts upp för att förhindra vatten från sjön att rinna ner. Dammanläggningens utskov håller på att timras upp. En bana av plank har lagts ut för att underlätta tilltransport av fyllnadsmaterial med hjälp av tippkärr.*

När en dammanläggning uppfördes före de första decennierna under 1900-talet timrades en stockväggar som tjänade som grundfundament för dammens utskov. Den timrade konstruktionen fylldes sedan med stenmaterial (BILD 5).<sup>17</sup> Utskovet utgör, enkelt uttryckt, själva ”dammkroppen” vilken håller uppe dämmningskonstruktionen. På utskovet ligger en brobana och i anslutning till de luckorna alternativt sättarna - dvs. dämmkonstruktionerna - med tillhörande anordningar för justering av dessa i höjddled (BILD 6). Under främst 1910- och 20-talet kom många av dammarna att anläggas, alternativt byggas om, och utskoven inklusive väggarna i slussen uppföras av huggen och kilad sten. Kilad sten användes vid denna tid till en mängd olika byggnadskonstruktioner, exempelvis flottledskonstruktioner, bropelare, husgrunder mm.<sup>18</sup>

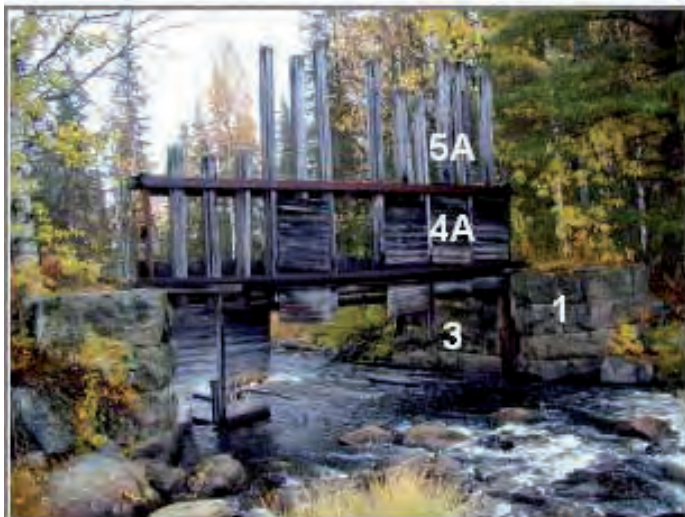
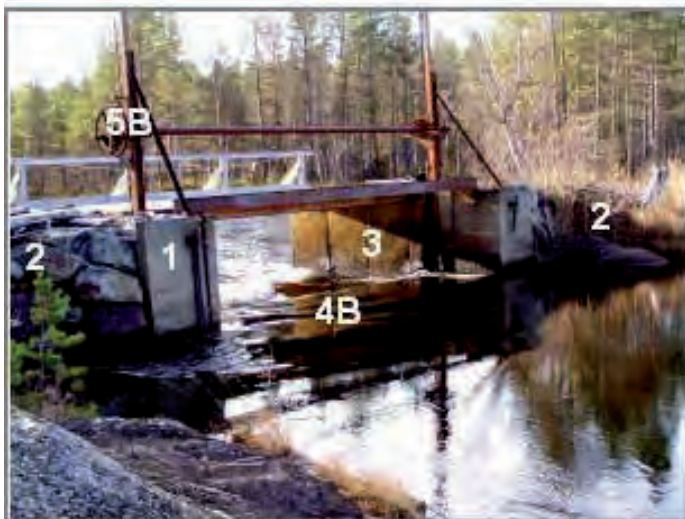
**BILD 6.** Översiktlig bild av en dammanläggnings uppbyggnad och olika delar, luckdamm (övre bild) respektive bjälksättsdamm (nedre).

Den övre dammen, *Mjösödammen* (ID-nr 506, BILAGA 1) Hjuksån, Vindelälven, har utskov som består av kilad sten: en teknik som användes framförallt under 1910- och 20-talen. Den är därmed av kategorin IIC (lucka + utskov av kilad sten). Den nedre dammen, *Nedre Långtjärnsdammen* (nr 368), Lycksabäcken, Umeälven, har ett utskov som består av betongplattor, en konstruktionsteknik som introducerades under 1930-talet. Tillhör kategorin IVC (bjälksättar med fast spel + utskov av betongplattor).

**1:** Utskov. **2:** Dammvallar (även kallade landarmar). **3:** Slussvägg. **4A:** Luckor. **4B:** Sättar. På bilden ligger bjälkarna strax under vattenytan och är därför inte synlig, observera dämning och överfall. **5A:** Luckstolpar (för justering av luckor i höjdd). **5B:** Sättspel.

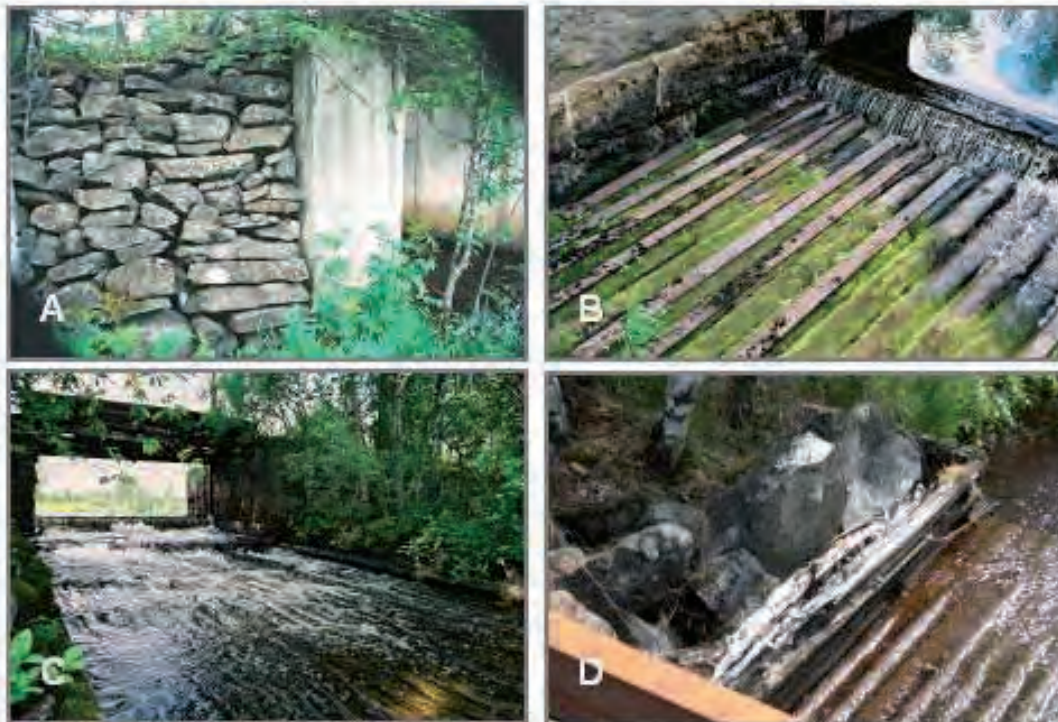
BILD 7 A-D. A. Landarmens anslutning till utskovet. B. Slussgolv, här förstärkt med järnbeslag. C. Slussgolv nedströms slussen. På ömse sidor av slussgolvet kan man skymta styrkistornas timring. D. Styrkista uppford av timrad vägg med stenfyllning.  
Foto: Erik Törnlund, 2007.

Under 1920-talet började utskoven att uppföras i helgjuten betong, en teknik som utvecklades 1930-talet genom att prefabricerade betongplattor introducerades. På ömse sidor utskovet ligger landarmar, eller dammvallar som de även benämns, uppförda för att möjliggöra effektiv uppdämning av vattennivån uppströms dammen. Landarmarna uppfördes av sten, grus och jord och består i många fall av vällagd natursten alternativt kilsten, ibland väl sammanfogade med järnkrämpor för att öka hållfastheten.<sup>19</sup> Under 1950-talet kunde landarmar anläggas och förbättras med hjälp av bandtraktorer.<sup>20</sup> Höjden, bredden och längden på landarmarna varierar beroende på omgivande miljö och dämningkapacitet: landarmar som är uppemot 70 meter långa är inte ovanliga och höjden kan uppgå till nära tre meter närmast utskovet (BILD 7 A).

Genom och bakom utskovet återfinns ibland även slussgolvet bevarat, bestående av parallellt lagda och förankrade stockar som löper i strömriktningen (en annan benämning är skibord). Slussgolvet tjänar till att underlätta timrets passage genom utskovets sluss så att det inte ska fasta på ojämnheter. Ibland är slussgolvet anlagt i etage, dvs. trappsteg, upp till 3-4 stycken, för att jämna ut det fall som ibland kan finnas bakom dammens utlopp (BILD 7 B-C). På ömse sidor av slussgolvet efter utloppet är styrkistor i regel anlagda. De kan vara konstruerade av betongplattor, kilad sten eller, det enklaste, upptimrade väggar förstärkta med stenkar (BILD 7 D).

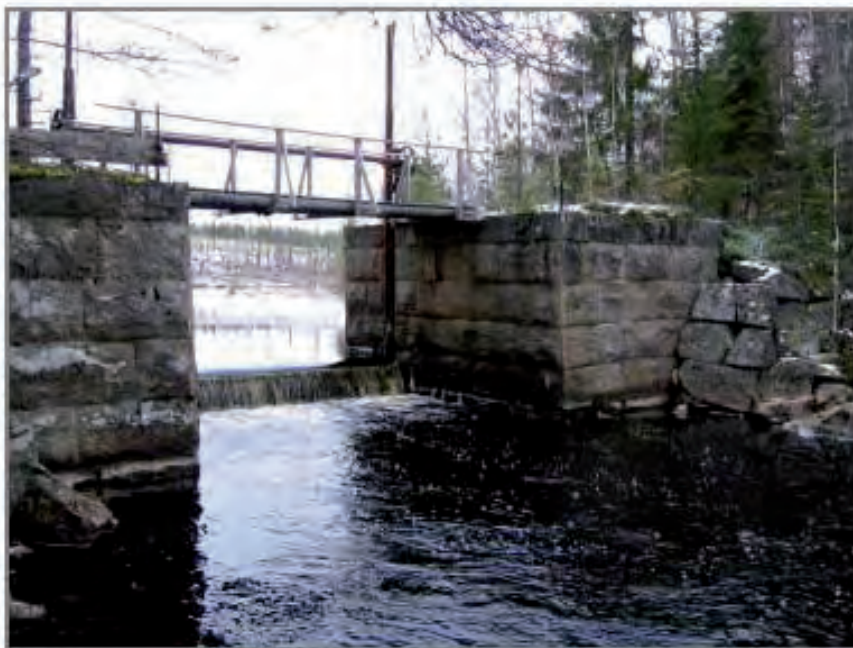
BILD 8. Flottningsdamm, väl uppförd av kilad och huggen sten. Beläggen ca 800 meter nedströms Stavarsjön, Gideälven (nr 139).

Ett stort steg att utveckla och förbättra dammkonstruktionen var övergången från utskov av timrande stockar till att beklädda dem i kilad och huggen sten. Detta innebar en betydligt hållfastare dammanläggning och dämmningkapaciteten kunde ökas. Dammens underhållskostnader blev också lägre. Det är nog inte för inte som den här kategorin dammar anses som mest bevarandevärd då de återspeglar yrkesskicklighet vid uppförande, ger ett storslaget intryck och är rätt så välbevarade (BILD 8).

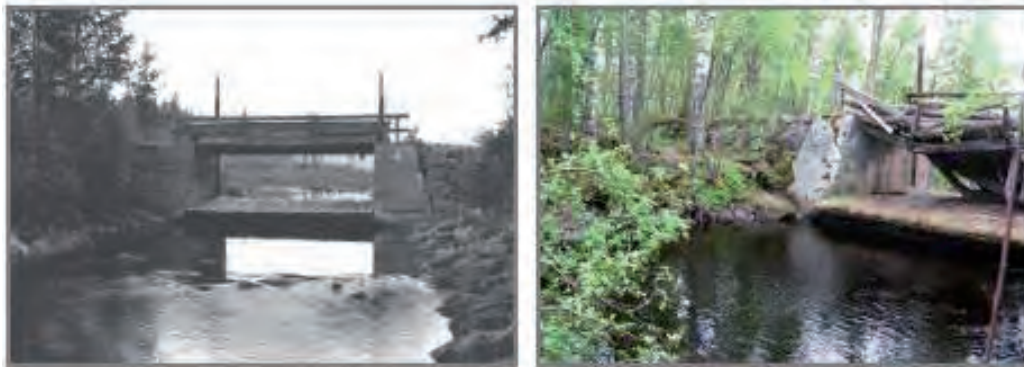
*BILD 9. Exempel på flottningsdamm med utskov av helgjuten betong, Långviskadammen (nr 213), Holmsjöbäcken, bivattendrag till Lögdeälven. Dammen uppfördes i sitt befintliga skick 1934. Den vänstra bilden är från 1960 och den högra 47 år senare. Med undantag från brobanan som murknat och rasat är dammen för övrigt i mycket gott skick.*

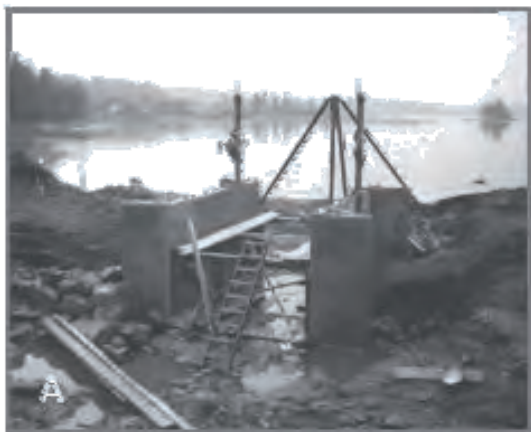
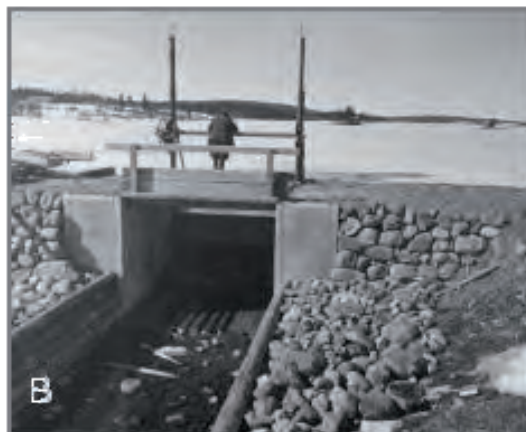
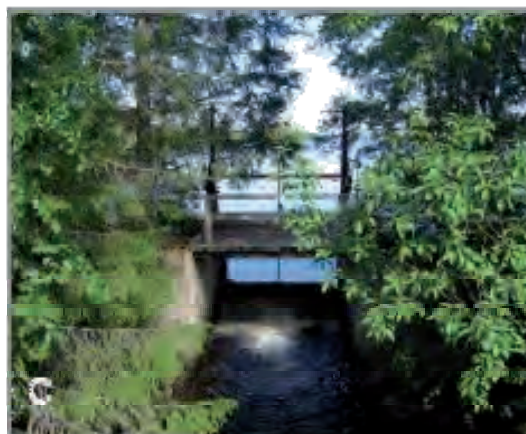
Bild 10. Uppförande av flottningsdamm, Lillarmsjödammen, Hörnån (ID-nr304).  
**A. Under uppförande, november 1949.**  
**B. Dammen färdig, april 1950. På bilden syns tydligt nylagt slussgolv, styrkistor och landarmar. C. Dammen idag.**

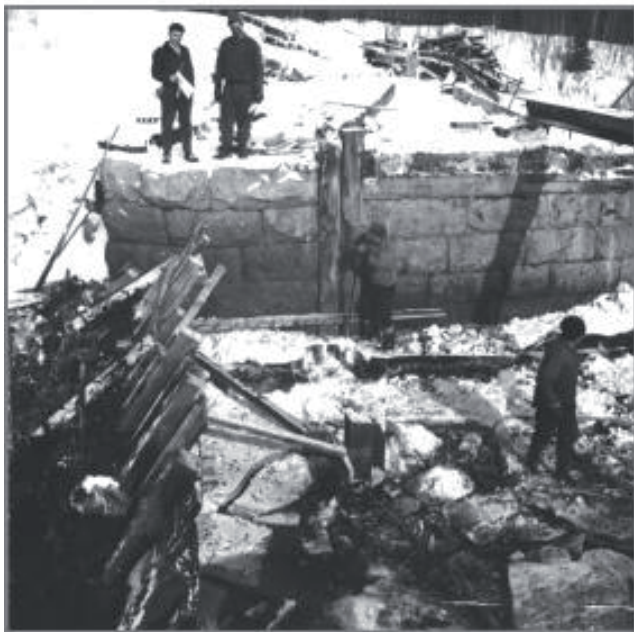
BILD 11. *Reparation av Pauträskdammen (nr 374), Paubäcken, Umeälven. Vårvintern 1952.*

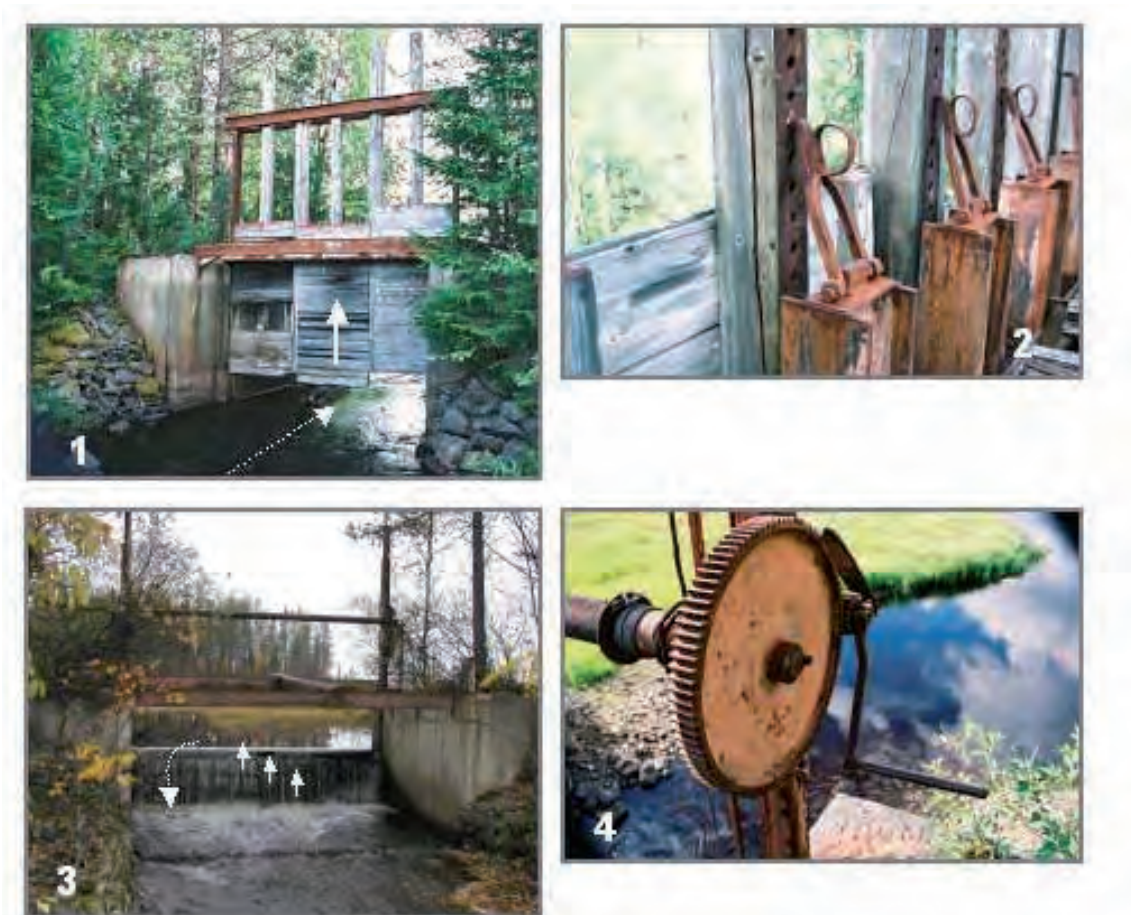
BILD 12. Principer för dämning med luckdamm (1) respektive bjälksättsdamm (3). Luckdämnet justerades i höjled genom att bända luckstolpen med hjälp av spett. Luckstolpen låstes sedan önskad position med järnbygel (2). Bjälkdämnet justerades med hjälp av speplanordning (4).

Bjälksättsdammen krävde en helt annan teknisk lösning vid justeringen av dämnet jämfört med den tidigare luckdammen. Det fasta spelet (se BILD 12:4) för detta introducerades vid ungefär 1930 men redan tidigare återfanns det under en ytterst kort period, ca 1925-30, en enklare lösning av denna teknik. Det var frågan om en (här benämnt) enklare vinsch med vajer och spel. Spelet, vilket reglerade bjälkdämnet, stod vid sidan på landarmen och från den löpte vajrar upp mot stolparna (löpare) och nedåt, via taljor, till bjälkarna. Det var inte frågan om något spel som satt fast i själva utskovet. Denna tekniska lösning är ytterst sporadisk förekommande och därmed mycket unik. Det finns i dag fyra (4) bevarade dammanläggningar som har en sådan teknisk lösning inom Västerbottens län (BILD 13).

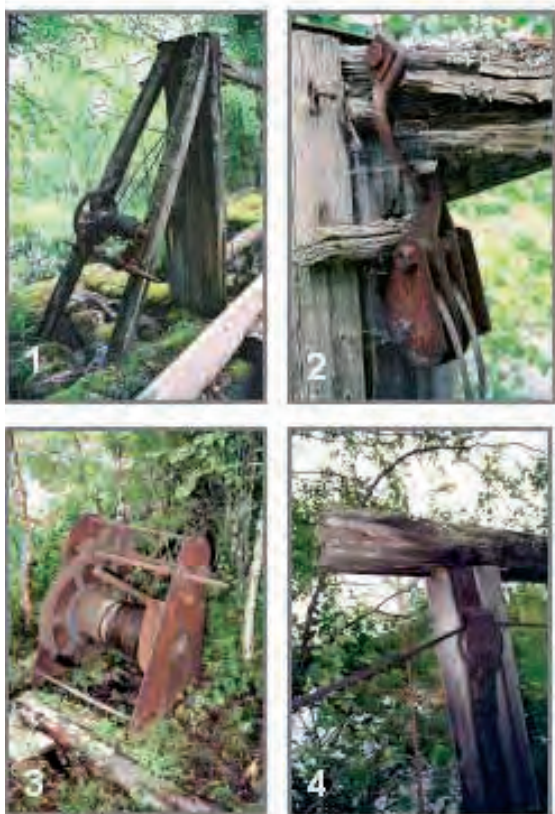
BILD 13. Få bevarade och mycket unika exempel på teknisk lösning vid justering av bjälkdämmen. Spelanordning vid sidan av stolparna, tillverkade av trä, med taljor genom vilka vajrar löper. Vajrarna är sedan fästa vid bjälkarna med hakar. Lillvalvattendammen (nr 161), Valvattenbäcken, Gideälven (1-2) respektive Strutendammen (nr 526), Hjuksån, Vindelälven (3-4).

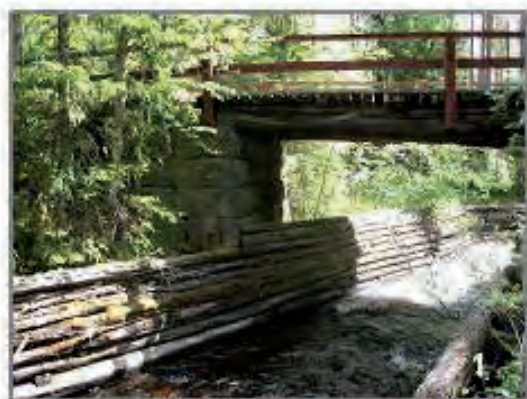
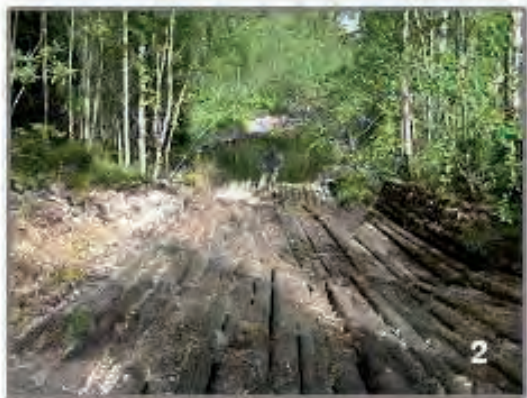
BILD 15. Exempel på delar i helheten. Historiska spår i anslutning till dammanläggningar. Holmsjöbäcken, Lögdeälven.

**1:** Två infrasytem möts. Enkla träkistor på vardera sidan vattendraget, mycket välbevarade av sitt slag (se ID-nr 209, BILAGA 1). Ovan flottleden går gamla landsvägen mellan Bjurholm och Vilhelmina. Brofästet av fint huggen och kilad sten. Ca 250 m nedströms enkelkistorna låg tidigare en ränn damm vilken revs på 1940-talet.

**2:** Välbevarad stöttbotten, ca 25 meter lång och lagd i tre etager, efter sprängd kanal. Platsen omkring 200 meter nedströms flottningsdamm (nr 213). Den ursprungliga strömfåran flyter vid sidan av kanaliseringen. Även denna flottningslämning tillhör idag en raritet då de flesta av den här konstruktionstypen rivits ut.
