# Byske kyrkstad

Riktlinjer och bestämmelser  
för underhåll

Länsstyrelsen  
Västerbotten

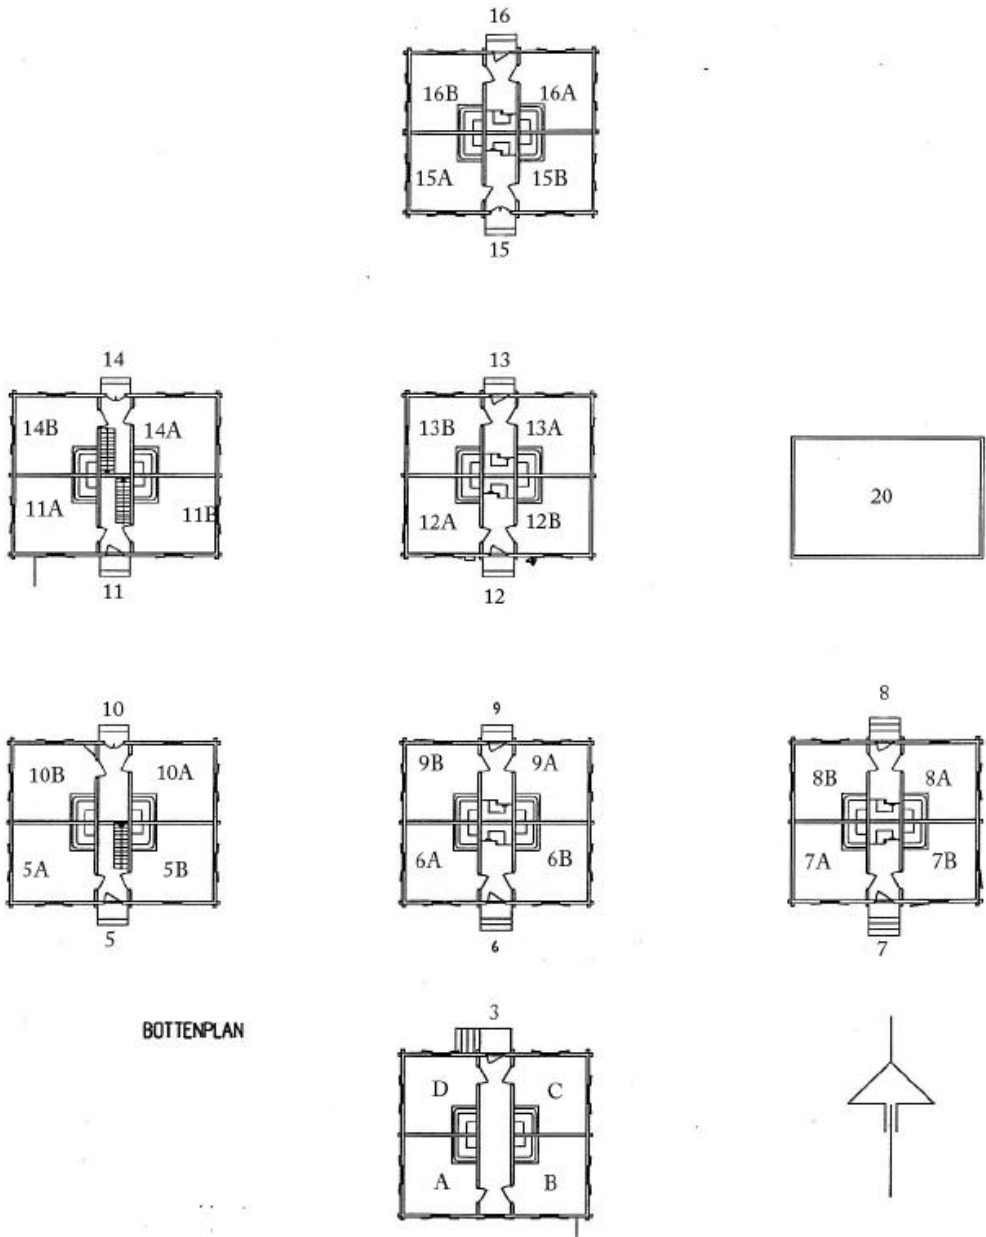
# SITUATIONSPLAN ÖVER BYSKE KYRKSTAD MED NU GÄLLANDE NUMRERING AV KAMRARNA

Planen upprättad av Roland Lundberg

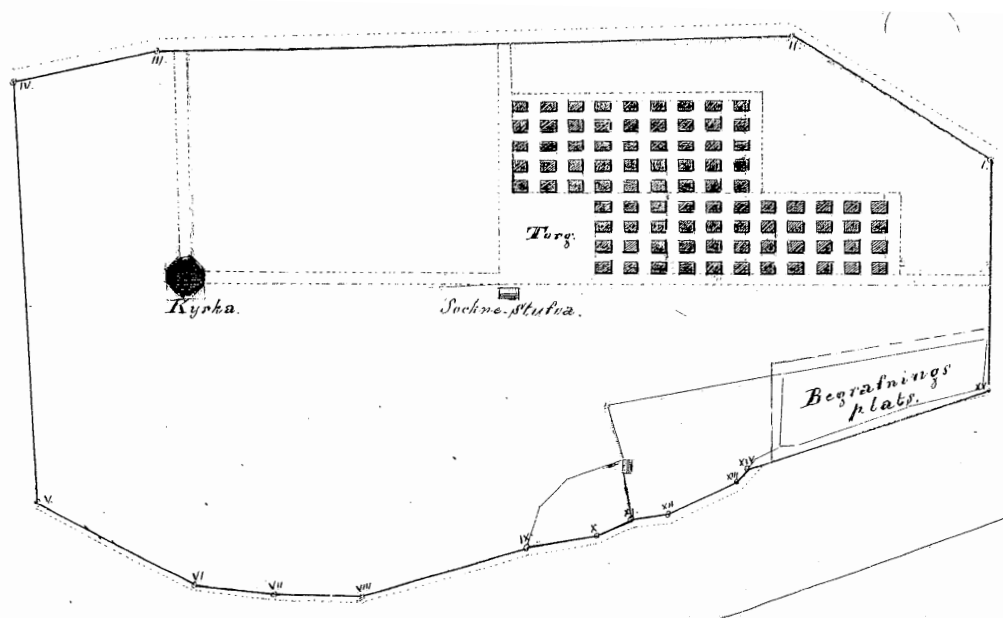
Översiktsskarta upprättad av Ludvig Zethraus 1870 med kyrkan, sockenstugan, kyrkstaden och begravningsplatsen. Kartan visar kyrkstadens tänkta omfattning. Stallarna är inte inritade på denna karta.

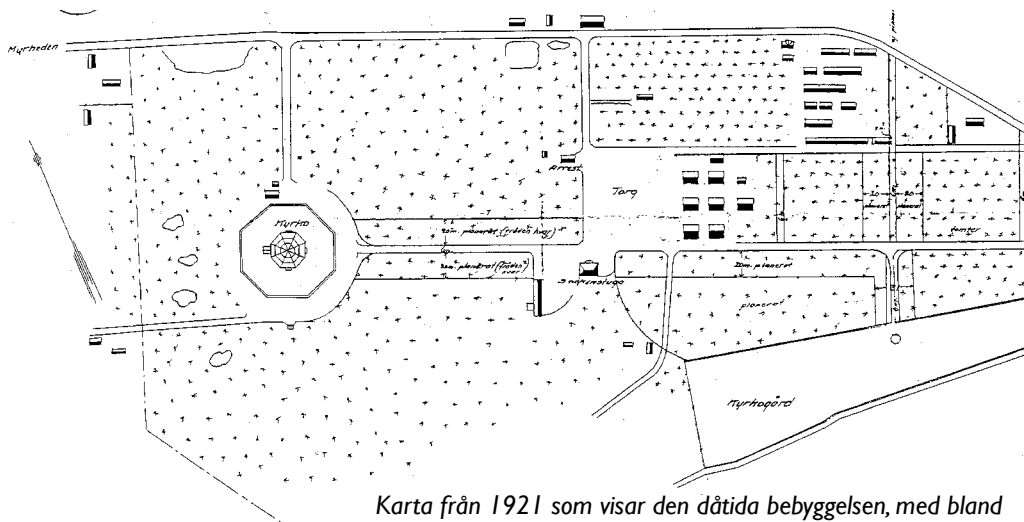
Karta från 1921 som visar den dåtida bebyggelsen, med bland annat arresten och kyrkstillarna.

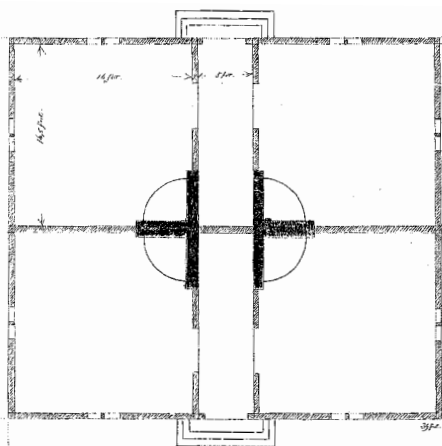
Plan för en "kyrkobys-stuga" ritad av Ludvig Zethraus på 1870-talet.

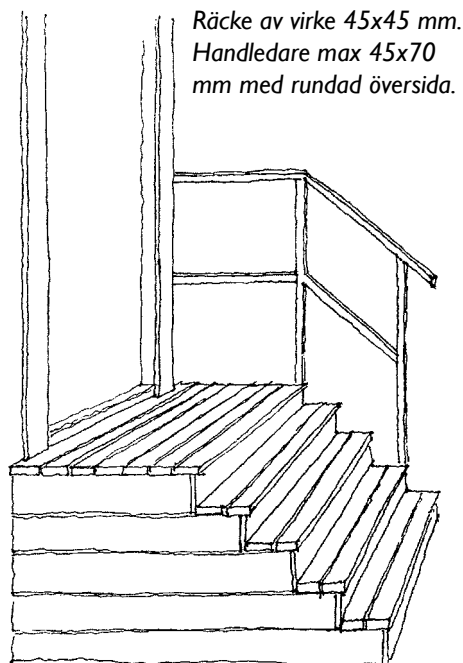
Broplan och steg av virke 45x120 mm.  
Sättsteg och sidor av 22x175 mm.  
Infästningar utförs med spik.

Broarna var ursprungligen enkla, de saknade räcken och var slutna på sidorna och mellan stegen. Om reparationer måste göras ska den utformningen följas. Idag förekommer broar av en rad olika konstruktioner och karaktärer i kyrkstaden. Det är angeläget att på sikt återställa dem till det äldre utförandet. Där räcke måste finnas på grund av bronns höjd ska det vara enkelt och endast ha en överliggare samt eventuellt en horisontell bräda.

Vid reparationer ska virke av tätvuxen kärnfuru användas. Tryckimpregnerat virke eller metallräcken får inte användas i kyrkstaden. De skador som vanligen uppträder på broarna är rötskador nedtill. Vid reparationer är det viktigt att endast skadade delar byts ut. Broarna kan lämnas obehandlade eller behandlas med så kallad Roslagsmahogny bestående av lika delar trätjärä, rå linolja och balsamterpentin.

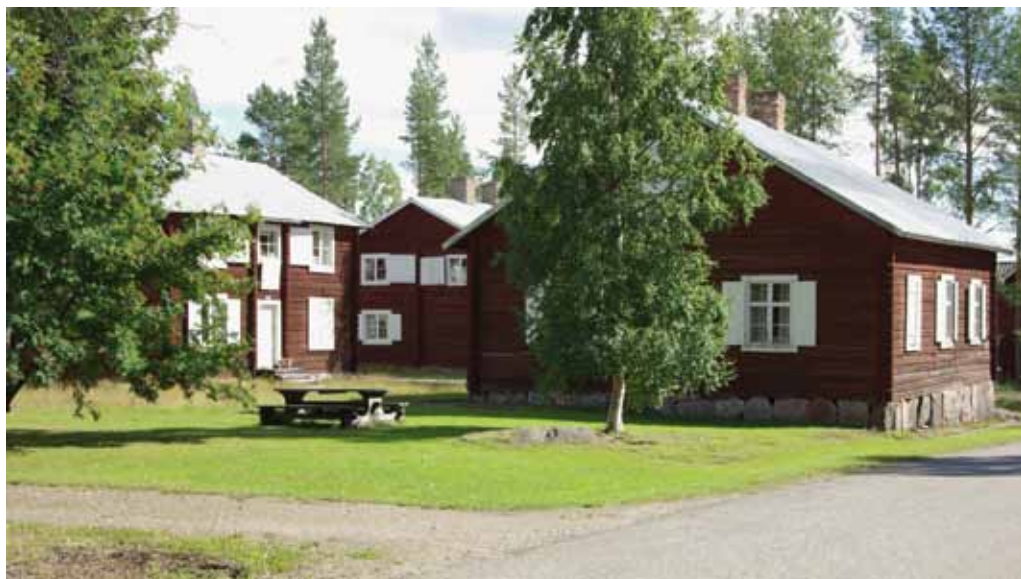
*Kyrkstaden från väster. Den högra kyrkstugan i en våning är den typ som ritades speciellt för Byske och som bara förekommer här.*

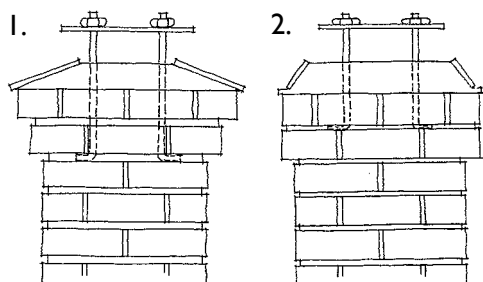
*Skorstenskrön i två olika utföranden för kyrkstads-  
husen. Alternativ 1 ska användas för hus med 8  
kammare. Alternativ 2 ska användas för hus med  
4 - 6 kammare. Överbeslagen görs av omålad  
galvaniserad plåt. Rökhuvarna monteras med ving-  
muttrar på rundjärn som gängas i övre änden.*

Flera av skorstenarna på kyrkstugorna i Byske kyrkstad är avslutade ovanför taken med ett medvetet format krön. Vid ommurning ska krönet återskapas med samma utseende som tidigare. I brandordningen från 1880 står att skorstenarna skulle vara rappade eller åtminstone fogstrukna och att höjden skulle vara två fot (= 0,6 m) från taknocken. De flesta skorstenar rappades dock aldrig och ska därför fortsättningsvis varken vara rappade eller putsade. Endast kyrkstuga nr. 3 har haft putsade skorstenar, där bör putsen behållas.

När skorstenskrön muras om ska om möjligt befintliga tegelstenar användas. Är dessa alltför skadade, använd i första hand begagnade fullgoda tegelstenar av samma format som de ursprungliga och i andra hand nya tegelstenar av samma format. Vissa skorstenar i kyrkstaden är murade av betongstenar. Dessa skorstenar är i dåligt skick och bör muras om ovan tak med vanliga, helst återanvända äldre tegelstenar. Observera att äldre skorstenar alltid är lite ojämnt murade och detta karaktärsdrag ska behållas vid ommur-

De flesta skorstenar i kyrkstaden saknar avtäckning upptill samt rökhuvar, medan en del har kompletterats med sådana. För att undvika frostsador kan även övriga skorstenar kompletteras med avtäckning och rökhuvar. Använd omålad galvaniserad plåt enligt skiss. Rökhuvar fanns ursprungligen inte i kyrkstaden, men har stor betydelse för skorstenarnas livslängd. En tekniskt viktig punkt på en skorsten är anslutningen till taket. Brister där är orsaken till många skador. Ett riktigt utformat nederbeslag är viktigt. Det ska göras av omålad galvaniserad plåt (se skiss).

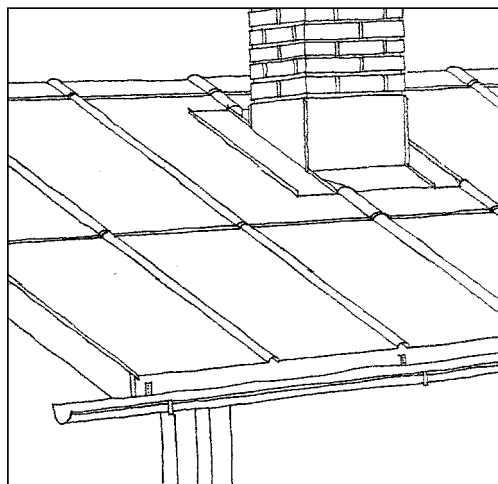
*Nederbeslag till skorstenar ska vara av omålad galvaniserad plåt. Höjden ska i bakkant motsvara två tegelstenar. Hängrännor ska också göras av omålad galvaniserad plåt och dras ut ca 400 mm utanför taket.*

das utan hängrännorna förlängs så att de når 400mm utanför taket. Vid marken bör man försöka avleda regnvattnet så att det inte rinner in mot byggnaden. Hängrännor ska rensas regelbundet så att smuts och skräp inte får vattnet att rinna över och orsaka fukt- och rötskador på fasaderna.
