GÅRDAR I VÄSTERGÖTLAND

- en bebyggelsehistorisk översikt

LÄNSSTYRELSEN
VÄSTRA GÖTALANDS LÄN
Rapport nr 2004:36

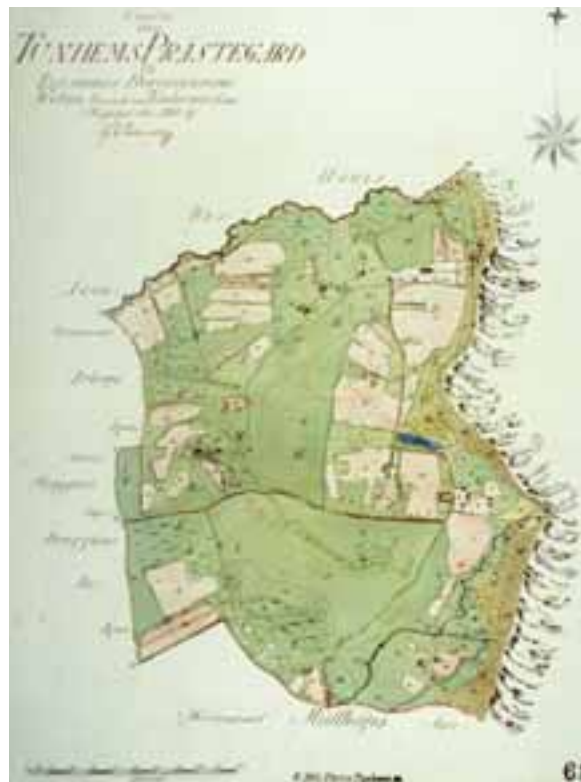
”Detta Tunhem låg såsom et jordiskt Paradis ... Prästgården, som war den wakraste ibland alla jag sedt, låg här invid roten af Hunneberg...” skrev Linné när han passerade Västra Tunhem på sin Västgötaresa 1746. Kartan visar prästgårdens inägomarker 1793. Kyrkan syns uppe till höger. Grönt markerar äng och rosa åker. Djuren fick ta sig upp på Hunneberg i öster för att beta. Ägoavmätning Lmv O 208-68:1.

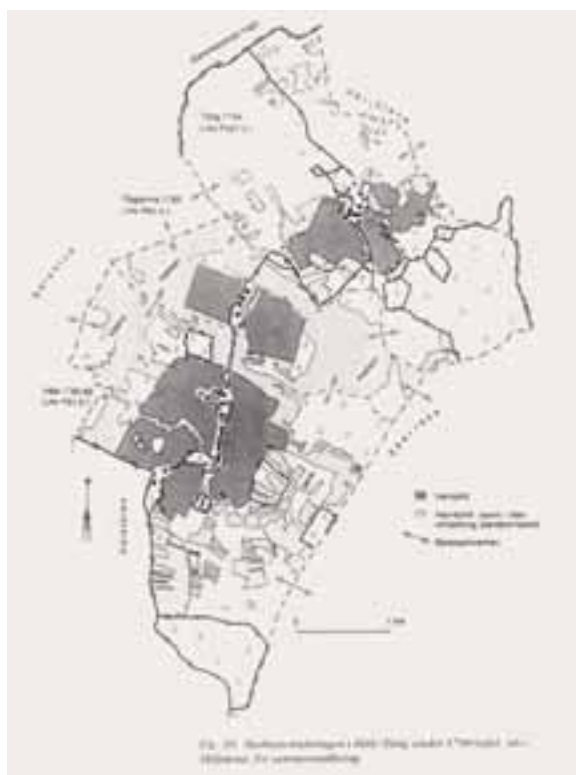
I slättbygden i de västra delarna av gamla Skaraborgs län bedrevs tvåsäde. Gemensamma lösningar för bete och stängsling skapade här ett speciellt, ofta mycket långsträckt bebyggelsemönster, knutet till hägnadernas sträckning i landskapet. Håle och Täng nuv. Grästorps kn under 1700-talet. Efter Höglin 1994.

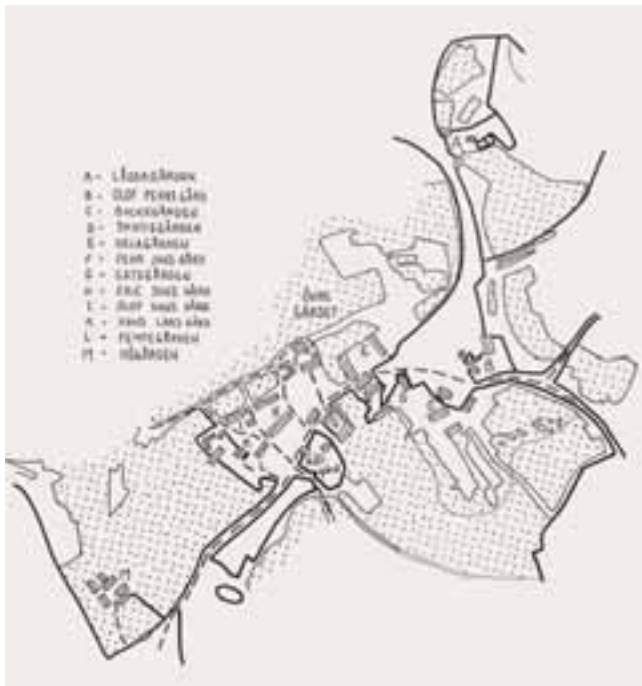
Hjällsnäs by i Stora Lundby sn i Lerum vid 1800-talets början. De 12 gårdarna ligger oregelbundet grupperade kring byvägen. Kartöverlägg RMVG. Lmv O 162-14:1.

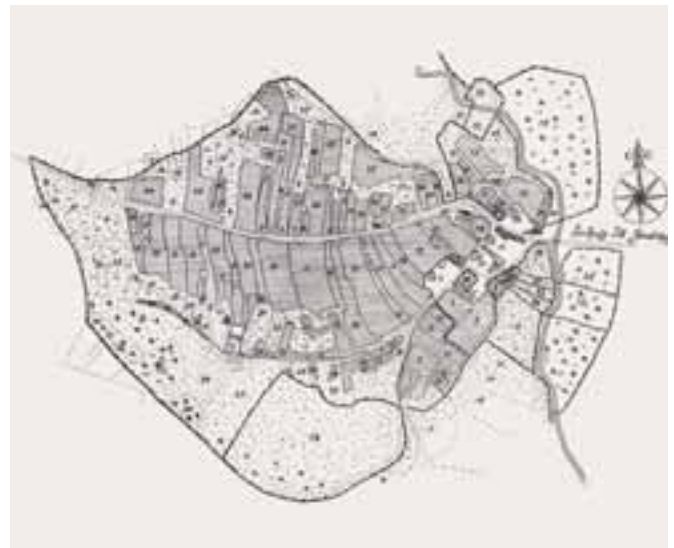
Centrala delen av 1737 års karta över Gullereds kyrkby inägor, Ulricehamn. Gårdarna ligger grupperade kring bytån som står i förbindelse med utmarken i öster. Streckade partier visar åkermarken och prickade slättermarken. Åker- och ängsgärdet är kringgärdat av en trädgårdsgård. Söder och norr härom breder vidsträckt ängsgärdet ut sig (ej med i kartbilden). Öster om ån finns några särhågnade beteshagar. Efter Sigurd Erixon 1945.

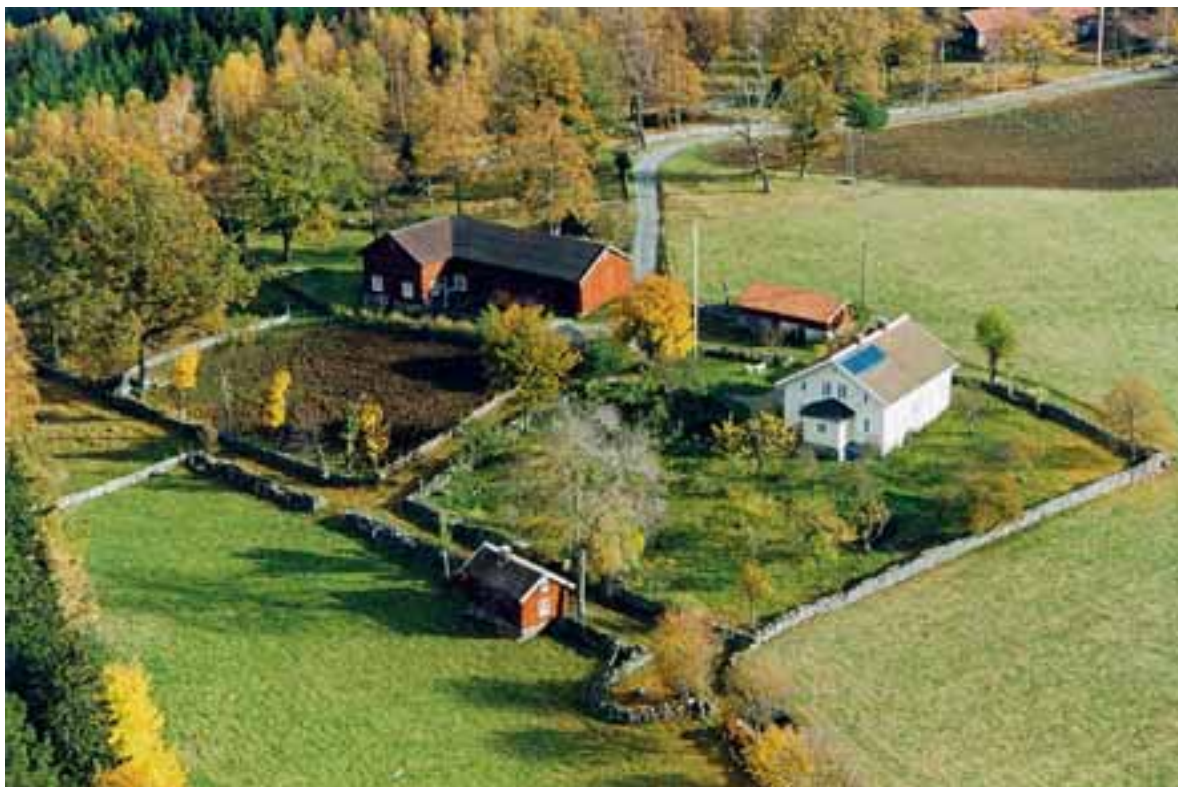
Karaktäristisk västsvensk gård med ladugård i vinkel och tydligt avskild mangård. Denna gård har även en stenväggsmangårdad trädgård. Mysten, Hemsjö sn, Alingsås. Foto: Kulturfoto i Fristad.

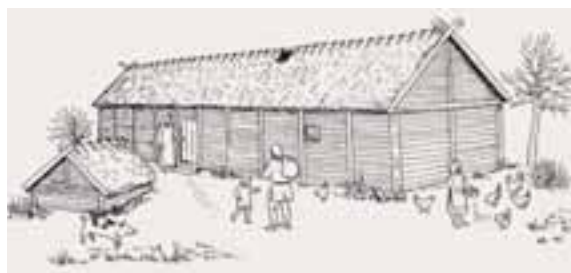
Förslag till rekonstruktion av det 22 meter långa skiftesverks-huset i Råda på Kålland. Teckning: Ulla Sköld VGM.

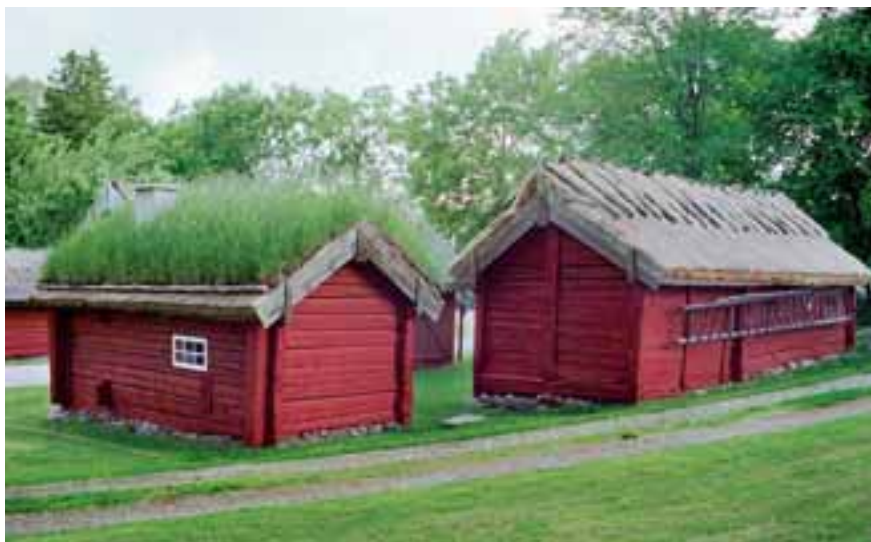
På Odensåkers Klockarebol, Odensåkers sn, Mariestad, finns ekonomibyggnader från 1700-talet som ger en samlad bild av de viktigaste äldre byggnadsteknikerna i Västergötland: skiftesverk (höger) och knuttimring (vänster). Dessutom syns på bilden taktäckning med såväl strå som torv. Foto: VGM.

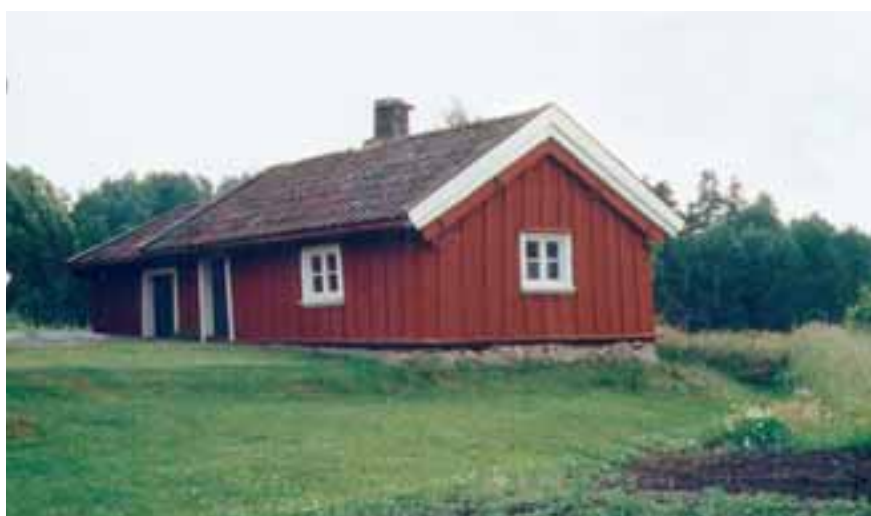
Ryggåsstuga från Gästene härad med enkelstugans planlösning. Vid borte gaveln skymtar ett tillbyggt bodutrymme. Skogsbo, Norra Säms sn, Herrljunga. Foto: VGM.

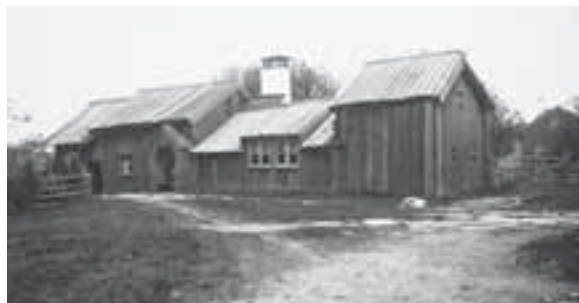
Högloftsstugan har medeltida ursprung. I vissa områden har stugtypen sannolikt varit den mest allmänna hos bönderna om man går några hundra år bakåt i tiden. Under 1800-talet återfinns dock högloftsstugan främst på torp och smågårdar. Högloftsstuga i Torps by, Hyssna sn, Mark.
Foto: S. Welin 1894. VGM.

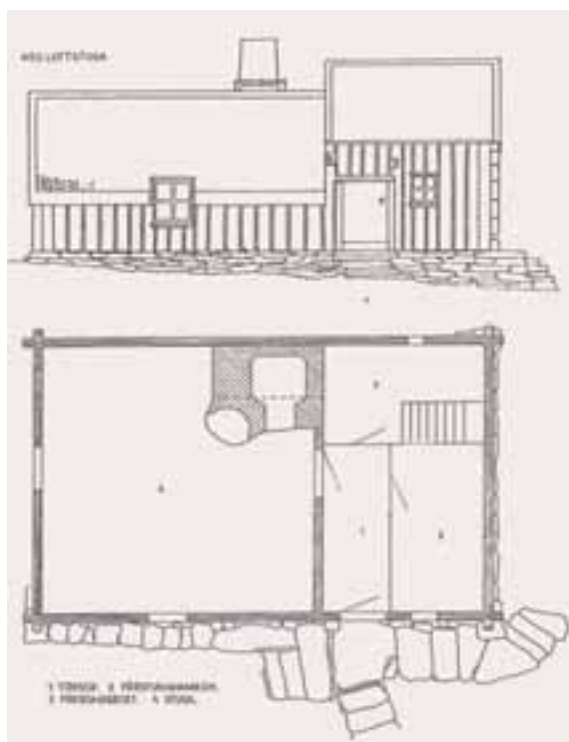
Uppmätning av den s.k. Kilastugan, Horred sn, Mark. Före flytningen till nuvarande plats lär Kilastugan ha haft dubbla loft samt dessutom varit hopbyggd med ladugården. Efter flytten för mer än tvåhundra år sedan återuppfördes aldrig "bakhäbbaret".
Uppmätning: B.G. 1948, Nordiska Museets arkiv.

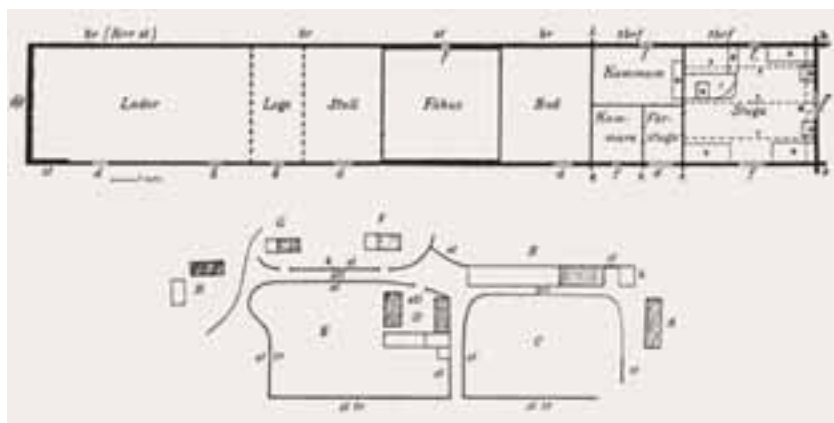
1902 var bygdeforskaren Sven Lampa i den lilla Falbygdsbyn Gunnestorp, i Falköpings östra landsförsamling, och gjorde en dokumentation. Planen visar byns gårdar som alla låg kvar på den gamla byplatsen. Flera hade boningshus (mörka fyrkanter) hopbyggda med ladugården (ljusa fyrkanter). Uppmätning av den längsta gården (D) redovisas också överst i bild. Efter Lampa 1908.

I västgötsk byggnadstradition märks tidigt en tendens till sammanbyggnad av de olika ekonomidelarna. Av ålder har det varit vanligt att logen med sädeslada och foderlada sammanbyggs med fähuset och stallet till en enda länga eller vinkelbyggnad, ibland under ett gemensamt tak. På mindre gårdar kunde till och med boningshuset ingå i enheten. Detta levde kvar längst på vissa småställen och torp åtminstone på Falbygden och i södra Mark.

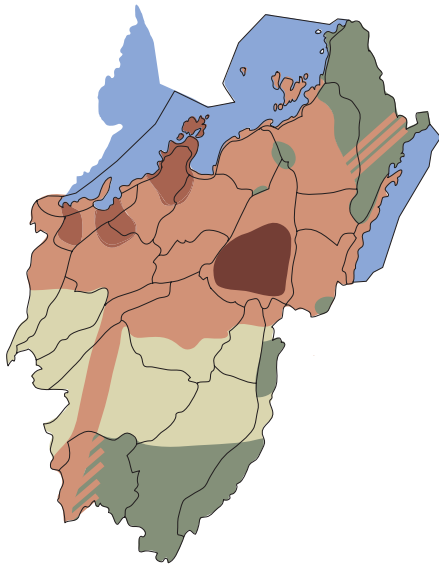
Skiftesverksladugårdar/heltimrade ladugårdar

Områden där ladugårdar i skiftesverk (helt eller delvis) observerats

Kartan visar dels användning av skiftesverk i ladugårdar, dels heltimring av ladugårdar. Främst bygger kartan på inventeringar (1969-2000) och observationer i fält. Kartbilden är schematisk och gör ej anspråk på att vara komplett.

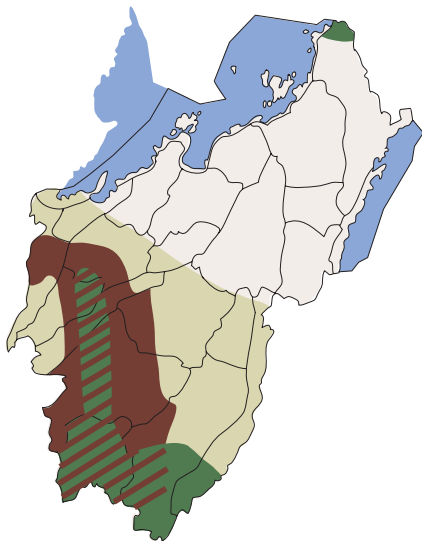
Ladugårdar med skunke och utskott

- Område där ladugårdar med skunke varit vanliga
- Område där flera ladugårdar med utskott på skullen observerats
- I nuläget oklar utbredning
- I nuläget ej känd förekomst

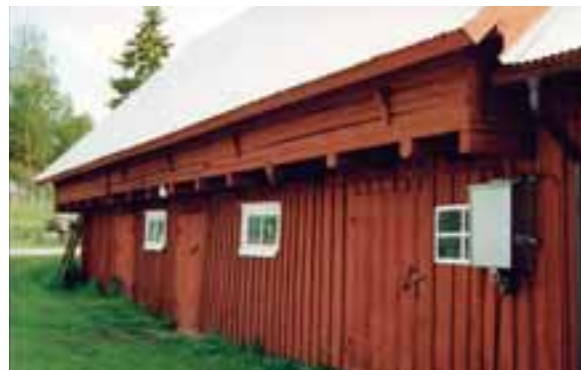
Timrat skullutskott på Ginkalunda Smedsgården, Kinna sn i Mark. Ladugården som är från 1830-talet bör vara en av de äldsta i bruk varande ladugårdarna i Västergötland. Foto: VGM.

Utvidgningarna kallas utskott (utskov) och skunk. Utskott är vanligt förekommande i logar och lador i skiftesverk. En sidoutbyggnad utmed långsidan flyttar ut ytterväggen. Den gamla väggen innanför kan vara bibehållen eller borttagen så att endast en ”stolprad” finns kvar. Utrymmet kan alltså antingen komma att ingå i ladans volym eller bli ett eget utrymme som t.ex. utnyttjats som vedbod eller annat förvaringsutrymme. Man kan också se att logens utvidgning även fortsätter utanför fähuset så att fädelen kommer att framstå som ett timrat rum i rummet. I Dalsland har utbyggnaderna kallats ”skäckor” och i Bohuslän ”skyggor”. Belägg för sådana finns från 1600-talet och framåt. Utskott förekommer även på senare tiders ladugårdar i stolpverk.

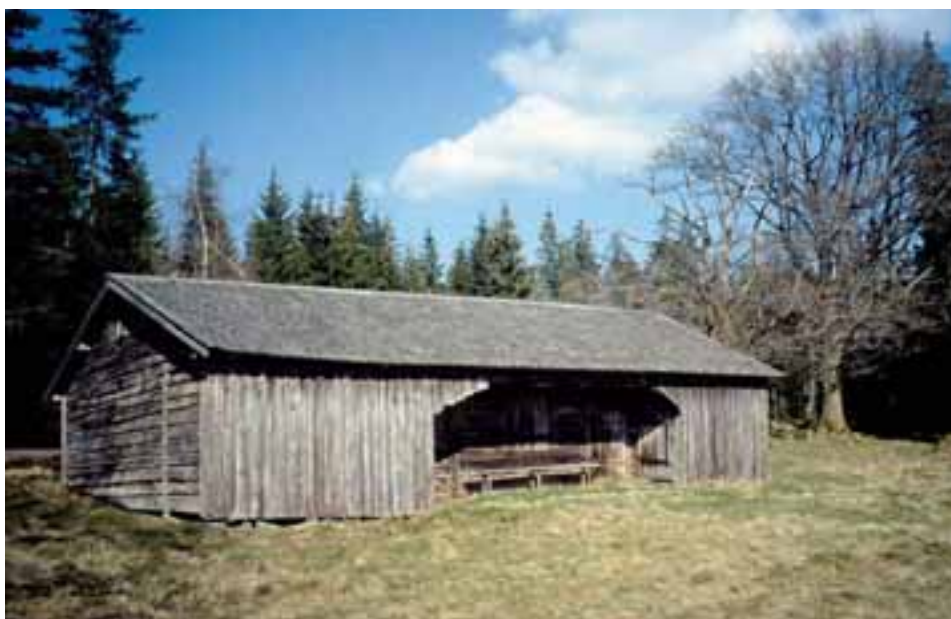
På Brevikshults häradssallmänning söder om Vårgårda finns en av landskapets äldsta bevarade ladugårdar, "Kajsas ladugård" daterad 1823. Den har en för området karaktäristisk skunk, d.v.s. sidoutbyggnader som tillsammans med ett tak bildar ett öppet utrymme framför logporten och ingången till fähuset. Öppningen som bildas har givits en välvd form. Foto: RMVG.

Skunk (eller skunke) är en företeelse som förekommer framför allt i landskapets södra och sydvästra delar. Begreppet skunk har en lite mångtydig tolkning. En definition är att den helt enkelt består av ett utskjutande tak på husets långsida. Det kan bäras upp av stolpar. Men det tycks också kunna vara ett timrat skullutskott som kallas skunk, ett utskjutande slutet loft. Dessa förekommer såväl ovanför logen som ovanför fähusen. I kombination med ovan nämnda sidoutbyggnader bildar de ett öppet utrymme med tak framför logporten eller ingången till fähuset. Öppningen som bildas kan ha givits en välvd form. Det hela kan ge intryck av att portarna är indragna. I trakterna kring Bollebygd och Alingsås förefaller det vara hela detta utrymme som brukar benämnas skunk.

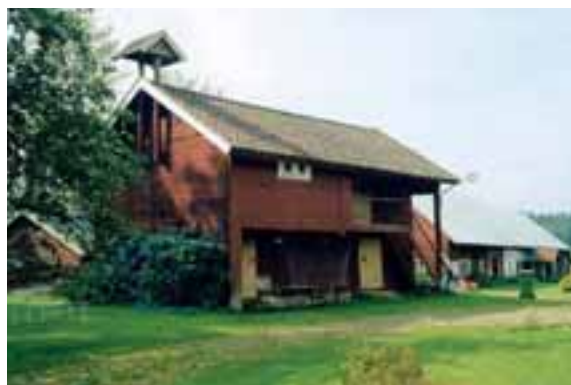
I Gäsene härad står denna ektimrade loftbod, troligen byggd i början av 1800-talet. Loftboden är en ålderdomlig byggnadstyp som numera är ytterst sällsynt. Ljungå, Ods sn, Herrljunga. Foto: RMVG.

Loftbodar är tvåvåningsbodan, där övervåningen nås från antingen en öppen gång (svalgång) eller en inbyggd gång. Huvudsakligen finns tre kategorier av loftbodar; de som har svalgång på övervåningen, de som har ett slutet utskott (utkragn) på övervåningen och de som har en helt rak framvägg. De båda sistnämnda bodyperna har inte utvändiga stegar eller trappor utan övervåningen nås från bodens insida. Bottenvåningen omfattade ofta visthusbod, mjölbod och redskapsbod. Loftets utrymme kunde ibland användas som sovrum sommartid, annars som förvaringsrum. I lite senare tid kunde loftboden ibland även inrymma gårdens bryggghus. Loftrummen kunde förses med eldstad och spis.

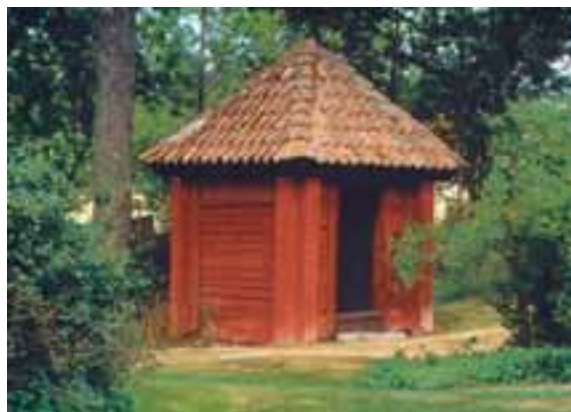
En ofta anspråkslös men viktig uthusbyggnad på gården var dasset eller avträdet. Många gånger var detta hopbyggt med ladugården eller något annat uthus. Det kunde också vara fristående som detta lilla knuttimrade dass från 1700-talet. Ekebo, Otterstad sn på Kållandsö. Foto: VGM.

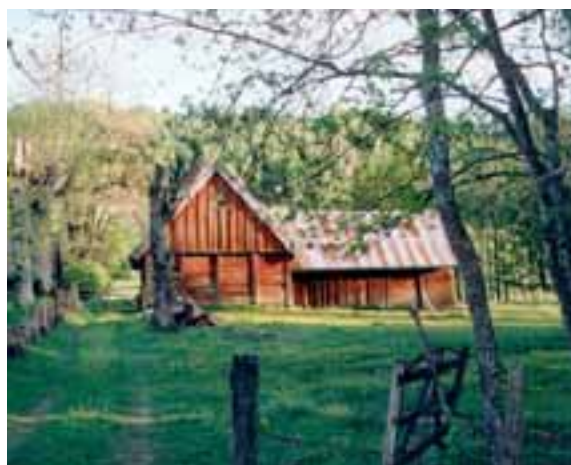
Skiftesverk har använts under lång tid i centrala Västergötland, inte minst på Falbygden. Stora Vådegården i Dala sn är en välbevarad gårdsbildning från 1800-talet med ladugård delvis byggd i skiftesverk. Foto: VGM.

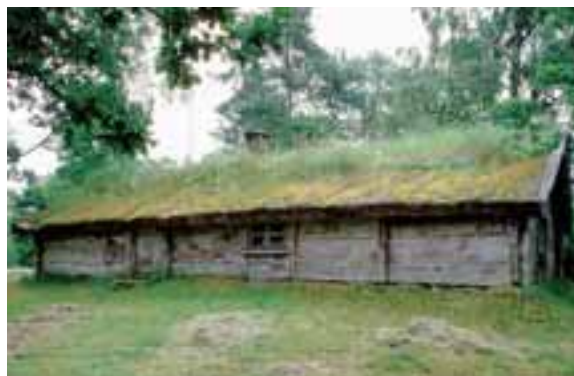
Framkammarsstuga från Gäsene härad, timrad i ek. Taket är ett halmtak med halva takfallet belagt med torv. Huset som kallas Skölvenestugan var tidigare manbyggnad på Mosslanda Östergården i Skölvene sn, Herrljunga. Foto: RMVG.

Halmtak och torvtak är gamla typer av taktäckning på västgöttagårdarna. Halm som taktäckningsmaterial förutsatte en mer omfattande rågodling. I centrala Västergötland och ner i Sjuhäradsbygden har en egenartad mellanform varit vanlig på bostadshusen. Taket täcktes med halm, men på merparten av takfallet lades torv på halmen. Den traditionella bilden är näver som underlag för torven, men här har man istället använt halm. Kanske finns förklaringen i brist på näver i dessa trakter som tidigare var skövlade på skog. Taken kallades halmtak trots torvbeläggningen. Förutom värmeållningen var torvens huvudsakliga uppgift att skydda halmen från antändning av kringflygande gnistor.

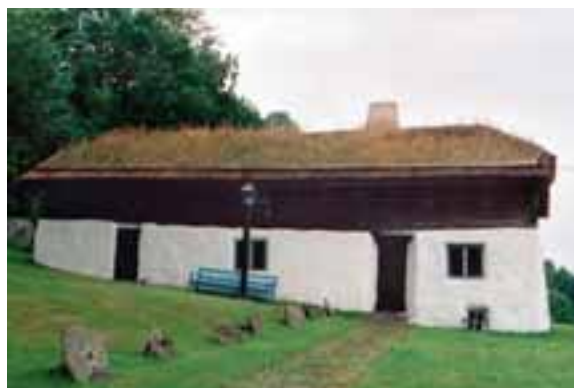
Framkammarsstugan på Borgatorp i Dala på Falbygden är byggd med bottenvåning av sten och senare påbyggd med en låg övervåning av timmer. Åldern är osäker, men stenhuset har ansetts kunna härstamma från perioden senmedeltid till 1600-tal. Foto: VGM.

Framkammarsstugan på Borgatorp i Dala och parstugan på Ledsgården i Kungslena, båda på Falbygden, är exempel på hur man byggt med sten i bottenvåningen. Båda har påbyggnader av timmer. Åldern är osäker, men Borgatorp har ansetts kunna härstamma från perioden senmedeltid till 1600-tal och Ledsgården kanske från efter en brand 1672. Några enstaka ännu befintliga herrgårdbyggnader av sten hänförs (ibland med lite svävande datering) till 1500-tal i sina äldsta delar. Ett tiotal stugor av sten lär ha funnits i Dala på 1780-talet. I Kungslena by fanns vid 1800-talets början flera manbyggnader byggda helt eller delvis av sten. Även ladugårdar, uthus och magasin av kalksten och i någon mån sandsten har i äldre tid byggts i någon utsträckning i kambrosilurbygderna.

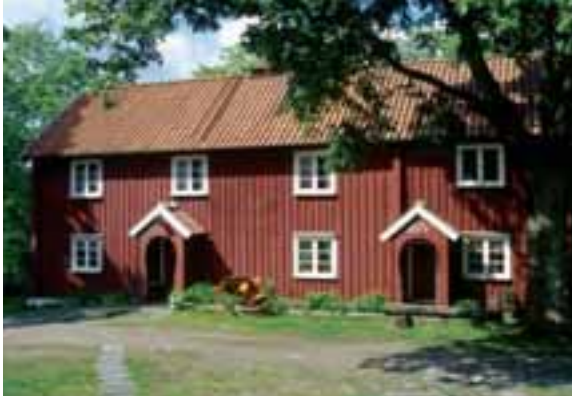
Långloftsstuga i Kalvshult, Sätilla sn i Mark, uppförd 1858 i två fulla våningar. Notera de för trakten karaktäristiska nyckelhålsförstuvistarna. Foto: RMVG.

kompromiss mellan högloftsstugan och en önskan om att bygga hus i 1 1/2 eller två plan. Stugtypen innebär att den låga ryggåsstugan mellan de båda flankerande bodarna byggs på till samma höjd som bodarna. Övervåningen användes till förvaring. Rummen på övervåningen hade inte full genomgång utan nåddes via två olika trappor i bottenvåningen.

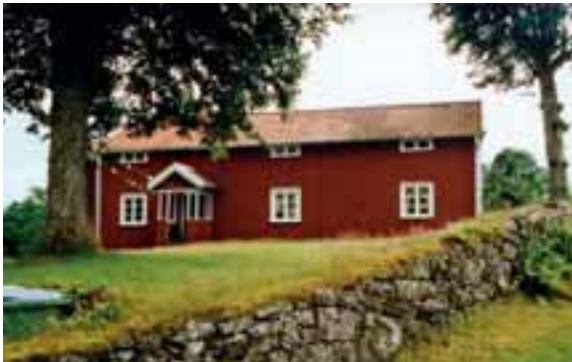
Framkammarsstugan i Edshult, Hemsjö sn, tillhör den ålderdomliga, tidiga typ av stugor i Alingsåstrakten som redan under 1700-talet förses med en andra våning. Foto: VGM.

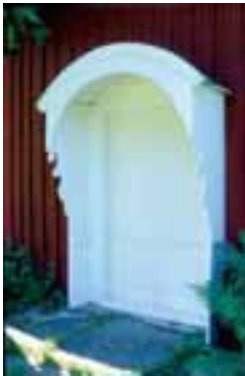
Konsolförstuvist med välvt tak på Kamparås, Skogsbygdens sn i Vårgårda. Typen förekommer kanske särskilt i trakterna kring Bollebygd och de södra delarna av Vårgårda och Alingsås kommuner. Foto: VGM.

Ett uttryck för en rikt utvecklad hantverkstradition och kanske också för ekonomisk och social status är de säregna förstuvistarna – kallade bislag eller skönkar – som finns i Sjuhäradsbygden. Deras ursprung är oklart, men de kan möjligen ha en medeltida bakgrund. Flera finns bevarade från tidigt 1800-tal. Kvistarna förekommer som konsolförstuvistar och nyckelhålsskönkar, varav de sistnämnda är vanligast i Mark. Rikliga lokala särdrag finns i utformningen.

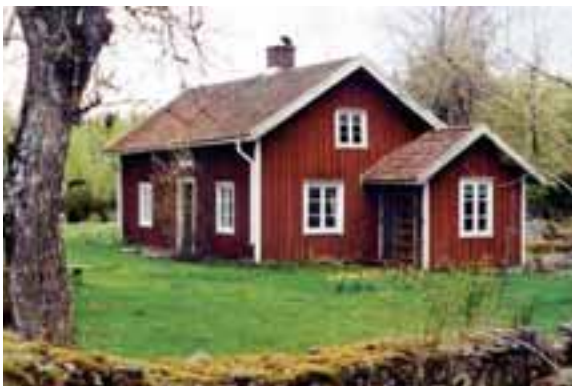
Enkelstugan med sidokammare förekommer i flera varianter. Exteriört kan dessa hus ha stora likheter med parstugor. Karaktäristiskt är dock det förskjutna kammarfönstret på kortsidan. När en kammare förlades vid sidan av förstugan fick det bakomliggande köket ofta en långsträckt form. Märta mossen, Timmersdala sn, Skövde. Uppmätning gjord inom ramen för projektet "Hustyper i Väst". Foto: VGM.

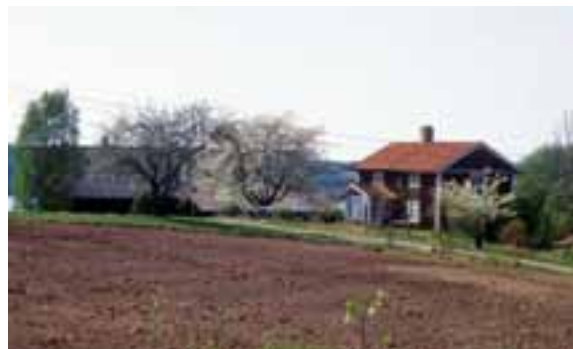
Enkelstugor i två våningar är inte särskilt vanliga i Västergötland, men förekommer i de norra och sydöstra delarna. Ett fåtal är bevarade till 2000-talet; t.ex. denna i Svanhult i Udenäs sn i Tiveden. Foto: VGM.

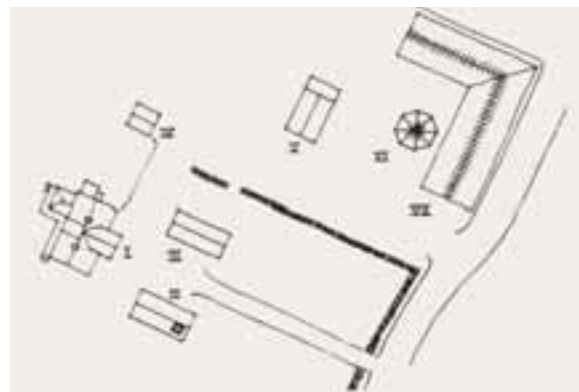
På Bjällum Källegården, Bolums sn, i Falköping är mangården helt symmetriskt uppbyggd med uthusen placerade som flyglar. En mur skiljer mot fägården där bl.a. körhuset till tröskvandrigen finns bevarat. Ritning: Mikael Hedin 2000.

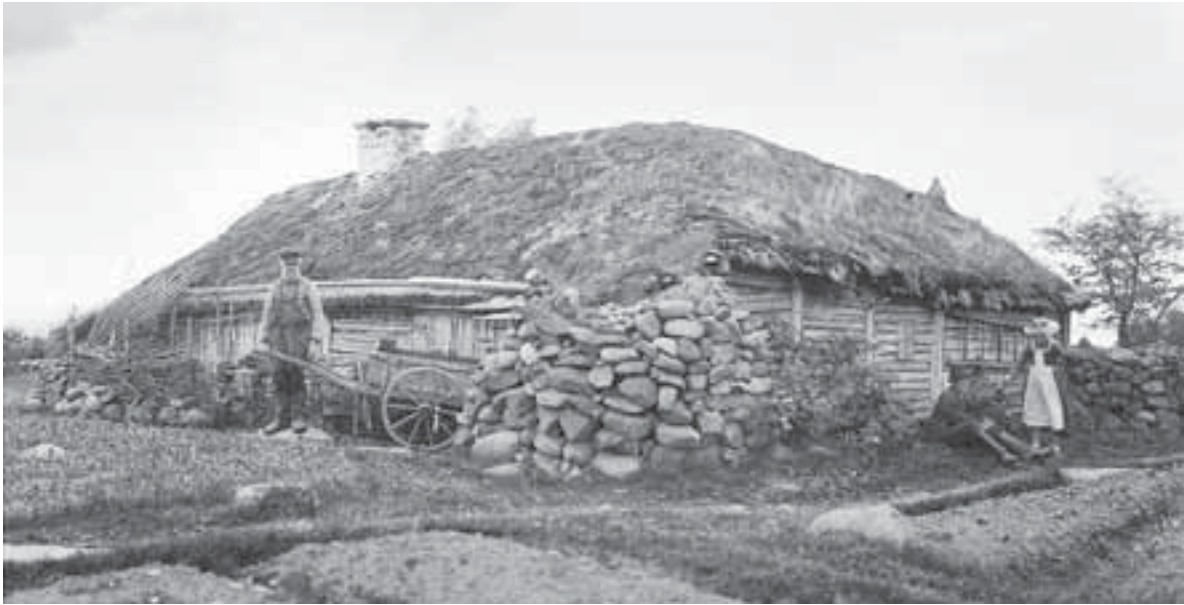
Skräddare Laff-Anders backstuga i Bolum vid sekelskiftet 1900. Utmärkande för Falbygden är att stugan är byggd i både timmer och sten. Foto: K.F. Andersson, VGM.

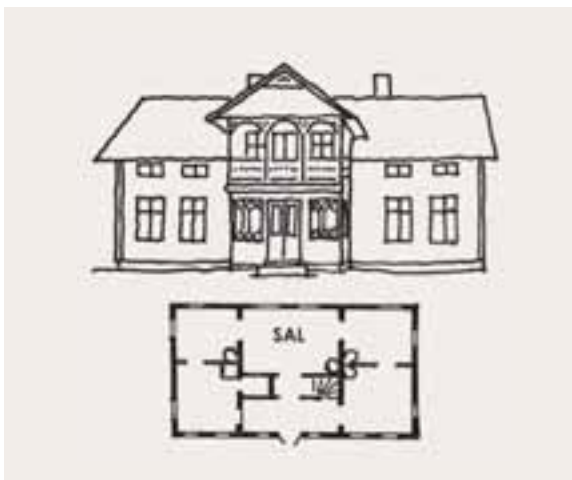
Variant av salsbyggnad. Ritning: RMVG.

Vid 1800-talets mitt började böndernas bostäder successivt förändras. Man frångick alltmer det traditionella enkelradhuset; d.v.s. enkelstugor, parstugor och framkammarsstugor. Dubbelradhusens rikare planlösningar med förebilder i herrgårdarnas salsplan slog igenom. Utmärkande för hustypen är sex- eller femdelade planer i ett utvecklat boende med separat kök, särskilda sovkamrar och salen/finrummet placerad mitt fram eller på sidan. Som rikast framträder detta i den sexdelade salsbyggnaden med stor, centralt placerad sal.

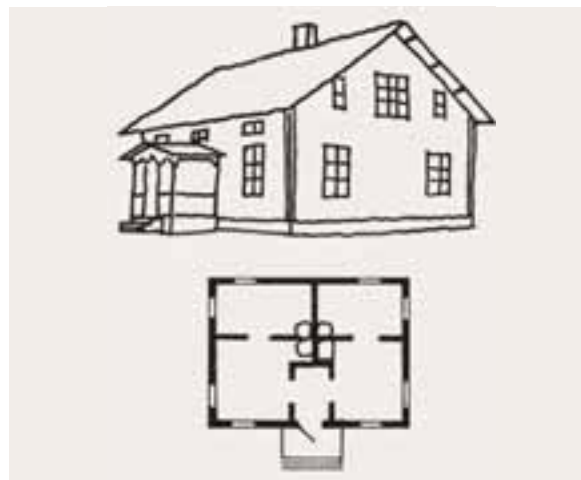
Variant av västsvenskt dubbelhus. Ritning: RMVG.

På mindre och medelstora gårdar fick plantypen en enklare utformning. Grundtypen här är endast fyra rum grupperade kring en murstock, samt ofta med en smal farstu som ett femte rum. Hustypen kom att bli så vanlig att den kallas det västsvenska dubbelhuset. Den slog igenom stort, särskilt i västra och södra, men delvis även i centrala Västergötland. Tidiga exempel på dubbelhus byggs redan kring 1840 i västligaste Västergötland – i Göta älvdalen och kring Mjörn. Möjligen kan detta kopplas samman med att området genomgick laga skifte tidigt; 1825–50. På mindre gårdar och småjordbruk fortsatte man att uppföra enkelstugan med sidokammare under resten av 1800-talet. Däremot slutade man i stort sett med att bygga de övriga äldre stugtyperna. Man kan dock ana att t.ex. framkammarsstugor byggdes ända fram mot 1870-talet i södra Västergötland. Möjligen kan det återkopplas till att laga skifte huvudsakligen genomfördes sent här, först 1850–75.

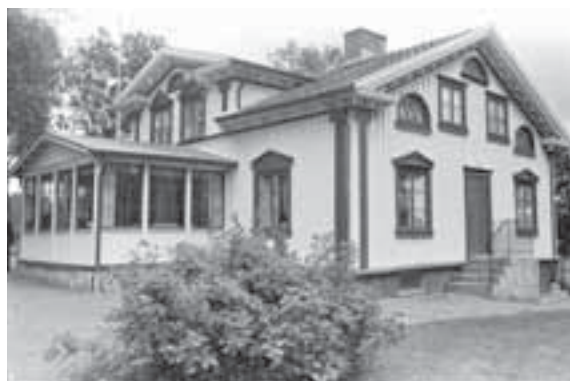
Manbyggnader med dubbel rumsbredd och hyvlade paneler med snickarglädje slår igenom efter 1800-talets mitt. I Lerums- och Alingsåstrakten finns ett antal särpräglade och mycket påkostade manbyggnader bevarade från årtiondena efter 1850. En av dessa är Knappekulla utanför Lerum. Foto: RMVG.

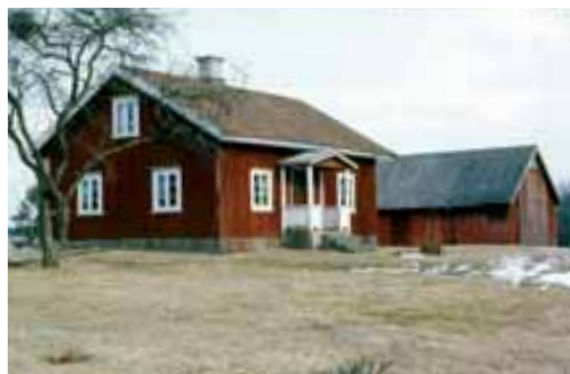
Manbyggnad från Göta älvdalen, en variant av västsvenskt dubbelhus. Huset har en korsformig planlösning från 1882, Ålstadlund, Rommele sn, Trollhättan. Foto: RMVG.

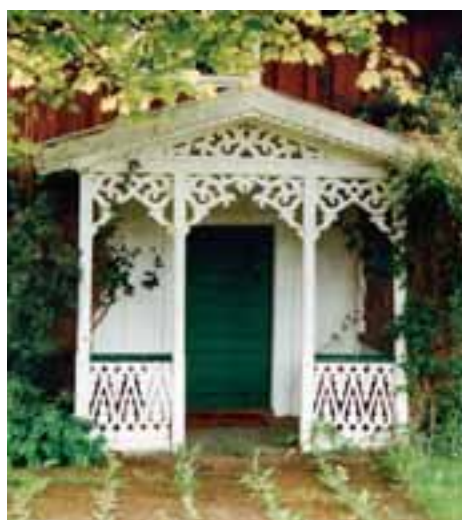
Manbyggnaden på Längberget i Dannike sn, Borås, är troligen från 1700-talet eller tidigt 1800-tal. I likhet med många andra manbyggnader har den fått en fint utsirad veranda vid 1800-talets slut. Foto: VGM.

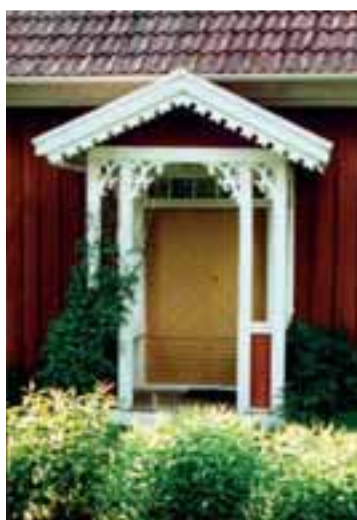
Guntorp Andersgårdens manbyggnad i Berghems sn i Mark har en bevarad pardörr med ett spröjsat överljusfönster. Detta har varit vanligt som entré på många håll i Västergötland. Under sent 1800-tal har en liten veranda byggts till. Foto: VGM.

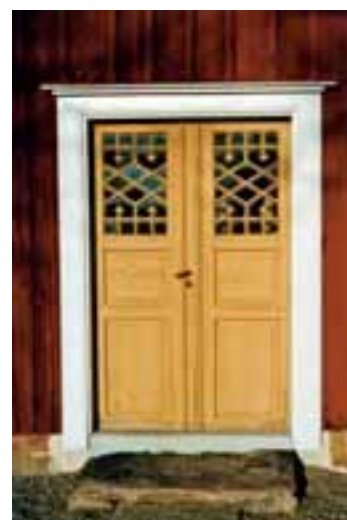
Vallby Sörgården i Götlunda sn, Skövde, har pardörrar från ca 1900 med en typ av spröjsning som var vanlig på Vadsbosläätten. Foto: VGM.

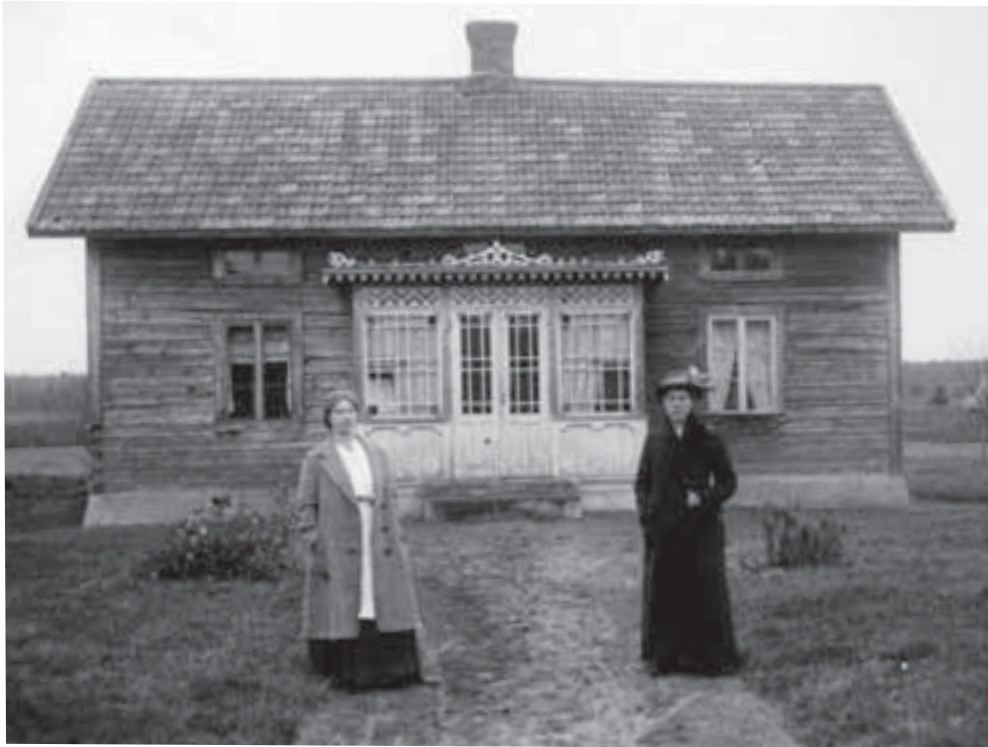
Tillgången på sågat och hyvlat virke ökade under 1800-talets andra hälft. Detta avspeglar sig i byggnadsskicket där påkostade paneler och snickarglädje blev mycket efterfrågade. Damerna på bilden poserar stolt framför den utsmyckade glasverandan. Bredsätters sn, Mariestad. Foto: Erik Rud 1915. VGM.

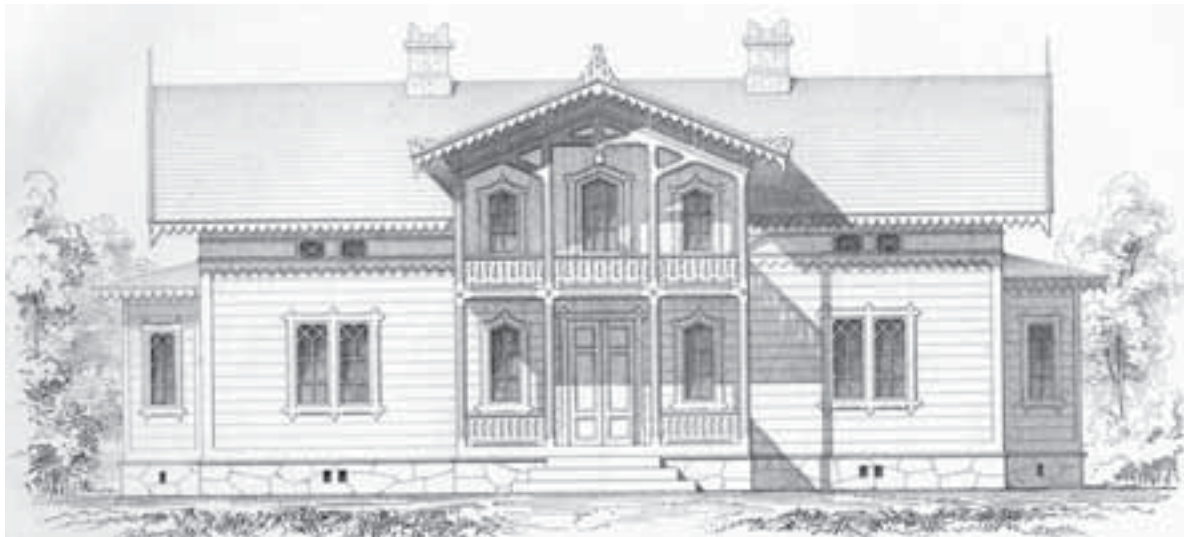
Ett av Charles Emil Löfvenskiölds förslag till huvudbyggnad på en större bondgård, presenterat i planschverket "Landtmannabyggnader", som utgavs i häften 1865-1868. Överallt i Västergötland finns bostadshus av olika slag som i större eller mindre utsträckning har detaljer inspirerade av Löfvenskiölds mönsterböcker.

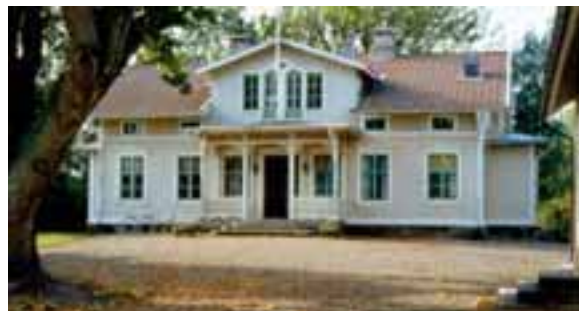
Manbyggnaden på Sjöhaga i Bergs sn i Skövde är byggd 1880. Hustypen har rum på dubbel bredd och förekommer rikligt, med eller utan frontespis. Sjöhaga uppvisar många detaljer som kan härledas från C.E. Löfvenskiölds planschverk; t.ex. stora taksprång, spetsbågiga fönster, figursågade överstycken mm. Foto: VGM.

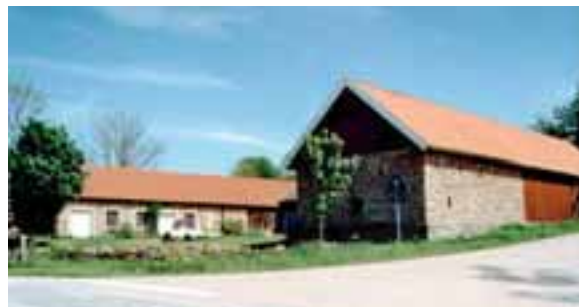
Åtskilliga ladugårdar i kalksten byggdes vid Kinnekulle under 1800-talets senare del. Per-Törnesgården i Västerplana kyrkby, Kinnekulle. Foto: VGM.

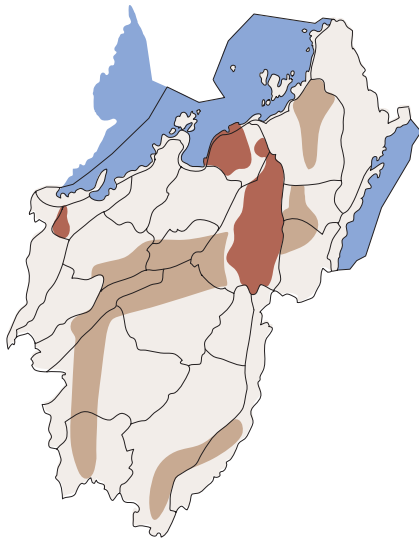
Stenladugårdar

- Område där flera ladugårdar byggts med fähus m.m. i kalk- eller sandsten
- Område där flera ladugårdar delvis byggts i gråsten

Kartan bygger på iakttagelser i inventeringar (1969-2000) eller i fält. Ladugårdar i gråsten (delvis) har byggts på många håll men några områden framträder särskilt. Ladugårdar i kalk- och sandsten är knutna till kambrosilurområdet. Kartbilden är mycket schematisk, men torde återge de stora dragen.

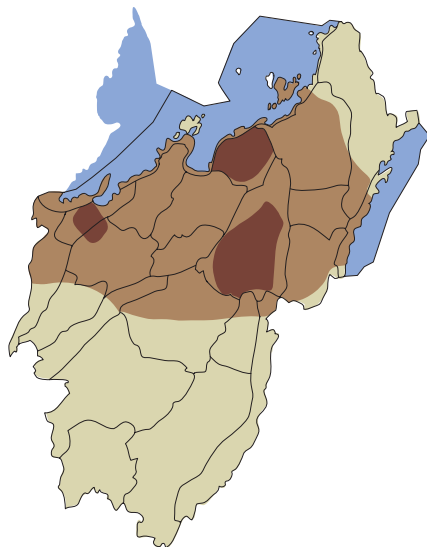
Gjutna kalkbrukshus (ladugårdar och uthus)

- Område där många ladugårdar och uthus byggts i gjutteknik
- Område där flera ladugårdar och uthus byggts i gjutteknik
- Ej känd omfattning i nuläget, men troligen ej så vanligt förekommande

Kartan bygger på iakttagelser i inventeringar eller i fält. Kartbilden är långtifrån komplett, men landskapets centrala delar är ändå framträdande.

Ekonomibyggnader av lersten och motsvarande förekommer i stor utsträckning i framför allt mer virkesfattiga slättbygder. Från 1800-talets mitt till 1920-talet byggdes ladugårdar med fähus i gjutteknik, d.v.s. formgjutna av kalkbruk och (vanligen) små rullstenar, särskilt på Falbygden och i slättbygderna i väster. Det fanns flera metoder att bygga gjuthus. En patenterades av fabrikkör Rydin i Borås, i samband med återuppbyggnaden av Borås efter den stora stadsbranden 1827. Gjuttekniken har även använts till andra gårdsbyggnader såsom gårdsmejerier, brygghus och vissa magasin. På stora egendomar, där en industriell produktion av t.ex. potatismjöl, stärkelse etc. utvecklades i sent 1800-tal, användes inte sällan gjutteknik till de byggnaderna. Tegel kom att få en likartad användning. Under 1800-talets senare del gällde det främst stora gårdar som ofta hade egen produktion av murtegel.

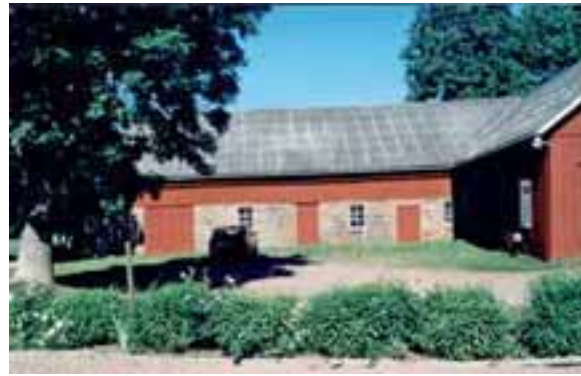
Ladugården på Horla Skräddaregården i Vårgårda har fähusdel från sent 1800-tal, murad i välhuggen gråsten. Foto: VGM.

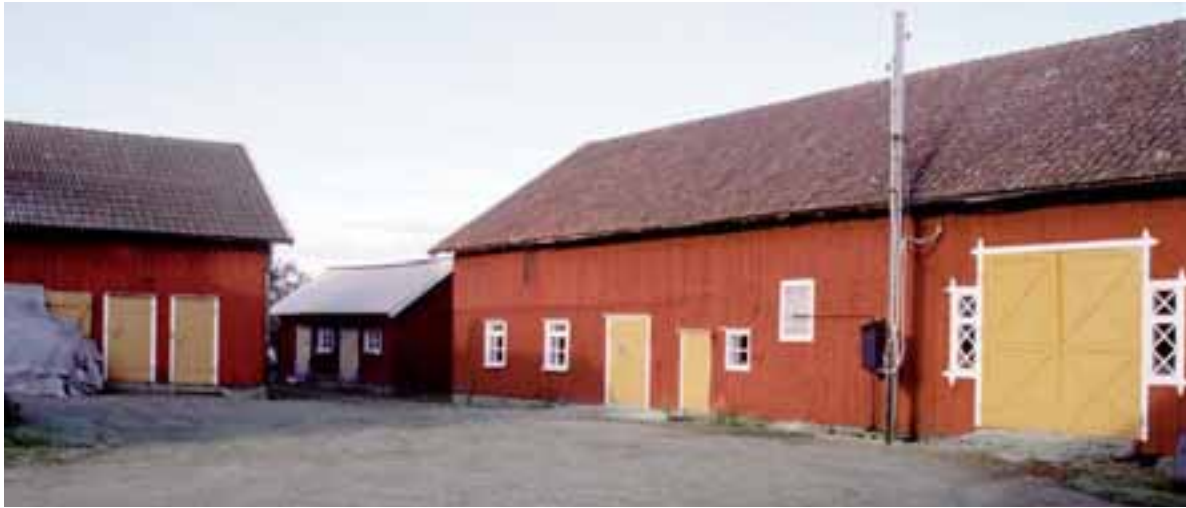
Löfvenskiölds mönsterritningar fick stor genomslagskraft. Ännu på denna ladugård från 1911 kan man se hur snickeridetallerna fått en omsorgsfull utformning. Börsle Västergården, Väne-Åsaka sn, Trollhättan. Foto: RMVG.

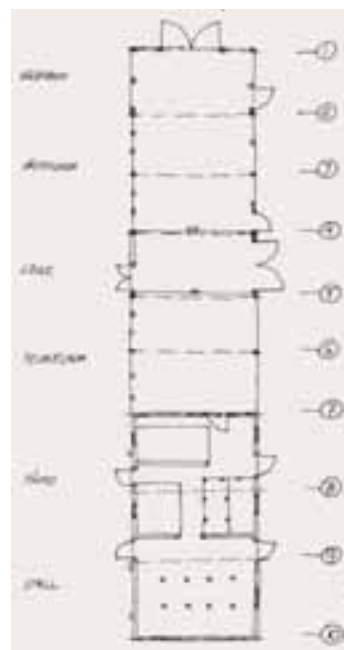
Funktionsindelningen av ladugårdslängan ser ofta likartad ut oavsett gårdens storlek och ålder. Plan över ladugården på Heljesgården i Bolums sn, Falköping. Uppmätning av Mikael Hedin 2000.

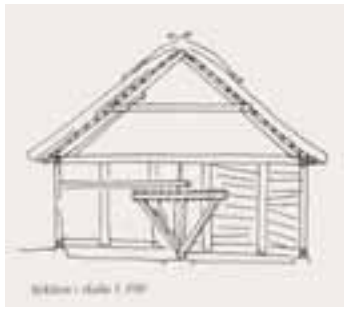
Sektion av körhus, Brunnhems sn, Falbygden. Ritning: Mikael Hedin 2000.

så fick den nu en tillbyggnad, ett s.k. körhus. Det byggdes för att skydda vandrigen som drog tröskverket och gav samtidigt dragdjur och körkarlar skydd mot väder och vind. I de flesta fall lades körhusen på baksidan av ladugården. Formen kunde växla men vanliga var sex- eller åttkantiga hus med toppformat tak. Även enbart skyddstak kunde också förekomma.

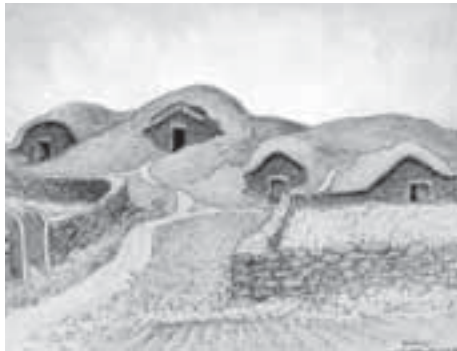
En grupp jordkällare av kalksten fängade på bild av arkitekten och konstnären Ferdinand Boberg vid hans resa i Västergötland 1918. Vilske-Kleva, Falbygden. VGM.

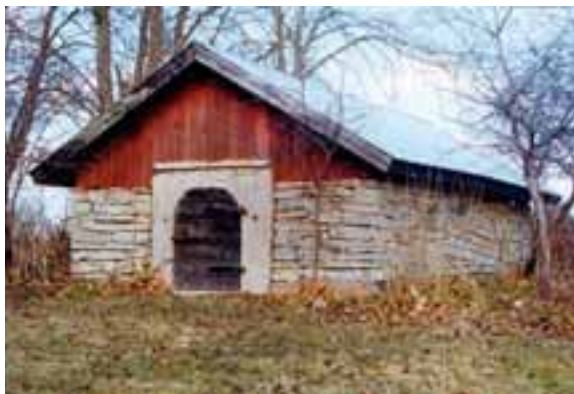
Särskilt på Kinnekulle har ofta stora kalkstenshällar använts i stället för mursten. Källare på Storegården i Kinne-Vedums sn, Götene. Foto: VGM.

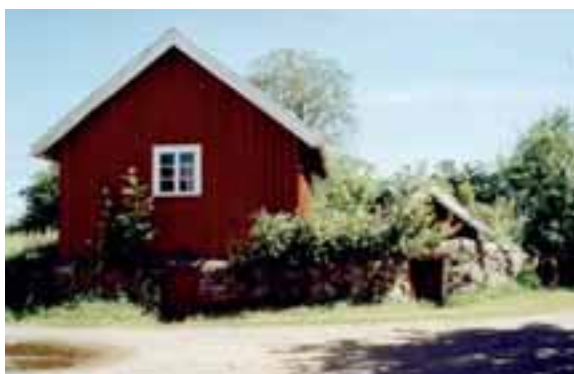
Sida vid sida liggande jordkällare och källarvind för förvaring av mat respektive potatis. Skräddaregården, Horla sn, Vårgårda. Foto: VGM.

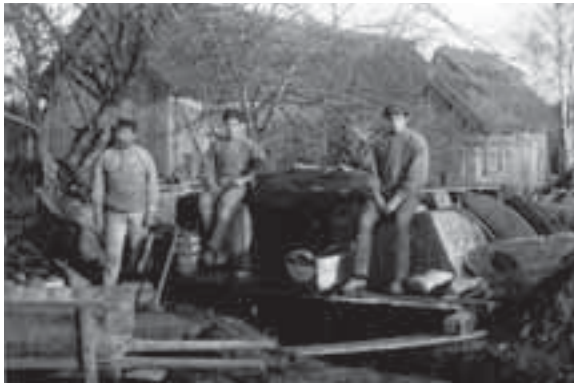
Jordkällare under uppförande i Stång, Fägre sn, på Vadsbo-slätten. Foto: Erik Rud 1916. VGM.

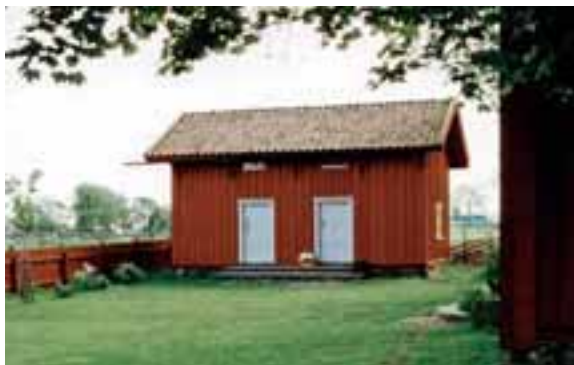
Parboden på Björdal Övregården, Månstads sn i Kind, ligger karaktäristiskt placerad som en flygel till boningshuset. Foto: VGM.

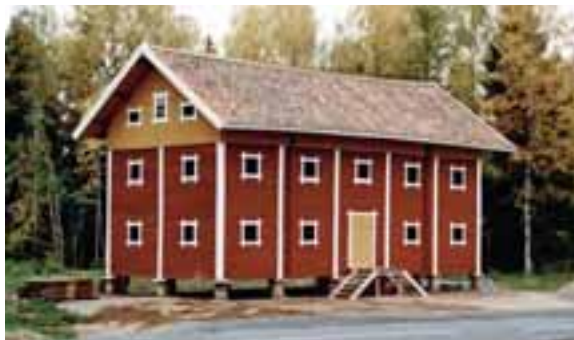
1800-talets stora spannmålsmagasin är ofta påkostade och utgör ett monumentalt inslag i landskapet. Det nyligen renoverade magasinet på Aspetorp i Bällefors sn, Töreboda, har tydlig inspiration från Charles Emil Löfvenskiölds mönsterböcker. Foto: VGM.

Under nyodlingstiden och spannmålsexpansionen efter 1750 och fram till ca 1880 blev sannolikt magasinets betydelse för spannmålsförvaring starkt framhävd. Flera mycket stora sädesmagasin uppfördes fr.o.m. 1800-talets mitt. Särskilt byggdes de på större egendomar i de spannmålsproducerande bygderna innanför Väneren under havreepokens storhetstid fram till 1870-talet. Löfvenskiölds mönsterritningar kom även här att få genomslag, särskilt på herrgårdarna. Exempelvis kan nämnas magasinerna på Aspetorp och Ymsjöholm i Vadsbo och på Främmestad i Viste.

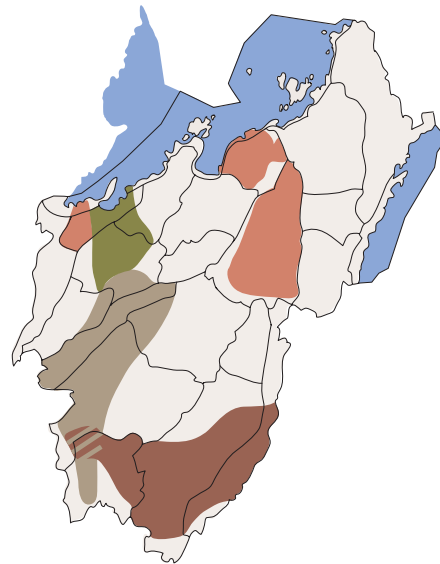
Exempel på olika typer av källare

- Område med flera radställda potatis- och matkällare, ofta överbyggda med bodar
- Område med flera stora källare överbyggda med magasin, brygghus m.m.
- Område med flera stora grästenskällare
- Område där flera källare byggts av kalksten (inslag av sandsten)

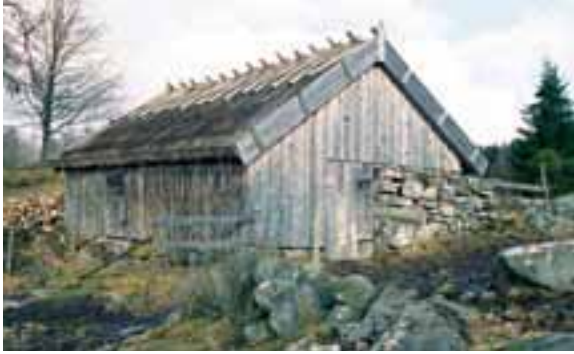
Sommarfåhuset på Axtorp Lillegården i Värkumla sn på Falbygden är ett av få bevarade i Västergötland. Foto: VGM.

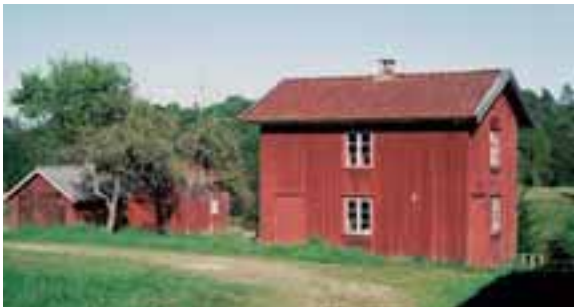
Ett intressant prov på småfåhus finns på Härklättan i Åsbräcka sn, Götaålvadalen. Grisarna bodde i bottenvåningen och hönsen på ovanvåningen. Foto: RMVG.

Flera olika småfåhus har hört till västgötagården. Svinhuset och vanligen även höns huset står på fågård. Fristående, låga svinhus har byggts. Ofta har dock svinhuset varit sammanbyggt med ladugården, om svinen inte varit inhysta i en avbalkning i ladugårdens fåhus. Särskilda fårhus har förekommit, men ofta har fåren varit inhysta i längan eller hos svinen. Särskilda små fårhus, som haft många olika lokala benämningar, t.ex. ”hytta”, ”söhus” eller ”smalhus”, har ofta förekommit ute i markerna som skydd för väder och vind. I regel var det fråga om mycket enkla byggnader. Från 1700- och 1800-talen omtalas mobila fårkojor, kvior, som flyttades runt när fåren t.ex. betade på trädessåkrarna. De mäktiga stengärdesgårdarna kunde även innefatta särskilda murade fållor för får och även för svin.

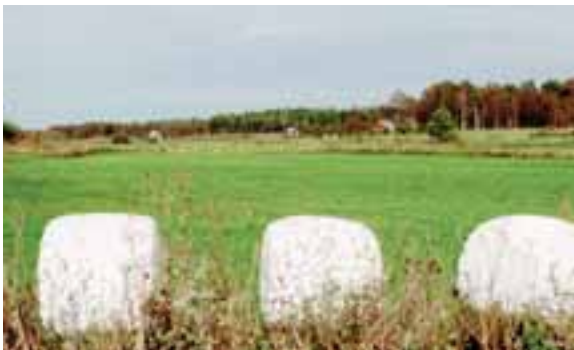
Två generationer av foderförvaring – i bakgrunden äldre tiders madlador och i förgrunden ensilagebalar. Denna syn kan man möta i mossområdena i gränstrakterna mellan Falbygden och Sjuhäradsbygden. Foto: RMVG.

Tidigare har ängslador berörts. Under 1800- och 1900-tal har man byggt madlador, ofta i stolpverk. De har varit kopplade till torrläggning och uppodling av stora mossmarker och mader. På denna nyvunna åkermark odlades främst vall och havre. Liksom ängsladorna användes madladorna till foderförvaring. Madladornas landskap har bl.a. varit de stora moss- och våtmarksområdena på gränsen mellan Falbygden och Sjuhäradsbygden. Vid Ramlamossen i Hällestad och Skölvne finns två stora områden med bevarade enkla omålade lador i anslutning till mosskiftet. Även vid Ripe-långsmossen i Börstig samt i Hössna i Redväg finns motsvarande ladulandskap.

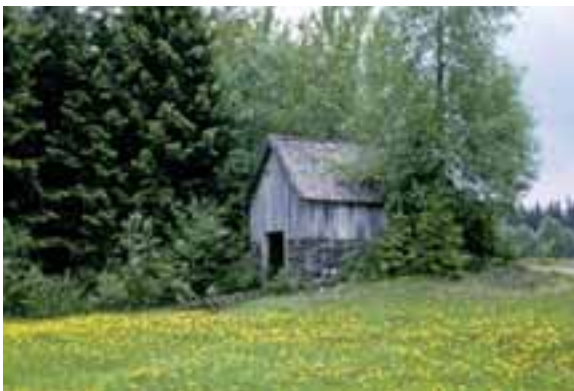
Torv bröts bl.a. för att använda som strö i ladugården och sedan som jordförbättring. Idag finns inte många torv-lådor bevarade. Denna med stensockel och stickspånstak finns i Hylte, Öxabäcks sn, Mark. Foto: RMVG.

bränsle. Framför allt hör dock torvladorna samman med att man tog torv till framställning av torvströ som användes t.ex. som jordförbättring och som strö i ladugården. De enstaka torvlador som finns kvar idag är uteslutande från 1900-talet, främst från 1930–40-talen och påträffas i mossrika skogsbygder i södra Västergötland. Området mellan Härskogen och sjön Säven i sydväst – i socknarna Töllsjö och Skogsbygden – är bland de fåtaliga trakter där fler än någon enstaka torvlada ännu finns kvar.
