GÅRDAR I VÄSTERGÖTLAND

- en bebyggelsehistorisk översikt

LÄNSSTYRELSEN
VÄSTRA GÖTALANDS LÄN
Rapport nr 2004:36

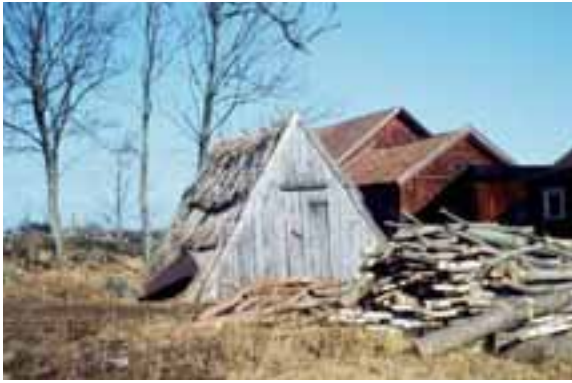
Vid Vänern, främst på Källandsö, byggdes kraken – en sjöanknuten förvaringsbod, byggd av störrar, vass och bräder. Krake på Gästgivargården i Ekebo. Foto: Hans Claesson 1976. VGM.

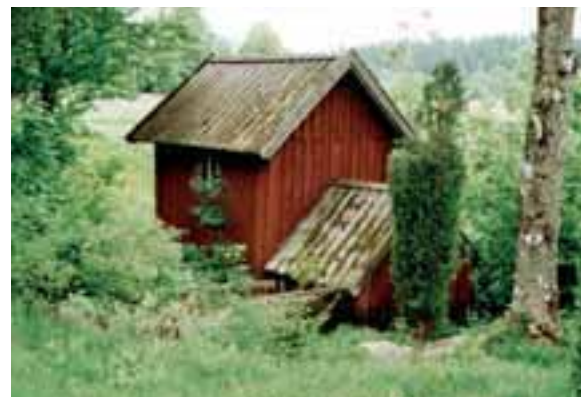
På gården Stora Ingårdebo, Häcksviks sn i Svenljunga, finns ett rikt bestånd av äldre ekonomibyggnader bevarade, bl.a. den lilla timrade gårdskvarnen med bräddtak. Foto: VGM.

helt av sten t.ex. Forentorps kvarn vid Gudhemsbäcken och Broby kvarn vid Mariedalsån. Ännu bevarade timrade mindre kvarnbyggnader är ofta gårdskvarnar som t.ex. Kvarntorps kvarn i Forshem, Lundabo kvarn i Älekulla och Stora Ingärdebo kvarn i Häcksvik. Efter 1800-talets mitt var det vanligt att kvarnarna byggdes större, ofta då i grov stolpverkskonstruktion. Sent 1800-tal kunde de även delvis muras upp i huggen granit såsom Snipebo kvarn vid Lidan i Floby.

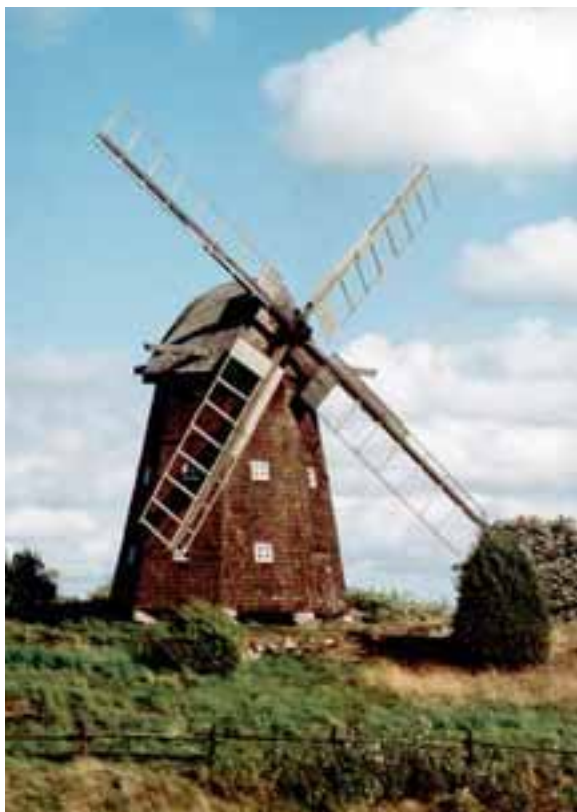
Den spånklädda hättkvarnen uppfördes ca 1880 och lär ha flyttats till Riddaregården i Sunnersbergs sn 1920. Kvarnen är en av de bäst bevarade på Kålland. Foto: VGM.

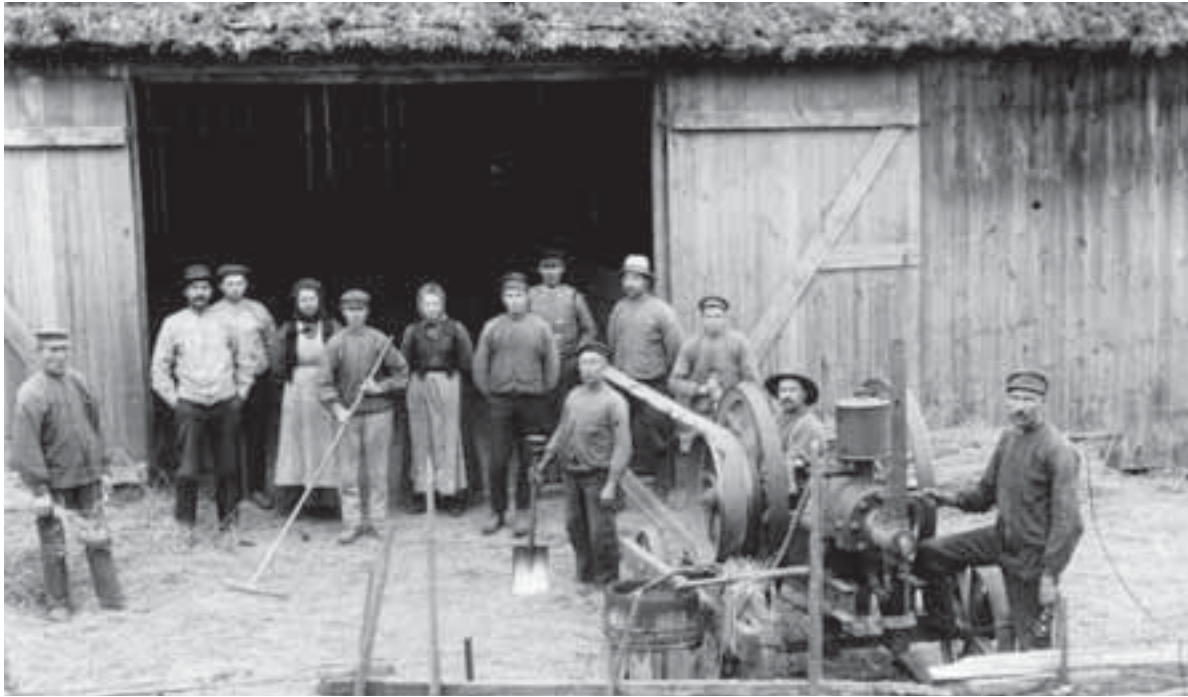
Mekaniseringen bidrog starkt till att kapa säsongsbundna arbetstoppar. Tröskning med tröskverk drivet av råoljemotor gick nu snabbt jämfört med den gamla manuella slagtröskningen! Trösklag hos J.W. Karlsson i Äspång, Fredsbergs sn, i kanten av Vadsboslätten. Foto: Erik Rud 1911, VGM.

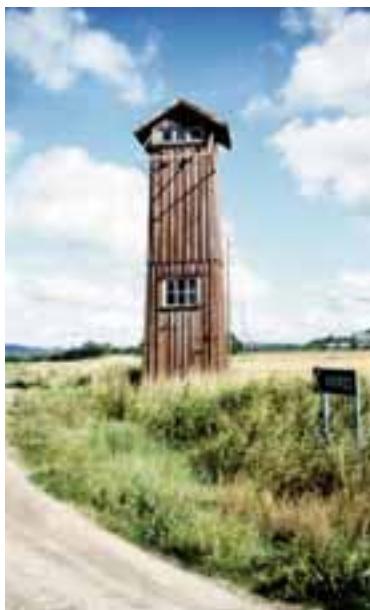
Transformator torn i Istorp, Mark. Dessa karaktäristiska byggnader utgör en konkret påminnelse om en av 1900-talets största förändringar. Utbyggnaden av elnätet förändrade förutsättningarna för såväl boende som jordbruksdrift. Foto: RMVG.

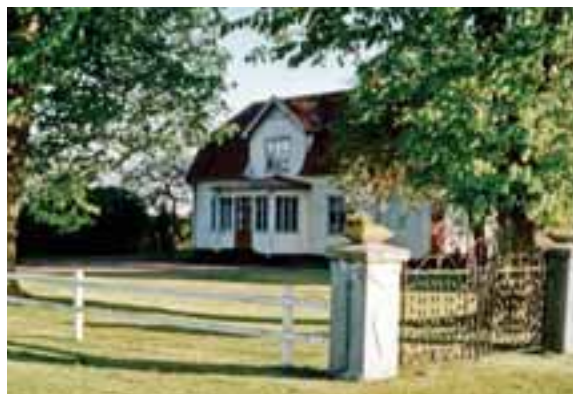
Manbyggnader som uppfördes under tidsperioden ca 1915–40 har ofta brutet tak, frontespis och gärna en glasveranda. Gundborgatomten, Trässbergs sn, Lidköping. Foto: VGM.

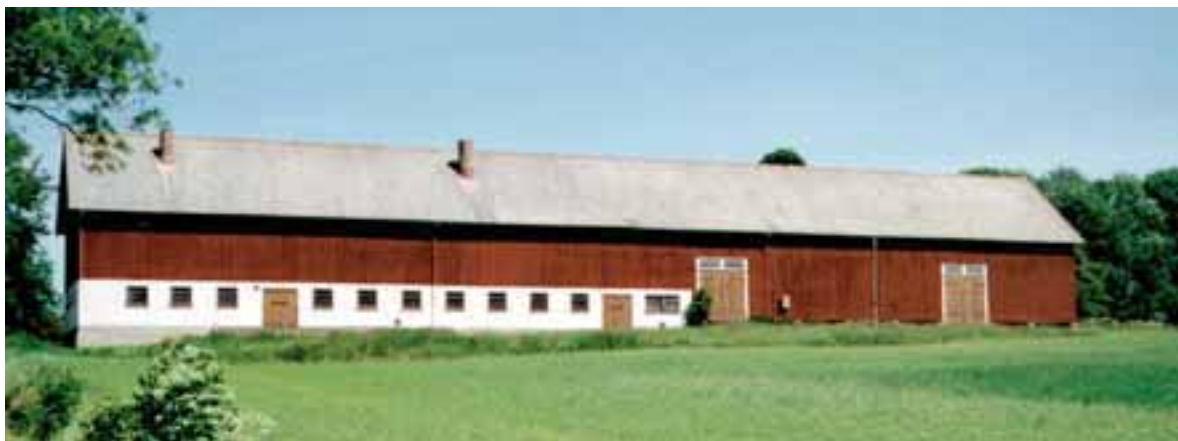
Höghusladugården från 1944 på Hålltorp i Varnhem vid Billingen har fähusdel i putsad cementsten och taktäckning med asbestcementskivor. Foto: VGM.

Den dominerande byggnadstekniken under 1900-talet i lador, logar och andra ekonomibyggnader har kommit att bli stolpverkskonstruktioner. Fähusdelen i ladugården murades däremot ofta av tegel och en bit in på 1900-talet i putsad cementhålsten eller i konststen. Konststen, formgjuten cement som imiterar tuktad sten, fick stort genomslag med början på 1910- och 20-talen. Den har troligen använts över hela landskapet, men med stark tonvikt på de stora jordbruksbygderna såsom Vadsboslätten, norra Göta älvdalen, Varaslätten och Kinnekulle. Idag är betong i färdiga modulsystem det vanliga i fähus och djurstallar.

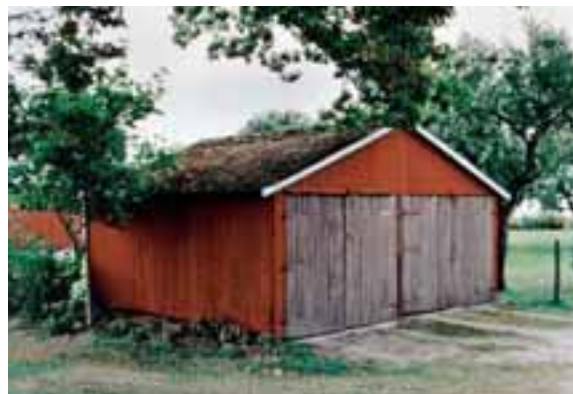
På gården Händenetorp i Händene vid Skara står detta garage. Det byggdes 1954 för en fotogendriven traktor (en Volvo T22) och en personbil. Foto: VGM.

Med mjölkmaskinernas införande efter första världskriget försågs ladugårdarna med maskinrum och mjölkkrum för kylning enligt nya hygieniska krav. Vid 1900-talets mitt blev andra byggnader representativa för jordbruksdriften. Särskilt måste nämnas garage för såväl traktorer som stationära tröskverk. De ligger ofta något avskids från övrig bebyggelse. Karaktärsbyggnader för den här tidsperioden är de små traktorgaragen. Ofta härbargrade de "Grällen", den tidiga Fergusonstraktorn.

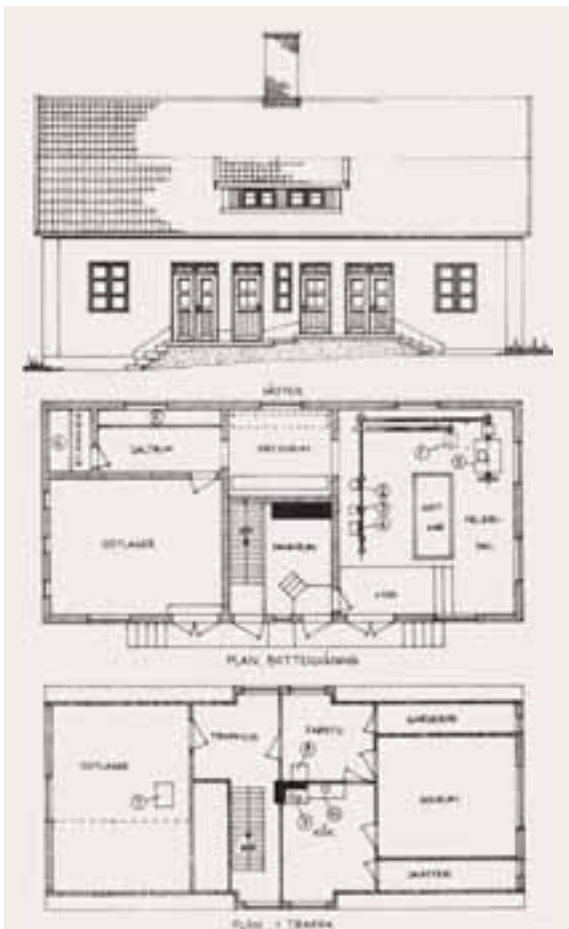
Raggagårdens mejeri drevs som ett enskilt gårds- och uppköpsmejeri mellan åren 1929 och 1940. Byggnaden är uppförd i spritputsad gasbetong. Holmestads sn i Götene. Uppmätning: Julihn och Spade 1978.

Vad gäller gårdsmejerier tog mejerinäringen form vid herrgårdar under 1800-talet för att förädla egendomens egna mjölkprodukter; t.ex. den betydelsefulla osttillverkningen som växte än mer när animalieproduktionen ökade igen. Näringsens ökade mekanisering, inte minst utvecklingen av separatorn, innebar att man även kunde ta om hand mjölk från andra gårdar. Senare under seklet anlades även mindre gårdsmejerier. Andelsmejeriernas genombrott kom på 1890-talet. Mejerier uppfördes ibland av trä, men oftare i tegel, gjutteknik eller sten. Större tegelbyggnader byggdes främst vid herrgårdarna.

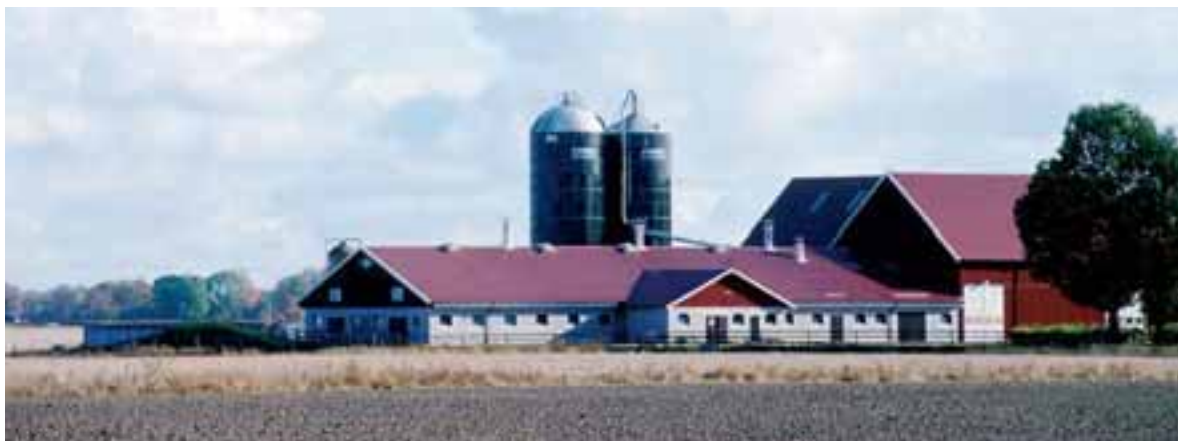
Fåhus i betong, fodersilos samt gödselbrunn är byggnadstyper som utmärker moderna mjölkgårdar och som blivit vanliga inslag i landskapet under det sena 1900-talet. Ingagården utanför Vara. Foto: Ola Erikson, RMVG.

Lösdrift i mjölkproduktionen av idag medför enkla, oisolerade ligghallar och specialiserade mjölkkningsanläggningar. Ökade krav på gödselhanteringen har gjort gödselbrunnar i betong till ett vanligt inslag i gårdsmiljön under 1900-talet.

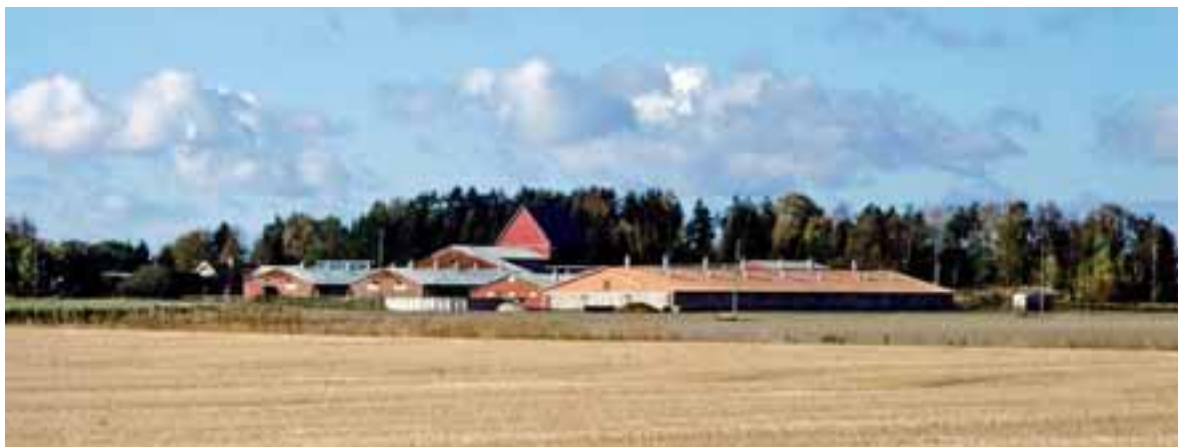
Moderna fåhus har ofta en låg siluett i landskapet. På gris- och hönsbarn ger ventilationen ett speciellt utseende åt taken. Gård nordöst om Vara. Foto: Ola Erikson, RMVG.

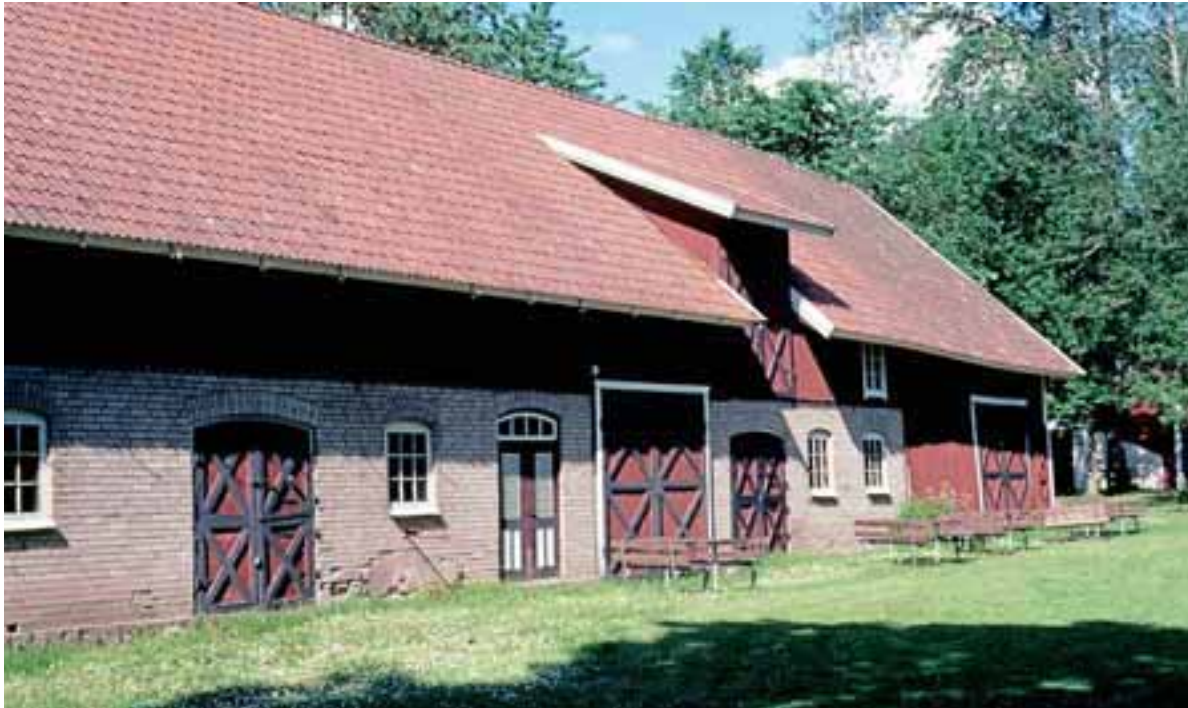
Tegeltäckt ladugård från 1900-talets början med fähusdel i kalksandsten och en rik fasadutformning inspirerad av tidens mönsterböcker. Mellomkvarn, Falekvarna på Falbygden. Foto: RMVG.

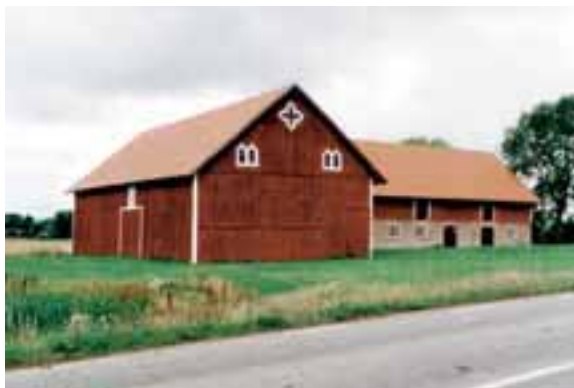
Ladugården på Brogården i Kinne-Vedum, vid Kinnekulle, är ett gott exempel på 1910- och 1920-talens ladugårdsbyggnade. Ladugården har fähus i konststen och flera påkostade detaljer, såsom snickerier och småspröjsade fönster. Foto: VGM.

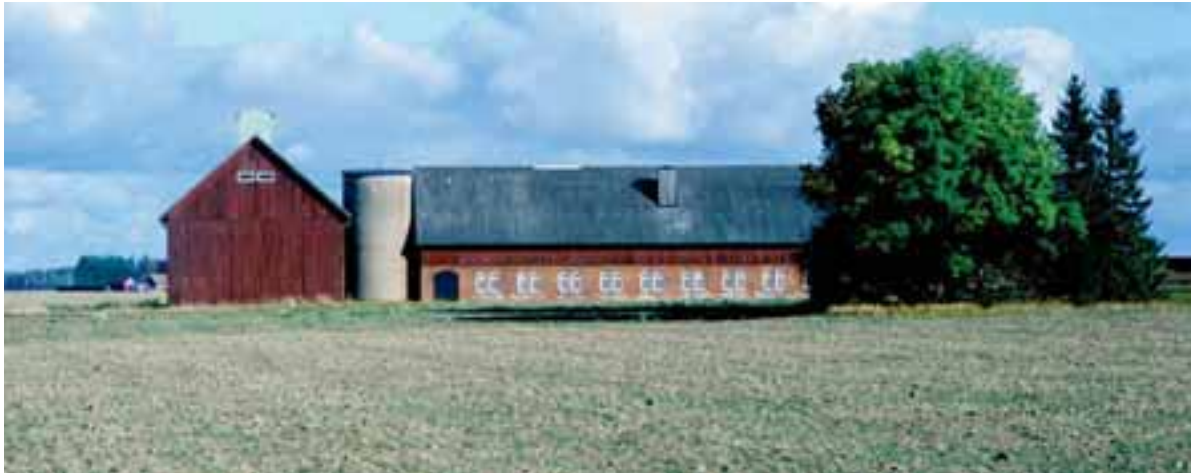
Fägården på Skogsbo i Long på Varaslätten har ladugård från sent 1800-tal med fähusdel i tegel. En tidig silo i cement syns till vänster. På taket ligger skivor av asbestcement, oftast kallad eternit. Foto: Ola Erikson, RMVG.

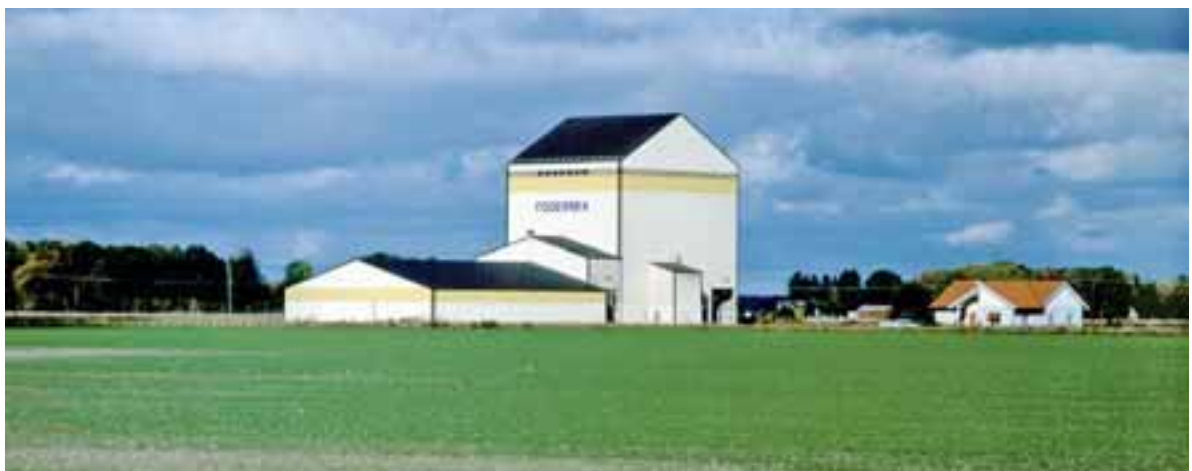
Den korrugerade plåten dominerar såväl som tak- som väggbeklädnad på många av de ekonomibyggnader som uppförs idag. Särskilt olika typer av torkbyggnader utgör numera monumentala inslag i landskapsbilden. Foderfabrik utanför Grästorps. Foto: Ola Erikson, RMVG.

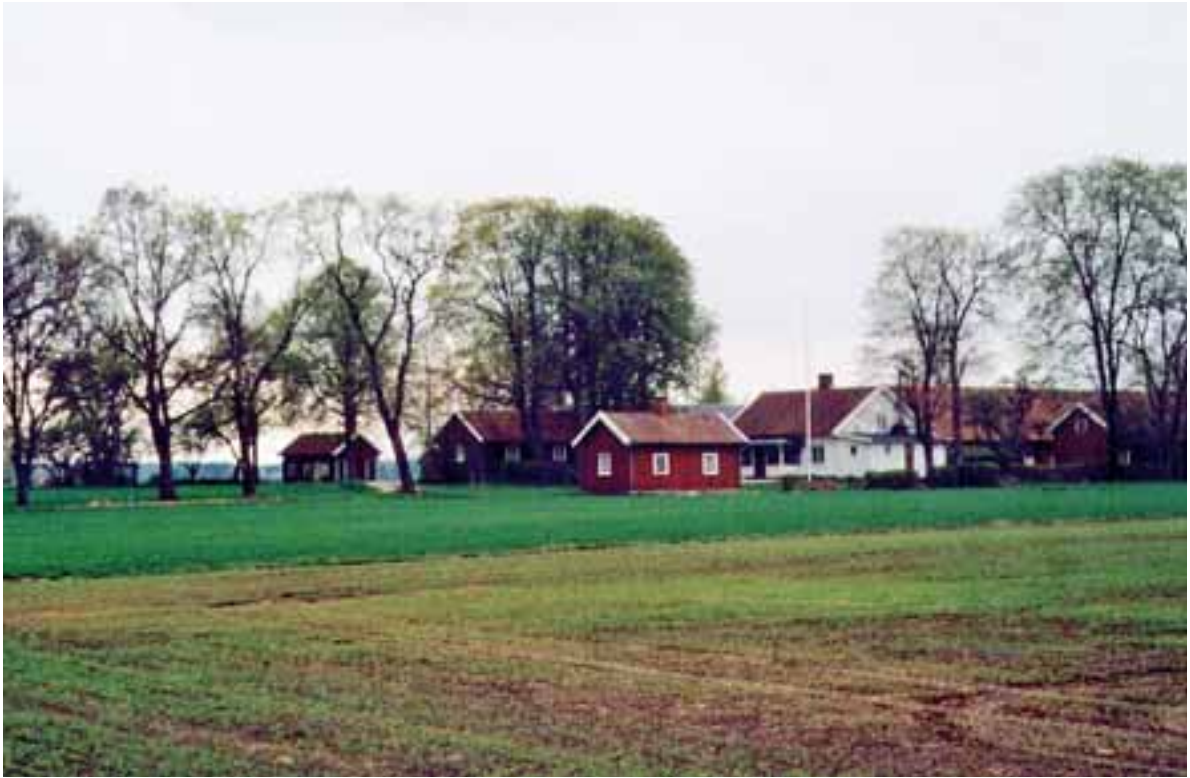
Sjögården.

Av Sjögårdens totalt nio gårdsbyggnader är manbyggnaden målad i brutet vitt. Övriga gårdsbyggnader av trä är rödfärgade. Mangårdsbebyggelsen omfattar manbyggnad, källare/ snickarbod (1910) och brygghus/smedja (1929). Manbyggnaden är ett västsvenskt dubbelhus som i likhet med Haregårdens flyttades med från det gamla byläget. Runt 1900 har den försetts med en spröjsad glasveranda vid ingången. Omkring 1950-talet har huset tillbyggt med pannrum/större köksfarstu och fått kopplade större fönster. Gårdens stenkällare är överbyggd med den timrade snickarverkstaden. Brygghus/smedja är också timrad trots det sena byggnadsåret 1929.

Fägården omfattar en tidstypisk stor ladugård (1900), svinhus av trä (1923), höns hus (1939), garage (1950), magasin av trä (1961) och maskinhall (1982). Gården har tidigare haft ytterligare några ekonomibyggnader.

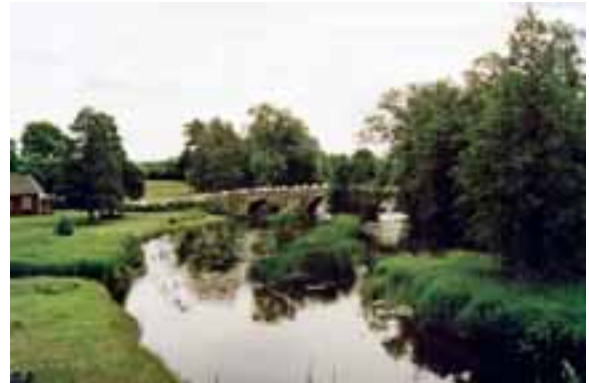
Stenvalvbro över Flian vid Resville, Norra Härene sn.

skiftesverk. Efter skiftena byggdes även götiska gårdsanläggningar. Särskilt vid den fallrika Flian etablerades tidiga små kvarncentrum med många kvarnar framför allt vid Resville och kring Blombäcka.

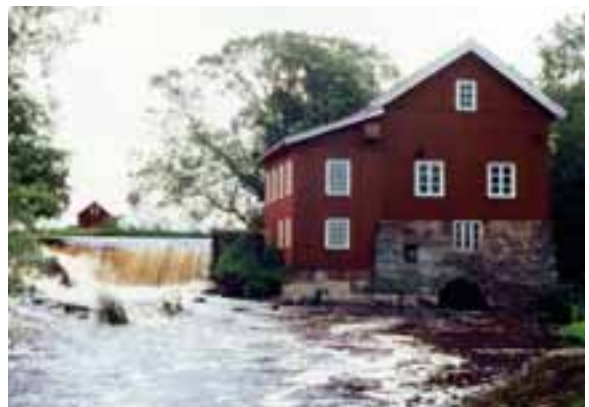
Banevalla kvarn vid Flian i Västra Gerums sn väster om Skara.

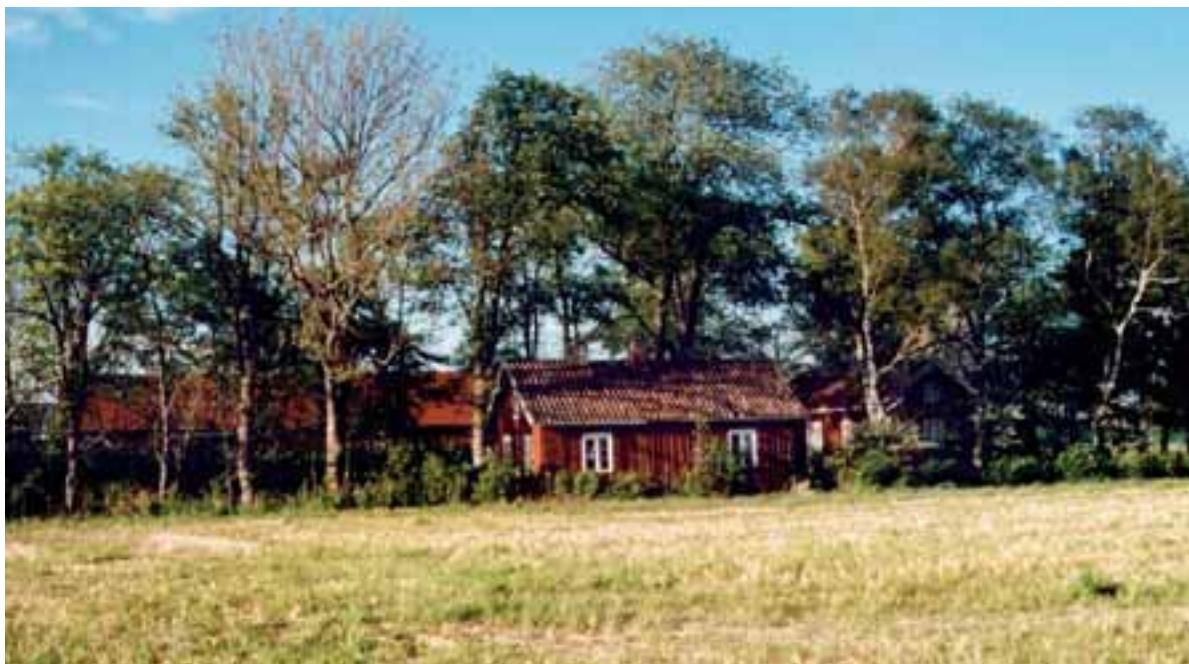
Slättens äldre gårdar inramas ofta av högvuxna lövträd som ger lä och skugga. Översikt av Ingemarsgården från sydväst.

Gården har en variant av västsvenskt gårdsmönster. De tätt samlade, rödfärgade byggnaderna härstammar troligen främst från 1850–70-talen. Mangården som kantas av höga lövträd omfattar manbyggnad, bostadsflygel, magasin/bod och garage

samt en liten trädgård med bl.a. en stensatt brunn. Både manbyggnad och bostadsflygel är välbevarade enkelstugor med sidokammare. De bevarar även detaljer såsom hallaskorstenar samt ingångar med bräddörrar och överljus m.m. Byggnaderna på mangården har taktäckning med enkupigt eller tvåkupigt tegel.

Fägården utgörs endast av ladugårdslängan med vidbyggt dass. Ladugården, byggd i skiftesverk, timmer och stolpverk, lär ha flyttats till gården på 1860-talet. Takets halmtäckning täcks numera av plåt.

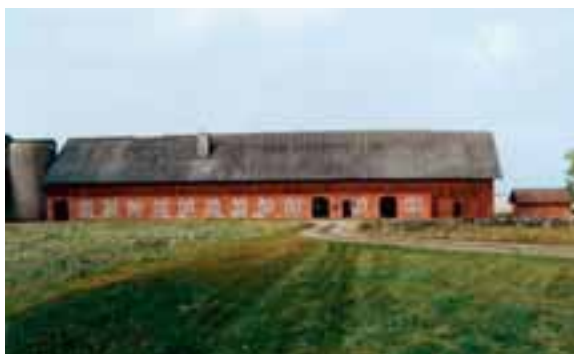
Ladugård med silo.

Ekonomigården omfattar en arbetarbostad (1938) och en fristående bod. Vidare finns ett äldre spannmålmagasin, ett dass under tälttak och ett genuint vagnslider i stolpkonstruktion (samtliga ca sent 1800-tal–1900-talets början). Fägårdens stora ladugård (enligt uppgift 1892) omfattar bl.a. stall och fähus i rött tegel med hög överbyggd skulle av trä. Längan har bl.a. typiska stickbågiga, spröjsade fönster. Den är tillbyggd i vinkel med en tidig typ av cementgjuten silo. Vidare finns bl.a. ett yngre spannmålmagasin (1934) och en maskinhall, båda av trä.

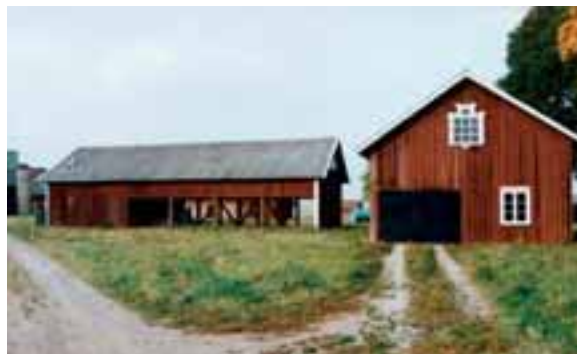
Vagnslider och magasin.

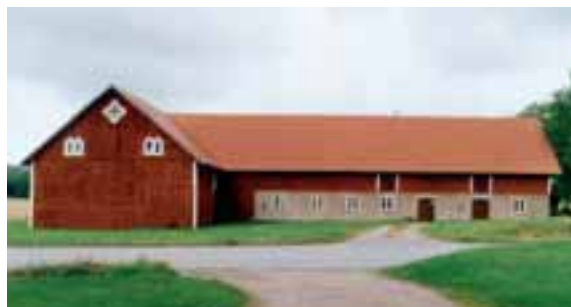
Brogårdens
ladugård.

Av ekonomibyggnaderna framträder särskilt den tvålängade ladugården (ca 1920) – ett synnerligen gott exempel på den tidens lite större ladugårdar. Den är delvis murad av konststen, delvis byggd av trä och försedd med småspröjsade fönster.

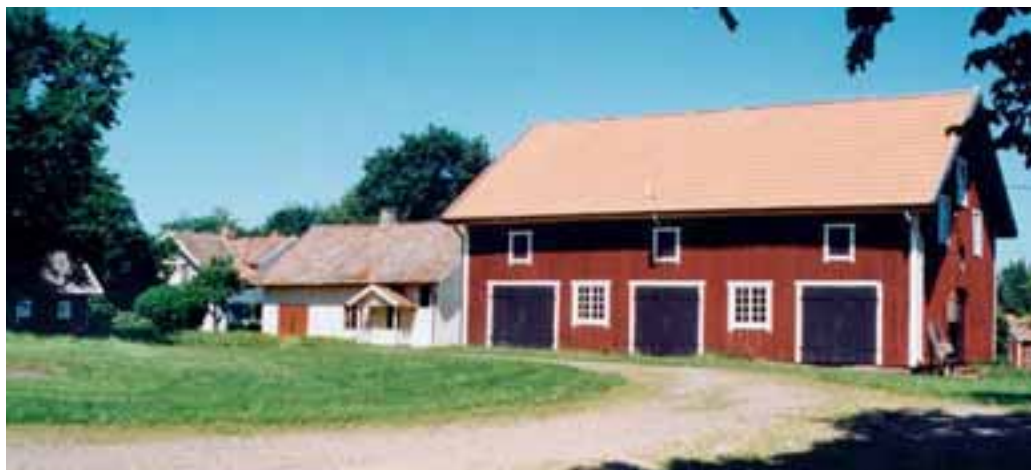
Brogården
och
Storegården
ligger nära
varandra på
var sin sida
om byvägen.

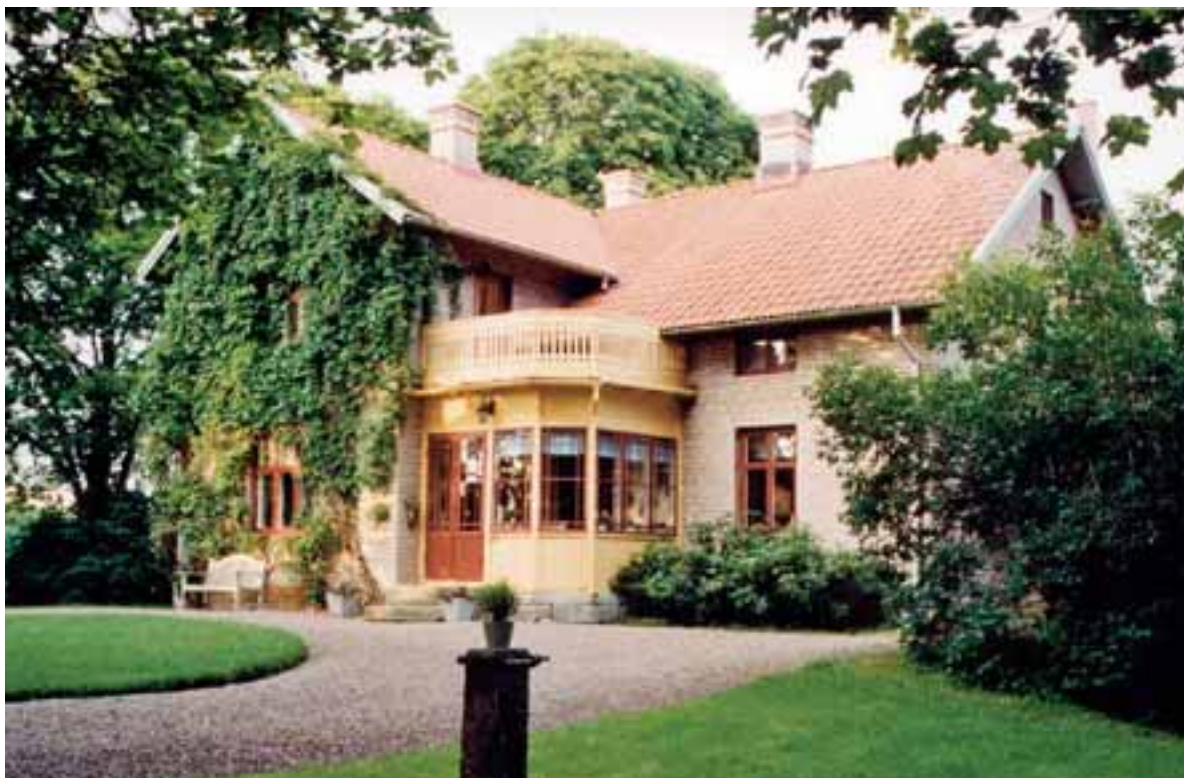
Storegårdens manbyggnad.

Mangården med trädgård, stora lövträd, grusgångar och rundel omfattar manbyggnad och bl.a. källare, bodlänga med bostadsrum och ett centralt placerat dass. Manbyggnaden (1910) med vinkelställd plan är murad i kalksandsten och försedd med en glasad veranda av trä. Huset har 1910-tals-

prägeln väl i behåll. På 1960-talet tillbyggdes pannrum/köksfarstu med hög skorsten.

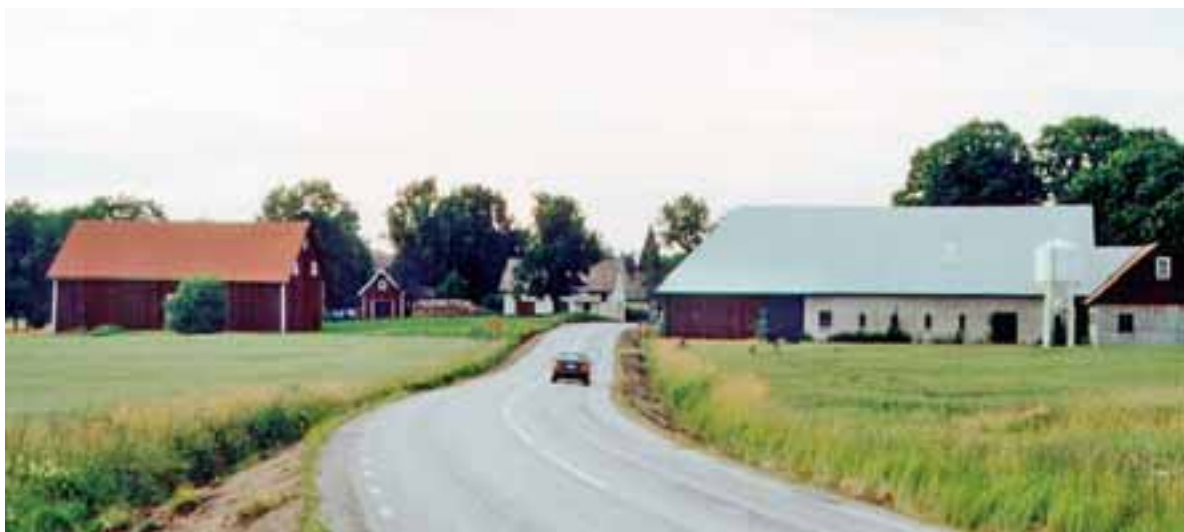
Brogården till vänster och Storegården till höger, översikt från SV.

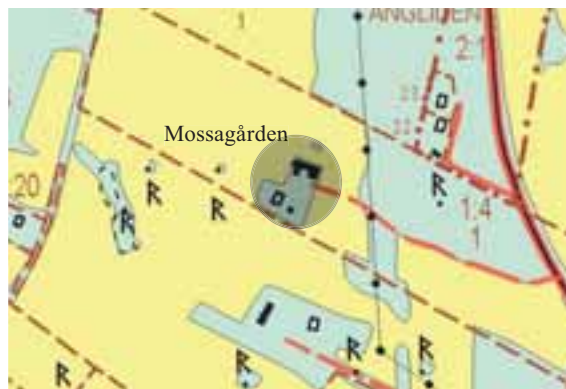
Den tätt koncentrerade fägården omfattar dels en stor ladugård (1875–76) med ett något yngre vinkelbyggt körhus, dels en vagn- och vedbod i

stolpverk (1870-tal). Ladugården har ursprungligen haft stomme av skiftesverk i lador och loge. Successivt har dock skiftena nästan helt ersatts av stolpverk och bräder. Stallet är timrat och fähuset är murat av kalk- och sandsten. Interiören är välbevarad, bl.a. bevaras fähusets ålderdomliga båsindelning utan centralt foderbord. Avbalkningarna av skiftesverk står på äldre vis mot ena ytterväggen. Körhuset har kvar vandring med stort kuggdrev av trä. Den drevs först med oxar, en bit in på 1900-talet började man köra den med hästar. Taket täcks av vass och på nocken råghalm. Ladugården som varit svårt nedgången blev varsamt omhändertagen och upprustad 1995. Även större redskap samt maskiner såsom tröskverk finns i behåll.

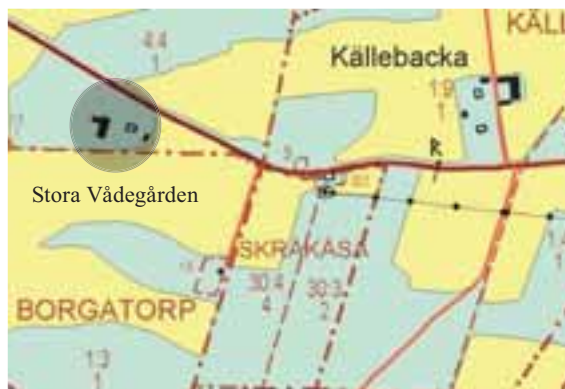
Gården med de rödfärgade byggnaderna omges av odlings- och hagmarker, lövskogsdungar, samt en f.d. fägata upp mot betesmarken på bergets sluttning. Mangården med stenmurar, trädgård och stora lövträd omfattar manbyggnad och bryggshus. Manbyggnaden (1866–68) har salsplan. Ingångens portal, pardörr och de halvrunda överljus- och

vindsfönstren är representativa för många av de boningshus som uppfördes efter skiftena på östra Falbygden. Bryggshuset (1902) har hallaskorsten.

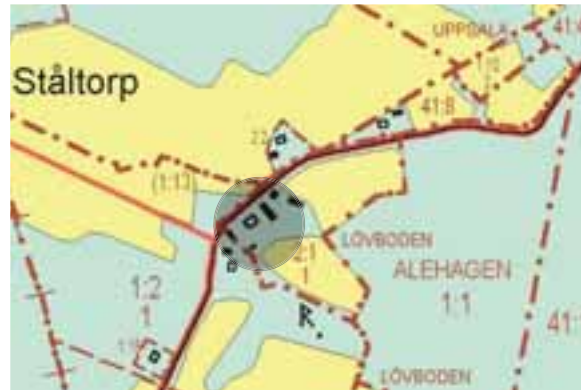
Mangården med stora vårdträd omfattar manbyggnad (1912), samt ett timrat brygghus, en vedbod och en jordkällare av kalksten (troligen sent 1800-tal) samt ett något yngre brygghus med dass. Manbyggnaden är ett västsvenskt dubbelhus och har en utbyggnad bakåt. Exteriören med fasspont-panelad fasad, hallaskorsten och veranda med snickerier är väl bibehållen. Skomakarens remskiva lär ännu finnas på manbyggnadens utsida.

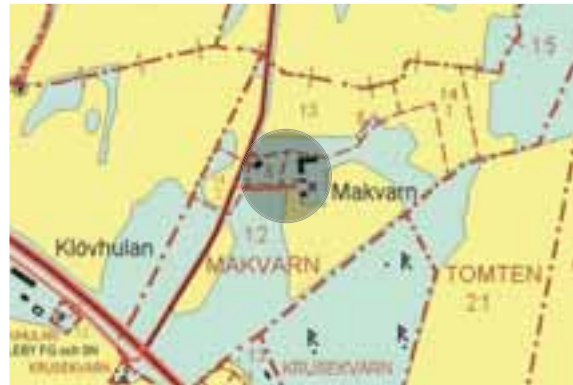
Madkvarn som omnämns 1564 har senare bestått av 1/8 skattehemman. Gården ligger på gängse falbygdsvis i ett avsatsläge nedanför åkern. I den genuina gårdsmiljön ingår allé, vårdträd, trädgård, staket och stenmurar. Gården har en regelbundet uppbyggd mangård, en fägård intill denna och en särskild kvarnbacke. Kvarnen som var i bruk till 1957 står på en samfällighet där bäcken möter ån Slafsån. Mangården omfattar manbyggnad (ca 1870), två små timmerflyglar (ca 1850) samt en

stor källare av kalksten. Manbyggnaden har renoverats något ca 1970 men karaktären av sent 1800-tal är väl bibehållen. Flyglarna har inrymt magasin och bod/bostadsrum.

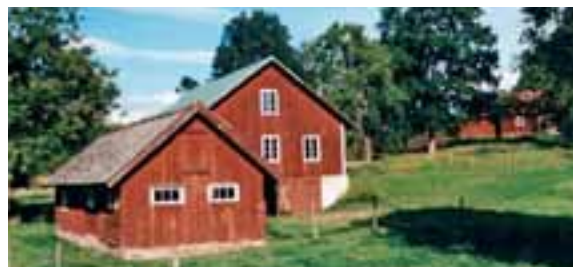
Fägårdens präglas av den vinkelbyggda stora ladugården (troligen ca 1860–80-tal). Loge och lador är främst byggda i skiftesverk, delvis med s.k. svallskift över syllstocken. Fähusdelen är timrad. Längan (stora bilden) har sitt stora tegeltak i behåll. Kvarnbacken (lilla bilden) omfattar kvarn (1902) och en länga eller kvarnstall i skiftesverk och timmer (troligen sent 1800-tal). Kvarnbyggnaden är timrad på underkvarn av sten och är både ut- och invändigt välbevarad. En närbelägen liten stenbro ingår i kvarnbymiljön.

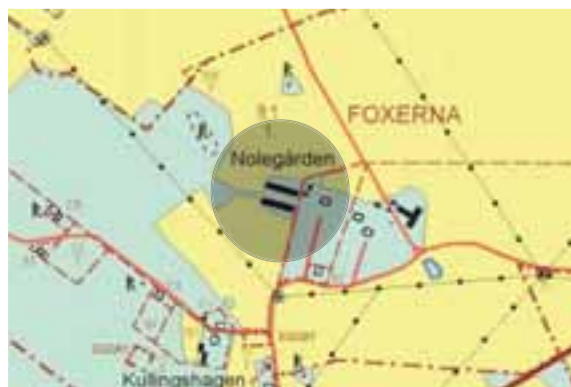
Både mangård och fägård har regelbundet grupperade byggnader, men ovanligt nog utgör de varsin avskild enhet med parallella tillfarter. Den långsmala fägården har två långa, parallellställda ladugårdar (båda ca 65 x 10 m). Båda ladugårdarna är byggda i skiftesverk och timmer, troligen ca 1865–80. De har brukats kontinuerligt och mindre ändringar har gjorts under 1900-talet. Mellan dem

står ett stort åttkantigt körhus (av stolpverk) för tröskvandrigen. Detta kan vara samtida med ladugårdarna eller något yngre. Samtliga försågs med plåttak omkring 1960. Fägårdens mynning slutar av vällagda stenmurar kring den långa fägatan, som går mellan odlingsmark och kullar med hagmark.

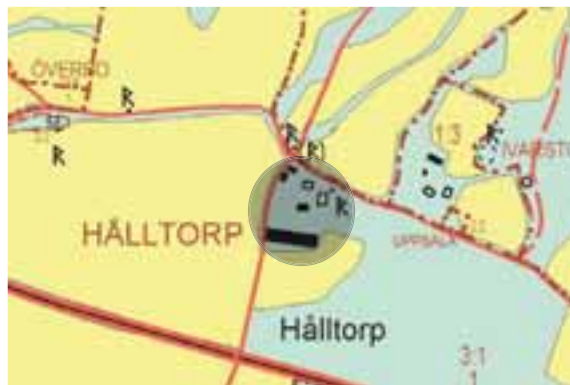
Den välskötta mangården omfattar bl.a. trädgårdsgångar, rundel och höga lövträd vid manbyggnad och två flyglar. Flyglarna (troligen 1850-tal) utgörs dels av en timrad enkelstuga med sidokammare, dels av ett timrat magasin på typiska kalkstenshällar. Vidare finns ett brygghus, en vagnbod och en stenkällare. Det ålderdomliga brygghuset är möjligen ett f.d. bostadshus. Den stora manbyggnaden (1888) har en frontespis på var långsida, in-

gång med tidstypisk pardörr samt en snickeriprydd veranda. Huset är renoverat i sen tid, men den ursprungliga, detaljrika exteriören är väl bibehållen. Frånsett den gulmålade manbyggnaden är gårdsbyggnaderna rödfärgade. Flertalet har tegeltak.

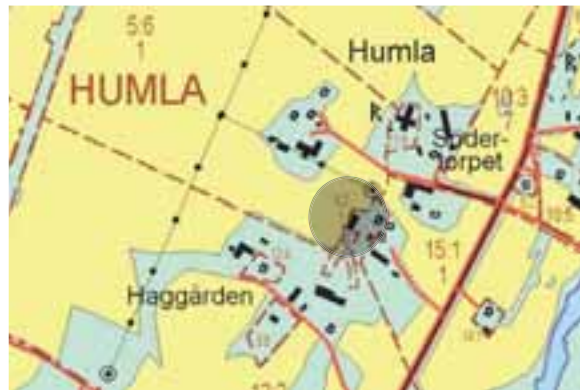
Flygeln (lilla bilden) är ålderdomlig och utgörs av ett bryggshus med gavelingång, timrat ovanpå en murad gråstensskällare. Fägården omfattar endast

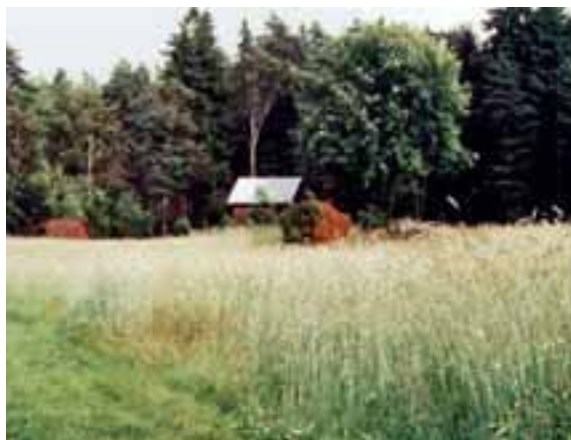
Sommarfähus och smedja i skogskanten.

Smedjan byggd av sten (1902) ligger i karaktäristiskt avsides läge. Gårdens bevarade sommarfähus av trä är troligen från 1900-talets början. Det ligger i ett traditionellt utkantsläge vid övergången mot det f.d. skogsbetet.

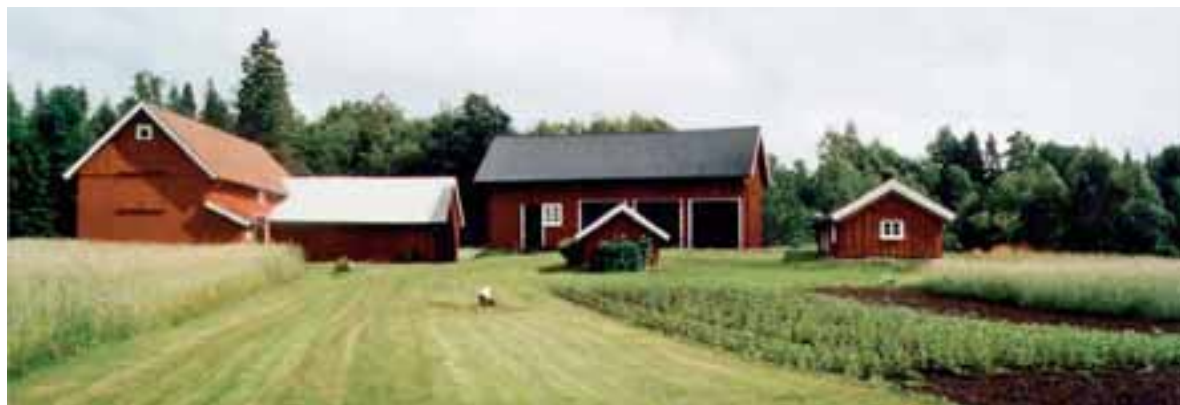
Gårdens äldre del med ryggåsstugan, den f.d. manbyggnaden till höger.

En tätt samlad enhet utgörs av gårdens gamla, låga timrade manbyggnad (ryggåsstuga från 1800-talets början, bild se sid. 18), en delvis timrad ladugård (enligt uppgift ca 1850), ett timrat stall (uppfört 1918) och en bod. Stallet lär ha uppförts för två arbetshästar.

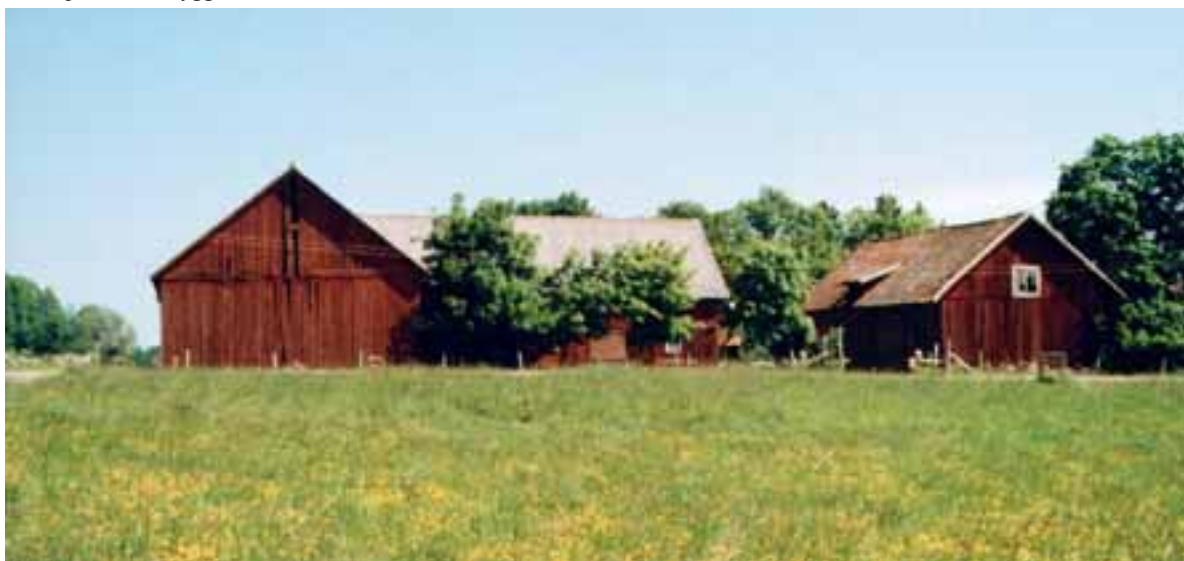
Tåstorp, ekonomibygnader.

Tåstorp är en tät och sluten enhet. Mangården omfattar manbyggnad och bryggghus. Manbyggnaden är byggd med dubbel rumsbredd 1880-81 och blev ca 1900 försedd med en rikt spröjsad glasveranda. 1901 byggdes bryggghuset. Av fägårdsbyggnaderna uppfördes den stora tvålängade ladugården 1893 med timrat fähus samt loge och lador i stolpverk. 1902 byggdes stall- och magasinlängan och från sent 1800-tal är ett delvis timrat svinhus. Hönshuset tillkom troligen på 1920-talet.

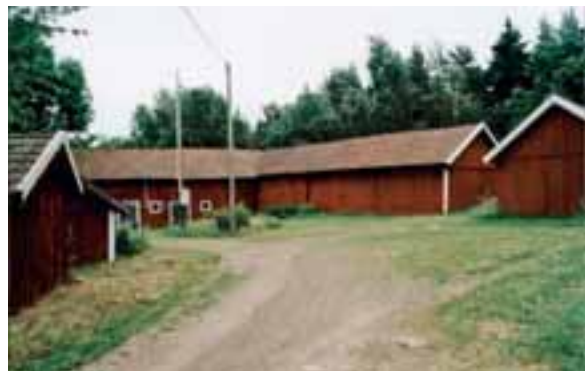
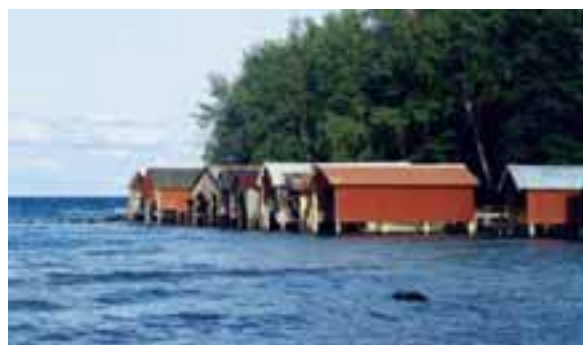
Mangården med gång och fruktträd omger manbyggnad, mindre bostadshus/undantag, källare (av huggen sten), magasin och hönshus. Manbyggnaden har renoverats något i sen tid, men exteriörens ursprungliga prägel från 1910 är i allt väsentligt bibehållen. Magasin och bod är båda timrade. Det lilla bostadshuset blev något moderniserat ca 1950.

Fägården omfattar bl.a. en vinkelbyggd ladugård (1860 och 1910), stall och vagnslider (1916), samt bod, hönshus och bryggghus (ca sent 1800-tal). Byggnaderna är timrade, frånsett hönshuset och ladugårdens ladudel.

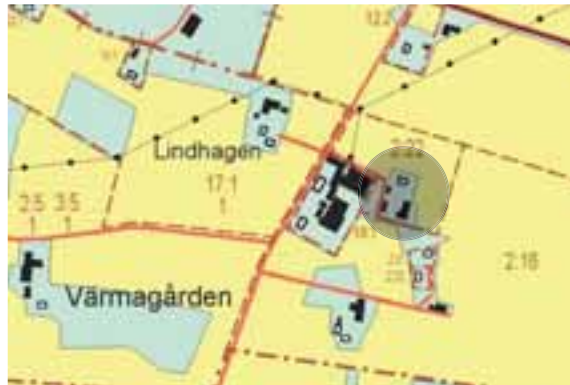
48. SKÖVDE LJUNGHEM 2:22 Norra Värmagården

Norra Värmagården är belägen i den öppna odlingsbygden nära Ösan. Ljunghems by omfattade år 1546 åtta hela hemman. Värmagården utgjorde fram till skiftet ett helt hemman i byn. Numera bärs namnet av fler gårdsenheter. Denna gård ligger sydväst om den gamla kyrkplatsen med lämningar av Ljunghems medeltida sockenkyrka.

Gården har ett regelbundet gotiskt bebyggelsemönster med staket och en rad av höga lövträd som avgränsning mellan mangård och fägård. På mangården står manbyggnad (1922) och som en flygel ett mindre hus som inrymt brygghus och bostad (1909). Manbyggnaden är uppförd med drag av den tidens villastil och har en ursprunglig exteriör. Fasadens panel är målad i ljust grågult och fönstren är målade i engelskt rött.

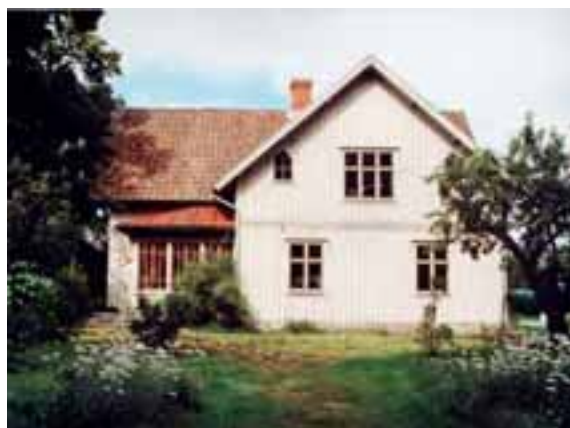
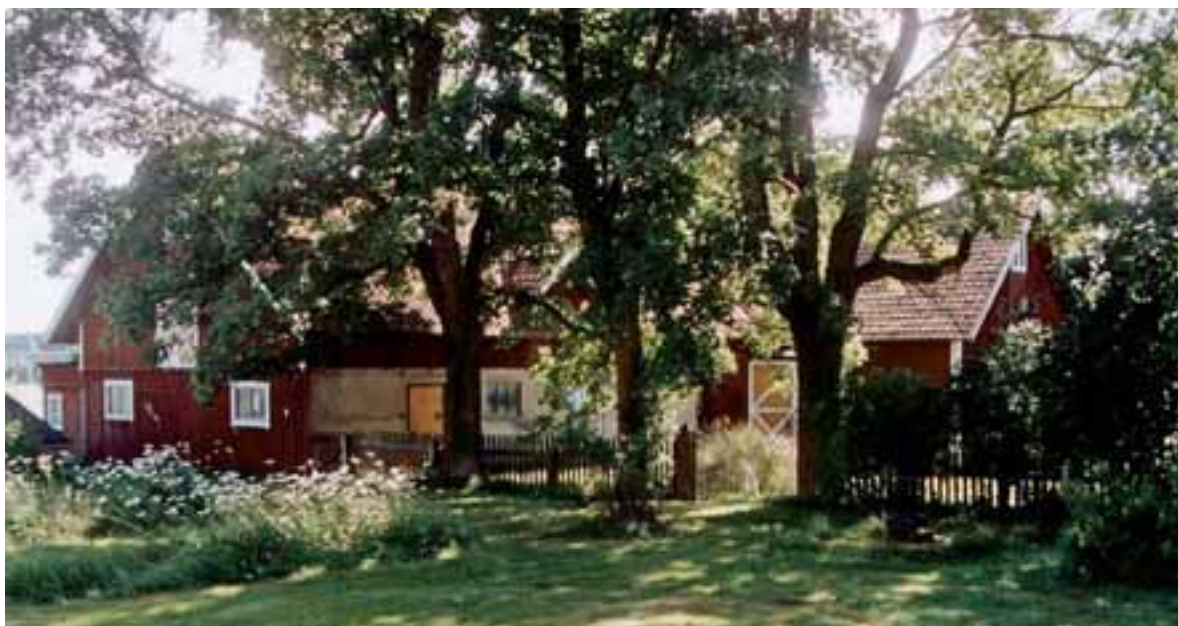
Fägården omfattar dels en vinkelbyggd ladugård av trä och putsad sten (ca 1910), dels en större bod-

länga. Ladugården har målade krysstegade dörrar, karaktäristiska för trakten. Samtliga byggnader har taktäckning med tegel.

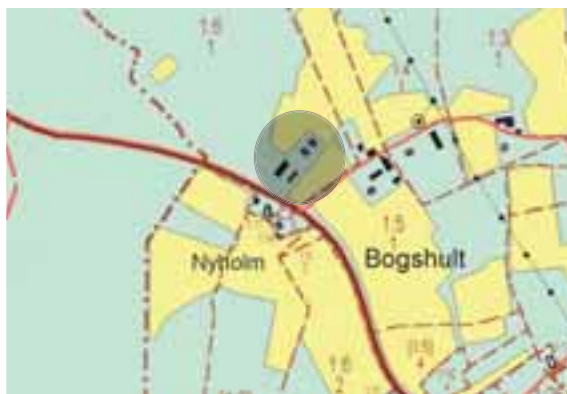
49. TIDAHOLM BOGSHULT 1:6

Gårdsanläggningen har ett götiskt bebyggelsemönster med staket med smidesgrind mellan mangård och fägård. Byggnaderna av trä är rödfärgade och flera har tegeltak – delvis nylagda på senare år. Mangården med trädgård, stora lövträd och

brunnspump i gjutjärn omfattar manbyggnad (ca 1860) och ett timrat mindre boningshus (sent 1800-tal). Manbyggnaden är troligen en enkelstuga med sidokammare, dock ej utbyggd bakåt. Huset har åstak och bibehåller bl.a. lunettfönster och små kvartsrunda gavelkammarfönster. Ingångens veranda är troligen från sent 1800-tal. Fönstren är från en renovering 1948.

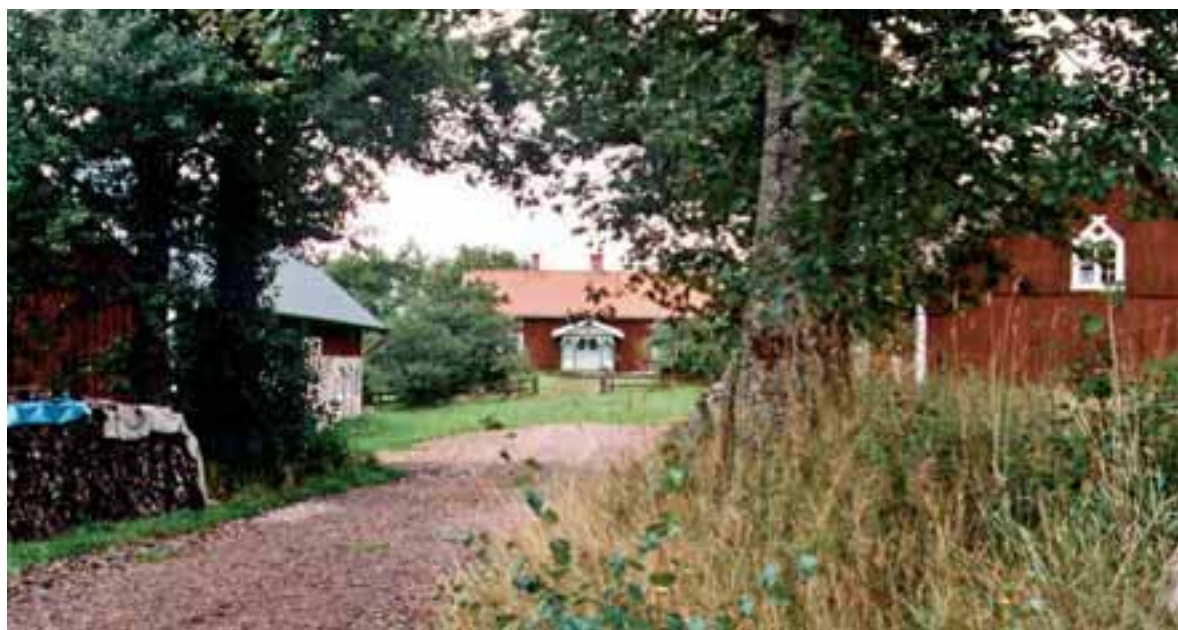
Fägårdens upptas av ladugård med vidbyggt dass (1916) och en länga som kan ha inrymt stall och svinhus m.m. (1923) samt en bod (ca 1900). Ladugården har fähus murat i kalksandsten och loge/lador av trä. Den mycket välbevarade exteriören omfattar även t.ex. småspröjsade fähusfönster, stora spetsbågefönster, ventilationshuvor av trä och de för Tidaholmstrakten typiska målade krysstagade dörrarna. Den andra längan har en liknande utformning, men är delvis murad av cementsten. Taken är omlagda med plåt.

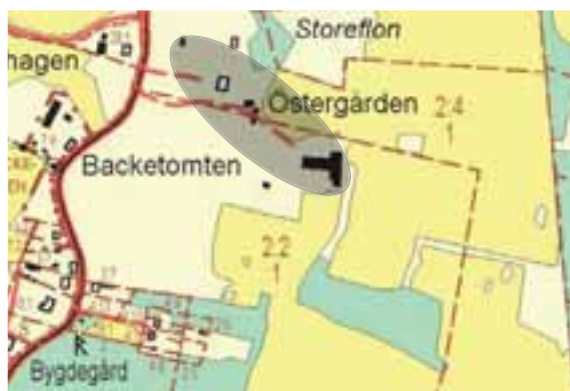
50. MARIESTAD EKBY-VALLBY 2:4, 2:2 Östergården

Mangården av idag omfattar manbyggnad, drängstuga, magasin och färhus/vedbod (alla 1880-tal) samt en vagnbod (tidigt 1900-tal). Kvar från den oskiftade byn är gårdens lilla timrade visthusbod på stenkällare, från sent 1700- eller tidigt 1800-tal. Den ljus gulmålade manbyggnaden är en stor salsbyggnad från 1880-talet. Huset är både exteriört och interiört mycket väl bibehållet sedan byggnadstiden. Mangården är stor och parkliknande med bl.a. allé, grusgångar, rundel och stor trädgård. Ett mindre f.d. boningshus (1860-tal) har i senare tid använts som gårdsmuseum.
