GÅRDAR I VÄSTERGÖTLAND

- en bebyggelsehistorisk översikt

LÄNSSTYRELSEN
VÄSTRA GÖTALANDS LÄN
Rapport nr 2004:36

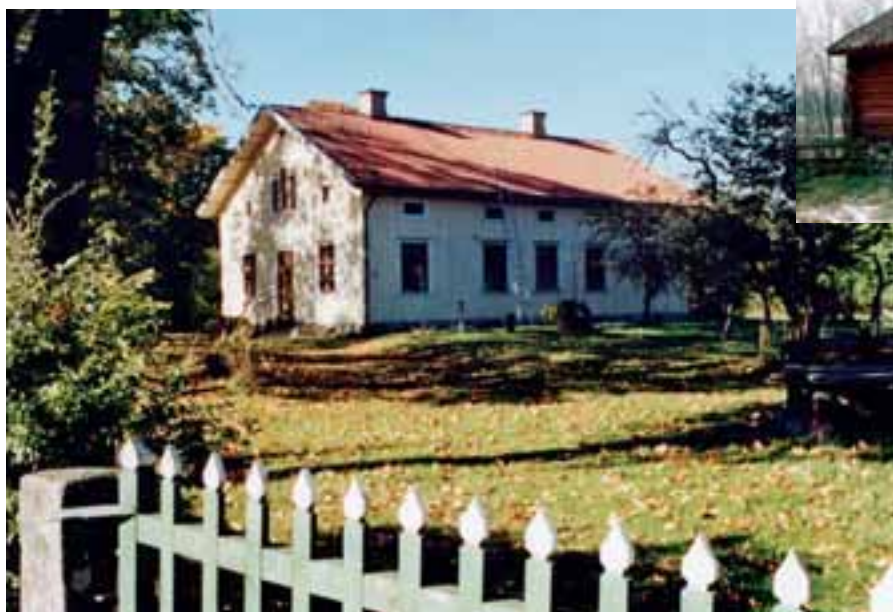
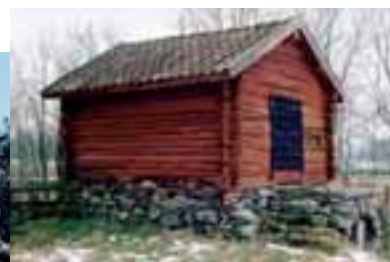
Fägården ligger lite för sig och är numera avstyckad (2:2). Den stora ladugården (1910) är uppförd dels i timmer, dels i stolpverk. Längan är senare något moderniserad. Till gården hör även några mindre, yngre uthus. Omgivande småskaliga odlingslandskap omfattar bl.a. stenmurar, hagmarker och gamla lövträd.

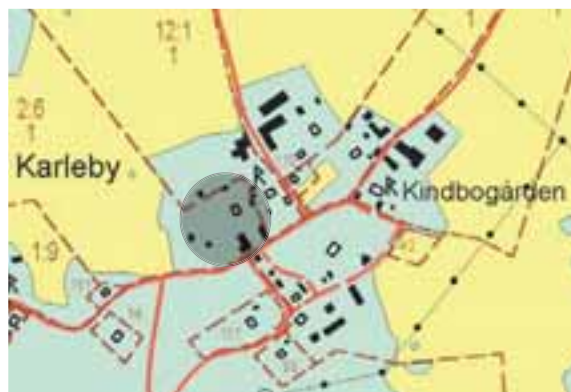
51. MARIESTAD KARLEBY 2:6 Lassegården

Såväl mangård som fägård omgärdas av stenmurar. På andra sidan byvägen finns ett timrat magasin. Samtliga ekonomibyggnader är rödfärgade.

Mangårdens lövträd och trädgård omger den knuttimrade manbyggnaden (1700-tal, ombyggd ca 1830-tal och 1850-tal), ett timrat magasin (1800-tal) och ett bryggghus av trä (1945). Sedan framkamrarna avlägsnades påminner manbyggnaden närmast om en stor enkelstuga. Huset blev påbyggt med vind efter 1848. Fasaden har en revetering av sågspånsblandad puts. Även interiören är mycket välbevarad, bl.a. med en tapet som kan vara från 1880-talet.

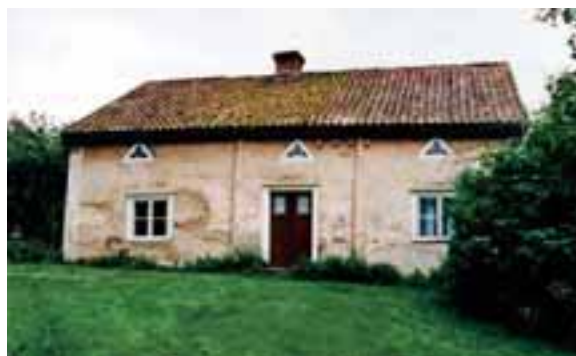
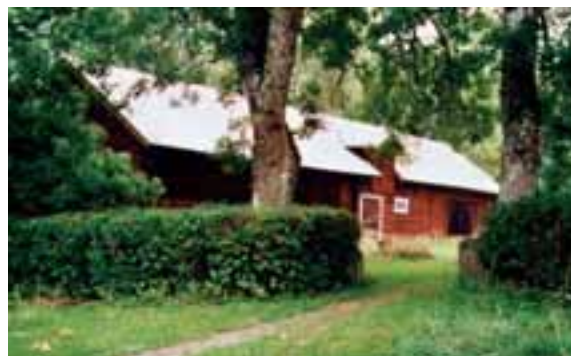
Fägården utgörs av ladugårdslänga och stallänga, båda från ca 1875 och heltimrade. Enligt den förra gårdsägaren har stallängan ursprung från mindre byggnader som flyttades till gården och byggdes samman på 1870-talet. Ladugården har inrymt fähus för kor och svin, samt foderlada, loge och sädeslada. Fähuset blev ominrett med foderbord på 1930-talet. Dessförinnan stod djuren på gängse äldre vis uppbundna mot ytterväggen. På längans baksida finns ett körhus där tröskvandringen stått.

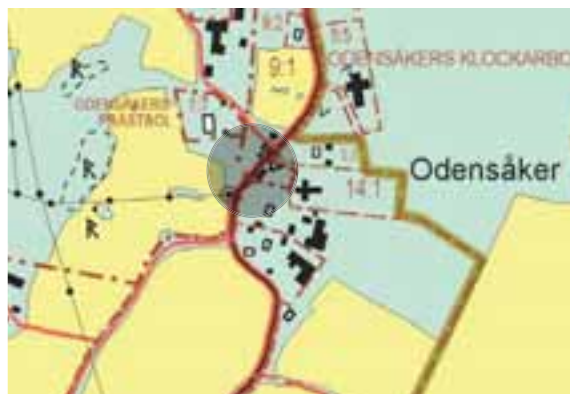
52. MARIESTAD ODENSÅKERS KLOCKARBOL 9:1 Klockarbolet

omger byvägen i ett ganska fritt, västsvenskt bebyggelsemönster. Gården omfattar sju byggnader varav sex omspannar tidsperioden från åtminstone 1700-talets början fram till 1790-talet. De består av manbyggnad (byggd mellan 1743 och 1767), sovelbod och ladugård (båda byggda mellan 1767 och 1795) samt ännu en ladugård, ett svinhus/bod och bostadshuset Fridhem (alla troligen från 1700-talets början eller sent 1600-tal) och en jordkällare (före 1856).

Bostadshuset har torvtak, övriga har vasstak. Frånsett källare samt delvis ladugårdar och svinhus är övriga byggnader knuttimrade. Manbyggnaden är en låg enkelstuga med sidokammare samt med 1700-talsdetaljer i inredningen. Fridhem är en mycket ålderdomlig typ av enrumstuga. Båda ladugårdarna samt svinhuset/vedboden har stomme delvis av timmer och delvis av skiftesverk med s.k. mesulakonstruktion till åstaken. I varierande mån har byggnaderna renoverats vid olika tillfällen alltsedan 1950-talet.

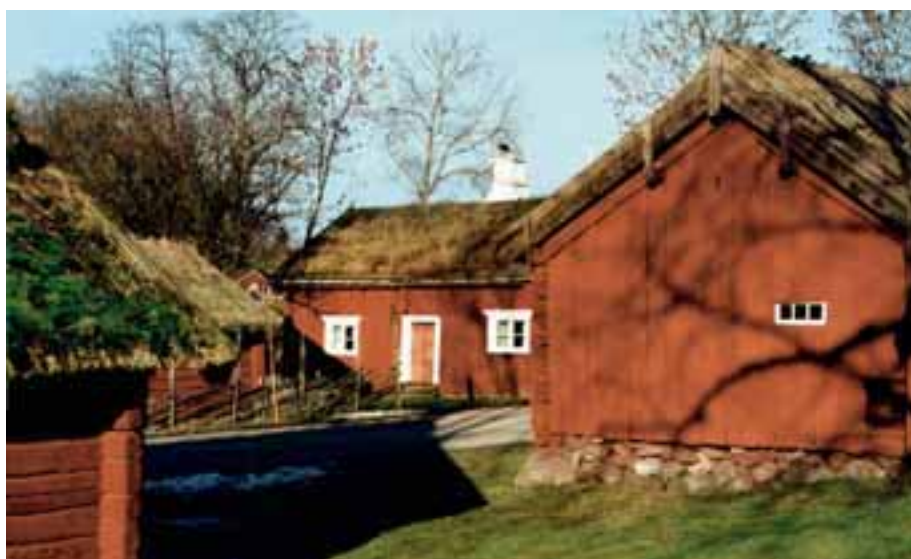
På bilden syns fyra av Klockarbolets sju byggnader.

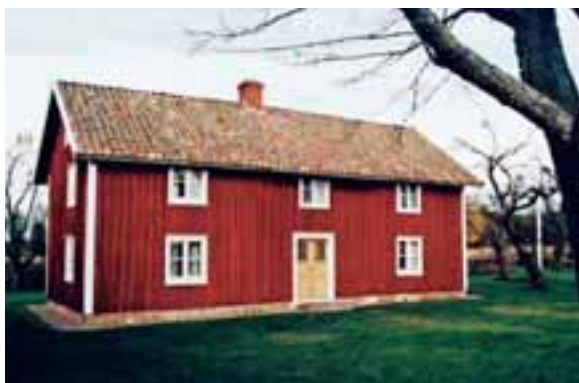
Manbyggnaden.

Mangårdens stenvmurar, vårdträd och trädgård omger manbyggnad (1826) och två timrade flyglar (båda ca 1826) med stall/vedbod och magasin/källare. Manbyggnaden är en välbevarad tvåvåningsstuga. Undantagsstugan är ursprungligen ett 1800-talshus som flyttades till gården 1938 och är oförändrad sedan dess. Vidare finns en överbyggd källare (troligen ca 1826) samt ett f.d. fårhus och dass (före 1800-talets mitt). Den välvda källarens mäktiga gråstensmurar är sammanbyggda med ägomuren mot granngården.

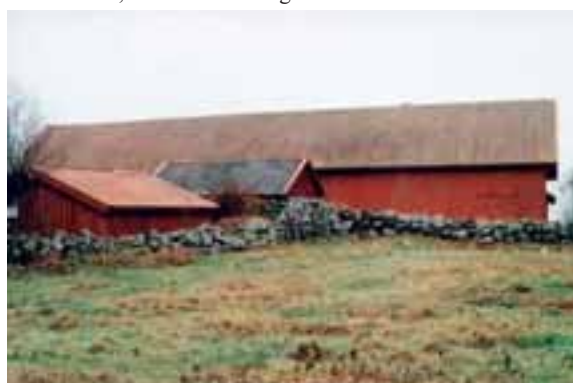
Fårhus/dass, källare och ladugård.

Den synnerligen intressanta ladugården (troligen så tidig som från 1848, senare påbyggd) är delvis timrad, delvis byggd i skiftesverk och delvis i stolpverk. Ladugårdens körhus är bibehållet. Smedjan (1800-talets senare del) ligger på gängse vis avskilt och fritt. Den är delvis ingrävd i en förhistorisk fornlämning i åkerkanten.

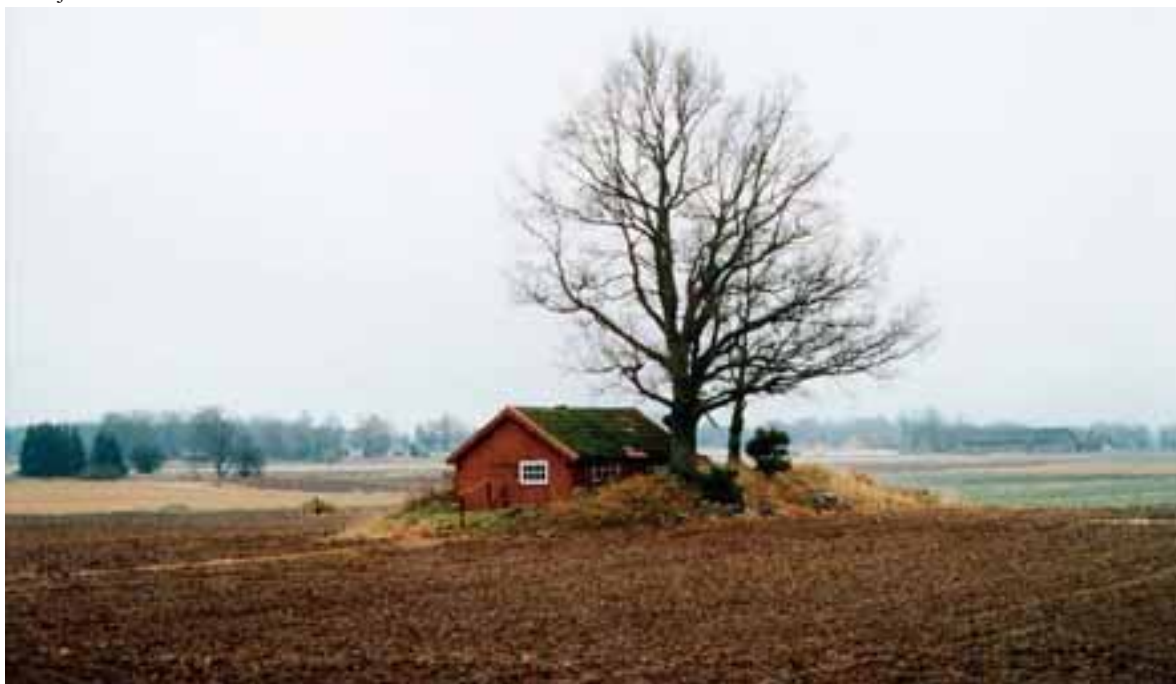
Smedjan.

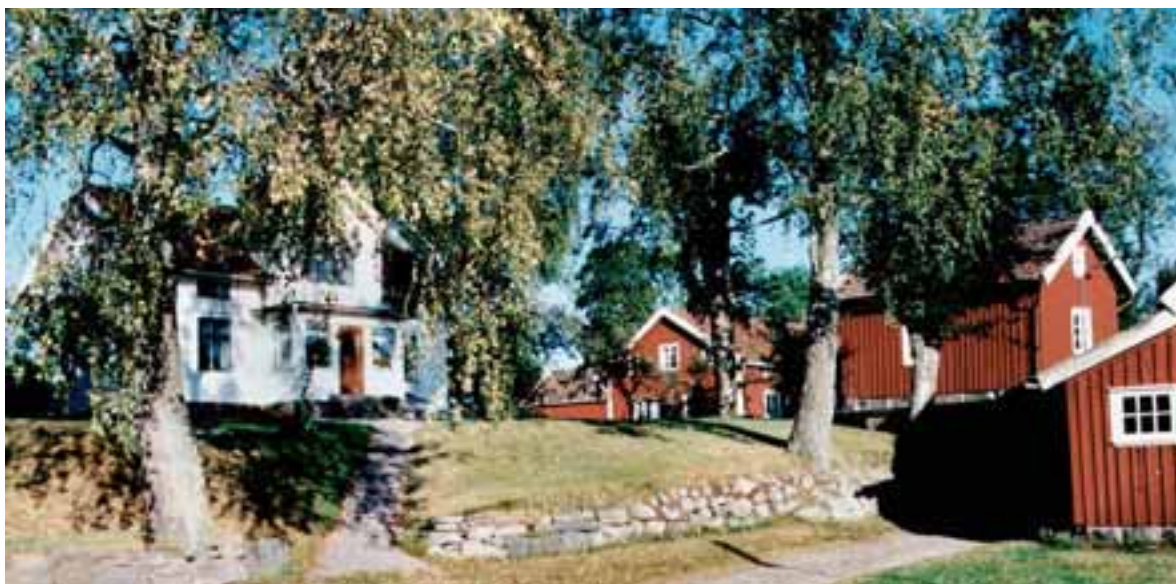
Översikt av Erska 2:12

På Erska 2:12 omfattar mangårdsdelen främst manbyggnad (1914) och delvis den äldre manbyggnaden (se ovan). Den vitmålade manbyggnaden har blivit något moderniserad på 1960-talet. En jordkällare och en källare med överbyggd bod (1900–1940-tal) ligger i backen i kanten av mangården. Den högre, delvis timrade ladugården (1850 – 80-tal, ombyggd ca 1920) påminner om granngårdens. Vid vägen står även ett magasin kombinerat med vagnbod/garage (1946) och ett garage (1961). Nära ladugården finns även ett svinhus med vidbyggd vedbod och dass. Här finns även gårdens hönsgård.

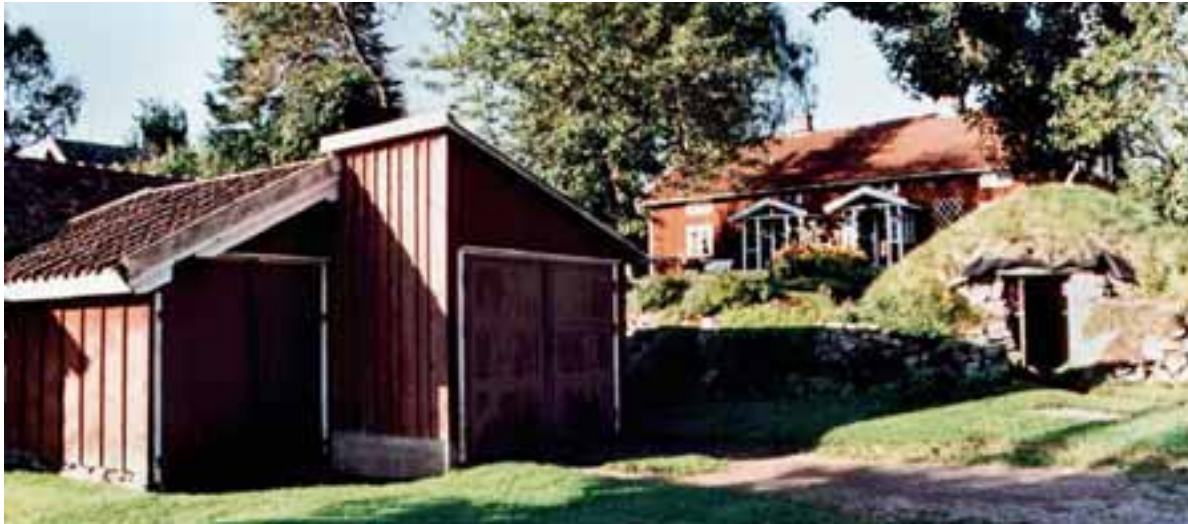
Mellan gårdarnas nuvarande manbyggnader står gamla manbyggnaden på 2:11 (1804), senare använd som undantagsstuga. Huset är som byggnadstyp mycket ålderdomligt. Det är en långsträckt

Erska 2:11, översikt mot gamla manbyggnaden.

envånings tvillingstuga med två separata ingångar. Efter delningen inrymde huset två bostäder. I bostadsdelen på 2:11 har under en del av 1900-talet funnits en lanthandel. Denna del har i senare tid byggts om till bostad och renoverats. Bostadsdelen på 2:12 är emellertid oförändrad.

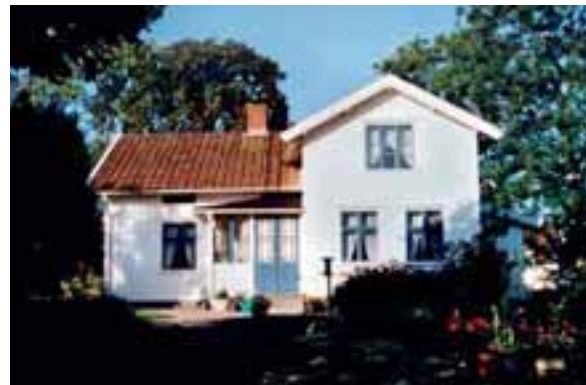
Erska 2:11 nuvarande manbyggnad.

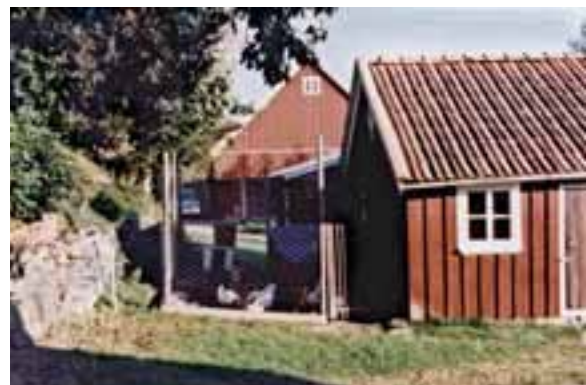
Erska 2:12, hönsgård mm.

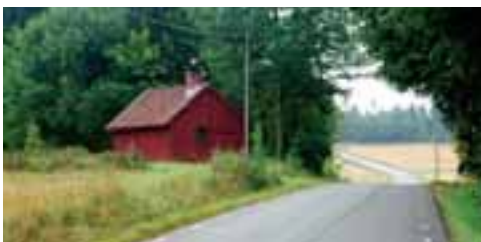
Fägården omfattar den stora trelängade ladugården från 1912, byggd för tre hästar och 16 nötkreatur. Fähus, svinhus och stall är byggda i tegel och överbyggda med en hög skulle av trä. Vid sidan av gården står den karaktäristiska gårdssmedjan (eventuellt sent 1800-tal) med ässja och bälg.

Smedja.

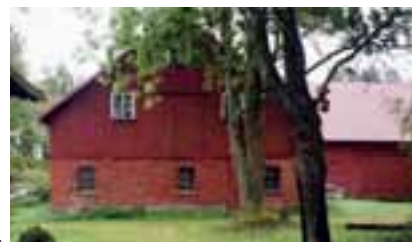
Ladugård.

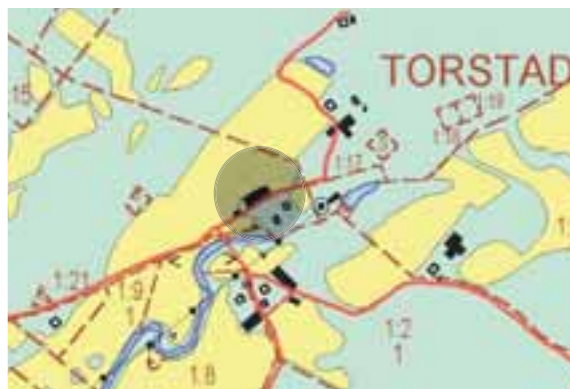
75. BOLLEBYGD TORSTAD 1:7 Gustava

ståtliga stenmurar. Fägården består av ladugård och vagnbod/garage. Manbyggnaden är vitmålad, övriga byggnader är rödmålade. Samtliga tak täcks av tvåkupigt tegel frånsett snickarstugans som har trekupigt.

Manbyggnaden byggdes 1932 med stomme av restimmer. Den ursprungliga exteriören är oförändrad och är ett mycket gott prov på den tidens något mer villapräglade manbyggnader. Gårdens snickarstuga, av timmer med gråstenskällare under, byggdes som lillstuga 1899. Huset är en tvårumstuga som även har en bibehållen interiör med västgötaspisar och verkstad.

Fägården, på andra sidan om den mäktiga stenmuren, domineras av den mycket karaktäristiska ladugården från 1911. Längan har fähus/stall av tuktad gråsten och överbyggd skulle samt loge och lador med stolpverksstomme. En fristående vagnbod/garage byggdes 1939.

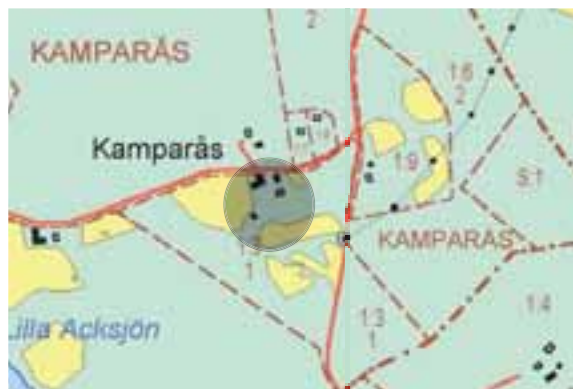
76. VÅRGÅRDA KAMPARÅS 1:3 Kamparås

Manbyggnaden är en framkammarstuga i en våning med vind (1820-tal). De två ingångarna har gamla pardörrar med bräder lagda i fiskbensmönster. Ingångarnas bislag är utmärkande för trakten

och har rundad överdel som vilar på handskurna konsoler. Skorstenarna är ommurade i sen tid annars är exteriören oförändrad. Vidare finns ett välbevarat mindre boningshus (1850-tal) vars hallaskorsten på traditionellt vis har svartmålad fält. Samtida med lillstugan är en källarvind (potatiskällare) av marksten och trä som står ute i hagen.

Den ålderdomliga ladugården (1880-tal) är delvis timrad, delvis byggd i stolpverk och har en öppen skunke på ena långsidan. Ladugårdens ena takfall har ovanligt nog en bibehållen täckning av stickspån, det andra täcks av plåt. Det bevarade körhuset är inrymt i en lägre utbyggnad i vinkel.

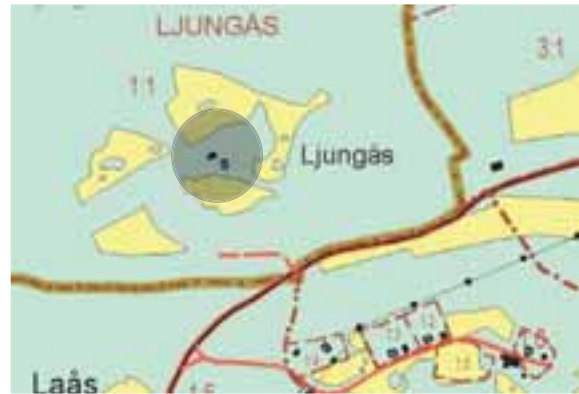
77. VÅRGÅRDA LJUNGÅS 1:1 Ljungås

Den samlade gårdsmiljön omfattar omålade grå byggnader från sent 1700-tal – ca 1900 samlade i ett västsvenskt, oregelbundet bebyggelsemönster. Här ligger manbyggnad, ett litet bostadshus, en ladugård och två separata källare.

Manbyggnaden är en långloftsstuga, troligen från 1700-talets senare del eller tidigt 1800-tal. Den bevarar även så karaktäristiska detaljer som hallaskorstenar med svarta fyrkanter och de för trakten typiska bislagen – förstukvistarna – vid ingångarna. Även det f.d. mindre bostadshuset är in- och utvändigt välbevarat. Huset har även inrymt fähus och hönshus under en kortare tidsperiod, 1950 – 65, efter att den ursprungliga ladugården rasat. Kammarer var inredd med bås för korna och hade särskilda anordningar för hönsen. Av de båda delvis jordgrävda stenkällarna återstår den ena i sin helhet.

Ladugården är ej gårdens ursprungliga. Den har flyttats dit från en annan gård på senare år. Ladugården har timrat fähus, loge i skiftesverk och lada i stolpverk samt öppen skunke mot gårdsplanen.

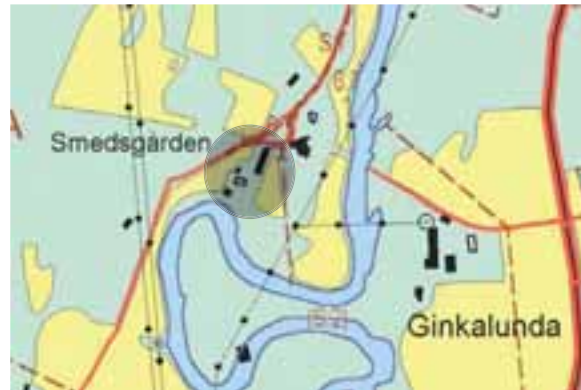
78. MARK GINKALUNDA 6:2 Smedsgården

Den välhållna gården har ett i det närmaste götiskt bebyggelsemönster med manbyggnad, en mindre bostadsflygel och ladugårdslängan placerad som en yttre flygel. Alla tre byggdes 1833. Ett höns hus på mangården tillkom ca 1900. Mangården, som avgränsas mot fägården av stenvmur, omfattar även trädgård och stora vårdträd. Samtliga gårdsbyggnader är rödfärgade och mangårdshuset har tegeltak.

Den timrade manbyggnaden i två våningar har ett troligt ursprung som långloftstuga. Ena delen av bottenvåningen inrymde länge lanthandel. Inredningen finns numera på hembygdsgården i Kinna. Ingångens skönk med rikliga snickerier har en utformning som är kännetecknande för denna del av Mark. Huset har blivit något renoverat under senare årtionden men särskilt exteriören är välbevarad. Flygeln har inrymt bak- och bryggshus samt innehöll lager under lanthandeln tid på gården.

Ladugården är heltimrad upp t.o.m. det typiska skullutskott som löper längs långsidan av fähus och stall. Bl.a. i fähuset finns en del äldre inredning. Till längans ålderdomliga prägel bidrar att den består av två separata men ihopbyggda byggnadskroppar, något som främst förekom under 1800-talet. Den lägre delen med loge och lador byggdes 1833. Tidigare fanns fähus även i denna del. Fähus, stall och vagnbod är något högre och byggdes något senare. På 1980-talet byggde man till en maskindörr som anpassats till byggnaden i övrigt.

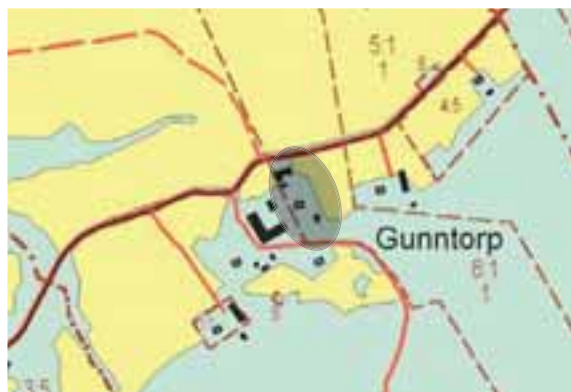
79. MARK GUNNTORP 6:1 Andersgården

Mangården ligger kvar i samma läge som den hade 1765. Fägården har flyttats något under 1800-talet. Bebyggelsemönstret är traditionellt med uppdelning i mangård och fägård, dock utan nämnvärd avgränsning dem emellan. Nästan hela tomtens är dock omgärdad med en stenvägg. Mangården har en gammal trädgård med gång, planteringar och fruktträd. Manbyggnaden (stomme 1700-tal) var ursprungligen en framkammarstuga. Vid en ombyggnad 1884 fick huset den nuvarande parstuguplanen. I samband med detta höjdes taket något och förstukvisten tillbyggdes. Husets

exteriör är mycket välbevarad sedan dess. En ännu oinredd vindsgavelkammare har på traditionellt vis inrymt "såabod". Vidare finns en fristående källarbod av sten och trä (1850-tal).

Fägården omfattar en trelängad ladugård och en vagnbod med dass på gaveln (1850-tal). Ladugården låg förr närmre mangården men flyttades till nuvarande plats mellan 1856 och 1884, varvid den byggdes till. Små tillbyggnader gjordes på 1910-talet och 1942. Den inrymmer stor sädeslada, loge, foderlada och fähus. Stommen av skiftesverk och timmer är endast delvis beklädd med gammal lockpanel och släta bräder. Fasaden är omålad och väderbitet grå.

Halmtaket är nyligen omlagt och översett. En bevarad vandring står på fägårdens utsida.

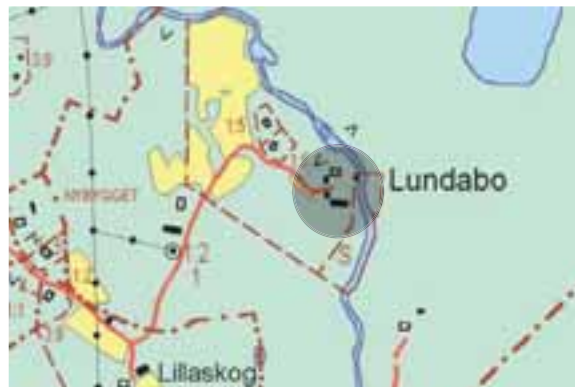
80. MARK LUNDABO 1:3 och SAMFÄLLIGHET Lundabo

Gårdsanläggningen omgärdas delvis av ån samt av spjälstaket och stenmurar. På mangården finns vådräd och en stor frukt- och köksträdgård. Manbyggnadens fasad är målad i brutet vitt, övriga byggnader är rödfärgade. Bostadshuset har tegeltak, övriga byggnader har främst plåttak.

På mangården står manbyggnaden och en flygel som är en f.d. undantagsstuga (båda byggda ca 1850). Manbyggnaden är en tvåvåningsstuga, närmast att likna vid en stor enkelstuga med sidokammare och långkök. Huset har en mycket ursprunglig, omsorgsfullt utformad exteriör. T.ex. är verandan utsmyckad med kvadermålning. De höga rundbågiga vindsgavelfönstren har förekommit i bygden. Undantagsstugan har en ståtlig kolonnportal vid ingången.

Fägården är tvålängad och omfattar ladugård med vidbyggt dass samt en länga med vagnbod/garage m.m. Ladugården är troligen heltimrad, den lär ha byggts 1906 men ger ett äldre intryck. Den mindre längan är från ca 1900. Utanför fägården finns en jordkällare. Kvarnen vid ån (troligen ca 1850-tal) är byggd med timmerstomme på underkvarn av gråstensblock. Enligt kommuninventeringen finns utrustning med kvarnstenar m.m. i behåll, dock ej ränna och vattenhjul.

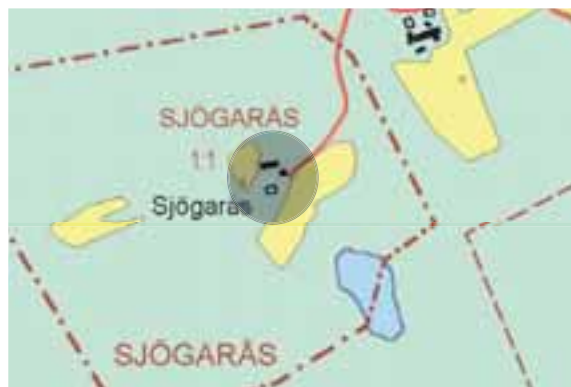
81. MARK SJÖGARÅS 1:1 Sjögarås

Gården har ett öppet västsvenskt gårdsmönster utan nämnvärd avgränsning mellan mangård och fägård. Byggnaderna utgörs av manbyggnad

(1817), en f.d. snickarbod (ca 1900) och en ladugård (1914). Ladugården bör vara helt eller så gott som helt timrad. Stommen är delvis beklädd med stående bräder och okantade bräder s.k. ”bakar”. Ett garage/förråd uppfördes 1976 intill ladugården.

Manbyggnaden är en timrad långloftsstuga med för bygden karaktäristiska nyckelhålsskönkar vid ingångarna. Interiören är restaurerad och bevarar bl.a. spisar.

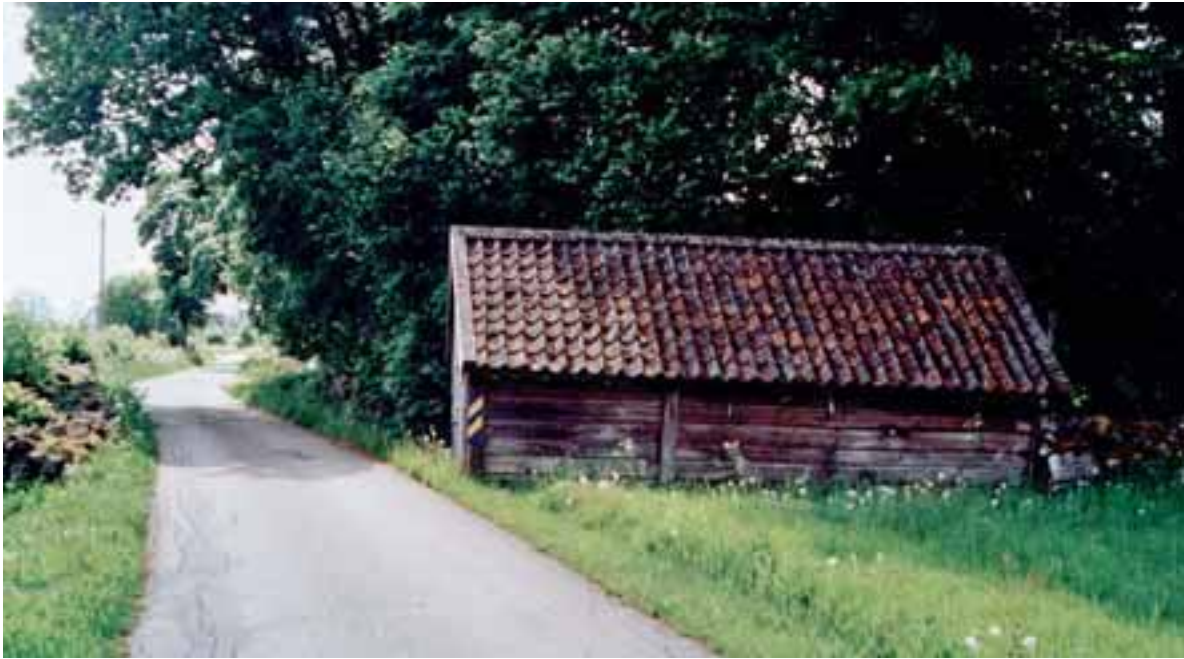
Kölnan med bevarad interiör ägdes tidigare gemensamt av tre gårdar.

Den timrade kölnan vid bygatan är mycket välbevarad och är delvis byggd mot stengärdesgården. Kölnan har fungerat både som kölna och som linbasta. Även interiören är välbevarad med eldstad, lave samt utrustning. Före laga skiftet ägdes kölnan gemensamt av tre gårdar i byn.

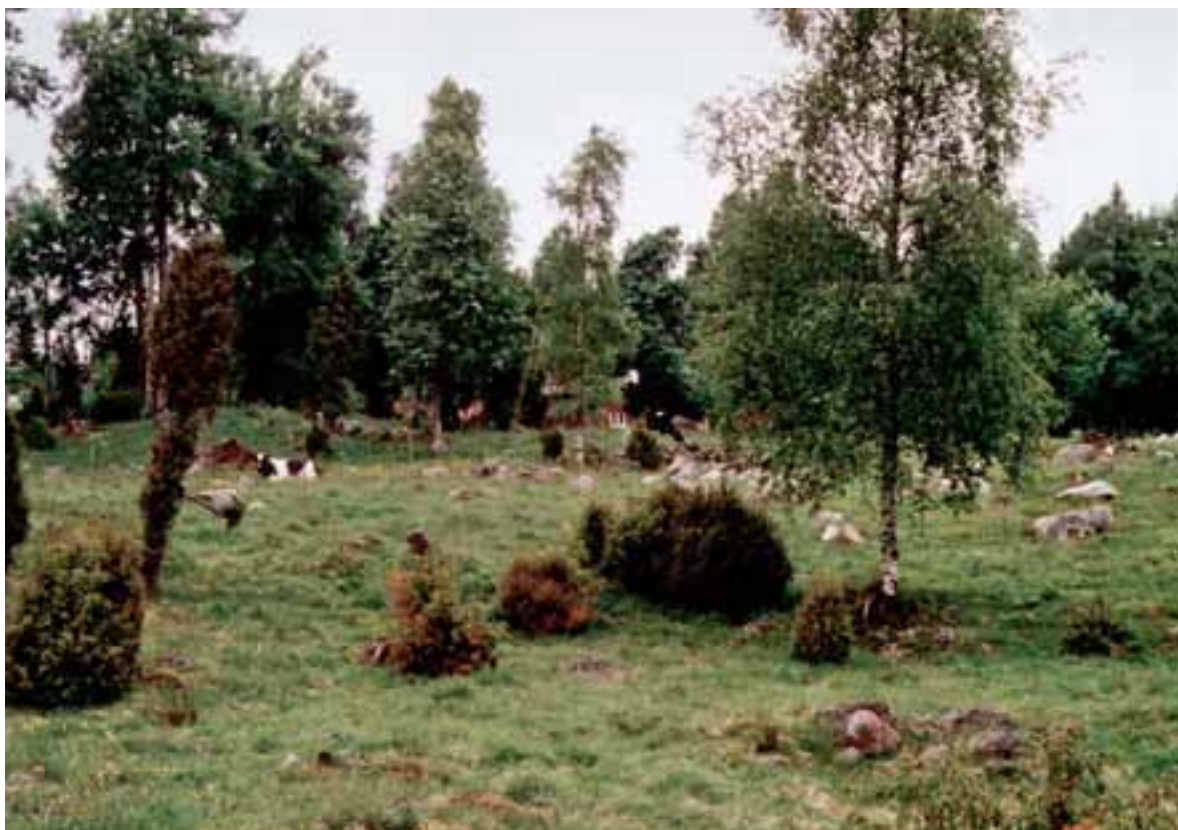
Odlingslandskapet vid Gamla bygget, Mossebo sn.

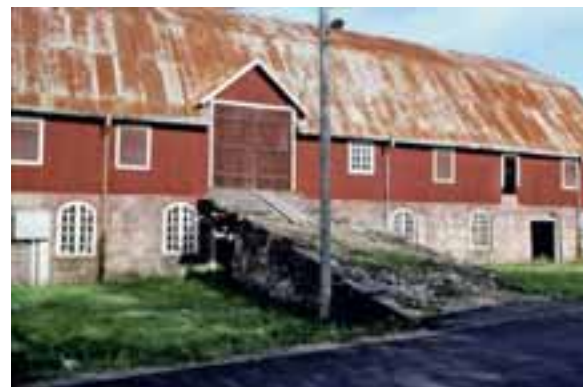
Den bevarade körbron till skullen.

(1910-tal), murad i välhuggen gråsten och överbyggd med hög skalle av trä. Den tidstypiska exteriören är välbevarad. Taket är omlagt med sentida plåt. Vidare finns ett karaktäristiskt vagnslider (1920-tal) samt ett brygghus (1930-tal) tillbyggt till maskinhall (1980-tal). Mangården med högvuxna lövträd, gång och rundel omfattar manbyggnad med två flyglar. Bostadsflygel är den välbevarade äldre manbyggnaden. Den är en ståtlig tvåvånings dubbelkammarsstuga (1855) med för trakten typiskt entréparti, fönster- och takfotssnickerier. Magasinsflygeln är troligen från 1880-talet. Den nuvarande huvudbyggnaden (1917) renoverades 1992.

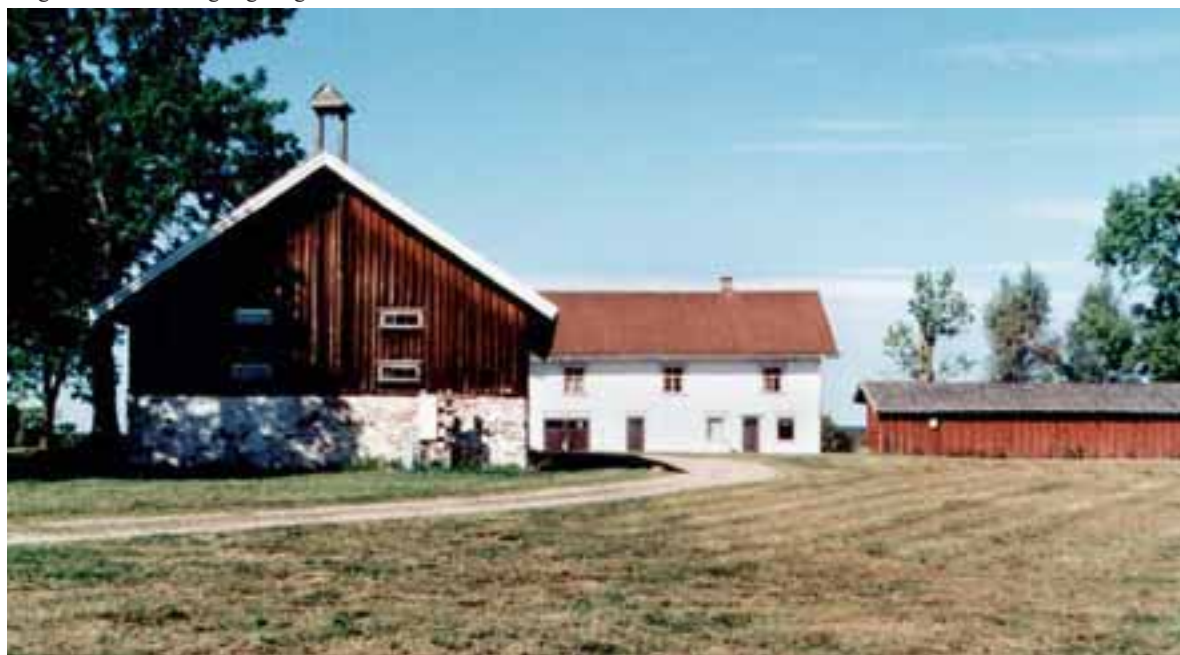
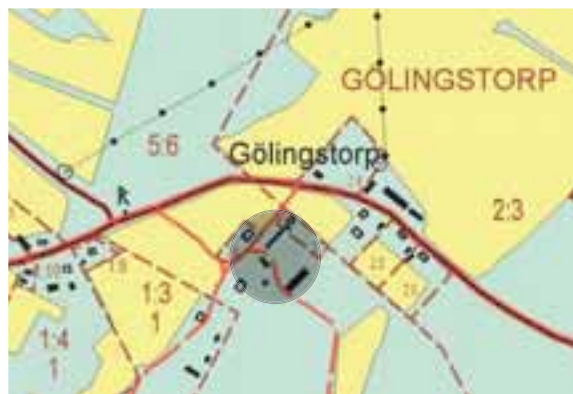
Magasin och den f.d. gästgivargården.

Den f.d. gästgivargården (1875) är ett vitmålat tvåvåningshus med panelfasad och fina snickerier från byggnadstiden. Huset har på 1900-talet inrymt såväl bostad och handelsbod som garage.

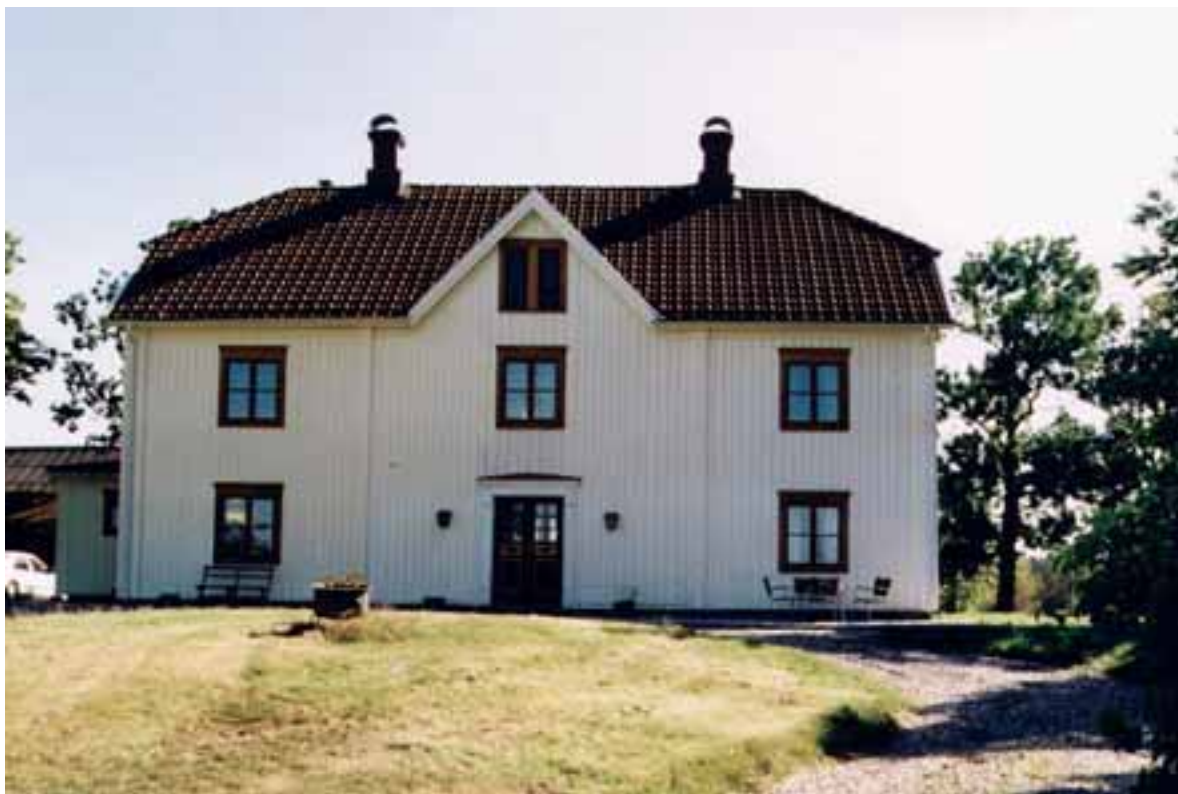
Huvudbyggnaden.

Näbbagården har varit ett av byns tre hela skattehemman och är bebyggd som en stor bondgård. Bebyggelsemönstret har en friare västsvensk karaktär, men med viss uppdelning i mangård och fägård. Den tvåvånings timrade manbyggnaden är en stor salsbyggnad (ca 1820). Nyligen har den blivit omhändertagen och varsamt istandsatt efter en förfallsperiod. Ålderdomliga är dels två timrade magasin – varav det ena är byggt över en stor sten-

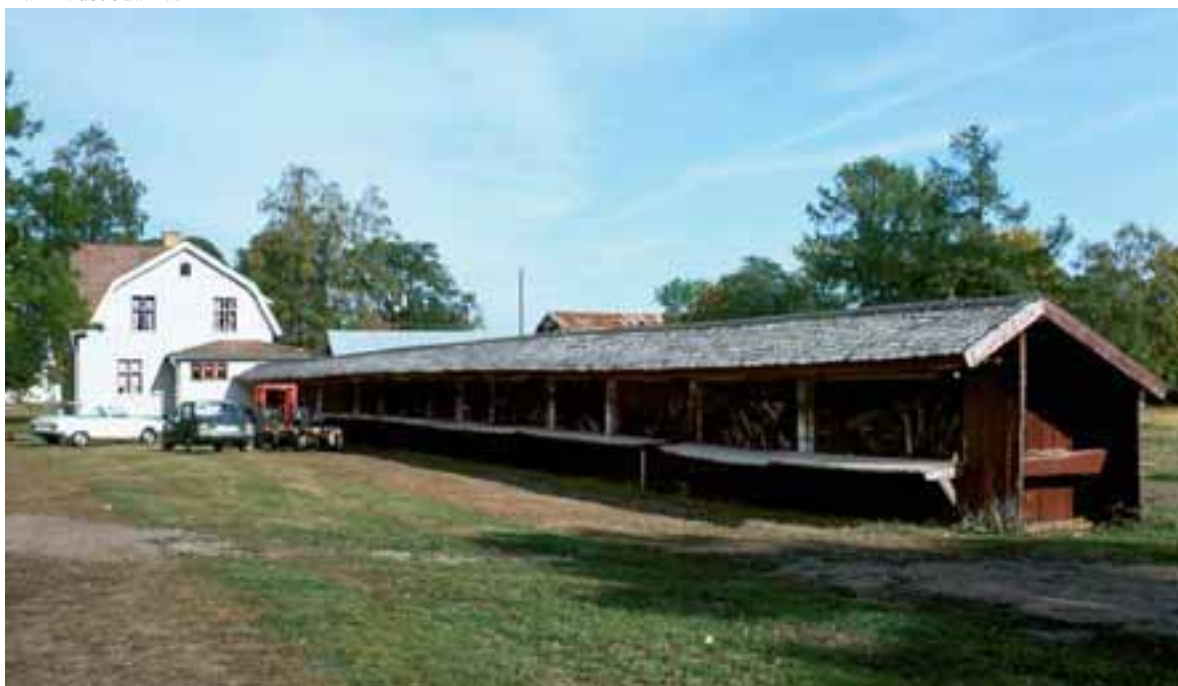
Marknadsbodarna.

Marknadsplatsens mycket långa bodlänga (1862) ligger i ett typiskt centralt och öppet läge vid vägskälet. Längan kan ha flyttats till platsen 1862. Den är heltimrad under spåntäckt tak, samt har ett genomgående lider och traditionella, öppningsbara bodluckor. Ett bostadshus från tidigt 1900-tal (2:7) står invid längans ena kortsida.

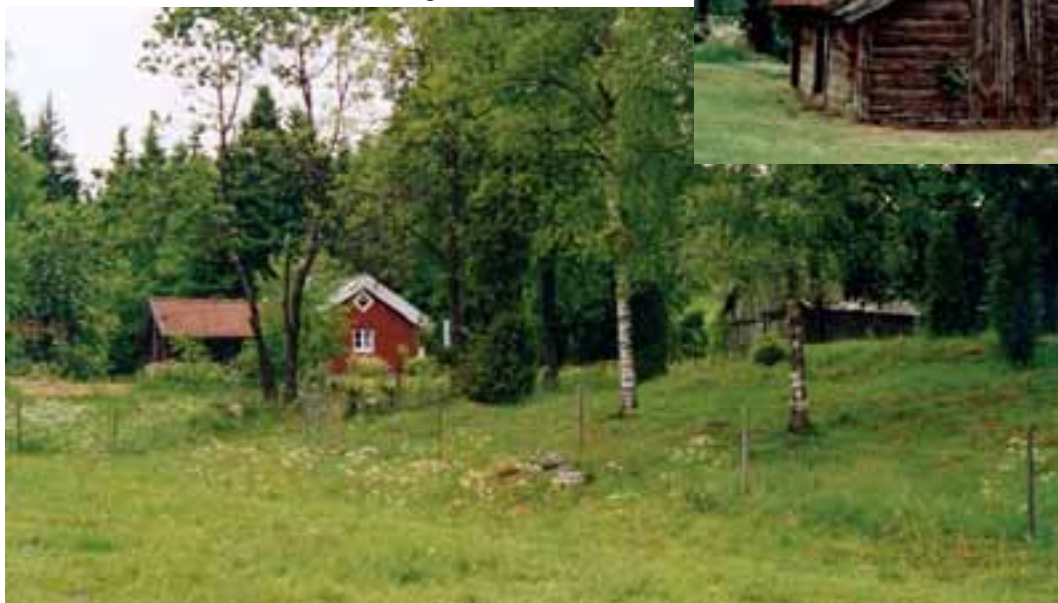
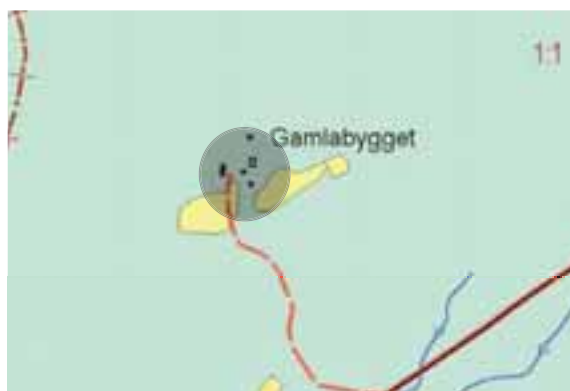
Magasinet daterat år 1821.

Den lilla ladugården kan ha blivit om- eller nybyggd kring 1800-talets mitt. Den är till stor del timrad. Taket är plåttäckt. Vedboden har tak av stickspån. Snickarboden, med stor murstock och läge vid sidan av gårdens tomt, bör även ha haft andra funktioner, t.ex. smedja eller bryggghus. Brunns-huset är en låg timmerbyggnad med pulpettak. En av gårdens mest ålderdomliga byggnader är det knuttimrade magasinet som bär årtalet 1821 över ingången.
