# Den kulturella våtmarken

Reflexioner och riktlinjer kring nyanlagda  
våtmarker och kulturvärden

Rapportnr: 2008:51 (Länsstyrelsens rapportserie), NOK 296-2008 (Västärvet)  
ISSN: 1403-168X

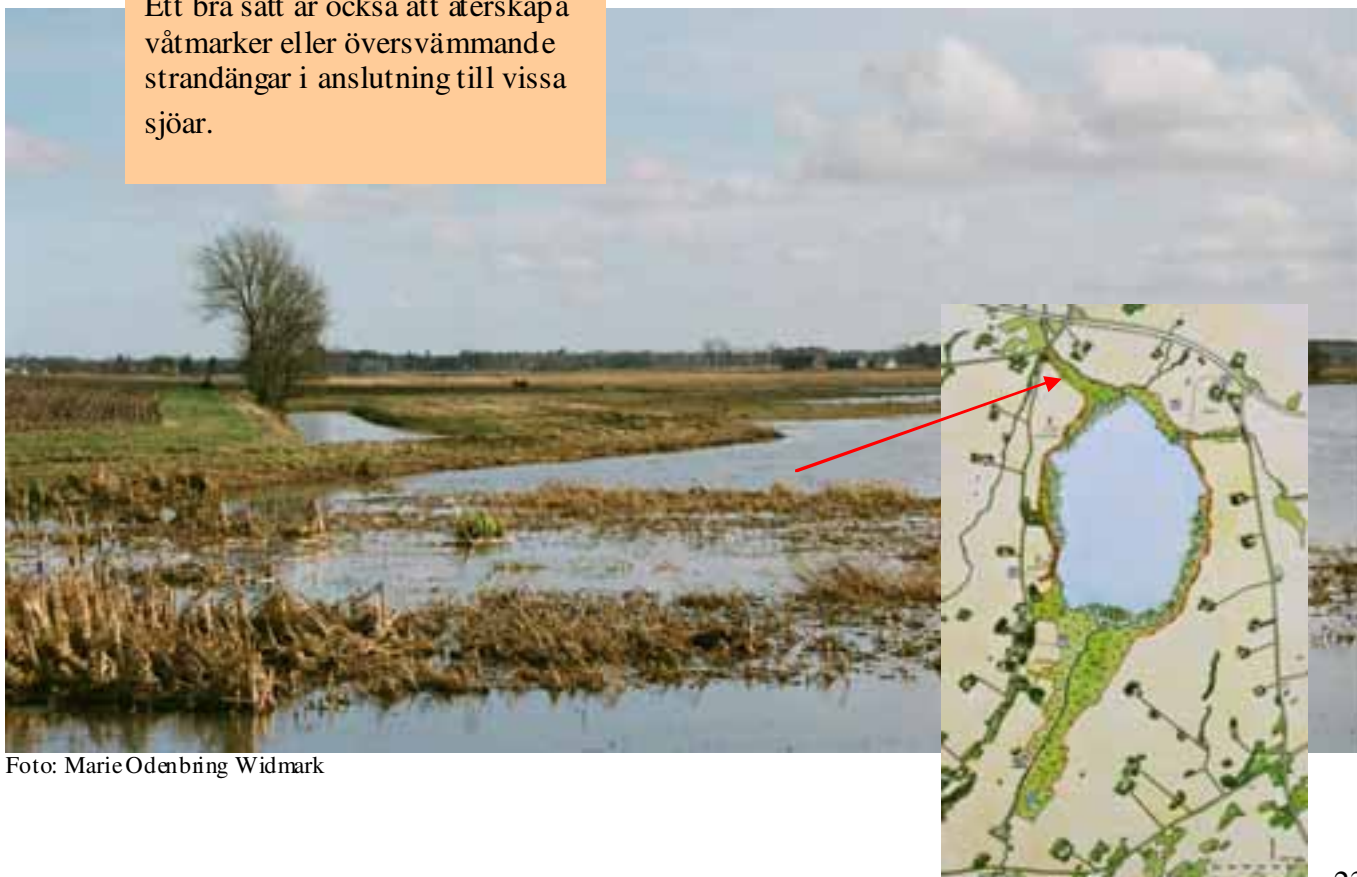
Ett bra sätt är också att återskapa våtmarker eller översvämmande strandängar i anslutning till vissa sjöar.

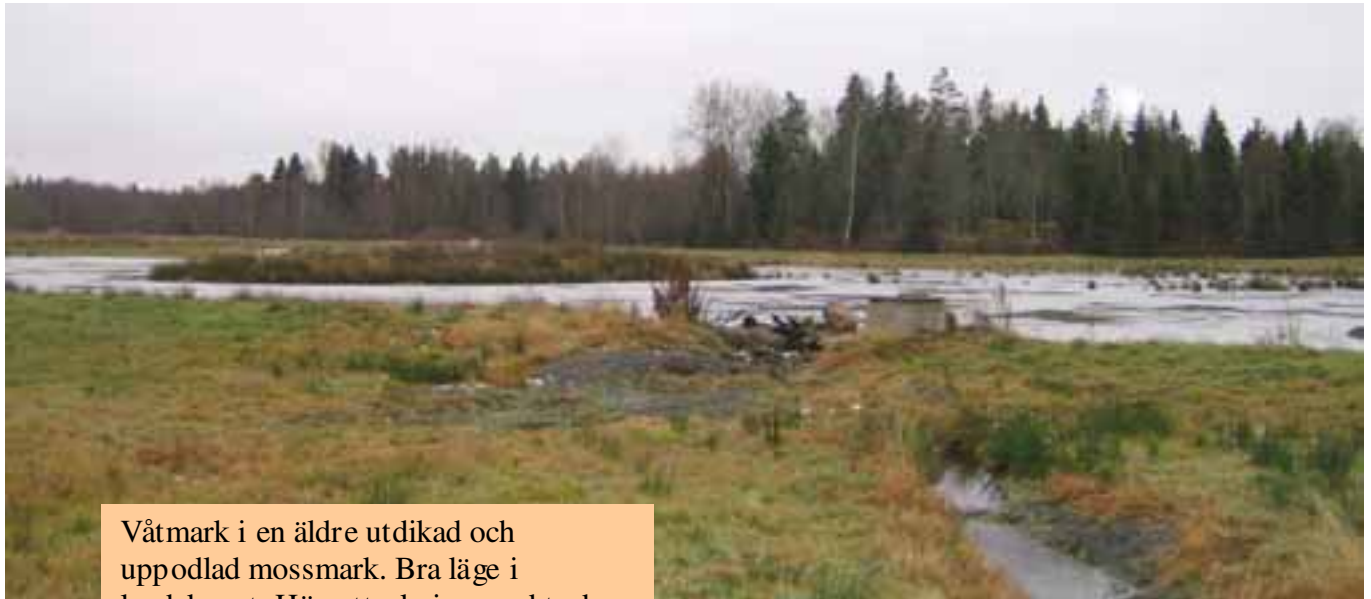
Våtmark i en äldre utdikad och uppodlad mossmark. Bra läge i landskapet. Hög uttorkningsgrad tyder dock på brister i konstruktionen.

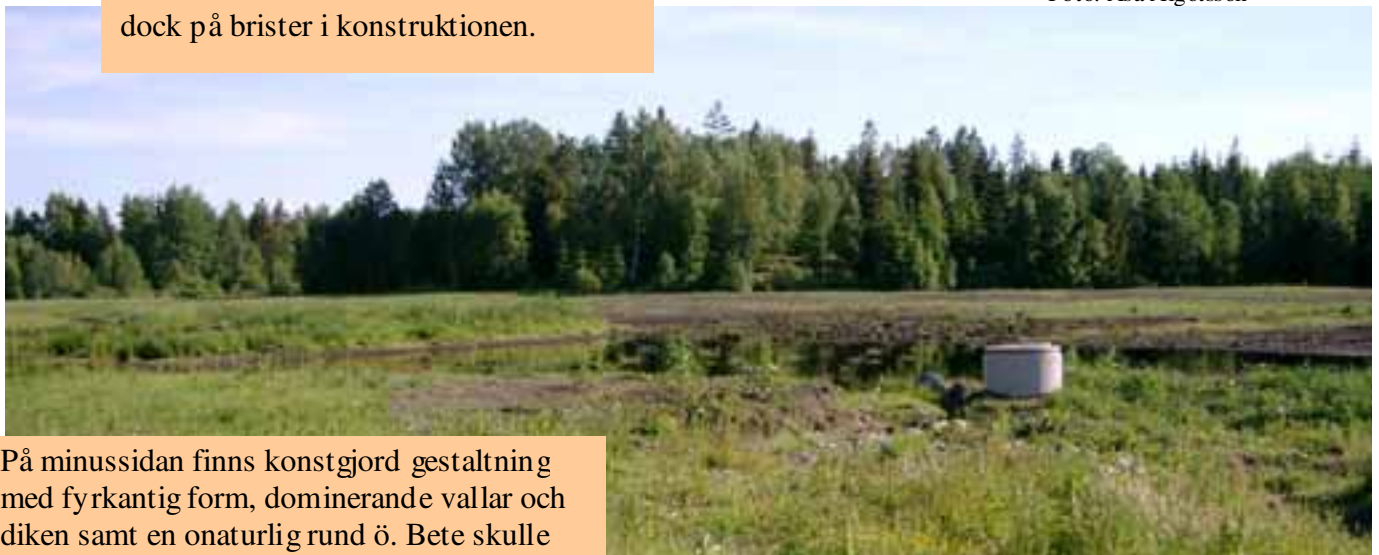
På minussidan finns konstgjord gestaltning med fyrkantig form, dominerande vallar och diken samt en onaturlig rund ö. Bete skulle sannolikt bidra till ett mer naturligt utseende.

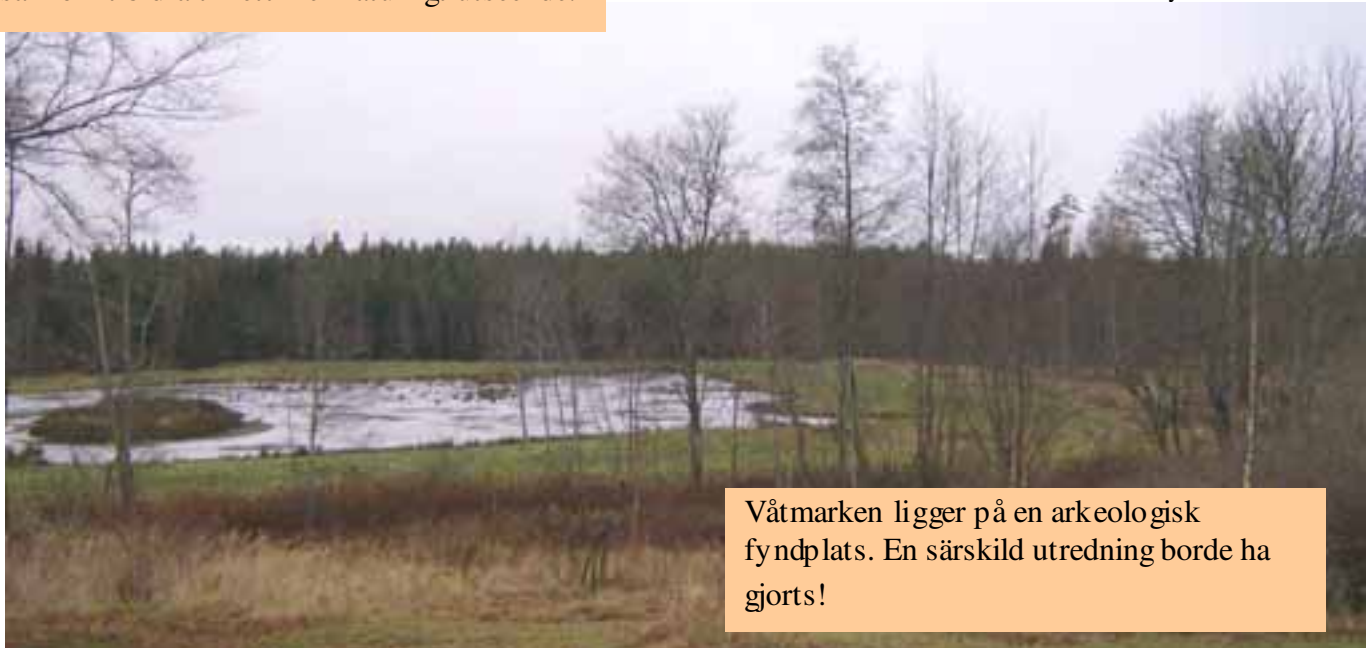
Våtmarken ligger på en arkeologisk fyndplats. En särskild utredning borde ha gjorts!

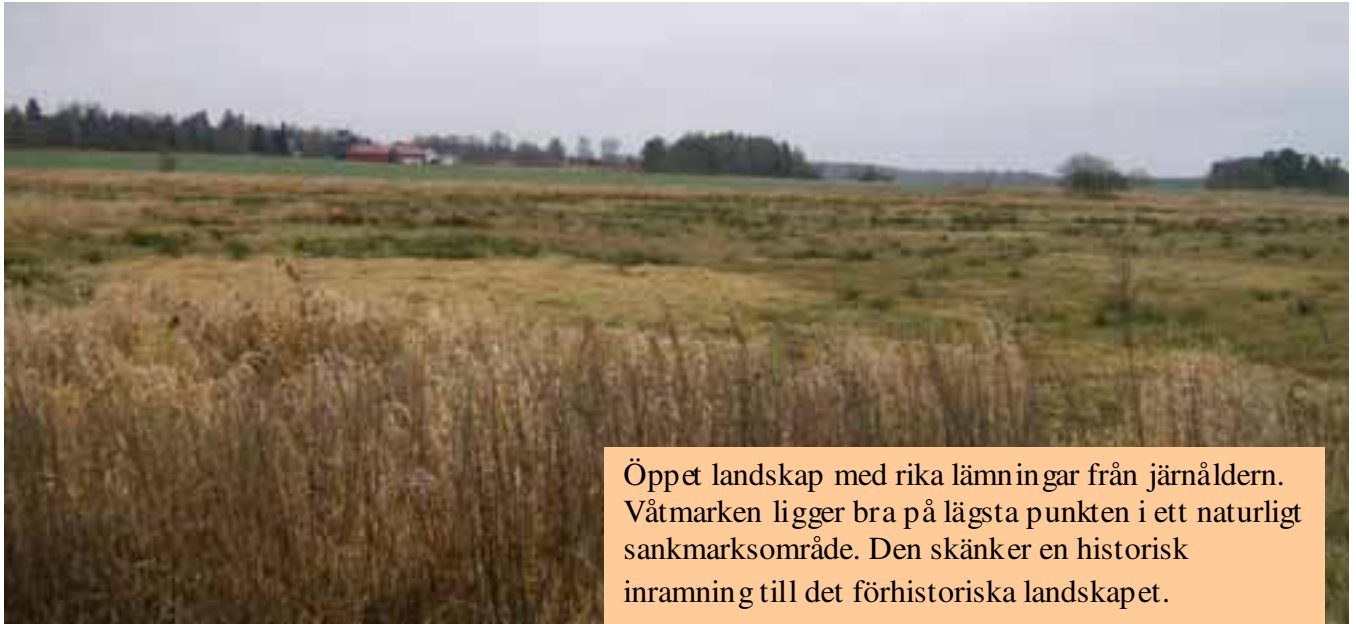
Öppet landskap med rika lämningar från järnåldern. Våtmarken ligger bra på lägsta punkten i ett naturligt sankmarksområde. Den skänker en historisk inramning till det förhistoriska landskapet.

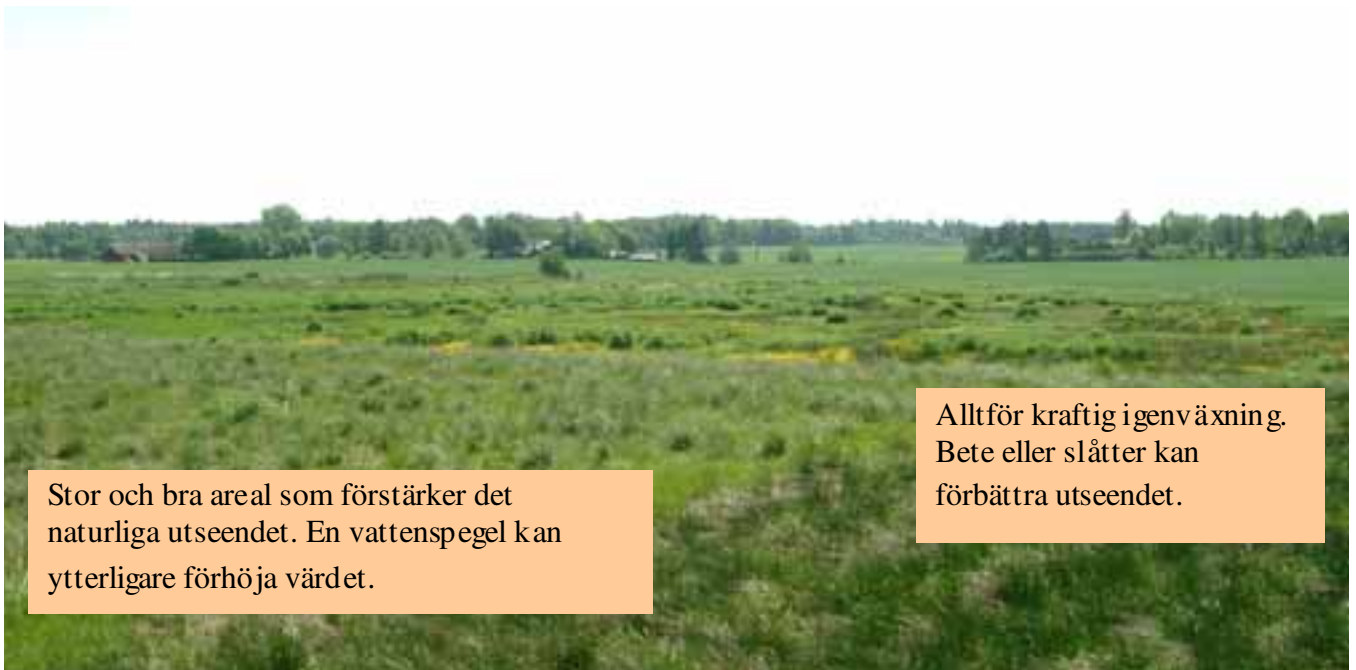
Stor och bra areal som förstärker det naturliga utseendet. En vattenspegel kan ytterligare förhöja värdet.

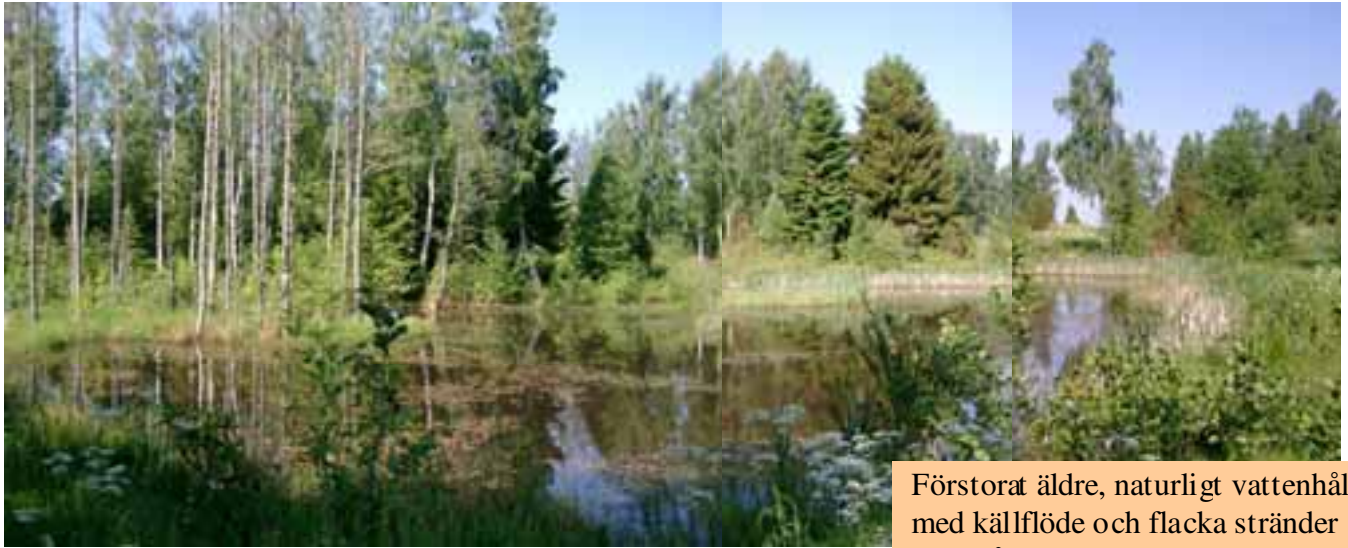
Förstorat äldre, naturligt vattenhål med källflöde och flacka stränder som på ett naturligt sätt smälter in i miljön.

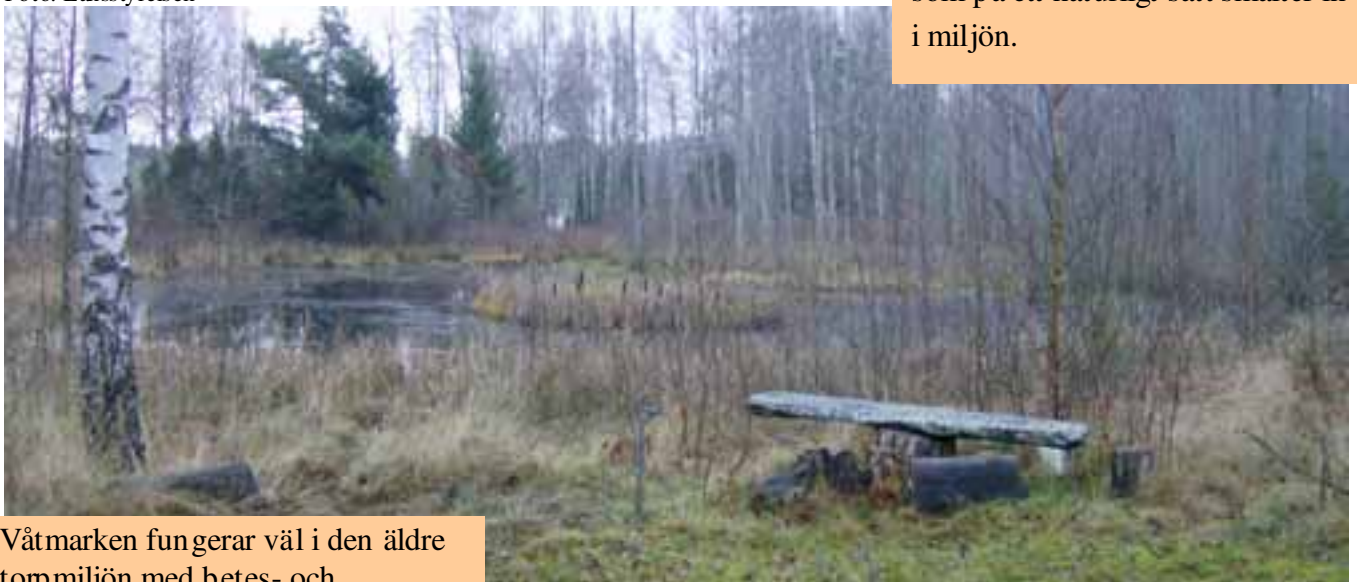
Våtmarken fungerar väl i den äldre torpmiljön med betes- och odlingsmark med röjningsrösen, hägnader och ett mindre stenbrott.

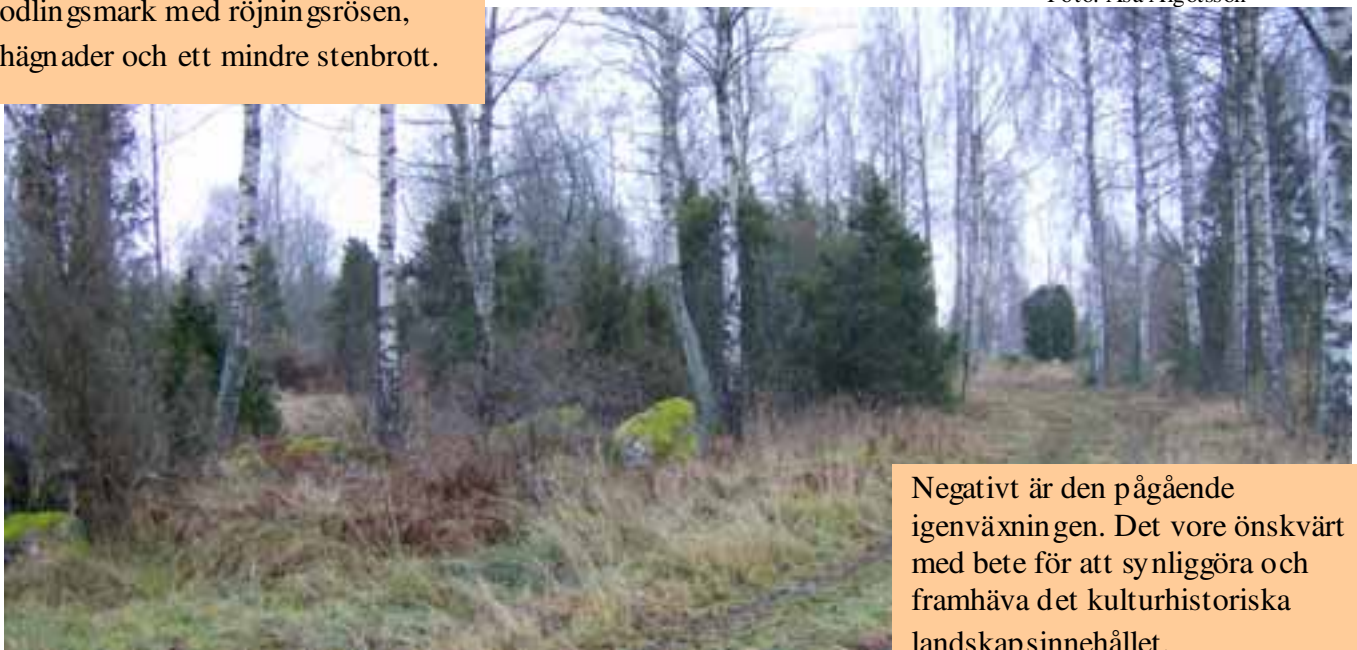
Negativt är den pågående igenväxningen. Det vore önskvärt med bete för att synliggöra och framhäva det kulturhistoriska landskapsinnehållet.

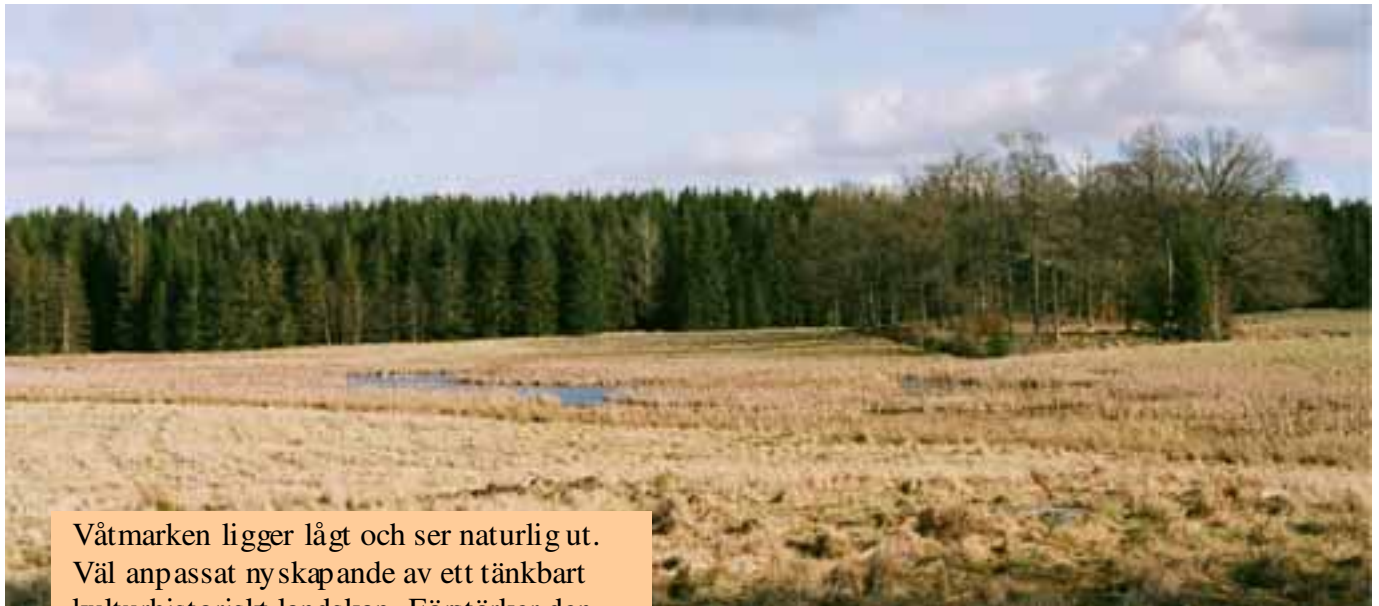
Våtmarken ligger lågt och ser naturlig ut. Vål anpassat nyskapande av ett tänkbart kulturhistoriskt landskap. Förstärker den historiska dimensionen i landskapet.

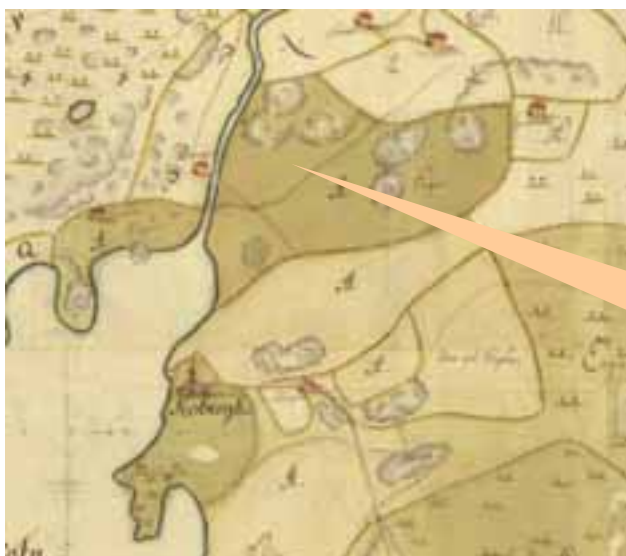
På Fredrik Sixtus karta från 1600-talet syns att området var slättermark genomfluten av en bäck. Marken ligger nära sjön.

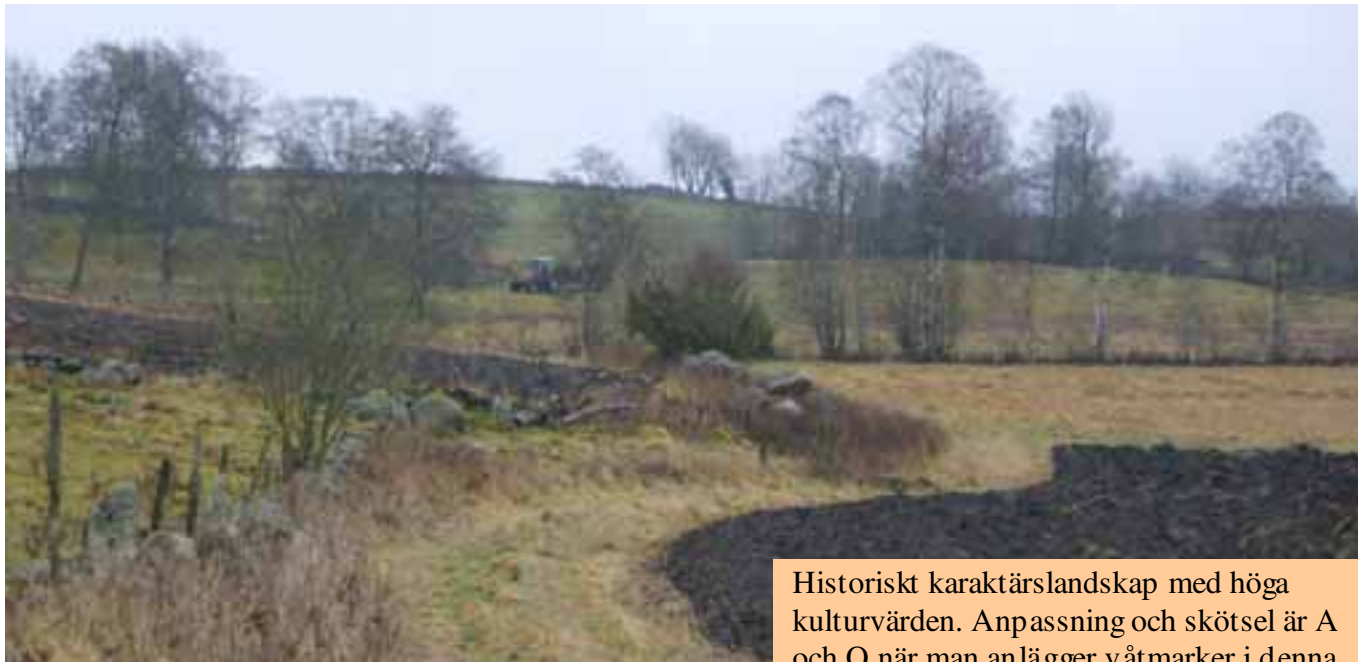
Historiskt karaktärslandskap med höga kulturvärden. Anpassning och skötsel är A och O när man anlägger våtmarker i denna typ av landskap.

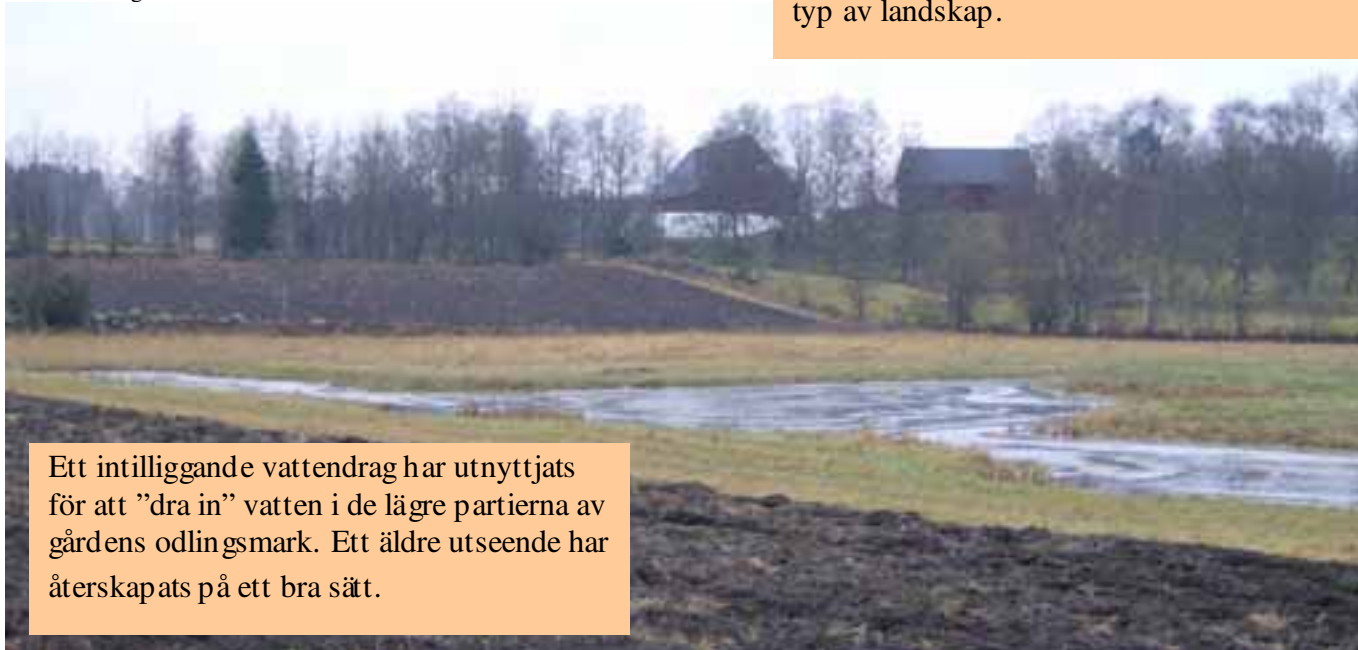
Ett intilliggande vattendrag har utnyttjats för att ”dra in” vatten i de lägre partierna av gårdens odlingsmark. Ett äldre utseende har återskapats på ett bra sätt.

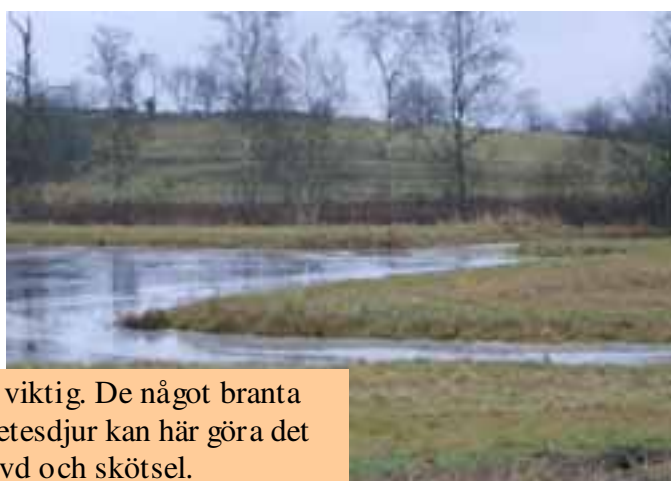
Skötseln av våtmarken är viktig. De något branta kanterna och bristen på betesdjur kan här göra det svårt att klara framtida hävd och skötsel.

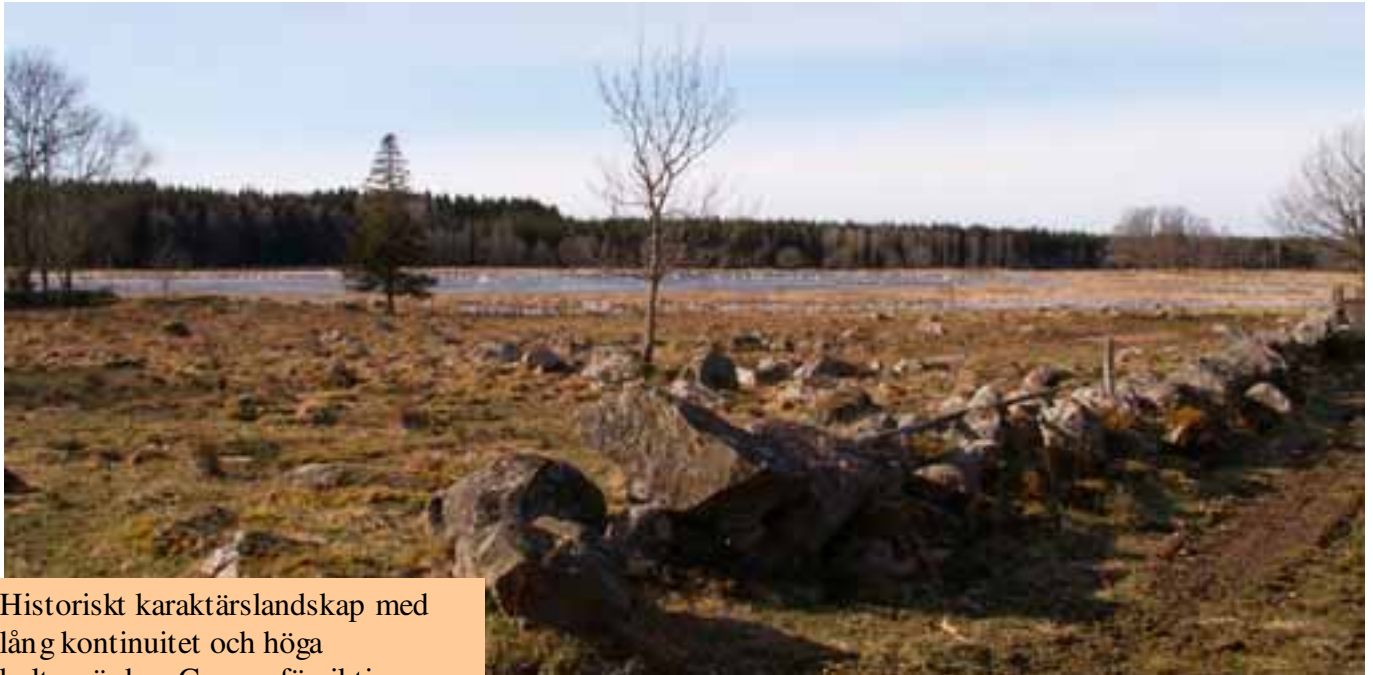
Historiskt karaktärslandskap med lång kontinuitet och höga kulturvärden. Genom försiktig dämning har ett äldre mer vattenrikt landskap återskapats.

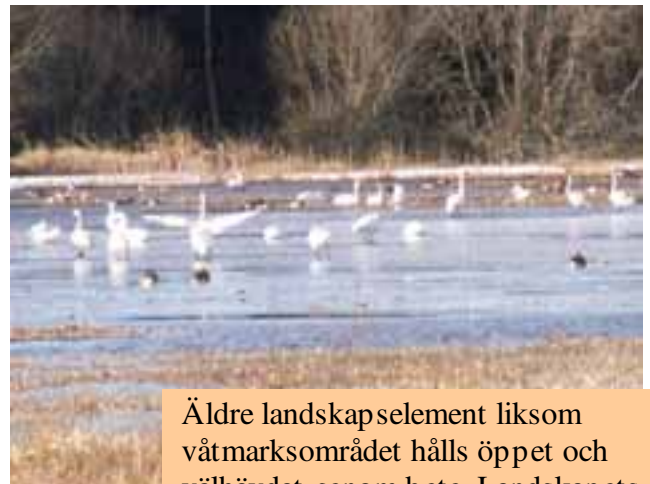
Äldre landskapselement liksom våtmarksområdet hålls öppet och välhävdat genom bete. Landskapets höga kultur- och upplevelsevärden bibehålls på detta sätt.

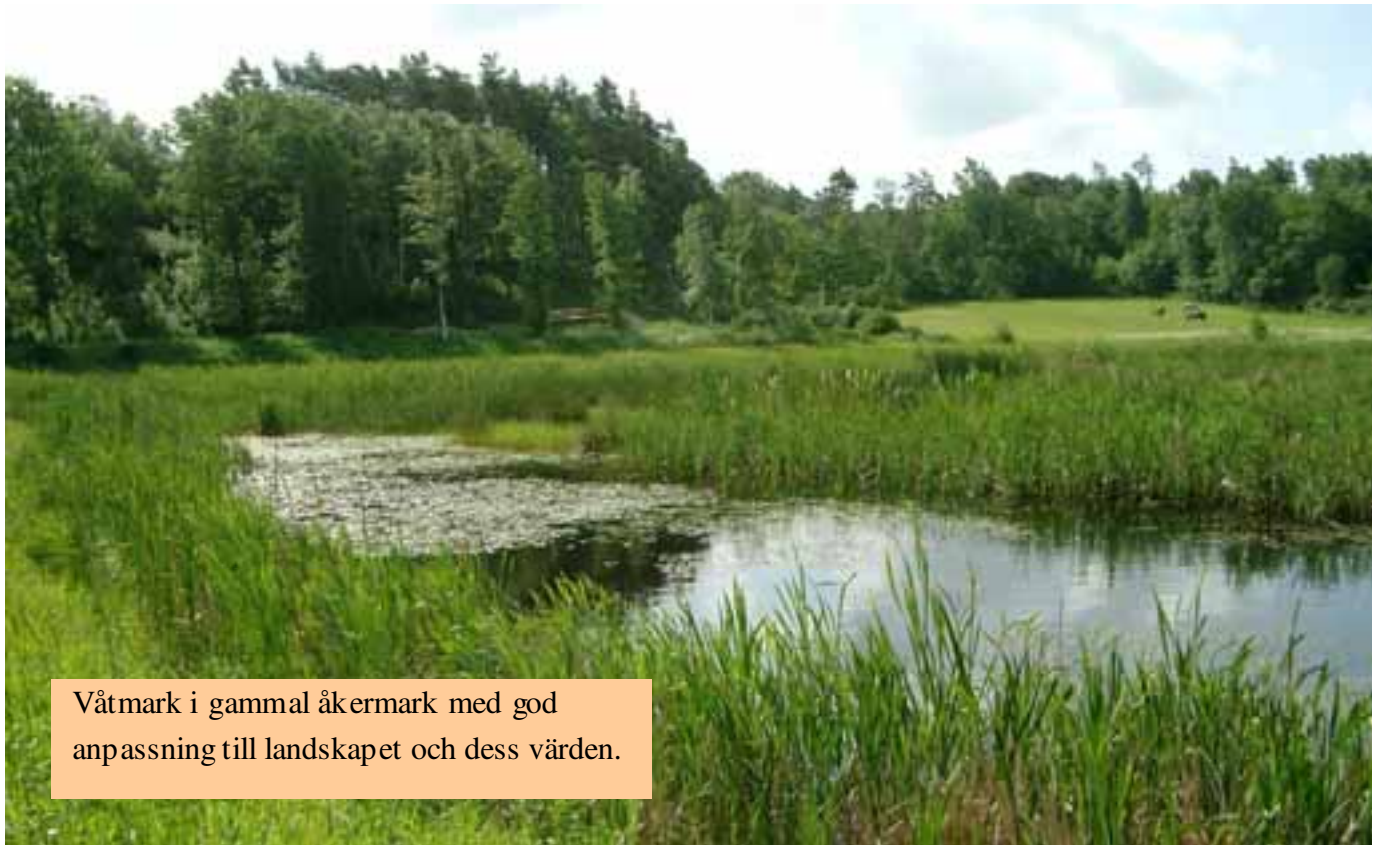
Våtmark i gammal åkermark med god anpassning till landskapet och dess värden.

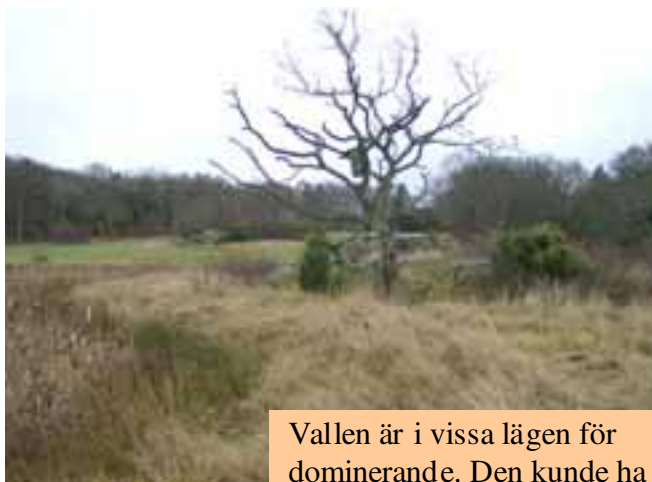
Vallen är i vissa lägen för dominerande. Den kunde ha planerats bättre.

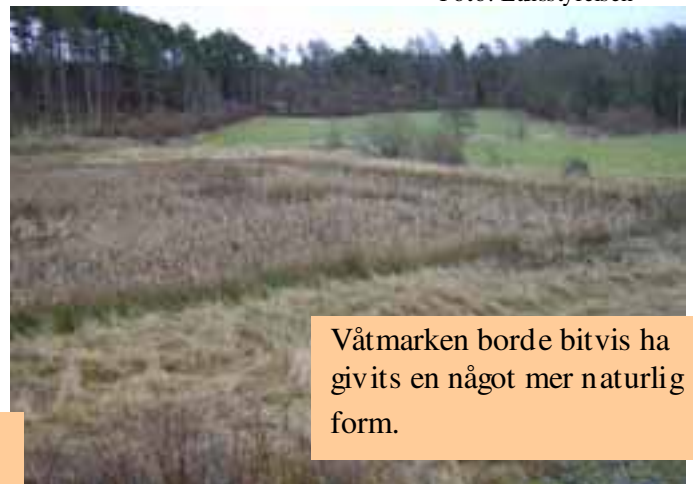
Våtmarken borde bitvis ha givits en något mer naturlig form.

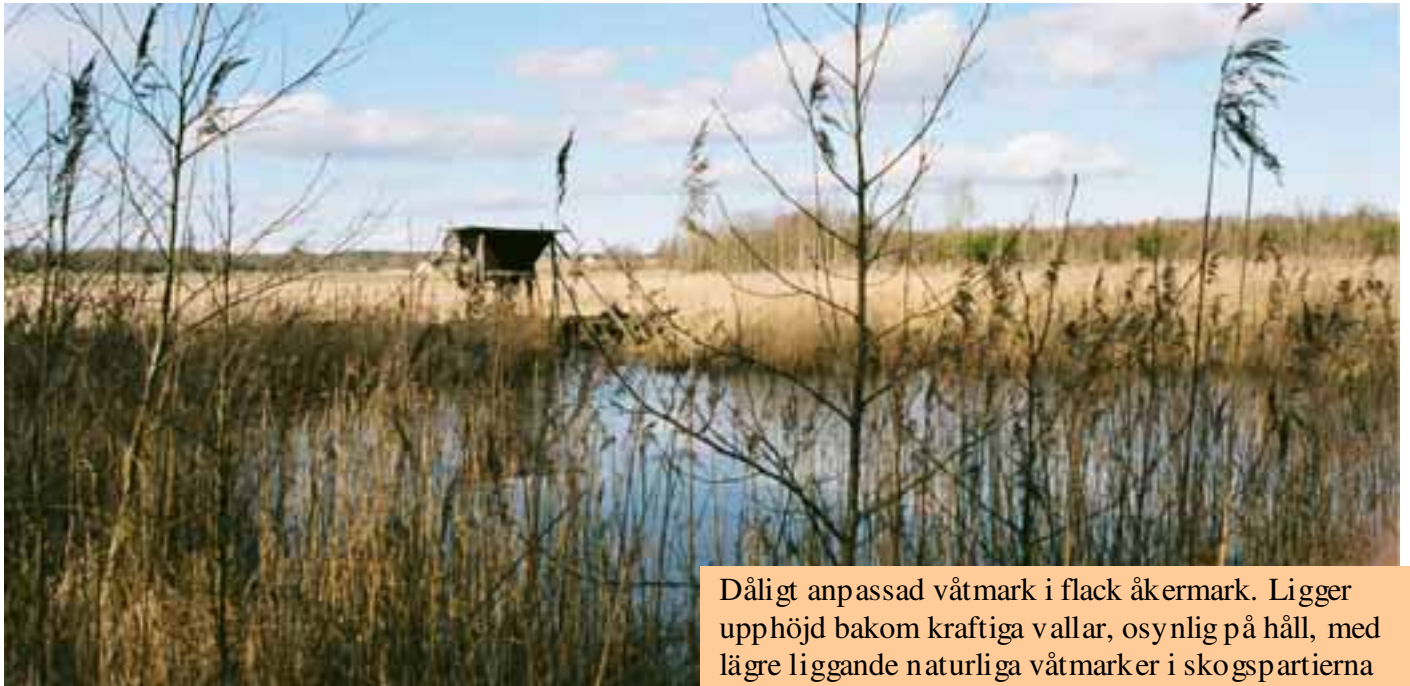
Dåligt anpassad våtmark i flack åkermark. Ligger upphöjd bakom kraftiga vallar, osynlig på håll, med lägre liggande naturliga våtmarker i skogspartierna på båda sidor.

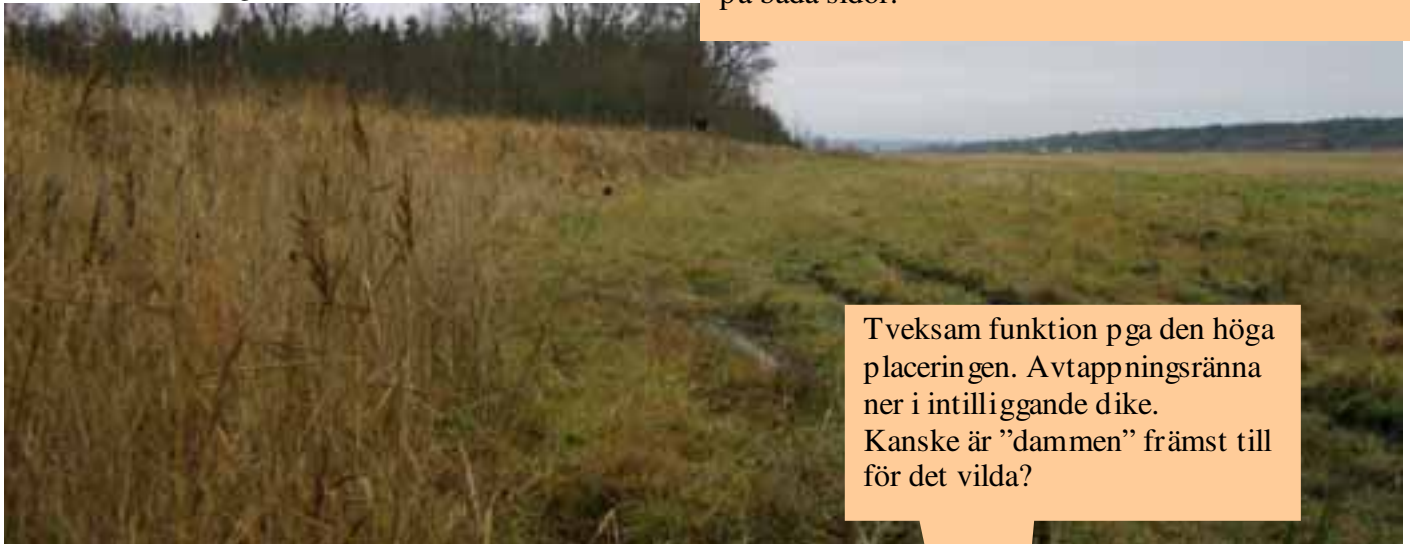
Tveksam funktion pga den höga placeringen. Avtappningsrännan i intilliggande dike. Kanske är ”dammen” främst till för det vilda?

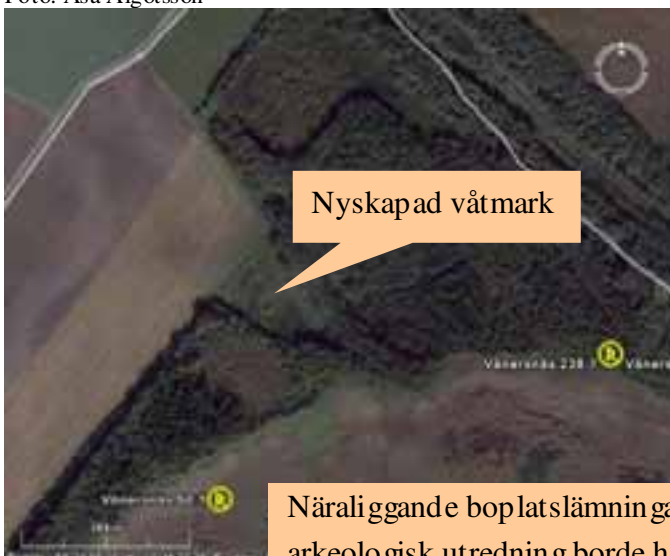
Nyskapad våtmark

Näralliggande boplatsslämnningar och bytomt. En arkeologisk utredning borde ha skett före anläggandet.

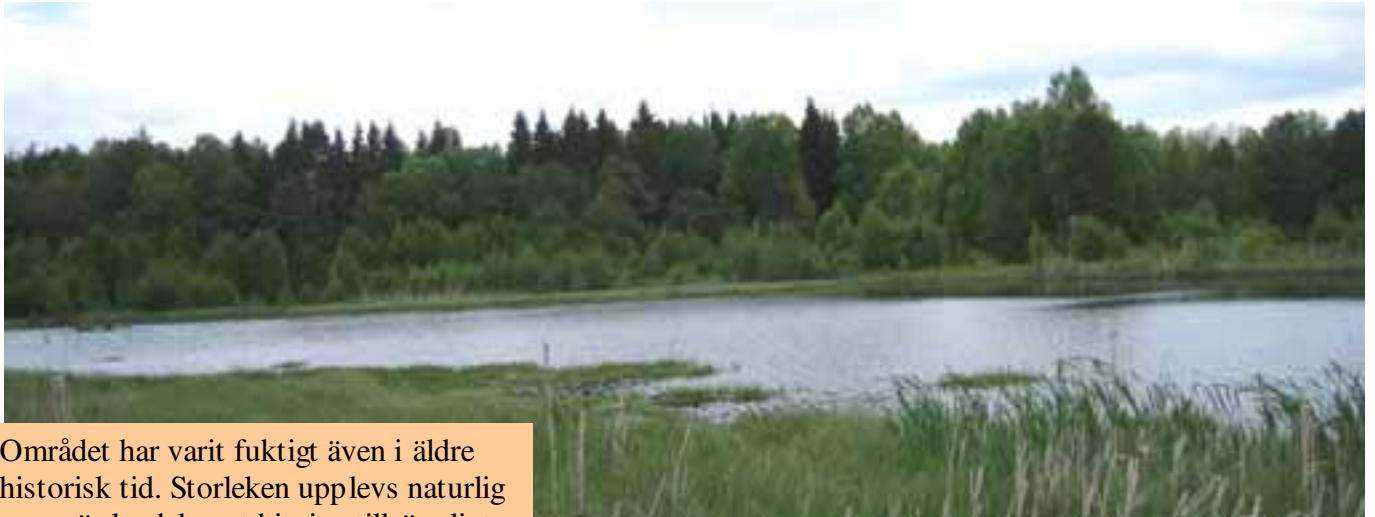
Området har varit fuktigt även i äldre historisk tid. Storleken upplevs naturlig men gör landskapet bitvis otillgängligt.

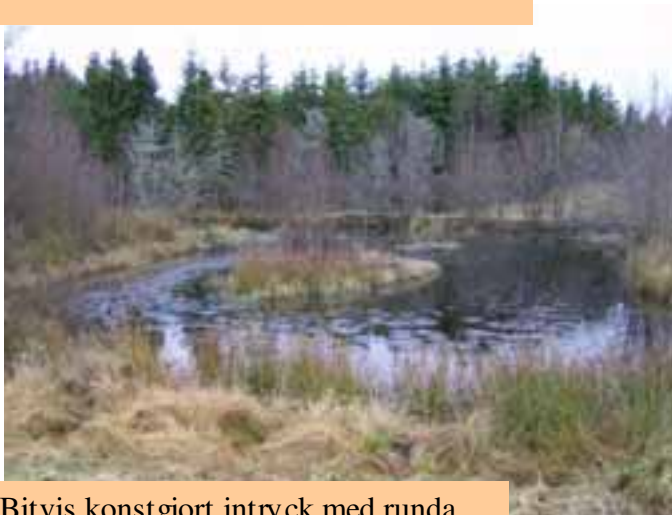
Bitvis konstgjort intryck med runda öar och dominerande vallar mellan våtare partier.

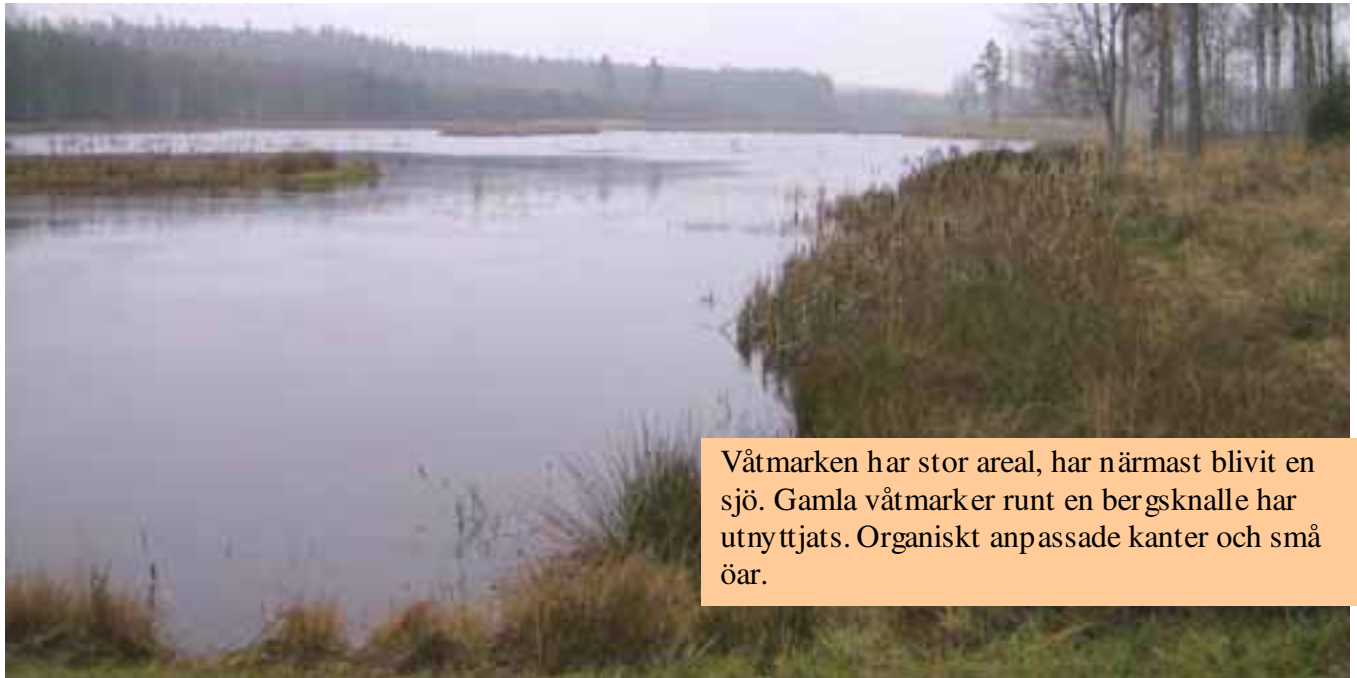
Våtmarken har stor areal, har närmast blivit en sjö. Gamla våtmarker runt en bergsknalle har utnyttjats. Organiskt anpassade kanter och små öar.

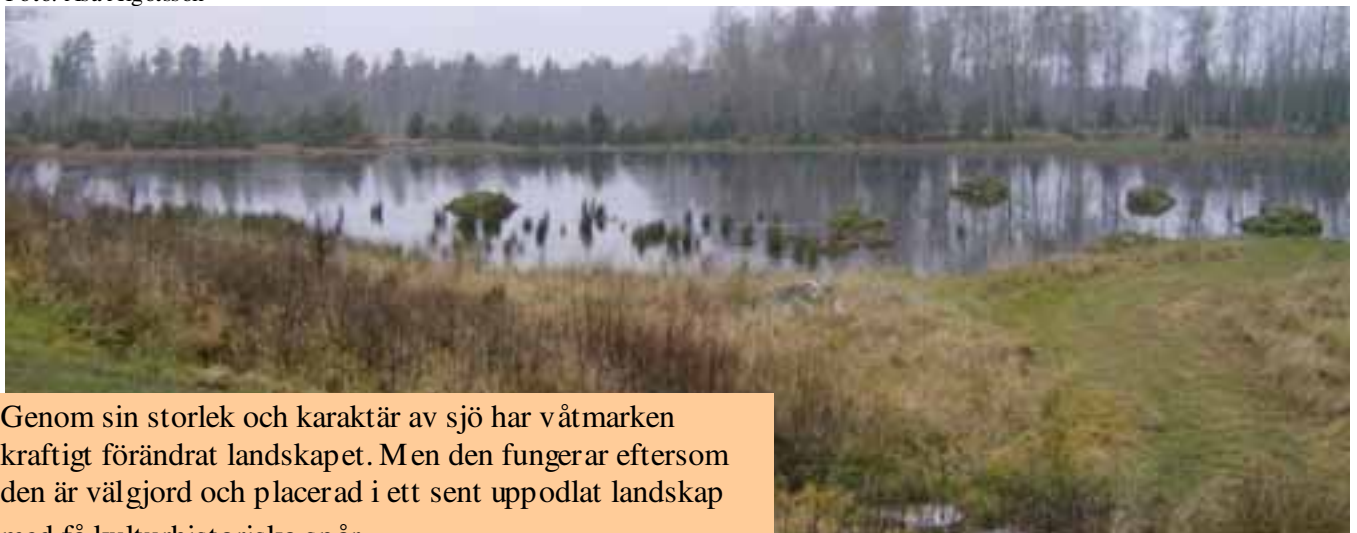
Genom sin storlek och karaktär av sjö har våtmarken kraftigt förändrat landskapet. Men den fungerar eftersom den är välgjord och placerad i ett sent uppodlat landskap med få kulturhistoriska spår.

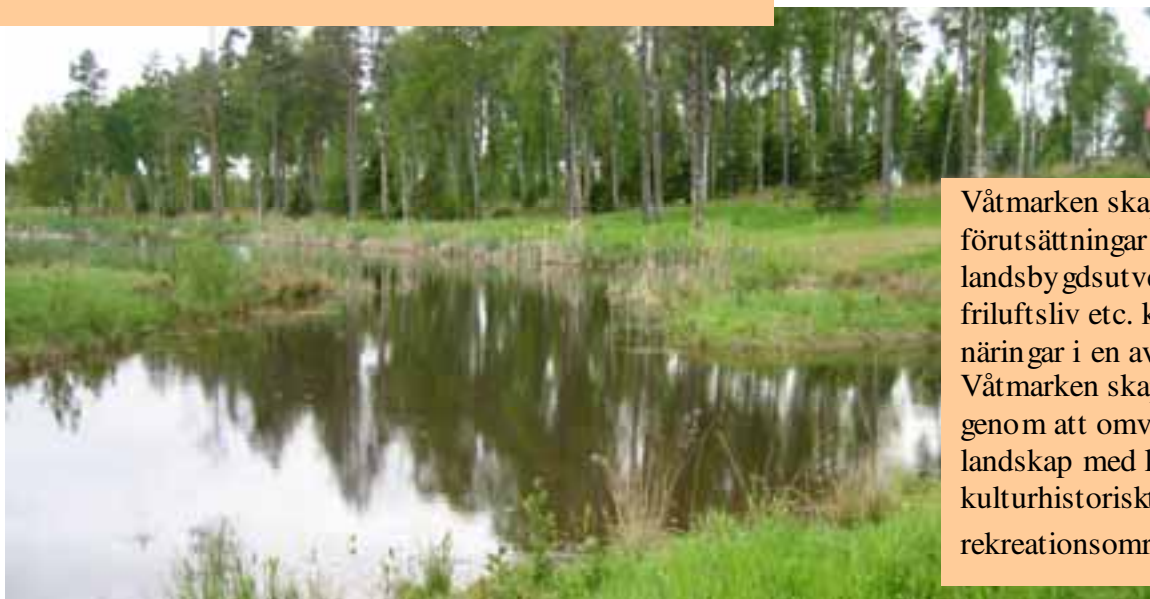
Våtmarken skapar förutsättningar för landsbygdsutveckling. Fiske, friluftsliv etc. kan bli nya näringar i en avflyttningsbygd. Våtmarken skapar ett mervärde genom att omvandla ett landskap med lågt kulturhistoriskt innehåll till ett rekreationsområde.

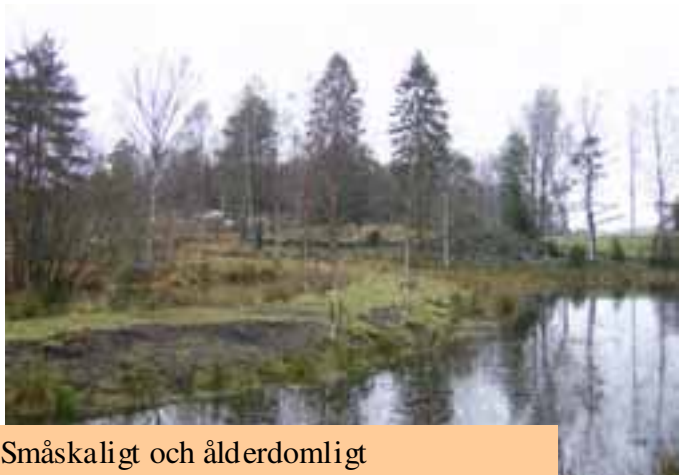
Småskaligt och ålderdomligt odlingslandskap i dalgångsbygd. En sank, enskilt belägen åkermark som annars troligen skulle ha skogsplanterats har gjorts om till våtmark.

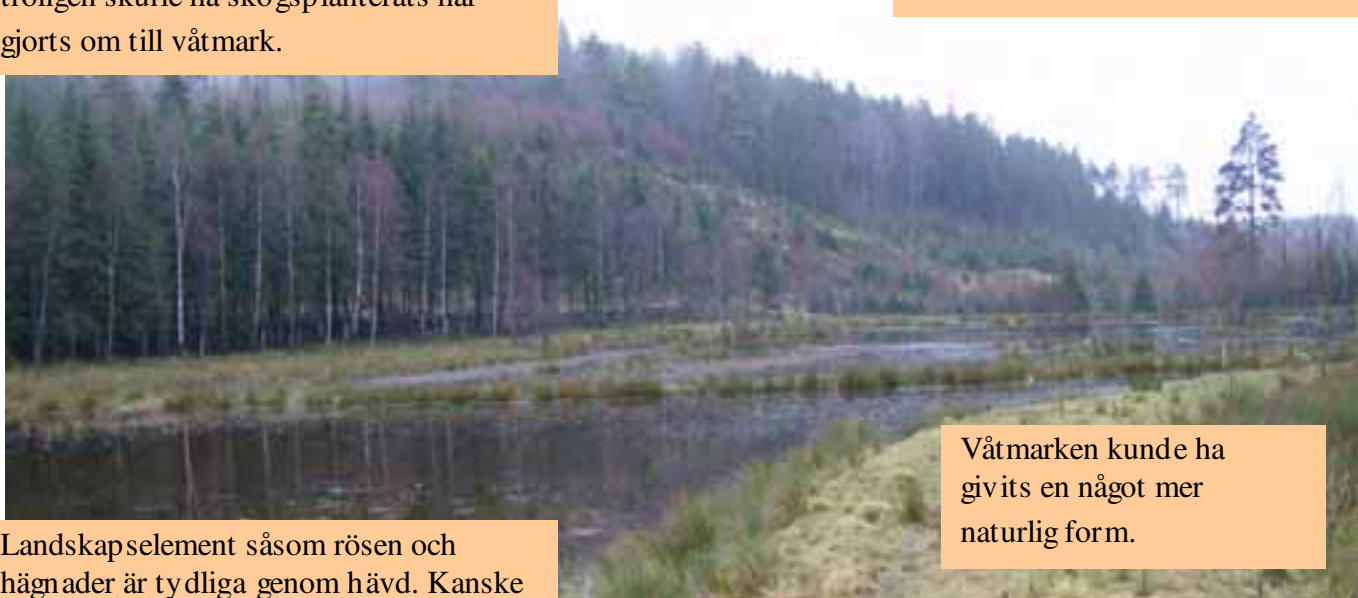
Landskapselement såsom rösen och hägnader är tydliga genom hävd. Kanske vattnet har kommit lite väl nära i vissa lägen.

Våtmarken kunde ha givits en något mer naturlig form.

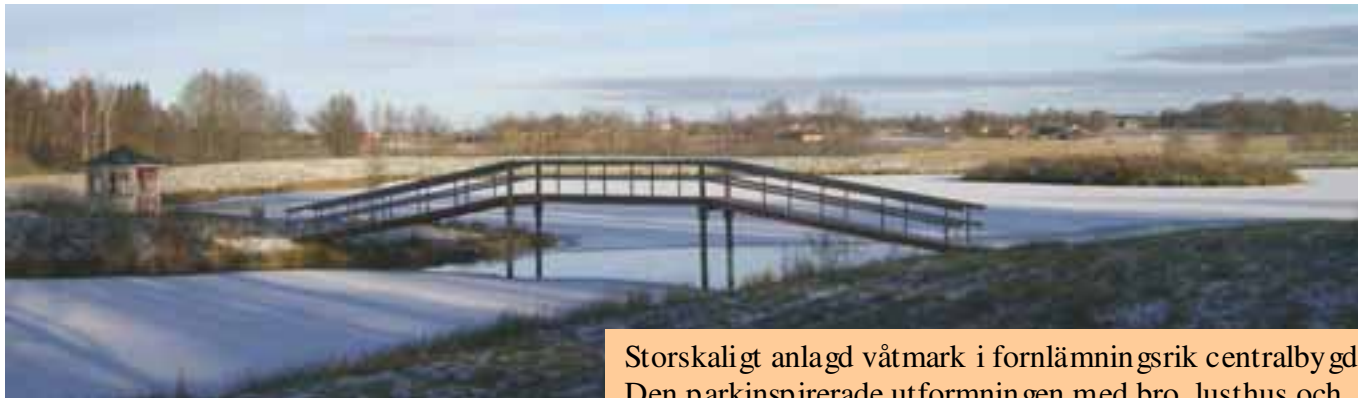
Storskaligt anlagd våtmark i fornlämningsrik centralbygd. Den parkinspirerade utformningen med bro, lusthus och konstruerade öar står i skarp kontrast till det ålderdomliga odlingslandskapet.

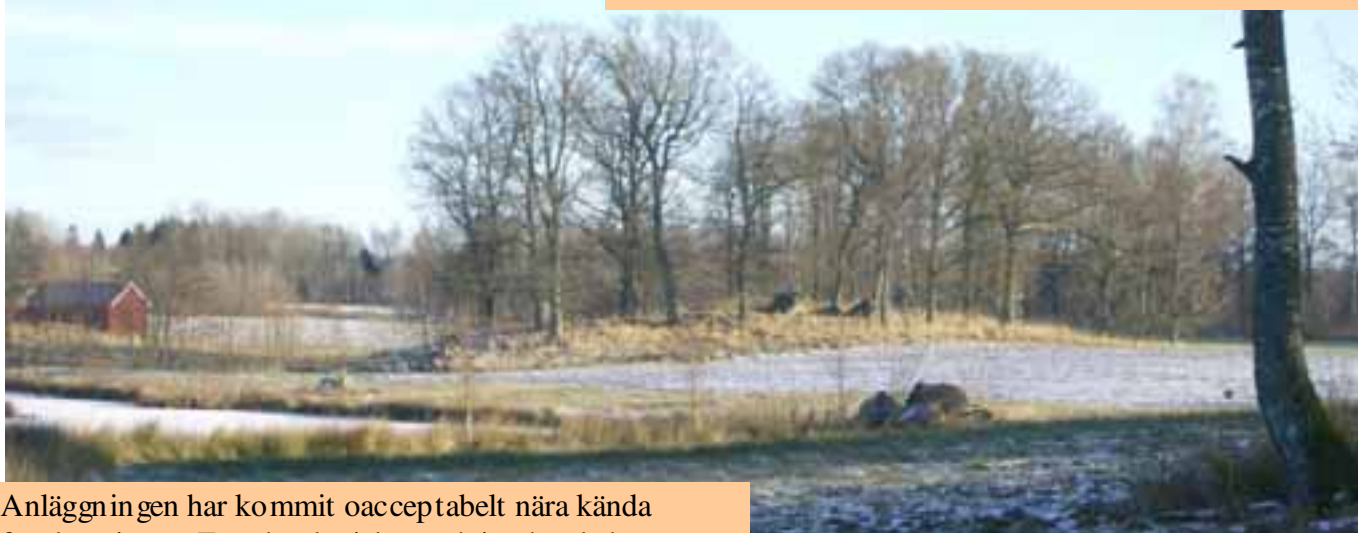
Anläggningen har kommit oacceptabelt nära kända fornlämningar. En arkeologisk utredning borde ha utförts.
