# Den kulturella våtmarken

Reflexioner och riktlinjer kring nyanlagda  
våtmarker och kulturvärden

Rapportnr: 2008:51 (Länsstyrelsens rapportserie), NOK 296-2008 (Västärvet)  
ISSN: 1403-168X

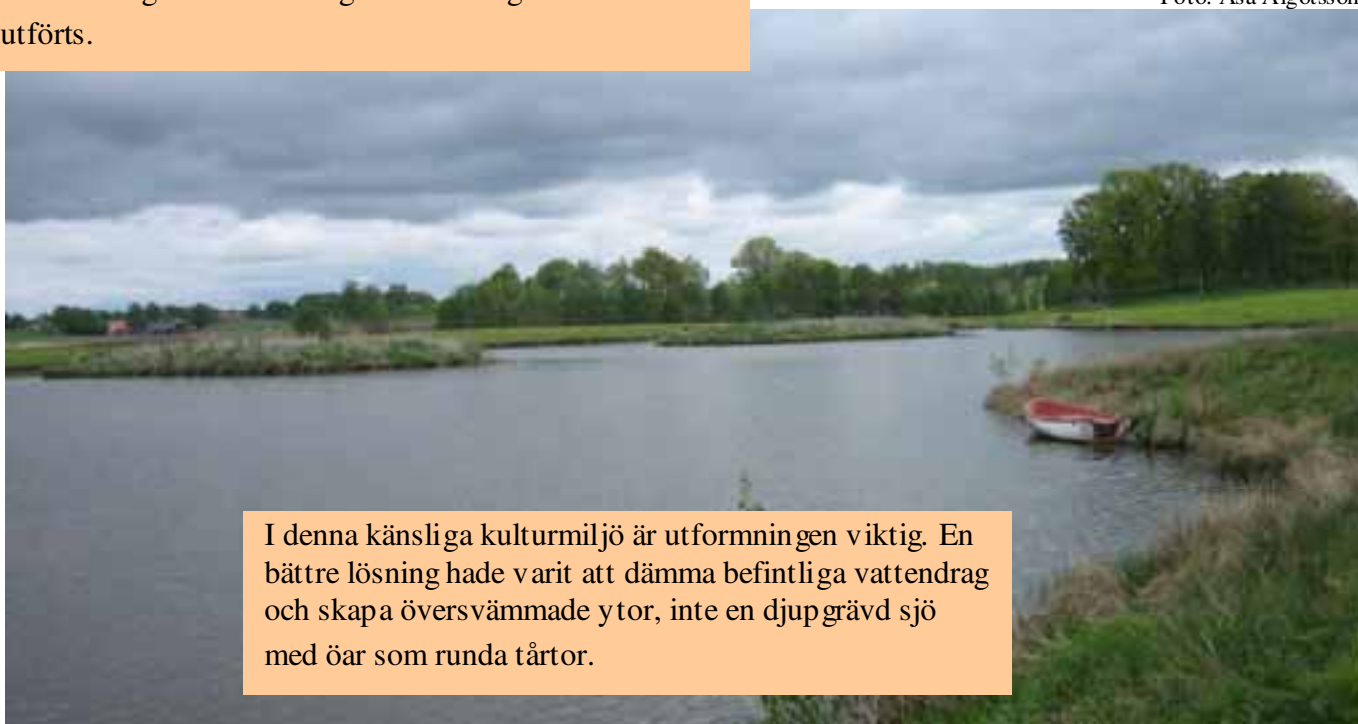
I denna känsliga kulturmiljö är utformningen viktig. En bättre lösning hade varit att dämna befintliga vattendrag och skapa översvämmande ytor, inte en djupgrävd sjö med öar som runda tårtor.

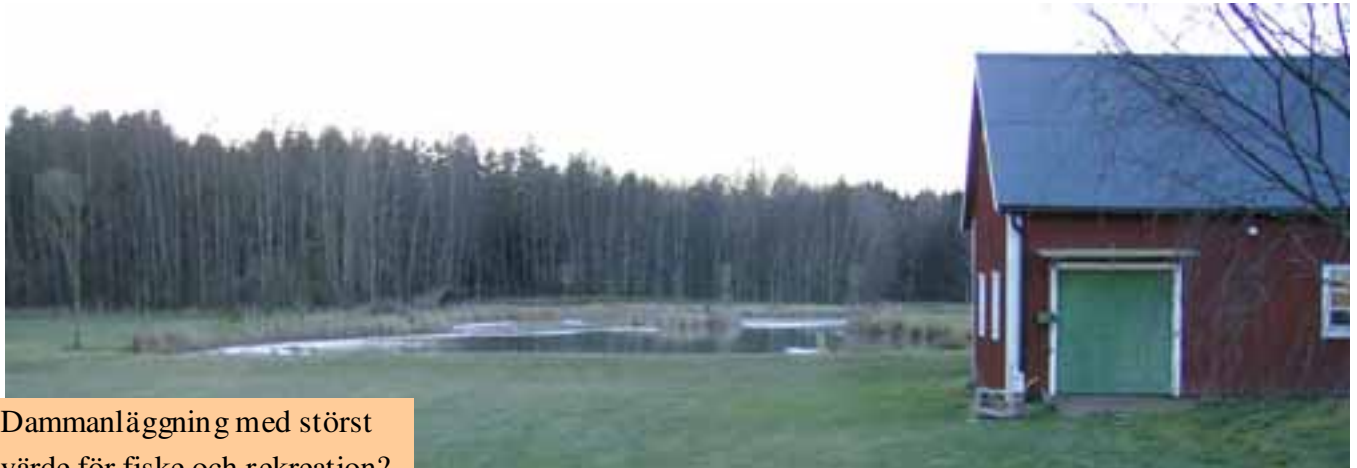
Dammanläggning med störst värde för fiske och rekreation?

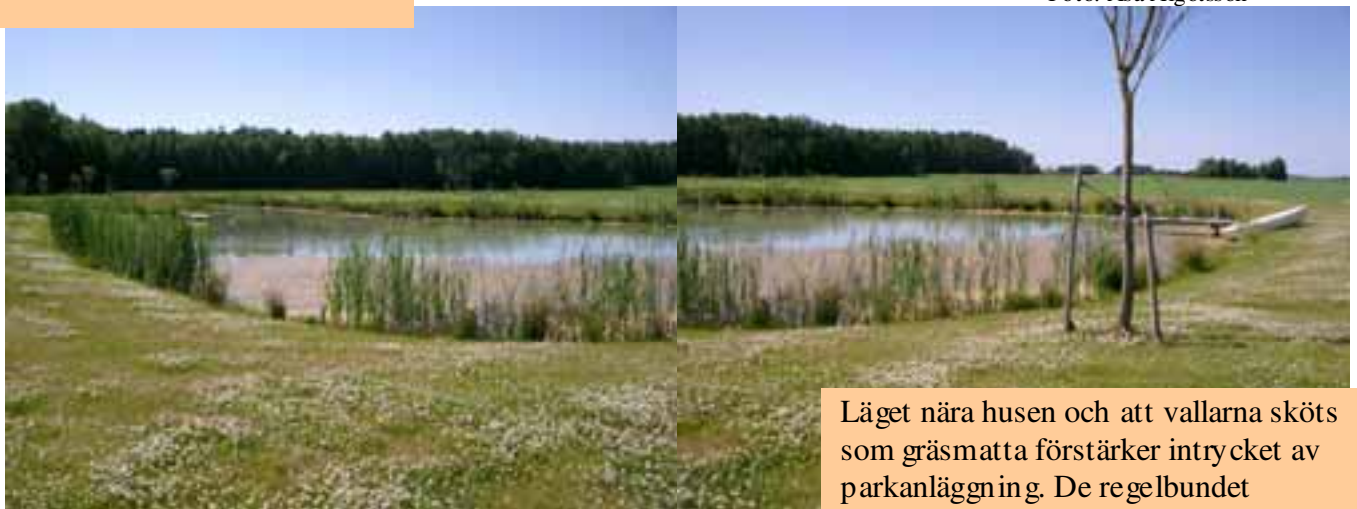
Läget nära husen och att vallarna sköts som gräsmatta förstärker intrycket av parkanläggning. De regelbundet planterade träden bidrar.

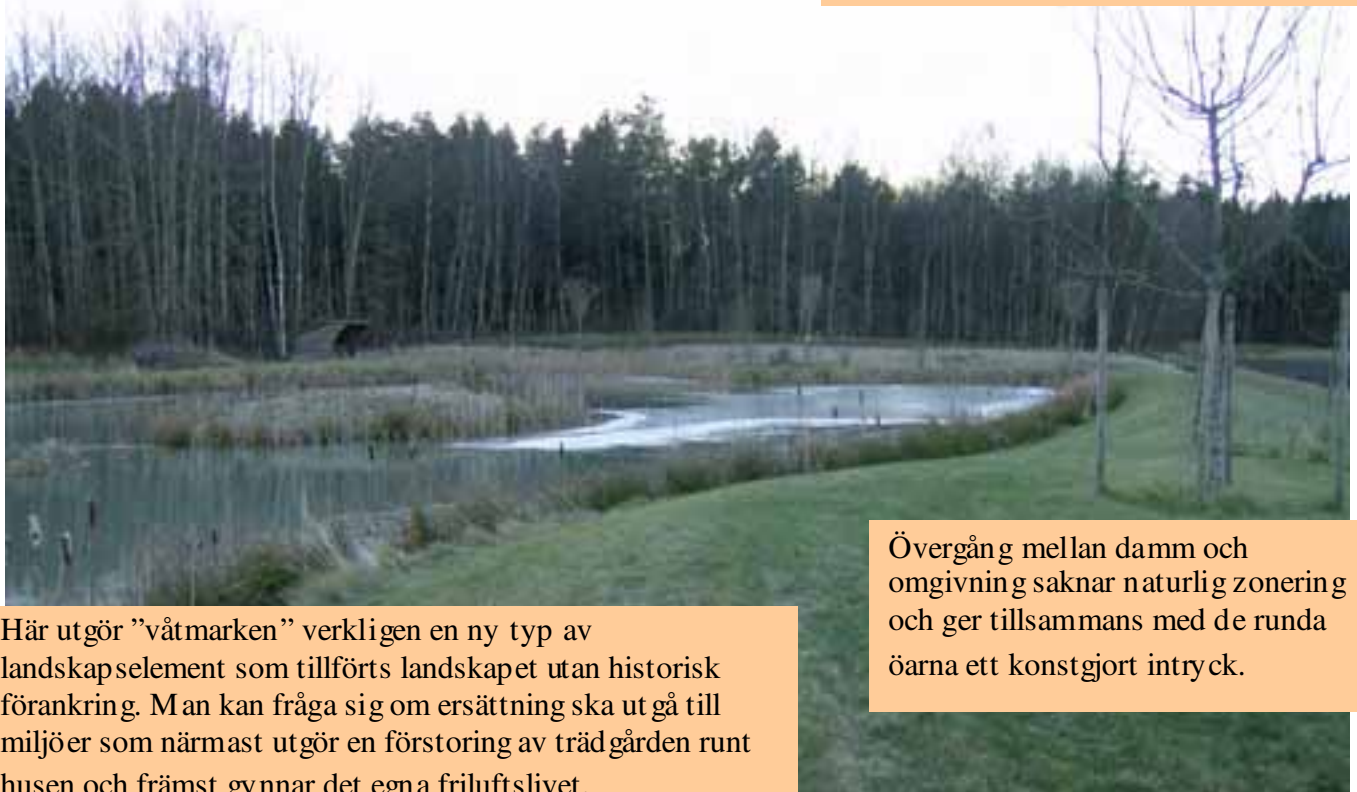
Övergång mellan damm och omgivning saknar naturlig zonerings och ger tillsammans med de runda öarna ett konstgjort intryck.

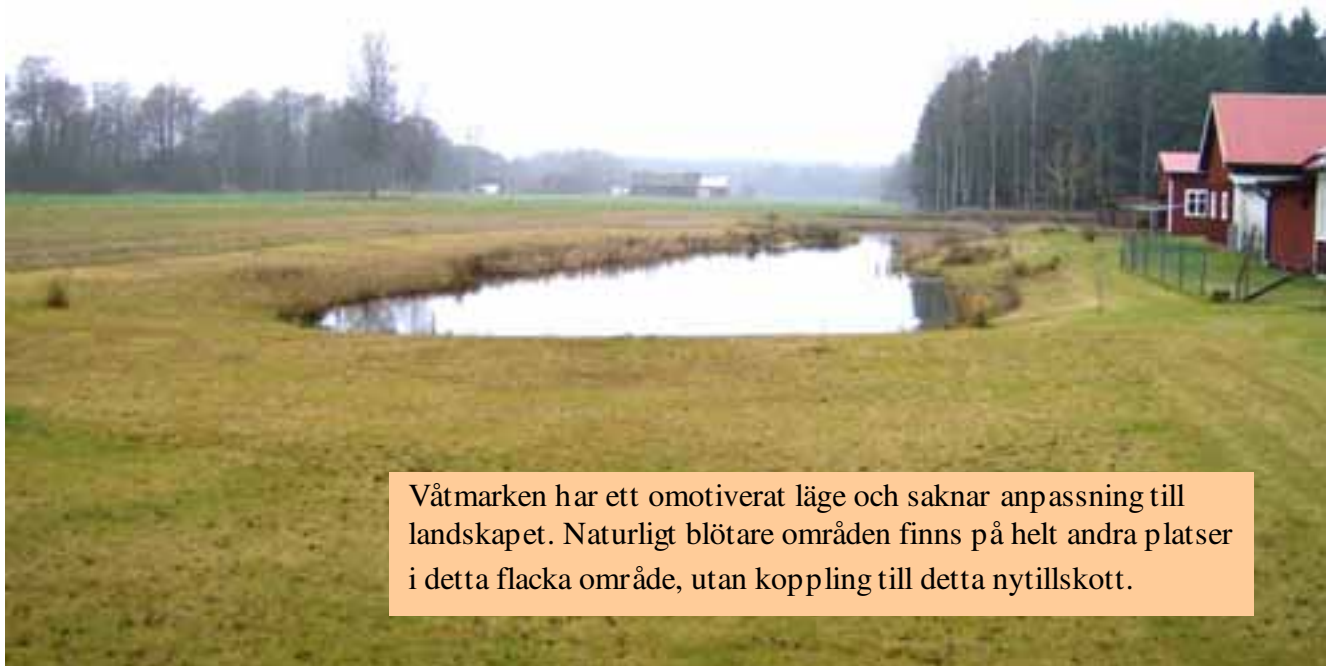
Våtmarken har ett omotiverat läge och saknar anpassning till landskapet. Naturligt blötare områden finns på helt andra platser i detta flacka område, utan koppling till detta nytillskott.

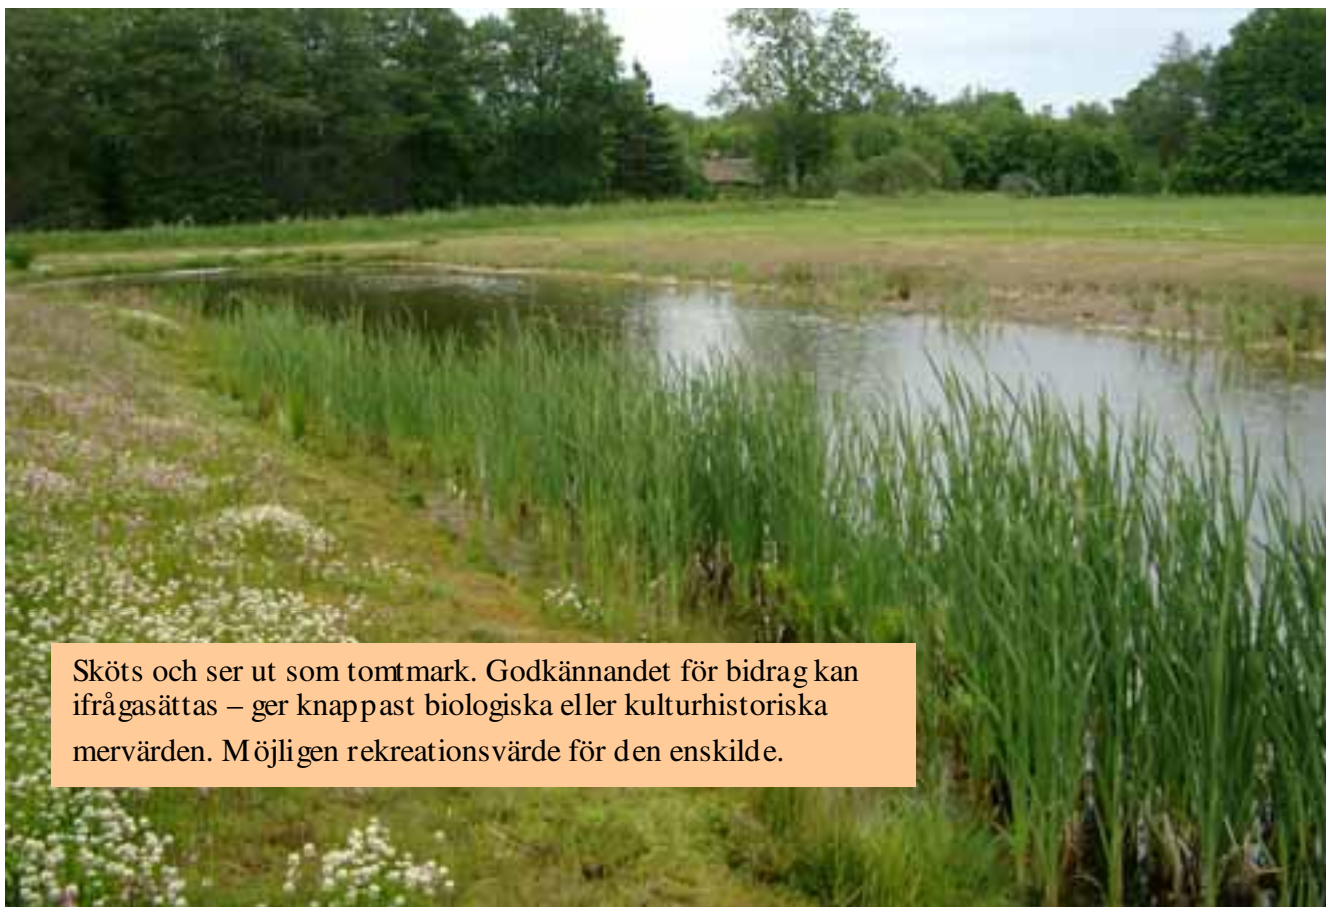
Sköts och ser ut som tomtmark. Godkännandet för bidrag kan ifrågasättas – ger knappast biologiska eller kulturhistoriska mervärden. Möjligen rekreativ värde för den enskilde.

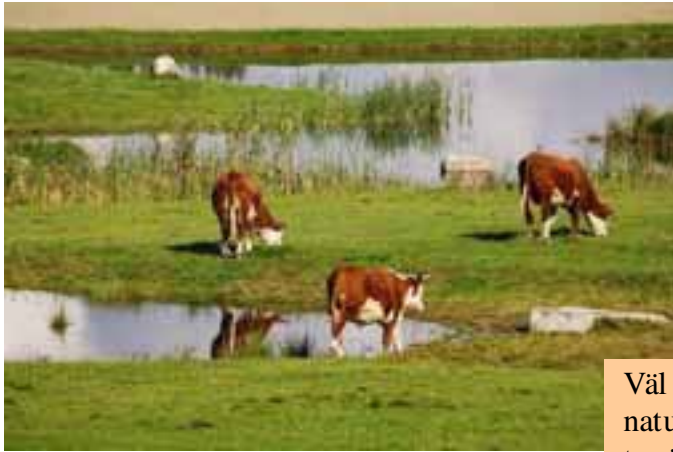
Väl anpassad våtmark, naturligt lågt läge i terrängen och mycket god skötsel. Korna betar och trampar.

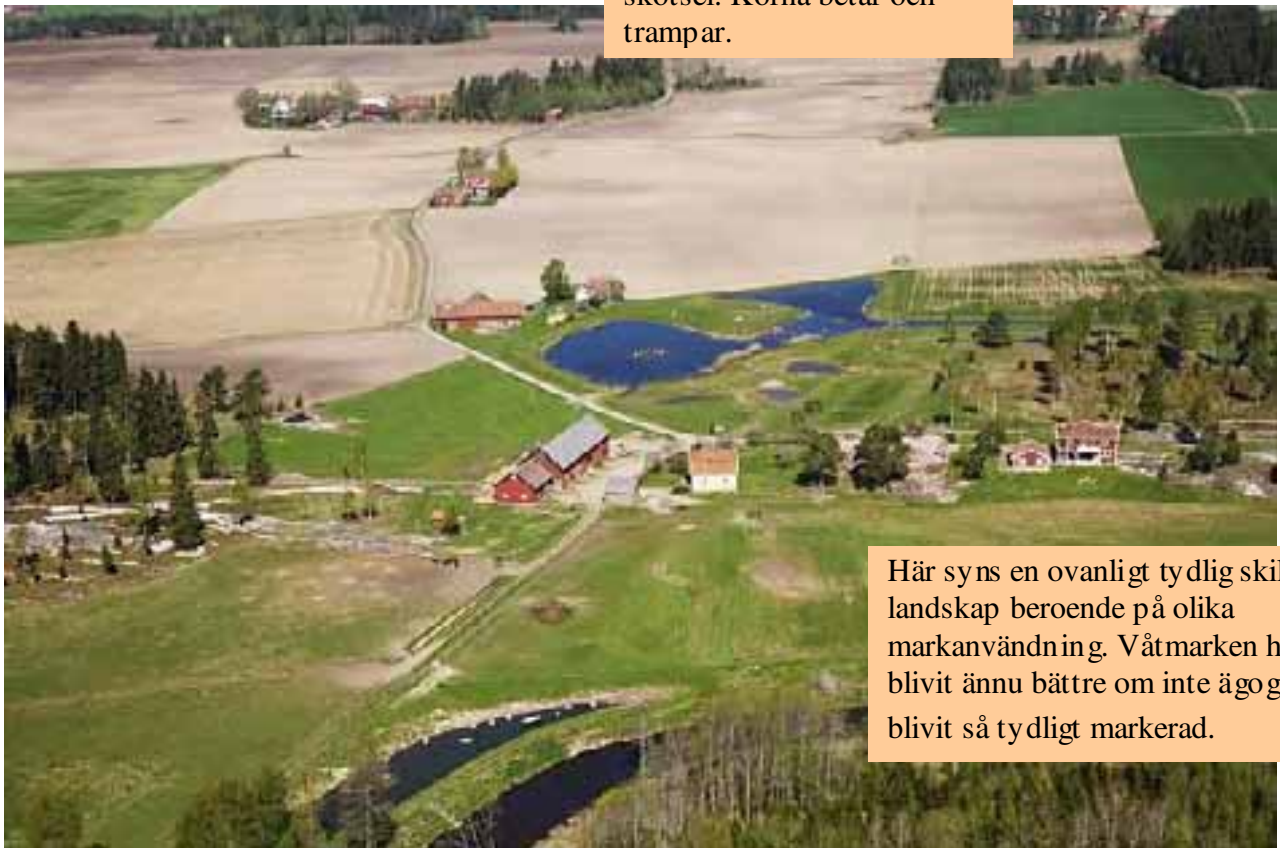
Här syns en ovanligt tydlig skillnad i landskap beroende på olika markanvändning. Våtmarken hade blivit ännu bättre om inte ägo gränsen blivit så tydligt markerad.
