GÅRDAR I DALSLAND

- en bebyggelsehistorisk översikt

Länsstyrelsen i Västra Götalands län, publikation 2008:85

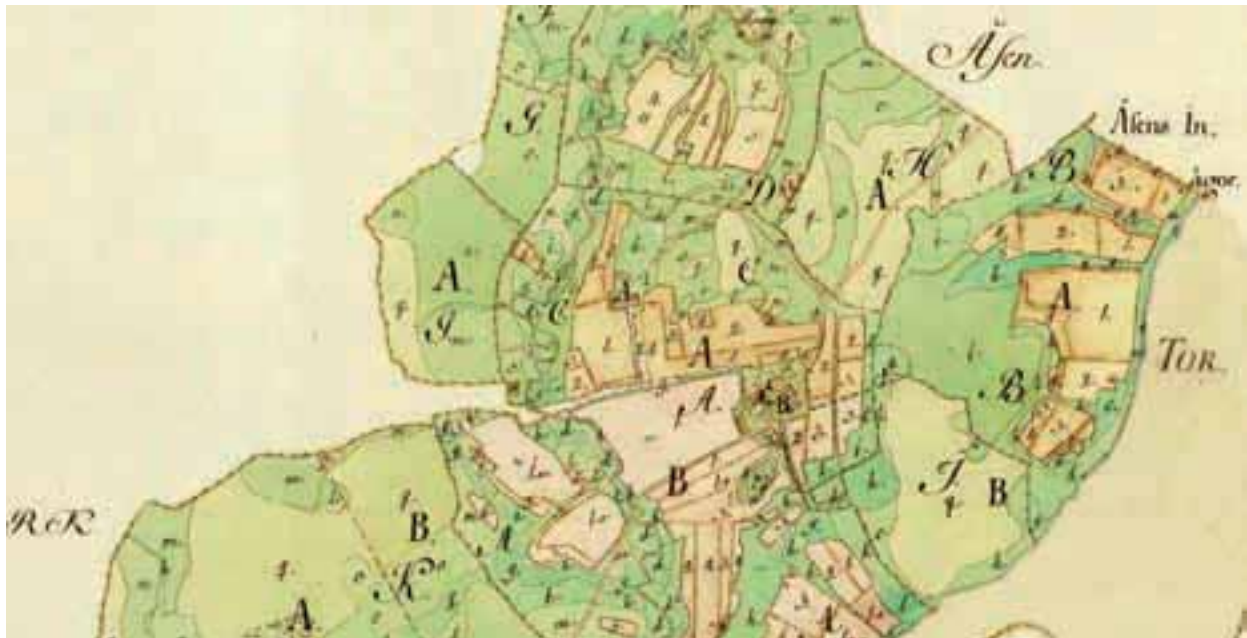
På lantmätare Hans Lindskogs storskifteskarta från 1781 över Torgersbyn i Lerds socken syns den gamla markindelningen tydligt. På denna detalj av kartan syns de tre brukningsenheterna med sina hus som små fyrkanter. Ytorna i olika ljusbruna nyanser markerar åkrarna. De gröna ytorna markerar slätterängar och den vita ytan till vänster utmarken. De tunna strecken med små tvärstreck markerar hägnader, exempelvis mellan utmark och inägor. Från bebyggelsen till utmarken löper den hägnade fägatan, djurens väg mellan ladugårdar och utmarkens bete. LMV O107-27:1

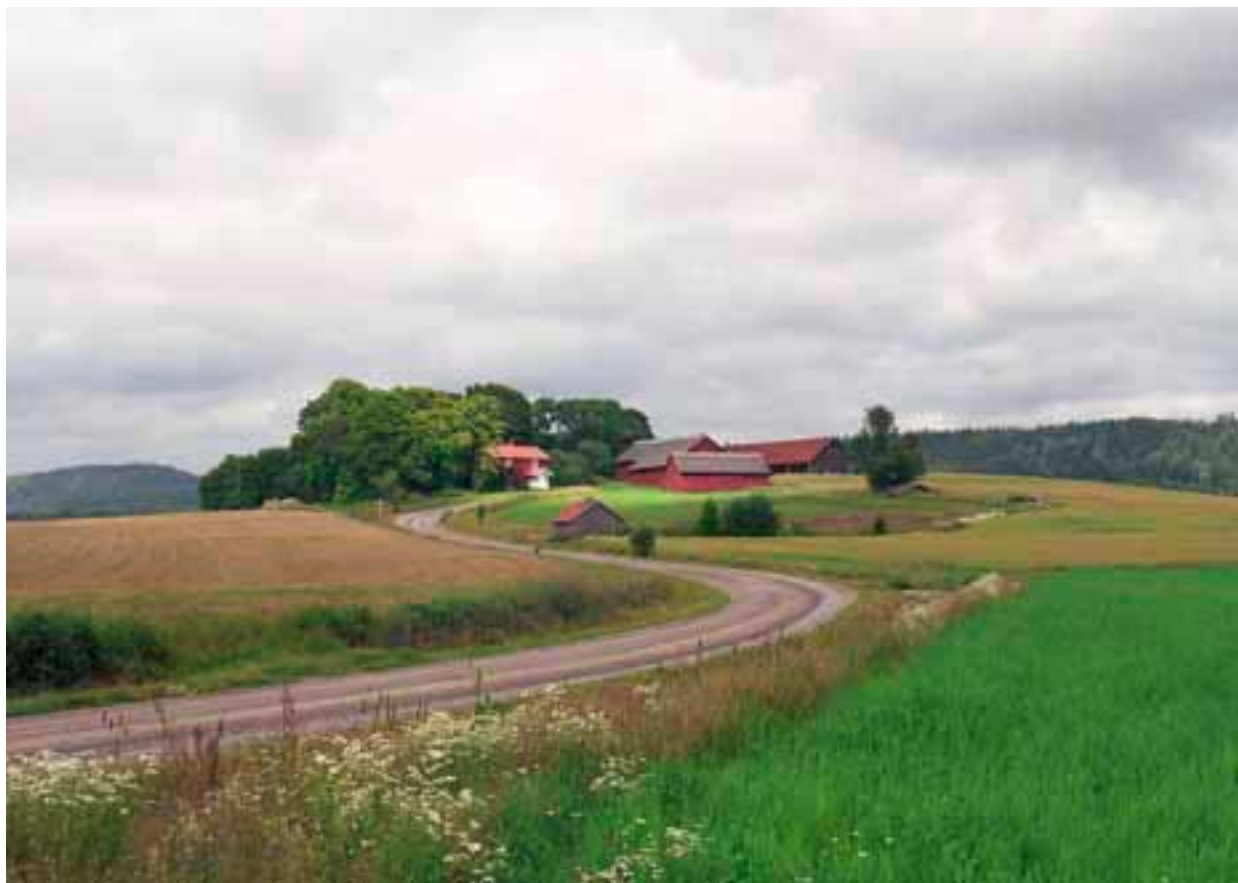
Vinnsäter i Järbo socken har många typiskt dalsländska drag. Husen är oregelbundet grupperade på bykullen, ladugården ligger i vinkel med boningshuset och vägen markerar gräns mellan man- och fägård. Smedjan ligger något avsidet. (OE)

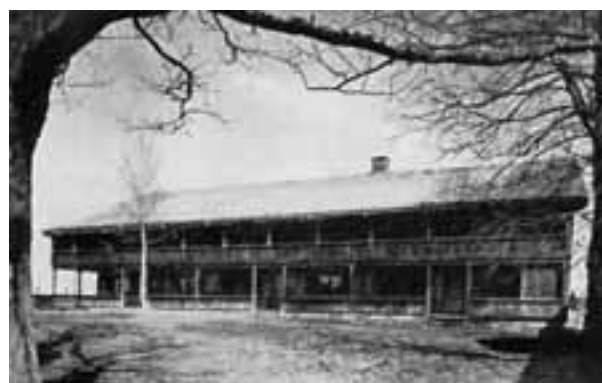
Underst: Norsk langloftsbygning från Nes i Romerike som Rune Ekre associerar fynden i Murängen till. Ur *Norsk Trearkitektur* 1947/*Hembygden* 1998.

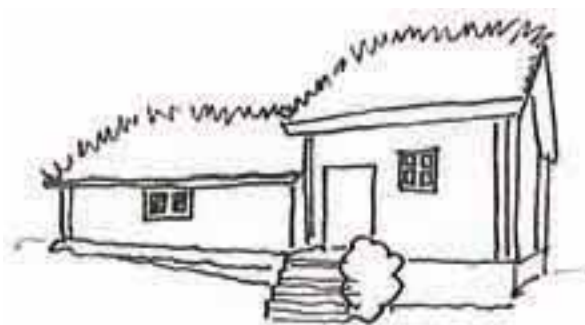
Det sydgotiska huset kännetecknas av en lägre stuga som har högre bodar med loft vidbyggda på ena eller båda sidorna. Dokument visar att sådana hus förekommit i Dalsland. Avritning av Kilastugan i Horred, Marks kommun i södra Västergötland.

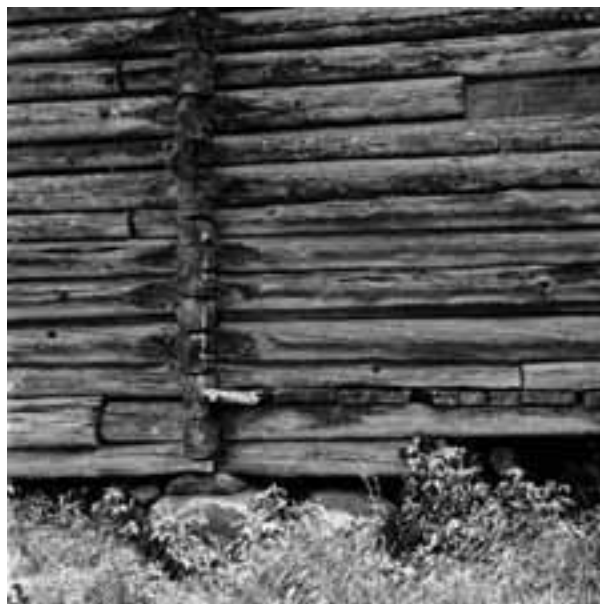
Timrad parloge från före år 1800. Byggnaden har dubbelhaksknutar. Här syns baksidan med loggolvet tillhör synliga mellan ett par av stockvarven och ovanför dem kastgluggen. Höglund i Tisselskogs socken. (GvSINM 1949)

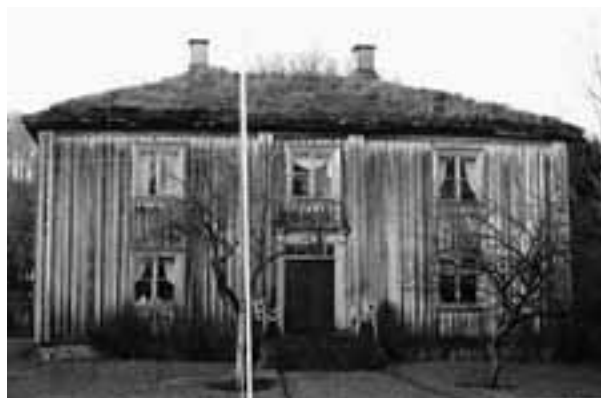
Överst: Bågenstugan byggdes ursprungligen som manbyggnad på Bågenholms säteri i Laxarby socken år 1648. Den flyttades 1938 till Mustadfors. Det timrade huset har en genomgående förstuga med två rum på varje sida, lika i båda planen. (MH)

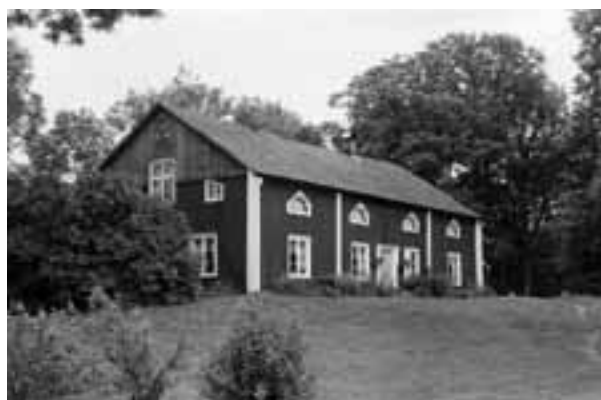
Underst: Rinnen i Gunnarsnäs socken är uppförd år 1777 med den s.k. karolinerplanen som var vanlig i herrgårdsmiljöer och som från 1730 föreskrevs för militära boställen. Rumsindelningen är sexdelad med en sal mitt fram. Huset lär från början haft två fulla våningar men sänkts vid 1800-talets mitt i samband med en delning av gården. (ML)

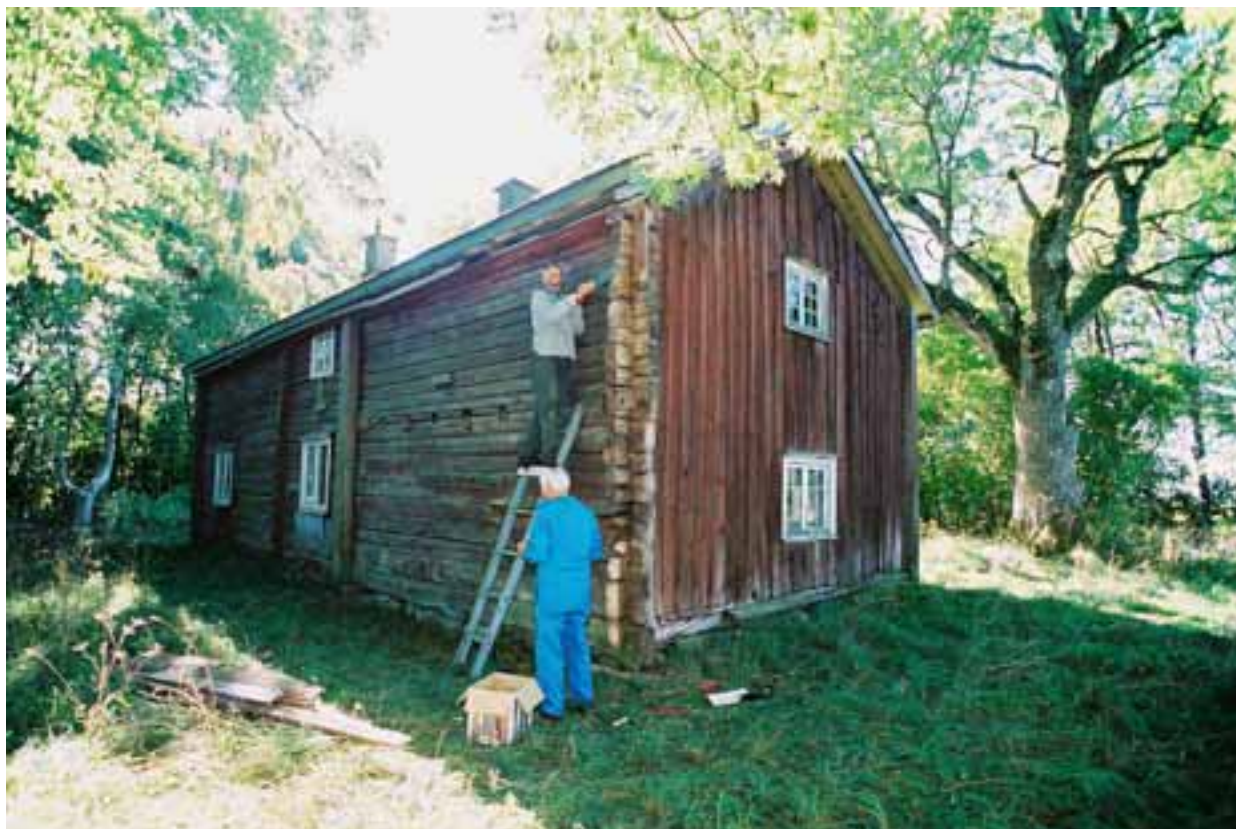
manbyggnad på Bågenholms säteri i Laxarby socken men återfinns numera i Mustadsfors. Huset är byggt i timmer i två fulla våningar och har valmat tak täckt med torv. Planen är ålderdomlig och likadan i båda planen med en genomgående förstuga och två rum på varje sida. Den fasta inredningen präglas av 1700-talets mitt.

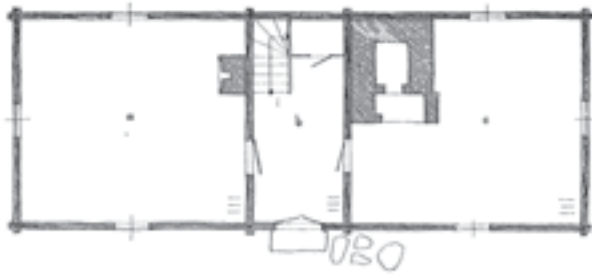
Parstugeplan med genomgående gång, långförstu, som även haft en ingång på husets baksida. Torpane i Gestad socken. Uppmätning OH/INM.

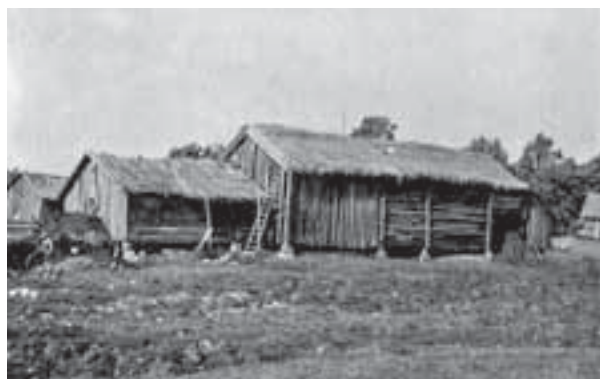
Bild på ladugårdslängan från Illesäter, se planskiss nedan. Här syns fähuset från 1870-talet och den äldre parlogen. (GvS/NM)

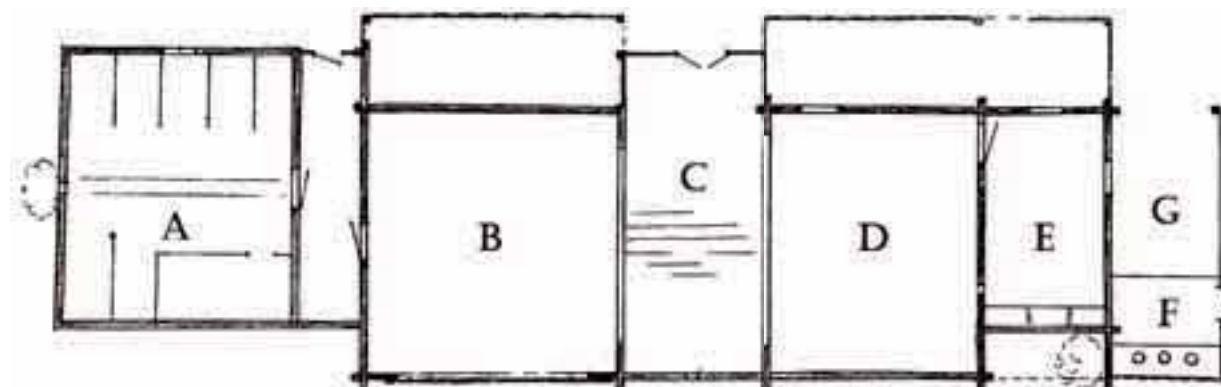
I Dalsland började man tidigt att bygga ihop de olika funktionerna till långa längor. Vanligt blev att logen med lador byggdes samman med fähus och stall, ibland under samma tak. Här syns den centralt placerade logen med loggolv i mitten och lador på båda sidor. Till höger och vänster ligger sedan vidbyggt stall respektive fähus. A fähus, B lada med hö och otröskade vetekärvar, C Tröskklogen, D lada med hö och havrekärvar, E stall med krubba, F avträde, G vedbod. Gången mellan A och B är skålstallet. Illesäter, Högsätters socken. (Uppmätning OHINM)

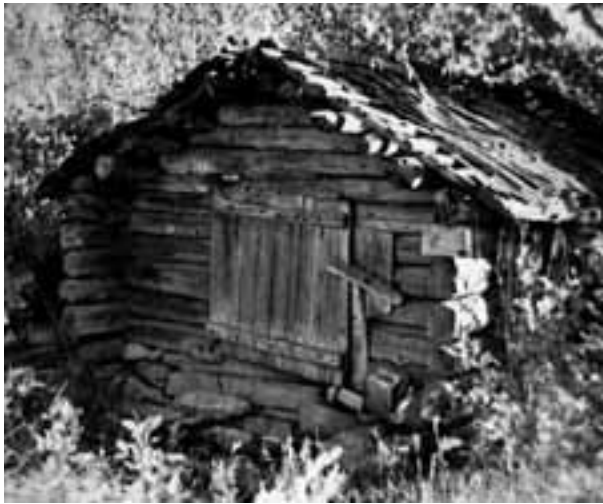
Överst vänster: Timrat hönshus som troligen är ett f.d. fårhus. Huset har spåntak och dörr med gångtapp av trä. (GvS/INM 1948)

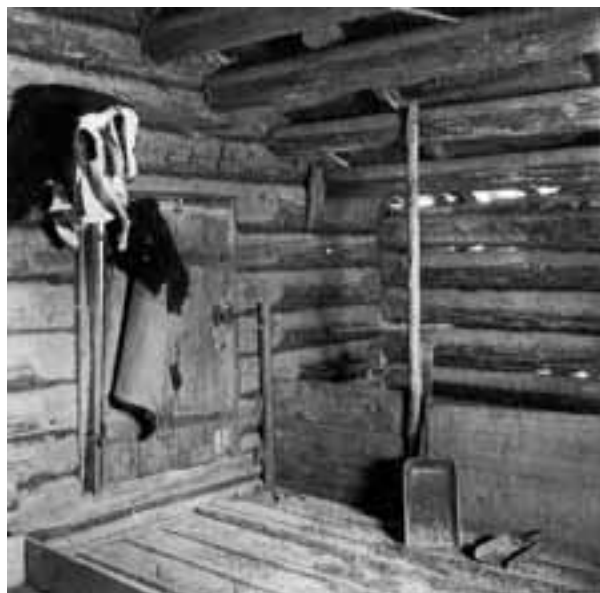
Överst: Spannmålsförvaring på andra våningen i en parstuga i Stensrud, Råggårds socken. På bilden syns bl.a. spannmålsbingar och ovanför dem mångåstaket. (GvS/INM 1949)

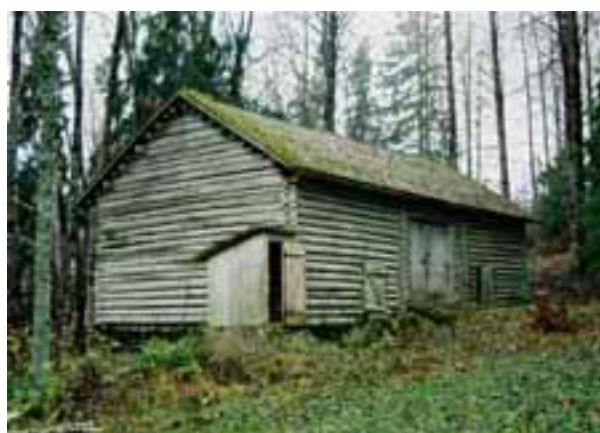
Underst: Rundtimrad friliggande parloge med portar in till logen och ladutrymmena på var sida, Vårviks socken. (MOW)

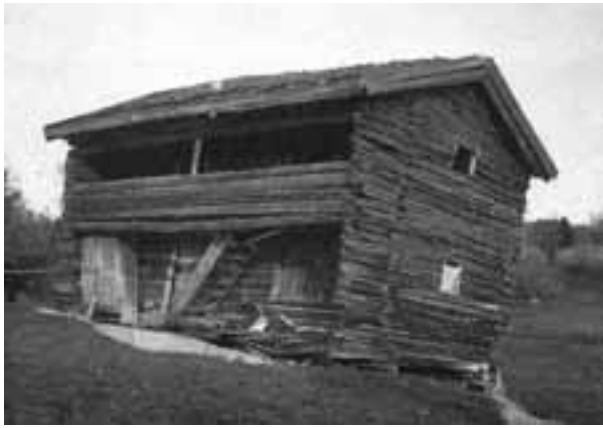
Överst: Ålderdomlig bod med loft, svalgång och utvändig trappa, Vammerviken i Vårviks socken. (R. Blid 1924)

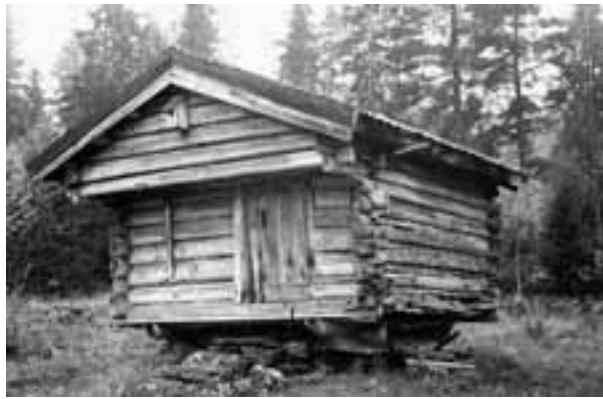
Underst: Friliggande bod vid Skräppekärr i Torrskogs socken med utkragat loft och "mushylla", kluvna stockar på stolpar av sten för att förhindra mössen att ta sig in. Huset har mångåstak och hade från början inklädd gavelvåle. (MH)

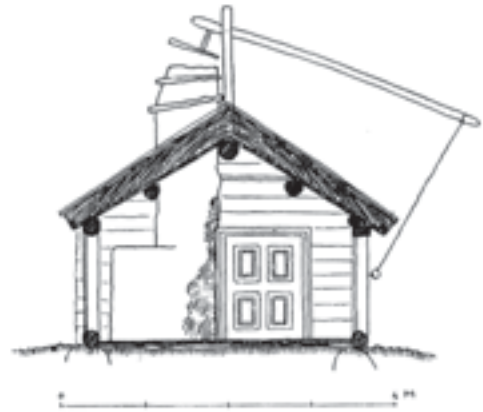
I Dalslandsgårdar har Gösta von Schoultz gjort ett försök till rekonstruktion av en parstuga med torvtak, takfönster och lockspjäll utifrån ett syneinstrument i Krigsarkivet för trumslagarebostället Åsebo i Rännelanda år 1724. Till höger syns en genomskärning av en ryggåstuga med torvtak och lockspjäll från Skogserud, Holms socken. (Ill. Nils Benckert 1919)

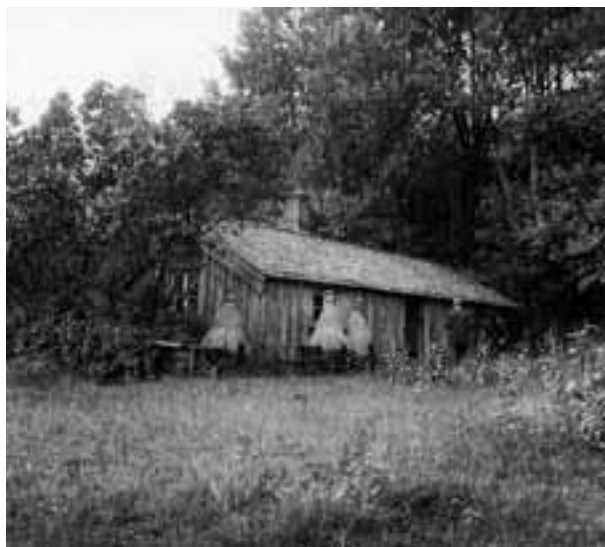
Överst: *Geteberget, torpstuga på Södra Hillingsäter i Färgelanda. Ryggåsstugan har enkelstugans plan och en vedbod i sten i borte änden. Det ursprungliga torvtaket är här utbytt mot spån och skorstenen omgjord i tegel. Notera de halmklädda bikuporna på bänken framför.* (GvSINM 1947)

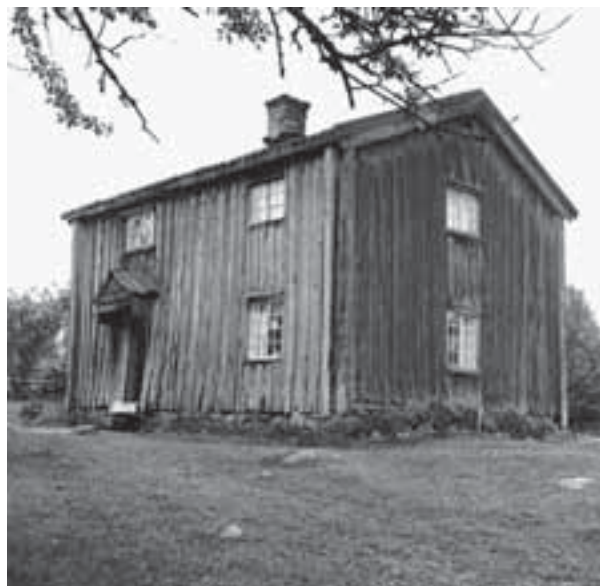
Överst: En av de mest ålderdomligt bevarade "Dalslands- stugorna" (enkelstuga i två våningar) är denna från 1800- talets mitt i Kesnacken i Torrskog. Huset har mångåstak med tegel, småspröjsade fönster och ursprungligt bislag över dörren. (GvS/INM 1949)

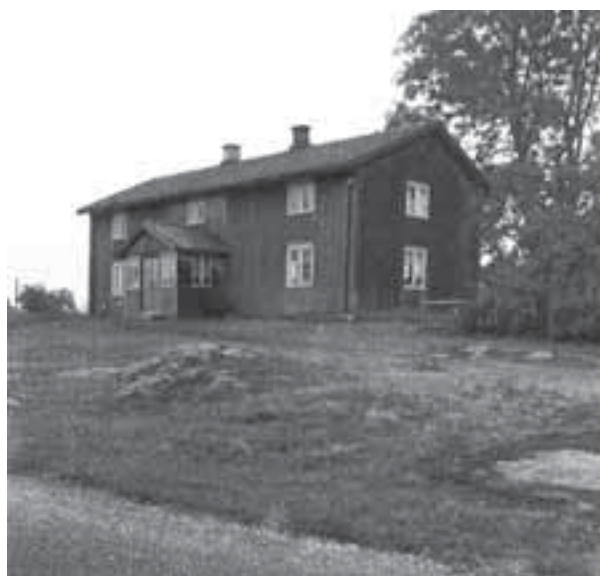
Underst: Denna parstuga i två våningar är enligt datering uppförd 1797. Fönstren har dock senare bytts ut och falu- rödfärg och veranda tillkommit. Råggård. (GvS/INM)

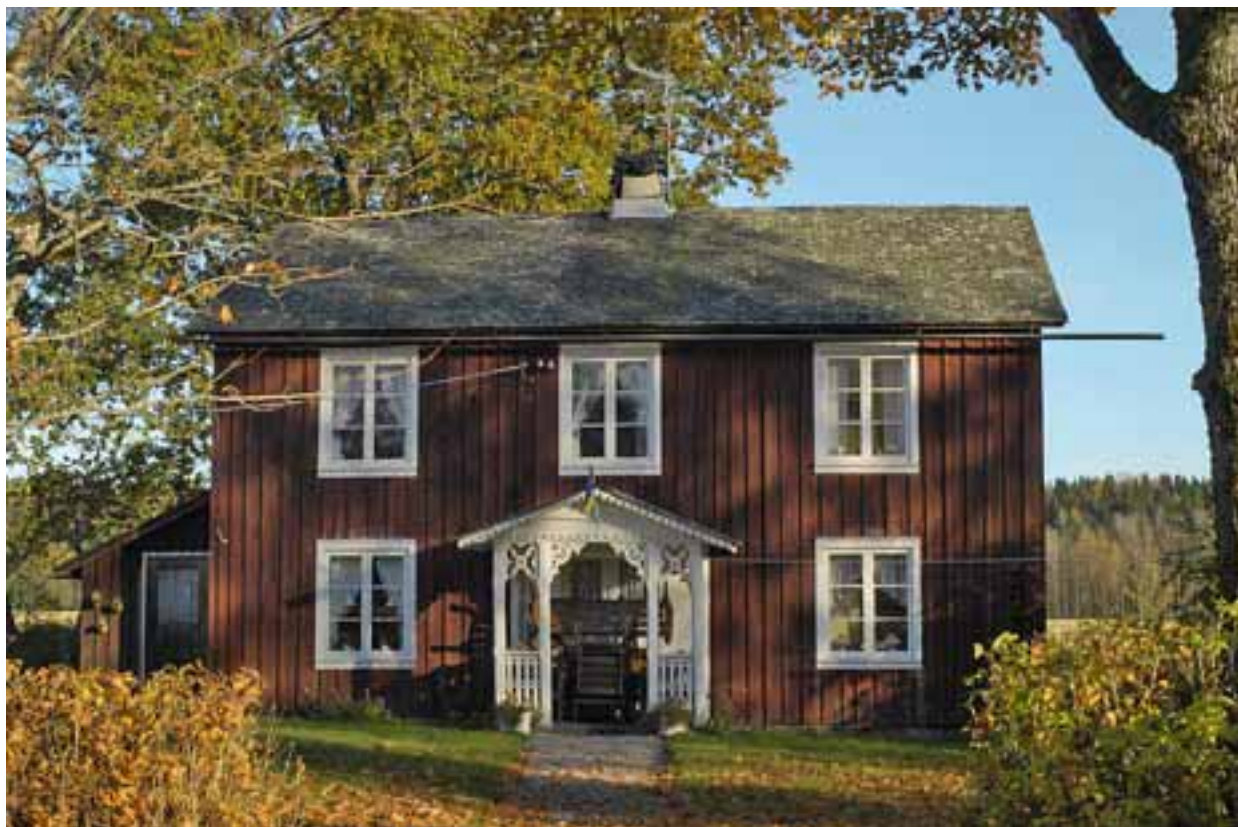
Exempel på boningshus i två våningar som kan ha den rikare planlösningen med sidokammare och separat kök eller vinkelkök. Huset får vissa likheter med parstugan men är kortare och har bara en central murstock. Notera skiffertaket vilket blev oerhört populärt under 1800-talet, framför allt i trakterna kring Dalskog, Gunnarsnäs och Ör. Tegen i Dalskog. (OE)

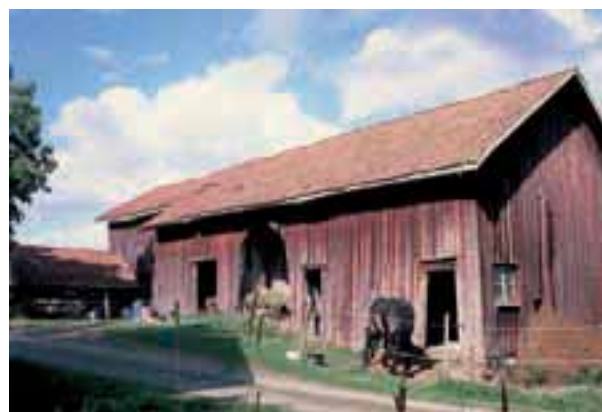
Ålderdomlig ladugårdslänga med högloge och välvd öppning framför logporten. Typen förekommer framförallt i landskapets västra delar och har tydliga kopplingar på norska och bohuslänska sidan. Bästorp, Töftedals socken. (AB)

förekommer i Bohuslän.⁷² Karaktäristiskt i trakten är också de välvda logöppningarna med inkörsporten till höglogen. Dessa rundade öppningar har byggts långt in på 1900-talet i de västligaste socknarna och syns fortfarande på ett flertal gårdar.

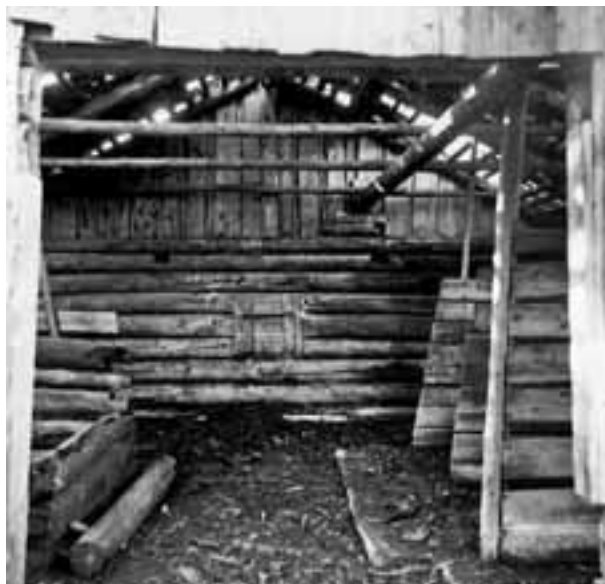
Interiör från ett sommarfähus på Assleruds marker, Håbols socken. Huset som är timrat med rösten av bräder och har spåntak är byggt kring 1900. Det har båsindelning med plats för fem kor och en kalvkätte. (GvSINM 1948)

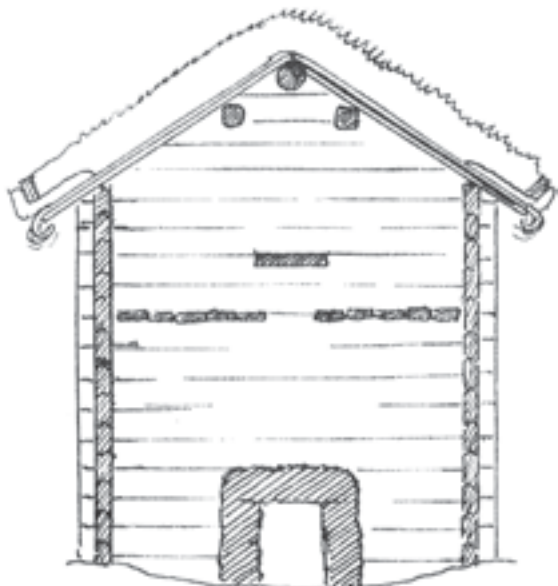
Kölna på Ekehögen i Håbols socken. Genomskärningen visar den timrade byggnaden med ugnen i gråsten längst ner. Ovanför ligger golv som går igenom väggen och syns utifrån. En öppning för ugnsvärmen finns mitt i. Ovanför ligger en planka och här skall finnas ett galler som hör till kölnans torkanordning. På brädtaket ligger torv på näver som hålls på plats med hjälp av träkrokar. (OH/INM 1948)

som användes till tunnbröd – samt bråkade lin.”⁷⁹ På Holmen i Frändefors markerar en samfällighet på dagens karta var byns gamla kölna stod. På Ekehögen i Håbol finns ännu resterna av en kölna som enligt uppgift nyttjades för torkning av lin av flera gårdar i trakten.

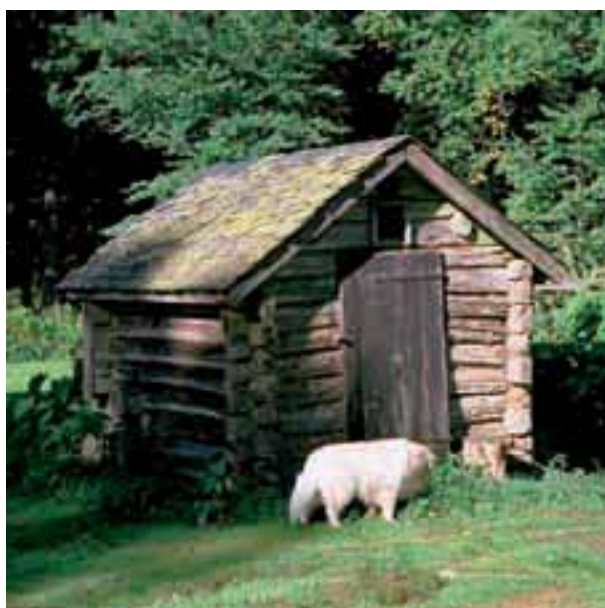
Underst: Ett av landskapets äldsta bevarade dass bör vara detta på Flathult i Dalskogs socken. Det timrade huset har skiffertak och lär vara från 1800-talets förra hälft. (MOW)

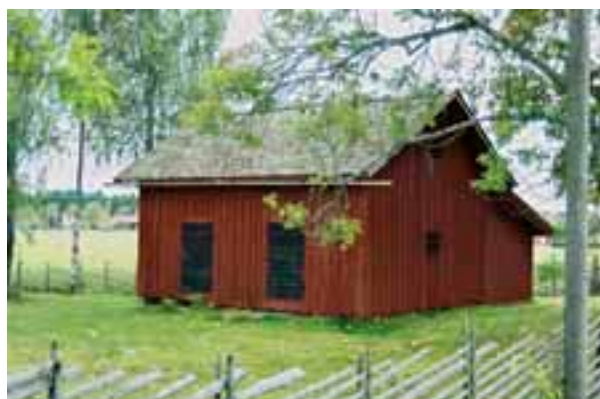
Överst: Bod/magasin på Vinnsäter, Järbo socken som troligen är från 1830-talet. Byggnaden är timrad i två våningar och har ingång från gaveln. I magasinet har man förvarat spannmål och matvaror. Förvaringsbingar finns bevarade. En invändig, brant trappa förbinder våningarna. (MOW)

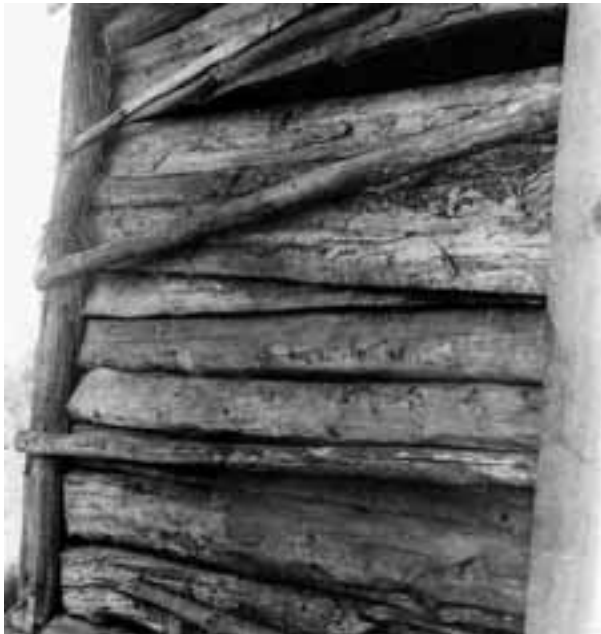
Detalj av förfallen lada i skiftesverk, Rise-Justins, Tveten i Frändefors. Hörnstolparna är intappade i syllen. Klent rundvirke eller halvkluvor är infällda i skåror i stolparna. Notera också resterna av halmklädsel fäst med slanor uppe till vänster. (GvSINM 1950)

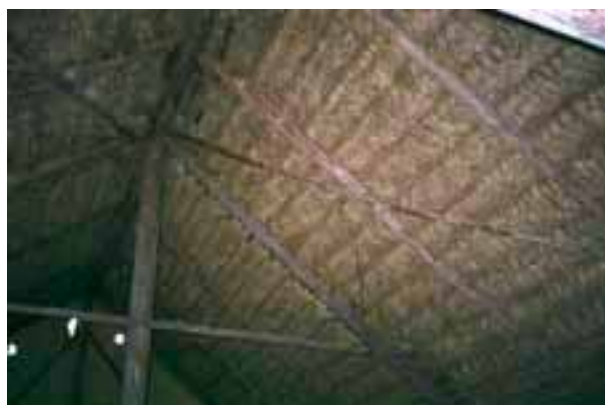
Mitten: I ladugården på Vingen i Östra Bodane, Ånimskogs socken finns detta fina rivetak bevarat. Från undersidan ser man det ”virkade” utseendet som det virade halmdockorna ger. Notera också den ålderdomliga takkonstruktionen med mittstolpen, mesulan, som håller upp taket. (MOW)

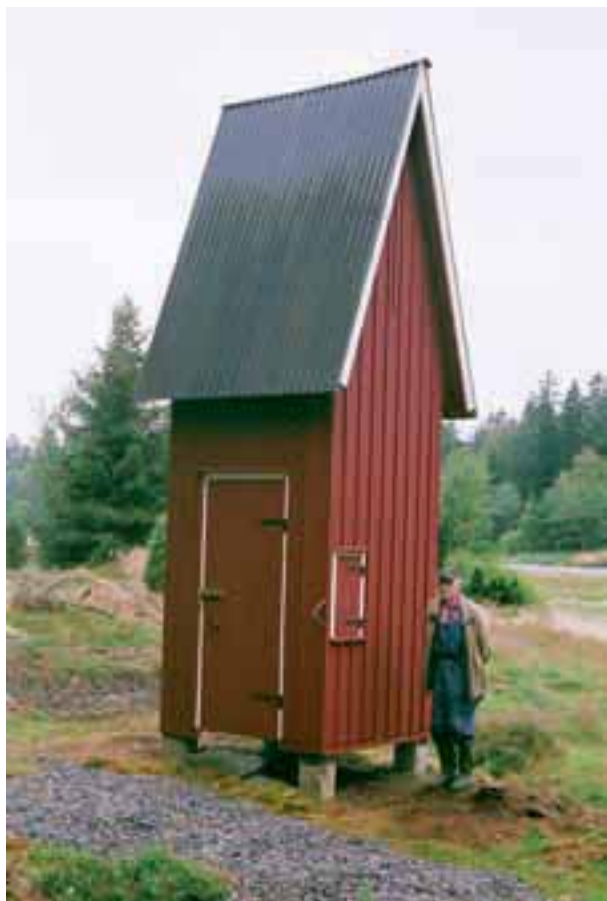
Som ett minnesmärke över elektrifieringen av landsbygden står det lilla transformator tornet kvar på Gömmans marker i Frändefors. Det byggdes på 1940-talet och togs ur drift 1975. Sven Mattsson har sedan vårdat det och använder det som förvaringsbod. (LB)

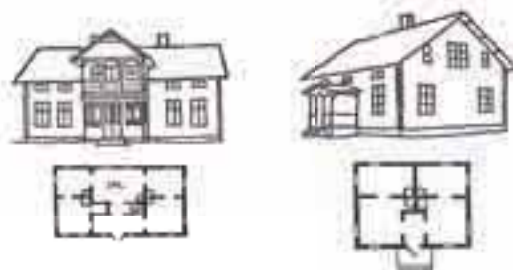
Hus med dubbel bredd. Till vänster syns den sexdelade salsbyggnaden med centralt placerad sal och på sidorna om denna kök och olika kamrar. Till höger syns en variant av det västsvenska dubbelhuset med fyra rum och en liten förstuga placerade runt en central murstock.

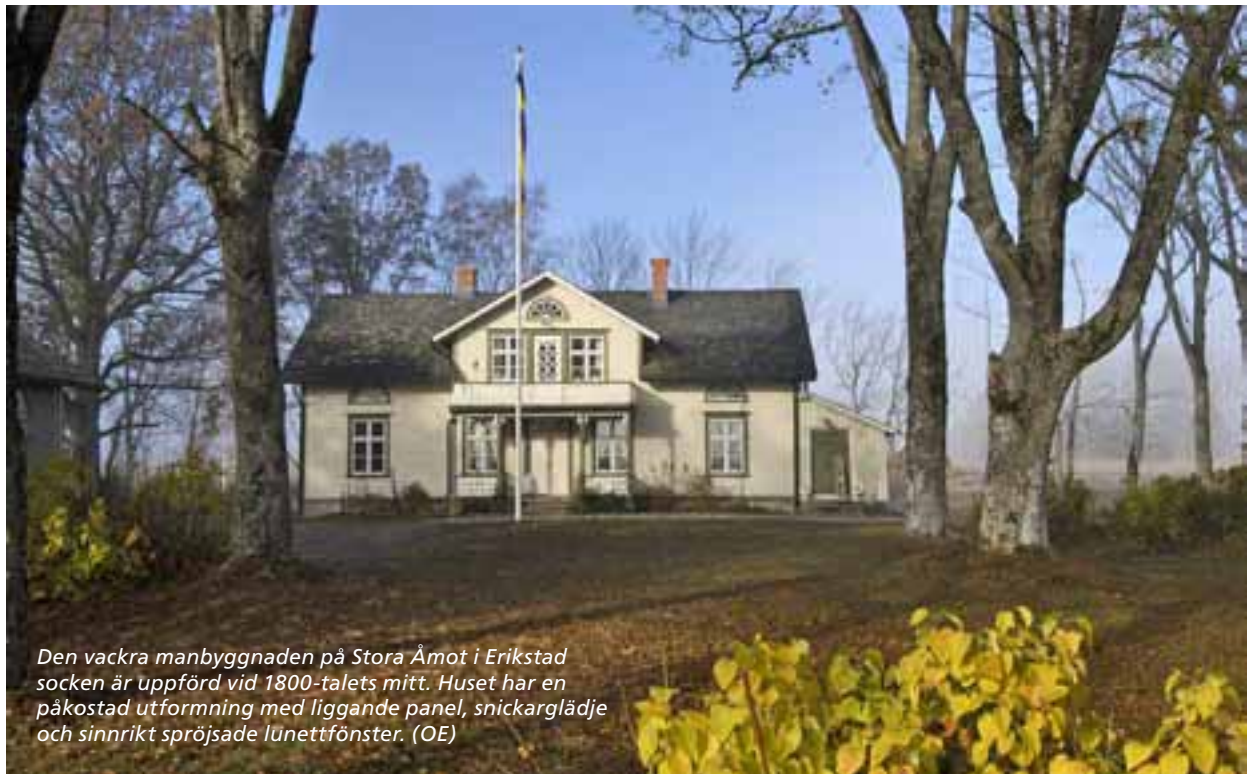
Den vackra manbyggnaden på Stora Åmot i Erikstad socken är uppförd vid 1800-talets mitt. Huset har en påkostad utformning med liggande panel, snickarglädje och sinnrikt spröjsade lunettfönster. (OE)

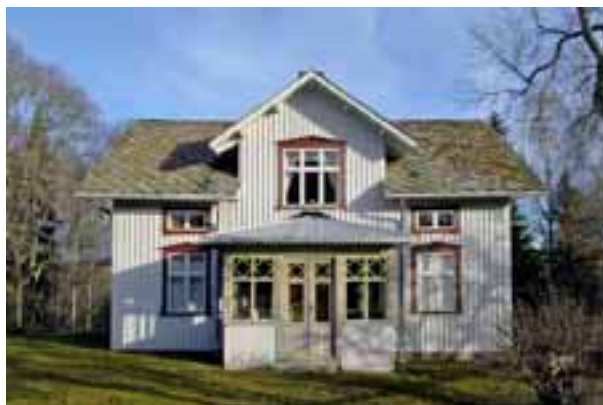
Ovan: Mycket karaktäristiskt västsvenskt dubbelhus från 1880-talet med frontespis och glasveranda i Gälnäs, Torrsjögards socken. Hustypen blev oerhört vanlig på gårdarna i Dalsland under senare delen av 1800-talet och 1900-talets förra hälft. (OE)

På mindre och medelstora gårdar fick plantypen en enklare utformning. Grundtypen här är endast fyra rum grupperade kring en central murstock, samt ofta med en smal farstu som ett femte rum. Hustypen kom att bli så vanlig att den kallas *det västsvenska dubbelhuset*. Den slog igenom stort och i delar av Dalsland uppfördes nästan enbart västsvenska dubbelhus på medelstora gårdar efter 1870.⁹⁴

Bostadshuset byggdes i en och en halv våning med förhöjt väggliv och försågs med vindsfönster i gavlar och längs takfoten, gärna med fantasifull spröjsning eller som halvrunda lunettfönster. En stor frontespis på framsidan som gav ljus och rymd till vindsvåningen fick stort genomslag. Industrialismens genombrott avspeglas i husens utformning genom att material i stigande utsträckning blev en industriell produkt. Exempelvis kan nämnas den ökade användningen av hyvlade paneler målade i ljusa oljefärger samt "snickarglädjen" på verandor

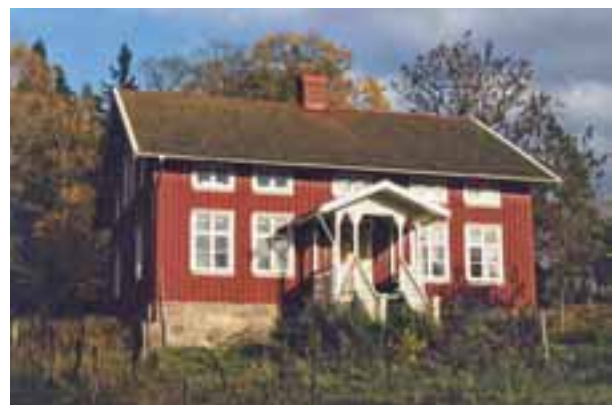
Ovan höger: Dubbelhus med parställda fönsteraxlar som förekommer i norra Bohuslän och Götaälvdalen kan påträffas även i Dalsland, kanske främst i landskapets västra delar. Sannerhult, Ödeborgs socken. (LB)

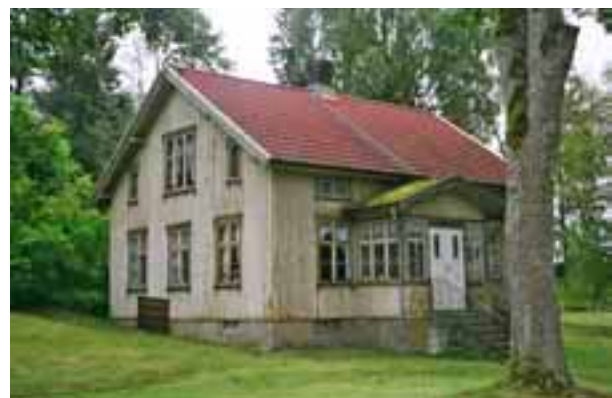
Höger: I landskapets västra delar förekommer dubbelhus som är väldigt breda, med en extra fönsteraxel på kortsidan. Det kan exempelvis markera en extra kammare. Furved, Gesäters socken. (MOW)

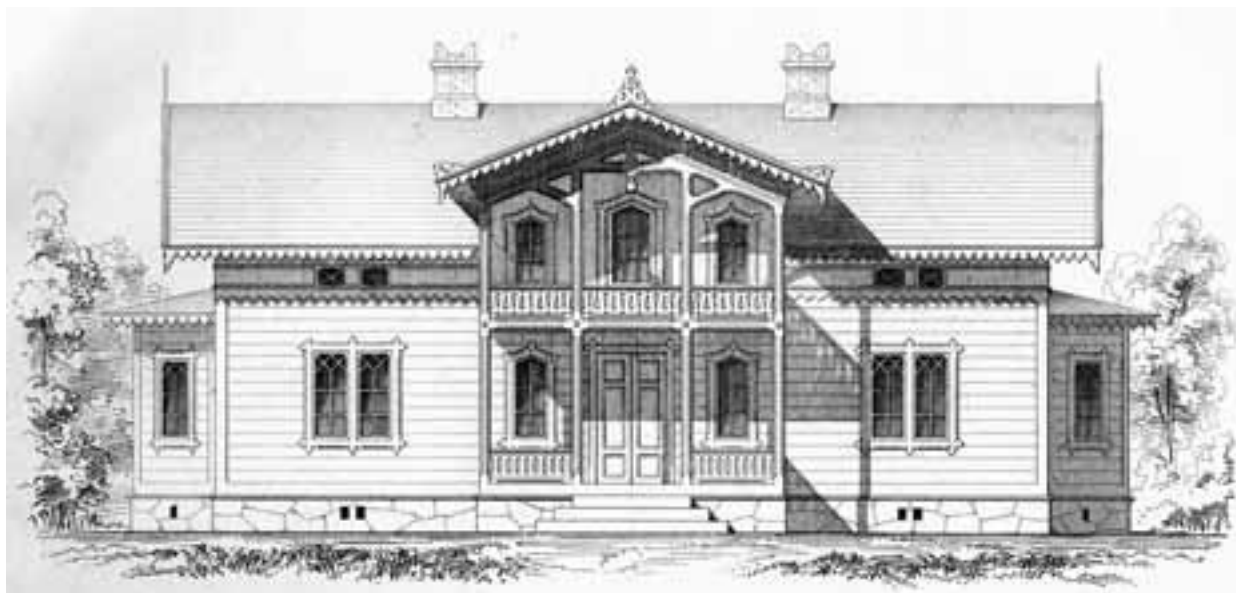
Ovan: Charles Emil Löfvenskiöld gav ut planschverket "Landtmannabyggnader" 1865-1868. Här syns ett av hans förslag till huvudbyggnad på en större bondgård. På många gårdar i Dalsland ser man manbyggnader som hämtat inspiration från dessa mönsterritningar.

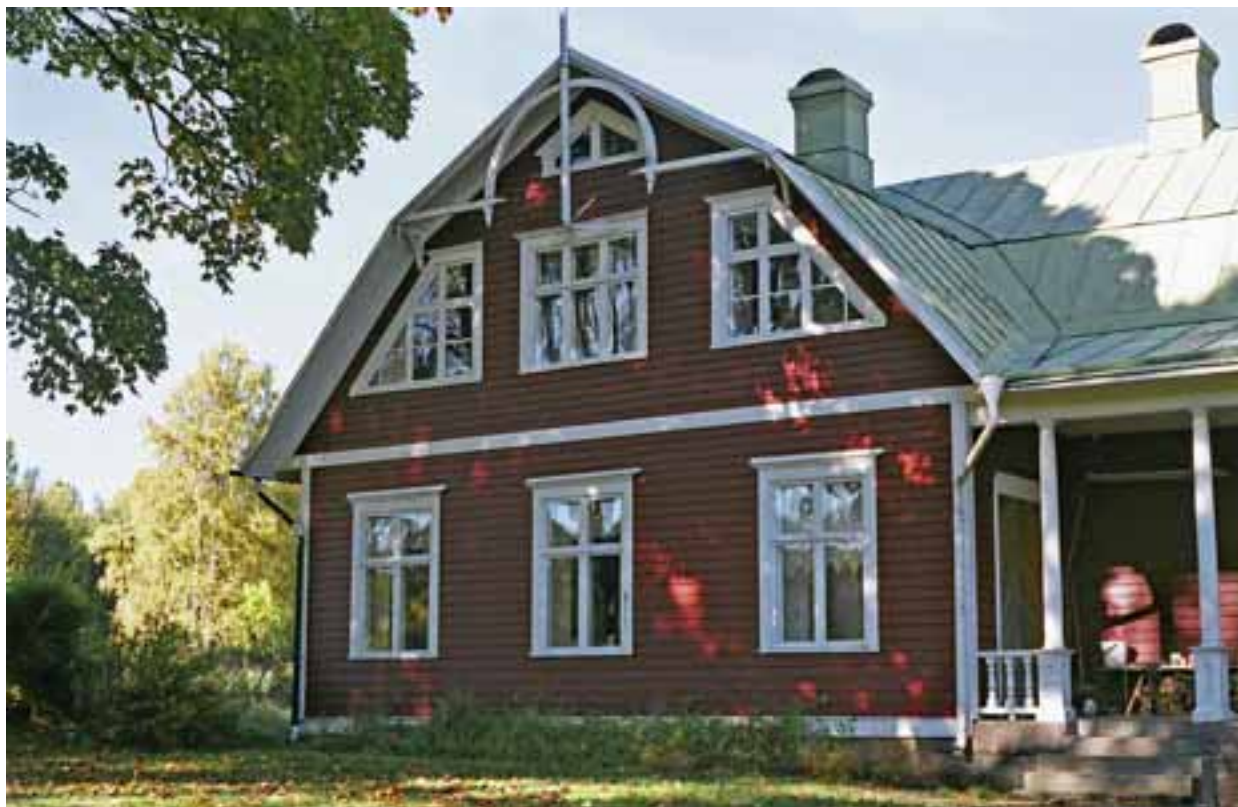
Överst: Villaideal som frångår den gängse fyrdelade planen förekommer på en del gårdar från 1900-talets första decennier. Här syns den speciella manbyggnaden på Nilsbyn, Tisselskogs socken. (MOW)

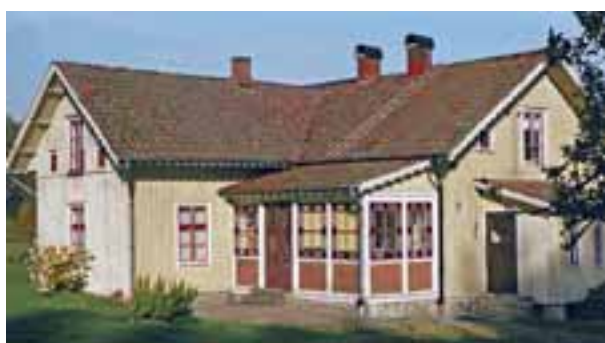
Underst: Vanligt blev också att bygga till eller direktuppföra manbyggnaden i vinkel med glasveranda i vinkeln. Denna manbyggnad med sin fina glasveranda finns på Stommen i Torrskog. Det är en enkelstuga från 1885 som byggdes till på 1910-talet. (MOW)

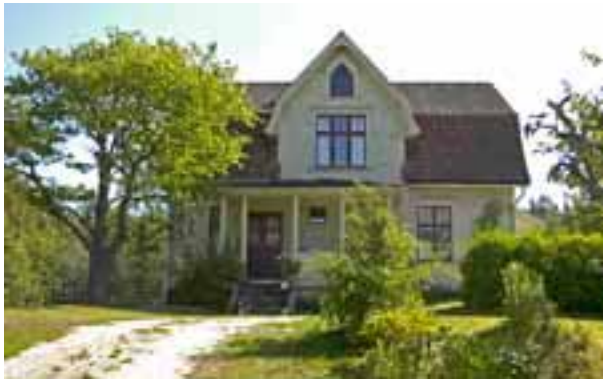
Överst: Manbyggnader med brutet tak förekommer på många gårdar i landskapet från 1910-1930-talet. Detta exempel återfinns i Viken, Fröskogs socken (OE)

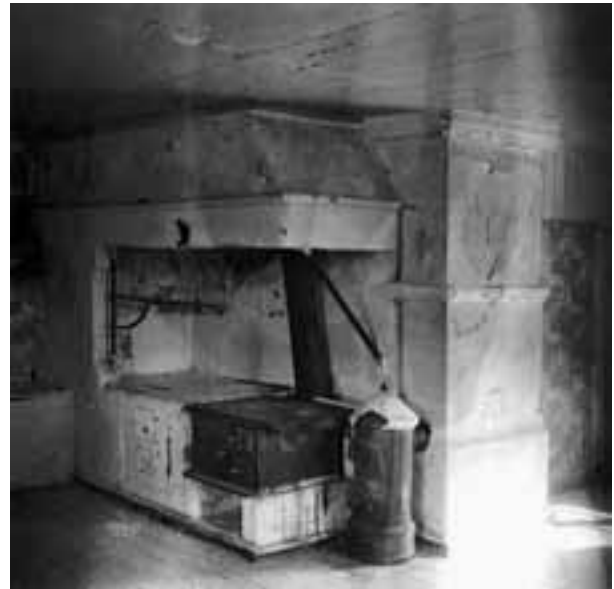
Överst: Denna bild från ett kök i Stenserud i Råggård visar flera steg i kökskomplexets förändring på samma gång. Från början var här en öppen spis med en grytvinda av järn. Den efterträddes av "järnhallen" (vitmålad till vänster under vindan). Samtidigt byggdes "värmaren" av tegel till höger för att tillvarata värmen. När den moderna kokspisen till höger kom satte man också dit en kamin i anslutning till värmaren för att klara rummets uppvärmning. (GvSINM 1949)

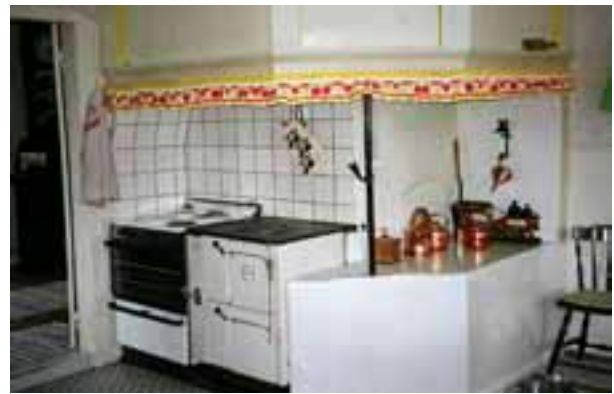
Underst: 1900-talets tillägg i köket. Emaljerad järnspis till höger och elektrisk spis till vänster. Bodane, Bolstad. (MOW)

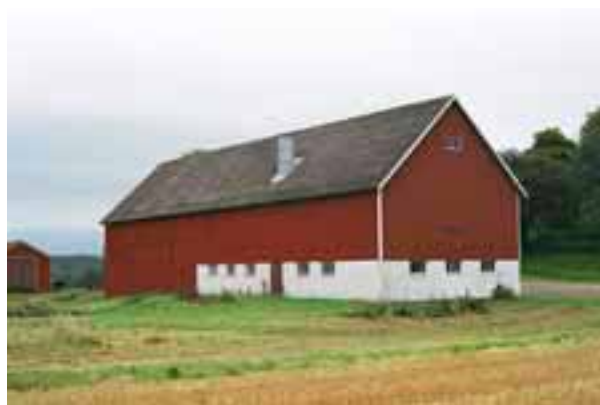
På Brötegården i Ödeborg står denna mycket välbevarade mönsterladugård från 1950. Karaktäristiskt är eternittaket med ventilation från fähuset, den vitmålade stalldelen och den höga skullen. (MOW)

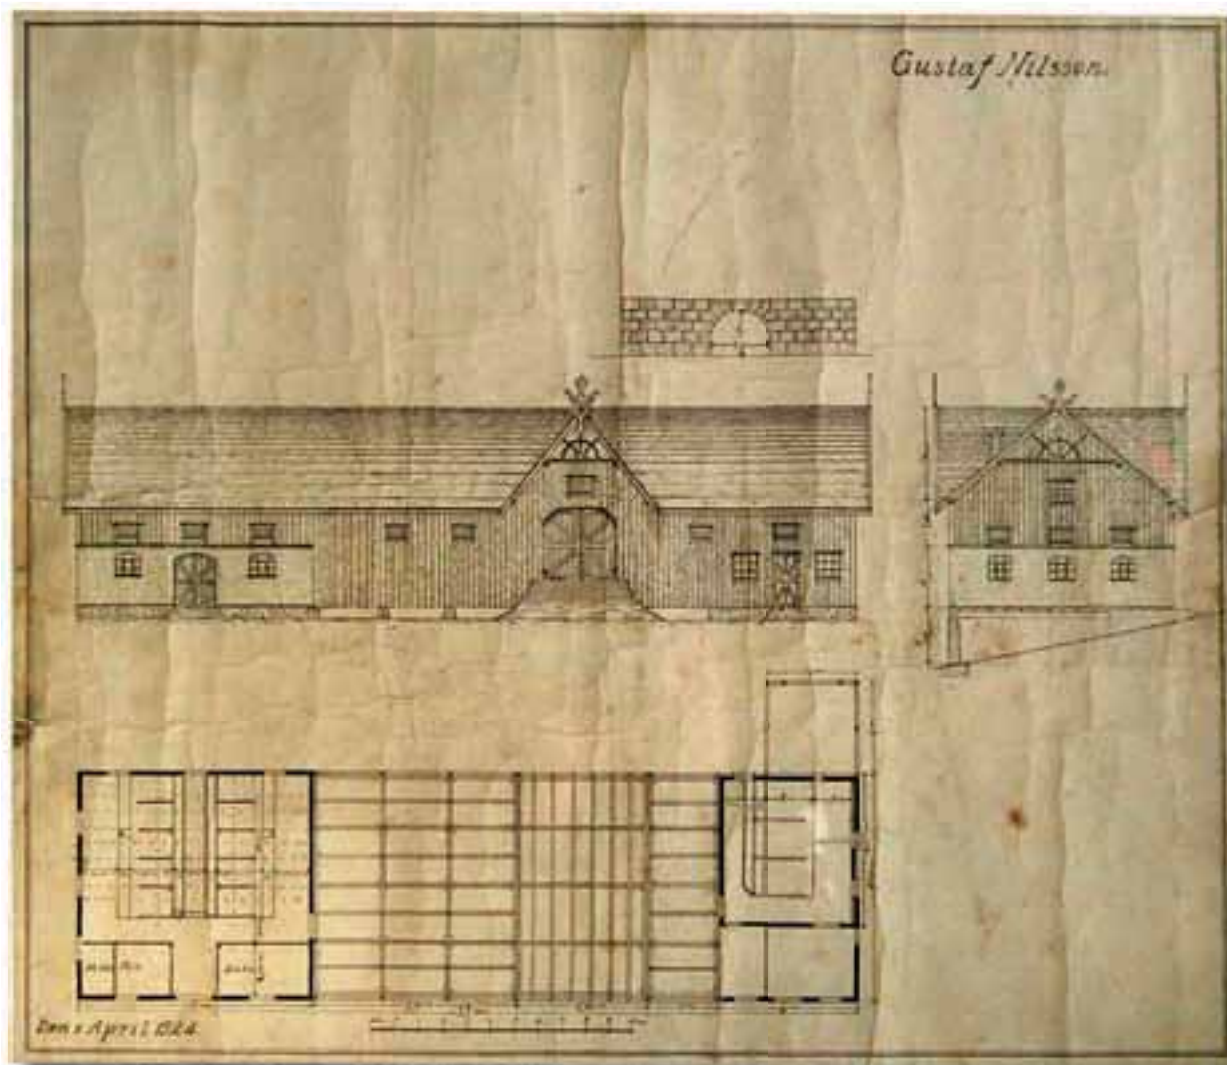
Förutom de mer kända mönsterritningarna förekommer lokala initiativ. Denna ritning för ny ladugårdslänga på Rörviken i Nössemark är framtagen av byggmästaren på orten, Gustaf Nilsson år 1924. Byggnaden har en påkostad utformning med rika snickerier i nationalromantiskt inspirerad form. Samtidigt är den mycket modern med alla tidens tekniska lösningar såsom stor vällyftad skalle med ventilationsluckor, släphiss, centralt foderbord i fähuset, gödselkällare under såväl fähus som stall samt rinnande vatten. En liknande ladugårdslänga uppfördes också på granngården.

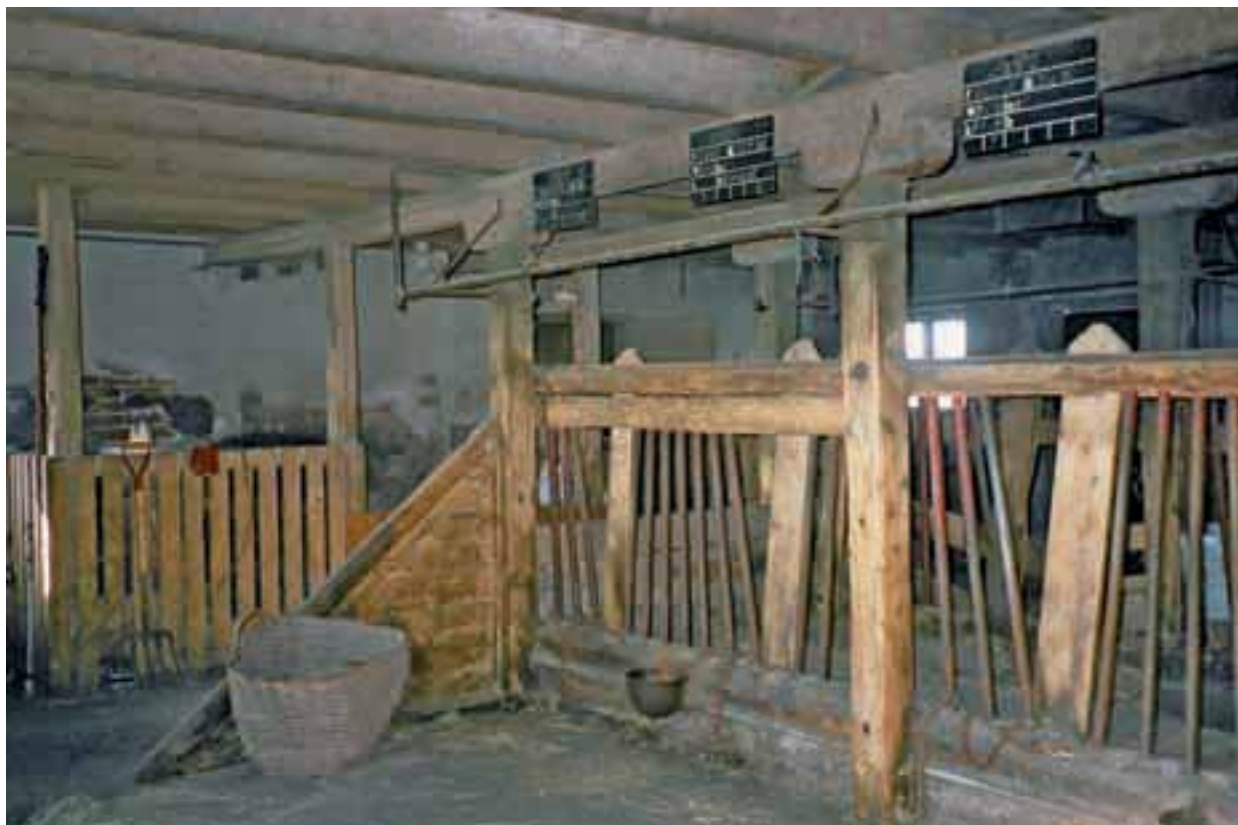
Överst: Centralt placerat foderbord i ladugården från 1940-talet på Fagerhult. Gestad socken. (MOW)

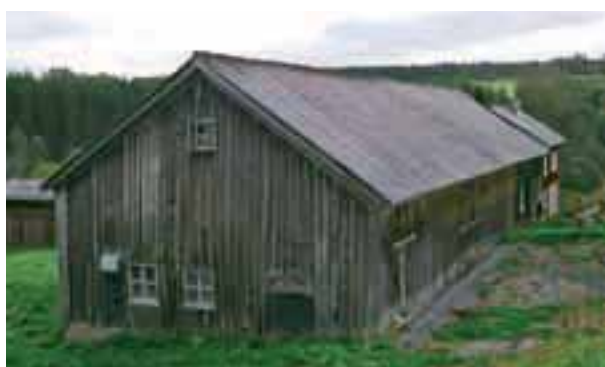
Underst (bild och planskiss): Ladugårdslänga på Kolsäter i Gesäters socken. Den har den vanliga indelningen med stall, loge med lador samt fähus. Korna stod vända mot ett foderbord som lätt nåddes från en gång intill foderladan. Ett höns hus i tegel har byggts till längst åt höger. Framför logen finns spåren efter en uppmurad hästvandring för drift av gårdens tröskverk. Framför stallet finns en "förstuga", något som förefaller vara mycket vanligt på gårdarna från sent 1800-tal och tidigt 1900-tal. (MOW)

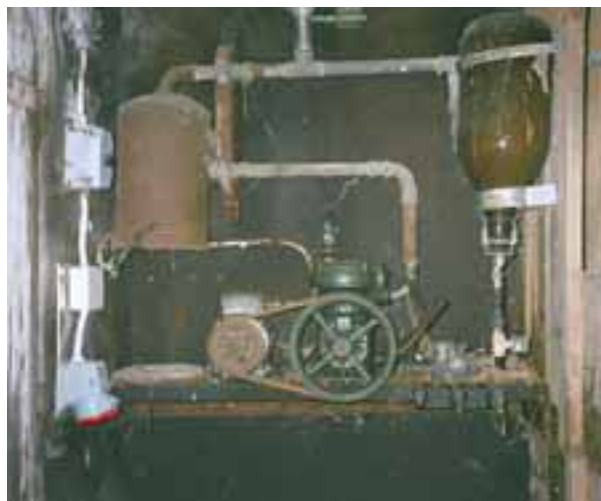
Överst: Maskineriet för mjölkning i en övergiven ladugård i Gesäter. (MOW)
