GÅRDAR I DALSLAND

- en bebyggelsehistorisk översikt

Länsstyrelsen i Västra Götalands län, publikation 2008:85

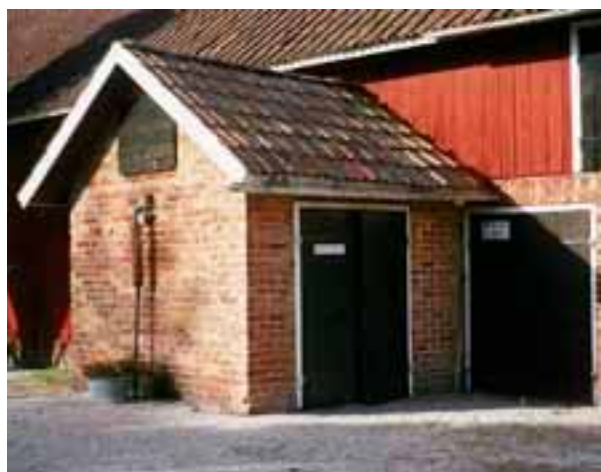
Mitten: Med mjölkmaskinernas införande försågs ladugårdslängorna med maskinrum och mjölktrum för kylning enligt nya hygieniska krav. Mjölkrummet i Fagerhult, Gestad byggdes till på 1950-talet. (MOW)

Efter hand kom särskilda *mjölktrum* att ordnas, inne i ladugården eller som en tillbyggnad utanför. Här förvarades och diskades mjölkkärlen och här kylades mjölken.

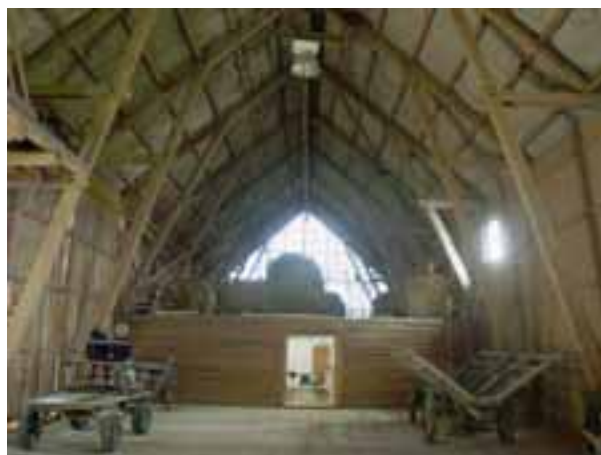
Underst: Med lyfthissens hjälp rationaliserades höinlastningen och höskullen kunde byggas med enorma dimensioner. En lassfångare eller gripklo lyfte höet som sedan kördes in på skullen via en hissvagn på en skena uppe i nocken. På bilden syns det låga timrade fähuset där dörren står öppen. Ovanför reser sig skullen med eternittak på öppen läkt, uppburet på höga stödben. Höghusladugården i Åsnebyn, Holm är från 1900-talets mitt. (DW)

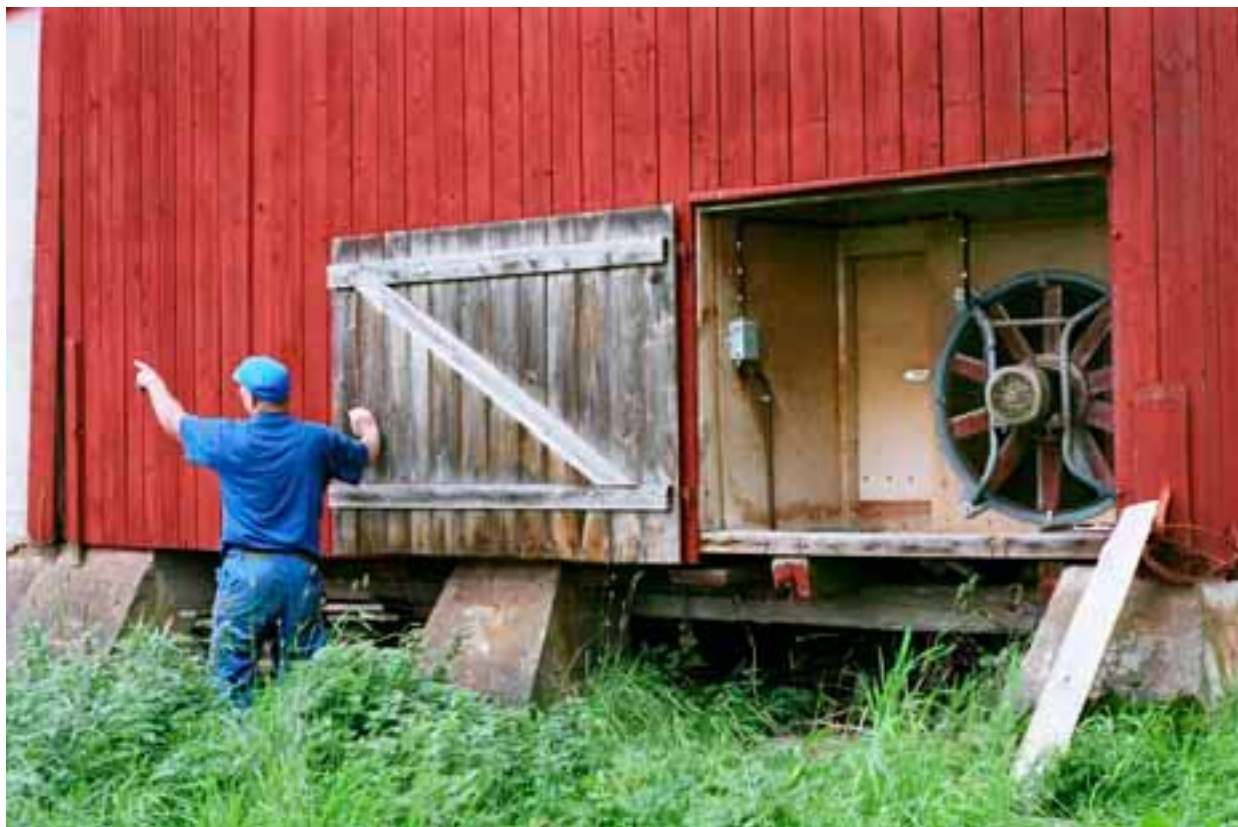
Överst: Lennart Fredriksson öppnar luckan som döljer skulltorken på hans ladugård i Bränneberg, Frändefors socken. Fläkten pressar upp luft genom höet på skullen. (MOW)

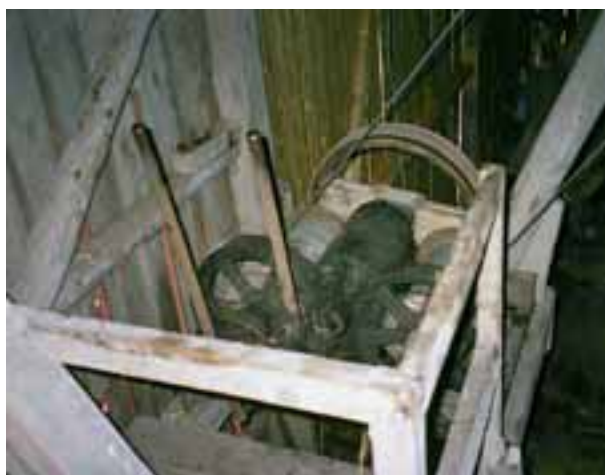
Underst: Spelet till höhissen på logen i Fagerhult. (MOW)

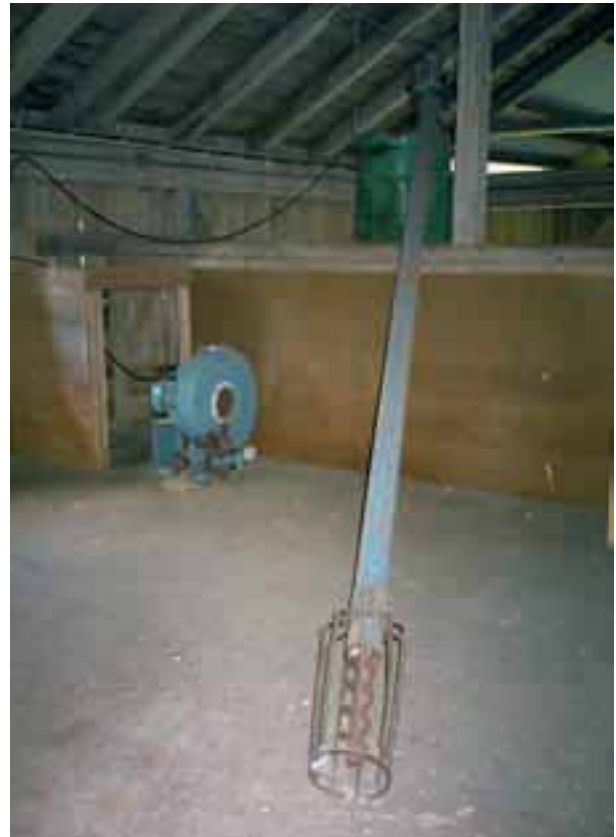
Överst: Spannmålsskruv och lagerficka på Flathult, Dalsskog. (MOW)

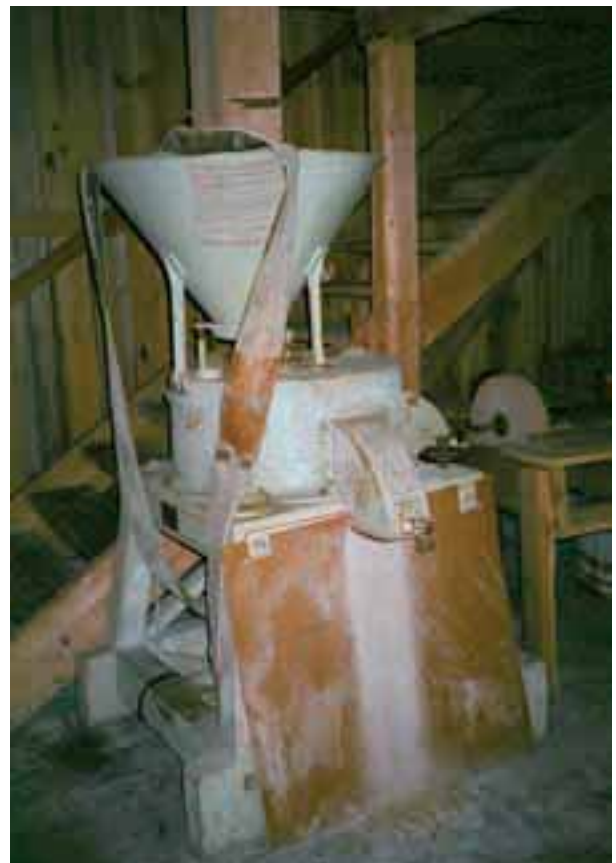
Underst: Trappa till spannmålsloftet och gröpekvarn från Bräcketorp, Edsleskog. (MOW)

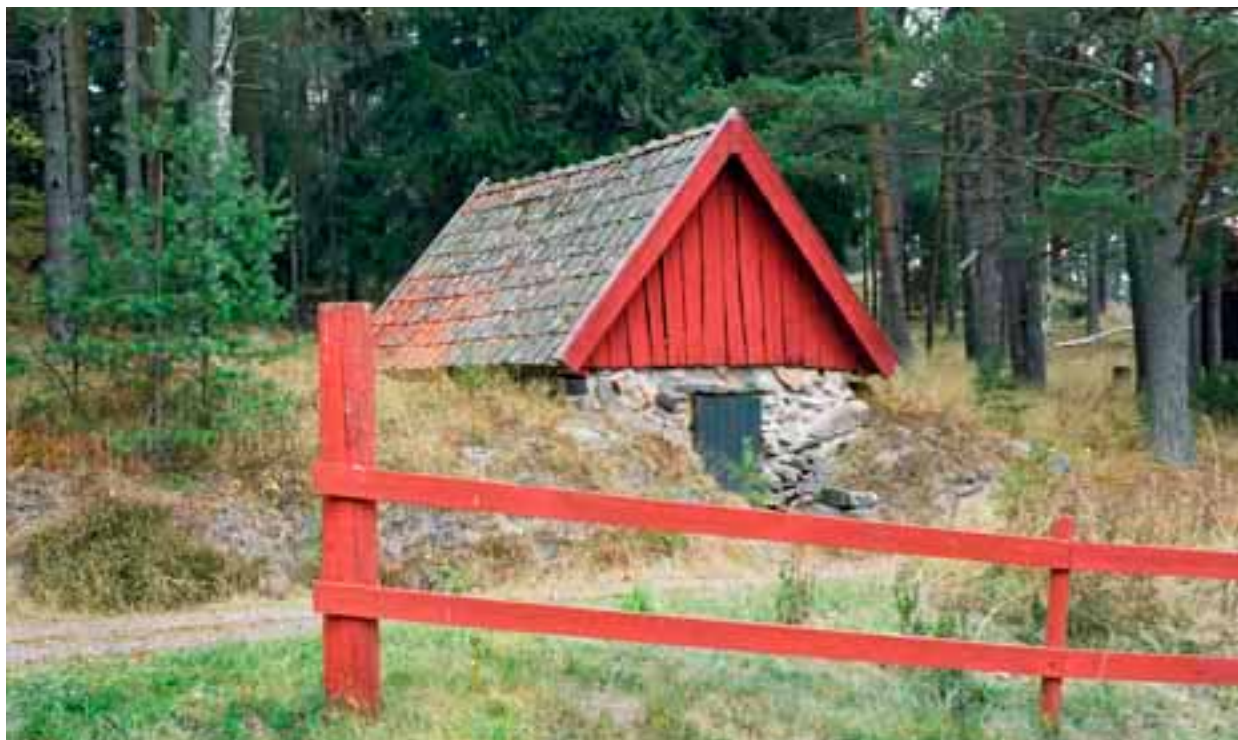
Överst: Invid tillfartsvägen till Östra Bodane i Ånimskog ligger en källarvind med naturstenskällare och träöverbyggnad med brant sadeltak. I källaren har förvarats rotfrukter men hur överbyggnaden använts är idag oklart. En lucka in till detta utrymme finns från baksidan. (MOW)

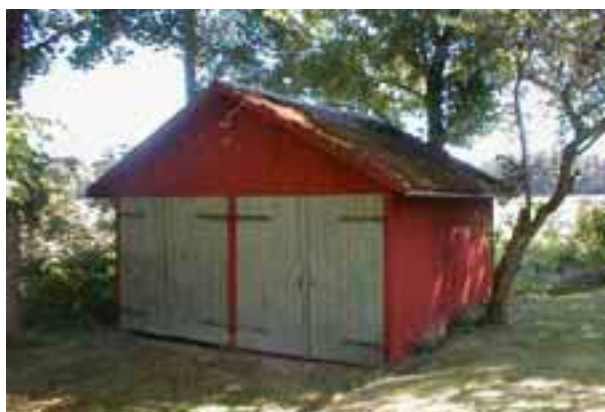
Underst: Dubbelgarage för personbil och traktor förekommer på många av gårdarna i Dalsland. Detta exempel står i Åsnebyn, Holms socken. Husen är ofta enkla med regelstomme med panel samt eternittak. (DW)

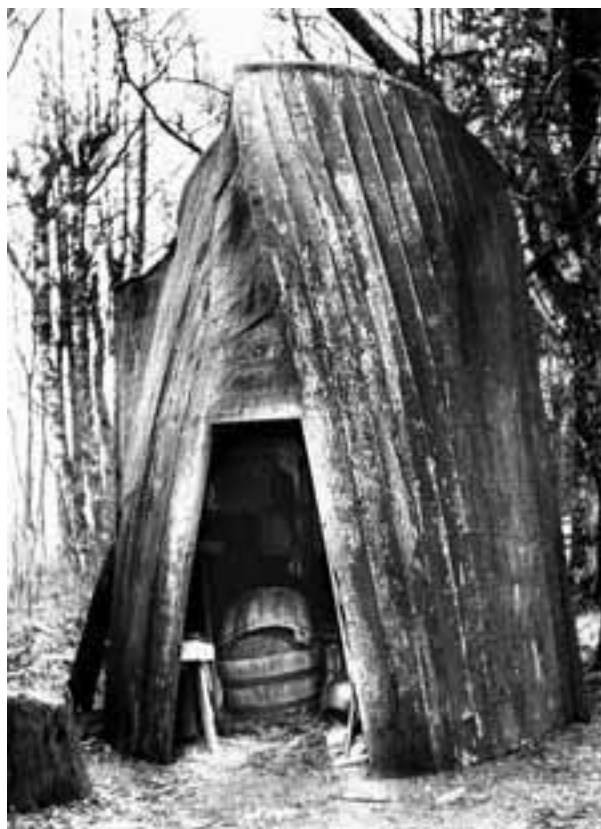
Sjönära bod för fiske och förvaring byggd av en itusågad laxbåt. Typen är karaktäristisk för Vänerkusten. Jakobsbyn, Grinstad socken. (CAA)

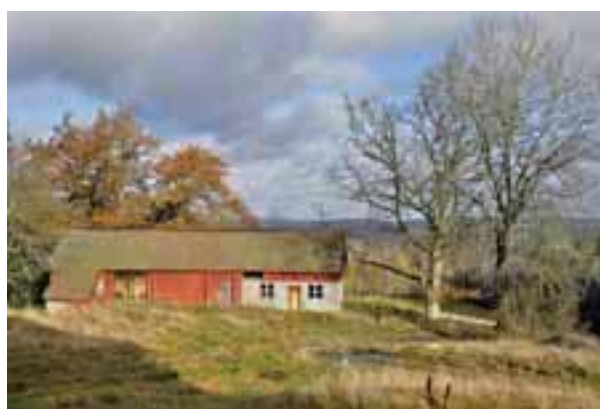
Överst: Denna välbevarade ladugårdslänga från Fagerhult i Gestad socken uppfördes på 1940-talet med fähus i tegel och tak av eternit. Dörrarna leder räknat från från vänster till stallet, mjölkrummet och ladugården. (MOW)

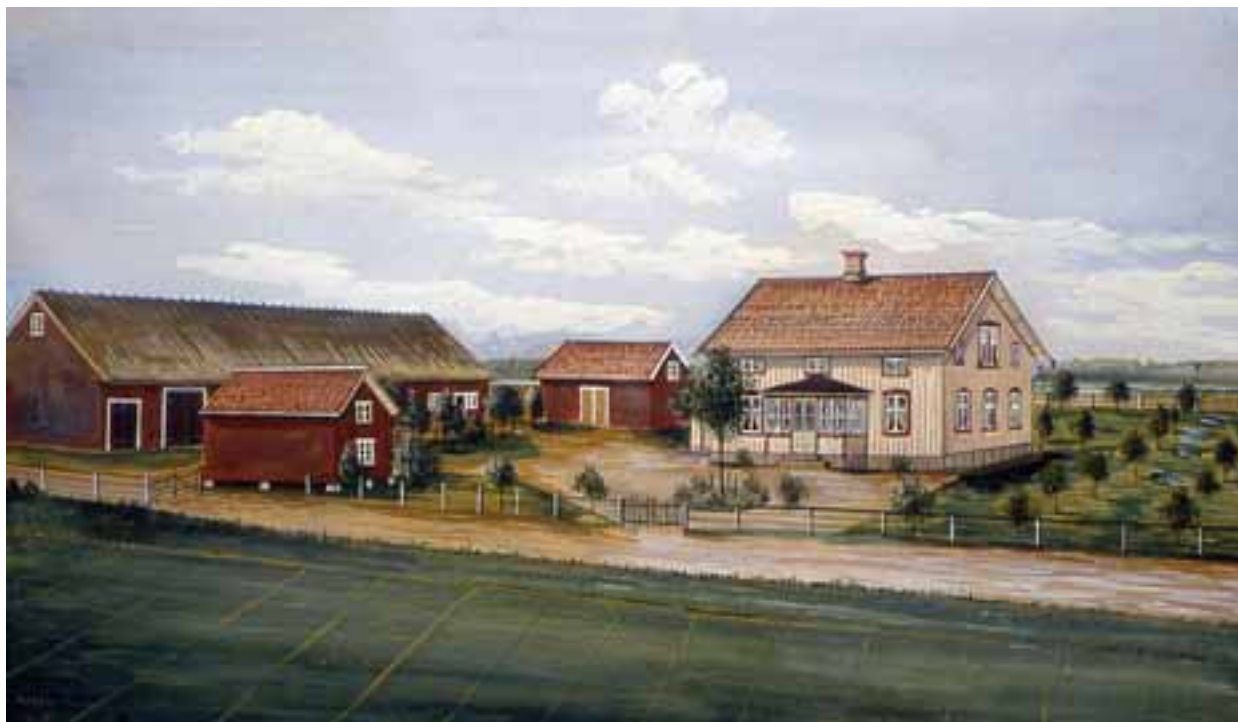
På denna prydliga gårdsanläggning i Hägnan i Sundals-Ryr finns flera för tiden typiska drag. Alla ladugårdens utrymmen ingår nu tydligt i en hel länga med ovanpåliggande skulle. Byggnaden skyddas av rödfärgad panel och fädelen i borten änden har försetts med fönster som målats i avvikande färg. Manbyggnaden har det västsvenska dubbelhusets planlösning, tegeltak, glasveranda, hyvlad panel i ljus oljefärg och fina snickeridetaljer. Notera att ladugårdslängan ännu har halmtak. Målning av C-G Pettersson, troligen vid 1900-talets början. (CAA/DFH)

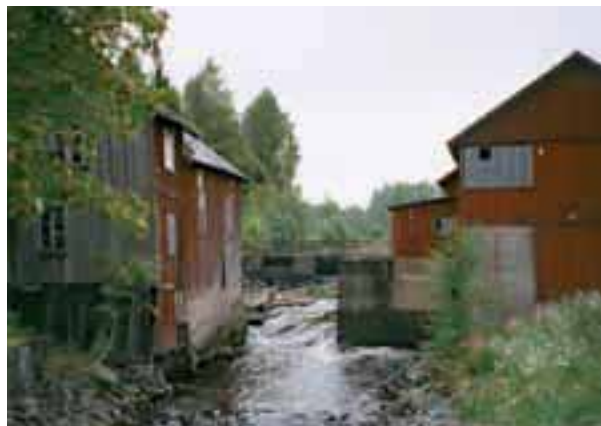
Vid sidan av exempelvis Krokfors och Tonsberg i Ör utgör Årbols kvarn och såg i Ärtemark en av Dalslands bäst bevarade kvarnmiljöer med kvarn och såg belägen på var sin sida om den strömmande Årbolsälven. (DW)

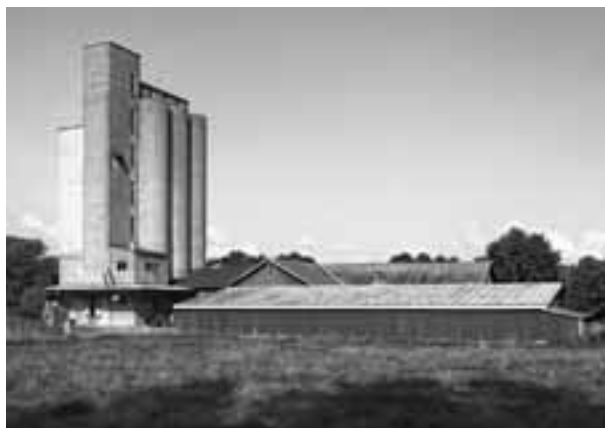
Silon vid Dalbergså höjde sig över de kringliggande magasinerna och satte stark prägel på omgivningarna från 1945 till 1990-talets början då silon revs. Vid den tiden hade spannmålshandeln redan upphört och koncentrerats till Brålanda. (OE)

Lagring av spannmål tillkom senare som en viktig verksamhet och från 1930 utgick statliga lån för lagerhusbyggnader varefter s.k. *stamsilos* byggdes. Den moderna *spannmålssilon* med cylindriska betongbehållare utvecklades i USA kring 1900 och kom att införas i Sverige från 1920-30-talen. Anläggningarnas yttre har förändrats relativt lite, förutom att de blivit allt större. Spannmålssilon kan ses som den modernistiska arkitekturens viktigaste bidrag till jordbruksslätternas samhällen.¹⁴⁸ År 1933 inköpte centralföreningen ett magasin vid Dalbergså i Bolstad socken. Här fanns sedan gammalt en betydande marknadsplats och spannmål från hela Dalsland skeppades ut från denna hamn. Här fanns spannmålshandel och flera magasin. År 1945-46 uppförde Lantmännen en betongsilo på platsen.¹⁴⁹

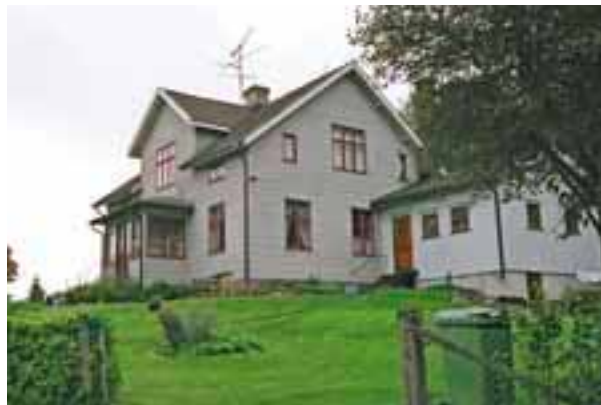
Överst: Många av landskapets gårdar har kvar sina äldre manbyggnader. De har moderniserats och förändrats efter hand. Ett vanligt tillägg är en lägre tillbyggnad på gaveln där man exempelvis inrymt pannrum och vätutrymmen. Låbyn, Mo socken. (MOW)

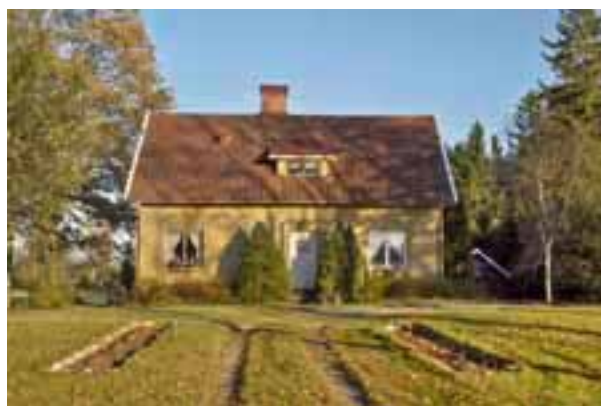
Underst: I Svecklingebyn, Örs socken, uppfördes denna nya manbyggnad vid 1950-talets mitt. Ritningen kom från LBF i Vänersborg. Huset var mycket modernt planerat, med exempelvis sopnedkast i köket och garage och soprum i källarplanet. (OE)

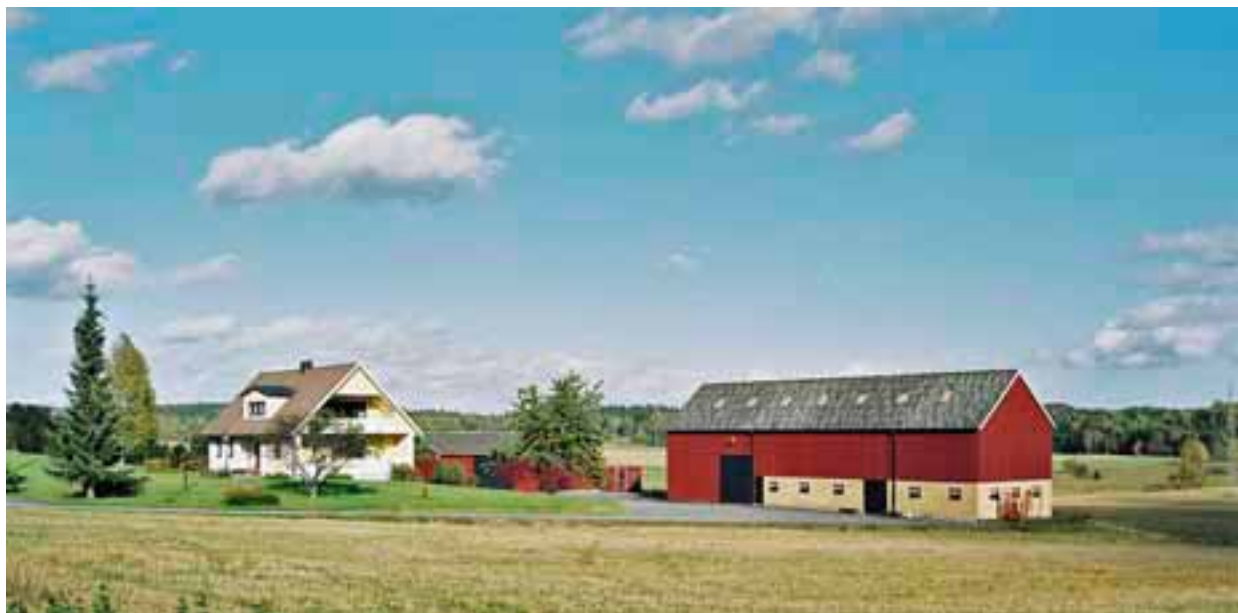
1960- och 70-talets dalsländska bondgård kan se ut så här med gul villa av kataloghustyp och höghusladugård med fädel i gult tegel. Tegen, Dalskog. (MOW)

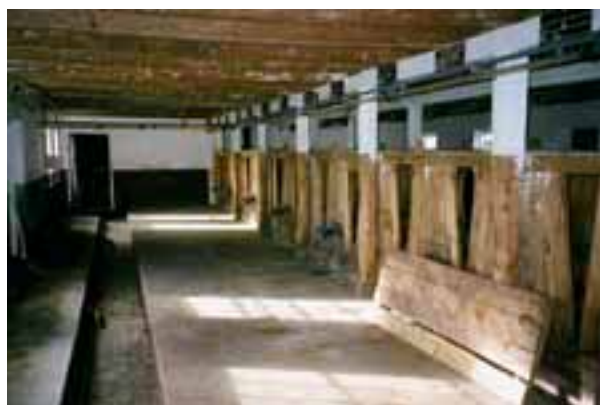
Modernisering inom den gamla ladugården på Fagerhult i Gestad har gjort att byggnaden från 1936 kunnat hänga med i utvecklingen. Kostallet har ökat sin kapacitet från 8 till 30 kor genom ett par ombyggnader på 1950- och 70-talet och inlemmande av grannladugårdar för ungdjur, hästar och grisar. (MOW)

De ladugårdslängor som uppförts under 1900-talets förra hälft är byggda med god kvalitet och med olika justeringar har de kunnat hänga med i utvecklingen under 1900-talet. Istället för att bygga nytt har båsindelningar byggts om, teknik bytts ut och utrymmen bytt funktioner. Flera exempel på detta finns bland de beskrivna gårdarna. På Fagerhult i Gestad har familjen Frenberg utvecklat ladugården från 1934 i flera omgångar. Fähuset byggdes om på 1950-talet så att koantalet kunde öka från åtta till tolv. Efter ytterligare ändringar 1972 rymmer den nu 30 kor. För att hantera expansionen har också ett par granngårdar köpts in i vars ladu-

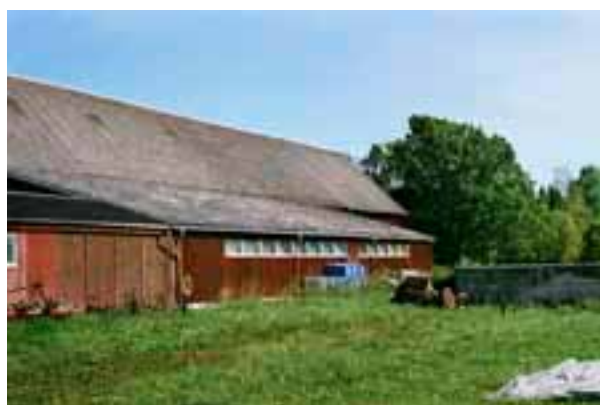
Överst: En av Dalslands största mjölkgårdar med låghus för mjölkorna. Till anläggningen hör också flera ensilagesilos och kraftfoderbehållare. Gillesbyn, Bolstad. (MOW)

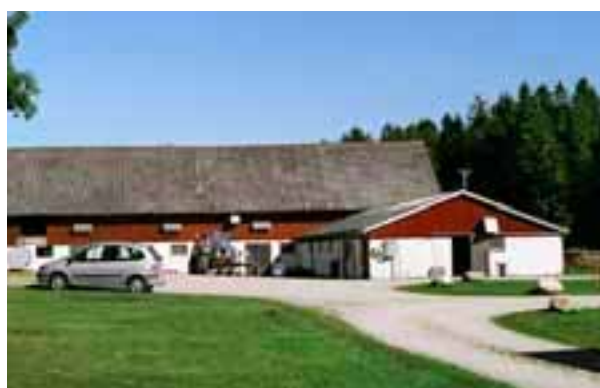
Mitten: "Luta", en modern form av "skecka" rekommenderades av Lantbruksnämnden i Vänersborg som ett lätt sätt att bygga ut ladugården. Denna byggdes 1964 på den äldre ladugården på Bodane i Bolstad socken. (MOW)

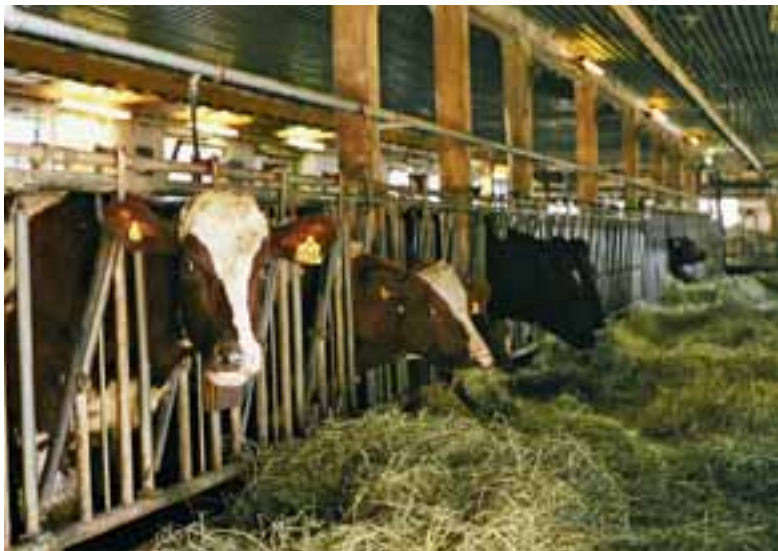
Överst: Interiör från ladugården i Bolstad. I ladugården från 1939 som då rymde åtta kor går nu ungdjuren i lösdrift, men det centrala foderbordet finns kvar. Utfodringsvagnen körs på en skena som löper runt låghusladugården. (MOW)

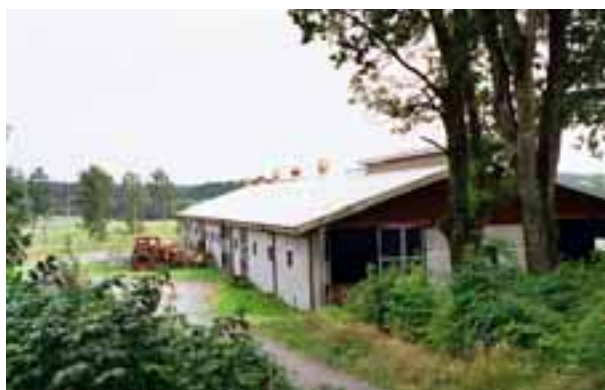
Underst vänster: Stall för smågrisproduktion från 1995. Här finns plats för 84 suggor plus kultingar, betäckningsavdelning, BB, familjeböboxar, sinsuggor, foder samt personal. Norra Kylsäter, Färgelanda socken. (MOW)

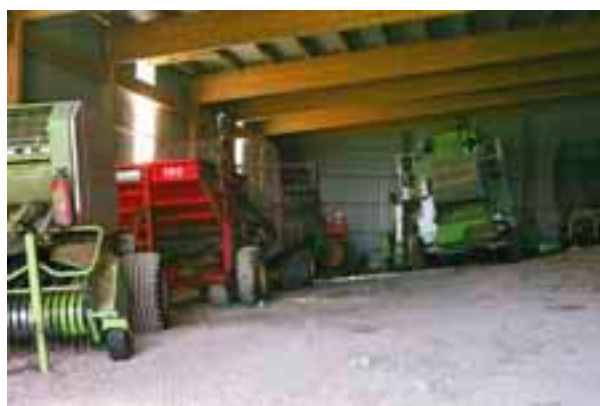
Överst: Dagens maskinpark ställer höga krav på serviceförhållanden och gårdsverkstad, ofta i kombination med maskinhall, har blivit ett vanligt inslag i gårdsbilden. Fagerhult, Gestad socken. (MOW)

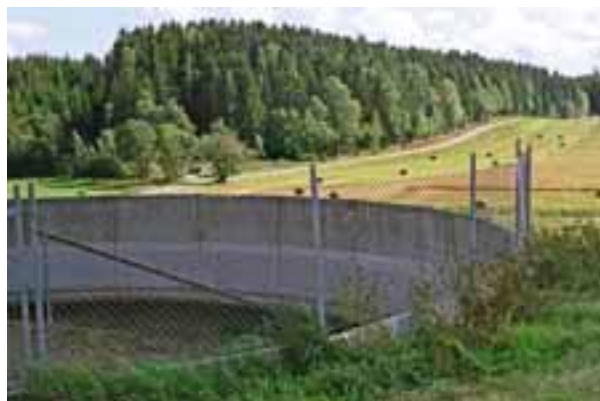
Mitten: Som en stor snedtäcka på ladugårdens baksida ligger maskinhallen på Kylsäter, Färgelanda socken. (MOW)

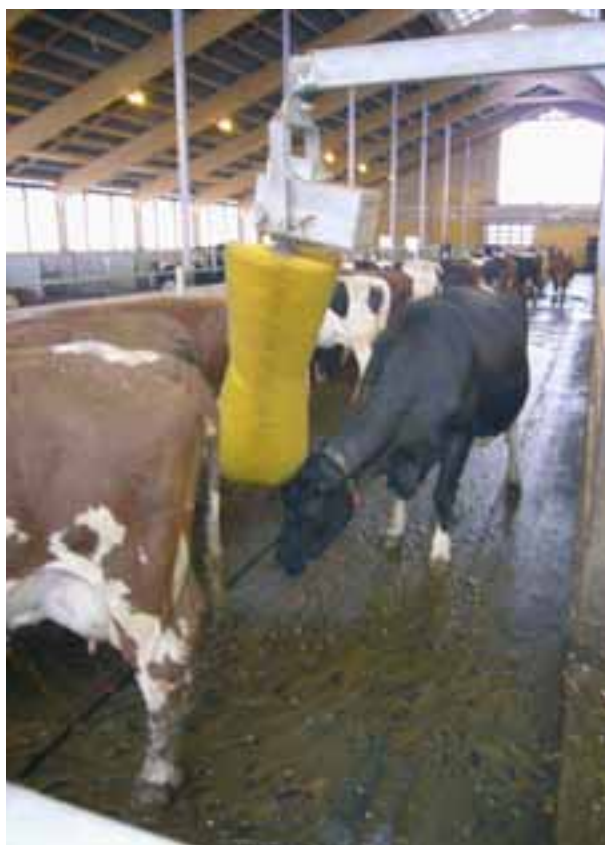
Ovan vänster: Dagens moderna ladugårdar har inte mycket gemensamt med äldre tiders. Dagens kor rör sig fritt i luftiga och ljusa hallar, besöker mjölkroboten för att mjölkas och foderautomater för att äta. Får de lust kan de borsta sig på särskilda borstar. (YB)

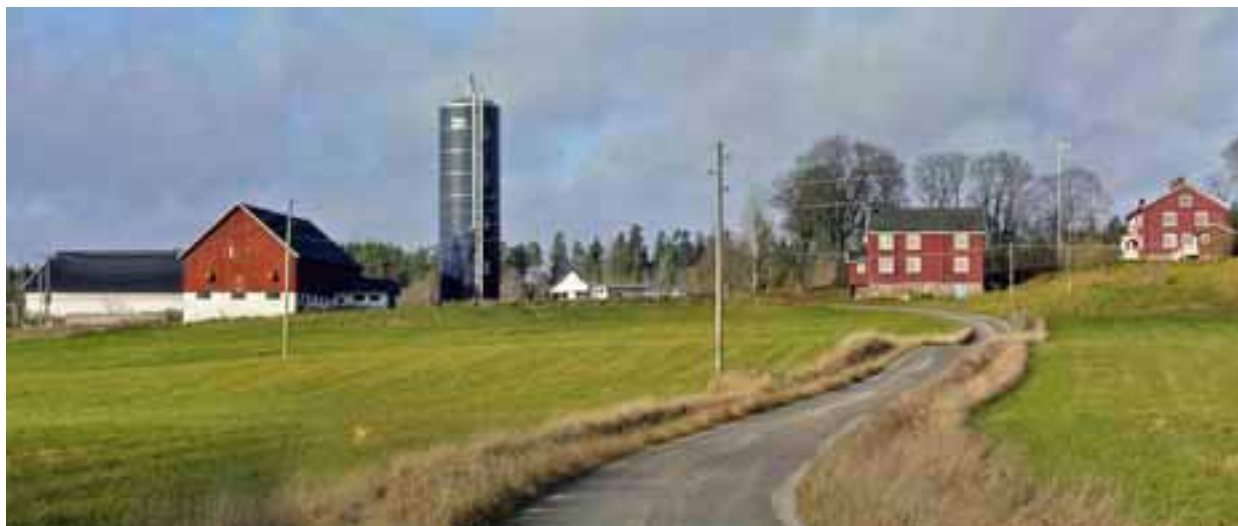
Överst: En karaktäristisk Dalslandsgård där manbyggnaderna är äldre medan ekonomibyggnaderna är uppförda efter kriget och kompletterade med djurstall och ensilageanläggning under senare decennier. Den traditionella uppdelningen med man- och fägård tydligt åtskilda och mangården högre upp i terrängen består. (OE)

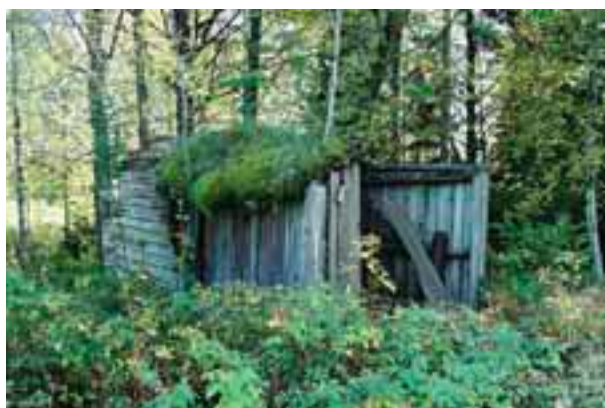
Mitten: Det är länge sedan kölnor slutade användas på gårdarna i Dalsland och denna ålderdomliga byggnadstyp finns numera nästan bara kvar på våra hembygdsmuseer. Detta exemplar som snart återgått till naturen finns på Ekehögen i Häbol. (MOW)

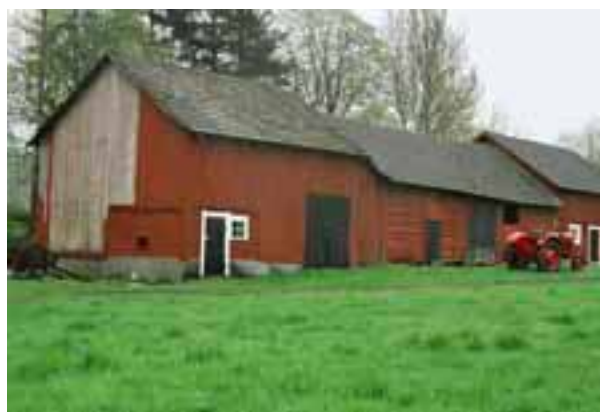
Överst: Inte bara gamla smedjor eller ängslador har blivit överflödiga i jordbruket. Även många höghusladugårdar från 1900-talets mitt är idag lagda i malpåse. Orsaken är dels modernisering men också den minskade mängden mjölkbesättningar. Steneby. (OE)

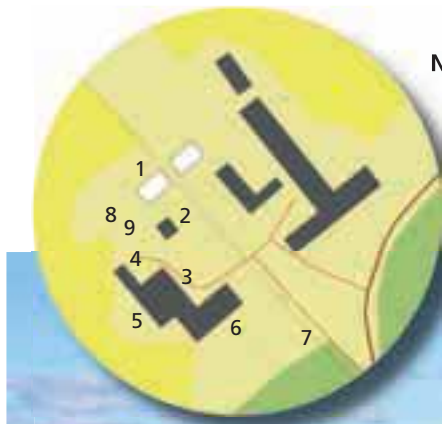
Nuvarande bebyggelse på Bodane 1:2

1. Manbyggnad (1863)
2. Drängstuga/bryggghus/bod (1767, 2000)
3. Ladugårdslänga (1940-tal, 1963-64)
4. Mjölkrum/vedbod (1982-83, 1990)
5. Gödselbrunn (1982)
6. Maskinhall (1978)
7. Garage (1920-30-tal)
8. Pannrum (1998)
9. Rök (1980-tal)

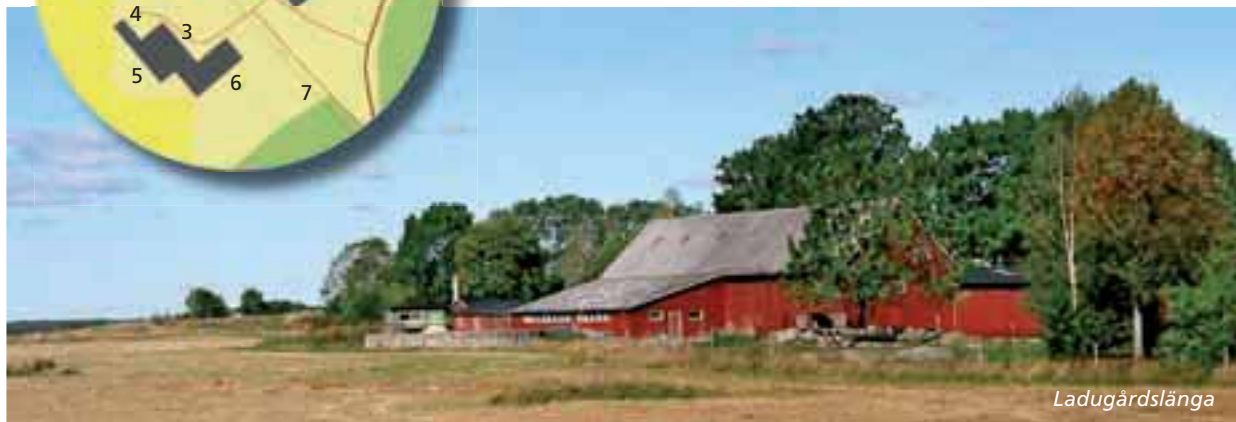
Ladugårdslänga

Ladugårdslängan innehåller en del från 1940-talet men är i huvudsak uppförd 1963-64. Log- och laddelar är byggda i stolpverkskonstruktion med slät faluröd panel. På taket ligger korrugerad eternit. Själva fähuset ligger på ett lite annorlunda sätt i en snedtäcka utmed ena långsidan. Denna del är uppförd i regelverk med isolering av Gullfiber. Här finns plats för 34 kor plus ungdjur. En äldre ladugårdslänga från 1906 revs när den nuvarande skulle byggas. Den hade bl.a. halmtak.

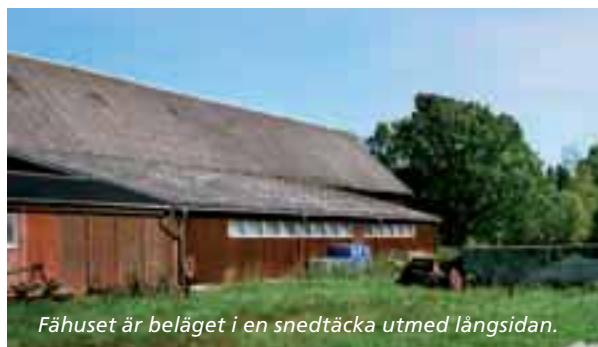
Fähuset är beläget i en snedtäcka utmed långsidan.

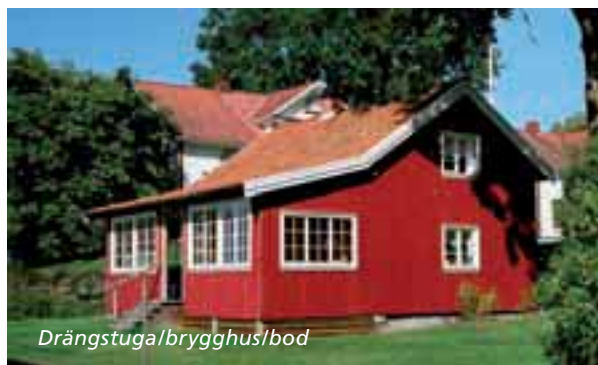
Drängstuga/bryggghus/bod

Som flyglar till de båda manbyggnaderna ligger två knuttimrade mindre hus som är äldre, troligen från 1700-talet. Här har inrymts drängstuga, bryggghus och på loftet visthusbod. På 1:2 har huset byggts om och är numera åretruntbostad. I husets förlängning låg liksom på 1:13 ett spannmålsmagasin som numera är rivet.

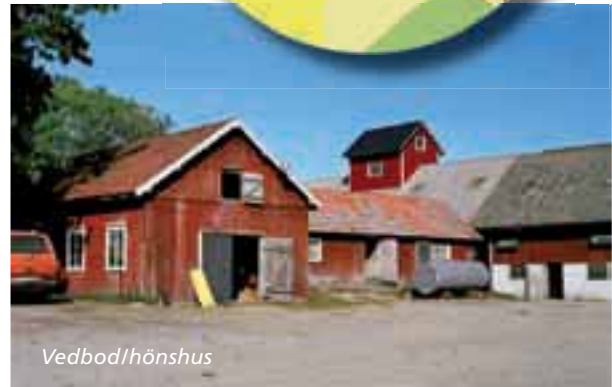
Vedbod/hönshus

I vinkel bakom magasinet ligger en länga med hönsbhus och vedbod. Hönshusdelen är timrad och fasaderna är klädda med faluröd panel. På taket ligger tvåkupigt tegel. Gårdens dieseltank står framför.

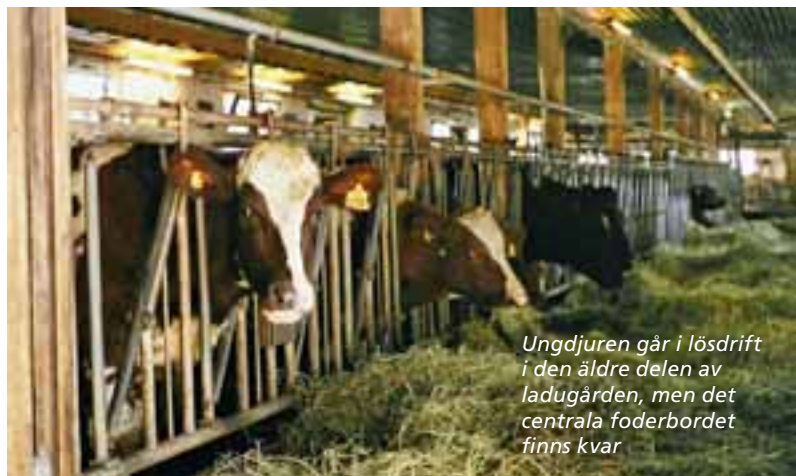
Ungdjuren går i lösdrift i den äldre delen av ladugården, men det centrala foderbordet finns kvar

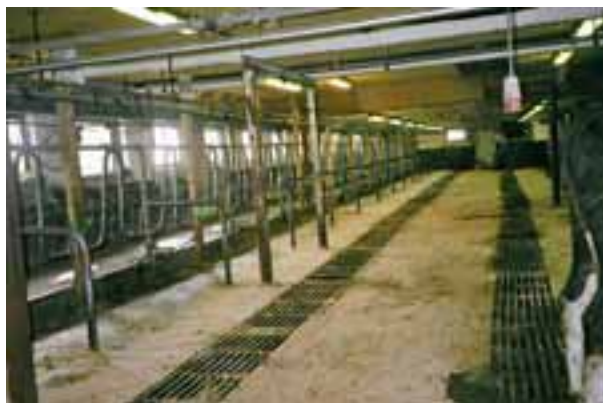
Interiör från 1954 års ladugård där djuren står uppställda mot ytterväggarna, på var sida om en mittgång

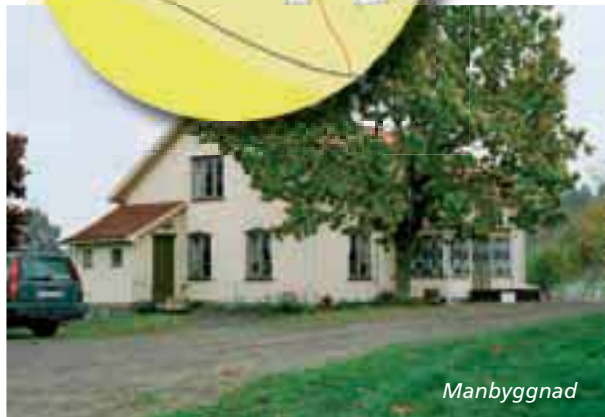
Manbyggnad

Den timrade manbyggnaden från 1880-talet har det västsvenska dubbelhusets planlösning med ett rum i varje hörn samt en hall mitt fram. Köket ligger i det bakre vänstra hörnet och är hela sju meter långt. Anledningen är att man här behövde utrymme för kunna laga gårdens fiskenät. Salen ligger i det bakre högra hörnet men är nu ihopslagen med kammaren framför till ett större rum. I taket och på dörrar i huset har Hugo Löving, som blev konstnär, målat motiv med människor från bygden på 1940-talet.

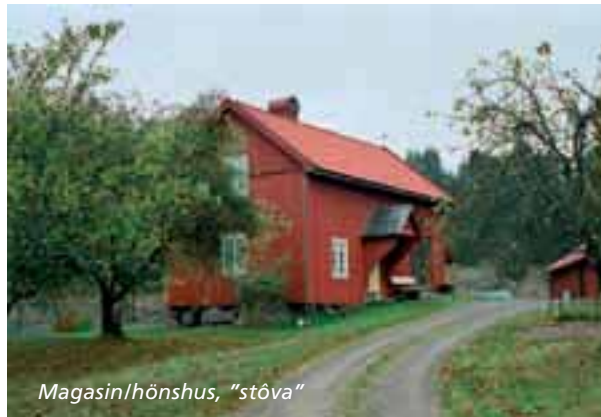
Magasin/hönshus, "stôva"

Mitt emot manbyggnaden ligger det gamla magasinet. Byggnaden är timrad och innehöll från början ett bostadsrum med eldstad där det varit snickar- och mangelbod, vedbod med plats för kvarn samt spannmålsloft. I en snedtäcka på gaveln hade hönsen sin plats.

Sedan 1994 är huset omgjort till ateljé med kök samt gästrum. Bislaget framför dörren tillkom år 2001 efter en modell som finns på ett magasin på hembygdsgården i Dals-Rostock. När det stora boningshuset byggdes på 1880-talet tjänade magasinet under tiden som bostad för familjen.

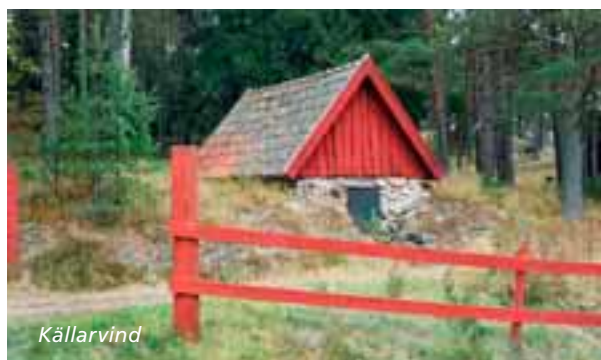
Källarvind

Vi infarten till gården ligger en källarvind med källare av natursten för rotfrukter och en liten överbyggnad med branta takfall. Överbyggnadens användning är oklar.

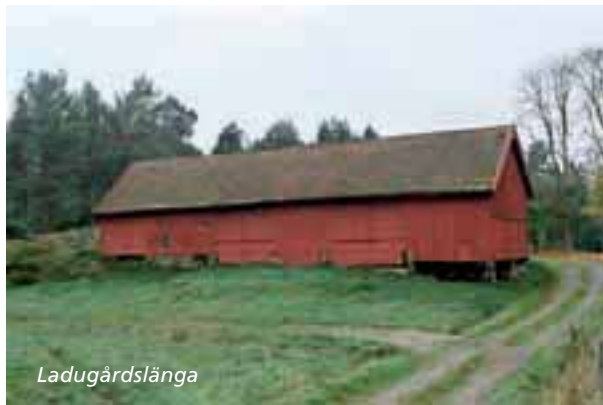
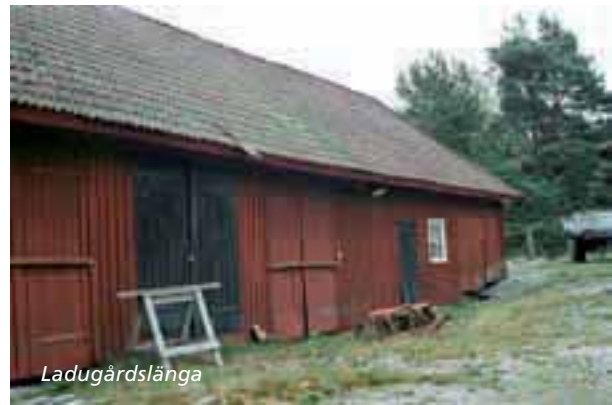
Ladugårdslänga

Ladugårdslängan på Vingen är ett mycket välbevarat exempel på en 1880-talsladugård. Den har timrade stall, fähus och vagnslider samt timrad logkista. I övrigt är den byggd i stolpkonstruktion. Taket bärs upp av en mittstolpe (mesula) och under det tvåkupiga teglet finns ett mycket välbevarat rivetak i behåll. Byggnaden är traditionellt indelad med parloge och på var sida stall respektive fähus. Till höger om fähuset ligger vagnslidret. Fyra stora portar till ladutrymmena har tagits upp i senare tid.

Korna stod i fähuset uppställda på tvären så att en fodergång bildas mellan dem och dörren in till foderladan. Vid 1900-talets mitt fanns här två kor och ett ungdjur samt en gris och 15 höns.

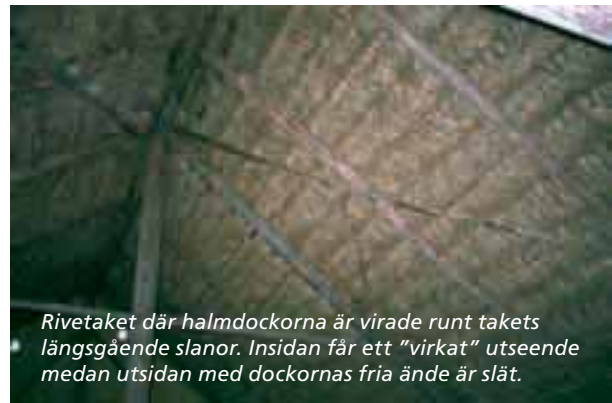
Rivetaket där halmdockorna är virade runt takets längsgående slator. Insidan får ett "virkat" utseende medan utsidan med dockornas fria ände är slät.

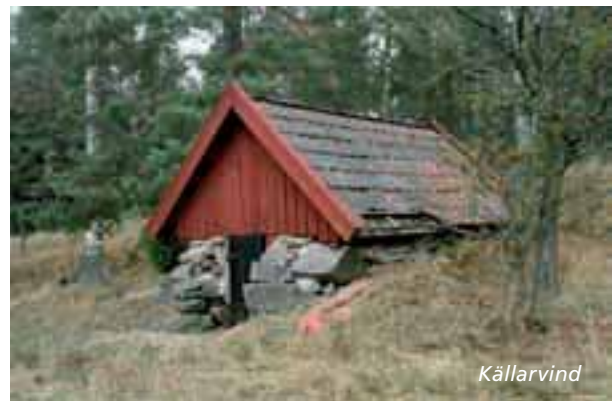
Källarvind

I en slänt invid tillfartsvägen ligger en likadan källarvind som den ovan beskrivna med naturstenkällare och överbyggnad med brant sadeltak. I källaren har förvarats rotfrukter men hur överbyggnaden använts är oklart. En lucka in till detta utrymme finns från baksidan.

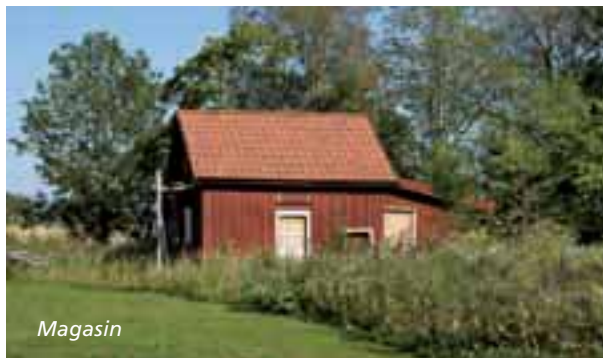
Magasin

Magasinsbyggnad/bod för spannmålsförvaring med ingång från långsidan. Invändigt finns ett loft och bevarade spannmålsbingar. En vidbyggd snedtäcka med egen ingång finns på gaveln. Här var snickarbod och hönsbhus.

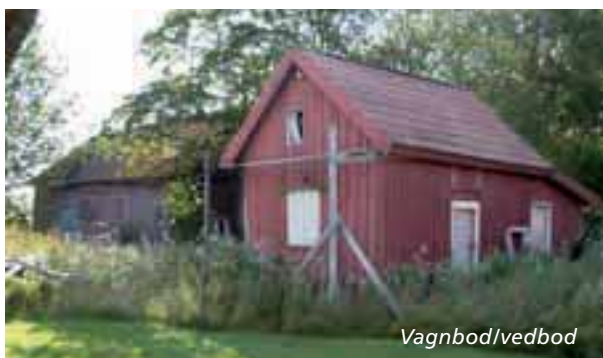
Vagnbod/vedbod

Bakom magasinet ligger en vagnbod och vedbod som numera ej ingår i fastigheten men som tidigare hört till gårdsmiljön.

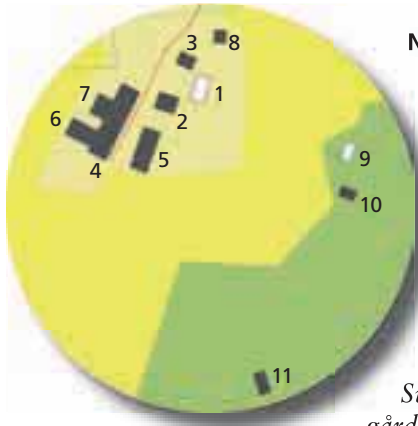
Nuvarande bebyggelse på Åsnebyn 1:8, 1:11

1. Manbyggnad (1830-tal)
2. Mangelbod (1830-50?)
3. Magasin (1850-90?)
4. Ladugårdslänga (1903?, 1952-53)
5. Vagnslider/hönshus/avträde (1930-tal?)
6. Gödselhus (1910-30?)
7. Enkelloge
8. Garage (1940-50-tal)
9. Lillstuga (1870-90?)
10. Smedja/bryggghus (1870-90?)
11. Maskinskjul (1960-tal)

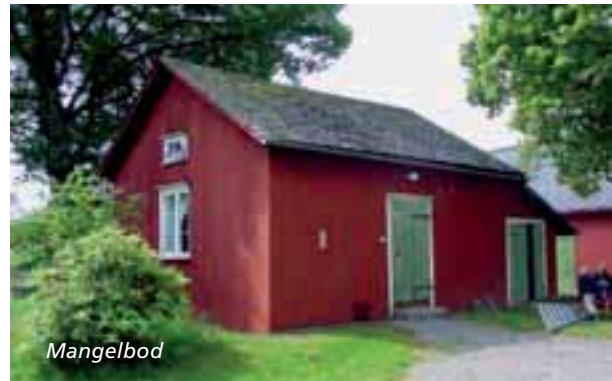
Mangelbod

Till höger om manbyggnaden ligger mangelboden. Den är uppförd i timmer med åstak och har en tillhörande snedtäcka, inrymmande förvaringsbod, i stolpverkskonstruktion. Under byggnaden finns en källare murad i natursten. Byggnaden är eventuellt samtida med bostadshuset d.v.s. från 1830-talets mitt. Den släta panelen är målad med faluröd slamfärg och på åstaket ligger skiffer. Byggnaden är vad man i Dalsland kallar en källarstuga, d.v.s. en källare med en ovanpåliggande byggnad.

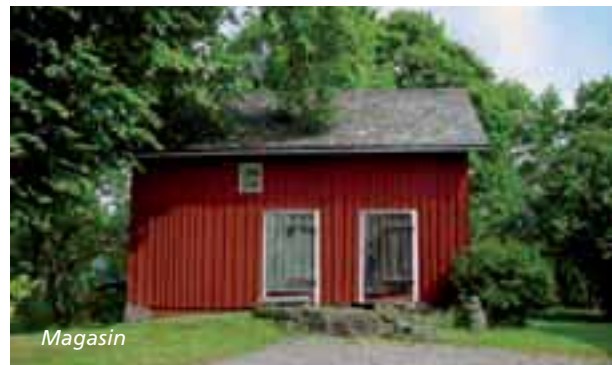
Magasin

Som den andra flygeln på mangården ligger magasinet. Byggnaden är uppförd i stolpverk. Den stående locklistpanelen är målad med faluröd slamfärg och taket är täckt med skiffer. Byggnaden är troligtvis uppförd under 1800-talets andra hälft. I nedervåningen finns två separata bodutrymmen med var sin ingångsdörr från långsidan. På vinden finns bevarade bingar för spannmålsförvaring samt luckor för ventilation.

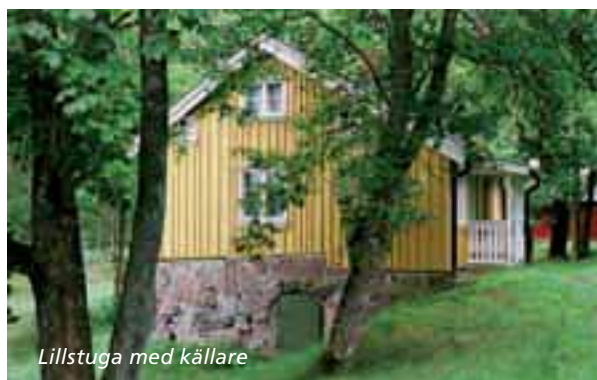
Lillstuga med källare

Vid sidan av manbyggnaden ligger ett mindre bopningshus uppfört 1868 och renoverat och tillbyggt 1922. Huset är timrat och klätt med locklistpanel. Under huset finns en källare i natursten som använts för potatisförvaring. Huset har bl.a. hyrts ut till en familj under tiden kring 1900-talets mitt.

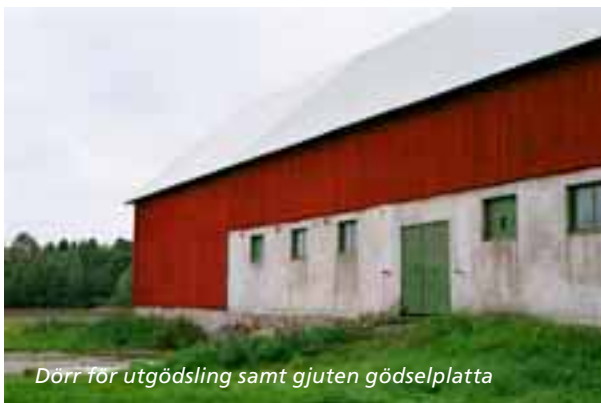
Dörr för utgödning samt gjuten gödselplatta

Ladugårdslängan är i huvudsak tillkommen 1966 men fähusets väggar i gjutteknik är till stor del kvar från den gamla ladugården från 1897. Nuvarande fähuset har gjutet golv och centralt foderbord. Skullöverbyggnad och laddelar är uppförda i regelkonstruktion med slät faluröd panel. På taket ligger sinuskorrugerad plåt. Höet blåses upp på skullen med en hökanon som är upphängd i nocken. El drogs in i ladugården samtidigt som i boningshuset på 1940-talet. Handpump för vatten ersattes på 1950-talet med en grävd brunn med hydrofor. År 1994 förlängdes ladugårdslängan med ett lad- och maskinutrymme där även ejektorfläkten sitter.

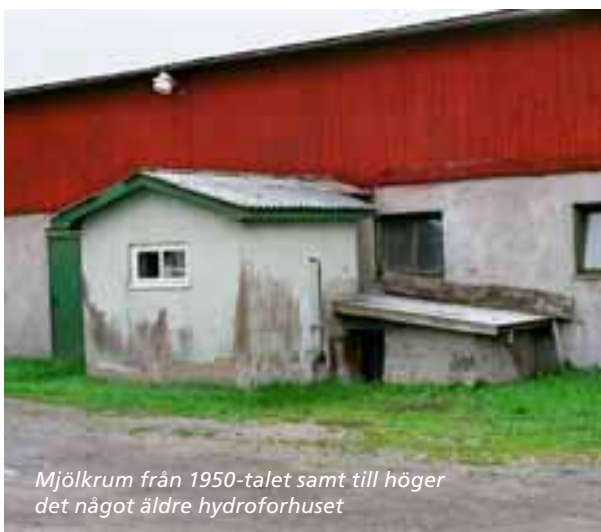
Mjölkrum från 1950-talet samt till höger det något äldre hydroforhuset

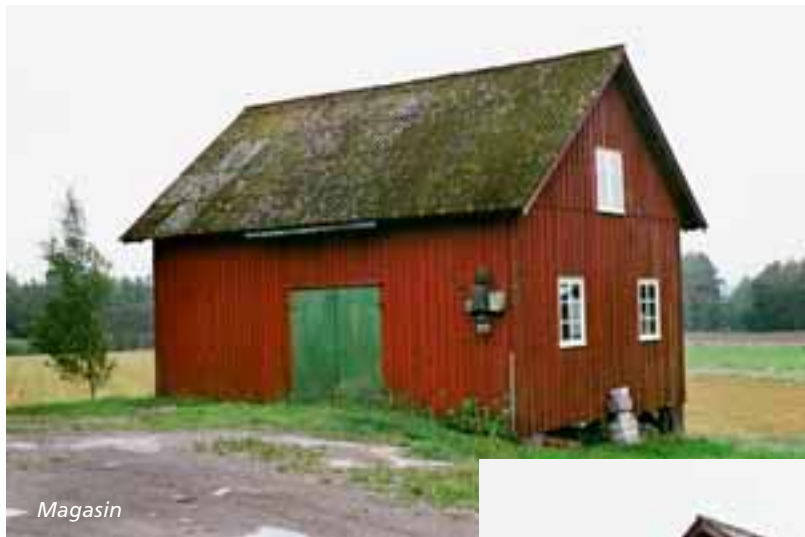
4. Magasin

Magasinet i stolpverk är klätt med slät panel och täckt med korrugerad eternit. I bakkanten vilar byggnaden på gjutna plintar. I övre våningen förvarades spannmål som från början bars upp i säckar via en trappa. Sedan installerades en fläkt som blåste upp spannmålen och därefter en skruv som skruvades upp den. Även i bottenvåningen finns spannmålsbingar. Här stod också en kvarn där spannmål till djurfoder maldes. Den såldes när korna försvann.

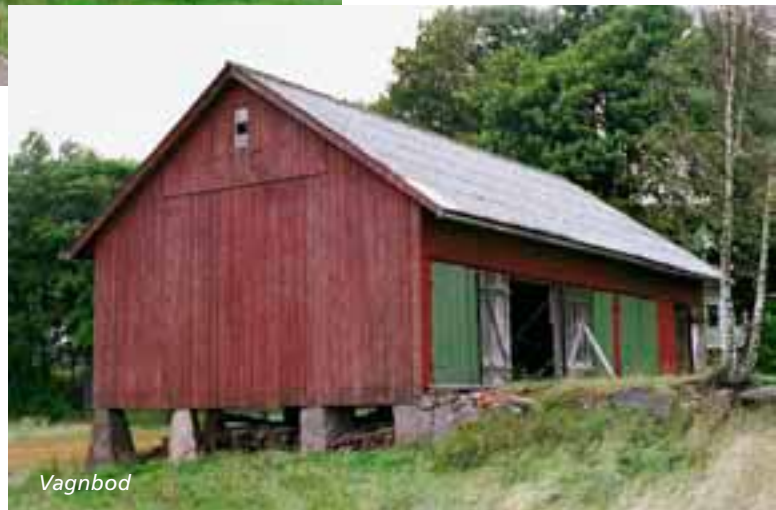
5. Vagnbod

Vagnboden är uppförd 1936 för förvaring av redskap och vagnar samt ved. Huset har stolpverksstomme med slät panel. Byggnaden vilar på gjutna plintar. Taket var först belagt med spån som på 1950-talet kompletterades med korrugerad eternit. På loft och under byggnaden finns plats för virkesförvaring.

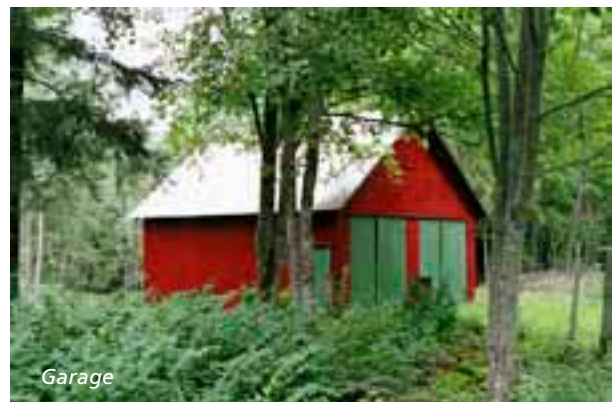
6. Garage

År 1962 uppfördes ett garage för gårdens traktor och vagnar. Byggnaden har regelstomme klädd med slät panel samt plåttak.

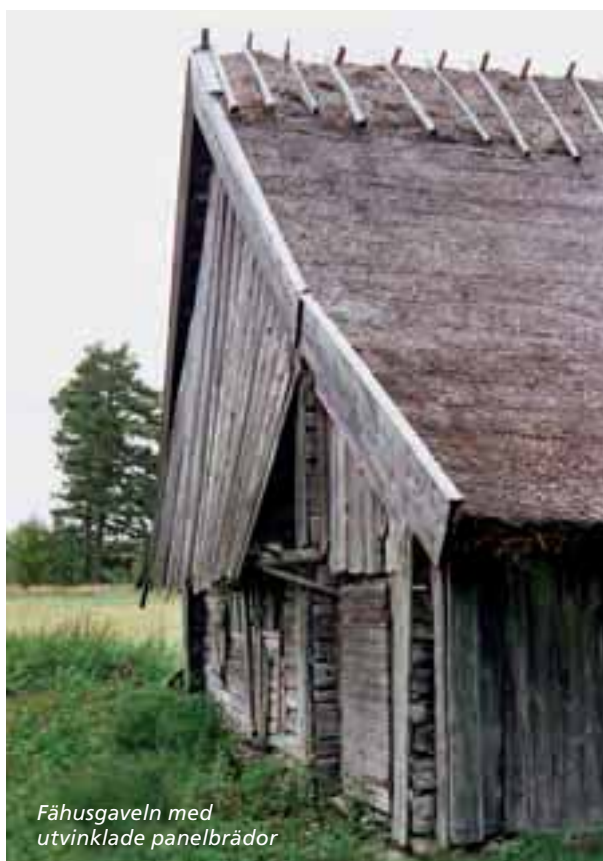
Fähusgaveln med utvinklade panelbrädor
