GÅRDAR I DALSLAND

- en bebyggelsehistorisk översikt

Länsstyrelsen i Västra Götalands län, publikation 2008:85

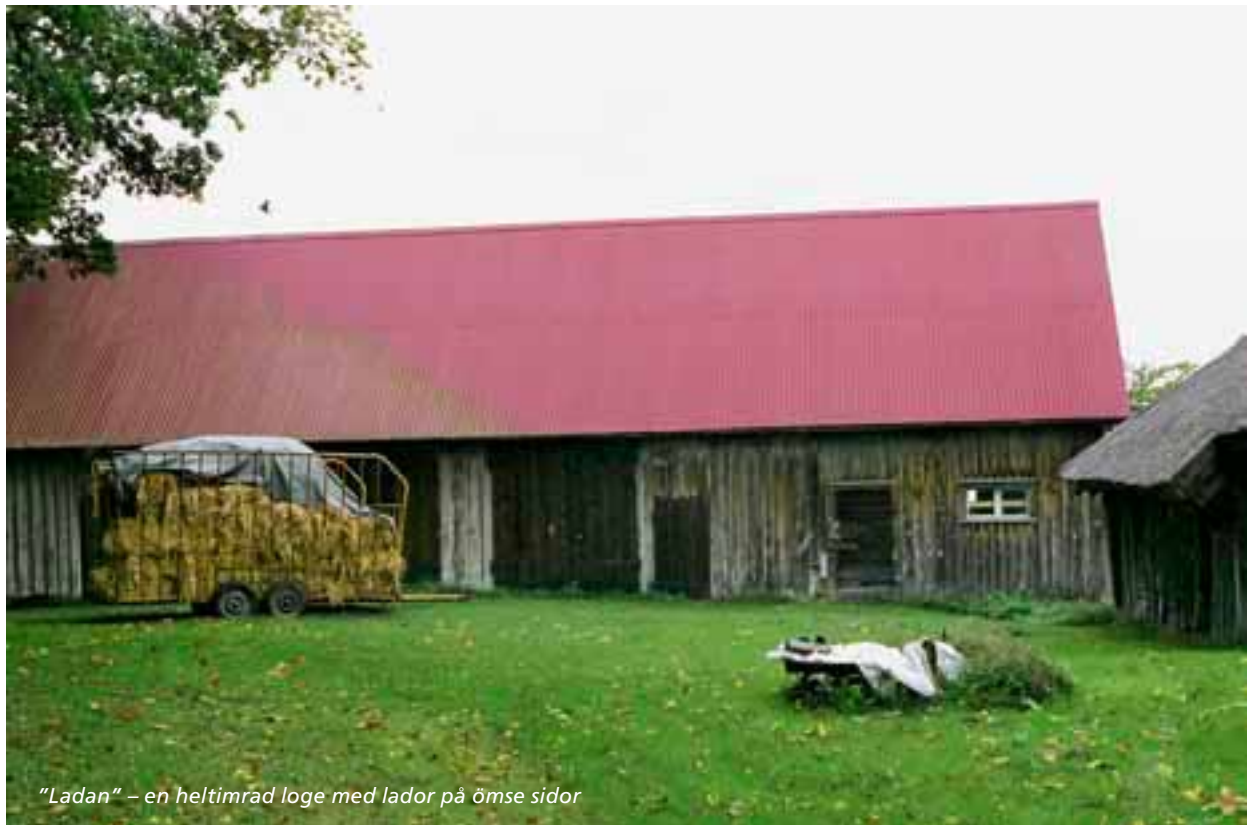
"Ladan" – en heltimrad loge med lador på ömse sidor

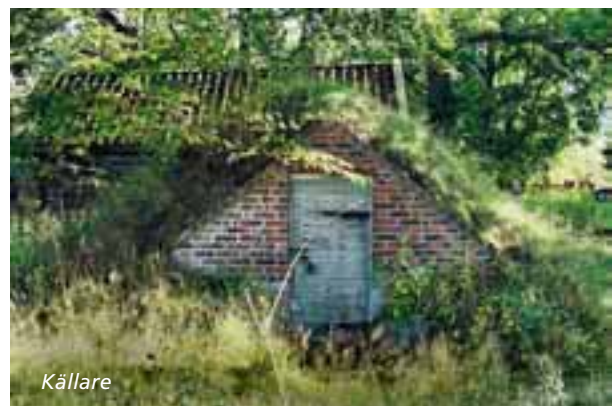
Källare

Till gårdsmiljön hör också en potatiskällare med torvtäckt tak och gavel murad i tegel.

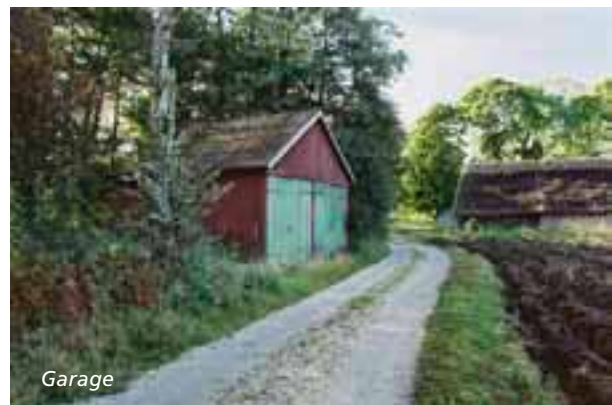
Garage

Invid tillfartsvägen ligger ett dubbelgarage troligen uppfört på 1950-talet. Huset har regelstomme med faluröd panel samt eternittak. Förutom gårdens traktor fanns här plats för större jordbruksredskap.

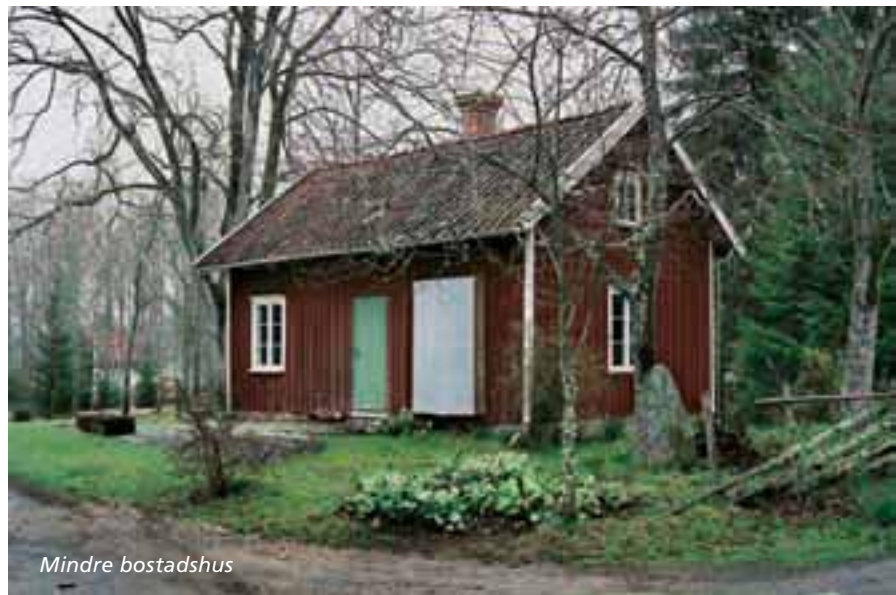
Mindre bostadshus

Vid infarten till gården finns det äldsta huset – ett mindre bostadshus som kan ha varit drängstuga e.dyl. Huset är till hälften timrat och till hälften i stolpkonstruktion. På sadeltaket ligger tegel. Invändigt finns bl.a. spår efter en bakugn.

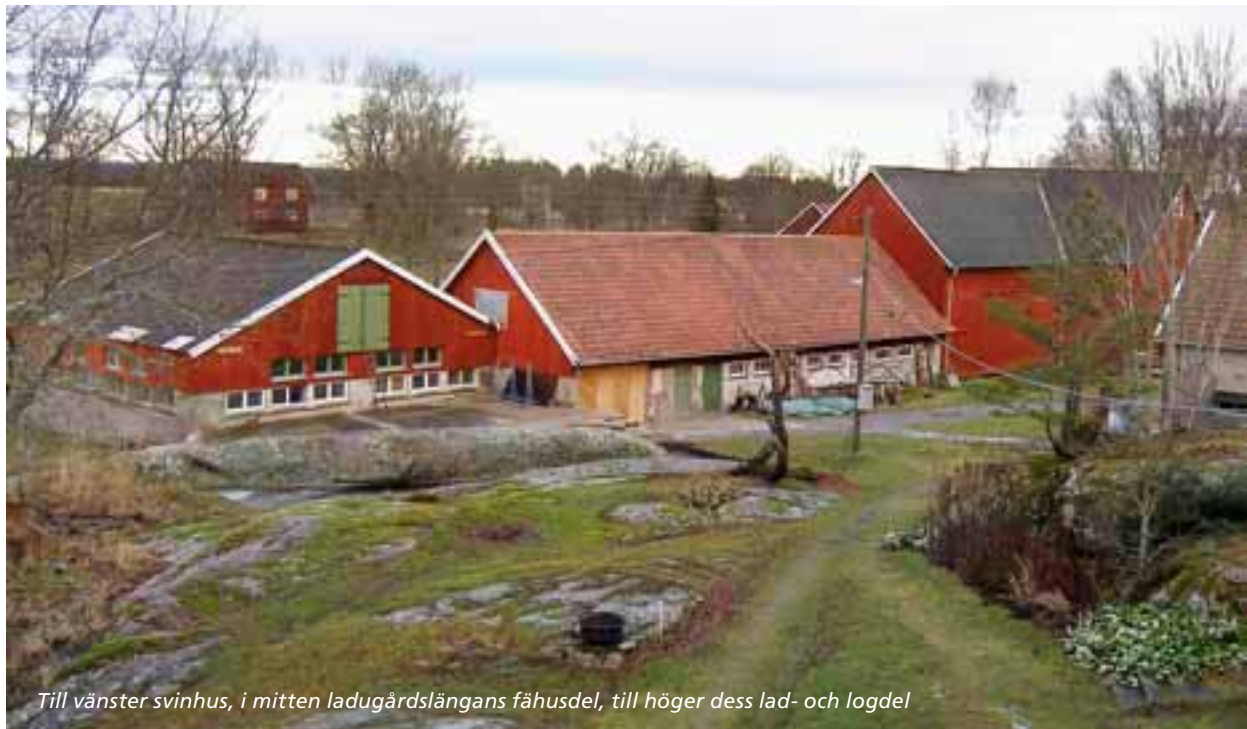
Till vänster svinhus, i mitten ladugårdslängans fähusdel, till höger dess lad- och logdel

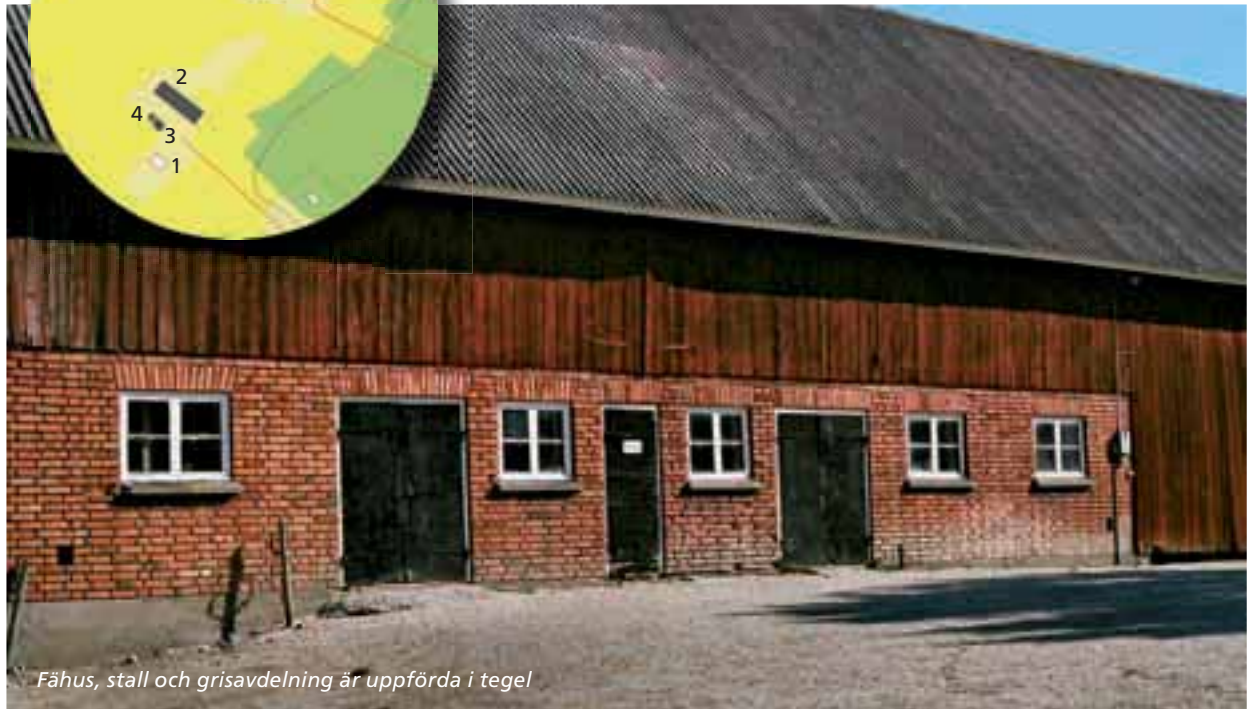
Fähus, stall och grisavdelning är uppförda i tegel

Ladugårdslängan är mycket välbevarad och visar på ett bra sätt hur den multifunktionella ladugårdslängan på ett familj jordbruk kunde se ut på 1940-talet. Fähus och stall är byggt i tegel och loge och lador i stolpkonstruktion. På taket ligger korrugerad eternit.

Längan innehåller till vänster samlade utrymmen för gårdens alla djur utom hönsen och till höger loge med genomfart, lador samt vagnslider. Ladugården har sedan 1972 använts som komplement till den norra gårdsenheten för exempelvis sinkor. Den används också för hushållsgrisen samt gårdens ardennerhästar och deras utrustning i form av seldon, redskap och vagnar.

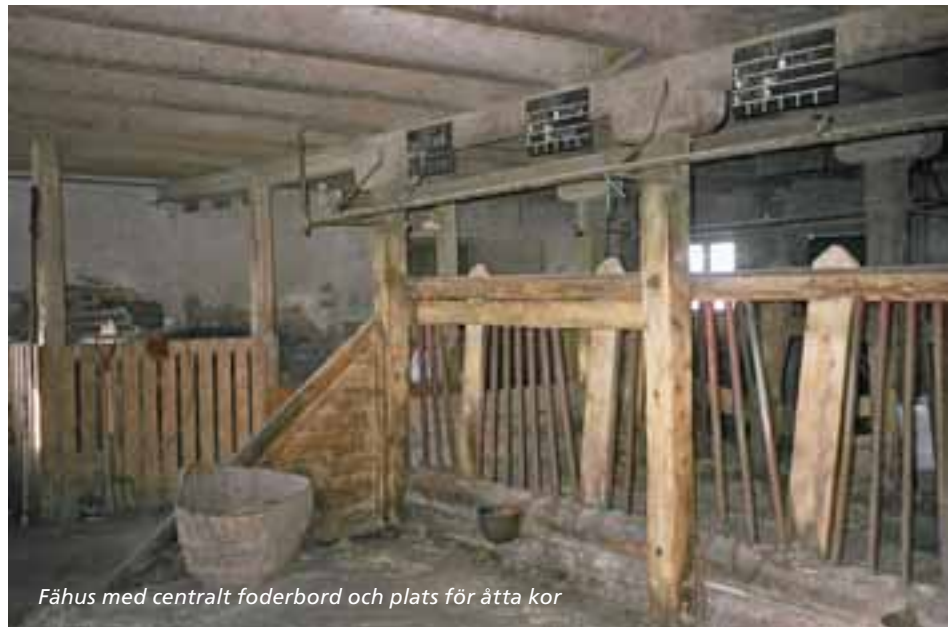
Fähus med centralt foderbord och plats för åtta kor

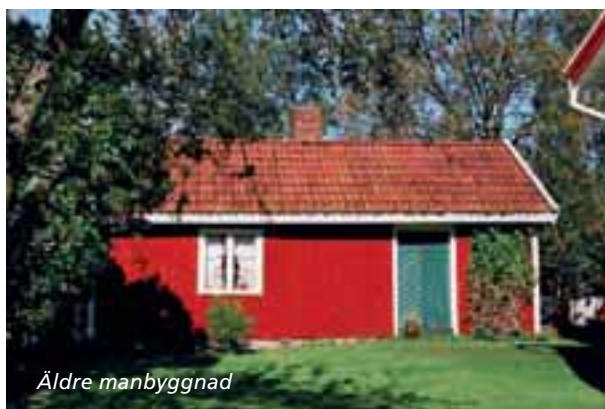
Äldre manbyggnad

Bakom den nuvarande manbyggnaden ligger gårdens äldre boningshus. Huset är en timrad enkelstuga och byggnaden visar på ett intressant sätt hur bostadsstandarden utvecklades under loppet av 1800-talet.

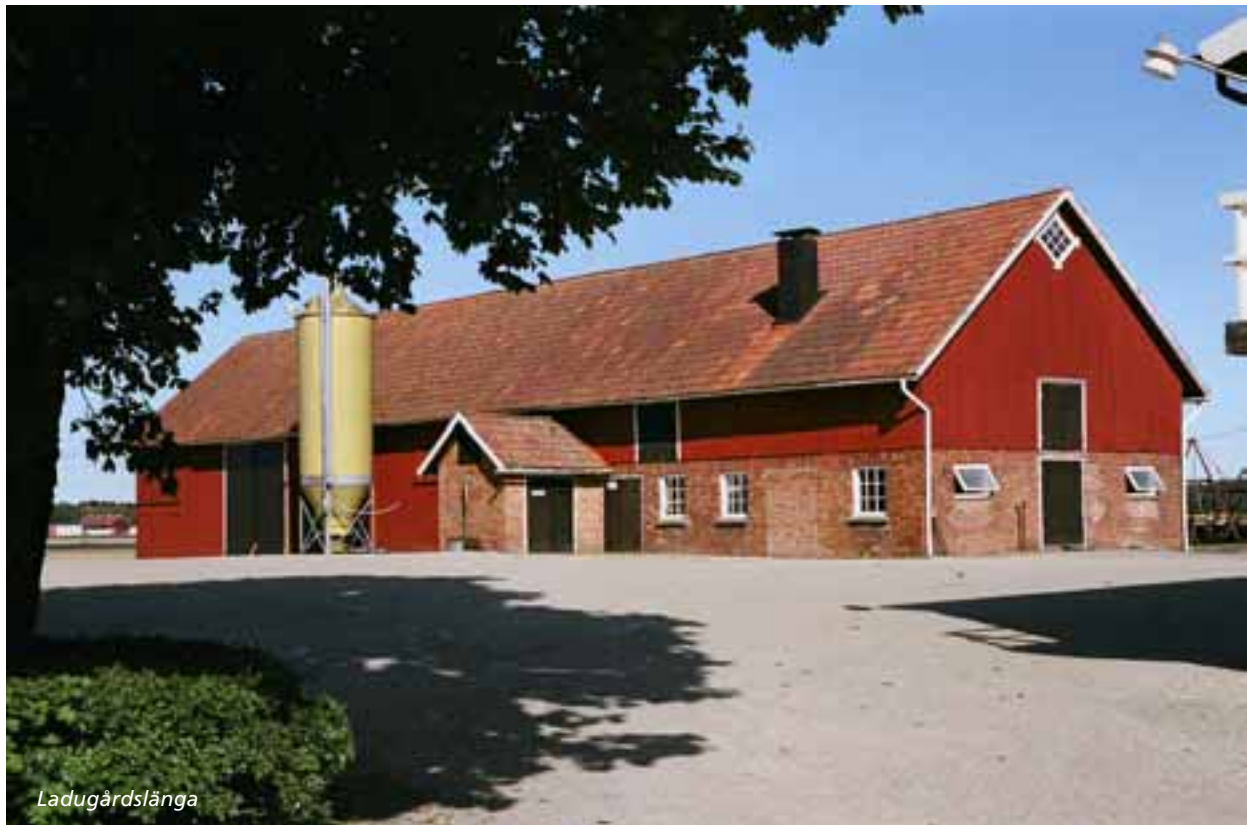
Ladugårdslänga

Ladugårdslängan byggdes 1934 med fähus och stall i tegel och loge och lador i stolpkonstruktion med slät panel. Lyfthiss installerades troligen under tidigt 1940-tal. Innan det lånades en fläkt för att blåsa upp höet på skullen och innan det gafflades höet upp för hand. Under tidigt 1950-tal ändrades interiören så att koantalet kunde ökas från åtta till tolv och fler grisar kunde inrymmas. Samtidigt blev det färre hästar. År 1972 gjordes ytterligare ändringar så att ladugården nu rymmer 30 kor. Då köptes också granngården in och i den ladugården kunde hästar och grisar ställas. Till brukningsenheten lades också en gård i Sannebol vars ladugård nyttjades för ungdjur och grisar.

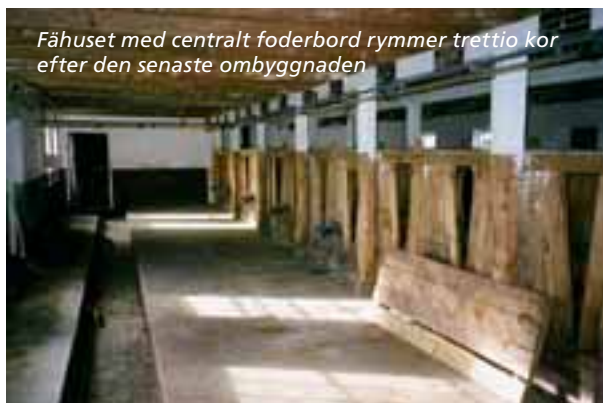
Fähuset med centralt foderbord rymmer trettio kor efter den senaste ombyggnaden

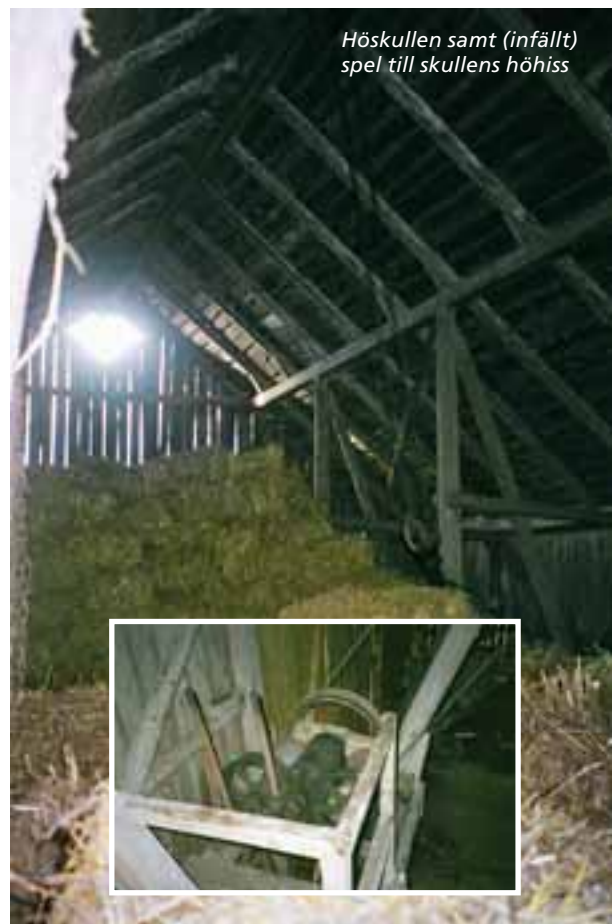
Höskullen samt (infällt) spel till skullens höhiss

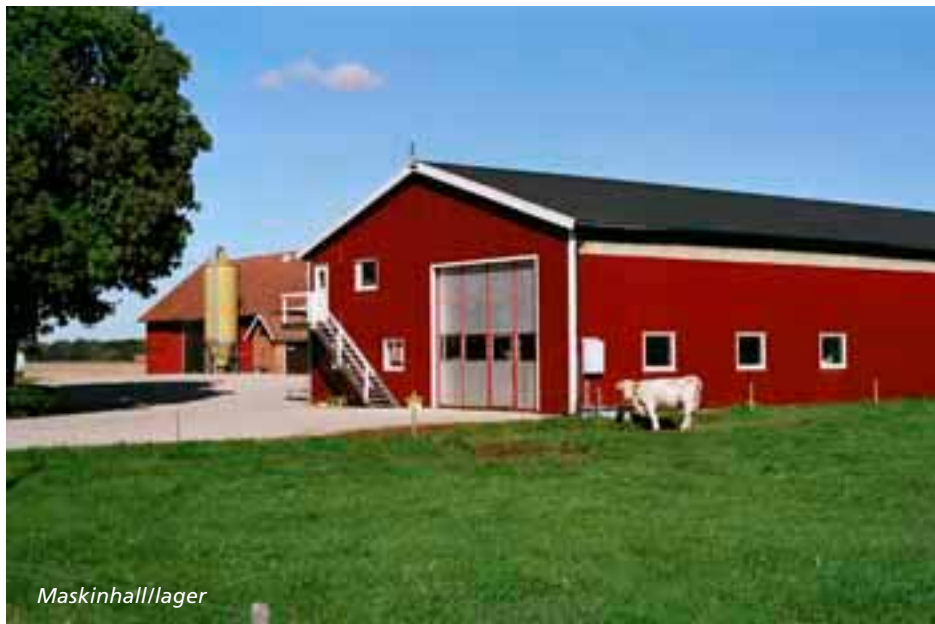
Maskinhall/lager

Det senaste tillskottet till gården är en maskinhall från 1989. Den är uppförd i regelverk med plåtfasader och plåttak och innehåller också två plansilos, garage, verkstad och ovanpå det en lägenhet.

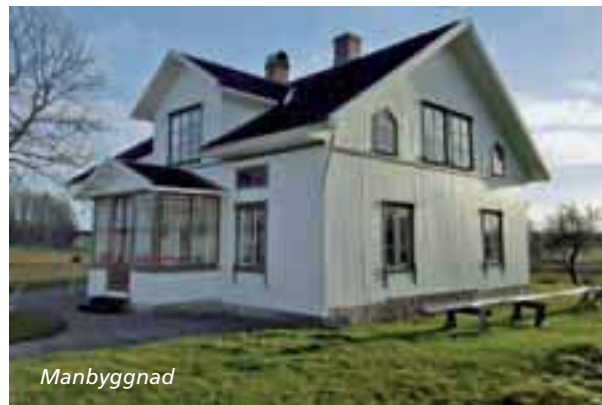
Manbyggnad

Manbyggnaden är uppförd 1853 men har mycket av sitt utseende från en ombyggnad kring 1900. Då tillkom exempelvis frontespisen och glasverandan, pärlsponten och de profilerade konsoler som bär fönsteromfattningarnas över- och understycken. Huset har också välbevarade hängrännor med utsmyckningar från tiden. Det timrade huset är uppfört i 1 ½ plan och har enkupigt tegel på taket. Före ombyggnaden var det klätt med faluröd panel och hade stickspån på taket.

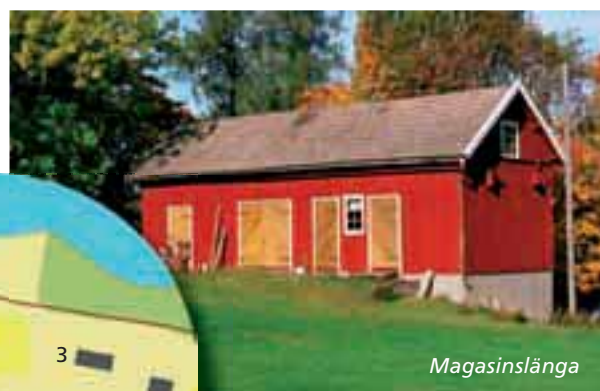
Magasinlänga

Byggnaden uppfördes på 1930-talet och har gjuten källare i souterräng, resvirkesstomme och falsade cementpannor på taket. Väggarna bär faluröd locklistpanel. Huset innehåller till vänster vedbod och mitt fram redskapsbod/verkstad med ovanpåliggande virkesförråd. De två dörrarna till höger leder till trappor upp till spannmålsloftet respektive ner till källaren.

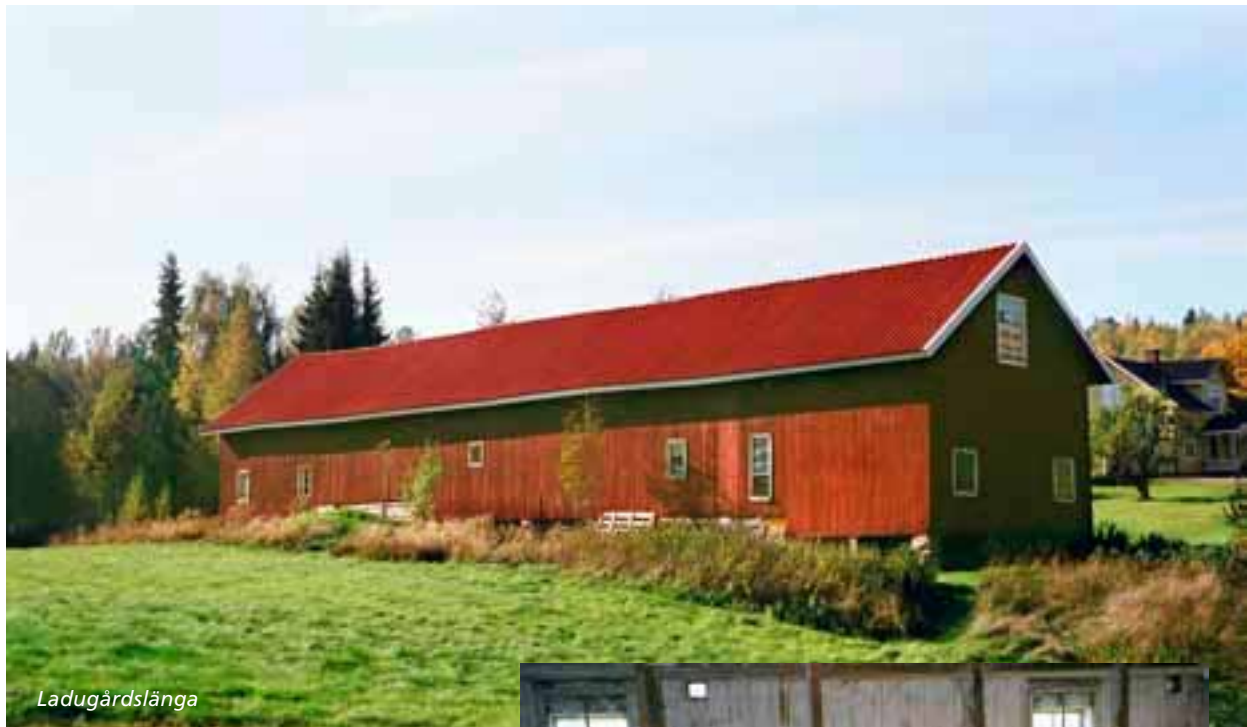
Ladugårdslänga

Ladugårdslängan är uppförd 1904-05 och karaktäristisk för denna tid. Byggnaden inrymmer längst bort i bild det timrade fähuset. Därefter kommer loge med lador och hitom dessa det timrade stallet. Längst till höger återfinns vagnslider. Såväl stall som fähus har ränne för höförvaring. Taket är nyligen omlagt med till största delen begagnat enkupigt tegel och under finns sticketaket bevarat. I fähuset fanns vid 1900-talets mitt fyra kor och två ungdjur. Korna stod uppställda utmed den bakre väggen och skranket mot foderbordet har en speciell utformning med nästan nyckelhålförmade öppningar. På fähusets gavel fanns tidigare en snedtäcka innehållande gödselstad.

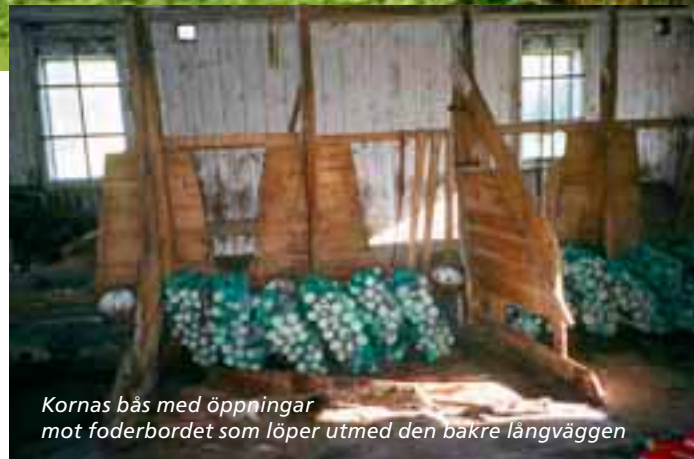
Kornas bås med öppningar mot foderbordet som löper utmed den bakre långväggen

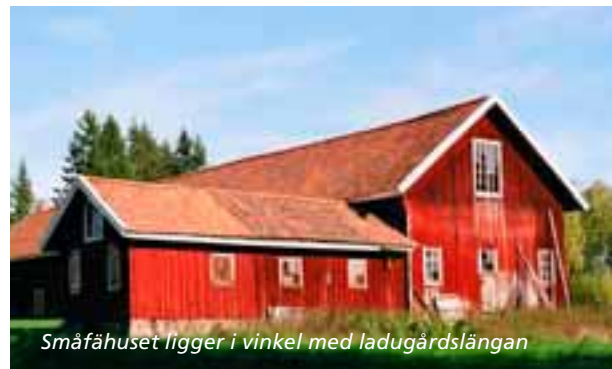
Småfähuset ligger i vinkel med ladugårdslängan

I vinkel med ladugården ligger en timrad mindre länga innehållande utrymmen för grisen, får, höns och avträde. Huset har stengrund och tegeltak. Enligt *Svenska gods och gårdar* fanns på 1940-talet en gris, fyra får och 15 hönor på gården.

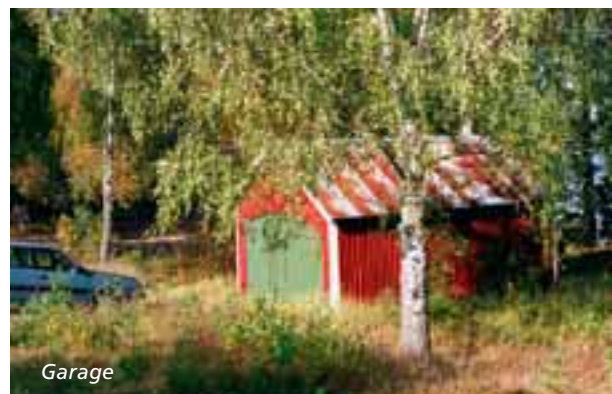
Garage

Hanna skaffade sig bil under 1950-talets andra hälft och det lilla garaget tillkom som en följd av det. Huset har regelstomme, korrugerat plåttak och fint välvda portar.

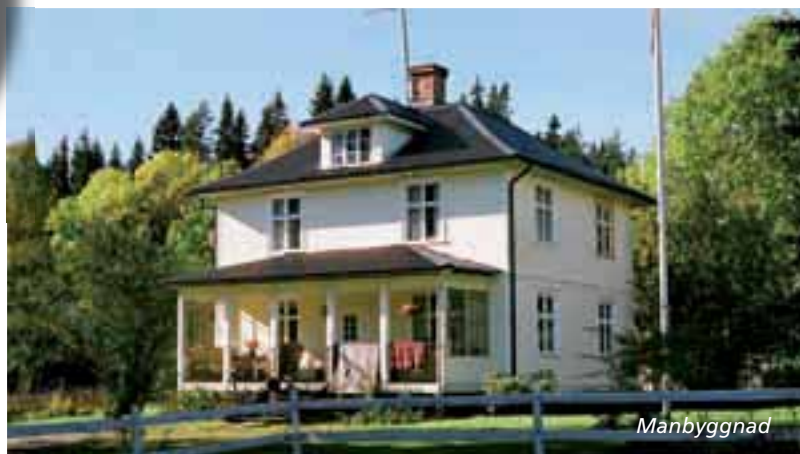
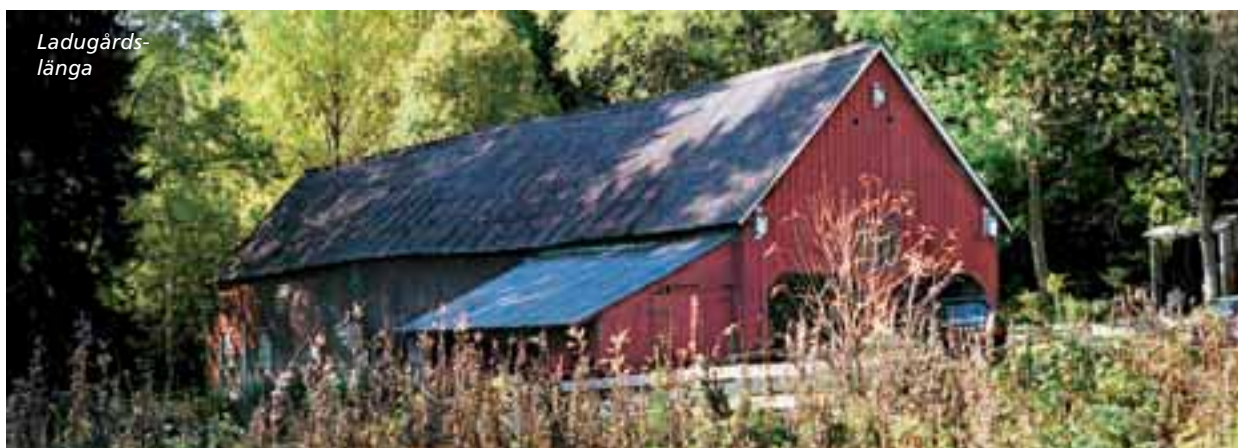
1. Manbyggnad

Manbyggnaden är uppförd 1904-08 i samband med att ägaren Emanuel Andersson återkom från Amerika. Inspirationen till byggnadens utformning och idén till dess konstruktion kommer från andra sidan Atlanten. Huset har en regelstomme som både in- och utvändigt klätts med lerklinat hönsnät och brädor. Fasaden har stående och liggande panel och utmed ena sidan sträcker sig en veranda som ger skugga och svalka till inomhusmiljön. Huset hade ursprungligen skiffertak men är numera täckt med plåt. De främre fönstren i verandan är borttagna. Planlösningen är fyrdelad med två rum, kök och stor hall nere och tre rum och stor hall uppe. Interiören är rymlig med högt i tak.

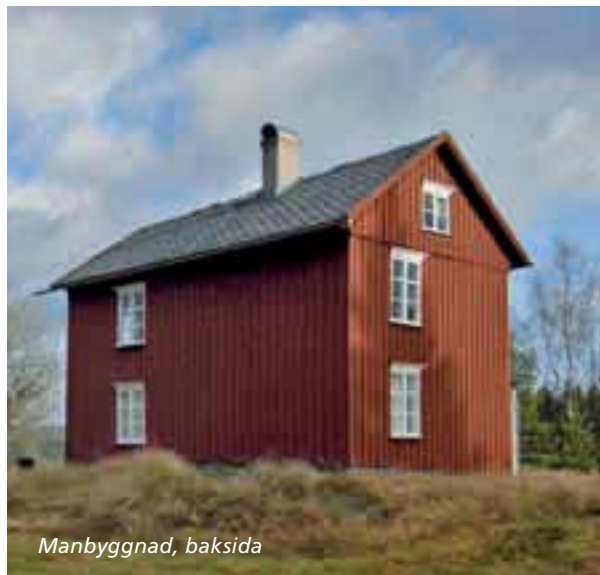
Manbyggnad, baksida

Manbyggnaden är en välbevarad dalslandsstuga som uppfördes i en våning efter skiftet på 1840-talet. Den andra våningen byggdes på 1865 och verandan tillkom 1920. Huset är timrat och på taket, som bärs upp av längsgående åsar, ligger skiffer. Huset är renoverat kring år 2000.

Manbyggnaden har enkelstugans planlösning i båda planen. I de mindre kamrarna både uppe och nere finns separata kök med emaljerade kokspisar från 1930-talet. Den andra våningen har under 1900-talets förra hälft fungerat som undantag. El installerades 1948 medan rinnande vatten aldrig dragits in. Uppvärmningen sker via öppna spisar av dalsländsk modell med uppsvängd kåpa, både i stugan nere och salen uppe.

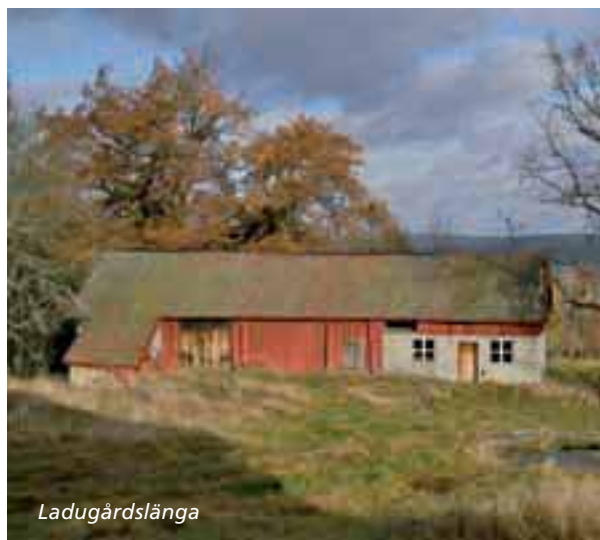
Ladugårdslänga

Ladugårdslängan är troligtvis ursprungligen från gårdens uppförande efter laga skifte. Men den västra delen har rivits och fädelen i öster nyuppfördes i naturstensimiterande cementsten på 1930-talet. Där fanns plats för två kor, en till två kalvar, en häst och grisar. Kornas foderbord löper parallellt med ladväggen med en gång mellan som underlättade utfodringen. En dörr leder in till lador och loge. I en rundtimrad tillbyggd skecka har funnits utrymme för höns.

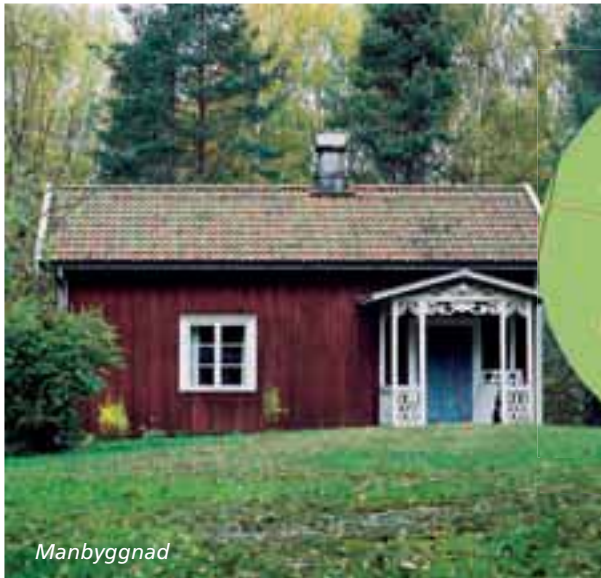
Manbyggnad

Den lilla manbyggnaden har enkelstugans planlösning. Huset är timrat med faluröd panel och har en öppen snickarglädjeveranda som bör ha tillkommit kring sekelskiftet 1900. Taket täcks av tvåkupigt tegel och skorstenen är gjord av skiffer.

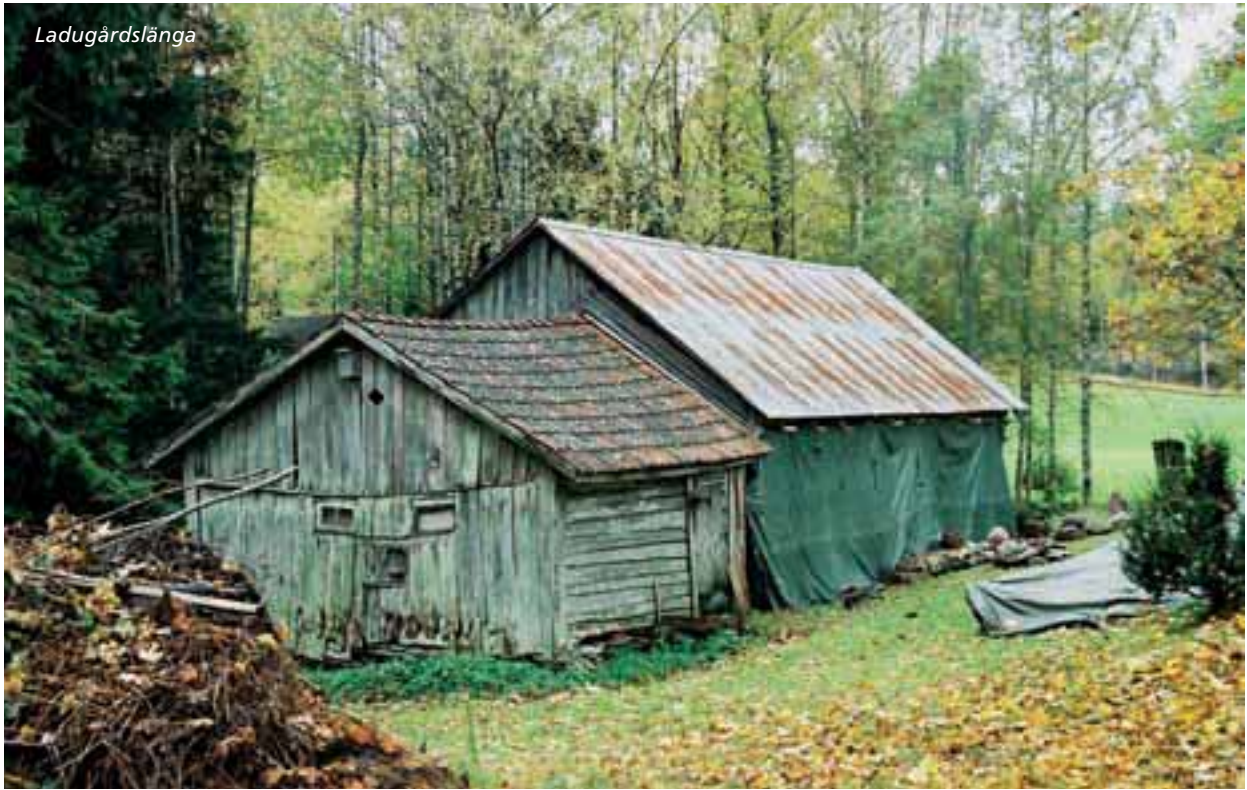
Ladugårdslänga

Den timrade ladugårdslängan har centralt placerad parloge flankerad av två fähus. Fähusen, som saknar ovanpåliggande skulle, är lägre och smalare än logen och sitter konstruktivt inte ihop med denna. De är bara intillbyggda. En länga av detta slag var i äldre tid typisk för Dalsland men är numera relativt sällsynt. Möjligen har den högra innehållit stallet och den något större vänstra fähus. Den förstnämnda har gödselglugg på baksidan medan den sistnämnda har det på gaveln.

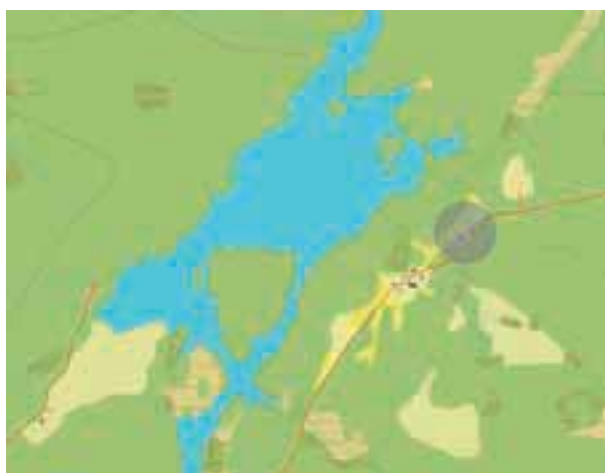
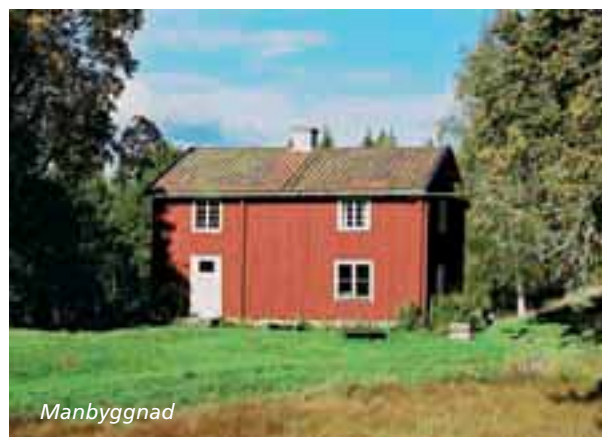
Manbyggnad

Manbyggnaden är en timrad enkelstuga, en Dalslandsstuga, med liten kammare och kök i själva stugrummet. Planlösningen är likadan en trappa upp med sal i understugan. Ett separat utrymme finns bakom murstocken. Huset har idag tegeltak men var enligt uppgift täckt av torv fram till ca 1900. Huset har fått en modernare ytterdörr men är i övrigt välbevarad. Till den ålderdomliga prägnen hör de småspröjsade fönstren och den enkla entrén.

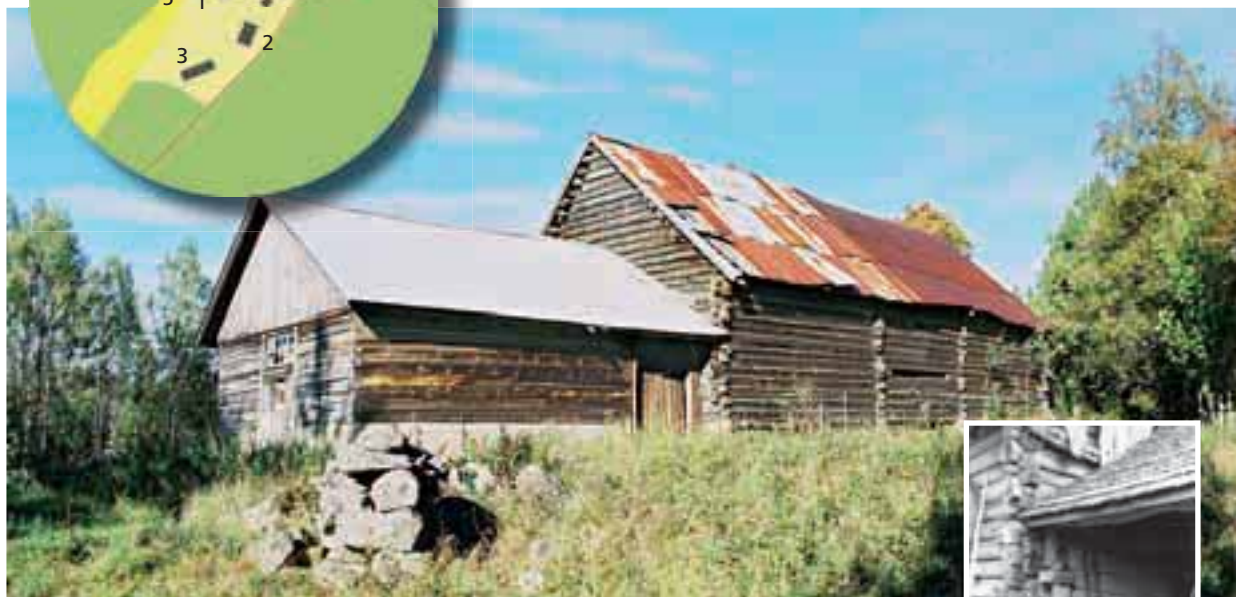
Ovan: Ladugårdslängan.
Höger: Dörren in till skålstallet har ålderdomliga trägångjärn. Foto från 1972.

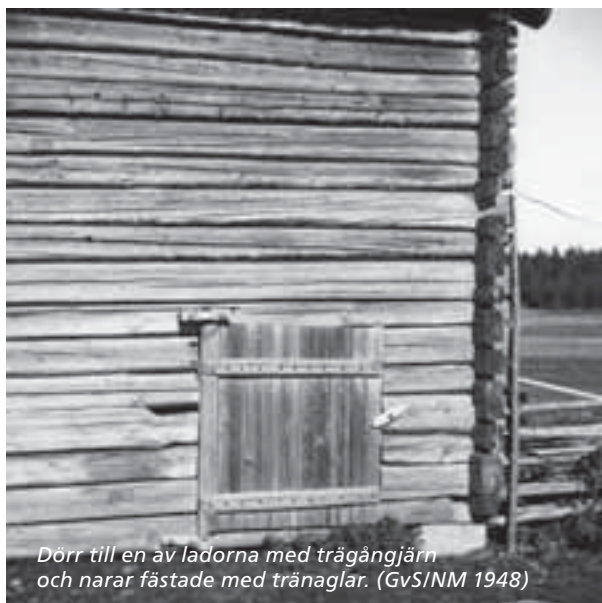
Dörr till en av ladorna med trågångjärn och narar fästade med tränaglar. (GvS/NM 1948)

Den timrade parlogen från 1700-talets senare del är hitflyttad från gården Hålan i Bodane. Byggnaden har haft torvtak och har ålderdomliga detaljer som dörrar på trågång. Förutom logporten och kastgluggen på logens baksida finns också separata ingångar till de båda ladorna. Själva logen har ett fast trægolv medan västra ladutrymmet saknar golv och det östra har löst utlagda stänger som golv.

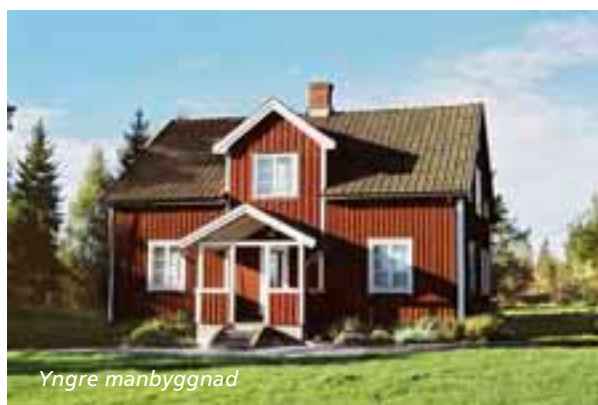
Yngre manbyggnad

Den yngre manbyggnaden uppfördes 1930-32 och har det västsvenska dubbelhusets planlösning med en central murstock. Huset har många drag gemensamt med de mönsterhus som samfundet för hembygdsvård föreslog för gårdar i mellersta Sveriges skogsbygder. Byggnaden har timrad bottenvåning och har i samband med renoveringar genomgått en del förändringar, bland annat har dörr och veranda bytts ut. Fasaden är faluröd och huset har en bevarad 1920-30-talskaraktär.

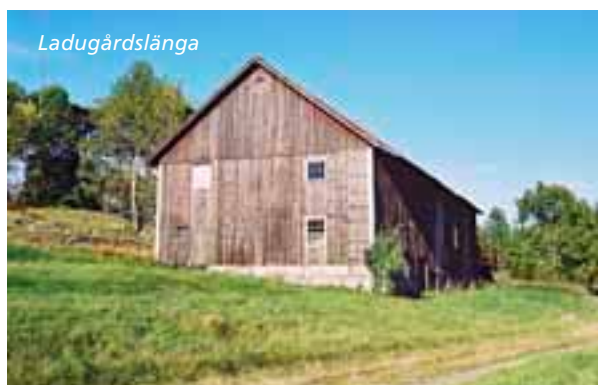
Ladugårdslänga

Ladugårdslängan uppfördes 1916 med loge och lador i stolpverkskonstruktion samt timrat stall och fähus. Taket var ursprungligen täckt med spån men belades med tegel från Tenggrenstorp, troligen på 1930-talet. Under 2007 lades ett plåttak. Byggnaden ligger i en sluttning och har körbro upp till den högt placerade logen. På var sida om den finns djupa ladutrymmen. Under "trösklogen" finns ett red-

skaps-/vagnskjul med fönster. Fähuset i östra delen revs i slutet av 1960-talet. Det hade sju båsplatser, två ungdjursplatser och en ca tio kvadratmeter stor avdelning för grisar. De gjutna foderkrubborna samt vattenhoarna med automatiskt vattentillopp är orienterade mot en gång utmed väggen mot ladan, en typisk planlösning på många ladugårdar från förra sekelskiftet. Stalldelen vid den västra gaveln har plats för två hästar. Vid sidan av stallet finns en gödselkällare med torrdass.

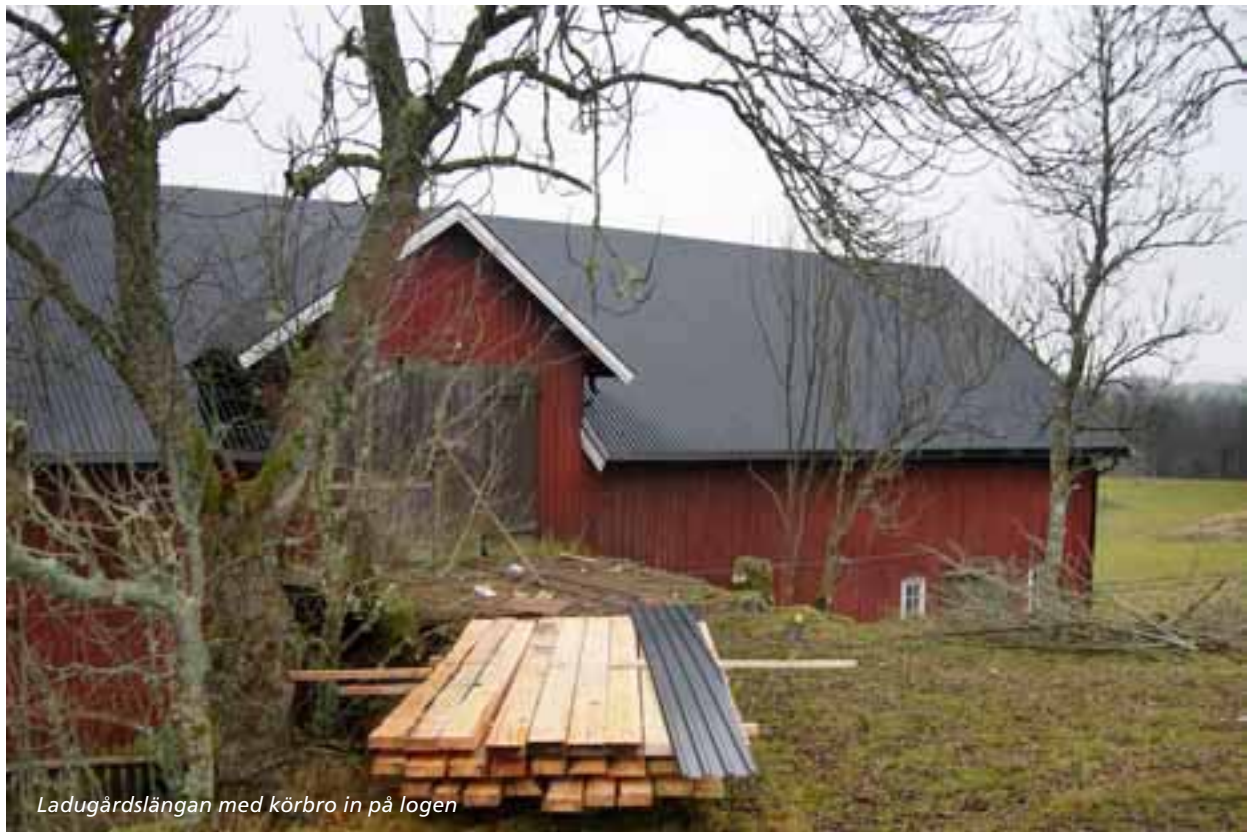
Ladugårdslängan med körbro in på logen

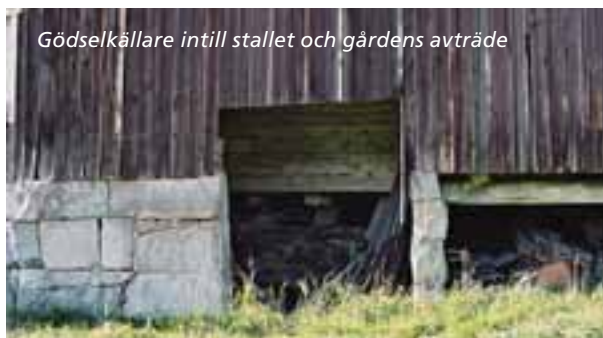
Gödselkällare intill stallet och gårdens avträde

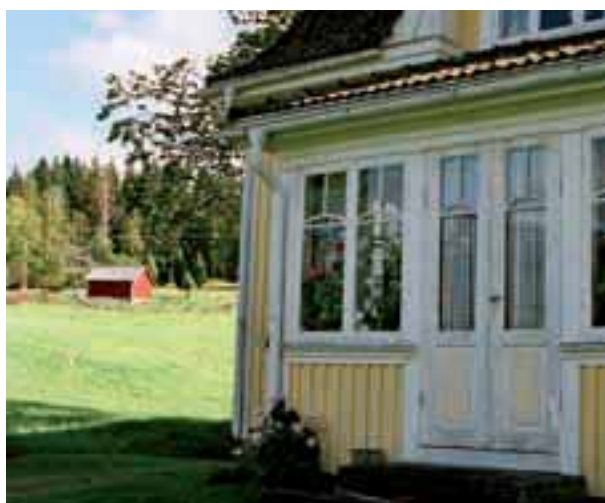
Manbyggnad

Den ljusmålade manbyggnaden är uppförd med stomme av stående plank och har dubbelhusets fyrdelade planlösning med ett rum i varje hörn. Huset ritades och uppfördes av byggmästare Gustaf Nilsson och har trots sitt sena datum en tydlig prägel av det tidiga 1900-talets villaideal med drag av jugend i utformningen av exempelvis tak och fönster.

Huset var från början försett med el och kallvatten och hade centralvärme med en vedpanna i köket och element placerade invid murstocken i varje rum. Det rinnande vattnet kom via trärör genom självtryck från en högt belägen källa som gav vatten till såväl människor som djur. I slutet av 1940-talet installerades en AGA-spis i köket som gav varmvatten. Den ersattes 1994 av en vedspis och en kökspanna. Frys installerades i slutet av 1950-talet och kyl omkring ett decennium senare. År 1974 djupborrades en brunn. Då byggdes också nytt badrum och en ny farstu på huset.

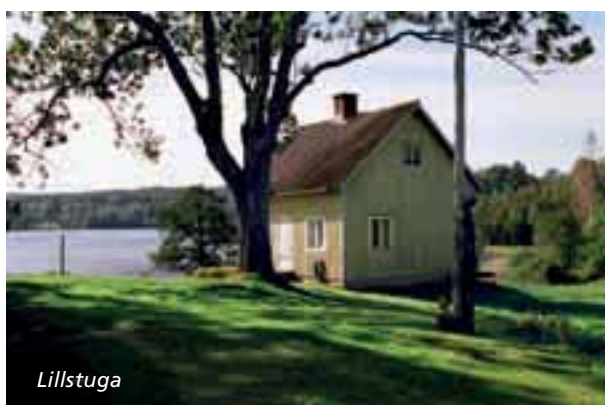
Lillstuga

Snett mitt emot manbyggnaden ligger ett mindre hus som innehåller förvaringsmöjligheter för exempelvis ved. I källaren finns en tvättgryta samt utrymmen för mat- och potatisförvaring. Byggnaden har en funktionalistisk utformning med ljusmålade träpaneler.

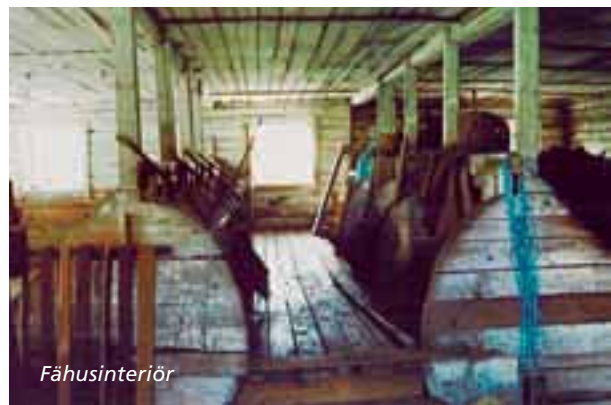
Fåhusinteriör

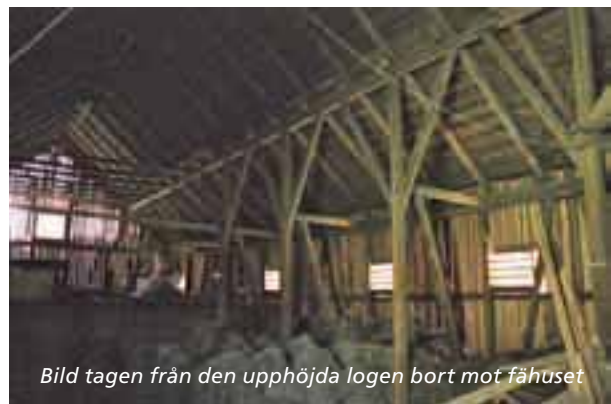
Bild tagen från den upphöjda logen bort mot fåhuset

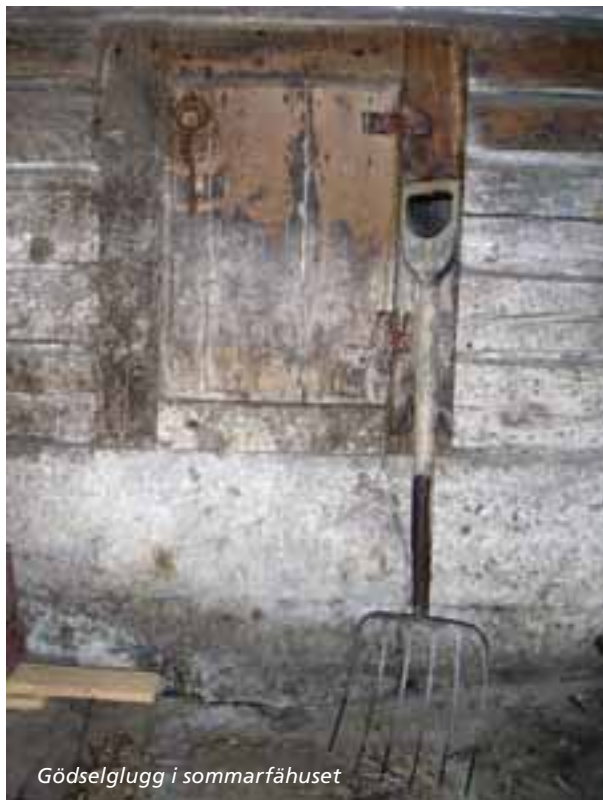
Gödselglugg i sommarfähuset

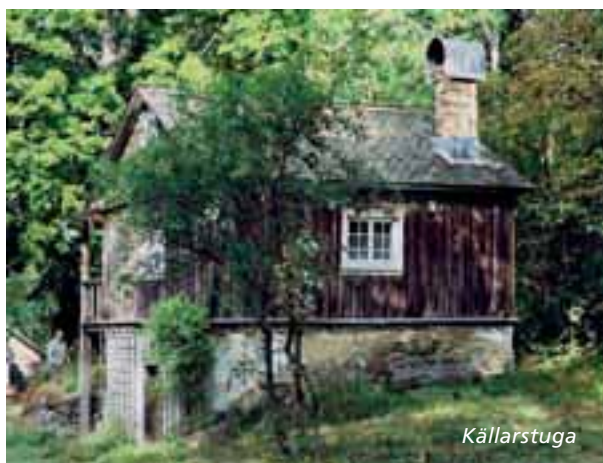
Källarstuga

I slänten bakom boningshuset ligger en källarstuga med en ingrävd matkällare med valv av skiffer. Den ovanpåliggande stugan är timrad och klädd med obehandlad locklistpanel. På taket ligger skiffer. Utmed västra långsidan finns en påbyggd veranda från 1900-talet med korrugerat plasttak.

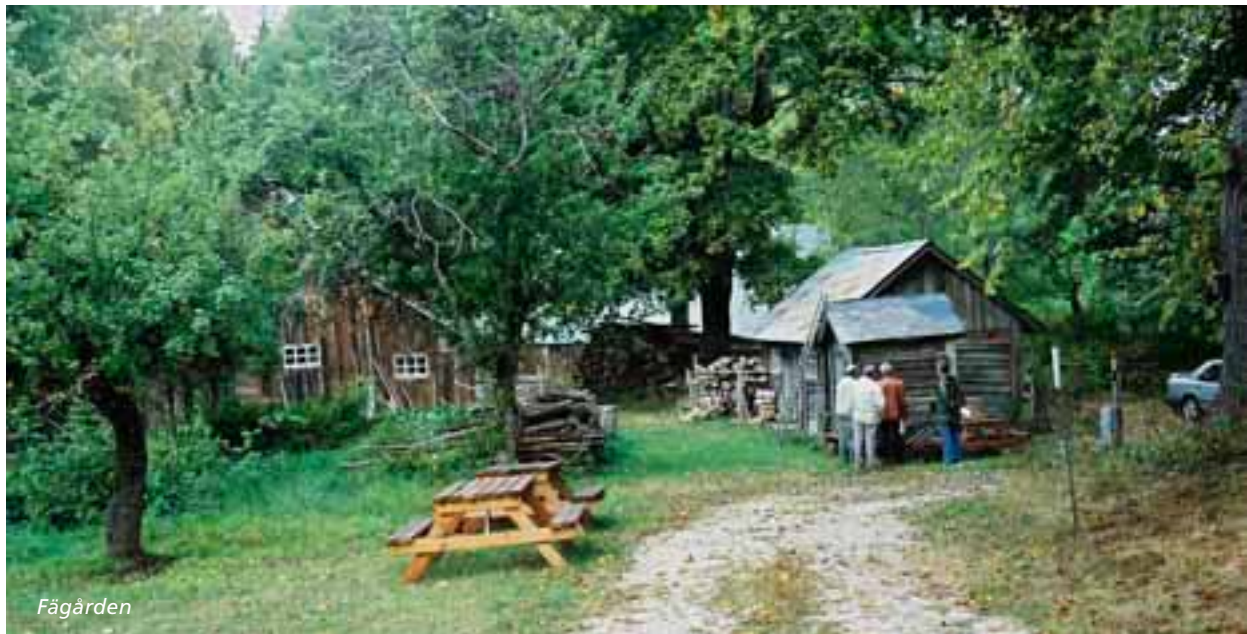
Ladugårdslängan är på traditionellt sätt sammanbyggd av flera enheter. Troligtvis är den uppförd efter skiftet i återanvänt timmer och har sedan förstörats utmed långsidorna med snedtäckor, s.k. skeckor. Centralt ligger logen med spannmåls- och foderlada. Åt väster ligger fähuset där djuren stod bundna mot ytterväggen. Fähuset saknar skulle. I västra gaveln sitter gödselluckan. Mellan fähus och lada finns en smal gång, ett s.k. skålstall med ingång till fähus och lada. Åt öster ligger stallet. Skeckorna används bl.a. till hönsburet och förvaring men utgör också förstoringar av ladorna där de gamla ytterväggarna då tagits bort. Taket var tidigare ett halmtak, ett s.k. rivetak men är numera av sinuskorrugerad, galvaniserad plåt.

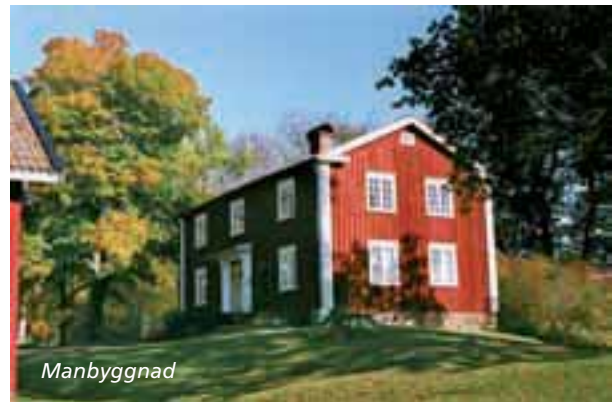
Manbyggnad

Den timrade manbyggnaden i två våningar ligger med en magnifik utsikt över nejden. Huset uppfördes 1823 och är av typen enkelstuga med sidokammar. Det är klätt med faluröd locklistpanel och har dörrömfattning och knutar i klassicerande stil. Interiört finns den stora murstocken bevarad med en köksspis, en öppen spis med uppsvängd kåpa samt en kakelugn. På 1940-talet drogs el in och fönster och ytterdörr byttes ut till de nuvarande. Rinnande vatten har aldrig installerats. Det äldre skiffertaket har ersatts med plåt men planer finns på att lägga ett nytt tegeltak istället.

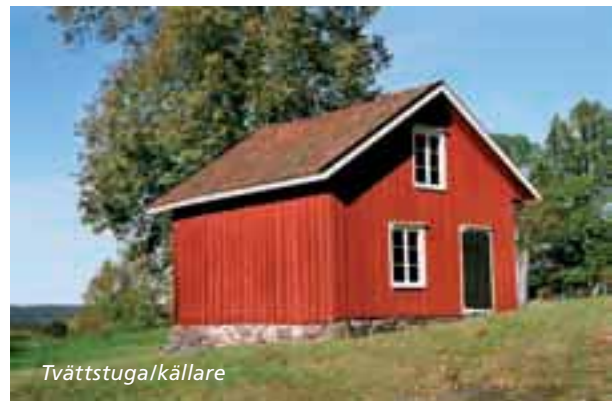
Tvättstuga/källare

Timrad tvättstuga med naturstensgrund och tak täckt med tvåkupigt tegel. Byggnaden som även använts vid slakt har en underliggande källare för potatis och annan förvaring.

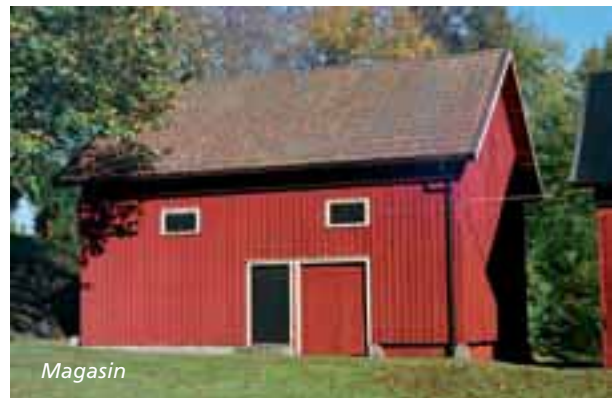
Magasin

Det timrade magasinet från 1935 är klätt med faluröd locklistpanel och täckt med tvåkupigt tegel. Byggnadens bottenvåning innehåller till höger vedbod och till vänster vishusbod och verkstad. Detta utrymme har också använts för slakt och här finns en kvarn för tillverkning av gröpe. En brant trappa leder till loftet där spannmålen förvarats på golvet.

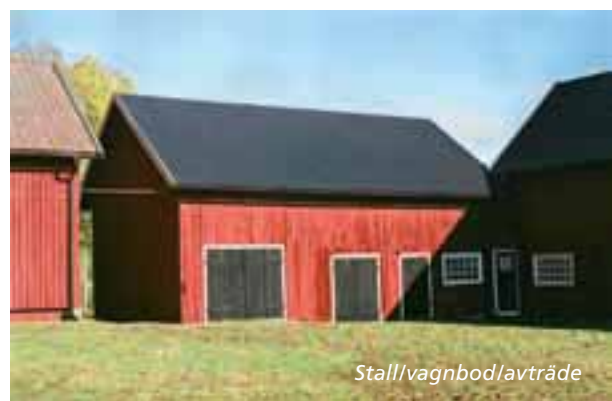
Stall/vagnbod/avträde

I vinkel med ladugårdslängan ligger stall och vagnbod i timmer och stolpverk. Hästen fanns kvar på gården till 1970. Den lilla dörren i vinkeln mot ladugården leder till avträdet.
