GÅRDAR I DALSLAND

- en bebyggelsehistorisk översikt

Länsstyrelsen i Västra Götalands län, publikation 2008:85

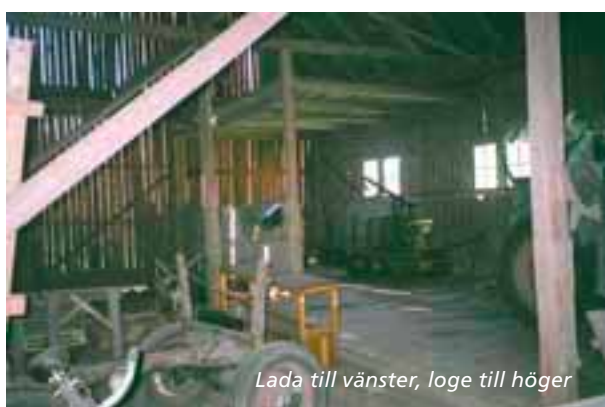
Lada till vänster, loge till höger

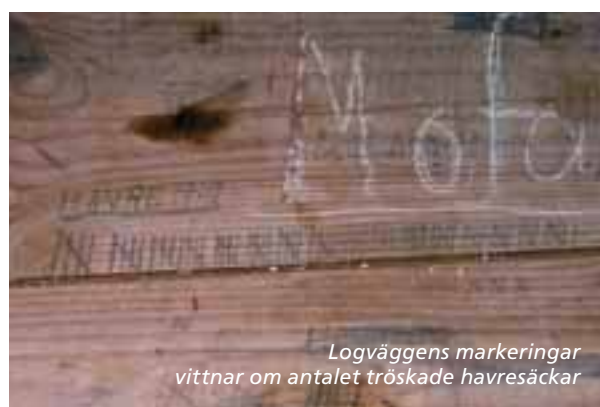
Logväggens markeringar vittnar om antalet tröskade havresäckar

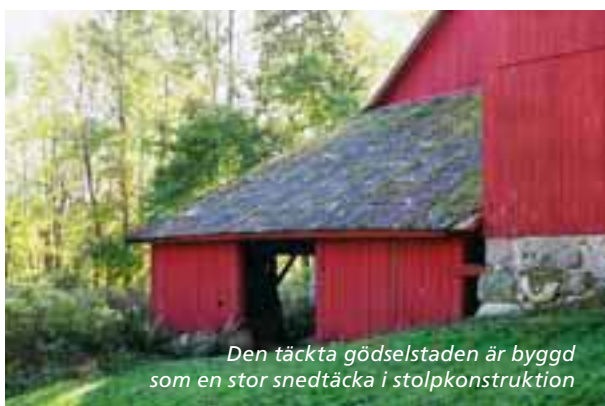
Den täckta gödselstaden är byggd som en stor snedtäcka i stolpkonstruktion

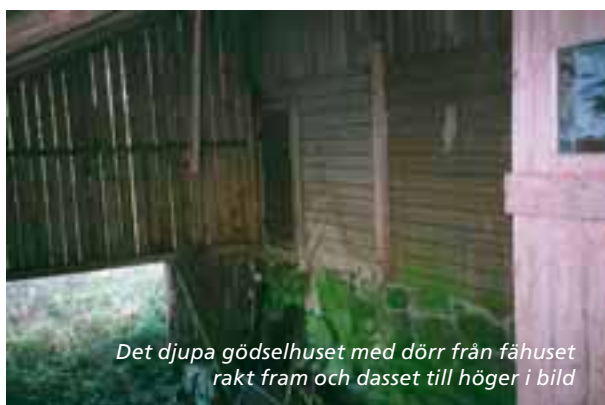
Det djupa gödselhuset med dörr från fähuset rakt fram och dasset till höger i bild

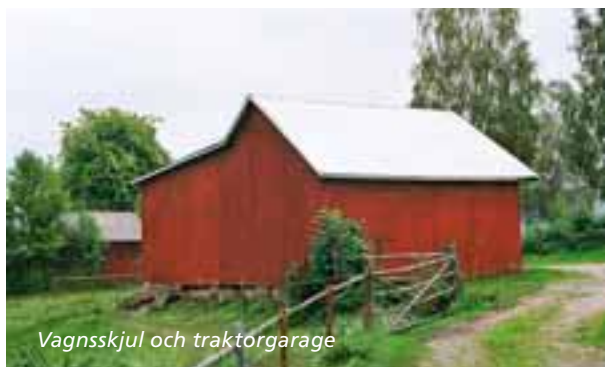
Vagnskjul och traktorgarage

Längst ner i fägården ligger en vagnbod med ett extra spannmålsloft för vete från ca 1900. Ett vagnsskjul och traktorgarage byggdes sedan till som en snedtäcka på baksidan 1985. Huset är byggt i resvirke med slät panel och har numera plåttak.

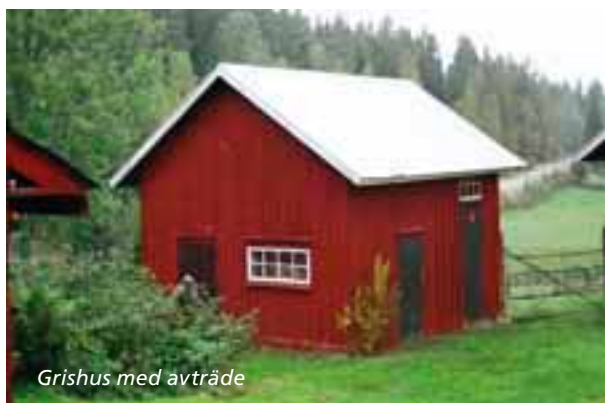
Grishus med avträde

Mellan källarboden och ladugårdslängan ligger ett fristående timrat hus med utrymme för gårdens grisar och ett avträde med tre sitthål.

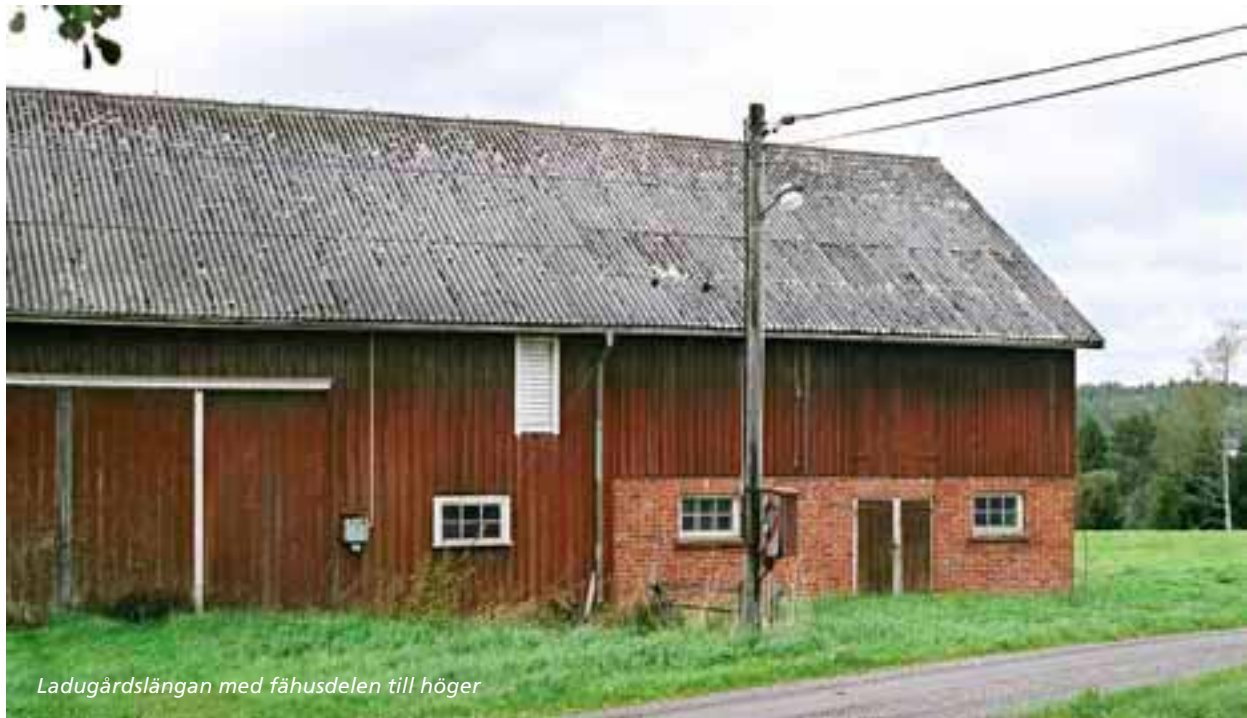
Ladugårdslängan med fähusdelen till höger

Ladugårdslängan nyuppfördes 1942 efter att den gamla brunnit ner året innan. Fähuset murades i tegel och har plats för ca sex kor, kvigor och kalvar. Här hölls även höns och grisar. Ursprungligen låg ett stall för två hästar i byggnadens andra ände. Här byggdes dock till en vagnbod med ovanpåliggande magasin med skulltork när skördetröskan började användas på gården vid 1960-talets mitt. Ladugårdslängan har fina tidstypiska detaljer såsom ventilationsgaller och eternittak.

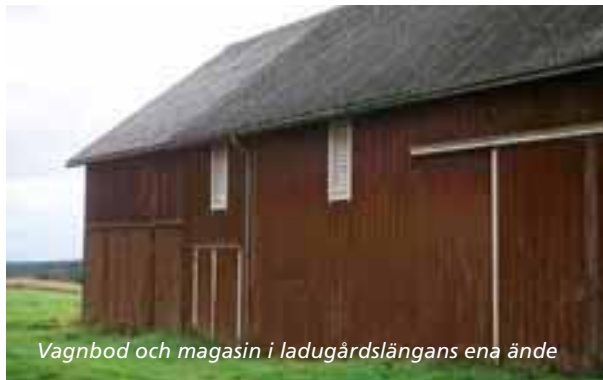
Vagnbod och magasin i ladugårdslängans ena ände

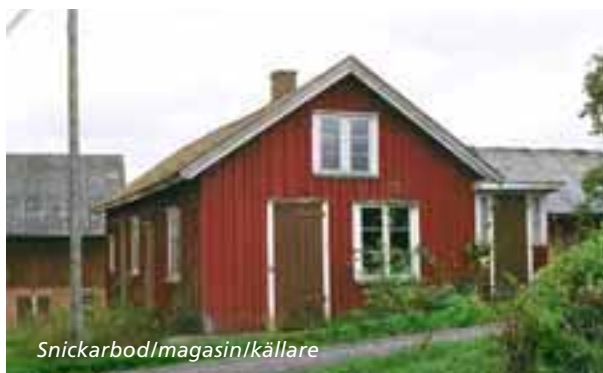
Snickarbod/magasin/källare

Mellan man- och fägård ligger snickeriet som är ihopbyggt i vinkel med spannmålsmagasin och källare samt dass. Snickeriet har isolerade väggar och murstock och här arbetade Gustav Johansson med snickeri, exempelvis tillverkning av karmar och fönster för avsalu. Källaren lär vara murad av ett stort "granitägg" som hittats på ägorna och sedan huggits till lagom block att bygga av. Ovanpå källaren förvarades spannmål och här står också gårdens gröpekvarn.

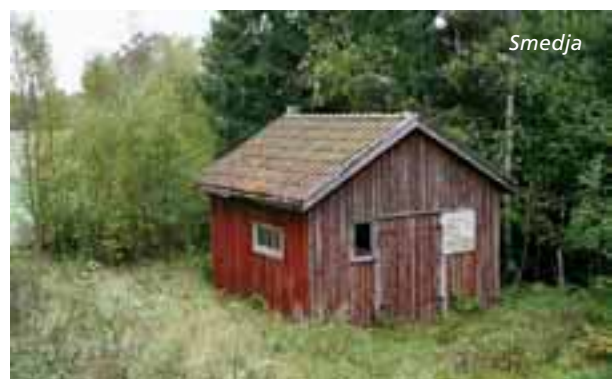
Smedja

Intill sågen ligger en smedja. Den uppfördes vid 1940-talets slut och ersatte då en äldre som låg på samma plats. Smedjan har eternitskorsten och inuti finns blåsbälgen bevarad. Smidet som utfördes var till husbehov.

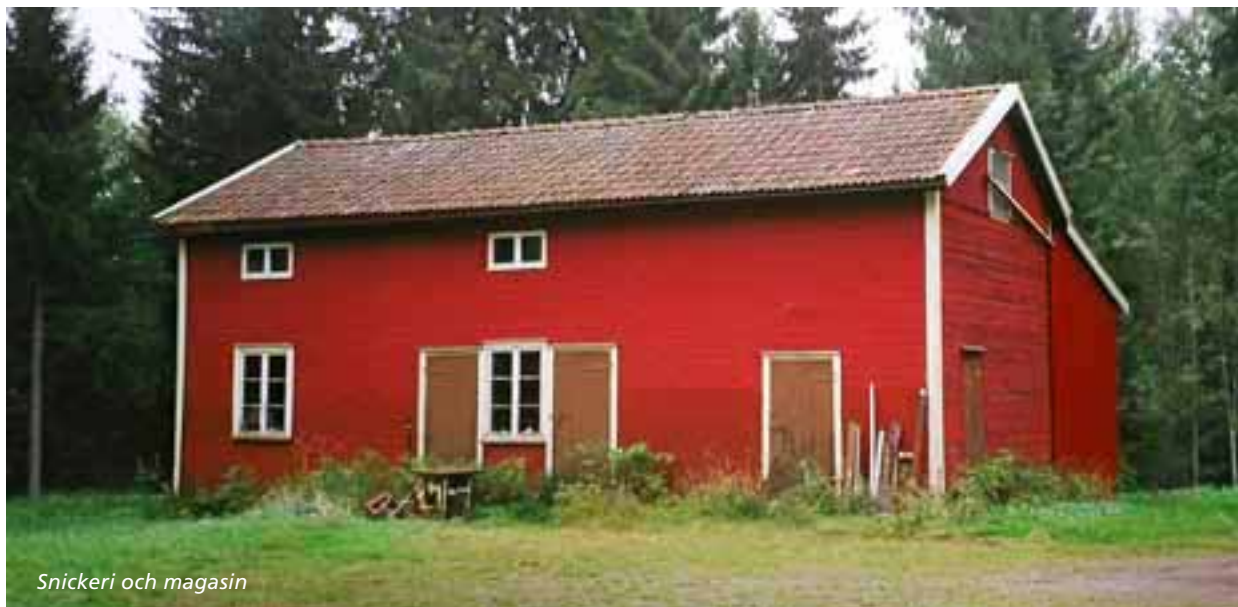
Snickeri och magasin

Snickeri uppfört under andra världskriget. Huset har liggande panel och tegeltak och spannmålsloft ovanpå snickeriet. Här tillverkade Arnes och Tores far bland annat gengasved under kriget. En snedskecka har byggts till på baksidan för förvaring av traktorer.

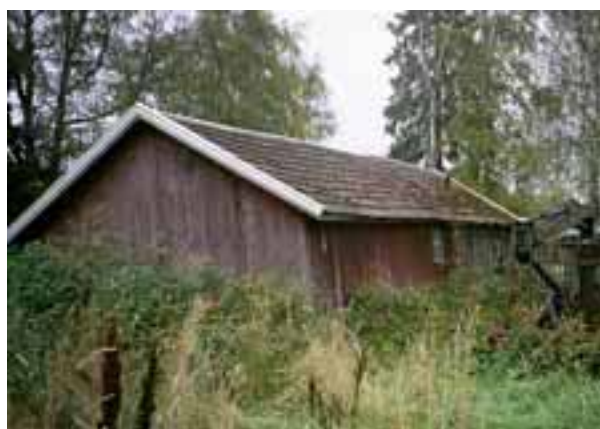
Smedja och snickeri/verkstad

I sågen förlängning ligger en lägre byggnad som innehåller smedja och verkstad med snickeri. Byggnaden är från 1930-talet och här har bland annat tillverkats timmerkällkar för försäljning. På taket ligger gjutna cementpannor.

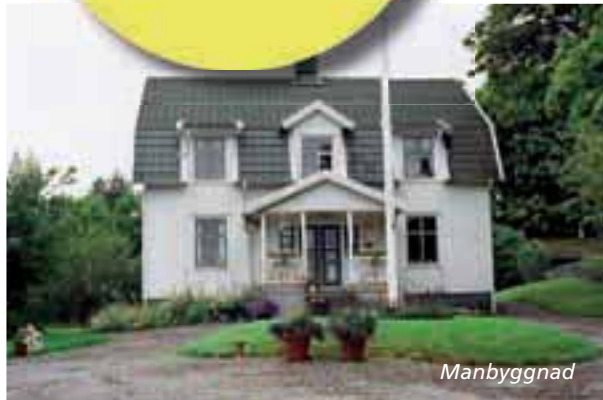
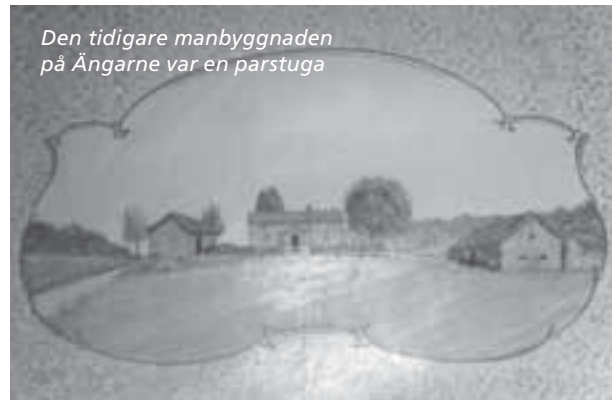
1. Manbyggnad

Den nuvarande manbyggnaden på Ängarne stod inflyttningsklar till julen 1925. Huset har stomme i timmer, oljemålad locklistpanel, murad grund i konststen samt mansardtak. Taket täcktes ursprungligen med gröna falsade betongpannor tillverkade i Färgelanda. De nuvarande pannorna är moderna men gröna för att knyta an till originalet.

Huset försågs från början med centralvärme och rinnande vatten och under halva byggnaden finns källare med pannrum och matkällare. År 1960 installerades toalett och badkar. Huset har genomgått en totalrenovering 1989-90. Då förnyades bl.a. alla ytskikt och vissa förändringar gjordes i planlösningen. Vid renoveringen hittades inskriptioner i väggen som berättar vilka som byggde huset. Exempelvis var det Albin Hjoberg som stod för murerarbetena.

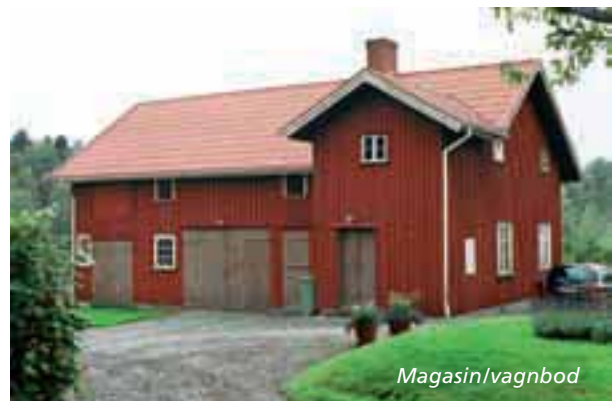
2. Magasin/vagnbod

Magasinet ligger som en flygel till manbyggnaden. Det uppfördes 1915 i resvirke och är klätt med faluröd locklistpanel. På taket ligger numera tegelimiterande plåt. Huset inrymmer från vänster vedbod med tillhörande loft, vagnbod med gjutet golv samt en liten lägenhet med rum och kök. Ovanpå vagnboden finns spannmålsloftet som nås via en brant trappa med separat ingång. Under köket ligger potatiskällaren med ingång från gaveln.

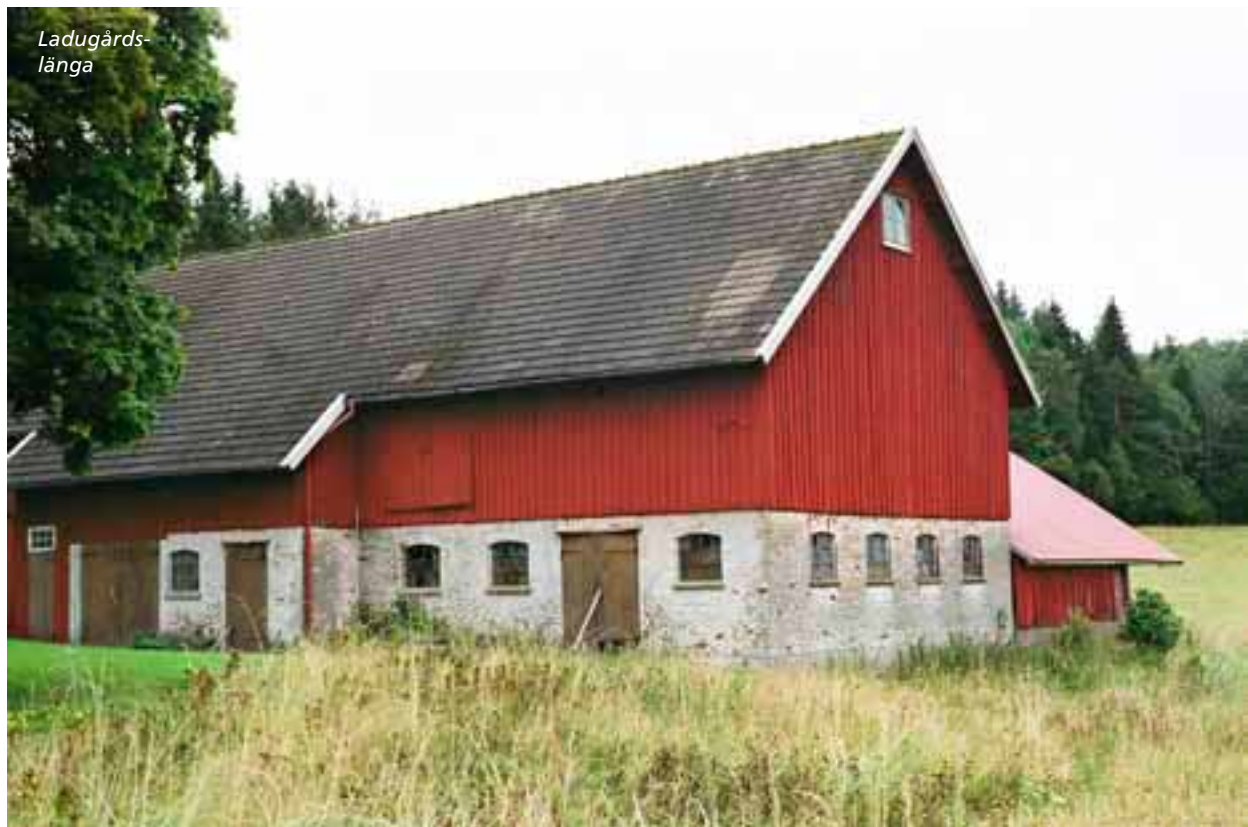
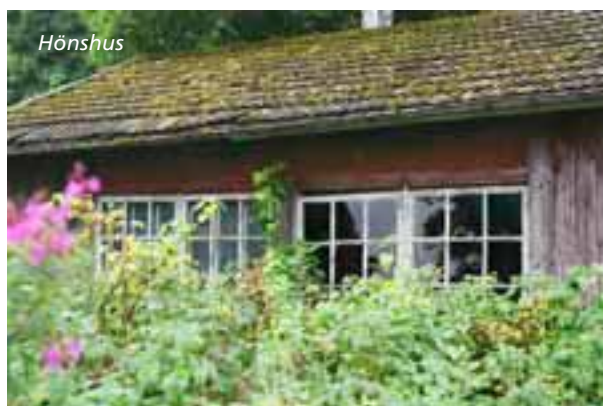
3. Ladugårdslänga

Ladugårdslängan i vinkel med manbyggnaden är uppförd 1931. Den har loge med lador och redskapsdel i resvirke med faluröd slät panel samt fähus i putsat tegel. De välvda fähusfönstren är av gjutjärn och taket täcks med falsade betongpannor. På baksidan av fähuset ligger ett gödselhus i regelverk med gjuten platta. I en mindre utbyggnad på framsidan finns avträde, vagnbod och mjölkkrum. Innanför detta ligger stallet med plats för två hästar. En lyfthiss skötte inlastningen på skullen ovanpå fähuset. Enligt *Svenska gods och gårdar* rymdes på 1940-talet åtta kor, fyra ungdjur, fyra grisar samt fyra får. Nuvarande ägarens far hade senare 20 kor men avvecklade mjölkproduktionen kring 1975. Fähuset har centralt foderbord och maskinell spannmjolkning finns installerad. Under senare tid har också höns och kalkoner hysts i fähuset.

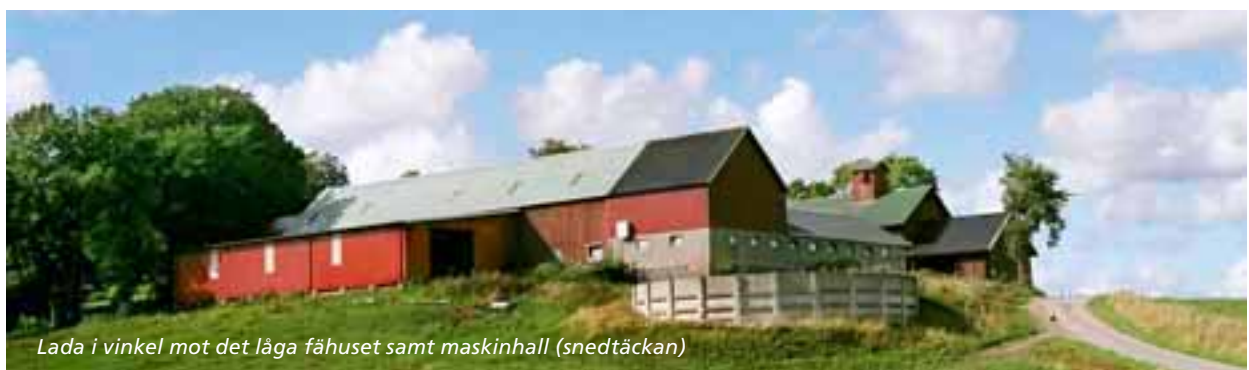
Lada i vinkel mot det låga fähuset samt maskinhall (snedtäckan)

I vinkel med fähuset ligger en äldre del med log- och ladutrymmen från 1971. Denna del är uppförd i resvirke och klädd med faluröd slät panel och används för förvaring av halmbalar m.m. En lyfthiss är installerad för inlastning. På baksidan ligger en tillbyggd maskinhall från år 1999. Maskinhallen är byggd som en stor snedtäcka. Den har regelstomme samt takbjälkar av limträ och är utvändigt helt klädd i plåt.

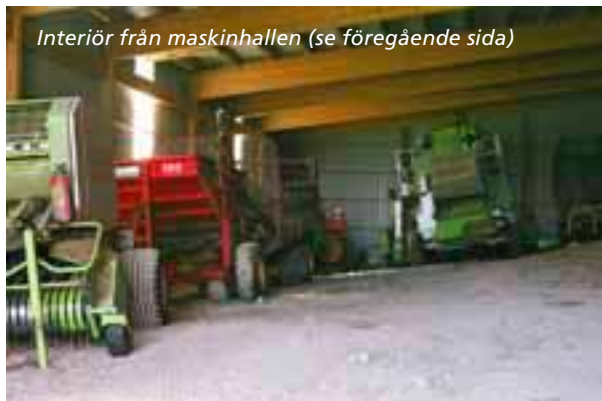
Interiör från maskinhallen (se föregående sida)

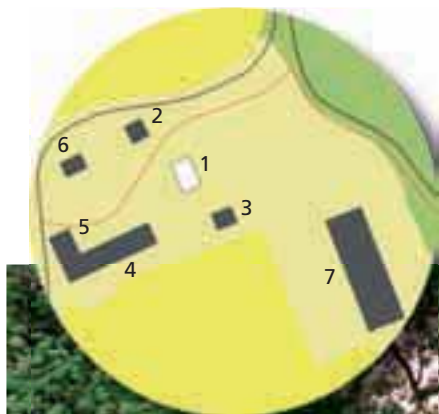
Nuvarande bebyggelse på Södra Kylsäter 2:5 (Norra Kylsäter)

1. Manbyggnad (tidigt 1800-tal)
2. Statarbostad (1880-tal och 1920)
3. Magasin (1890-tal)
4. Ladugårdslänga (ca 1870)
5. Fårhus (ca 1900)
6. Grishus (ca 1900)
7. Grisstall (1995)

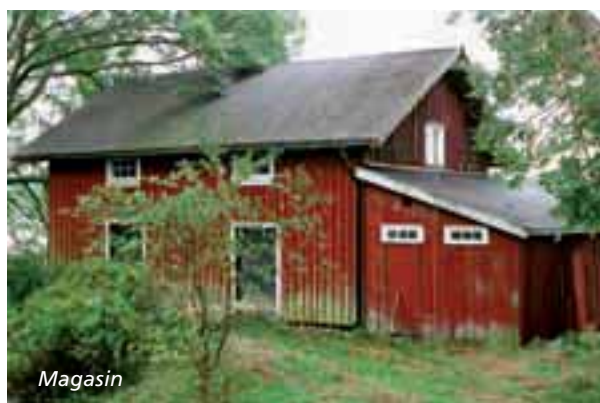
Magasin

Snett bakom manbyggnaden ligger gårdens magasin. Byggnaden är timrad och klädd med faluröd locklistpanel. Det vänstra utrymmet är en visthus-

bod med trappa upp till spannmålsloftet. Det högra innehåller vedboden. Till höger är en snedtäckt tillbyggd innehållande två avträden. På allt ligger idag plåttak.

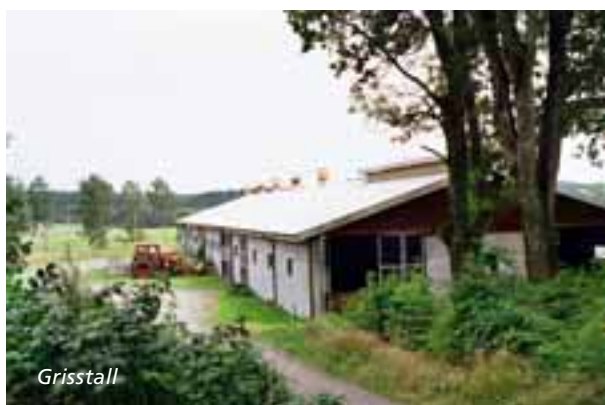
Grisstall

Smågrisstall för 84 suggor plus kultingar uppfört 1995 av betongelement. På taket ligger cebonit. I byggnaden finns plats för betäckningsavel, BB, familjebboxar, sinsuggor, foder samt personalutrymmen.

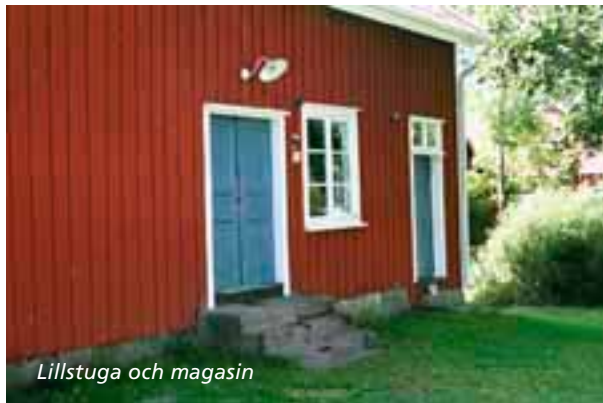
Lillstuga och magasin

Timrat, mindre hus med magasin och ett bostadsrum och kök. Huset är samtida med huvudbyggnaden och har faluröd panel och tak med tvåkupigt tegel. En familj bodde här på 1940-talet. Senare har utrymmet använts som hönsbarn och numera för förvaring och snickeri. Bakom en separat dörr leder en brant trappa upp till spannmålsloftet. Här har spannmålen förvarats på golvet och brädfodring finns bevarad utmed väggarna.

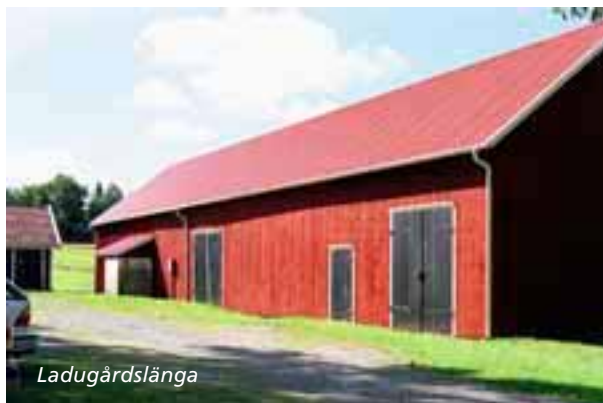
Ladugårdslänga

Ladugårdslängan har mycket av sitt utseende från en större om- och påbyggnad 1940. Fåhuset är timrat och efter utbyggnaden hade man tio kor och fem ungdjur kring ett centralt foderbord i fåhuset och tre hästar i stallet. Spannmjölkningsmaskin med vakuumbledningar finns installerat. Ett mjölkkrum är tillbyggt utanför ingången till fåhuset.

Logen har genomfart och ett ladutrymme på var sida. När lyfthiss installerades på rännets togs saxarna bort i takkonstruktionen och stödben sattes dit. Nyligen har tegeltaket ersatts av tegelimitrande plåt.

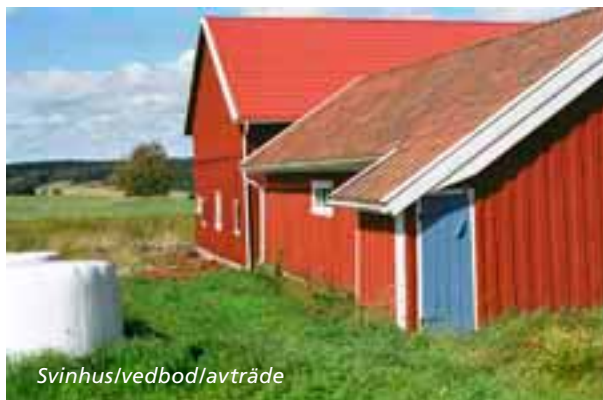
Svinhus/vedbod/avträde

I vinkel med ladugården ligger ett f.d. svinhus och vedbod. Det västra utrymmet har gjutna golv och gjuten nedre del av väggarna. Ovanför vidtar timrade väggar. Här hölls tidigare suga med kultingar. Numera används utrymmet som bilverkstad.

Det östra utrymmet är vedbod. Väggarna av stolpverk är klädda med panel med vankantade lock. Under taktegel och masonite ligger det äldre halm-taket kvar. Vedboden är på baksidan sammanbyggd med ett litet avträde.

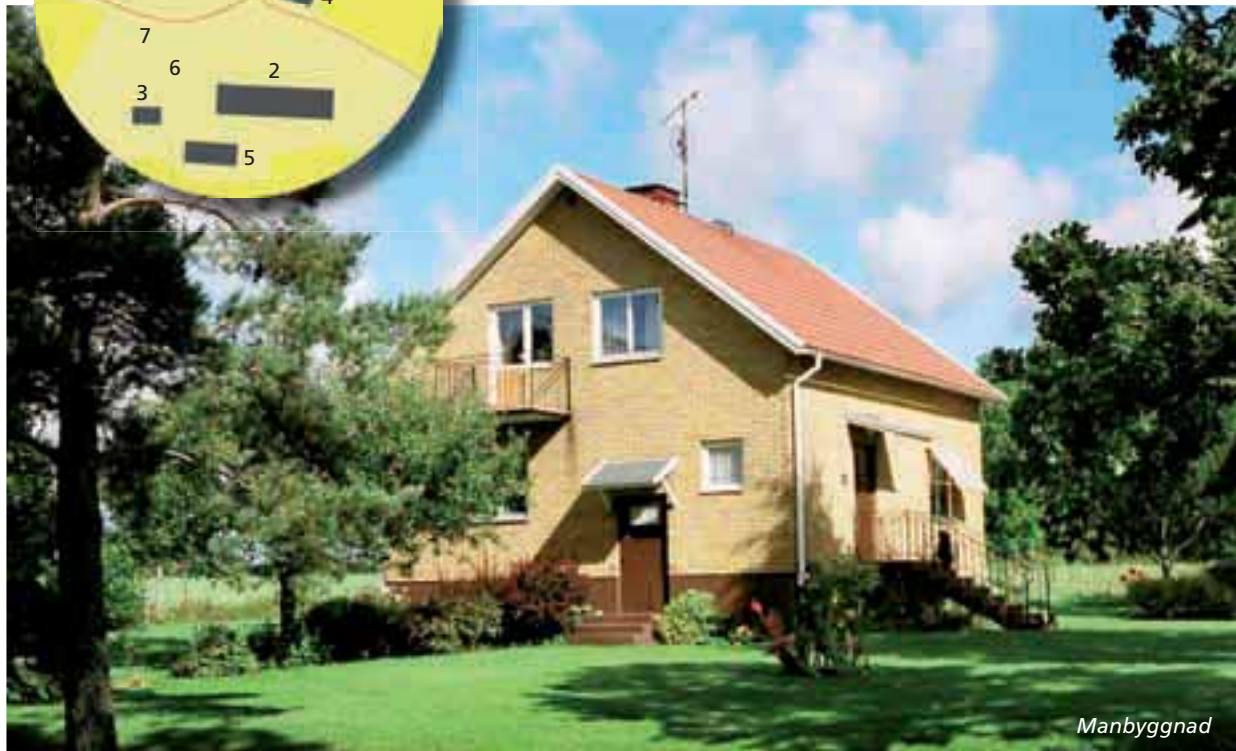
Manbyggnad

Det nuvarande boningshuset uppfördes under 1950-talets andra hälft. Huset är byggt efter Kungl. Bostadsstyrelsens huvudritning 166 för trähus men uppfördes istället med stomme av blåbetong. Fasaderna är klädda med gult tegel och på taket ligger tvåkupigt tegel. Huset har en fyrdelad planlösning med kök, rum och vardagsrum samt hall med trappa och badrum. Det försågs med pannrum i källaren och vattenburen värme. Till källaren förlades också tvättstuga, mat- och rotfruktskällare.

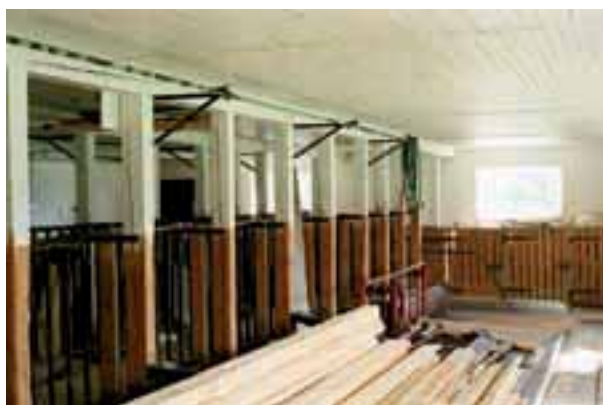
Interiör från det ljusa fähuset med bl.a. fodergrindar i metall och vakuumrör till mjölkmaskinen.

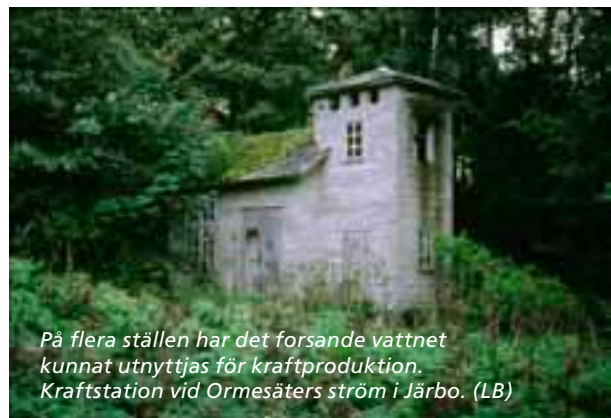
På flera ställen har det forsande vattnet kunnat utnyttjas för kraftproduktion. Kraftstation vid Ormesätters ström i Järbo. (LB)

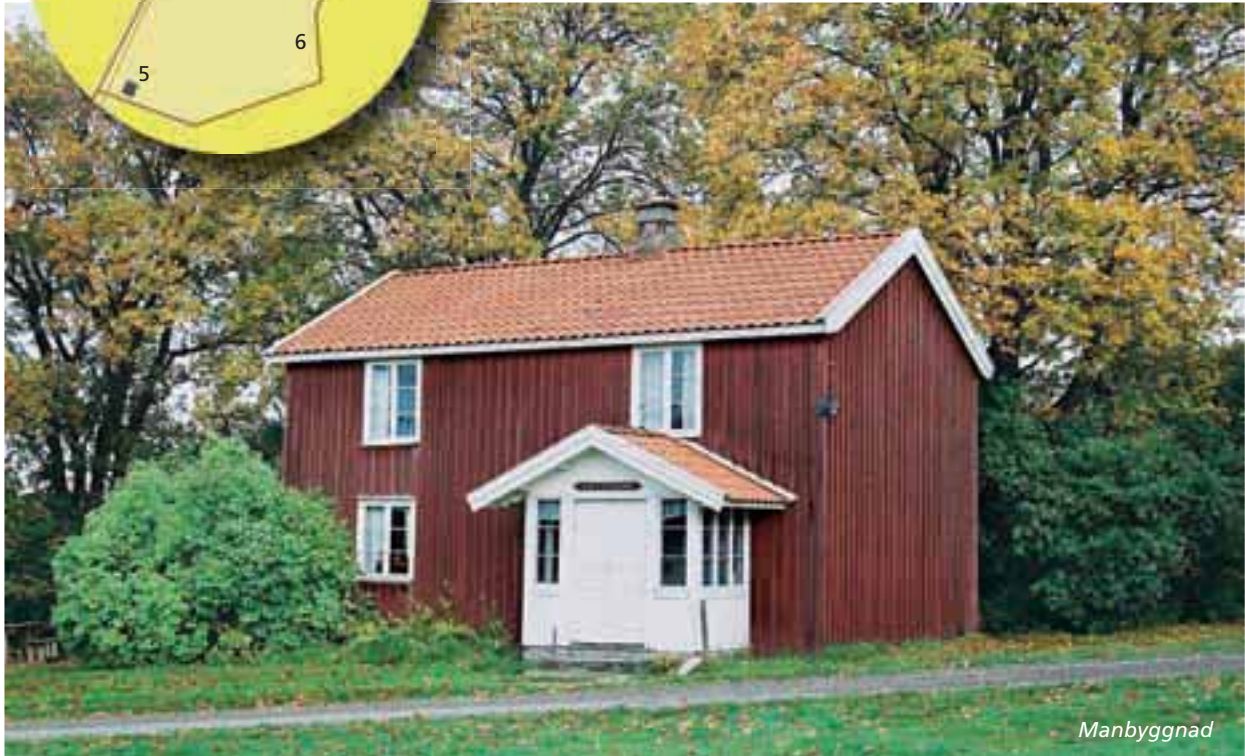
1. Manbyggnad

Det timrade boningshuset är till sin utformning en klassisk Dalslandsstuga med enkelstugans planlösning i såväl över- som undervåning. Byggnaden är karaktäristiskt hög med flack takvinkel, relativt kraftiga vindskivor och med små takutsprång. Väggarna är klädda med faluröd stående locklistpanel och på åstaket ligger enkupigt tegel. En veranda tillkom kring 1900 och har senare glasats in.

Interiört är spiskomplexet i köket och rörspisarna i kamrar och salen/anderstugan bevarade. Huset har aldrig fått separat kök utan köksfunktionen ligger i stugan. Nedre kammaren har använts som sovrum medan övre kammaren haft kvar sin ålderdomliga funktion som förvaringsutrymme in på 1900-talet. På 1920-30-talen genomfördes en större renovering då lerklining och ytskikt förnyades och golven försågs med linoleummattor. Möjligen drogs vatten in vid denna tid. En handpump fanns tidigare i köket. På 1960-talet installerades diskbänk. Alla rum utom övre kammaren har sedan tapetserats ytterligare en eller ett par gånger.

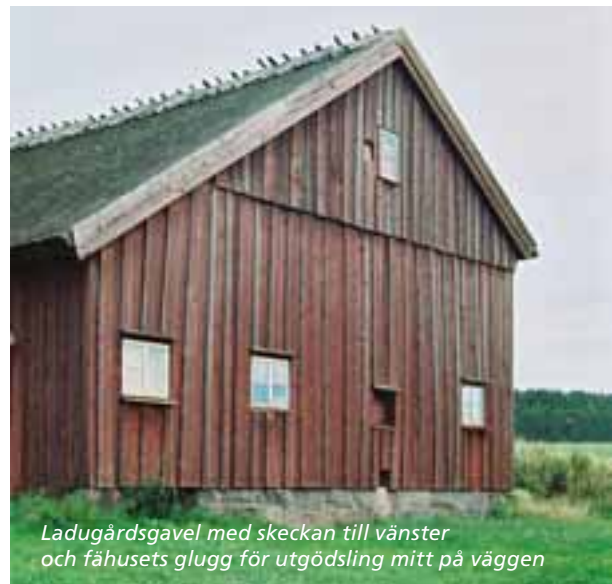
Ladugårdsgavel med skeckan till vänster och fähusets glugg för utgödsling mitt på väggen

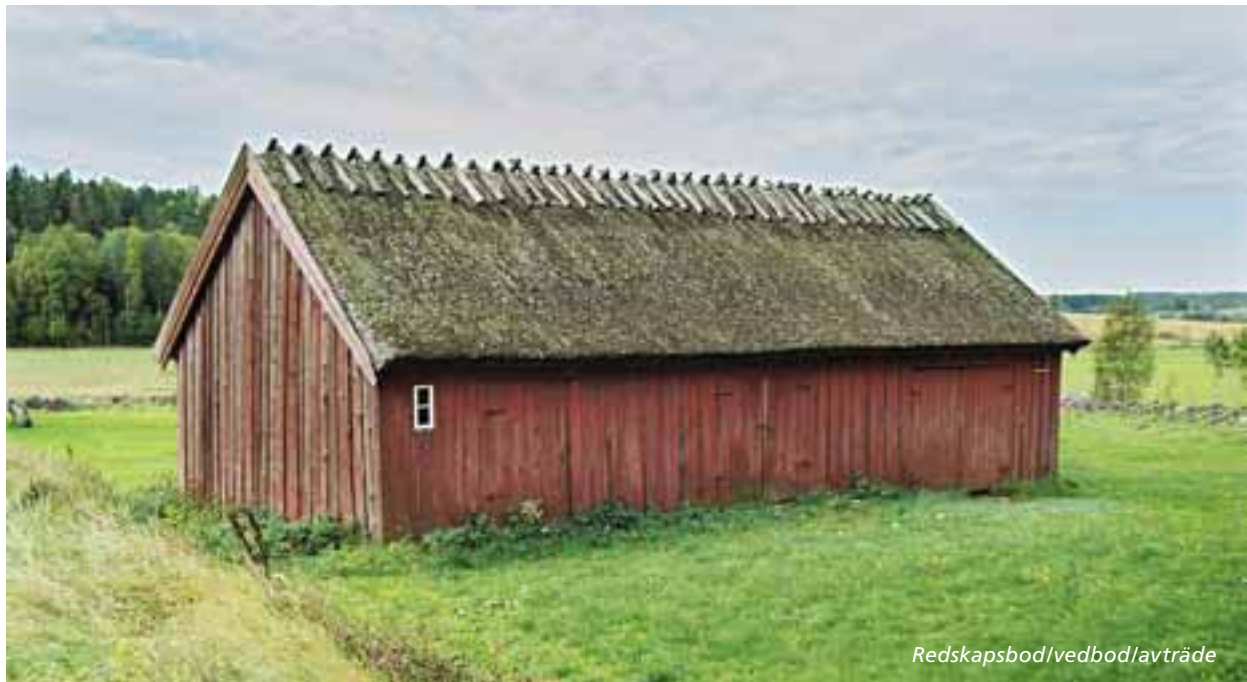
Redskapsbod/vedbod/avträde

Redskapsboden från 1800-talets andra hälft ligger i vinkel med ladugårdslängan. Byggnaden är utförd i stolpkonstruktion och klädd med faluröd lockpanel. I byggnaden har man förvarat vagnar och redskap. I östra delen finns vedboden och i västra delen det inbyggda avträdet med överljusförsedd bräddörr på gaveln. Huset har ursprungligen haft halmtak och därefter tvåkupigt tegel ovanpå halmen. Sedan 1990 ligger ett vasstak på byggnaden.

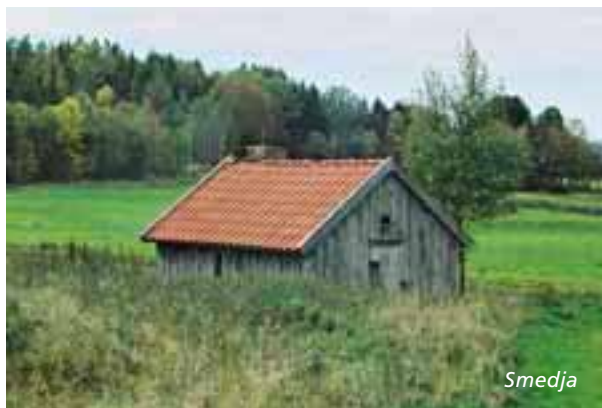
5. Smedja

Gårdssmedjan uppfördes 1908 och genomgick upp-
rustning kring 1990. Den är byggd i stolpkonstruk-
tion och klädd med omålad stående panel med van-
kantade lock. Åstaket täcks av enkupigt tegel.
Huset har endast jordgolv och härden i natursten är
placerad i hörnet. Skorstenen har hallar ovan nock.

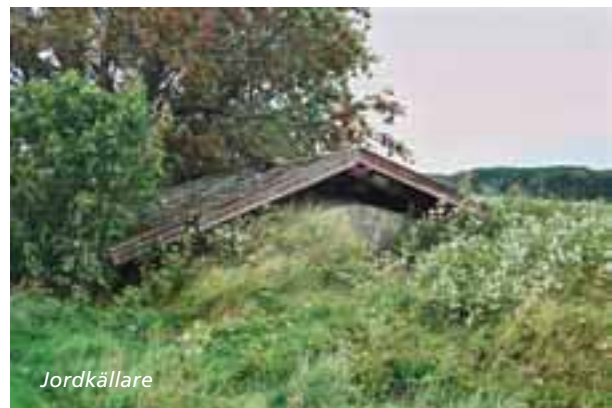
Jordkällare

Den lilla källaren är gjuten i betong och har årtal
1922 inristat över dörren. Det hela täcks av en tak-
konstruktion som från början täcktes av falsade
cementpannor, troligen av lokal produktion. Vid
renovering kring 1990 fick taket göras om och
täcktes därefter med tvåkupigt tegel. I källaren har
rotfrukter förvarats och längs väggarna finns hyll-
plan för sylt och saft.

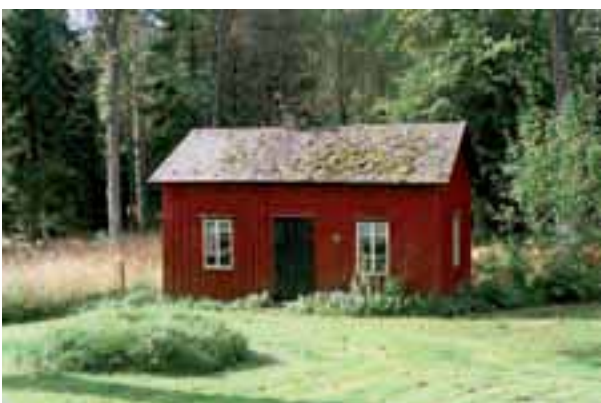
2. Bod/källare

Framför boningshuset finns en timrad bod med faluröd lockpanel. Ett äldre papptak har ersatts med plåt. Under boden ligger en potatiskällare av gråsten. I boden har man förvarat mat, exempelvis mjöl i bingar och kött i kar med saltlake.

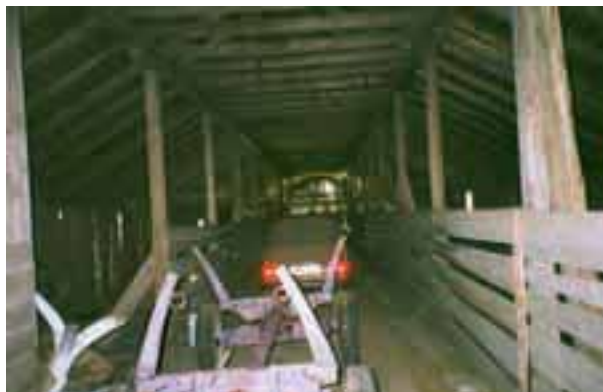
Överst: Körbanan på skullen. Höet tippades ur åt båda sidor. Längre fram finns en vändplan där vagnen kunde vändas runt så att hästarna slapp backa ut.

Den äldre ladugårdsdelen innehåller många intressanta lösningar som måste varit mycket rationella på 1920-talet. Exempelvis finns längs med skullen en körbana där hästekipaget kunde köra upp och tippa ur höet åt båda sidor. I fähuset stod korna uppställda utmed centrala gångar varifrån det gick lätt att utfodra och där också en vagn på räls underlättade utgödslingen. Med en handpump i ena hörnet försågs korna med vatten, två kor per drickkopp. Vid 1900-talets mitt fanns sex kor, två tjurar samt ett ungdjur på gården. Mjölkkorna fanns kvar till mitten av 1970-talet. Hästen fanns kvar länge i jordbruket. Traktor kom till gården 1980 i samband med att nuvarande brukare tog över.

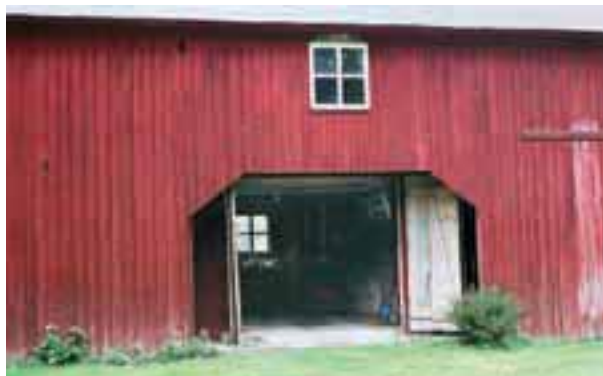
Underst: I det skyddade utrymmet framför logportarna kunde exempelvis råolja motorerna stå vid tröskningen.
