HUS MED HISTORIA

Hembygdsföreningar i
Västra Götaland berättar
om spännande renoveringar
och unika byggnader

Länsstyrelsen i Västra Götalands län, Rapport 2013:09

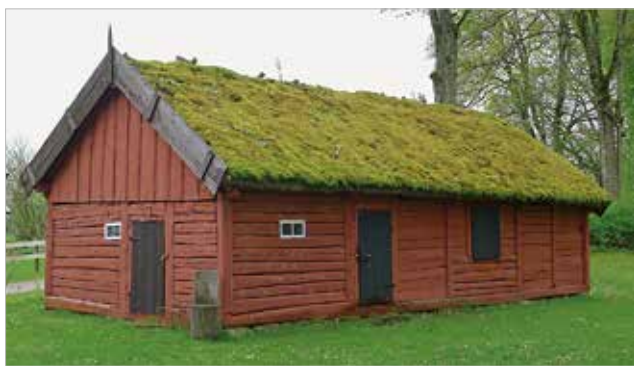
Ladugården under pågående takomläggning. 'Det är ett riktigt mästerverk, ett konstverk för folket!' säger Eva Petterson från hembygdsföreningen och beundrar det färdiga vasstaket.

Omläggningen av vasstaket på ladugården utfördes av vasstaksläggaren Lars Galle i Nossebro, men engagerade medlemmar i föreningen bidrog med stor hjälp under arbetets gång. Hasselkäpparna, som binds ihop med vassen och håller den på plats, hämtades i skogen intill. Mörningen vidnocken utgörs av lin odlad på ägorna kring Främmestad. Torven på ryggåsstugan grävdes upp bakom paret Fremängs trädgårdshäck bara några kilometer från hembygdsgården. Att arbetet är utfört med lokala material och lokal arbetskraft är det ingen tvekan om. »Nästan hela föreningen har på olika sätt varit delaktiga i renoveringen, tillsammans har vi lyckats att både hålla nere kostnaderna och bevara byggnaderna. Kunde dom förr i tiden så kan vi nu, vi är inte rädda att få smuts under naglarna!« säger Gunnar och skrattar.

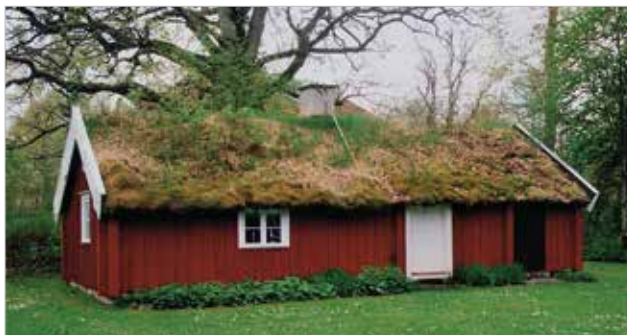
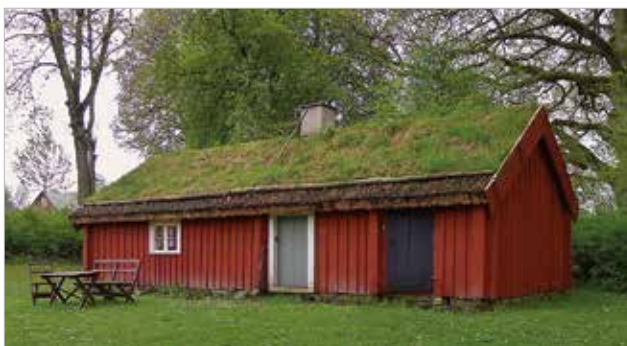
Den lilla ryggåsstugan före och efter takomläggningen. De nya vindskivorna målades med falu rödfärg.

Enkelstugan, eller fornstugan som föreningen själva kallar den lilla ryggåsstugan, hade före restaureringen ett vasstak. Men Gunnar Fremäng från hembygdsföreningen tillägger att det mer liknande ett torvtak på grund av alla växter som slagit rot under åren. När taket nu skulle läggas om diskuterade antikvarie Thomas Carlquist från Västergötlands museum/Västarvet tillsammans med hembygdsföreningen om att istället lägga på ett traditionellt vass- och torvtak. Denna typ av taktäckning har en gammal tradition i Västergötland. Istället för näver användes halm eller vass som tätningsskikt. Så blev det även för den lilla ryggåsstugan i Främmestad som troligtvis återfick sitt gamla utseende.

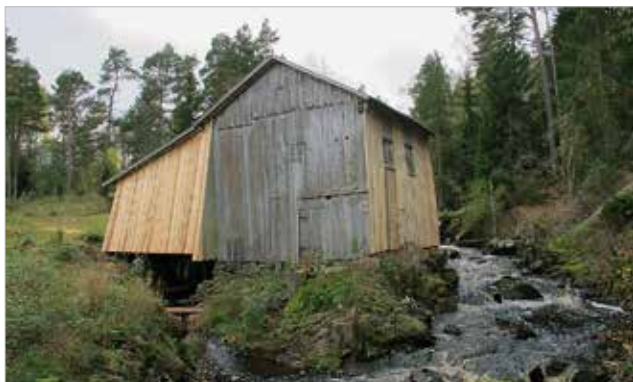
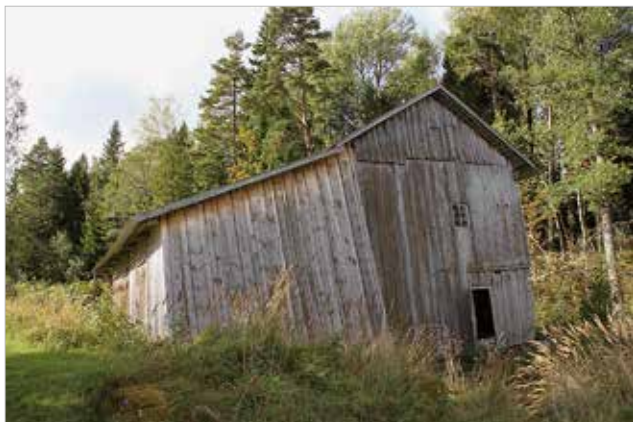
Bo berättar att när det yttersta kvarnhjulet rekonstruerades under 1960-talet blev det för stort och väggen fick vinklas utåt för att hjulet skulle få plats. Väggen lutar fortfarande även om det yttersta hjulet inte finns kvar.

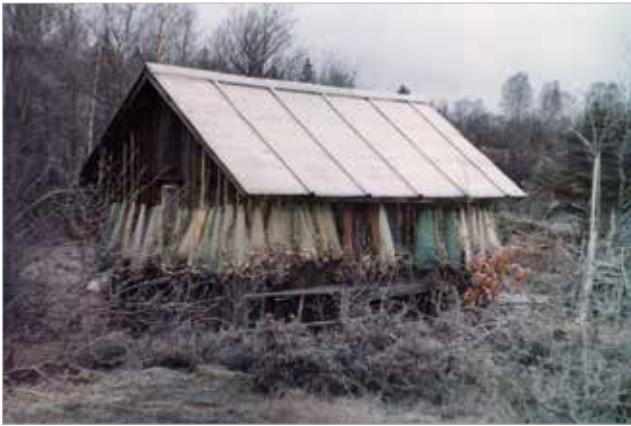
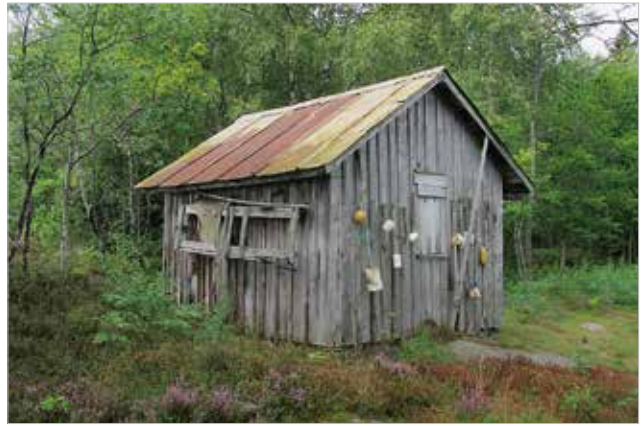
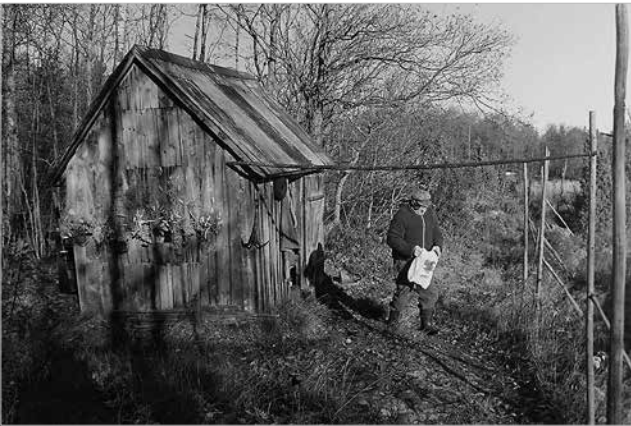
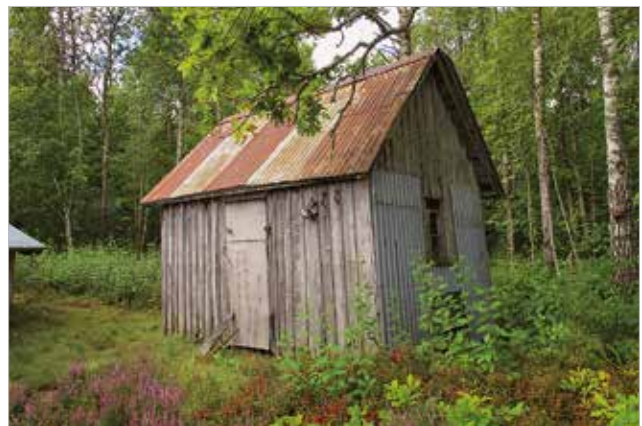
Nederst: Den gamla fiskeboden då och nu. Einar Johansson – Göstas kusin, som väglett arbetslaget under restaureringsarbetet – utanför den 'gamla' fiskeboden från 1920-talet. Överst: Den 'nya' fiskeboden från 1940-talet, bilden till vänster är tagen år 1983. Plåttaket på den 'nya' fiskeboden är gjort av gamla lock till sockerlådor, tillklippta och böjda för att passa perfekt.

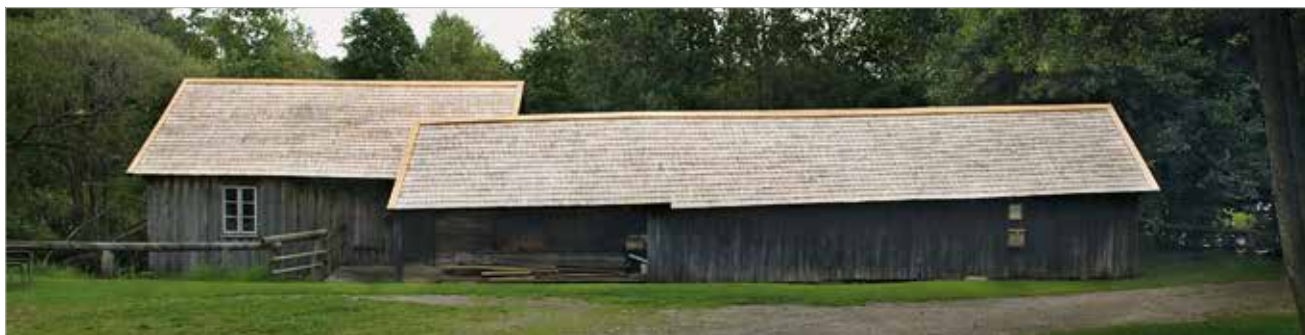
Arbetet är slutfört. Till vänster i bild syns kvarnen och till höger den långsträckt sågbyggnaden.

»Vi hade stora badkar där vi blötlade stickspånen så de inte skulle spricka när de spikades. När de är blöta ska de också böjas och barkas av så inte småkrypen kommer och bosätter sig under barken« förklarar Enar. Tre lager spån och fjorton dagar senare, den 29 juli 2012, återinvigdes kvarnen med hjälp av kommunstyrelsens ordförande Fredrik Nelander från Vara. »Vi är väldigt nöjda, taket är ju det första en besökare

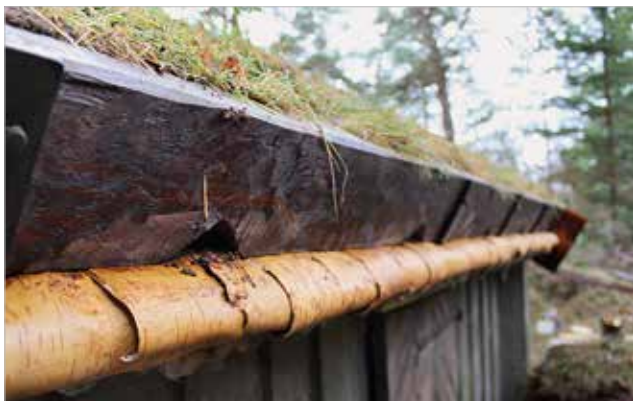
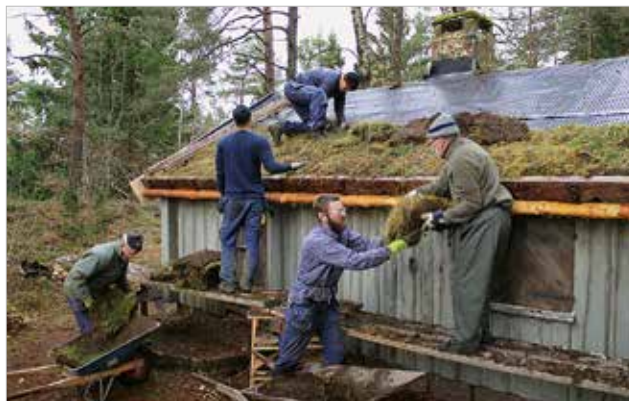
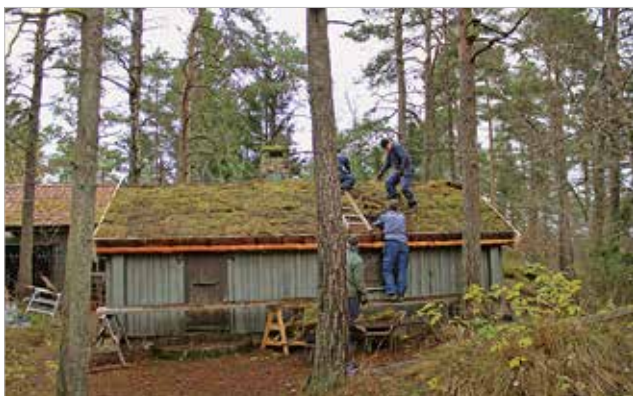
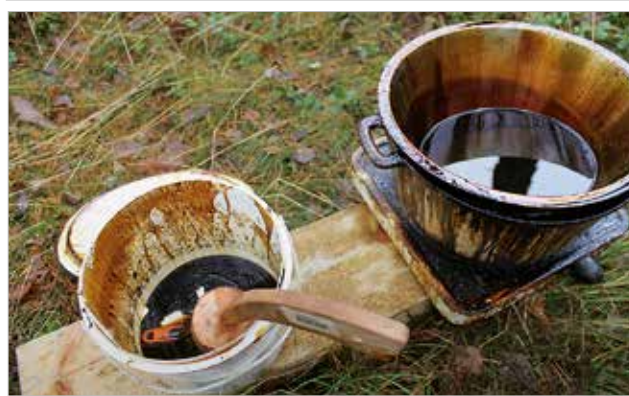
Hantverkare från firman Karl-Ers bygghantverk är i färd med förarbetet. Taket ska tätas, murkna brädor bytas ut och papp och näver ska spikas på plats.

Jonas Isaksson, Arne Skogh, Staffan Jonsing, Robin Wahlström från Karl-Ers bygghantverk får hjälp av Sven-Gunnar Lundberg från hembygdsföreningen att lägga de sista torvbitarna på plats. När allt är klart ska vindskivorna tjäras.

Den torv som används vid torvtaksläggning är inte vilken grästuva som helst. Mats berättar att den bästa torven kommer från en betad, tätvuxen äng. Ängsmarken är härdig och klarar både värmande sol och isande frost. Den täta förna som finns på ängarna bildar ett tätt rotsystem, som ger en fast och välsammanhållen tuva (Förna är de lager jord som finns högst upp i de olika jordnivåerna). Varje torvbit är cirka 40×40 cm, cirka 5–7 cm tjock och väger mellan 5–15 kg. Det nedersta lagret torv läggs med grässvålen neråt det översta lagret läggs med grässvålen uppåt. Bitarna placeras omlott för att undvika genomgående skarvar. »Gråfållerudsstugan har inte haft ett ordentligt tak på över tio år och nu är det äntligen klart!« säger Sven-Gunnar med en lättnad i rösten.

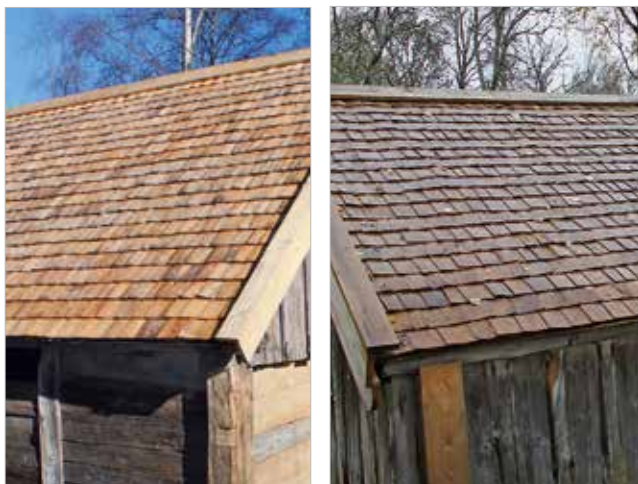
Spånet är lagt efter två olika metoder. Det till vänster (ladugården) sägs vara hållbarare i längden medan det till höger (ryggåsstugan) ska stå sig bättre mot hårda vindar oavsett vilket håll den kommer från.

När hantverkarna från *Hallbergs byggnadsvård* började arbeta med byggnaderna visade det sig att det var större skador än föreningen tidigare trott. I ryggåsstugan var den bärande mellanväggen och takåsarna i mycket dåligt skick och på ladugårdens östra gavel var det omfattande rötskador. För-

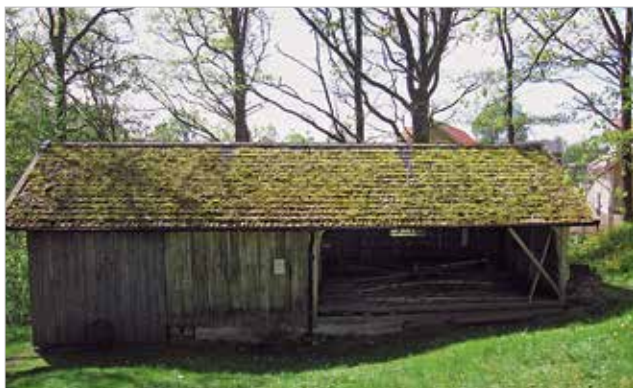
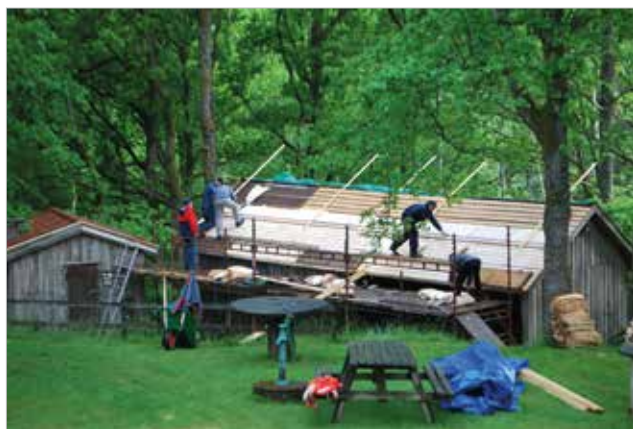
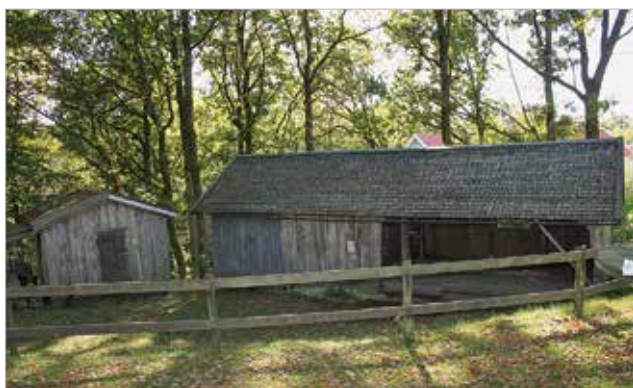
Överst: Taket var nästan helt täckt med mossa och var i allmänt dåligt skick. När taket nu skulle läggas om anordnades studiecirklar med stor uppslutning. Nederst: Arbetet är avslutat och redan efter tre år har spånet börjat mörkna.

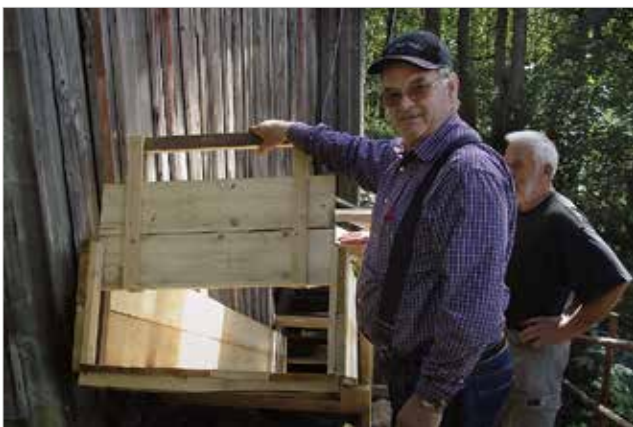
Nu har även vattenhjulet fått ett stickspåntak och en fullt fungerande vattenränna. Stig Olsson visar stolt upp arbetet. I bakgrunden står Gunnar Johansson från hembygdsförening som hjälpt till med renoveringen.

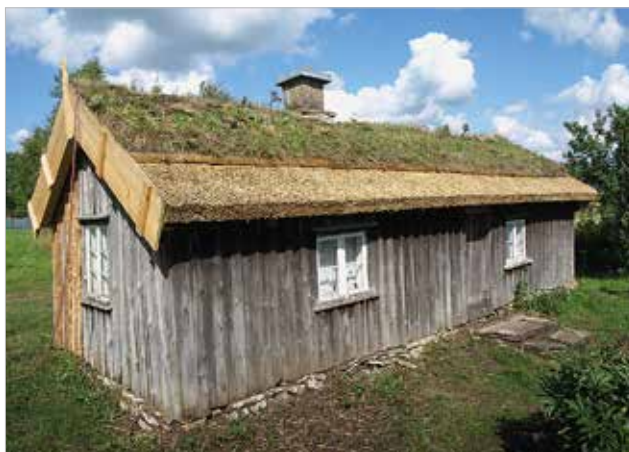
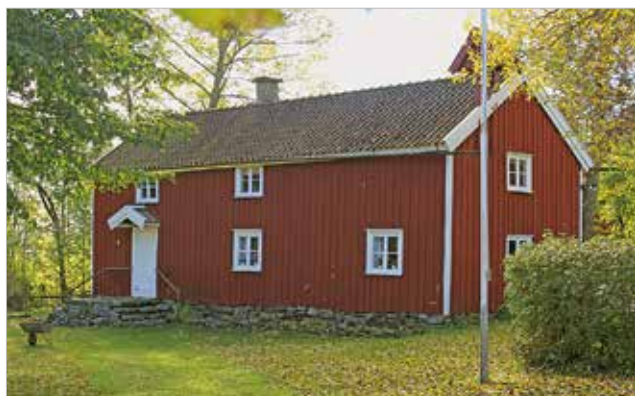
Bogastugan – Södra Vings hembygdsförening

Renovering av taket genomfördes av ideellt arbetande medlemmar från hembygdsföreningen. Taket har fått en ny fyrlags stickspåntäckning, samt nya nockbrädor och sparrar. Nya profilerade taktassar har kopierats från befintliga.

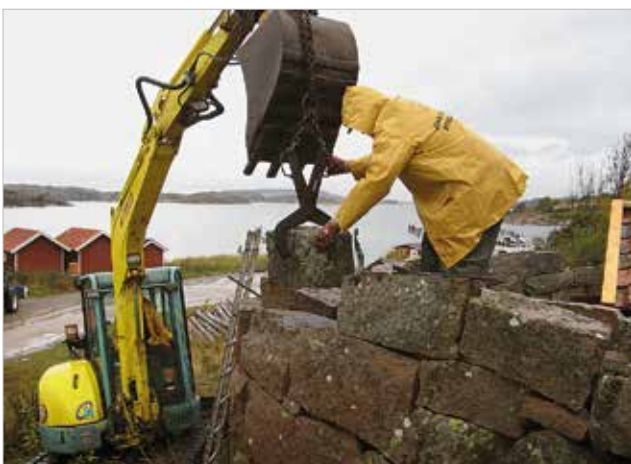
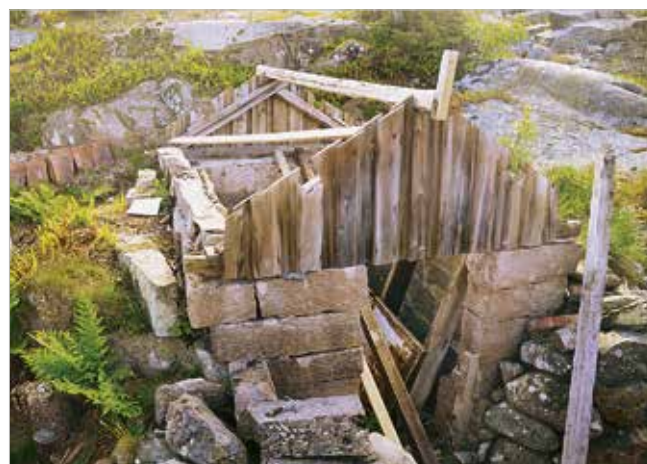
Byggnadsvård kan uttrycka sig på olika sätt. Ovan från vänster syns Uno Thuresson mäta en vindskiva för att få rätt mått. När det stora rören högs ner blev det mycket sly. Uno Hedin var en av de som hjälpte till att röja. Det är viktigt med planering, Egon gjorde en ritning över hur kruthuset skulle komma att se ut efter renoveringen. Gerles schakt kom med grävskopa för att hjälpa till och lyfta de tunga granitblocken på plats. Renoveringen har börjat, den nya mittåsen är på plats!
