## BILAGA 3A: STRANDBIOTOPER VID KRUSÅN. NEDRE DELEN AV VATTENDRAGET

## BILAGA 3B: STRANDBIOTOPER VID KRUSÅN. ÖVRE DELEN AV VATTENDRAGET

BILAGA 5A: NUMRERING ENLIGT PROTOKOLL A, VANDRINGSHINDER, VATTENHASTIGHET OCH RENSNING VID KRUSÅN. NEDRE DELEN AV VATTENDRAGET

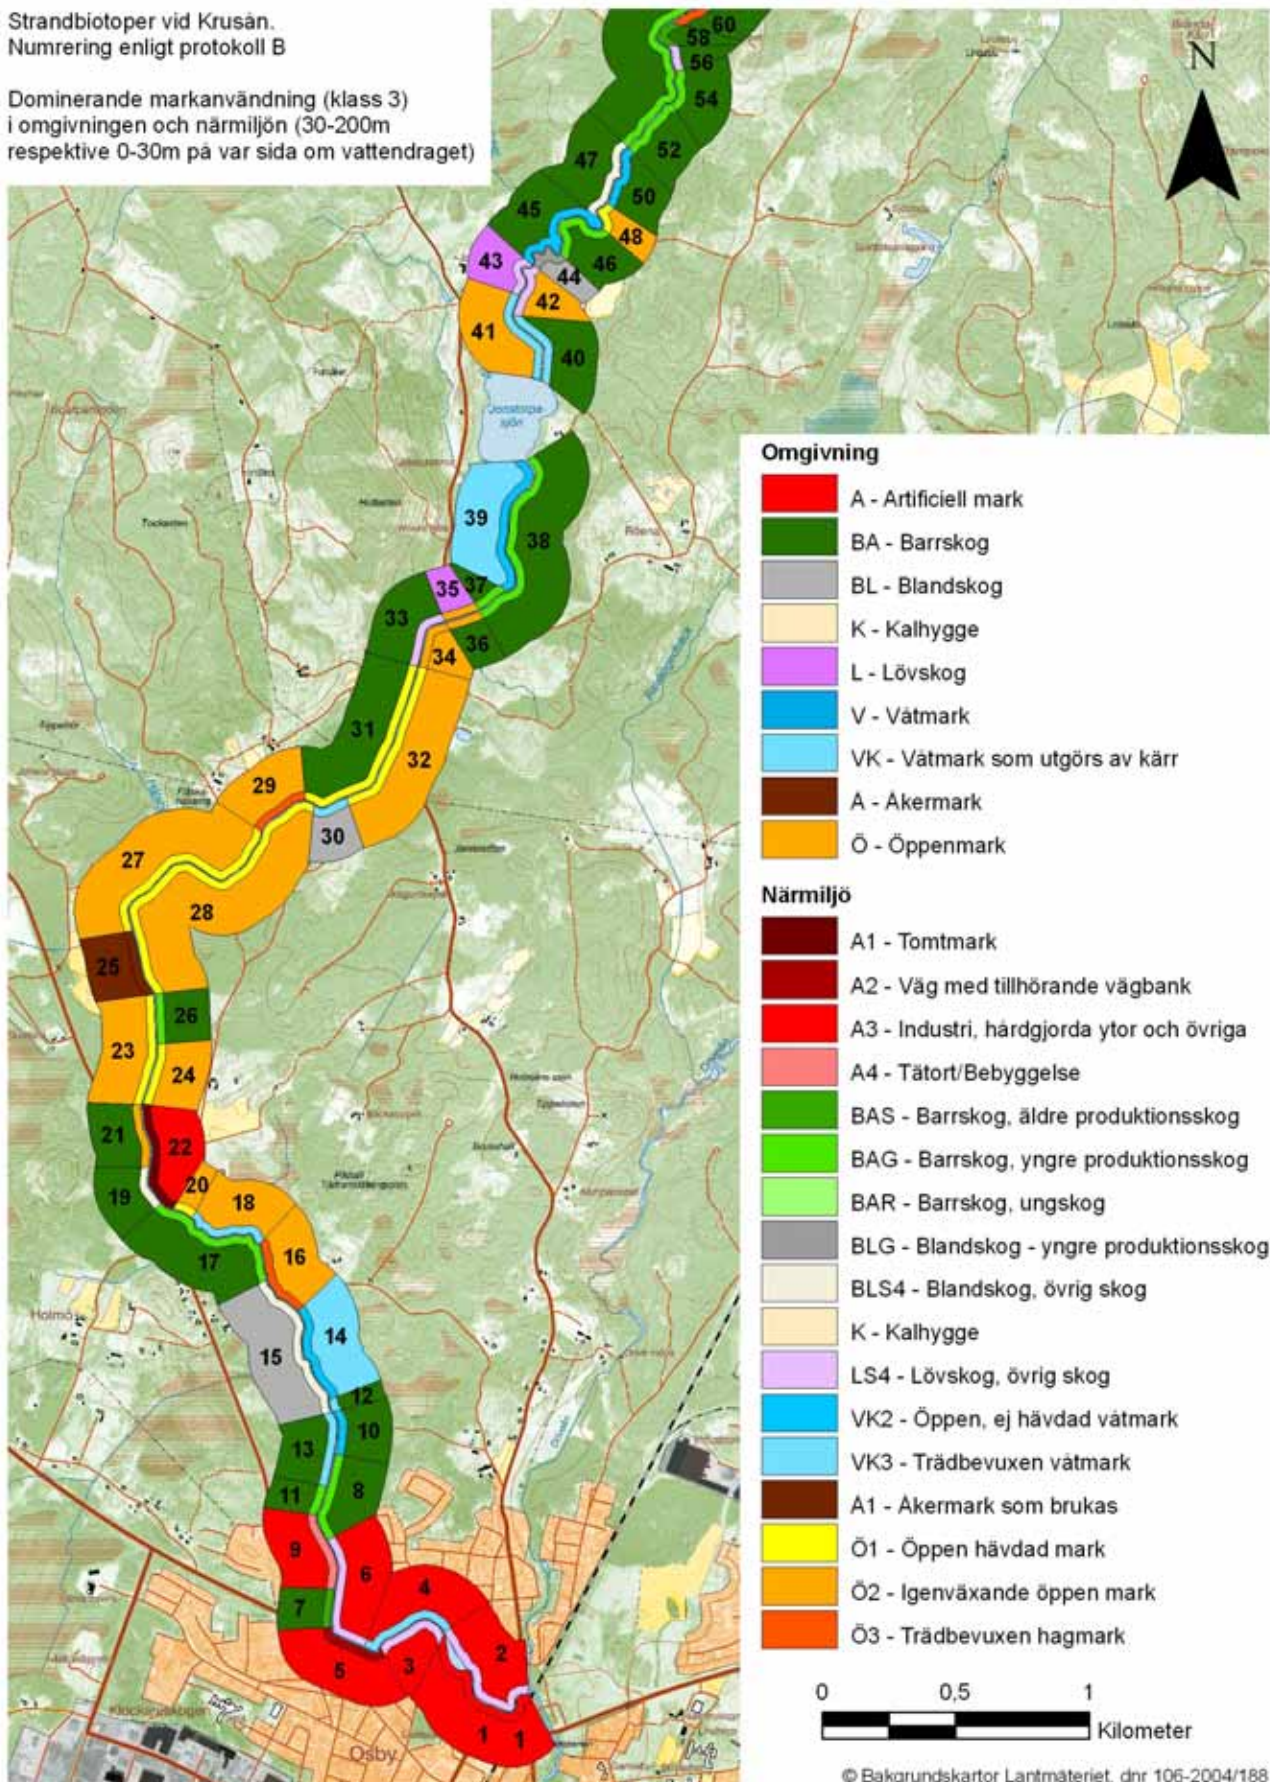
Strandbiotoper vid Krusån.  
Numrering enligt protokoll B

Dominerande markanvändning (klass 3)  
i omgivningen och närmiljön (30-200m  
respektive 0-30m på var sida om vattendraget)

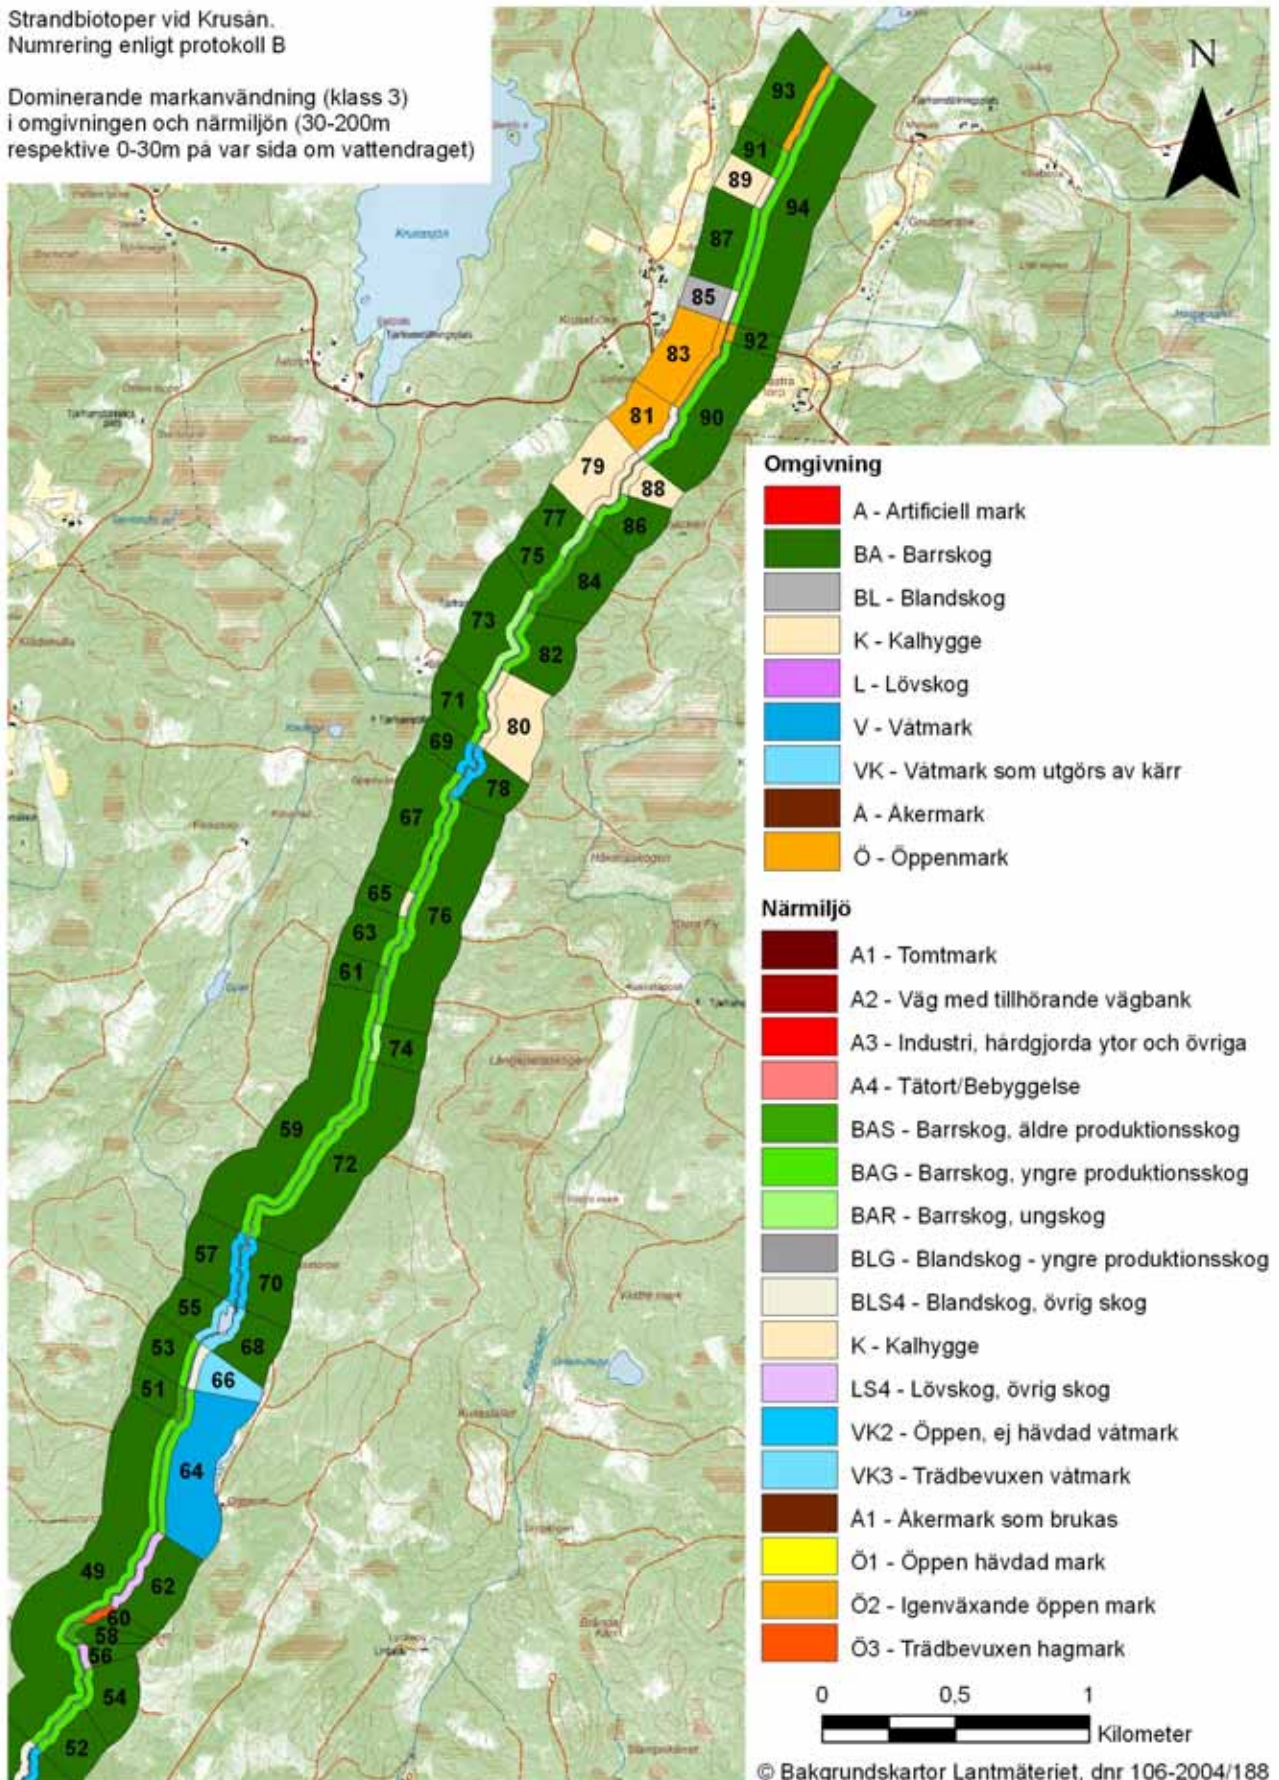
Strandbiotoper vid Krusån.  
Numrering enligt protokoll B

Dominerande markanvändning (klass 3)  
i omgivningen och närmiljön (30-200m  
respektive 0-30m på var sida om vattendraget)

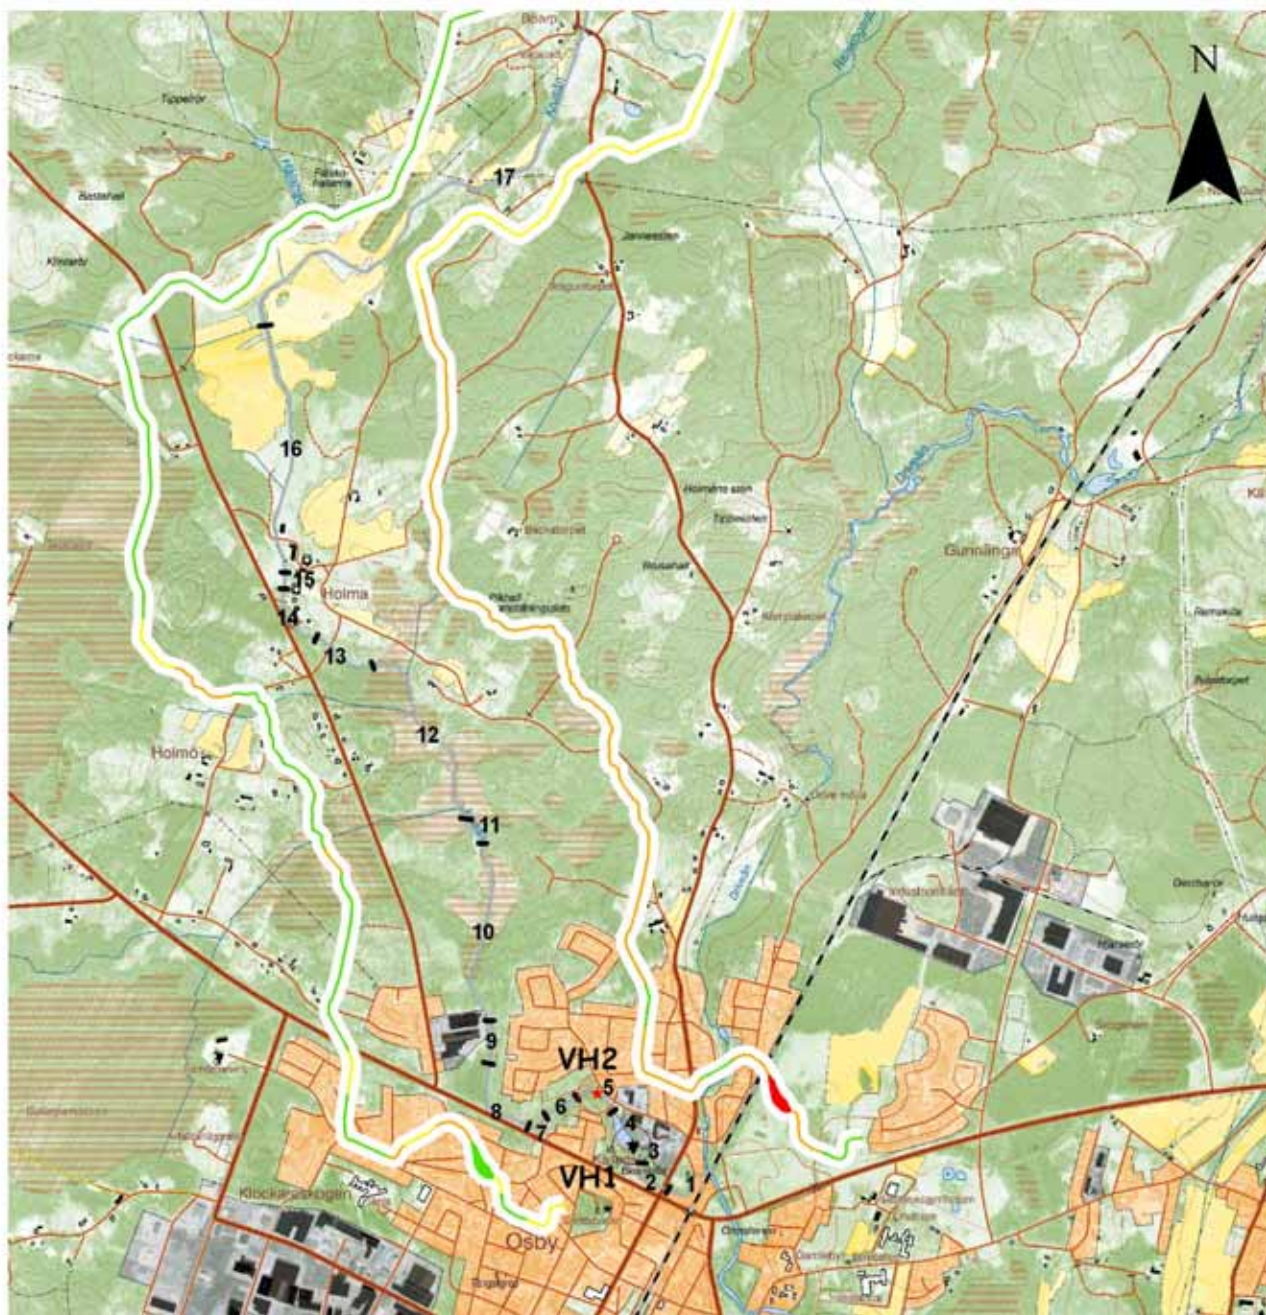
Numrering (protokoll A), vandringshinder, vattenhastighet samt rensning i Krusån.

Vattenhastighet (förskjutet åt sydväst)  
Numrering enligt protokoll A samt vandringshinder (naturligt flöde)  
Rensning (förskjutet åt nordost)

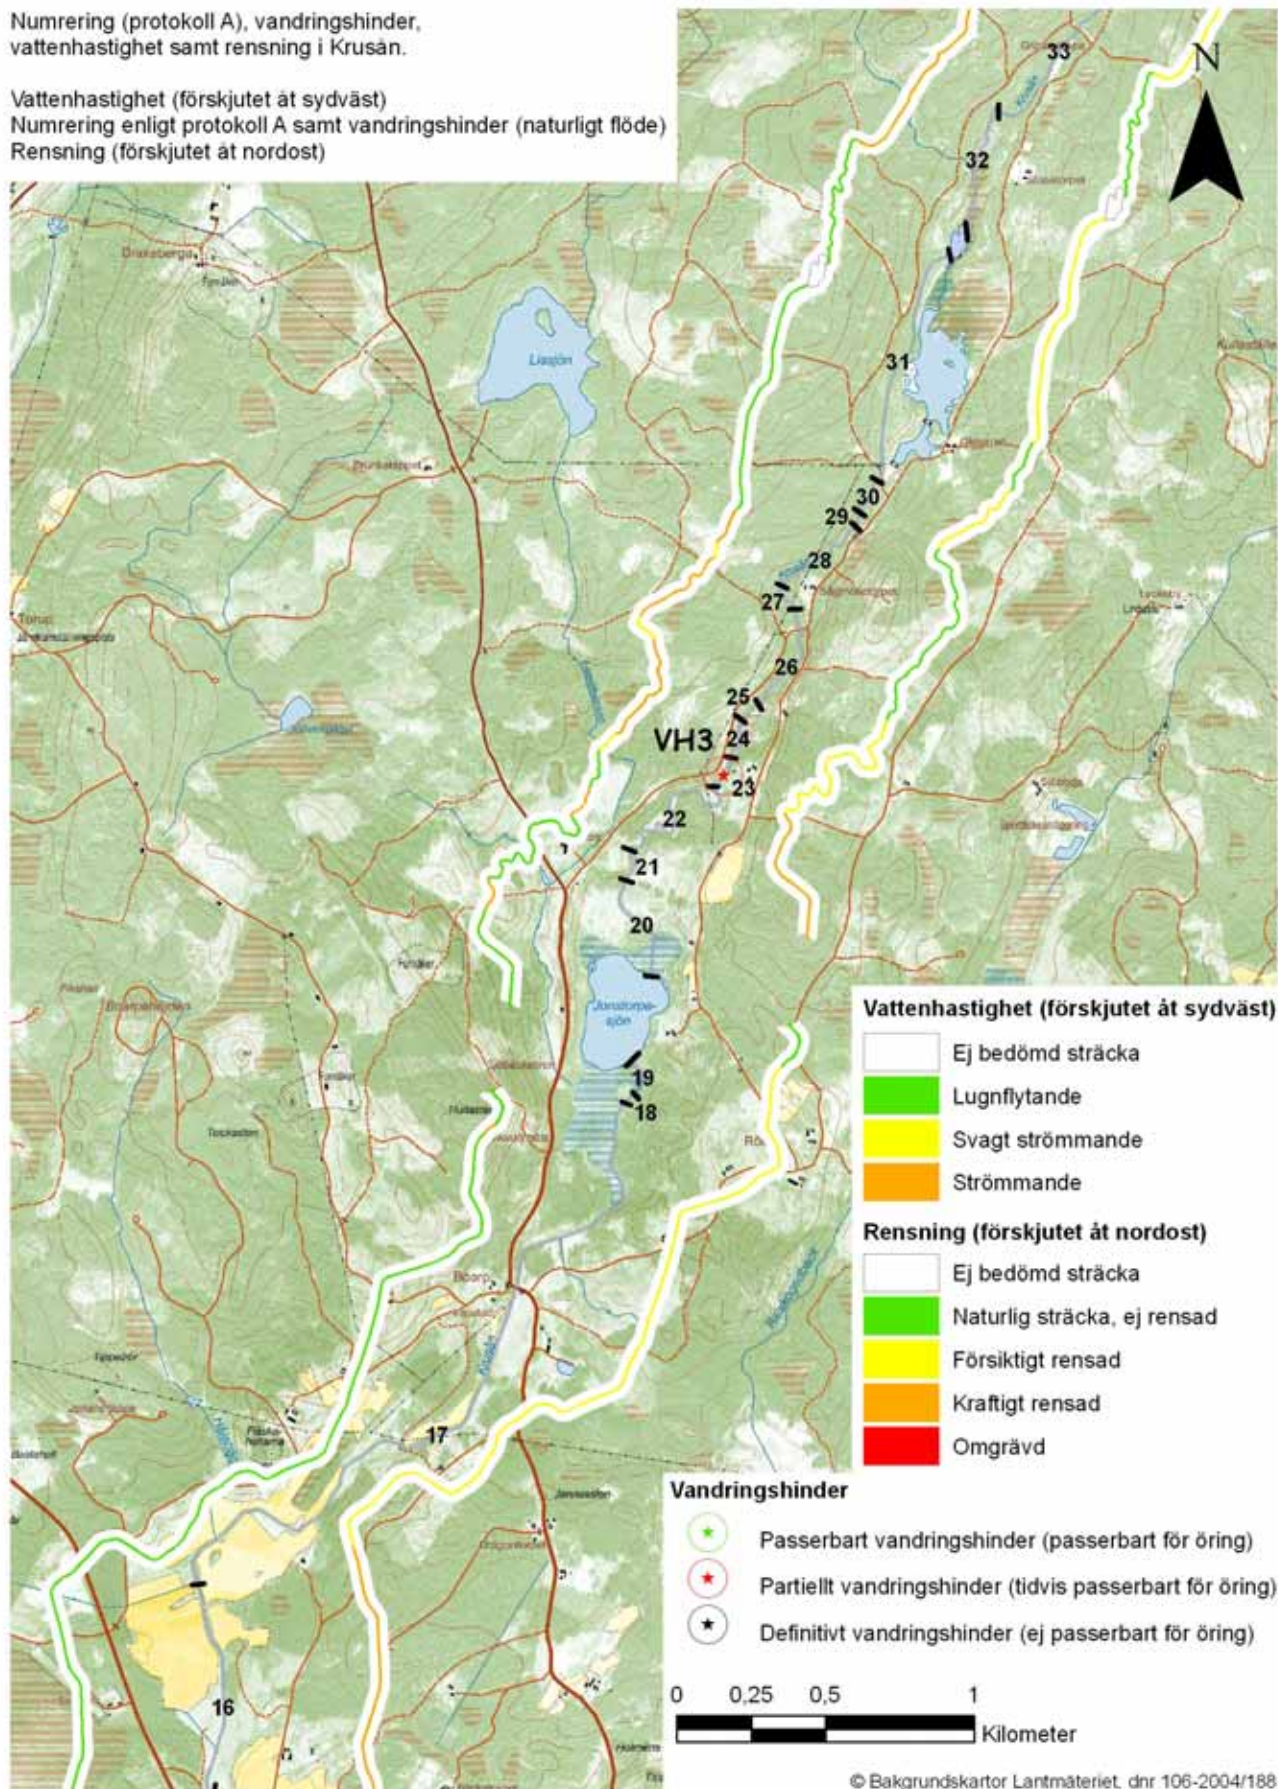
# BILAGA 5B: NUMRERING ENLIGT PROTOKOLL A, VANDRINGSHINDER, VATTENHASTIGHET OCH RENSNING VID KRUSÅN. MITTEN AV VATTENDRAGET

Numrering (protokoll A), vandringshinder, vattenhastighet samt rensning i Krusån.

Vattenhastighet (förskjutet åt sydväst)  
Numrering enligt protokoll A samt vandringshinder (naturligt flöde)  
Rensning (förskjutet åt nordost)

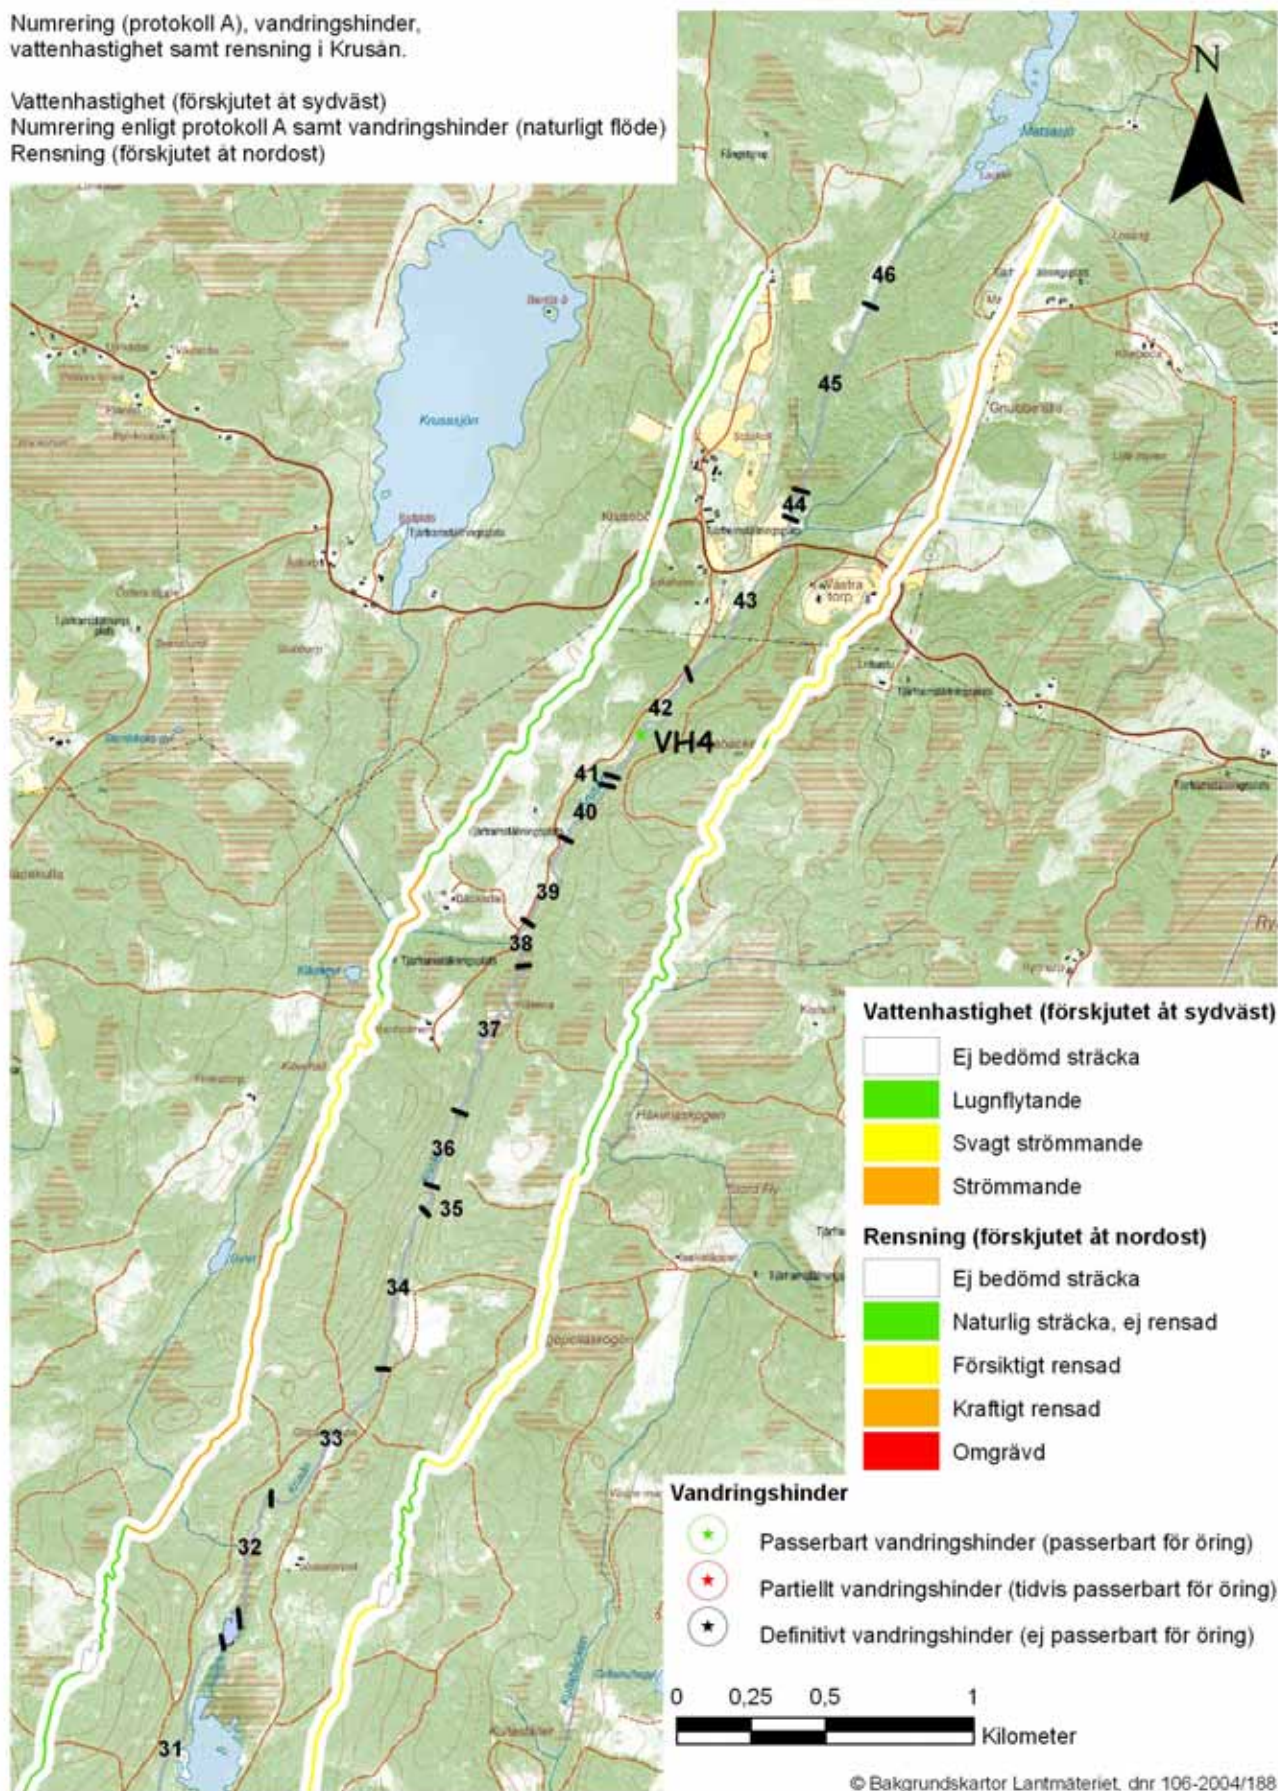
# BILAGA 5C: NUMRERING ENLIGT PROTOKOLL A, VANDRINGSHINDER, VATTENHASTIGHET OCH RENSNING VID KRUSÅN. ÖVRE DELEN AV VATTENDRAGET

Numrering (protokoll A), vandringshinder, vattenhastighet samt rensning i Krusån.

Vattenhastighet (förskjutet åt sydväst)  
Numrering enligt protokoll A samt vandringshinder (naturligt flöde)  
Rensning (förskjutet åt nordost)

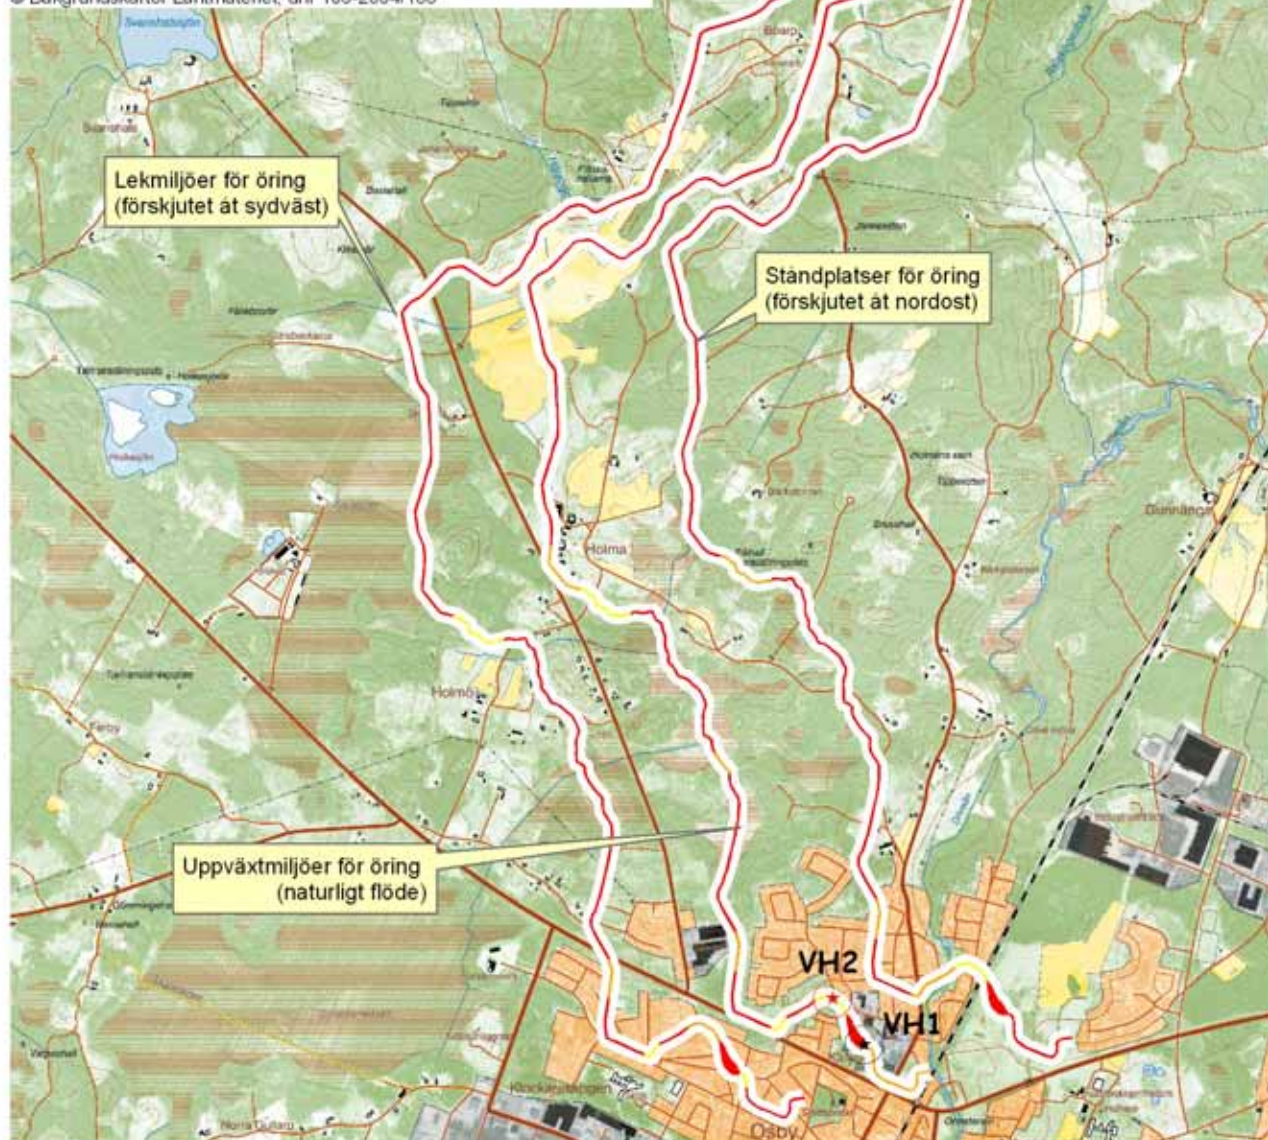
# BILAGA 6A: ÖRINGBIOTOPER OCH VANDRINGSHINDER I KRUSÅN. NEDRE DELEN AV VATTENDRAGET

## Öringbiotoper i Krusån.

Lekområden (förskjutet åt sydväst)

Uppväxtområden (mitten=naturligt flöde)

Standplatser (förskjutet åt nordost)

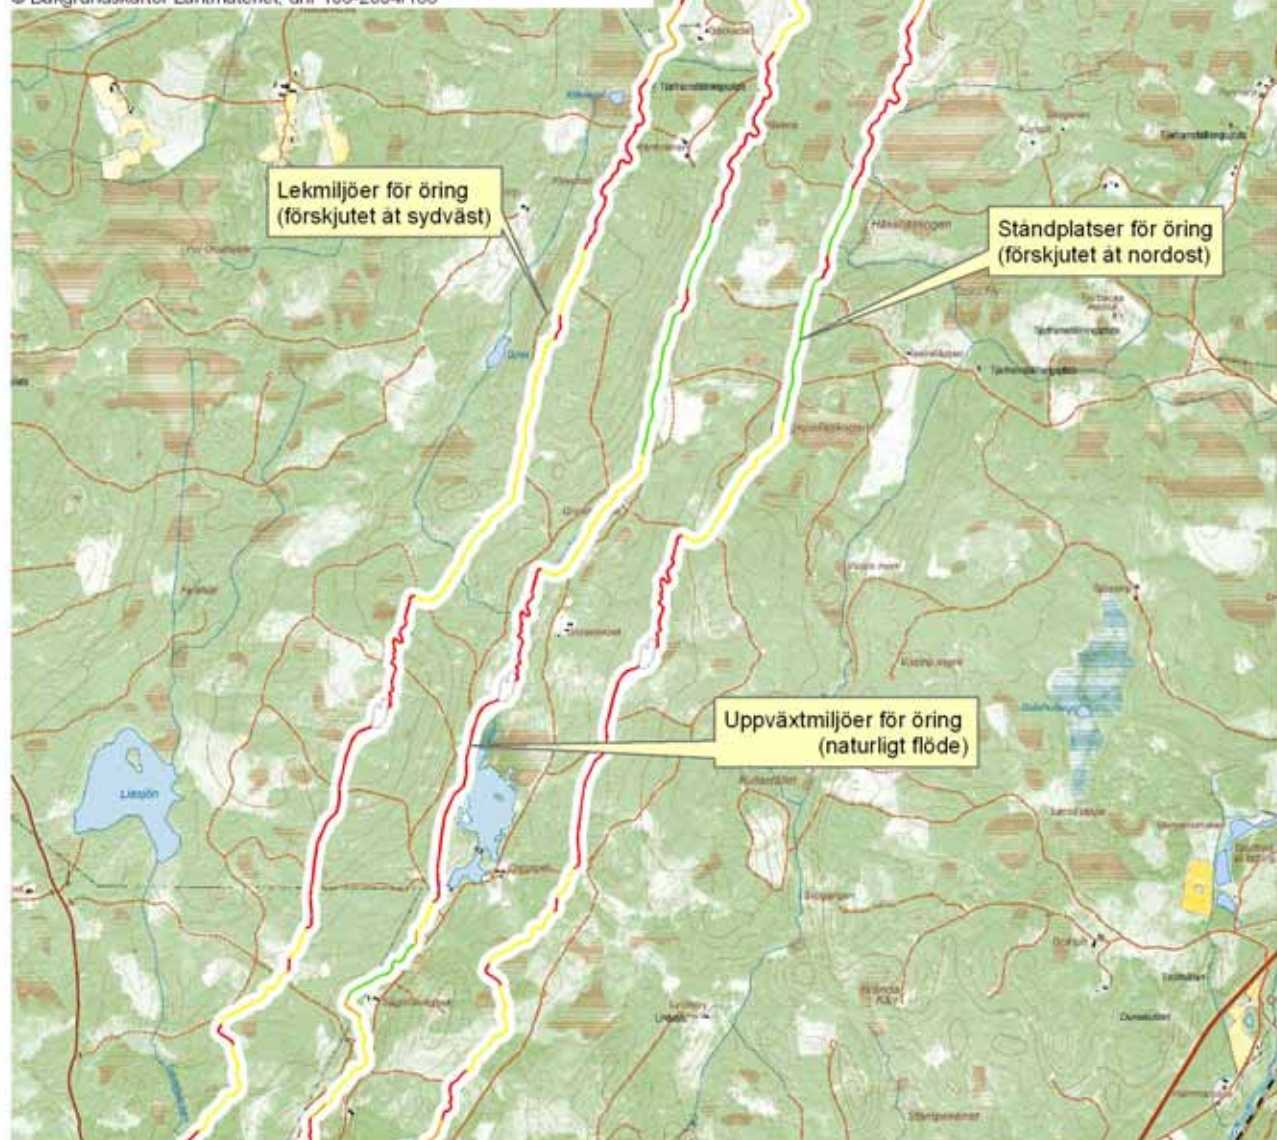
## BILAGA 6B: ÖRINGBIOTOPER OCH VANDRINGSHINDER I KRUSÅN. ÖVRE DELEN AV VATTENDRAGET

### Öringbiotoper i Krusån.

Lekområden (förskjutet åt sydväst)

Uppväxtområden (mitten=naturligt flöde)

Standplatser (förskjutet åt nordost)
