**Makrofyter i Mälaren 2011**

**Länsstyrelsen i Stockholms län**

Rapportnummer **2012:11**

Följande rapport redovisar inventeringar av makrofyter i Mälaren 2011. Inventering av undervattensväxter är genomförd i tio geografiskt avgränsade delområden i Mälaren, dels för att lokalisera lämpliga miljöövervakningsområden men också för att göra en bedömning av vattenförekomsternas ekologiska status utifrån förekommande vattenväxter. Fem av dessa delområden har till viss del inventerats 2006; Blacken, Asköviken, Gisselfjärden, Granfjärden och Sörfjärden. Metodiken vid inventeringen av Mälaren har i huvudsak följt Naturvårdsverkets undersökningstyp makrofyter i sjöar 2010.

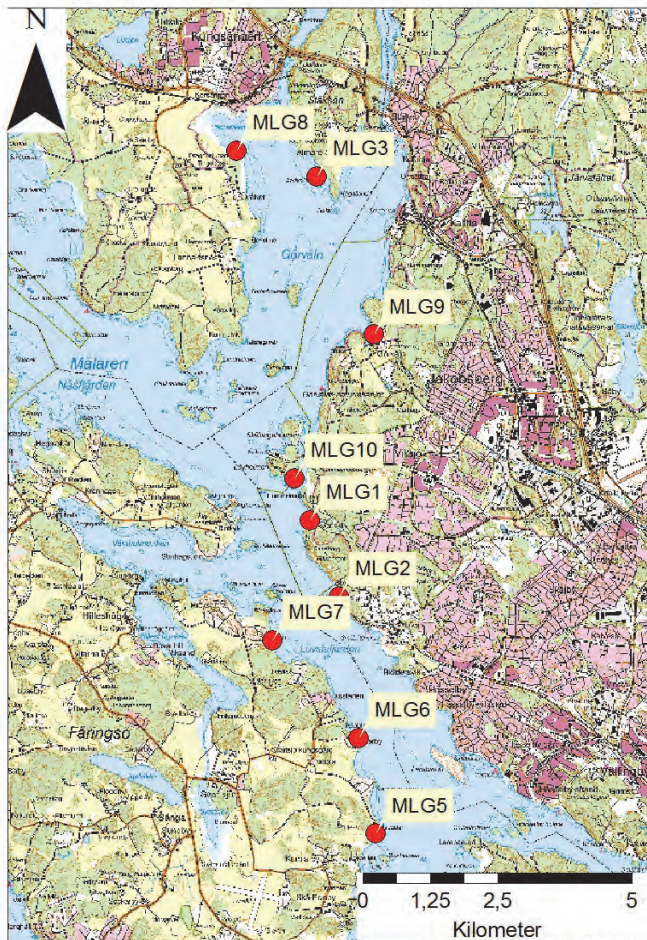
Figur 6 . Mörbyviken med samtliga tio transekter.

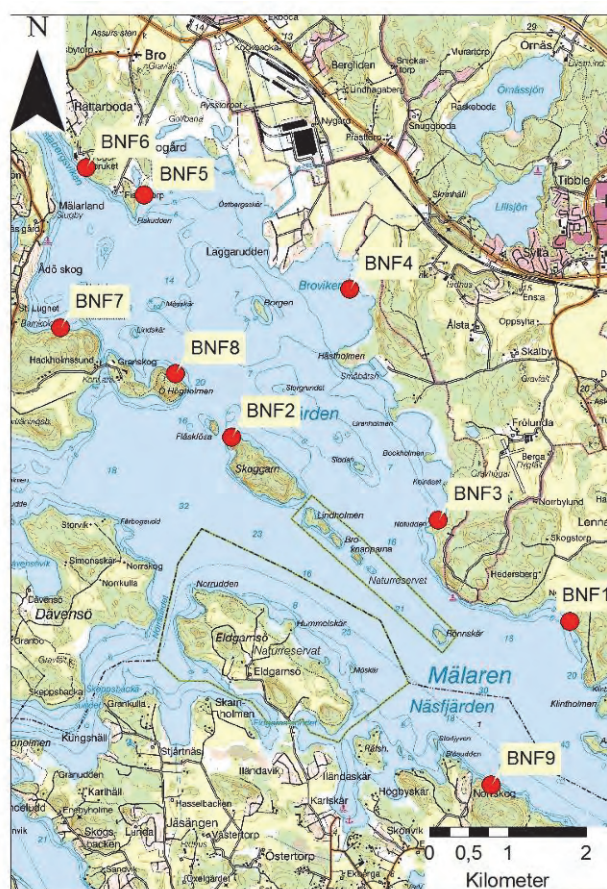
Figur 9. Brofjärden och Näs fjärden med samtliga nio inventerade transekter.

Nio transekter inventerades i Brofjärden och Näs fjärden (figur 9). Vid en framtida inventering bör transekt 4 och 8 bytas ut. Start- och stoppkoordinat samt mer detaljerade kartor för transekterna ses i bilaga 1.

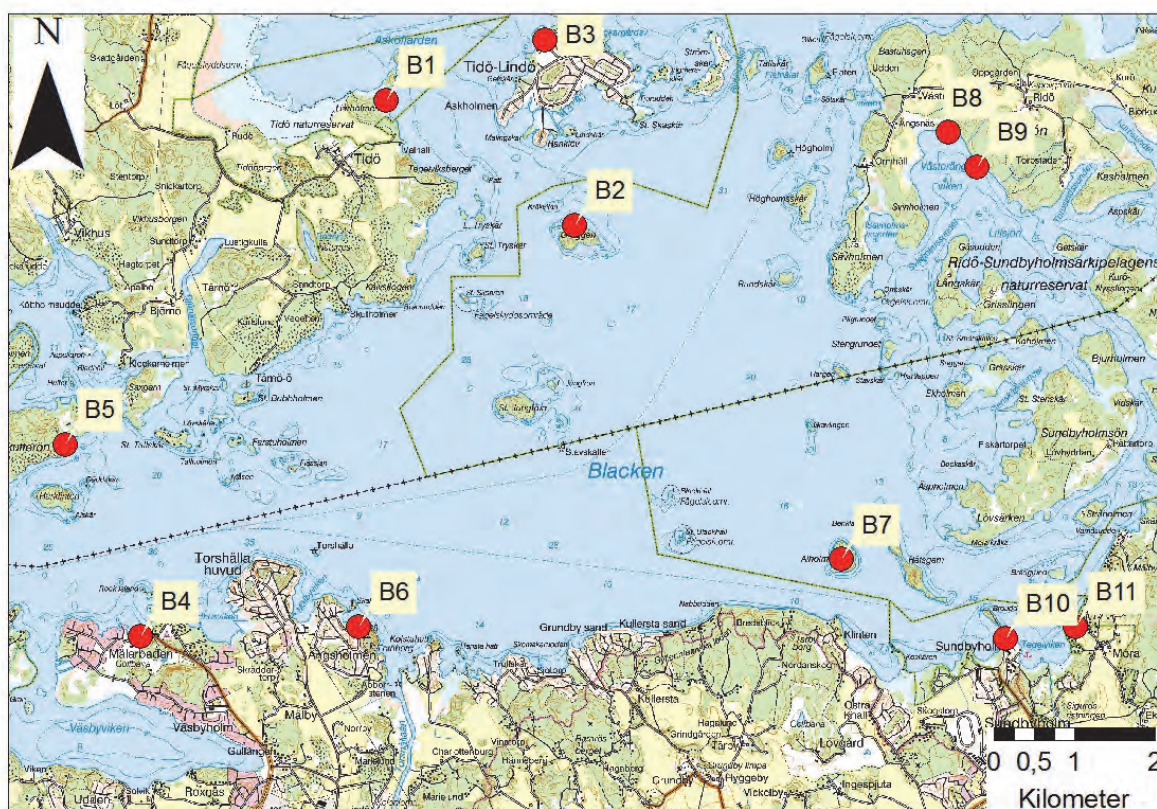
Figur 13. Blacken med samtliga elva transekter.

I Blacken inventerades elva transekter vid inventeringstillfället (figur 13). Två transekter (B9 och B7, se bilaga 1) inventerades även 2006. Koordinat och ytterligare kartor för samtliga transekter redovisas i bilaga 1. Vid ett flertal av transekterna hittades endast en art (tabell 10). De transekter som endast bjudit på fynd av 1 eller 2 arter bör bytas ut vid en framtida inventering (möjligen med undantag för de transekter som även inventerades 2006).

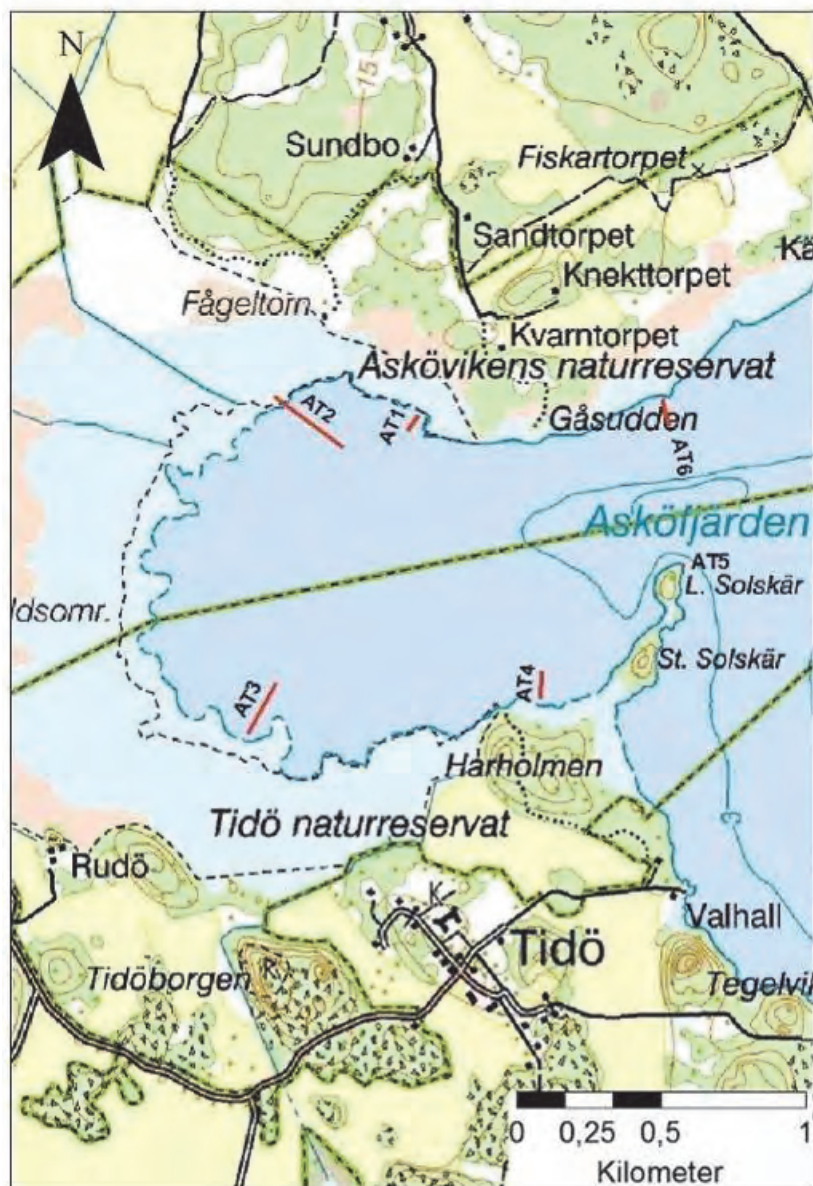
Figur 17. Asköviken med samtliga sex transekter. Transekterna inventerades även 2006.

Sex transekter inventerades vid inventeringstillfället (figur 17). Samtliga transekter inventerades även 2006. De första transekterna var artrika medan det vid de tre sista endast gjordes fynd av 3, 0 respektive 1 art (tabell 12). Vid en framtida inventering bör dessa tre transekter bytas ut. Start- och stoppkoordinat samt mer detaljerade kartor över transekterna ses i bilaga 1

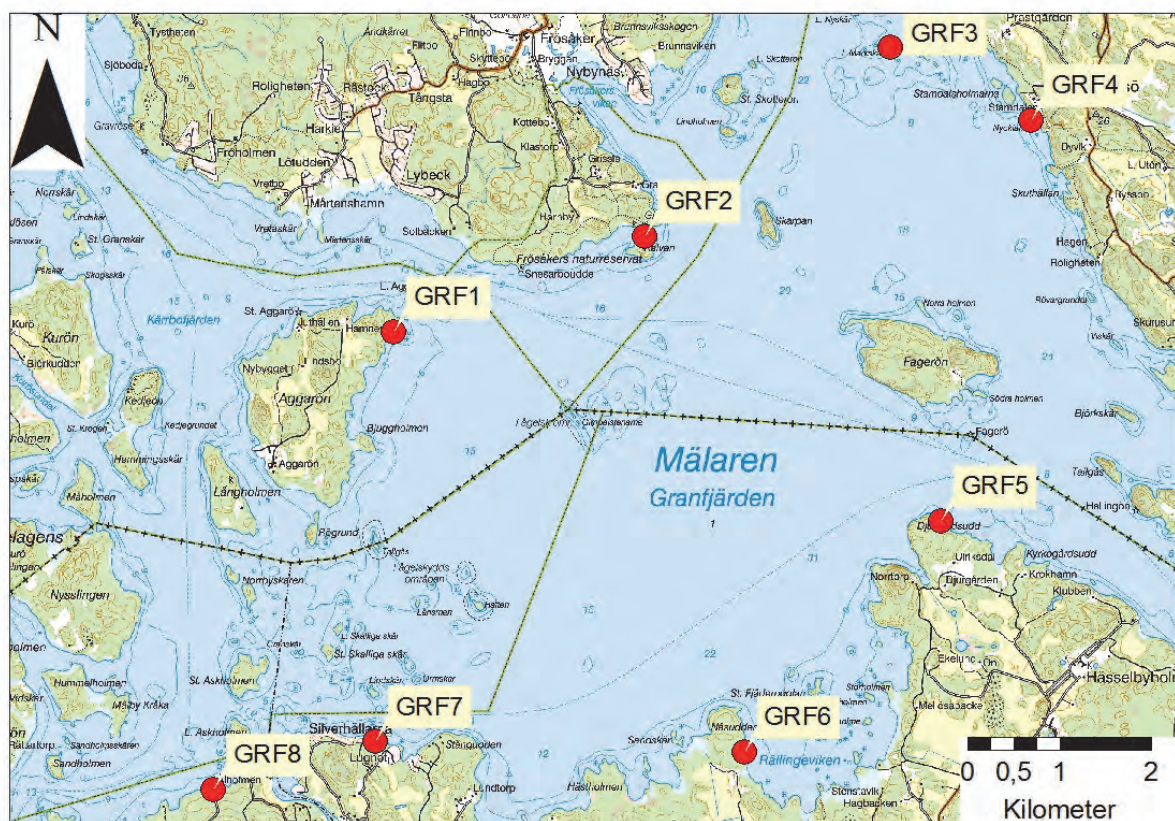
Figur 25. Granfjärden med samtliga åtta transekter.

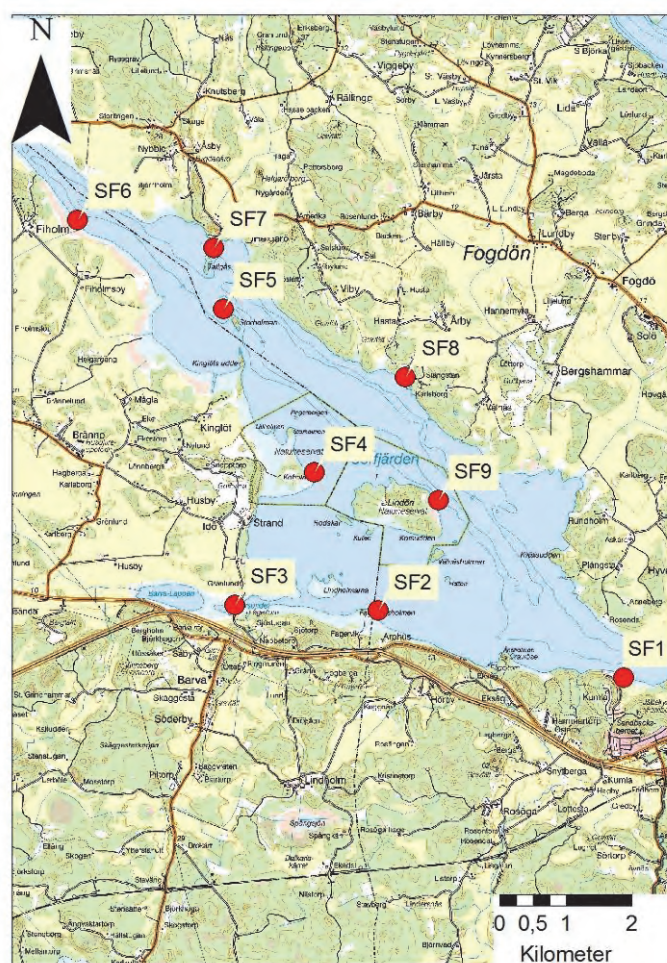
Figur 29. Sörfjärden med samtliga nio transekter.

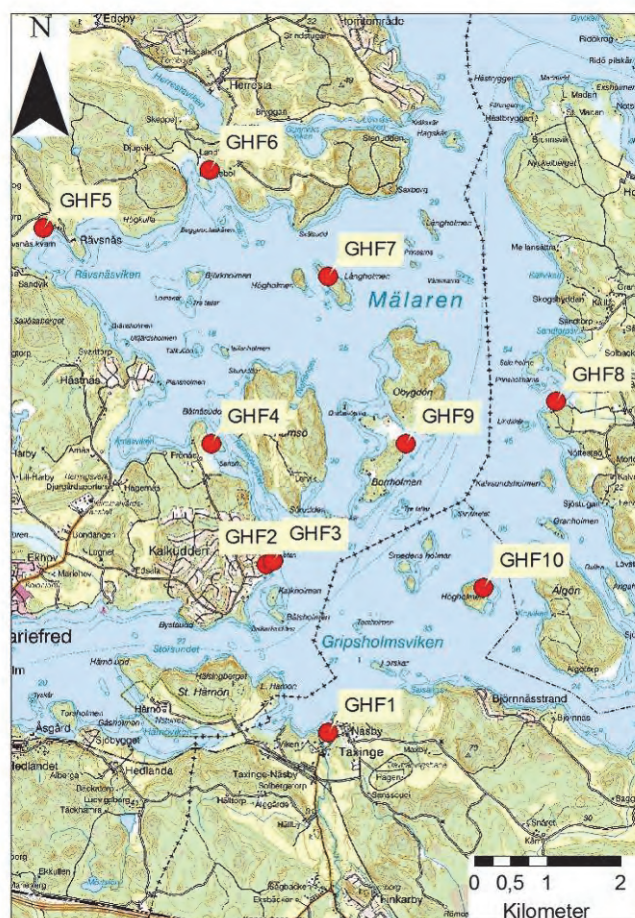
Figur 35. Gripsholmsfjärden med samtliga tio transekt.

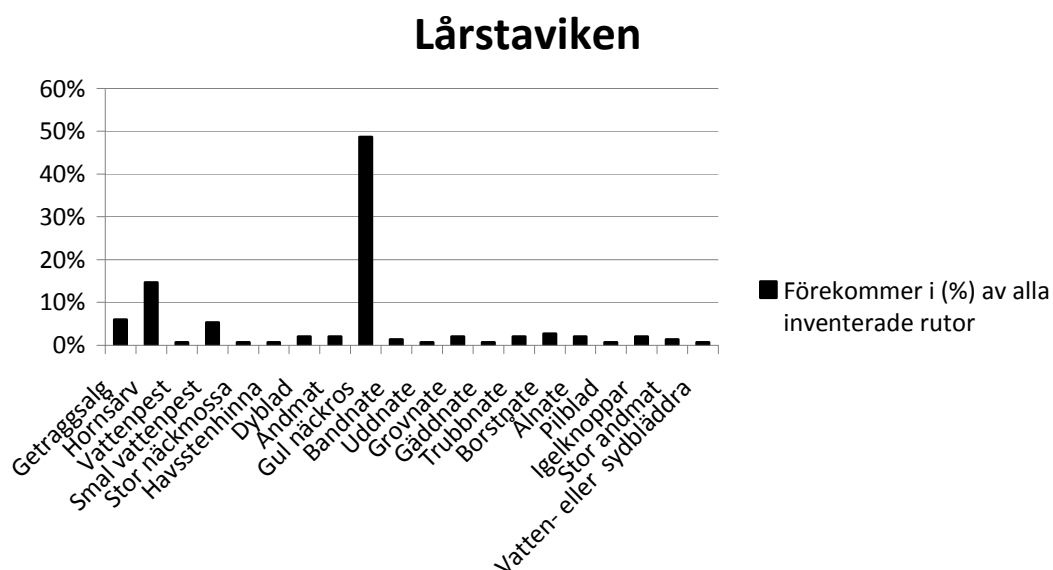
Figur 37. Förekomst i % av antalet inventerade rutor vid inventeringen 2011.

Av de 20 påträffade arterna är det endast fyra som förekommer i minst 5 % av de inventerade rutorna (figur 37). En art dominerar kraftigt med förekomst i 49 % av rutorna (gul näckros). Siktdjupet uppmättes till 1,4 meter och den djupast påträffade växterna återfanns på 3 meters djup (stor näckmossa) (tabell 24). Dessa uppgifter talar för att delområdet bedöms ha måttlig ekologisk status.

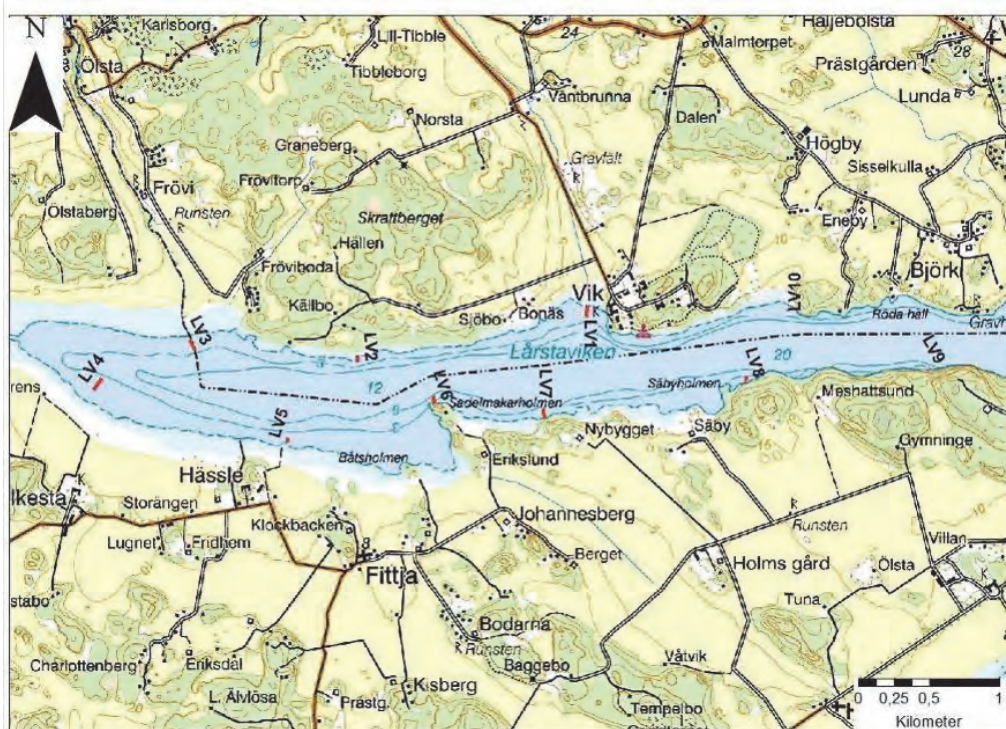
Figur 38. Lårstaviken med samtliga tio transekter.
