Länsantikvariens årsredogörelse

2011

LÄNSSTYRELSEN  
HALLANDS LÄN

# Varbergs stadskärna

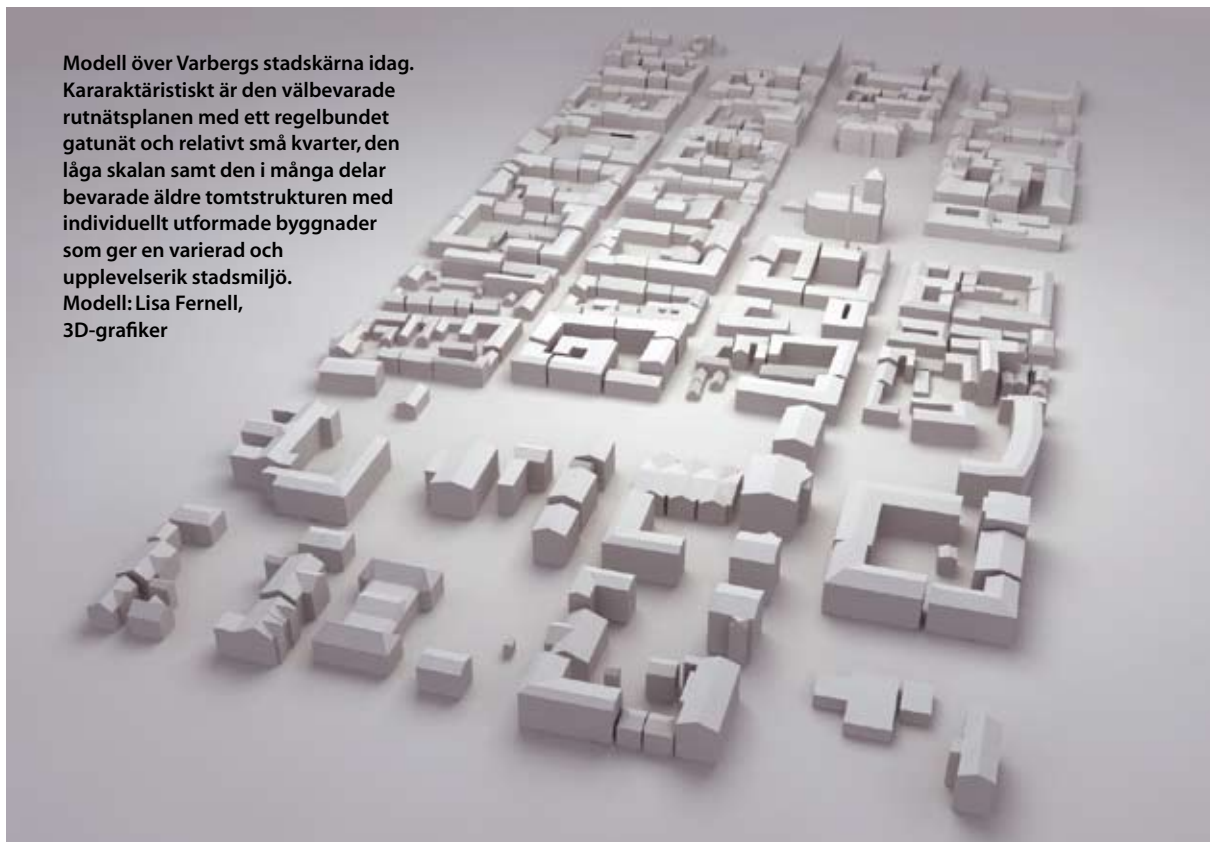
Modell över Varbergs stadskärna idag.  
Karakteristiskt är den välbevarade  
rutnätsplanen med ett regelbundet  
gatunät och relativt små kvarter, den  
låga skalan samt den i många delar  
bevarade äldre tomtstrukturen med  
individuellt utformade byggnader  
som ger en varierad och  
upplevelserik stadsmiljö.  
Modell: Lisa Fernell,  
3D-grafiker

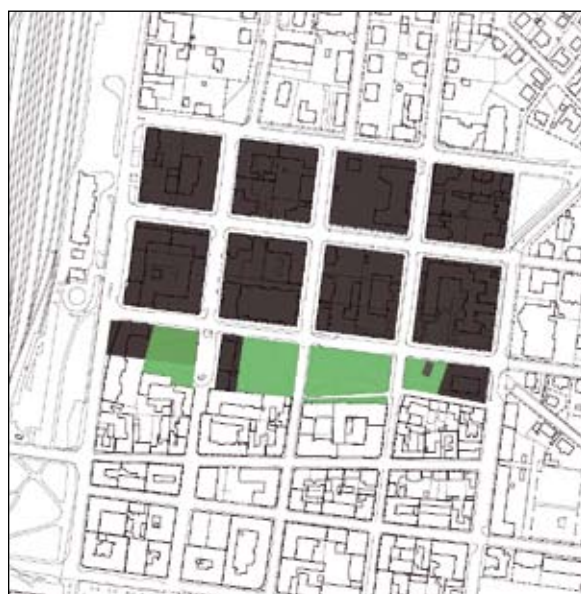
Bild 5b: Esplanadområdet idag

■ Kvartersmark för bebyggelse ■ Parkmark

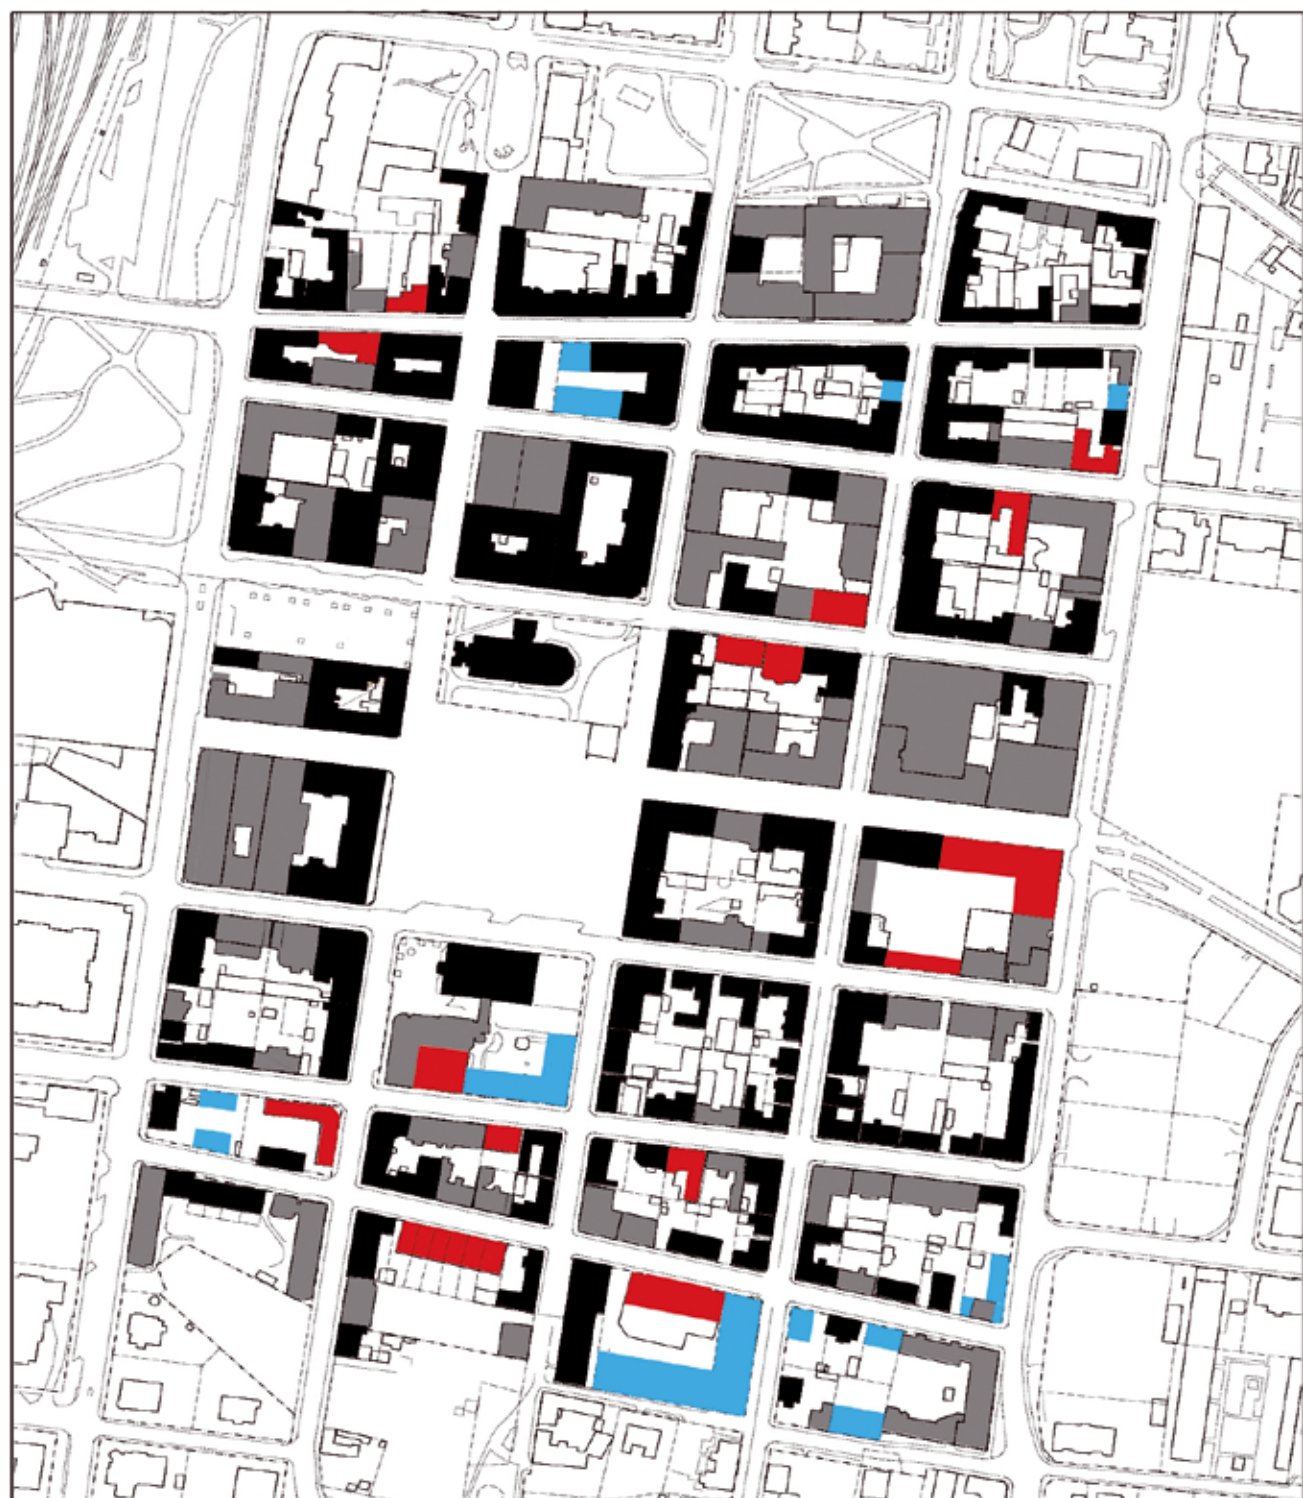
Byggnad bevaras
  Byggnadsvolym bibehålls
  Ökad byggnation möjlig
  Ny byggrätt möjlig (infill)

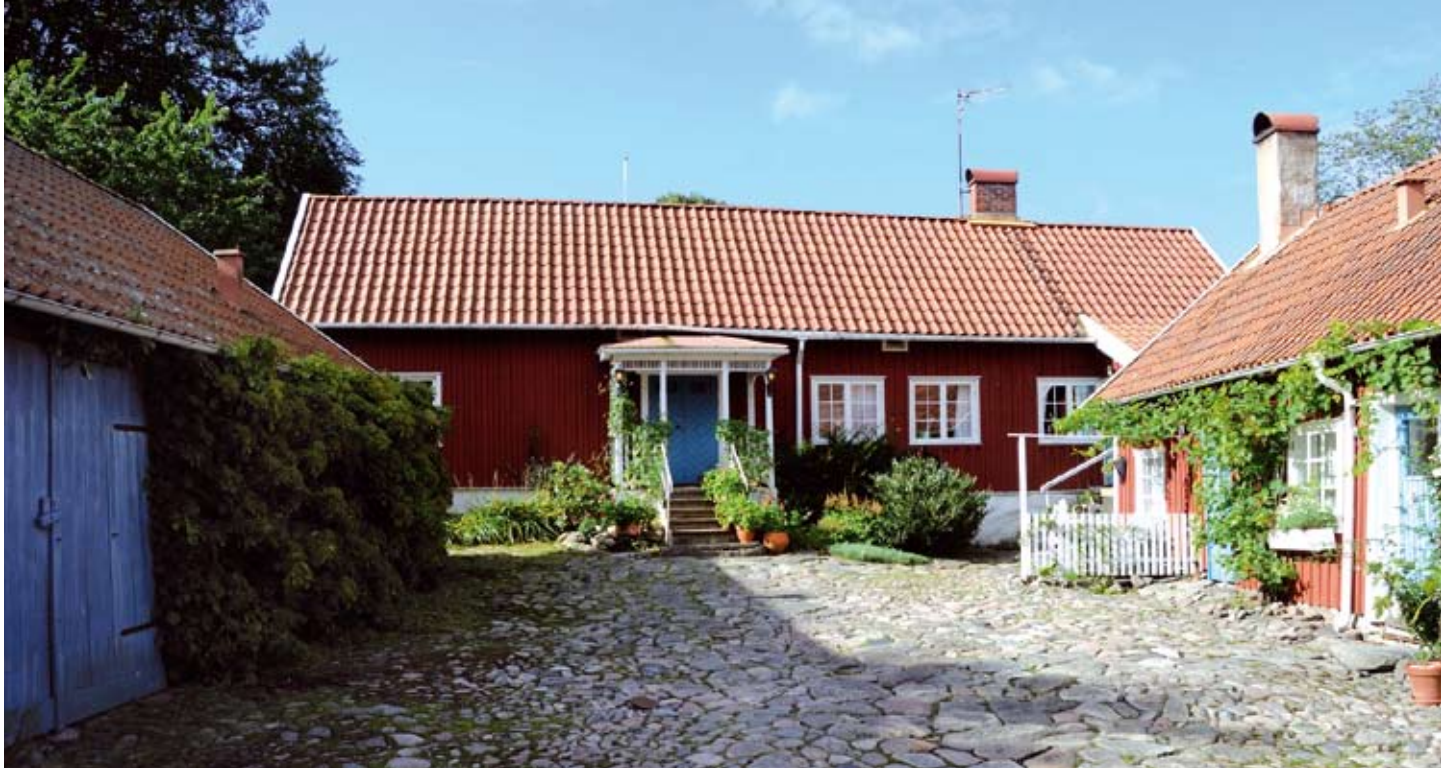
Bild 1: Klockargården i Vallda kyrby är en typisk nordhalländsk kringbyggd gård.

**I Kungsbacka kommun** finns många fina, välbevarade ålderdomliga gårdar både i anslutning till kusten och i inlandet. I inlandet finns även de modernare gårdarna. Förhållandevis många gårdar är halvslutna och slutna, med relativt låga ekonomibyggnader som omger vackert stensatta gårdsplaner. Flera av de traditionella kungsbackagårdarna utmärks även av de flacka och valmade taken med enkupigt tegel. Redan i slutet av 1700-talet blev taktegel vid sidan av halm ett vanligt material hos allmogen i dessa trakter. Kuststräckan kring Onsalahalvön och Särö gav utmärkta förutsättningar för kustsjöfart. 1700-talsresenärer berättar att allmogen förutom jordbruk även var duktiga hantverkare som byggde båtar som såldes till Bohuslän, möbler som såldes till Göteborg och textilhantverk som såldes till uppköpare från Borås och Marks nuvarande kommuner. Olika näringsfång gav stabil försörjning och man kunde kosta på sig att vara konservativ. Hantverkarskunnandet har säkerligen bidragit till att byggnaderna har förhållandevis god teknisk kvalitet så att de kunnat stå emot tidens tand (bild 1).

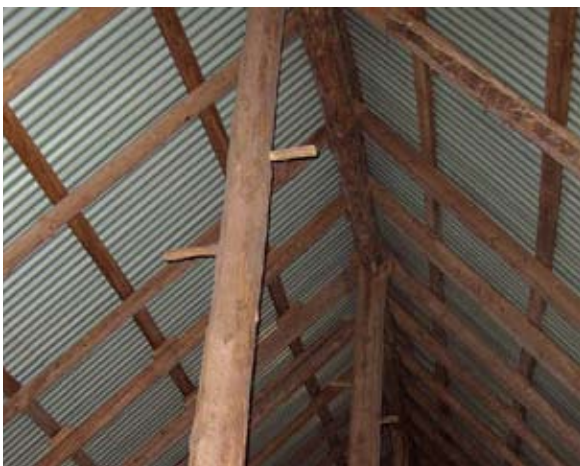
Bild 2: Mesulakonstruktion, Ulvatorp, Sällstorp

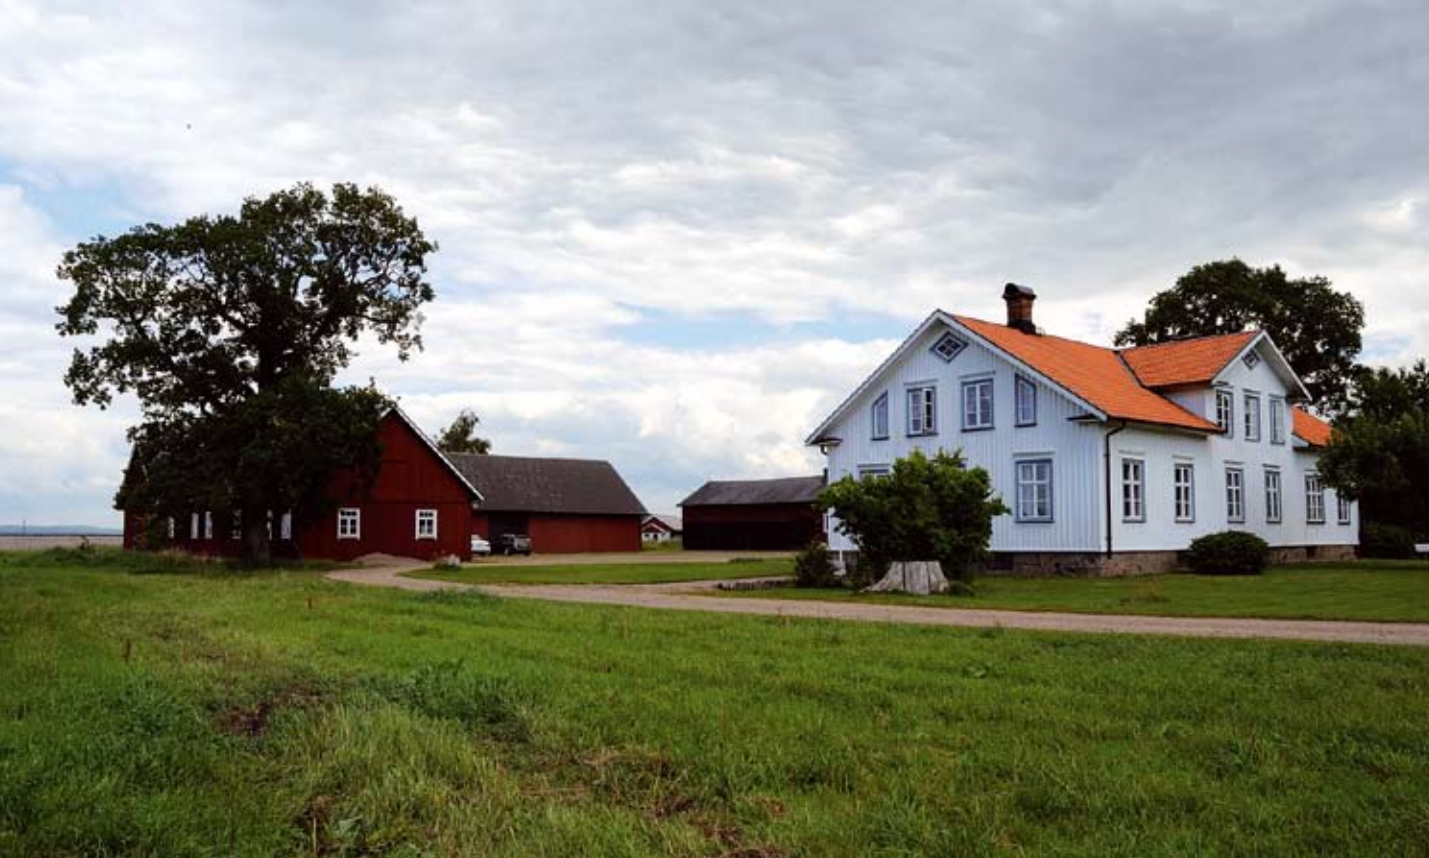
Bild 4: Slätten 1:4, Skrea socken

nader i natursten och de med gjutna väggar i omgivande jordbruksbygder. Fönstren är inte sällan med gjutjärnsbågar vilket skvallrar om tillkomst kring sekelskiftet 1900. Vid gården Slätten strax utanför Falkenberg finns till och med en vandring med stora kugghjul på marken som kraftkälla till hisssystemet med släphiss över skullen. Innovationen med vandringer är gammal men infördes i jordbruksteknologin under mitten av 1800-talet. Vandringer för drift av tröskverk finns bevarade på flera håll i länet. Denna, som använts till både hisssystemet och tröskverket och kanske även fler arbetsuppgifter, är unik i sitt slag i landet! När elektriciteten kom under början av 1900-talet blev vandringsarna omoderna samtidigt som hissarna kunde vidareutvecklas och drivas av kompakta elmotorer. Gården var under slutet av 1800-talet en toppmodern anläggning med inriktning på mjölkproduktion för att senare utvecklas mot spannmålsproduktion (bild 4).

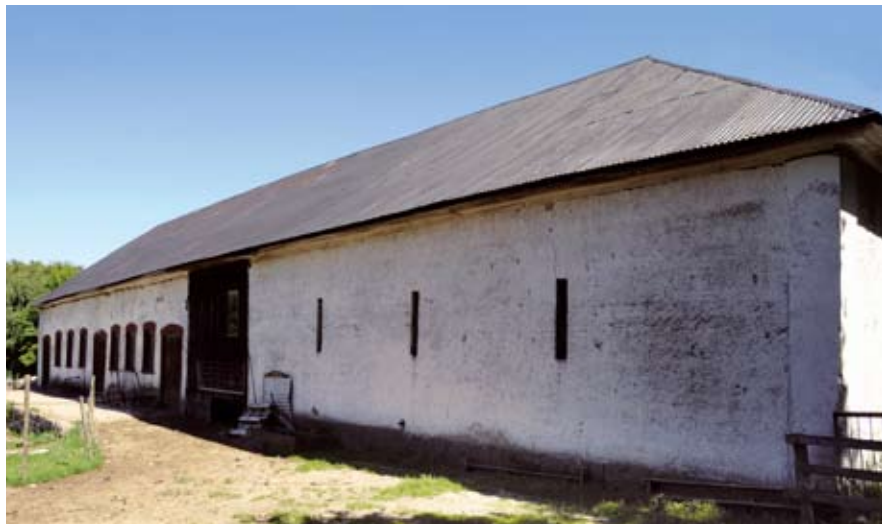
Bild 5: Ladugård i Skintaby  
uppförd i gjutteknik.

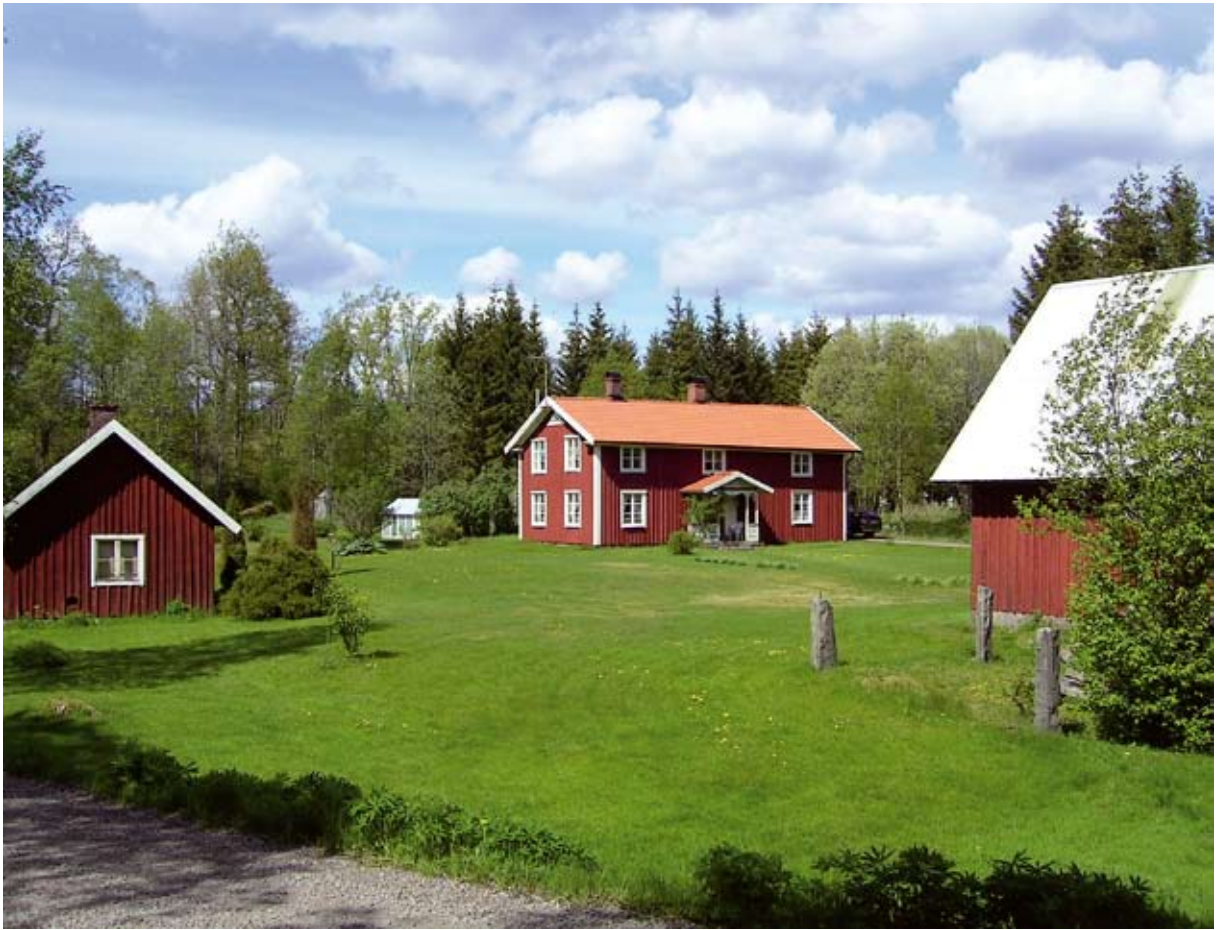
Bild 6: Gårdarna i Hylte kommun har ofta en öppen eller till och med upplöst gårdsform. Rya 1:3, Långaryds socken.

”halländska” delen. Denna liksom andra kulturgränser motsvaras här således av den gamla dansk-svenska gränsen (bild 6).

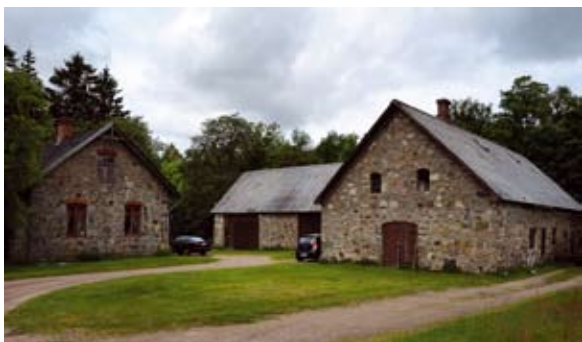
Bild 7: I Byn Bökhult i Tönnersjö socken är flertalet ekonomibyggnader uppförda i fältsten. På Västergård är även bostads- huset i sten.

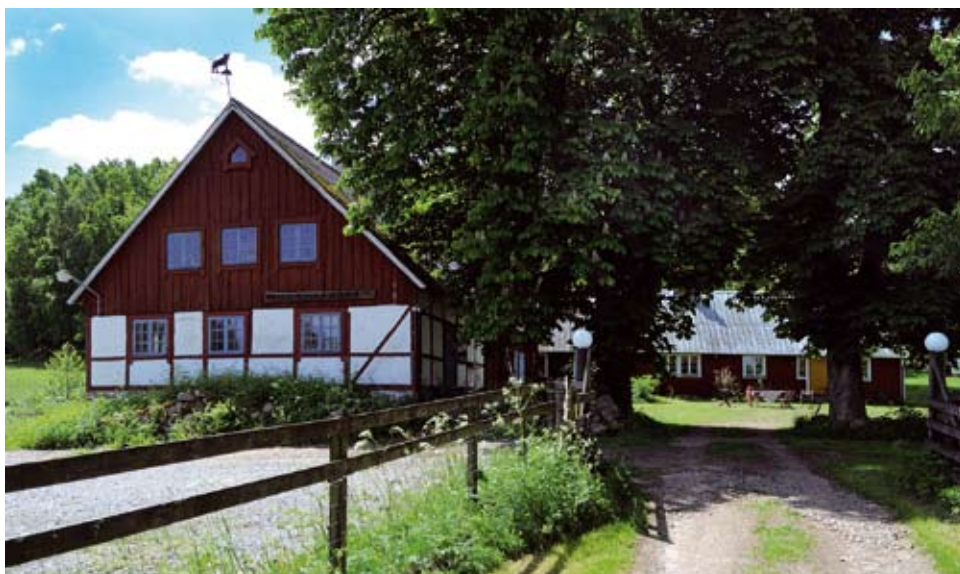
Bild 8: Gård i Yllevad på Hallandsås med ekonomibyggnad med synligt korsvirke.

I Yllevad på Hallandsåsens nordsluttning finns en ladugård och loge i synligt korsvirke. Bostadslängan ligger i vinkel, en vinkel som inte är rät. Det var först under 1800-talet som idealet med räta vinklar slog igenom inom lantbruket. Ladugård och bostadshus ligger troligen i ursprungligt läge i en tidigare fyrkantig gård väl synligt på Hallandsåsens norrs sluttning (bild 8).

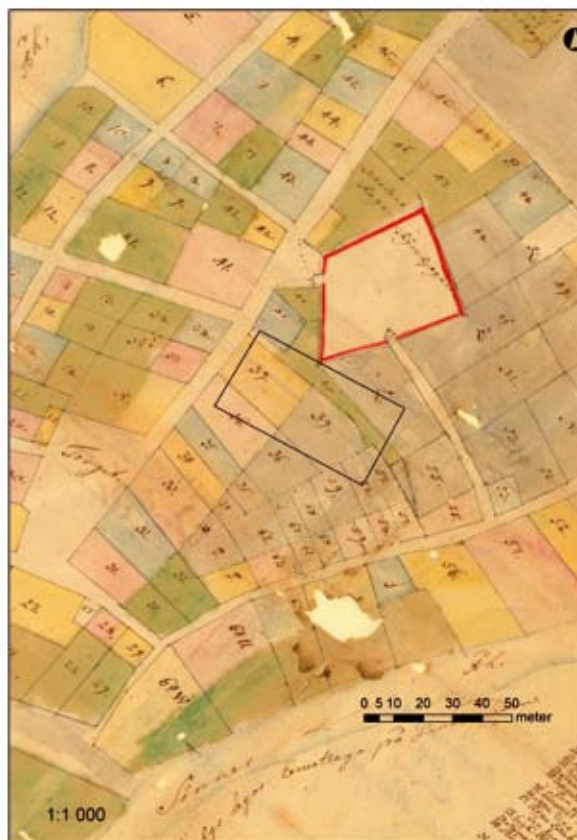
Figur 2. Kartan från 1750 visar den dåvarande kvartersindelningen. De grå och gröna markeringarna är trädgårdar och kålgårdar – större delen av stadens yta. Grävningsområdet har markerats med en ruta. Norr härom ligger kyrkogården.

**År 1750 gjordes en karta** över alla tomter i staden med nummer och en förteckning över dem som ägde tomterna (fig. 2). "Vår" tomt hade då nummer 39 (det kommer sedan att ändras till 41 och ännu senare till

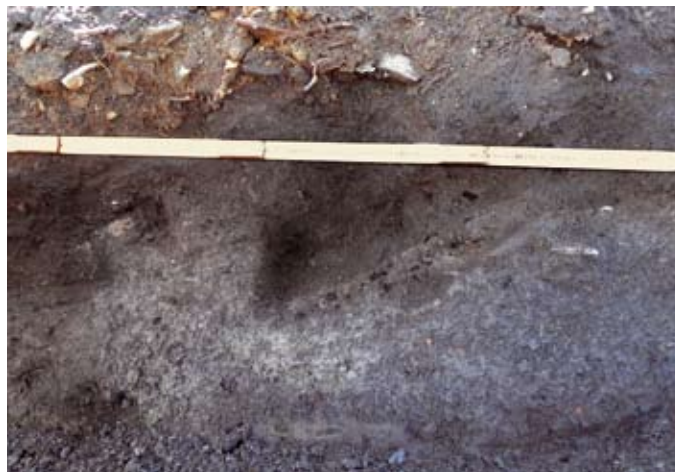
Figur 3. I genomskärningen av de olika jordlagren syns hur man stuckit ned en spade i leran – en ögonblicksbild från odlarmödan på tomten. Foto: Christina Rosén.

Ovanpå detta äldsta lager låg ett kulturlager av liknande karaktär. Inte heller i detta fanns spår av några konstruktioner, däremot fynd från 1700-talet och 1800-talets början. Lagret ger ett omrört intryck. Kanske har man flyttat hit jord från andra delar av stadsområdet som jordförbättring (figur 3).

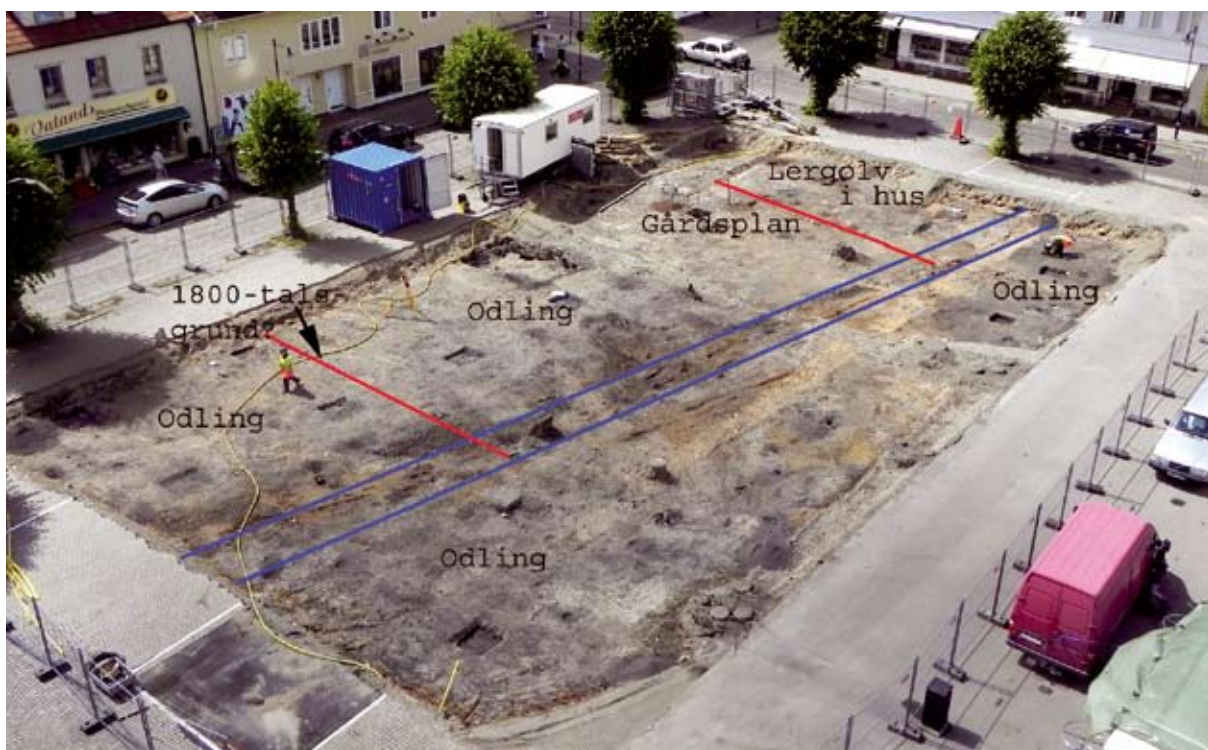
Figur 4. Grävningsytan sedd från kyrktornet. De olika delarna av tomten har markerats med röda streck, tomtgränsen/diket med blått. Foto: C. Carlstein.

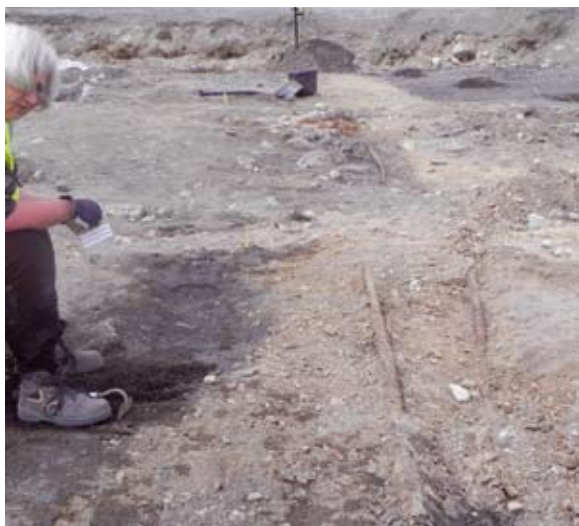
**Figur 5.** Kristina Carlsson begrundar innehållet i tomt diket och vi ser hur man lagt ut smågränar som en gångväg.  
Foto: Christina Rosén.

fåhus samt en alldeles nyuppförd ladugård – kanske den vi fann längst in på tomten. Uppgifterna om stall och ladugård kan ställas mot det faktum att bouppteckningar från 1777, 1787 och 1789 inte tar upp någon boskap överhuvudtaget. Hade man ingen boskap då, eller togs den av någon anledning inte upp i bouppteckningen? Även med fyra byggnader var tomten dock ganska glest bebyggd och ända fram till branden med stora odlingsytor (figur 5).

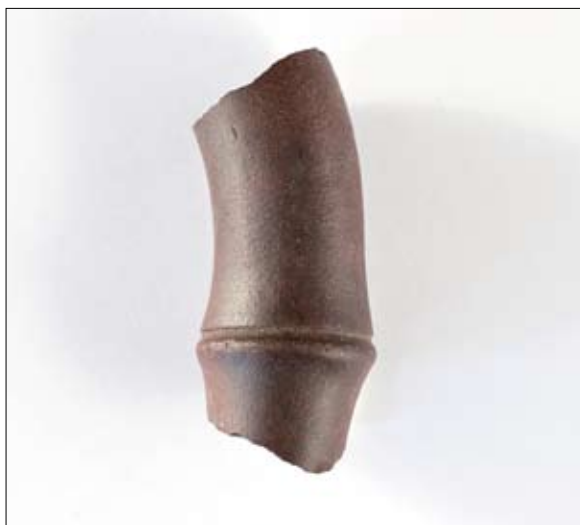
**Figur 6.** Skärvan kommer från handtaget till en tekanna i kinesiskt stengods, 1700-tal. Foto: Christina Rosén.

I diket strax intill den stora gropen påträffades ett av de mera märkliga keramikfynden, en del av handtaget till en stengodskanna av så kallat Yixing-gods, tillverkat i Kina. Kärlet av denna typ var avsedda för inhemskt bruk, men kan ha tagits med i lasten av personer med anknytning till Ostindiska kompaniet. (figur 6).

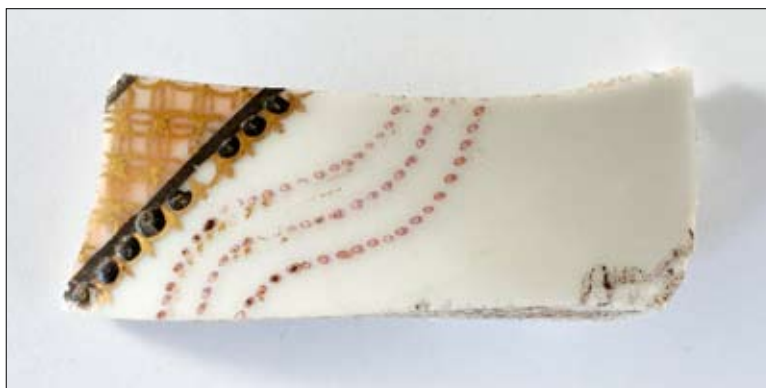
Figur 7. En skärva, förmodligen från en tallrik, i kinesiskt porslin, 1700-tal. Kanske kommer den från en specialbeställd servis? Foto: Christina Rosén.

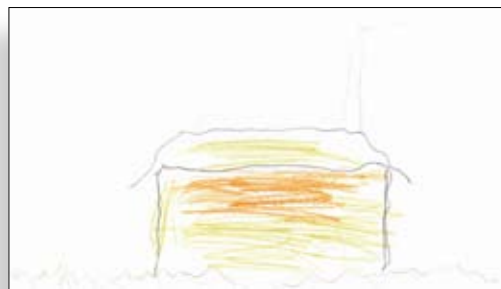
Caspers teckning av hur ett av husen i Tölö mycket väl kan ha sett ut.

vanlig storlek för denna tid, det vill säga århundradena kring Kristi födelse samt något senare. Taket bars upp av parvis ställda lite kraftigare stolpar. Väggarna har baserats på en stomme av tätt ställda tunnare stolpar, kanske någon decimeter i diameter. Från andra platser vet vi att ett flätverk av vidjor och grenar bundit samman stolparna. Vidjorna har sedan täckts med lera. Man kan även tänka sig att torv använts. Sannolikt har man använt vass till taken, kanske skördad nere vid Söderån ...

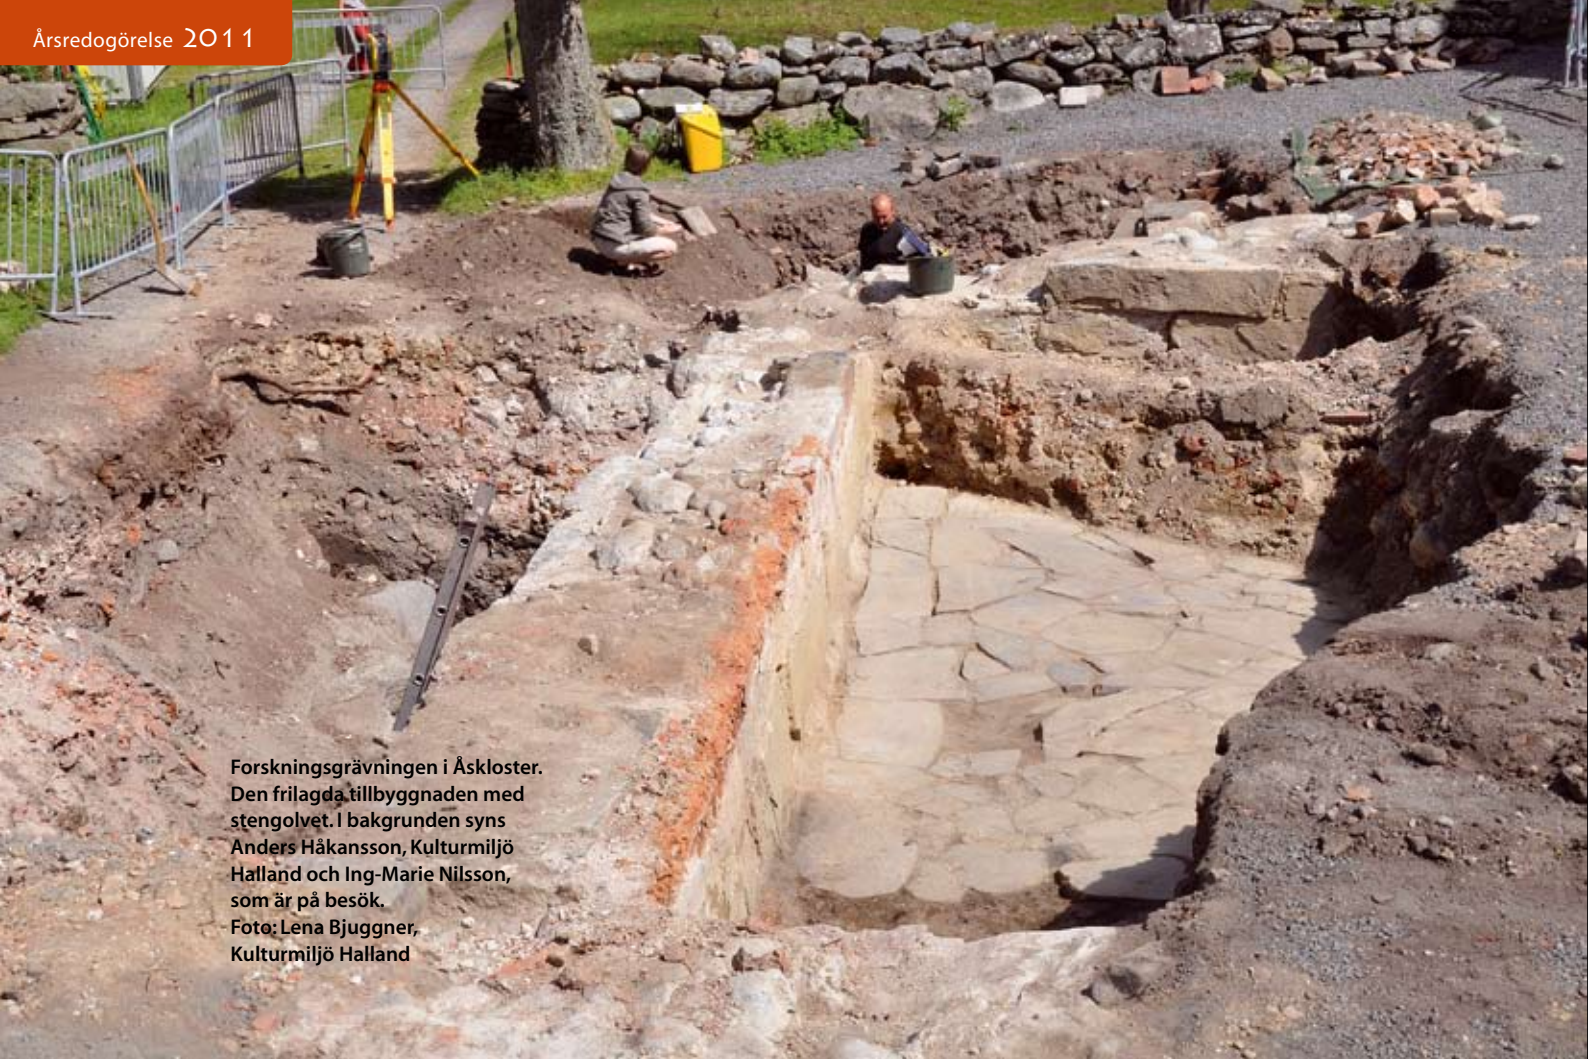
Forskningsgrävningen i Åskloster. Den frilagda tillbyggnaden med stengolv. I bakgrunden syns Anders Håkansson, Kulturmiljö Halland och Ing-Marie Nilsson, som är på besök. Foto: Lena Bjugner, Kulturmiljö Halland

Den undersökningsyta som valdes förväntades beröra delar av klostrets östra länga samt en senare tillbyggnad. Tillbyggnaden har, som det antogs innan undersökningen påbörjades, anlagts senare än östra längan. Tillbyggnadens grund är i norr 1,1 meter djup och grundmuren ligger i stötfog med östra längan och består av kluvna stenar. Det finns spår efter murbruk, och keramikfynd visar att grundmuren tidigast är uppförd under sent 1200-tal men givetvis kan den också vara yngre, från 1300-tal. De nedre delarna av byggnaden är byggda i sten men en knapp meter över det invändiga golvet, som lagts med stensivor, har man murat väggen invändigt med tegel. Tre skift tegel var bevarade med det understa skiftet som ett utjämningskift. De bevarade resterna av tegelmuren gav inga indikationer på att rummet varit välvat. Golvet i tillbyggnaden ligger cirka 0,5 meter under toppen på östra längans utvändiga sockelstenar och rummet kan ha varit en källare.

**Tillbyggnaden** ligger på den östra sidan av en kulle och undersökningen visade att den ursprungliga markytan ursprungligen legat på en lägre nivå och att området fyllts med massor från andra delar av klosterområdet, säkerligen också för att i delar plana ut klausurområdet. Detta har medfört att få, primärt, deponerade lager undersökts och fyndmaterialet begränsas till framförallt byggnadsmaterial (olika typer av tegel, fönsterglas och spik), föremål som kan knytas till hushållet (keramik, glas) och matavfall (djurben).

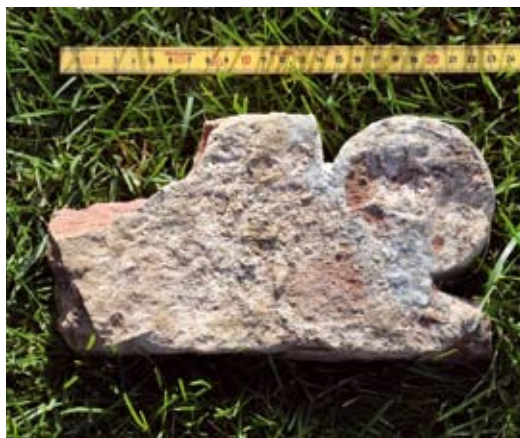
Bilden visar ett formtegel som låg i fyllnadsmassorna. Denna typ av tegelstenar har ingått i fönster- och dörr-omfattningar. Foto: Erik Rosengren, Kulturmiljö Halland

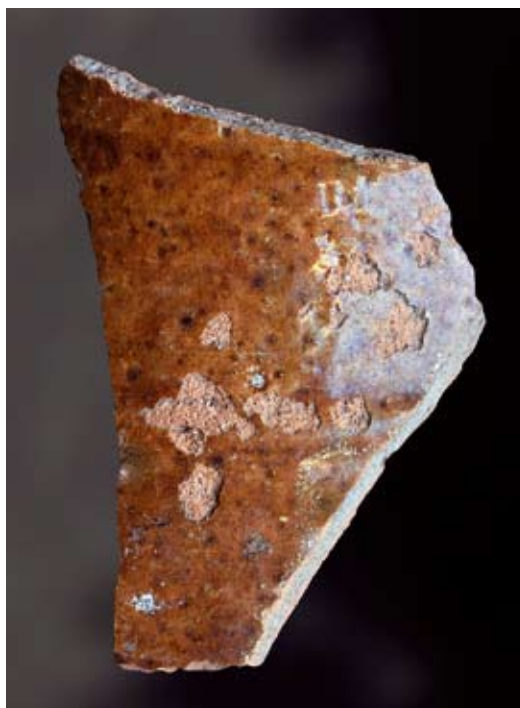
Flera medeltida skärvor påträffades, bl.a ett fragment av en kanna. Foto: Anders Andersson, Kulturmiljö Halland

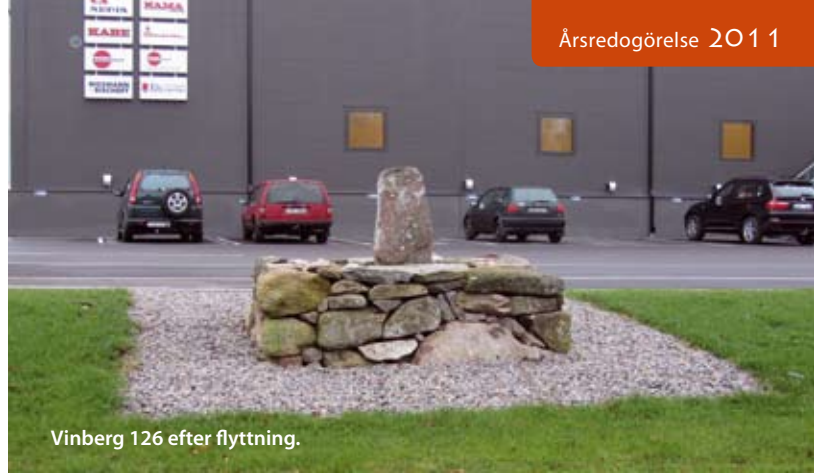
Vinberg 126 efter flyttning.

En milsten i Vinberg (raä 126), som 2010 togs omhand för flyttning i samband med byggnation, har återuppsatts i närheten av ursprungsläget. Den har en gång tidigare flyttats då nya E6 anlades (bild överst till höger).

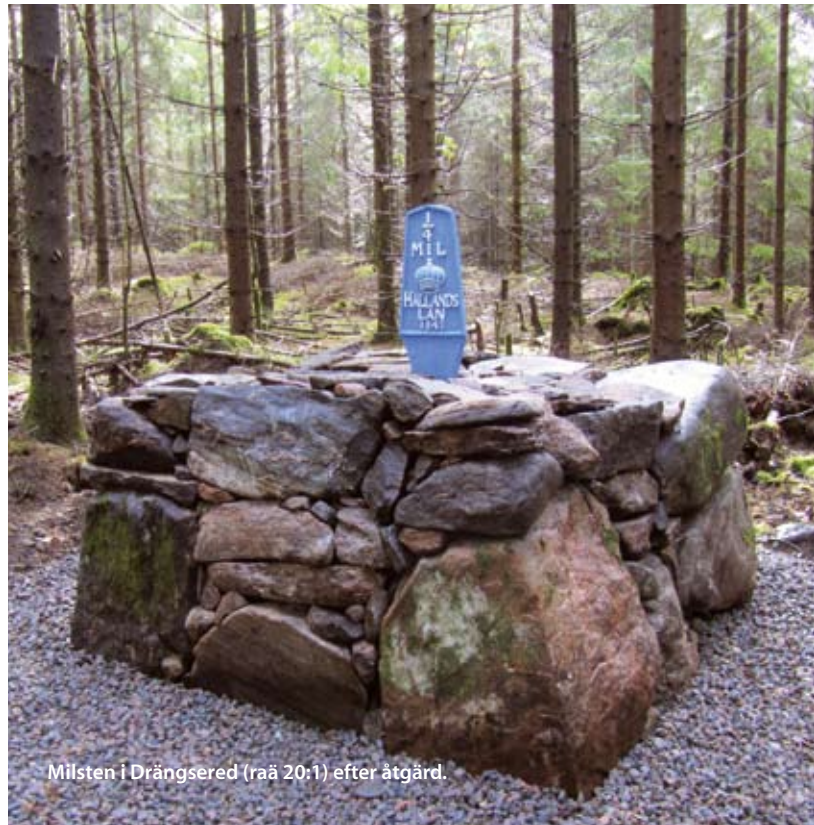
Milsten i Drängsered (raä 20:1) efter åtgärd.

**Restaureringen av milstenar** i Hylte kommun fortsätter och under året har åtta tavlor eller postament åtgärdats. Nyttillverkade kopior av miltavlor i gjutjärn har satts upp på fem tidigare restaurerade postament där miltavlan saknats. På ett annat restaurerat postament – raä 73:1 i Södra Unnaryd som saknade miltavla – har en identisk originaltavla med okänt ursprung satts upp. Tavlan bjöds för några år sedan ut på en gårdsauktion och togs då om hand av Långaryds hembygdsförening, som i sin tur överlämnat den till milstensprojektet. En miltavla av okänt ursprung och funnen på en privat tomt har satts upp på postamentet raä 293:1 i Långaryd som saknade miltavla av detta slag.

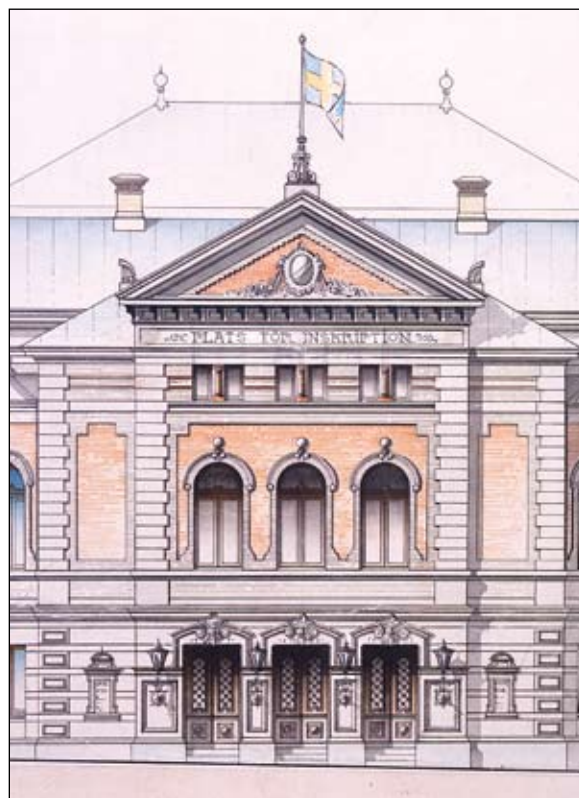
Teatern har en välbevarad exteriör och en i allt väsentligt välbevarad interiör. Byggnadens förnämsta rum, salongen och den övre foajén, är mycket väl bevarade med bland annat ursprunglig ridå, stuckdekorationer och takmålari av hög kvalitet. På andra balkong är även de ursprungliga fasta bänkarna bevarade. Härtill kommer bevarade originalsnickrier som dörrar, foder och listverk i anslutning till salongen, entrén och övre foajén. Entréns schackrutiga cementmosaigolv i svart och vitt är också ursprungligt.

Byggnaden är uppförd i holländsk nyrenässans av rött och gult tegel med putsade dekorativa element. Bottenvåningen är rusticerad och ovanför huvudentrén sitter teatermasker omslingrade av vindruvsrankor med fruktklaskar. Huvudfasaden betonas av en risalit, krönt av en fronton. I tympanonen återfinns en kartusch med årtal och rikliga utsmyckningar.

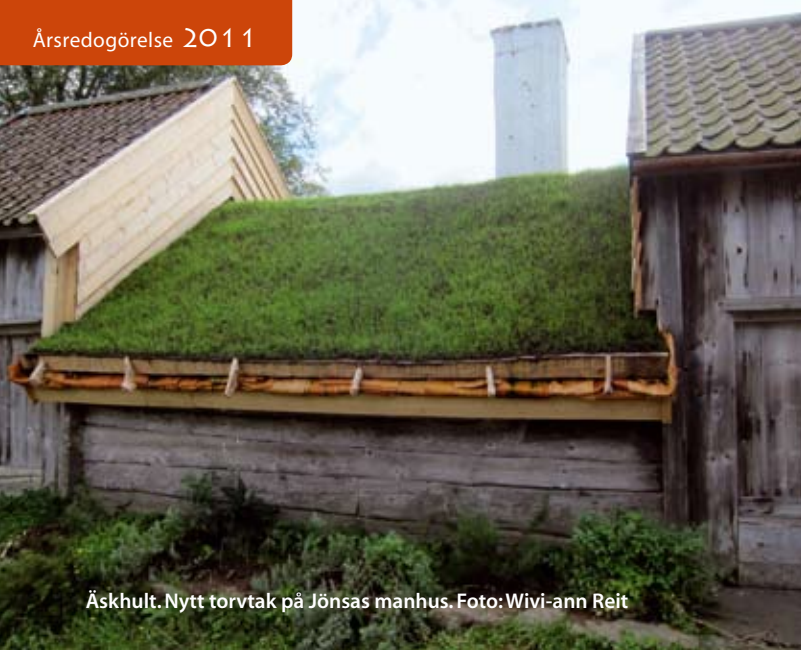
Äskhult. Nytt torvtak på Jönsas manhus. Foto: Wivi-ann Reit

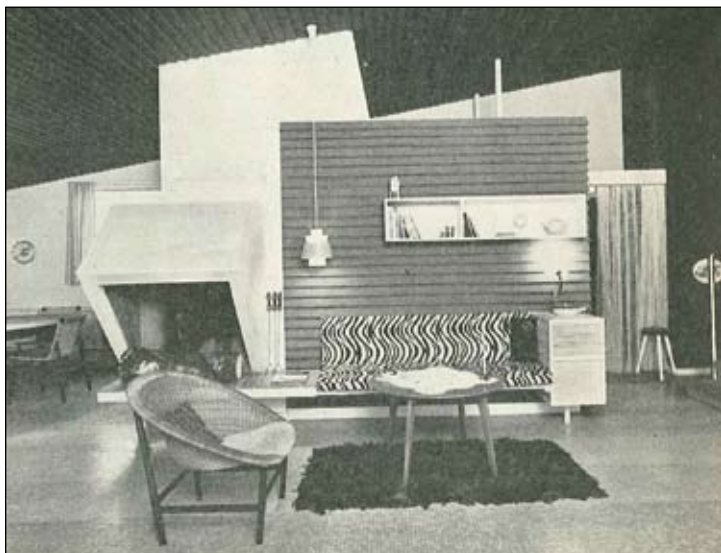
Den kubistiska inspirationen i arkitekt Bøgh-Andersens villa i Laholm kommer särskilt tydligt till uttryck i och kring vardagsrummets öppna spis – dessutom förstärkt av återgivningen på detta tidiga svartvita tidningsfoto.

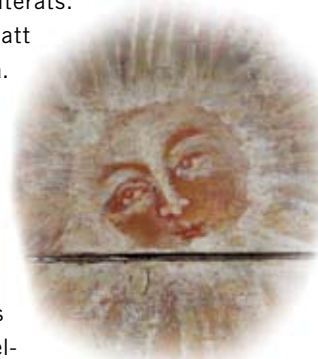
**Mästocka kyrka** är belägen i Laholms kommun, Veinge socken. Länsstyrelsens beslutade 2011 om renoveringsarbeten. Mästocka kyrka byggdes 1878 i nygotisk stil. Exteriören är i princip oförändrad sedan byggnadstiden. Invändigt präglas kyrkan av en renovering 1948 som genomfördes under ledning av arkitekterna Harald Wadsjö och Eiler Graebe. Renoveringen syftade till att ge kyrkorummet en medeltida karaktär. Arbetena har utförts under 2011 och har omfattat bland annat putslagning och avfärgning av utvändiga fasader. En ramp för tillgänglighetsanpassning har anordnats. Ny läktarunderbyggnad innehållande bland annat samlingssal och arbetsplats har uppförts. Väggar, tak och snickerier i långhus har målats om med flera åtgärder.
