# Inventering Vattenpest 2023

Inventering av smal och vanlig vattenpest i  
Hallands län 2023

Rapportnummer: 2024:06

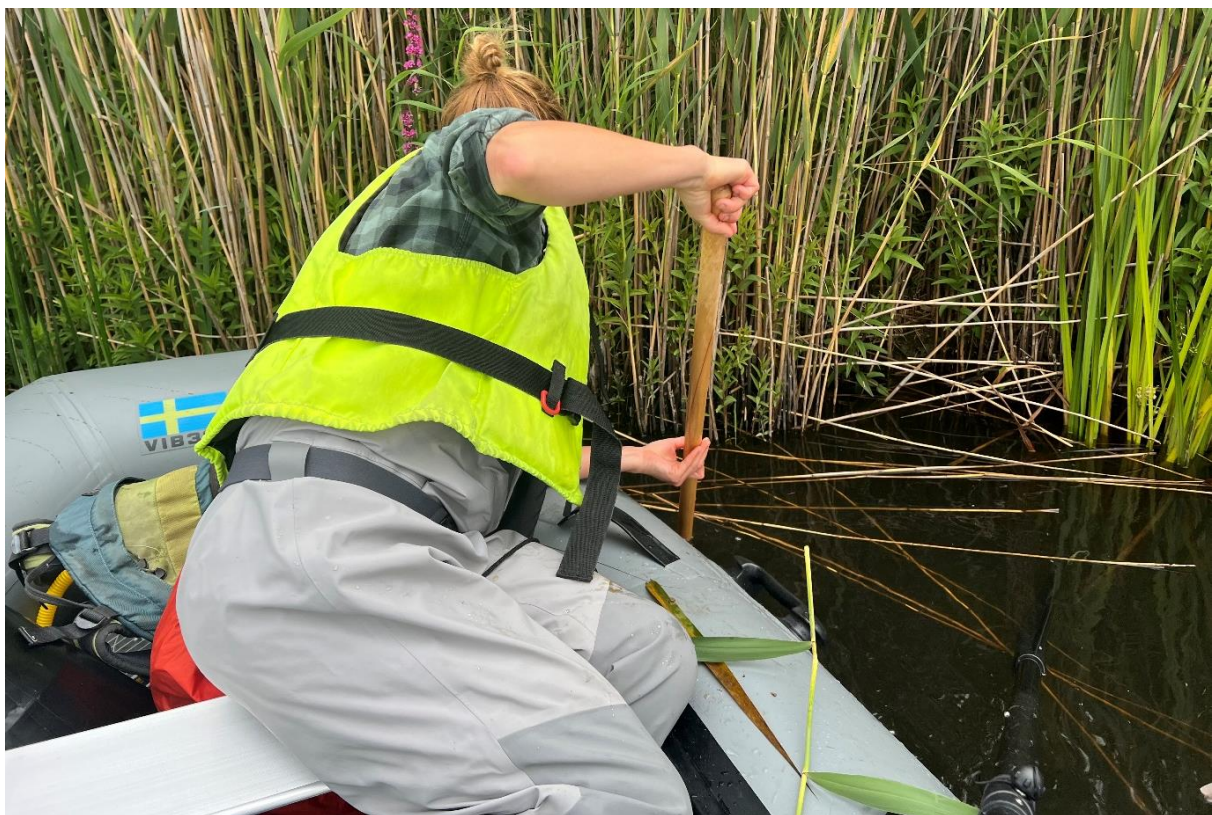
Figur 1. Förekomst av vattenpest inventerades genom att man med hjälp av en kratta sökte av botten för förekomst.

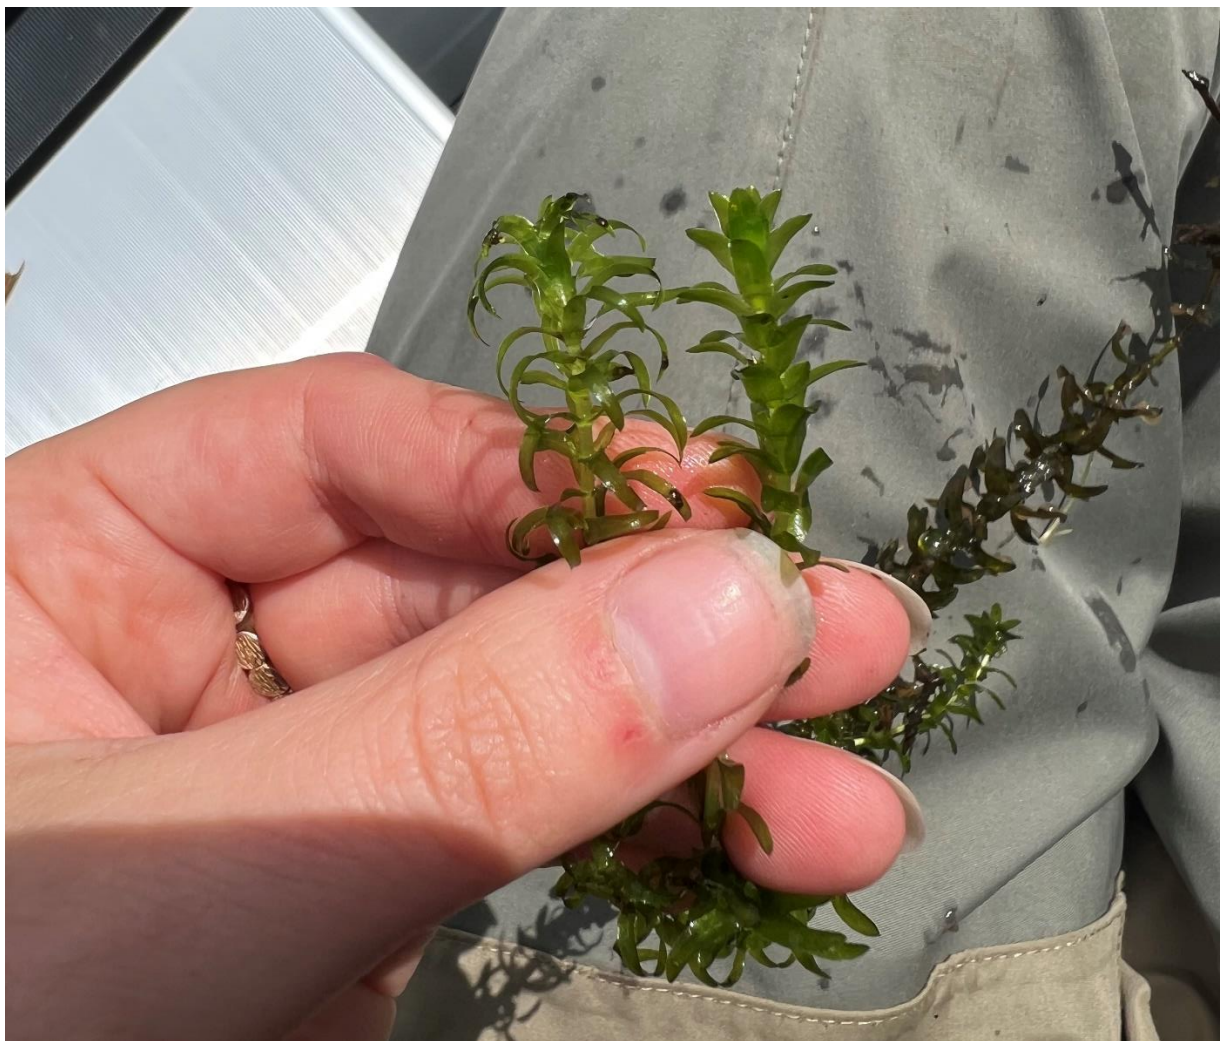
Figur 2. Smal vattenpest och vanlig vattenpest uppfiskade på samma lokal. Smal vattenpest till vänster med avsmalnande och skruvade blad, vanlig vattenpest till höger med rundade och rakare blad.

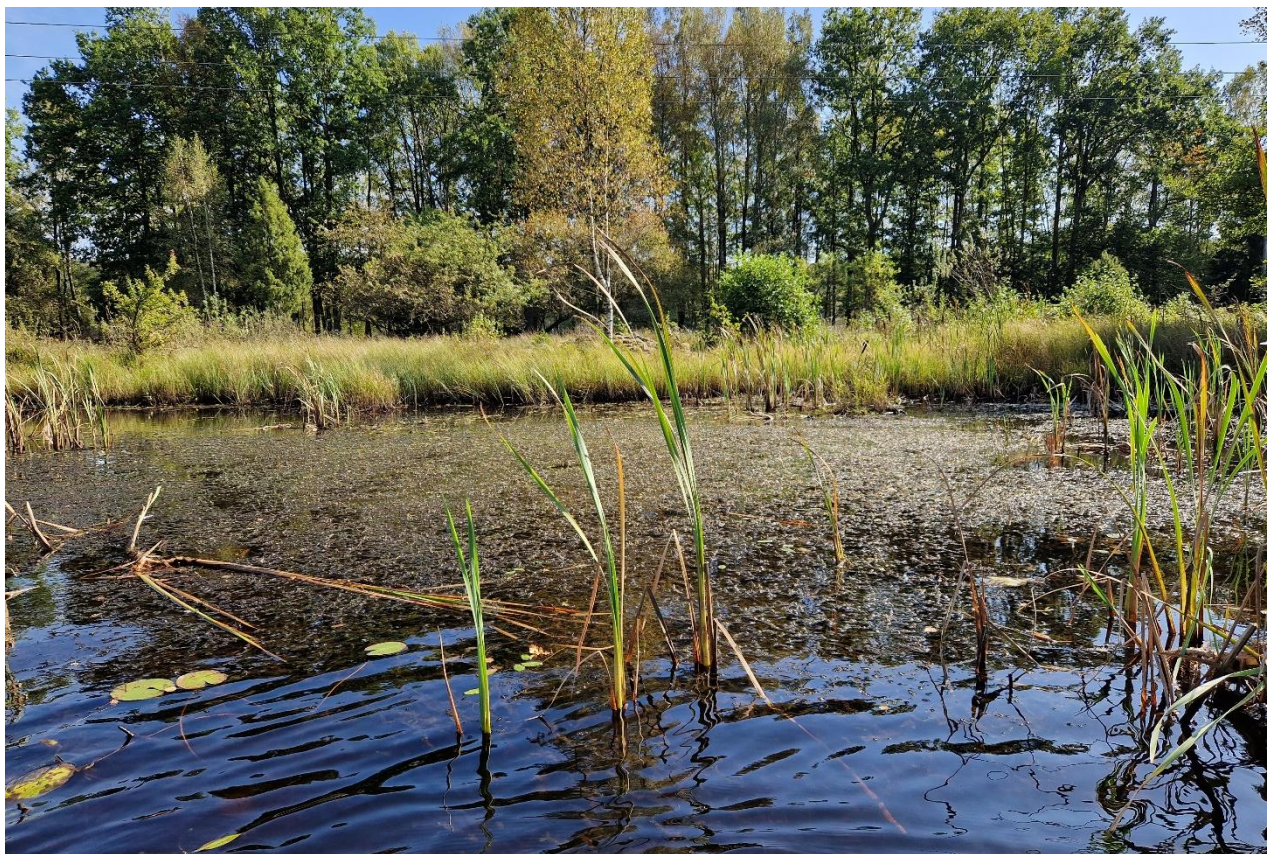
*Figur 3. Heltäckande matta av smal vattenpest i en skyddad vik i Ätran, stickprovslokal 1106.1.*

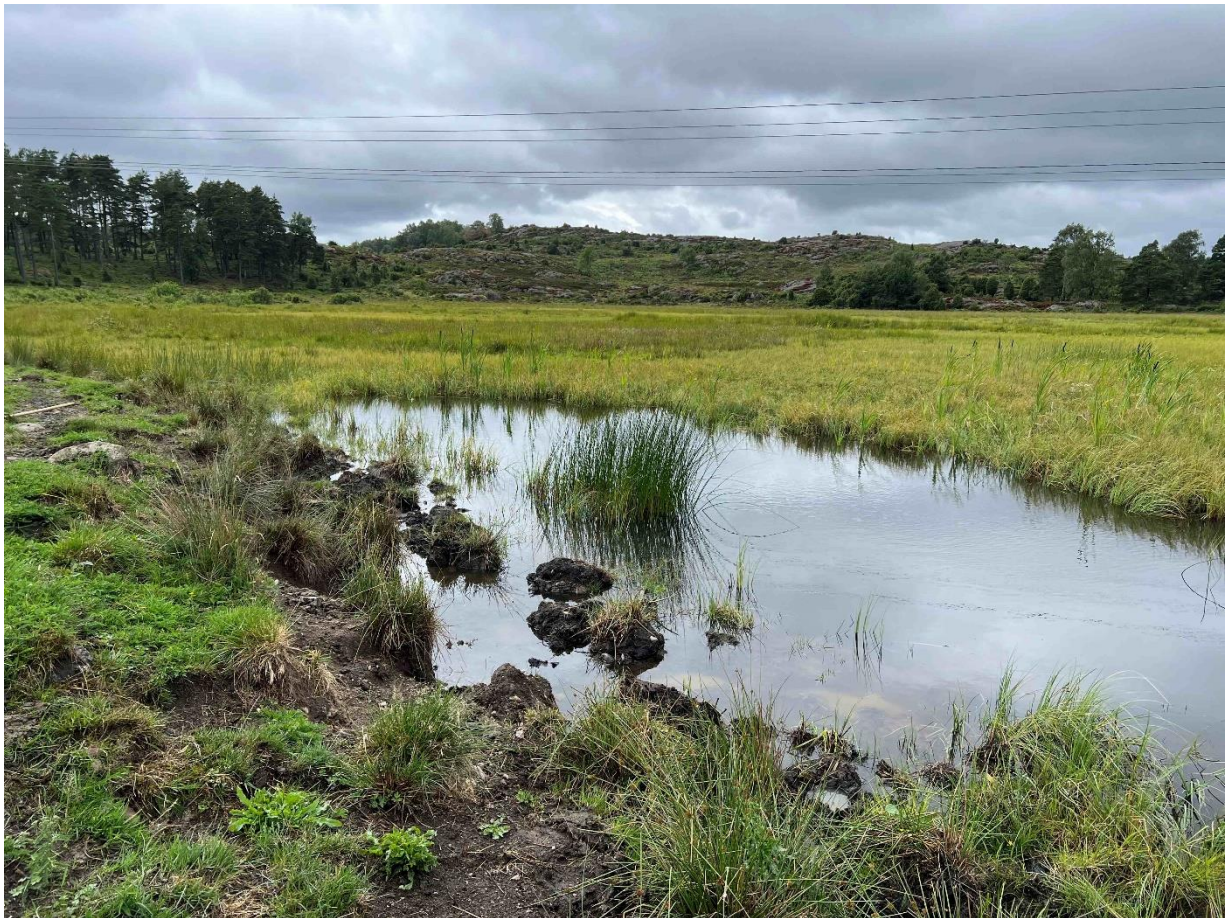
*Figur 4. Återbesökspunkt nr 31 vid Maderna, lokalen utgörs av att vattensamling på ett våtmarksområde. Vid återinventeringen noterades vanlig vattenpest på lokalen.*

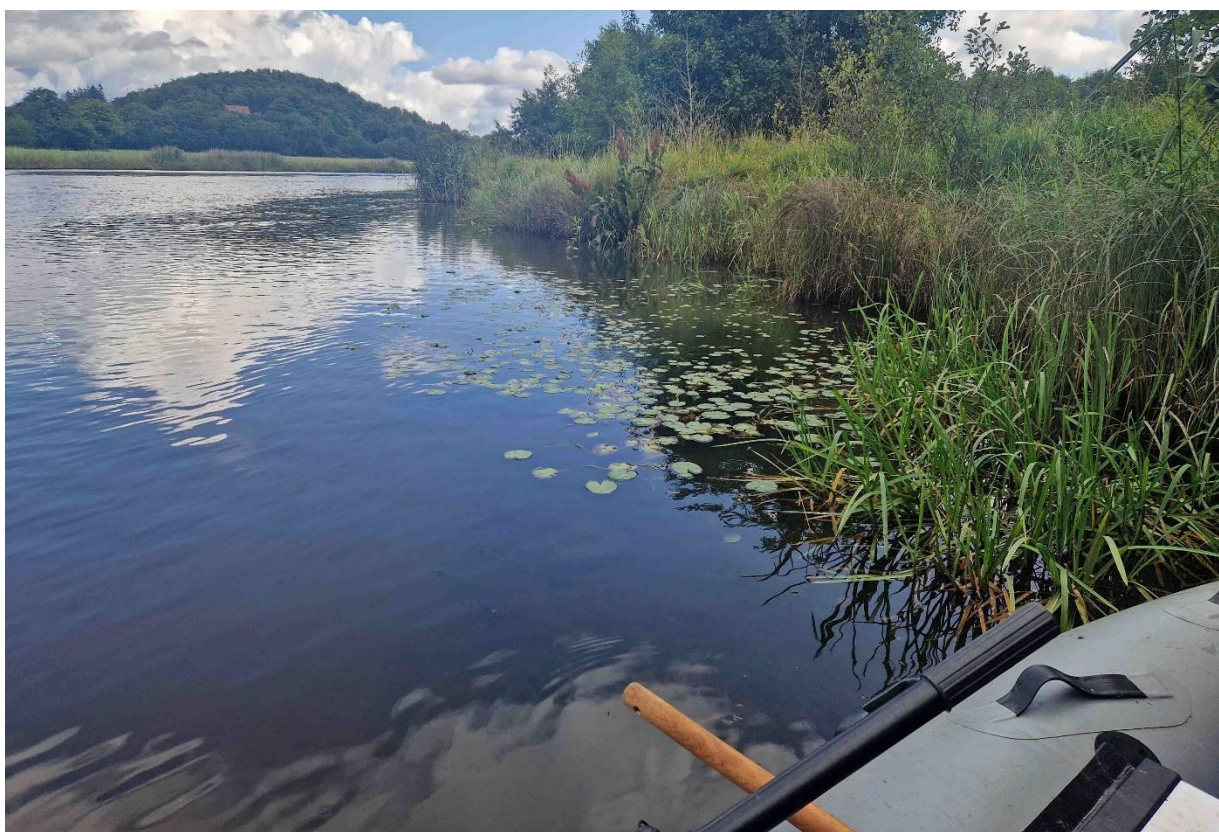
Då de flesta punkterna noterades i Viskan kan man utläsa att lokalens karaktär tycks påverka beståndens utbredning. På de lokaler med en något kraftigare strömhastighet på vattnet, breder bestånden främst ut sig längs med vasskanten medan på de lokaler som är något skyddade från det strömmande vattnet har bestånden en något större utbredning (figur 5).

*Figur 5. Stickprovslokal 1043.3 i Viskan. Lokalen utgörs av en mindre vik med ett kraftigt bestånd av både vanlig och smal vattenpest.*

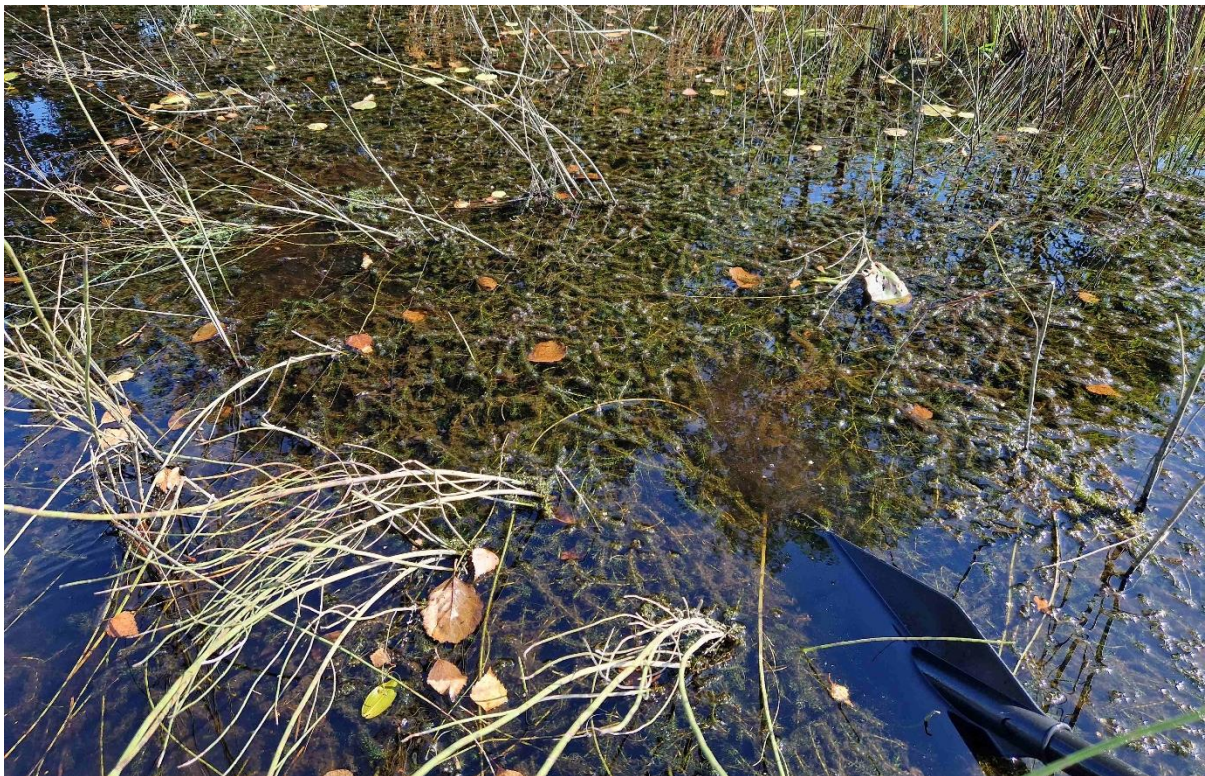
I Ätran kan man se ett liknande mönster över förekomst och utbredning som i samtliga av de inventerade större vattendragen. På mer ”skyddade” lokaler med ett lugnflytande vatten och något grundare botten kan etablerad vattenpest växa till kraftiga bestånd som lägger sig som en matta (se figur 6).

*Figur 6. Stickprovslokal 1106.1 i Ätran. Lokalen utgörs av en skyddad vik med ett kraftigt bestånd av smal vattenpest som växt ihop till en tjock matta.*

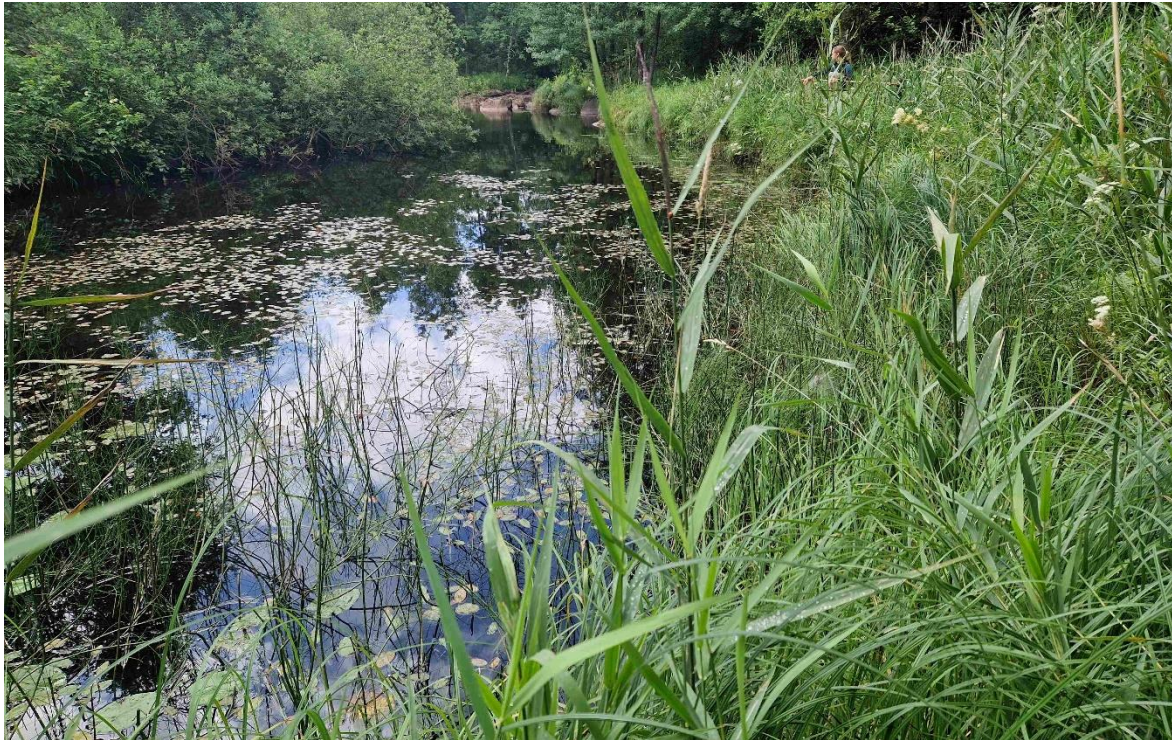
Lokalen i Kilan har en utbredning på 156 m<sup>2</sup> (figur 7). Beståndet är stort och bedöms utgöra en stor spridningsrisk. Då inga bestånd noterats nedströms denna lokal bör den prioriteras högt för åtgärder för att försöka förhindra en vidare spridning.

*Figur 7. Lokal 39, Sammanflödet mellan vattendraget Kilan och Nissan, på lokalen finns ett stor bestånd av vattenpest i form av en stor matta.*

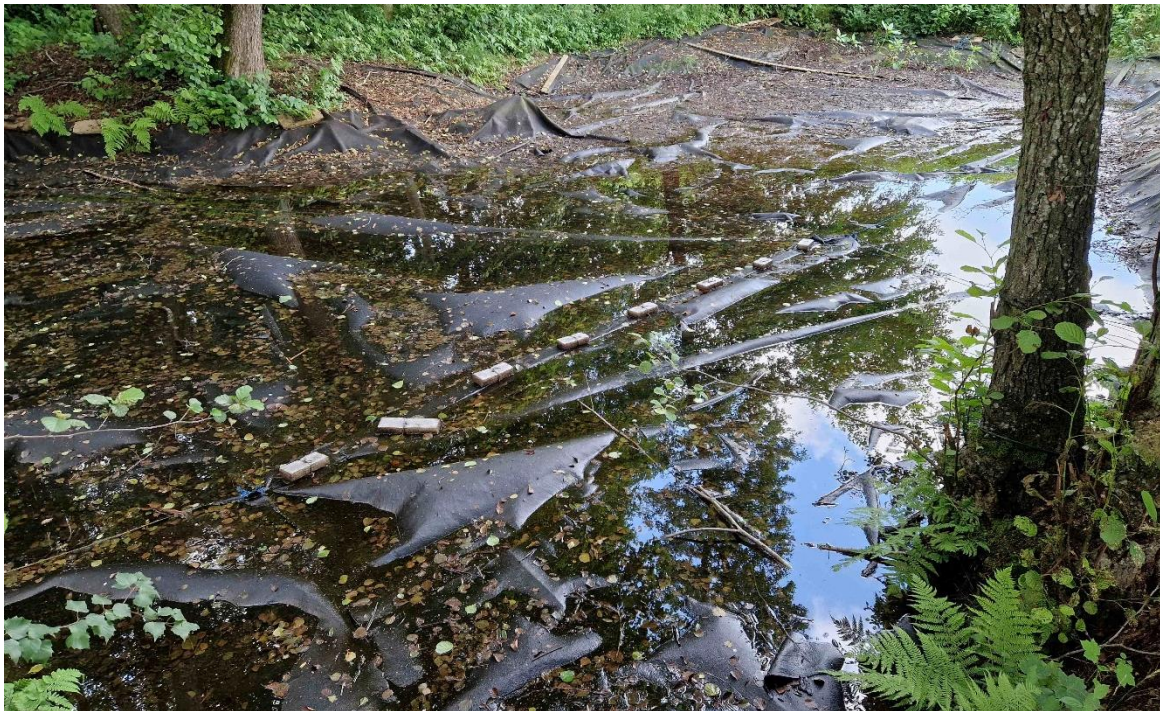
Vattenpest noterades på 10 återbesökslokaler, varav tre var dammarna vid Såghuset samt på 9 stickprovslokaler. Vid inventeringen var två av dammarna vid Såghuset i stort sett tömda på vatten. I den ena fanns enbart en liten grund vattenpöl, i vilken det dock fanns smal vattenpest. De två resterande dammarna var övertäckta med svart filtduk (figur 8). Detta i samband med ett test av utskuggning som en bekämpningsmetod för vattenpest. Dessa två dammar bedömdes vid inventeringstillfället hysa en förekomst av vattenpest men om utskuggning visar sig vara en effektiv metod skulle de kunna vara fria från vattenpest när försöket avslutats. De två försöksdammarna är med som lokal med noterad förekomst i listan över samtliga förekomster (bilaga 2) dock med en utbredning på 0 m<sup>2</sup> då det vid inventeringen inte gick att bedöma utbredningen och förhoppningen är att dammarna efter försöket inte har en förekomst av vattenpest.

*Figur 8. Östra dammen vid Såghuset, återbesökslokal 56. Dammen är övertäckt med svart filtduk i samband med bekämpningsförsök.*

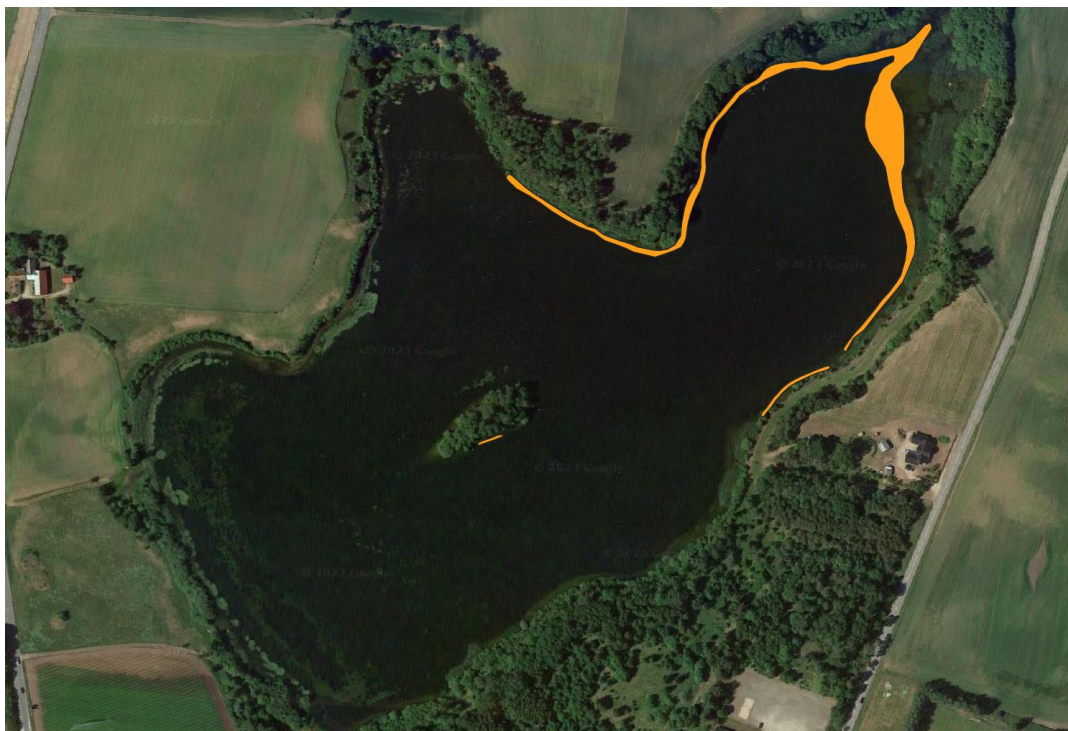
Utöver dammarna vid Såghuset noterades vattenpest i den ensamma dammen vid länsgränsen, i Brotorpaån samt i de tre sjöarna. I Lilla-Tjärnbysjön noterades ett bestånd av vanlig vattenpest som sträckte sig över stora delar av den nordöstra strandlinjen samt en mindre förekomst vid ön i mitten på sjön (figur 8). Under inventeringen noterades även stora drivor av vanlig vattenpest som flöt fritt i området, vilket gjorde det svårt att avgöra beståndens ”fasta” utbredning.

Figur 8. Ortofoto över Lilla-Tjärnabysjön med noterad utbredning av vanlig vattenpest inritat som orangea polygoner.

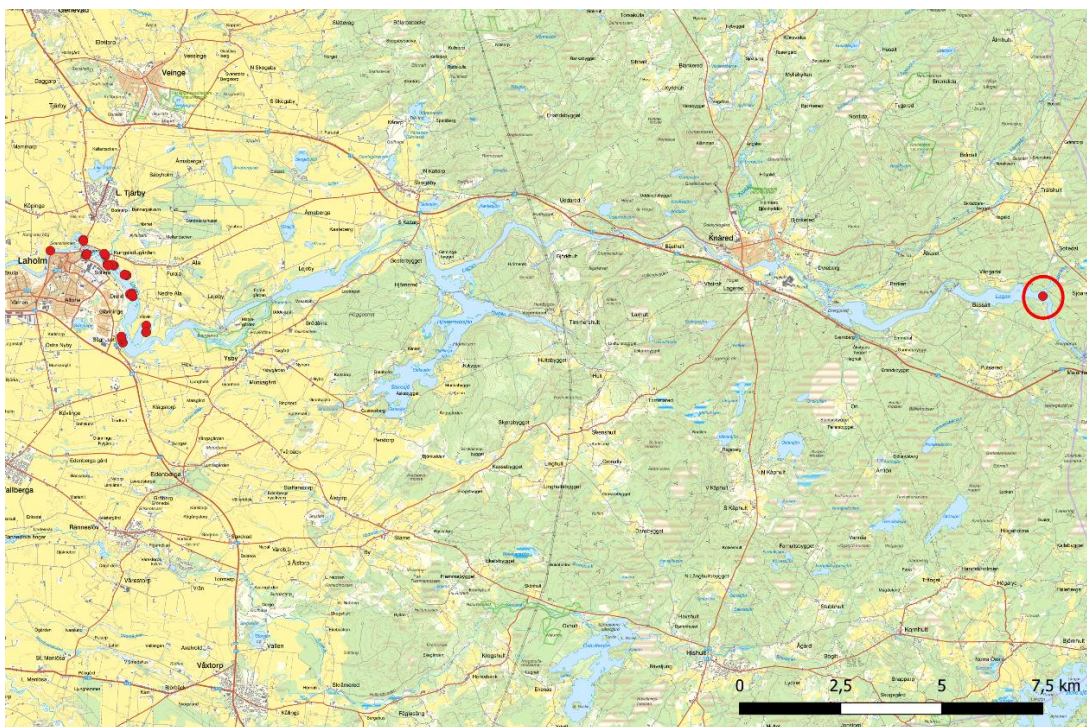
I Lagan tycks förekomsten av vattenpest vara koncentrerad kring centrala Laholm då flertalet fynd noterades på denna sträcka och endast ett fynd noterades uppströms Såghuset (figur 9). I Lagan noterades en utbredning av vanlig och smal vattenpest på ca 5 000 m<sup>2</sup>.

Figur 9. Kartbild över noterade fynd av vattenpest i Lagan, flertalet är koncentrerat runt centrala Laholm med endast en lokal uppströms. Lokalen är inringad med en röd ring.
