# Kyrhults kyrka ommålning av bänkinredning

– Slutrapport, antikvarisk medverkan

**Rapport:** 2014:13

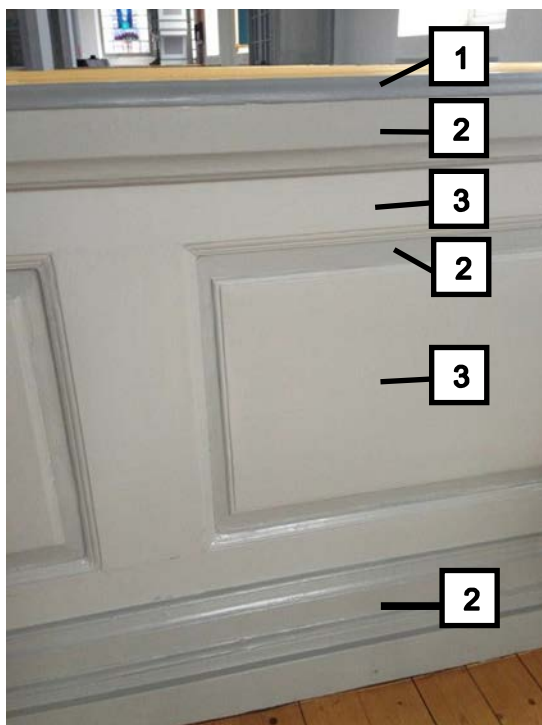
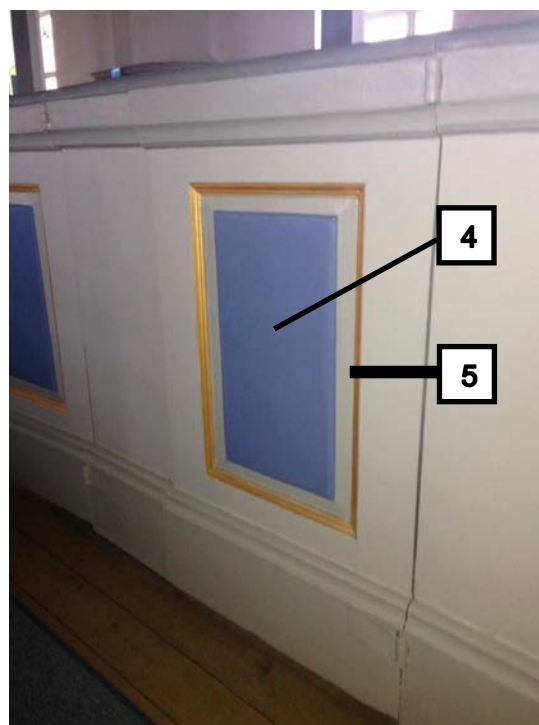
(Utdrag från målerifirmans redovisning av målerimaterial)

1. Mörkgrå på överliggare: Specialkulör 2A-786/98
2. Mellangrå på list upptill, ram i spegel och golvlister: Mellangrå NCS 3000-N
3. Ljusgrå på ramverk och spegel: 2/3del Mellangrå NCS 3000-N + 1/3del Zinkvit
4. Blå på dörrspegel: Specialkulör 4C-09
5. Guldlist på dörrspegel: Lasyrlack + Royalgold pigment.
6. Gul på sittbänkar, psalmhylla mm: Sandgul NCS 2431-Y17R
7. Grå på fotstöd: Jotun, std:Industriell grå, NCS 4802-B15G

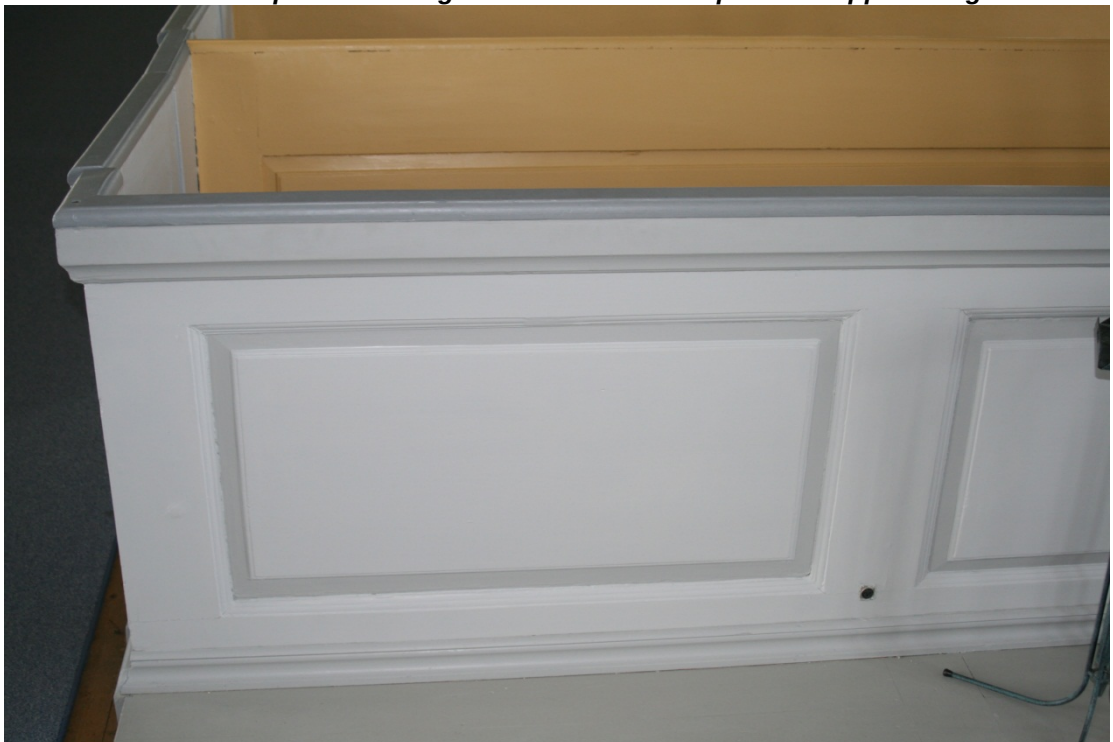
**20140626 Fronten i bänkkvarteren mot koret i endast gråa nyanser.**

Frontpartiet med speglar, som vetter mot koret, är målat i olika sorters grå nyanser. Överliggaren har fått en mörkgrå kulör, sockeln och den djupare delen av fyllningen, spegelns ram, är målade i en mellangråkulör, resten är målat i ljusgrå kulör. Det som skiljer sig från den tidigare färgsättningen är att spegelns ram accentuerats med en mörkare kulör.

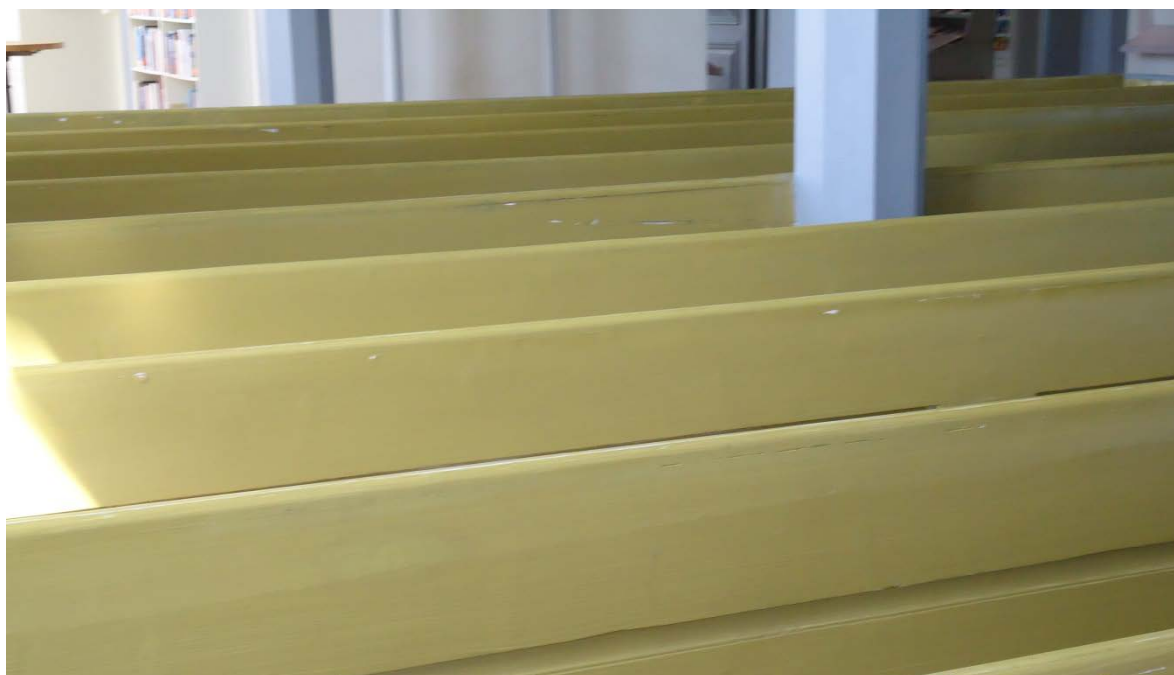
**20130604 Ryggstöd i bänkkvarter före ommålning i gul kulör med grön nyans.**

Ommålning av bänkinredning skedde senast 1961. Då användes en gul färg i en något grön nyans som vid en sista strykning laserades. Efter att tillstånd beviljats upphandlades måleriarbetet under hösten 2013. Under januari 2013 blev konservator Herman Andersson anlitad för hjälp med att bestämma kulör inför ommålning. Den gula kulören som valdes för bänkarna var något rödare i sin nyans än den tidigare: Sandgul med NCS-koden 2431-Y17R av märket G. Ottossons Färgmakeri. Målningsarbetena påbörjades 7 januari 2014 och pågick fram till mitten av mars.

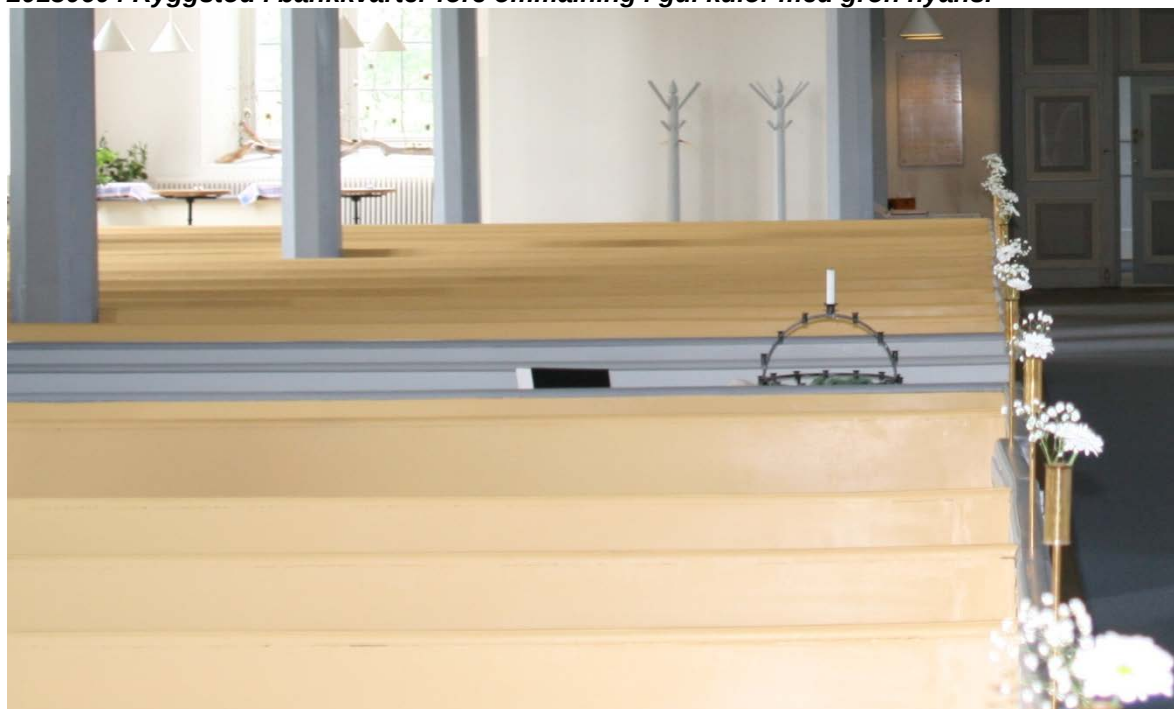
**20140626 Ryggstöd efter ommålning med kaffehörna i bakgrunden.**

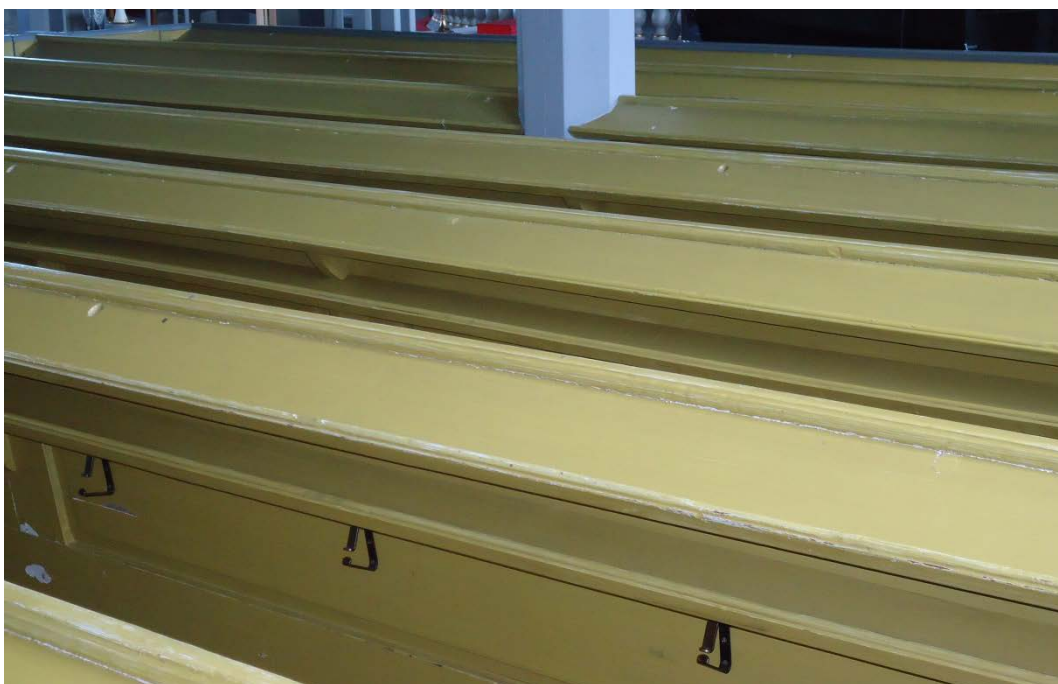
**20130604 Bänkkvarter före ommålning i behov av renovering.**

Renovering har omfattat ommålning av kyrkbänkar samt handikappanpassning av bänkkvarteren. Eftersom en del av bänkarnas ryggstöd hade glidit isär från sitsarna ca 1 cm, skruvades de ihop och skruvskallarna spacklades över.

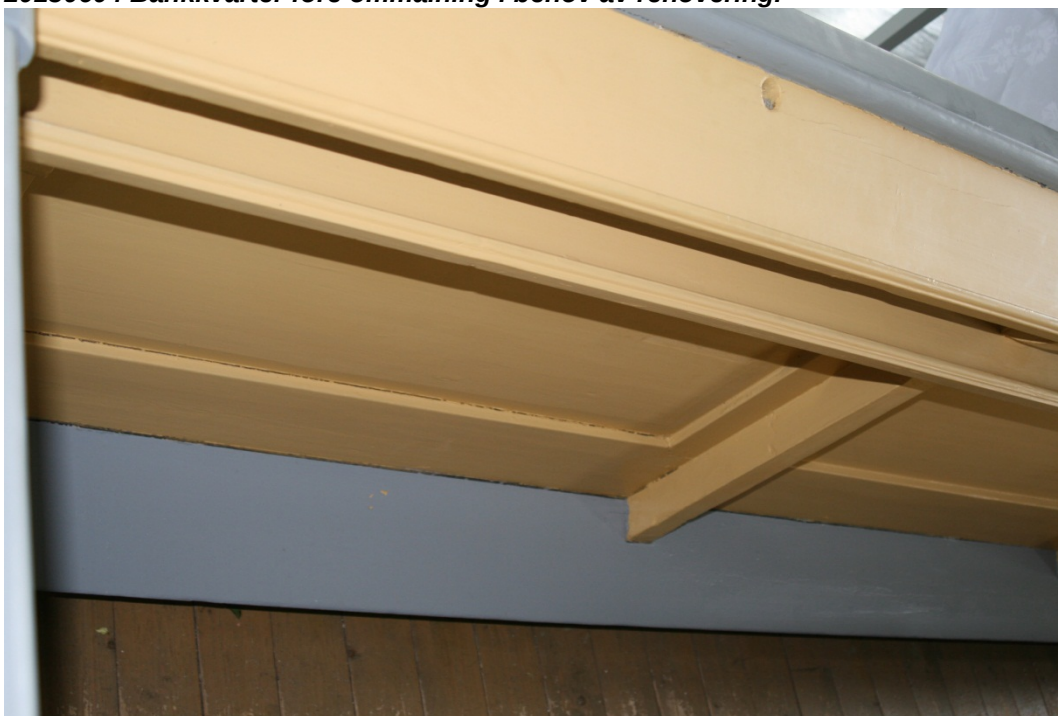
**20140626 Nymålad bänk i gul nyans som går mer åt rött än grönt.**

Bänkarna är målade med Alkydoljefärg av märket Jotun AB med inblandning av 30% linoljefärg, detta för att de inte ska klibba när man sätter sig på dem. Den golvytan som kom fram vid borttagning av bänkartier för handikappanpassning och fotstöden i bänkkvarteren är målade med Trestjerne golvfärg, som är en polyuretanfärg av märket Jotun AB, vilket är den bästa plastfärgen som passar bäst för golv och ytor som behöver vara slitstarka.

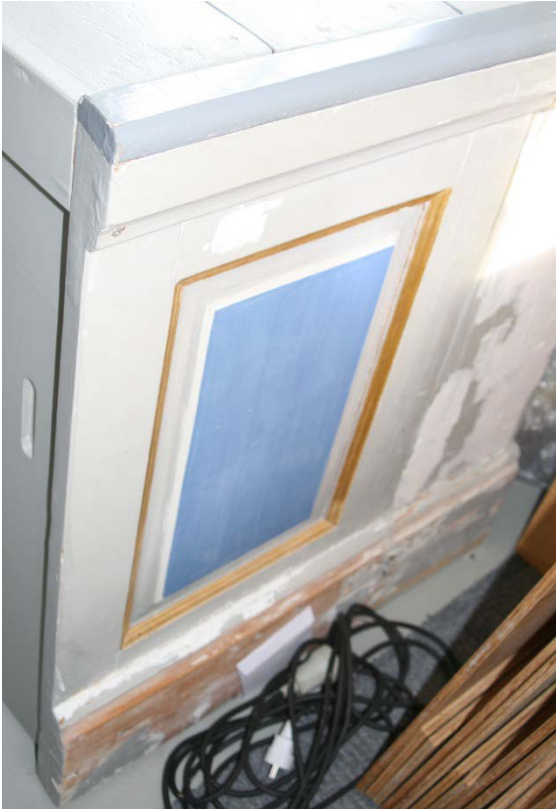
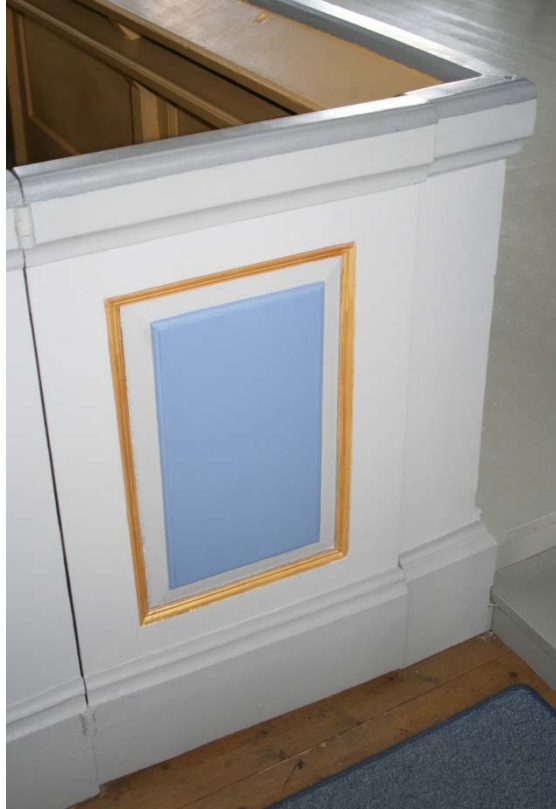
**20140626 Ej renoverad spegeldörr i koret. 20140626 Nymålad dörr till kyrkbänk.**

Dörrarnas speglar är målade i en jämnare blå färg än tidigare, Specialkulör 4C -09 (Ottossons benämning av kulör). Spegelarnas kanter är även målade i blått, vilket tidigare hade en vit färg. I övrigt är spegelns yttre ram målade med guldfärg likt tidigare.

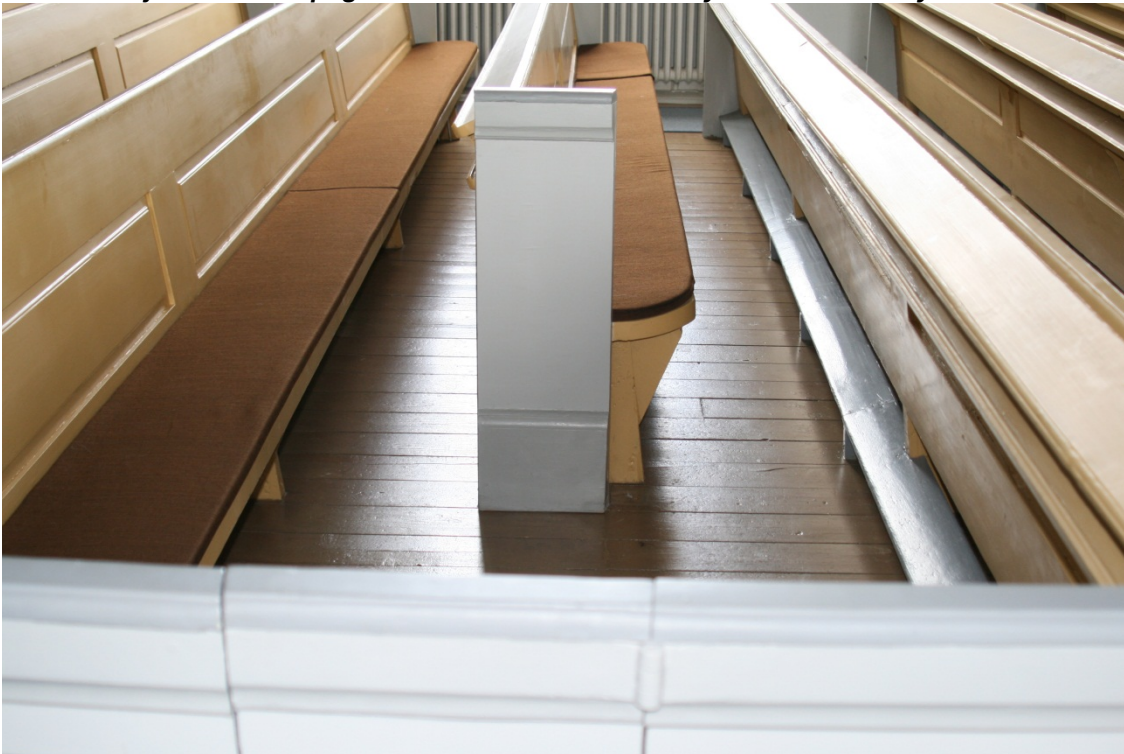
**20140626 Handikappanpassning av bänkar i bänkinredningen.**
