# Broarna i Norrbottens län

Inventering av kulturhistoriskt värdefulla vägbroar

## Rapport 4/2005

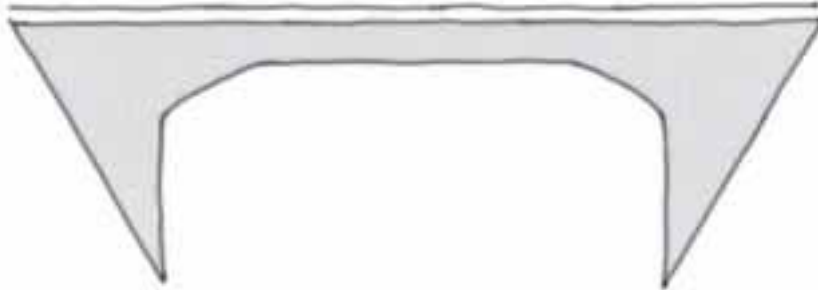
Balkrambro, här med voter.

Rambroarna har ofta voter (vinklade eller parabelformade övergångar) mellan bärverk och överbyggnad, både av konstruktionsmässiga och estetiska skäl. Plattrambro har vanligtvis raka voter, medan balkrambron ofta har sk helvotade (bågformade) balkunderkanter.

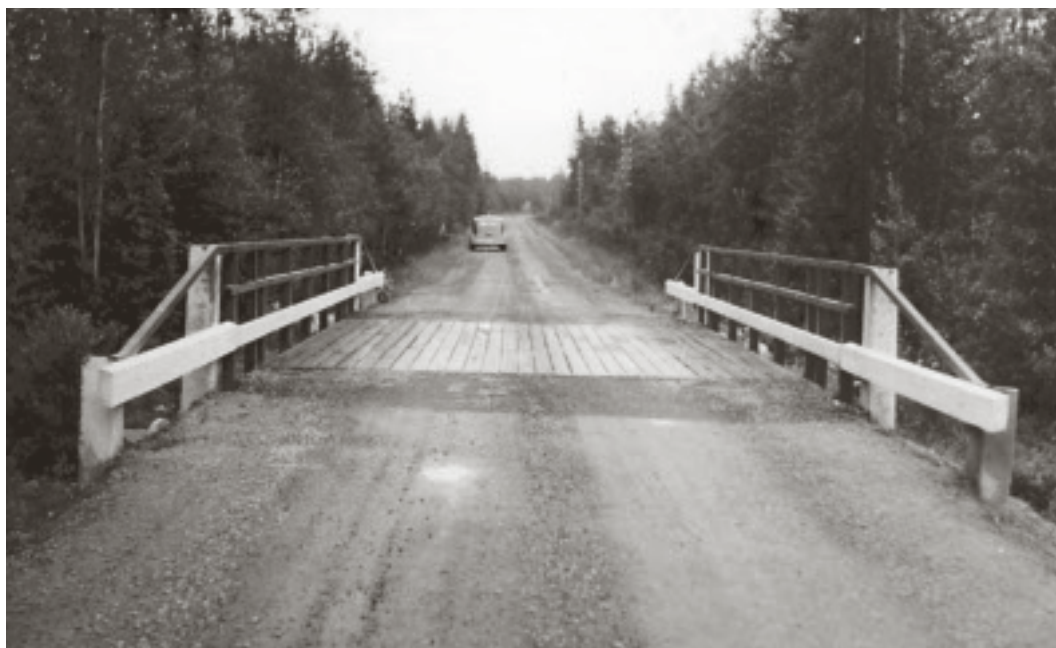
Gröna vinkeljärnsräcken med vitmålad navföljare av U-balk och korta vägräcken av vitmålad träplank på betongståndare. Höga betongståndare vid vägräckets anslutning till broräcket. Karaktäristisk utformning från 1930-talet till 1950-talet. BD 1021, stålbro över Forsträskbäcken på väg 761 i Niemisel, efter upprustning år 1950. Foto 1950, Vägverket Region Norr.

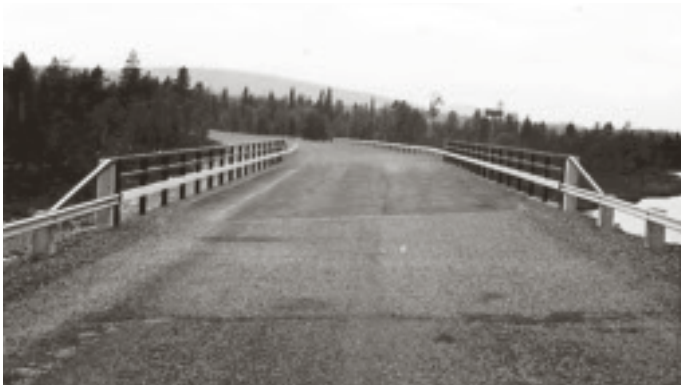
Vägräcket av träplank har ersatts av vitmålad kohlswabalk på betongståndare. De höga betongståndarna är fortfarande i bruk. BD 1229, balkrambro över Grundsälån på väg 94 nordväst om Åkroken, byggd 1959. Foto 1962, Vägverket Region Norr.

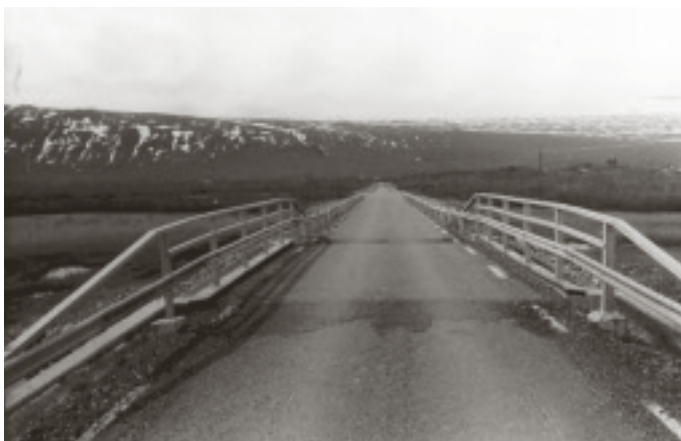
Räckan med en typisk utformning från början av 1970-talet. Toppföljare av U-balk, navföljare och vägräckan av omålade, galvaniserade kohlswabalk. BD 1366, plattambro över Vistas älv på väg 870 i Nikkaluokta, byggd 1973. Foto 1973, Vägverket Region Norr.

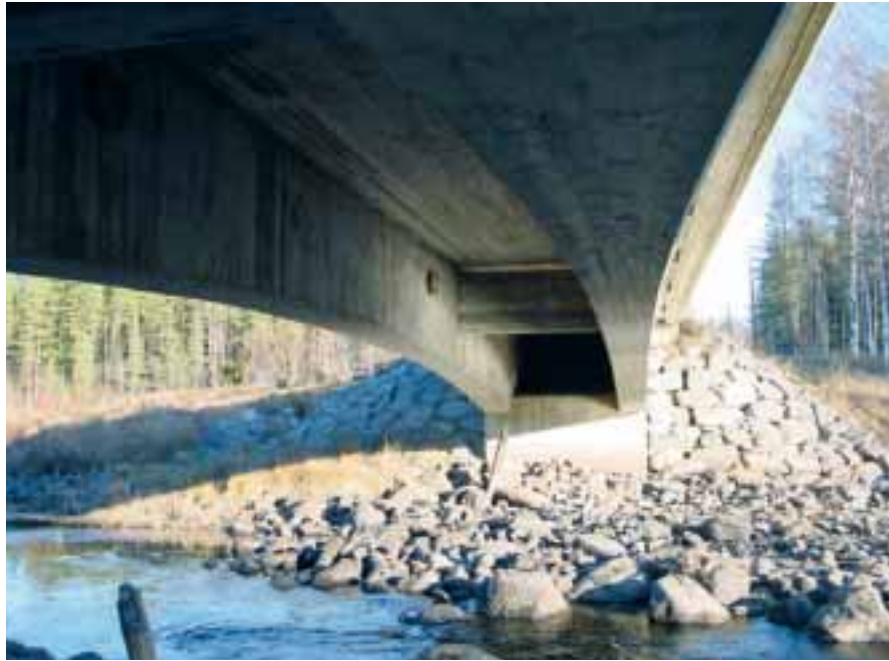
Minkammarrör placerad på balken på en balkrambro.

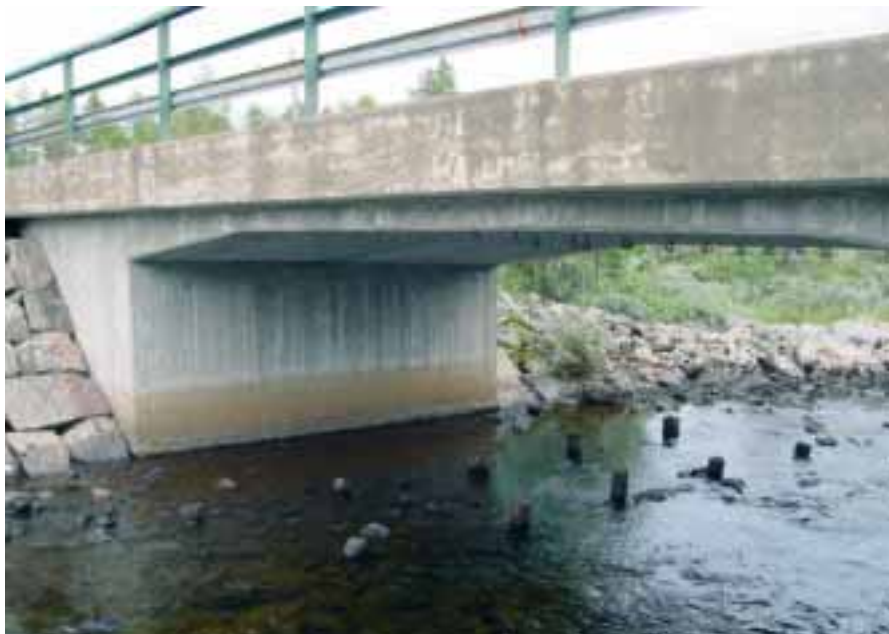
Krokar på undersidan av en plattrambro.

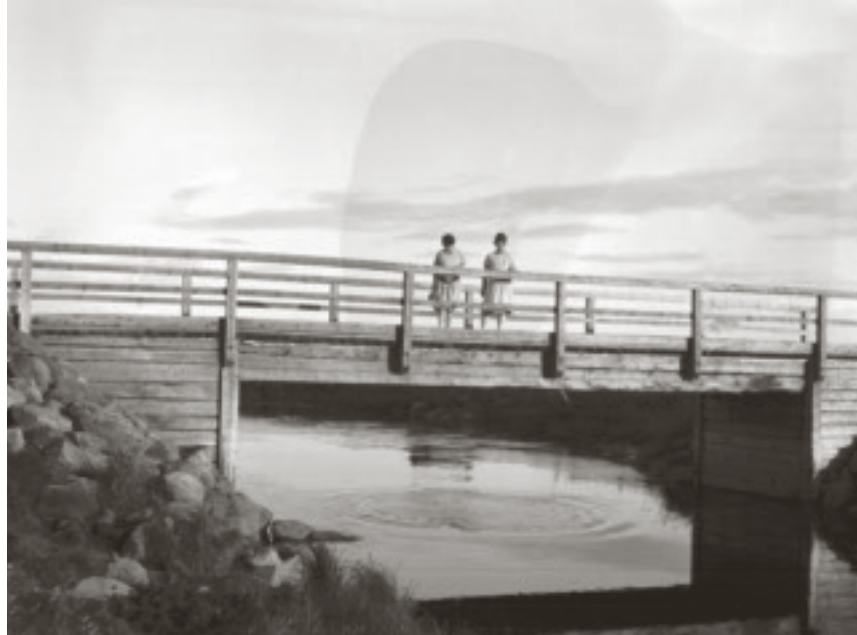
Träbro med träbalkar på timrade kistor. Hjältbron över Alån i Alvik. Äldre foto, Norrbottens museum.

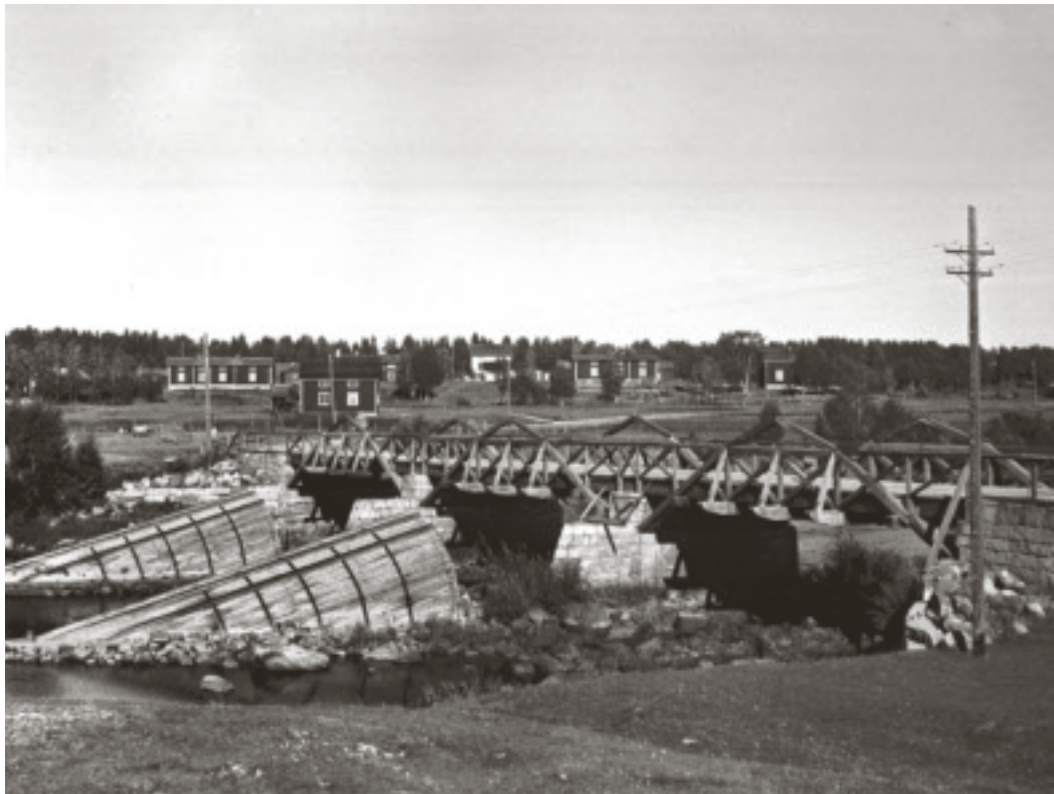
Norra bron i Sangis var ursprungligen en hängverksbro av trä. Notera de kraftfulla isbrytarna av trä. Foto 1939, Norrbottens museum.

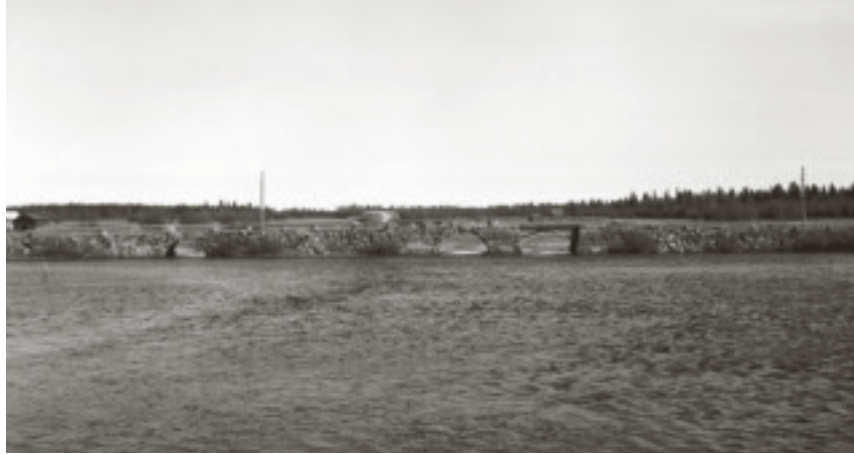
Brospannen över Keräsökis huvudfåra på den 600 meter långa Nikkalabron. Foto 1939, Norrbottens museum.

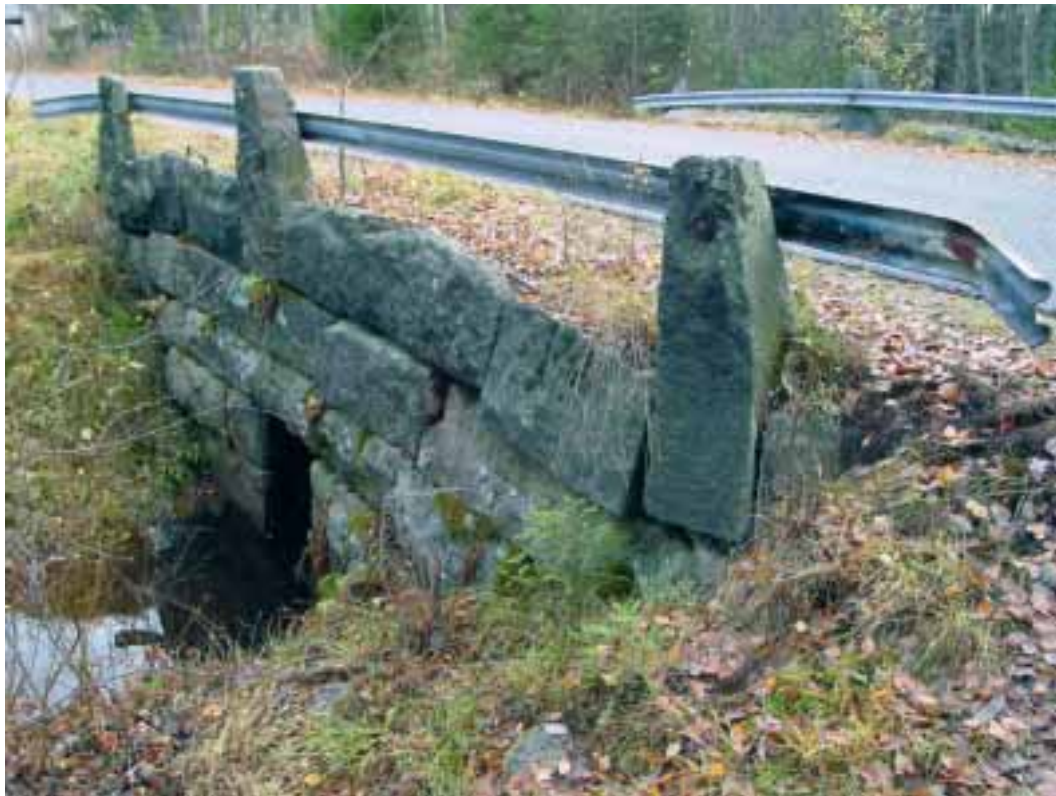
Den lilla stentrumman i Nikkala är ett bra exempel på brotypen.

Ett exempel på en stentrumma som fortfarande är i bruk återfinns på en mindre väg genom Nikkala. Bron är uppförd av tuktad sten med bevarade räckeståndare av huggen sten.

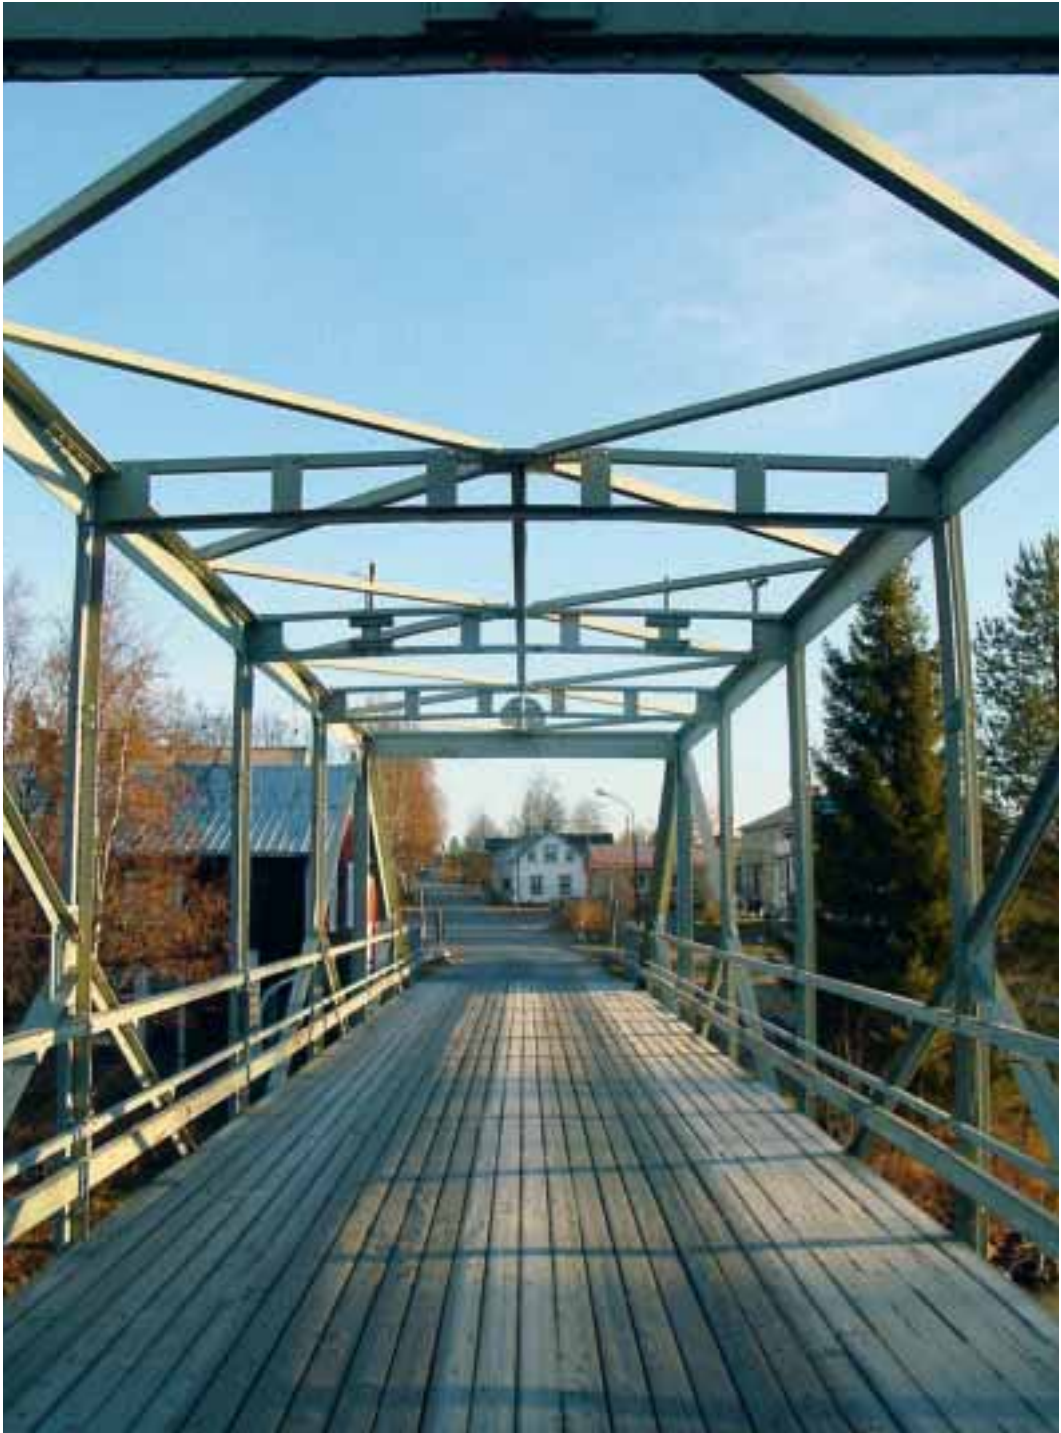
Sundbron i Rognäs-Sjulnäs byggdes 1921-22 av Norrlands statsarbeten som ett AK-arbete. Brons överbyggnad av trapetsfackverk tillverkades av Bergsunds Mekaniska Verkstad i Stockholm. Den är en av de få bevarade fackverksbroarna för vägtrafik i länet.

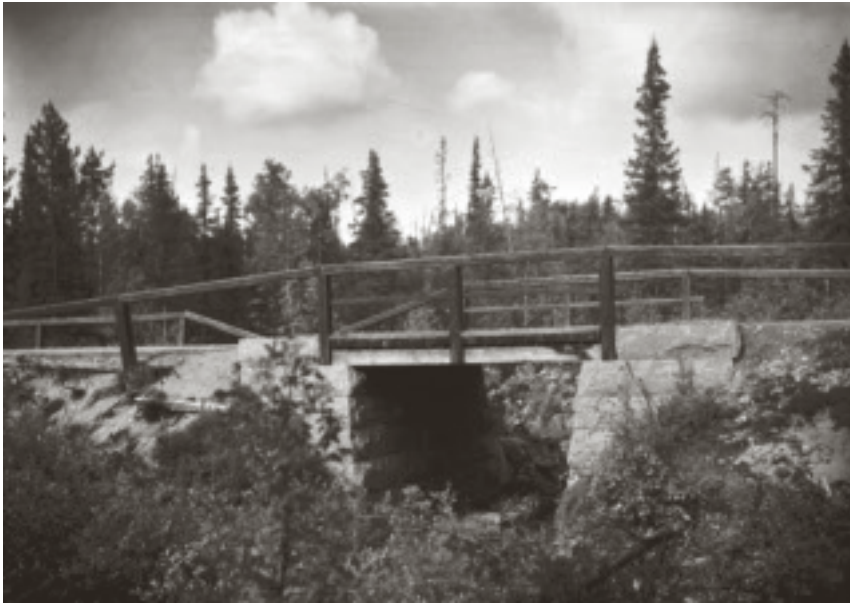
En liten träbalkbro över Skrovälven. Äldre foto, Norrbottens museum, Lea Wikströms samling.

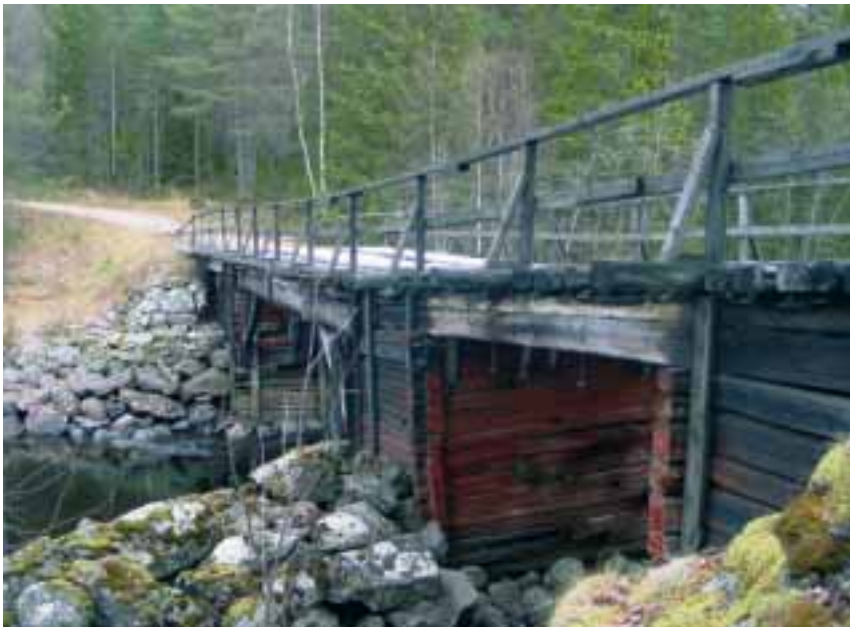
Sågforsbron i Piteå byggdes 1902, men kunde ha byggts redan flera hundra år tidigare. Den har en mycket ålderdomlig utformning av träbalkar på stenkistor av timmer.

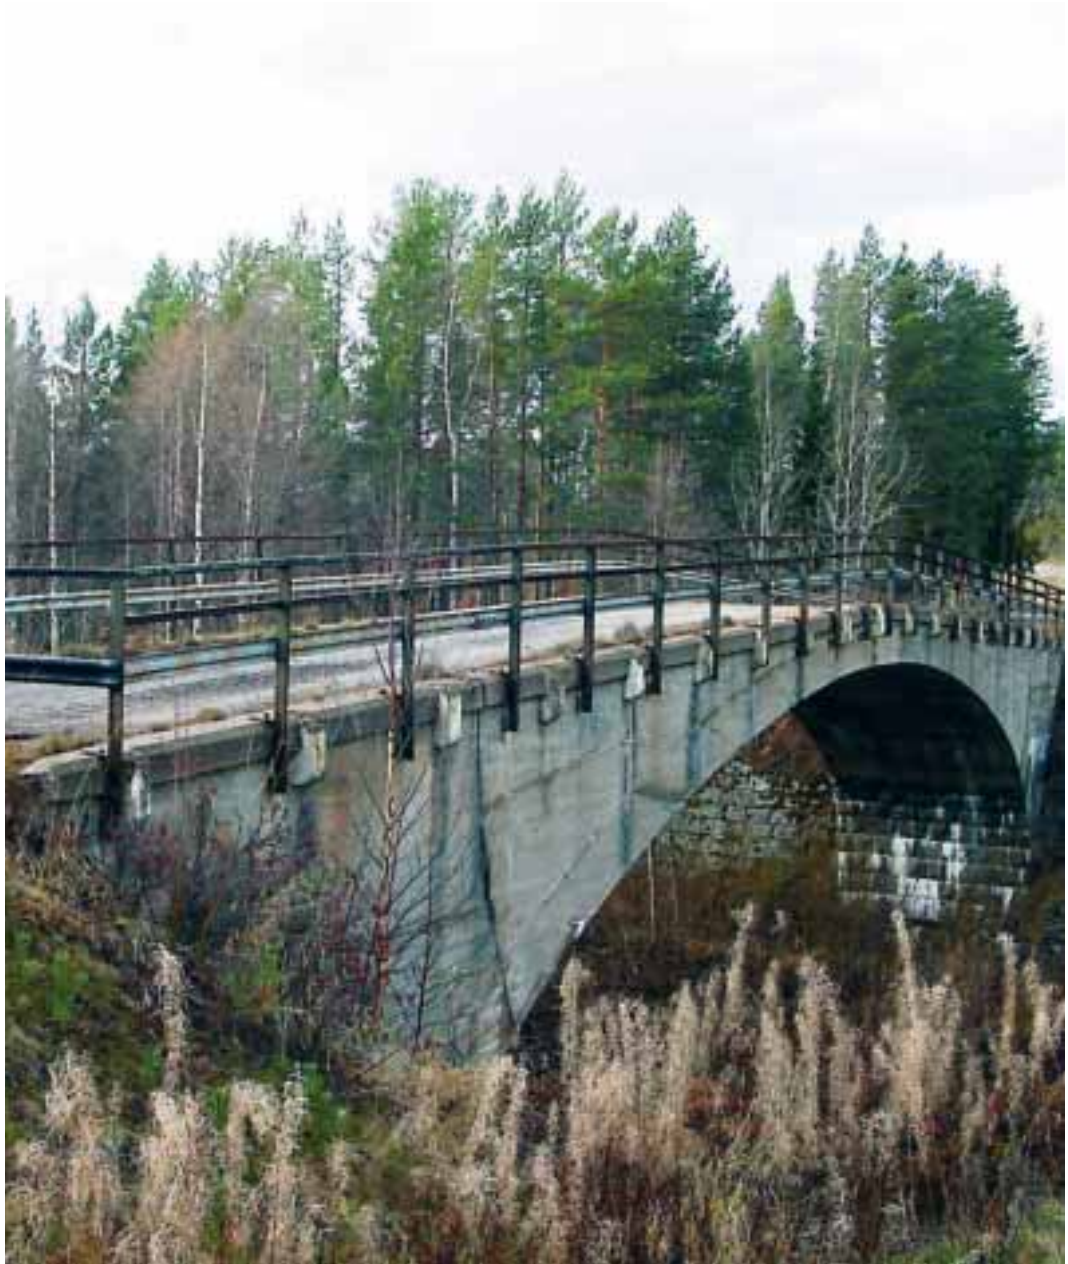
Stråkanbron från 1915 är länets första vägbro byggd av armerad betong. Bron ritades av Otto Linton, då chef för Järnvägsstyrelsens brobyggnadsavdelning.

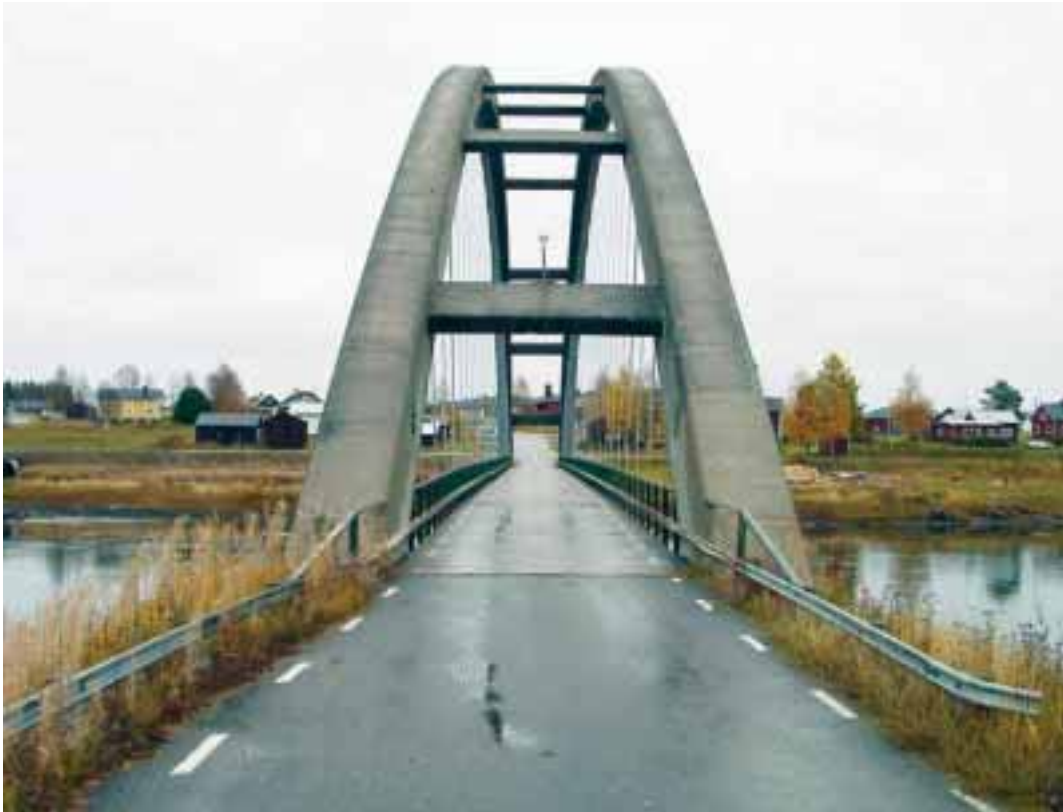
Betongbågbron över Kalixälven vid Tarendö, byggd redan 1935, är en av länets ståtligaste bågbroar.

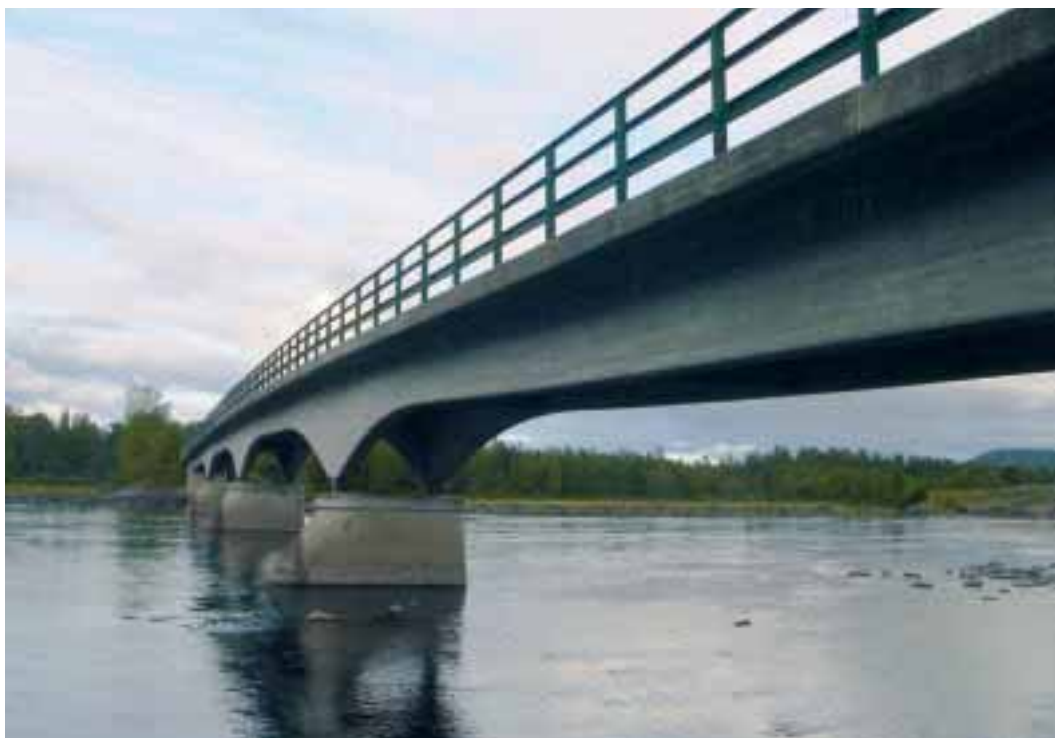
Balkbron över Vatjenavströmmen, byggd 1942, är en av länets stilrenaste betongbroar.

Den andra bronnyheten från 1930-talet, balkbron med betongbalkar, kunde byggas i två något olika utföranden. Den ena konstruerades med flera parallella, låga balkar under farbanan, den andra med två höga balkar, antingen placerade under farbanan eller uppdragna på båda sidor om denna. I början och mitten av 1930-talet användes ibland fritt upplagda betongbalkar när befintliga landfästen försågs med en ny överbyggnad. Betongbalkbroarna kunde även göras med längre spännvidder och i så fall med flera spann. Ett utsökt exempel på en lång balkbro i betong är den idag övergivna bron över Vatjenavströmmen, strax väster om Arjeplog, byggd 1942.

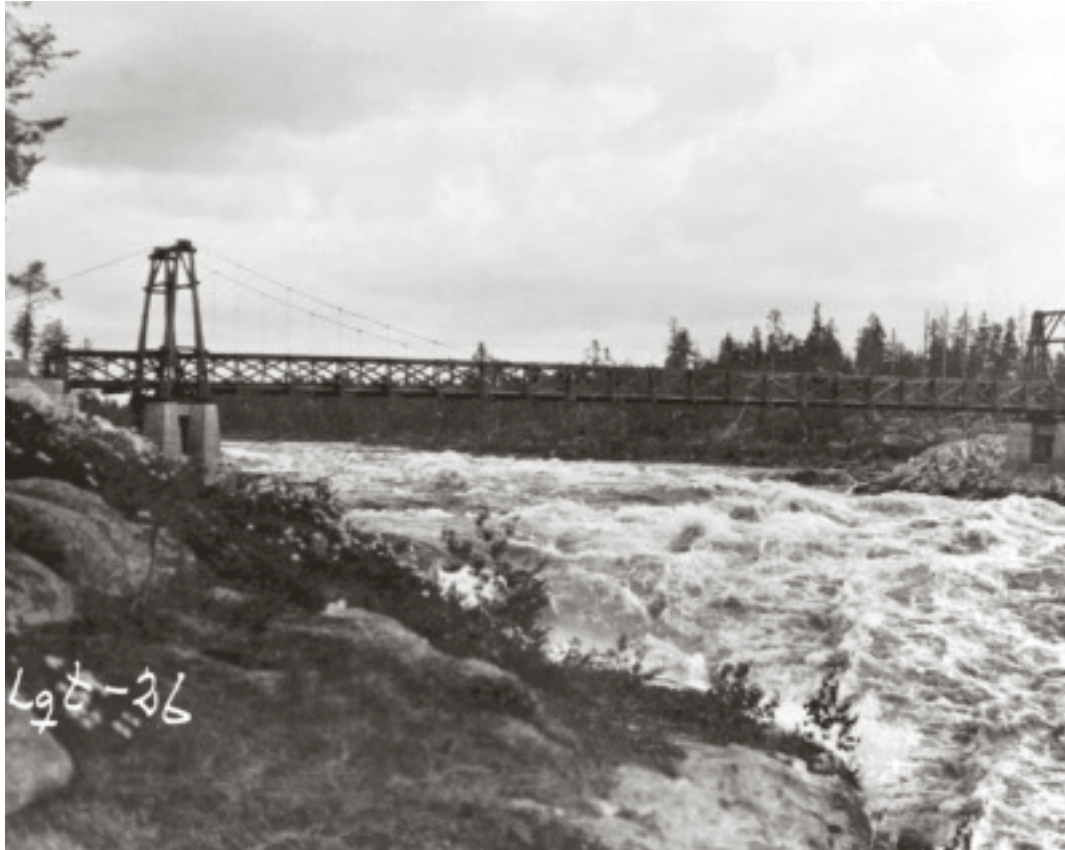
Hängbron över Akkatsfallet byggdes av Bodens Ingenjörskår. Foto 1926, Norrbottens museum.

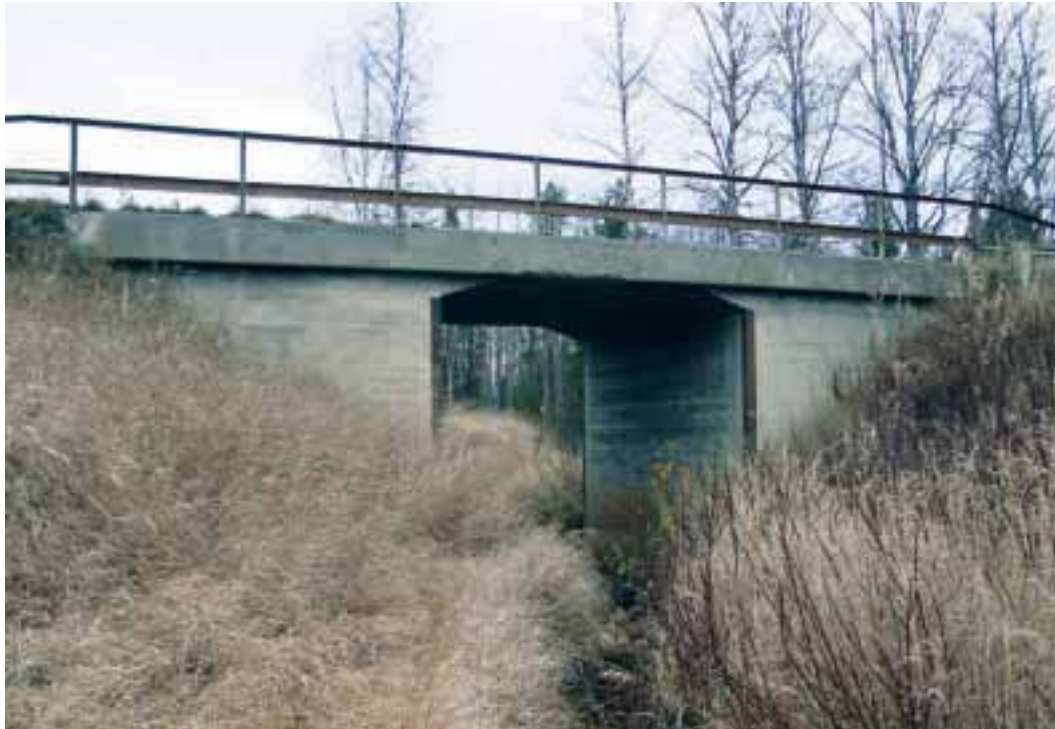
Plattrambro över Kosterbäcken byggdes redan 1933.

Liksom i övriga Sverige dominerar brobeståndet i Norrbottens län idag av balk- och plattrambroar i betong. De äldsta bevarade rambroarna i länet är från 1930-talets första år. Den äldsta plattrambro, bron över Lillströmmen i Arjeplog, är byggd 1932. Bron breddades dock 1973 och förlorade därmed mycket av sitt kulturhistoriska värde. Bron över Kosterbäcken i Vitåfors i Råneå socken, byggd 1933, är däremot ett välbevarat exempel på en tidig plattrambo.

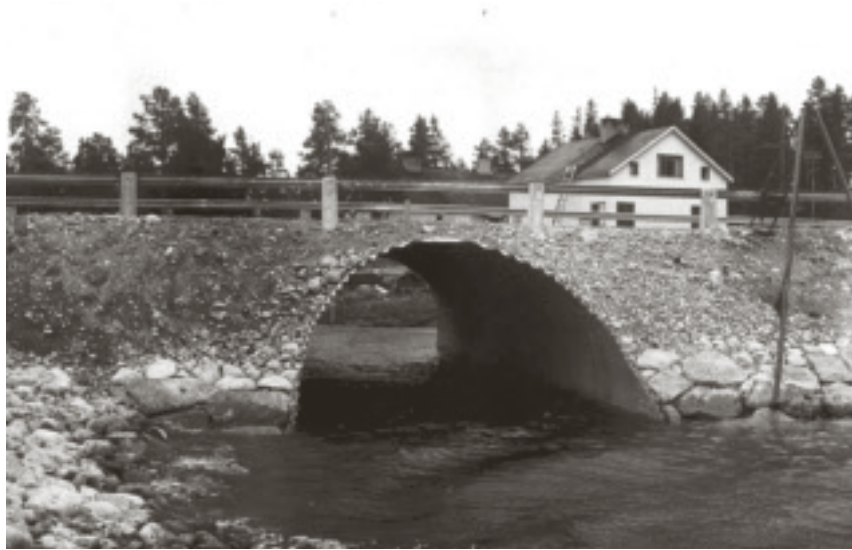
Plåttrumman BD 79 över Asptjärns utlopp vid Avaviken på väg 45 byggdes 1957. Den representerar de många vägtrumorna som byggts i länet sedan 1950-talet. Foto 1957, Vägverket Region Norr.

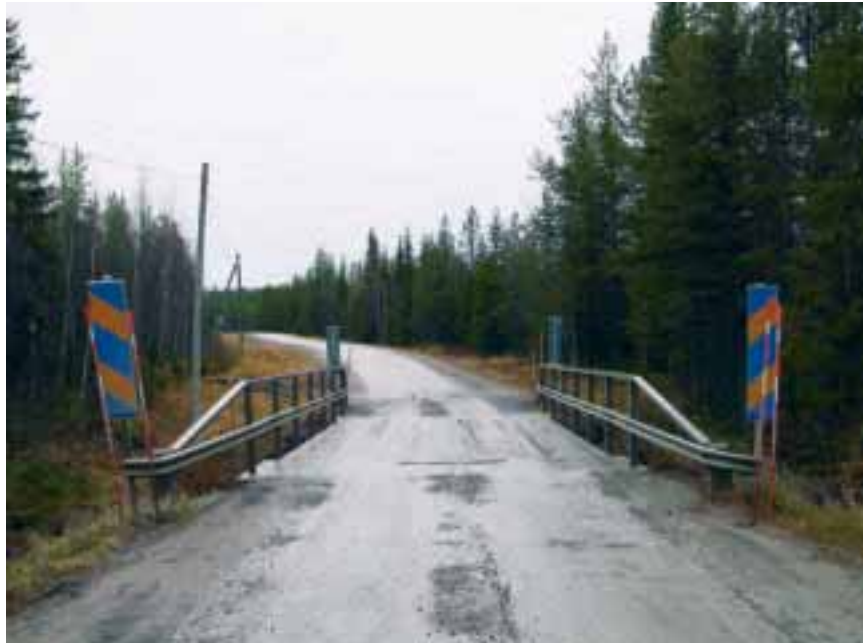
Nu har det blivit dags för bron över Lagnäsån att rivas. Bron har bärighetsklass 2, vilket innebär att de tunga timmerbilarna inte kan lasta fullt om de ska köra över bron, alternativt måste de ta en omväg över Vuollerim eller Puottaure. Bron är dessutom för smal för att timmerbilarna ska kunna mötas på bron och anses därför utgöra en säkerhetsrisk. En tillräcklig förstärkning eller breddning av bron har inte bedömts vara möjlig. Därför kommer bron att rivas. På dess plats byggs en sju meter bred plattrambro.

Bron över Lagnäsån är inte den kulturhistoriskt mest värdefulla bron i länet. Den har redan byggts om ett par gånger. De nuvarande stålbalkarna härrör från 1952, landfästena har dessutom förstärkts i slutet av 1970-talet. Räckena är inte heller ursprungliga. Men trots detta är bron fortfarande en smal stålbalkbro på landfästen från 1920, en typbro för de mindre landsbygdsvägarna från 1900-talets början, och har därmed ett visst kulturhistoriskt värde.

Väg 740 mellan Vuollerim och Puottaure byggdes i början av 1920-talet. Vid bron över Lagnäsån har vägen fortfarande en bevarad äldre karaktär. Den tunga timmerbiltrafiken i området tillsammans med dagens trafiksäkerhetskrav gör att vägen måste byggas om.

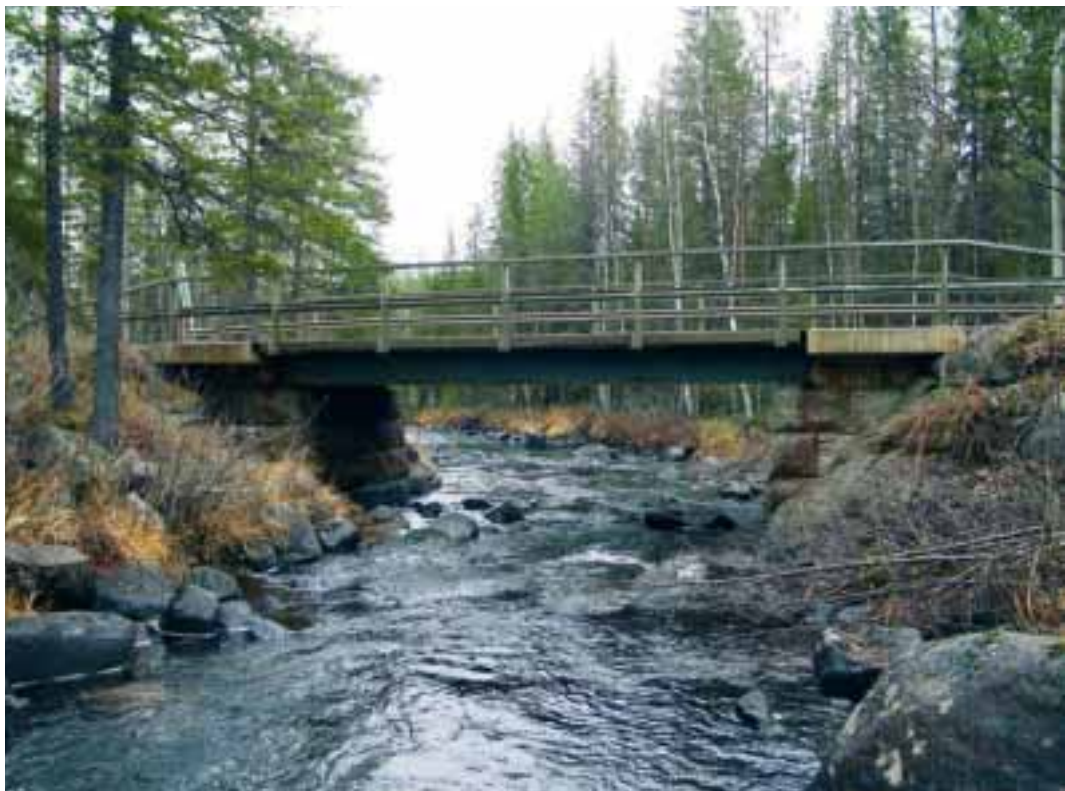
Stålbalkbron BD 795, byggd 1920, är endast 3,5 meter bred. Den kommer snart att ersättas av en dubbelt så bred plattambro.

De ökade trafiksäkerhetskraven kommer under de kommande åren också innebära att de broräcken som inte fyller dagens krav måste rustas upp eller ersättas med nya. Samtliga broar med stålräcken av vinkeljärn är i farozonen. Dels anses dagens räcken vara bättre ur trafiksäkerhetssynpunkt, dels har de äldre räckena under de sista åren fått omfattande skador på grund av eftersatt underhåll. Stålräcken kräver kontinuerligt underhåll i form av målning, byte av skadade delar, lagning av infästningar o s v. Det enk-

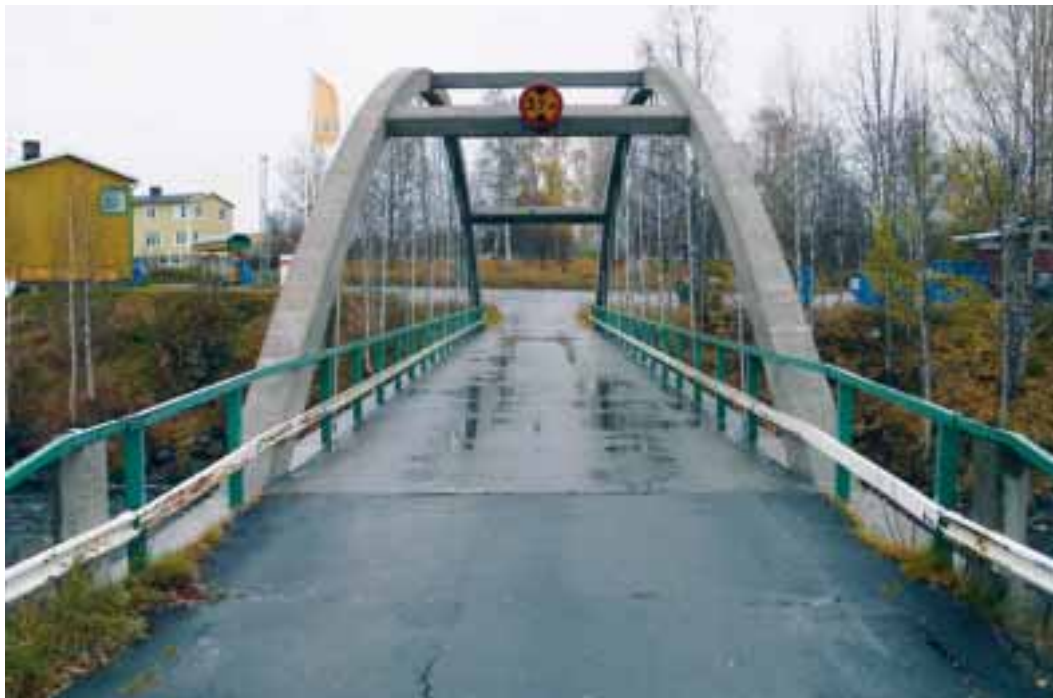
Bågbron i Bodträskfors, byggd 1933, ger trafikanten en känsla av att flyttas flera decennier tillbaka i tiden. Bron är ett bra exempel på en bro med ursprunglig utformning och bevarade äldre detaljer. Broräckena kan vara ursprungliga och även vägräcket har en äldre utformning.

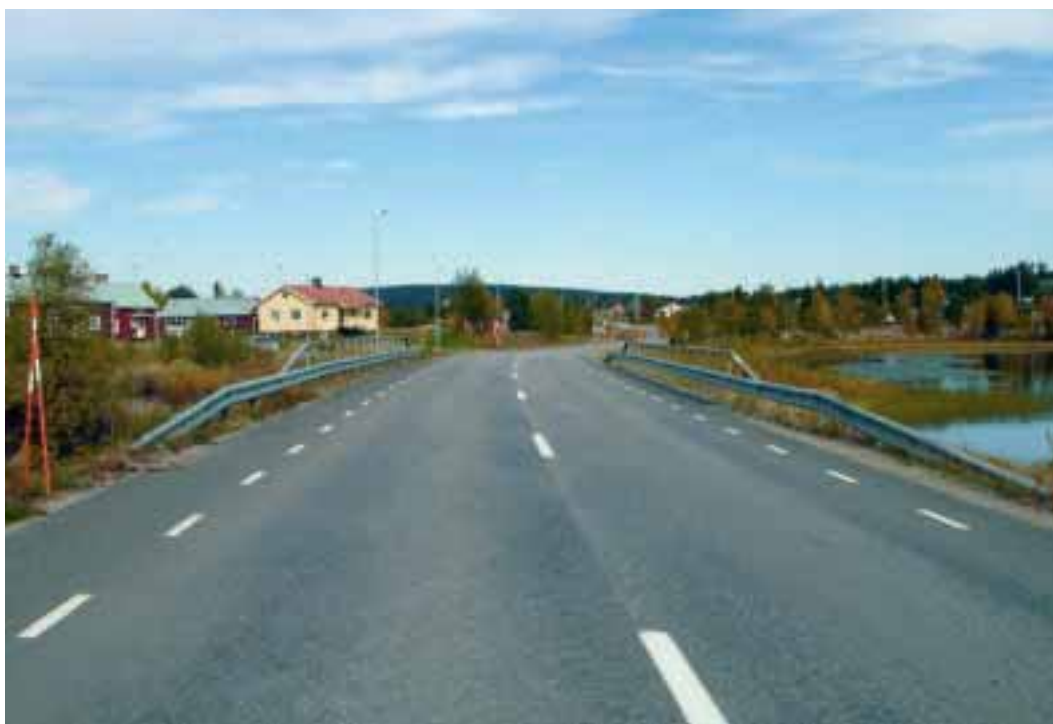
Balkrambron BD 132 över Moskajoki på E 10, byggd 1950 och breddad 1983, är ett bra exempel på en bro vars kulturhistoriska värde i stort sett raderats genom en ombyggnad och ovarsam upprustning. De moderna räckena med W-balk som navföljare är i stort sett det enda trafikanten hinner uppleva när man svishar över bron.

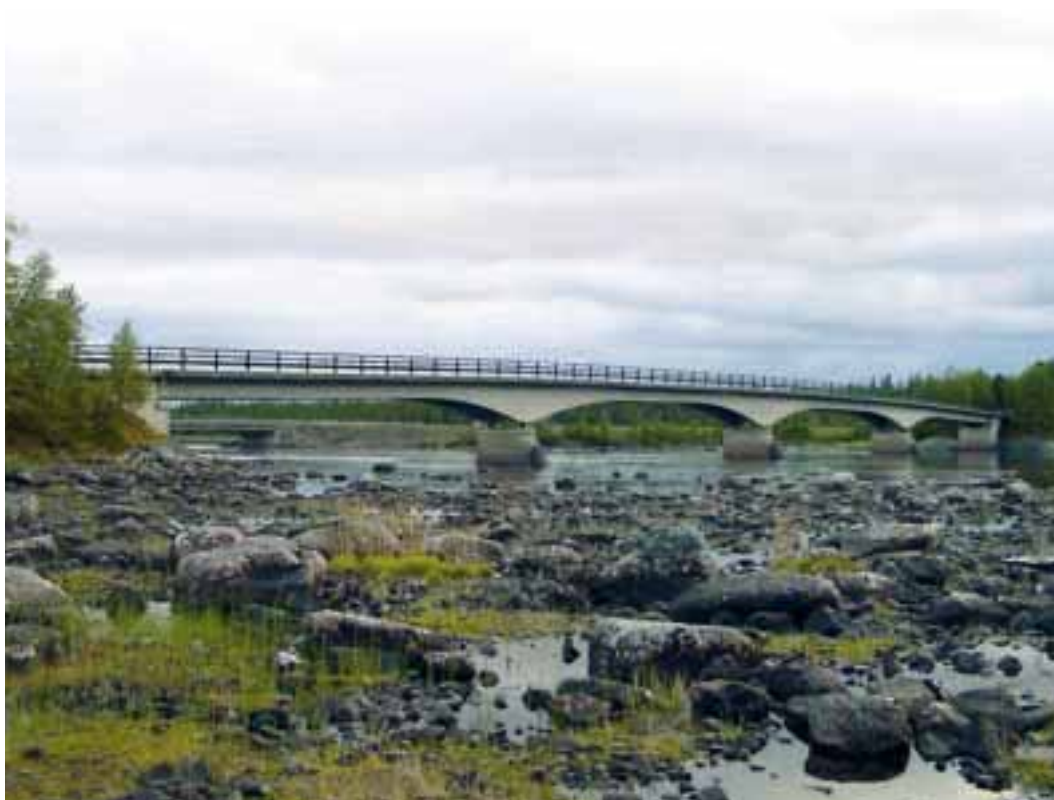
# Bro över Vatjenavströmmen väster om Arjeplog

Några kilometer väster om Arjeplog ligger denna formköna bro, länets äldsta bevarade betongbalkbro med fler än ett spann. Den har ursprungliga, grönmålade räcken av vinkeljärn med vita navföljare av U-balk. Höga betonggardister vid räckenas ändrar är bevarade och fortfarande i funktion. Vågräcken av kohlswabalk på betongståndare ansluter till bron.

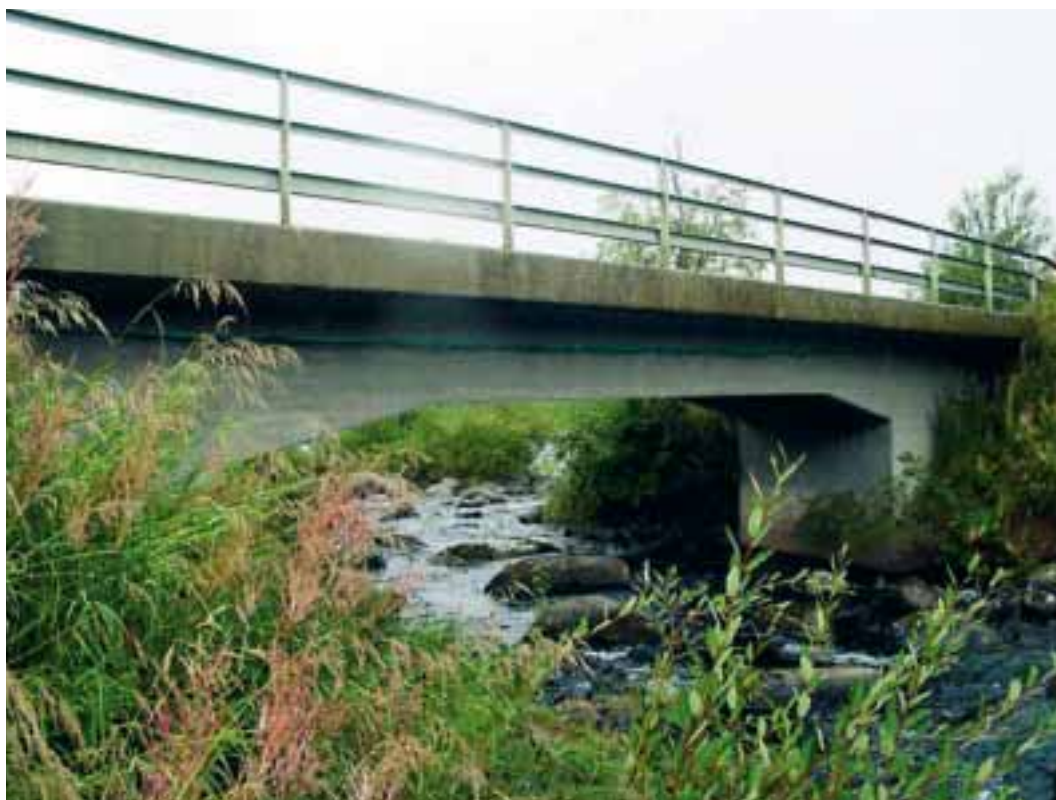
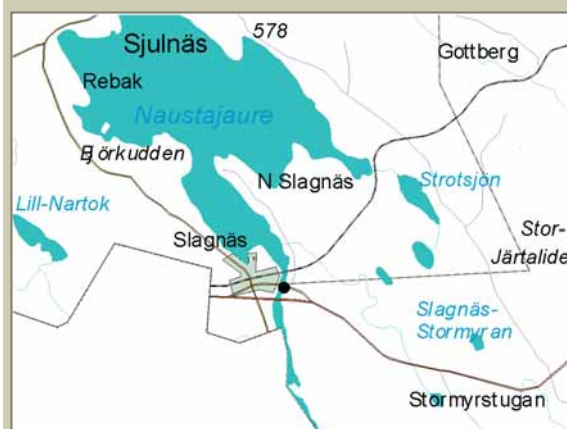
# Bro över Skellefteälvens bigren vid Slagnäs

**Brotyp:** balkrambro  
**Bronr:** BD 77  
**Vägnr:** 608  
**X-koordinat:** 7277955  
**Y-koordinat:** 1609554  
**Byggår:** 1941  
**Utförd av:** AB Fundament  
**Underbyggnad:** betong

**Överbyggnad:** betong  
**Längd:** 18,5 m  
**Spännvidd:** 10,5 m  
**Bredd:** 4,9 m

En tidig balkrambro intill den större bågbron över Skellefteälvens huvudgren (BD 76). Bron har ovanlig utformning med kort spännvidd och balkar med raka voter. Detta gör att bron påminner om en plattrambro på håll. Bron har äldre, eventuellt ursprungliga, ljusgrå bro-räckan av vinkeljärn med navföljare av U-balk. Vågräckan av kohlswabalk på betongständer har tillkommit senare.

Balkrambron vid Slagnäs är en av de äldsta i sitt slag i länet. Bron har en ovanlig utformning och har därför höga teknikhistoriska värden. Den är dessutom oförändrad och välbevarad. Tillsammans med bågbron och de övriga broarna på platsen bildar den en helhetsmiljö med kommunikationshistoriska värden.

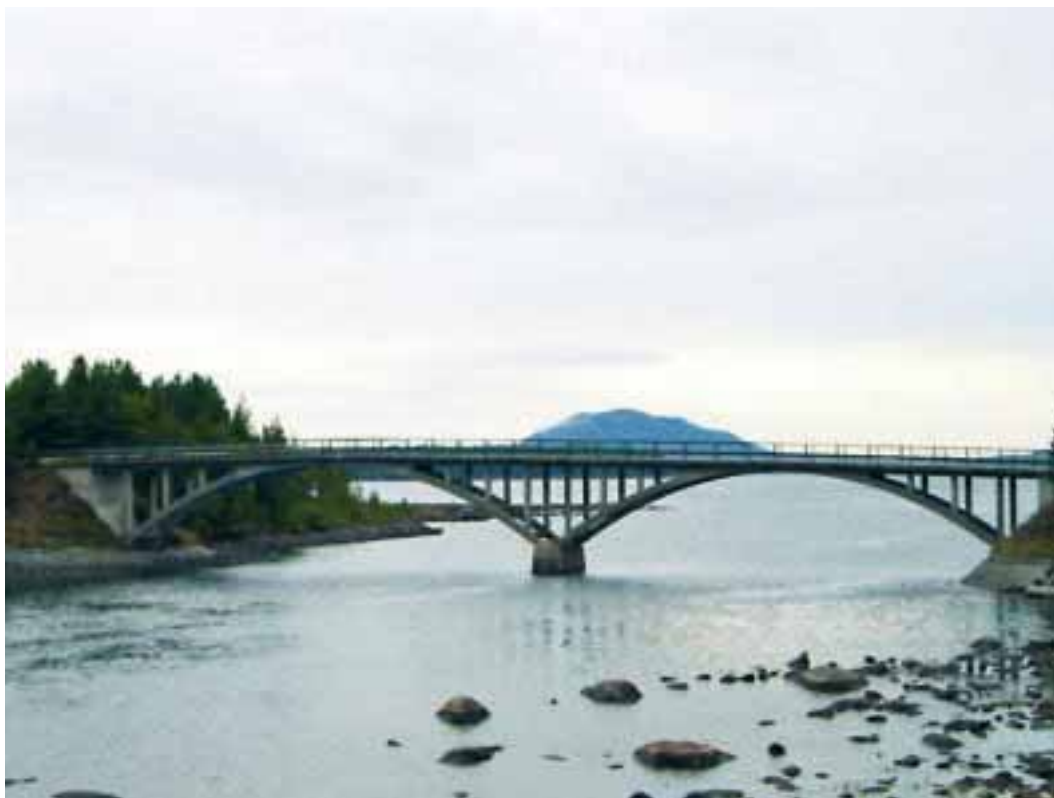
Gång- och cykeltrafikanterna får en ovanlig broupplevelse om de väljer att ta sig över Skellefteälven på denna bro. Bron vid Mellanström är nämligen länets enda betongbågbro med två underliggande bågspann. Brons mellanstöd är på ett tidstypiskt sätt klätt med huggen sten. Även de stora och välgjorda konerna är uppbyggda av huggen sten. Brobanan är belagd med betong. Bron har ursprungliga, grönmålade vinkeljärnsräcken med vitmålade navföljare av U-balk. En mellanföljare har tillkommit under senare tid. Även väggräcken har en äldre utformning. Räcken är i behov av målning, betongståndare har mindre skador och erosionsskydden är delvis täckta av växtlighet. I övrigt är bron i gott skick.

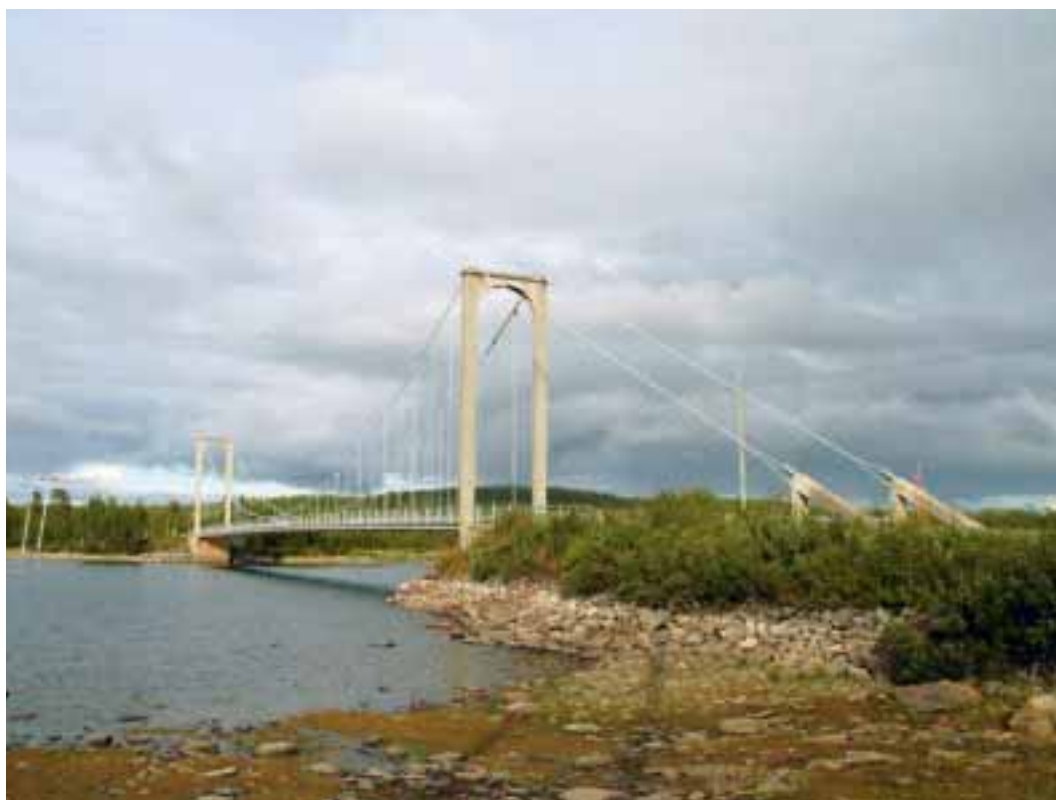
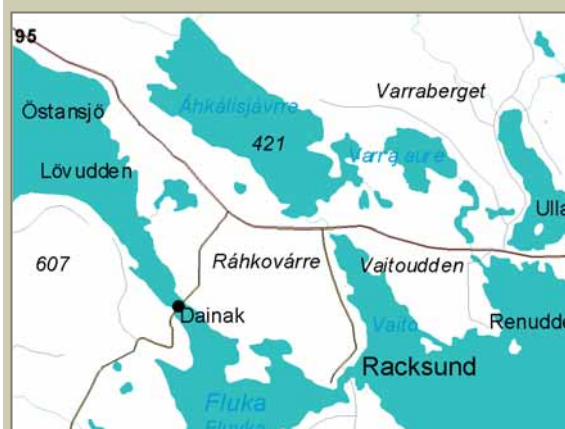
# Bro över Aisjaures utlopp (Dainaksundet) söder om Östansjö

**Brotyp:** hängbro  
**Bron:** BD 8  
**Vägnr:** 625  
**X-koordinat:** 7329556  
**Y-koordinat:** 1578724  
**Byggår:** 1940  
**Utförd av:** S.O. Asplunds  
Byggnads AB

**Underbyggnad:** betong  
**Överbyggnad:** stål  
**Längd:** 186,2 m  
**Spännvidd:** 101,4 m  
**Bredd:** 3,5 m

Över det vidsträckta älvlandskapet vid Dainaksundet spänner denna hängbro i ett spann. Bron har landfästen och pyloner av betong. Överbyggnaden består av stål balkar med brobaneplatta i betong. Brobanan hänger i vertikala stag som hänger från bärkablarna som i sin tur är upplagda på pylonerna och förankrade vid landfästena. Bron har äldre, eventuellt ursprungliga, ljusgrå vinkeljärnsräcken. Navföljarna och vägräckena av kolhswabalk har tillkommit senare. Bron är i gott skick.

Bron över Dainaksundet uppfördes 1940 för transporter av blyslig från den nyöppnade blygruvan i Laisvall. Bron byggdes av S.O. Asplunds Byggnads AB i Örebro, ett företag som uppförde ett stort antal broar i Norrland under 1930-50-talen.

Hängbron är en ovanlig brotyp i länet. Det finns endast två bevarade hängbroar i Norrbottens län uppförda före 1960; Dainakbron är den enda på det statliga vägnätet. Bron är oförändrad och välbevarad och också estetiskt tilltalande. Dainakbron är upptagen som ett värdefullt vägobjekt i "Värdefulla vägmiljöer i Norrbottens och Västerbottens län".
