# Broarna i Norrbottens län

Inventering av kulturhistoriskt värdefulla vägbroar

## Rapport 4/2005

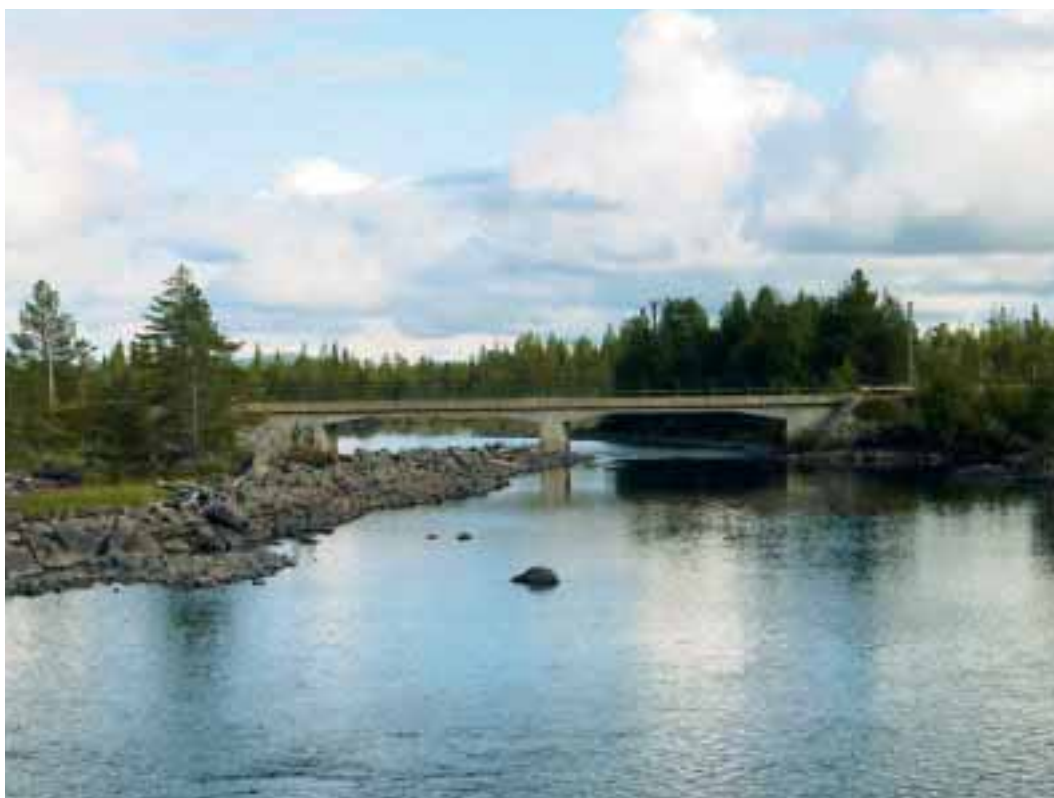
Över sjön Eggelats utlopp färdas man på en plattrambro i två spann. Vålgjorda koner av natursten skyddar bronns landfästen. Bron har ursprungliga, gröna vinkeljärnsräcken med vitmålade navföljare av U-balk. Vågräcken av vitmålad kohlswabalk på betongständer ansluter till bron. Brobanan har kvar sin kant-skoning, men är idag asfalterad. Bron har mindre skador i betongen och räcken är i behov av målning.

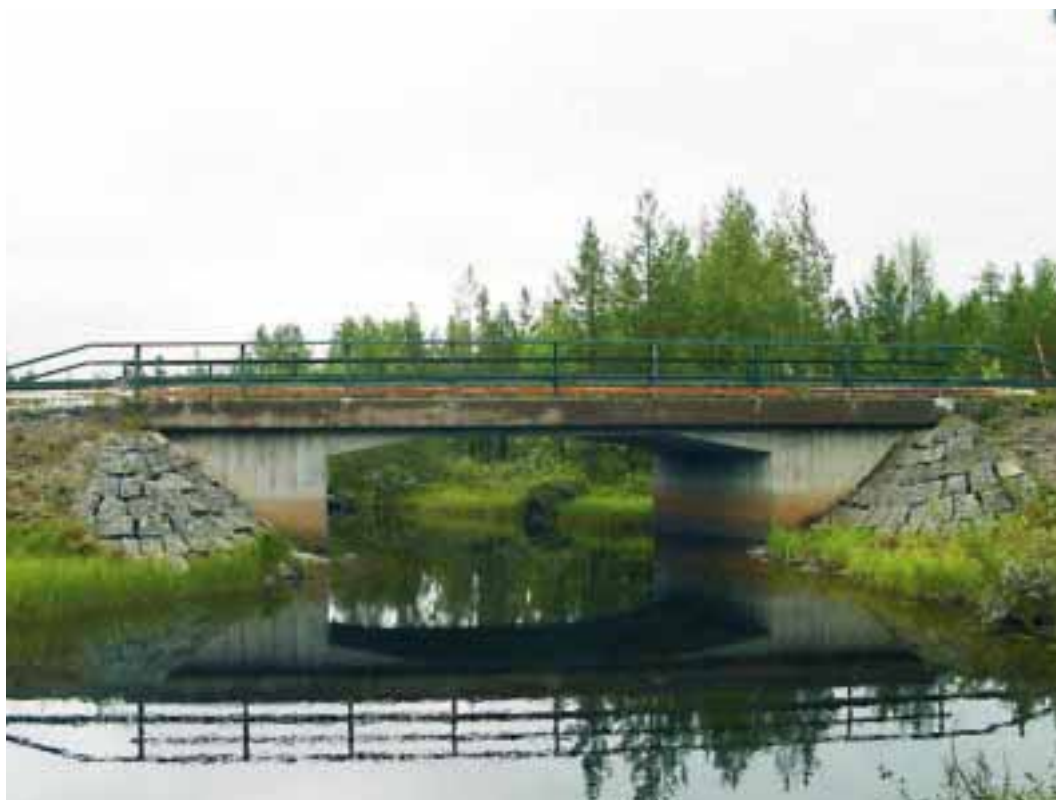
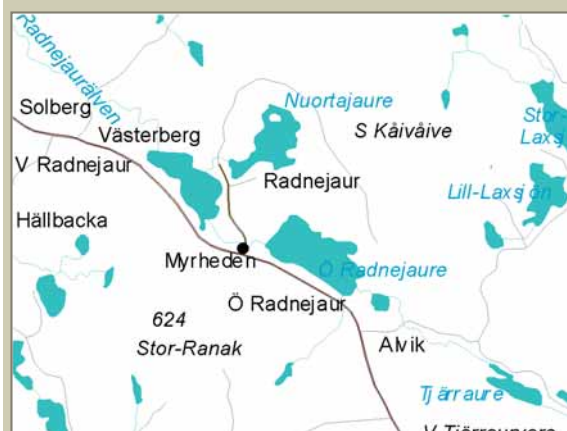
# Bro över Östra Radnejaures utlopp vid Luspejebbe

**Brotyp:** plattrambro  
**Bronr:** BD 737  
**Vägnr:** 632  
**X-koordinat:** 7321969  
**Y-koordinat:** 1609531  
**Byggår:** 1951  
**Utförd av:** AB Svenska Väg  
**Underbyggnad:** betong

**Överbyggnad:** betong  
**Längd:** 15,0 m  
**Spännvidd:** 8,0 m  
**Bredd:** 4,0 m

Denna smala plattrambro är en typisk representant för 1950-talets brobyggnad i Norrbottens län. Bron har äldre, grönmålade stålräcken med toppföljare av U-balk, mellanföljare av vinkeljärn och vitmålade navföljare av U-balk. De anslutande vägräckena består av kohlswabalkar på betongständer. Brobanan har kvar sin kantskoning, men är idag belagd med asfalt. Bron är överlag i gott skick.

Vid varje landfäste, vid vattennivån, finns bevarade rester efter gjutformar.

Plattrambrobron vid Luspejebbe representerar de många mindre broar som byggdes i länet på 1950-talet. Den är också ursprunglig och välbevarad. Broplatsen har ett kommunikationshistoriskt värde. Vägsträckan är upptagen i "Värdefulla vägmiljöer i Norrbottens och Västerbottens län".

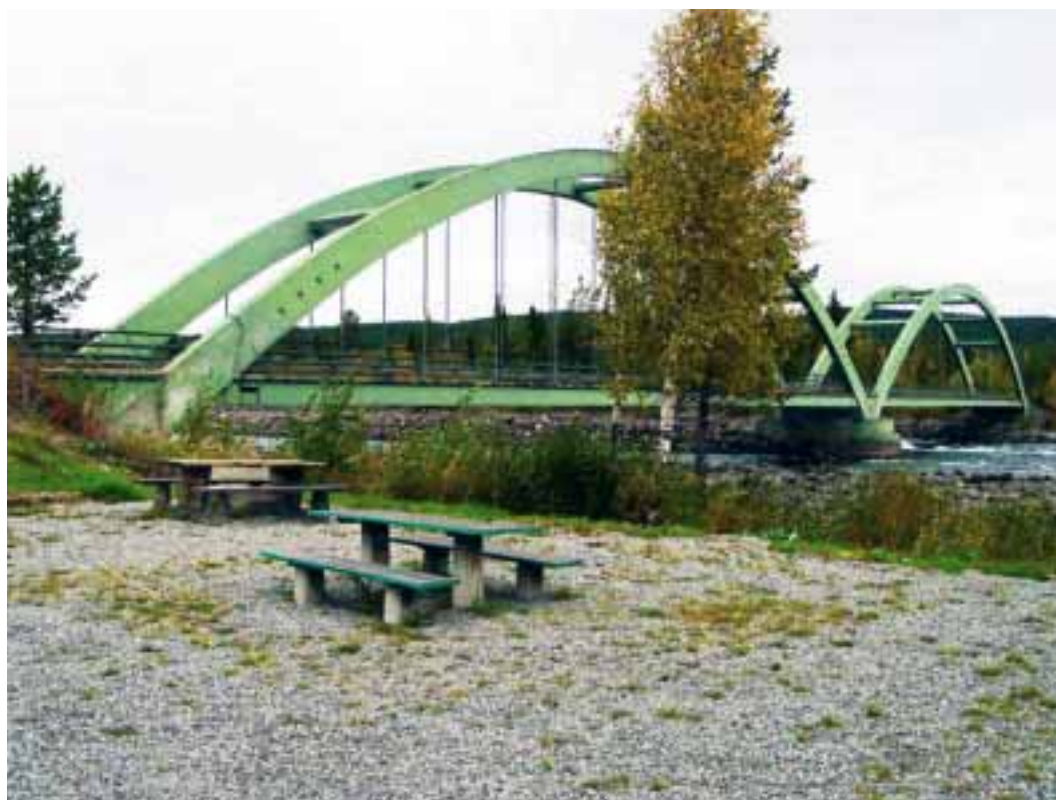
Intill väg 45 ligger denna grönmålade betongbågbro i två spann, med överliggande bågar och vertikala hängstag. Landfästena skyddas av små koner som är uppbyggda av naturstensbumlingar. Bron har äldre, grönmålade vinkeljärnsräcken med navföljare av U-balk. Vågräcken av grönmålade kohlswabalk på betongständer. Vid renovering 1959 göts betongmantlar kring pelarna. Bron är i bra skick, men räcken är i behov av målning.

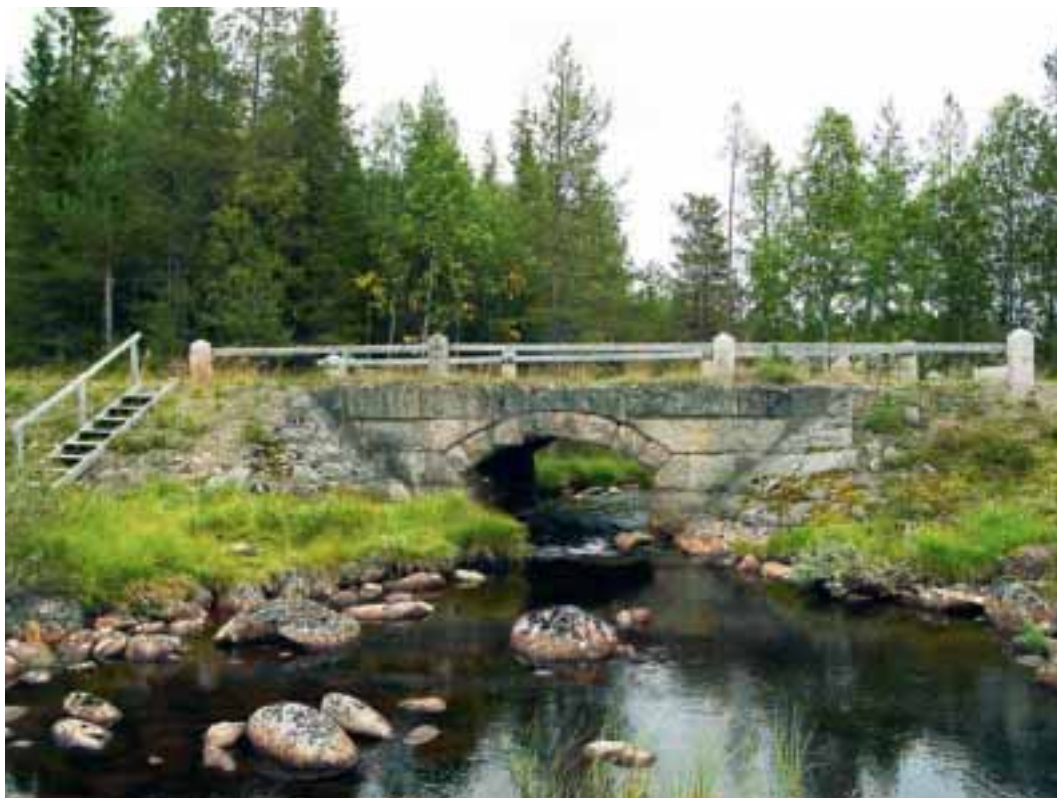
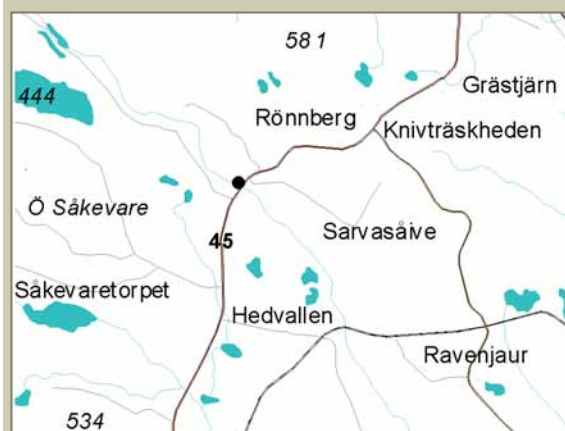
# Bro över Krubbjåkkbäcken mellan Hedvallen och Rönnberg

**Brotyp:** valvbro  
**Bronr:** -  
**Vägnr:** rastplats, intill väg 45  
**X-koordinat:** 7292971  
**Y-koordinat:** 1658294  
**Byggår:** 1907  
**Utförd av:** -  
**Överbyggnad:** natursten  
**Längd:** ca 13,0 m  
**Spännvidd:** 3,0 m  
**Bredd:** 3,4 m

Denna välbyggda stenvälvbro av huggen sten är en bra representant för äldre tiders brobyggnad i länet. Bron är kallmurad och valvet framhävs med hjälp av grovhuggen sten. Sydöstra sidans översta skift (över valvet) har bruksmur, detta härrör troligen från en reparation. Erosionsskydden av grovhuggen sten är överväxta med mossa. Bron har ett enkelt träräcke, fäst vid stenståndare med pyramidformad topp. Räcket är relativt nytt liksom de flesta av stenståndarna. En av ståndarna har bytts ut mot en betongplint.

Stenvälvbron över Krubbjåkkbäcken är en av länets äldsta bevarade broar, relativt oförändrad, välbevarad och lättillgänglig. Den är upptagen i "Värdefulla vägmiljöer i Norrbottens och Västerbottens län".

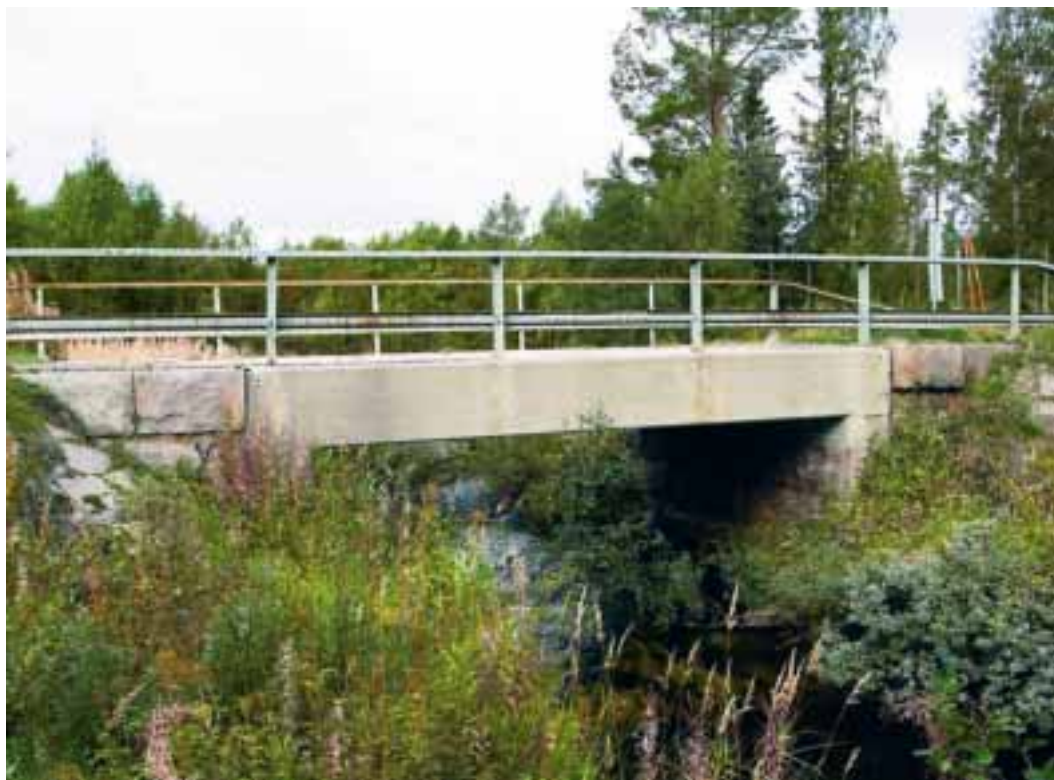
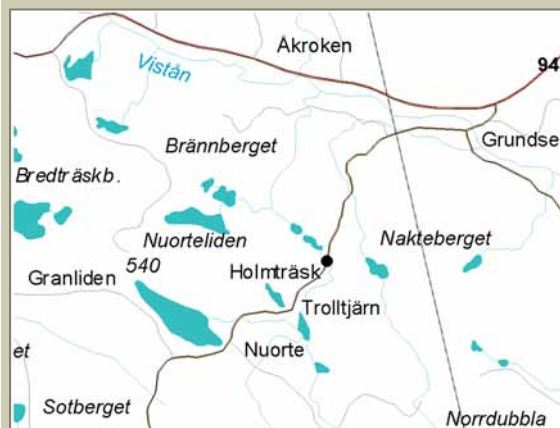
# Bro över Nourtebäcken vid Holmträsk

I gränstrakterna mellan Arvidsjaur, Piteå och Älvsbyn ligger denna äldre plattbro, med en fritt upplagd betongplatta på landfästen av huggen sten i kallmur, fastklamrade med järn. Brobanan har kvar sin kantskonung men är idag belagd med asfalt. Bron har koner av tuktade naturstenblock som delvis döljs av växtlighet. Broräckena är ljusgrå, av äldre typ, med toppföljare av U-balk och navföljare av kohlswabalk. Räckena är i behov av målning.

Bron ligger på gamla landsvägen Åsele-Karungi, på sträckan Glommerträsk-Älvsbyn som byggdes på 1890-talet. Den första bron kan ha varit en träbro (se BD 163 på samma väg). År 1934 byggdes den nuvarande bron genom att en betongplatta göts på de befintliga fästena.

**Brotyp:** fritt upplagd plattbro  
**Bronr:** BD 168  
**Vägnr:** 552  
**X-koordinat:** 7288625  
**Y-koordinat:** 1699669  
**Byggår:** 1934  
**Utförd av:** AB Hallström & Nisses

**Underbyggnad:** natursten  
**Överbyggnad:** betong  
**Längd:** 10,8 m  
**Spännvidd:** 5,5 m  
**Bredd:** 4,5 m

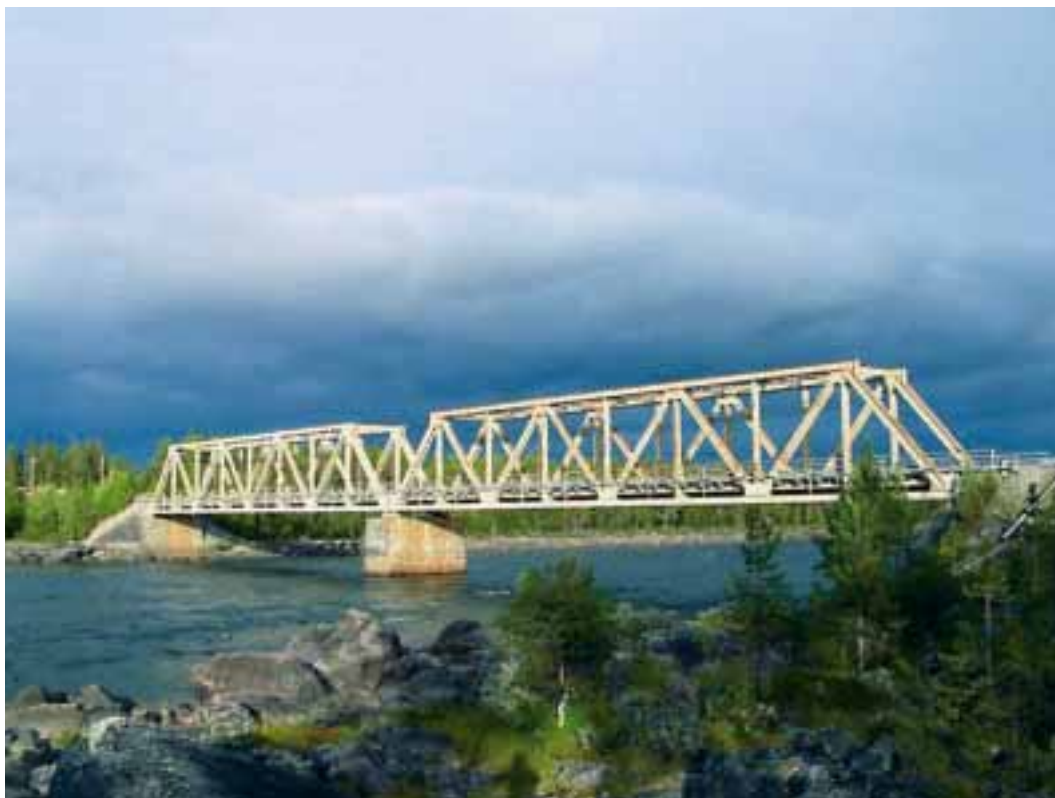
# Bro över Pite älv vid Nedre Trollforsen

**Brotyp:** fackverksbro  
**Bronr:** BD 1005  
**Vägnr:** 638  
**X-koordinat:** 7325257  
**Y-koordinat:** 1661305  
**Byggår:** 1934  
**Utförd av:** -  
**Underbyggnad:** natursten

**Överbyggnad:** stål  
**Längd:** 92,6 m  
**Spännvidd:** 45,0 m + 45,0 m  
**Bredd:** 3,8 m

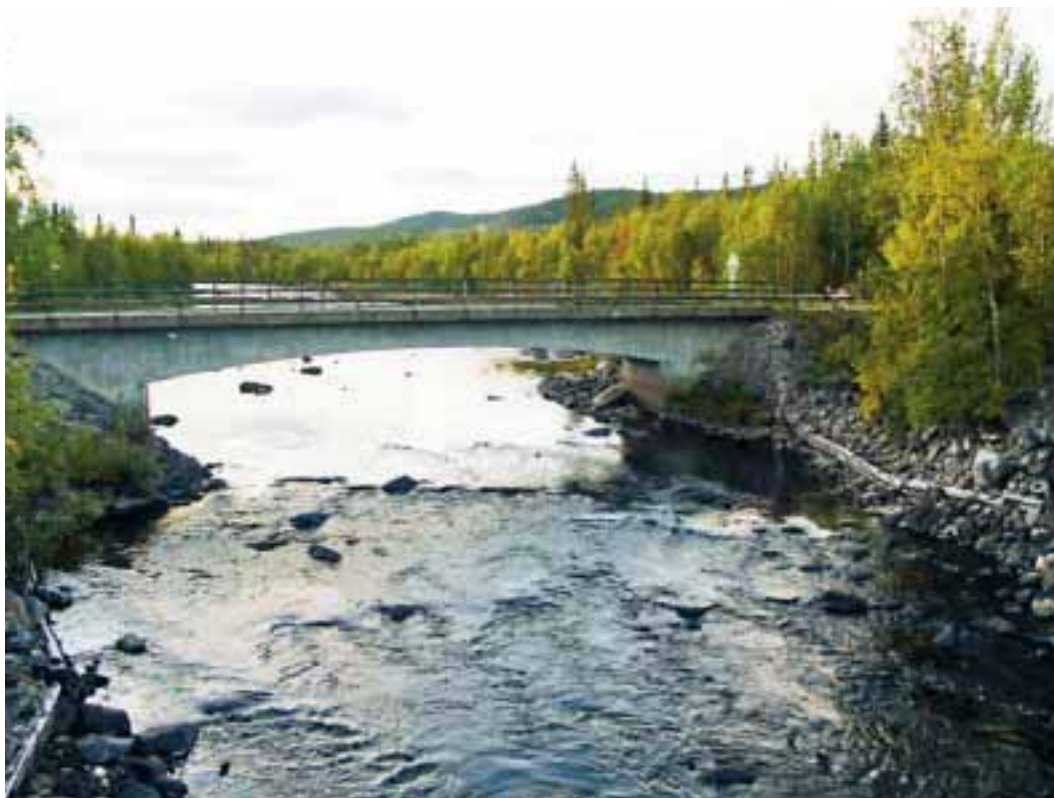
Intill Inlandsbanan ligger denna balkrambro i ett spann med 20 meters spännvidd och fyra meters bredd. Det är en typbro från 1950-talet för de mindre landsbygdevägar i länet. Bron har äldre, eventuellt ursprungliga, gröna vinkeljärnsräcken med vitmålad U-balk som navföljare. Vågräckena består av vitmålad U-balk på betongständer. Räckena har påkörningsskador och yttlig rost.

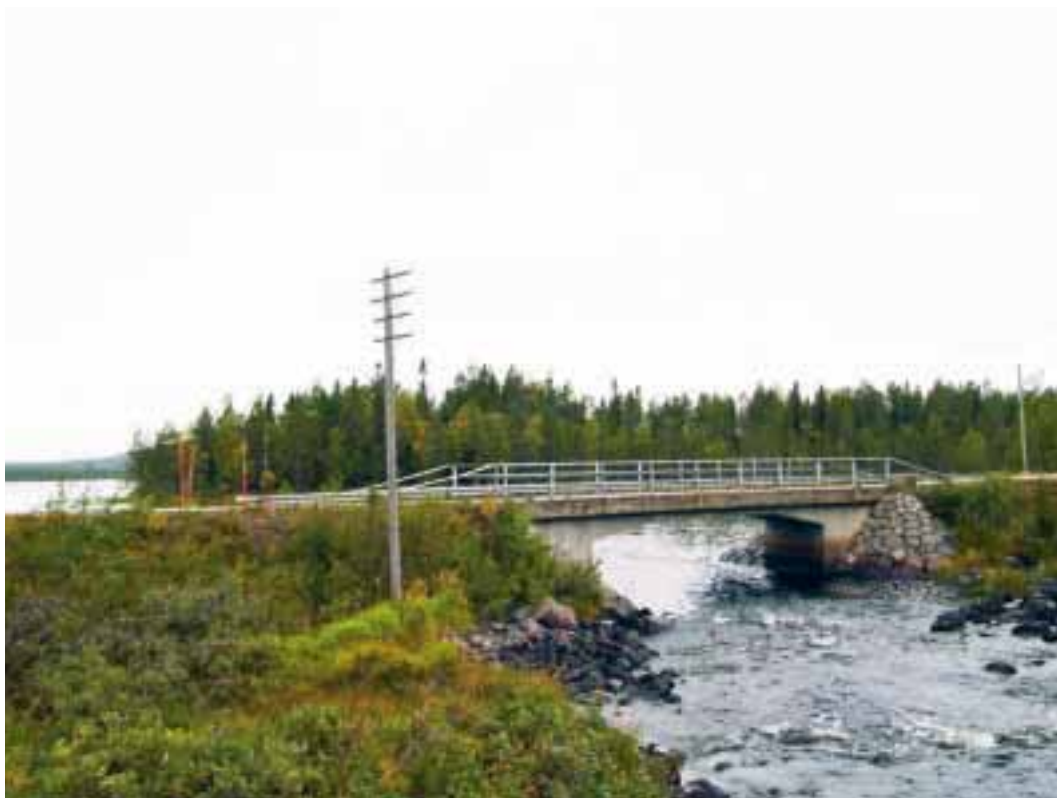
# Bro över Åby älv nordväst om Norra Holmnäs

**Brotyp:** plattrambro  
**Bronr:** BD 1011  
**Vägnr:** 649  
**X-koordinat:** 7282311  
**Y-koordinat:** 1683656  
**Byggår:** 1954

Denna plattrambro med 10 meters spännvidd och fyra meters bredd är en typbro från 1950-talet för de mindre landsvägarna i länet. Brobanan har bevarad kantskoning (plogskydd), men är idag belagd med asfalt. Landfästena skyddas av omsorgsfullt gjorda koner av natursten. Bron har äldre, ljusgrå stålräcken med toppföljare och navföljare av U-balk och mellanföljare av vinkeljärn. Anlöpande vägräcken består av U-balk på betongståndare. Räckena är delvis rostiga.

Bron över Åby älv är en bra representant för de broar som byggdes i länet på 1950-talet. Den är välbevarad och nästintill i ursprungsskick och ligger på en kulturhistoriskt värdefull väg. Bron är tillsammans med BD 1012, på samma väg, utpekad som vägmiljöobjekt i "Värdefulla vägmiljöer i Norrbottens och Västerbottens län".

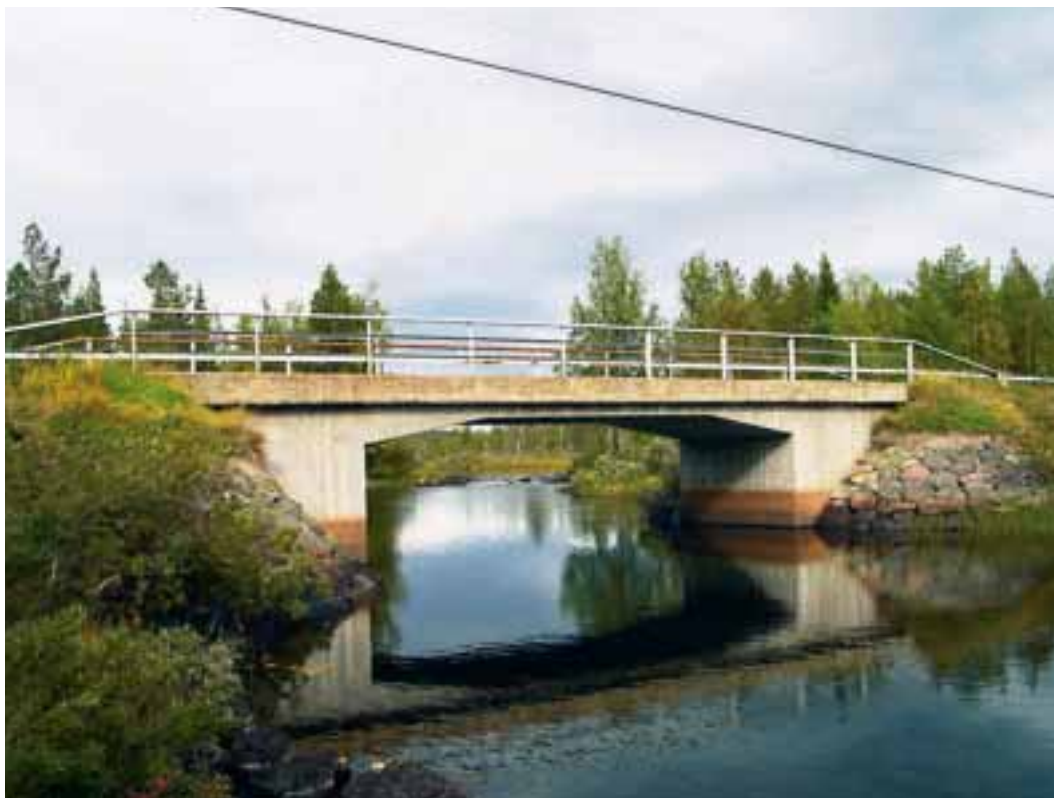
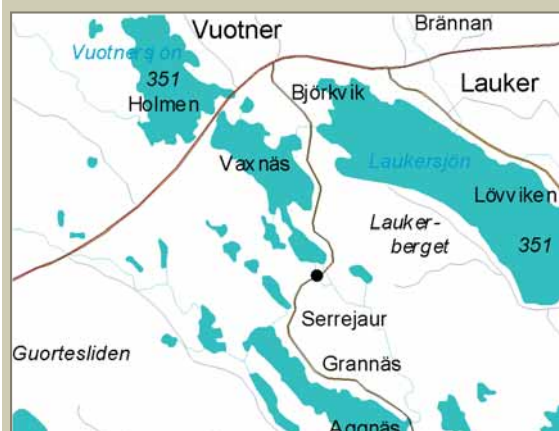
# Bro över Åby älvs västra gren vid Bastuselet

En tidstypisk plattrambro från 1950-talet med samma utformning som systerbron BD 1011 ett par kilometer bort.

**Underbyggnad:** betong  
**Överbyggnad:** betong  
**Längd:** 18,0 m  
**Spännvidd:** 10,0 m  
**Bredd:** 4,0 m

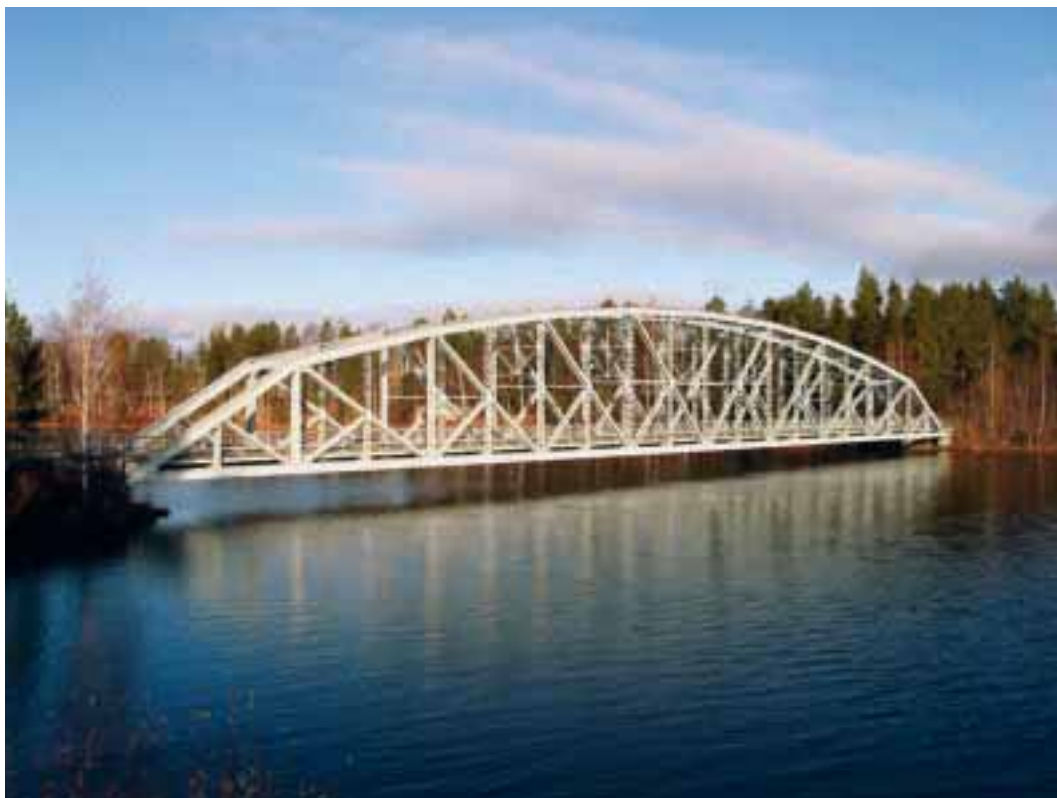
# Bro över Luleälven vid Bodforsen (Hedenbron)

**Brotyp:** fackverksbro  
**Bronr:** -  
**Vägnr:** GC-bro, intill väg 616  
**X-koordinat:** 7314135  
**Y-koordinat:** 1767024  
**Byggår:** 1912  
**Utförd av:** Fortifikationsförvaltningen

**Underbyggnad:** natursten  
**Överbyggnad:** stål  
**Längd:** 124,4 m  
**Spännvidd:** 115,0 m  
**Bredd:** -

Hedenbron är en bra och tidig representant för fackverksbroar byggda för vägtrafik och har ett högt teknikhistoriskt värde. Bron är dessutom välbevarad. Tillsammans med de äldre militära anläggningarna bildar bron en kulturmiljö med mycket höga värden.

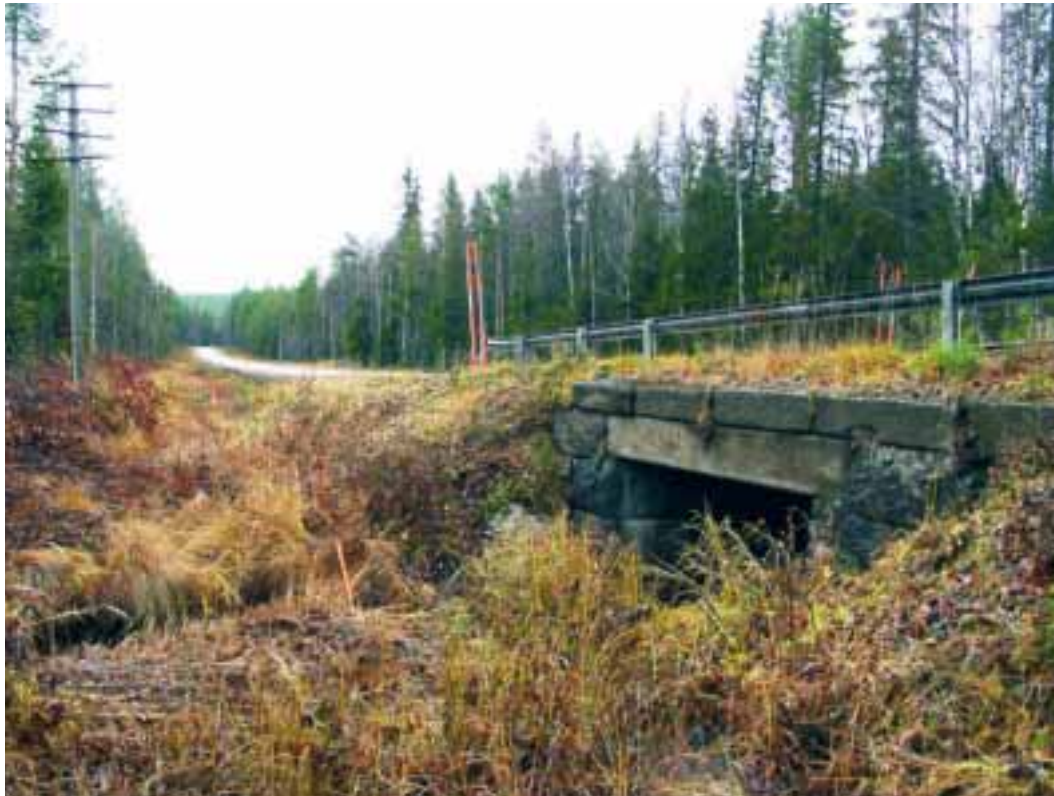
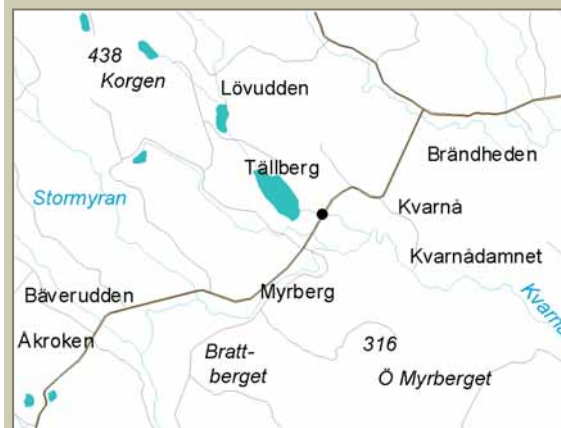
# Bro över Björnbergsträskbäcken nordost om Myrberg

I trakten kring Myrberg hittar man två små ålderdomliga plattbroar. Broarna är uppbyggda av en betongplatta på landfästen av grovhuggen sten i kallmur. Konerna är av huggen sten, delvis övertäckta av växtlighet. Broarna saknar broräcken, men är försedda med låga vägräcken av kohlswabalk. På denna bro är det västra räcket fäst på moderna ståndare av aluminium, det östra på betongståndare.

Bron och bro BD 1868 kan ha byggts i början av 1920-talet och haft överbyggnad av trä- eller stålbalkar. Vid denna tid drogs vägen mellan Vidsel och Bodträskfors fram och flera broar uppfördes på sträckan. Åren 1938-39 byggdes vägen om av Bergendahl & Höckert och broarna byggdes om eller ersattes med moderna betongbroar. Det var möjligt att dessa två broars välgjorda landfästen då kunde användas och förses med nya överbyggnader.

**Brotyp:** fritt upplagd plattbro  
**Bron:** BD 1867  
**Vägnr:** 668  
**X-koordinat:** 7338523  
**Y-koordinat:** 1719226  
**Byggår:** 1939  
**Utförd av:** -  
**Överbyggnad:** betong  
**Längd:** -  
**Spännvidd:** 3,2 m  
**Bredd:** 6,2 m  
**Underbyggnad:** natursten

Äldre plattbroar där natursten kombineras med betong är ovanliga i länet. Bron är teknikhistoriskt intressant, värdet minskas dock något av det moderna vägräcket. Tillsammans med vägen och närliggande bron BD 1868 bildar bron över Björnbergsträskbäcken en helhetsmiljö med kommunikationshistoriska värden.

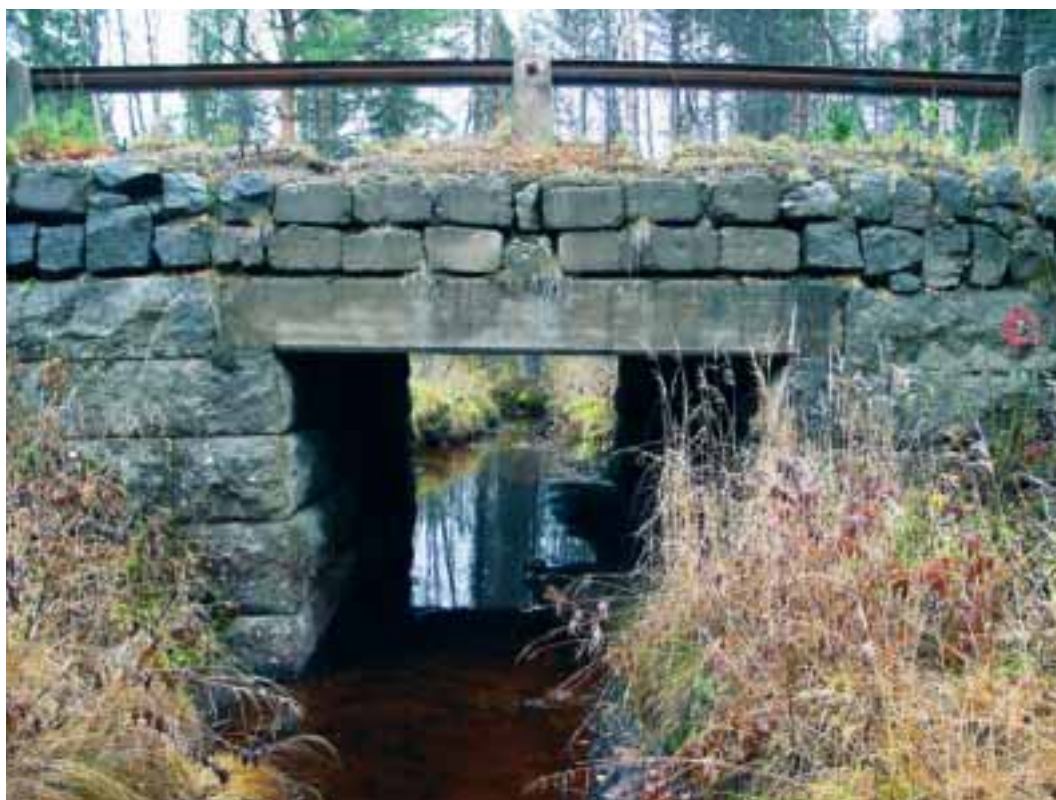
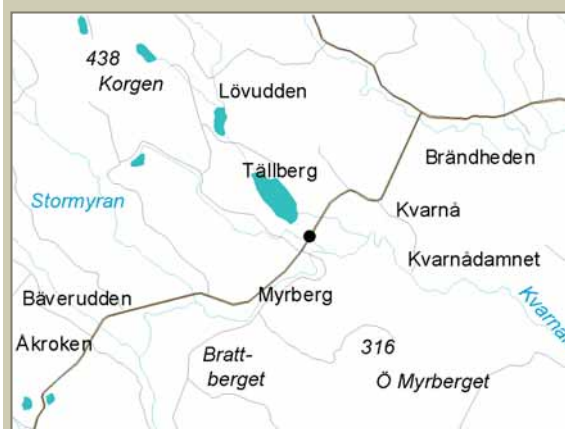
# Bro över Rödningstjärnsbäcken nordost om Myrberg

**Brotyp:** fritt upplagd plattbro  
**Bronr:** BD 1868  
**Vägnr:** 668  
**X-koordinat:** 7338106  
**Y-koordinat:** 1718971  
**Byggår:** 1939  
**Utförd av:** -  
**Underbyggnad:** natursten

**Överbyggnad:** betong  
**Längd:** -  
**Spännvidd:** 2,6 m  
**Bredd:** 6,1 m

Bron över Rödningstjärnsbäcken är mycket lik sin systerbro BD 1867 några 100 meter bort. Bron saknar broräcken, och är istället försedd med vägräcken av kohlswabalk på betongständer. Några av ständerna är skadade. Bägge broarna har någon gång höjts med hjälp av betongblock, sannolikt i samband med en ombyggnad av vägen, men de har fått behålla sin grusbeläggning.

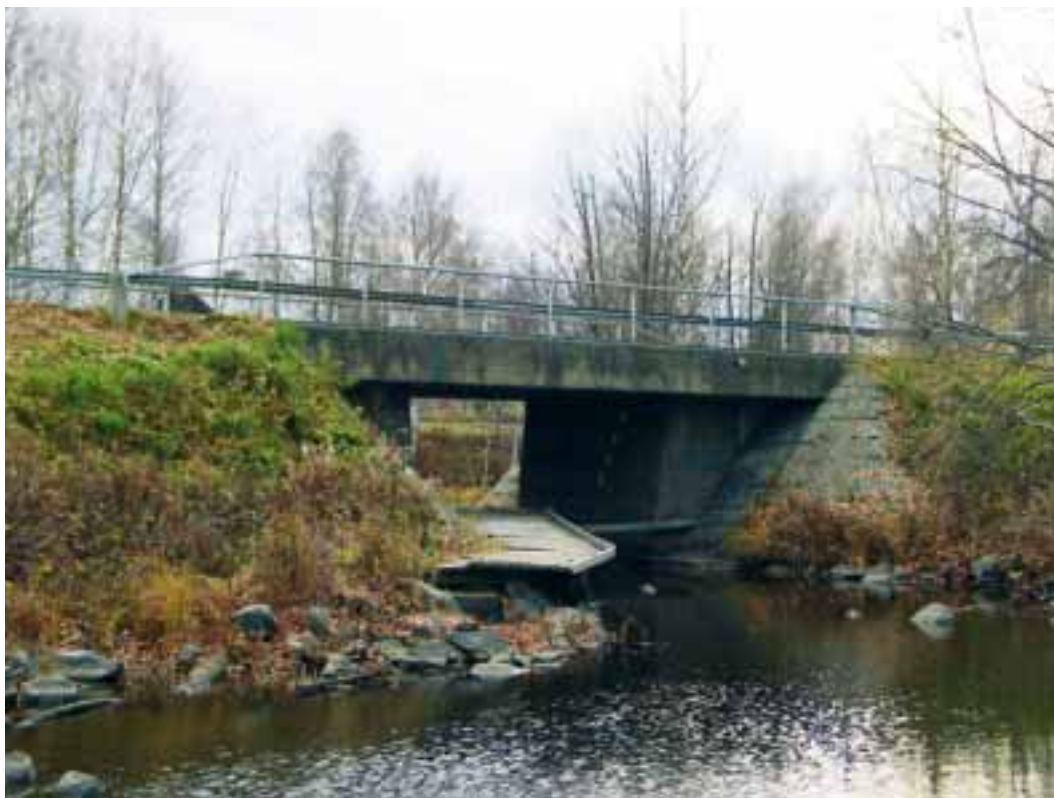
I Vittjärv finns denna betongbalkbro med ålderdomlig utformning, på landfästen av grovhuggen sten. Brobanan, idag belagd med asfalt, är sammangjuten med balkarna och bärs upp av två betongbalkar med tvärförband av betong. Balkarna är inte synliga från sidan och bron liknar en plattbro på håll. Landfästena skyddas av omsorgsfullt gjorda koner av huggen sten. Bron har äldre, ljusgrå räcken med U-balk som toppföljare och kohlswabalk som navföljare. Vägeräcken består av kohlswabalk på betongständer. Under bron löper en brygga som möjliggör en granskning av de fina stenhuggerarbetena på nära håll.

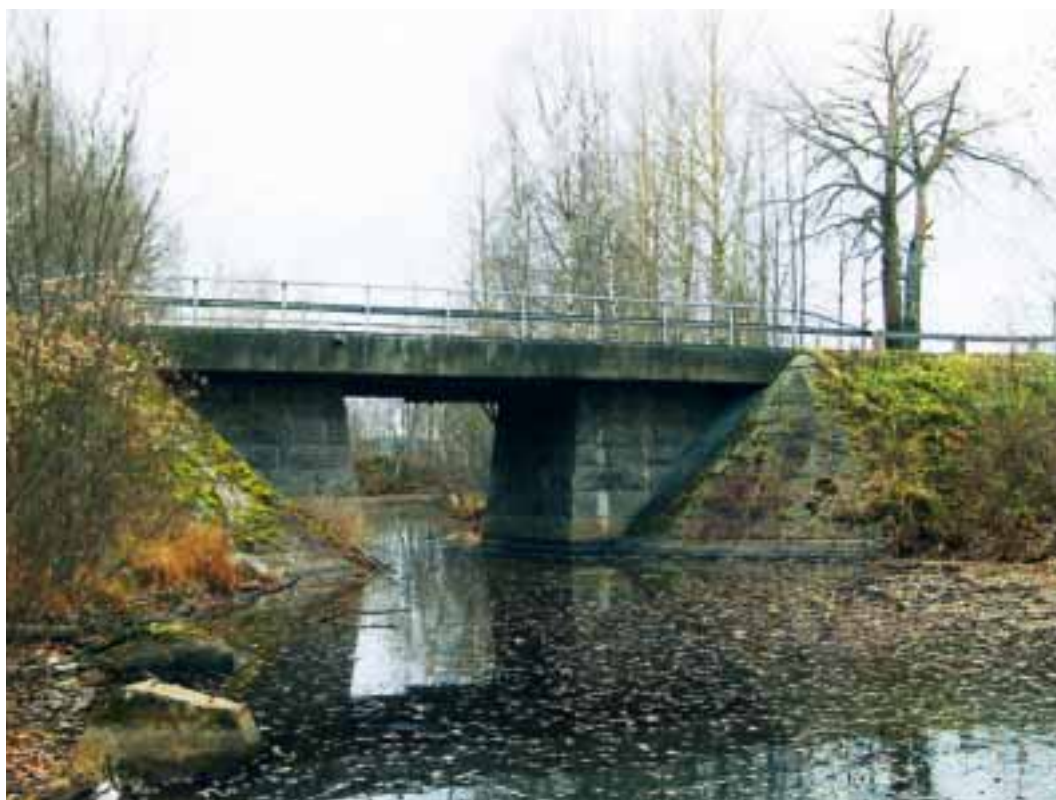
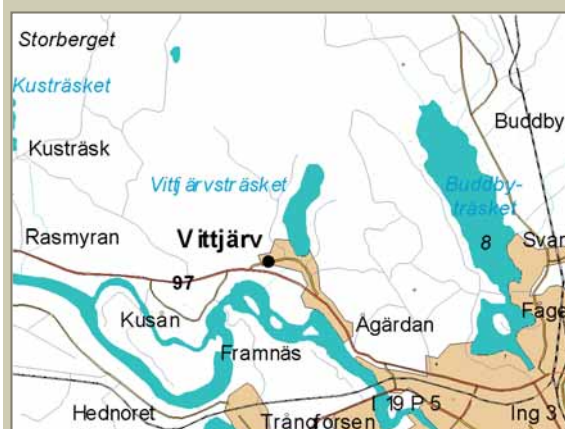
# Bro över Kvarnbäcken (Holsterbäcken), väster om Vittjärv

**Brotyp:** fritt upplagd balkbro  
**Bronr:** BD 288  
**Vägnr:** 674  
**X-koordinat:** 7317873  
**Y-koordinat:** 1763396  
**Byggår:** 1935  
**Utförd av:** Överluleå Vägdistrikt och AB Vägförbättringar

**Underbyggnad:** natursten  
**Överbyggnad:** betong  
**Längd:** 16,8 m  
**Spännvidd:** 5,9 m  
**Bredd:** 7,0 m

Den andra balkbron i trakten av Vittjärv är i stort sett identisk med bro BD 287 ett par hundra meter österut. Bron har en ålderdomlig utformning, med betongbalk på landfästen av grovhuggen sten.

Balkbroarna i trakten av Vittjärv är teknikhistoriskt intressanta som representanter för de tidiga betongbroar där landfästen av huggen sten kombinerats med överbyggnad av betong. Broarna har en omsorgsfull utformning där den nya brobanan har passats in väl till landfästena och konerna. Stenarbetena har dessutom en ovanligt hög kvalitet. Eventuellt beror detta på att man har nyttjat äldre landfästen vid brobygget. Detta var vanligt fram till början av 1930-talet. Tillsammans bildar broarna en helhetsmiljö med höga kommunikationshistoriska värden.

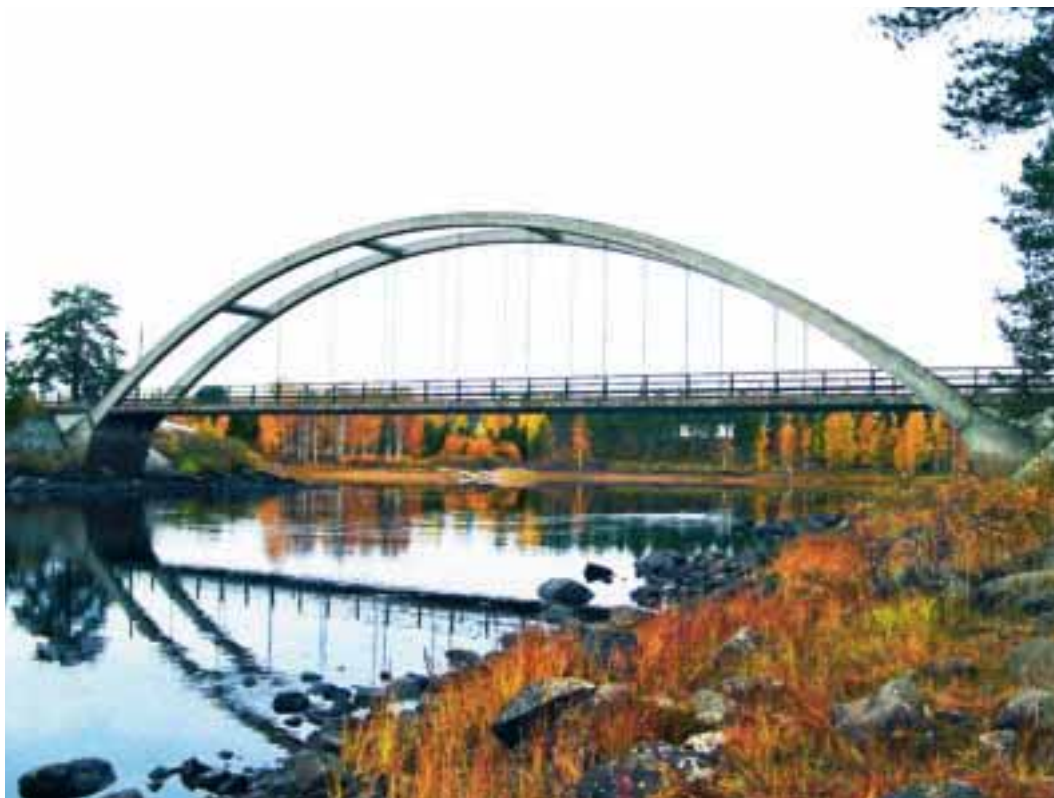
Över Råne älv spänner denna karaktäristiska betongbågbro, i ett spann och med vertikala hängstag. Brobanan, även den av betong, har inte asfalterats. Landfästena skyddas av omsorgsfullt utförda koner av grovhuggen sten. Bron har äldre, grönmålade vinkeljärnsräcken med vita navföljare av U-balk. Höga betonggardister flankerar räckena och är fortfarande i funktion. Vågräcken av kohlswabalk på betongständer ansluter till bron. Räckena har småskador och ytlig rost.

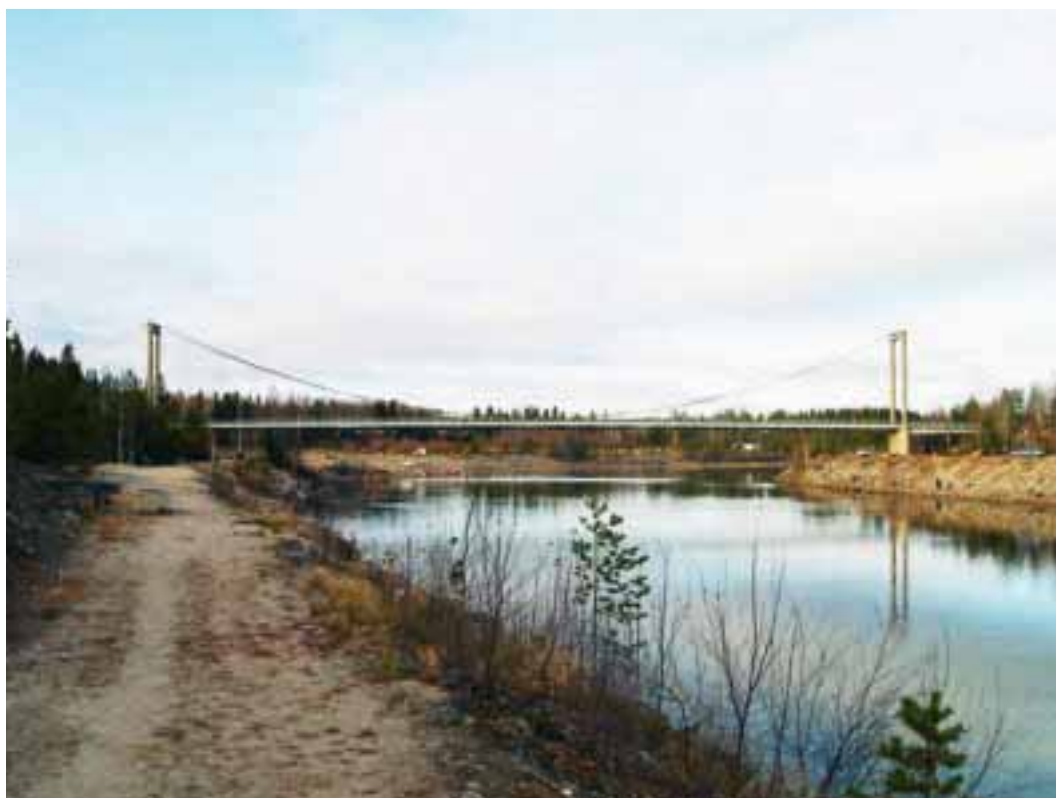
# Bro över Lule älv norr om Bodsvedjan (Svedjebron)

<b>Brotyp:</b> hängbro	<b>Underbyggnad:</b> betong
<b>Bronr:</b> BD 1175	<b>Överbyggnad:</b> betong
<b>Vägnr:</b> GC-bro, intill väg 965	<b>Längd:</b> 198,0 m
<b>X-koordinat:</b> 7312537	<b>Spännvidd:</b> 22,0 m + 138,4 m
<b>Y-koordinat:</b> 1767984	+ 22,0 m
<b>Byggår:</b> 1941	<b>Bredd:</b> 4,0 m
<b>Utförd av:</b> S. O. Asplunds Byggnads AB

Svedjebron är en av länets två bevarade äldre hängbroar. Bron har tre spann, två sidospänn av balkramstyp och ett huvudspänn utformat som en hängbro. Huvudspannet har en brobaneplatta av betong som är gjuten på valsade stålbalkar och som hänger genom vertikala stag, hängare, i grova bärkablar av stål. Bärkablar är upplagda på höga betongpyloner och hålls vid landfästena fast i kraftiga förankringskonstruktioner. Bron har äldre, eventuellt ursprungliga, sammantitade, ljusgrå räcken av vinkeljärn med navföljare av U-balk.

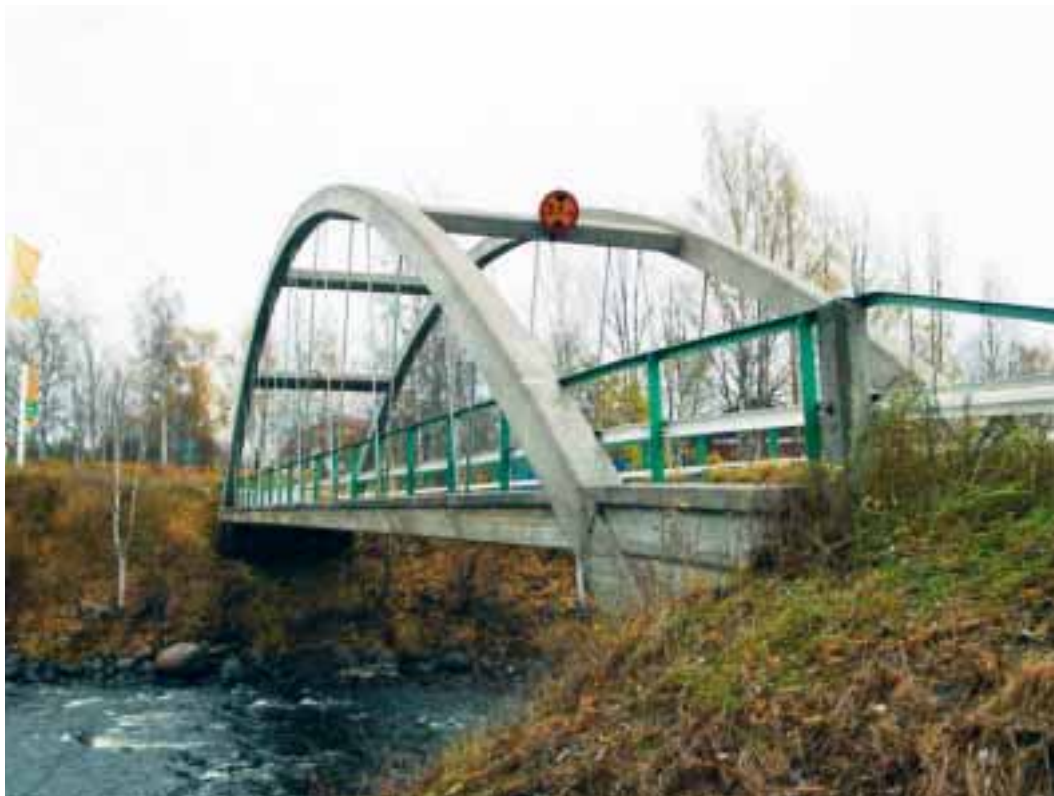
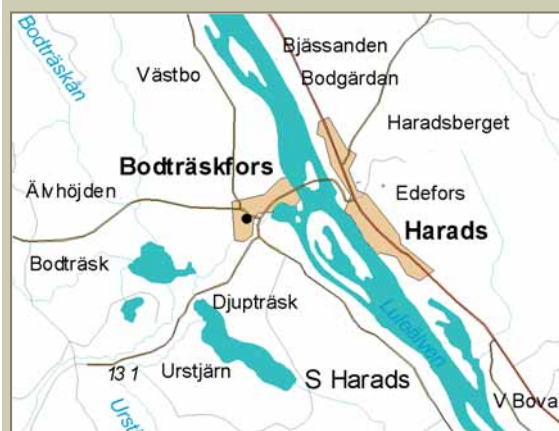
# Bro över Bodträskån i Bodträskfors

Bron över Bodträskån i Bodträskfors, en liten och låg bågbro med överliggande båge, är länets äldsta bevarade bågbro. Hela bron – landfästen, bågarna och brobanaplattan – är uppförd av betong. Plattan, med en senare tillkommen asfaltbeläggning, hänger i diagonala hängstag.

Broräckena är tidstypiska, gröna bro-räckena av vinkeljärn med vitmålade navföljare av U-balk. Höga betongständer invid varje räckesavslutning är bevarade och i funktion. Anslutande vägräckena, av kohlswabalk på betongständer, är vitmålade.

Bron är belägen centralt i Bodträskfors och omges av samlad bebyggelse. Området runt bron är röjt och välskött. De diagonala hängstagen, s k Nielsenstag, var 1933 fortfarande en nymodighet, det danska brobyggarföretaget Christiani & Nielsen hade introducerat dessa i Sverige 1928.

**Brotyp:** bågbro  
**Bronn:** -  
**Vägnr:** enskild väg 1330  
**X-koordinat:** 7341167  
**Y-koordinat:** 1730216  
**Byggår:** 1933  
**Utförd av:** Svenska AB Christiani & Nielsen

**Underbyggnad:** betong  
**Överbyggnad:** betong  
**Längd:** 50,6 m  
**Spännvidd:** 38,0 m  
**Bredd:** 4,4 m

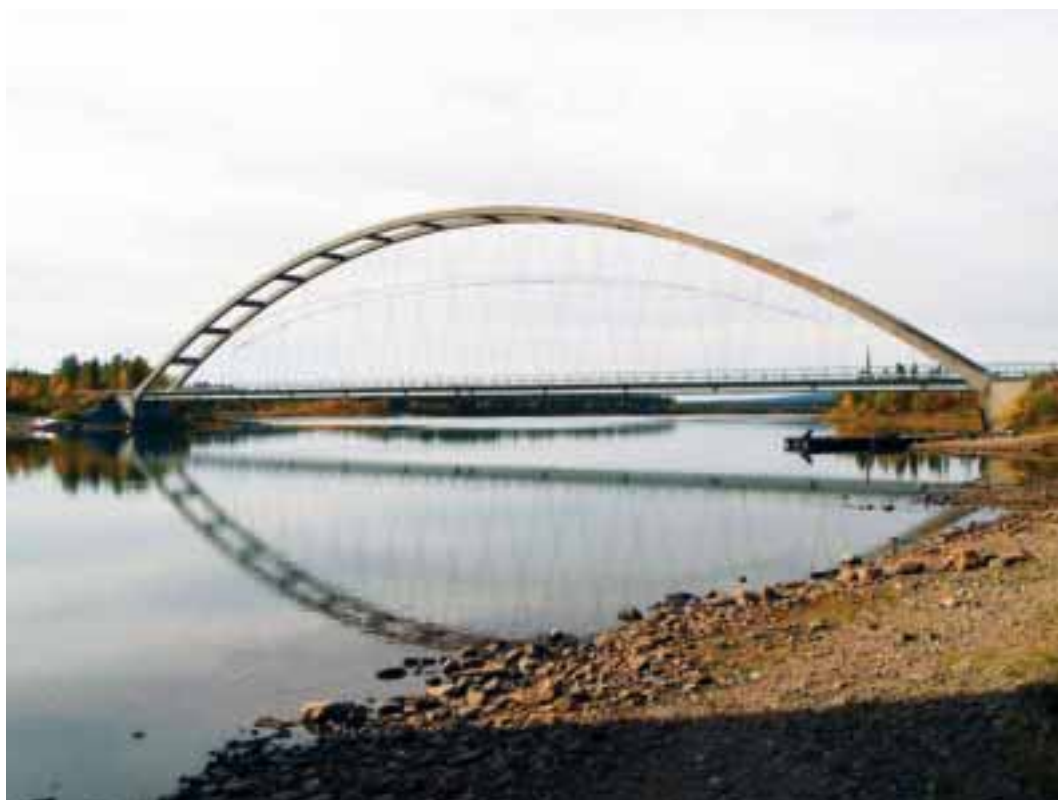
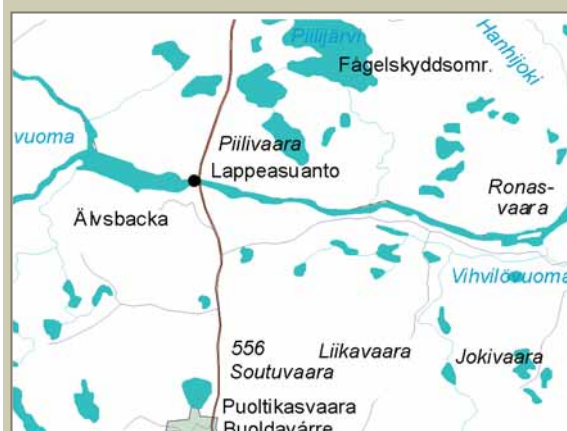
# Bro över Kalix älv vid Lappesuando

**Brotyp:** bågbro  
**Bron:** BD 133  
**Vägnr:** rastplats, intill E10  
**X-koordinat:** 7498002  
**Y-koordinat:** 1726869  
**Byggår:** 1937  
**Utförd av:** Svenska AB Christiani & Nielsen

**Underbyggnad:** betong  
**Överbyggnad:** kombinerade material  
**Längd:** 132,3 m  
**Spännvidd:** 120,0 m  
**Bredd:** 4,5 m

Över Kalix älv vid Lappesuando spänner länets längsta bågbro i ett spann. Bron har överliggande betongbåge och diagonala hängstag, kompletterade med horisontella vindavstyvningar. Brobanan i betong ligger på valsade stål balkar och har kvar sin betongbeläggning. Landfästen har koner av huggen sten. Bron har äldre, ljusgrå vinkeljärnsräcken med U-balk som navföljare. De höga betonggardisterna vid räckesavslutningarna är fortfarande i funktion. Vägräckena, av vitmålad kohlswabalk på betongständer, är i behov av målning.

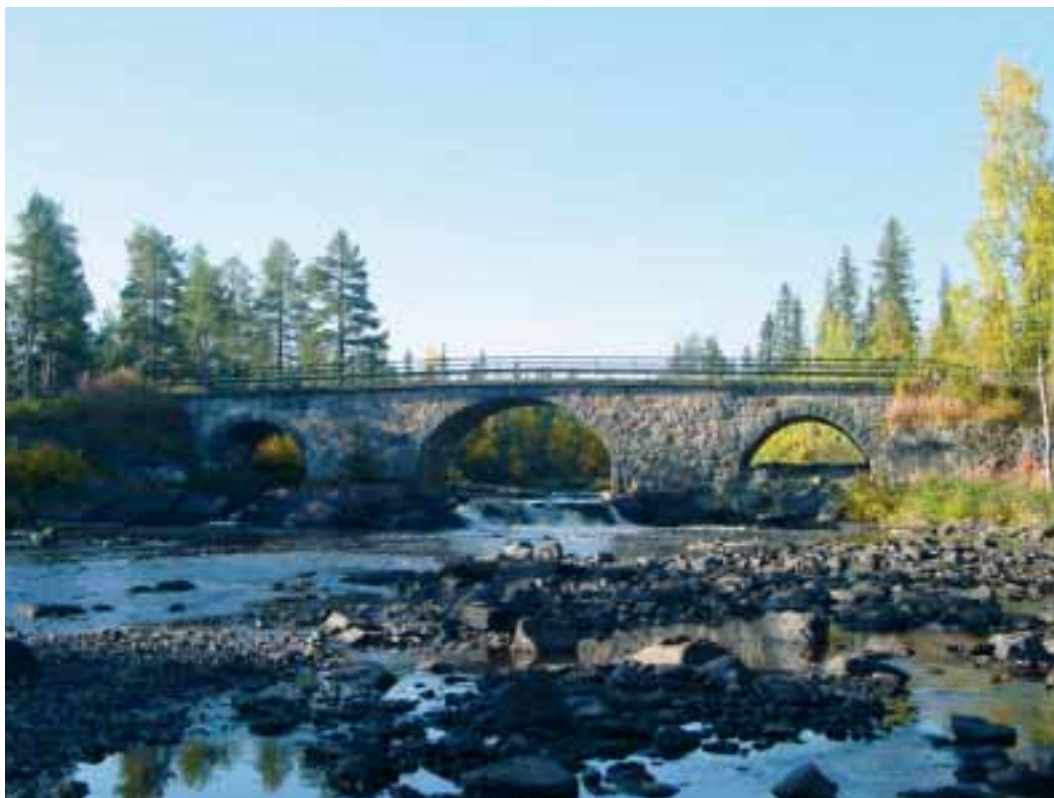
Monumental stenvälvbro av huggen sten i tre spann, byggd för vägen mellan Gällivare och Skröven. Bron hade ursprungligen endast ett välvspann, det mittersta, medan sidovalven var utformade som balkspann med balkar av trä. På 1910-talet byttes balkarna till stålbal-  
kar. Bron renoverades 1934-35 för att klara tyngre och intensivare trafik. I samband med detta byggdes sidospannen om till stenvälv.

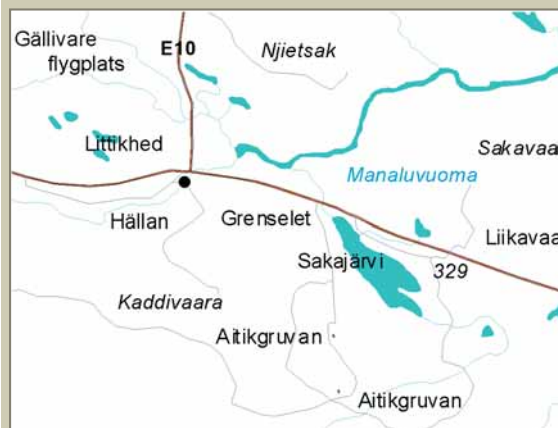
# Bro över Vassara älv vid Linkanjänkkä

Vid renoveringen förstärktes konstruktionen med cementhaltigt bruk (bakgjutning). Dessutom fick bron kantbalkar av betong. Även räckena, av vinkeljärn och U-balk är, i alla fall delvis, från 1930-talets mitt. Vägräck-  
et av kohlswabalk och asfaltbeläggningen är av senare datum. Vägen övergavs när E10 fick ny sträckning 1967, bron var alltså i bruk i över 100 år. I anslutning till bron finns en stor rast-  
plats.

<b>Brotyp:</b> välvbro	<b>Överbyggnad:</b> natursten
<b>Bronr:</b> BD 338	<b>Längd:</b> 38,0 m
<b>Vägnr:</b> rastplats, intill E10	<b>Spännvidd:</b> 5,8 m + 10,0 m + 5,8 m
<b>X-koordinat:</b> 7454382	<b>Bredd:</b> 5,0 m
<b>Y-koordinat:</b> 1721028	
<b>Byggår:</b> 1864	
<b>Utförd av:</b> -	
<b>Underbyggnad:</b> natursten
