# Broarna i Norrbottens län

Inventering av kulturhistoriskt värdefulla vägbroar

## Rapport 4/2005

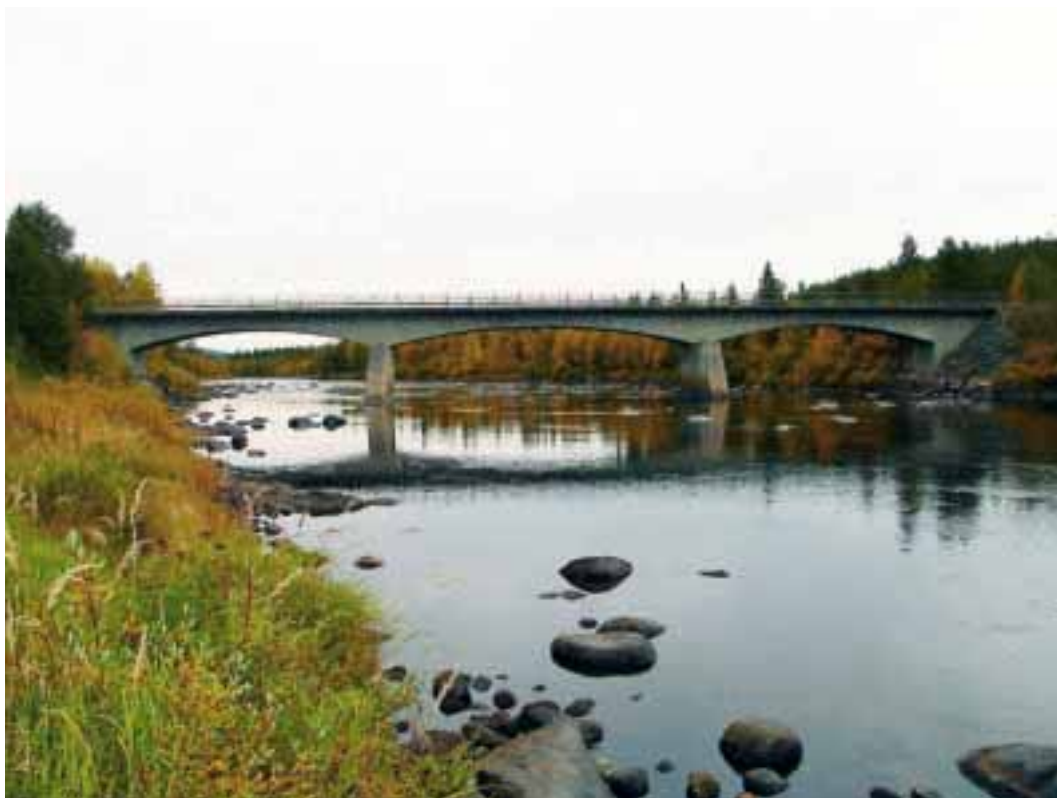
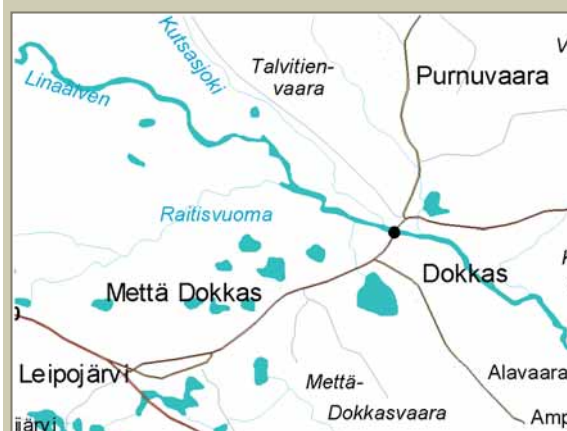
# Bro över Lina älv norr om Dokkas

**Brotyp:** balkrambro  
**Bronr:** BD 383  
**Vägnr:** 394  
**X-koordinat:** 7452752  
**Y-koordinat:** 1740140  
**Byggår:** 1954  
**Utförd av:** Monberg & Thorsen AB

**Underbyggnad:** betong  
**Överbyggnad:** betong  
**Längd:** 79,0 m  
**Spännvidd:** 20,0 m + 25,0 m + 20,0 m  
**Bredd:** 6,4 m

Med sina tre spann är bron över Lina älv länets längsta balkrambro. Bron utmärks av de kraftfulla mellanstöden av betong med isbrytarnos mot väster, motströms. Bron har äldre, ljusgrå räcken av stål med toppföljare av U-balk och mellanföljare av vinkeljärn. Kohlswabalk både som navföljare och vägräcke. Koner eventuellt av återanvänd sten, bearbetade naturstensblock och bumlingar blandat.

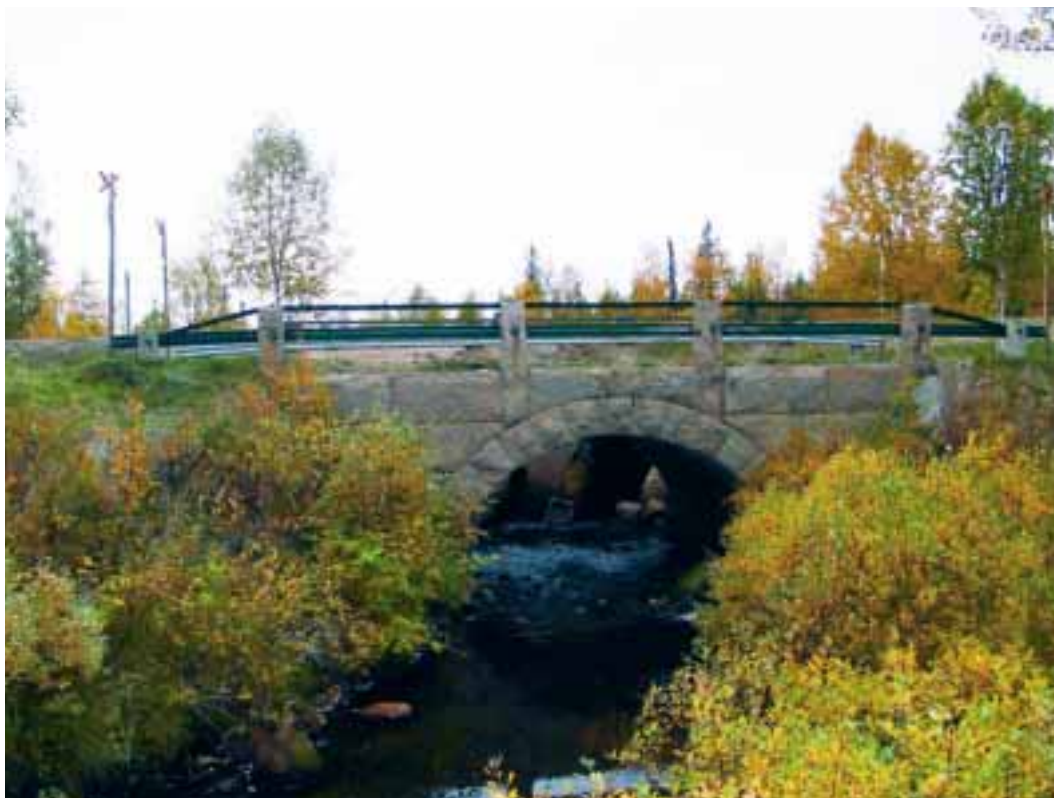
Vid en rastplats intill väg 865 ligger denna mindre stenvälvbro i ett spann, kallmurad av grovhuggen sten. Bron har äldre räcken typiska för stenvälvbroar; vinkeljärn som är fastsatt på räcesständer av huggen sten. Räckena har senare kompletterats av ljusgrå navföljare och betongständer. Brobanan som är belagd med grus är gräsbevuxen. Bron utgör utgångspunkt för ett antal kulturstigar.

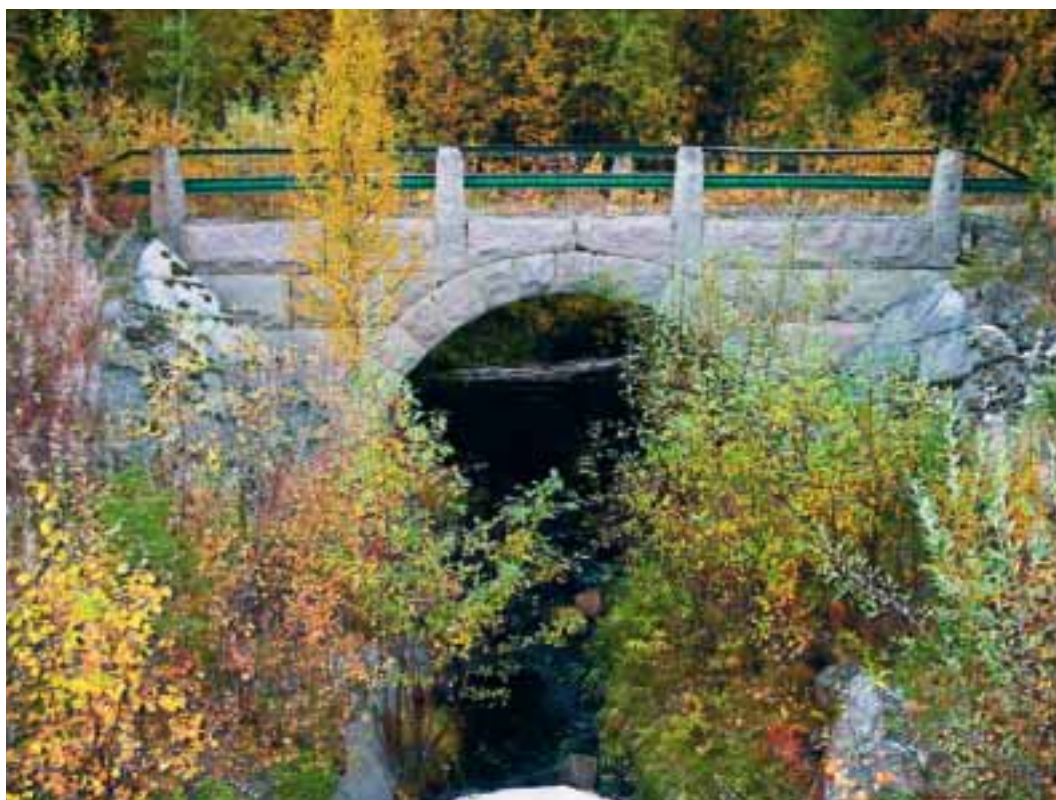
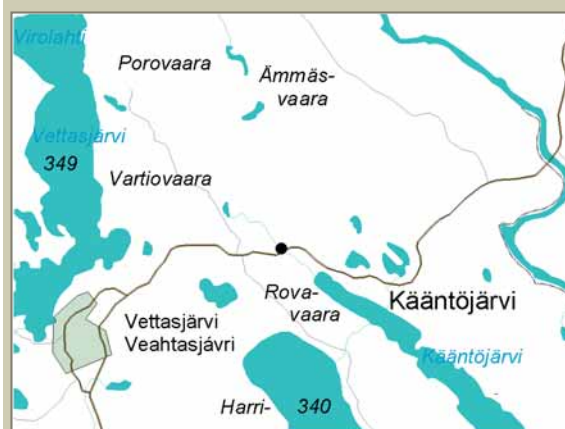
# Bro över Fjellmajoki nordväst om Käöntöjärvi

**Brotyp:** valvbro  
**Bronr:** -  
**Vägnr:** övergiven, intill väg 865  
**X-koordinat:** 7489711  
**Y-koordinat:** 1755805  
**Byggår:** 1926  
**Utförd av:** -

**Underbyggnad:** natursten  
**Överbyggnad:** natursten  
**Längd:** -  
**Spännvidd:** -  
**Bredd:** -

På en övergiven vägsträcka intill väg 865 ligger denna mindre stenvallbro i ett spann.

Bron är kallmurad av grovhuggen sten och är försedd med typiska äldre räcken för stenvallbroar, vinkeljärn på räckesståndare av huggen sten. Räckena har senare kompletterats av ljusgrå navföljare och betongståndare. Brobanan som är belagd med grus håller på att växa igen vilket innebär stor risk för skador i konstruktionen.

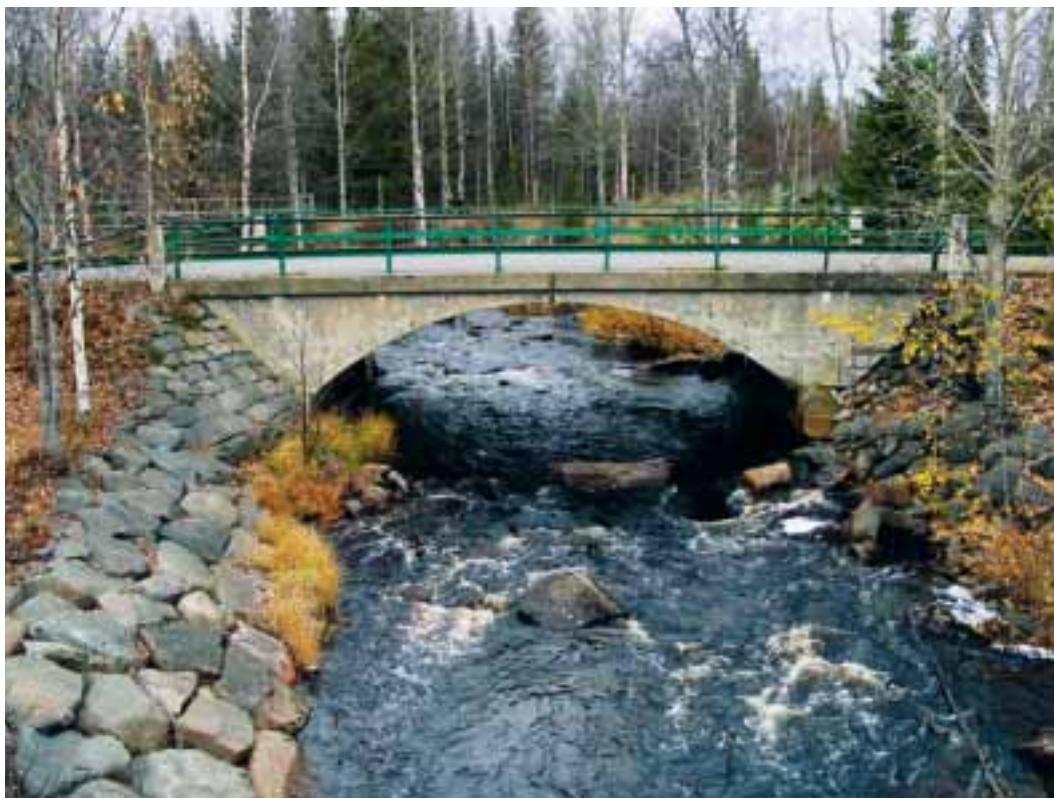
En av länets två valvbroar i betong, byggd 1933 för att ersätta de tidigare broarna över Aavajoki. Brobanan har kvar sin kantskonung, men är idag belagd med asfalt. Konerna av tuktad sten i kallmur är omsorgsfullt gjorda. Bron har äldre, grönmålade broräcken av vinkeljärn med navföljare av U-balk. De höga betonggardisterna vid räckesavslutningarna är bevarade och fortfarande i funktion. Anslutande vägräcken av kohlswabalk på stenständer.

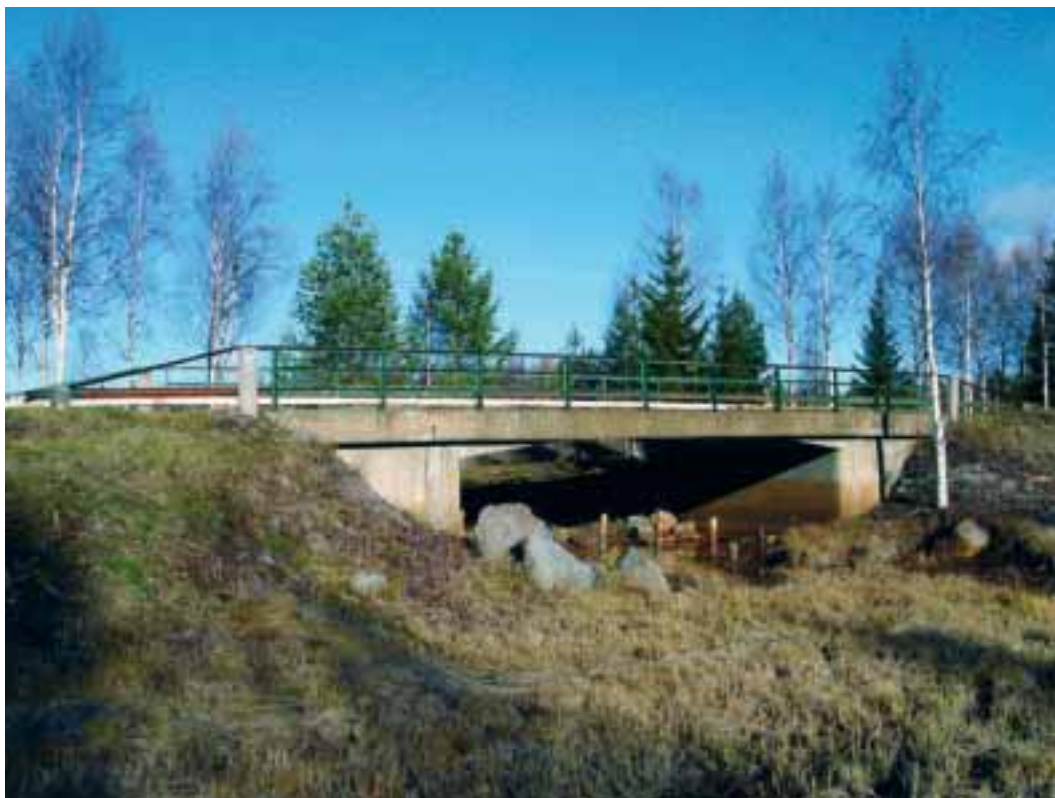
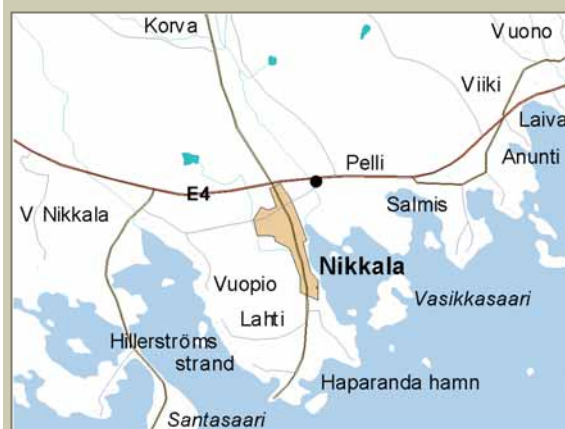
# Bro över Keräsjokis östra gren öster om Nikkala

**Brotyp:** plattrambro  
**Bronr:** BD 70  
**Vägnr:** rastplats, intill E4  
**X-koordinat:** 7325105  
**Y-koordinat:** 1870974  
**Byggår:** 1938  
**Utförd av:** AB Bergendahl & Höckert

**Underbyggnad:** betong  
**Överbyggnad:** betong  
**Längd:** 13,1 m  
**Spännvidd:** 7,0 m  
**Bredd:** 6,0 m

Denna bro är en av länets äldsta plattrambroar. Brobanan har kvar sin kantskoning, men är idag belagd med asfalt. Landfästena skyddas av koner av huggen sten som är övertäckta med växtlighet. Bron har grönmålade originalräcken av vinkeljärn med navföljare av vitmålad U-balk. Höga betongståndare vid varje ände är bevarade och fortfarande i funktion. Anslutningsräcken av vitmålad kohlswabalk på stenståndare.

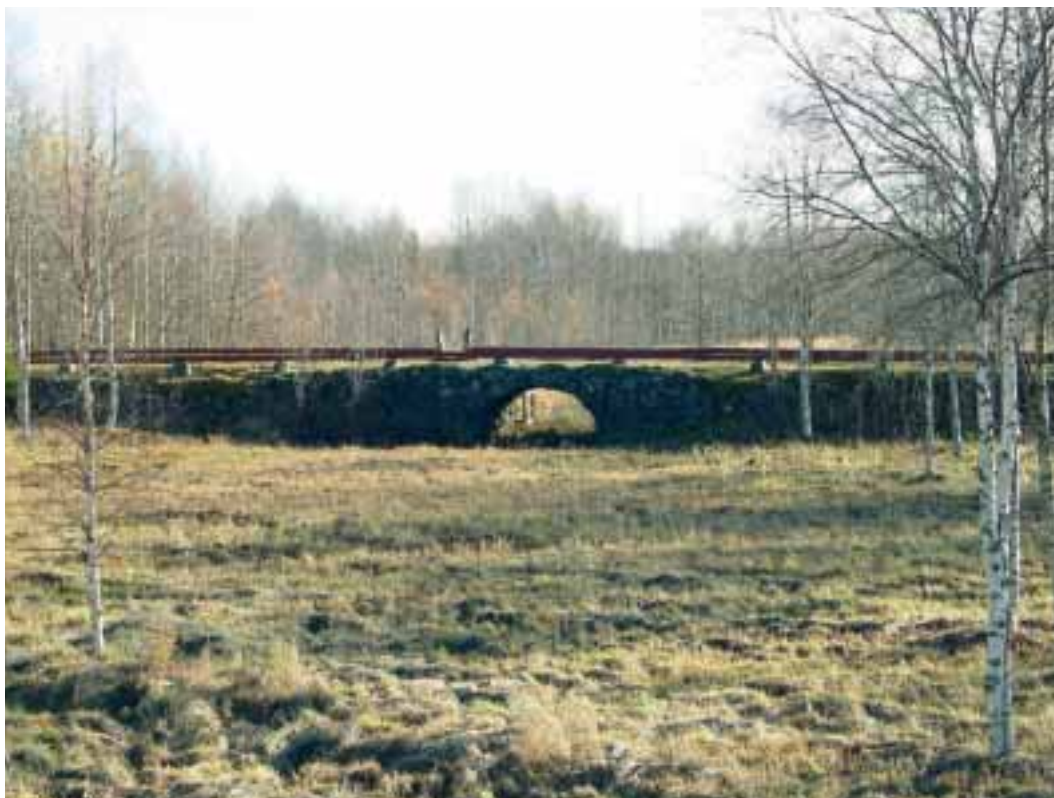
Stenvalvbron öster om Nikkala från 1771 är den äldsta kända bron i länet och består av en vägbank med två valvbroar av kilad och tuktad sten. På några ställen är valven stagade med dragjärn. Brobanan är belagd med grus, men är idag gräsbeväxt. Bron är försedd med rödfärgade träräcken på stolpar av sten.

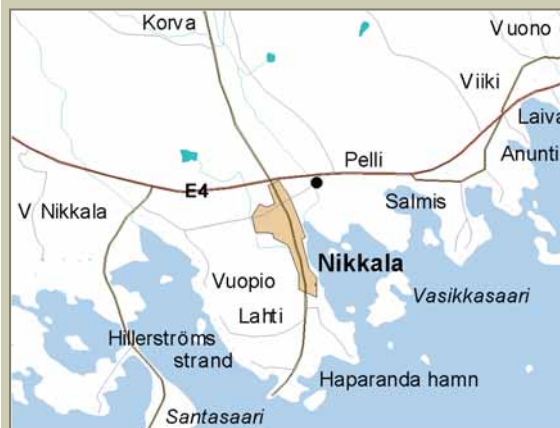
**Brotyp:** valvbro  
**Bron:** -  
**Vägnr:** rastplats, intill E4  
**X-koordinat:** 7325047  
**Y-koordinat:** 1871002  
**Byggår:** 1771  
**Utförd av:** Anders Wassman  
**Underbyggnad:** natursten

**Överbyggnad:** natursten  
**Längd:** -  
**Spännvidd:** 3,7 m och 4,0 m  
**Bredd:** -

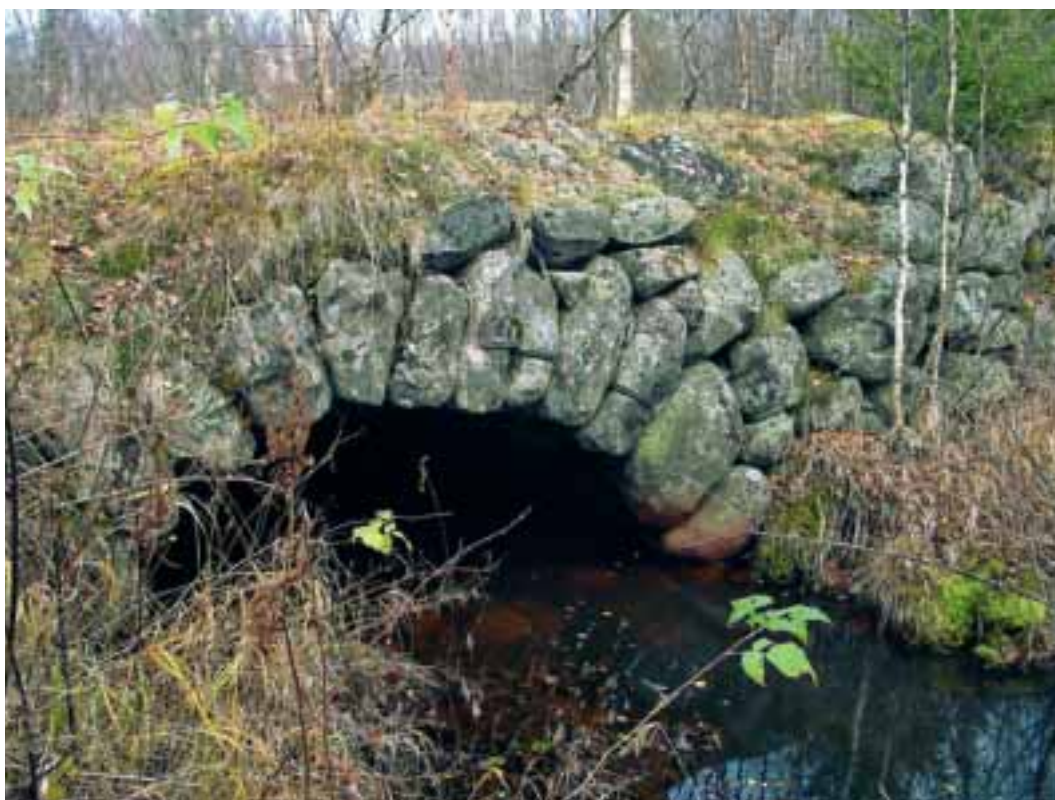
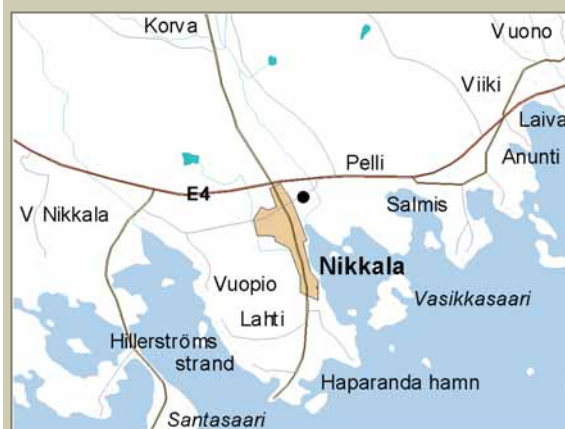
# Bro över Keräsjokis västra gren öster om Nikkala

**Brotyp:** valvbro  
**Bronr:** -  
**Vägnr:** övergiven, intill E4  
**X-koordinat:** 7324782  
**Y-koordinat:** 1870696  
**Byggår:** 1771  
**Utförd av:** Anders Wassman  
**Underbyggnad:** natursten

**Överbyggnad:** natursten  
**Längd:** -  
**Spännvidd:** 3,0 m  
**Bredd:** -

1771 års bro över Keräsjokis västra gren bestod av en vägbank med en stentrumma och en stenvalvbro. Av dessa är det endast valvbron med en spännvidd på tre meter som återstår idag. Valvet, som har en enklare utformning än valvbroarna över åns östra gren, är kallmurat med obearbetad sten och stagat med dragjärn. Brobanan är idag beväxt med gräs och sly och saknar räcken. Denna del av Nikkalabroarna restaurerades inte på 1960-talet, därför har bron bevarat mycket av sin äldre utformning.

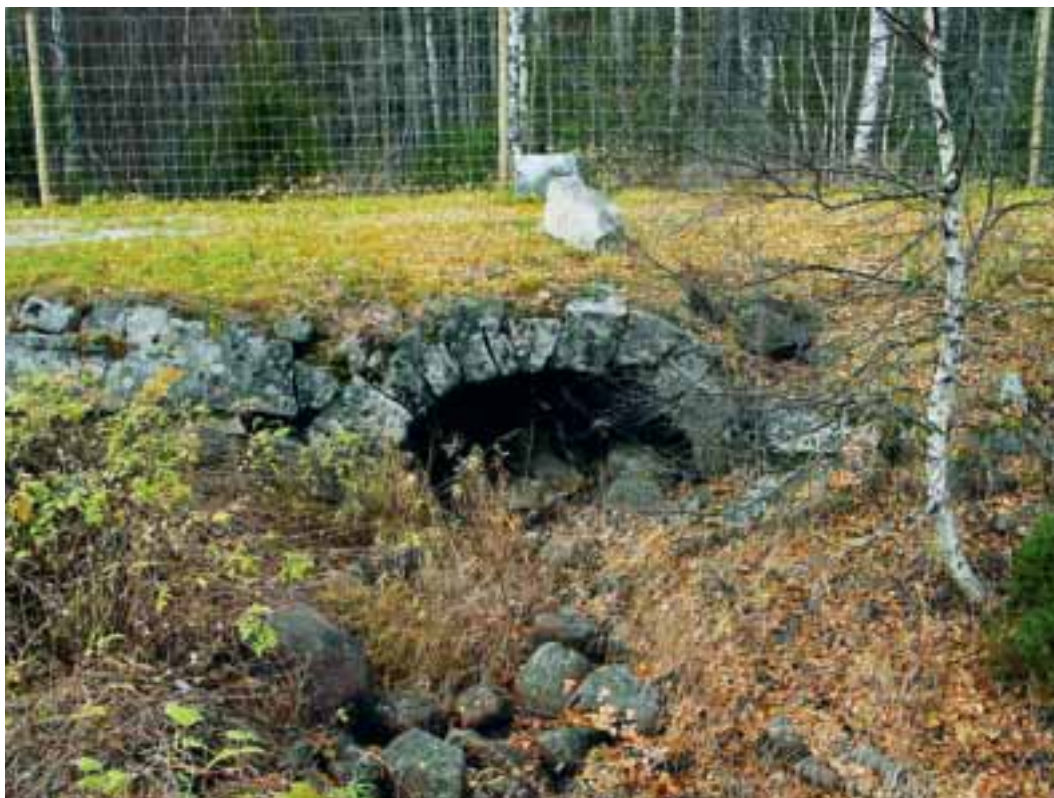
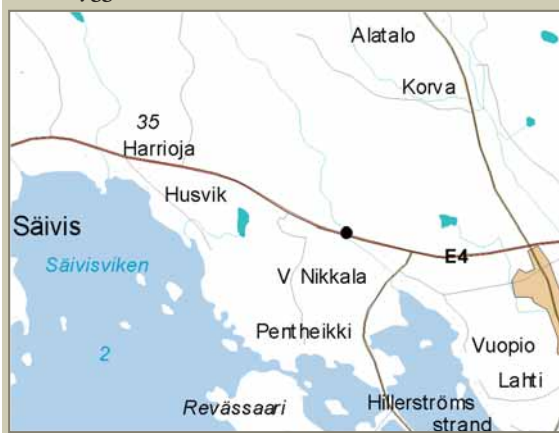
# Bro över Aavajoki (Kvarnkanalen) norr om Västra Nikkala

Denna lilla stenvalvbro i ett spann ligger över en tidigare kvarnkanal. Bron är byggd av tuktad sten i kallmur och har ålderdomlig prägel, men byggåret är okänt. Brobanan, belagd med grus, är idag bevuxen med gräs. Bron har tidigare haft låga broräcken, men de saknas idag.

**Brotyp:** valvbro  
**Bron:** -  
**Vägnr:** rastplats, intill E4  
**X-koordinat:** 7325383  
**Y-koordinat:** 1866000  
**Byggår:** -  
**Utförd av:** -  
**Överbyggnad:** natursten  
**Längd:** -  
**Spännvidd:** 2,9 m  
**Bredd:** -

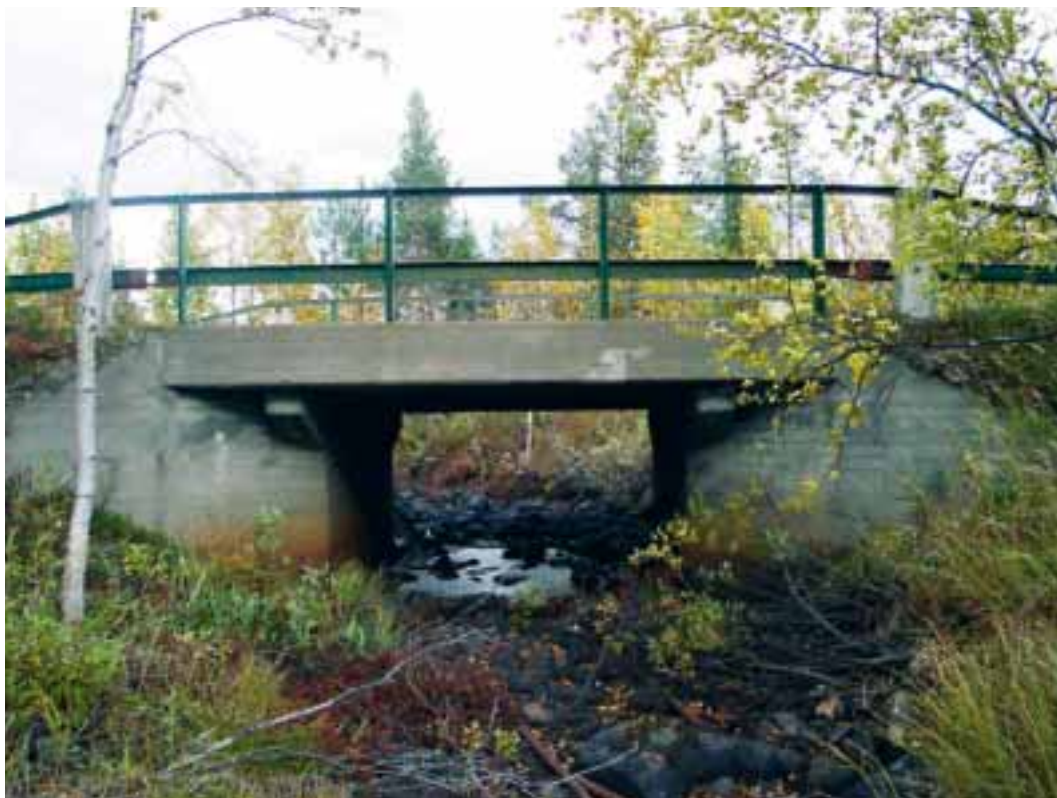
# Bro över Appojokks bigren väster om Tårrajaur

**Brotyp:** plattrambro  
**Bronr:** -  
**Vägnr:** enskild väg 1363  
**X-koordinat:** 7375466  
**Y-koordinat:** 1672620  
**Byggår:** -  
**Utförd av:** -  
**Underbyggnad:** betong

**Överbyggnad:** betong  
**Längd:** -  
**Spännvidd:** 4,0 m  
**Bredd:** 4,5 m

Över Appojokks bigren ligger denna lilla plattrambro med ovanlig utformning. Bron har äldre, sannolikt ursprungliga, grönmålade räcken av vinkeljärn med navföljare av vitmålad U-balk. De höga betongständerna är bevarade och i funktion. Korta vägräcken av vitmålad kohlswabalk ansluter till bron. Räckena är rostiga på ytan och har även vissa skador. Brobanan är fortfarande belagd med grus.

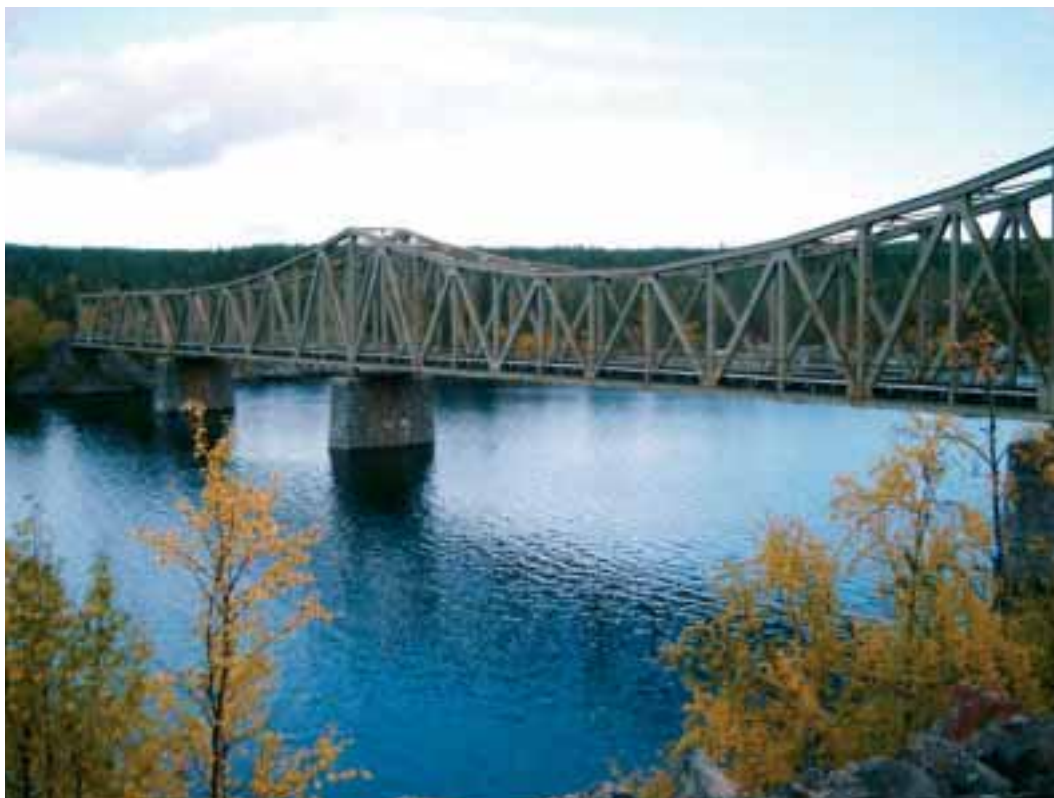
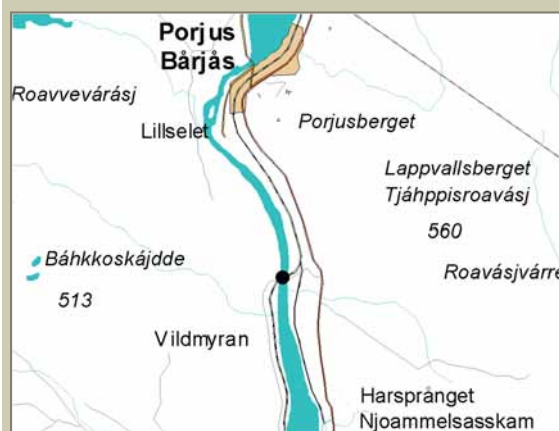
# Bro över Stora Lule älv vid Harsprånget

Över Stora Lule älv spänner denna imponerande fackverksbro i fyra spann på höga stöd av huggen natursten. Tre av spannen är utformade som en konsolfackverksbro. Det fjärde spannet består av ett trapetsfackverk.

När Inlandsbanan 1921 skulle dras över den breda älven vid Harsprånget valde man en fackverkskonstruktion med ett inhängt spann på konsoler. På så sätt kunde man ge bron en stor spännvidd. Bron var ursprungligen en kombinerad väg- och järnvägsbro men används sedan 1973 enbart av tågen på Inlandsbanan. Bron kan dock fortfarande nås med bil från väg 45.

**Spännvidd:** 39,7 m + 57,0 m + 39,5 m + 39,6 m

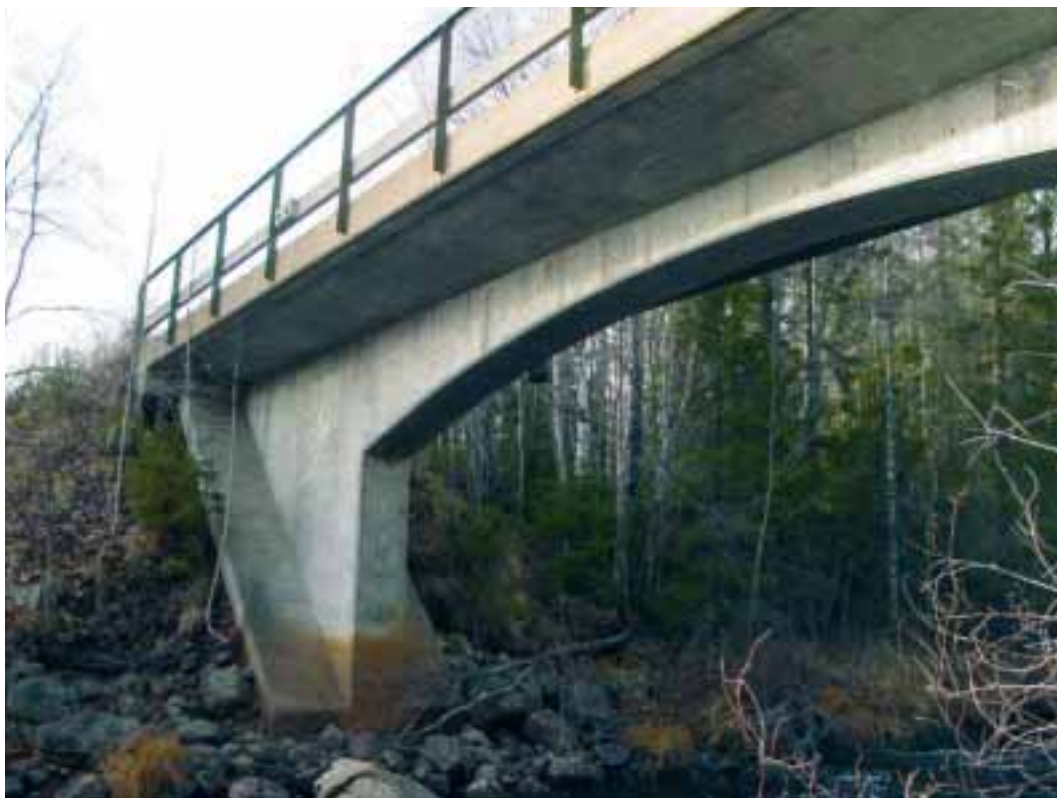
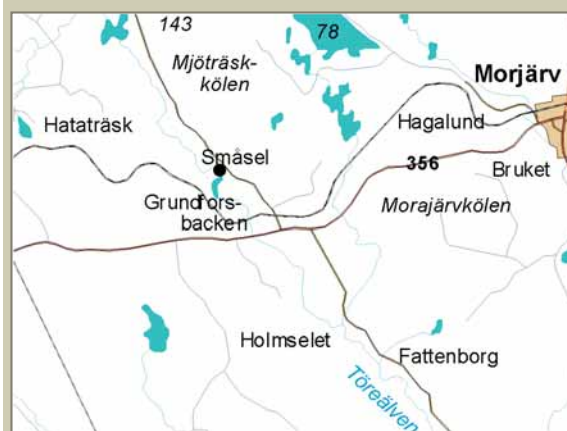
# Bro över Töre älv vid Småsel

**Brotyp:** balkrambro  
**Bronr:** BD 1128  
**Vägnr:** enskild väg  
**X-koordinat:** 7345843  
**Y-koordinat:** 1804483  
**Byggår:** -  
**Utförd av:** -  
**Underbyggnad:** betong

**Överbyggnad:** betong  
**Längd:** -  
**Spännvidd:** -  
**Bredd:** -

Denna smala balkrambro är uppförd med endast en balk, en för brotypen ovanlig konstruktion. Av de broar som byggts i länet t o m 1959 är bron den enda kända i sitt slag. Brobanan av betong är utkragad långt utanför rambalken och försedd med kantskoning. Även landfästena har en ovanlig utformning på grund av bronns konstruktion. Konstruktionen gör att bron endast kan trafikerats av lätta fordon. Bron har fortfarande grusbeläggning. Den har också ursprungliga, grönmålade vinkeljärnsräcken med navföljare av vitmålad träplank.

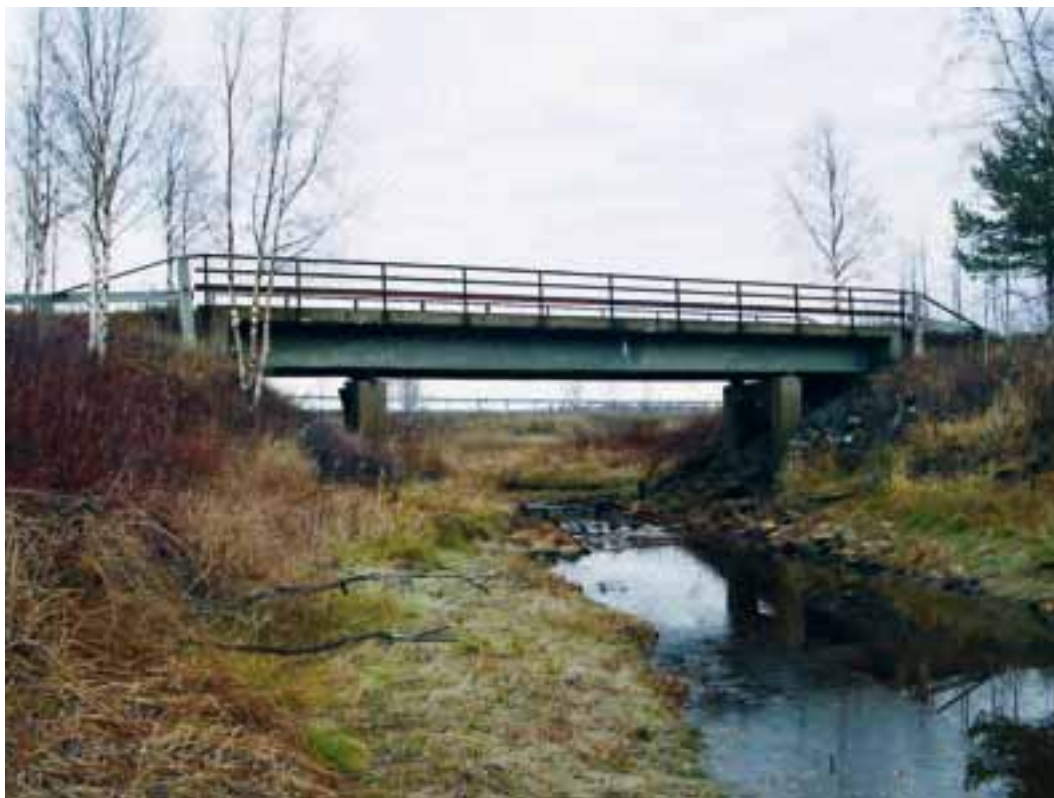
Öster om Månsbyn ligger denna betongbalkbro med ovanlig konstruktion där landfästen saknas. I stället vilar balken dels direkt på vägbankarna, dels på två mellanstöd som är placerade några meter framför dem. På grund av konstruktionen har bron inga koner. Brobanan av betong har inte asfalterats och även vägen fram till bron saknar beläggning.

Bron har äldre, eventuellt ursprungliga, vinkeljärnsräcken med navföljare av U-balk. De höga betonggardisterna är bevarade vid tre av räckesanslutningarna. Vägäckena utgörs av träplank på betongständer. Räckena är rostiga och i dåligt skick.

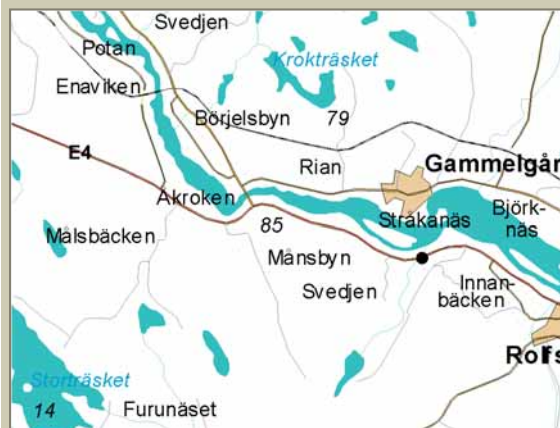
**Brotyp:** fritt upplagd balkbro  
**Bronr:** BD 62  
**Vägnr:** enskild väg, intill E4  
**X-koordinat:** 7326590  
**Y-koordinat:** 1829619  
**Byggår:** 1932  
**Utförd av:** Allmänna betongbyggnadsbyrån

**Underbyggnad:** betong  
**Överbyggnad:** betong  
**Längd:** 20,0 m  
**Spännvidd:** 3,2 m + 12,3 m + 3,2 m  
**Bredd:** 6,0 m

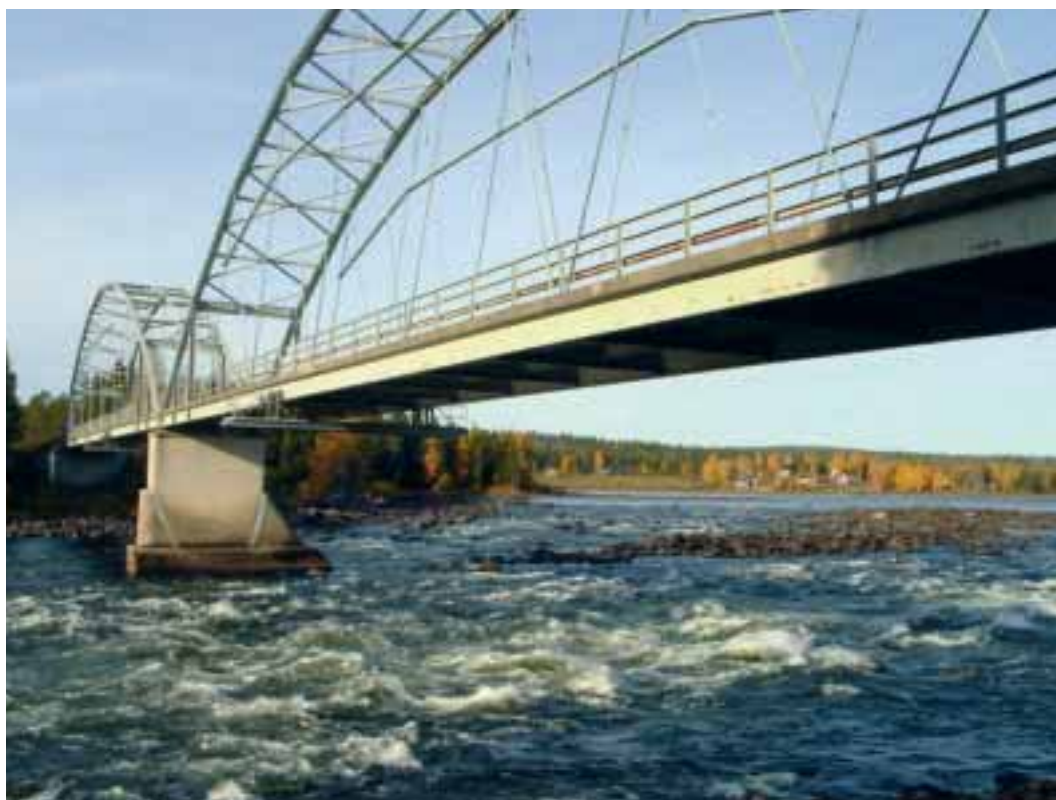
# Bro över Kalix älv vid Kamlunge

<b>Brotyp:</b> bågbro	<b>Underbyggnad:</b> betong
<b>Bronr:</b> BD 22	<b>Överbyggnad:</b> stål
<b>Vägnr:</b> 701	<b>Längd:</b> 139,0 m
<b>X-koordinat:</b> 7340430	<b>Spännvidd:</b> 65,0 m + 65,0 m
<b>Y-koordinat:</b> 1819344	<b>Bredd:</b> 5,0 m
<b>Byggår:</b> 1942	
<b>Utförd av:</b> Svenska AB Christiani & Nielsen

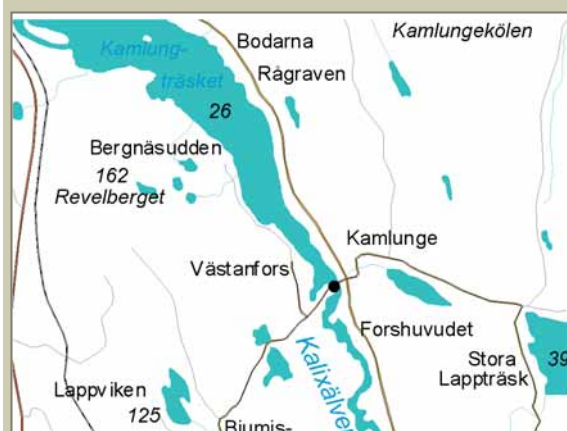
Bågbron i Kamlunge är en av de tidigaste broarna med svetsade stålågar i länet. Bågarna är fritt upplagda på brofästen och mellanstöd av betong, det sistnämnda med en isbrytarnos. De diagonala hängstagen har senare kompletterats med horisontella vindavstyvningar. Brobaneplattan, av betong på stålbjalkar, har bevarad betongbeläggning. Broräckena är målade i ljusgrå kulör och har äldre utformning av vinkeljärn med vitmålade navföljare av U-balk. De anslutande vägräckena består av kohlswabalk på ståndare av natursten. De höga stengardisterna vid räckesanslutningarna är delvis bevarade. Räckena har ytlig rost och flagnande färg.

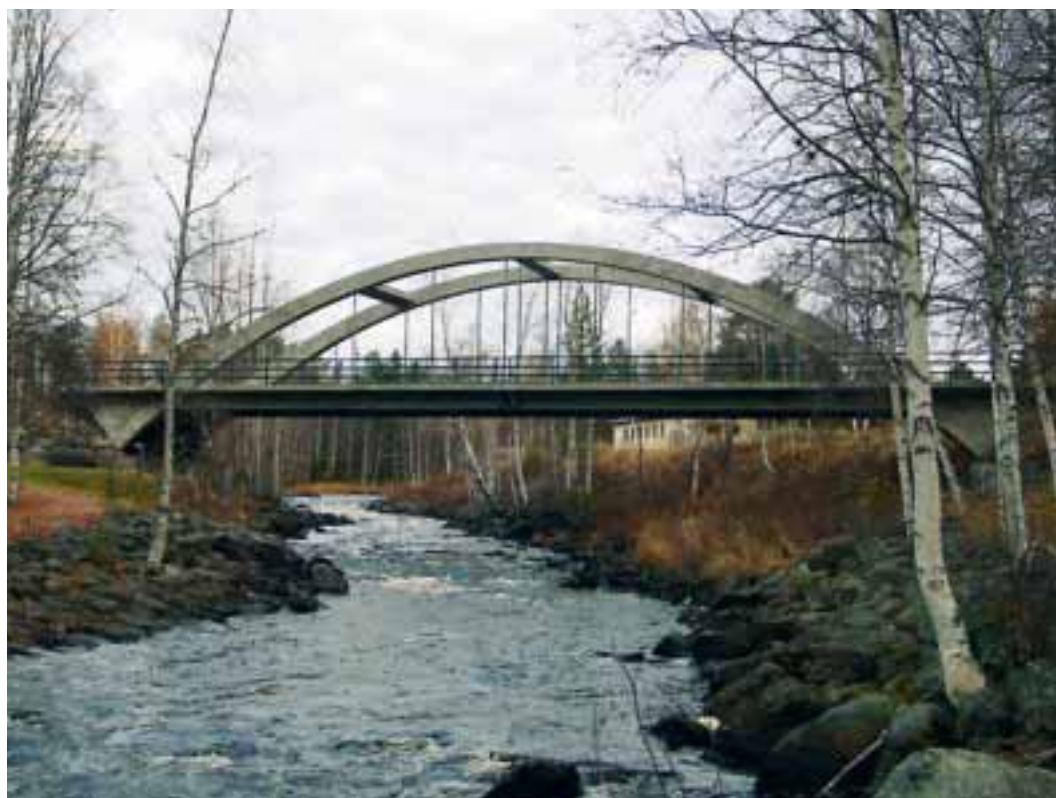
I Töre återfinns en av länets äldsta och minsta bågbroar. Bron har betongbågar och vertikala grönmålade hängstag som förenar brobanep Plattan med bågarna. Brobanan flankeras av två utanpåhängande gångbanor, den är försedd med kantskoning och är belagd med betong.

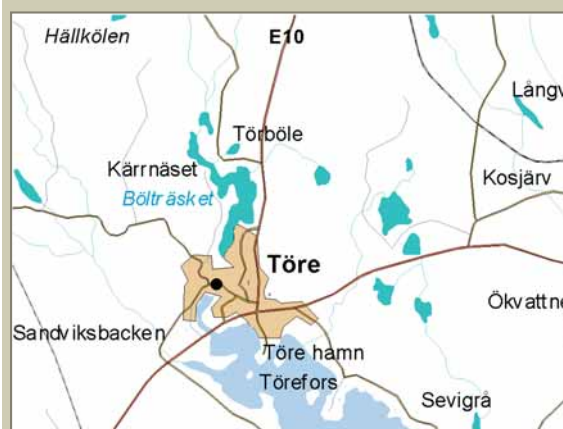
De grönmålade räcken av vinkeljärn har ett tidstypiskt utförande, men är eventuellt utbytta. Tre höga betonggardister finns bevarade invid räckenas ändar. Vägräcken av kohlswabalk på betonggardister ansluter till bron. Intill bron står äldre lyktstolpar med något ovanlig utformning.

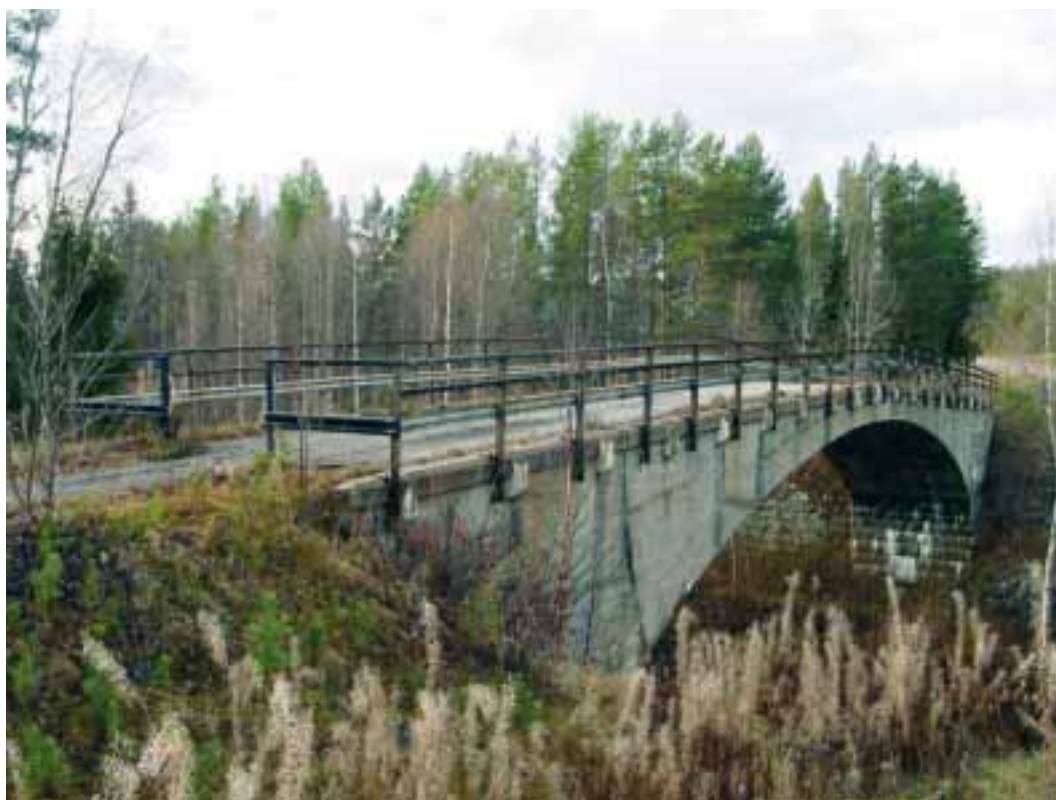
# Bro över Kalix älvs bigren, Lillån, vid Stråkan

Valvbron i Stråkan uppfördes redan 1915. Bron är därmed en av de äldsta vägbroarna i Sverige byggd av armerad betong.

Bron har ett betongvalv som vid upplagen och vid valvhjässan är försett med leder som medger små rörelser i konstruktionen. Därmed minskar risken för sprickbildning i betongen. Valvets yta är obearbetad, vilket är ovanligt för de tidiga betongbroarna. Brons landfästen, av stenkälad armerad betong, skyddas av omsorgsfullt utförda koner av huggen sten. Bron har idag vinkeljärnsräcken med navföljare av kohlswabalk, men ursprungligen bestod räckena av järnrör på betongständer. Ständerna var placerade på de små konsolerna av betong som fortfarande är bevarade.

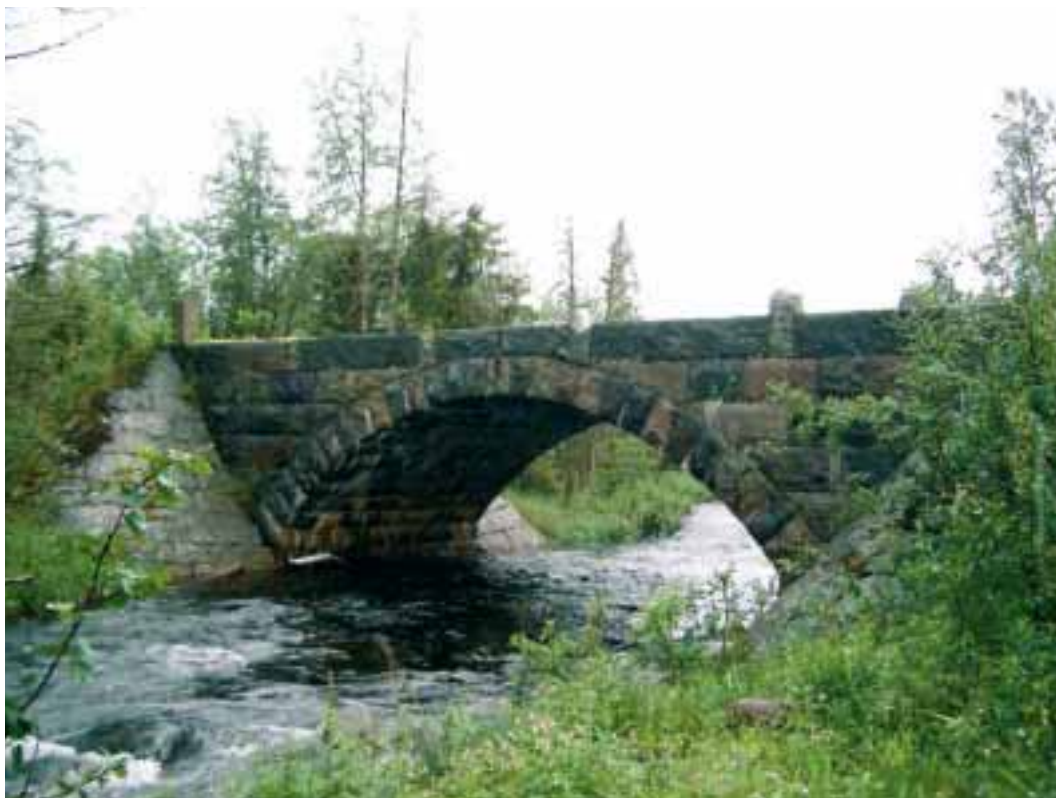
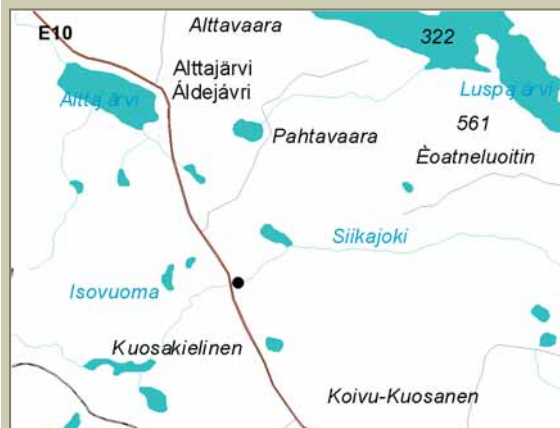
# Bro över Siikajoki söder om Alttajärvi

Lång och omsorgsfullt gjord stenvalvbro i ett spann, den sista stenvalvbron som uppfördes på allmän väg i länet. Valvet är slaget av grovhuggen sten, de välgjorda konerna består av huggen sten. Brobanan är belagd med grus. Räckena är i mycket dålig skick, endast några stenståndare, en senare tillkommen betongståndare och några mellanföljare av rundjärn kvarstår. Vågträcken saknas.

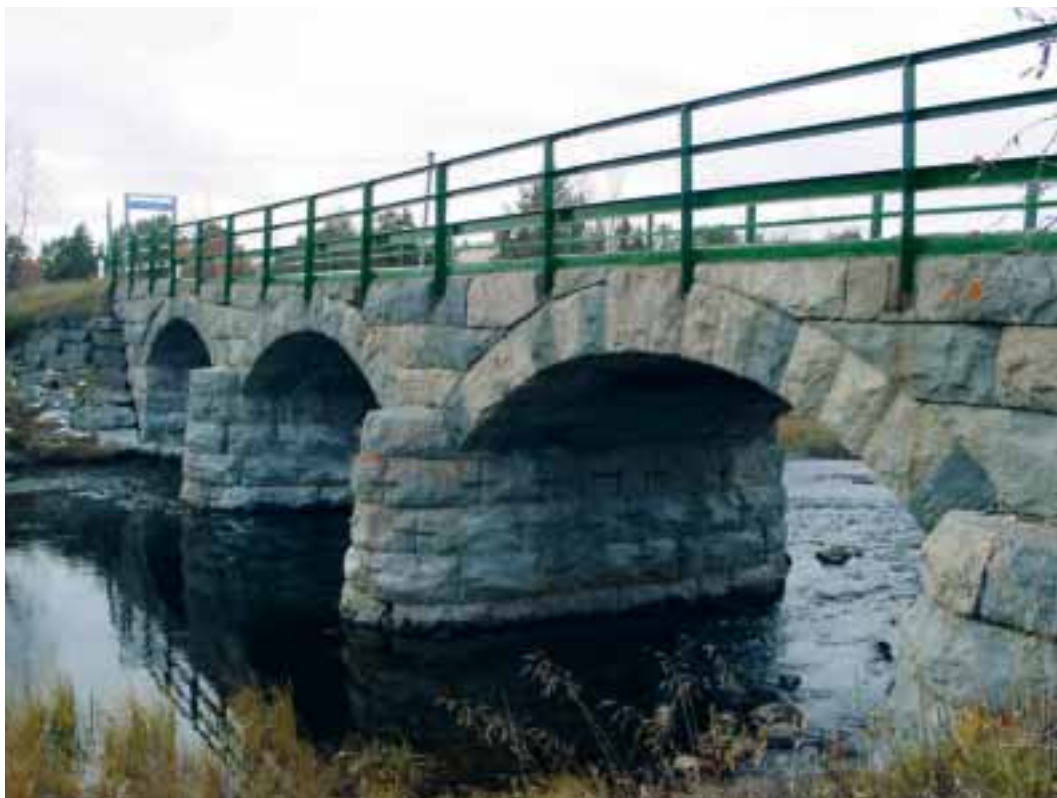
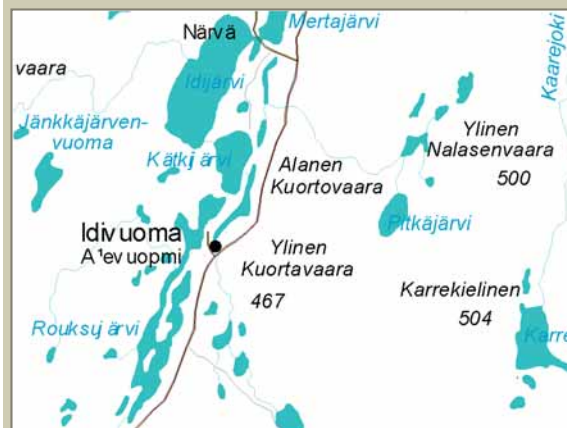
# Bro över Myllyjoki i Idivuoma

Numera är det endast gång- och cykeltrafikkanterna som kan färdas över Myllyjoki på denna monumentala stenvälvbro i tre spann, uppförd av grovhuggen natursten. Mellanstöden har utskjutande isbrytarnosar mot väster, landfästena skyddas av naturstenskoner. Bron har bevarat mycket av sin ursprungliga utformning, men landfästena och mellanstöden har förstärkts med hjälp av klamrar av armeringsjärn. Bron har också fått en brobana av betong. Räckena utgörs av grönmålade vinkeljärnsräcken med vitmålad U-balk som navföljare. Valven har skador i form av små rörelser, men i övrigt verkar bron, inklusive räckena, vara i gott skick.

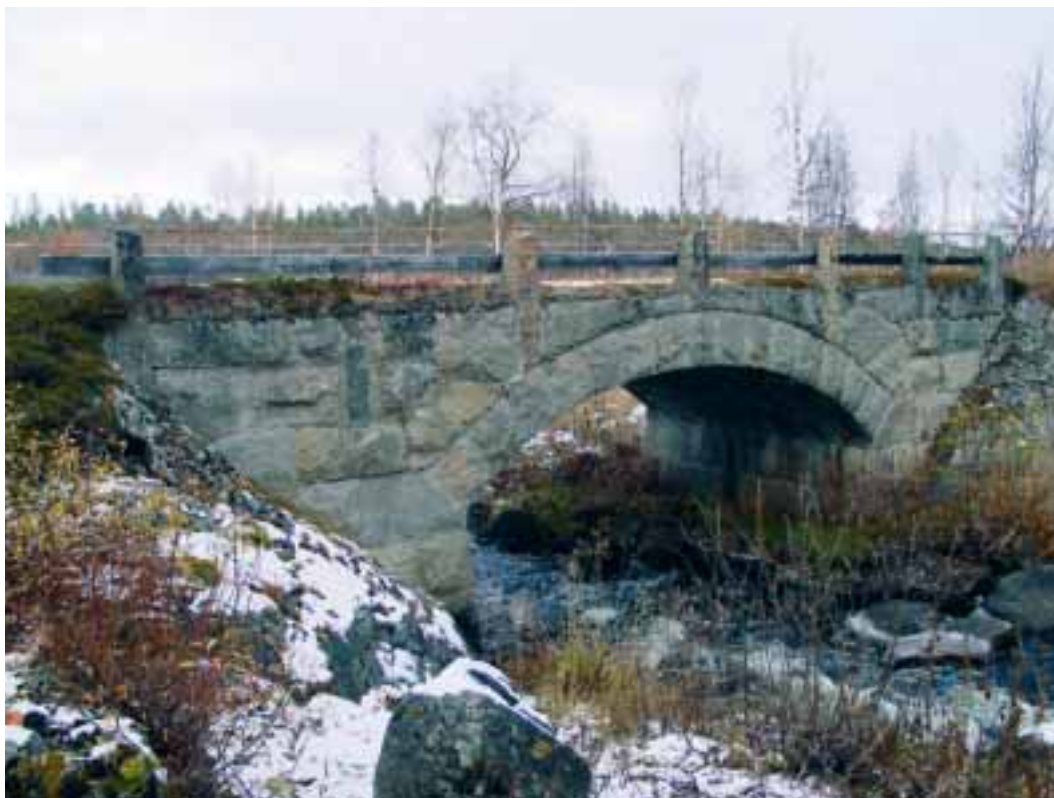
# Bro över Kallokkajoki 15 km norr om Övre Soppero

Denna stenvalvbro i ett spann har ett omsorgsfullt uppfört valv av huggen sten i kallmur. Landfästena skyddas av koner av obearbetad natursten. Bron har kvar grusbeläggningen och även i övrigt mycket av sin äldre utformning. Murverket har dock fogats under senare tid. Broräckena består av vitmålad järnstång och träplank på stenståndare.

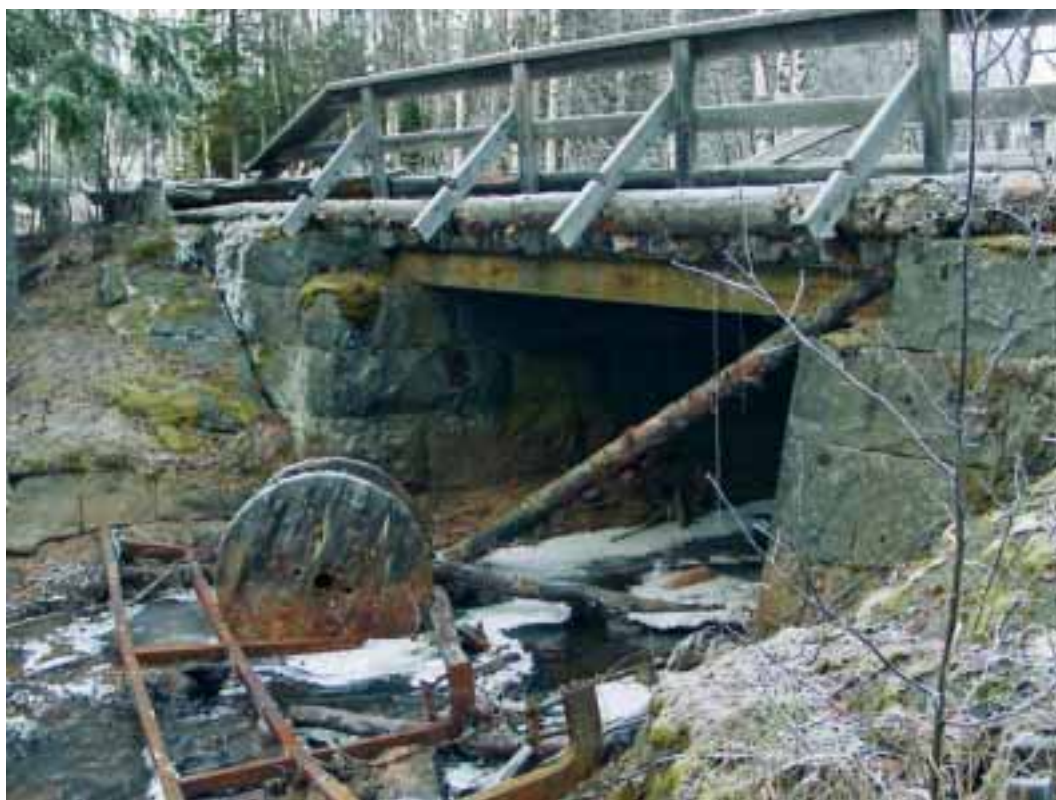
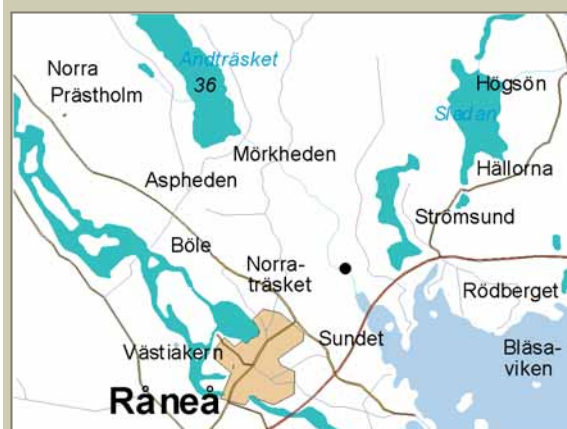
# Bro över Kvarnbäcken (Lappviken) nordost om Råneå

Några kilometer öster om Råneå ligger denna smala, ålderdomliga stålbro. Bron har landfästen och koner av grovhuggen sten. Brobanan av trä är belagd med slitplank och vilar på sju valsade stålbeams. Bron har numera träräcken, men har tidigare varit försett med räcken av vinkeljärn. Det ålderdomliga vägräcket, av träplank på stenståndare, är delvis bevarat.
