# Broarna i Norrbottens län

Inventering av kulturhistoriskt värdefulla vägbroar

## Rapport 4/2005

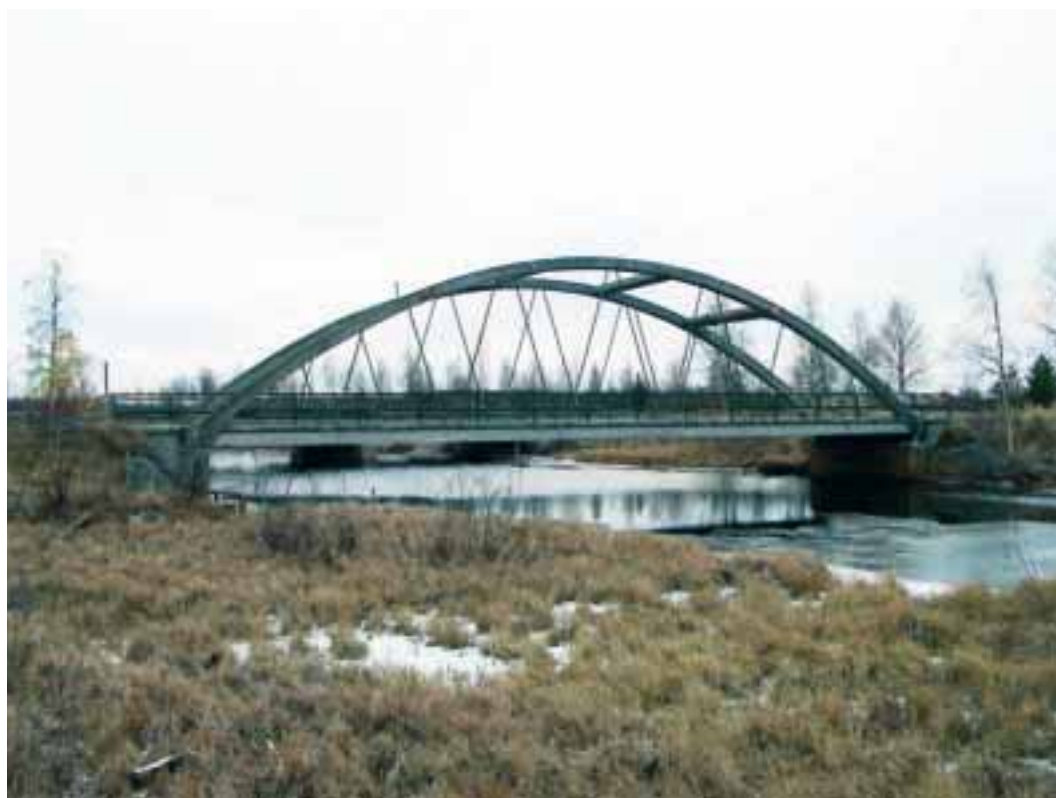
Alldeles intill E4:an ligger denna mindre bågbro i betong. Bron är uppförd med fritt upplagda, överliggande bågar. Brobanan, även den av betong, hänger i diagonala hängstag. Landfästena skyddas av omsorgsfullt gjorda koner av huggen sten. Bron har ursprungliga, gröna vinkeljärnsräcken med vitmålad U-balk som navföljare. De korta vägräckena av vitmålad kohlswabalk är av senare datum. Norra transversalen har kraftiga påkörningsskador och räckena är rostiga, men i övrigt ser bron ut att vara i relativt gott skick.

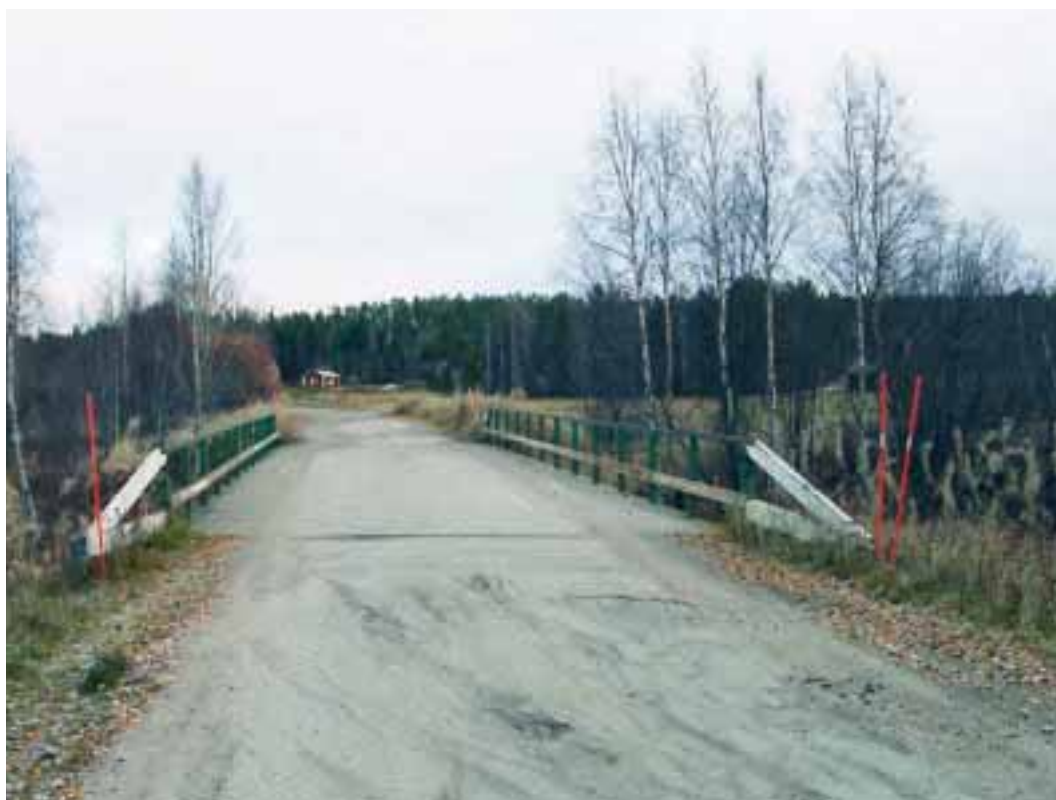
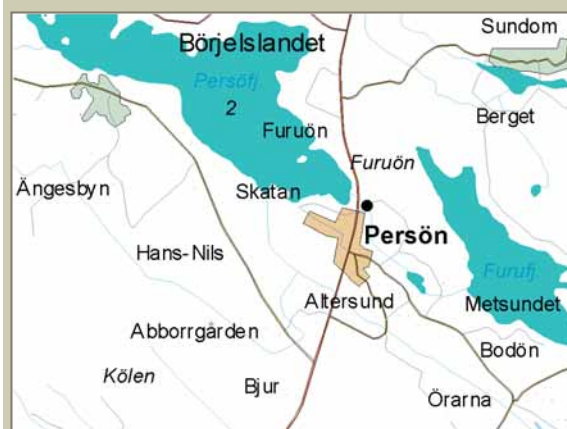
# Bro över Persöfjärdens utlopp vid Persön

Vid Persön ligger denna äldre balkbro med ursprunglig utformning. Bron har två grova, valsade stålbalkar som vilar på betonglandfästen. På balkarna ligger en brobaneplatta av betong. Räckena är ursprungliga, gröna vinkeljärnsräckena som har vitmålad U-balk som navföljare. De korta, anslutande vägräckena utgörs av vitmålad träplank på betongständer.

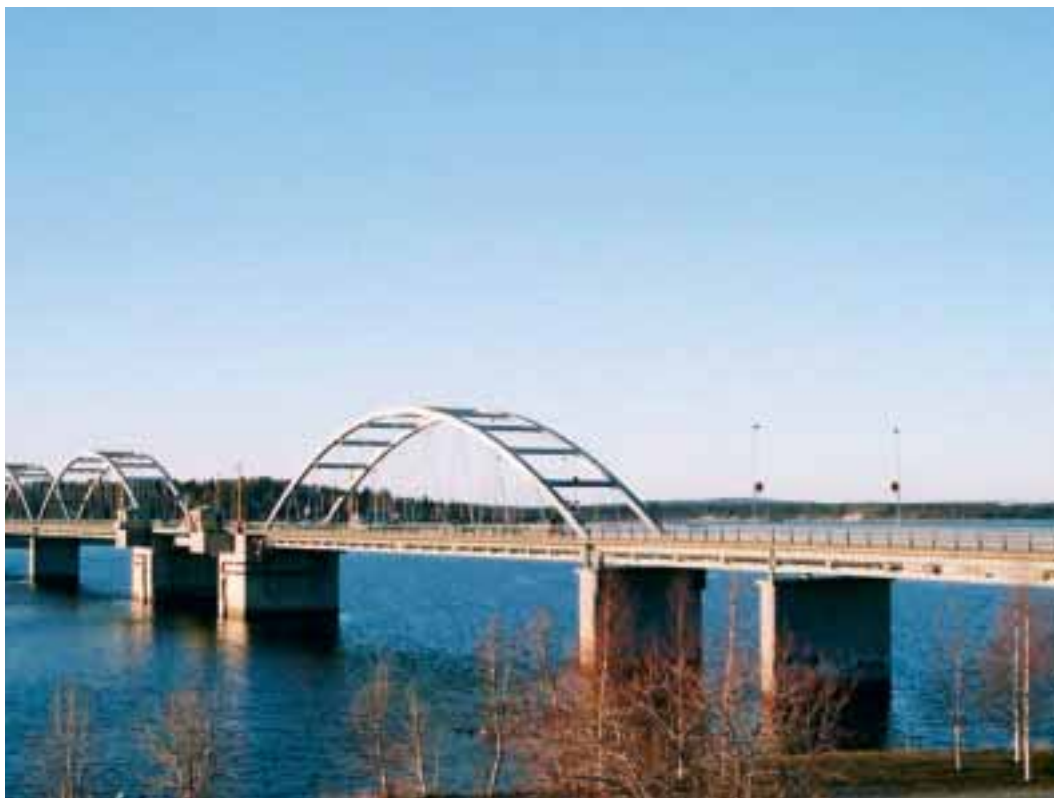
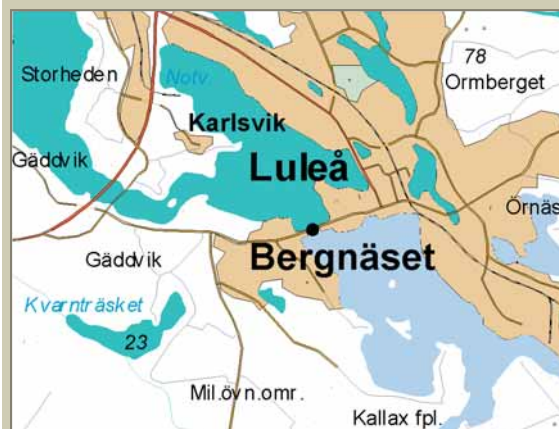
# Bro över Lulefjärden vid Luleå, Bergnäsbron

Med sina 18 spann och knappa 900 meter är Bergnäsbron länets längsta bro. Den har sex sidospänn konstruerade som kontinuerliga plåtbalksspänn, sju bågspänn med svetsade bågar och ett öppningsbart klaffspänn mellan sjätte och sjunde bågspänn. Brobanepattan av betong vilar på plåtbalkarna (balkspänn) och på dragbanden och hänger i diagonala hängstag. Bron har gång- och cykelbanor på den del av brobanepattan som skjuter utanför de bärande balkarna. Landfästen och mellanstöd är av betong. På grund av svåra grundläggningsförhållanden är de mellersta stöden utförda som förtillverkade kassuner. Bron har äldre, eventuellt ursprungliga, ljusgrå räcken. Körbanan har navföljare av U-balk, gång- och cykelbanorna har spjälgrindar.

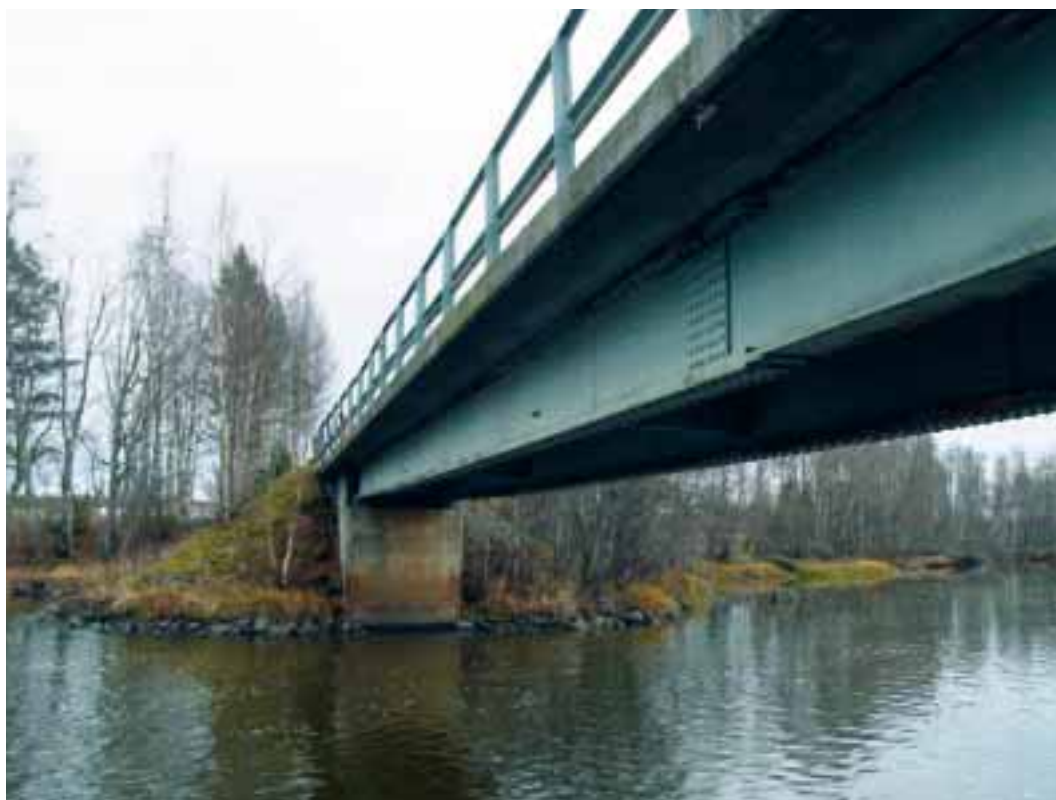
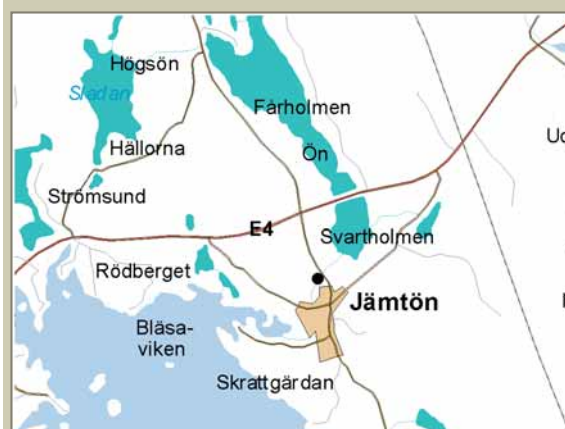
# Bro över Jämtöälven nordväst om Jämtön

Över Jämtöälven spänner denna äldre balkbro. Bron har två kraftiga plåtbalkar, ihopsatta med nitade förband som vilar på landfästen av betong. På balkarna ligger en brobana av betong. Bron har välbyggda, men till stor del överväxta, koner av tuktad sten. Broräckena, av ljusgrå vinkeljärn med U-balk som navföljare, är eventuellt ursprungliga. De höga betonggardisterna invid räckenas ändrar är bevarade och i funktion. Vågräckena av kohlswabalk på betongständer har tillkommit senare.

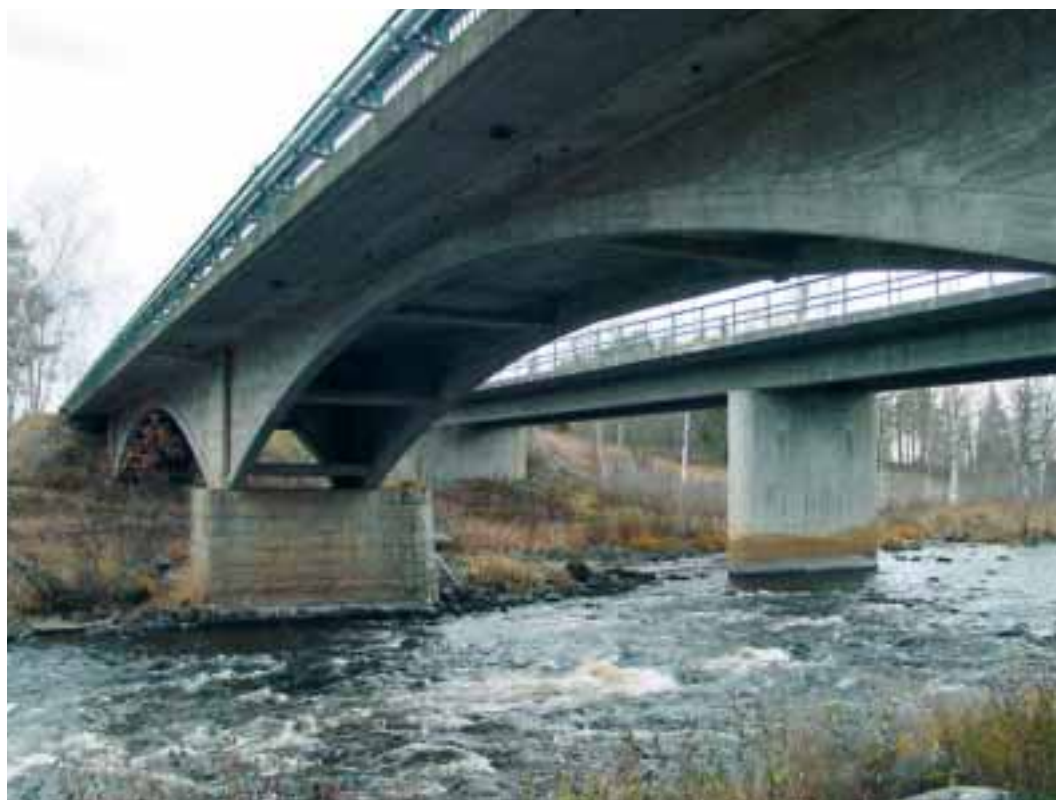
Centralt i Råneå ligger denna bågskeivbro av betong i två spann. Bron har landfästen och mellanstöd av stenkädd betong, mellanstödet har en isbrytarnas uppströms. Brobanan, försedd med smala gångbanor, har kvar sin kantskoning och betongbeläggning. Broräckena består av grönmålad spjälgrind med U-balk som navföljare. Anslutande vägräckan har en modern utformning som bryter mot bronns äldre utseende.

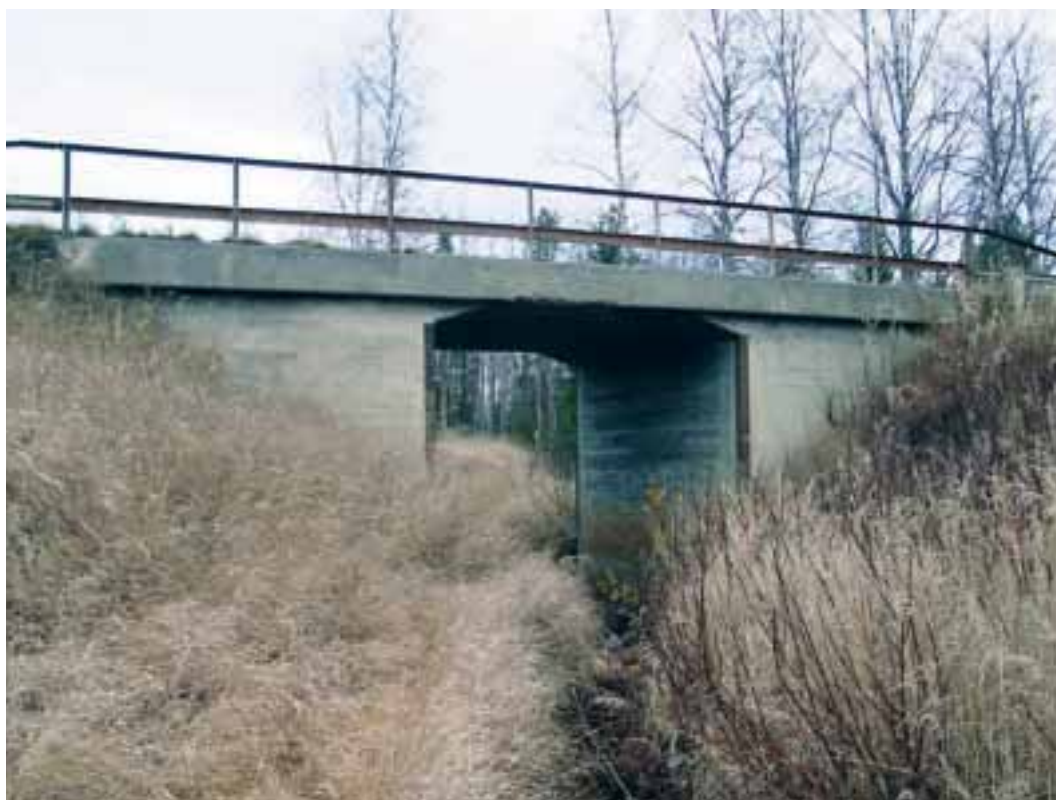
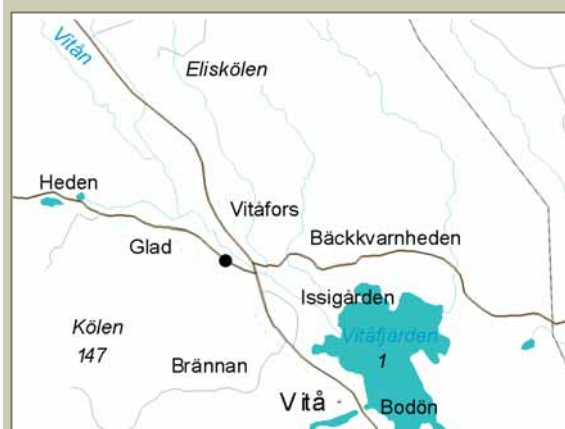
## Bro över Oppmyrträskets utlopp (Kosterbäcken) söder om Vitåfors

En av länets äldsta platttribroar, uppförd 1933 och bevarad i ursprungligt skick. Bron har en strikt funktionell och tidlös form, dess ålder avslöjas bara av den korta spännvidden, de synliga märkena efter gjutformarna, järnskoningarna på landfästernas hörn och grusbeläggningen. Bron har ursprungliga vinkeljärnsräcken med U-balk som navföljare, men de anslutande vägräckena av kohlswabalk på betongständer har tillkommit senare.

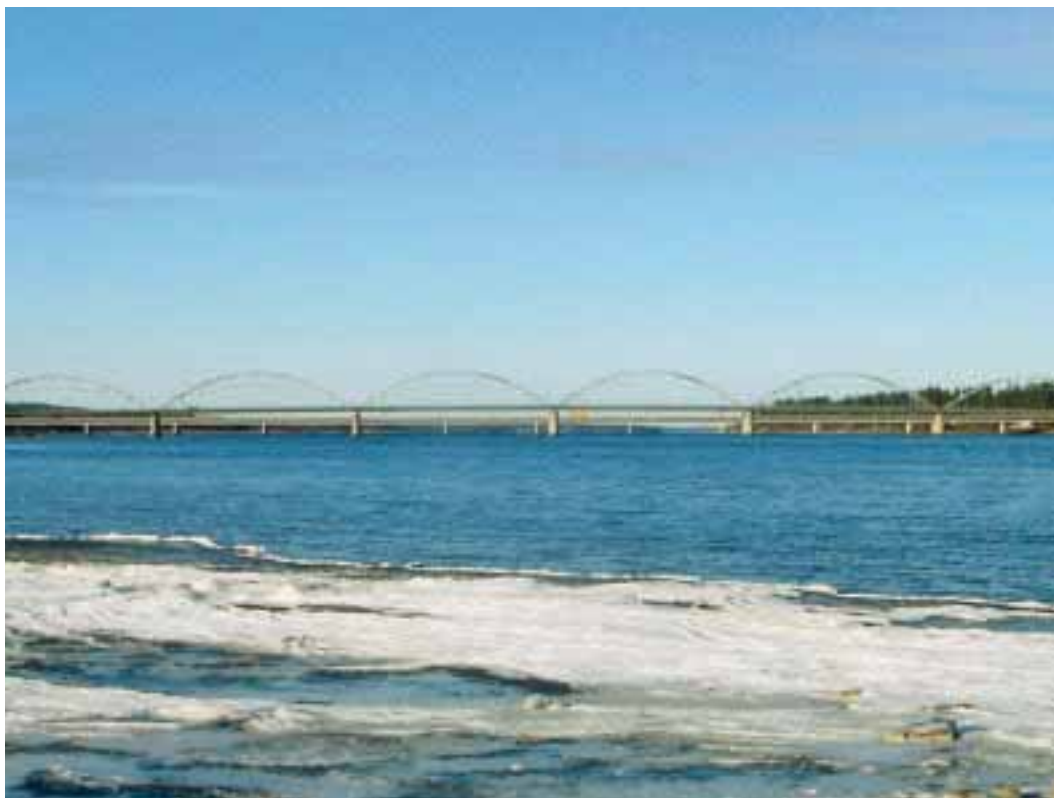
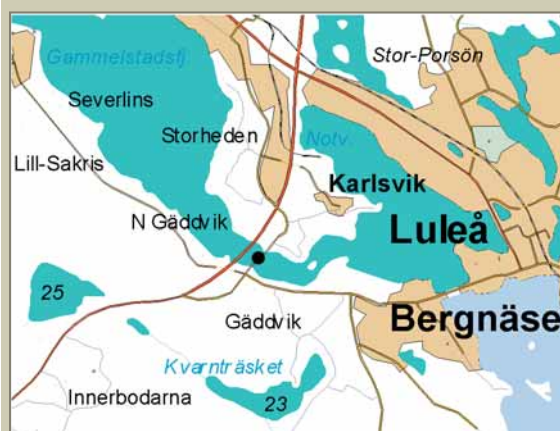
# Bro över Lule älv vid Gäddvik

Den långa Gäddviksbron med sina sex överliggande bågar är länets äldsta bågbro av stål. Bågspannen är fritt upplagda och sammansvetsade av raka balkar till en bågform vilket gör att de är svagt brutna vid varje balkskarv. Brobanepattan, med en svagt välvd form, är sammangjuten med bågarnas dragband och hänger i diagonala sk Nielsenstag. På konsolhyllor på bägge sidor om bågarna ligger gång- och cykelbanorna. Bron har koner av tuktad sten, mellanstöden har spetsiga pelarnosar.

Bron har eventuellt ursprungliga, ljusgrå räcken som på farbanan består av endast U-balk. Räckena på cykel- och gångbanorna är helt av vinkeljärn. De anslutande vägräckena har en nutida utformning. Med undantag av dessa och vindavstyvningarna från 1973 är bron i ursprungsskick. Gäddvik är en jordbruksbygd som är utpekad som riksintresse för kulturmiljövården. Området har även präglats av kustlandsvägen. I nordväst passerar den nuvarande E4:an över en betongbro uppförd 1978. Gäddviksbron har genom sin ålder och konstruktion höga teknikhistoriska värden. Den är upptagen i Vägverkets nationella plan för bevarandevärda broar och i "Våra broar - en kulturskatt". Platsen har även kommunikationshistoriska värden.

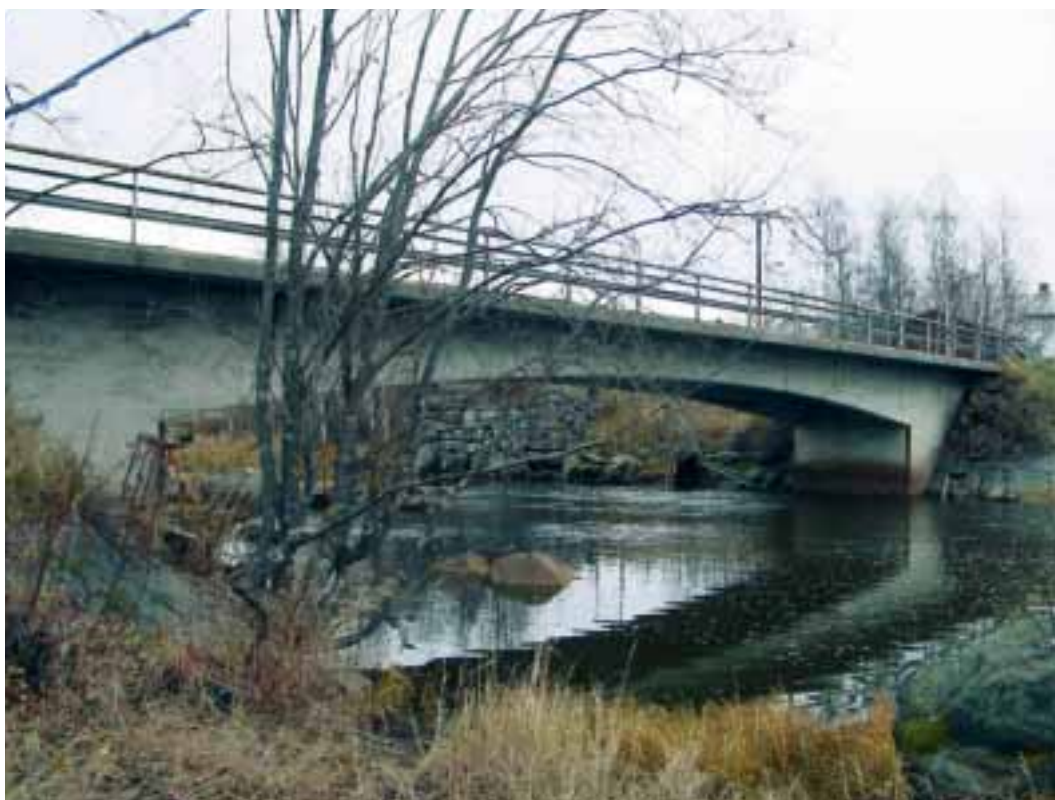
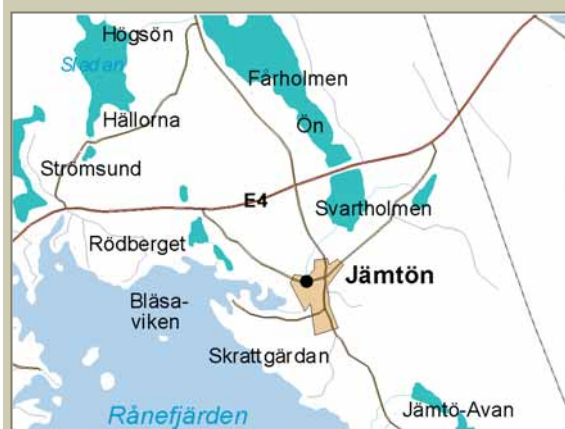
# Bro över Jämtöälven vid Jämtön

Balkrambro byggd redan 1934, med en äldre utformning med bland annat järnskodda frontmurar och balkkonstruktion som saknar tvärbalkar. Betongen har synliga märken efter gjutformar. Brons landfästen skyddas av välgjorda koner av tuktad sten som delvis blivit övertäckta av gräs. Brobanan har belagts med asfalt. Bron har äldre, ljusgrå vinkeljärnsräcken med U-balk som toppföljare och kohlswabalk som navföljare. Vågräckena består av kohlswabalk på betongständer.

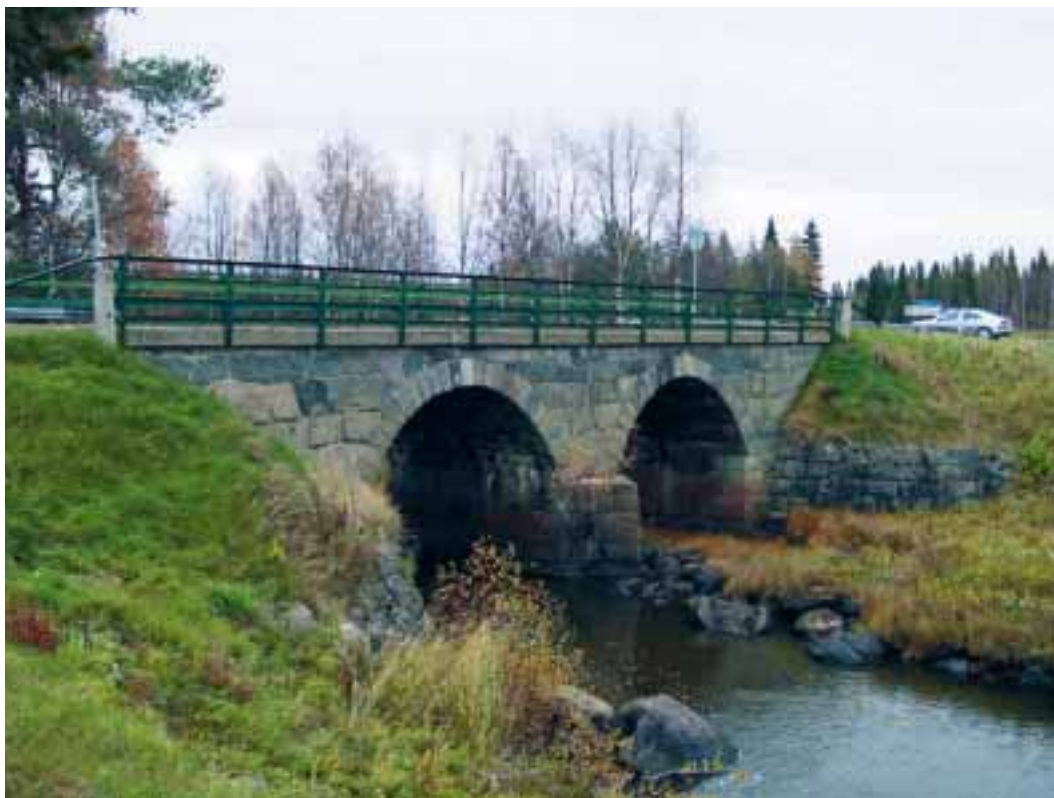
Ca en mil väster om Pajala ligger denna monumentala stenvälvbro i två spann, uppförd av huggen sten. Bron har ett gediget murverk där valven tidstypiskt markeras av hjässstenar. Mellanstödet har isbrytarnos uppströms. Vid en restaurering 1935 injekterades murverket med betong, valven pågöts och bron fick kantbalkar av betong. I samband med detta fick bron även nya räcken, sannolikt de gröna vinkeljärnsräckena med mellanföljare och navföljare av U-balk som fortfarande finns kvar. Även de höga betonggardisterna vid räckenas ändrar är ännu i funktion. Väg räcken av kohlswabalk på betongståndare är dock av senare datum.

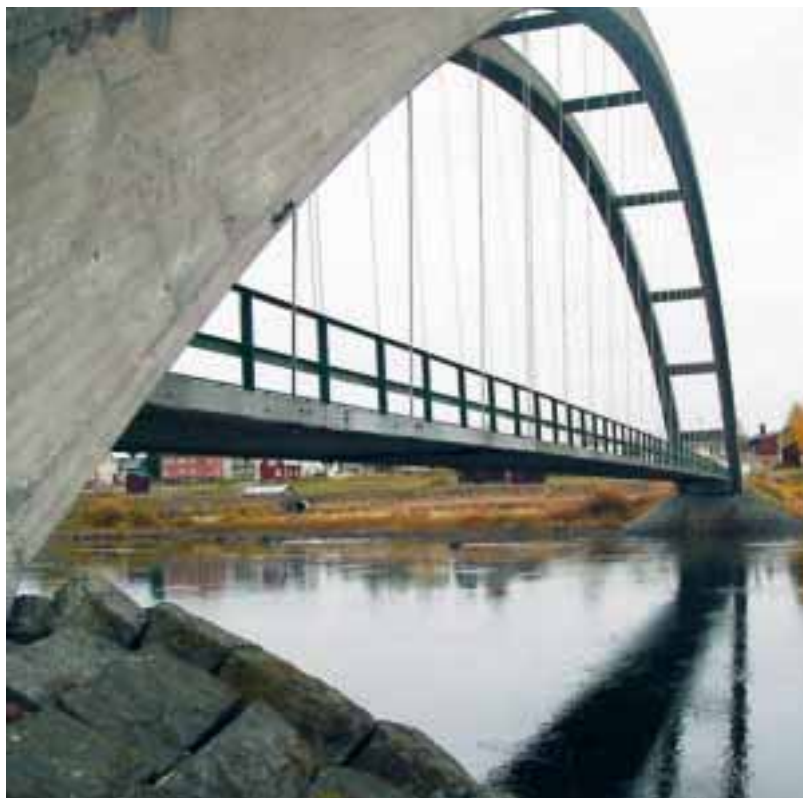
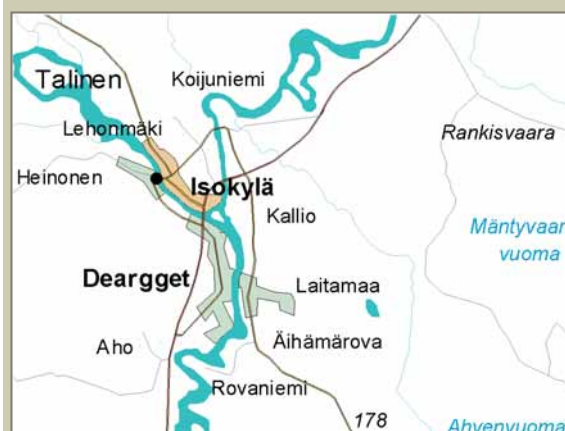
# Bro över Kalix älv i Tarendö

**Brotyp:** bågbro  
**Bronr:** BD 396  
**Vägnr:** 883  
**X-koordinat:** 7468562  
**Y-koordinat:** 1794326  
**Byggår:** 1935  
**Utförd av:** AB Skånska  
Cementgjuteriet

**Underbyggnad:** betong  
**Överbyggnad:** betong  
**Längd:** 129,3 m  
**Spännvidd:** 120,0 m  
**Bredd:** 4,5 m

I Tarendö kan den som färdas över Kalix älv få en broupplevelse utöver det vanliga. En lång och elegant betongbågbro med överliggande bågar och vertikala hängstag leder här över älven. Brons landfästen av betong döljs bakom två halvcirkelformade och omsorgsfullt utförda koner av huggen sten. Bron har eventuellt ursprungliga, gröna vinkeljärnsräcken med navföljare av vitmålad U-balk. Ståndarna är vända med det yttre hörnet ut mot den västra körbanan, eventuellt på grund av dåtidens vänstertrafik. De anslutande vägräckena av kohlswabalk på betongståndare har tillkommit senare.

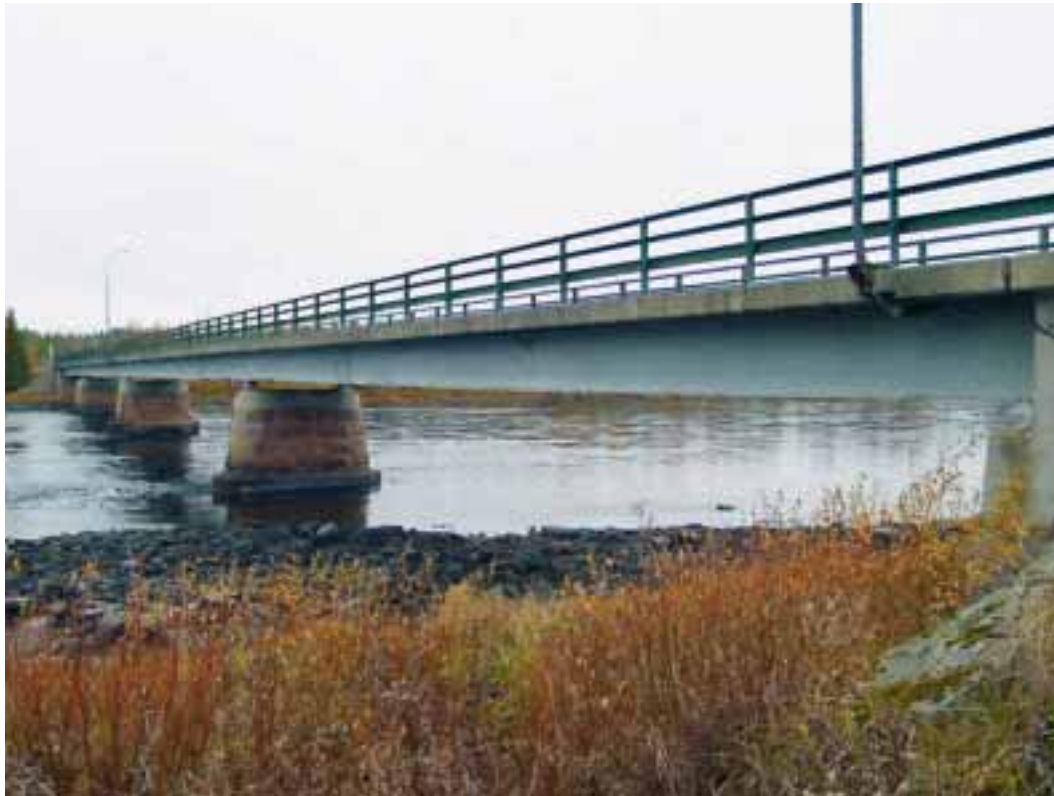
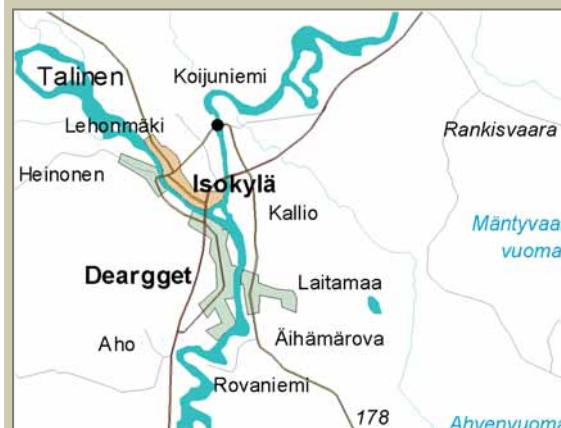
# Bro över Tärendö älv i Koivuniemi

Över den breda Tärendö älv sträcker sig denna äldre balkbros fyra spann. Brons brobana av betong bärs upp av två kraftiga stålbalkar som vilar på landfästen av betong. Underbyggnaden är tidstypiskt uppförd med stor omsorg, mellanstöden av betong har klätts med huggen sten och även konerna av huggen sten är välgjorda. Bron har äldre, eventuellt ursprungliga, gröna vinkeljärnsräcken med vitmålad U-balk som navföljare. De höga betonggardisterna vid broräckenas ändrar finns kvar, men utan funktion på grund av de senare tillkomna vägräckena av kohlswabalk på betongständer. Även asfaltbeläggningen och lyktstolparna på bron är av senare datum.

**Brotyp:** balkbro  
**Bron:** BD 397  
**Vägnr:** 883  
**X-koordinat:** 7469667  
**Y-koordinat:** 1795611  
**Byggår:** 1935  
**Utförd av:** AB Skånska Cementgjuteriet

**Underbyggnad:** kombinerade material  
**Överbyggnad:** stål  
**Längd:** 136,3 m  
**Spännvidd:** 28,3 m + 33,8 m + 33,8 m + 28,3 m  
**Bredd:** 4,5 m

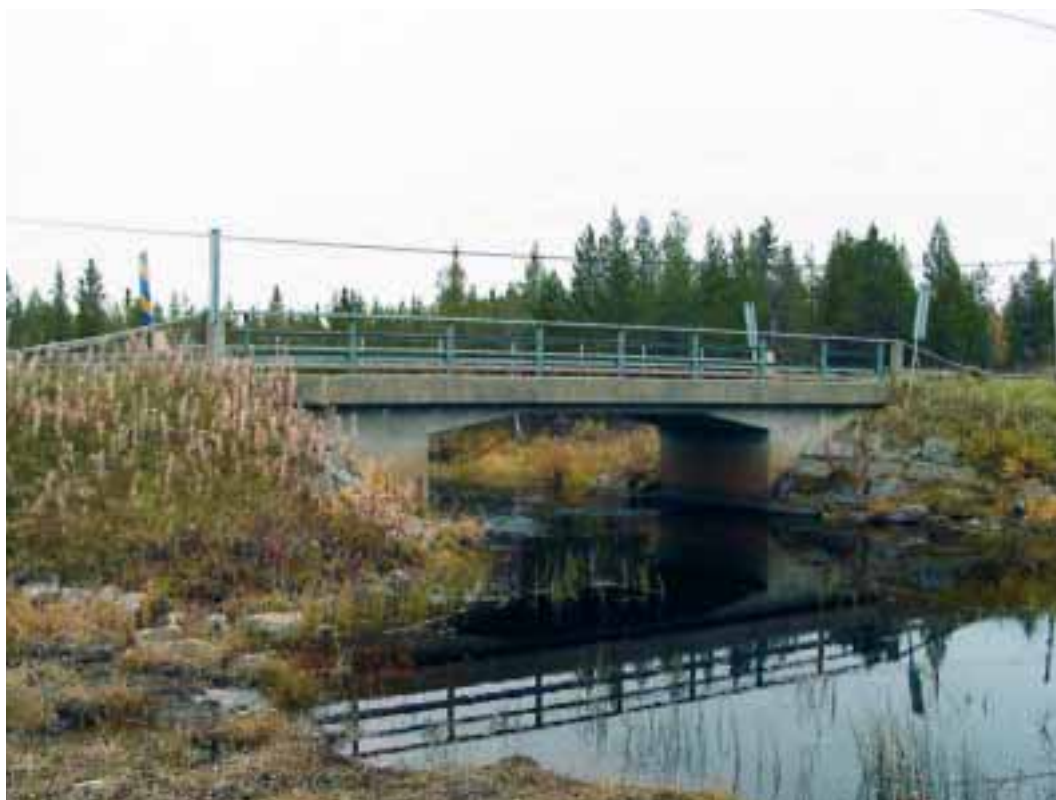
# Bro över Kitkiöjoki vid Kitkiöjärvi

**Brotyp:** plattrambro  
**Bronr:** BD 1170  
**Vägnr:** 980  
**X-koordinat:** 7543144  
**Y-koordinat:** 1808943  
**Byggår:** 1953  
**Utförd av:** AB Skånska Cementgjuteriet

**Underbyggnad:** betong  
**Överbyggnad:** betong  
**Längd:** 15,0 m  
**Spännvidd:** 8,0 m  
**Bredd:** 4,0 m

Åtta meters spännvidd och fyra meters bredd är standardmått för broar som på 1950-talet byggdes över de mindre vattendragen på de norrbottniska landsbygdsvägarna. Brobanan har en bevarad kantskoning, men är numera belagd med asfalt. Bron har äldre, ljusgrå vinkeljärnsräcken med U-balk som topp- och navföljare. Korta vägräcken av kohlswabalk på betongständer ansluter till bron, de höga betonggardisterna står ännu kvar. Räckena har små skador och yttlig rost. Konerna, av tuktade naturstensblock, har vissa förskjutningsskador och är delvis täckta med växtlighet. Bomfästen, på bronns västra sida, användes tidigare vid flottning.

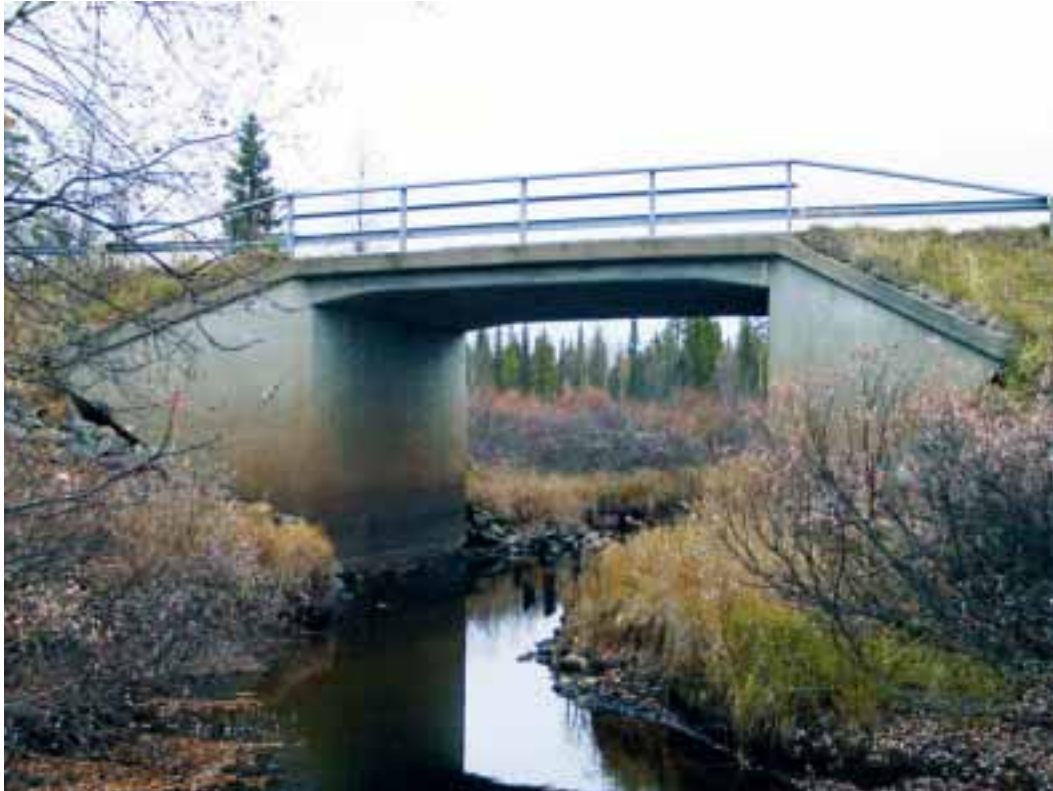
Över Harrijoki spänner denna välbevarade, mindre plattrambro, med spännvidd på sju meter. Bron är en av länets få äldre plattrambroar med utsvängda vingmurar. Brobanepattan har kvar sin kantskoning, men är asfalterad. Bron har äldre, ljusgrå broräcken av vinkeljärn med både toppföljare och navföljare av U-balk. De anslutande vägräckena består av kohlswabalk på betongständer. Räckena har mindre skador och ytlig rost.

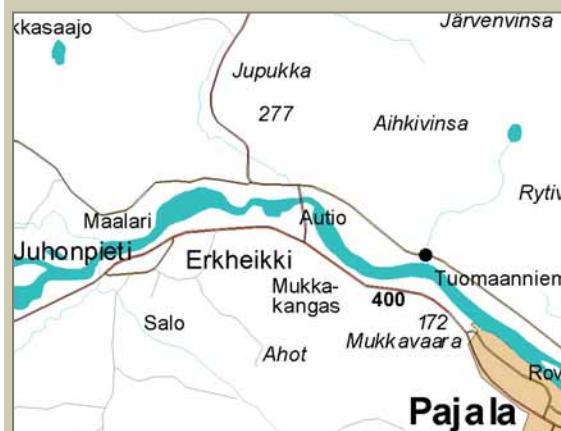
<b>Brotyp:</b> plattrambro	<b>Underbyggnad:</b> betong
<b>Bronr:</b> BD 443	<b>Överbyggnad:</b> betong
<b>Vägnr:</b> 983	<b>Längd:</b> 13,7 m
<b>X-koordinat:</b> 7480331	<b>Spännvidd:</b> 7,0 m
<b>Y-koordinat:</b> 1823768	<b>Bredd:</b> 5,9 m
<b>Byggår:</b> 1940	
<b>Utförd av:</b> Svenska AB Christiani & Nielsen

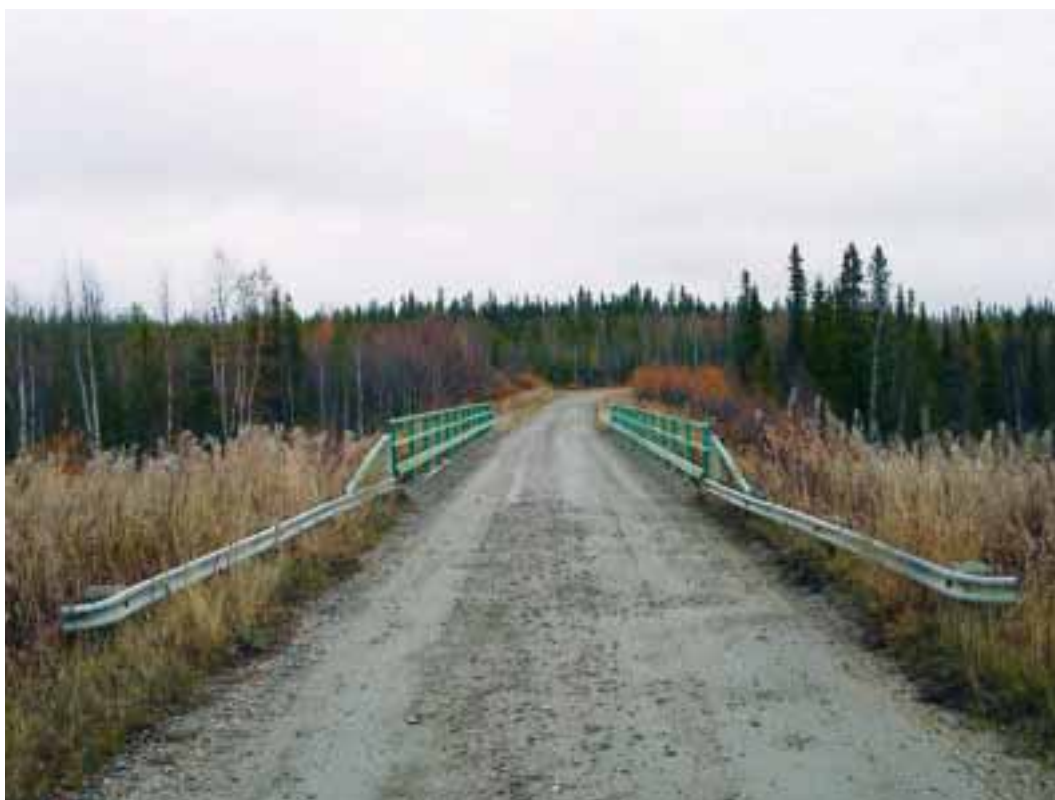
# Bro över Äihämäjoki öster om Narken

**Brotyp:** balkrambro  
**Bronr:** BD 892  
**Vägnr:** enskild väg 1441  
**X-koordinat:** 7443694  
**Y-koordinat:** 1805554  
**Byggår:** 1949  
**Utförd av:** AB Skånska  
Cementgjuteriet

**Underbyggnad:** betong  
**Överbyggnad:** betong  
**Längd:** 24,0 m  
**Spännvidd:** 15,0 m  
**Bredd:** 4,0 m

Även på en smal skogsbilväg kan man ibland få en annorlunda broupplevelse. Denna balkrambro utmärks av sina ovanligt utformade, eventuellt ursprungliga, broräcken av vinkeljärn med navföljare av U-balk. Räckena har rundade ändrar och är målade i en ljusare grön kulör som skiljer sig från Vägverkets standardfärg. Toppföljarna är försedda med reflexer. De höga betonggardisterna vid räckenas ändrar står kvar och är alltså en del av bron. De anslutande vägräckena av kohlswabalk på betongständer har tillkommit senare.

Brobanan har bevarad kantskoning och är fortfarande belagd med grus.

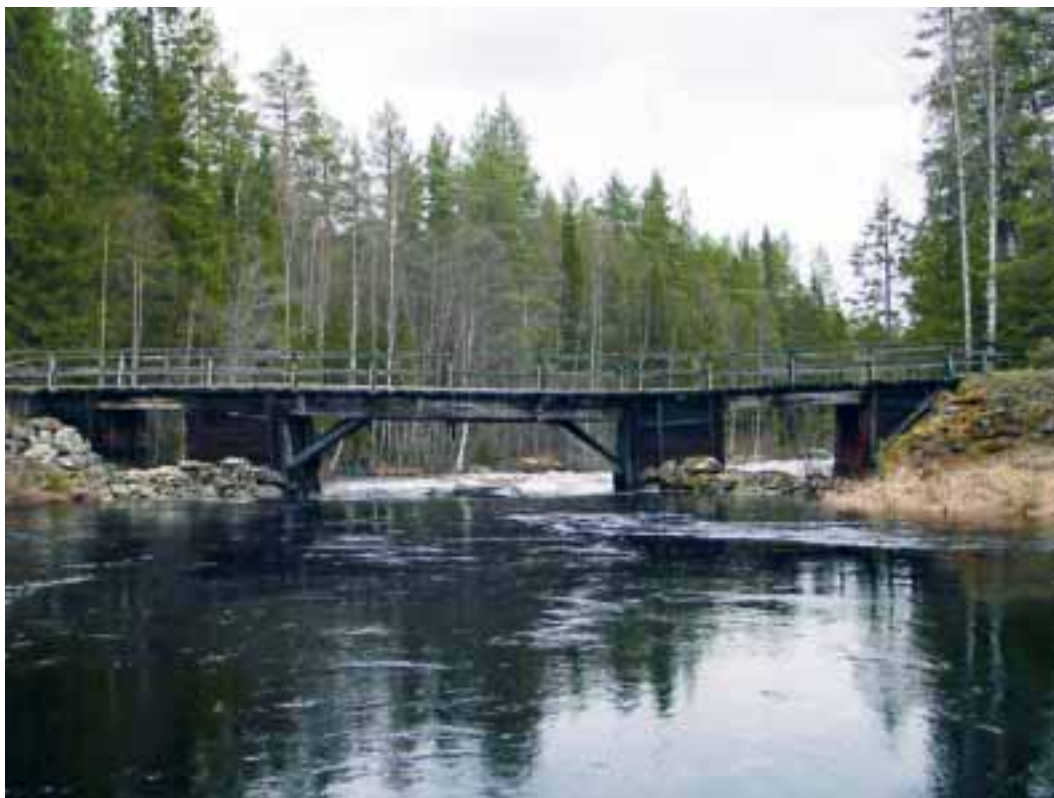
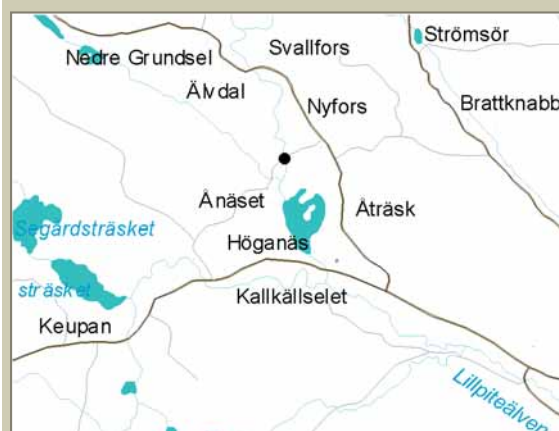
# Bro över Lillpiteälven vid Ånäset, Åträsk (Sågforsbron)

Över Lillpiteälven vid Ånäset spänner en av länets mest värdefulla broar, den enda bevarade äldre träbron med flera spann. Bron är uppförd av sammansatta träbjälkar som vilar på landfästen och mellanstöd av timrade stenkistor. Östra spannets bärverk har fem bjälkar, det västra fyra bjälkar och även mittspannet fyra bjälkar, här förstärkta av ett spännverk som ansluter till timmerkistorna. Brobanan består av tvärliggande syllar och är belagd med slitplank. Bron har träräcken med toppföljare och navföljare, fästa på stolpar som står på förlängda syllar. Sedan ca 20 år är den bärande konstruktionen förstärkt med stålbalkar. Bron har dålig bärighet och används på egen risk.

<b>Brotyp:</b> fritt upplagd balkbro	<b>Överbyggnad:</b> trä
<b>Bron:</b> -	<b>Längd:</b> 26,5 m
<b>Vägnr:</b> enskild väg	<b>Spännvidd:</b> 2,5 m + 8,8 m + 3,8 m
<b>X-koordinat:</b> 7270761	<b>Bredd:</b> 3,5 m
<b>Y-koordinat:</b> 1736636	
<b>Byggår:</b> 1902	
<b>Utförd av:</b> -	
<b>Underbyggnad:</b> trä

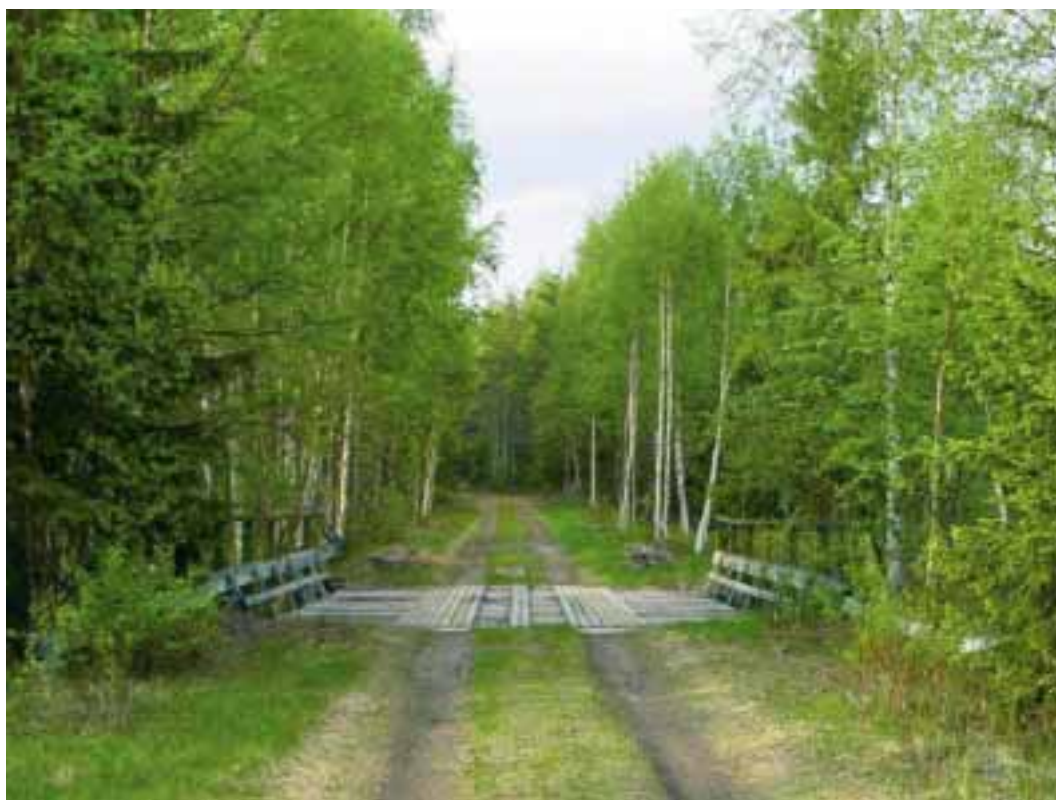
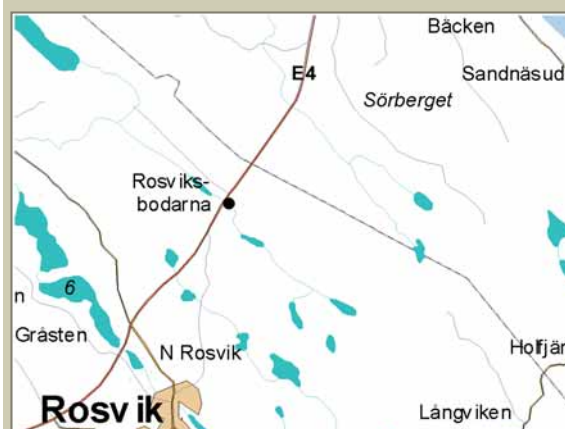
# Bro över Sävjeträskets utlopp söder om Rosviksbodarna

**Brotyp:** balkbro  
**Bron:** -  
**Vägnr:** enskild väg, intill E4  
**X-koordinat:** 7276240  
**Y-koordinat:** 1774005  
**Byggår:** -  
**Utförd av:** -  
**Underbyggnad:** natursten

**Överbyggnad:** stål  
**Längd:** -  
**Spännvidd:** 7,0 m  
**Bredd:** 5,2 m

Strax söder om E4:an ligger denna välbevarade stålalkbro. Bron har en konstruktion av valsade balkar som vilar på landfästen av huggen sten. Brobanan är av trä och belagd med slitplank. Bron har äldre, gröna stålräckena av vinkeljärn med träplank som navföljare. Även de korta vägräckena är av trä. Räckena är eventuellt samtida med brons överbyggnad.

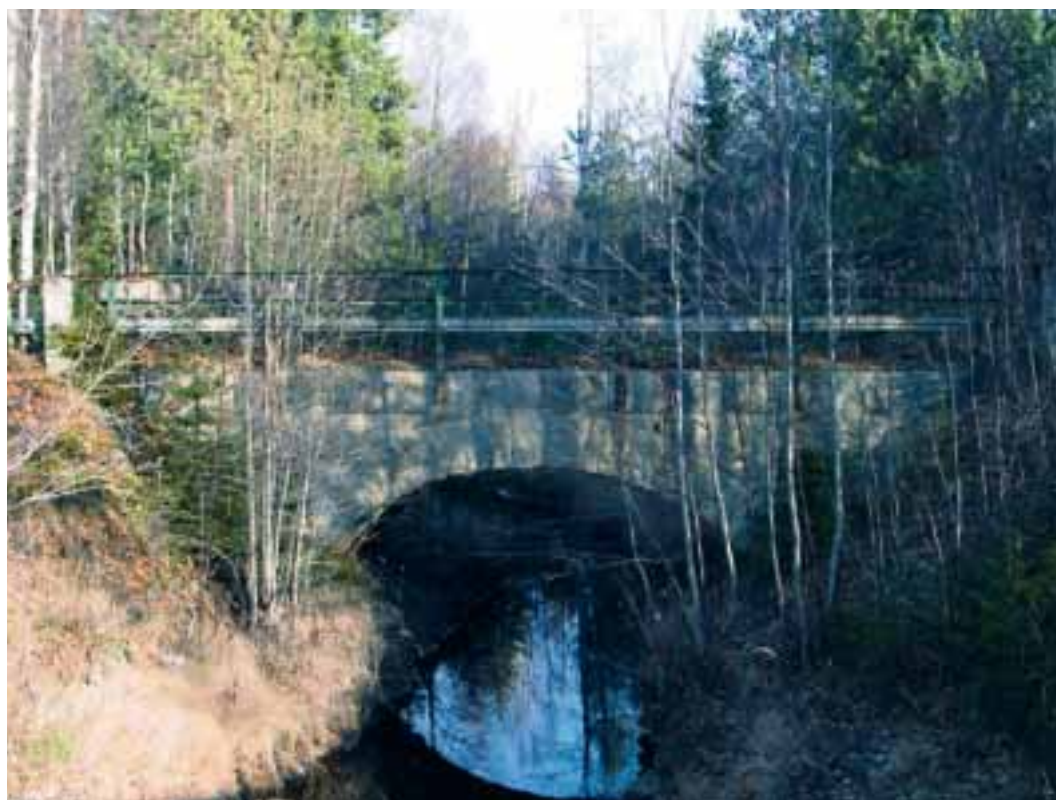
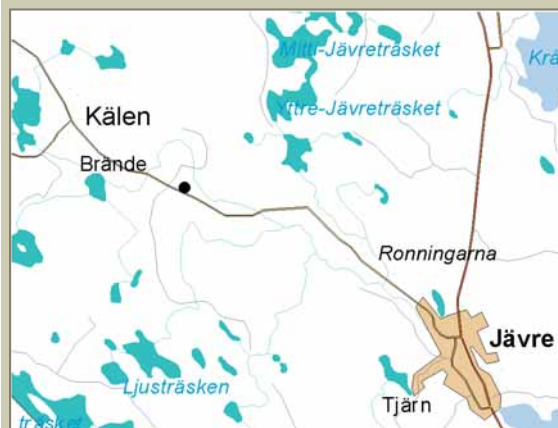
# Bro över Jävreaån vid Hemmingsmark sydost om Kälen

Några kilometer söder om Hemmingsmark kan man hitta denna övergivna, välbyggda stenvälvbro. Bron är byggd av huggen sten i kallmur, valvet pryds tidstypiskt av en hjästen. Brobanan är belagd med sand och grus. Bron har äldre, grönmålade räcken av vinkeljärn, eventuellt tillkomna 1944. Navföljaren och vägräcket av kohlswabalk på betongständer är av senare datum, men de höga betonggardisterna vid räckesändarna är fortfarande i funktion. Bron har också fogats med cementhaltigt bruk i samband med någon reparation. Brobanan håller på att växa igen.

**Brotyp:** valvbro  
**Bronr:** BD 479  
**Vägnr:** övergiven, intill väg 501  
**X-koordinat:** 7243440  
**Y-koordinat:** 1760574  
**Byggår:** 1913  
**Utförd av:** -

**Underbyggnad:** natursten  
**Överbyggnad:** natursten  
**Längd:** 10,9 m  
**Spännvidd:** 6,0 m  
**Bredd:** 4,0 m

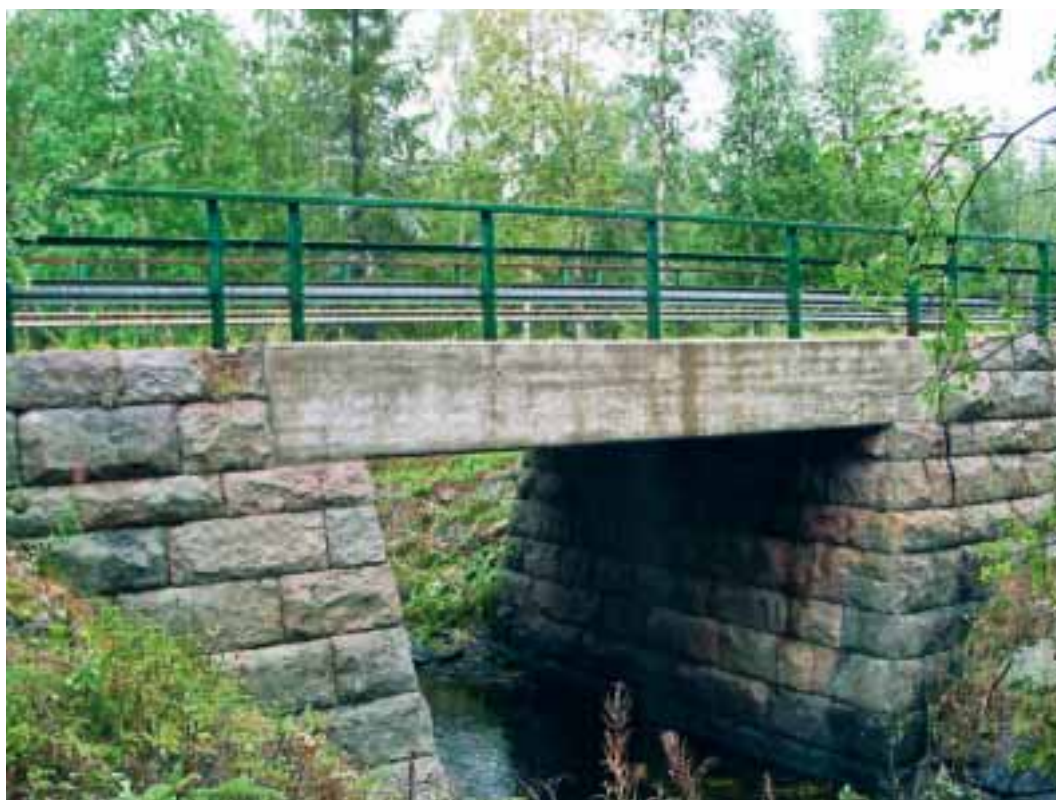
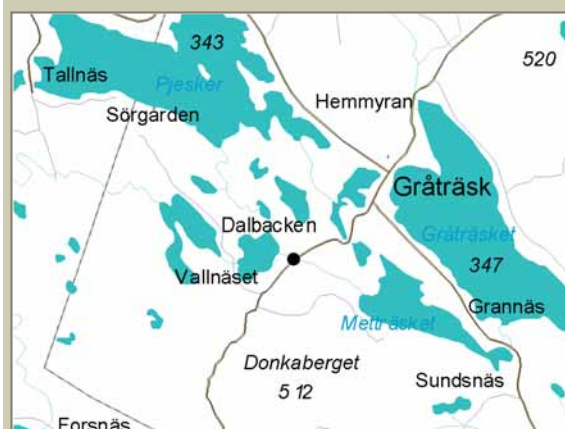
# Bro över Tjauterbäcken (Trappån) vid Vallnäset

**Brotyp:** fritt upplagd plattbro  
**Bronr:** BD 163  
**Vägnr:** 552  
**X-koordinat:** 7268865  
**Y-koordinat:** 1682732  
**Byggår:** 1944  
**Utförd av:** -  
**Underbyggnad:** natursten

**Överbyggnad:** betong  
**Längd:** 13,7 m  
**Spännvidd:** 5,6 m  
**Bredd:** 6,0 m

Nära Gråträsk ligger denna bro med överbyggnad av betongplatta på äldre, kraftiga landfästena av grovhuggen sten i kallmur. Fästena skyddas av koner av tuktad sten. Brobanan har kvar kantskoningen, men är numera belagd med asfalt. Bron har äldre, gröna vinkeljärnsräcken med U-balk som toppföljare och kohlswabalk som navföljare. Anslutande vägräcken av kohlswabalk på betongständer.
