# Broarna i Norrbottens län

Inventering av kulturhistoriskt värdefulla vägbroar

## Rapport 4/2005

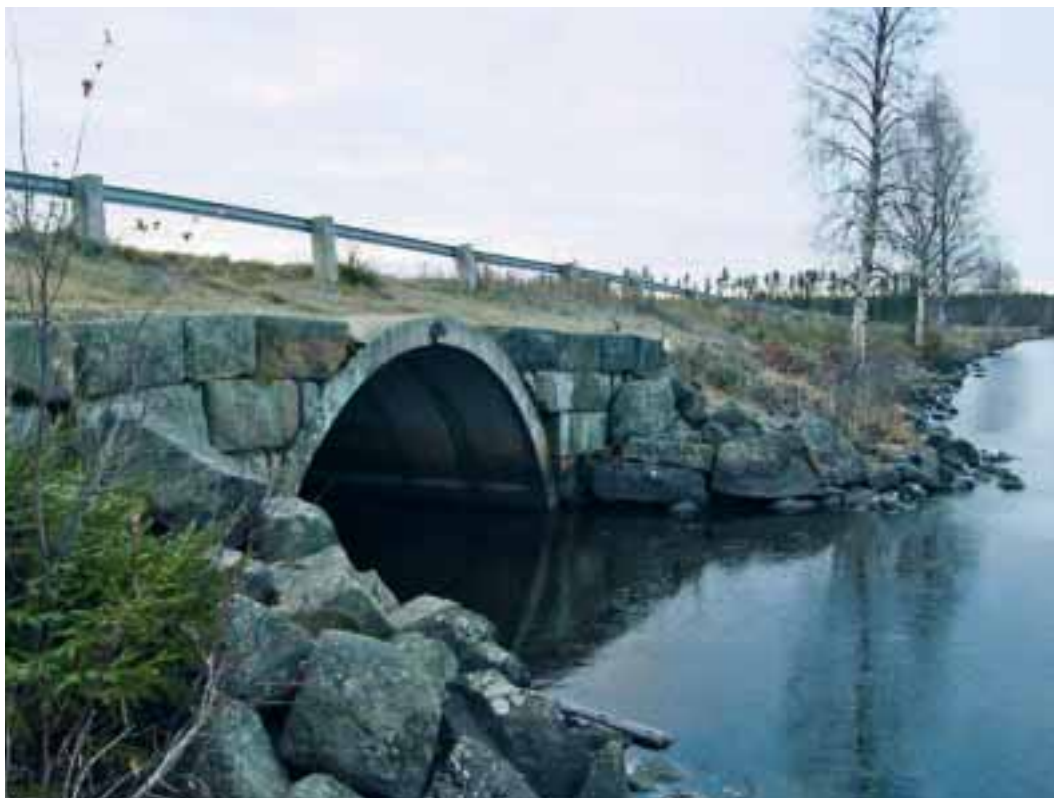
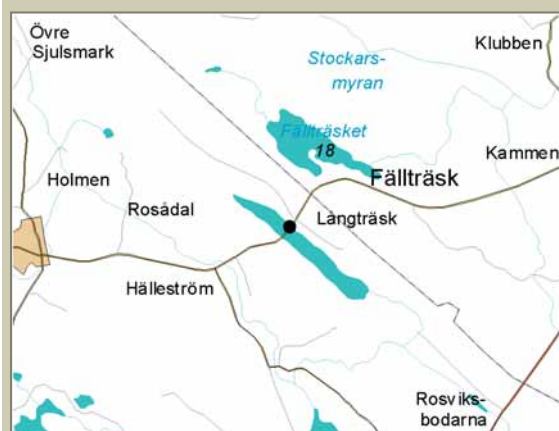
# Bro över Långträsket vid Långträsk

Prefabricerat s k Justusvalv i betong med sidomurar av kilad, tuktad sten i kallmur. De två prefabricerade betongvalvhalvorna vilar på en bottenplatta av betong och sitter ihop med hjälp av tvärförband av järn. Längs vägen löper låga räcken av kohlswabalk på betonggardister.

**Brotyp:** valvbro  
**Bron:** BD 494  
**Vägnr:** 563  
**X-koordinat:** 7280877  
**Y-koordinat:** 1768940  
**Byggår:** 1959  
**Utförd av:** Vägförvaltningen i Norrbottens län

**Underbyggnad:** betong  
**Överbyggnad:** prefabricerad betong  
**Längd:** 10,5 m  
**Spännvidd:** 5,0 m  
**Bredd:** 8,0 m

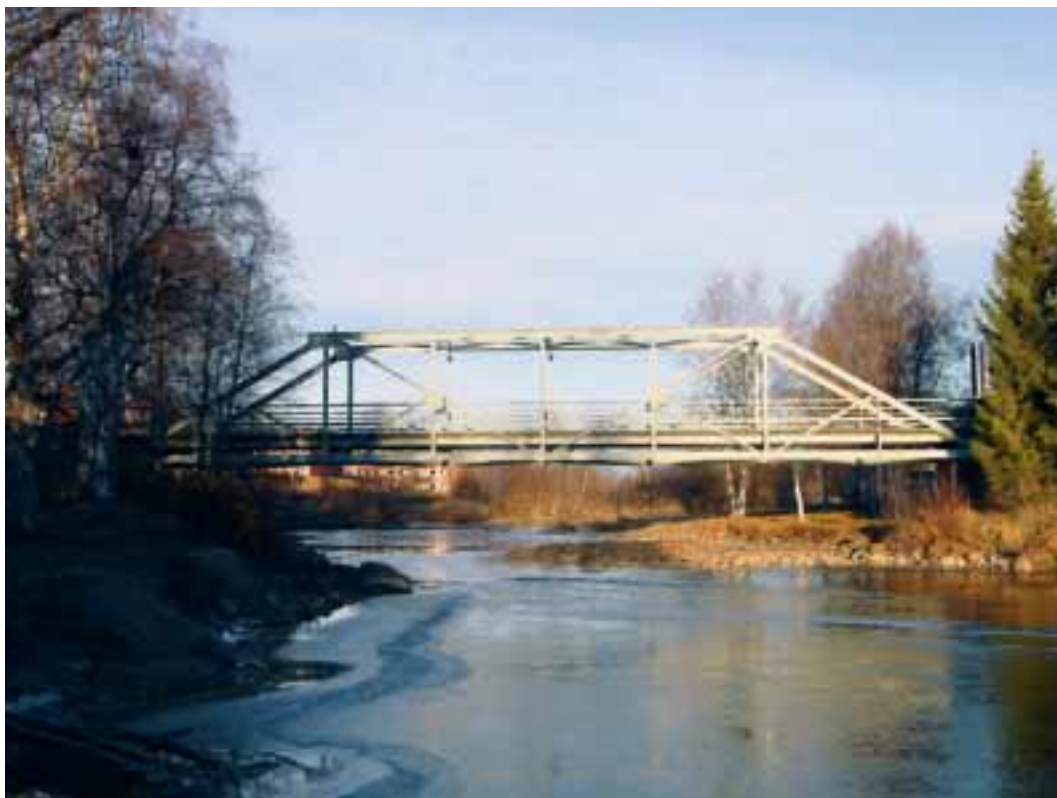
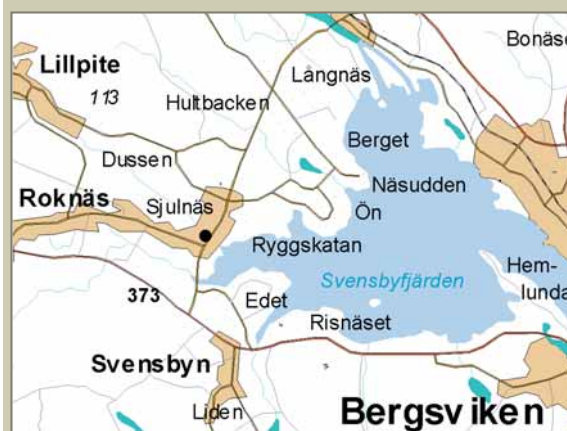
# Bro över Lillpiteälven i Sjulnäs (Sundbron)

**Brotyp:** fackverksbro  
**Bronn:** -  
**Vägnr:** enskild väg 1372  
**X-koordinat:** 7259587  
**Y-koordinat:** 1752542  
**Byggår:** 1921-22

**Utförd av:** Norrlands Statsarbeten, Bergsunds Mekaniska Verkstads AB  
**Underbyggnad:** natursten  
**Överbyggnad:** stål  
**Längd:** 42,0 m  
**Spännvidd:** 34,0 m  
**Bredd:** 4,1 m

Den ena av länets två fackverksbroar som fortfarande används för vägtrafik. Brons trappetsfackverk är fritt upplagd på landfästen av huggen sten. Även konerna är av huggen sten. Brobanan av trä är klädd med slitplank. Bron har äldre, eventuellt ursprungliga, ljusgrå vinkeljärnsräcken med navföljare av U-balk. De höga betonggardisterna vid räckesändarna är ännu i bruk, men vägräckena av kohlswabalk på betongståndare är av senare datum.

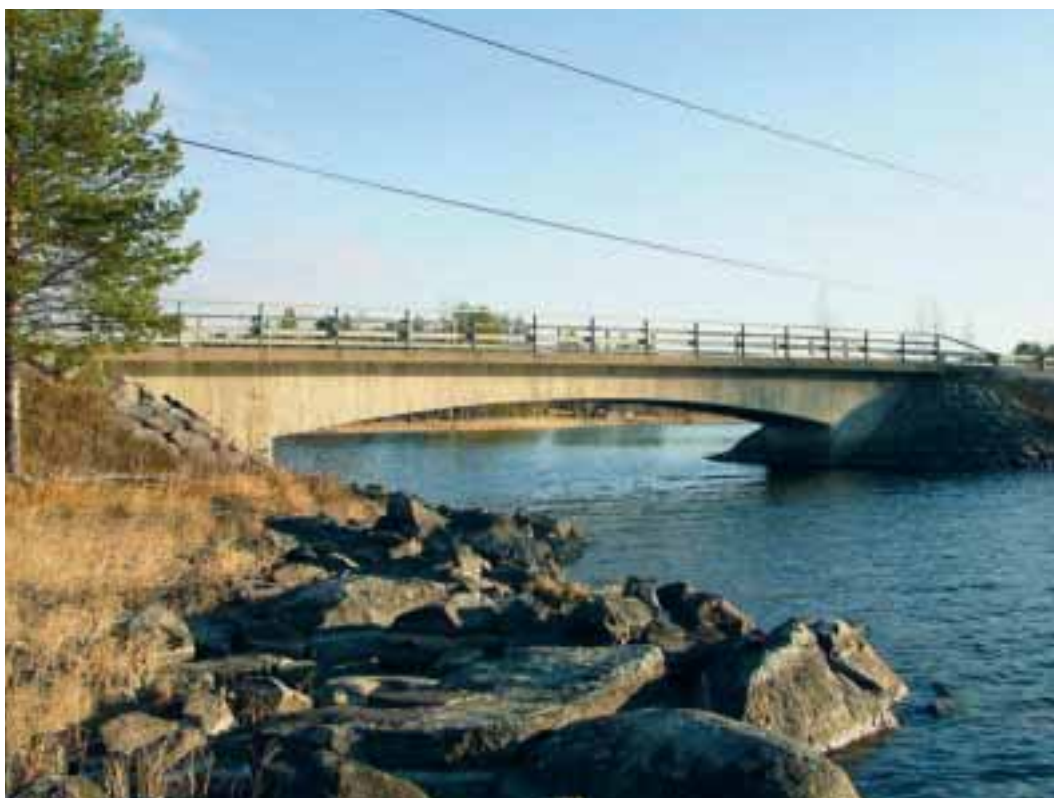
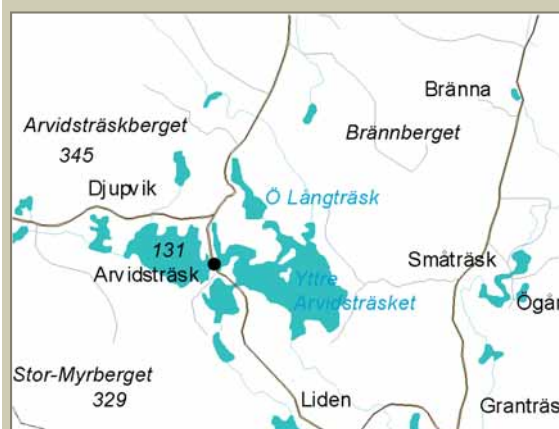
# Bro över Arvidsträskundet vid Arvidsträsk

20 meters spännvidd och fyra meters bredd är karaktäristiska mått för en balkrambro byggd på 1950-talet. Brons landfästen skyddas av omsorgsfullt upplagda koner av natursten, brobanan är belagd med betong. Bron har äldre, ljusgrå broräcken av vinkeljärn med toppföljare av U-balk och navföljare av kohlswabalk. Vågräcken består av kohlswabalk på betongständer. På vingmurarna sitter bomfästen, en typ av ringar som användes vid flottning.

**Brotyp:** balkrambro  
**Bronn:** BD 1083  
**Vägnr:** 547  
**X-koordinat:** 7284850  
**Y-koordinat:** 1733066  
**Byggår:** 1951  
**Utförd av:** Vägförvaltningen i Norrbottens län

**Underbyggnad:** betong  
**Överbyggnad:** betong  
**Längd:** 30,0 m  
**Spännvidd:** 20,0 m  
**Bredd:** 4,0 m

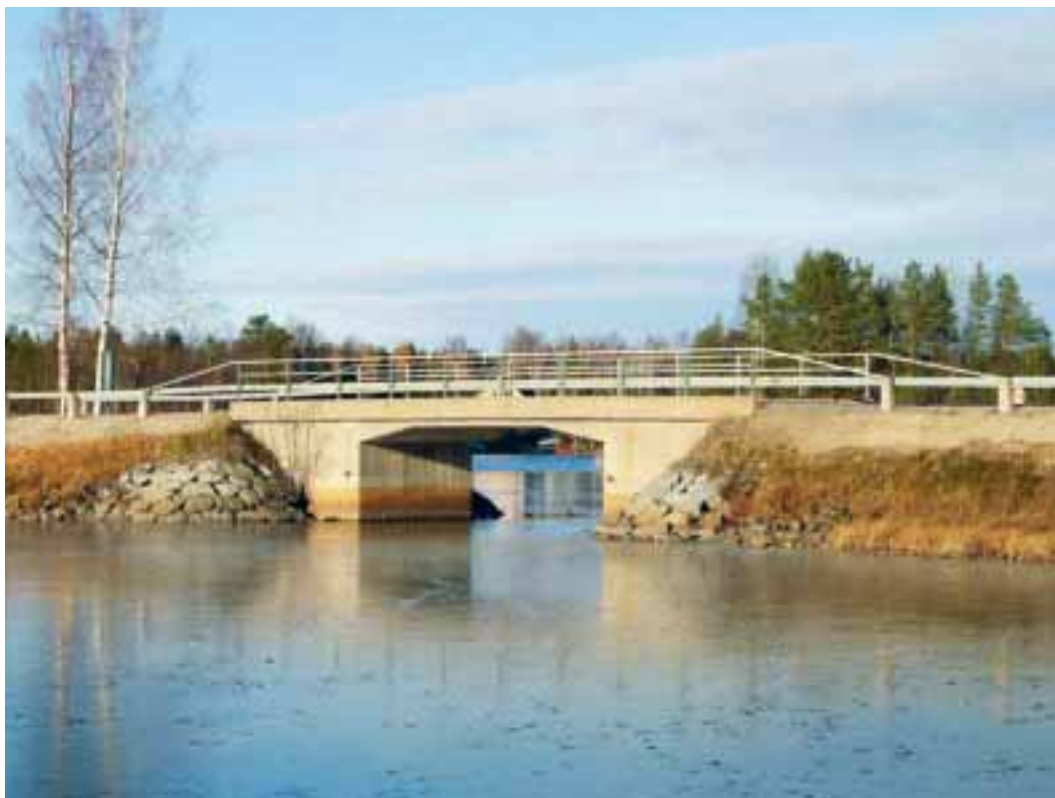
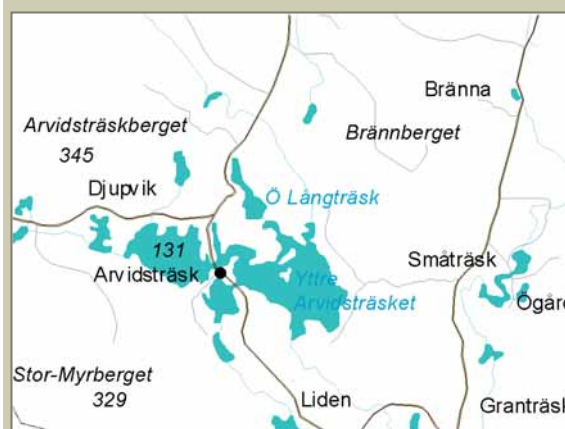
# Bro över Bastusundet vid Arvidsträsk

**Brotyp:** plattrambro

**Bronr:** BD 1084

Denna plattrambro är belägen intill balkrambron BD 1083. Med sin spännvidd på åtta meter och bredd på fyra meter är bron en karaktärsbro för 1950-talets mindre landsbygdsvägar i länet. Brobanan har bevarad kantskoning och är fortfarande belagd med grus. Konerna av natursten är omsorgsfullt upplagda. Bron har äldre, ljusgrå broräcken av vinkeljärn med toppföljare av U-balk och navföljare av kohlswabalk. Långa vägbankar på båda sidor om bron har vägräcken av kohlswabalk på betongständer. Södra sidans vingmurar är försedda med bomfästen.

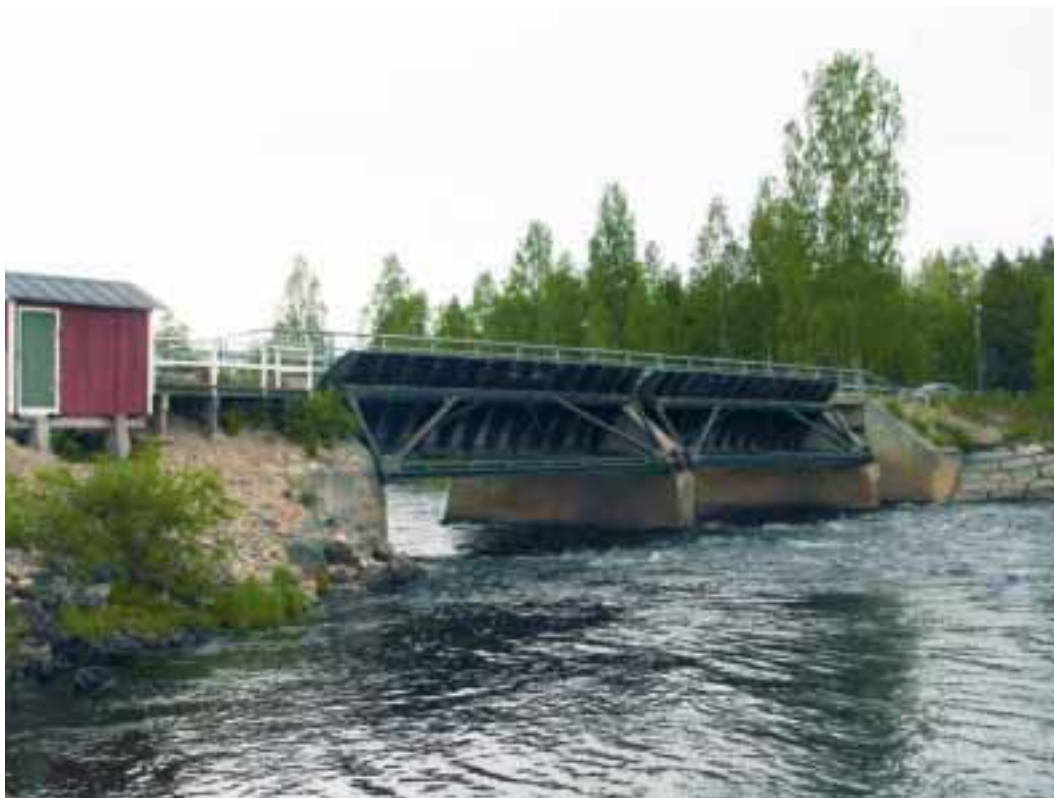
# Bro över Tvärån vid Tväråhuvudet

Vid Tväråhuvudet ligger länets enda damm-  
bro med bevarad äldre utformning. Bron be-  
står av tre fast inspända betongbalkbroar med  
olika långa spännvidder. Brobanan har kvar  
sin kantskoning och är belagd med betong.  
Uppströms har bron utsvängda vingmurar,  
nedströms skyddas landfästena av koner med  
tuktade block och stenar. Bro- och vägräckena  
har tillkommit senare.

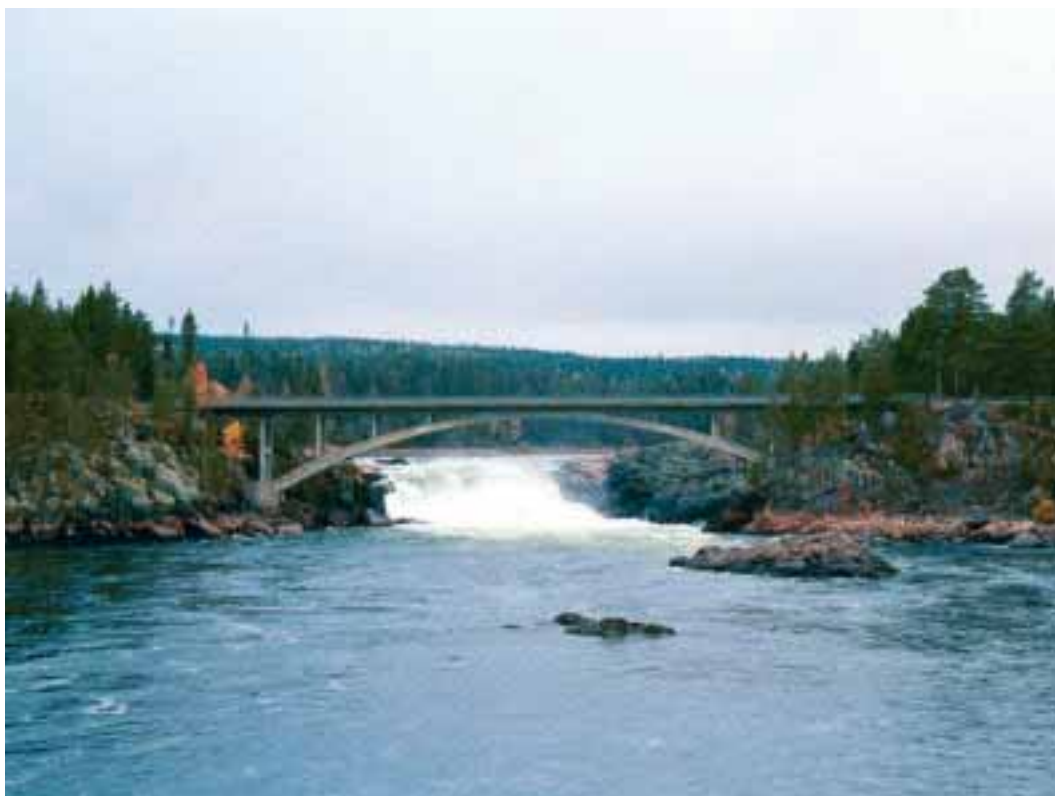
# Bro över Kalix älv vid Jock

<b>Brotyp:</b> bågbro	<b>Underbyggnad:</b> betong
<b>Bronr:</b> BD 1160	<b>Överbyggnad:</b> betong
<b>Vägnr:</b> 835	<b>Längd:</b> 90,2 m
<b>X-koordinat:</b> 7411755	<b>Spännvidd:</b> 6,7 m + 65,0 m
<b>Y-koordinat:</b> 1805128	+ 6,7 m
<b>Byggår:</b> 1959	<b>Bredd:</b> 3,5 m
<b>Utförd av:</b> AB Kasper Höglund

Bågbron över Jockfallet är länets enda vägbro med underliggande båge som fortfarande används för vägtrafik. På båda sidor om bågspannet fortsätter bron fram till landfästena i form av balkbroar. Både landfästena, bågarna och brobanan är uppförda i betong. Brobanan är numera asfalterad.

Bron har äldre, gröna vinkeljärnsräcken med U-balk som toppföljare. Broräcket är dessutom försett med ett nät för att öka säkerheten för besökare på bron. Till bron ansluter vägräcken av kohlswabalk på betongständer.

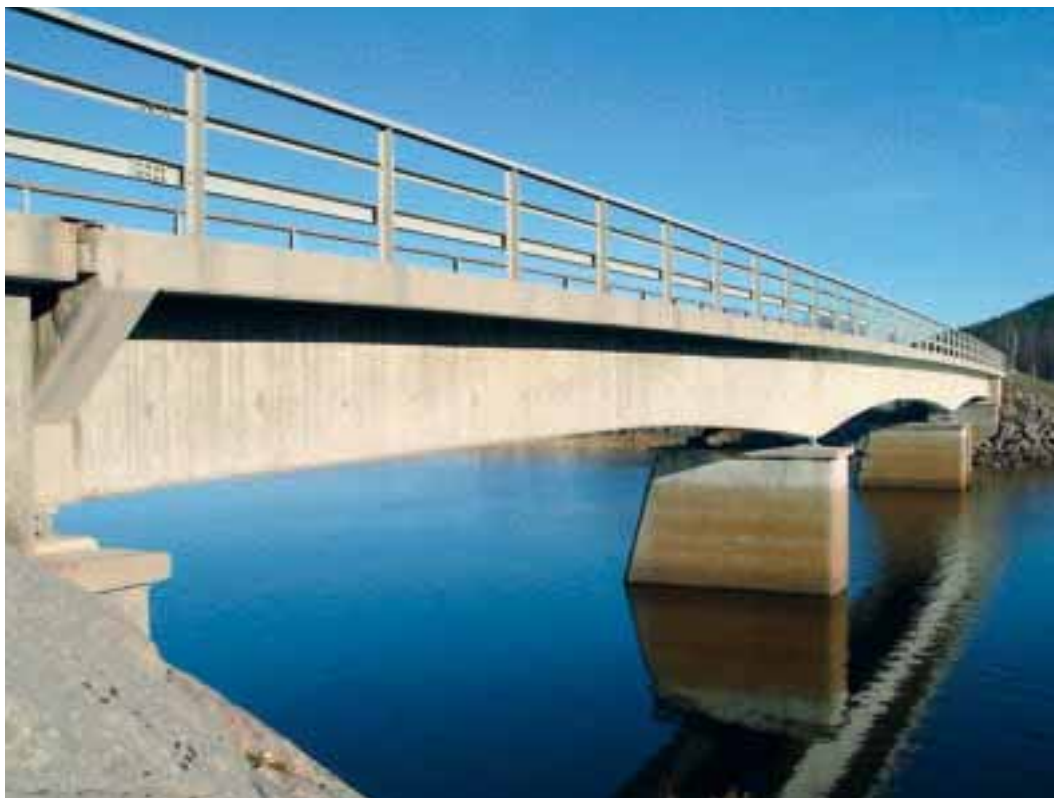
# Bro över Lansån vid Sanningslandet

Över Lansån färdas man på en relativt ovanlig bro, en betongbalkbro med flera spann. Bron har landfästen och mellanstöd av betong och koner av natursten. På mellanstödens norra sida sitter bomfästen, en lämning från flottningsepoken. Bron har äldre, ljusgrå vinkeljärnsräcken med topp- och navföljare av U-balk. Vågräcken av kohlswabalk på betongståndare ansluter till bron.

**Brotyp:** kontinuerlig balkbro  
**Bronr:** BD 1143  
**Vägnr:** 840  
**X-koordinat:** 7408121  
**Y-koordinat:** 1784011  
**Byggår:** 1953  
**Utförd av:** AB Kasper Höglund

**Underbyggnad:** betong  
**Överbyggnad:** betong  
**Längd:** 70,1 m  
**Spännvidd:** 18,0 m + 24,0 m + 18,0 m  
**Bredd:** 4,0 m

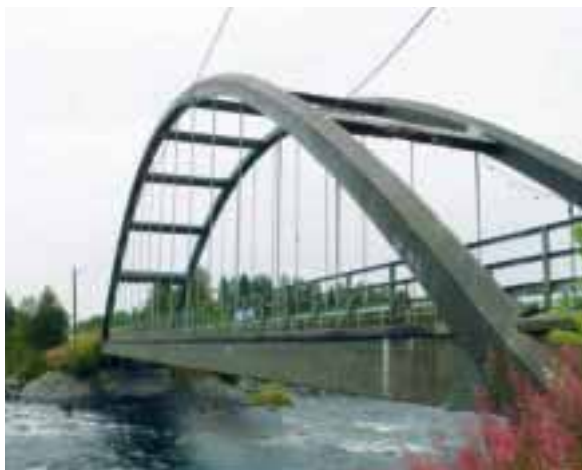
**Kommun:** Arjeplog  
**Brotyp:** bågbro  
**Bronn:** BD 76  
**Bro över:** Skellefteälven  
**Vägnr:** 608  
**Belägenhet:** vid Slagnäs  
**X-koordinat:** 7277968  
**Y-koordinat:** 1609532  
**Byggår:** 1941  
**Utförd av:** AB Fundament  
**Underbyggnad:** betong  
**Överbyggnad:** betong  
**Längd:** 61,3 m  
**Spännvidd:** 56,0 m  
**Bredd:** 4,9 m

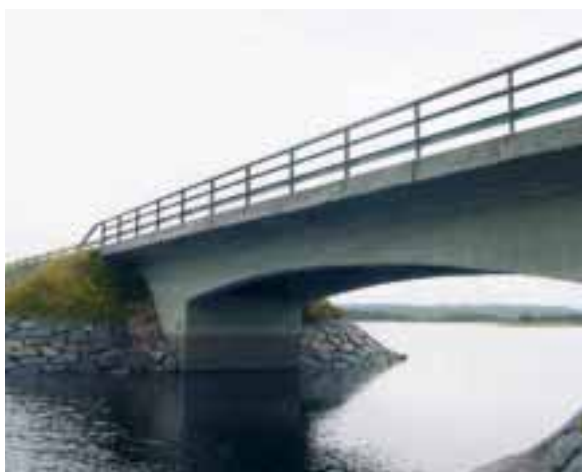
**Kommun:** Arjeplog  
**Brotyp:** balkrambro  
**Bronn:** BD 1032  
**Bro över:** Båtsjurs utlopp (Sarasundet)  
**Vägnr:** 625  
**Belägenhet:** nordväst om Båtsjur  
**X-koordinat:** 7330279  
**Y-koordinat:** 1568836  
**Byggår:** 1956  
**Utförd av:** Vägförvaltningen i Norrbottens län  
**Underbyggnad:** betong  
**Överbyggnad:** betong  
**Längd:** 25,8 m  
**Spännvidd:** 15,0 m  
**Bredd:** 7,0 m

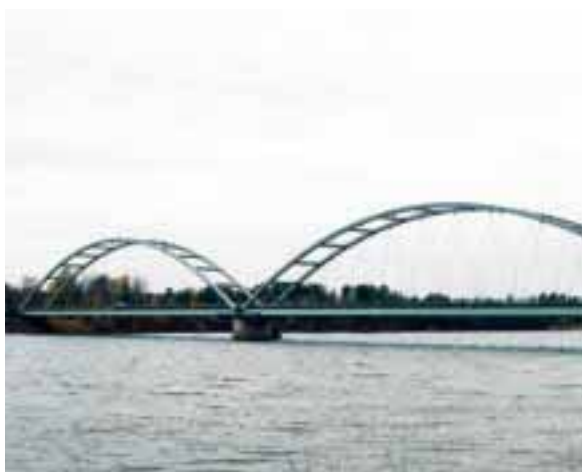
**Kommun:** Boden  
**Brotyp:** bågbro  
**Bronr:** BD 1166  
**Bro över:** Lule älv  
**Vägnr:** 682  
**Belägenhet:** öster om Harads  
**X-koordinat:** 7341802  
**Y-koordinat:** 1731240  
**Byggår:** 1959  
**Utförd av:** Svenska AB Christiani & Nielsen  
**Underbyggnad:** betong  
**Överbyggnad:** stål  
**Längd:** 223,1 m  
**Spännvidd:** 105,0 m + 105,0 m  
**Bredd:** 7,0 m

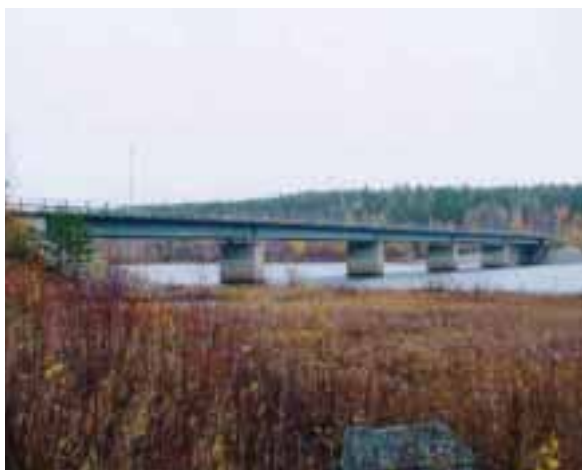
**Kommun:** Boden  
**Brotyp:** kontinuerlig balkbro  
**Bronr:** BD 1411  
**Bro över:** Lule älvs bigren  
**Vägnr:** 682  
**Belägenhet:** Vid Harads  
**X-koordinat:** 7342014  
**Y-koordinat:** 1731756  
**Byggår:** 1958  
**Utförd av:** Svenska AB Christiani & Nielsen och Motala Verkstad  
**Underbyggnad:** betong  
**Överbyggnad:** stål  
**Längd:** 141,4 m  
**Spännvidd:** 5 x 25,0 m  
**Bredd:** 7,0 m

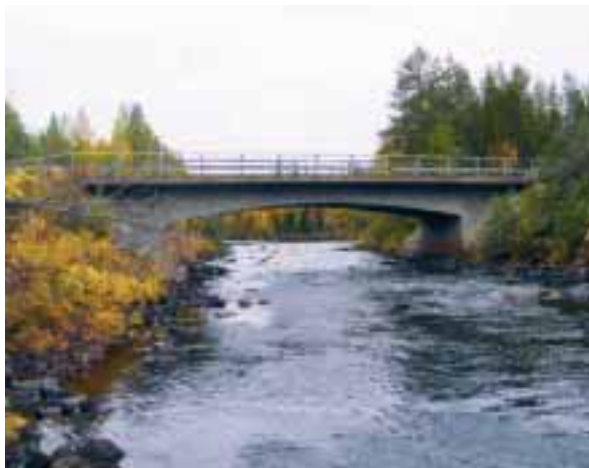
**Kommun:** Gällivare  
**Brotyp:** balkrambro  
**Bronr:** BD 905  
**Bro över:** Vettasjoki  
**Vägnr:** 865  
**Belägenhet:** nordost om Markitta  
**X-koordinat:** 7466773  
**Y-koordinat:** 1750590  
**Byggår:** 1952  
**Utförd av:** Svenska Väg AB  
**Underbyggnad:** betong  
**Överbyggnad:** betong  
**Längd:** 26,0 m  
**Spännvidd:** 17,0 m  
**Bredd:** 6,5 m

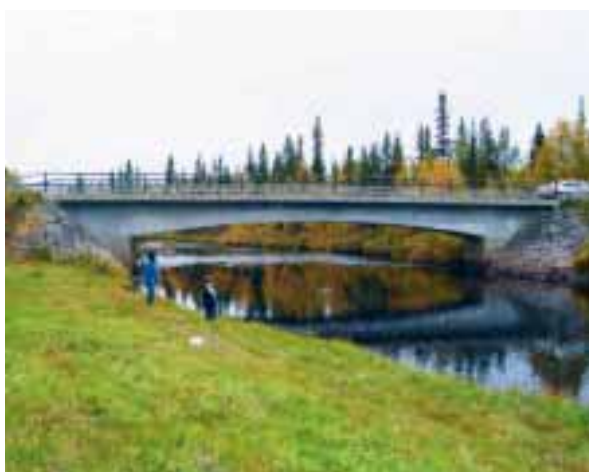
**Kommun:** Gällivare  
**Brotyp:** balkrambro  
**Bronr:** -  
**Bro över:** Vettasjoki  
**Vägnr:** enskild väg 1203  
**Belägenhet:** nordväst om Nilivaara  
**X-koordinat:** 7471331  
**Y-koordinat:** 1748692  
**Byggår:** 1958  
**Utförd av:** -  
**Underbyggnad:** betong  
**Överbyggnad:** betong  
**Längd:** 22,0 m  
**Spännvidd:** 14,0 m  
**Bredd:** 4,0 m

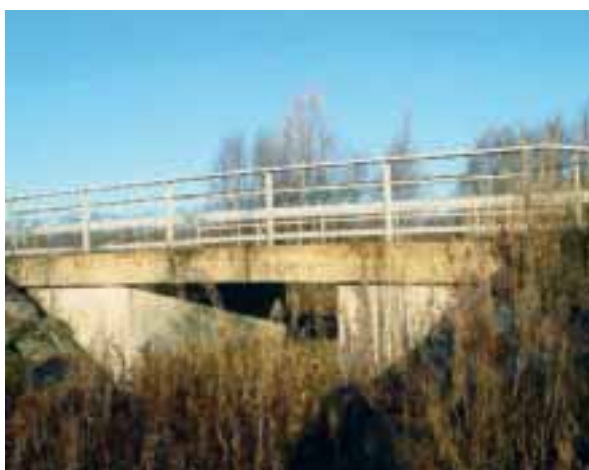
**Kommun:** Haparanda  
**Brotyp:** plattrambro  
**Bronr:** BD 210  
**Bro över:** Karhujoki  
**Vägnr:** 767  
**Belägenhet:** vid Tossa station  
**X-koordinat:** 7349748  
**Y-koordinat:** 1864351  
**Byggår:** 1942  
**Utförd av:** AB Fundament  
**Underbyggnad:** betong  
**Överbyggnad:** betong  
**Längd:** 9,8 m  
**Spännvidd:** 4,0 m  
**Bredd:** 6,0 m

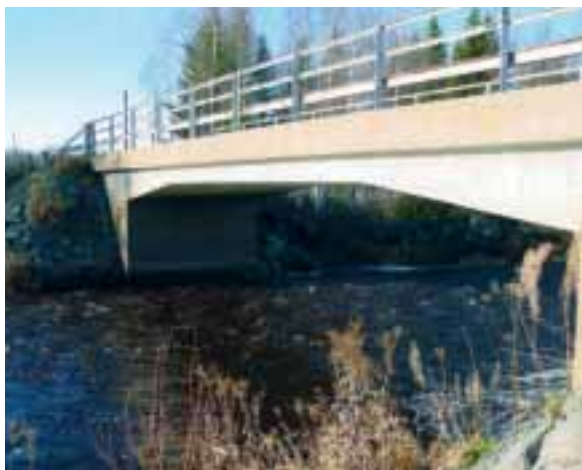
**Kommun:** Jokkmokk  
**Brotyp:** balkrambro  
**Bronr:** BD 5  
**Bro över:** Telebäcken  
**Vägnr:** övergiven, intill väg 45  
**Belägenhet:** söder om Sillre  
**X-koordinat:** 7331909  
**Y-koordinat:** 1687172  
**Byggår:** 1945  
**Utförd av:** AB Bergendahl & Höckert  
**Underbyggnad:** betong  
**Överbyggnad:** betong  
**Längd:** 28,2 m  
**Spännvidd:** 20,0 m  
**Bredd:** 5,0 m

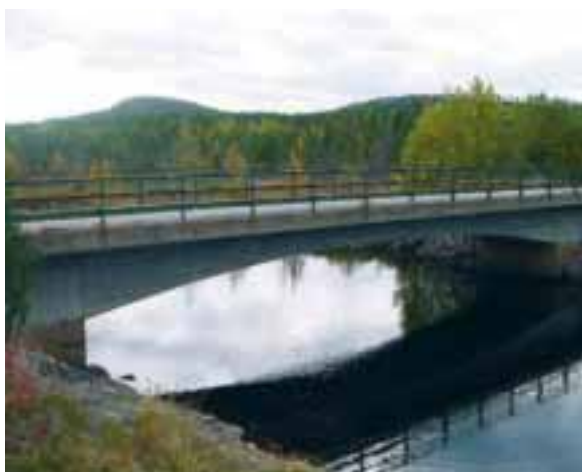
**Kommun:** Jokkmokk  
**Brotyp:** balkrambro  
**Bronr:** BD 89  
**Bro över:** Vitbäcken  
**Vägnr:** rastplats, intill väg 45  
**Belägenhet:** söder om Ottostorp  
**X-koordinat:** 7335688  
**Y-koordinat:** 1693388  
**Byggår:** 1942  
**Utförd av:** AB Vägförbättringar  
**Underbyggnad:** betong  
**Överbyggnad:** betong  
**Längd:** 21,0 m  
**Spännvidd:** 15,5 m  
**Bredd:** 4,9 m

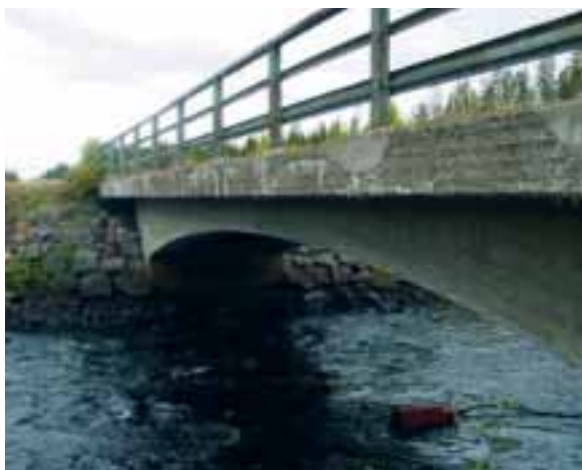
**Kommun:** Jokkmokk  
**Brotyp:** fritt upplagd balkbro  
**Bronr:** -  
**Bro över:** Aimobäcken  
**Vägnr:** enskild väg 176  
**Belägenhet:** öster om Partimjaur  
**X-koordinat:** 7390953  
**Y-koordinat:** 1729990  
**Byggår:** 1940  
**Utförd av:** -  
**Underbyggnad:** betong  
**Överbyggnad:** stål  
**Längd:** 19,3 m  
**Spännvidd:** 15,0 m  
**Bredd:** 3,5 m

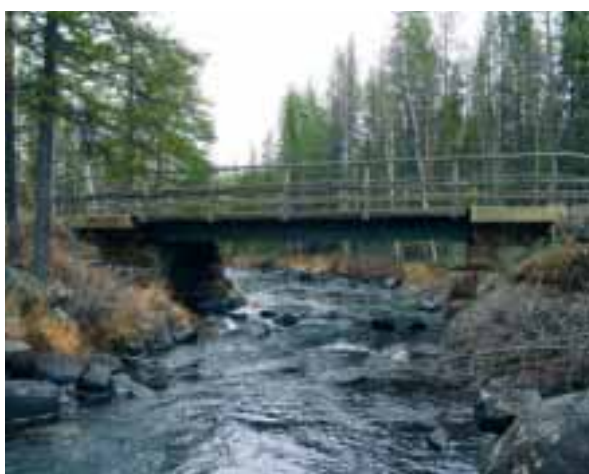
**Kommun:** Jokkmokk  
**Brotyp:** fritt upplagd balkbro  
**Bronr:** BD 795  
**Bro över:** Lagnäsån  
**Vägnr:** 740  
**Belägenhet:** sydväst om Vuollerim  
**X-koordinat:** 7375214  
**Y-koordinat:** 1712251  
**Byggår:** 1920  
**Utförd av:** -  
**Underbyggnad:** natursten  
**Överbyggnad:** stål  
**Längd:** 12,8 m  
**Spännvidd:** 7,9 m  
**Bredd:** 3,7 m

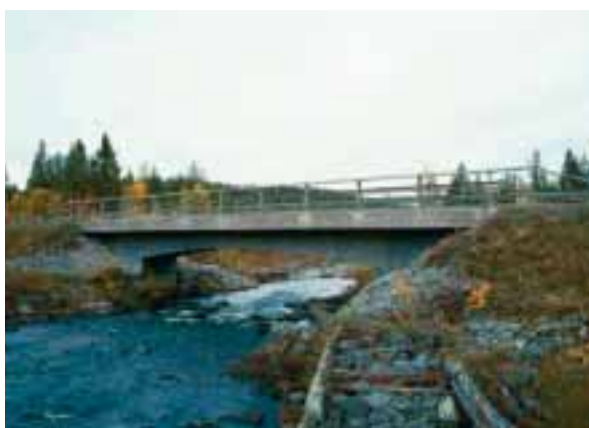
**Kommun:** Jokkmokk  
**Brotyp:** balkrambro  
**Bronr:** BD 579  
**Bro över:** Närvejäkkå  
**Vägnr:** 747  
**Belägenhet:** sydost om Närvejaur  
**X-koordinat:** 7391622  
**Y-koordinat:** 1657385  
**Byggår:** 1949  
**Utförd av:** Ingenjörsfirma S. Hultberg  
**Underbyggnad:** betong  
**Överbyggnad:** betong  
**Längd:** 20,4 m  
**Spännvidd:** 12,0 m  
**Bredd:** 3,9 m

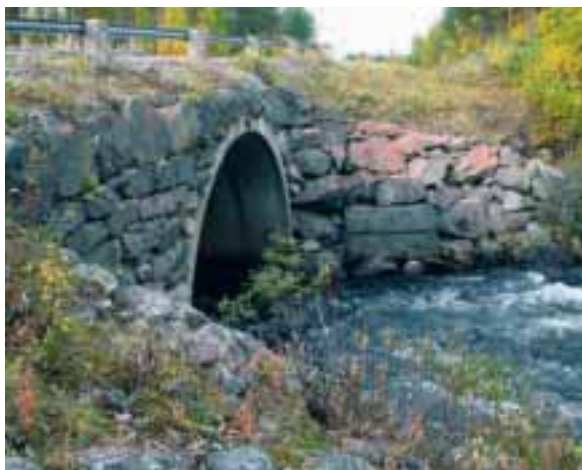
**Kommun:** Jokkmokk  
**Brotyp:** valvbro  
**Bronn:** BD 1248  
**Bro över:** Årrejokk  
**Vägnr:** 805  
**Belägenhet:** vid Årrenjarka  
**X-koordinat:** 7422769  
**Y-koordinat:** 1597219  
**Byggår:** 1958  
**Utförd av:** Vägförvaltningen i Norrbottens län  
**Underbyggnad:** betong  
**Överbyggnad:** prefabricerad armerad betong  
**Längd:** 11,0 m  
**Spännvidd:** 5,0 m  
**Bredd:** 6,0 m

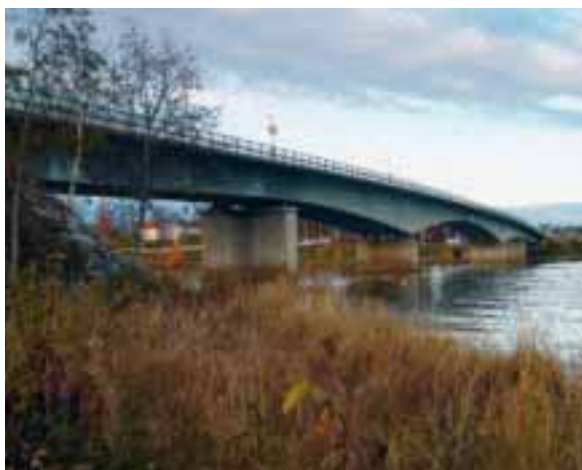
**Kommun:** Kalix  
**Brotyp:** bågbro  
**Bronn:** BD 518  
**Bro över:** Kalix älv  
**Vägnr:** 700  
**Belägenhet:** vid Bondersbyn  
**X-koordinat:** 7332658  
**Y-koordinat:** 1822105  
**Byggår:** 1941  
**Utförd av:** Svenska AB Christiani & Nielsen  
**Underbyggnad:** betong  
**Överbyggnad:** betong  
**Längd:** 148,5 m  
**Spännvidd:** 30,4 m + 70,5 m + 30,4 m  
**Bredd:** 5,0 m

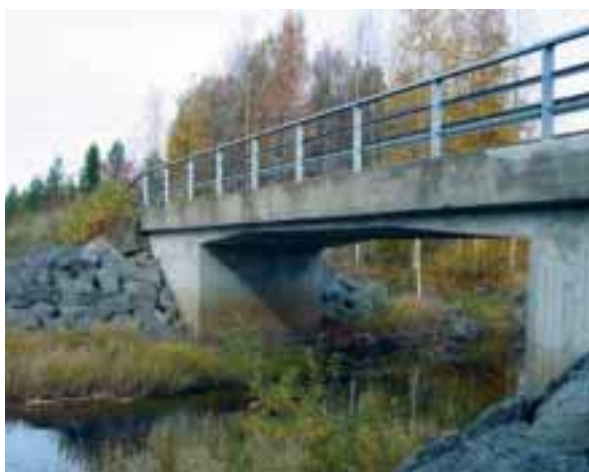
**Kommun:** Kalix  
**Brotyp:** plattrambro  
**Bronr:** BD 1097  
**Bro över:** Moån  
**Vägnr:** 911  
**Belägenhet:** vid Bodträsk  
**X-koordinat:** 7347796  
**Y-koordinat:** 1838624  
**Byggår:** 1949  
**Utförd av:** Vägförvaltningen i Norrbottens län  
**Underbyggnad:** betong  
**Överbyggnad:** betong  
**Längd:** 18,2 m  
**Spännvidd:** 10,0 m  
**Bredd:** 4,0 m

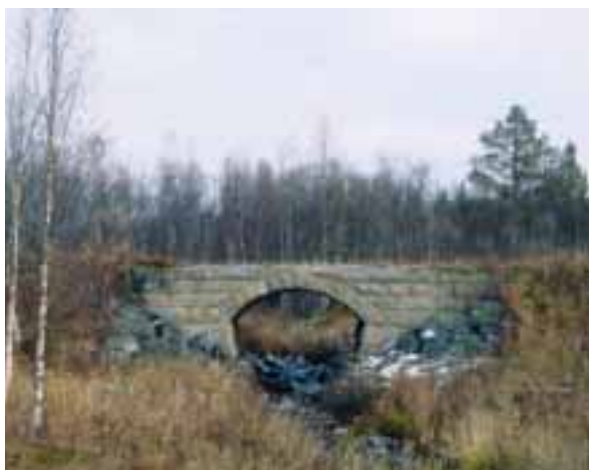
**Kommun:** Kiruna  
**Brotyp:** valvbro  
**Bronr:** -  
**Bro över:** Luostojoki  
**Vägnr:** övergiven, intill väg 45  
**Belägenhet:** norr om Idivuoma  
**X-koordinat:** 7597103  
**Y-koordinat:** 1762471  
**Byggår:** 1912  
**Utförd av:** -  
**Underbyggnad:** natursten  
**Överbyggnad:** natursten  
**Längd:** 11,2 m  
**Spännvidd:** 4,0 m  
**Bredd:** 4,3 m

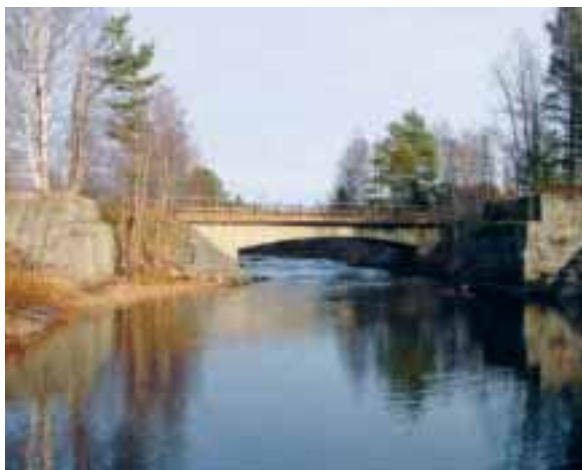
**Kommun:** Luleå  
**Brotyp:** balkrambro  
**Bronn:** BD 500  
**Bro över:** Alån  
**Vägnr:** 579  
**Belägenhet:** sydost om Alvik  
**X-koordinat:** 7286035  
**Y-koordinat:** 1775441  
**Byggår:** 1949  
**Utförd av:** AB Vägförbättringar  
**Underbyggnad:** betong  
**Överbyggnad:** betong  
**Längd:** 27,0 m  
**Spännvidd:** 17,0 m  
**Bredd:** 4,0 m

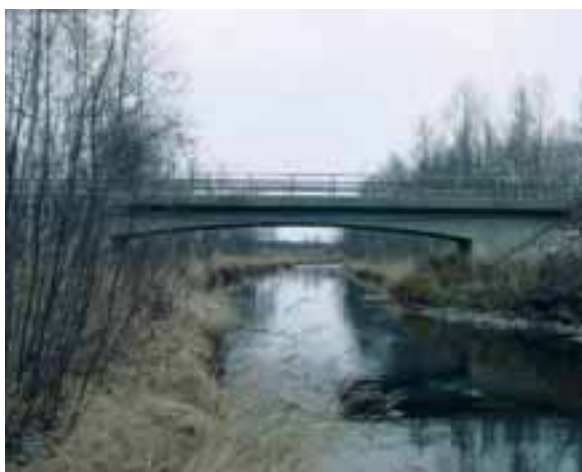
**Kommun:** Luleå  
**Brotyp:** plattrambro  
**Bronn:** BD 261  
**Bro över:** Stora Krokvattnets utlopp  
**Vägnr:** 583  
**Belägenhet:** vid Klöverträsk  
**X-koordinat:** 7291615  
**Y-koordinat:** 1757990  
**Byggår:** 1941  
**Utförd av:** AB Fundament  
**Underbyggnad:** betong  
**Överbyggnad:** betong  
**Längd:** 9,4 m  
**Spännvidd:** 4,0 m  
**Bredd:** 5,0 m

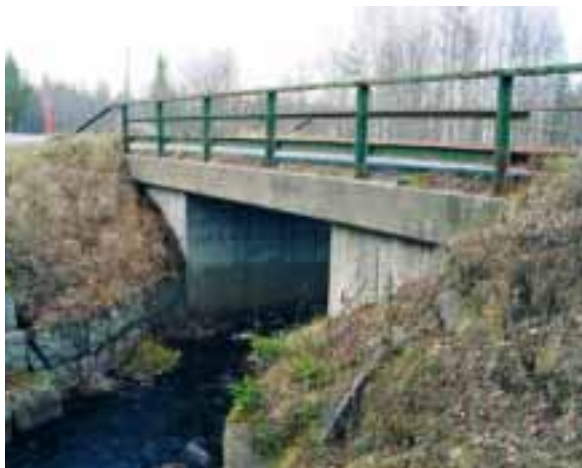
**Kommun:** Luleå  
**Brotyp:** fritt upplagd plattbro  
**Bronn:** BD 506  
**Bro över:** Mjöfjärdsbäcken  
**Vägnr:** 600  
**Belägenhet:** nordväst om Mjösundet  
**X-koordinat:** 7317252  
**Y-koordinat:** 1796640  
**Byggår:** 1950  
**Utförd av:** Vägförvaltningen i Norrbottens län  
**Underbyggnad:** natursten  
**Överbyggnad:** betong  
**Längd:** 11,3 m  
**Spännvidd:** 5,4 m  
**Bredd:** 6,0 m

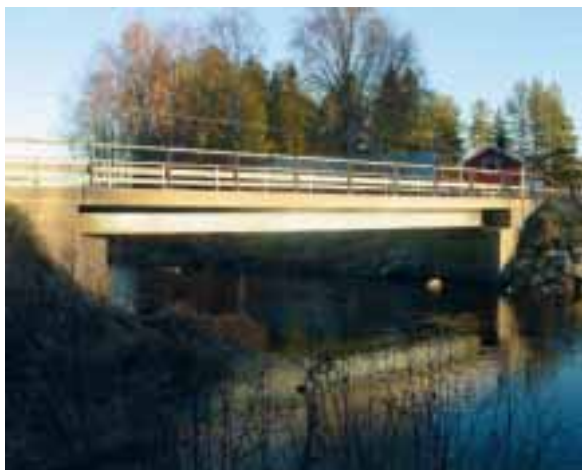
**Kommun:** Piteå  
**Brotyp:** fritt upplagd balkbro  
**Bronn:** -  
**Bro över:** Alterälven  
**Vägnr:** enskild väg 1037  
**Belägenhet:** väster om Pålmark  
**X-koordinat:** 7273565  
**Y-koordinat:** 1760606  
**Byggår:** 1957  
**Utförd av:** -  
**Underbyggnad:** betong  
**Överbyggnad:** stål  
**Längd:** 19,9 m  
**Spännvidd:** 15,0 m  
**Bredd:** 4,0 m

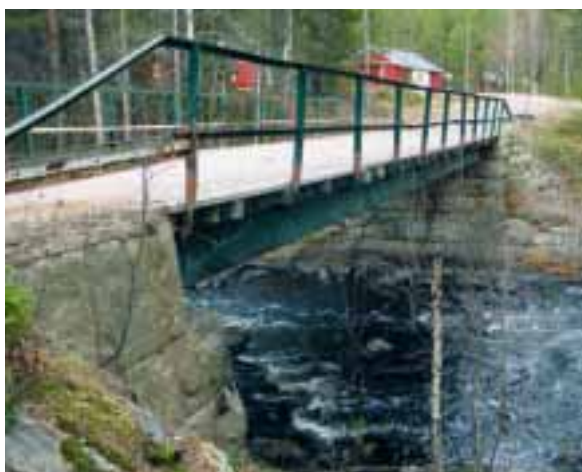
**Kommun:** Piteå  
**Brotyp:** fritt upplagd balkbro  
**Bronn:** -  
**Bro över:** Lillpiteälven  
**Vägnr:** enskild väg 1097  
**Belägenhet:** vid Åträsk  
**X-koordinat:** 7268535  
**Y-koordinat:** 1737448  
**Byggår:** 1920  
**Utförd av:** -  
**Underbyggnad:** natursten  
**Överbyggnad:** stål  
**Längd:** 24,9 m  
**Spännvidd:** 19,0 m  
**Bredd:** 4,0 m

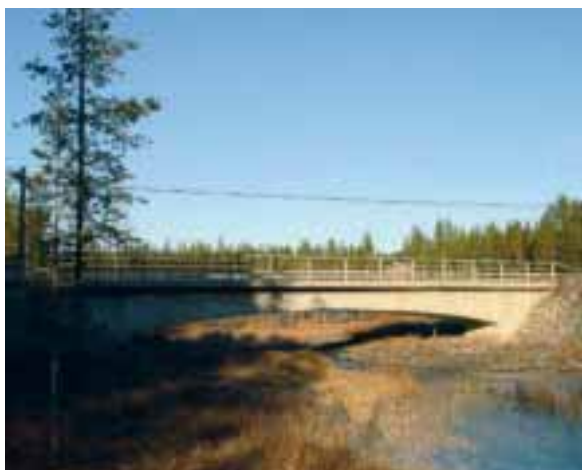
**Kommun:** Älvsbyn  
**Brotyp:** balkrambro  
**Bronn:** BD 1086  
**Bro över:** Tvärån  
**Vägnr:** 547  
**Belägenhet:** vid Arvidså  
**X-koordinat:** 7281758  
**Y-koordinat:** 1736664  
**Byggår:** 1952  
**Utförd av:** Vägförvaltningen i Norrbottens län  
**Underbyggnad:** betong  
**Överbyggnad:** betong  
**Längd:** 27,4 m  
**Spännvidd:** 20,0 m  
**Bredd:** 4,0 m

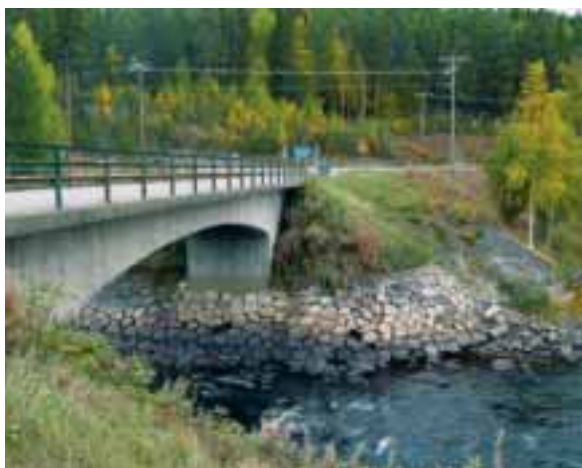
**Kommun:** Älvsbyn  
**Brotyp:** balkrambro  
**Bronn:** BD 756  
**Bro över:** Varjisån  
**Vägnr:** 662  
**Belägenhet:** norr om Storforsen  
**X-koordinat:** 7314406  
**Y-koordinat:** 1710256  
**Byggår:** 1958  
**Utförd av:** AB Skånska Cementgjuteriet  
**Underbyggnad:** betong  
**Överbyggnad:** betong  
**Längd:** 38,5 m  
**Spännvidd:** 26,0 m  
**Bredd:** 7,0 m

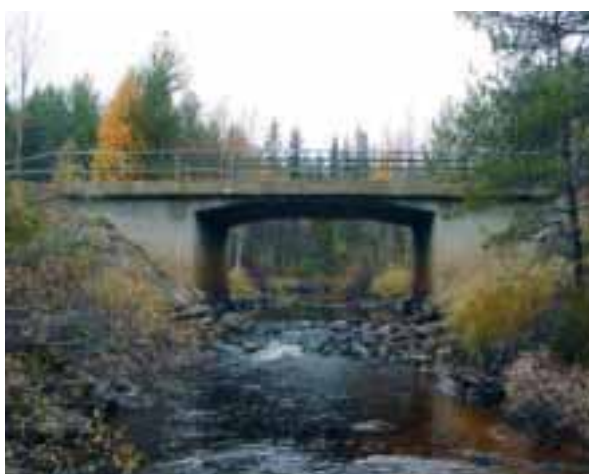
**Kommun:** Överkalix  
**Brotyp:** plattrambro  
**Bronr:** BD 1220  
**Bro över:** Björkån  
**Vägnr:** 835  
**Belägenhet:** söder om Storudd  
**X-koordinat:** 7417636  
**Y-koordinat:** 1802414  
**Byggår:** 1959  
**Utförd av:** AB Kasper Höglund  
**Underbyggnad:** betong  
**Överbyggnad:** betong  
**Längd:** 17,0 m  
**Spännvidd:** 8,0 m  
**Bredd:** 7,0 m
