# Identifiering av riskområden där sulfidsediment oxideras till följd av grundvattensänkning

Fallstudie av fem vattendrag vid Norrbottenskusten

Länsstyrelsen  
Norrbotten

Titel                   Identifiering av riskområden där sulfidsediment oxideras till följd av grundvattensänkning.  
Fallstudie av fem vattendrag vid Norrbottenskusten. Länsstyrelsens rapportserie nr 11/2012  
Examensarbete i samarbete med Lunds universitet.

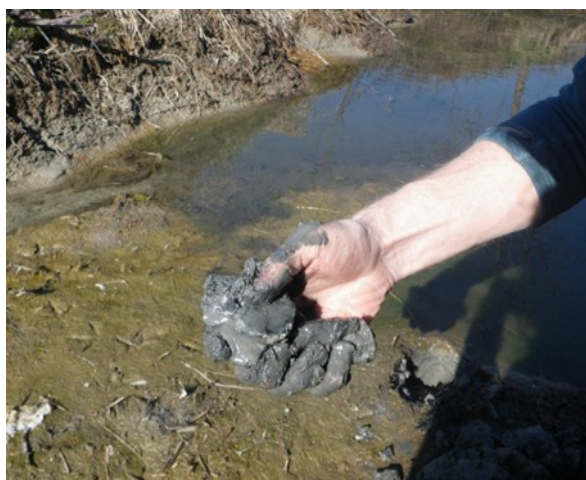
**Figur 4.** Sulfidsediment i Altersundets avrinningsområde. Den svarta färgen tyder på att det är järnmonosulfid,  $\text{FeS}$ . Foto: Erika Filppa.

Katabäcken, Storbrogårven och Holmsundet i Holmsundets avrinningsområde uppvisade pH under 5,6 och en konduktivitet upp till cirka 90  $\mu\text{S}/\text{cm}$  vid första mättillfället (Figur 18 och 20). Till andra mättillfället hade pH stigit något samtidigt som en högre konduktivitet påträffades (upp till cirka 140  $\mu\text{S}/\text{cm}$ ). Några sura diken påträffades vid första mätningen, varav lägst uppmätta pH var 4,0. Konduktiviteten i dikena uppgick till cirka 310  $\mu\text{S}/\text{cm}$ . Vid andra mättillfället påvisades en något högre konduktivitet i flera diken (Figur 29 i Bilaga 2). Järnmonosulfid ( $\text{FeS}$ ) konstaterades vid ett av dikena genom sin karakteristiska svarta färg (Figur 4 och 5).

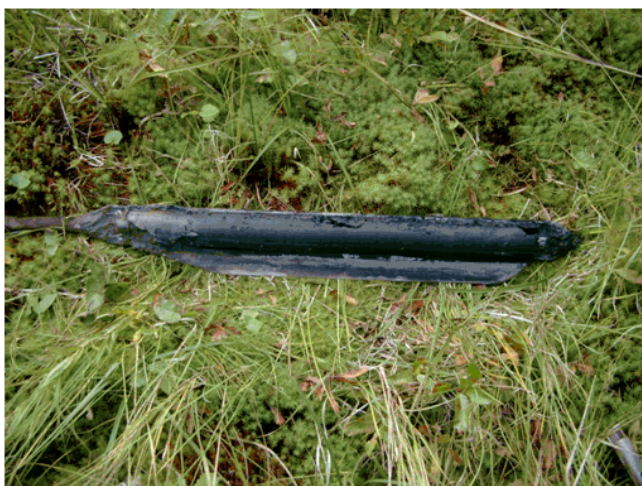
**Figur 5.** Sulfidsediment från Västerbotten.

Järnmonosulfid,  $\text{FeS}$ , ger sedimenten en karakteristisk svart färg. Foto: Gustav Sohlenius.

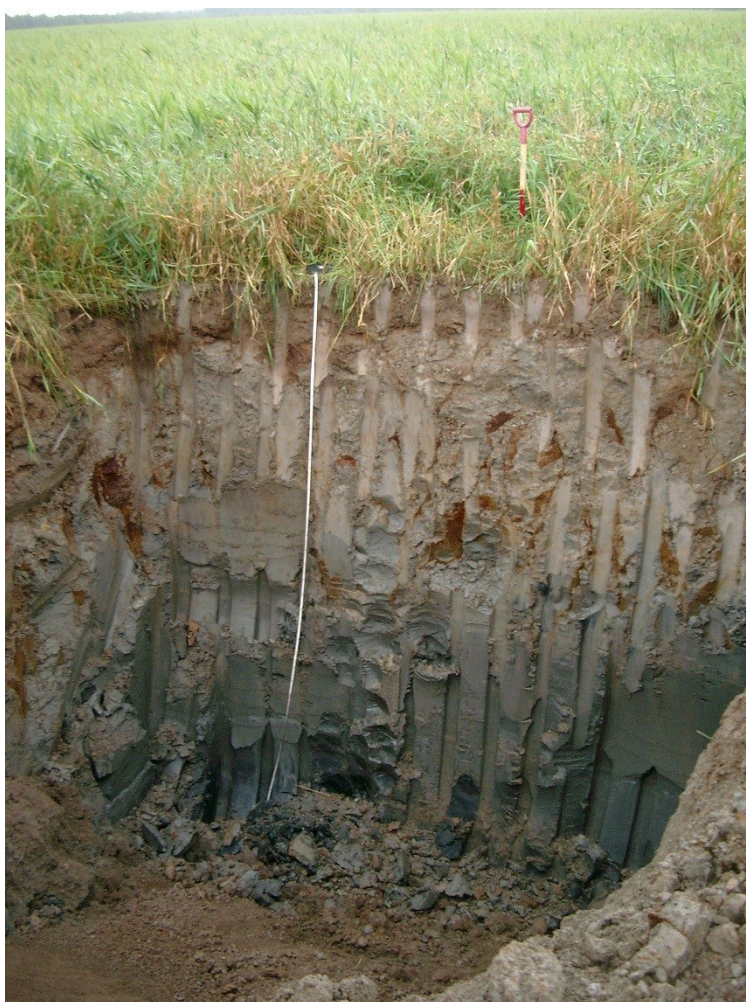
**Figur 8.** Jordprofil av en sur sulfatjord i Västerbotten. I den nedre delen av jordprofilen är sulfidsedimenten intakta och sedimenten färgas svarta av järnmonosulfid, FeS. I den övre delen av jordprofilen har järnsulfiderna oxiderats till svavelsyra och järnutfällningar har bildats. Foto: Gustav Sohlenius.

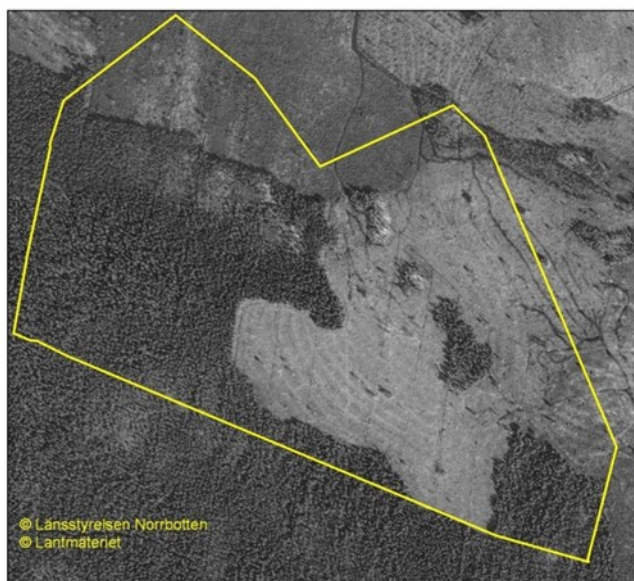
**Figur 9.** Exempel på hur digitaliseringen av dikesområden genomfördes. Upplösningen på ortofotot är 0,5\*0,5 meter.

Polygoner med dikning (grundvattensänkning) för skogsbruk digitaliserades utifrån granskning av ortofoton (flygfoton, med upplösning 1,0\*1,0 meter och 0,5\*0,5 meter) (Figur 9). Till hjälp vid digitaliseringen användes skikt med sankmarkspolygoner och fastighetskartans hydrografi för att lättare urskilja diken. Skiktet med skogsbruksdikning slogs samman med skiktet med

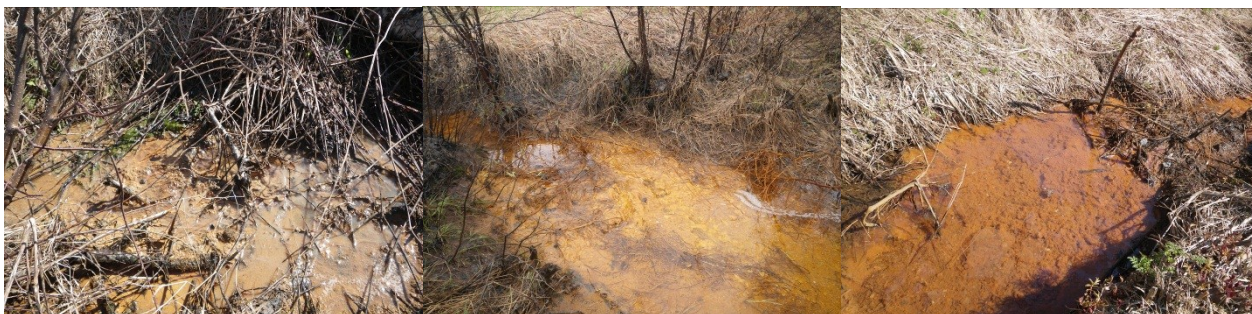
**Figur 11.** Järnutfällningar (rostfärgade) påträffades i flera diken i områden som utgörs av sura sulfatjordar. Troliga ljusgråa aluminiumutfällningar påträffades (vänster). Troliga oljeskimrande järnbakterier i vattnet (höger). Foto: Erika Filppa.

I hela studieområdet påträffades diken och biflöden med klart, ofärgat vatten och järnutfällningar (järnoxider och järnhydroxider) (Figur 11). Vid utloppen har Aleån ett årsmedelvattenflöde på cirka 5,4  $\text{m}^3/\text{s}$  (Figur 12), Rosån på cirka 1,8  $\text{m}^3/\text{s}$  och Alterälven på cirka 4,2  $\text{m}^3/\text{s}$ . Altersundet har två utlopp (Altersundet och Metsundet) och tillsammans har de ett årsmedelvattenflöde på cirka 3,0  $\text{m}^3/\text{s}$ . Även Holmsundet har två utlopp (Sinksundet och Björkskatafjärden) och deras årsmedelvattenflöde är cirka 0,9  $\text{m}^3/\text{s}$  (SMHI, 2012a).
